Athlon Verkaufsexpertise

Kunde :	Athlon Germany KD	Vertragsnummer :	12068750
Berichtsnummer :	0000000838621-DE949		
Amtl. Kennzeichen :	HF-F 1080

Skoda Kodiaq .

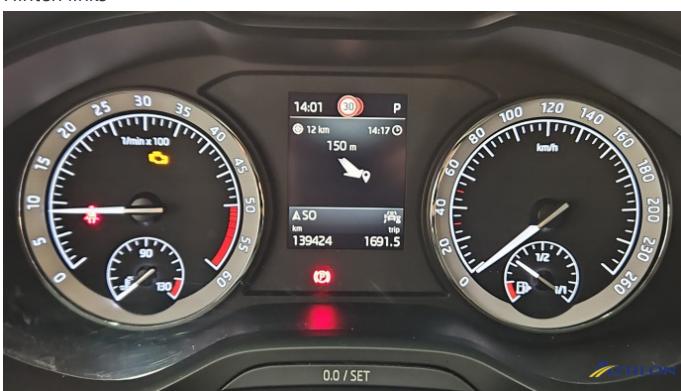
Kombiinstrument

Klimaanlage:	Eine Funktion der Klimaanlage wurde zum Besichtigungszeitpunkt festgestellt.
Lichtanlage:	Die Lichtanlage war zum Besichtigungszeitpunkt in Ordnung.
Motorlauf:	Ein Probelauf des Motors wies akustische bzw. visuelle Mängel zum Besichtigungszeitpunkt auf. **Motorkontrolleuchte an
Hinweis:	*

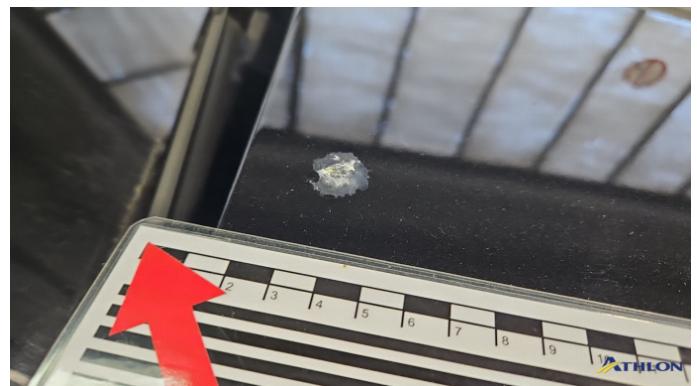
1. Motorhaube
Verschmutzt (leicht)

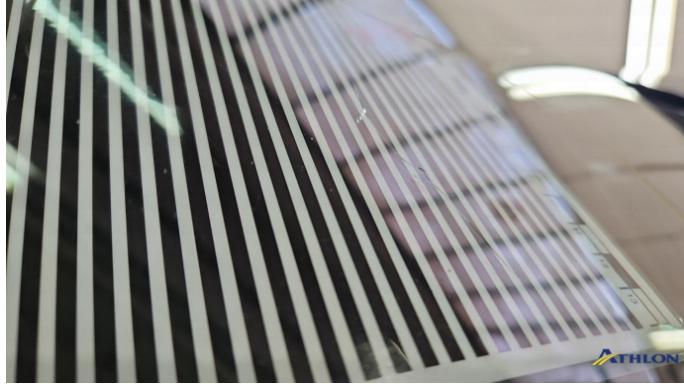
2. Windschutzscheibe
Beschädigt

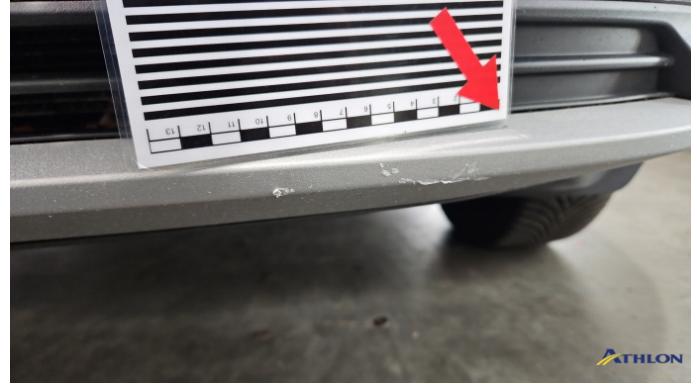
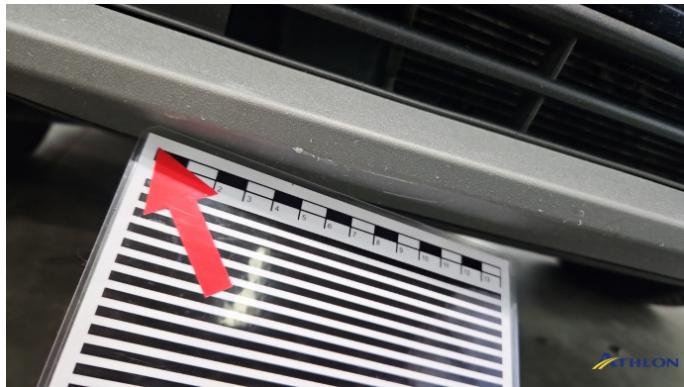
3. Stoßfänger Vorne
Kratzer

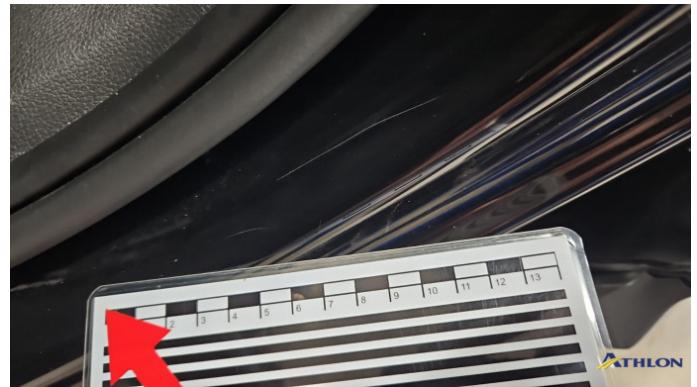
4. Türeinstieg Vorne - Links
Kratzer

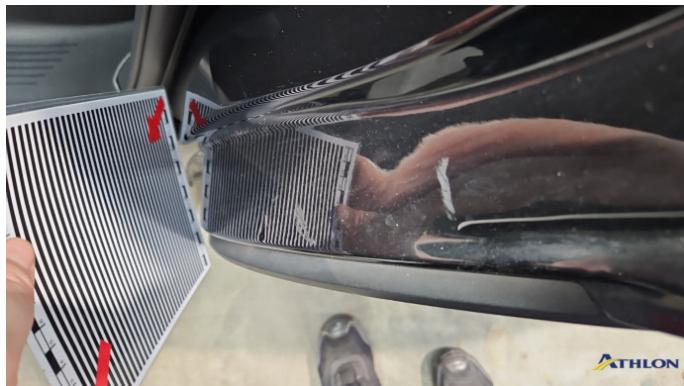
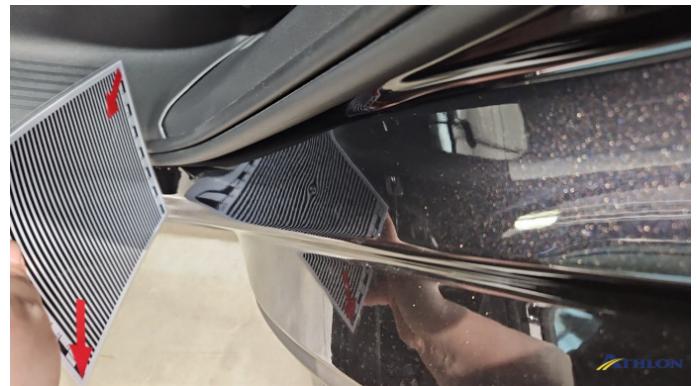
5. Türeinstieg Hinten - Links
Verformt (leicht)

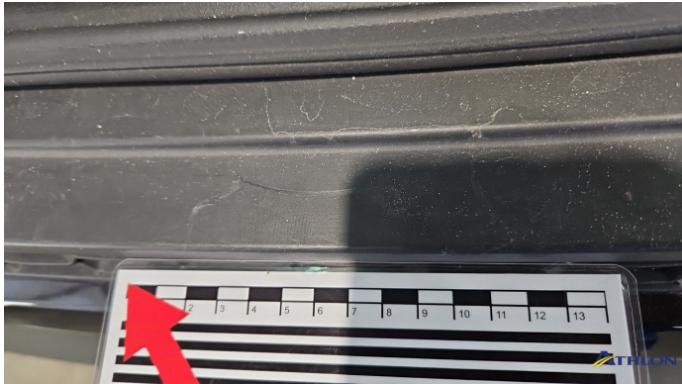
6. Stoßfänger Hinten
Kratzer

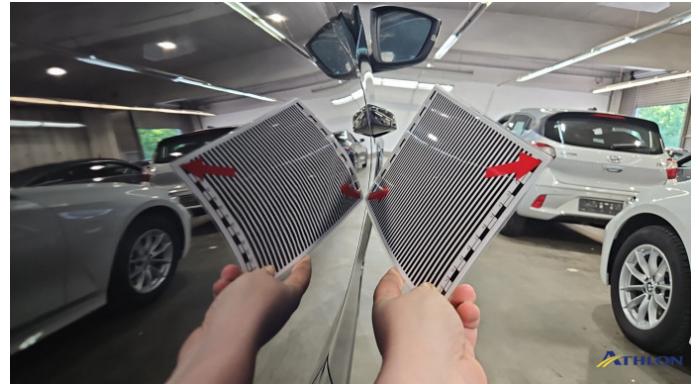
7. Tür Hinten - Rechts
Verformt (leicht)

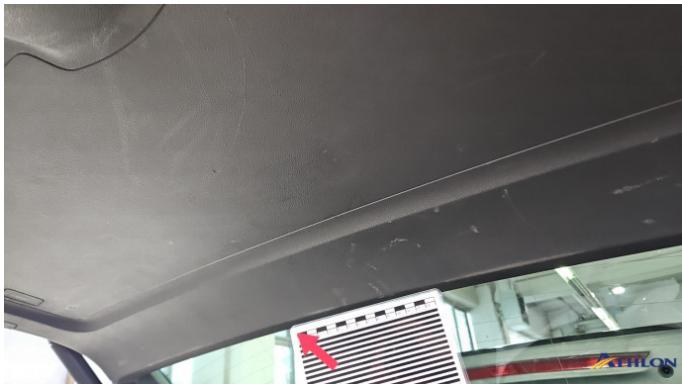
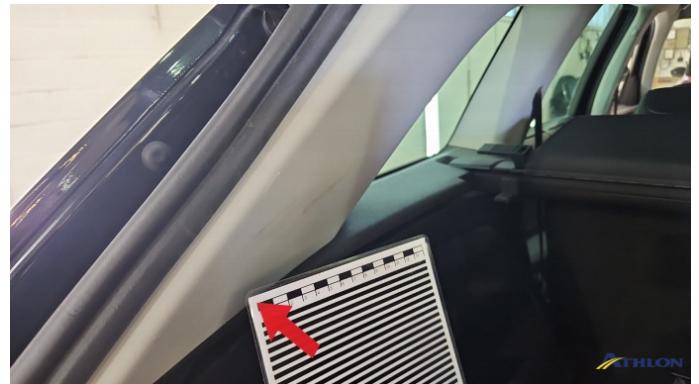
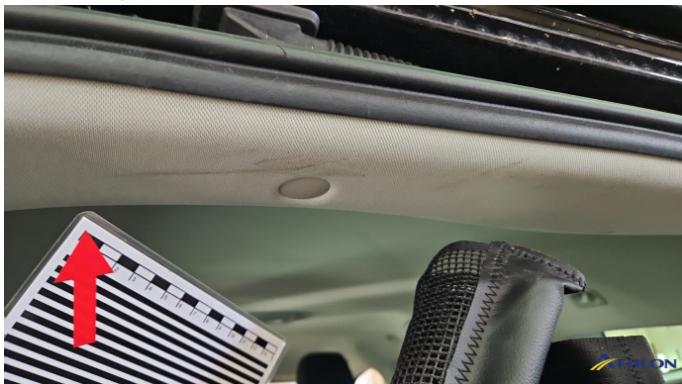
9. Kofferraum
Gebrauchsspuren
