**DEKRA CZ a.s.**

**ARVAL CZ s.r.o.**

**ÚDAJE O VOZIDLE**

| RZ: | <b>8AT4553</b> | VIN: | TMBJJ7NX0MY182693 |

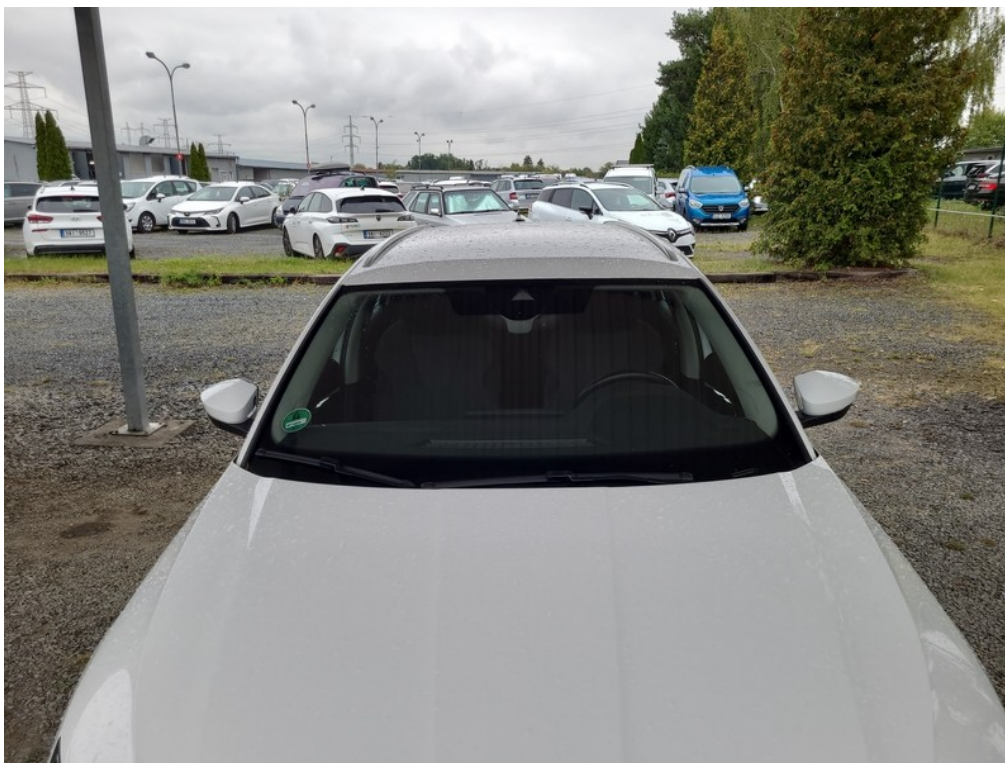
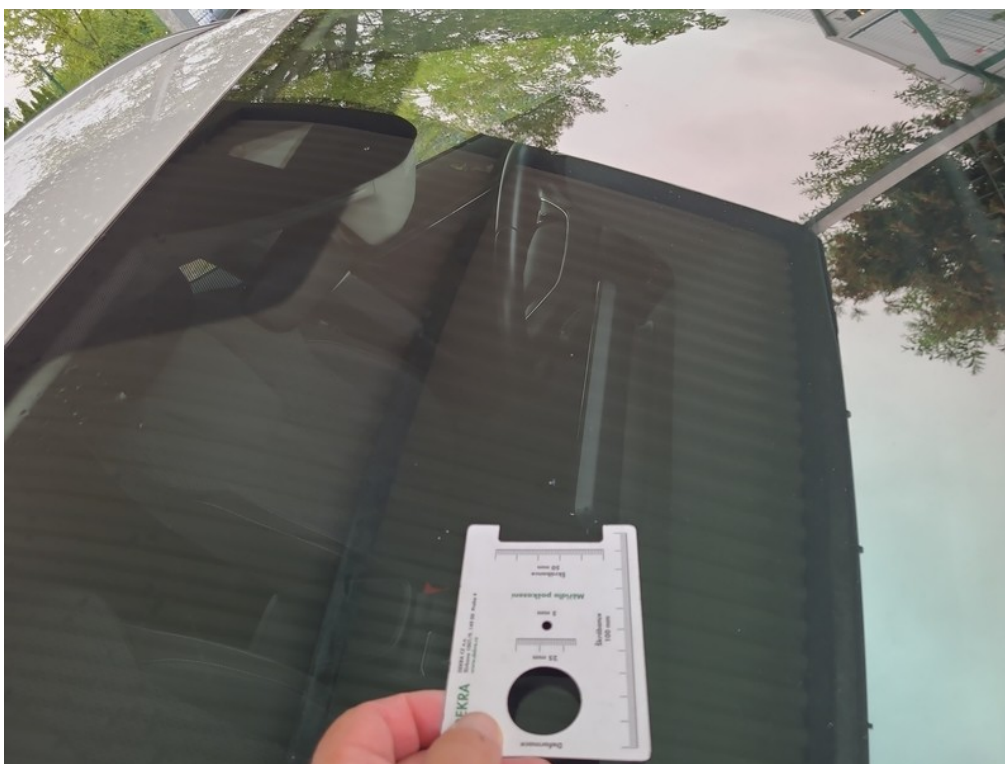
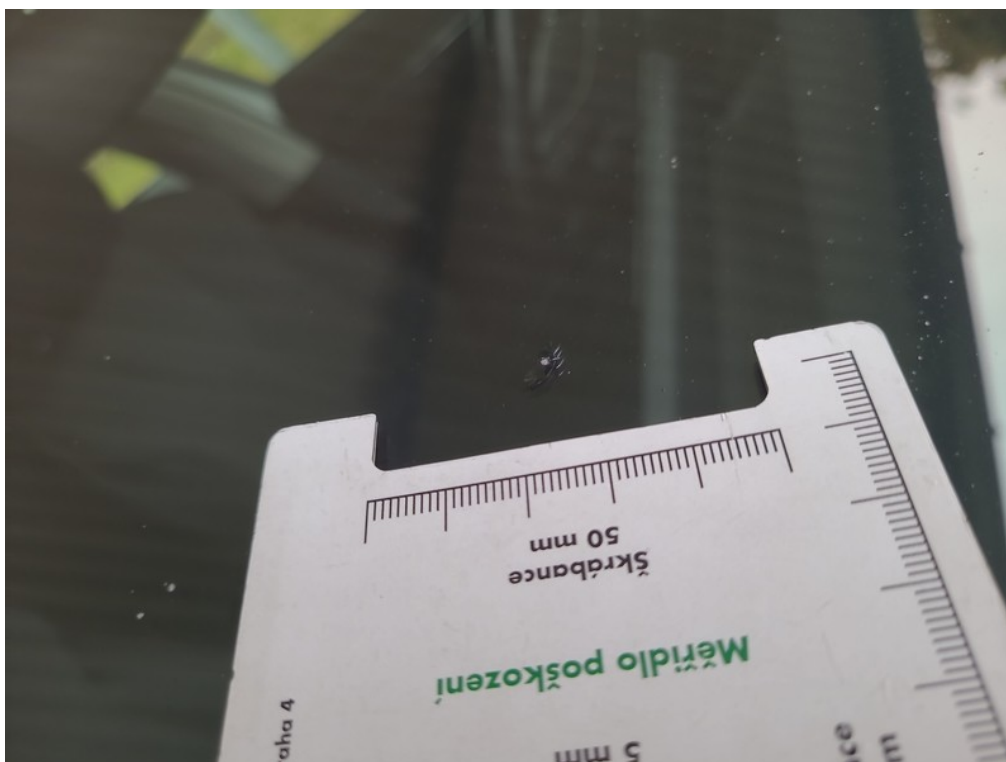
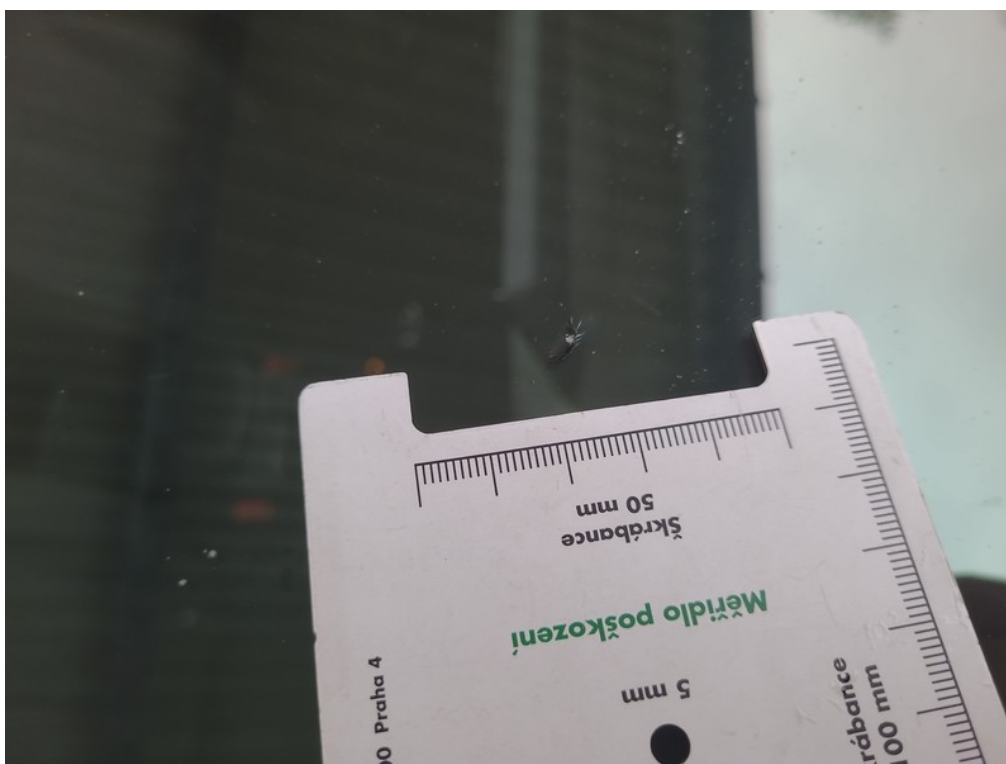
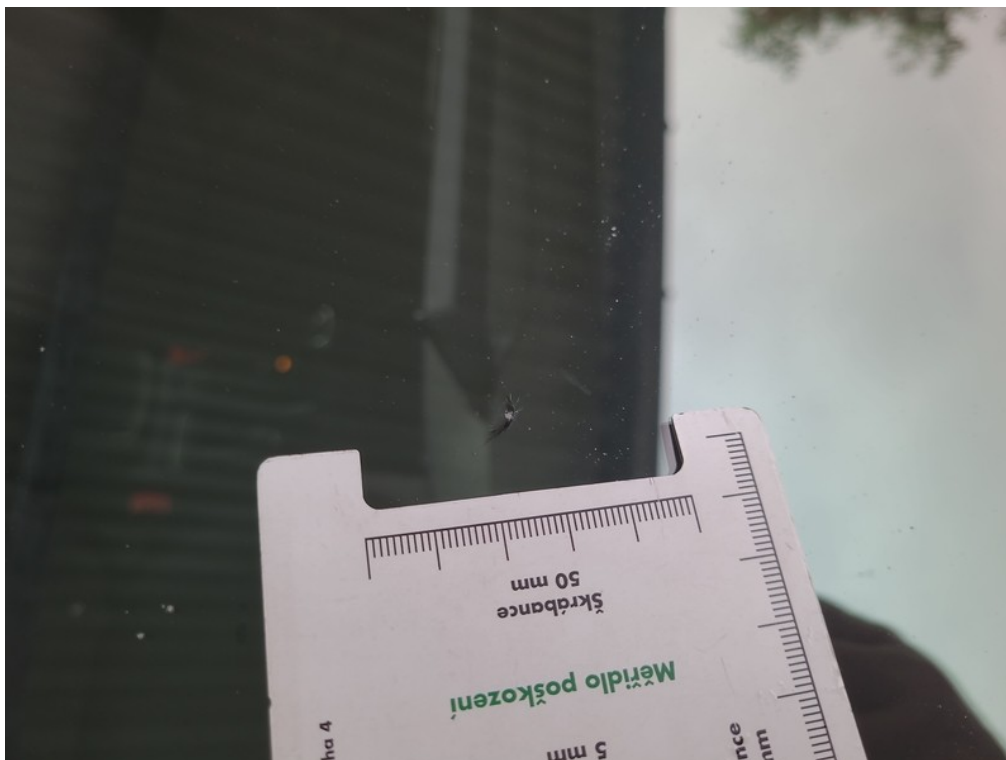
| P.č. | Poškozený díl | Druh poškození |
|---|---|---|
| 1 | Čelní sklo | Štěp |

**1 Čelní sklo - Štěp**  
Umístění:

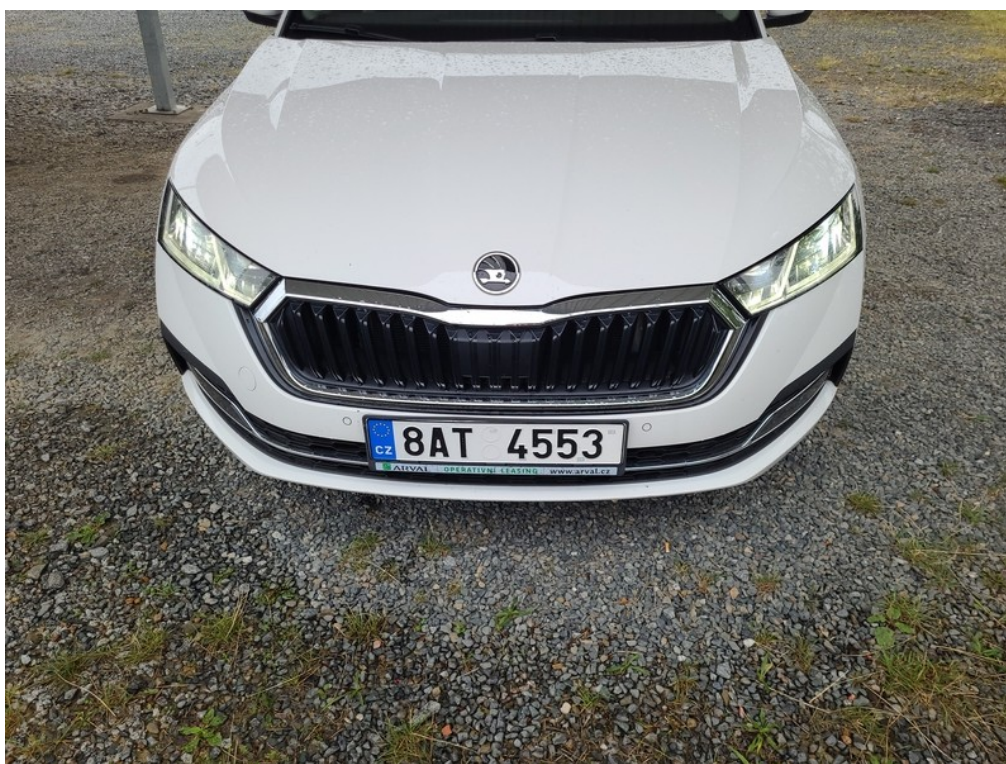
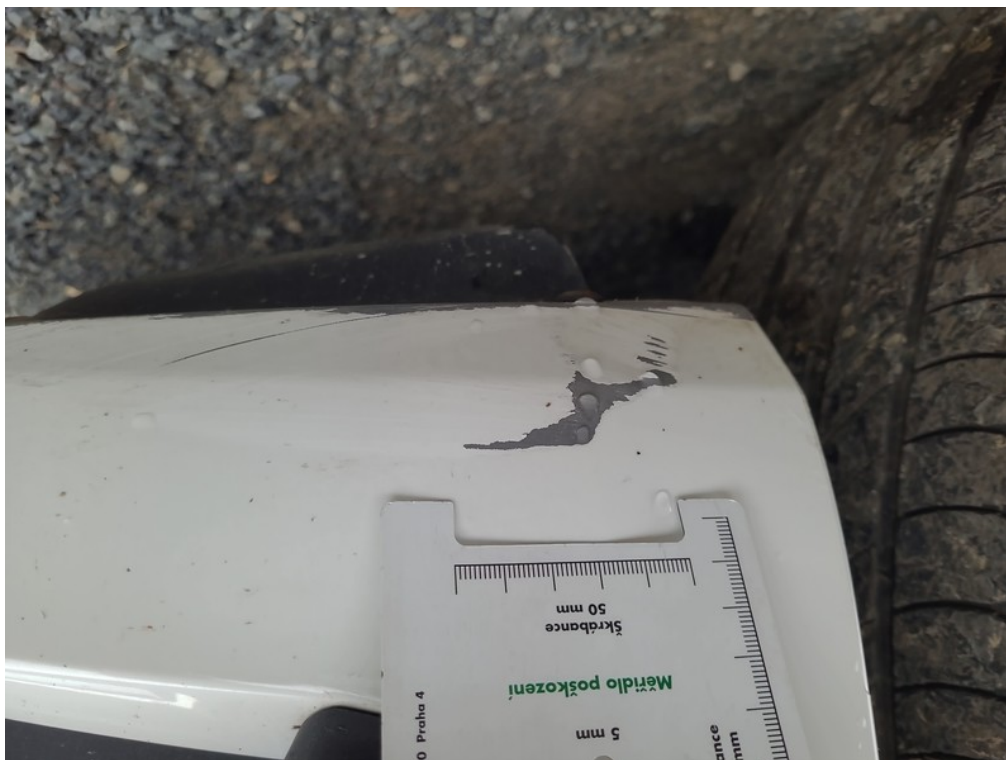
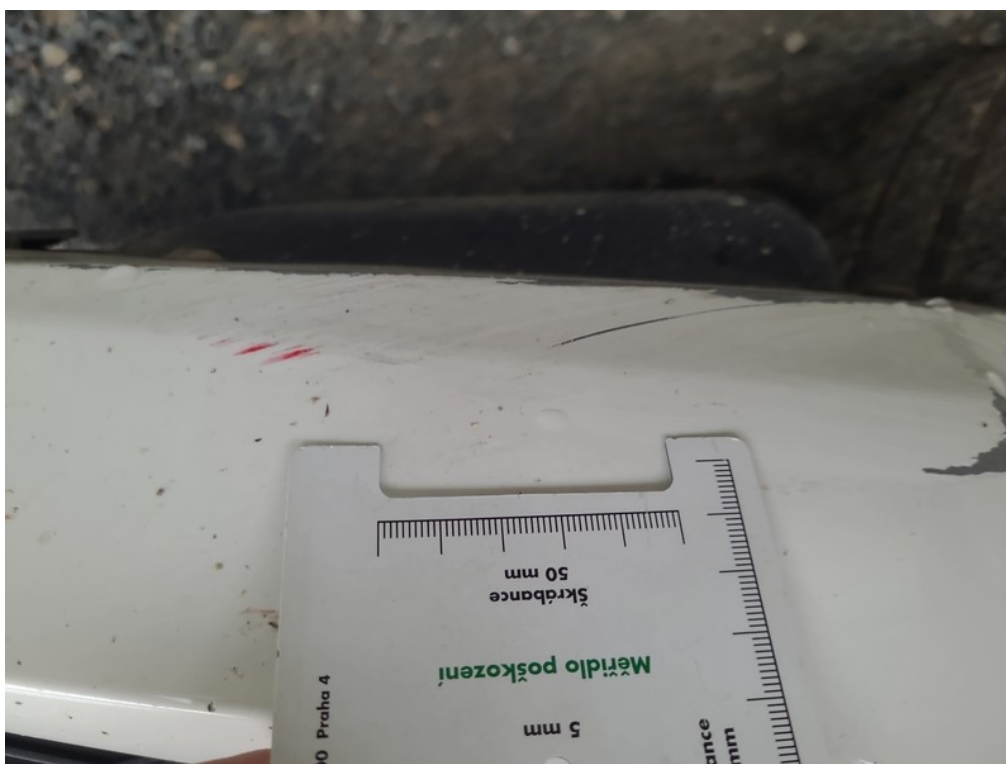
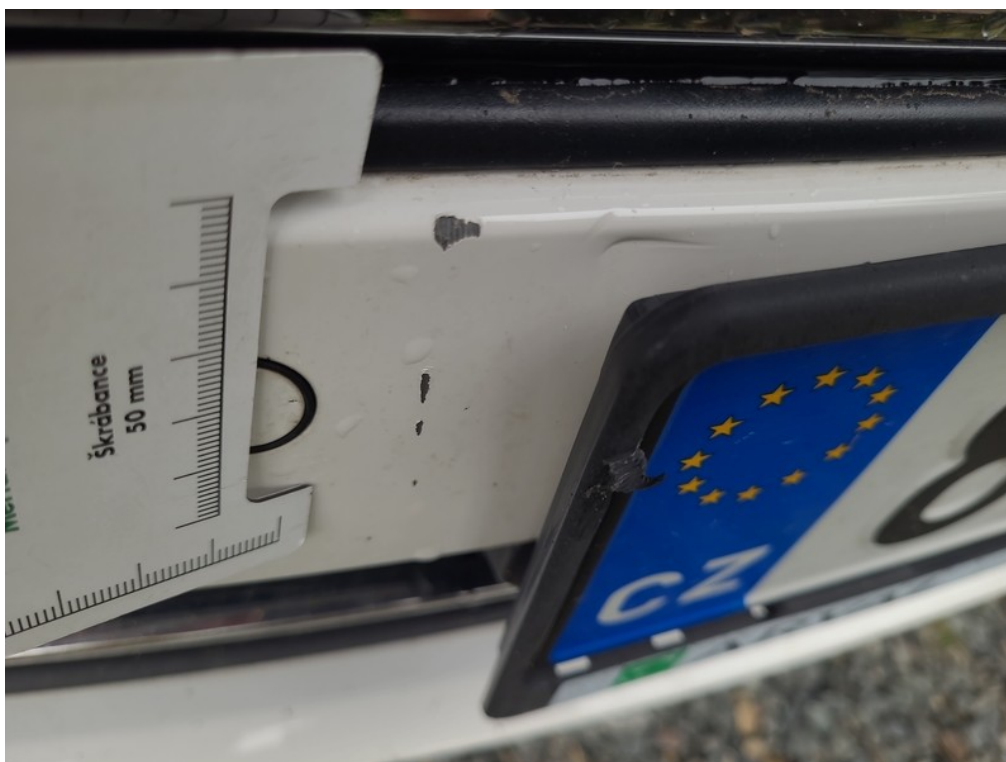
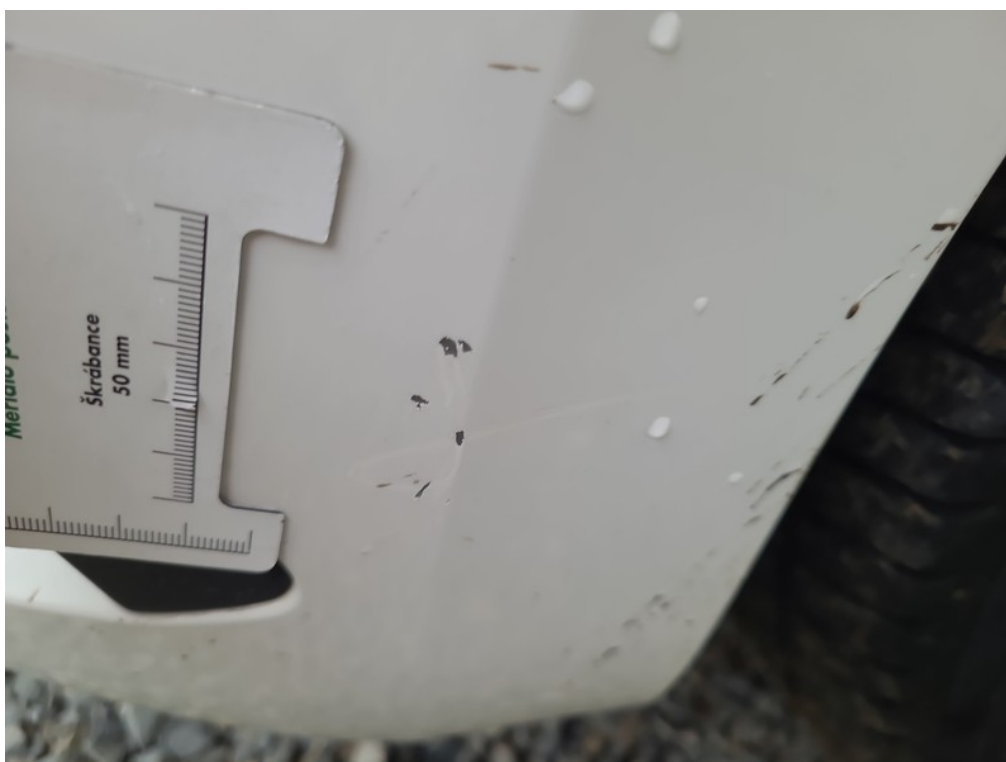
| P.č. | Poškozený díl | Druh poškození |
|---|---|---|
| 2 | Přední nárazník | Skrábance |

**2 Přední nárazník - Škrábance**  
Umístění:

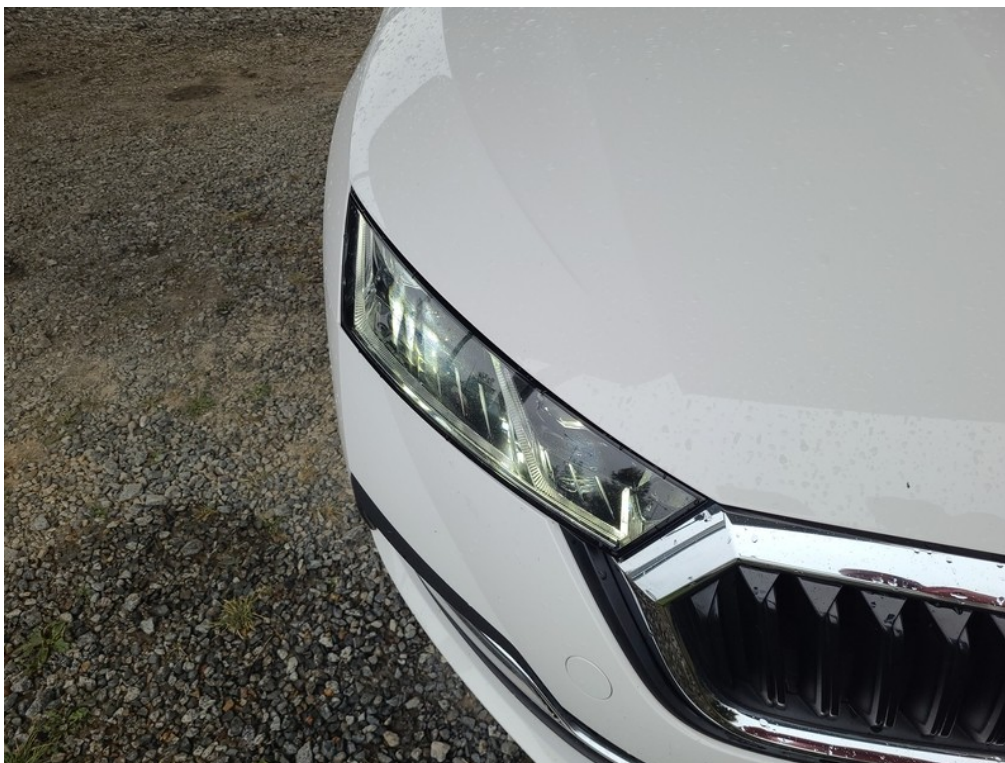
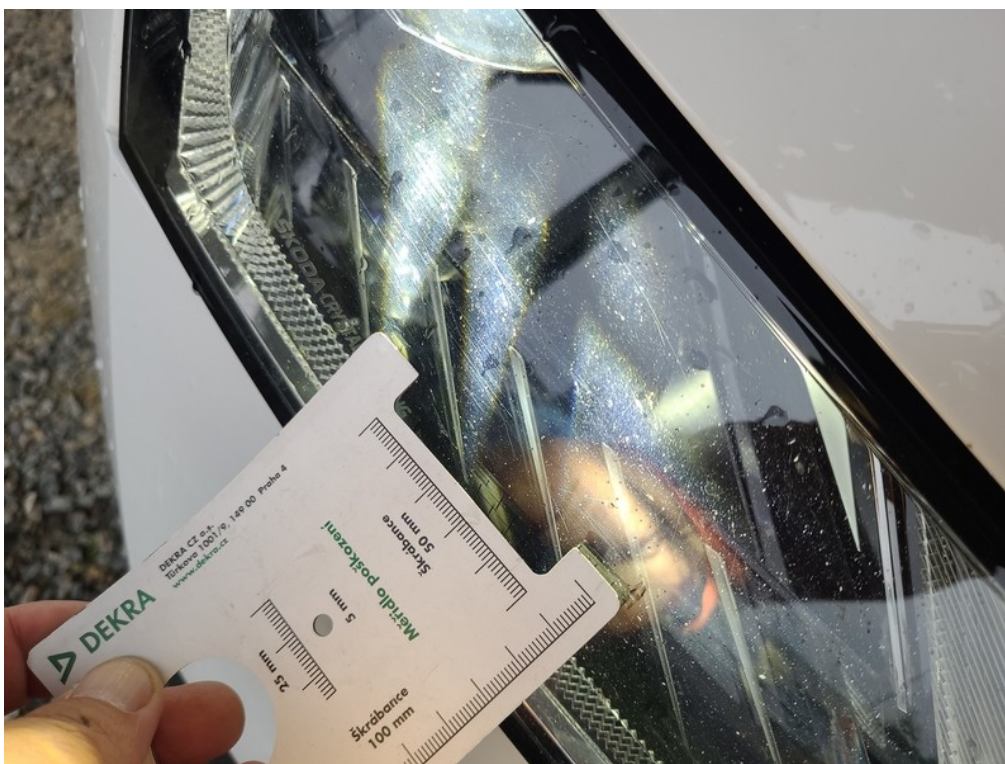
| P.č. | Poškozený díl | Druh poškození |
|---|---|---|
| 3 | Světlomet pravý | Opotřebení |

**3 Světlo met pravý - Opatření**  
Umístění:

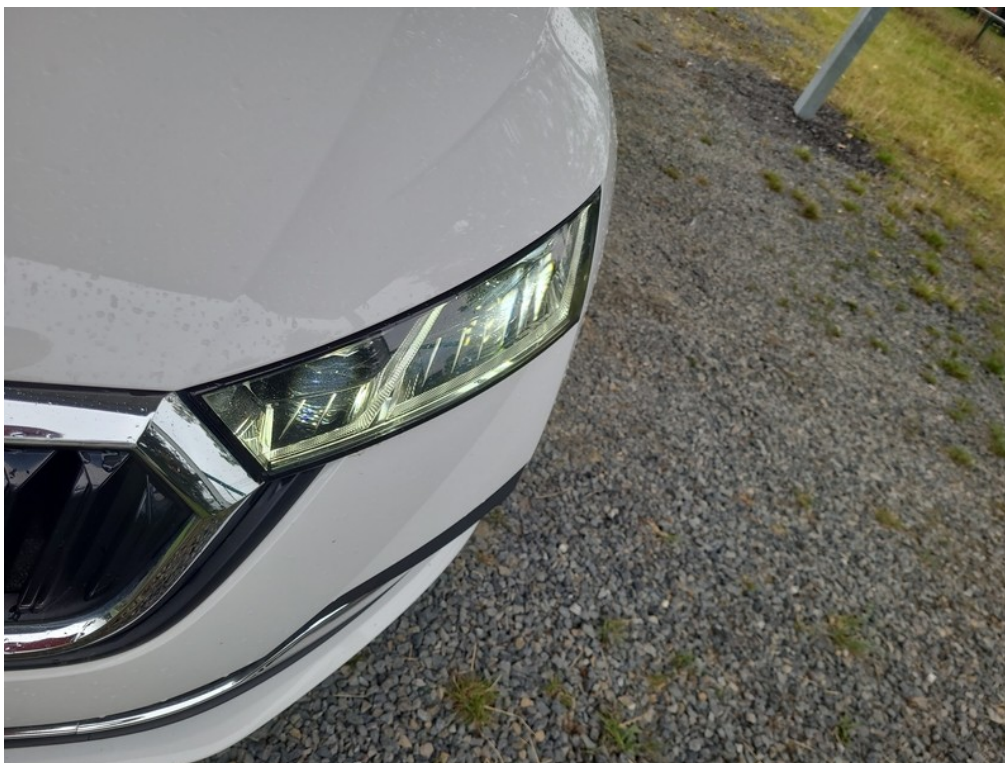
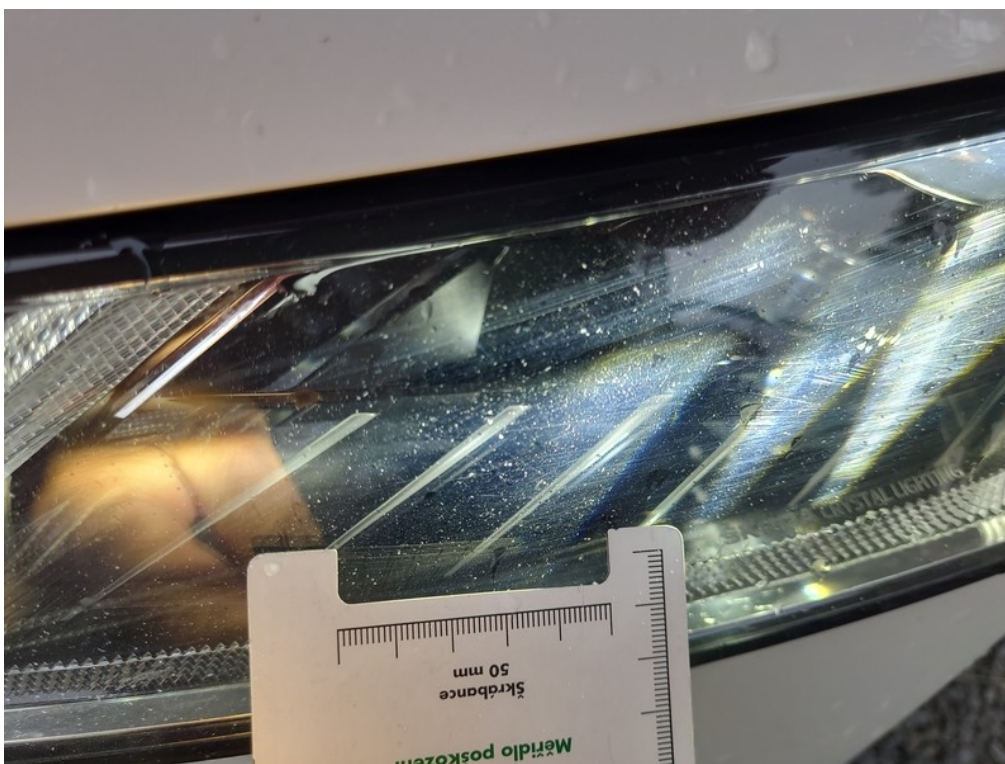
| P.č. | Poškozený díl | Druh poškození |
|---|---|---|
| 4 | Světlomet levý | Opotřebení |

**4 Světlomet levý - Opotřebení**  
Umístění:

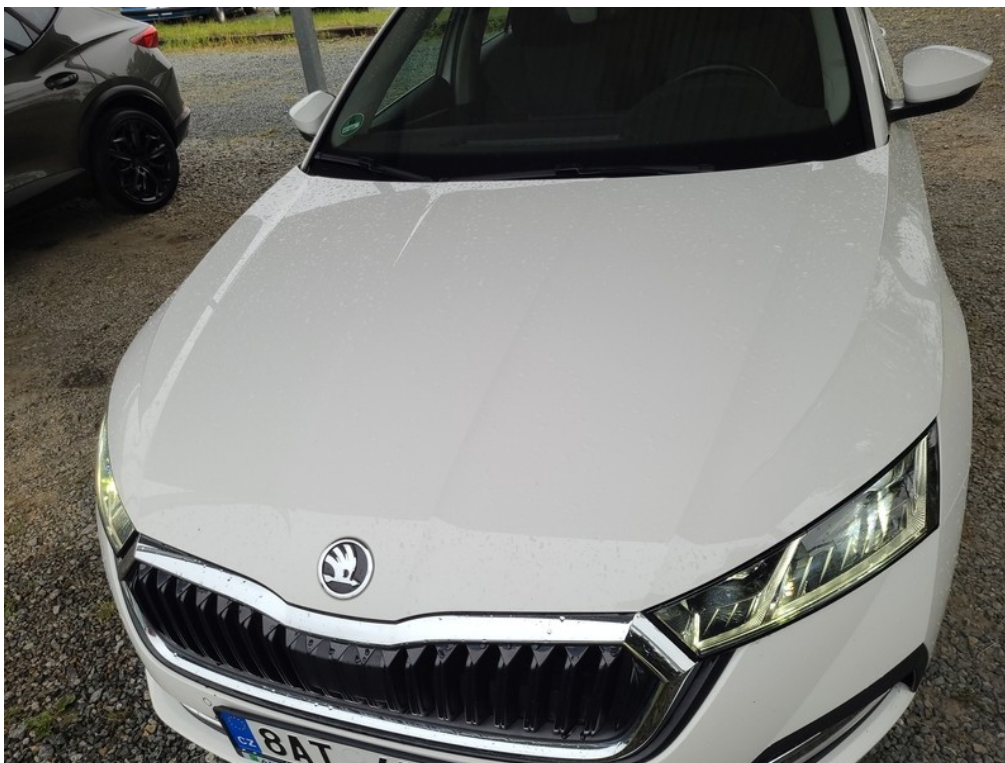
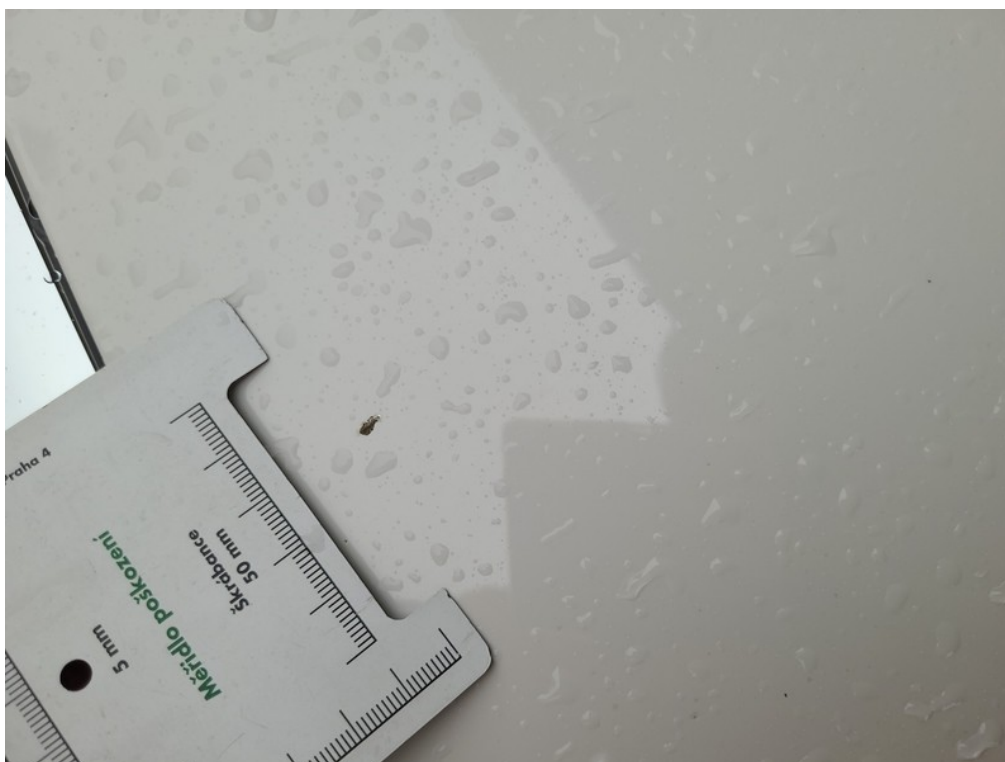
| P.č. | Poškozený díl | Druh poškození |
|---|---|---|
| 5 | Víko motoru | Skrábance |

**5 Víko motoru - Škrábance**  
Umístění:

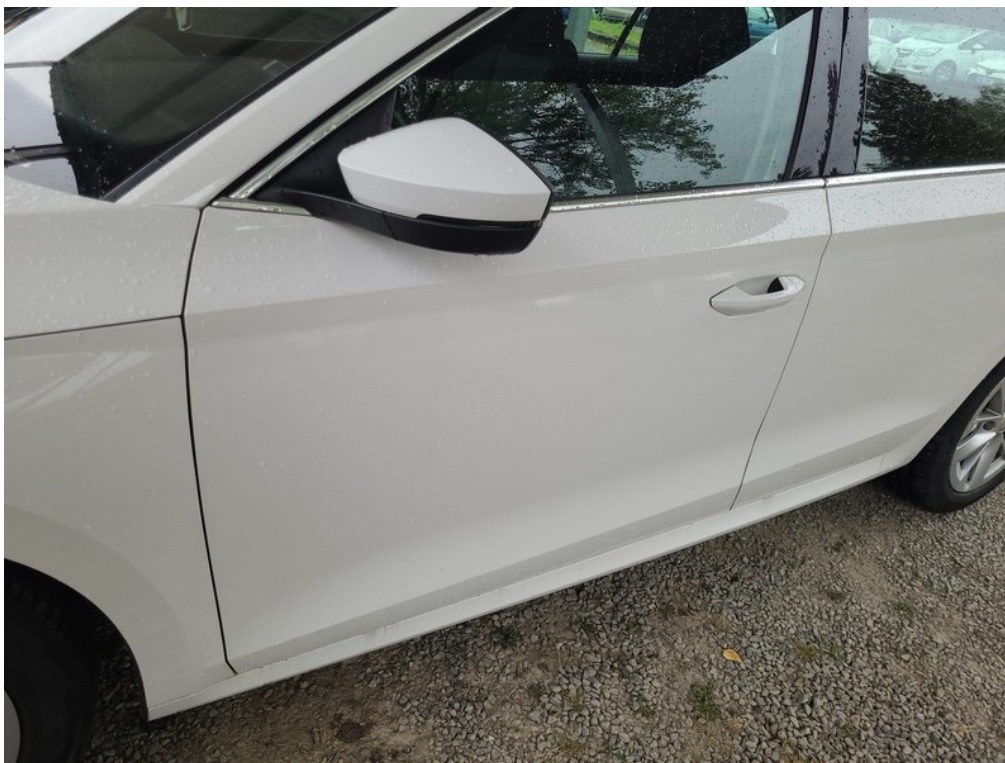
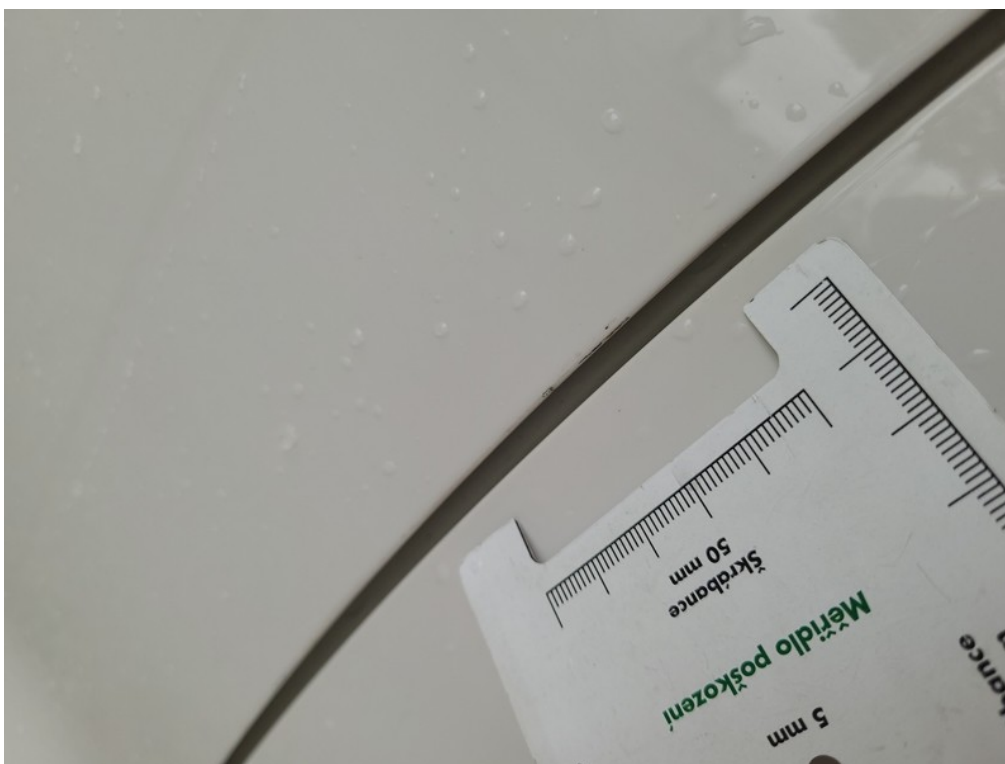
| P.č. | Poškozený díl | Druh poškození |
|---|---|---|
| 6 | Dveře přední levé | Skrábance |

**6 Dveře přední levé - Škrábance**  
Umístění:

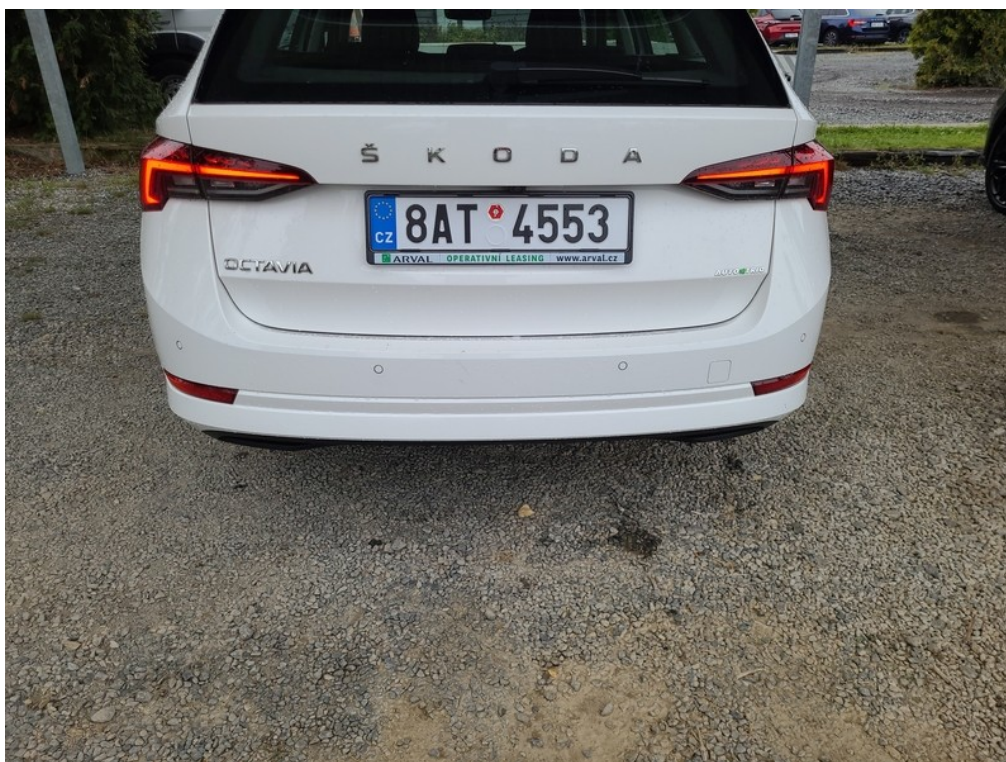
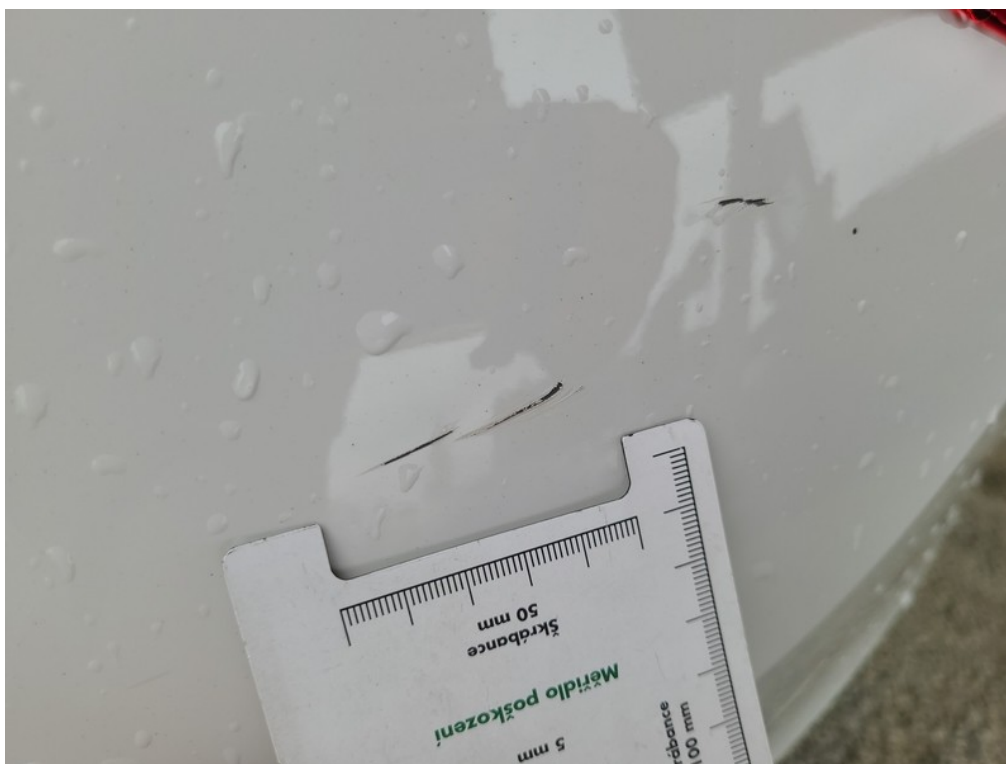
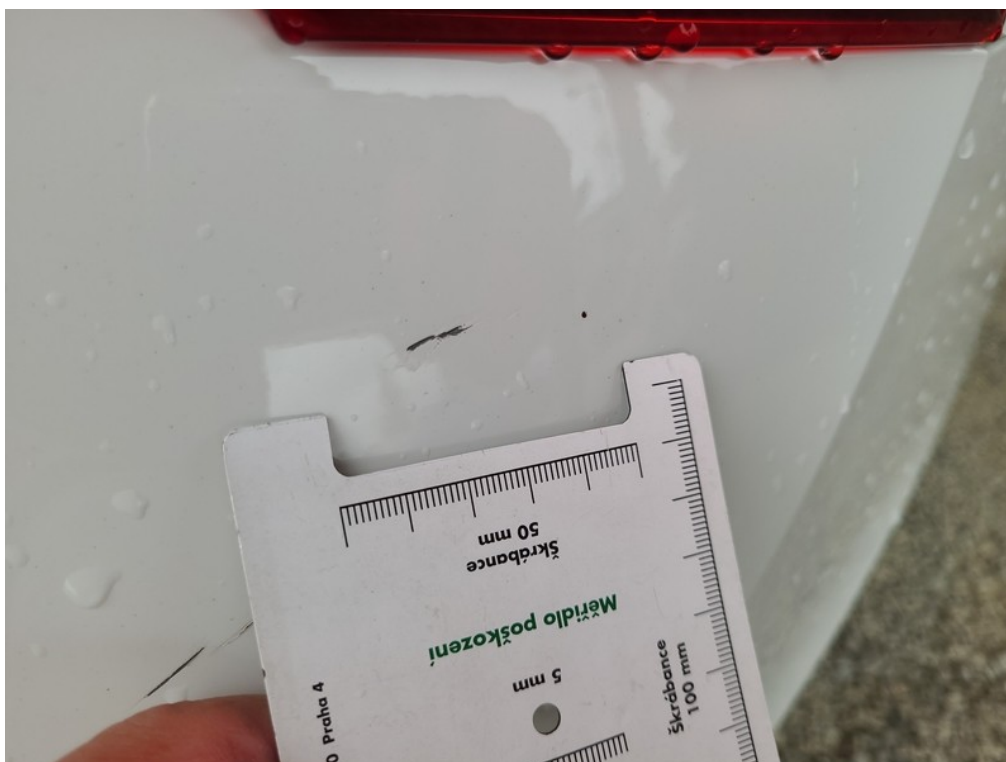
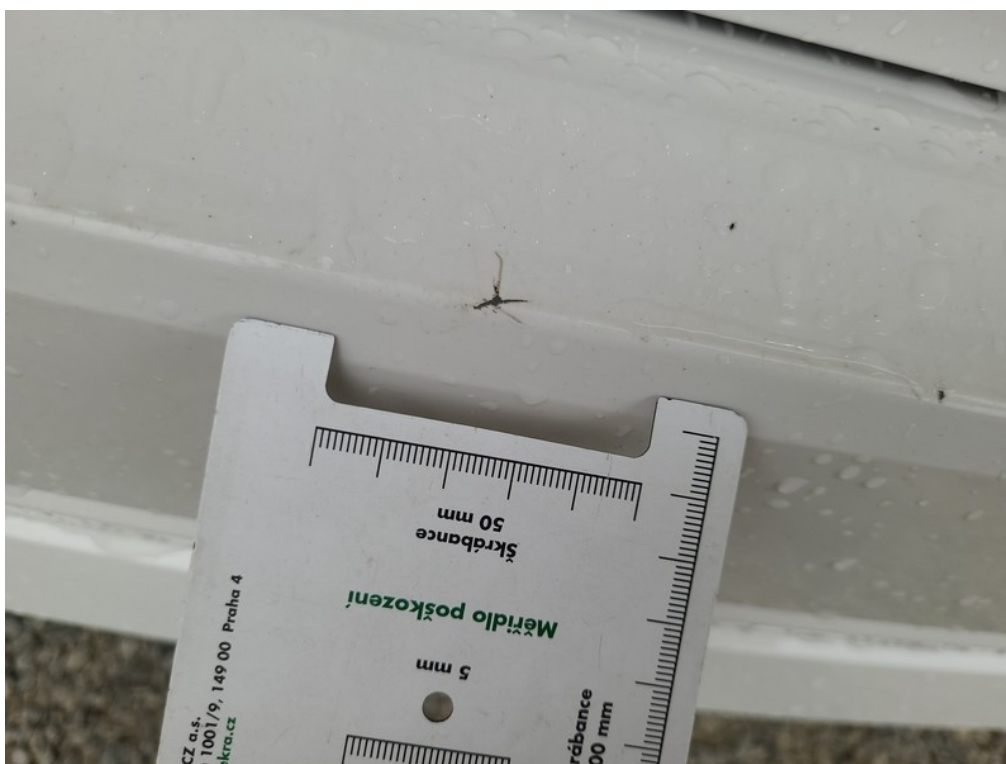
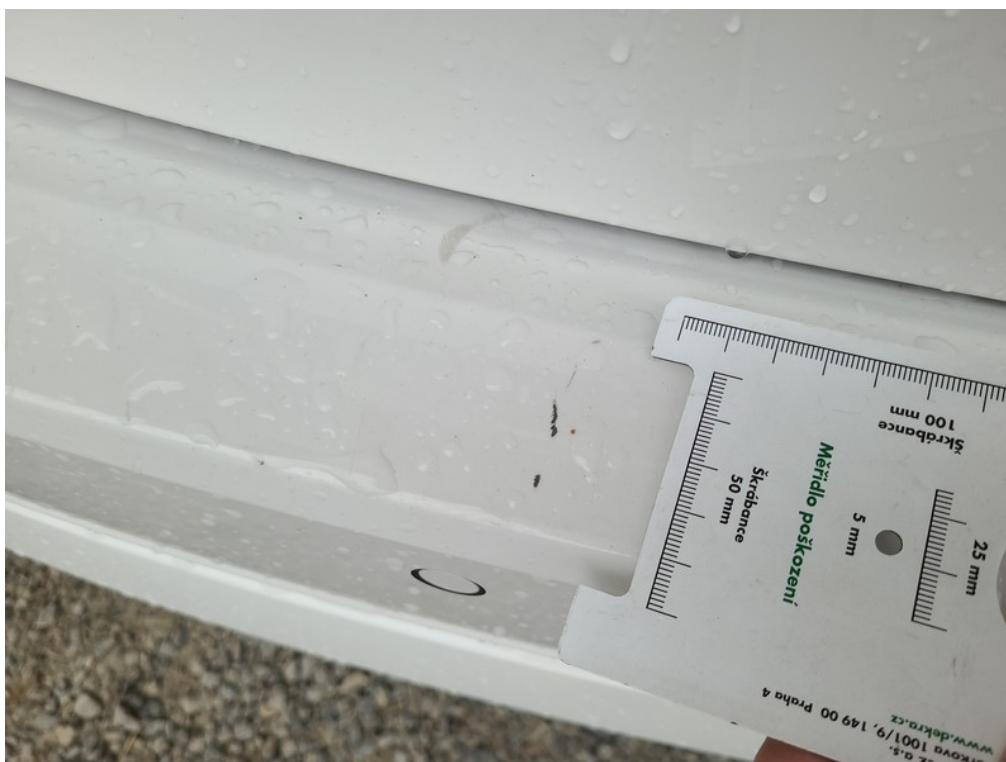
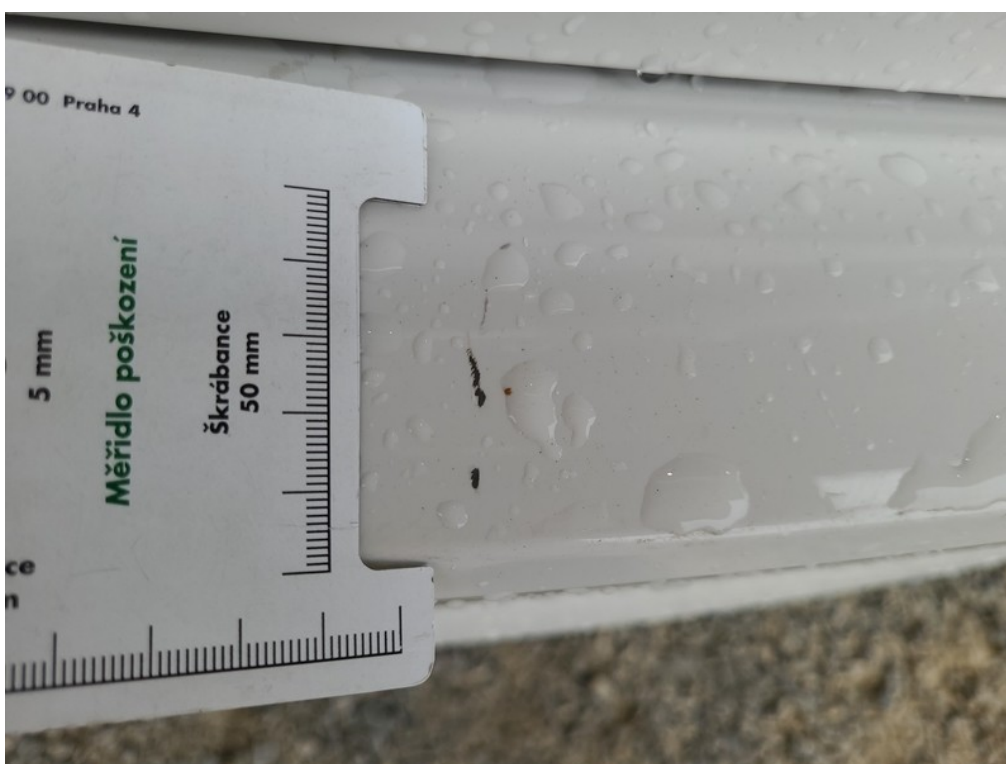
| P.č. | Poškozený díl | Druh poškození |
|---|---|---|
| 7 | Zadní nárazník | Skrábance |

### 7 Zadní nárazník - Škrábance

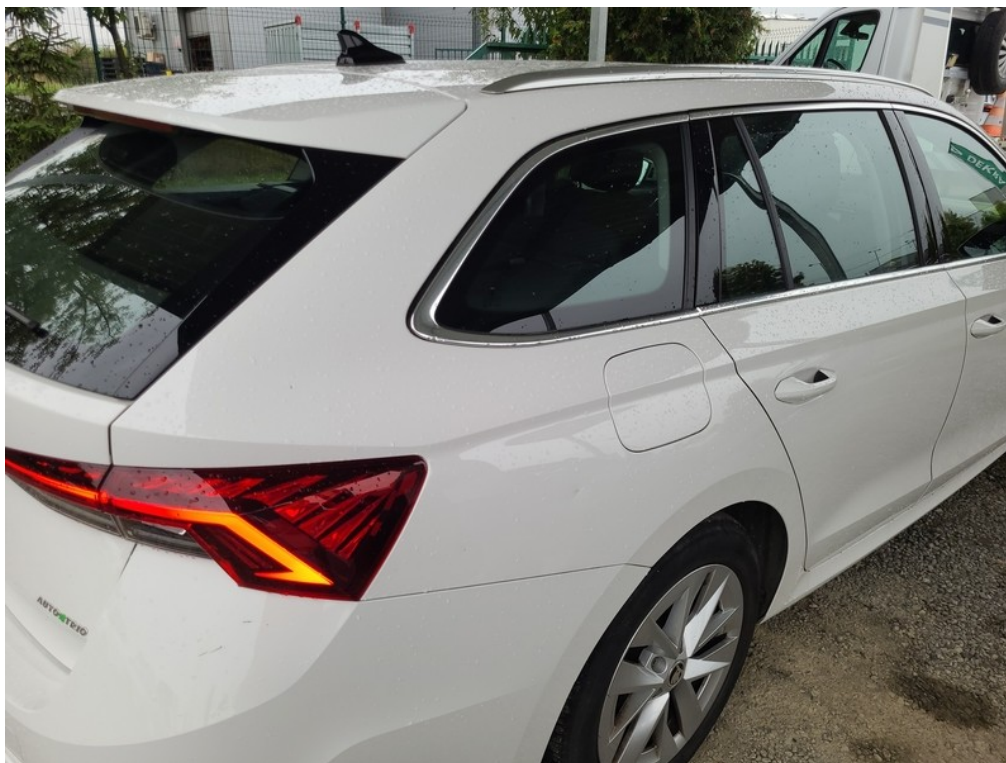
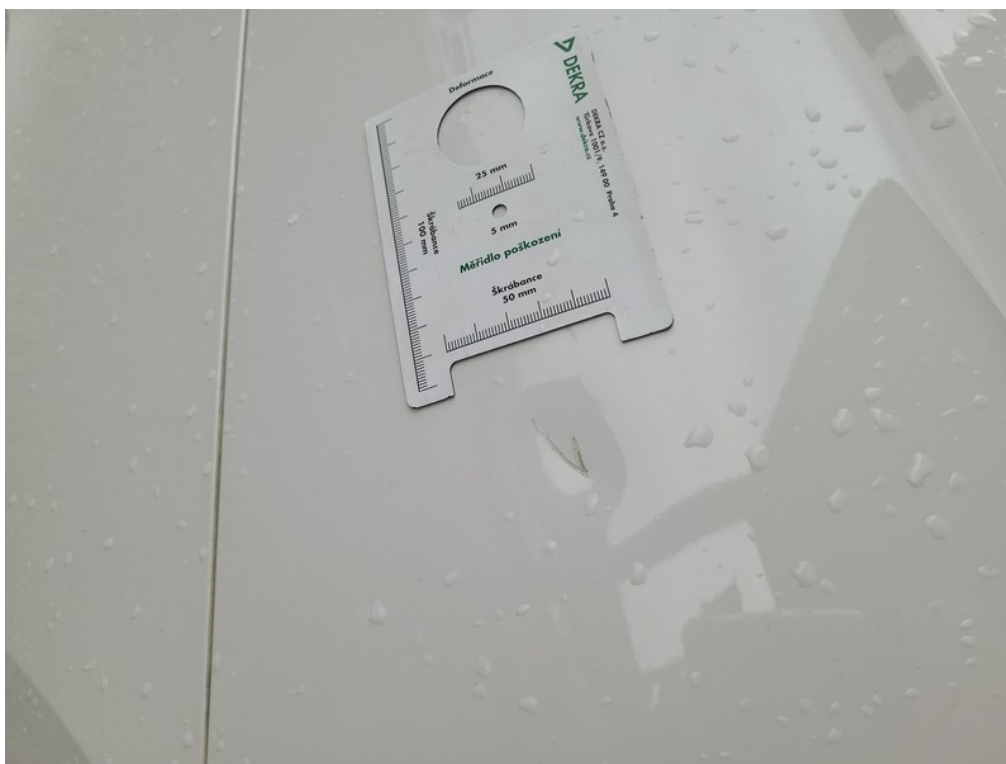
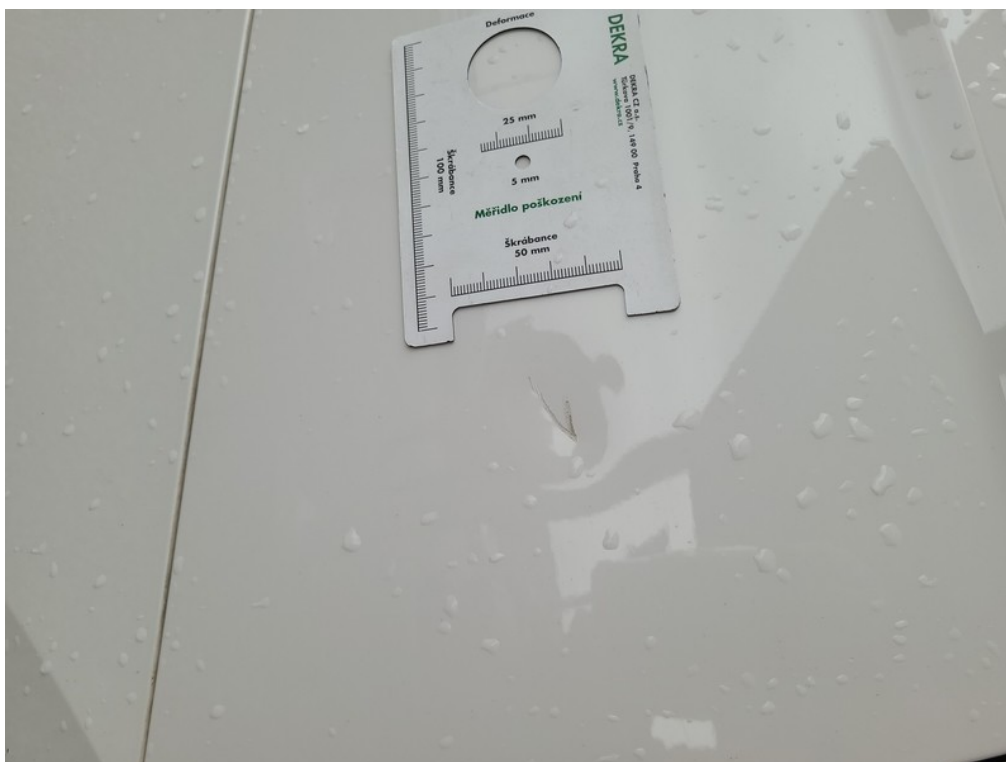
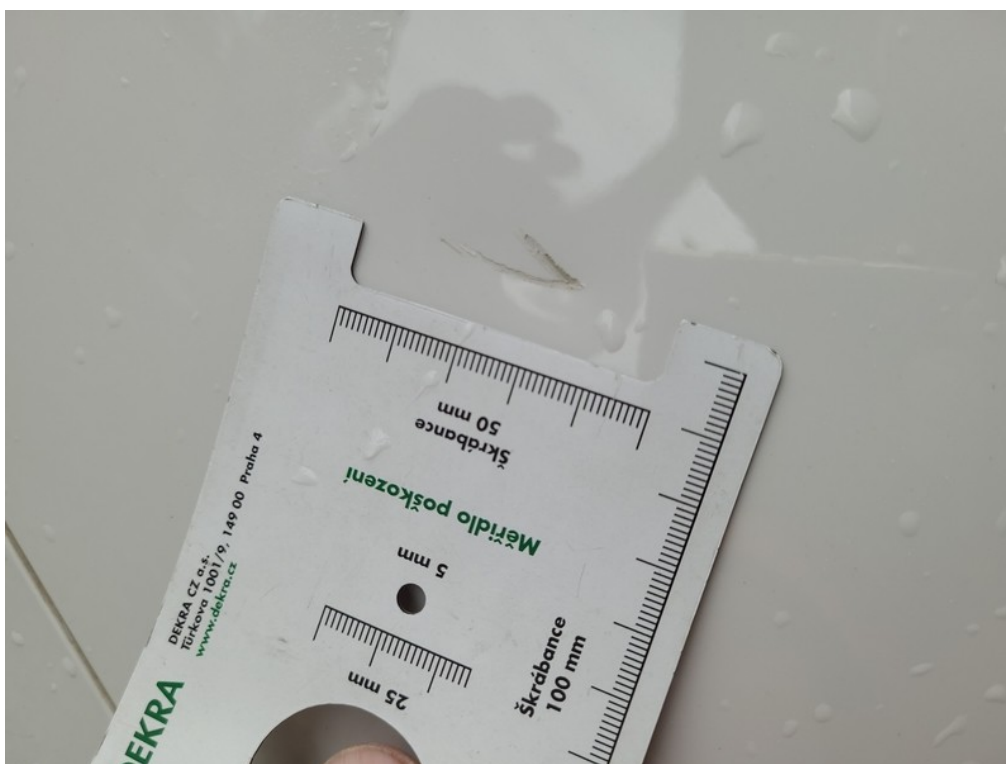
| P.č. | Poškozený díl | Druh poškození |
|---|---|---|
| 8 | Bočnice zadní pravá | Jamka |

**8 Bočnice zadní pravá - Jamka**  
Umístění:

Poznámka: Škrábance

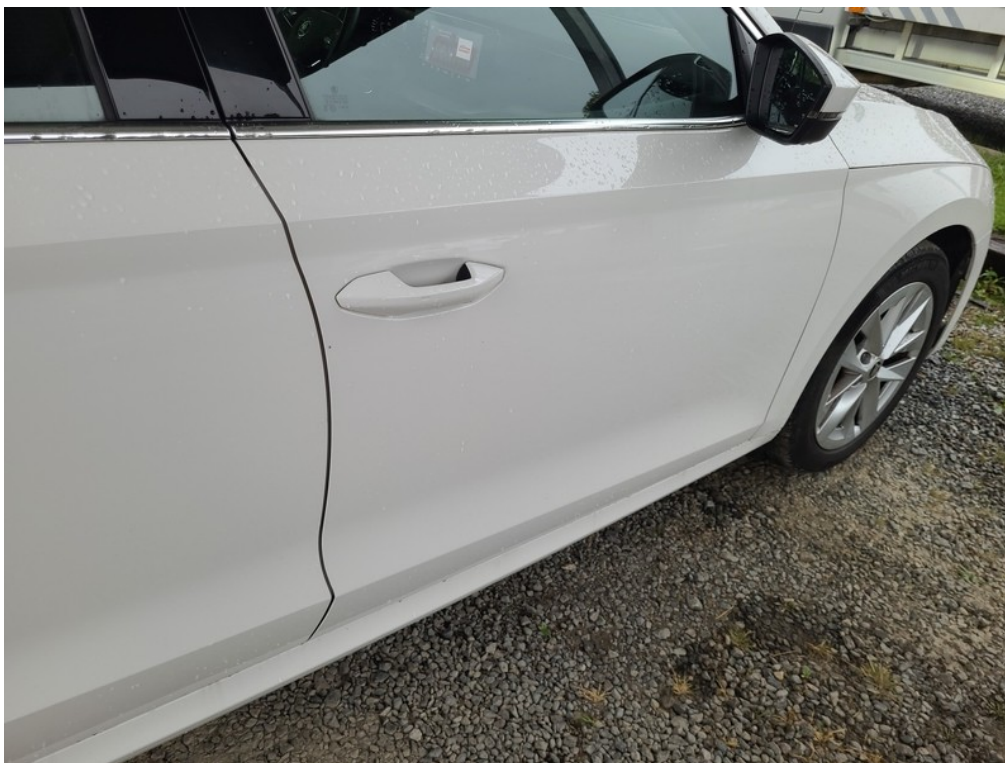
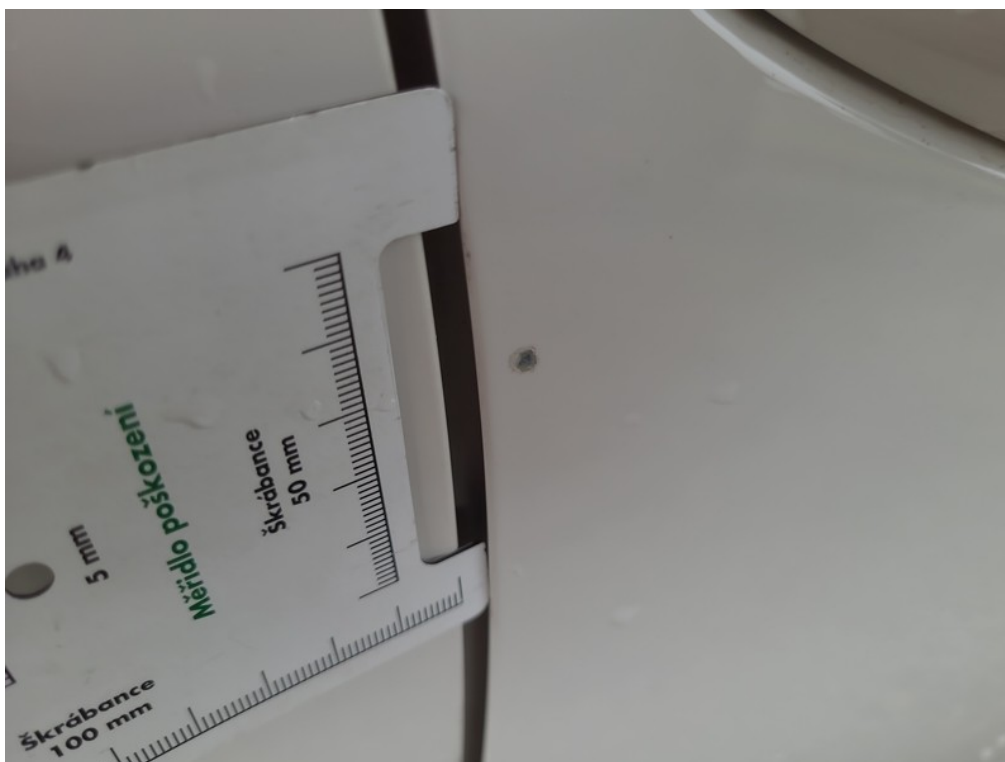
| P.č. | Poškozený díl | Druh poškození |
|---|---|---|
| 9 | Dveře přední pravé | Škrábance |

### 9 Dveře přední pravé - Škrábance
