**DEKRA CZ a.s.**

**ARVAL CZ s.r.o.**

**ÚDAJE O VOZIDLE**

| RZ: | <b>8AT4553</b> | VIN: | TMBJJ7NX0MY182693 |

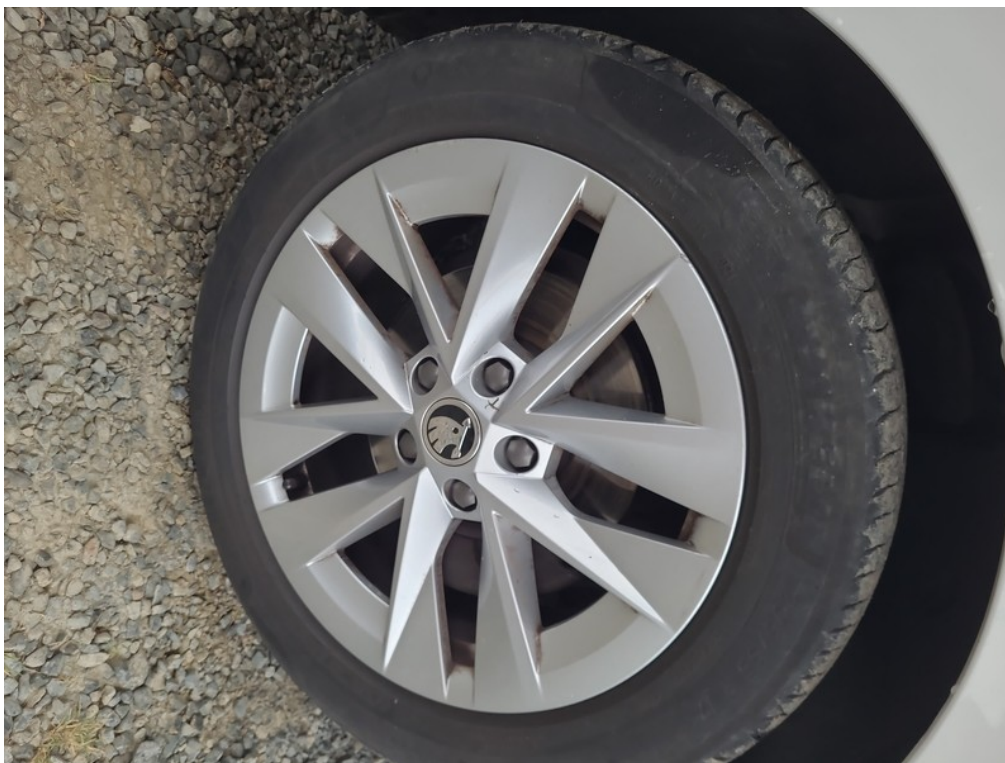
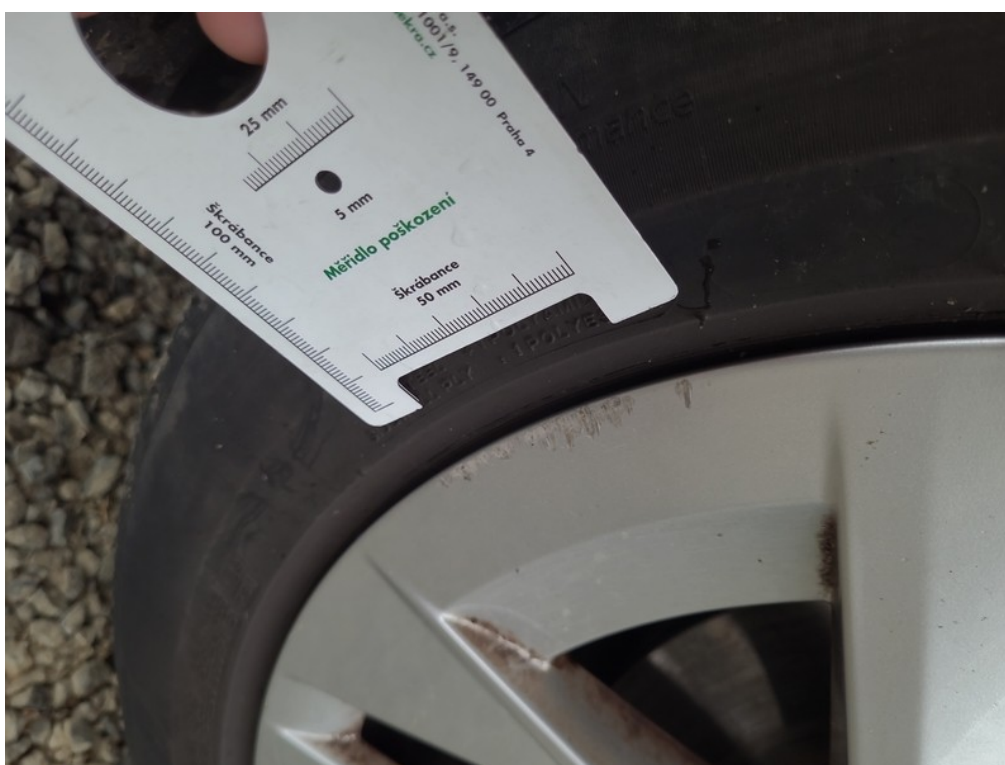
| P.č. | Poškozený díl | Druh poškození |
|---|---|---|
| 10 | Disk kola ALU 1ks | Škrábance |

**10** Disk kola ALU 1ks - Škrábance  
Umístění:

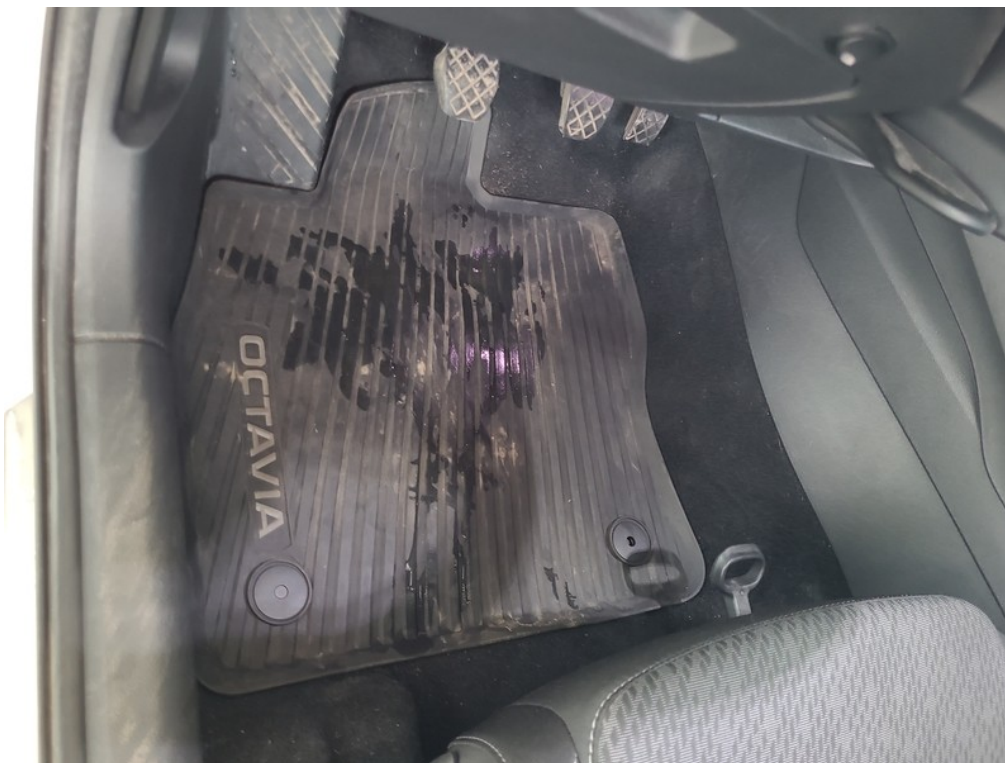
| P.č. | Poškozený díl | Druh poškození |
|---|---|---|
| 11 | Přídavný koberec LP | Opotřebení |

**11** **Přídavný koberec LP - Opotřebení**

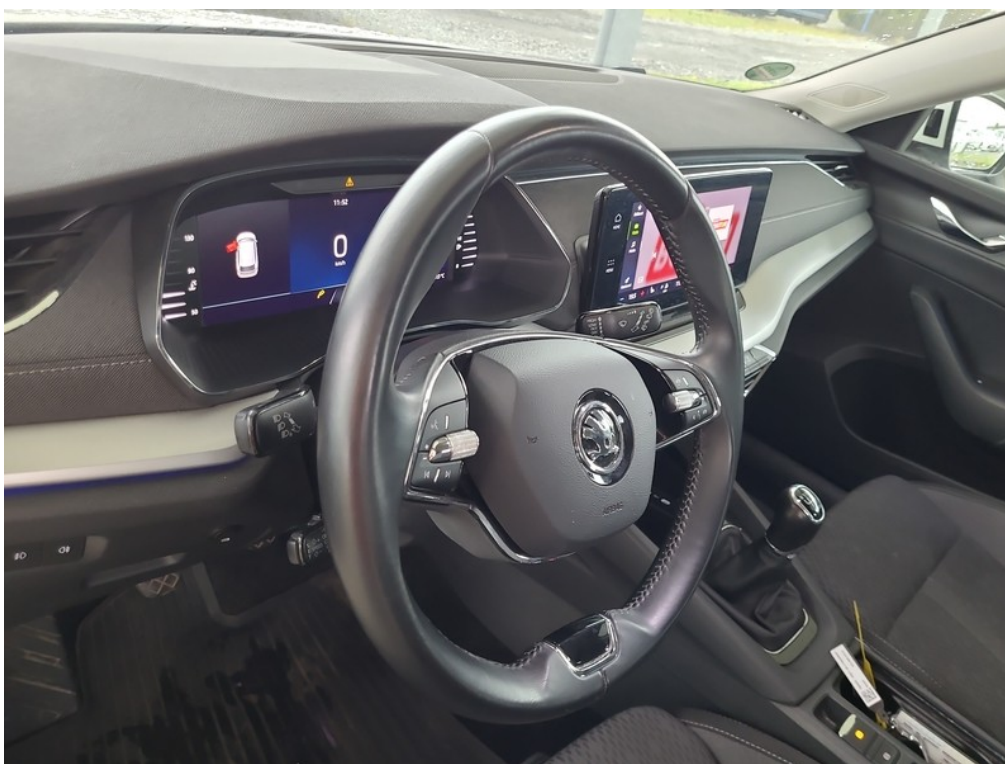
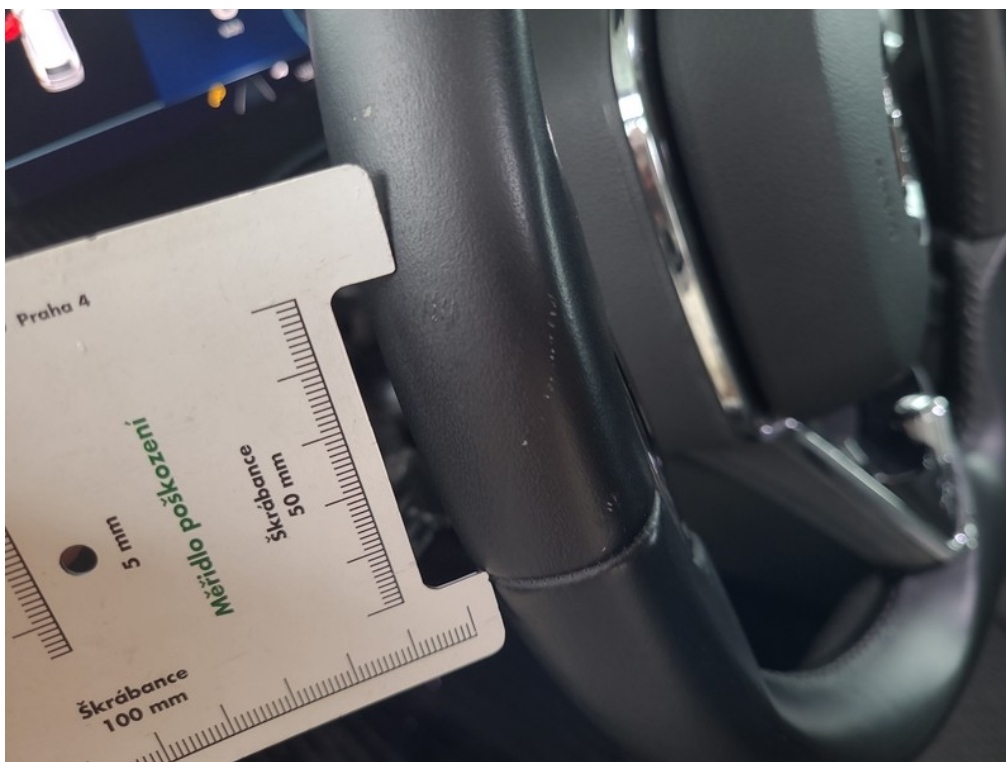
| P.č. | Poškozený díl | Druh poškození |
|---|---|---|
| 12 | Volant | Opotřebení |

**12** **Volant - Opotřebení**

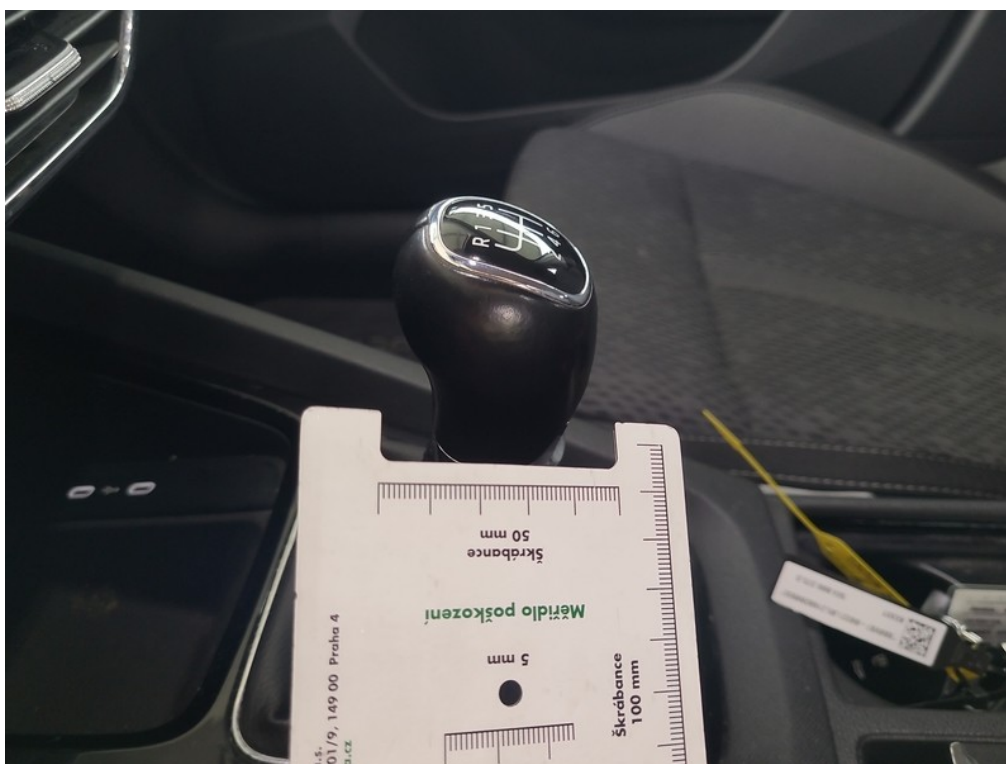
| P.č. | Poškozený díl | Druh poškození |
|---|---|---|
| 13 | Řadicí páka | Opotřebení |

**13** Řadící páka - Opatření  
Umístění:

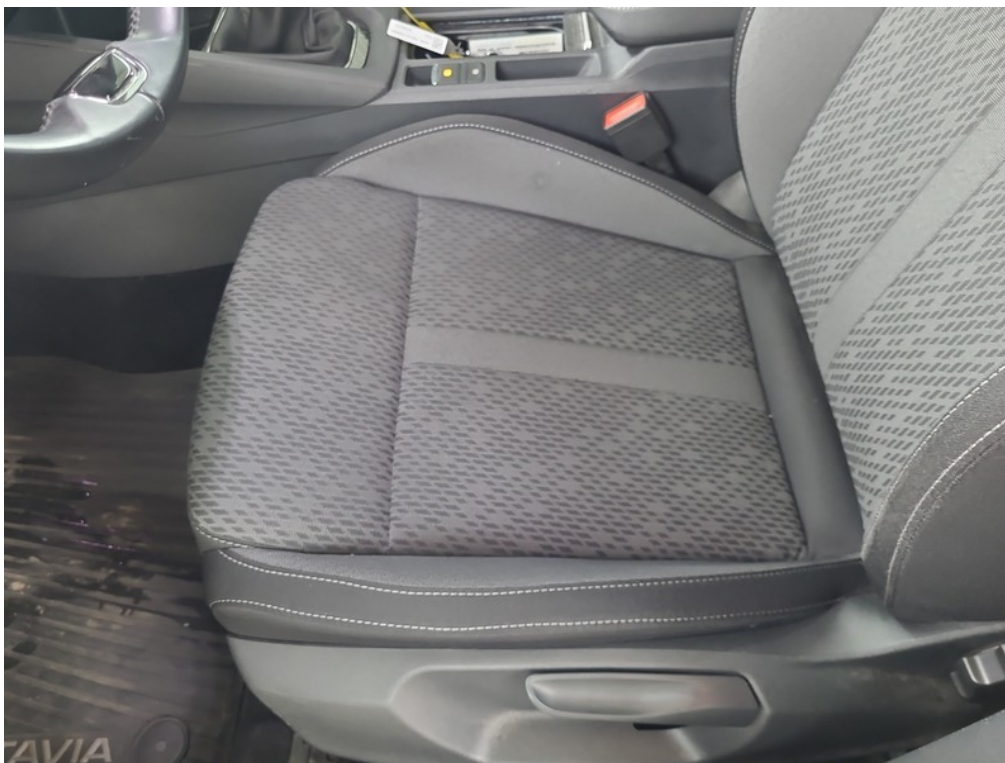
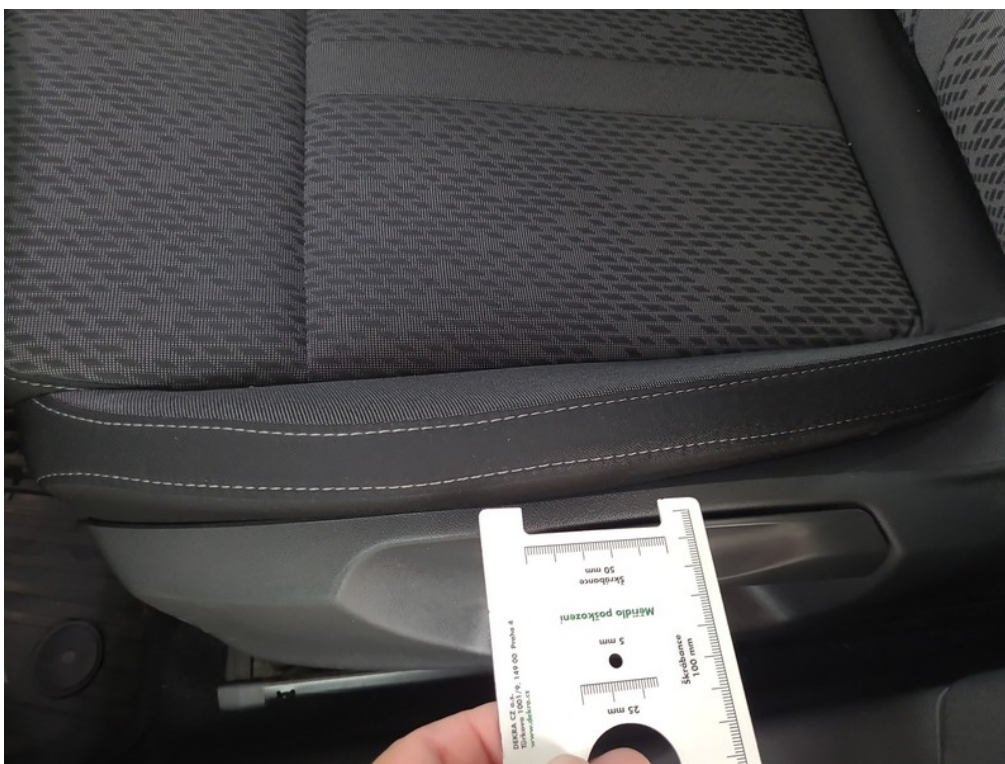
| P.č. | Poškozený díl | Druh poškození |
|---|---|---|
| 14 | Potah sedáku sedadla řidiče | Opotřebení |

**14** Potah sedáku sedadla řidiče - Opotřebení  
Umístění: Interiér (vnitřní prostor)

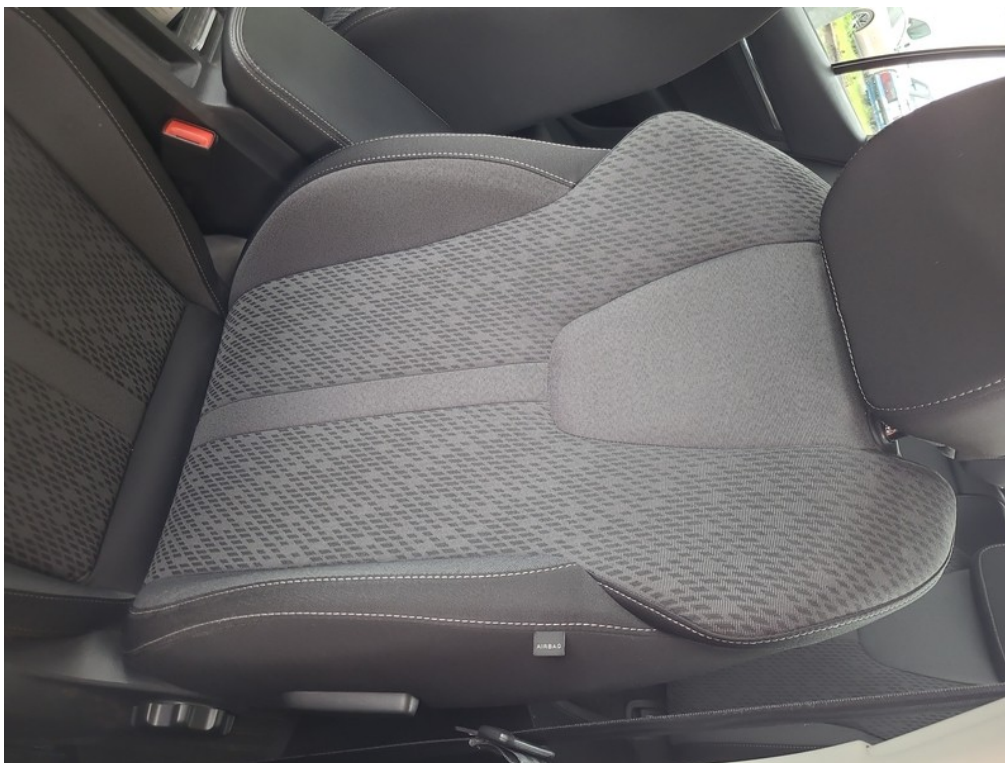
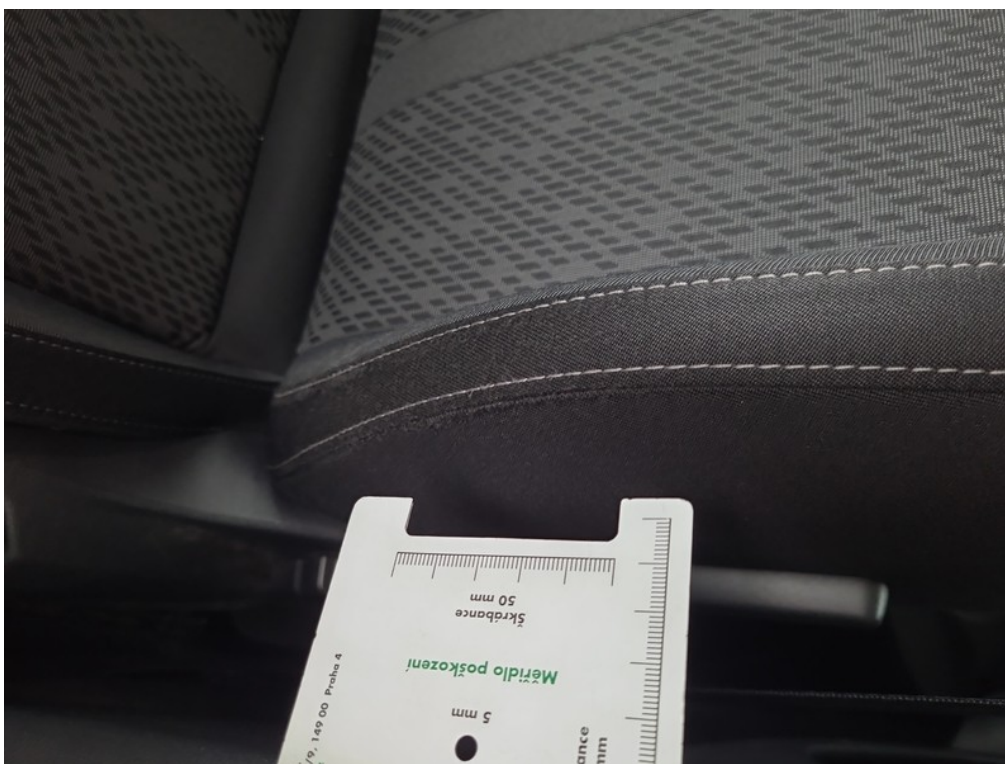
| P.č. | Poškozený díl | Druh poškození |
|---|---|---|
| 15 | Potah opěradla sedadla řidiče | Opotřebení |

**15** **Potah opěradla sedadla řidiče - Opotřebení**  
Umístění: Interiér (vnitřní prostor)

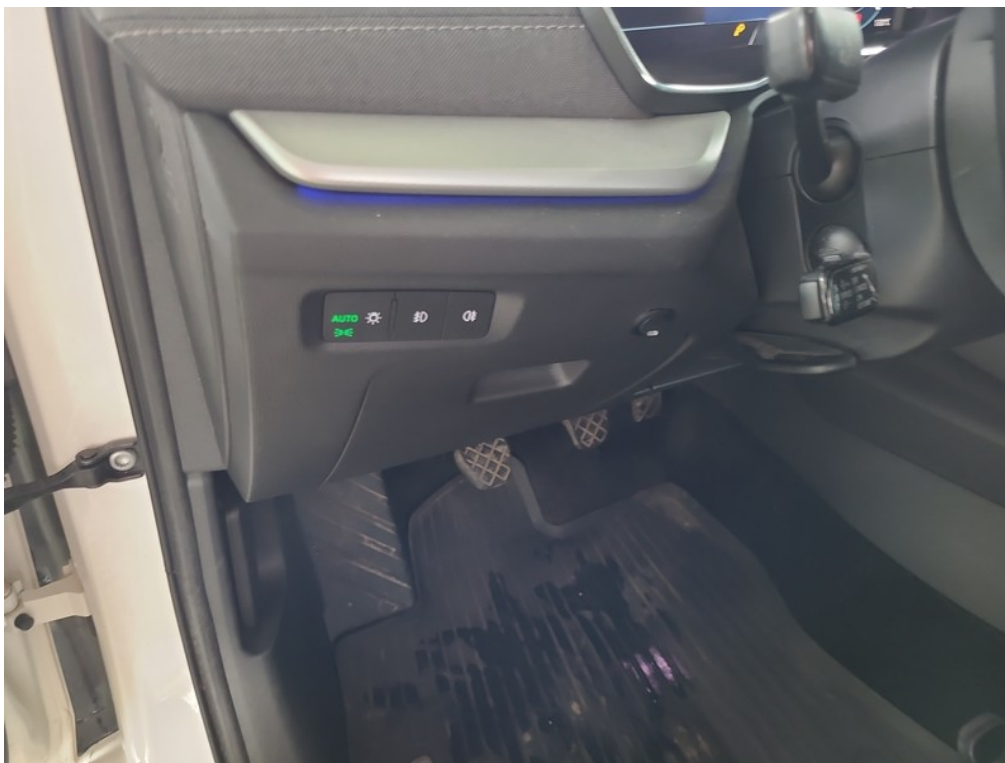
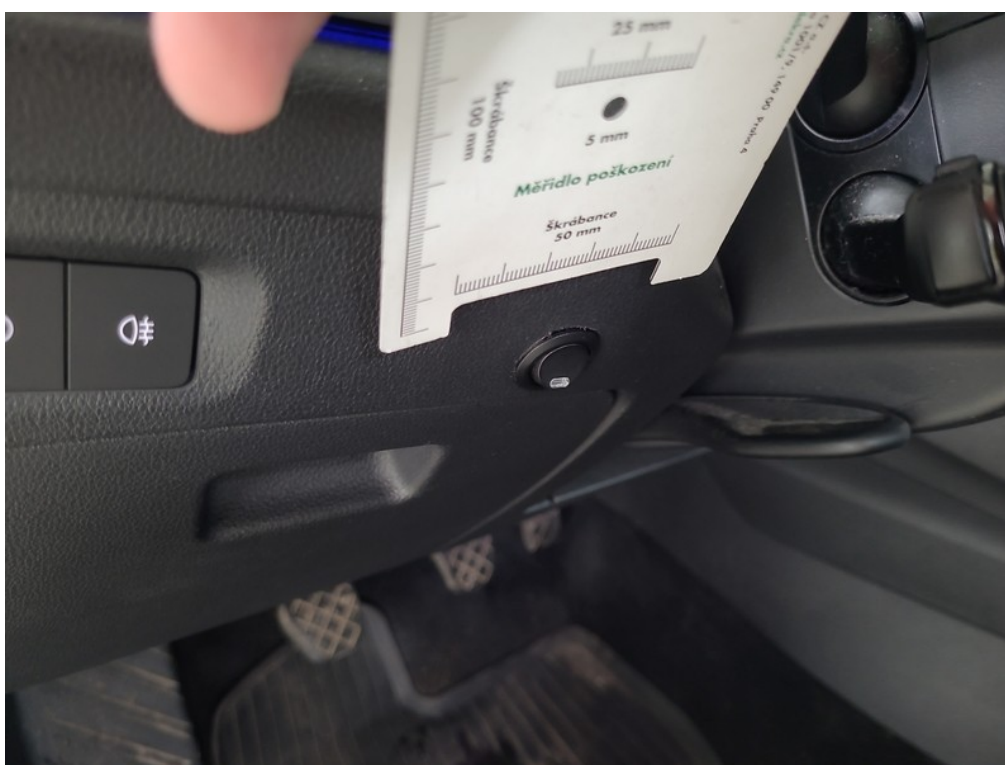
| P.č. | Poškozený díl | Druh poškození |
|---|---|---|
| 16 | Spodní kryt přístrojové desky | Nadstandardní prvek |

**16** Spodní kryt přístrojové desky - Nadstandardní prvek  
Umístění: Interiér (vnitřní prostor)

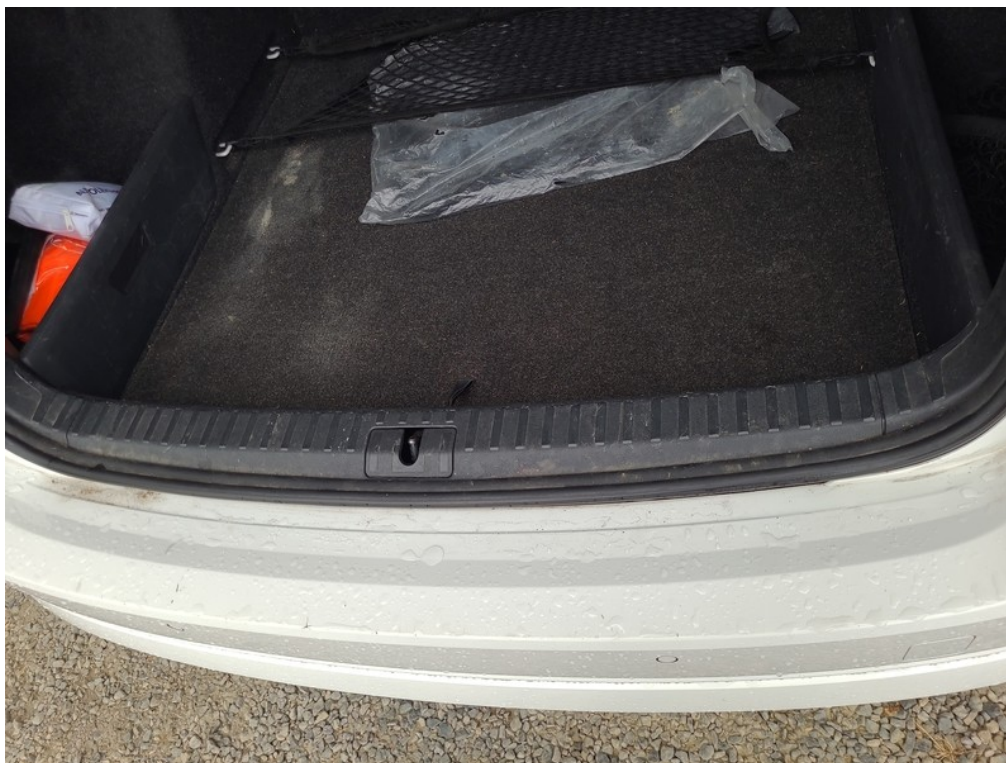
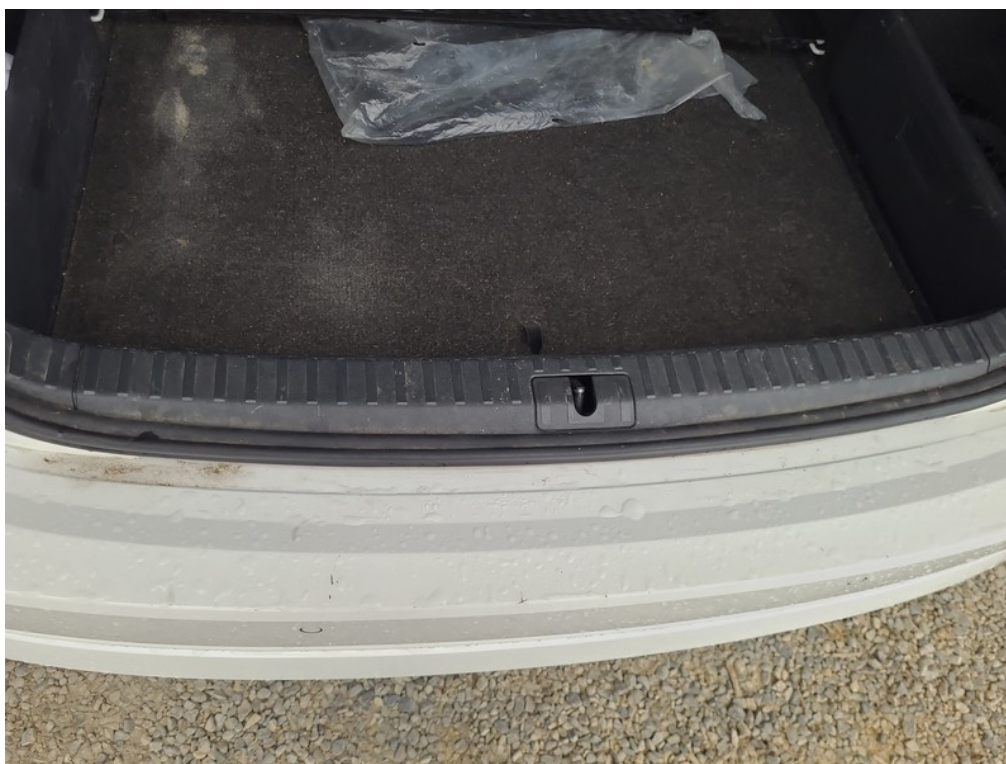
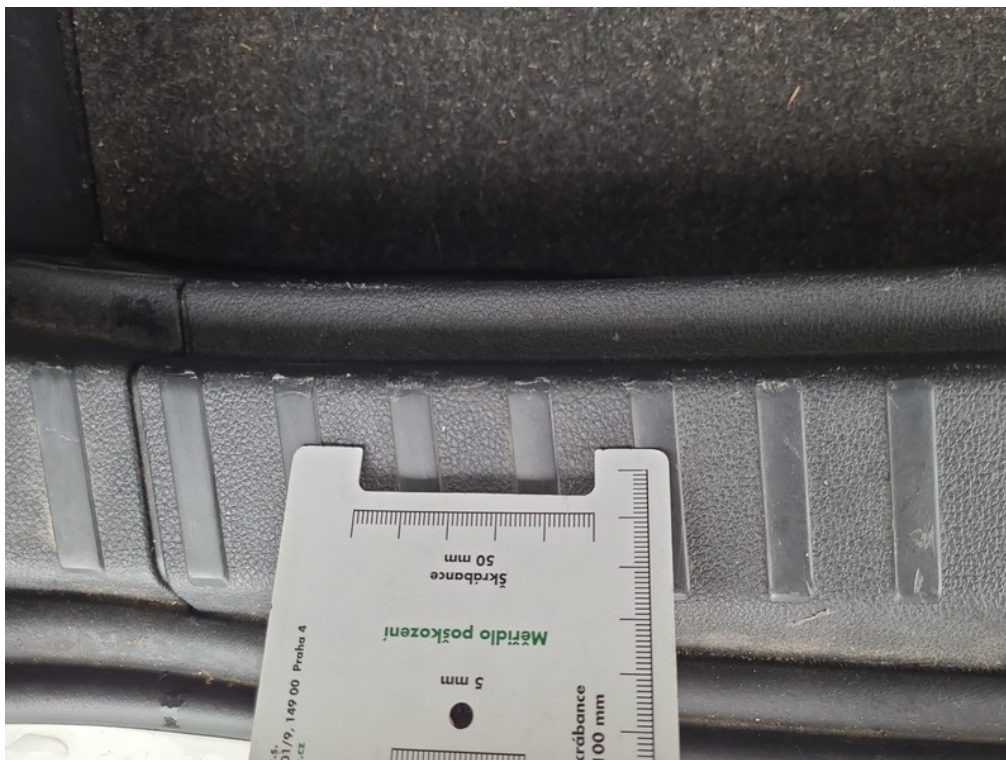
| P.č. | Poškozený díl | Druh poškození |
|---|---|---|
| 17 | Kryt zadního čela | Škrábance |

**17** Kryt zadního čela - Škrábance  
Umístění:

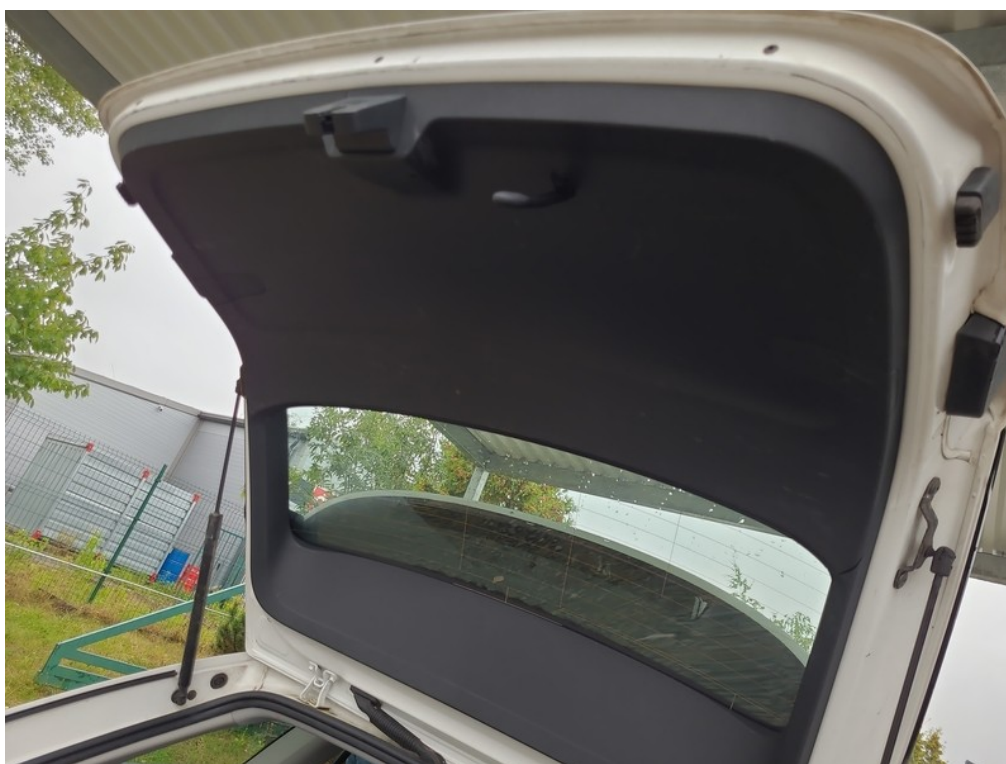
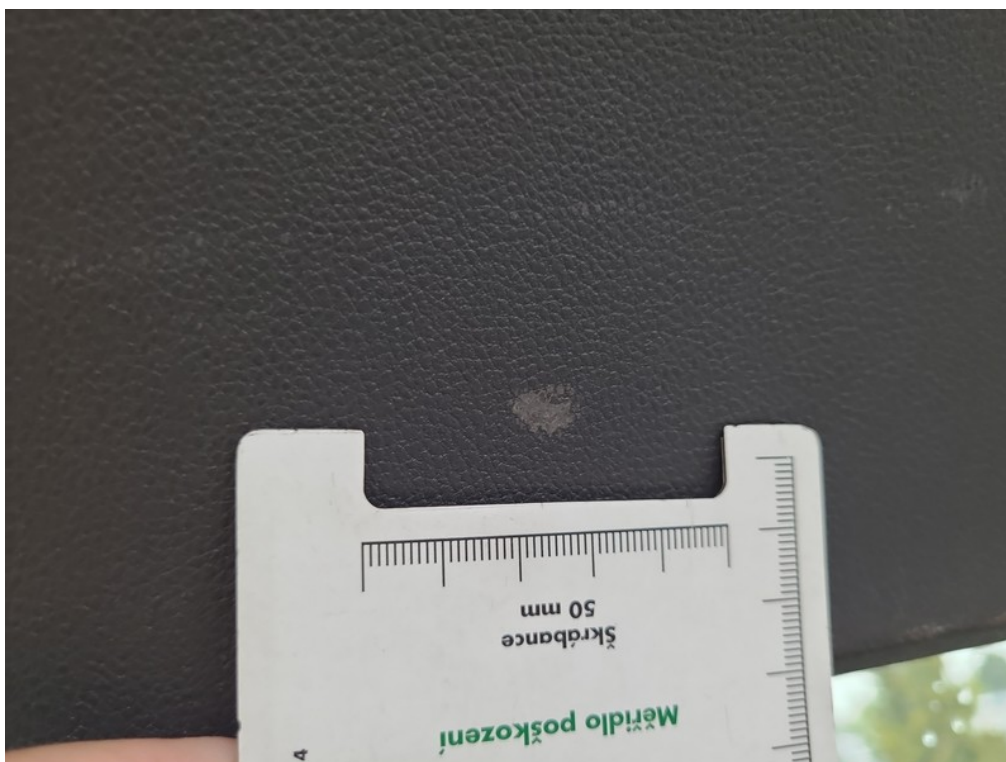
| P.č. | Poškozený díl | Druh poškození |
|---|---|---|
| 18 | Plastový kryt víka zav. prostoru | Škrábance |

**18** Plastový kryt víka zav. prostoru - Škrábance  
Umístění: Interiér (vnitřní prostor)

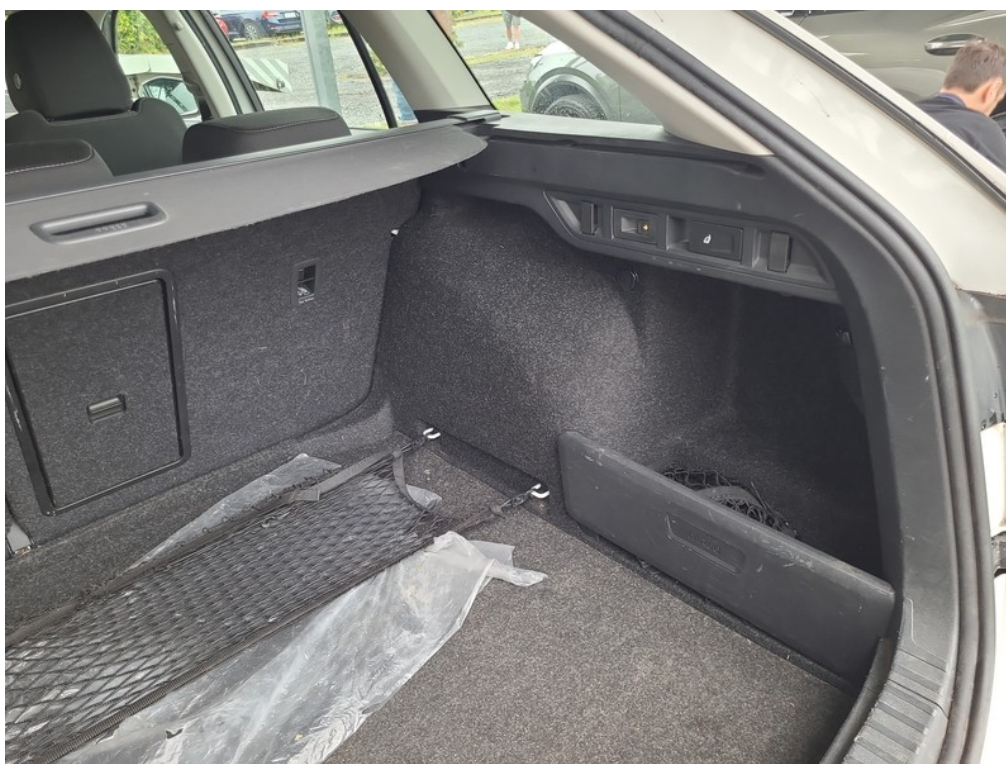
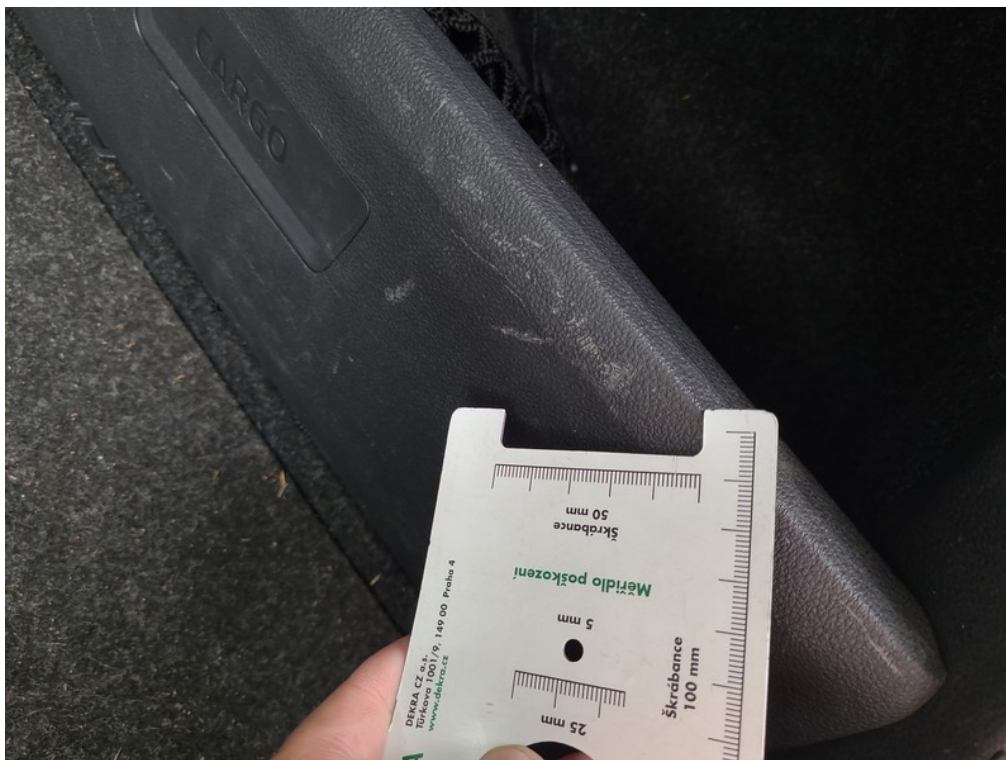
| P.č. | Poškozený díl | Druh poškození |
|---|---|---|
| 19 | Boční výplň zav. prostoru P | Škrábance |

**19** Boční výplň zav. prostoru P - Škrábance  
Umístění: Interiér (vnitřní prostor)

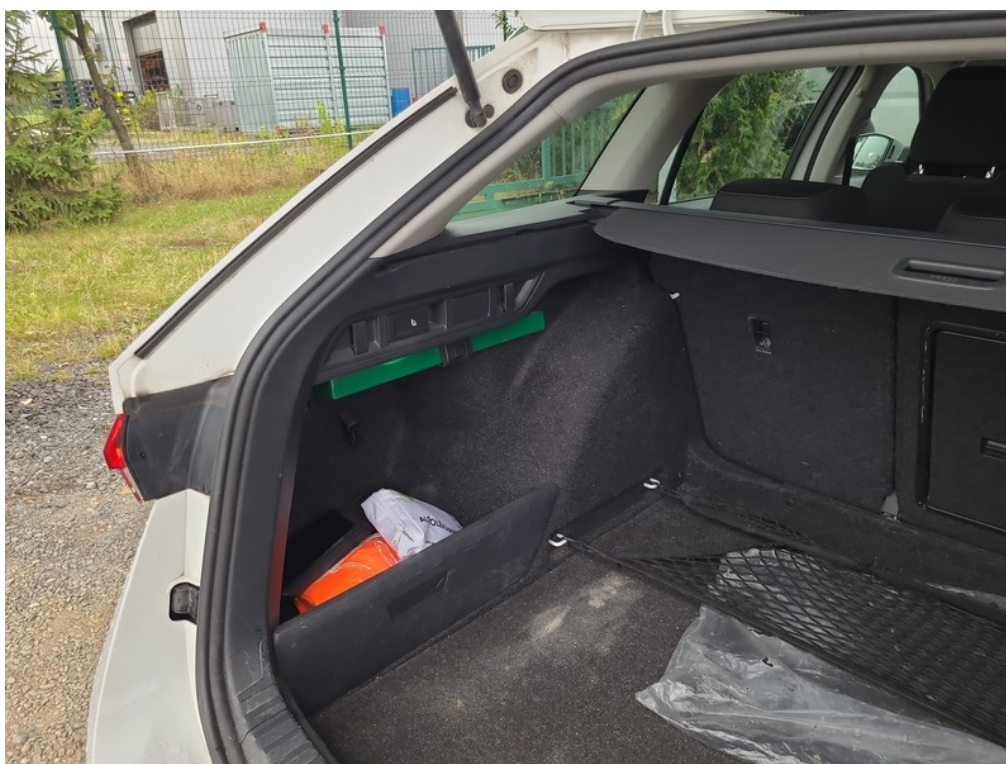
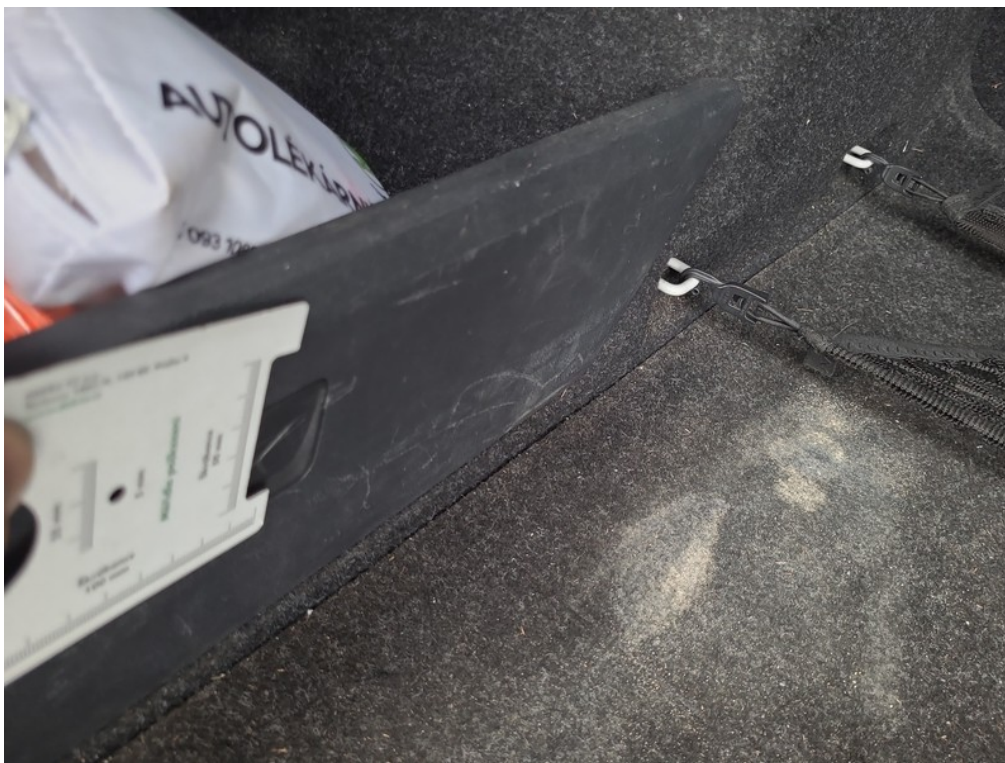
| P.č. | Poškozený díl | Druh poškození |
|---|---|---|
| 20 | Boční výplň zav. prostoru L | Škrábance |

**20** Boční výplň zav. prostoru L - Škrábance  
Umístění: Interiér (vnitřní prostor)

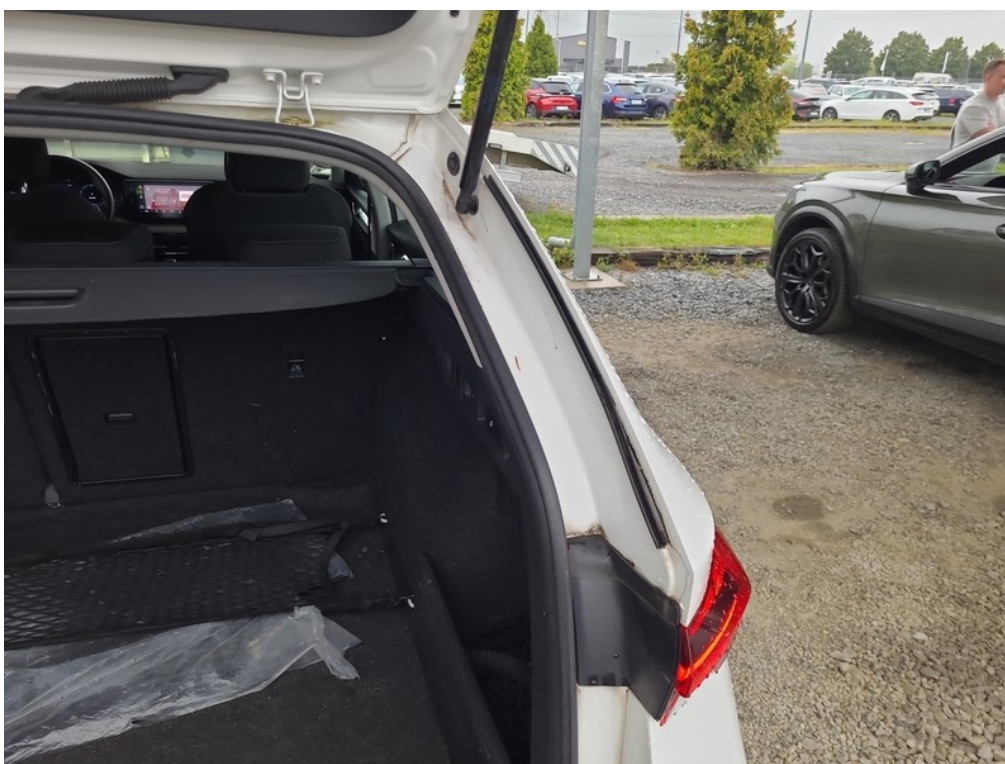
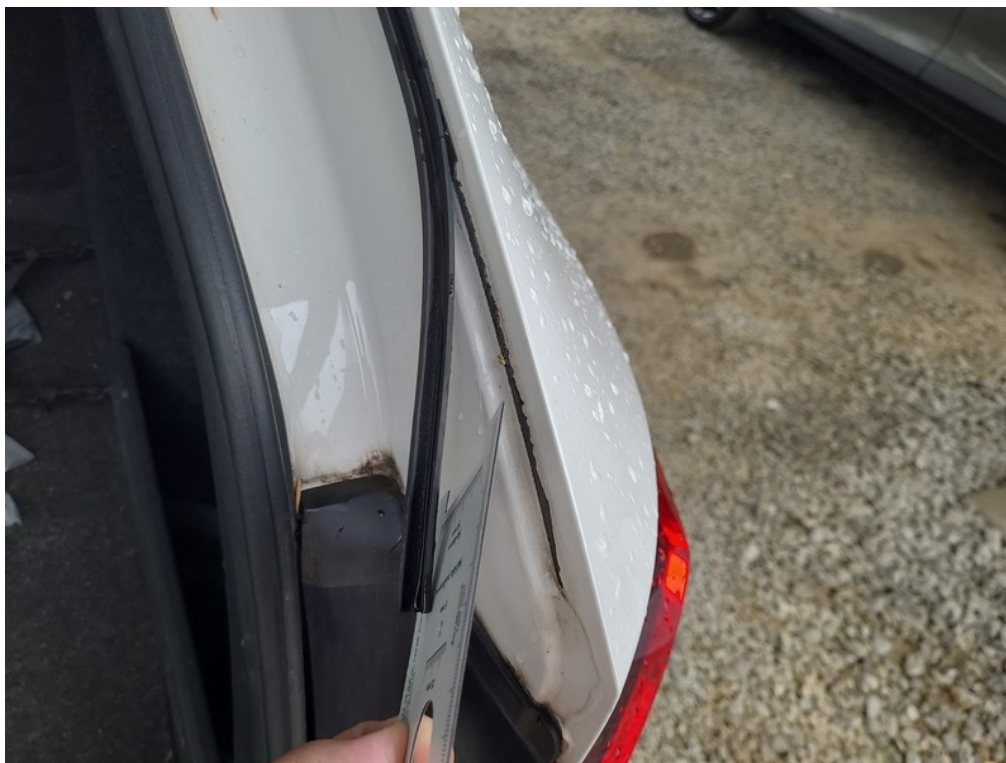
| P.č. | Poškozený díl | Druh poškození |
|---|---|---|
| 21 | Těsnění víka zav. prostoru | Závada |

**21** Těsnění vika zav. prostoru - Závada  
Umístění: Interiér (vnitřní prostor)

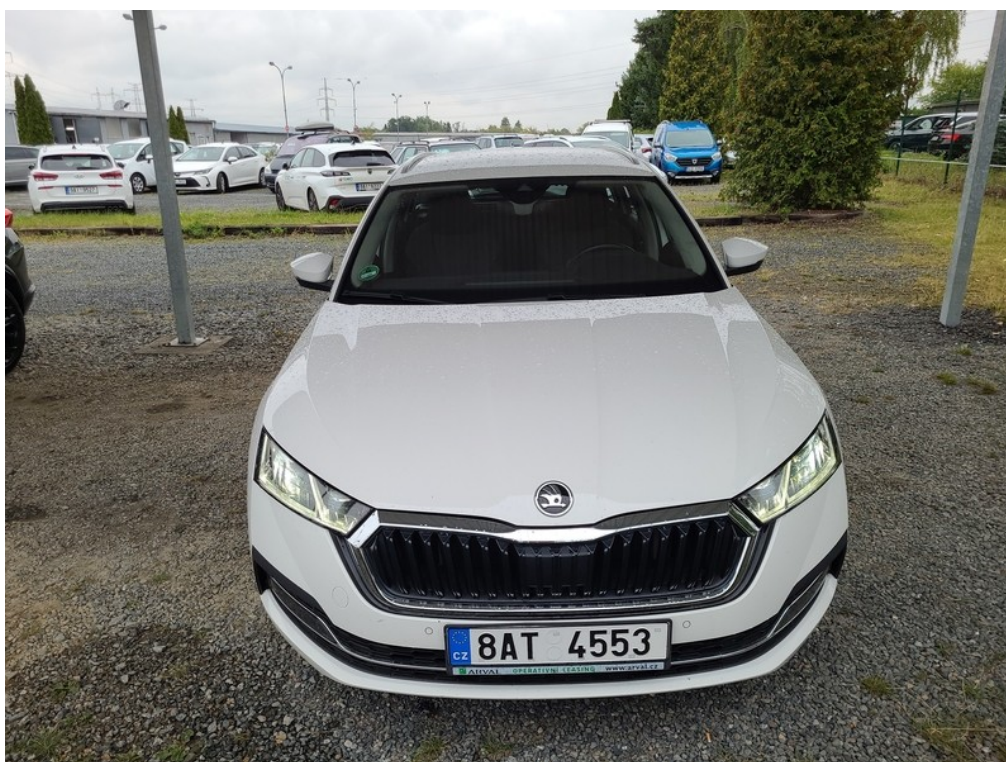
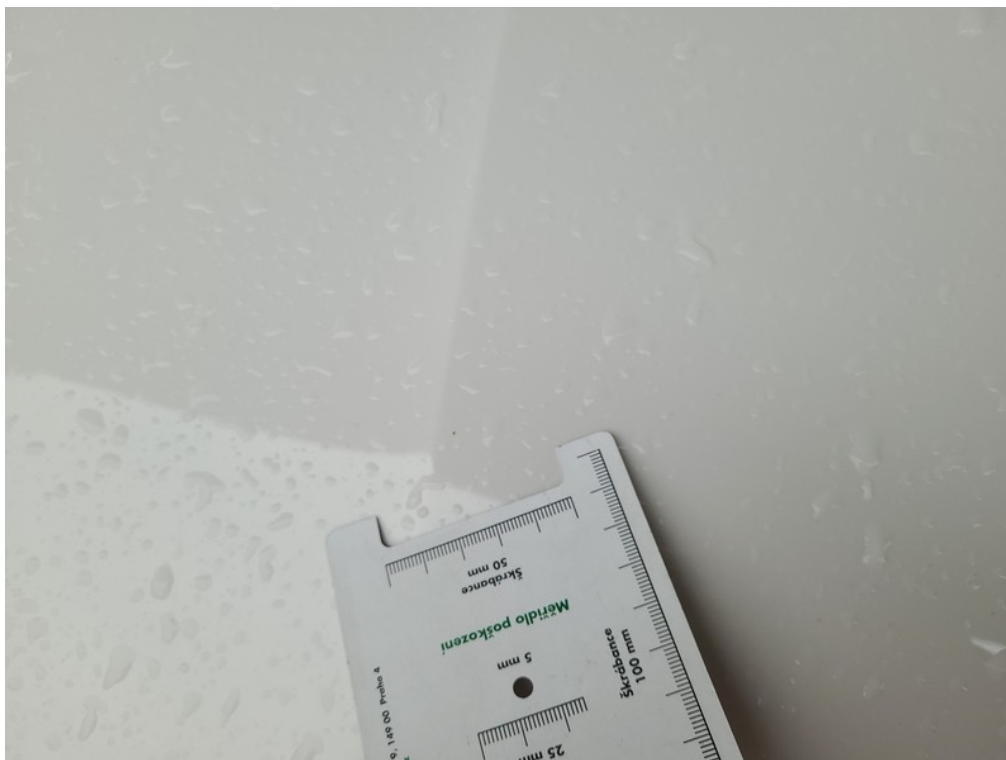
| P.č. | Poškozený díl | Druh poškození |
|---|---|---|
| 22 | Přední část vozidla | Poškození od odletujícího kamení |

**22** Přední část vozidla - Poškození od odletujícího kamení  
Umístění: Ostatní

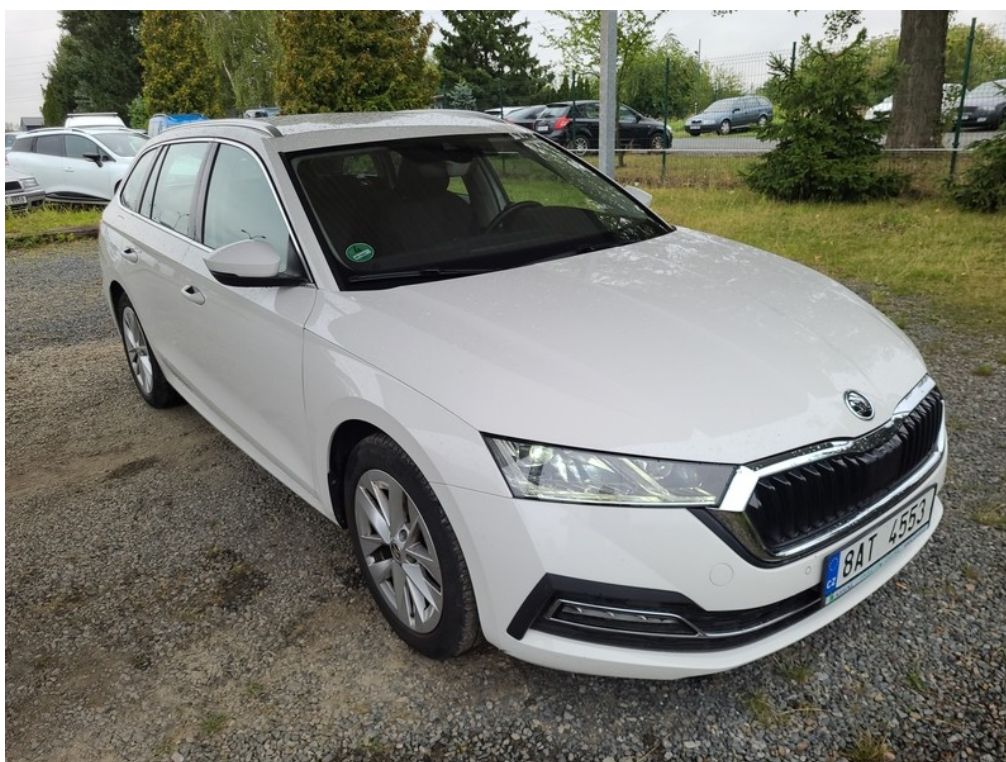
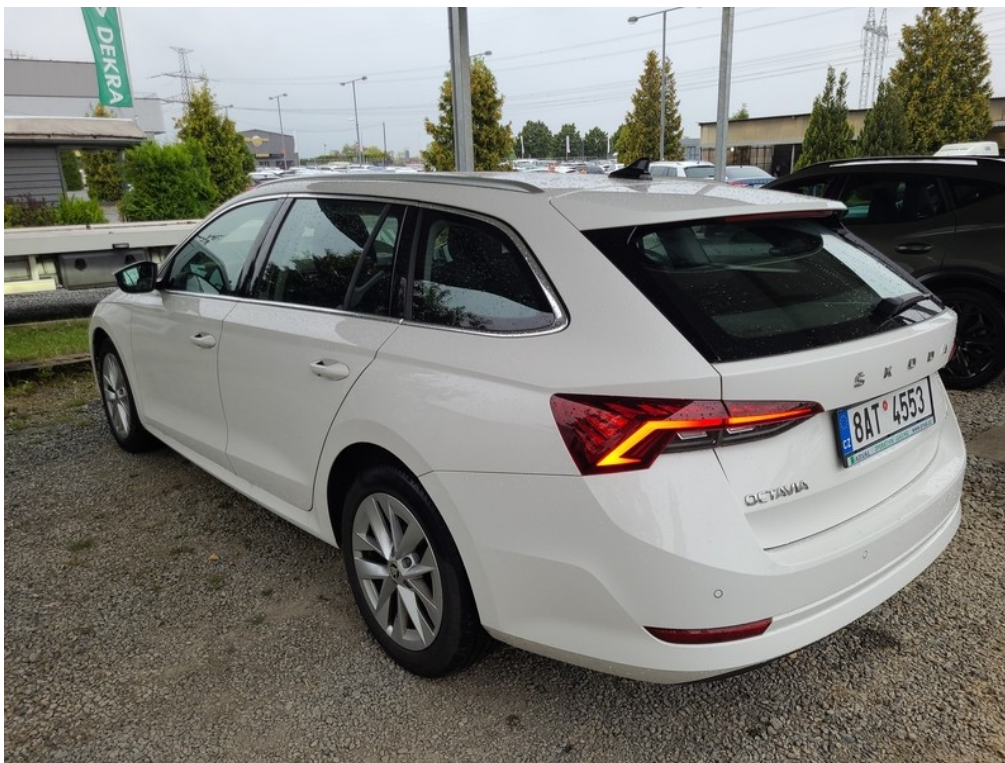
| P.č. | Poškozený díl | Druh poškození |
|---|---|---|
| 23 | Střední plocha karoserie | Polepy |

**23** Střední plocha karoserie - Polepy  
Umístění: Ostatní
