**DEKRA CZ a.s.**

**ARVAL CZ s.r.o.**

**ÚDAJE O VOZIDLE**

| RZ: | <b>8AT4553</b> | VIN: | TMBJJ7NX0MY182693 |

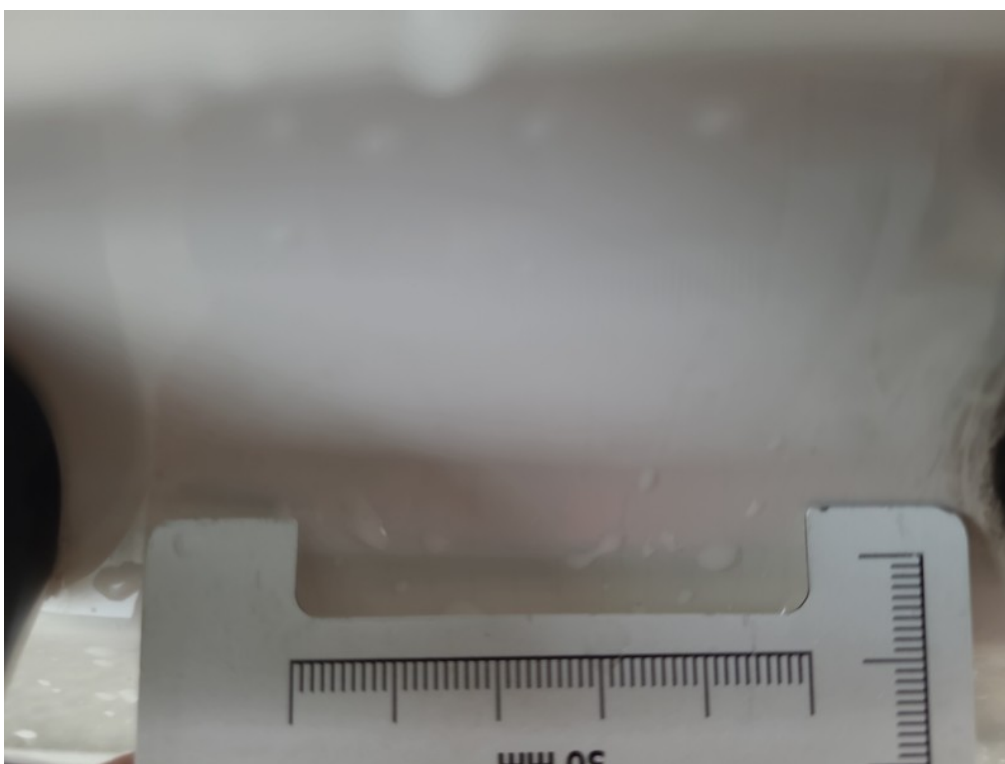
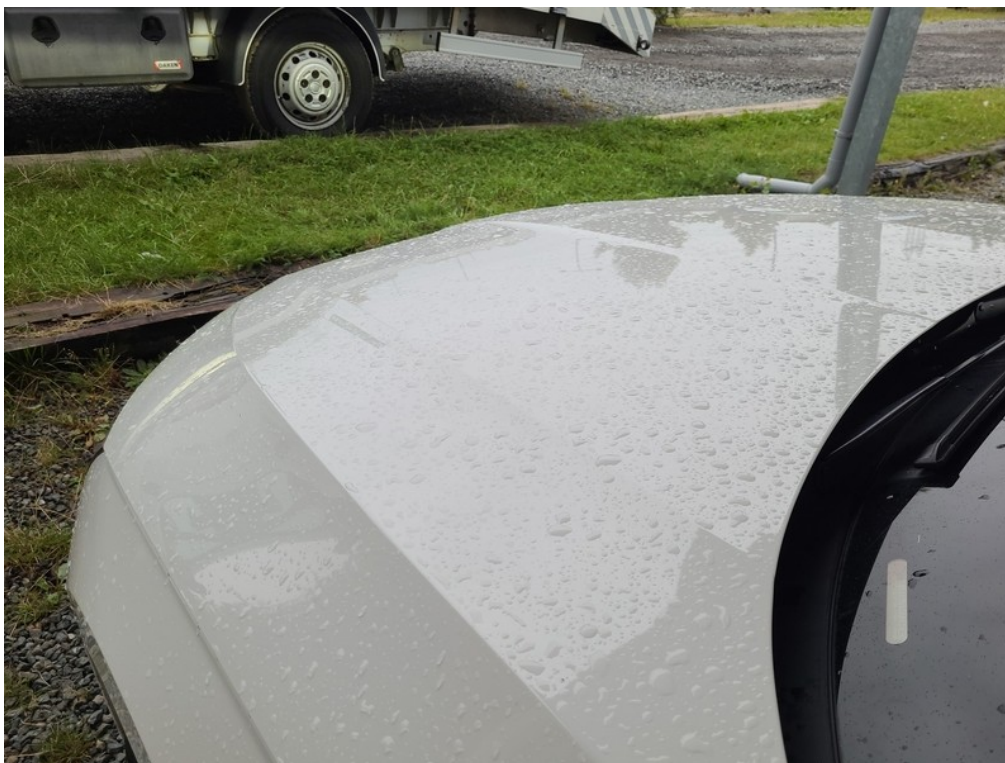
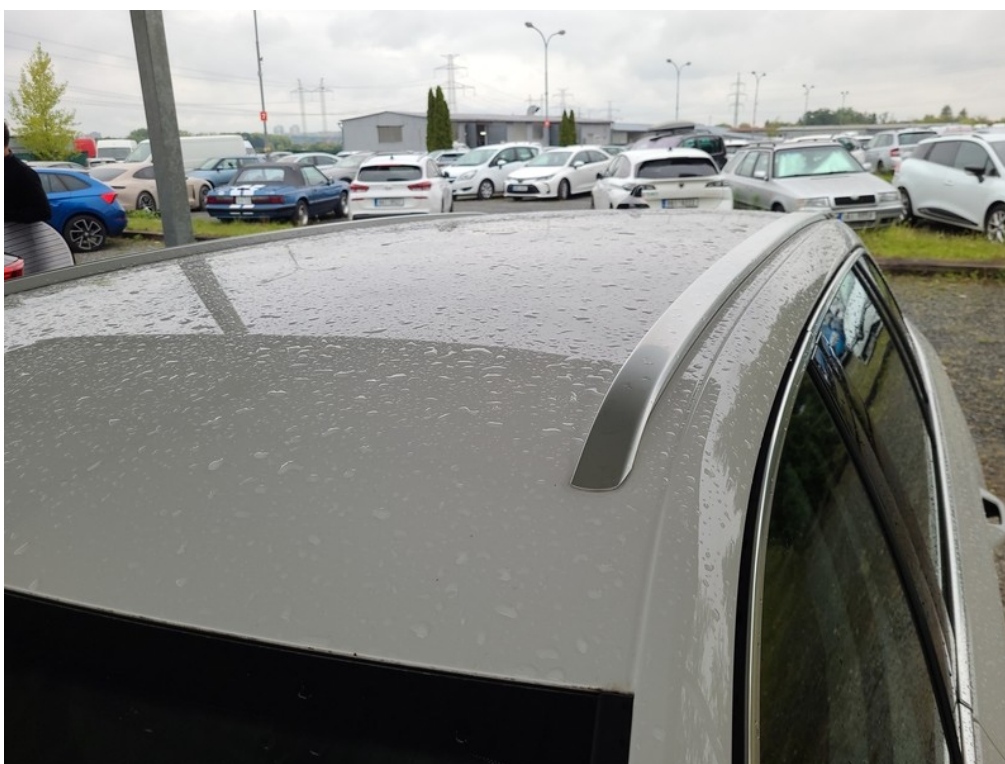
| P.č. | Poškozený díl | Druh poškození |
|---|---|---|
| 24 | Celková plocha karoserie | Škrábance |

**24** Celková plocha karoserie - Škrábance  
Umístění: Ostatní

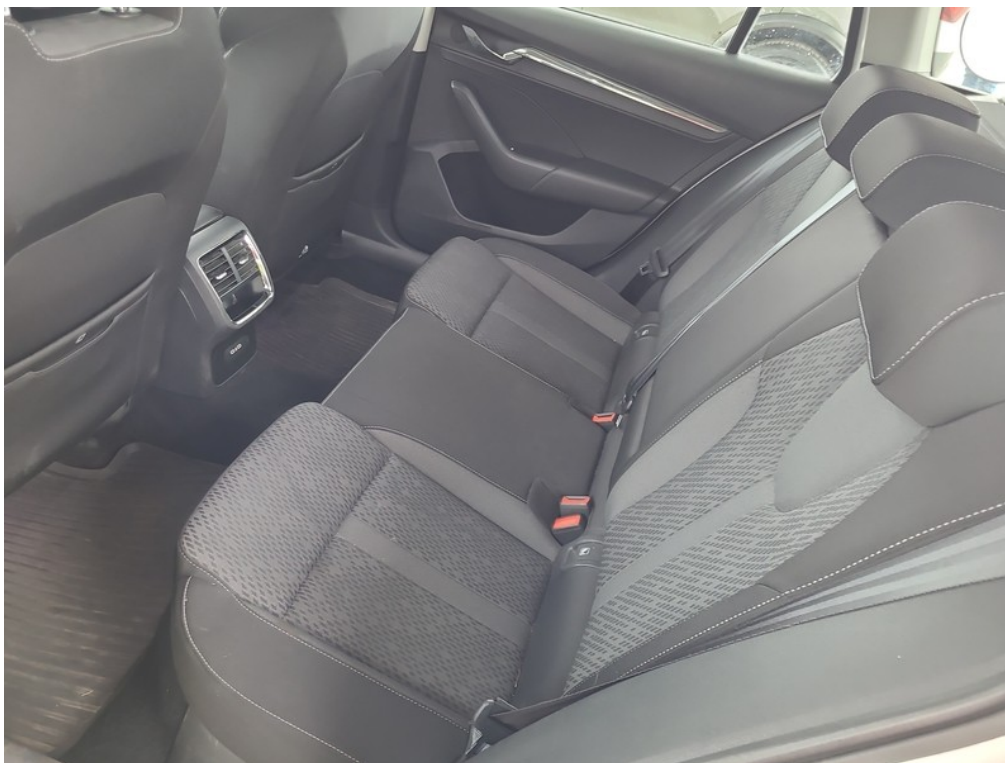
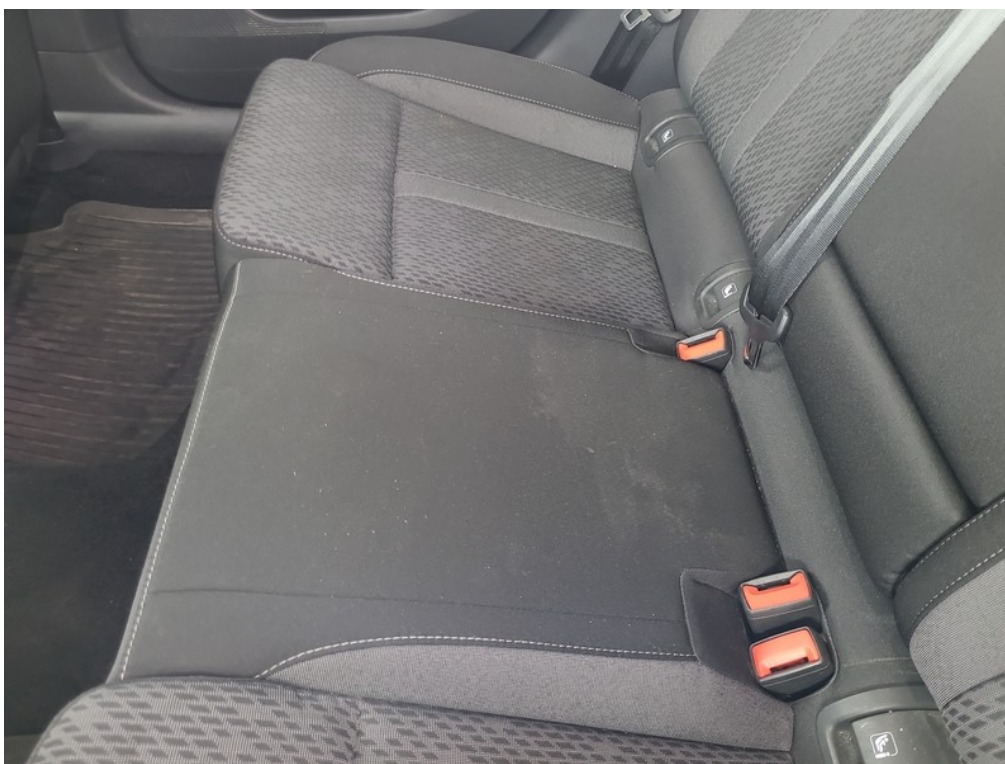
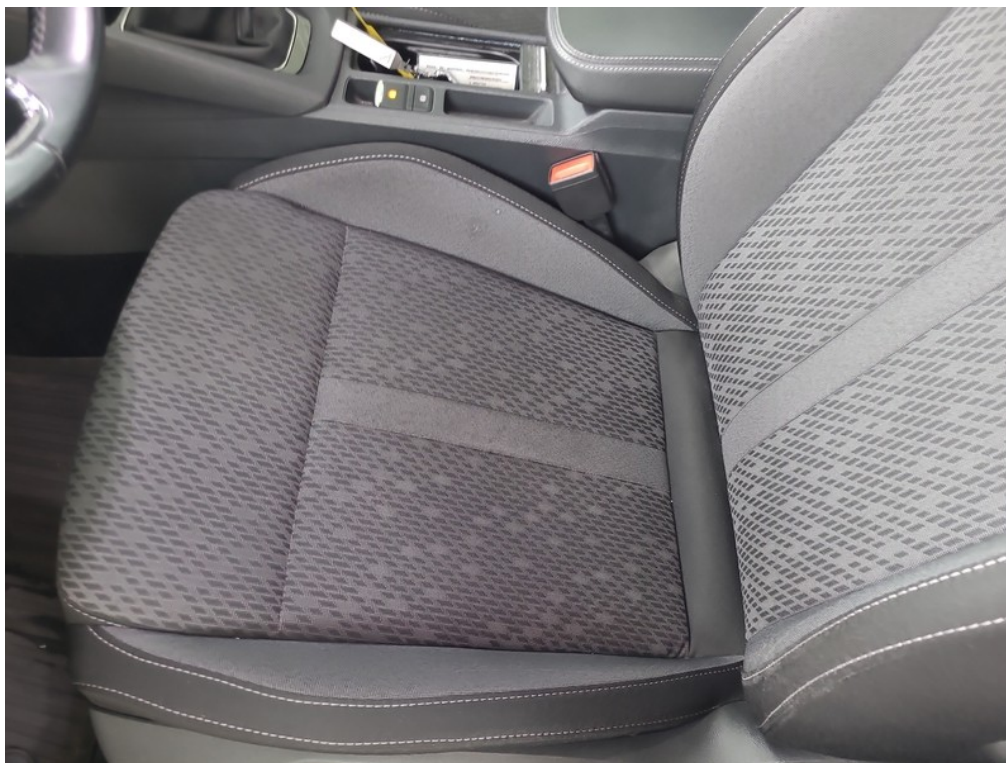
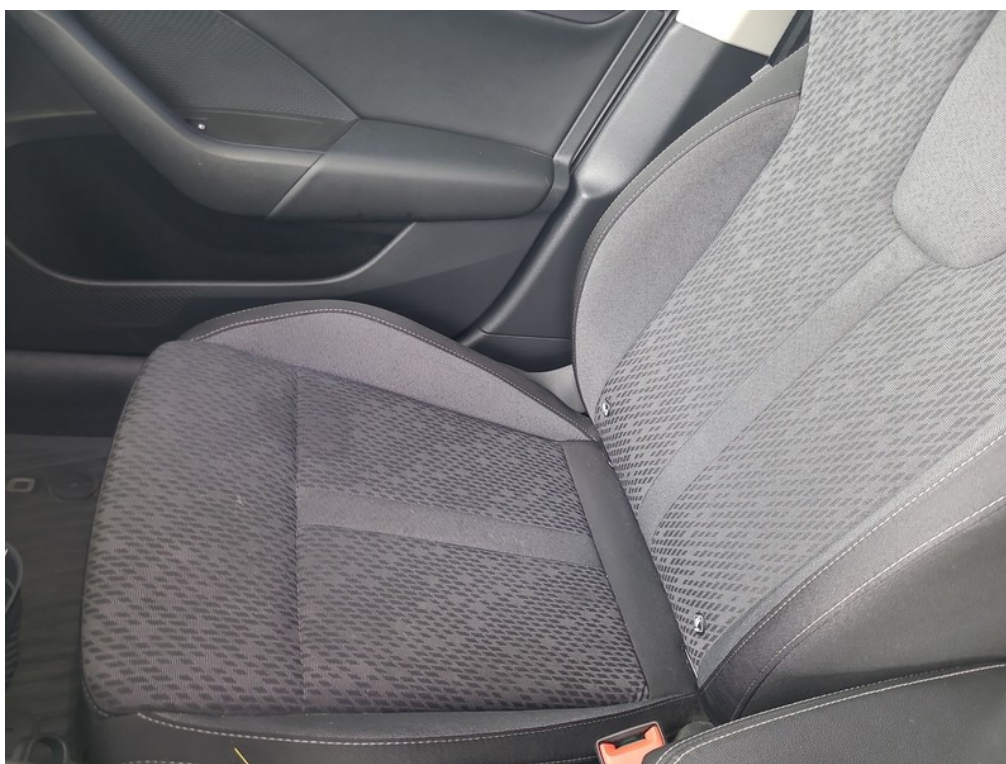
| P.č. | Poškozený díl | Druh poškození |
|---|---|---|
| 25 | Interiér | Znečištěno |

**25** Interiér - Znečištěno  
Umístění:
