**DEKRA CZ a.s.**

**ARVAL CZ s.r.o.**

| RZ: | <b>8AP0913</b> | VIN: | <b>TMBJJ7NX7MY120711</b> |
| Model vozidla: | Škoda Octavia Combi (NX3)(2020) | Provedení: | Oct.Combi 2.0TDI 110 Style AT |

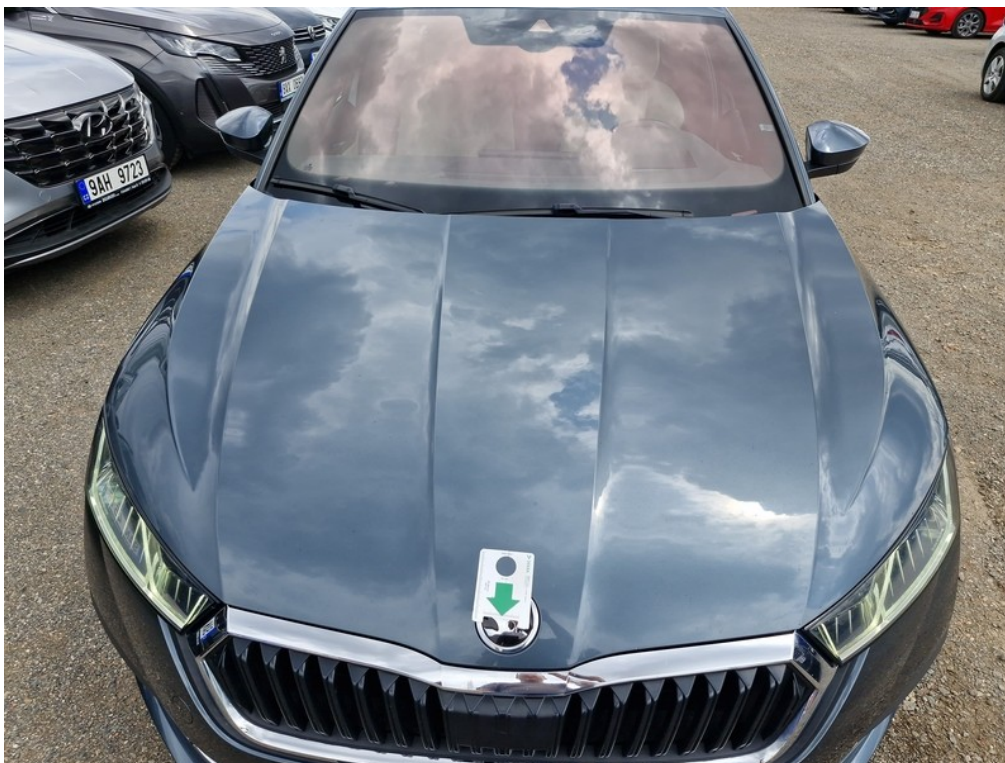
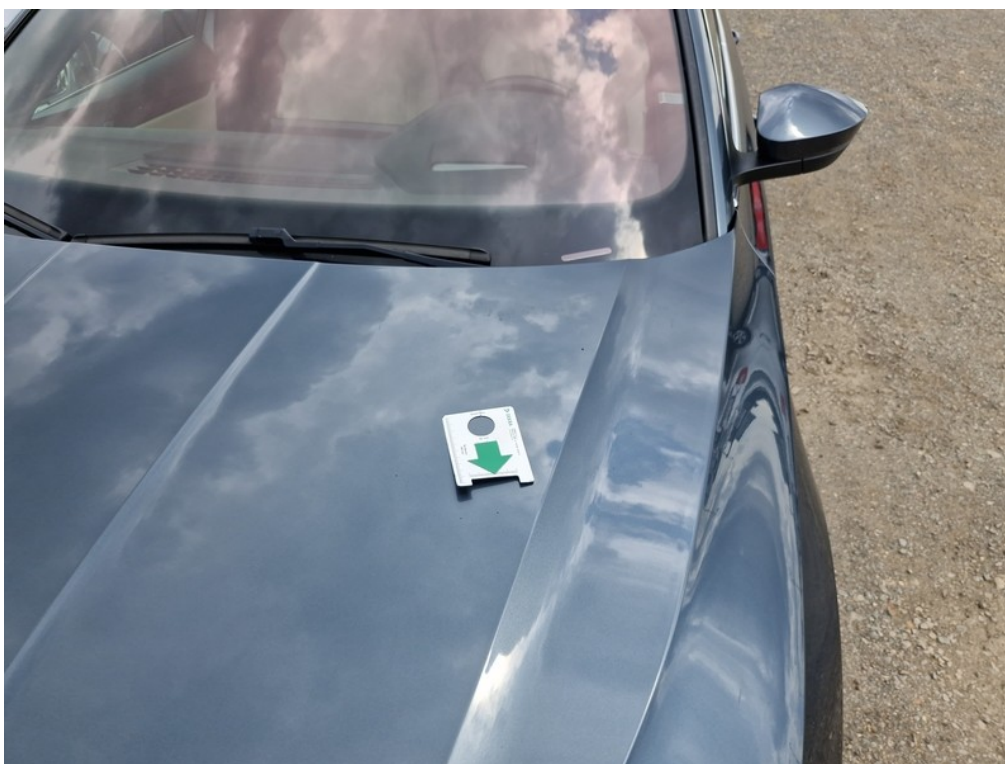
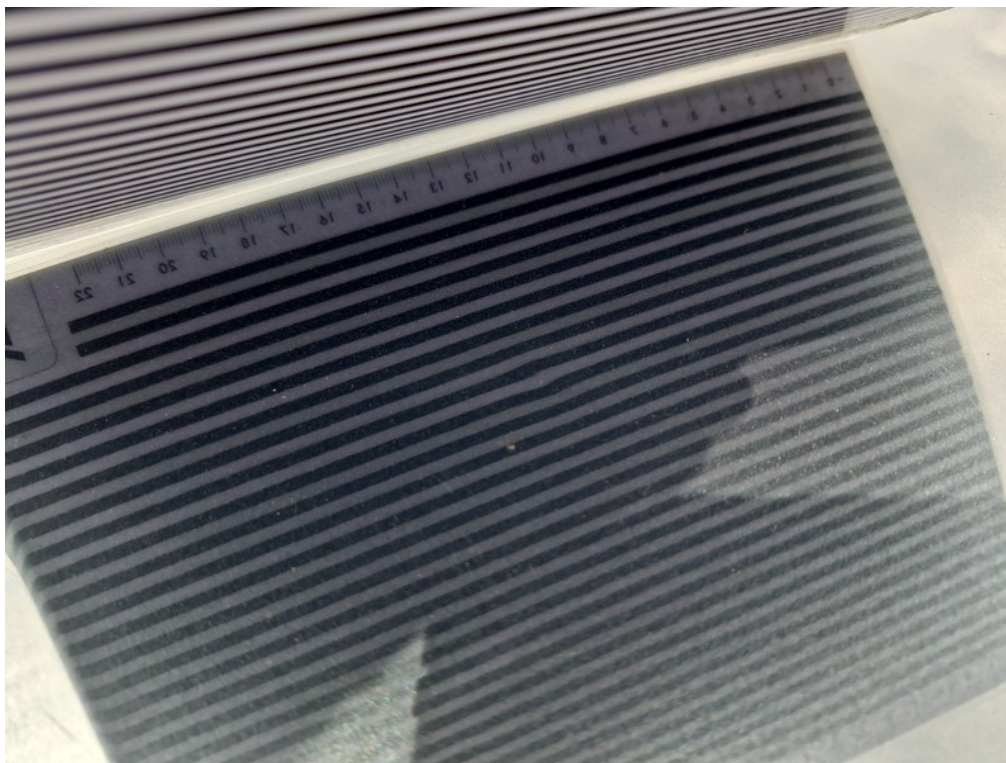
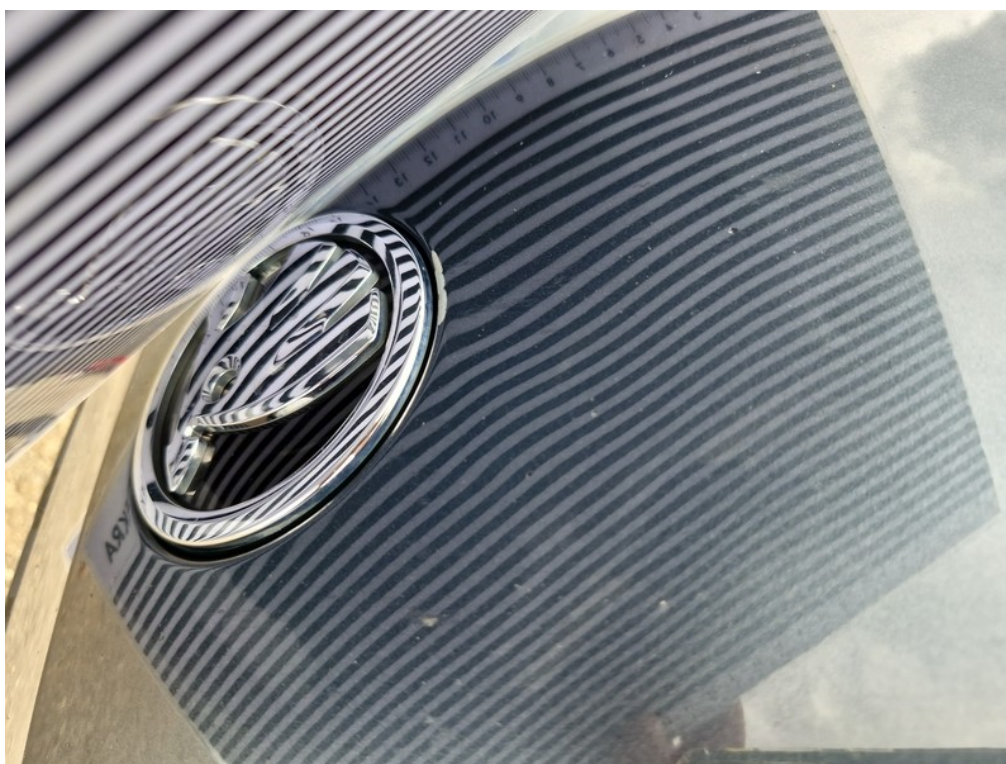
| P.č. | Poškozený díl | Druh poškození |
|---|---|---|
| 1 | Víko motoru | Jamka |
| 2 | <b>Poznámka:</b> 2 jamky | Škrábance |

**1 Víko motoru - Jamka**  
Umístění:

Poznámka: 2 jamky

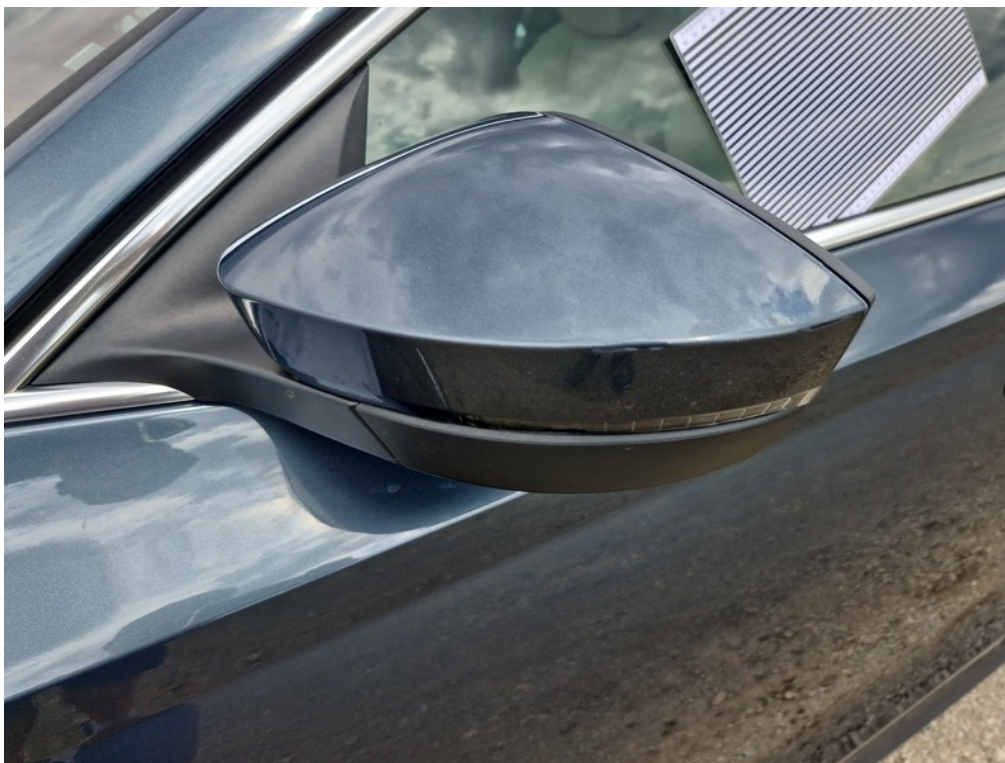
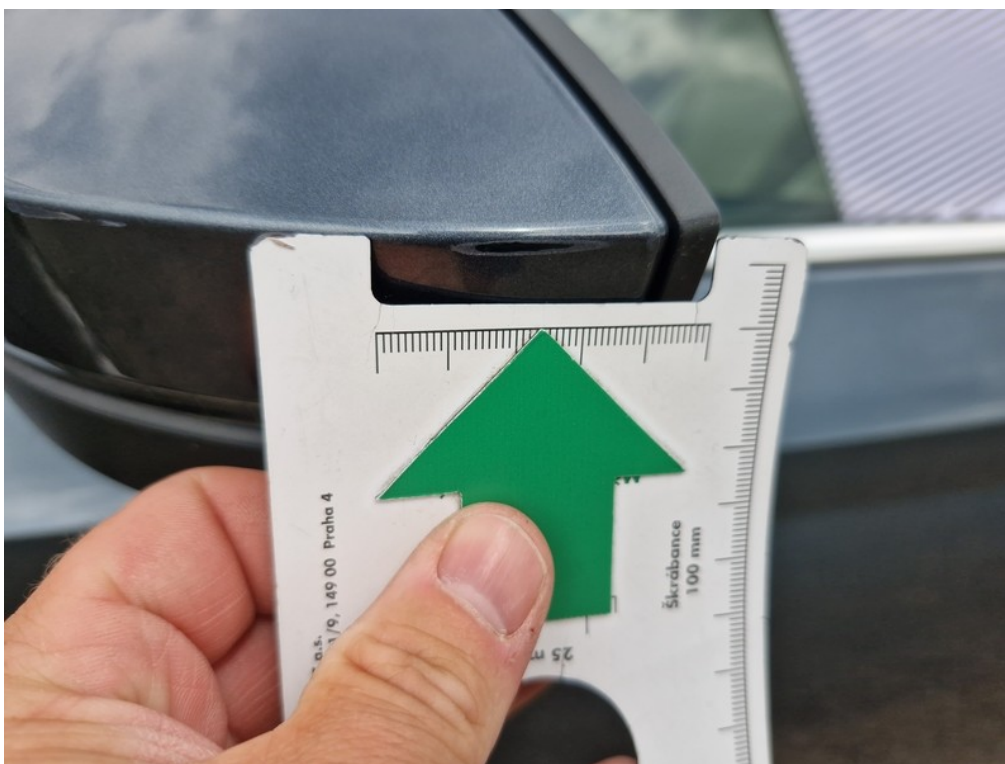
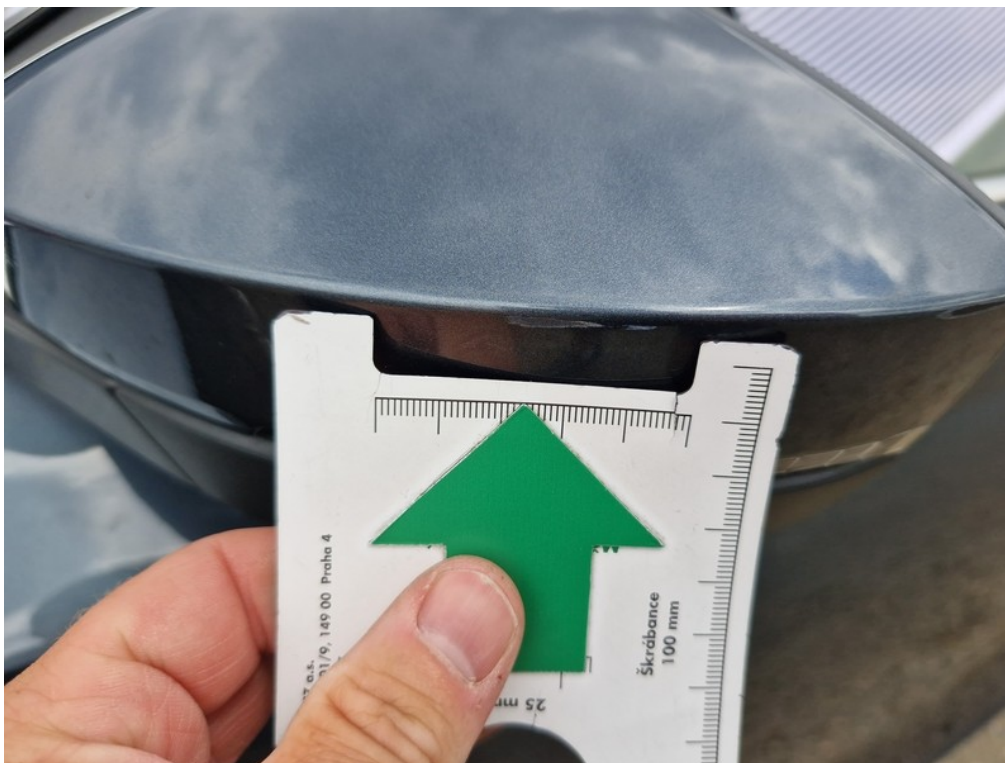
| P.č. | Poškozený díl | Druh poškození |
|---|---|---|
| 3 | Kryt L zpětného zrcátka | Škrábance |

**2 Kryt L zpětného zrcátka - Škrábance**  
Umístění: Exteriér (vnější prostor)

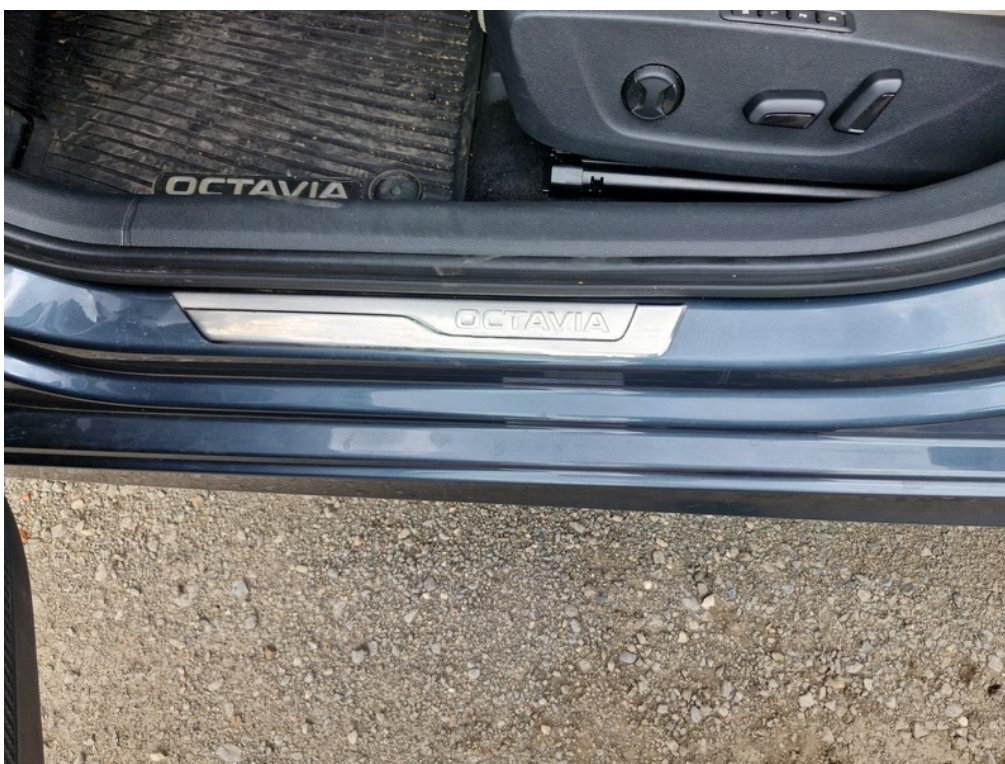
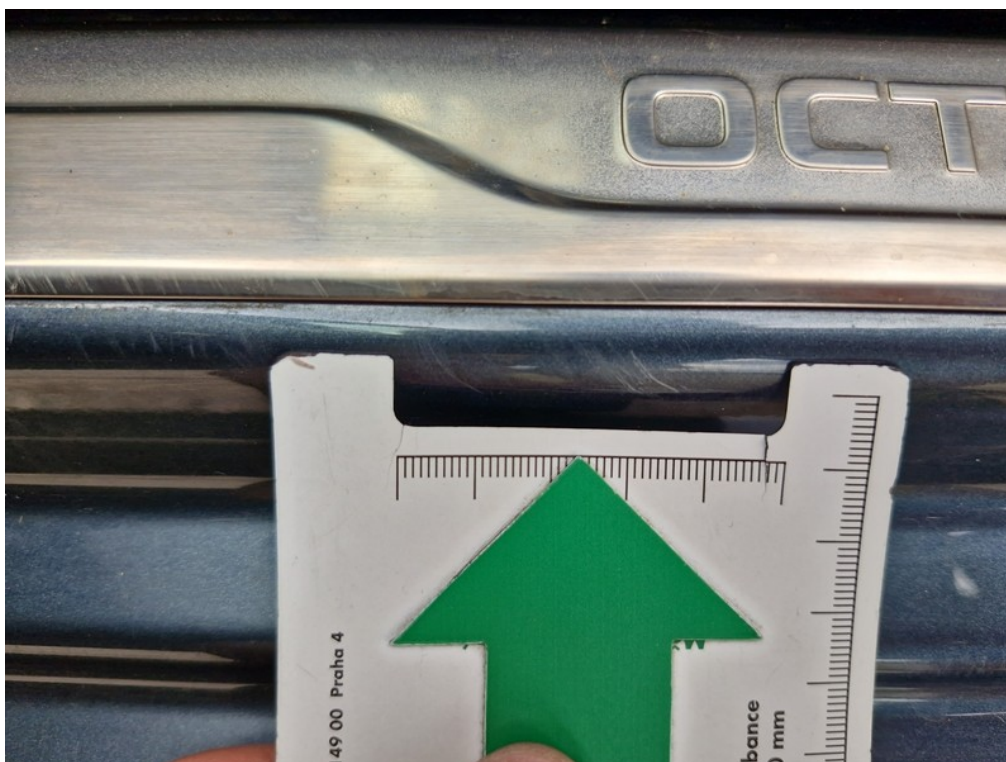
| P.č. | Poškozený díl | Druh poškození |
|---|---|---|
| 4 | Práh levý | Jamka |

**3 Práh levý - Škrábance**  
Umístění:

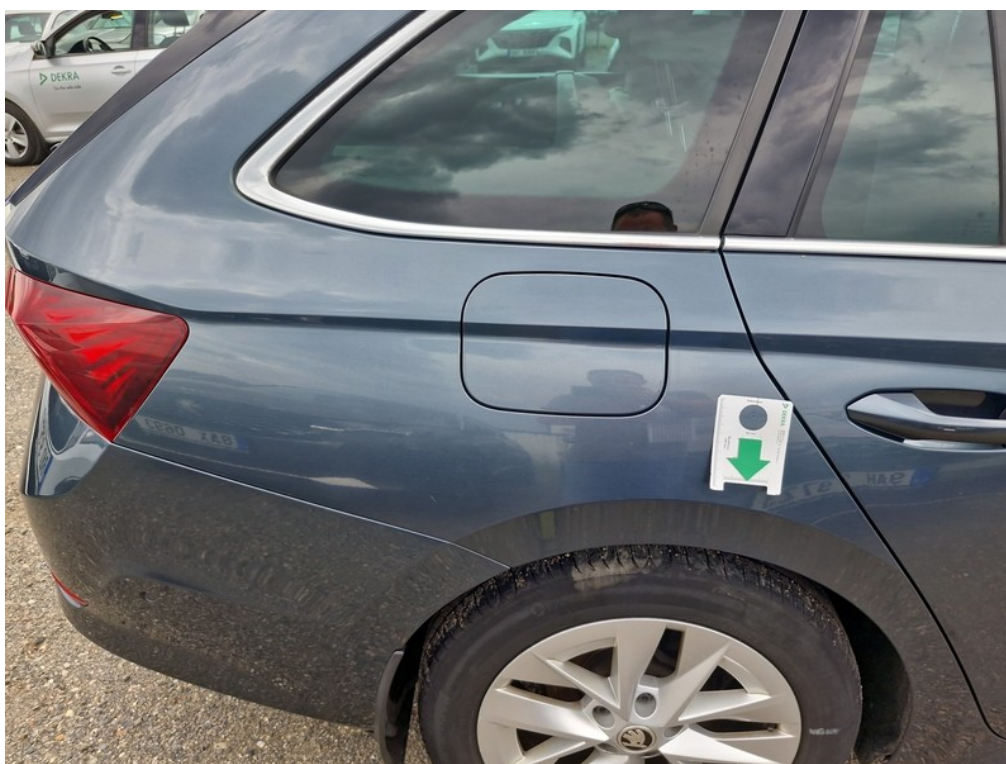
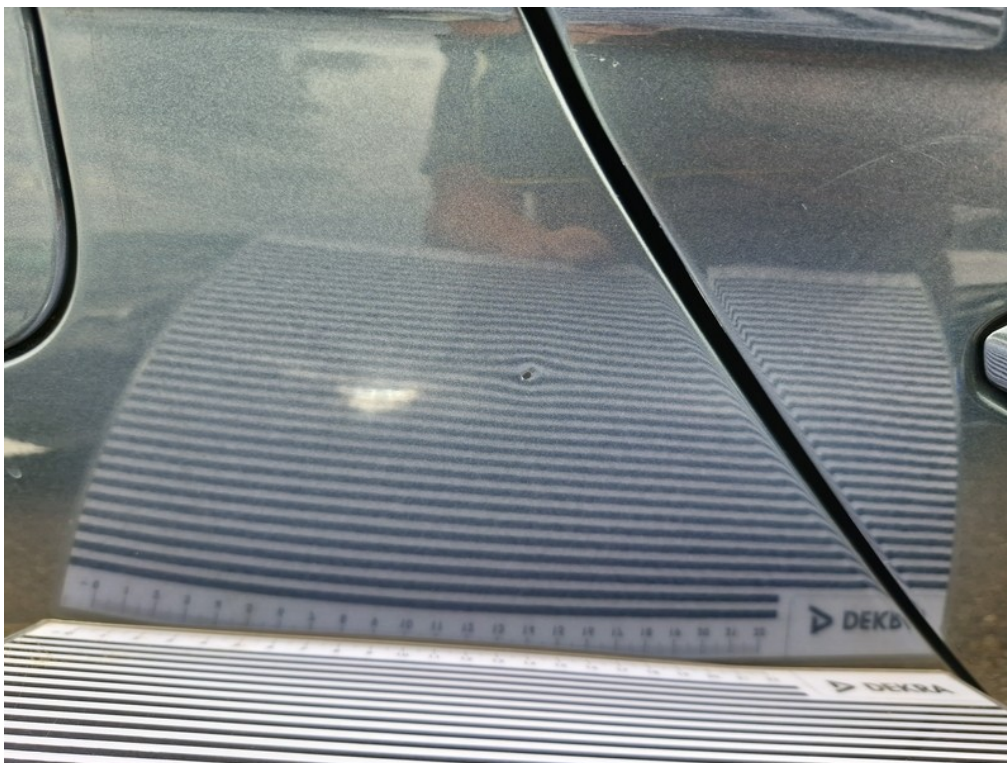
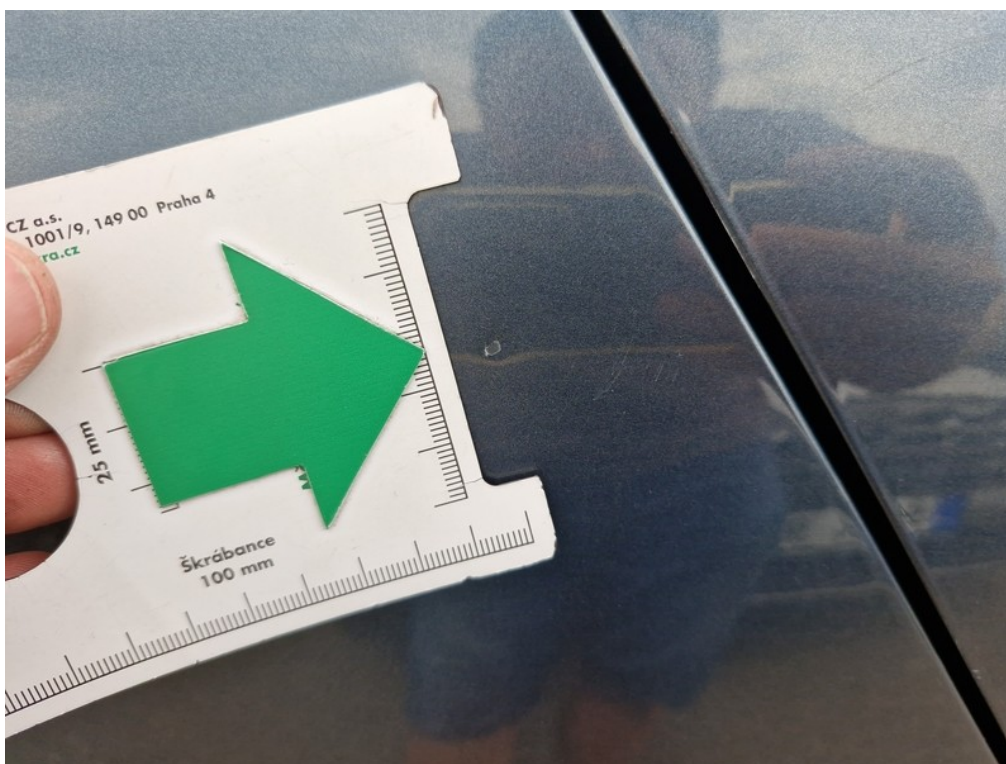
| P.č. | Poškozený díl | Druh poškození |
|---|---|---|
| 5 | Bočnice zadní pravá | Poškození od odletujícího kamení |

**4 Bočnice zadní pravá - Jamka**  
Umístění:

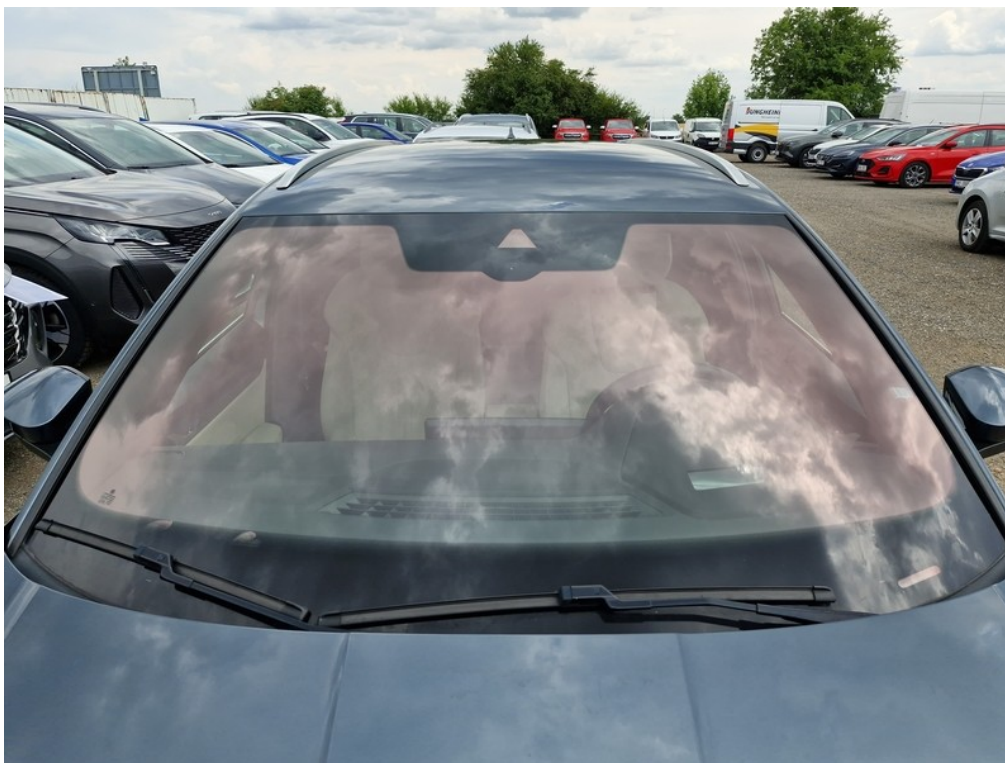
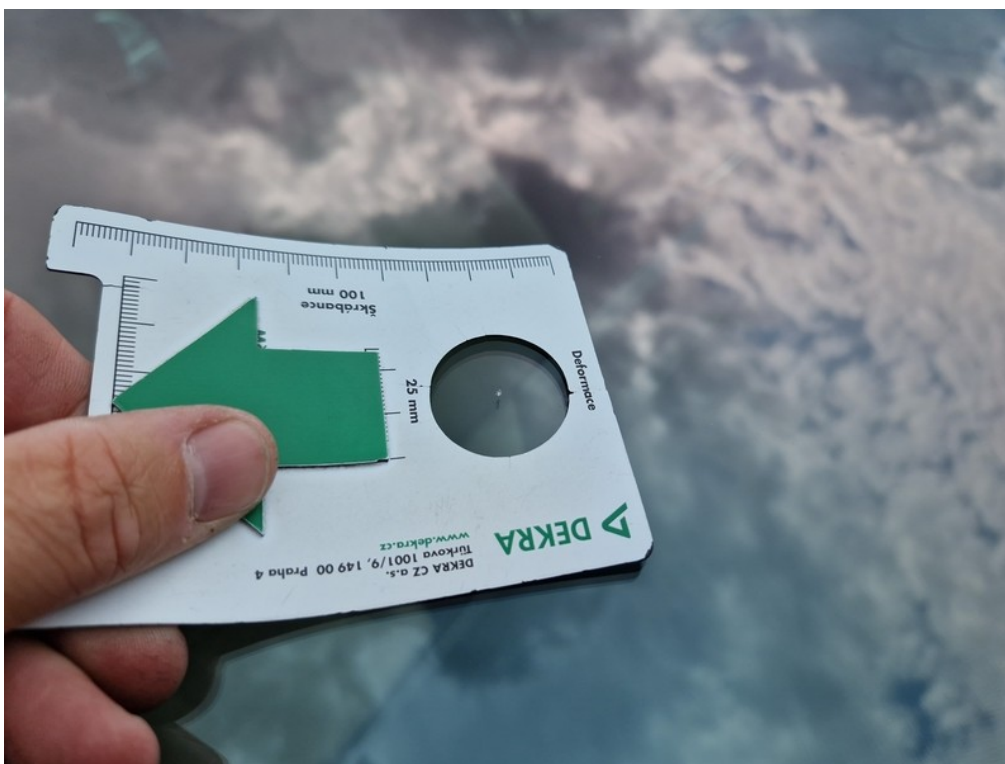
| P.č. | Poškozený díl | Druh poškození |
|---|---|---|
| 6 | Čelní sklo | Škrábance |

**5 Čelní sklo - Poškození od odletujícího kamene**  
Umístění: Exteriér (vnější prostor)

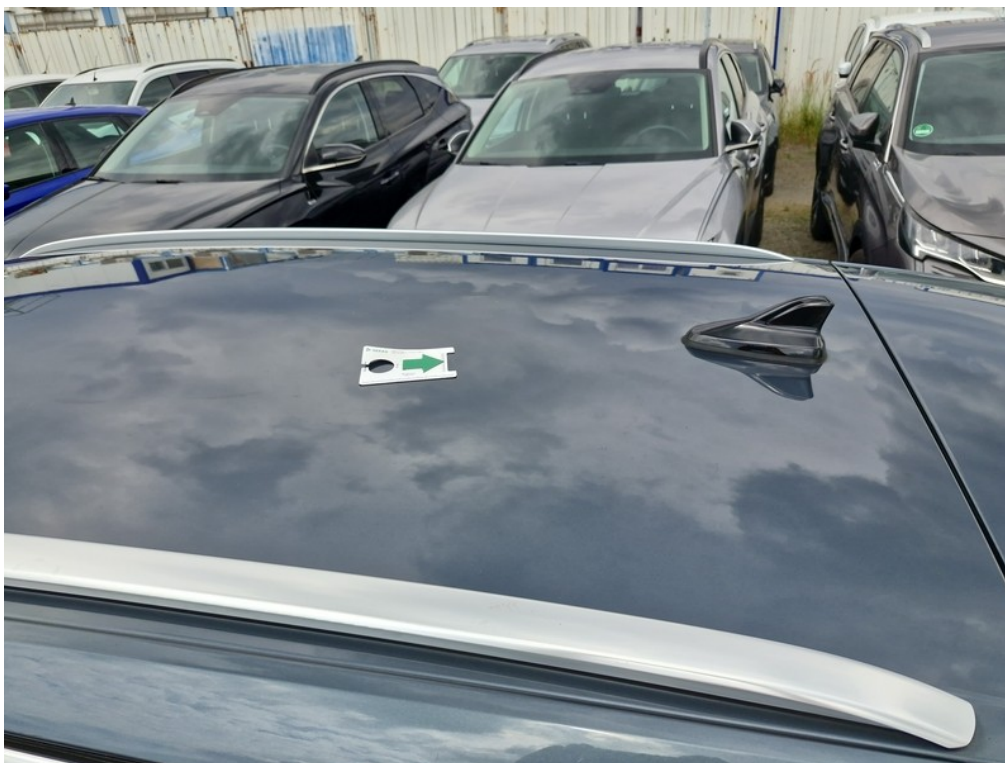
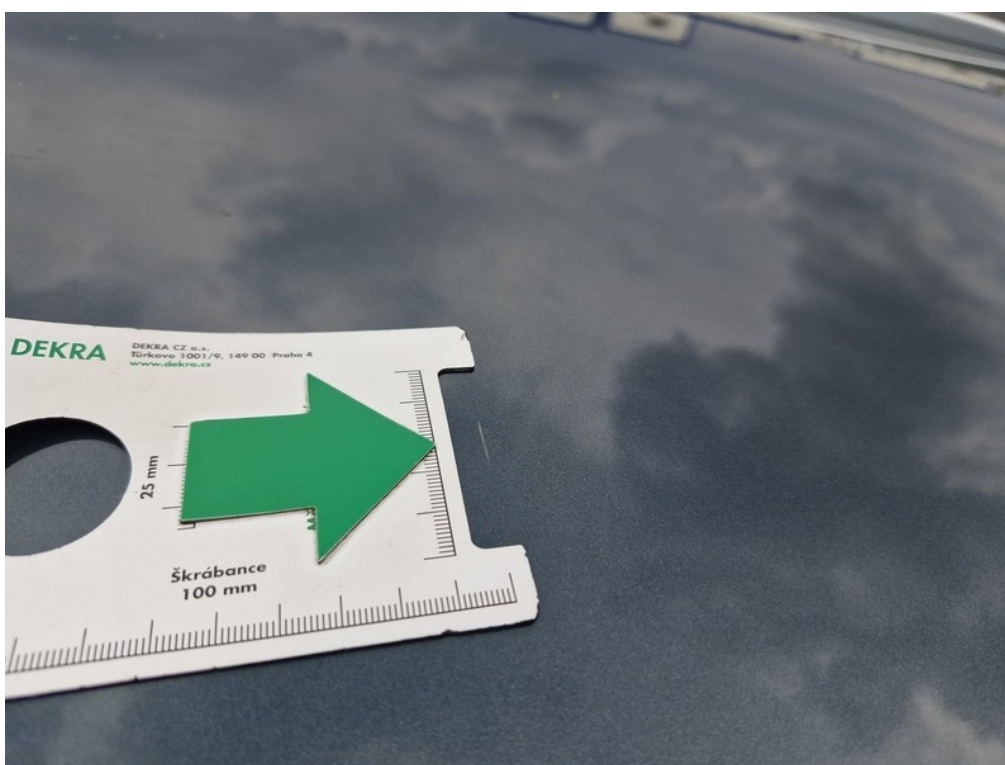
| P.č. | Poškozený díl | Druh poškození |
|---|---|---|
| 7 | Střecha | Škrábance |

**6 Střecha - Škrábance**  
Umístění:

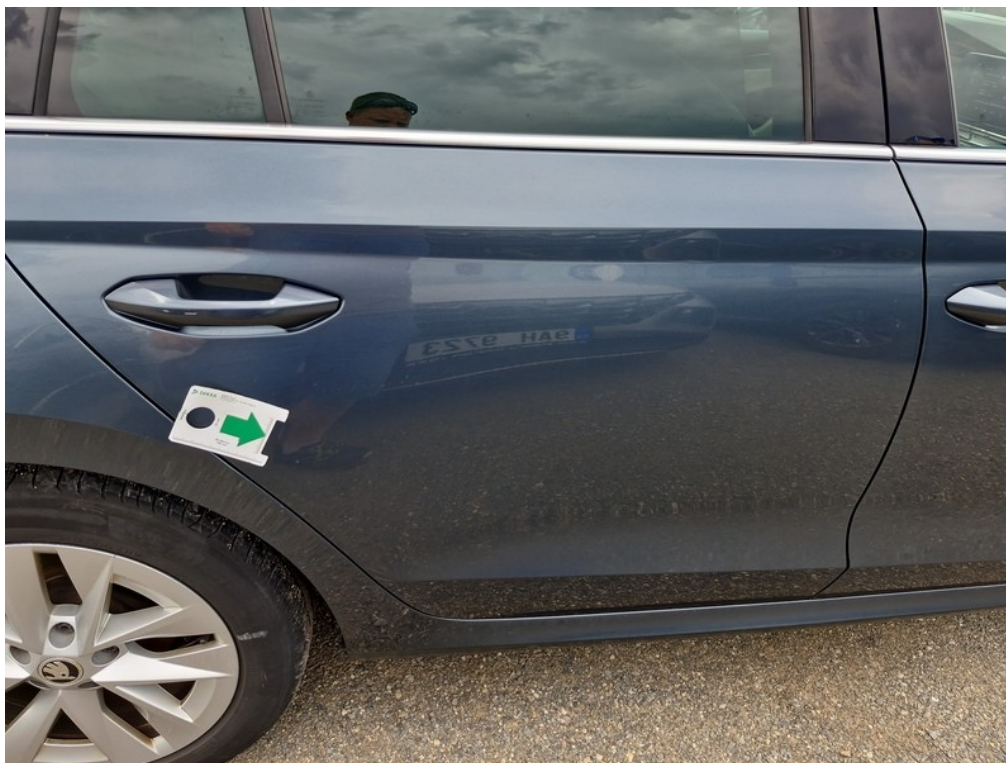
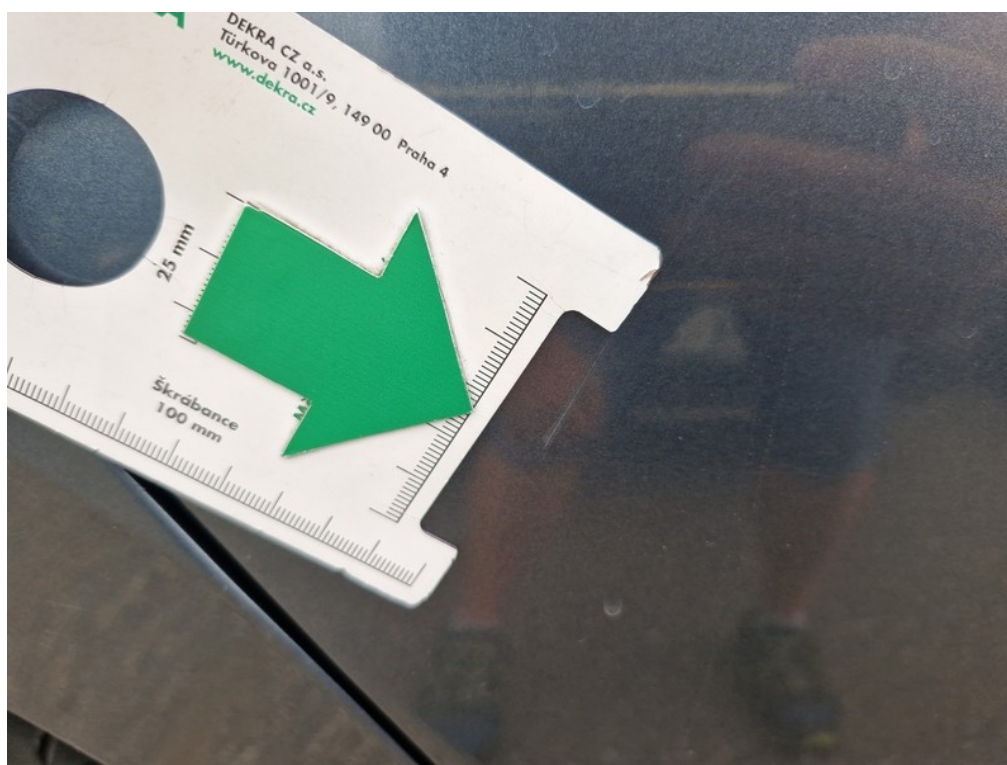
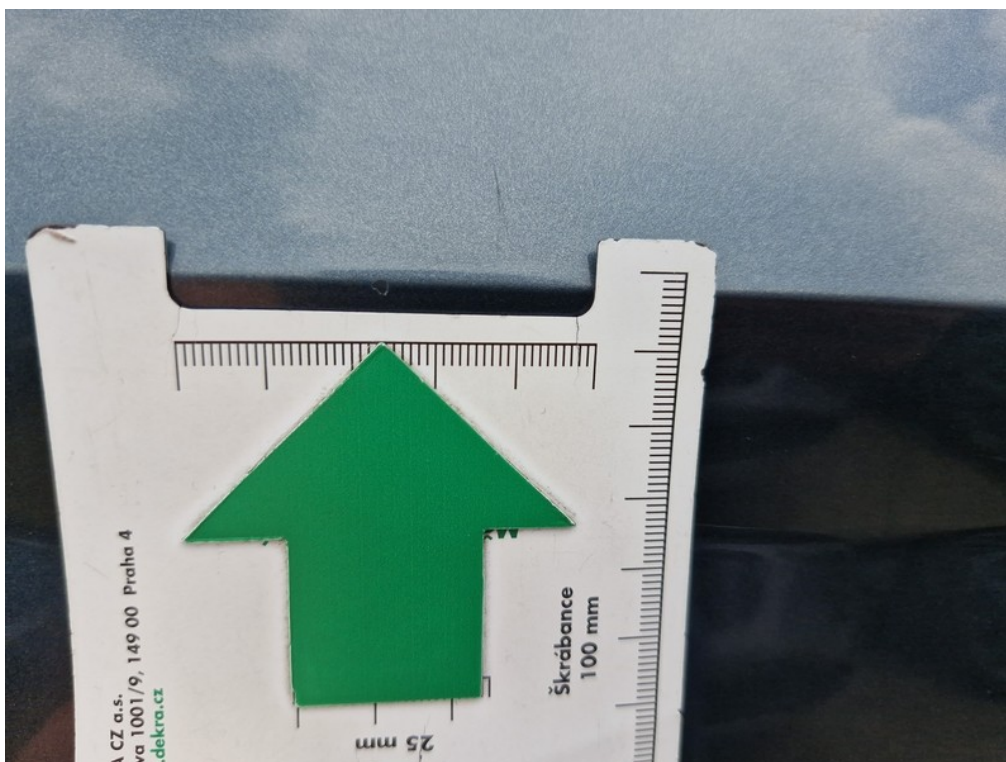
| P.č. | Poškozený díl | Druh poškození |
|---|---|---|
| 8 | Dveře zadní pravé | Škrábance |

### 7 Dveře zadní pravé - Škrábance

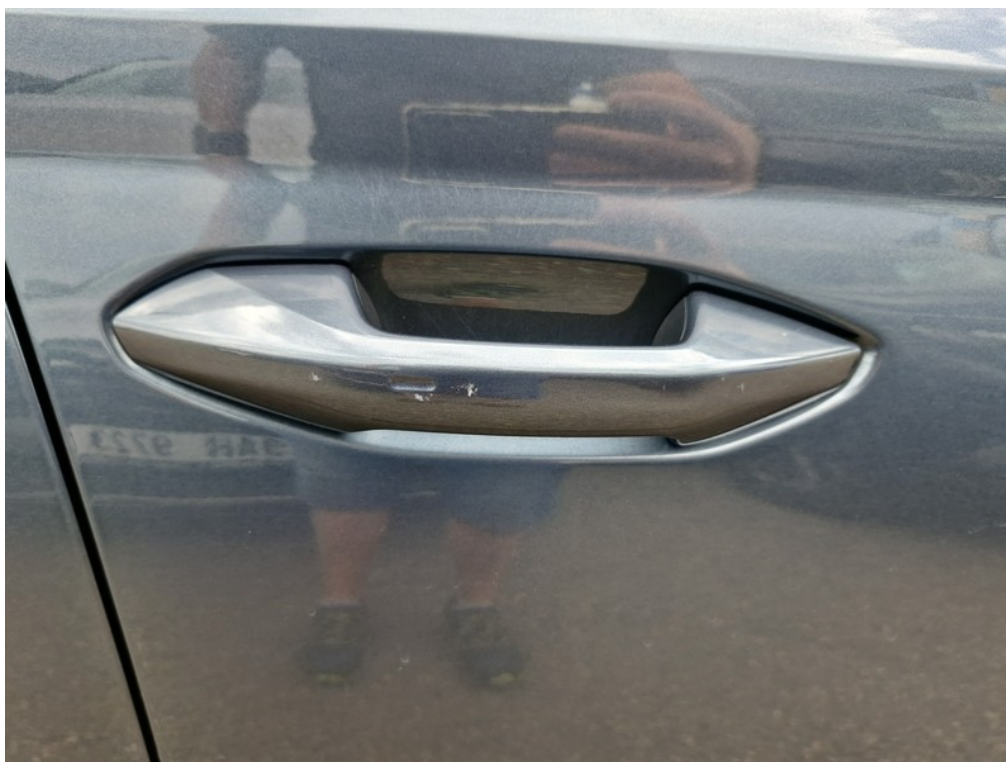
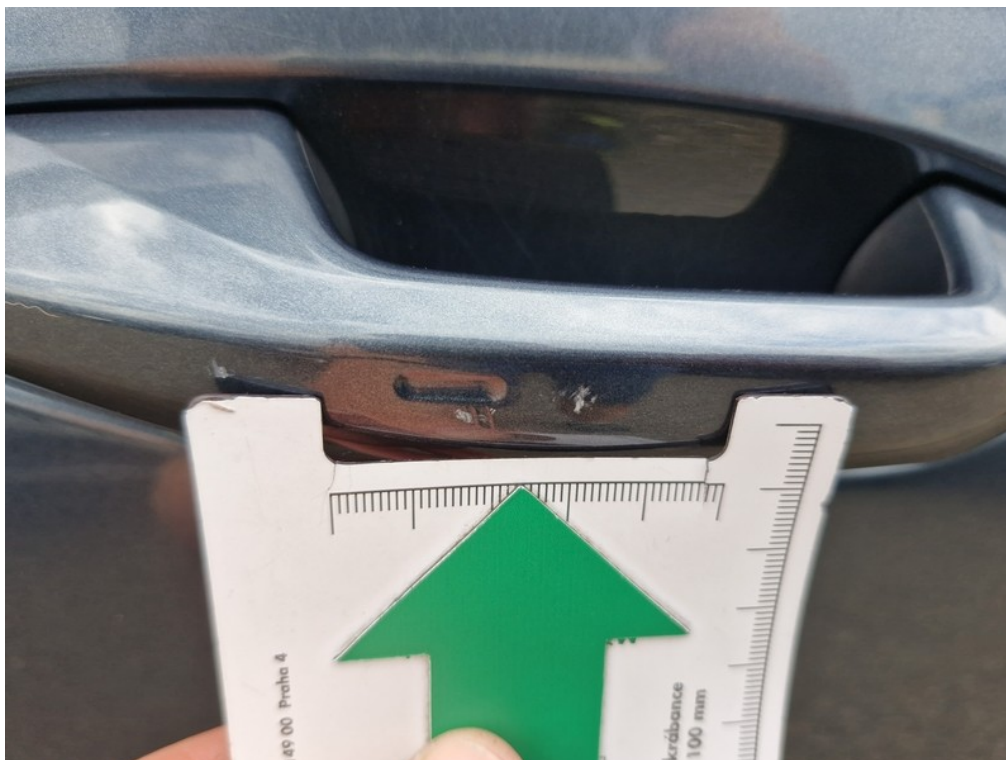
| P.č. | Poškozený díl | Druh poškození |
|---|---|---|
| 9 | Madlo kliky PP dveří | Škrábance |

**8 Madlo kliky PP dveří - Škrábance**  
Umístění: Exteriér (vnější prostor)

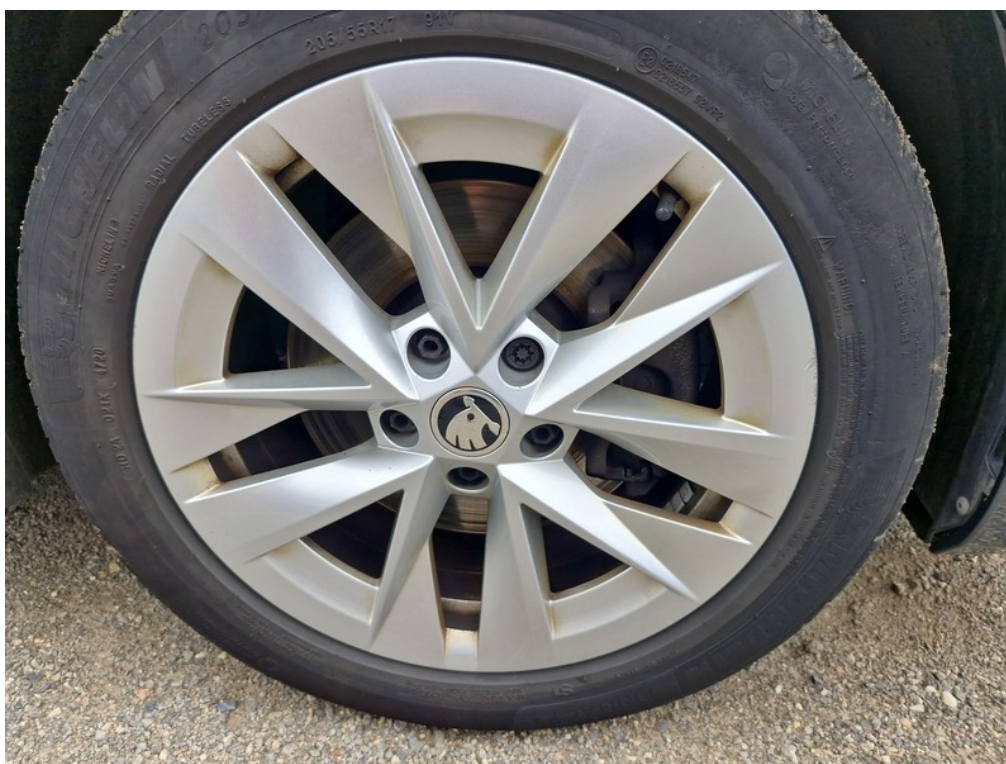
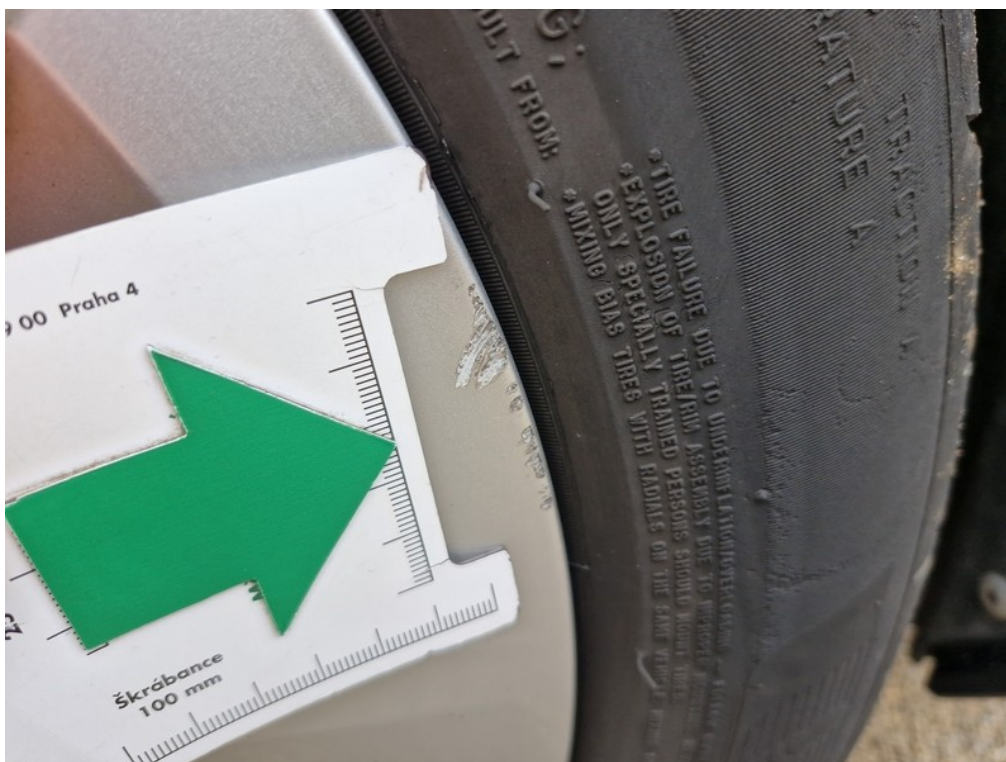
| P.č. | Poškozený díl | Druh poškození |
|---|---|---|
| 10 | Disk PP kola | Škrábance |

**9 Disk PP kola - Škrábance**  
Umístění:

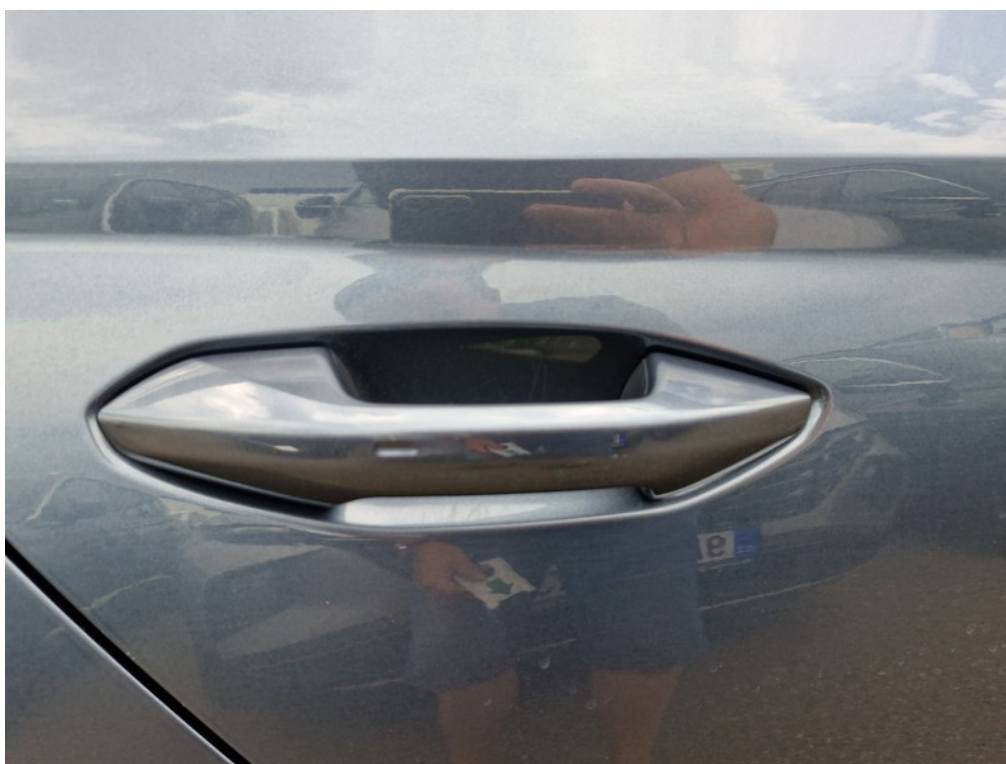
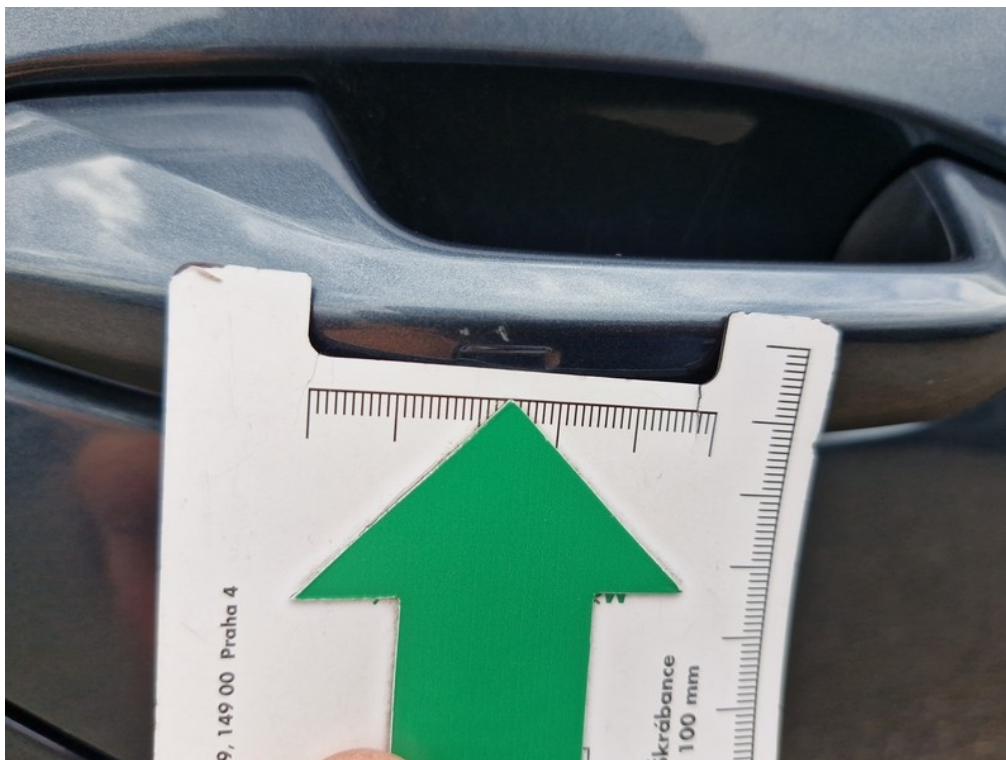
| P.č. | Poškozený díl | Druh poškození |
|---|---|---|
| 10 | Madlo kliky PZ dveří | Škrábance |

10 **Madlo kliky PZ dveří - Škrábance**  
Umístění: Exteriér (vnější prostor)

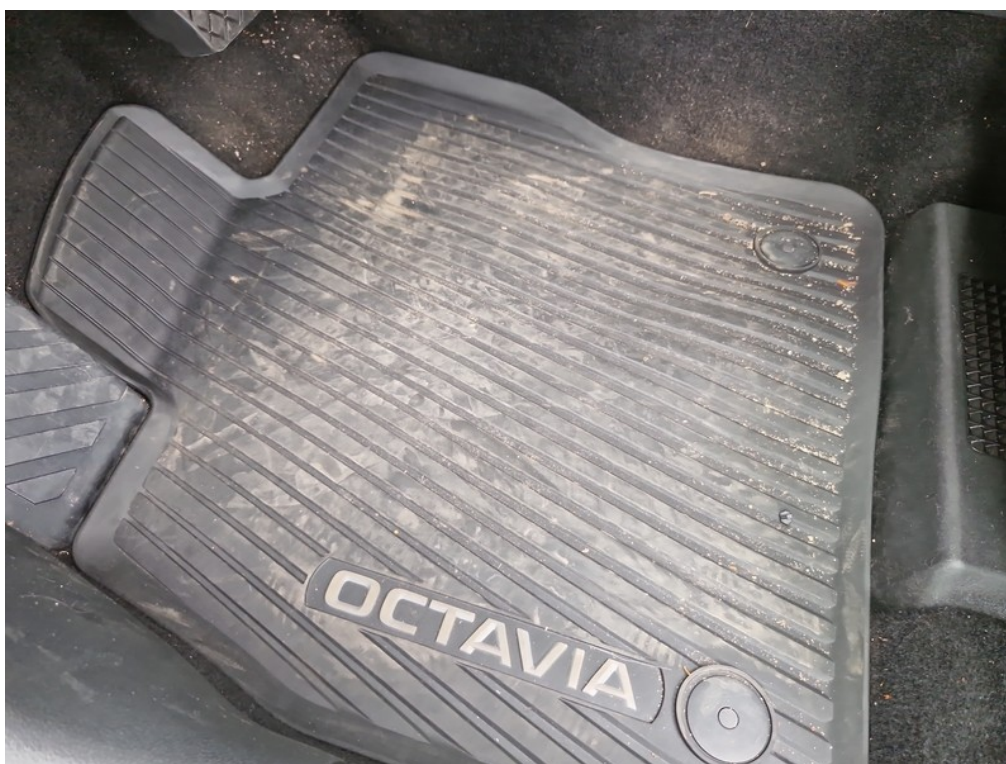
| P.č. | Poškozený díl | Druh poškození |
|---|---|---|
| 11 | Přídavný koberec LP | Opotřebení |

**11** **Přídavný koberec LP - Opotřebení**  
Umístění: Interiér (vnitřní prostor)

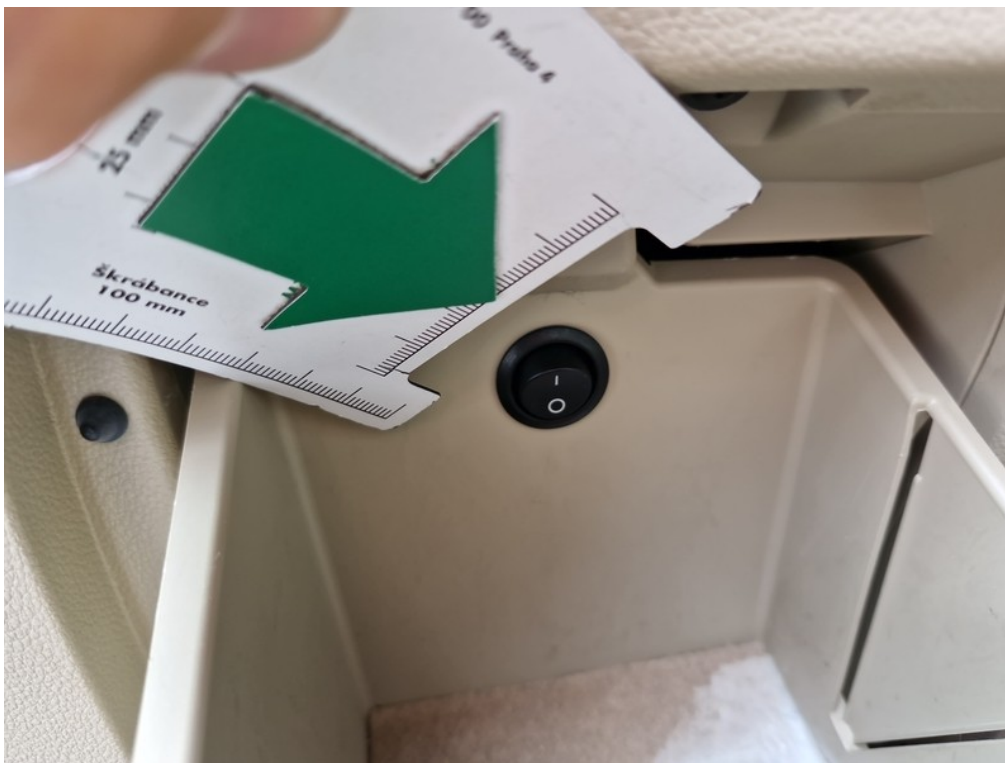
| P.č. | Poškozený díl | Druh poškození |
|---|---|---|
| 12 | Spodní kryt přístrojové desky | Nadstandardní prvek |

**12 Spodní kryt přístrojové desky - Nadstandardní prvek**  
Umístění: Interiér (vnitřní prostor)

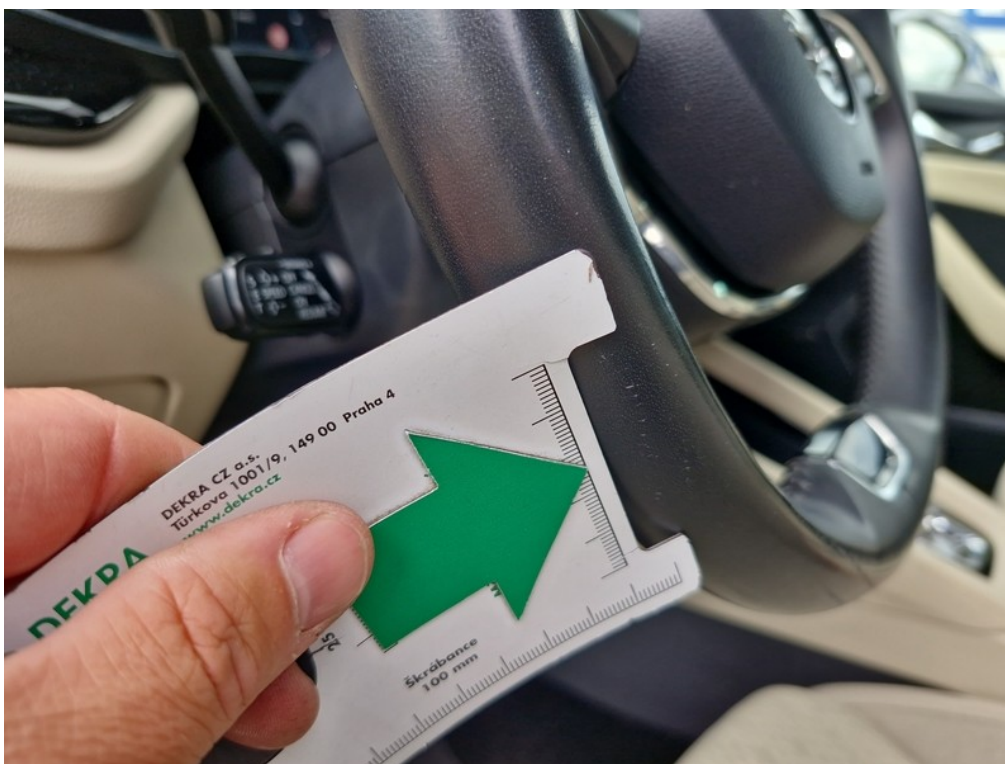
| P.č. | Poškozený díl | Druh poškození |
|---|---|---|
| 13 | Volant | Opotřebení |

**13 Volant - Opatřebení**  
Umístění:
