**DEKRA CZ a.s.**

**ARVAL CZ s.r.o.**

| RZ: | <b>8AP0913</b> | VIN: | <b>TMBJJ7NX7MY120711</b> |
| Model vozidla: | Škoda Octavia Combi (NX3)(2020) | Provedení: | Oct.Combi 2.0TDI 110 Style AT |

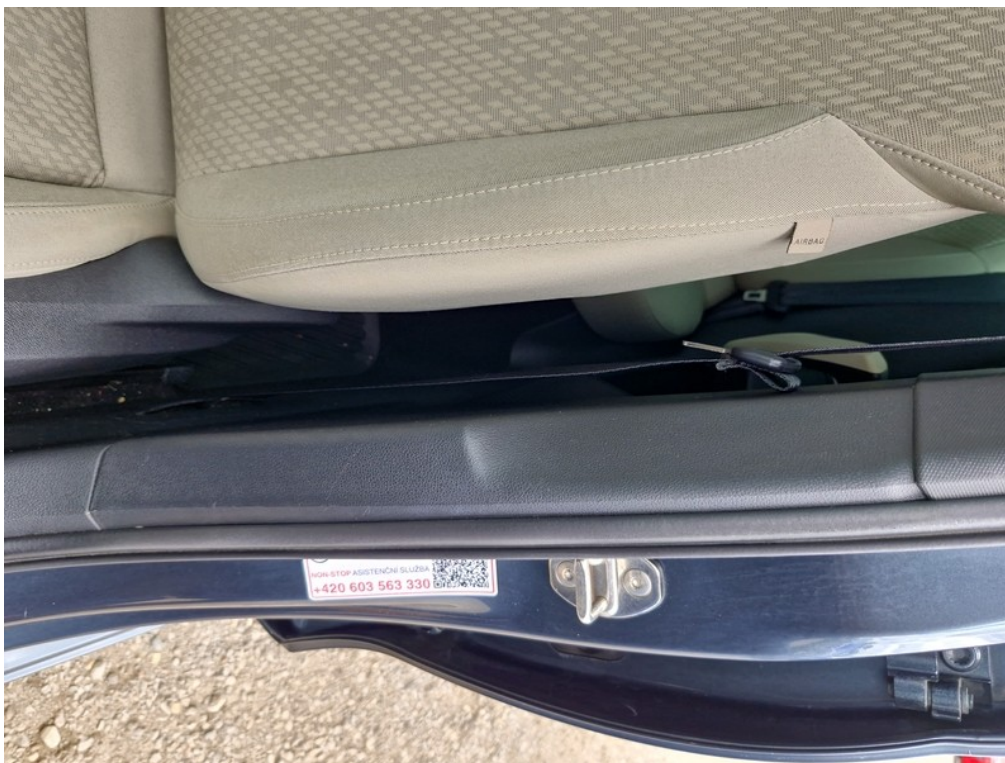
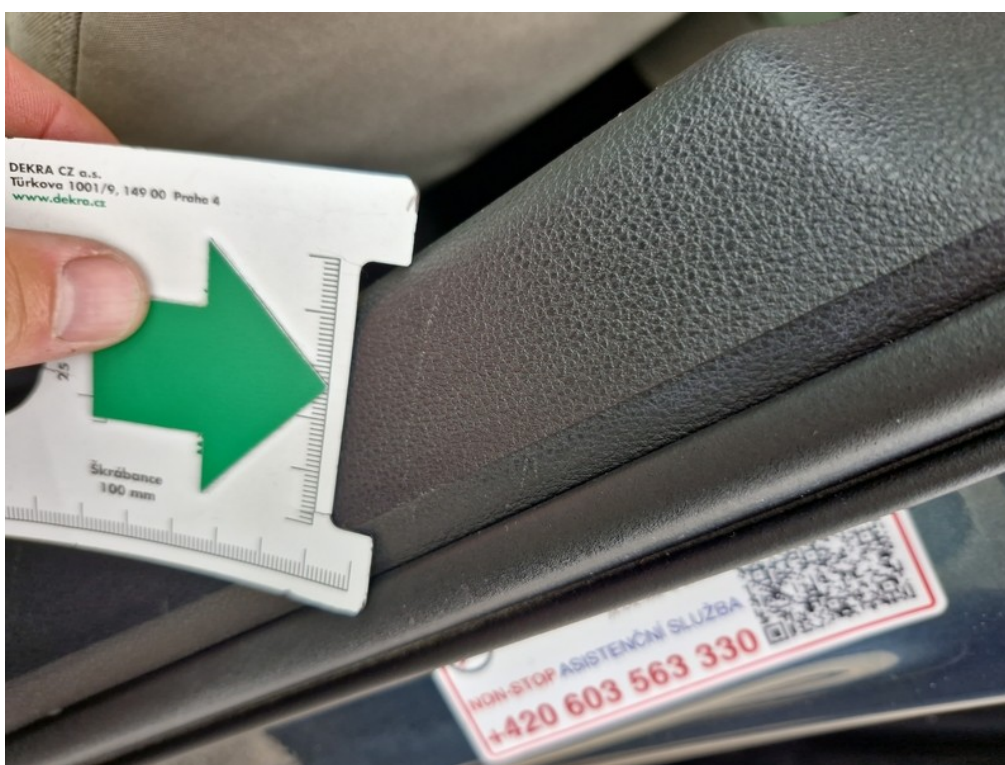
| P.č. | Poškozený díl | Druh poškození |
|---|---|---|
| 14 | Vnitřní kryt levého B-sloupku dolní | Škrábance |

**14** Vnitřní kryt levého B-sloupku dolní - Škrábance  
Umístění: Interiér (vnitřní prostor)

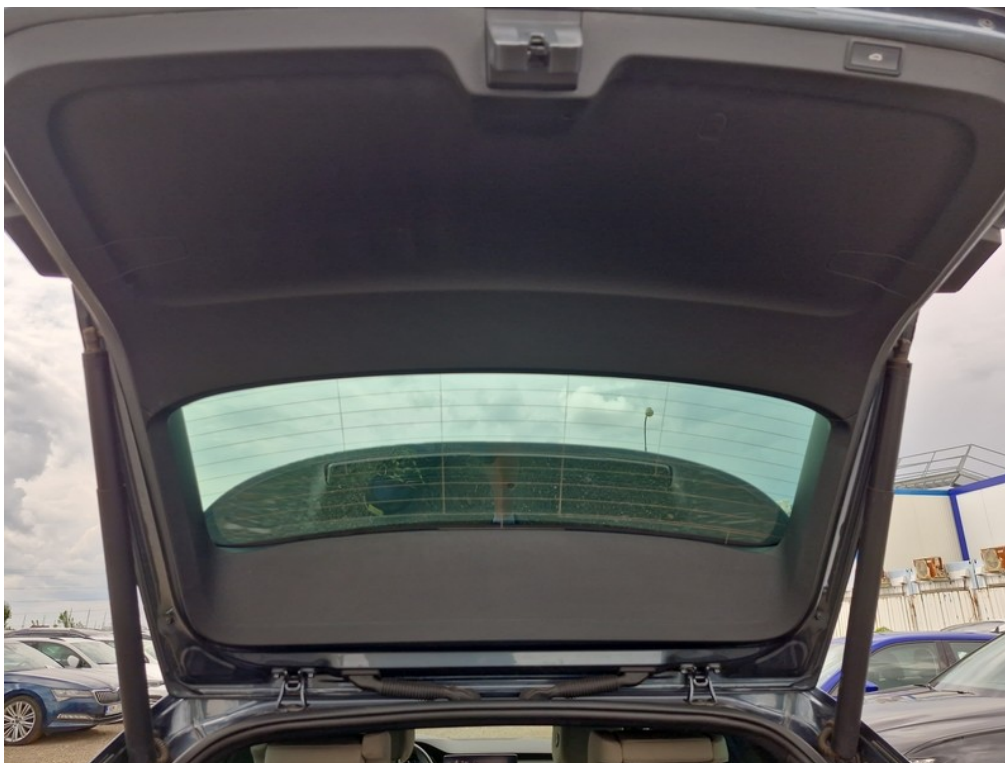
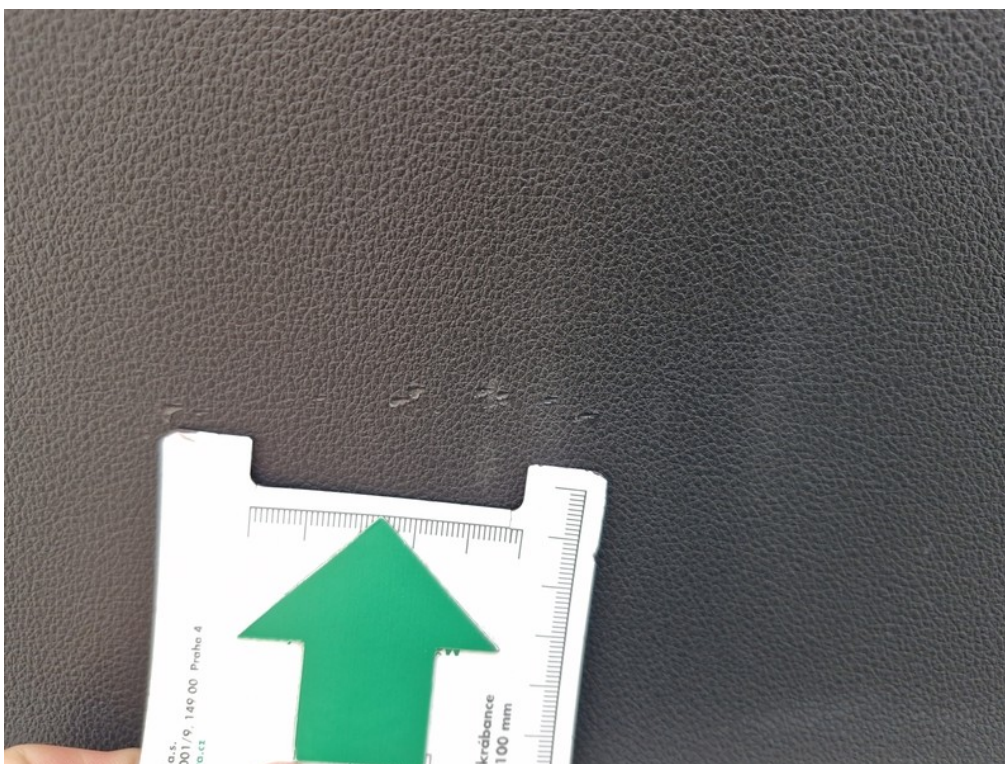
| P.č. | Poškozený díl | Druh poškození |
|---|---|---|
| 15 | Plastový kryt víka zav. prostoru | Škrábance |

**15** **Plastový kryt víka zav. prostoru - Škrábance**  
Umístění: Interiér (vnitřní prostor)

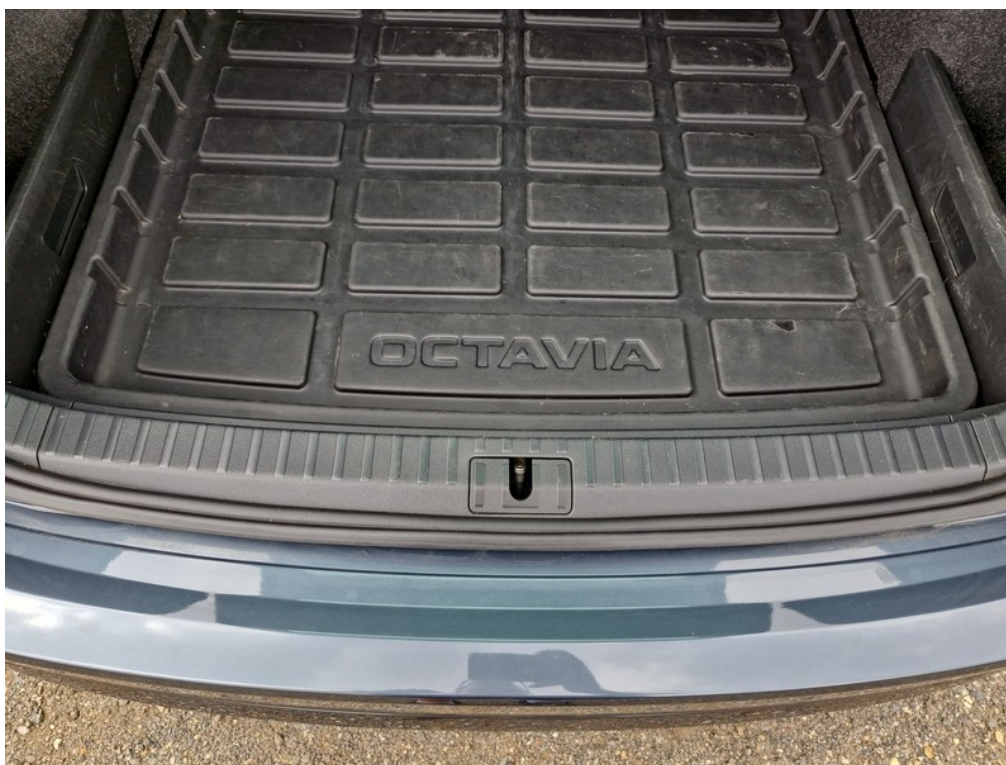
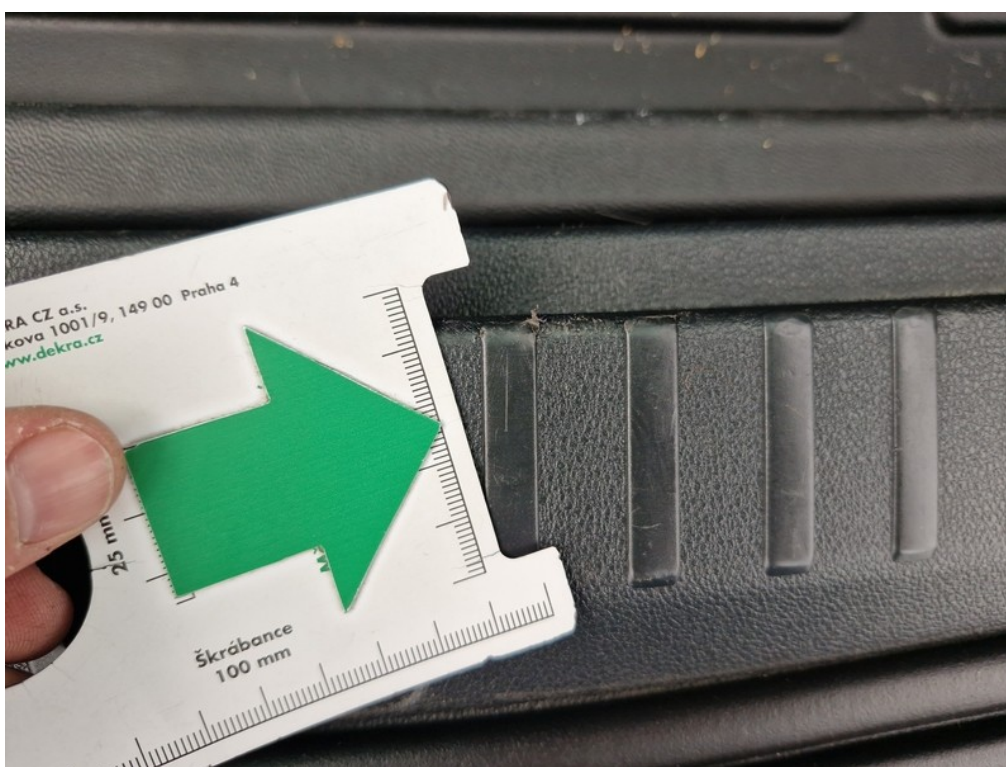
| P.č. | Poškozený díl | Druh poškození |
|---|---|---|
| 16 | Kryt zadního čela | Škrábance |

**16** Kryt zadního čela - Škrábance  
Umístění:

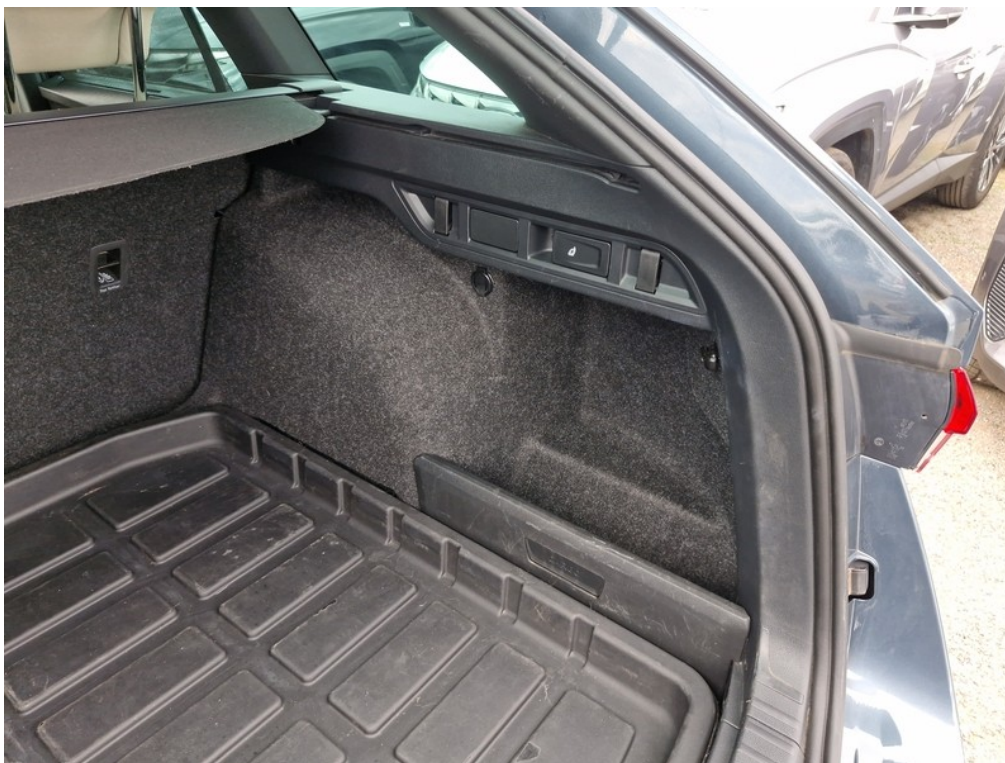
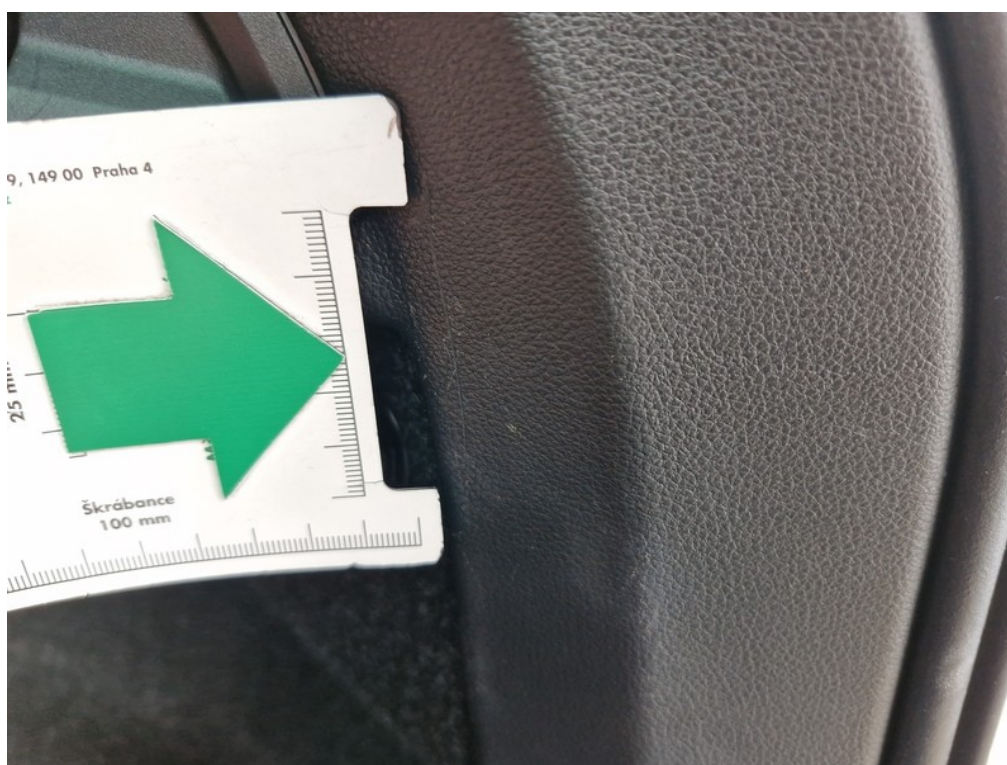
| P.č. | Poškozený díl | Druh poškození |
|---|---|---|
| 17 | Boční výplň zav. prostoru P | Škrábance |

**17** Boční výplň zav. prostoru P - Škrábance  
Umístění: Interiér (vnitřní prostor)

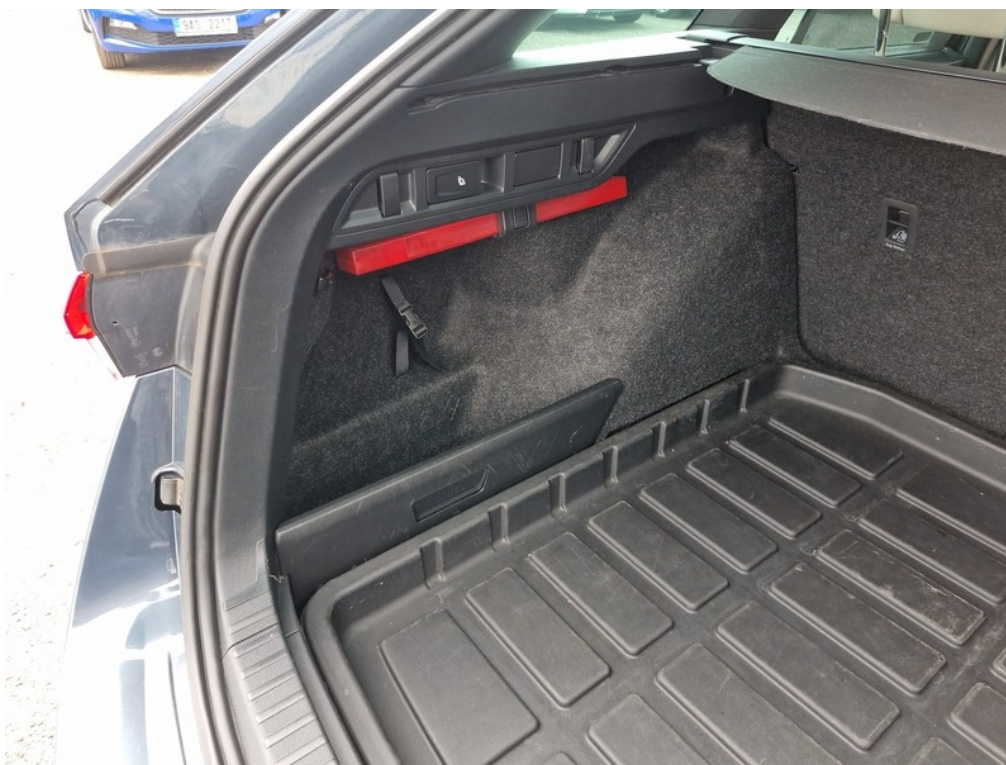
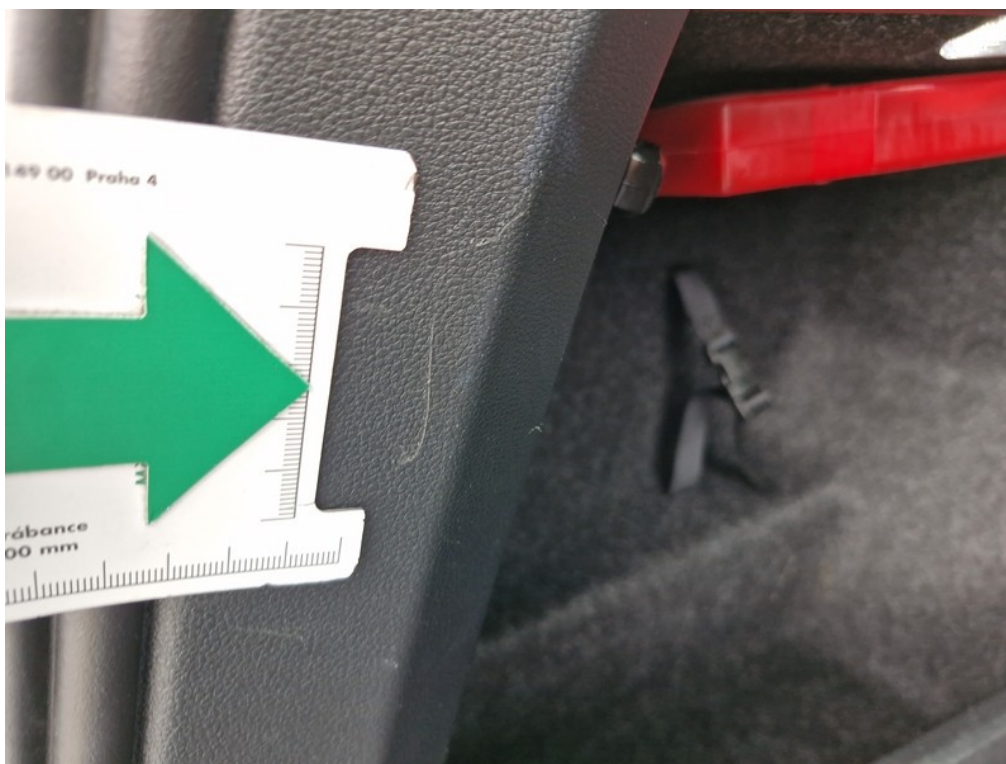
| P.č. | Poškozený díl | Druh poškození |
|---|---|---|
| 18 | Boční výplň zav. prostoru L | Škrábance |

**18** Boční výplň zav. prostoru L - Škrábance  
Umístění: Interiér (vnitřní prostor)

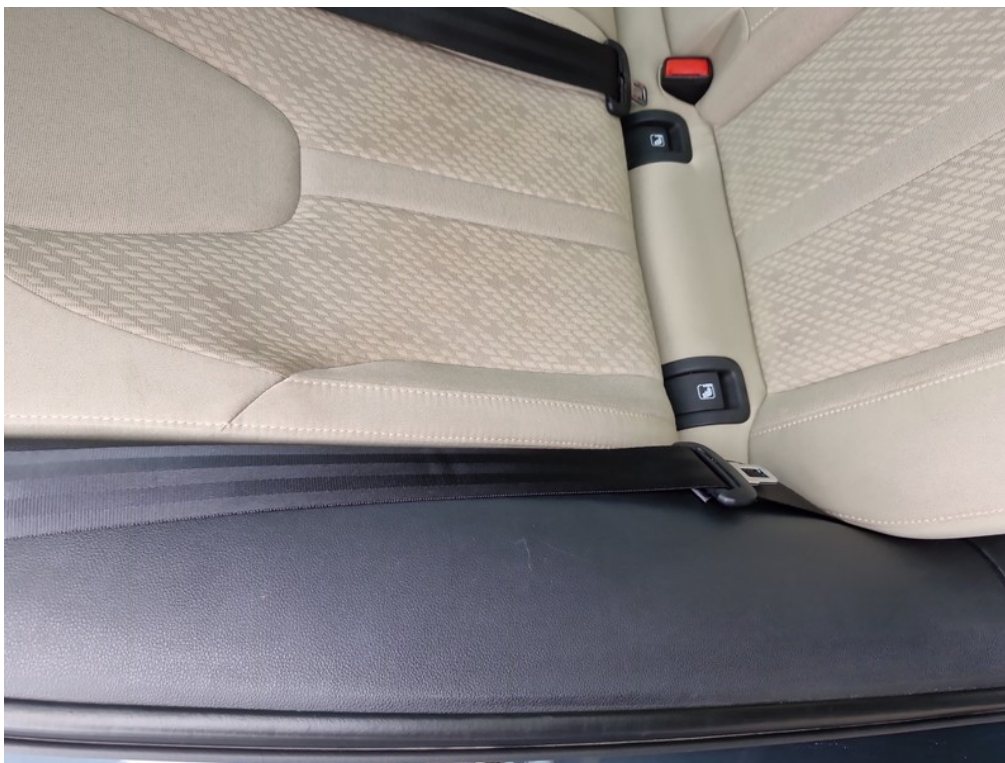
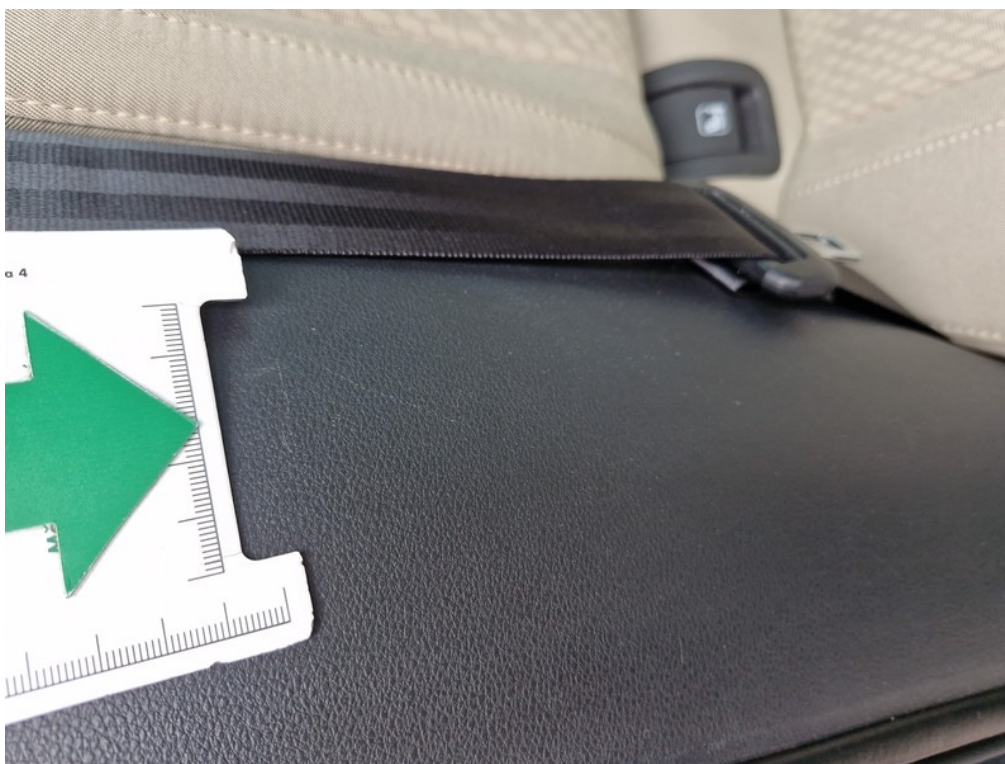
| P.č. | Poškozený díl | Druh poškození |
|---|---|---|
| 19 | Vnitřní kryt pravého C-sloupku dolní | Škrábance |

**19** Vnitřní kryt pravého C-sloupku dolní - Škrábance  
Umístění: Interiér (vnitřní prostor)

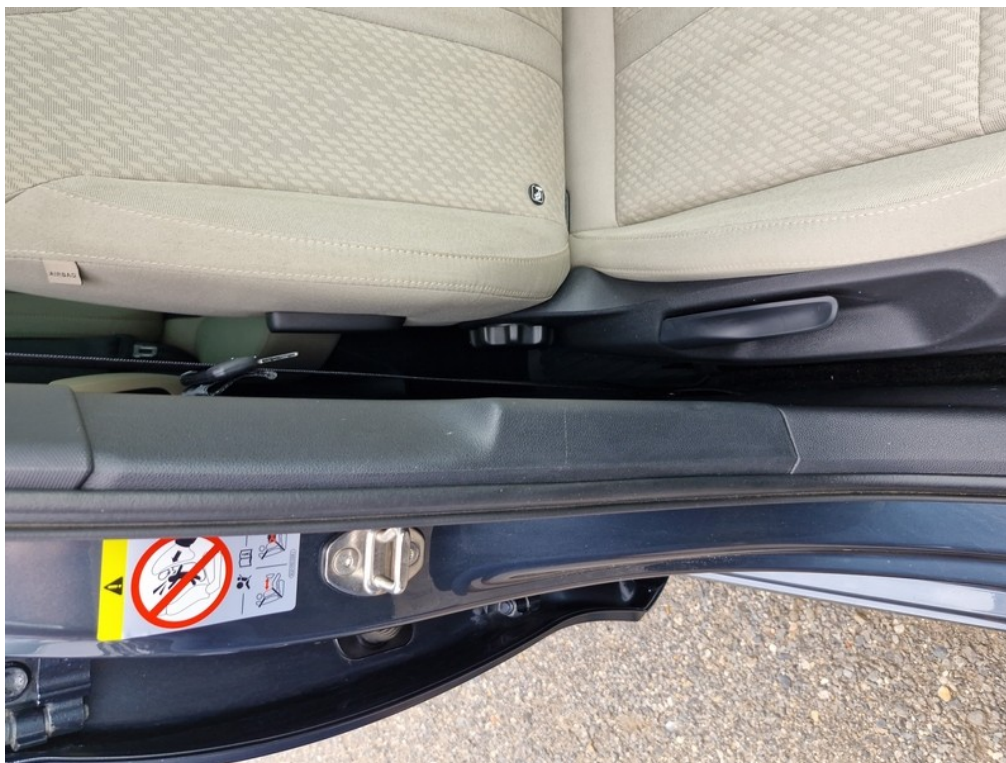
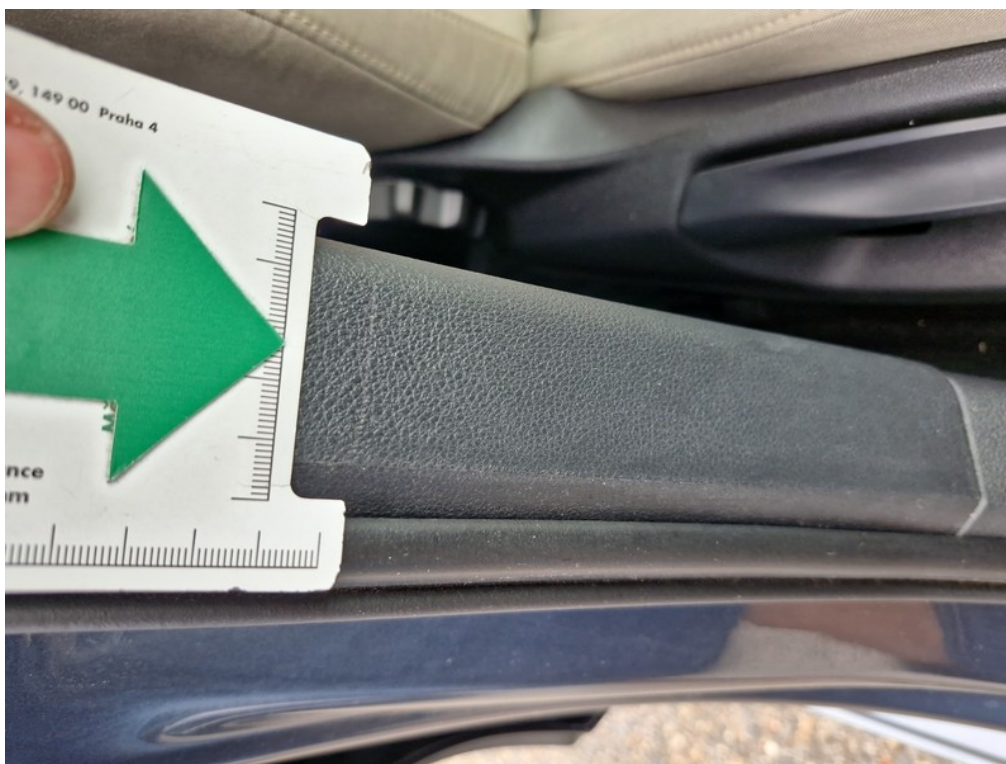
| P.č. | Poškozený díl | Druh poškození |
|---|---|---|
| 20 | Vnitřní kryt pravého B-sloupku dolní | Škrábance |

**20 Vnitřní kryt pravého B-sloupku dolní - Škrábance**  
Umístění: Interiér (vnitřní prostor)

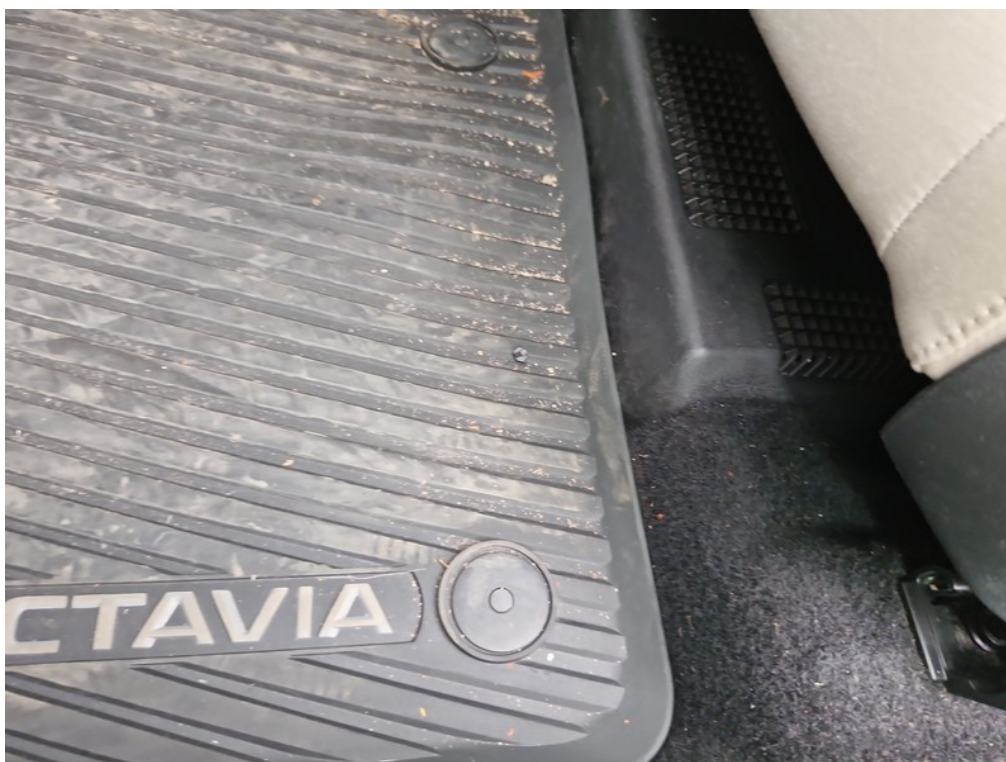
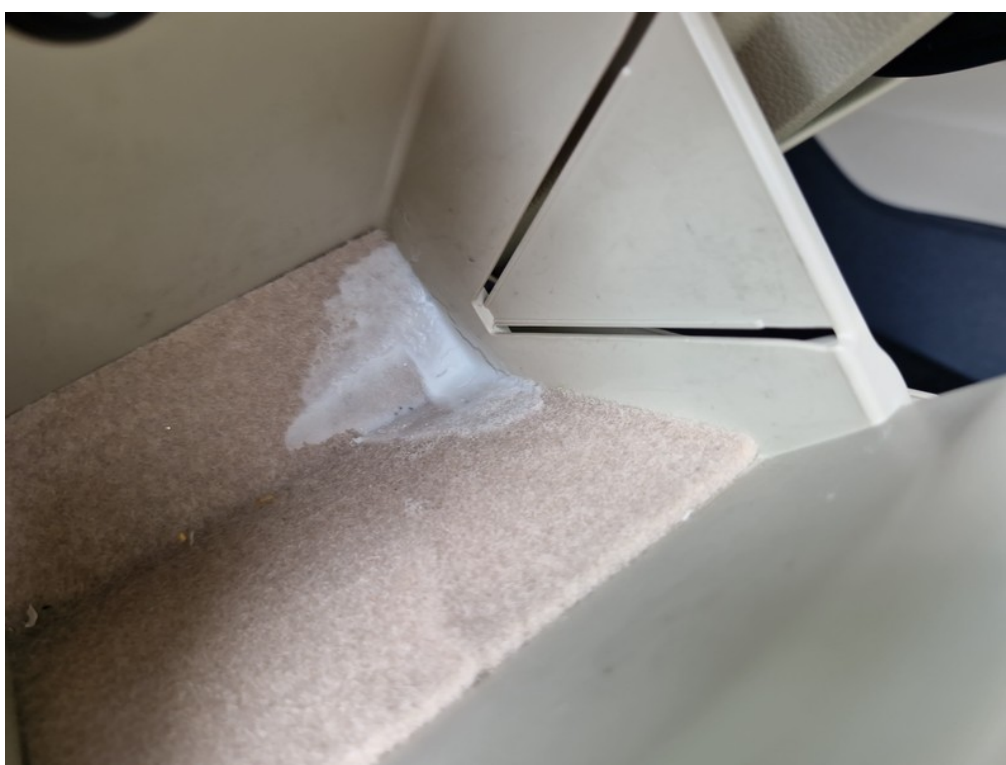
| P.č. | Poškozený díl | Druh poškození |
|---|---|---|
| 21 | Interiér | Znečištěno |

**21** Interiér - Znečištěno  
Umístění:

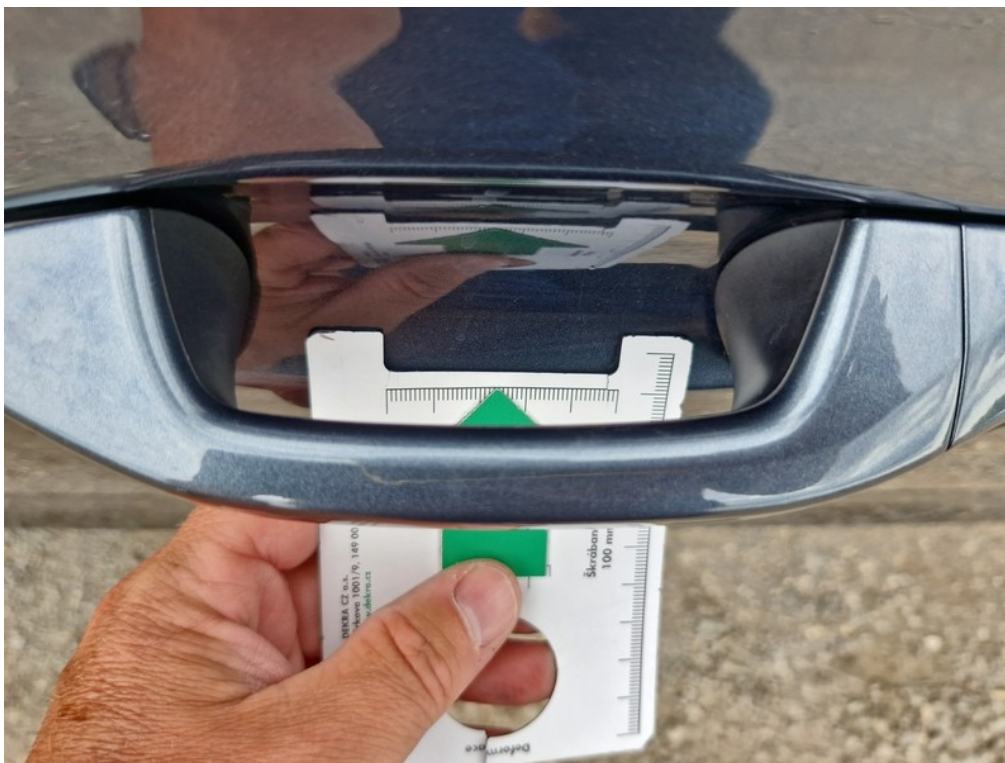
| P.č. | Poškozený díl | Druh poškození |
|---|---|---|
| 22 | Celková plocha karoserie | Škrábance |

**22 Celková plocha karoserie - Škrábance**  
Umístění: Ostatní

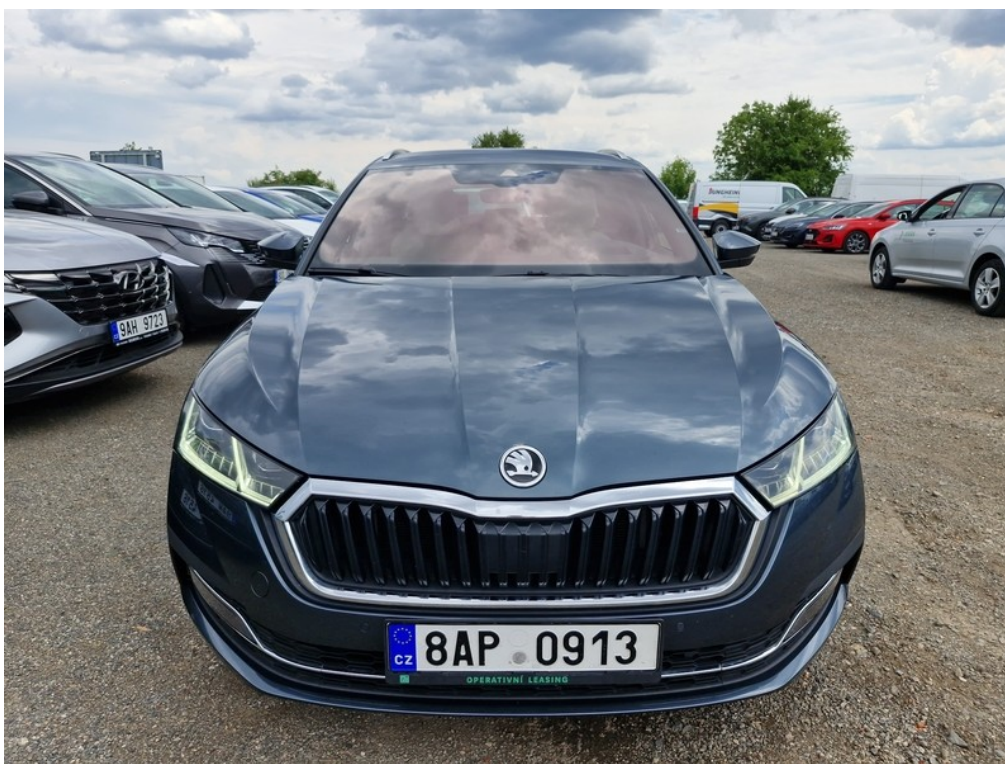
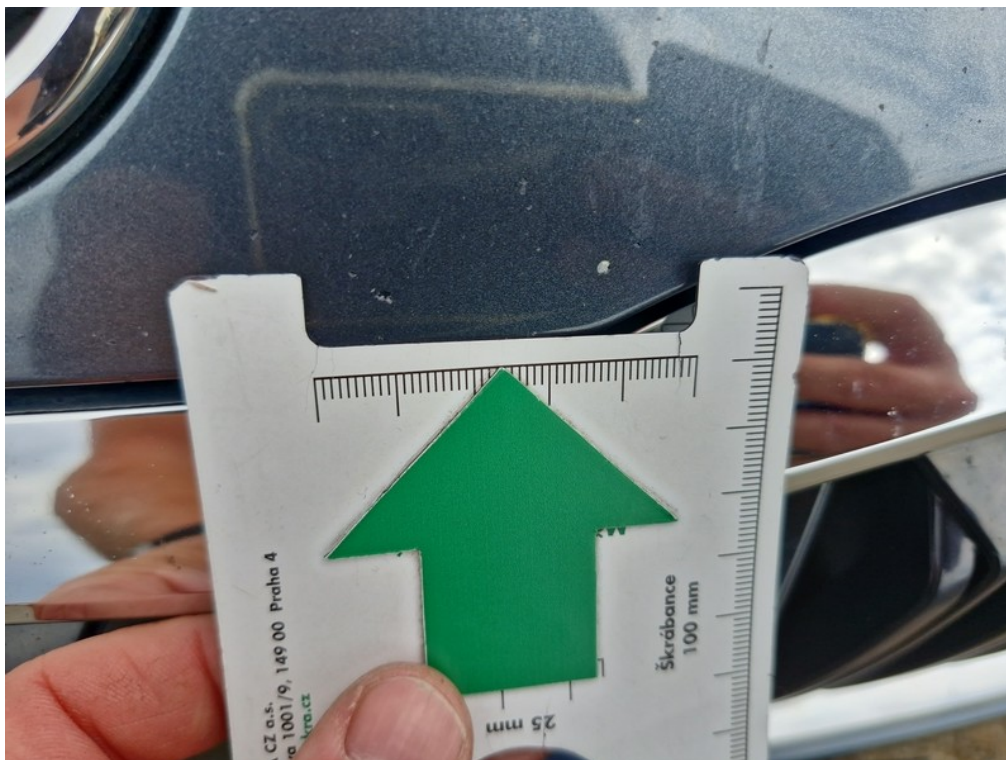
| P.č. | Poškozený díl | Druh poškození |
|---|---|---|
| 23 | Přední část vozidla | Poškození od odletujícího kamení |

**23 Přední část vozidla - Poškození od odletujícího kamení**  
Umístění: Ostatní

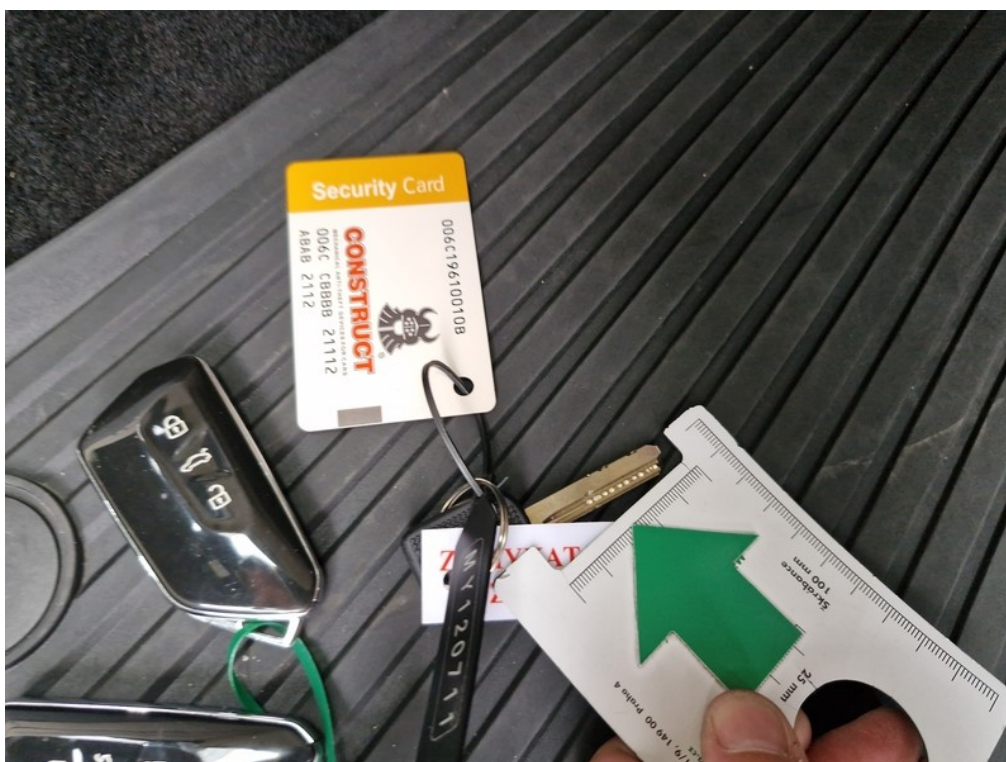
| P.č. | Poškozený díl | Druh poškození |
|---|---|---|
| 24 | Náhr. klíč(e) od zámku řadicí páky | Chybí |

24 Náhr. klíč(e) od zámku řadící páky - Chybí  
Umístění: Ostatní
