## Expertise

Protokollnummer: 40805421  
Auftrags-Nr / Referenz: 25015076  
Besichtigungsdatum: 29.07.2025

Modell: Octavia Combi 2.0 TDI DSG First Edition

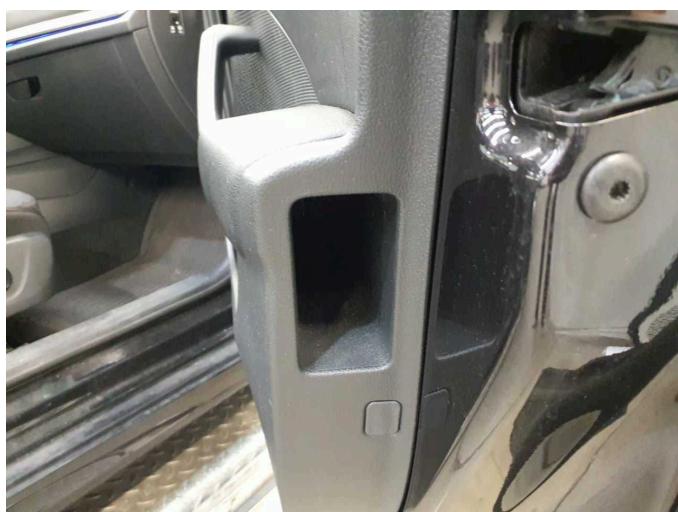
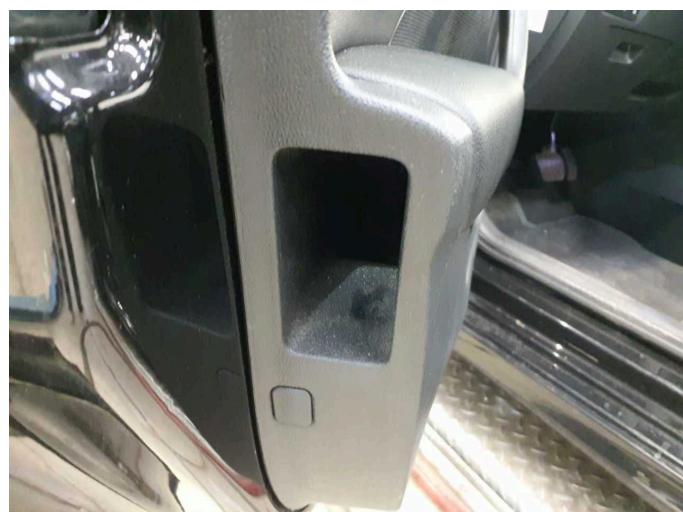
**Beschädigung 1:** Interieur: Regenschirm - fehlt - erneuern

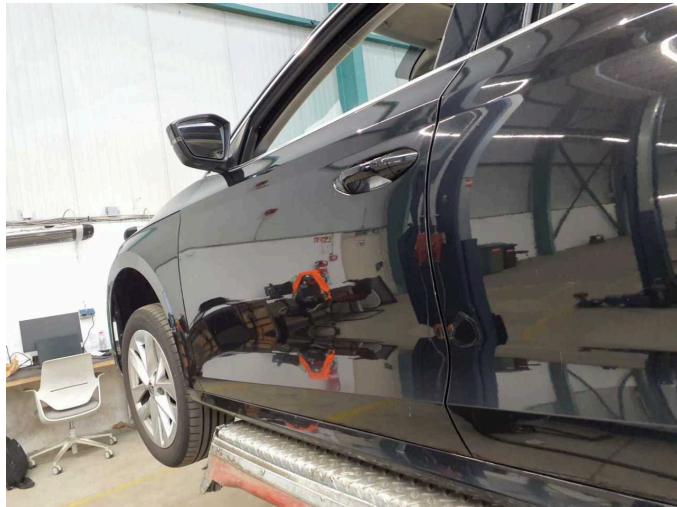
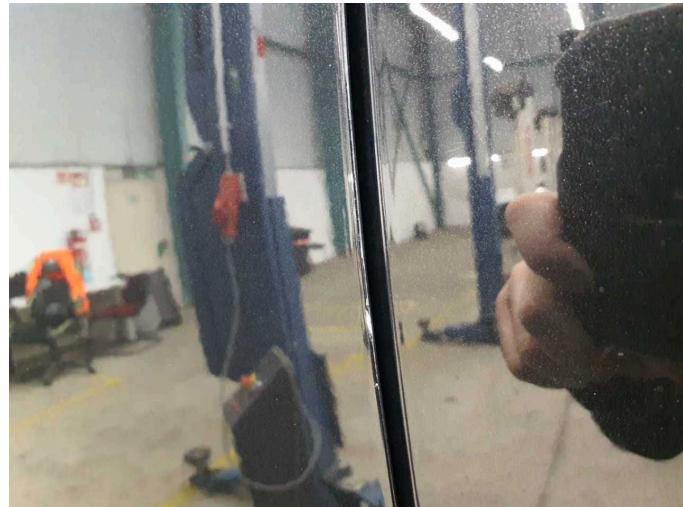
**Beschädigung 2:** Tür vorn links: Türkante - Kratzer - Smart Repair

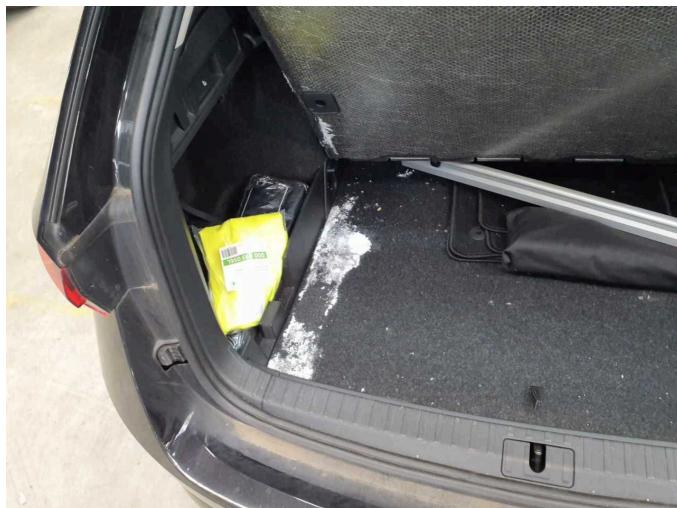
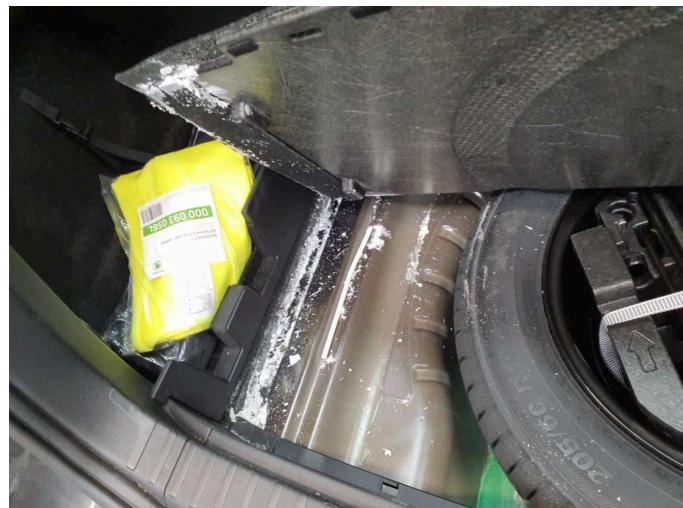
**Beschädigung 3:** Heckbereich: Kofferboden - verschmutzt - aufbereiten

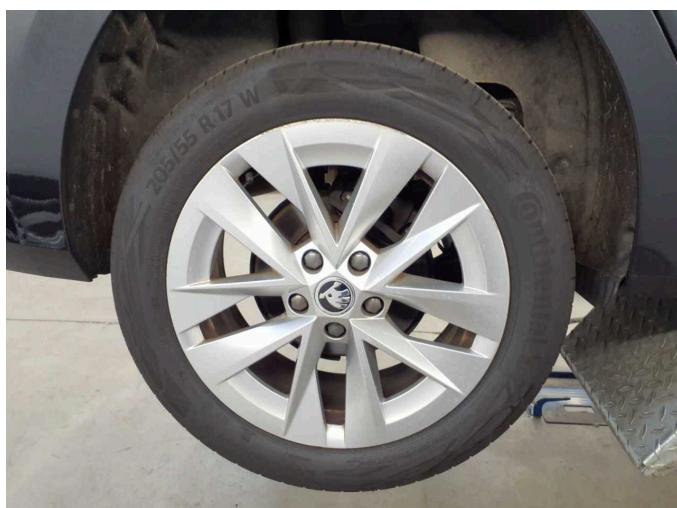
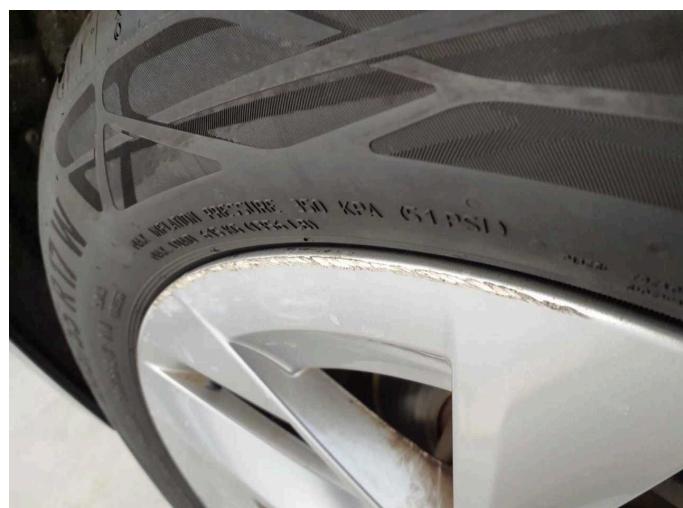
**Beschädigung 4:** Rad/Reifen: Leichtmetallfelge hinten rechts - Kratzer - Wertminderung

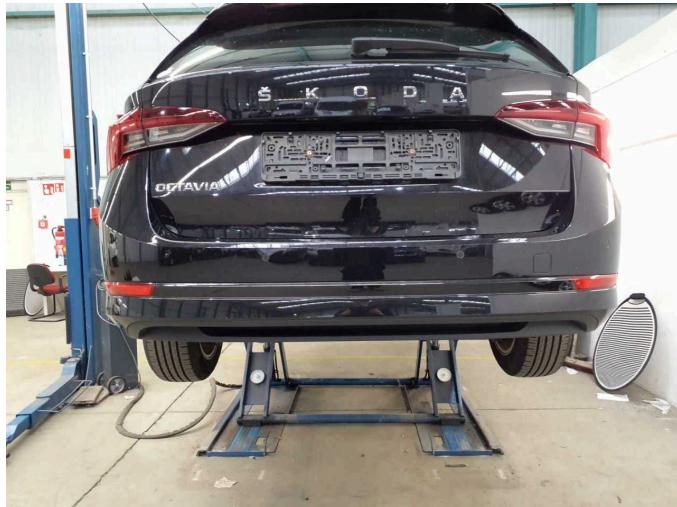
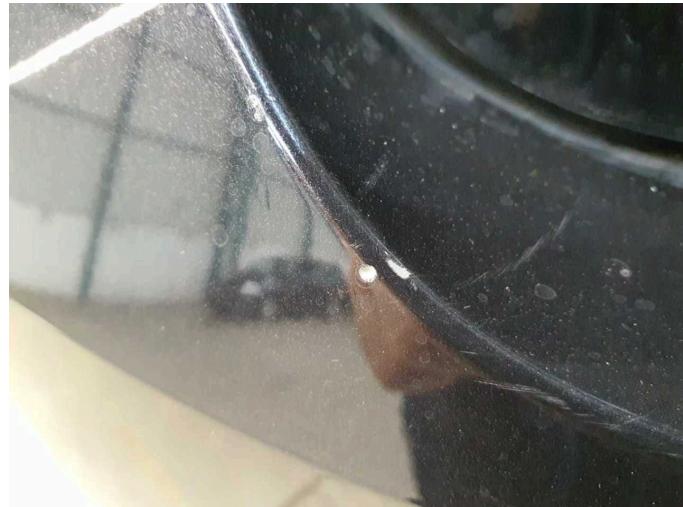
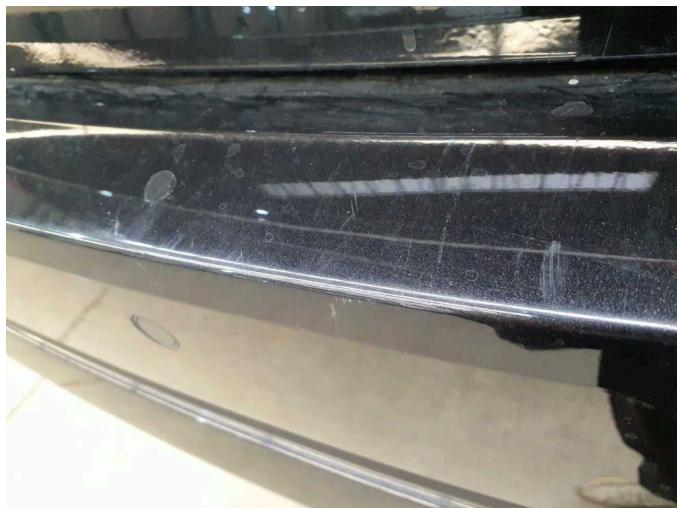
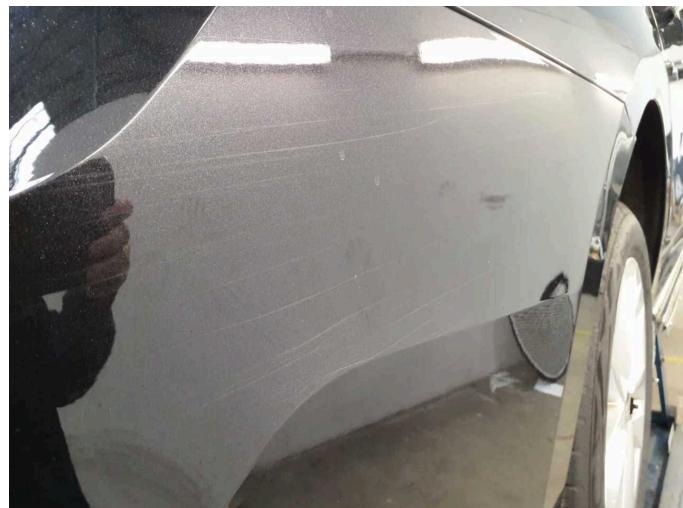
**Beschädigung 5:** Stossfänger hinten: Stossfänger hinten - Kratzer - lackieren

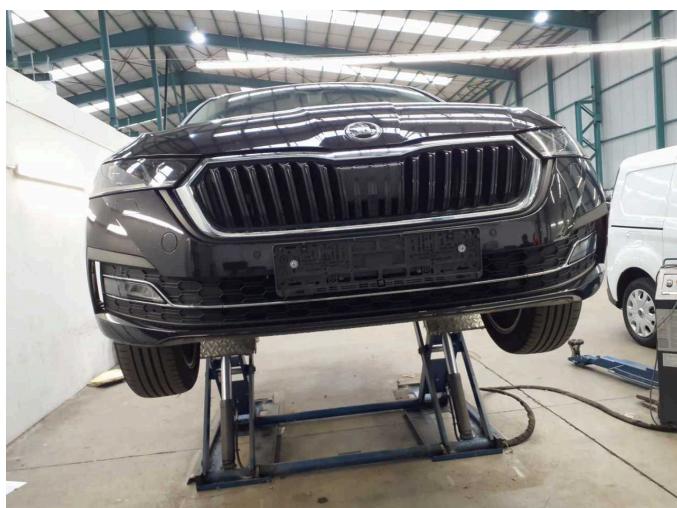
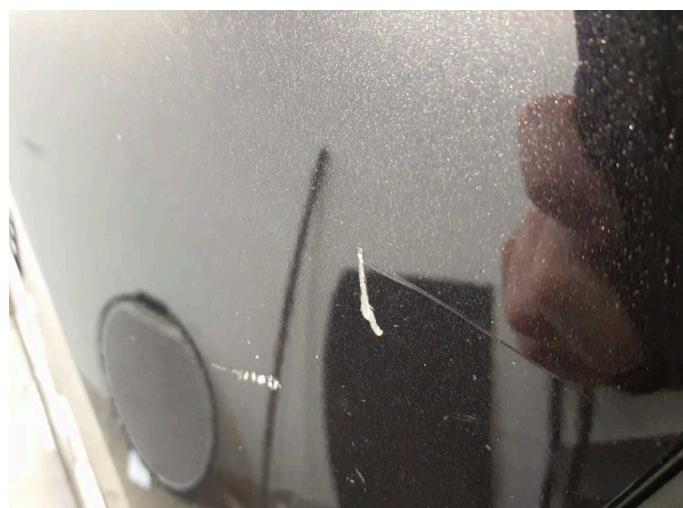
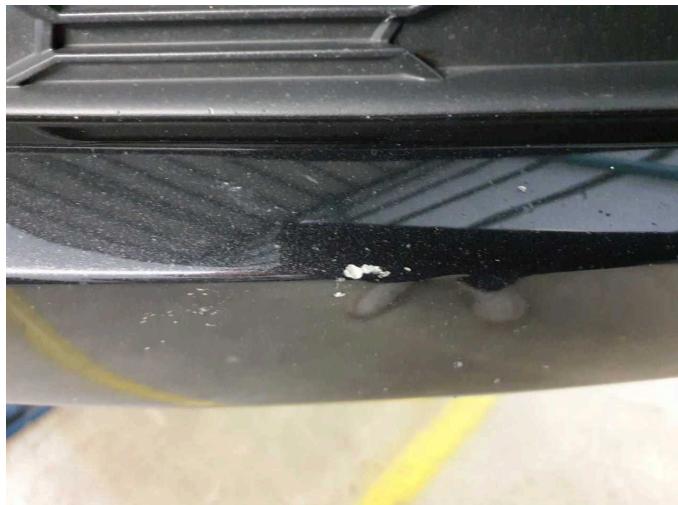
**Beschädigung 6:** Stossfänger vorn: Stossfänger vorn - Kratzer - lackieren

**Beschädigung 6:** Stoßfänger vorn: Stoßfänger vorn - Kratzer - lackieren
