Expertise

Protokollnummer: 41238227
Auftrags-Nr / Referenz: 25087567
Besichtigungsdatum: 25.08.2025

Modell: Octavia Combi 2.0 TDI DSG Ambition

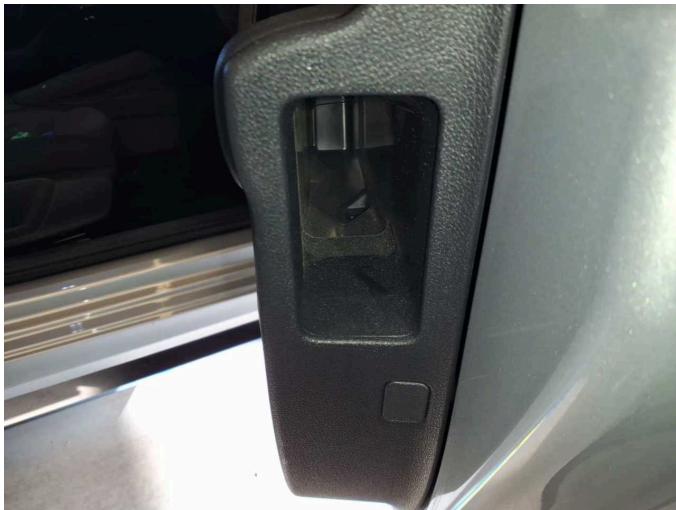
Beschädigung 1: Interieur: Regenschirm (VR) - fehlt - erneuern

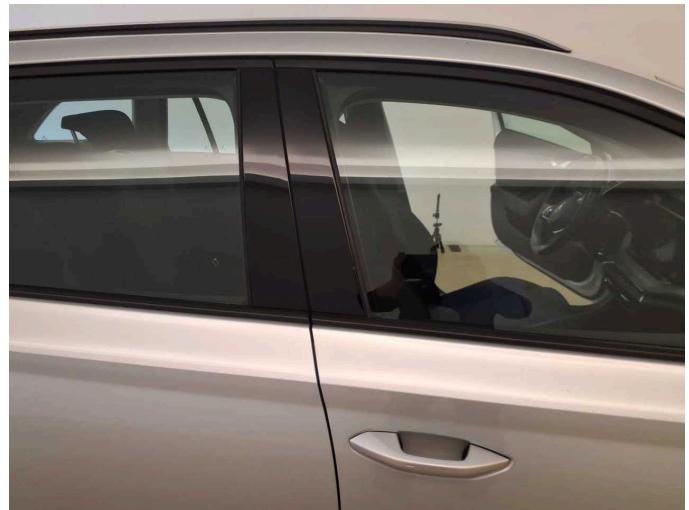
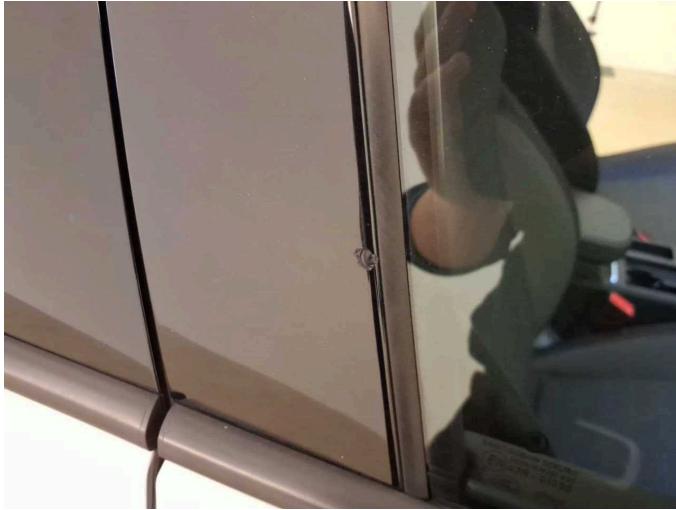
Beschädigung 2: Verkleidungen/Abdeckungen: Zierleiste / Dekorleiste (Tür VR) - Kratzer - erneuern

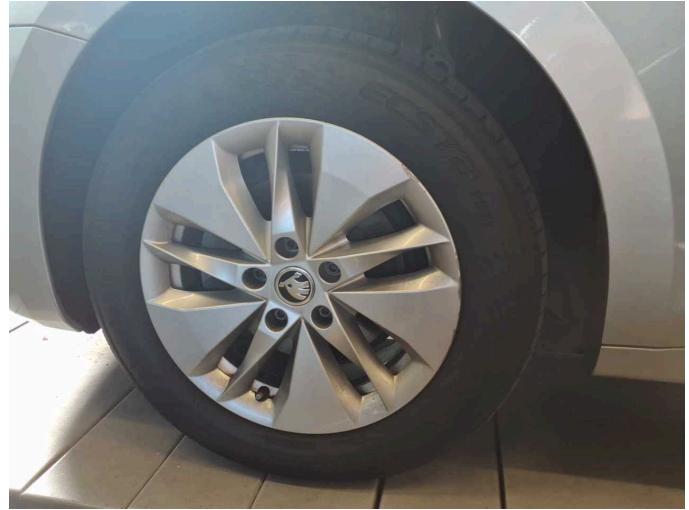
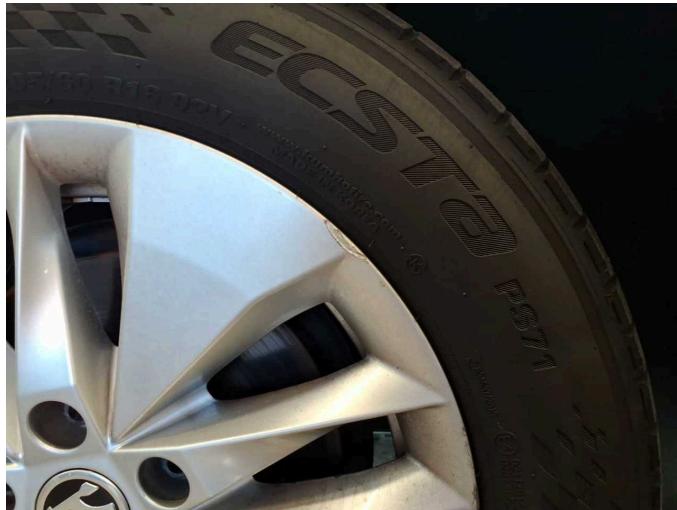
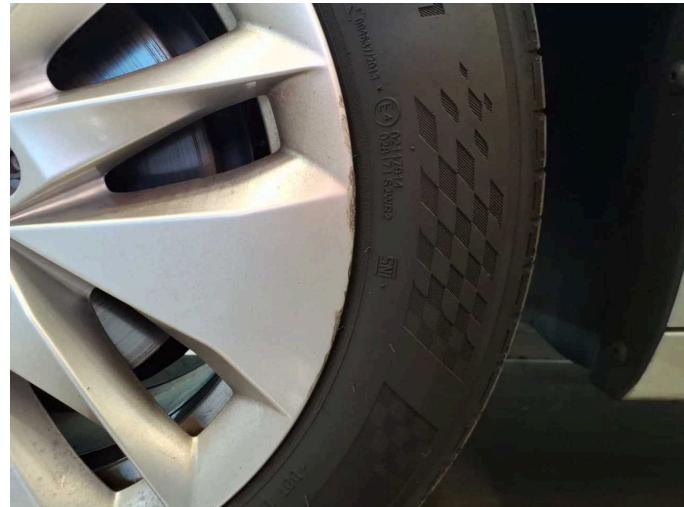
Beschädigung 3: Rad/Reifen: Leichtmetallfelge vorn links - Kratzer - Wertminderung

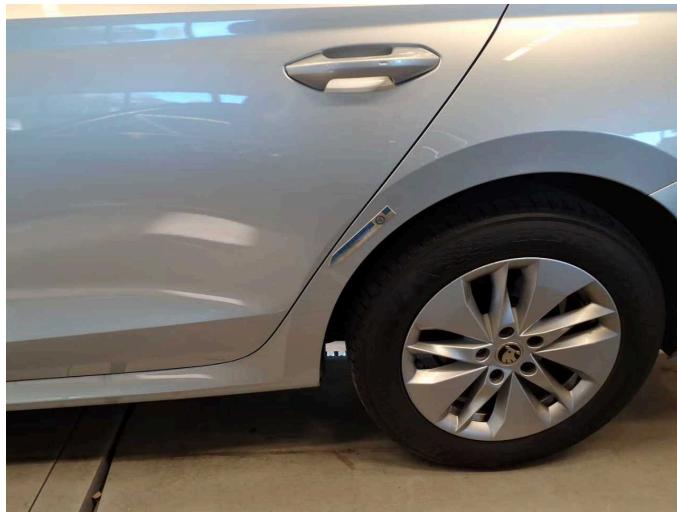
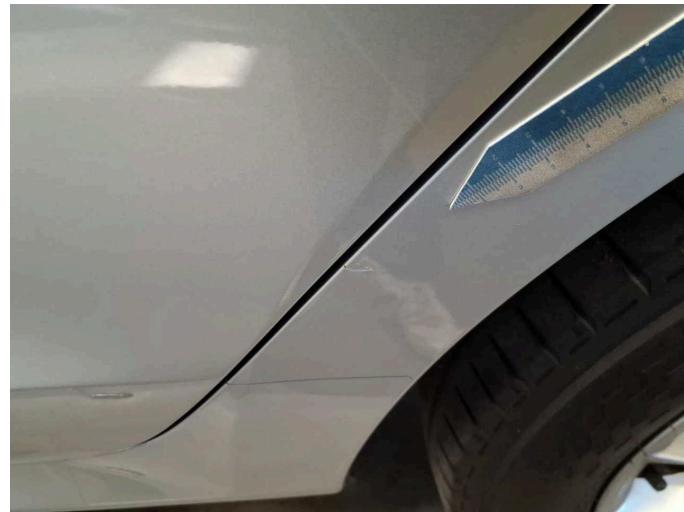
Beschädigung 4: Seitenwand links: Kniestück - Kratzer - Smart Repair

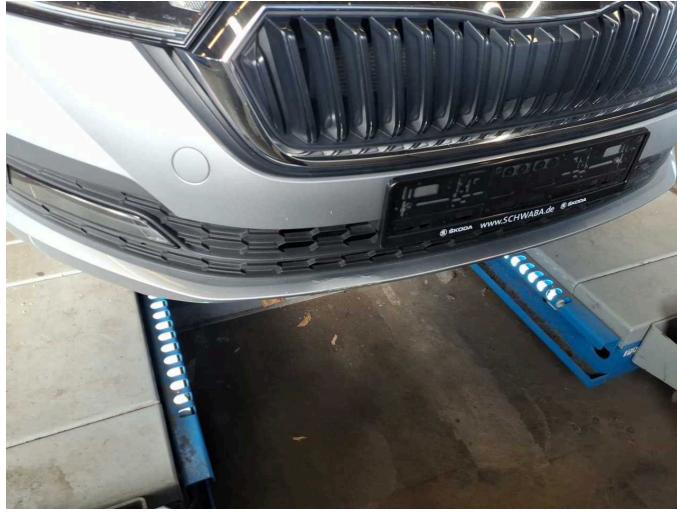
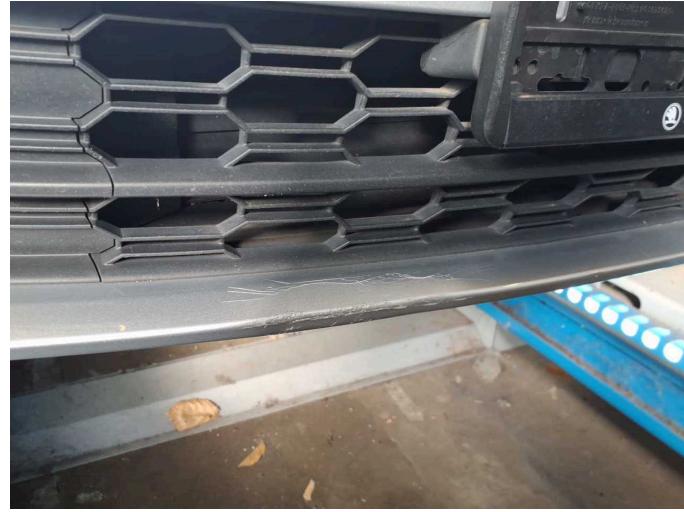
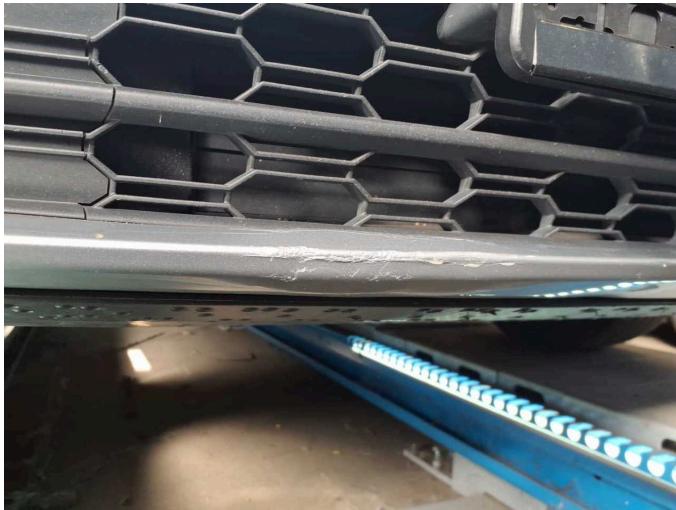
Beschädigung 5: Stoßfänger vorn: Stoßfänger vorn - verformt - instandsetzen und lackieren

Beschädigung 5: Stossfänger vorn: Stossfänger vorn - verformt -
instandsetzen und lackieren

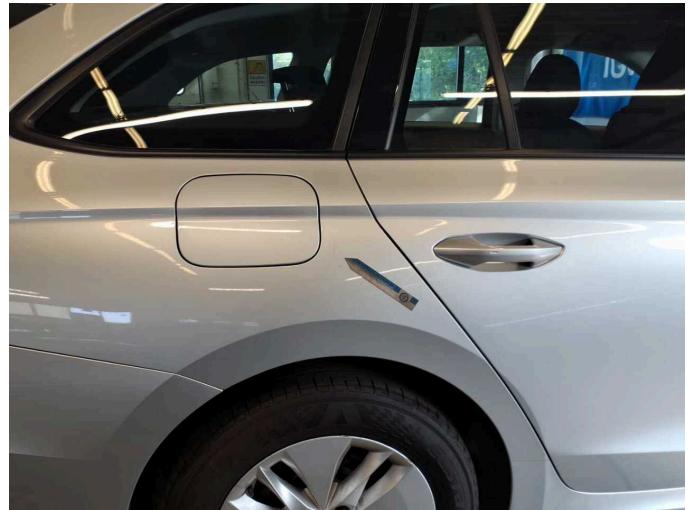
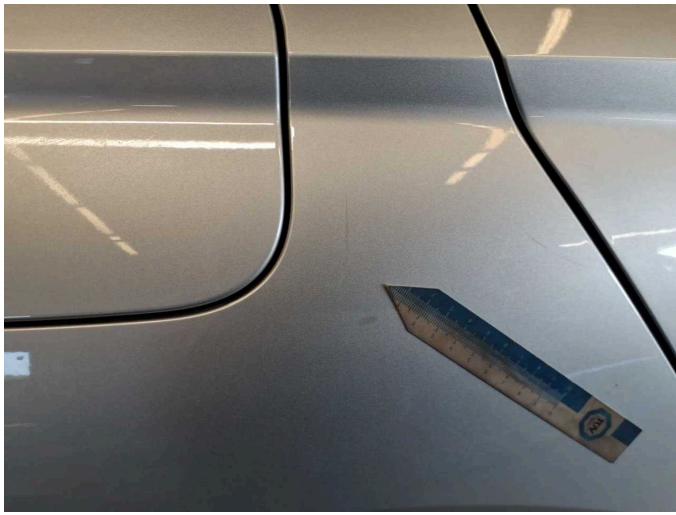
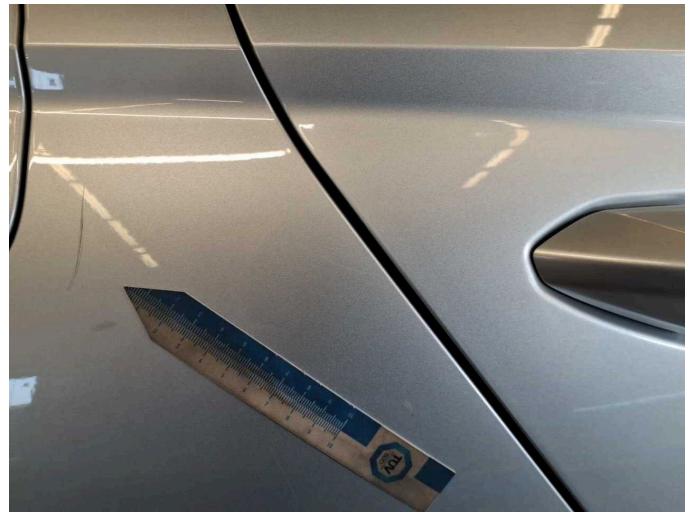
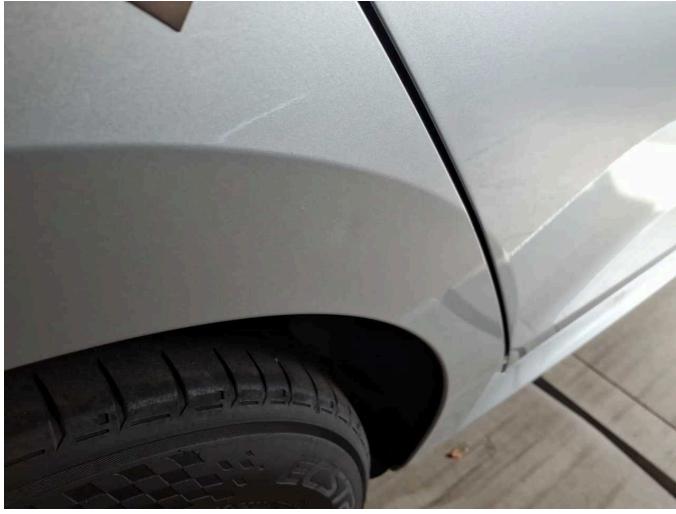
Beschädigung 6: Seitenwand rechts: Seitenwand - Delle / Lackschaden -
instandsetzen und lackieren

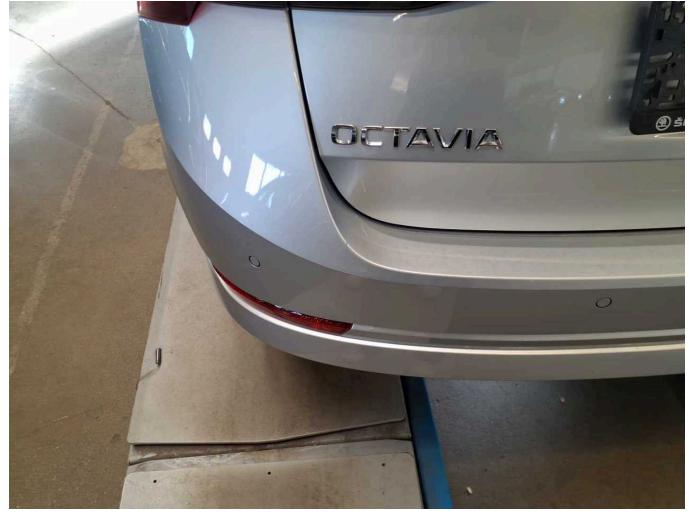
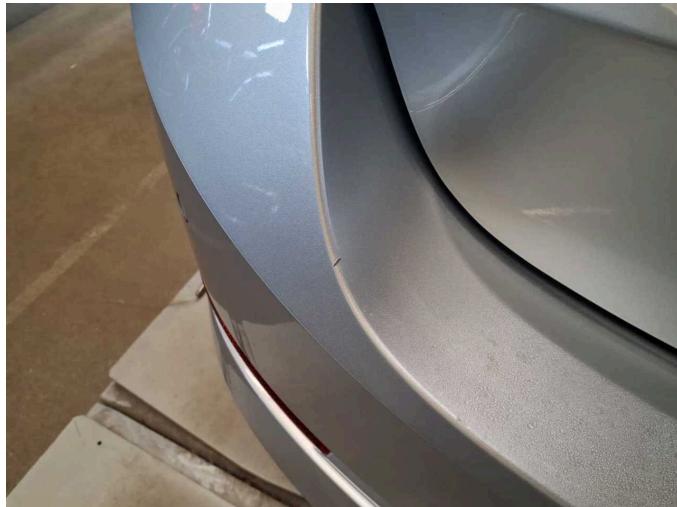
Gebrauchsspur 2: Stossfänger hinten: Stossfänger hinten - Kratzer -
kein Abzug

Gebrauchsspur 2: Stoßfänger hinten: Stoßfänger hinten - Kratzer - kein Abzug

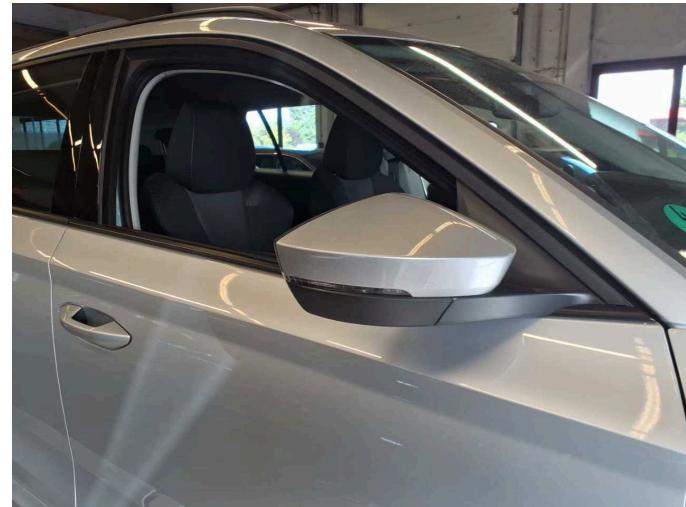
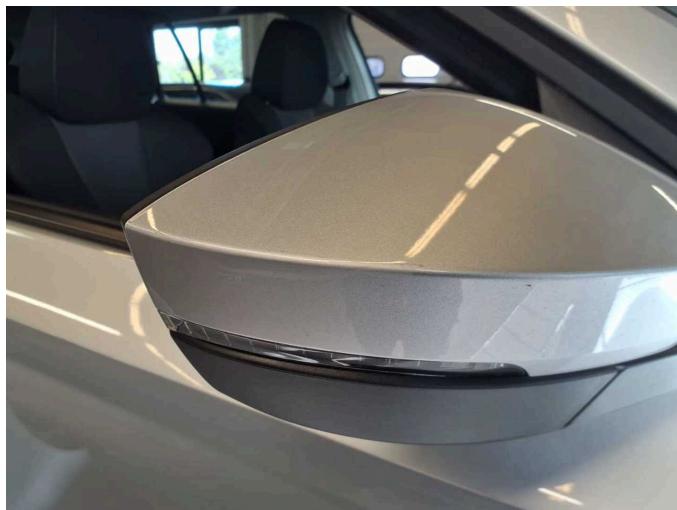
Gebrauchsspur 3: Außenspiegel rechts: Abdeckkappe - Kratzer - kein Abzug

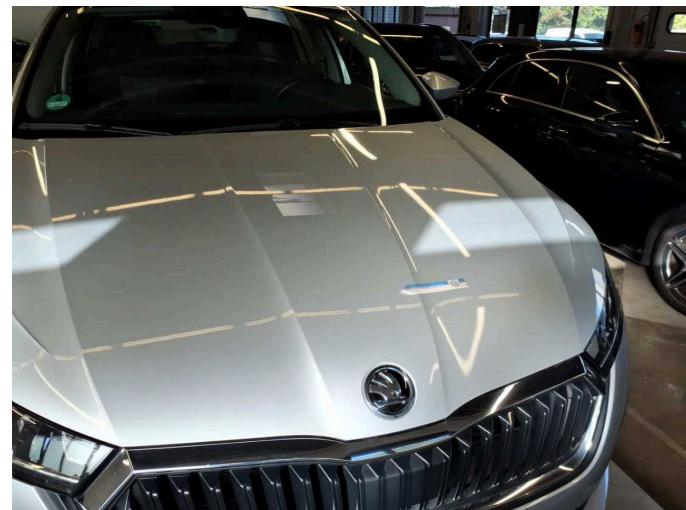
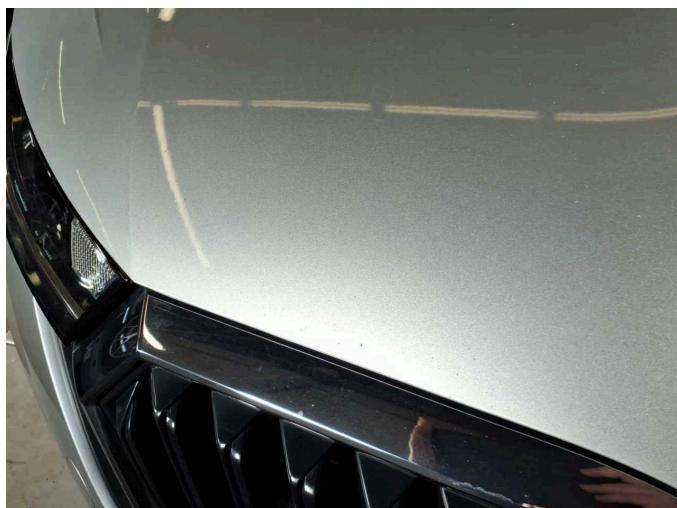
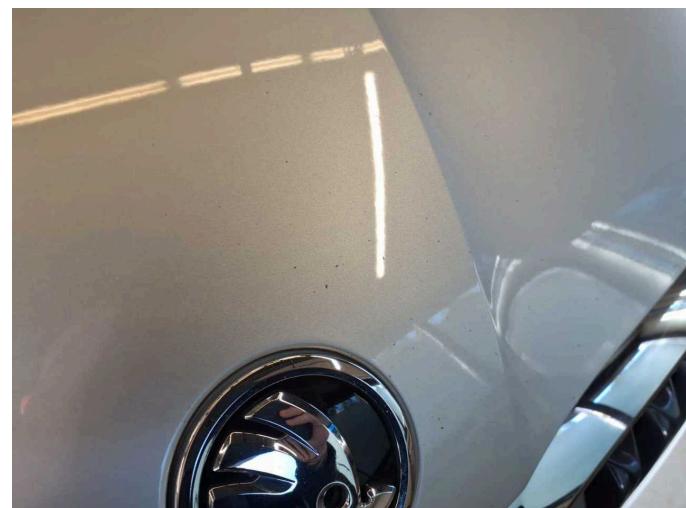
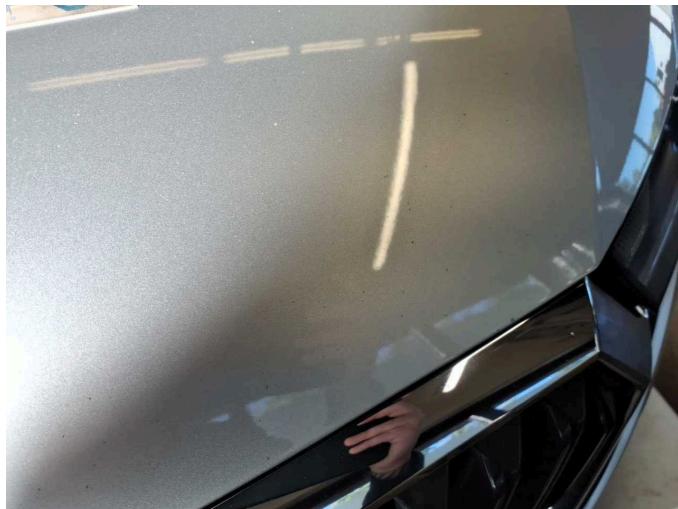
Gebrauchsspur 4: Motorhaube: Motorhaube - Steinschlag - kein Abzug

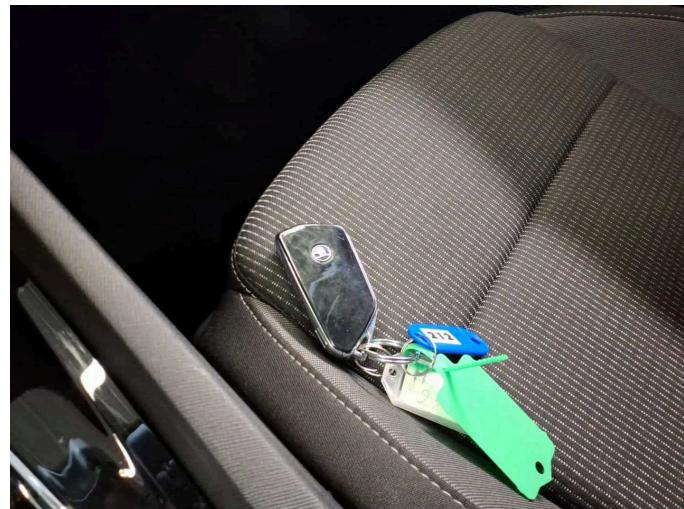
Fehlteil 1: Ausrüstung: Fahrzeugschlüssel - fehlt - erneuern
