Expertise

Protokollnummer: 41662199
Auftrags-Nr / Referenz: 25188050
Besichtigungsdatum: 18.09.2025

Modell: Octavia Combi 2.0 TDI DSG Ambition

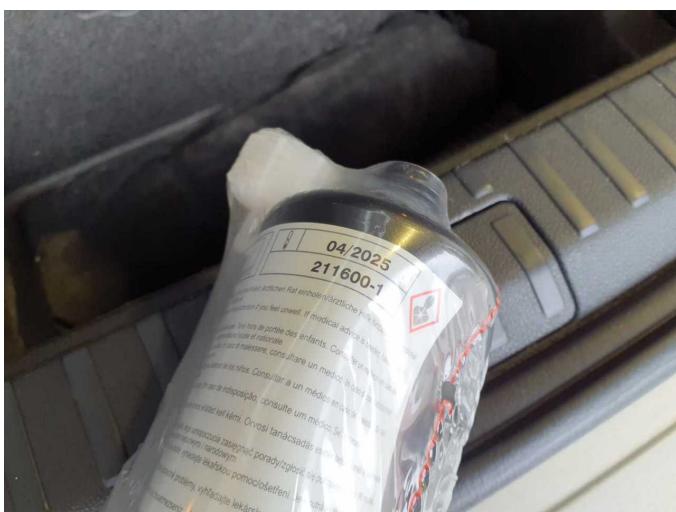
Beschädigung 2: Ausrüstung: Tirefit Füllmittel - abgelaufen - erneuern

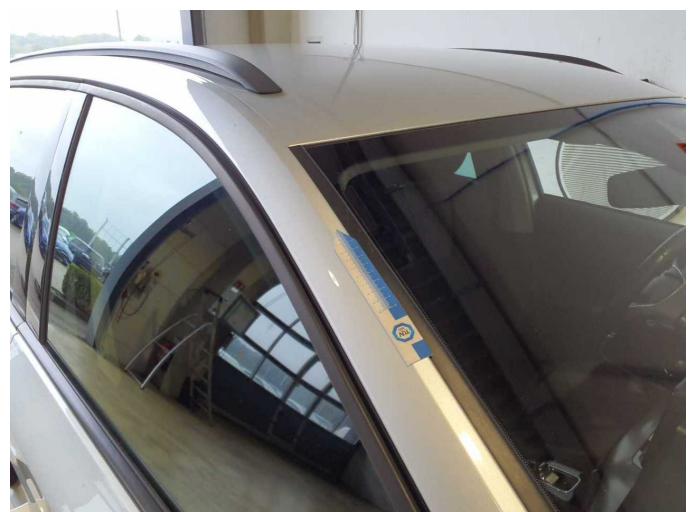
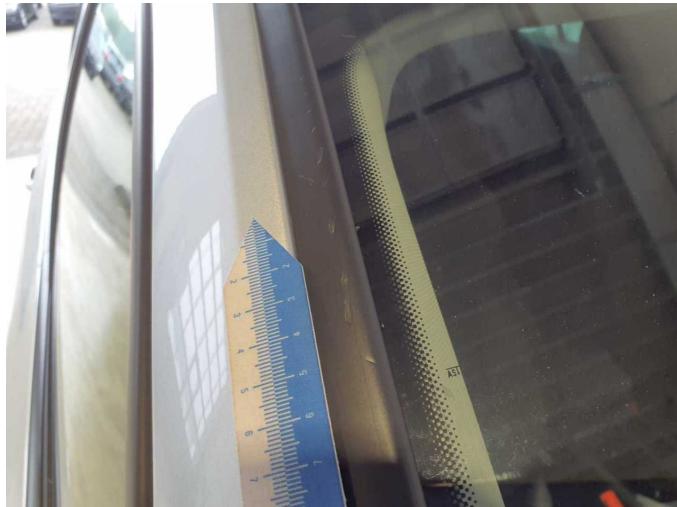
Beschädigung 3: Verkleidungen/Abdeckungen: Zierleiste / Dekorleiste (Frontscheibe rechts) - verkratzt / verschürft - erneuern

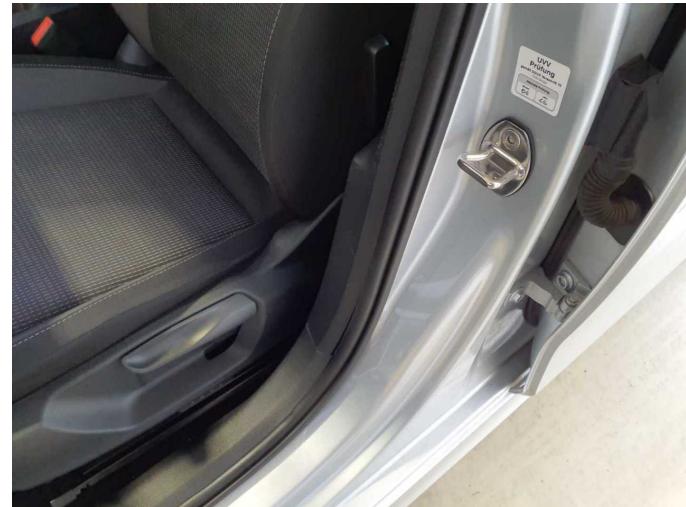
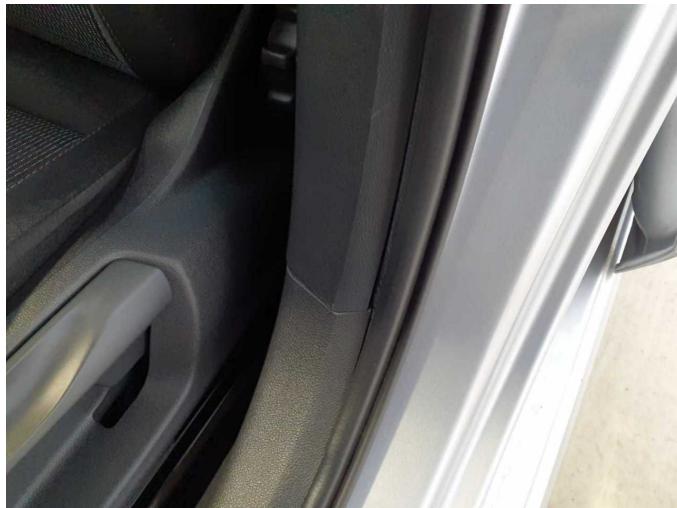
Beschädigung 4: Verkleidungen/Abdeckungen: B-Säule links Verkleidung innen - Fehlstellung - einstellen/justieren

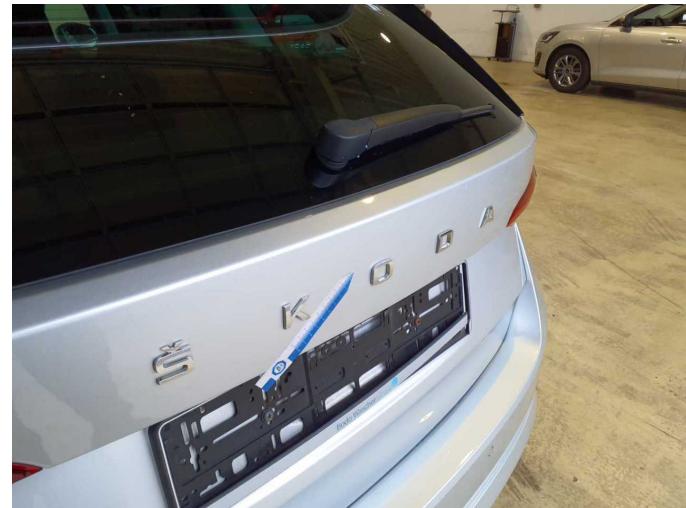
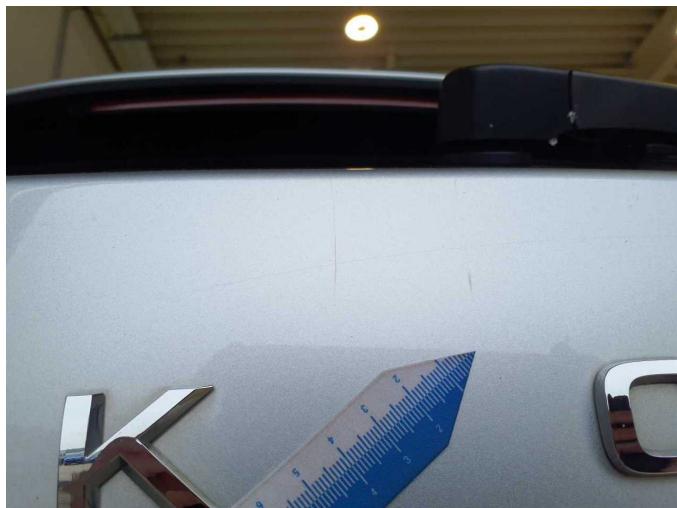
Beschädigung 5: Heckklappe/-tür: Heckklappe - Kratzer - Smart Repair

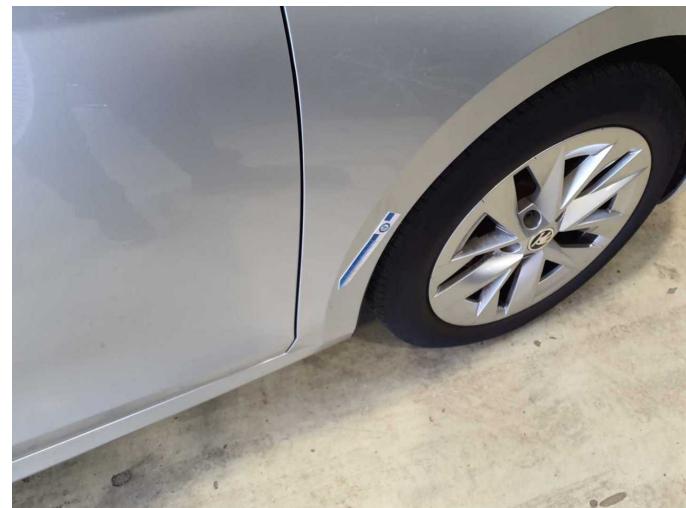
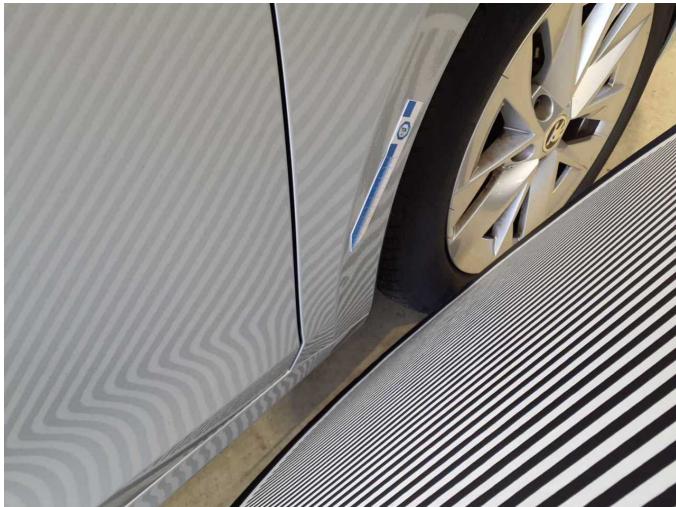
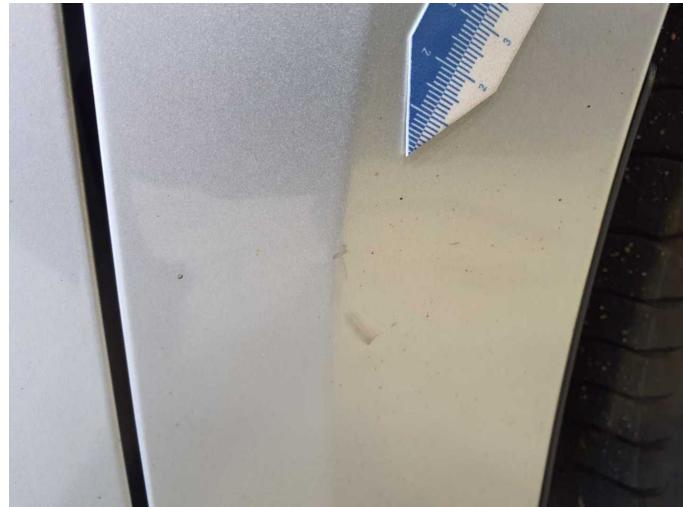
Beschädigung 6: Kotflügel rechts: Kotflügel rechts - Delle / Lackschaden - Smart Repair

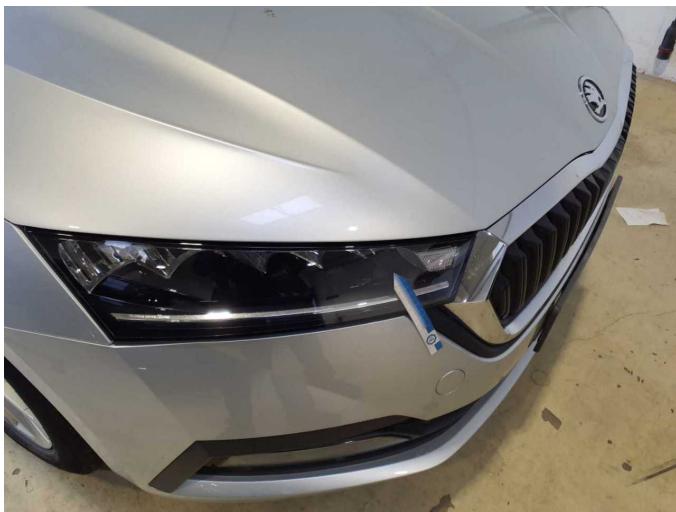
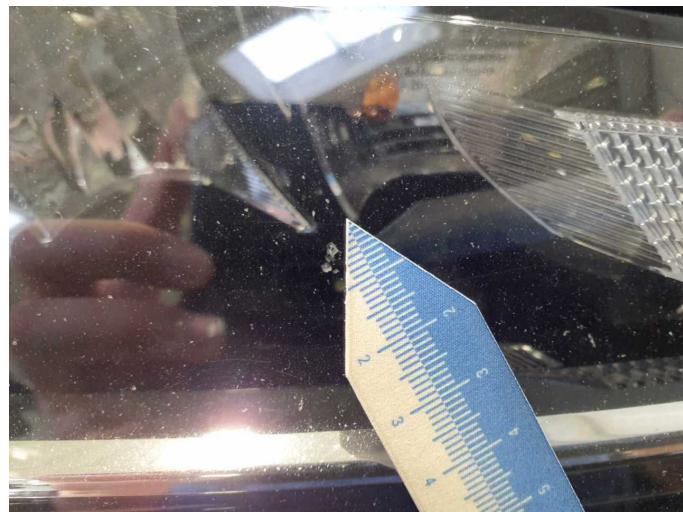
Beschädigung 7: Scheinwerfer: Scheinwerfer rechts - Steinschlag - Wertminderung

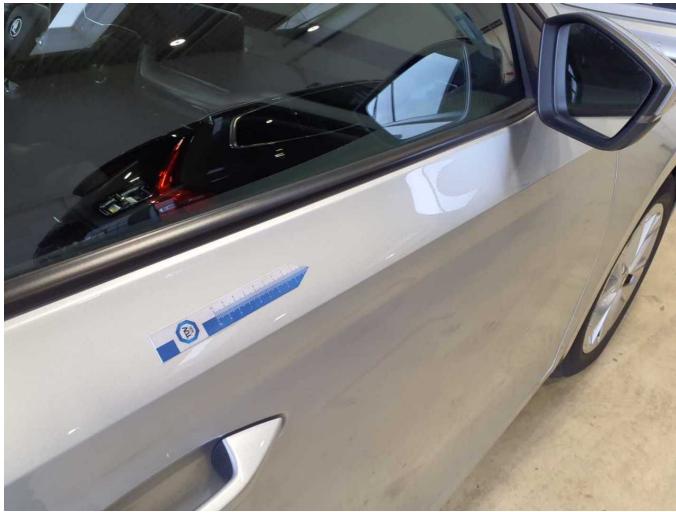
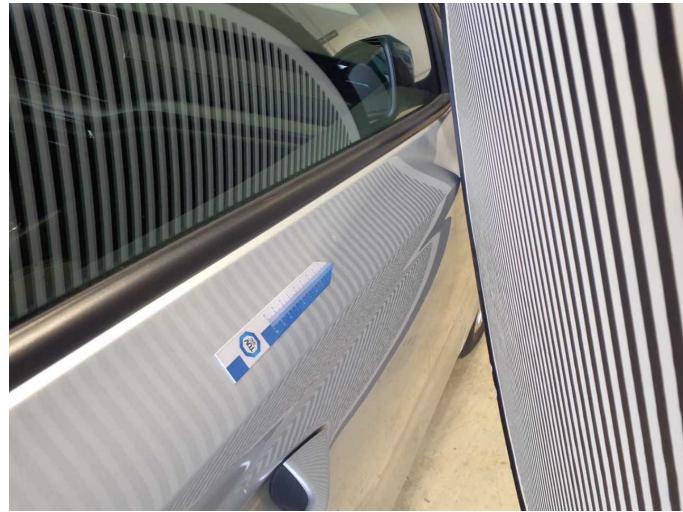
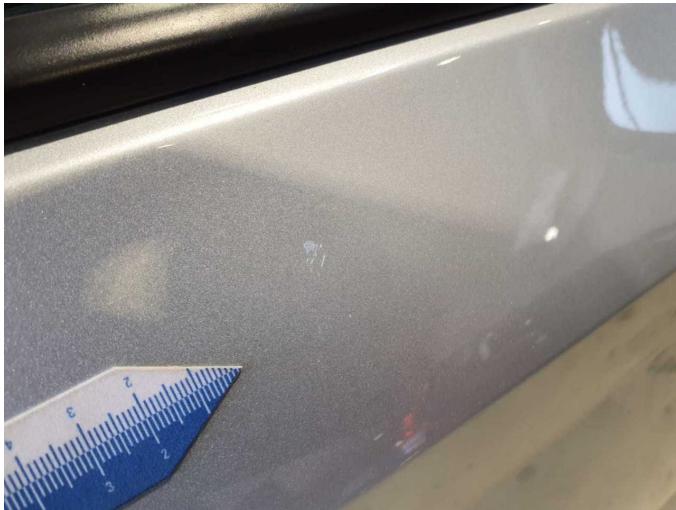
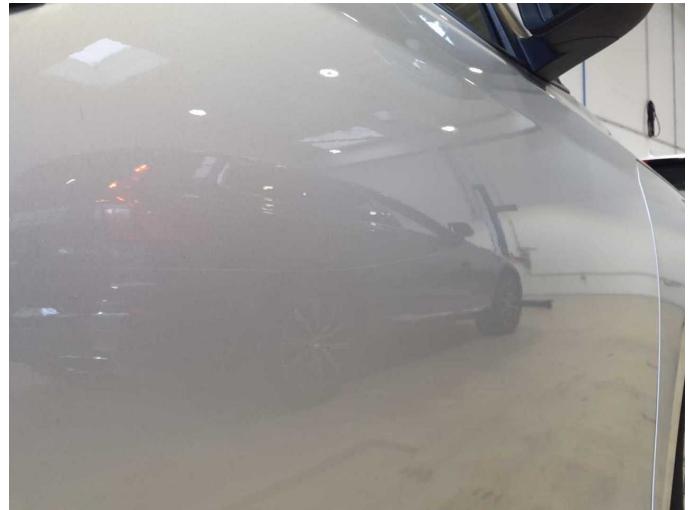
Beschädigung 8: Tür vorn rechts: Tür - Delle / Lackschaden - instandsetzen und lackieren

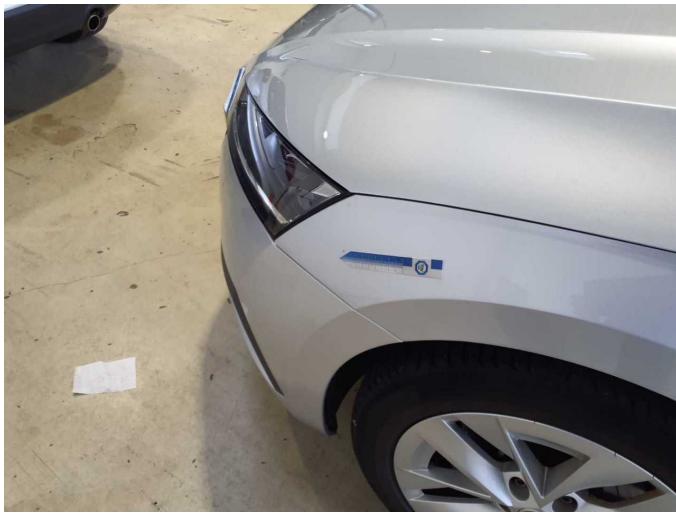
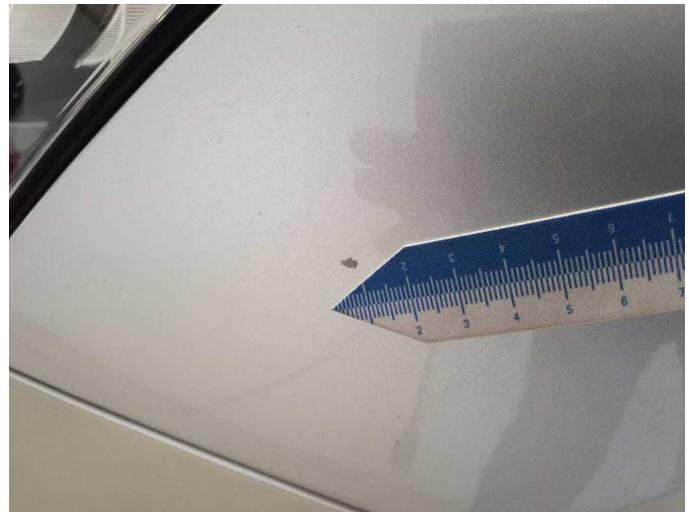
Beschädigung 9: Kotflügel links: Kotflügel links - Kratzer - lackieren

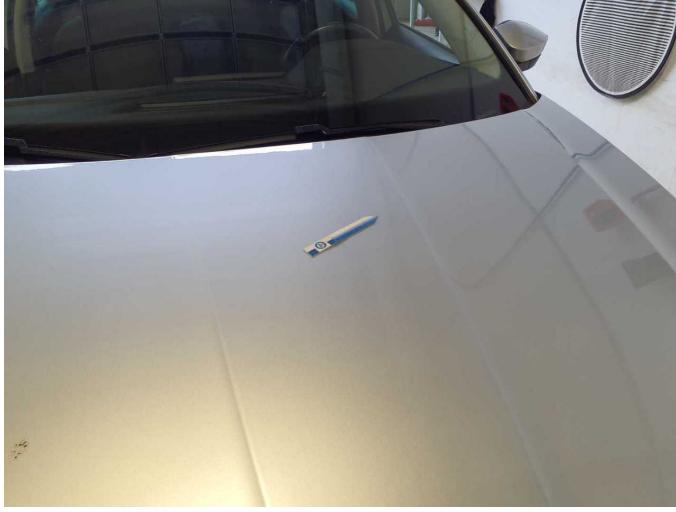
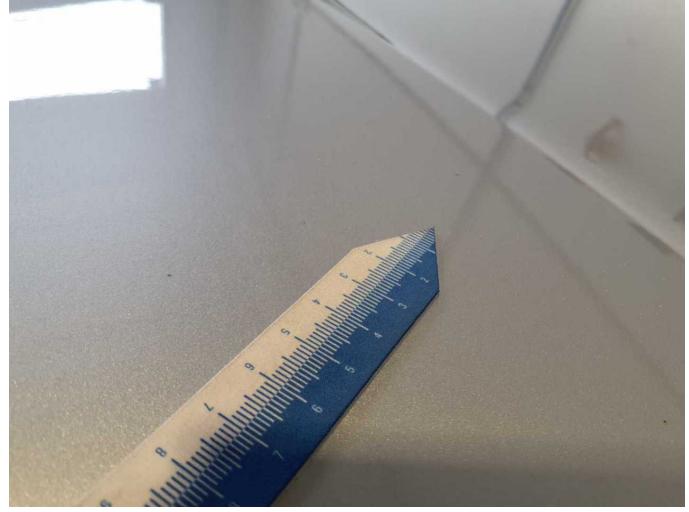
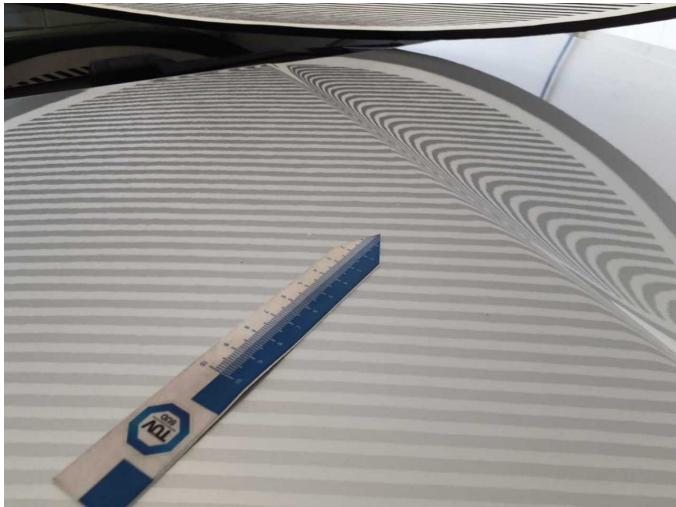
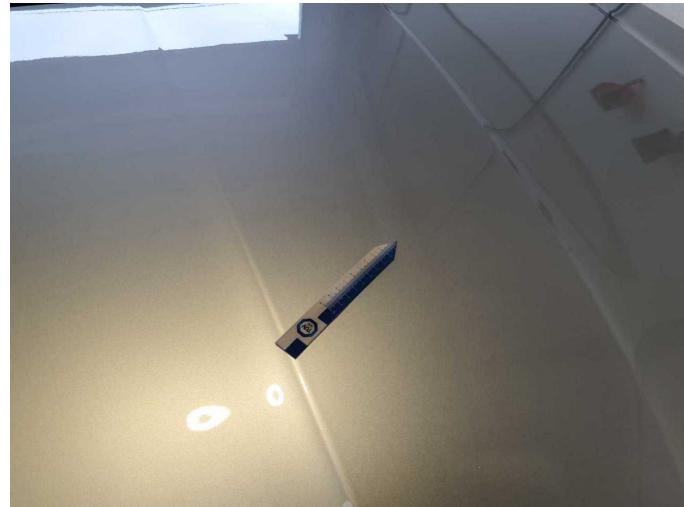
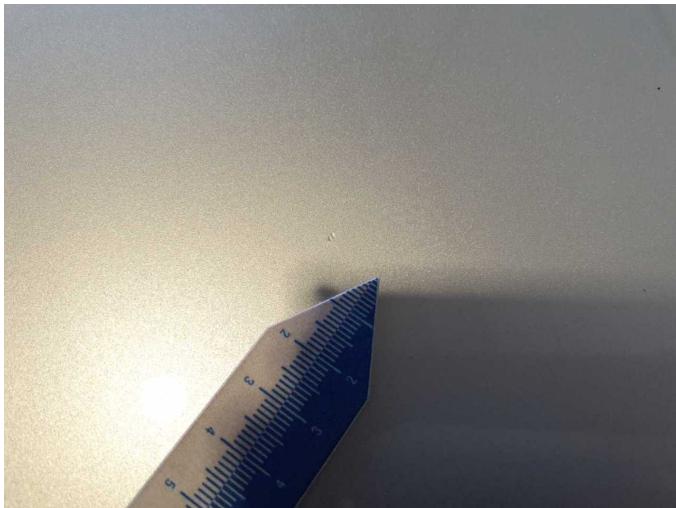
Motorhaube	387 µm
------------	--------

Beschädigung 10: Motorhaube: Motorhaube (Einschlüsse) - nicht fachgerecht instandgesetzt - lackieren

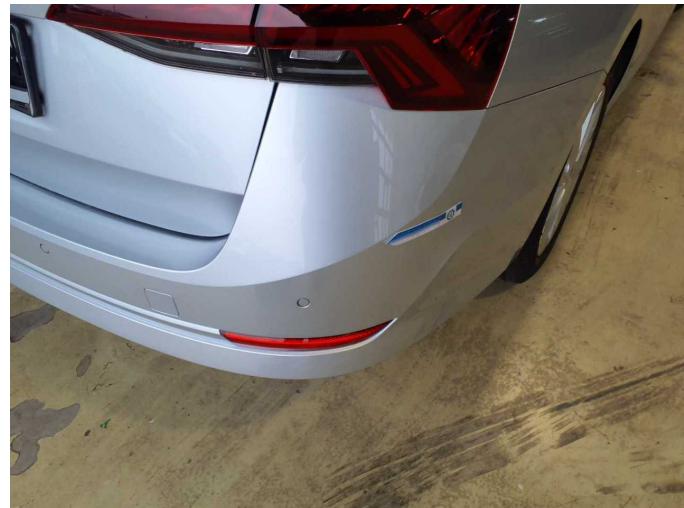
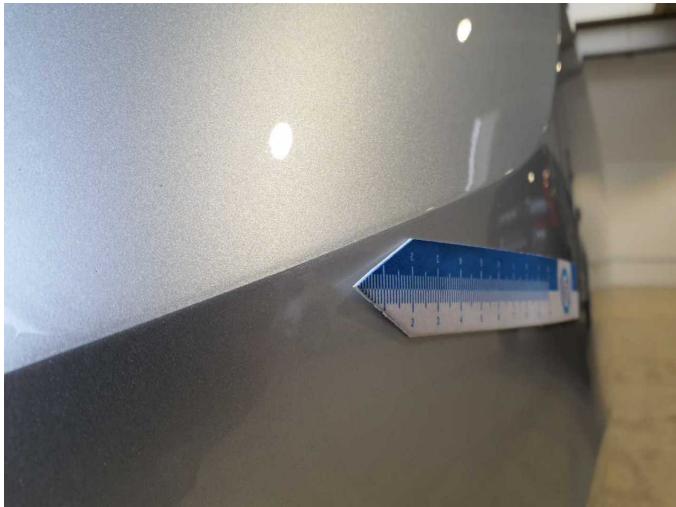
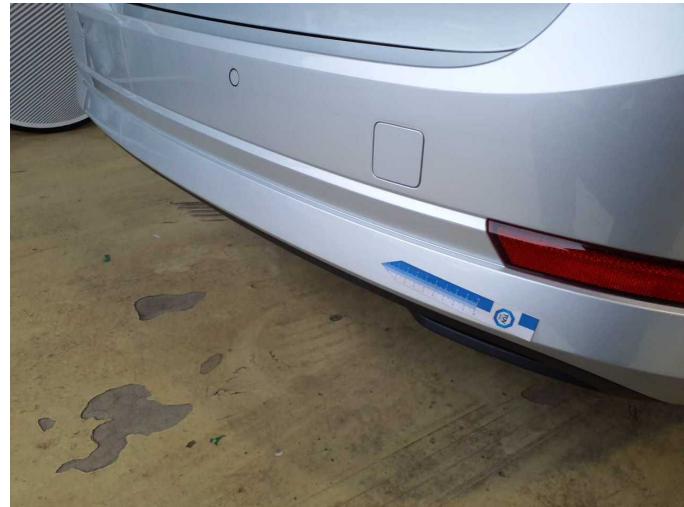
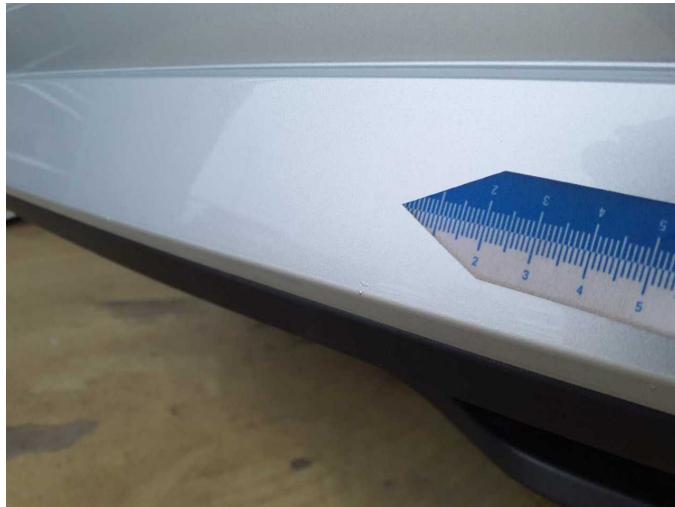
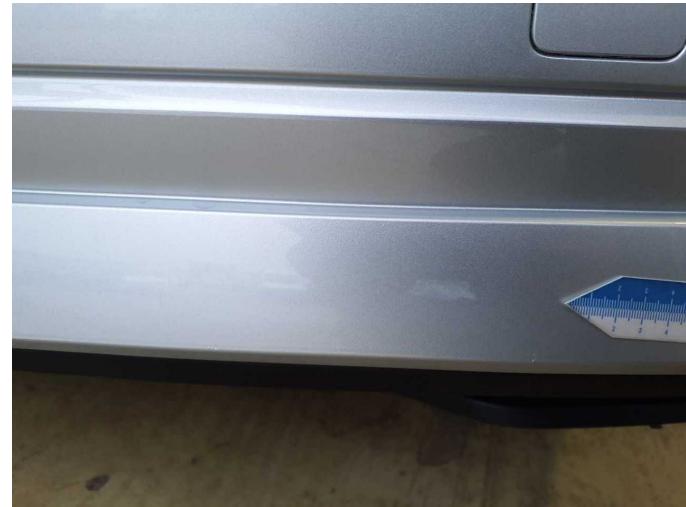
Beschädigung 11: Stoßfänger hinten: Stoßfänger hinten (Stellenweise Matt, Einschlüsse) - nicht fachgerecht instandgesetzt - lackieren

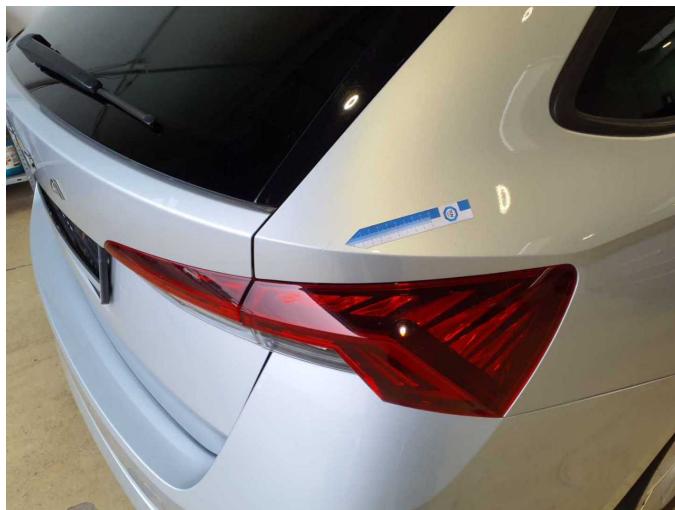
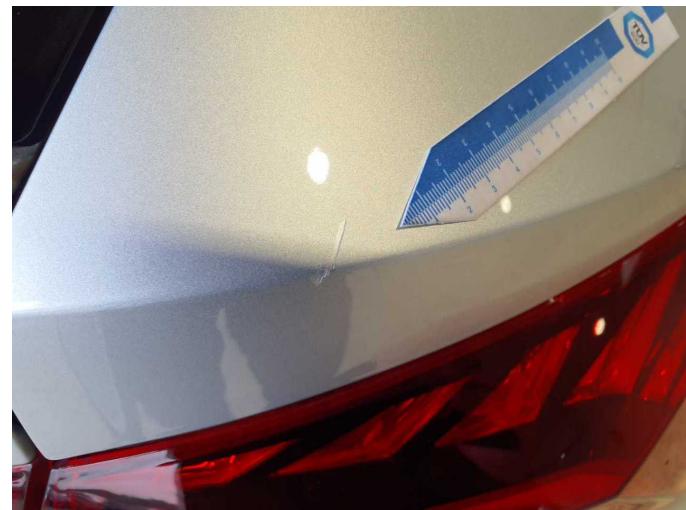
Beschädigung 12: Seitenwand rechts: Seitenwand - verkratzt / verschürft - lackieren

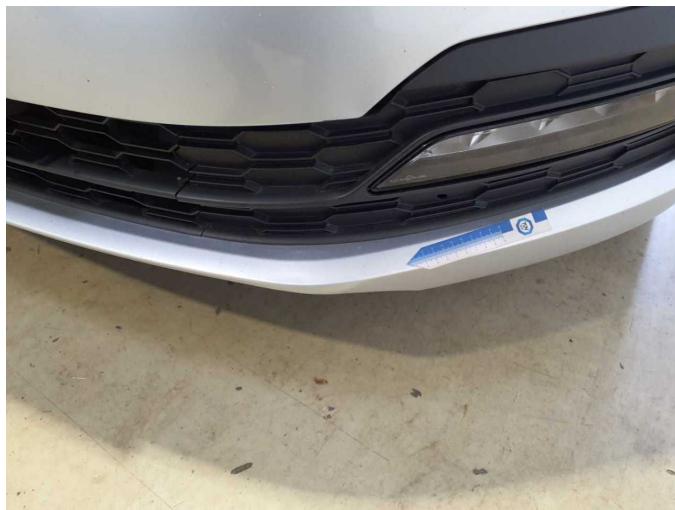
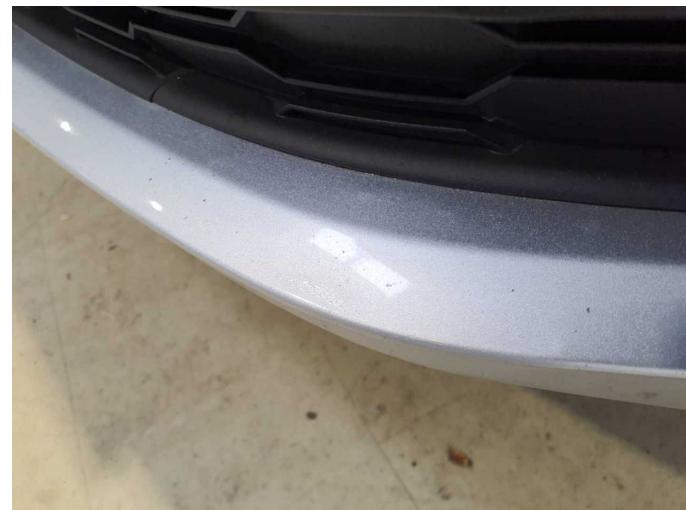
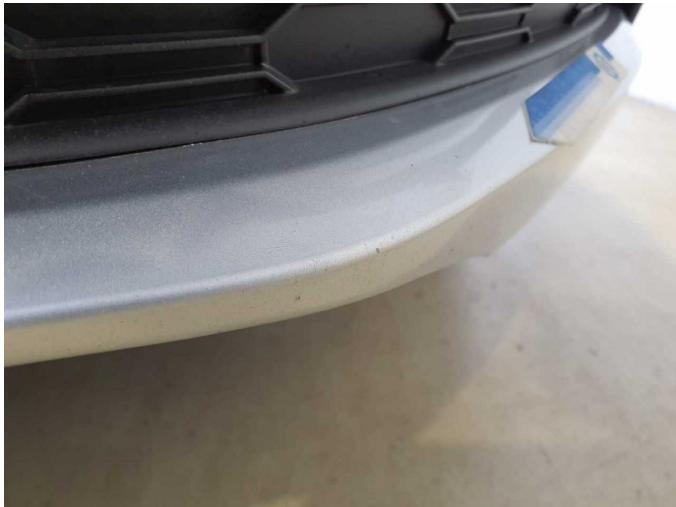
Beschädigung 13: Stoßfänger vorn: Stoßfänger vorn (Schleifspuren) - nicht fachgerecht instandgesetzt - lackieren

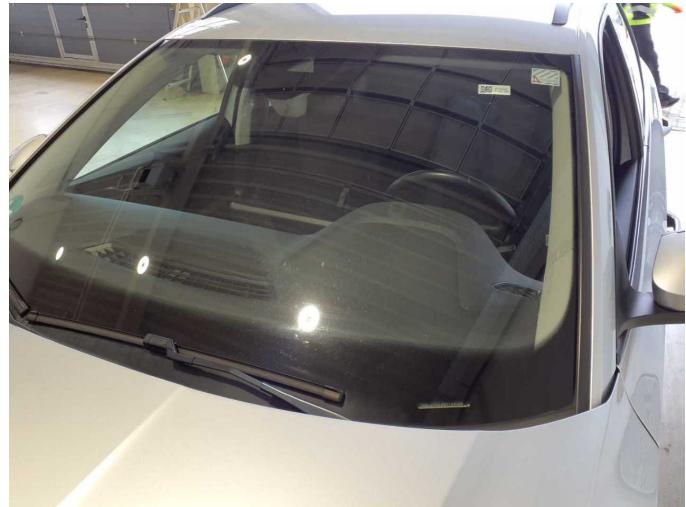
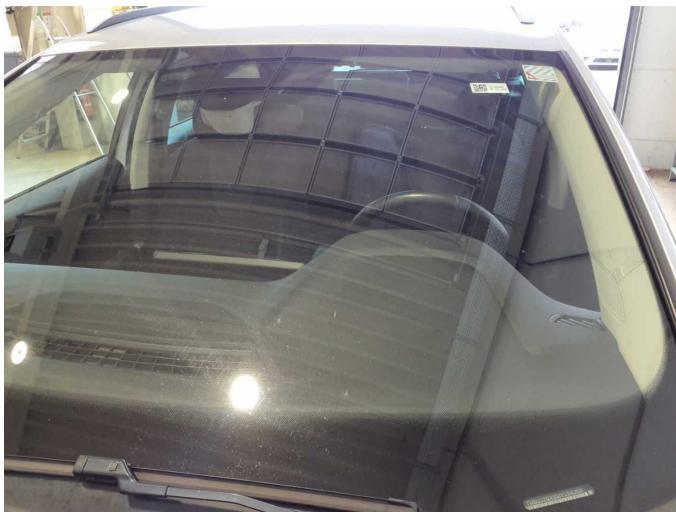
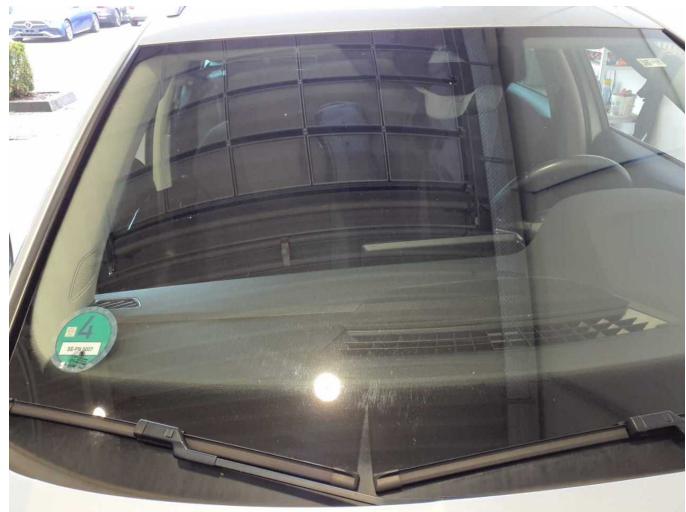
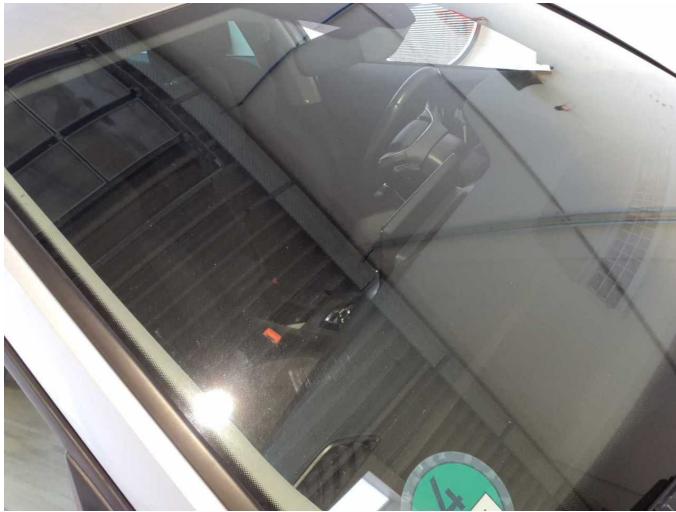
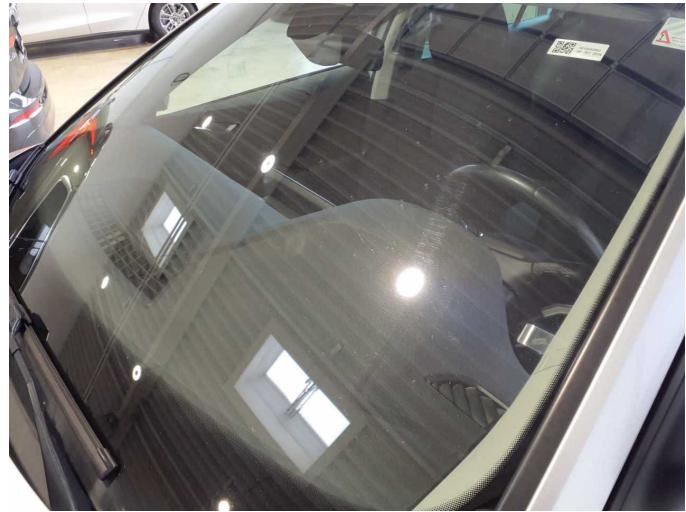
Beschädigung 14: Verglasung: Frontscheibe mit Spurhalteassistent (Sandstrahleffekt) - Steinschlag - erneuern

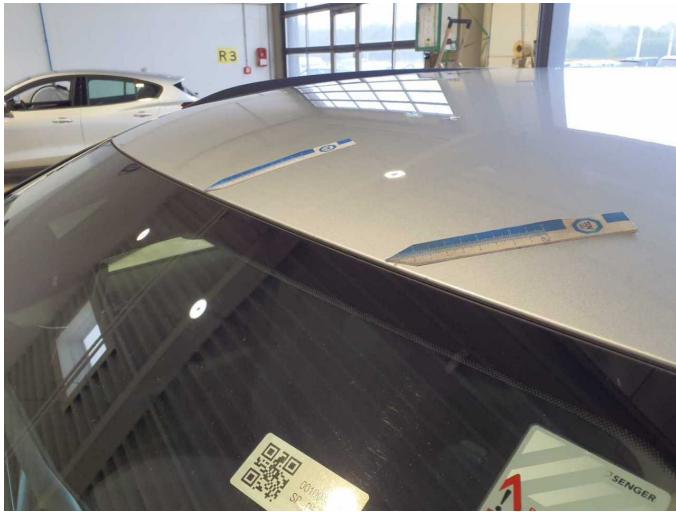
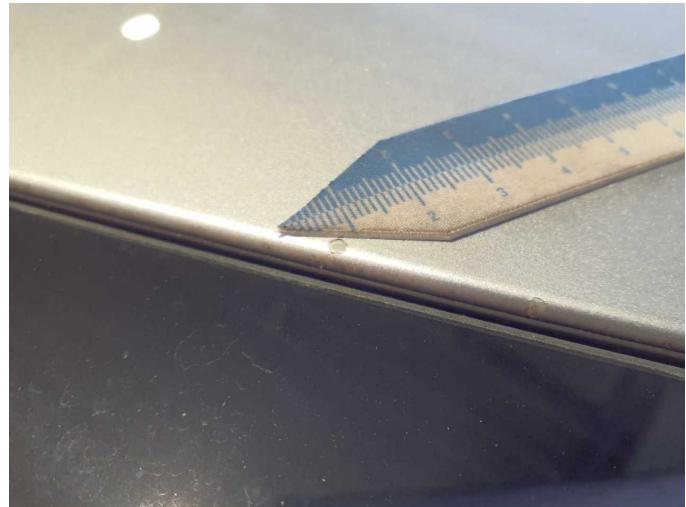
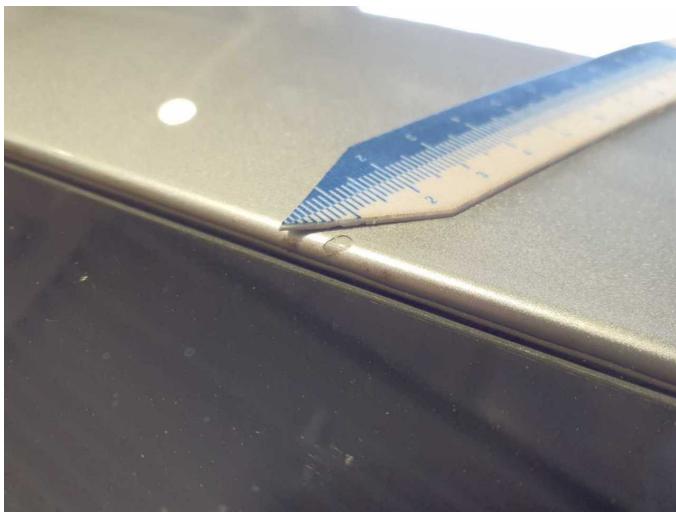
Beschädigung 15: Fahrzeugdach: Dach - Steinschlag - lackieren

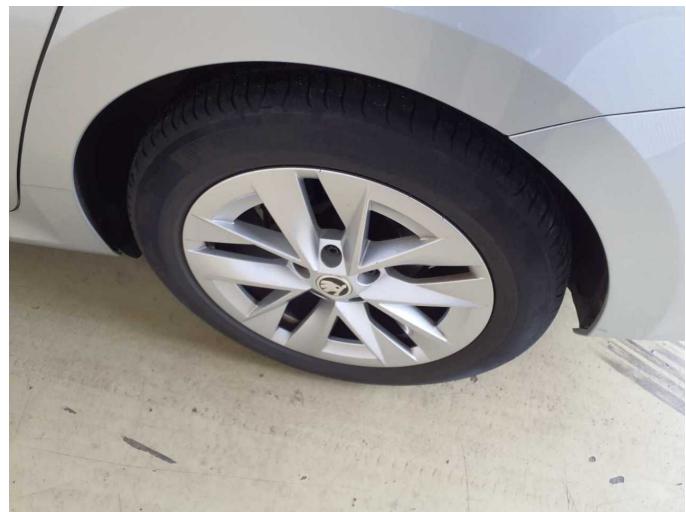
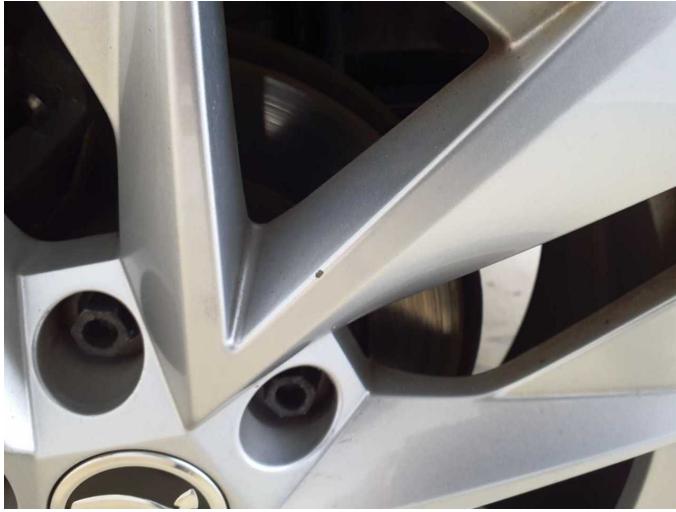
Gebrauchsspur 1: Rad/Reifen: Leichtmetallfelge hinten links -
Steinschlag - kein Abzug

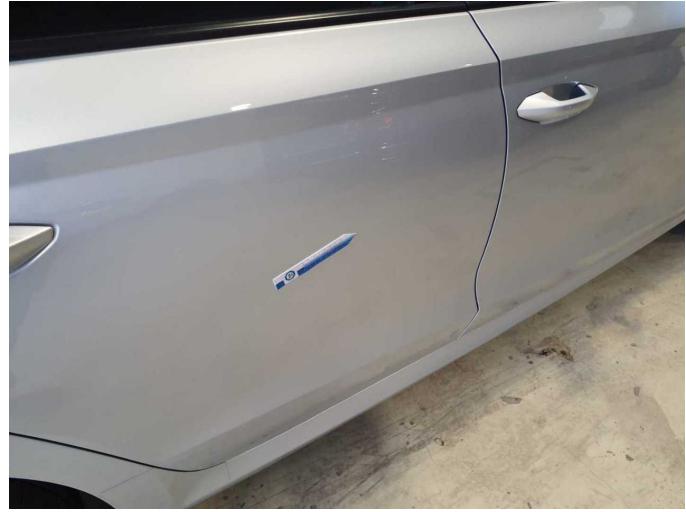
Gebrauchsspur 2: Tür hinten rechts: Tür - Kratzer - kein Abzug

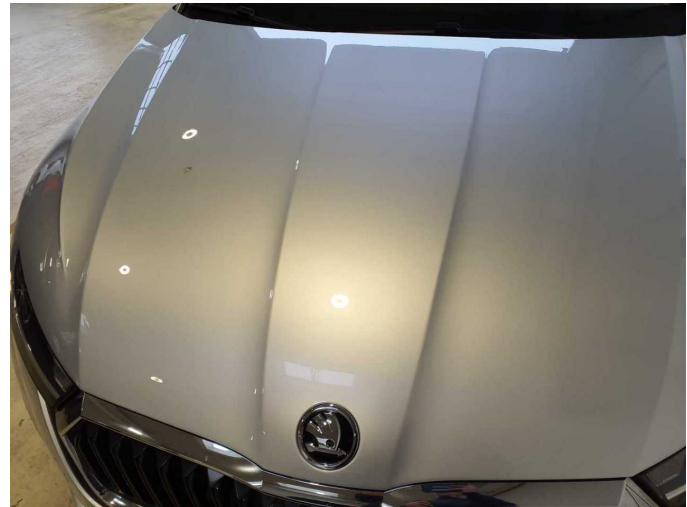
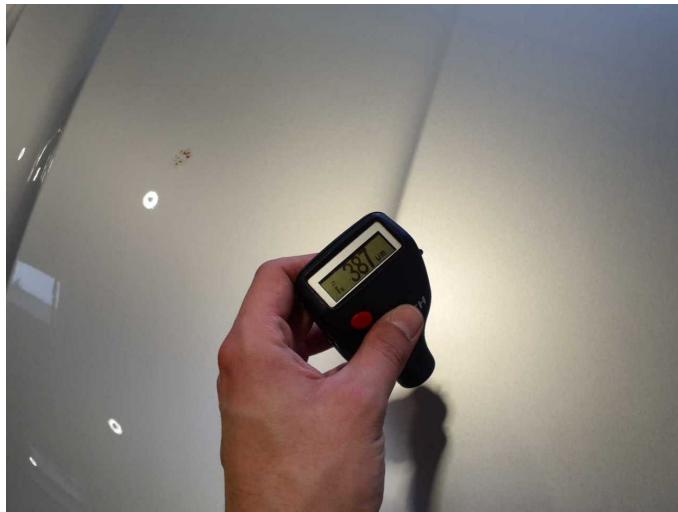
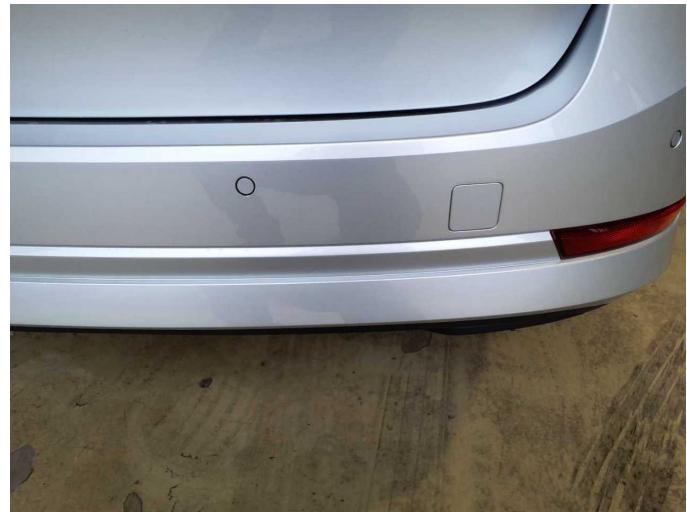
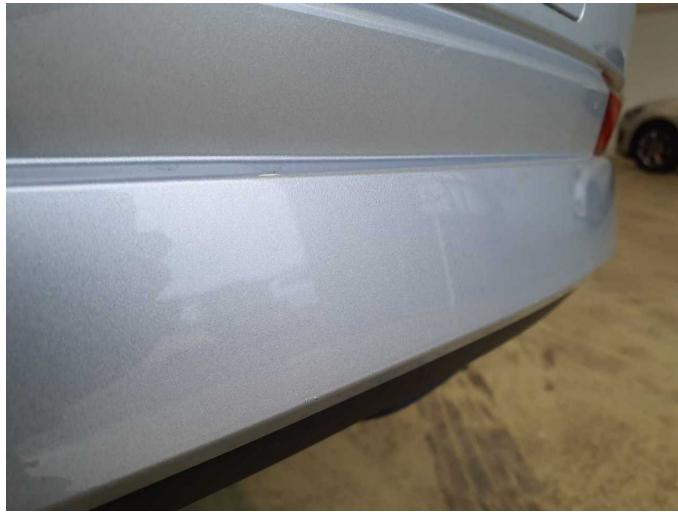
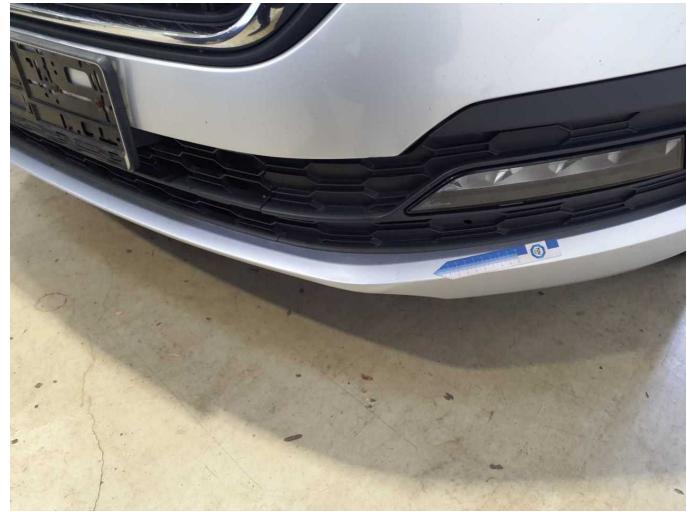
1 Motorhaube, Stoßfänger hinten, Stoßfänger vorne, nicht fachgerecht ausgeführt, Reparaturrechnung nicht vorhanden

Nachlackierung 1: Motorhaube, Stoßfänger hinten, Stoßfänger vorne
