Expertise

Protokollnummer: 40524385
Auftrags-Nr / Referenz: 24934624
Besichtigungsdatum: 11.07.2025

Modell: Octavia Combi 2.0 TDI DSG Clever

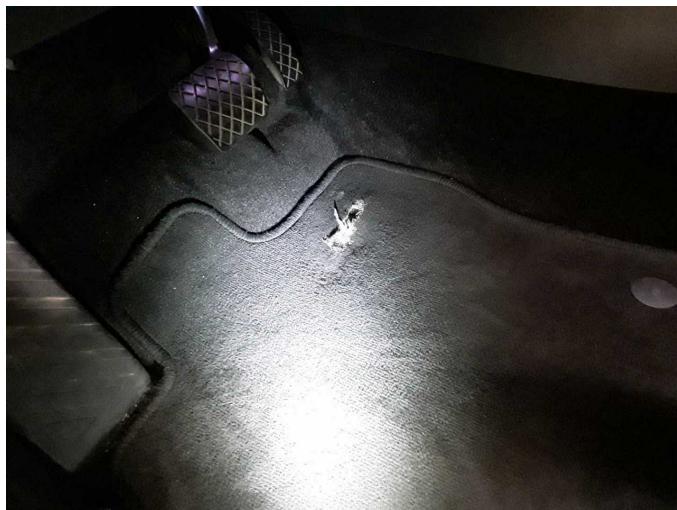
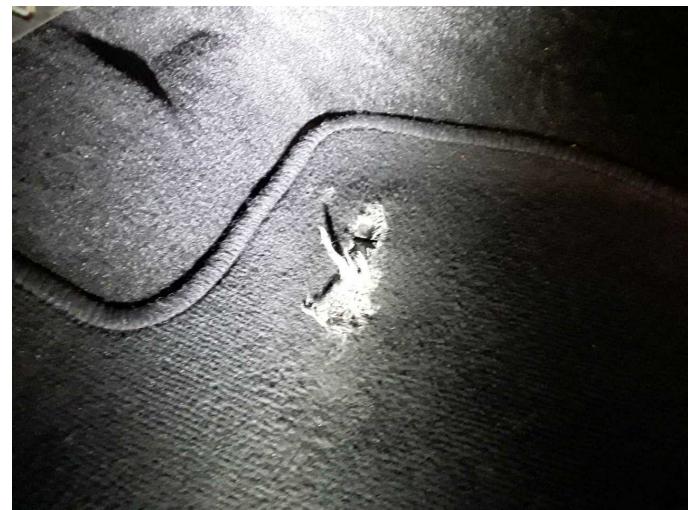
Beschädigung 2: Verkleidungen/Abdeckungen: Fußmatten - gebrochen / gerissen - erneuern

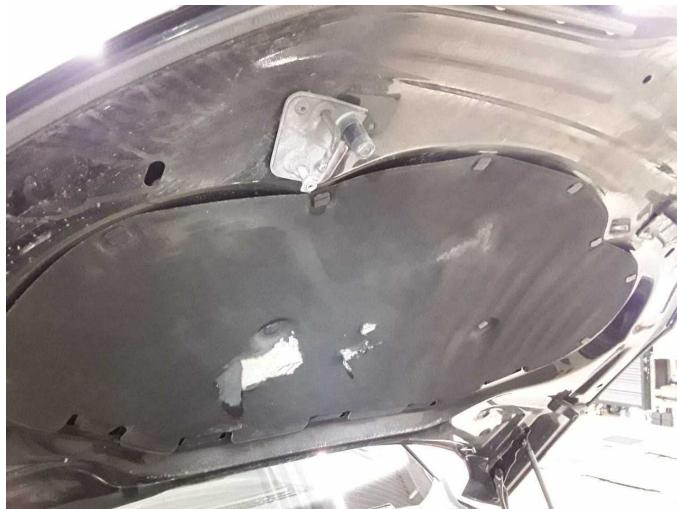
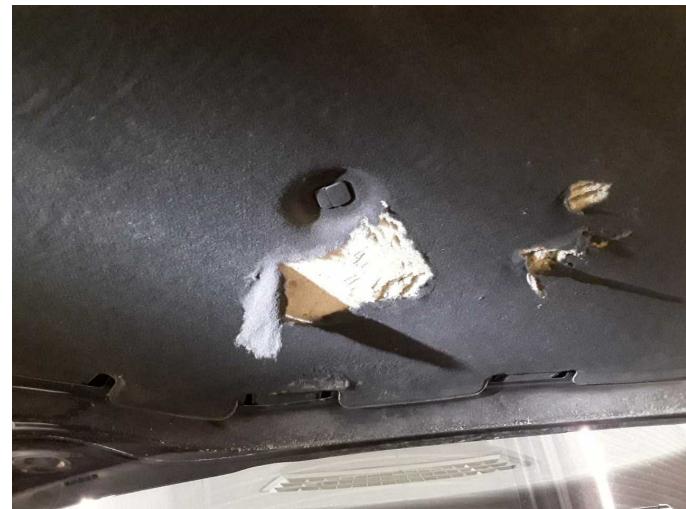
Beschädigung 3: Motorhaube: Dämmematte - gebrochen / gerissen - erneuern

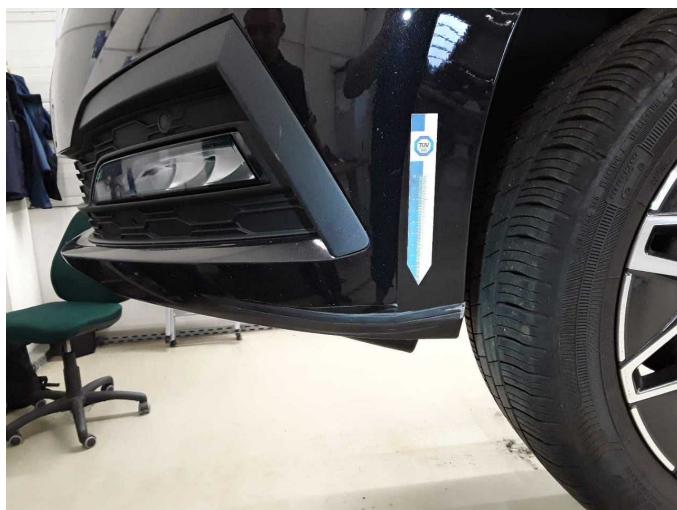
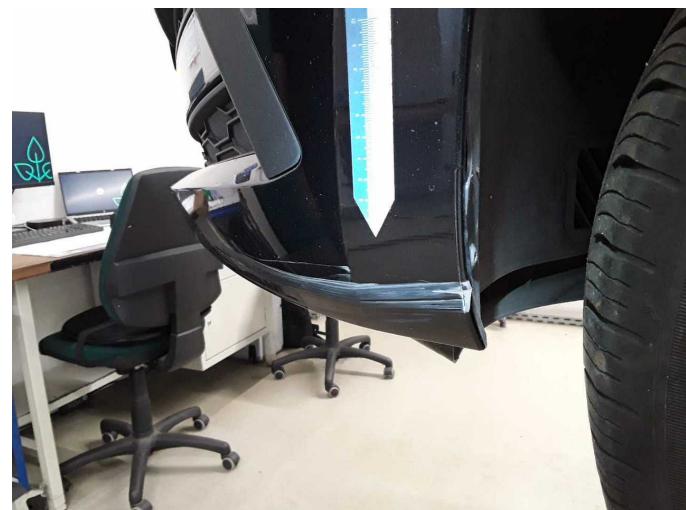
Beschädigung 4: Stoßfänger vorn: Stoßfänger vorn - verkratzt / verschürft - Smart Repair

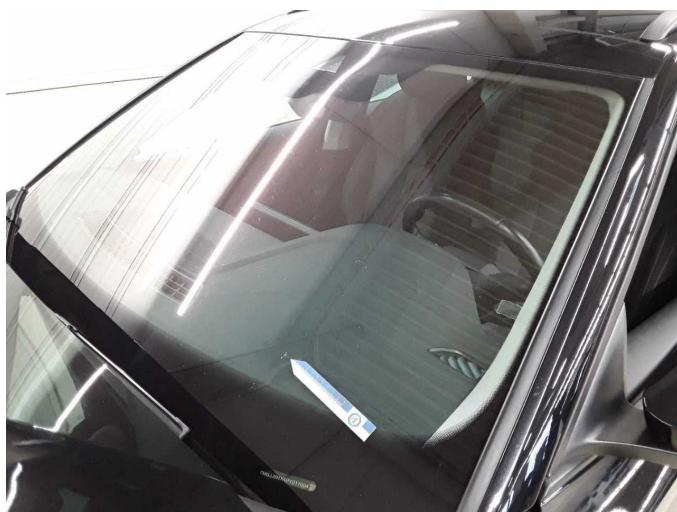
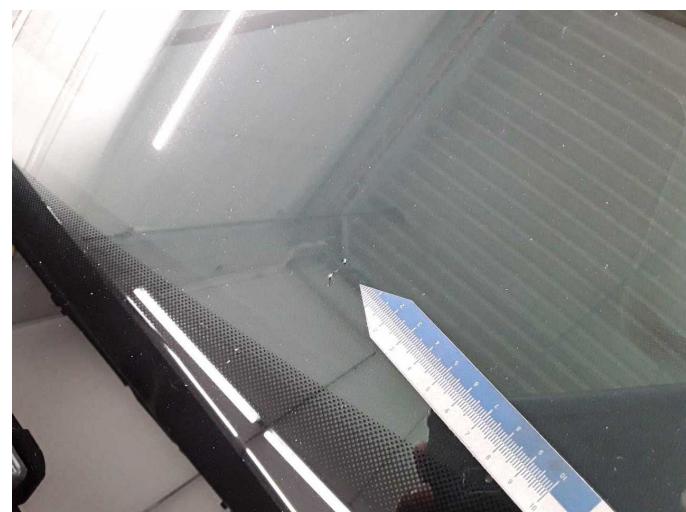
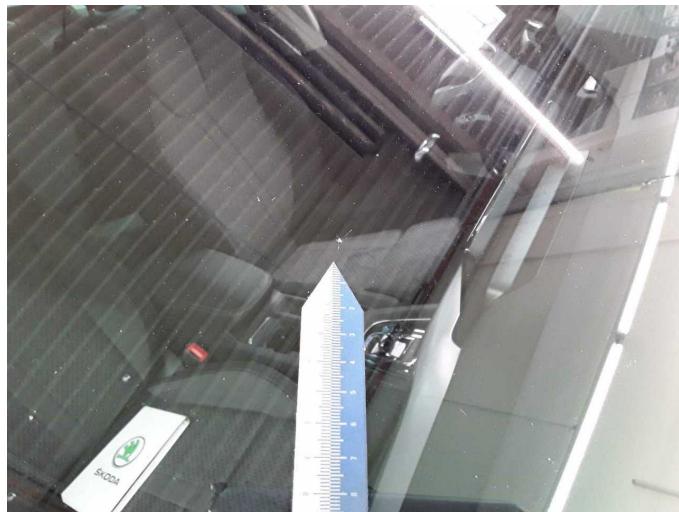
Beschädigung 5: Verglasung: Frontscheibe - Steinschlag - erneuern
