## DEKRA CZ a.s.

## ARVAL CZ s.r.o.

## ÚDAJE O VOZIDLE

| RZ: | 9AC0751 | VIN: | TMBJJ8NX6NY068592 |

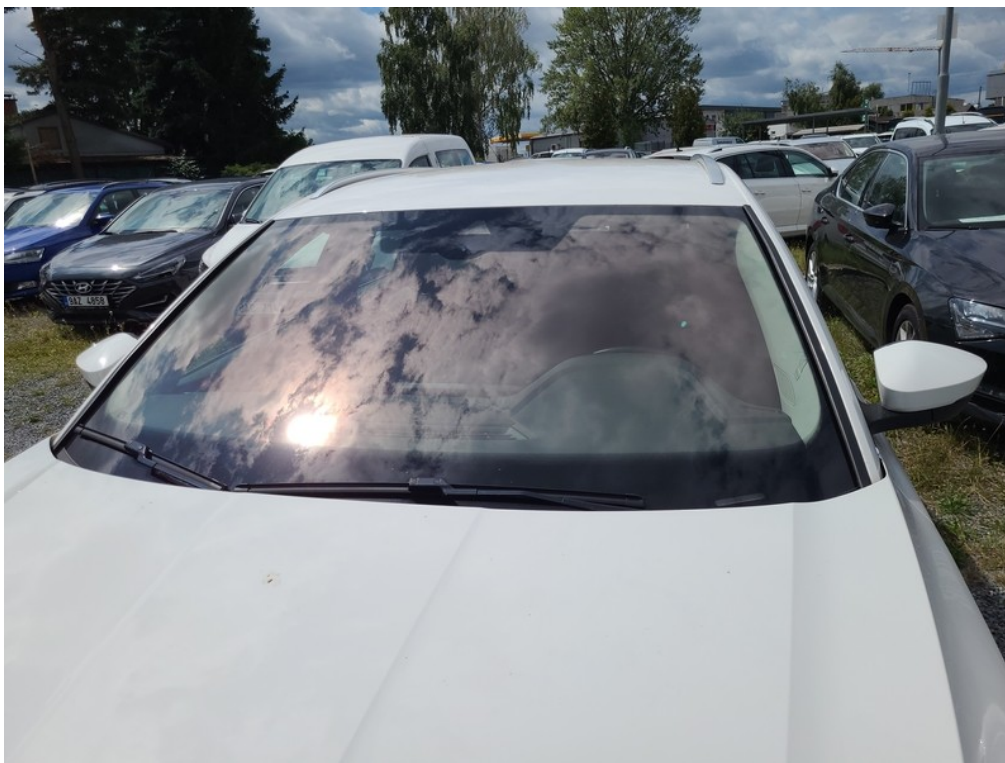
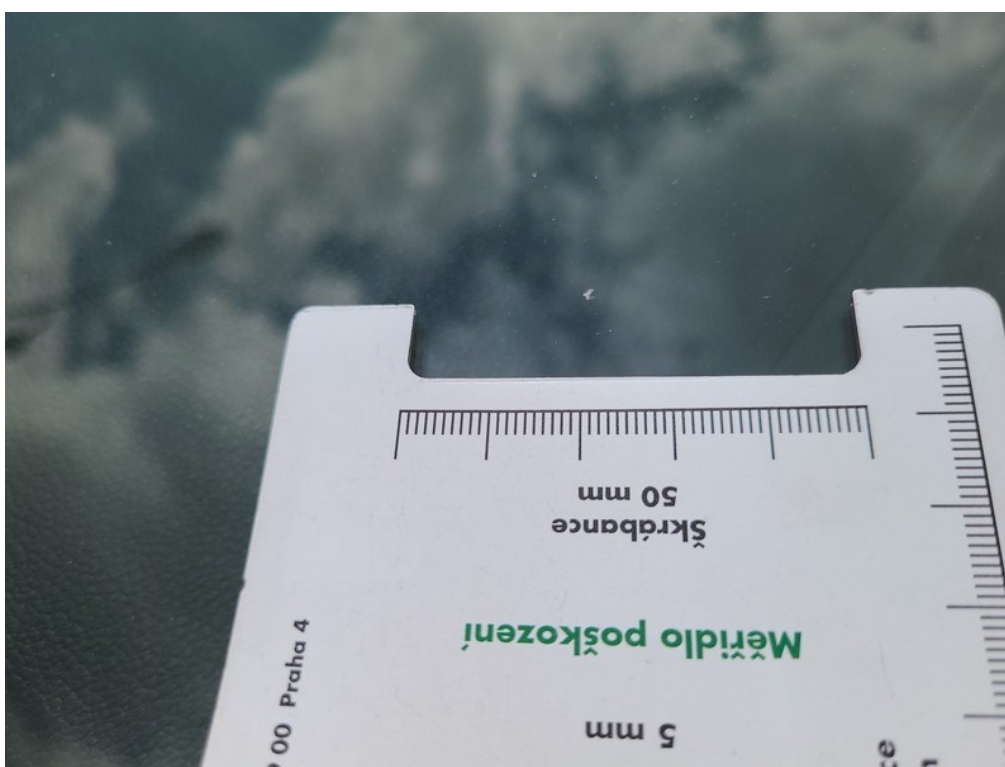
| P.č. | Poškozený díl | Druh poškození |
|---|---|---|
| 1 | Čelní sklo | Poškození od odletujícího kamení |

**1 Čelní sklo - Poškození od odletujícího kamení**  
Umístění: Exteriér (vnější prostor)

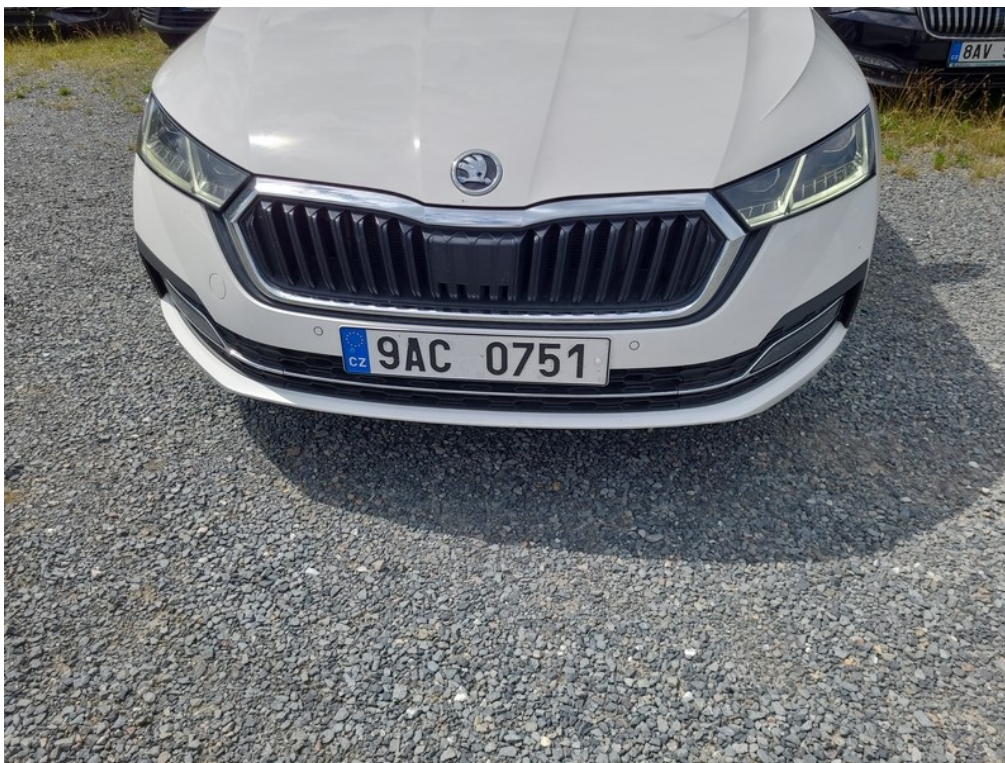
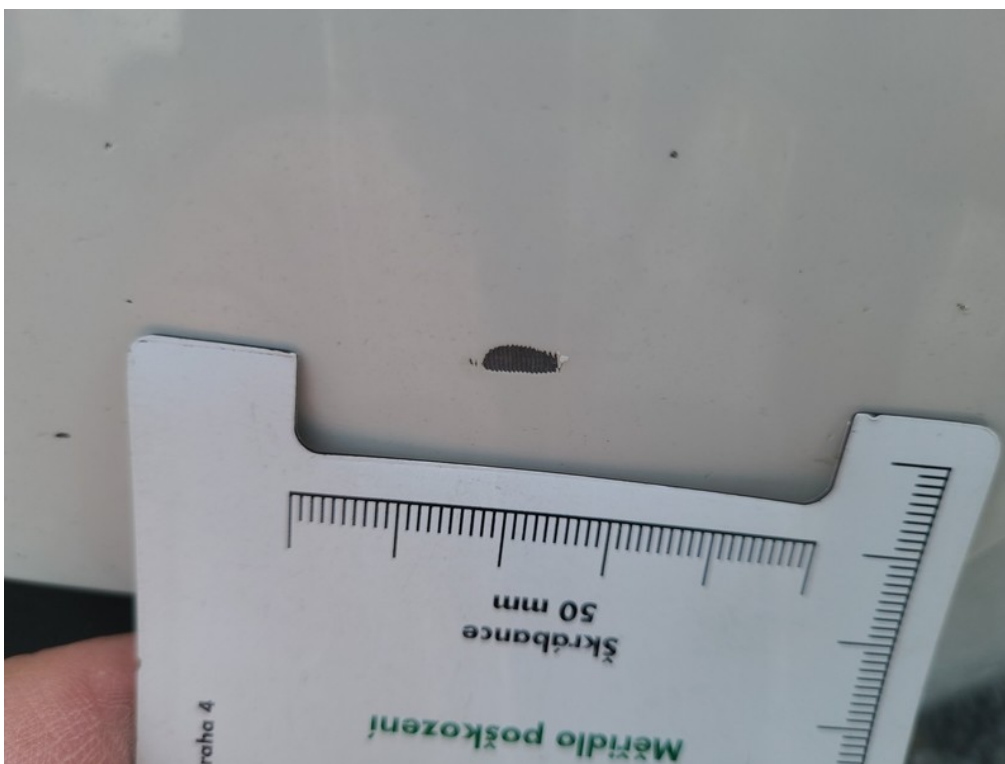
| P.č. | Poškozený díl | Druh poškození |
|---|---|---|
| 2 | Přední nárazník | Škrábance |

**2 Přední nárazník - Škrábance**  
Umístění:

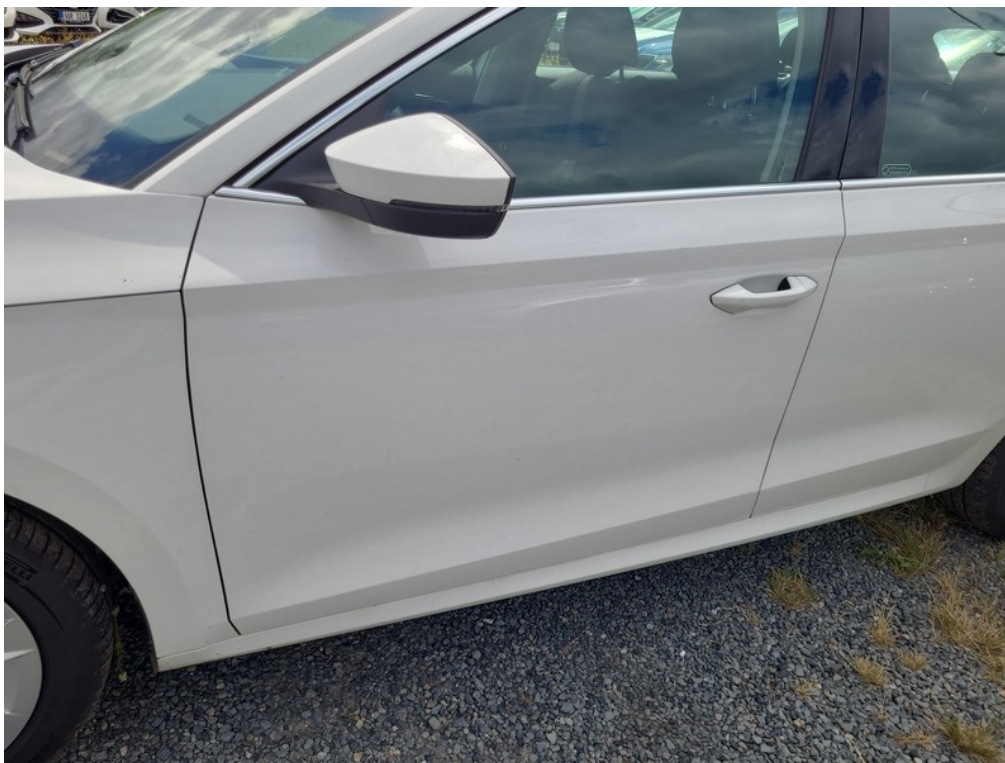
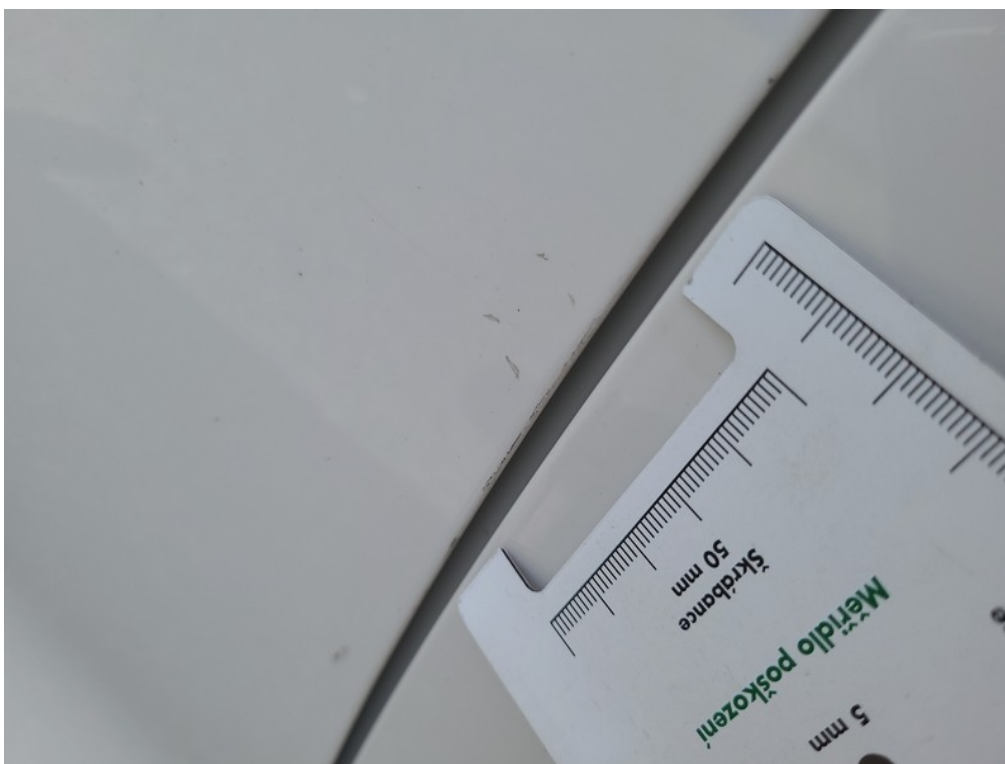
| P.č. | Poškozený díl | Druh poškození |
|---|---|---|
| 3 | Dveře přední levé | Škrábance |

**3 Dveře přední levé - Škrábance**  
Umístění:

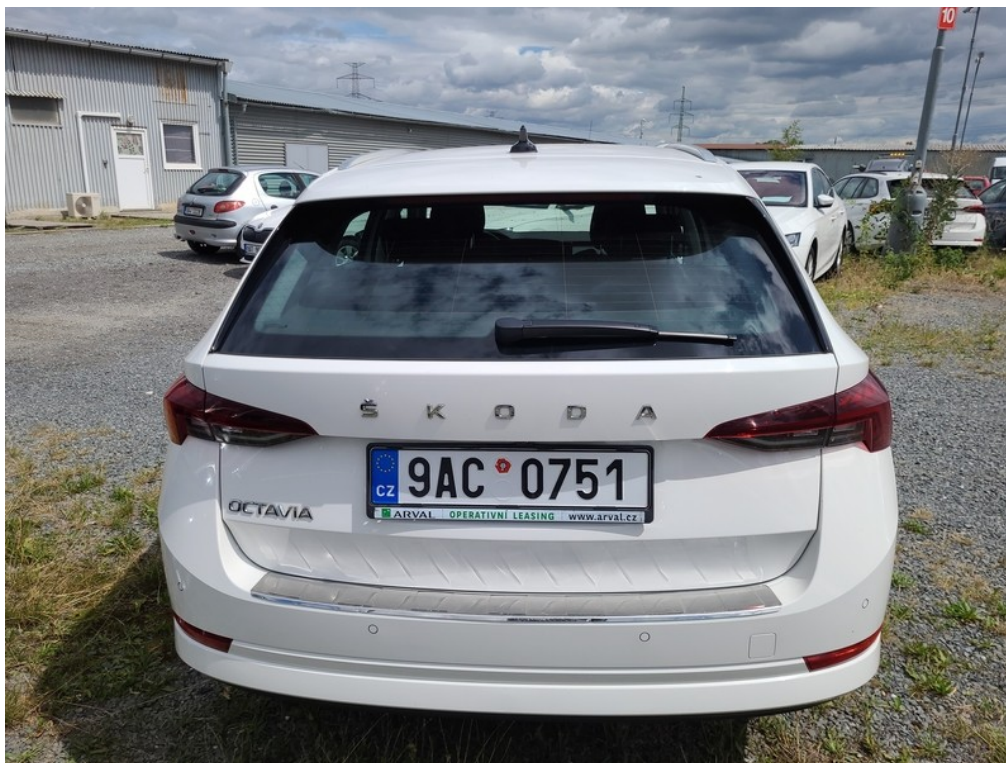
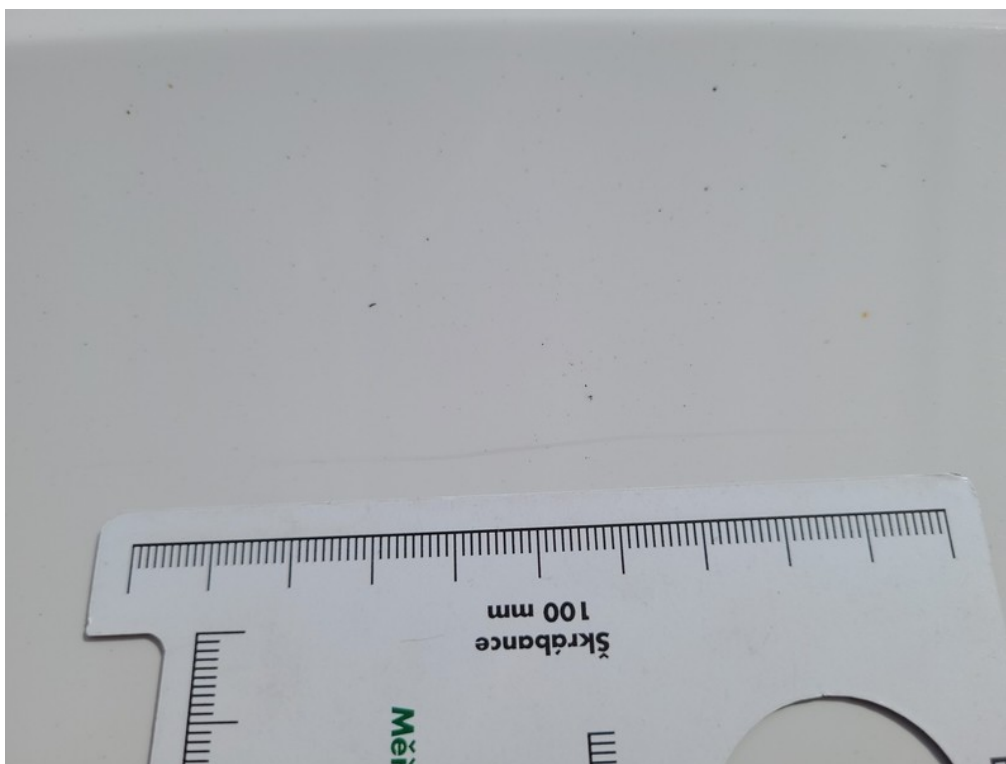
| P.č. | Poškozený díl | Druh poškození |
|---|---|---|
| 4 | Víko zavazadlového prostoru | Škrábance |

**4 Viko zavazadlového prostoru - Škrábance**  
Umístění: Exteriér (vnější prostor)

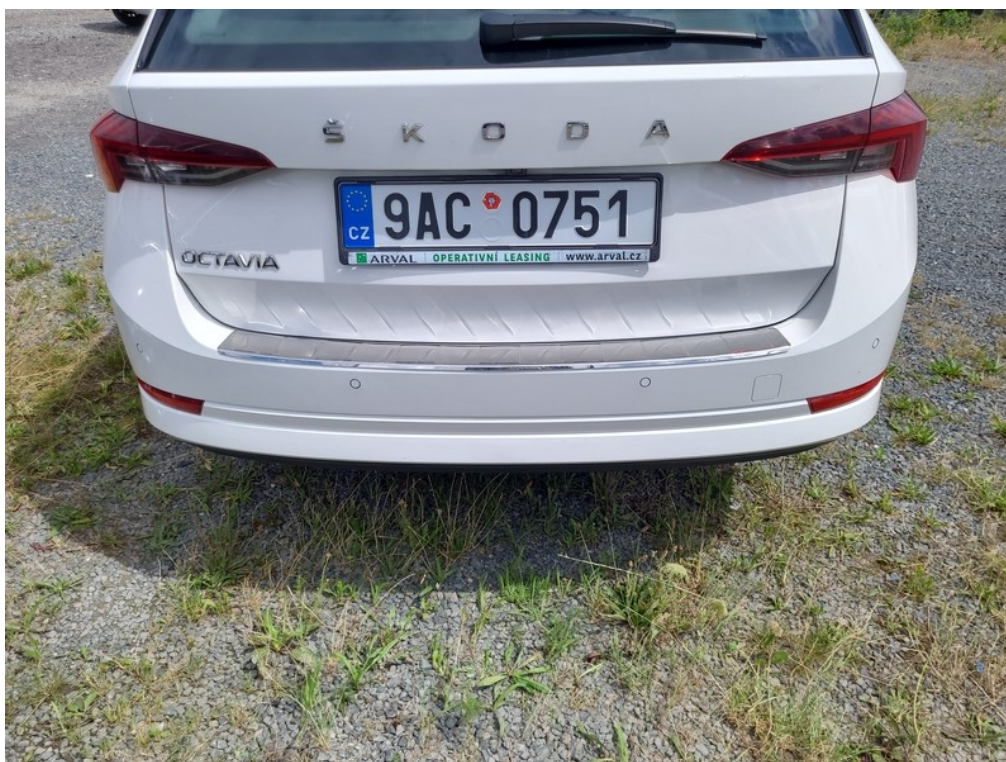
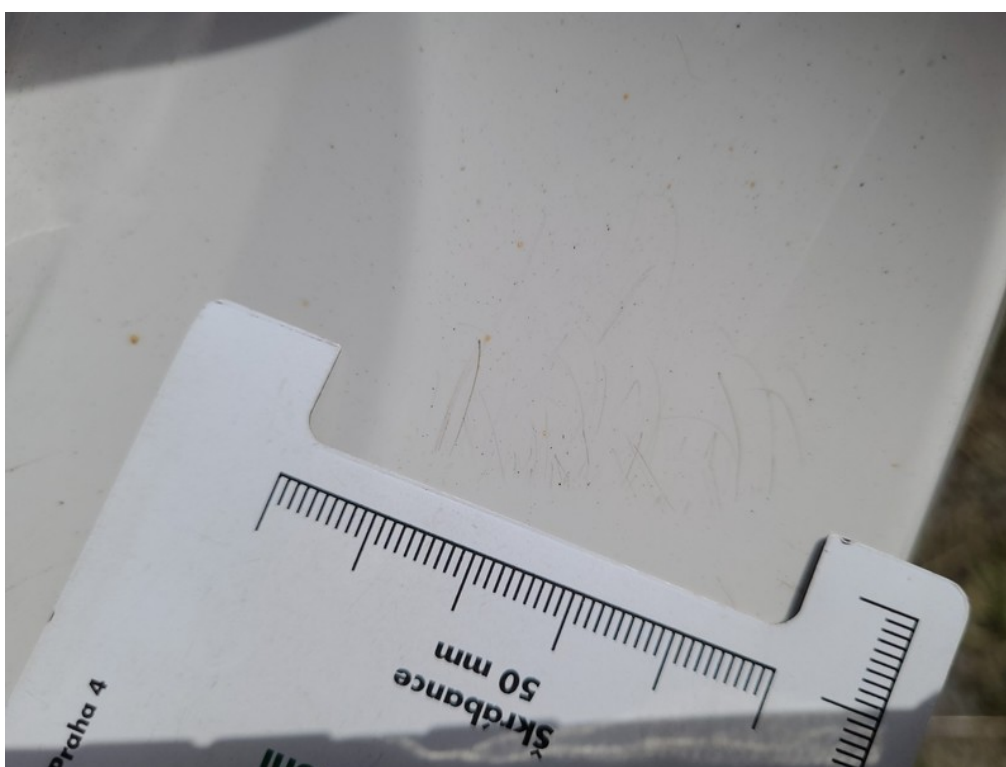
| P.č. | Poškozený díl | Druh poškození |
|---|---|---|
| 5 | Zadní nárazník | Škrábance |

**5 Zadní nárazník - Škrábance**  
Umístění:

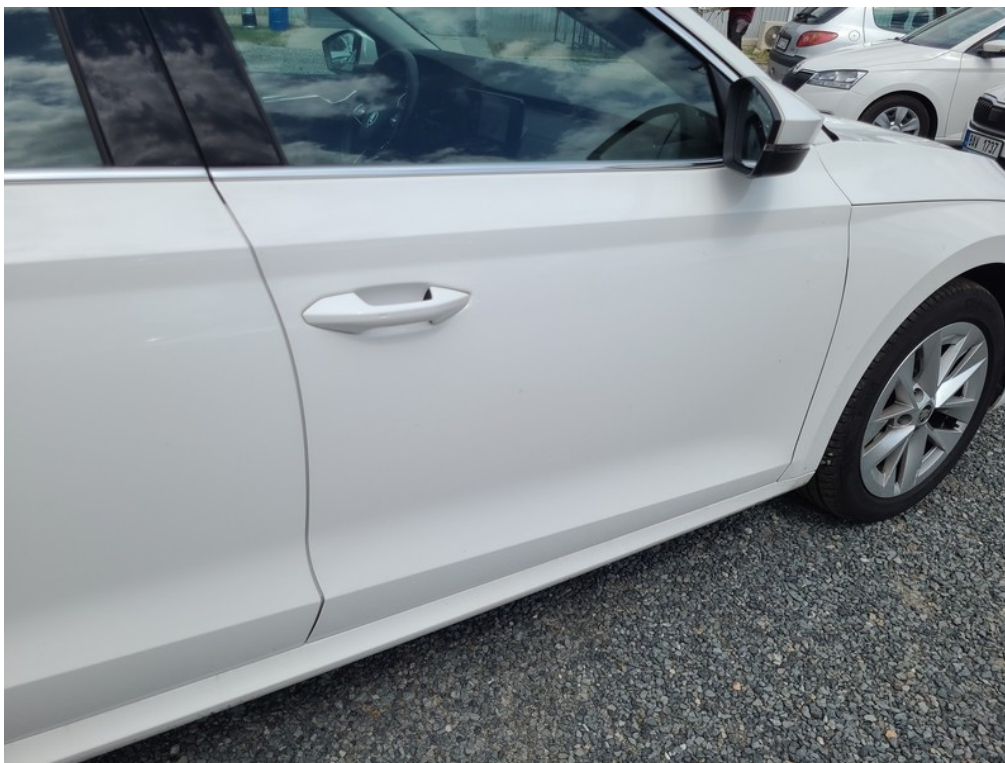
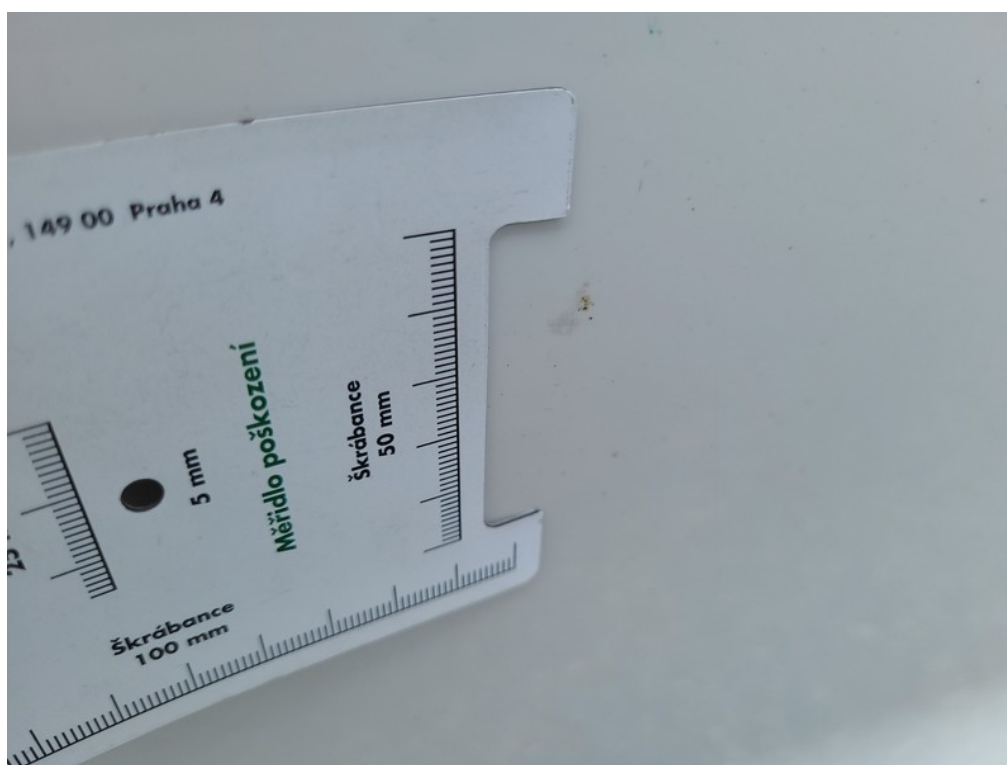
| P.č. | Poškozený díl | Druh poškození |
|---|---|---|
| 6 | Dveře přední pravé | Škrábance |

### 6 Dveře přední pravé - Škrábance

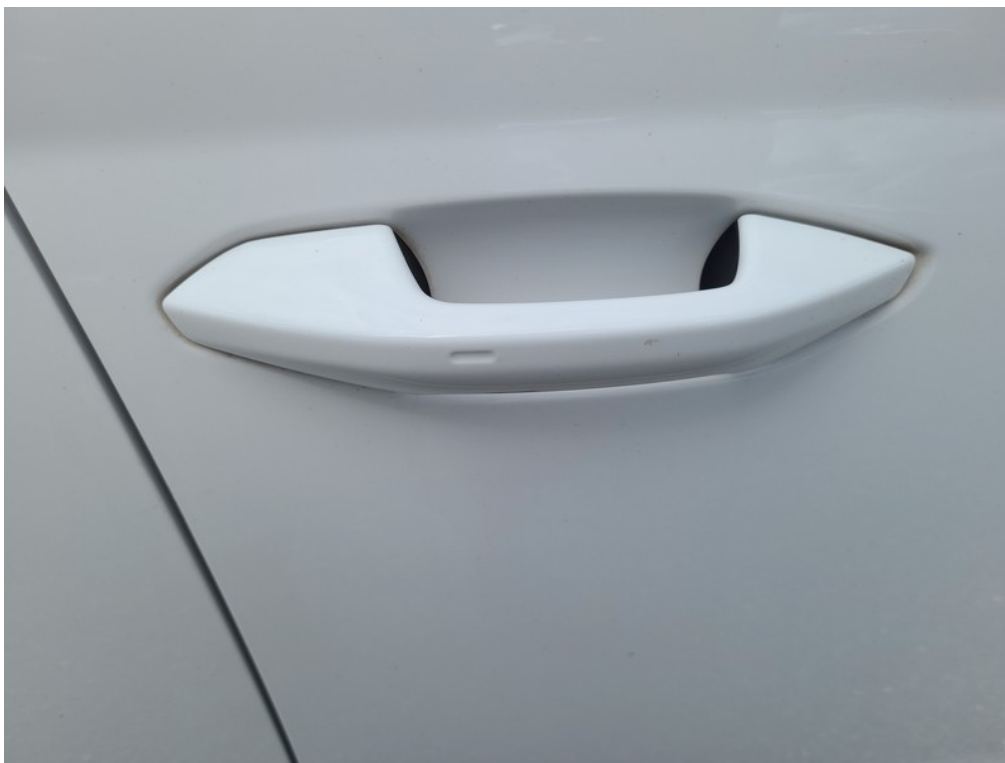
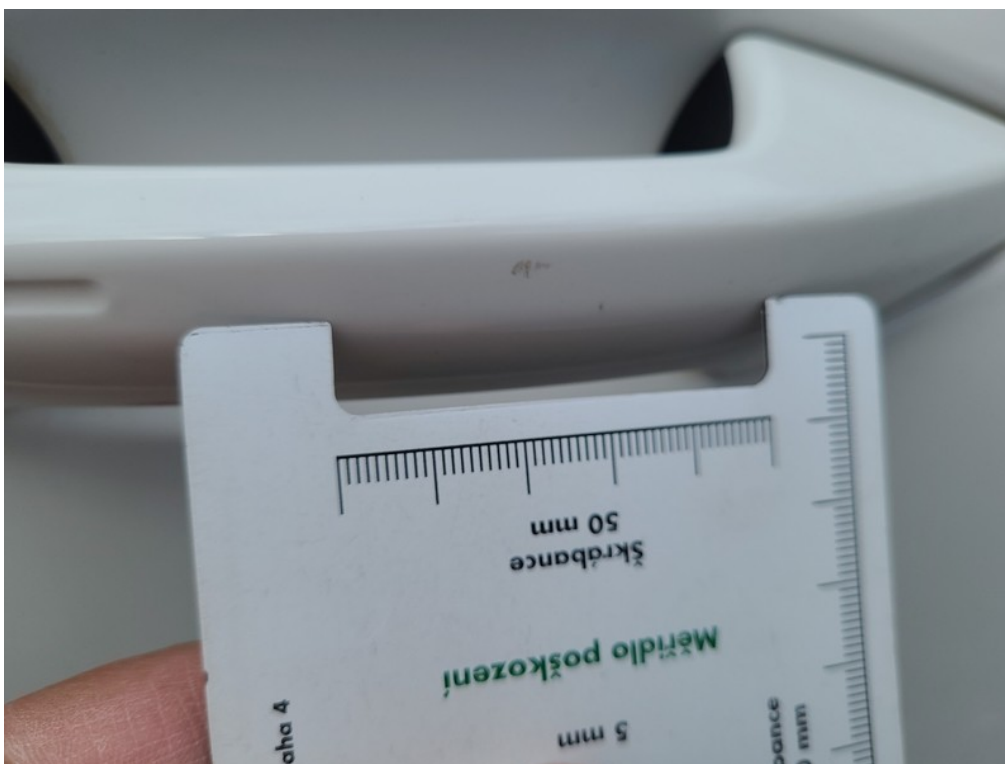
| P.č. | Poškozený díl | Druh poškození |
|---|---|---|
| 7 | Madlo kliky PP dveří | Škrábance |

### 7 Madlo kliky PP dveří - Škrábance

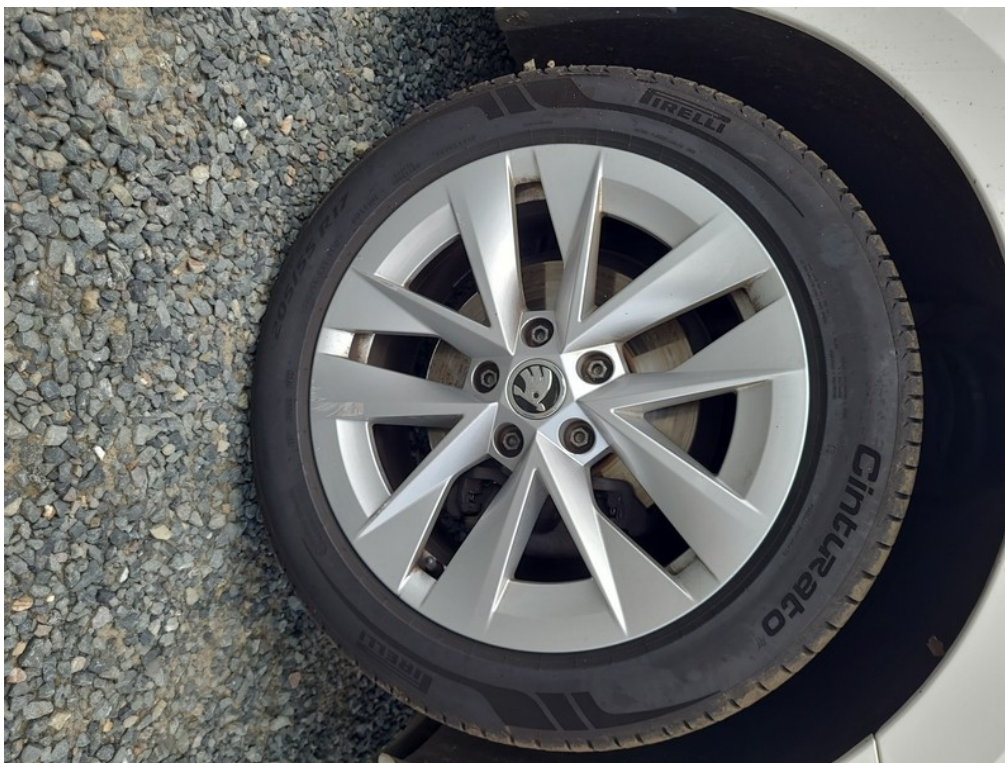
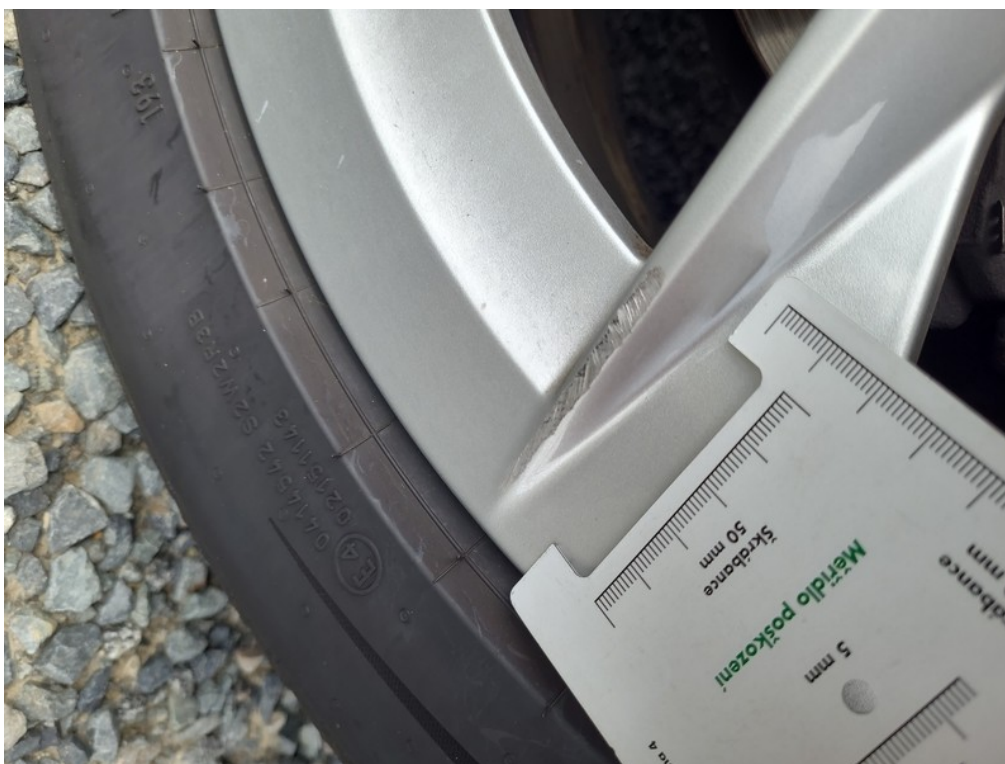
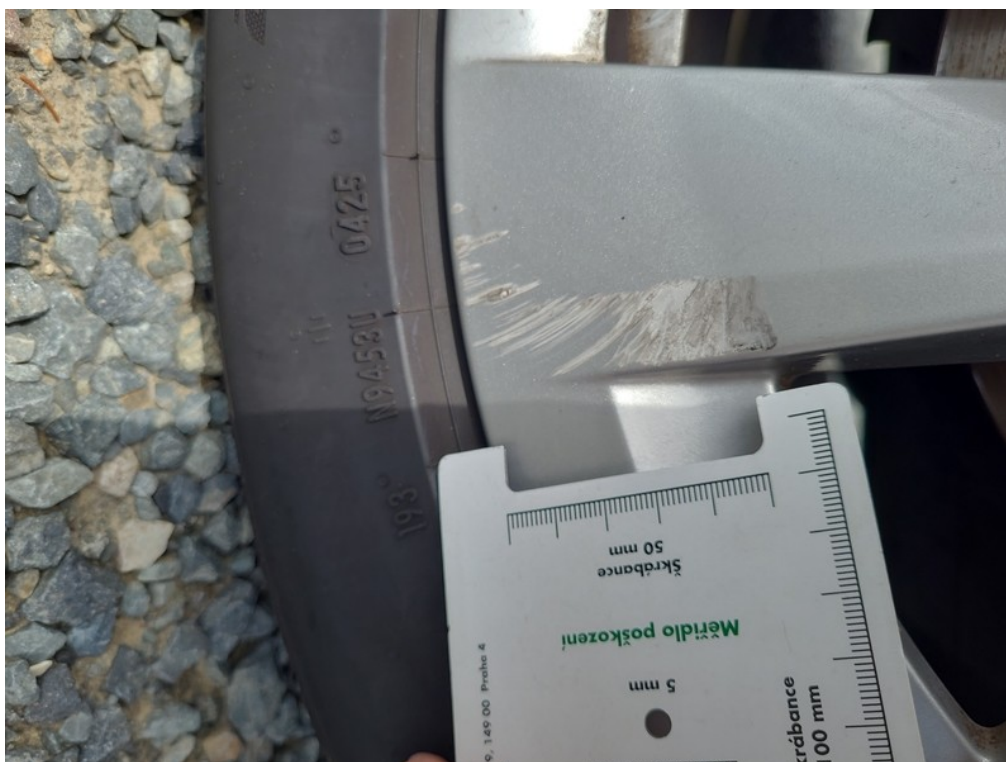
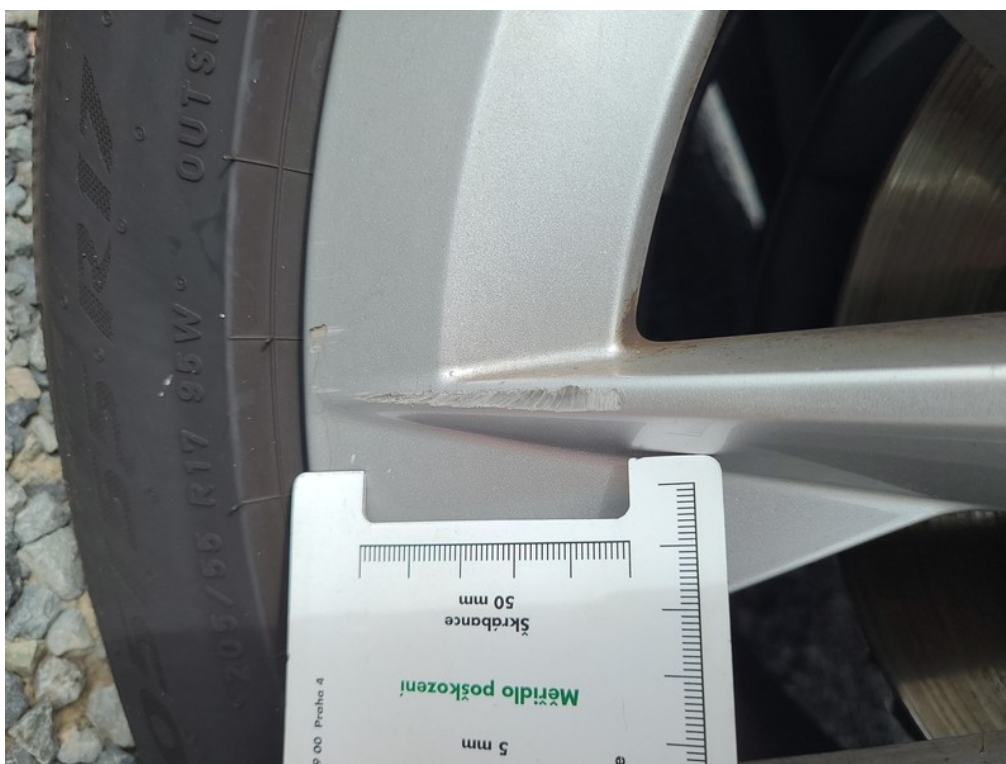
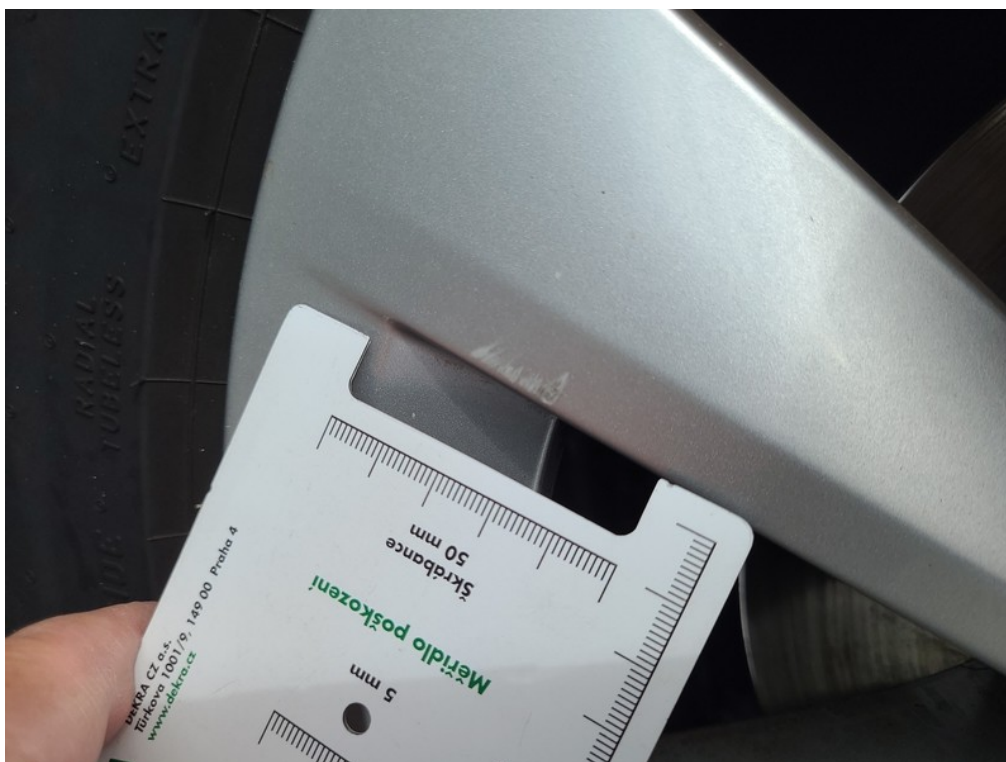
| P.č. | Poškozený díl | Druh poškození |
|---|---|---|
| 8 | Disk PP kola | Škrábance |

**8 Disk PP kola - Škrábance**  
Umístění:

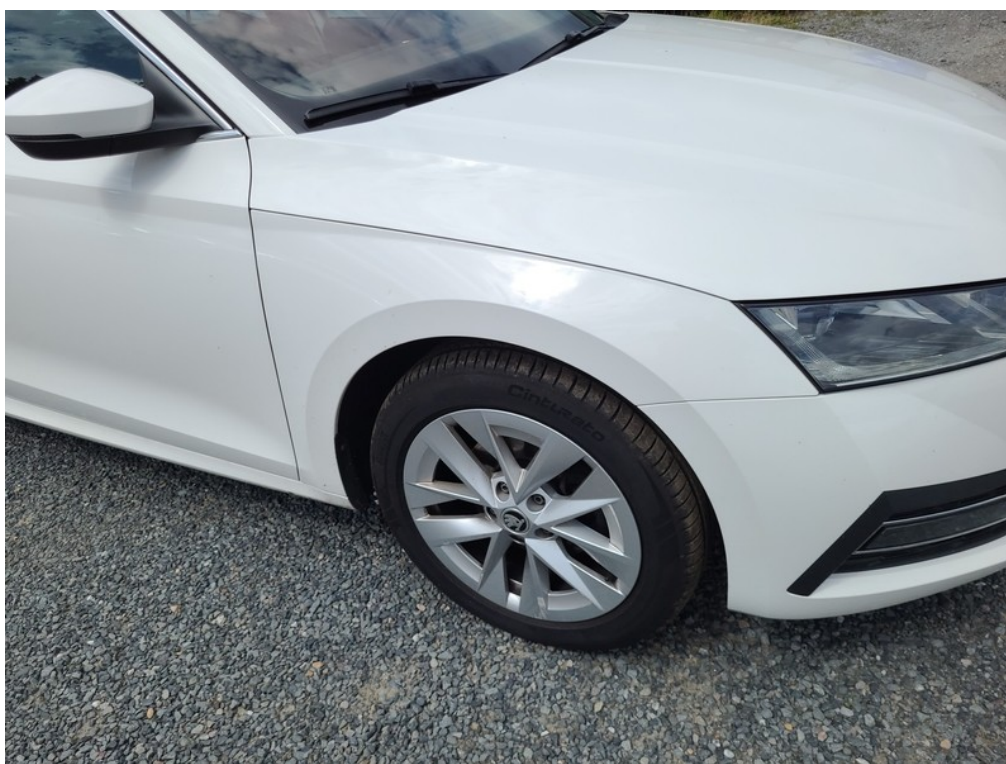
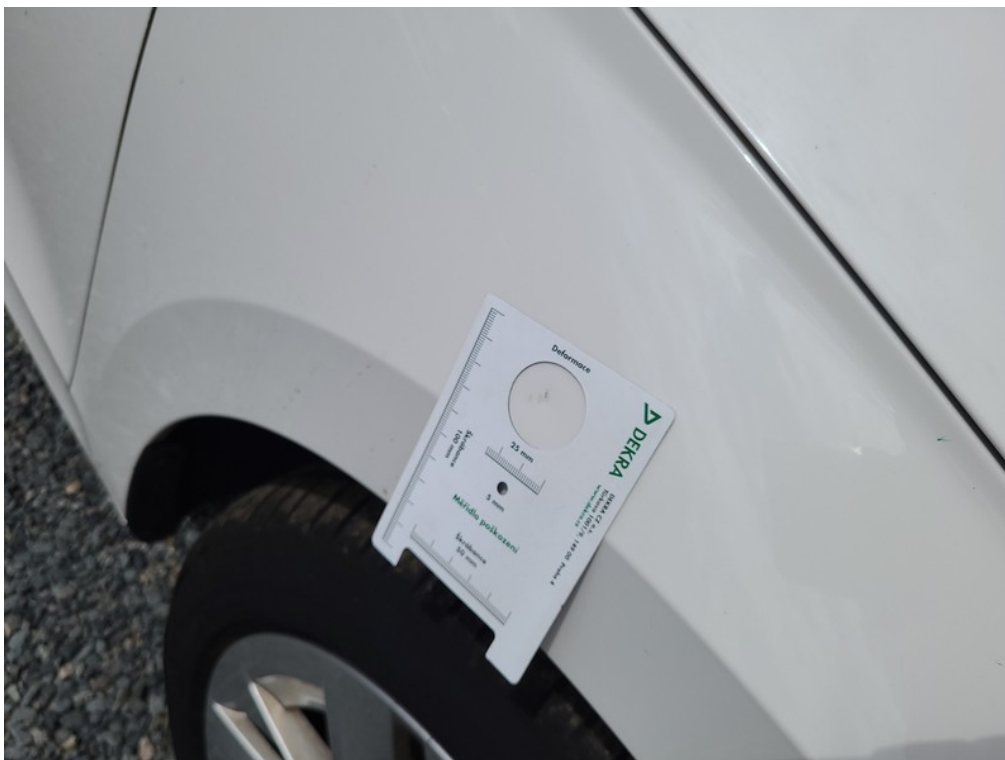
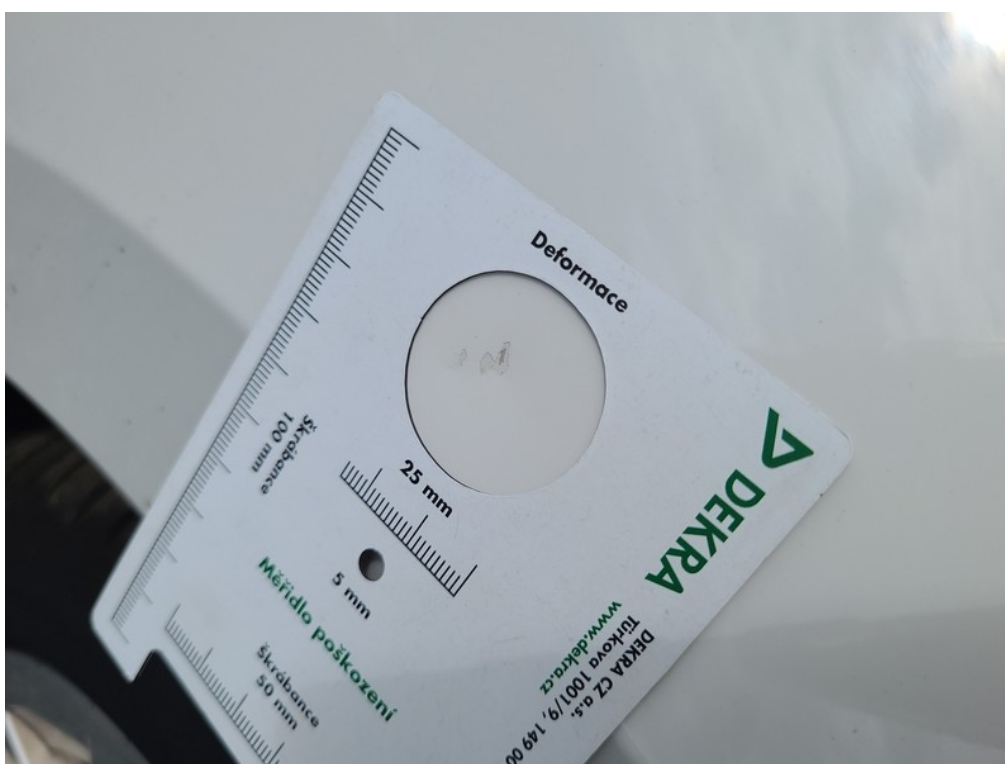
| P.č. | Poškozený díl | Druh poškození |
|---|---|---|
| 9 | Blatník přední pravý | Jamka |

**9** **Blatník přední pravý - Jamka**  
Umístění:

Poznámka: Škrábance

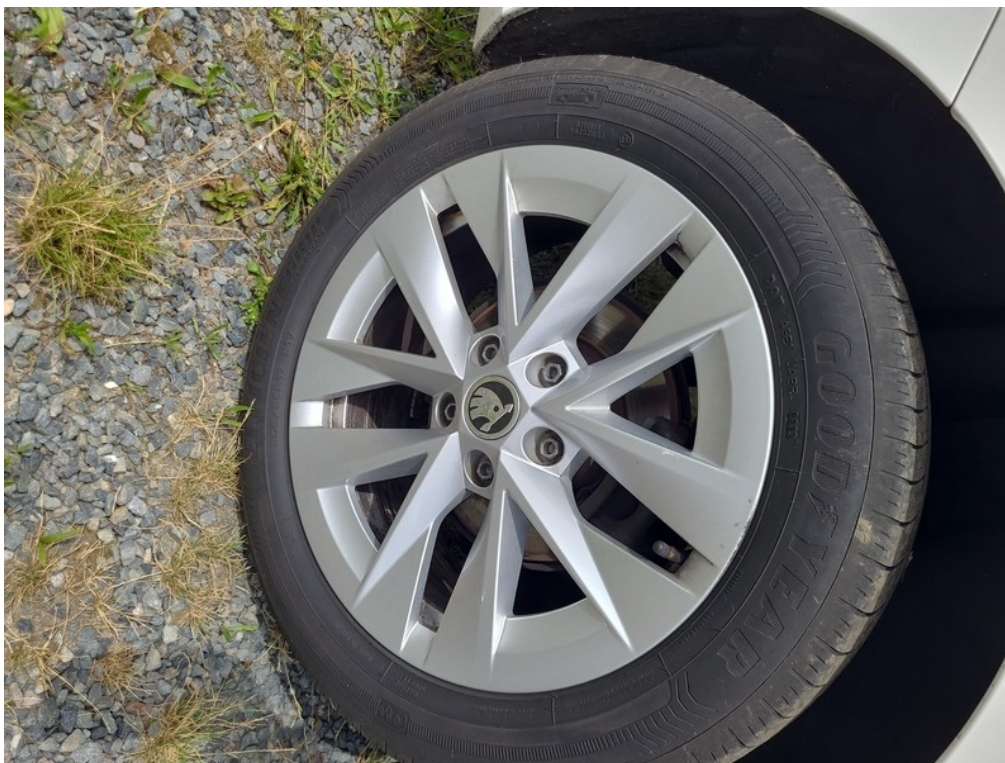
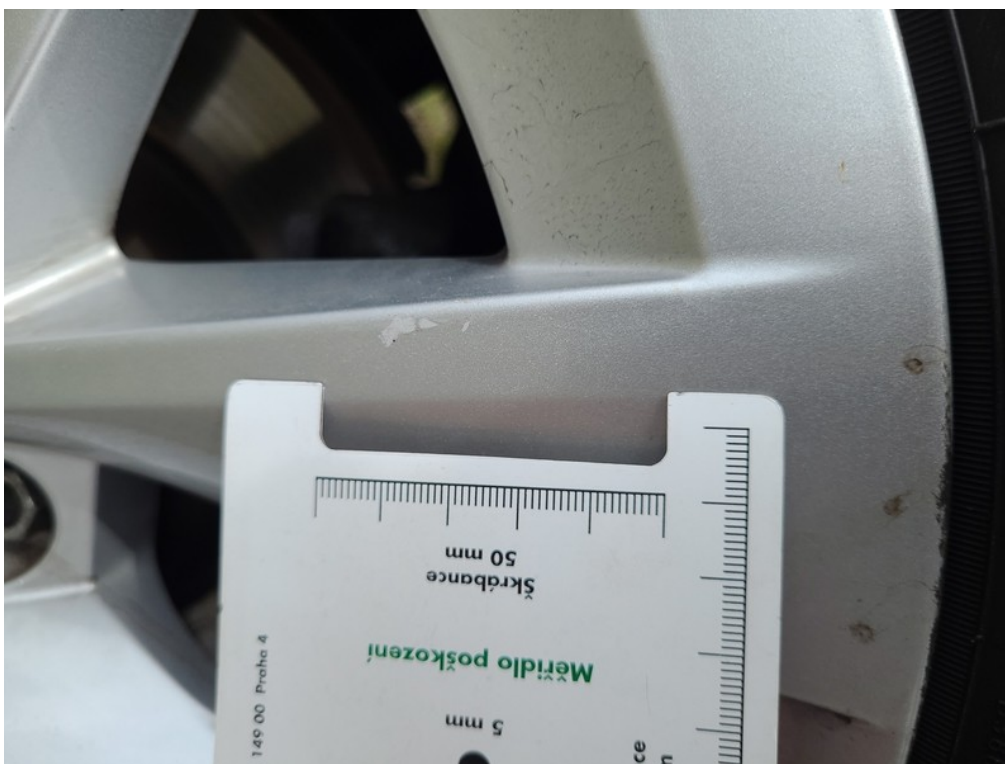
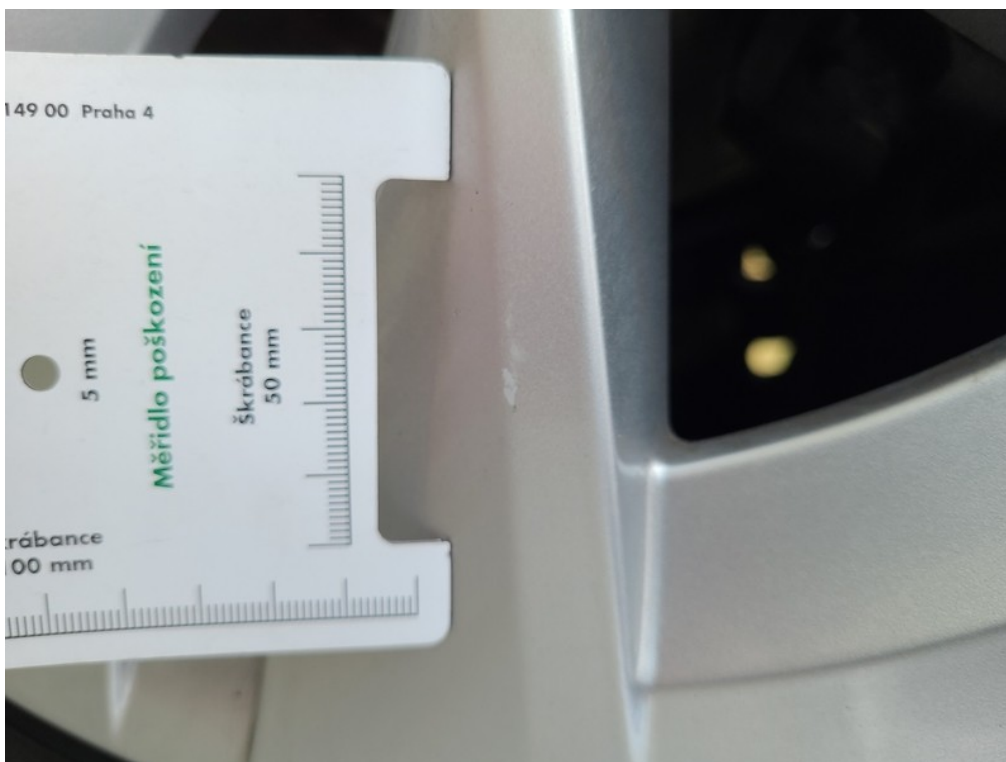
| P.č. | Poškozený díl | Druh poškození |
|---|---|---|
| 10 | Disk PZ kola | Škrábance |

**10** Disk PZ kola - Škrábance  
Umístění:

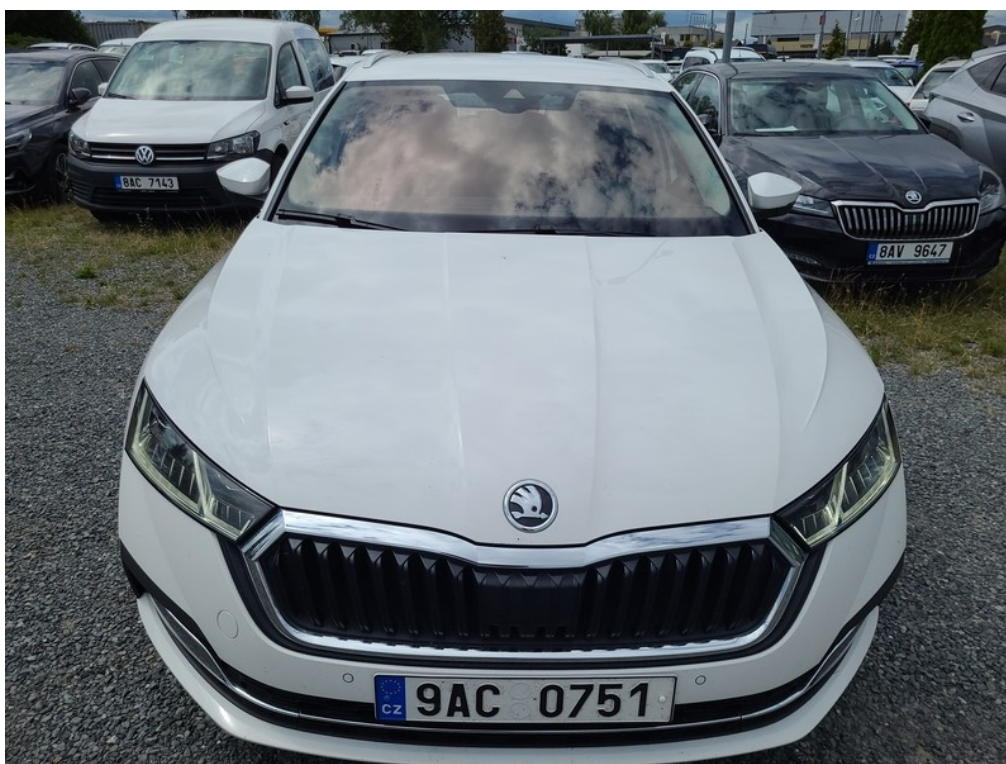
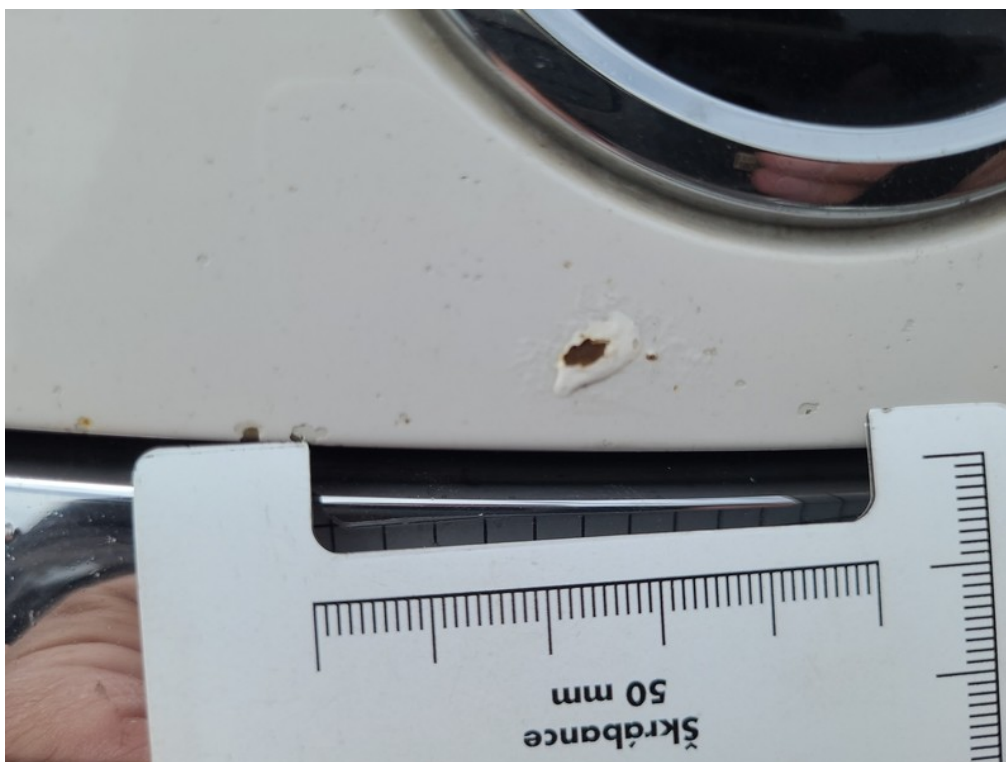
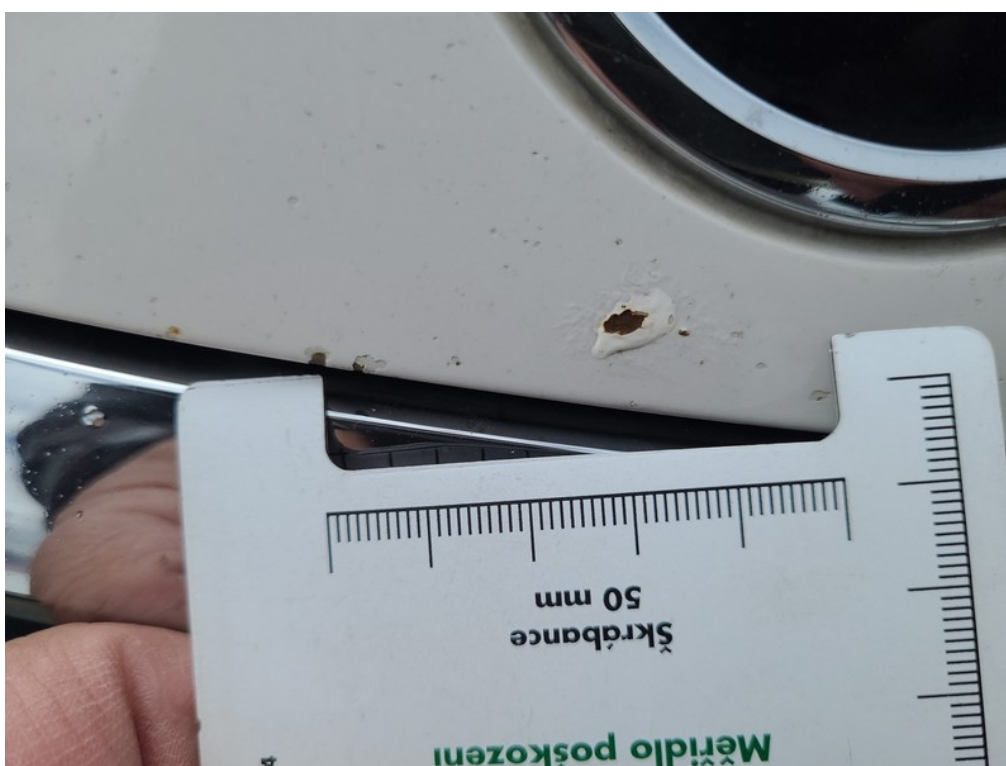
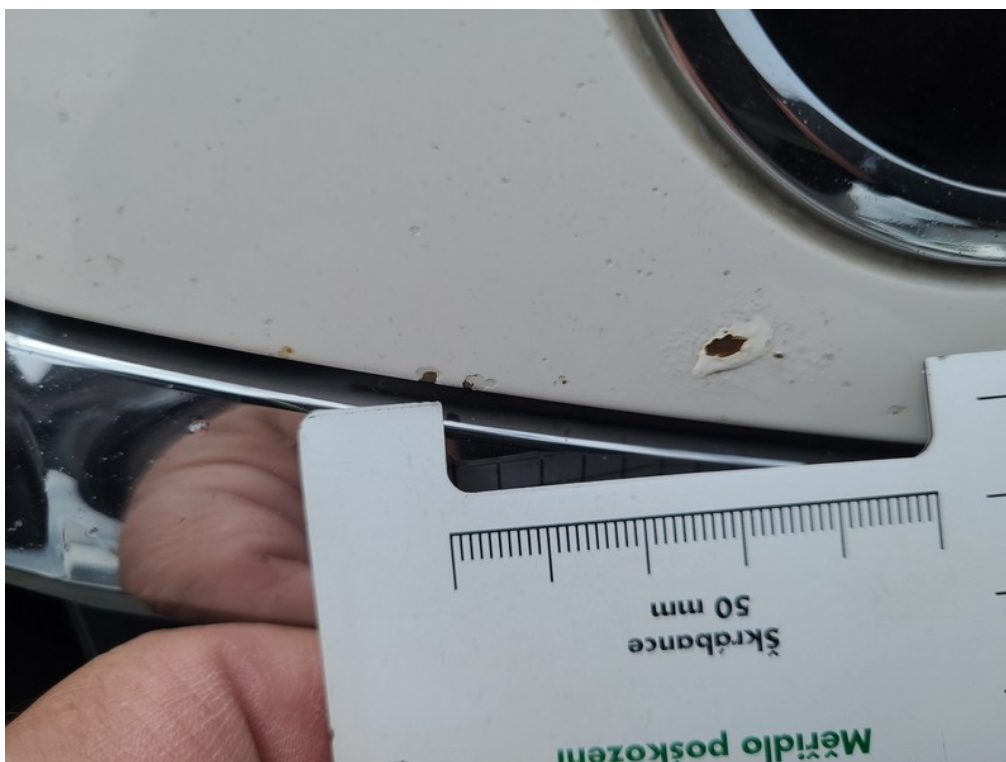
| P.č. | Poškozený díl | Druh poškození |
|---|---|---|
| 11 | Víko motoru | Lak |
| | <b>Poznámka:</b> neodborná oprava | |

**11** Víko motoru - Lak  
Umístění:

Poznámka: neodborná oprava
