## DEKRA CZ a.s.

## ARVAL CZ s.r.o.

## ÚDAJE O VOZIDLE

| RZ: | 9AC0751 | VIN: | TMBJJ8NX6NY068592 |

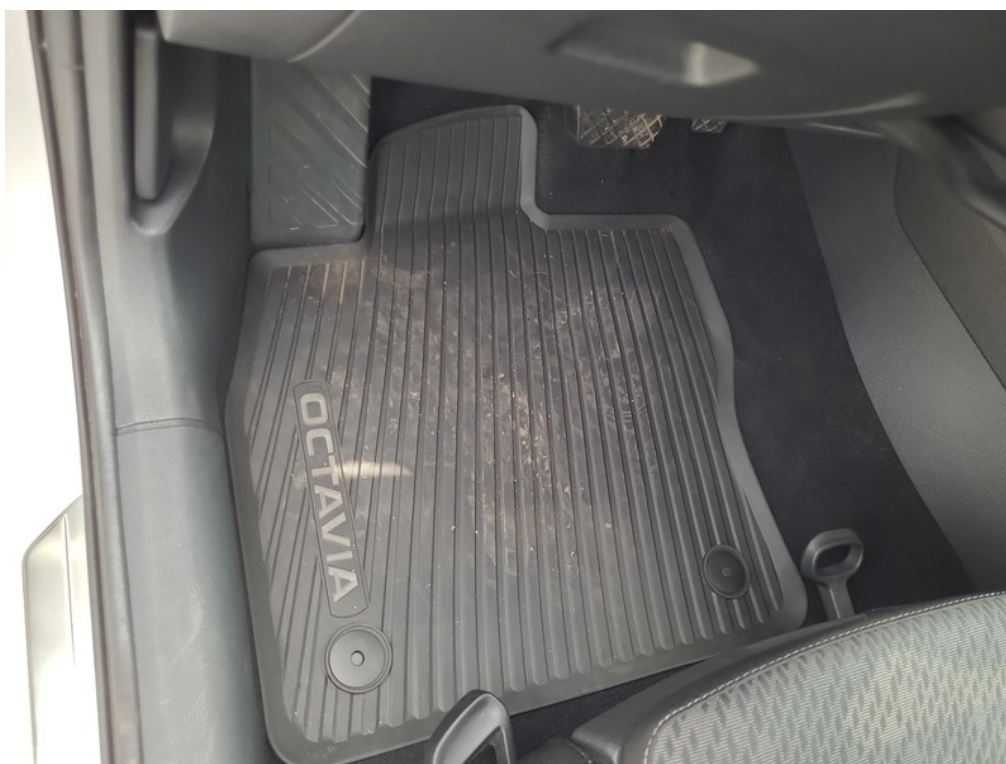
| P.č. | Poškozený díl | Druh poškození |
|---|---|---|
| 12 | Přídavný koberec LP | Opotřebení |

**12** Přídavný koberec LP - Opatření  
Umístění: Interiér (vnitřní prostor) Poznámka:

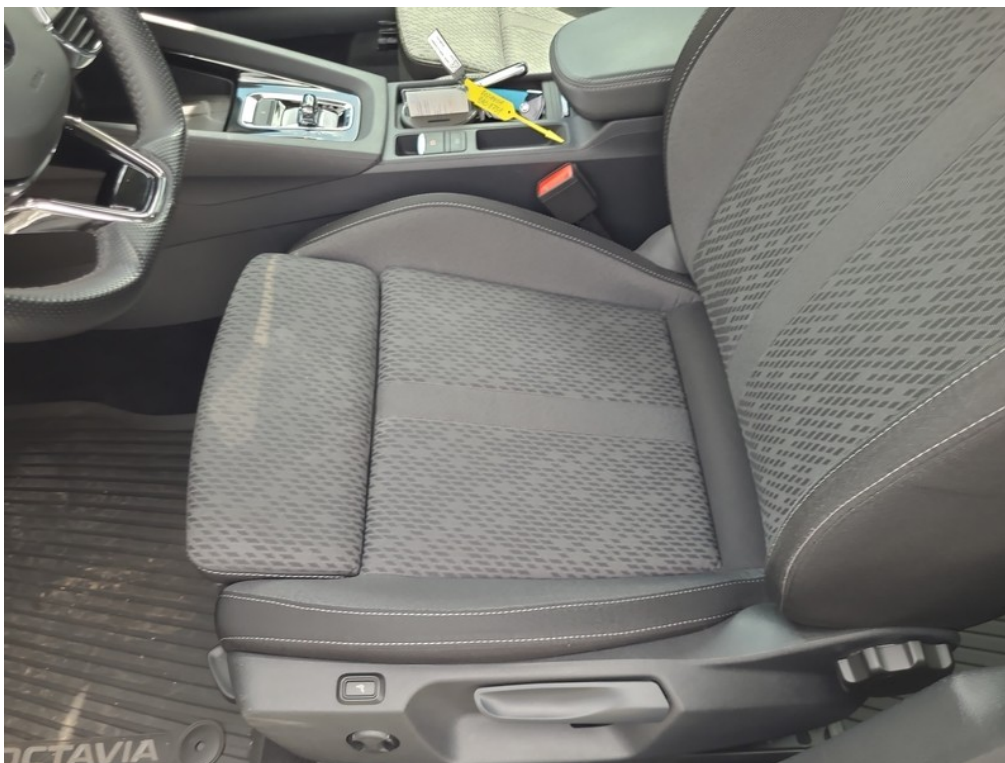
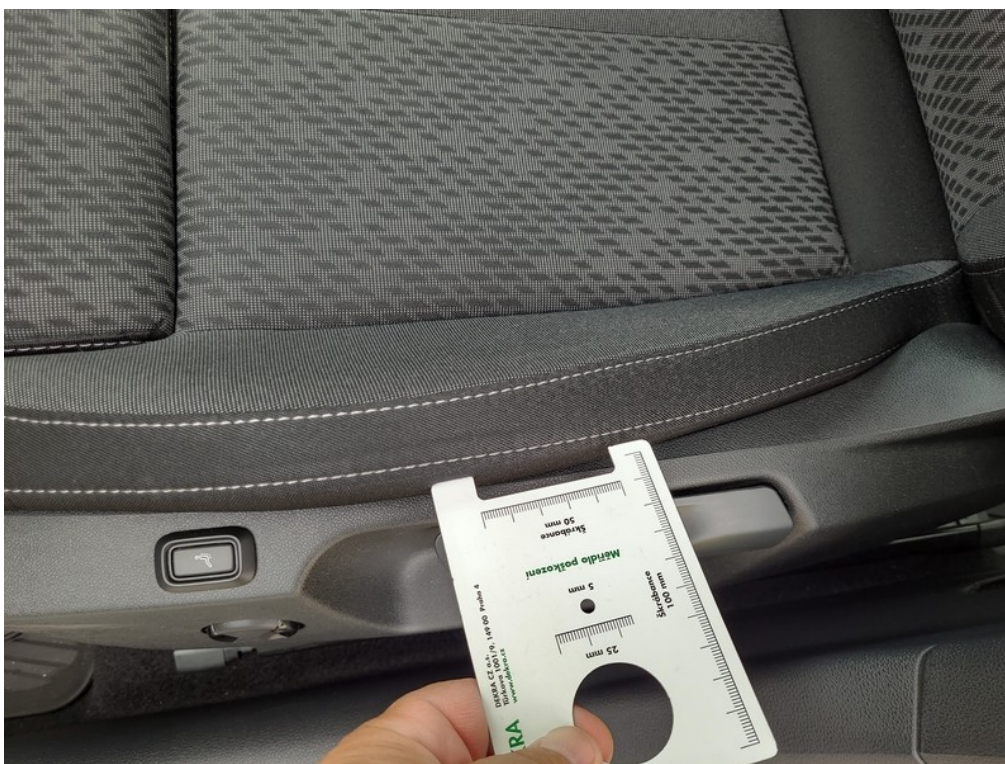
| P.č. | Poškozený díl | Druh poškození |
|---|---|---|
| 13 | Potah sedáku sedadla řidiče | Opotřebení |

**13** Potah sedáku sedadla řidiče - Opatření  
Umístění: Interiér (vnitřní prostor)

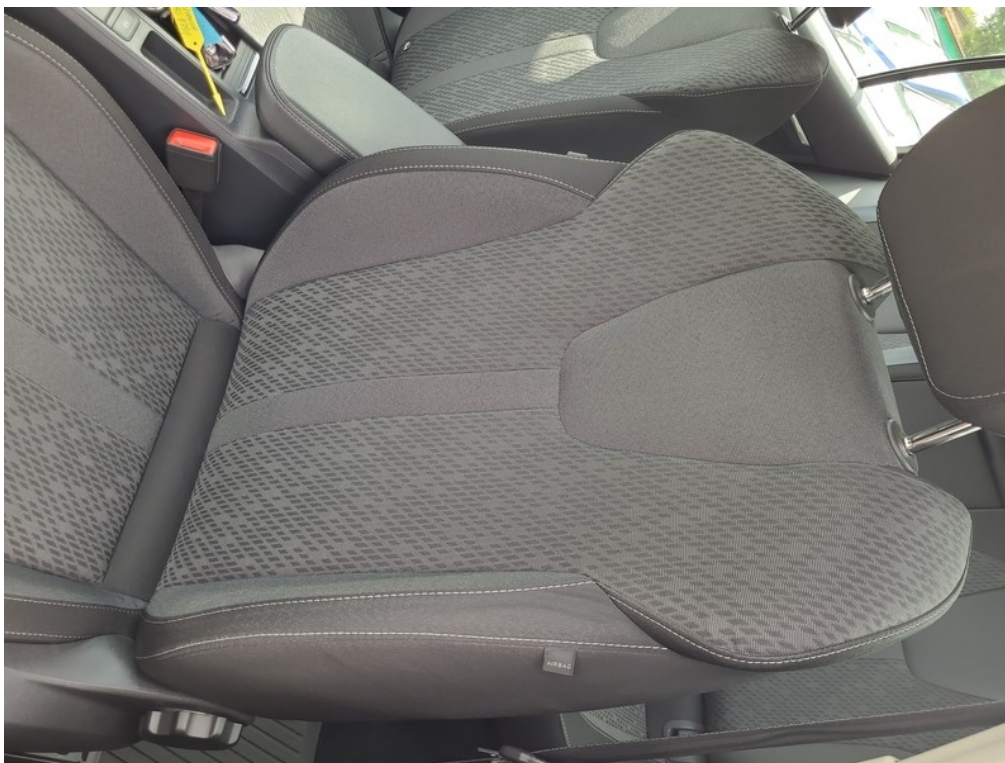
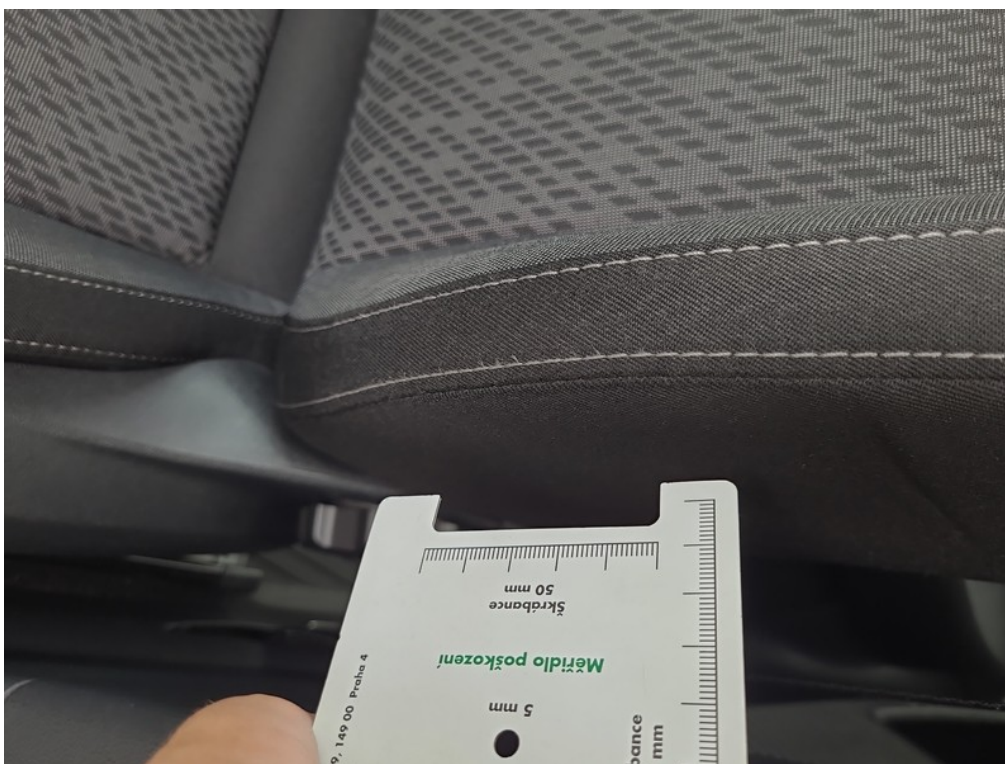
| P.č. | Poškozený díl | Druh poškození |
|---|---|---|
| 14 | Potah opěradla sedadla řidiče | Opotřebení |

**14** **Potah opěradla sedadla řidiče - Opotřebení**  
Umístění: Interiér (vnitřní prostor)

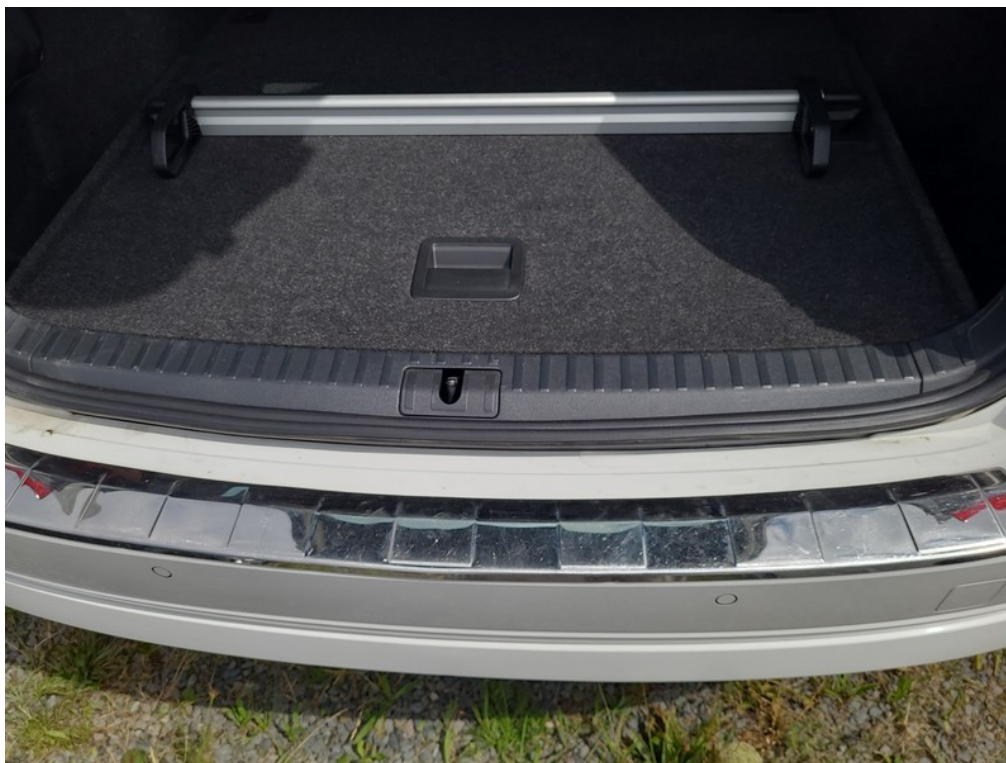
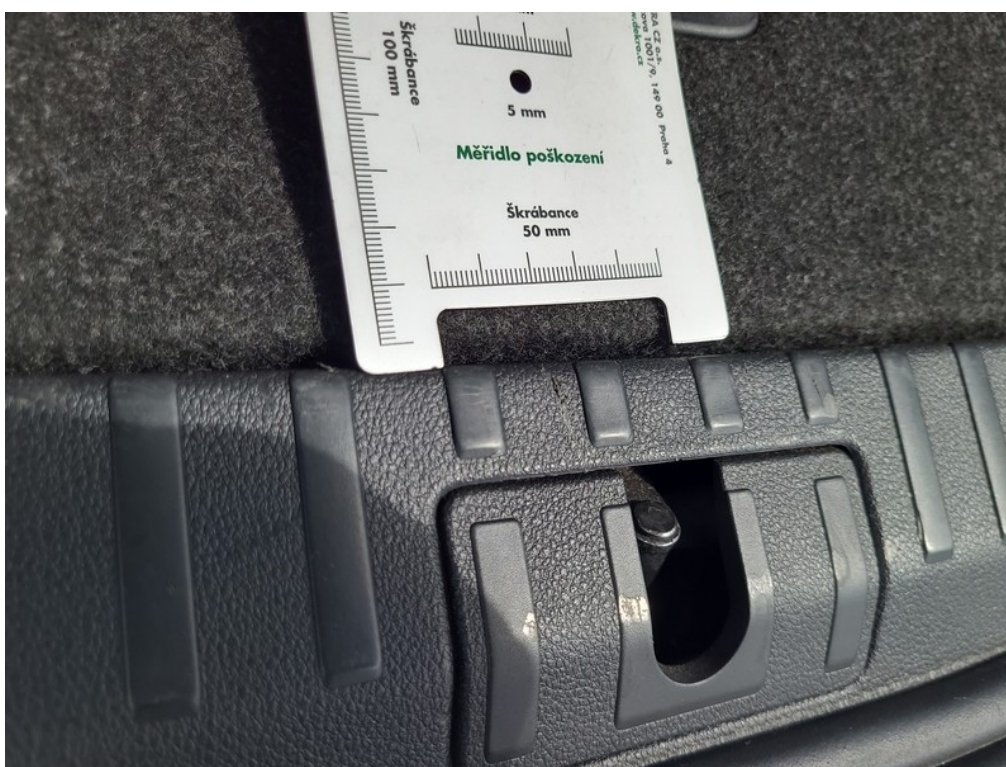
| P.č. | Poškozený díl | Druh poškození |
|---|---|---|
| 15 | Kryt zadního čela | Škrábance |

**15** Kryt zadního čela - Škrábance  
Umístění:

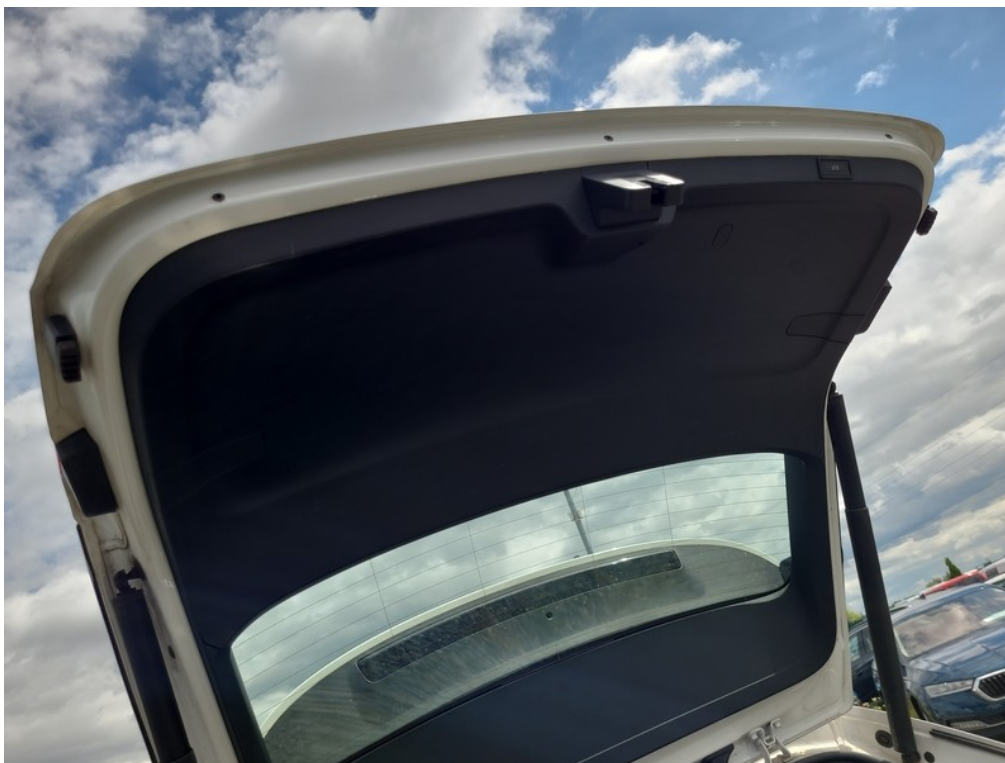
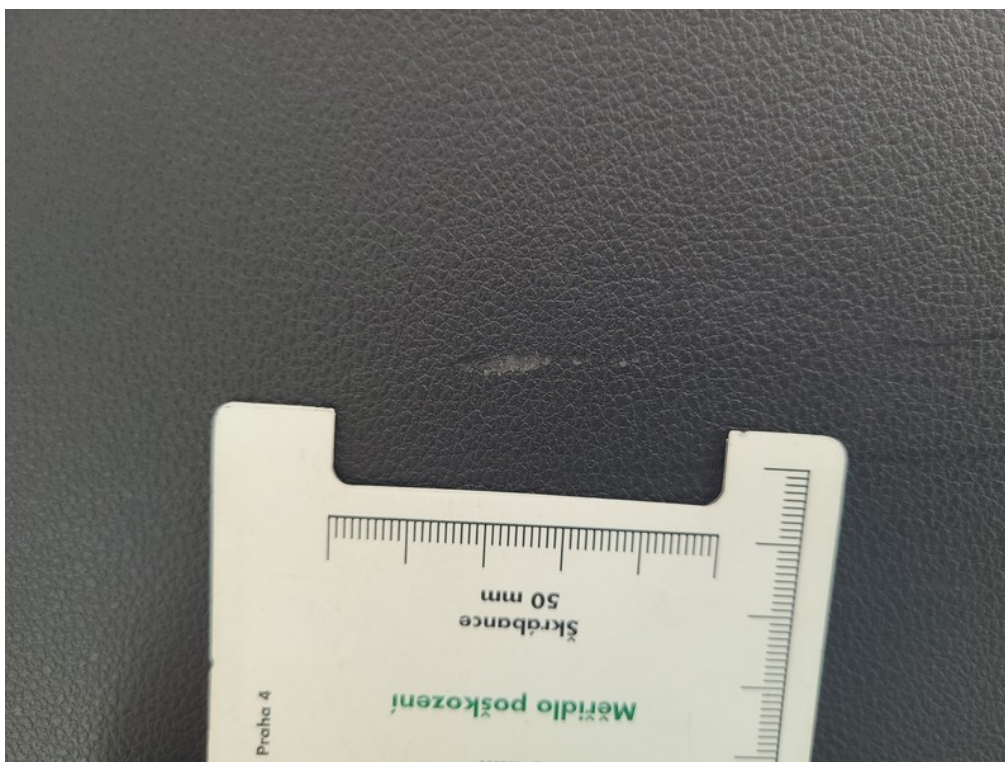
| P.č. | Poškozený díl | Druh poškození |
|---|---|---|
| 16 | Plastový kryt víka zav. prostoru | Škrábance |

**16** **Plastový kryt víka zav. prostoru - Škrábance**  
Umístění: Interiér (vnitřní prostor)

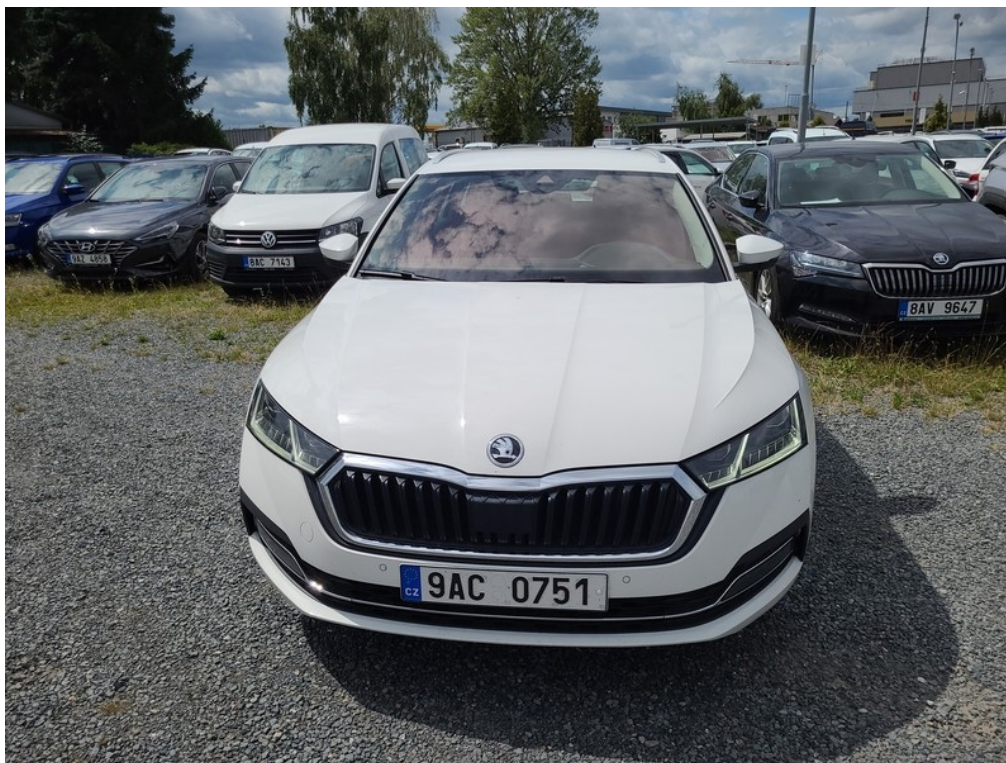
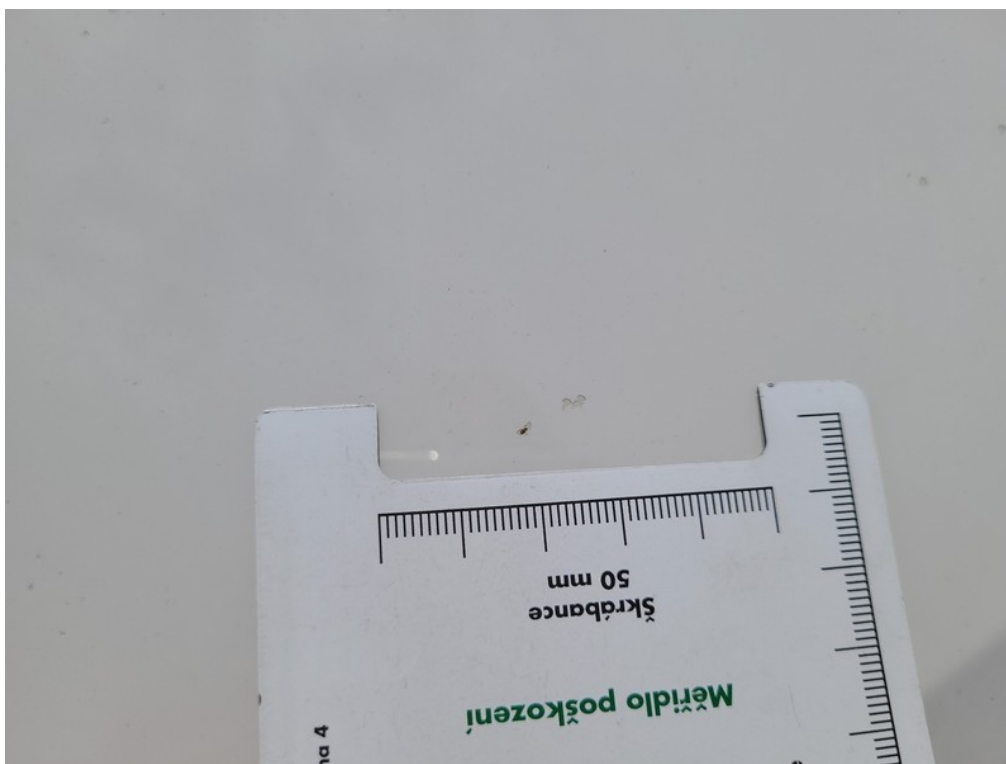
| P.č. | Poškozený díl | Druh poškození |
|---|---|---|
| 17 | Přední část vozidla | Poškození od odletujícího kamení |

**17** Přední část vozidla - Poškození od odletujícího kamení  
Umístění: Ostatní

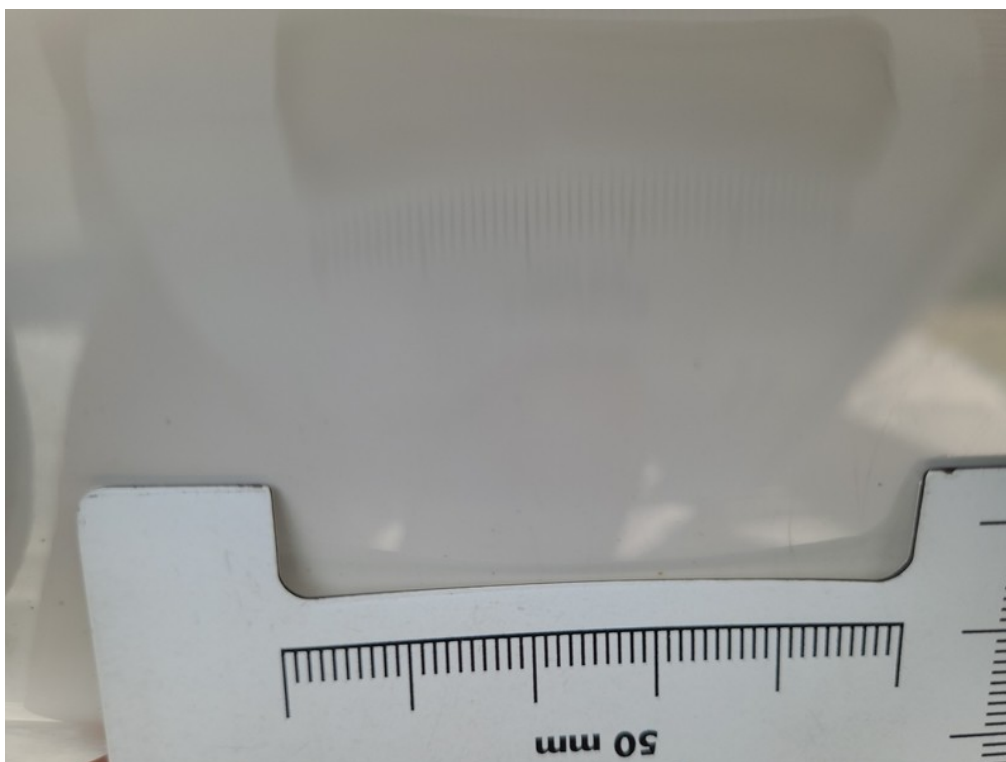
| P.č. | Poškozený díl | Druh poškození |
|---|---|---|
| 18 | Celková plocha karoserie | Škrábance |

**18 Celková plocha karoserie - Škrábance**  
Umístění: Ostatní

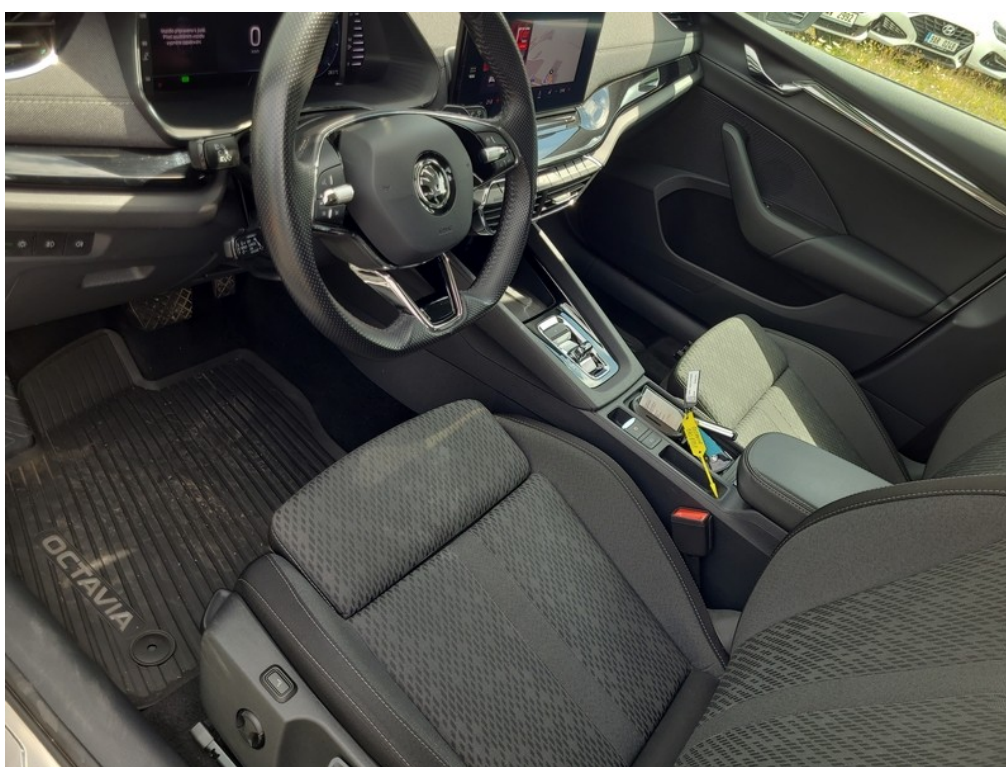
| P.č. | Poškozený díl | Druh poškození |
|---|---|---|
| 19 | Interiér | Znečištěno |

**19 Interiér - Znečištěno**  
Umístění:
