## Expertise

Protokollnummer: 41423751  
Auftrags-Nr / Referenz: 24996612  
Besichtigungsdatum: 08.09.2025

Modell: Octavia Combi 2.0 TDI DSG Ambition

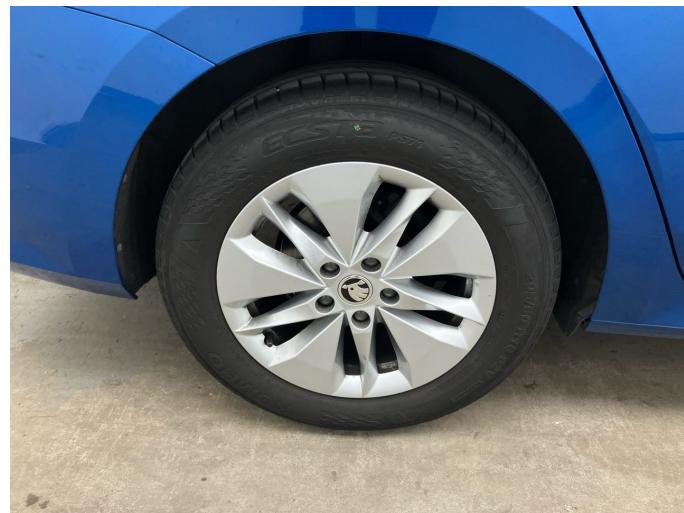
Abbildung 12: Montierte Bereifung

#	Reifengröße	Reifentyp	Hersteller	Profiltiefe
1)	205/60 R16 92V	Sommerreifen auf Leichtmetall	Kumho	5mm / 5mm
2)	205/60 R16 92V	Sommerreifen auf Leichtmetall	Kumho	5mm / 5mm

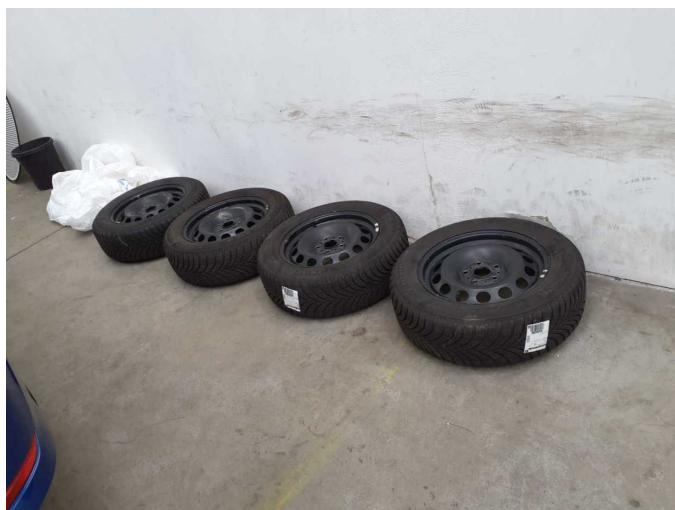
Abbildung 15: Zusatzbereifung

#	Reifengröße	Reifentyp	Hersteller	Profiltiefe
1)	205/60 R16 92H	Winterreifen auf Stahl	Semperit	5mm / 5mm
2)	205/60 R16 92H	Winterreifen auf Stahl	Semperit	6mm / 6mm
