**DEKRA CZ a.s.**

**ARVAL CZ s.r.o.**

**ÚDAJE O VOZIDLE**

| Model vozidla: | Škoda Kodiaq (2016) | Provedení: | Kodiaq 2.0TDI 110 Style AT |

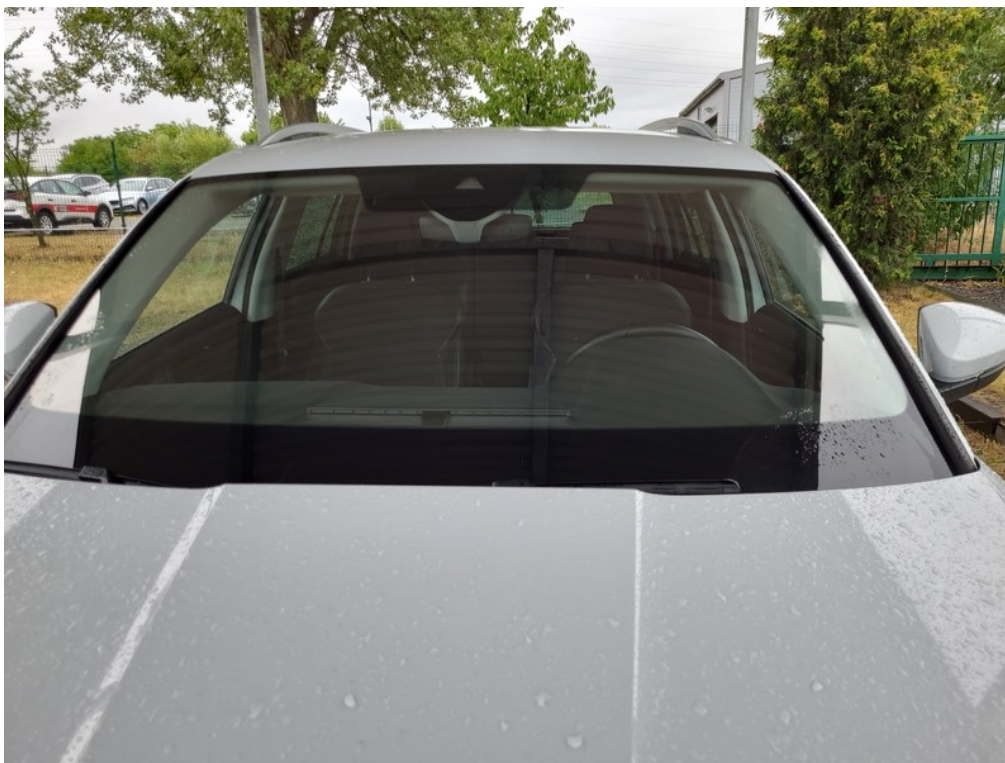
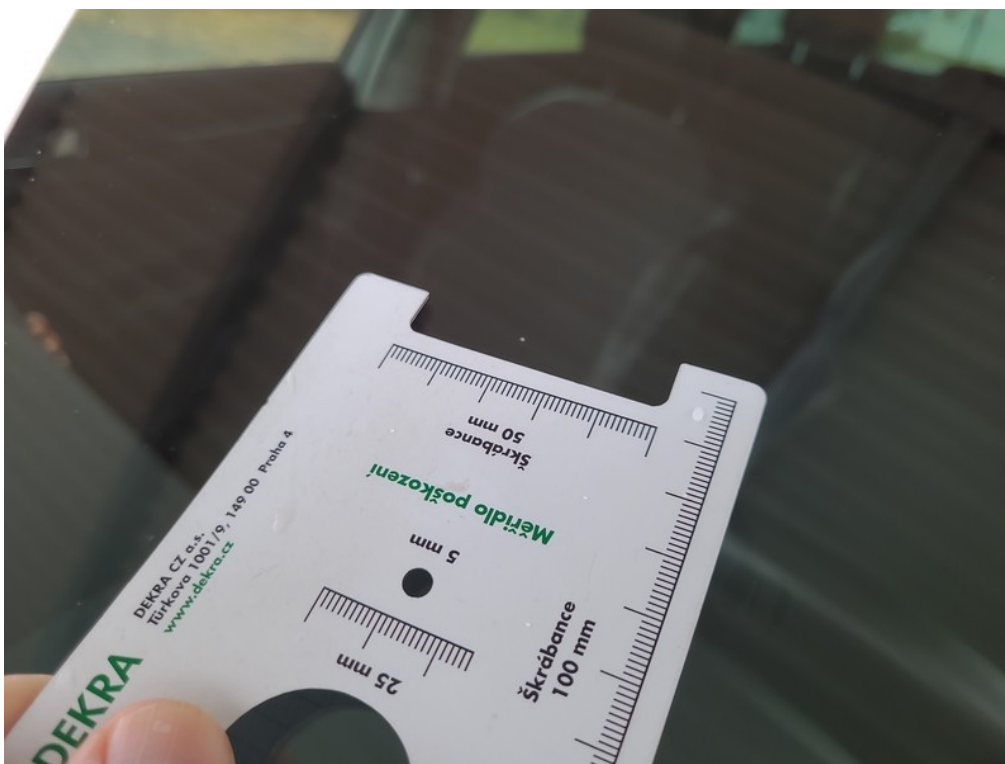
| P.č. | Poškozený díl | Druh poškození |
|---|---|---|
| 1 | Čelní sklo | Poškození od odletujícího kamení |

**1 Čelní sklo - Poškození od odletujícího kamení**  
Umístění: Exteriér (vnější prostor)

Viz popis k poškození č. 1

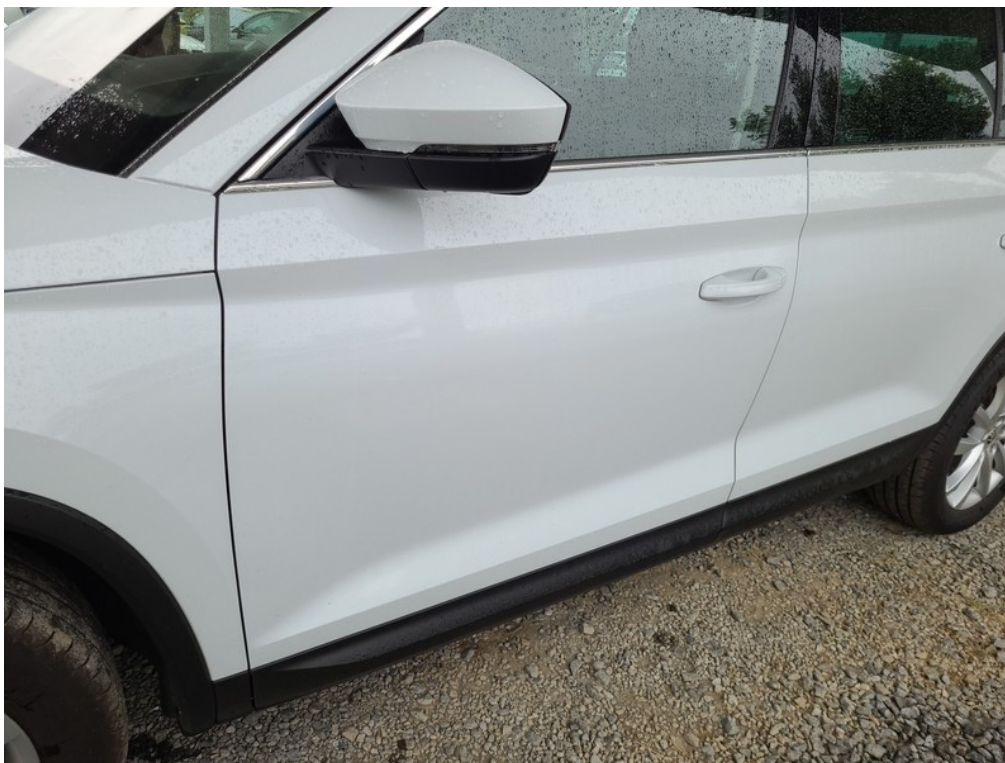
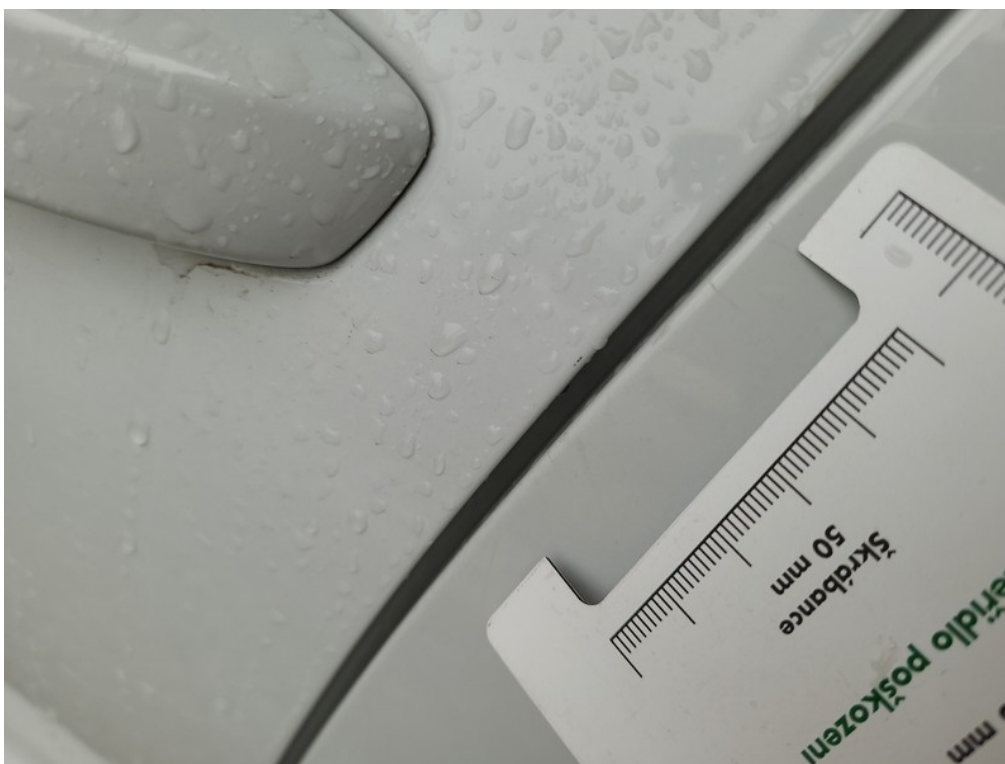
| P.č. | Poškozený díl | Druh poškození |
|---|---|---|
| 2 | Dveře přední levé | Škrábance |

**2 Dveře přední levé - Škrábance**  
Umístění:

Viz popis k poškození č. 2

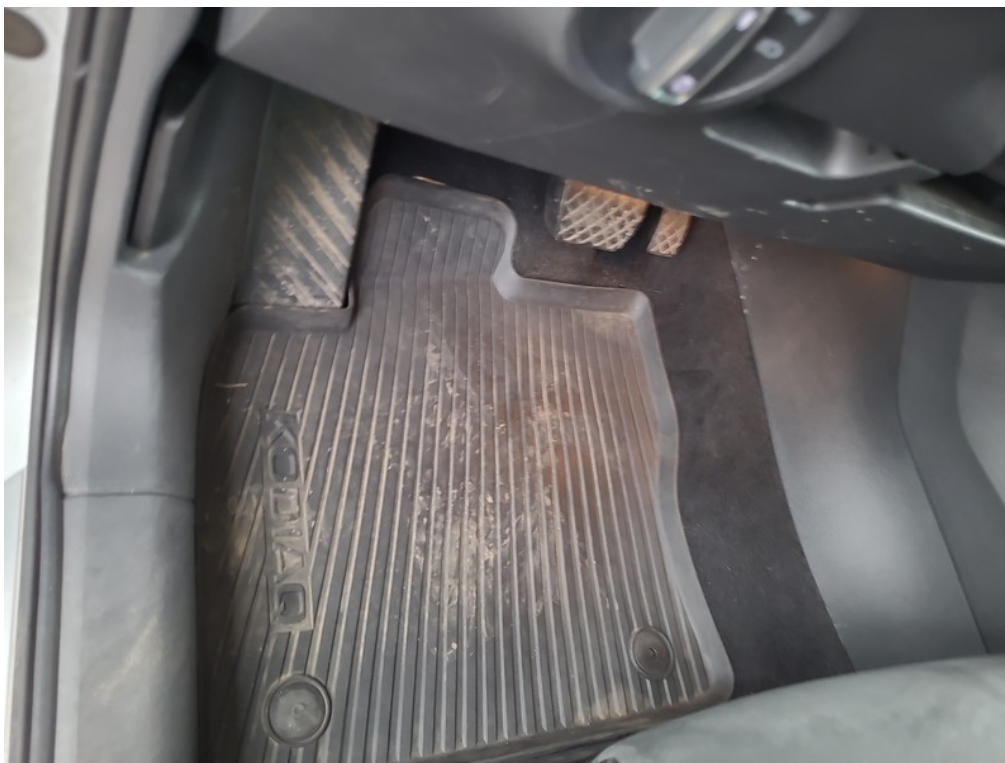
| P.č. | Poškozený díl | Druh poškození |
|---|---|---|
| 3 | Přídavný koberec LP | Opotřebení |

### 3 Přídavný koberec LP - Opotřebení

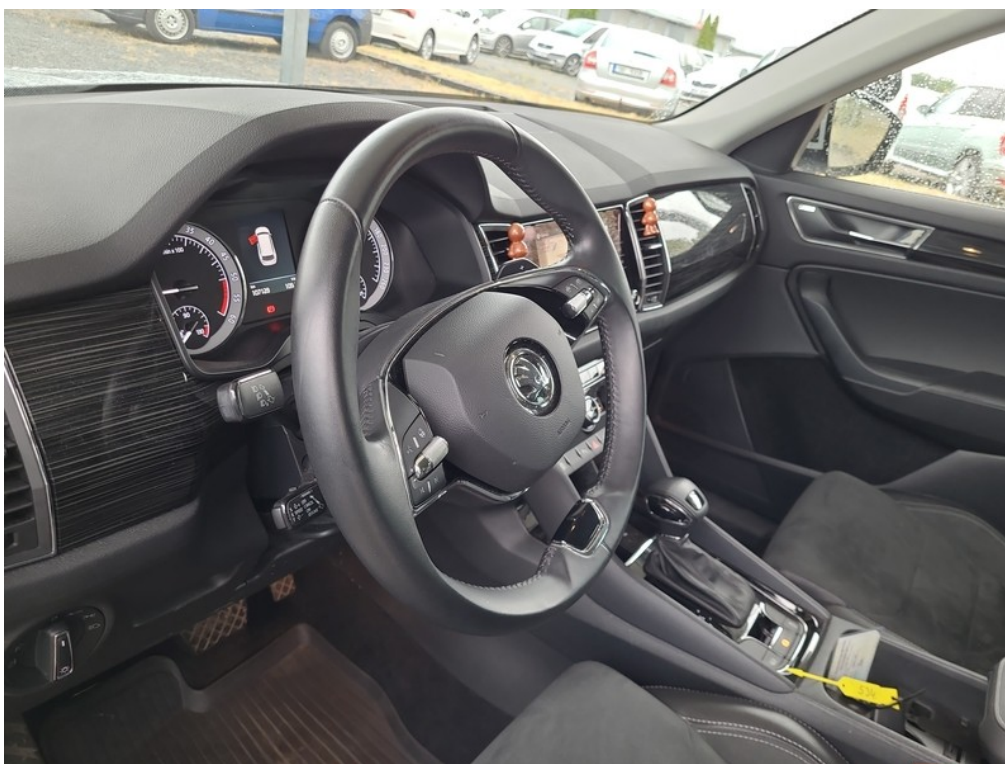
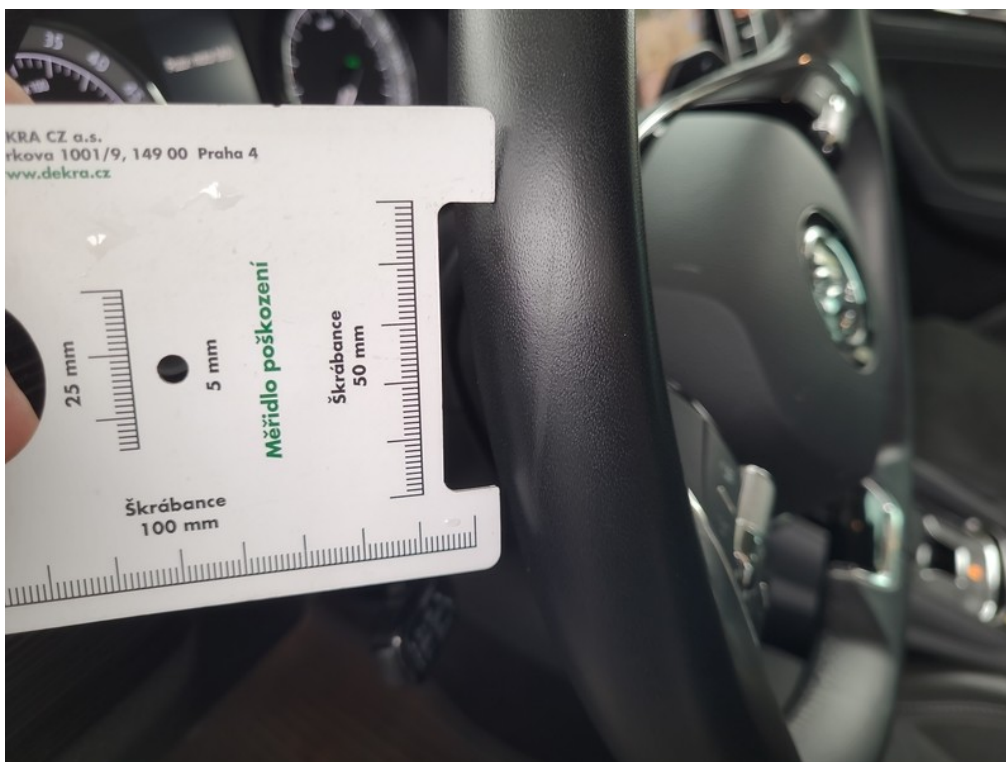
| P.č. | Poškozený díl | Druh poškození |
|---|---|---|
| 4 | Volant | Opotřebení |

### 4 Volant - Opotřebení

Viz popis k poškození č. 4

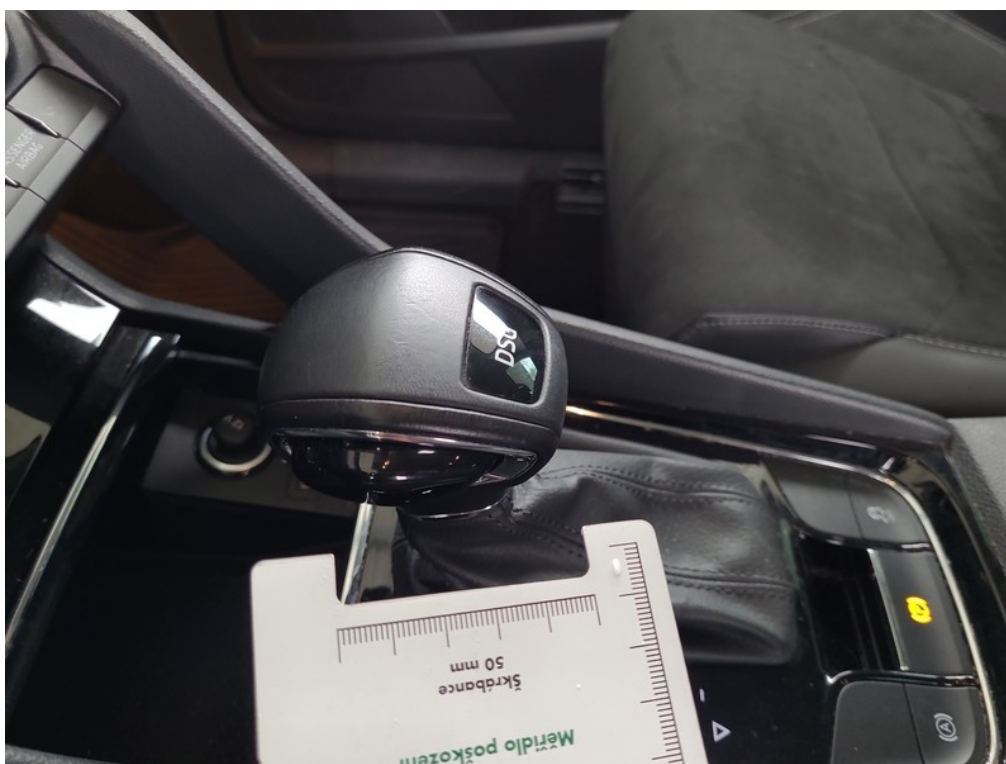
| P.č. | Poškozený díl | Druh poškození |
|---|---|---|
| 5 | Řadicí páka | Opotřebení |

**5 Řadicí páka - Opatření**  
Umístění:

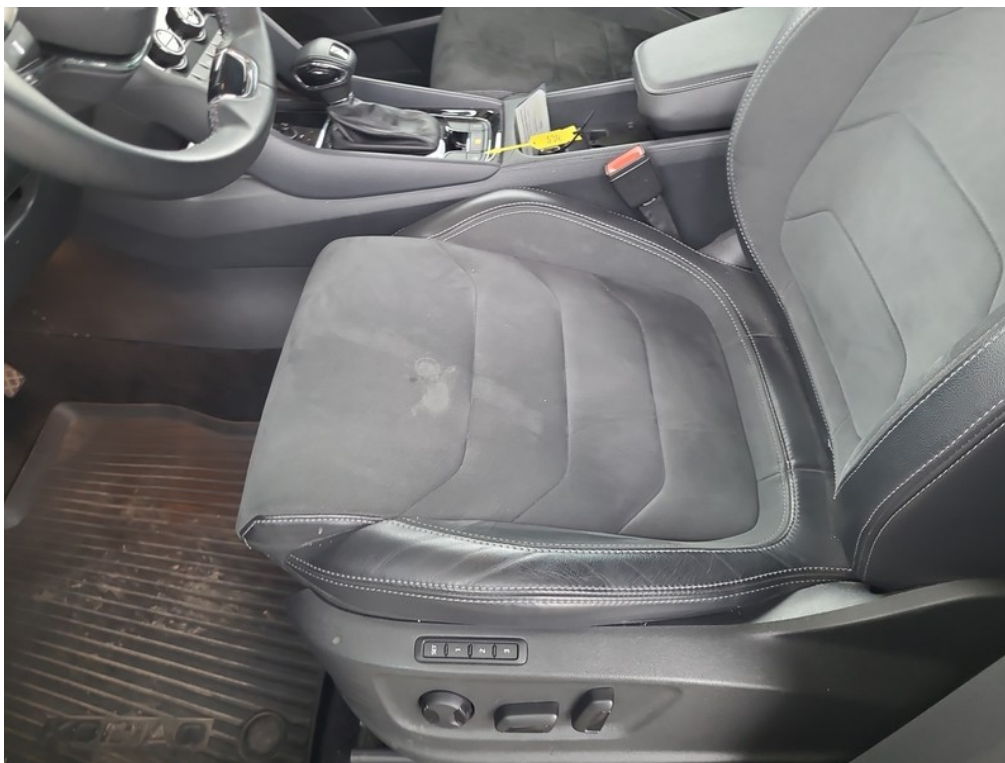
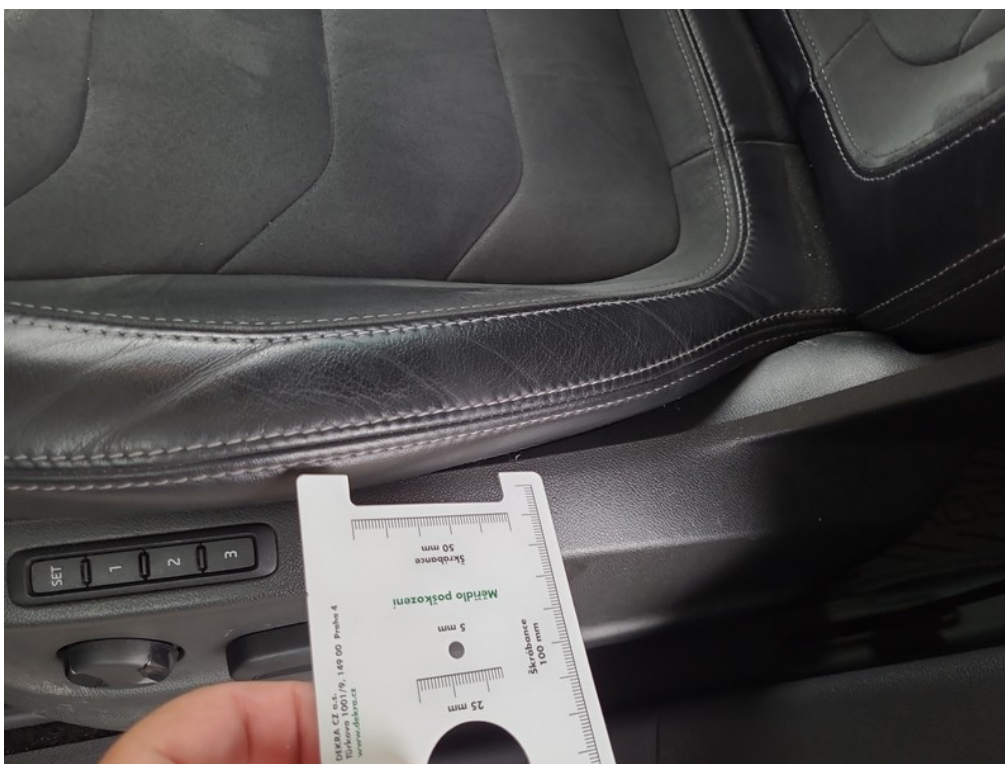
| P.č. | Poškozený díl | Druh poškození |
|---|---|---|
| 6 | Potah sedáku sedadla řidiče | Opotřebení |

**6 Potah sedáku sedadla řidiče - Opotřebení**  
Umístění: Interiér (vnitřní prostor)

Viz popis k poškození č. 6

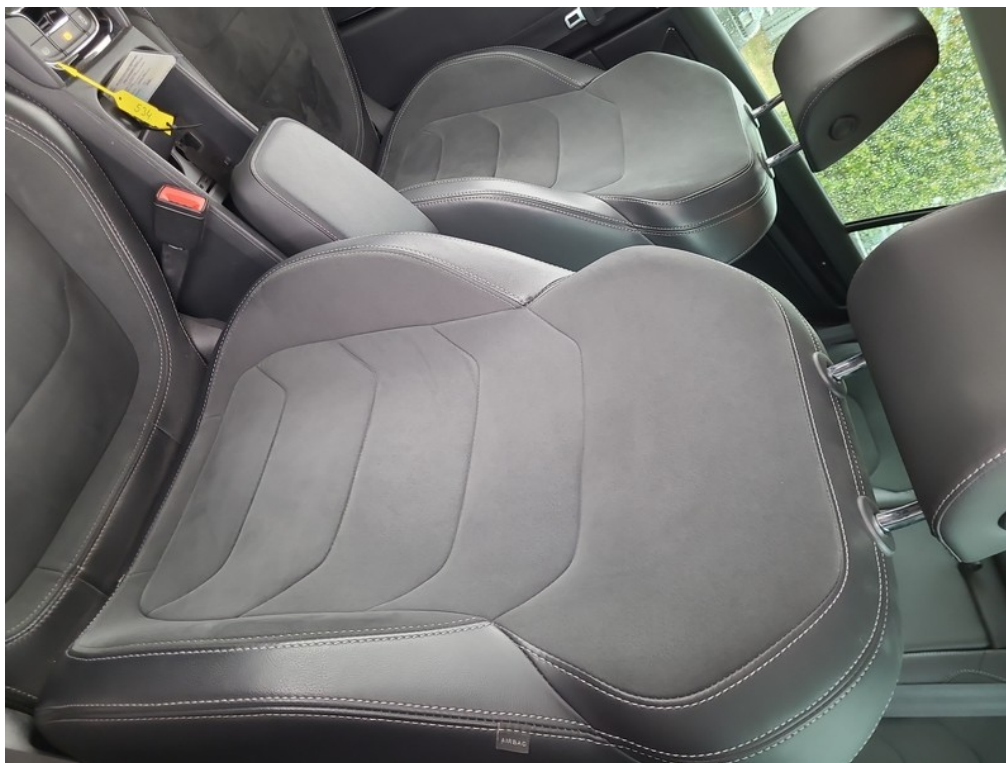
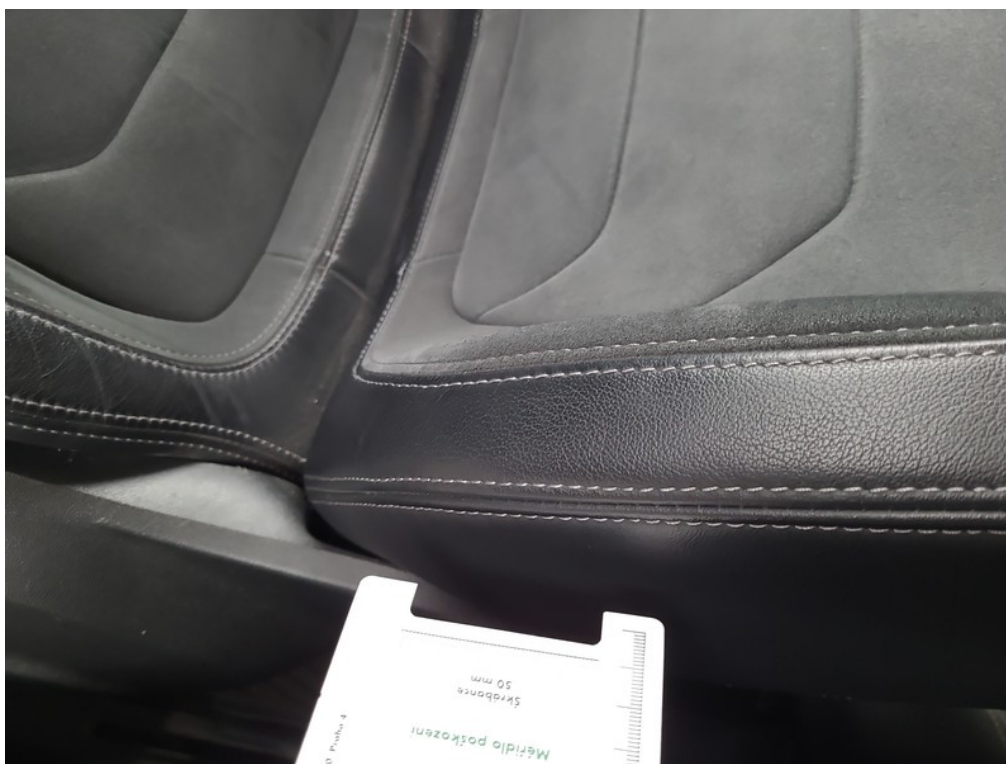
| P.č. | Poškozený díl | Druh poškození |
|---|---|---|
| 7 | Potah opěradla sedadla řidiče | Opotřebení |

**7 Potah opěradla sedadla řidiče - Opotřebení**  
Umístění: Interiér (vnitřní prostor)

Viz popis k poškození č. 7

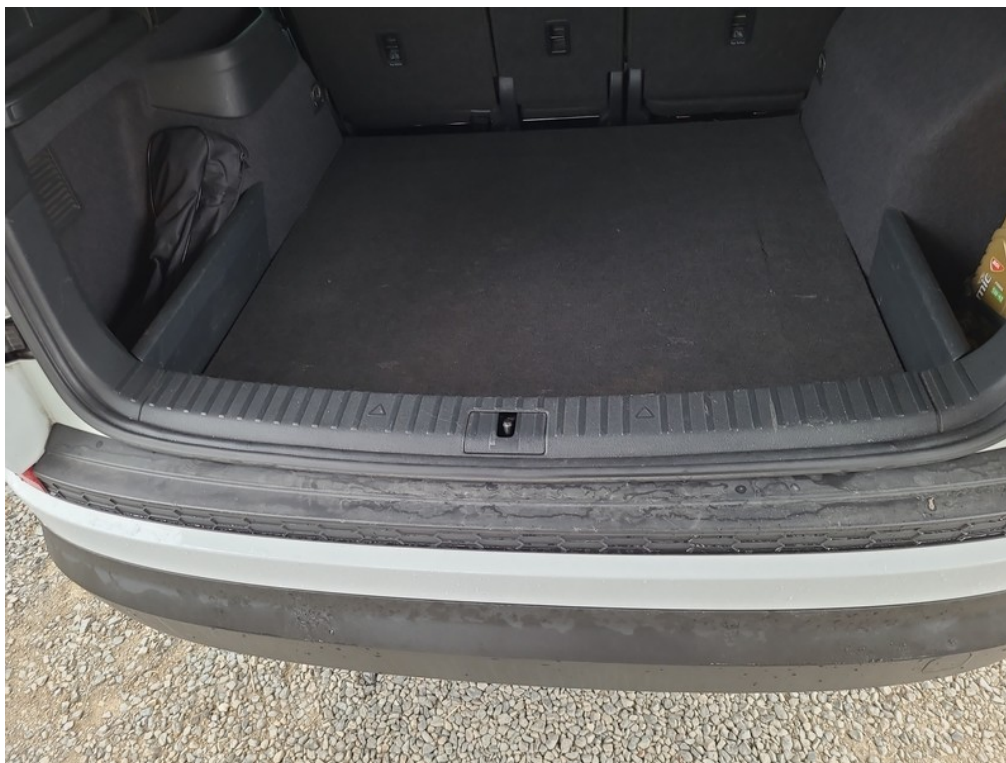
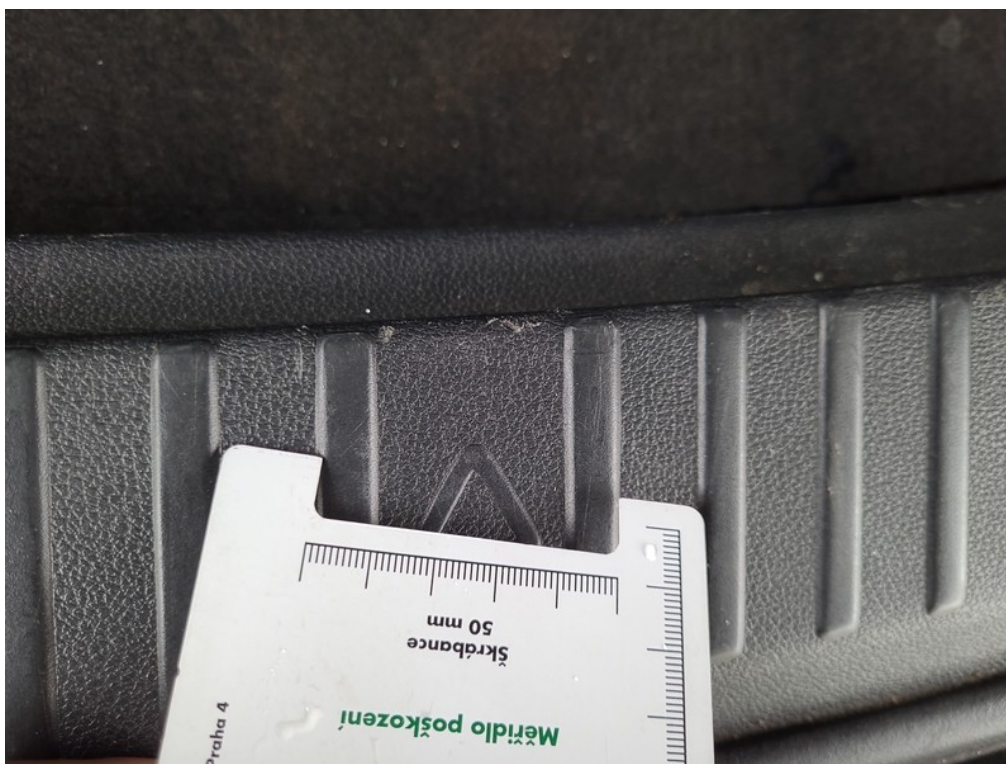
| P.č. | Poškozený díl | Druh poškození |
|---|---|---|
| 8 | Kryt zadního čela | Škrábance |

**8 Kryt zadního čela - Škrábance**  
Umístění:

Viz popis k poškození č. 8

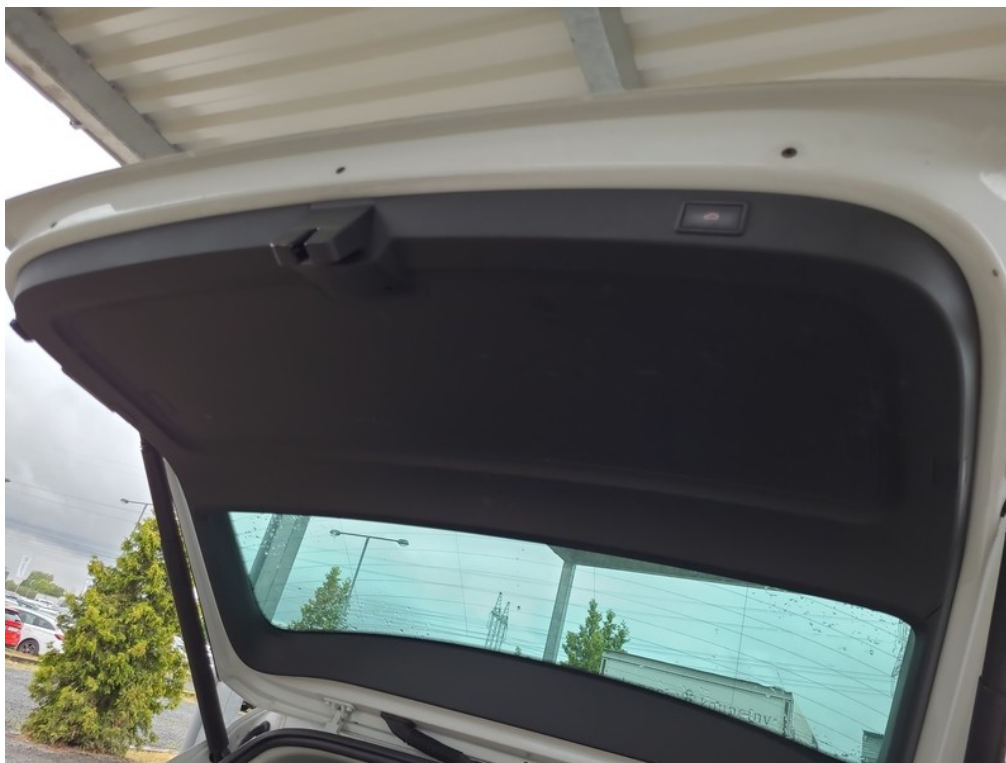
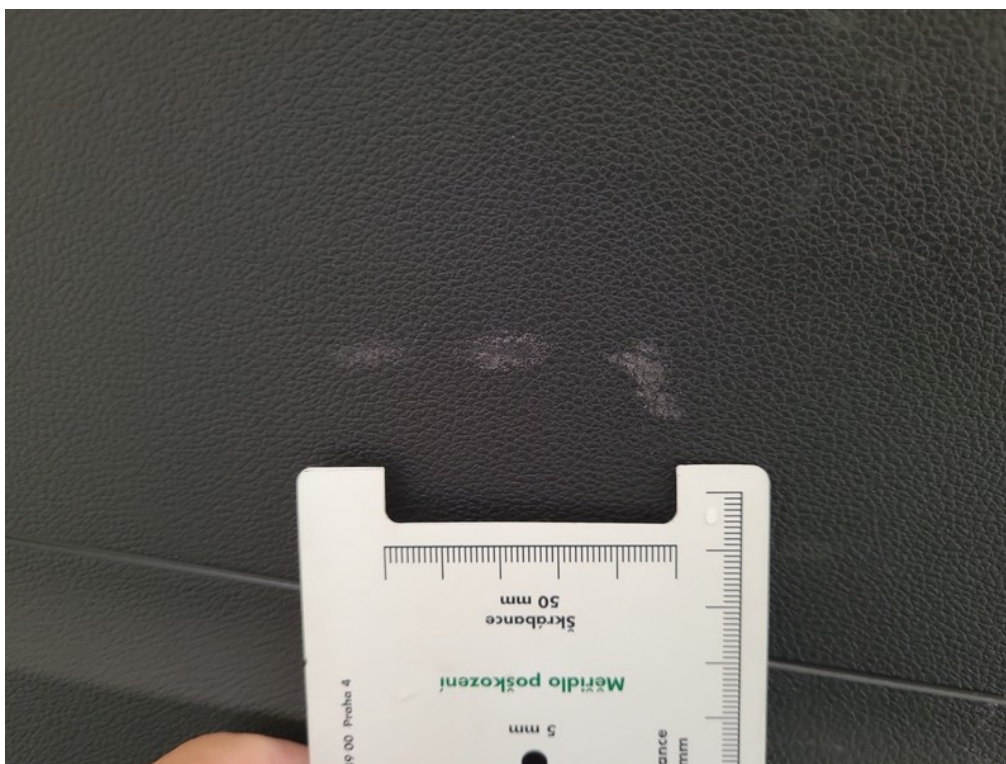
| P.č. | Poškozený díl | Druh poškození |
|---|---|---|
| 9 | Plastový kryt víka zav. prostoru | Škrábance |

**9** **Plastový kryt víka zav. prostoru - Škrábance**  
Umístění: Interiér (vnitřní prostor)

Viz popis k poškození č. **9**

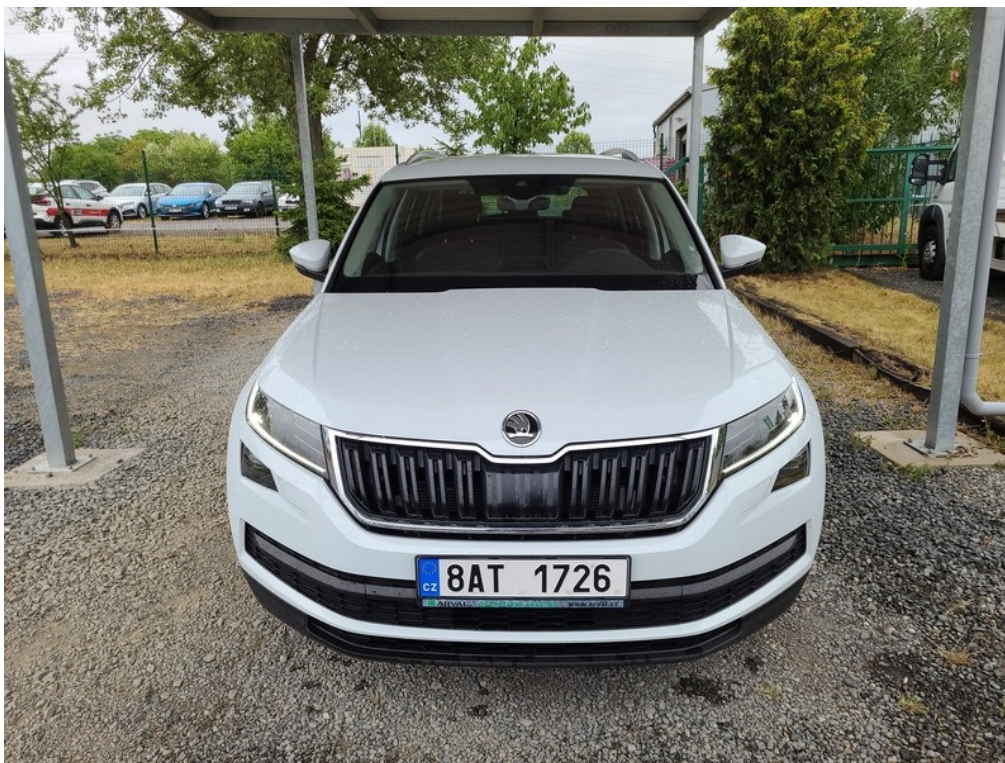
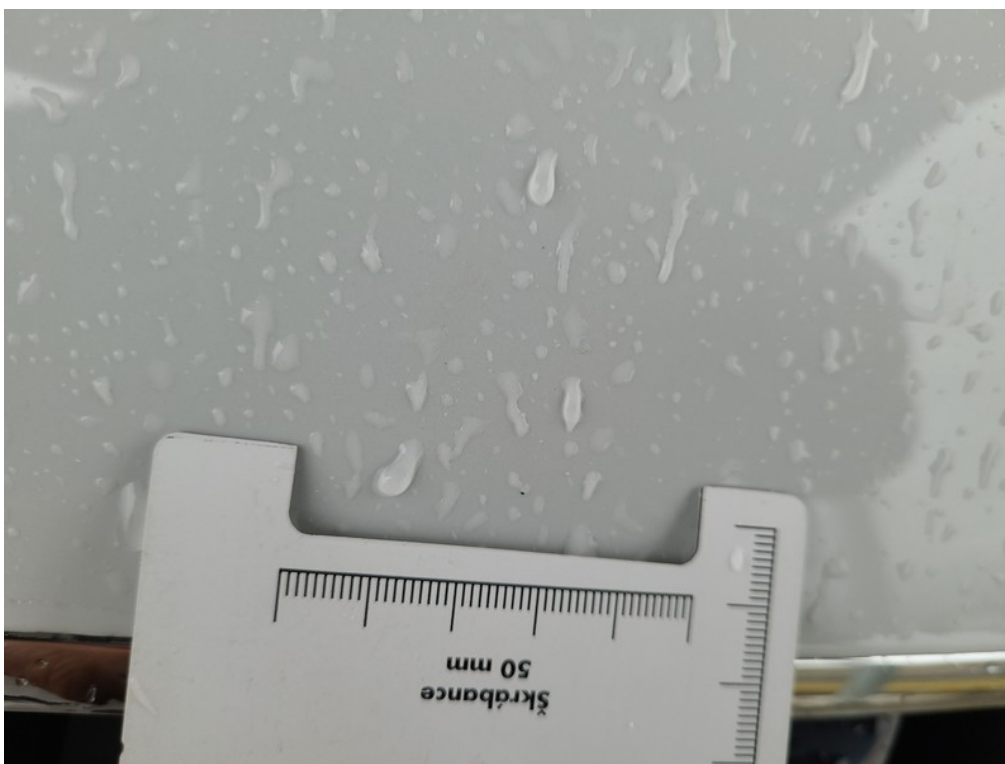
| P.č. | Poškozený díl | Druh poškození |
|---|---|---|
| 10 | Přední část vozidla | Poškození od odletujícího kamení |

**10** Přední část vozidla - Poškození od odletujícího kamení  
Umístění: Ostatní

Viz popis k poškození č. 10

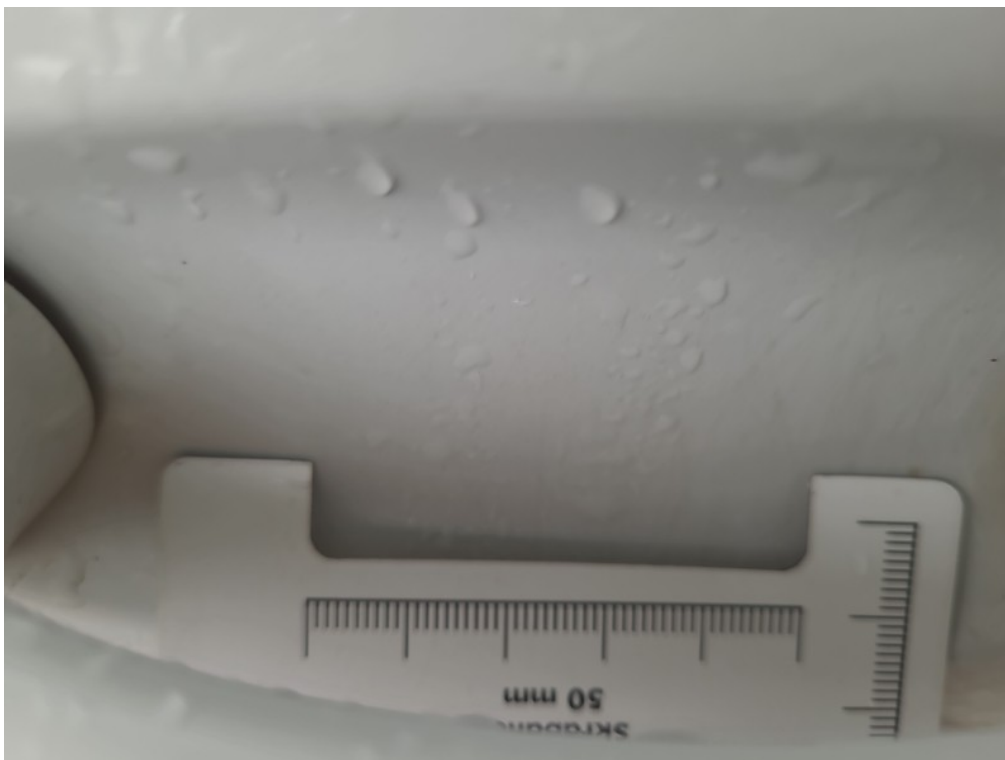
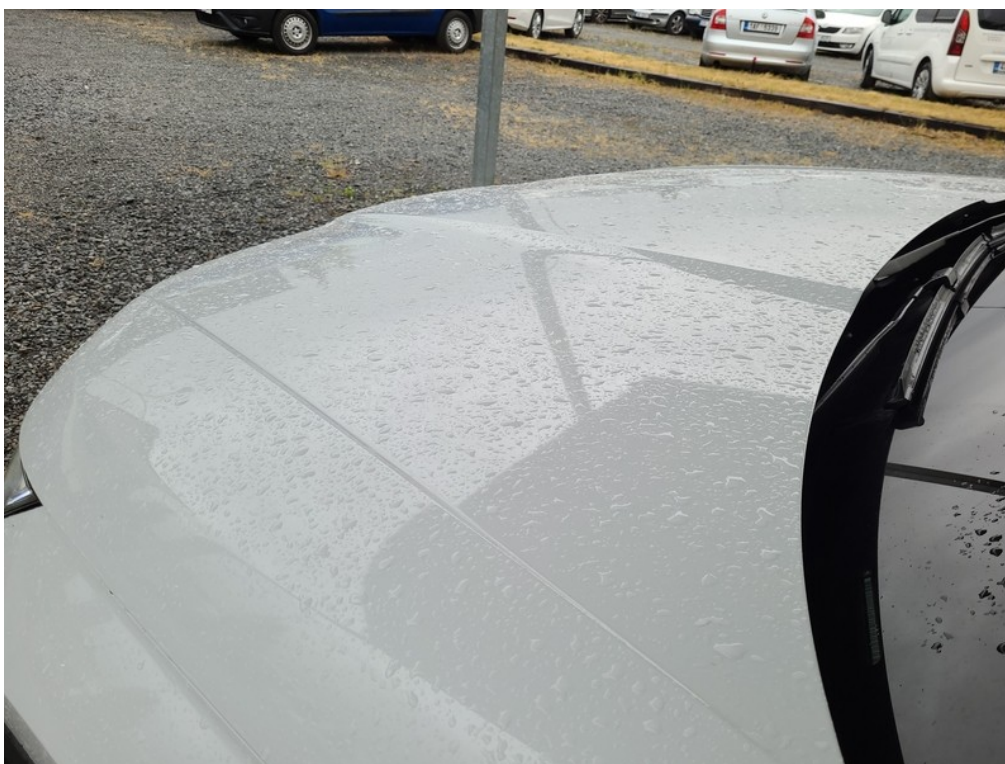
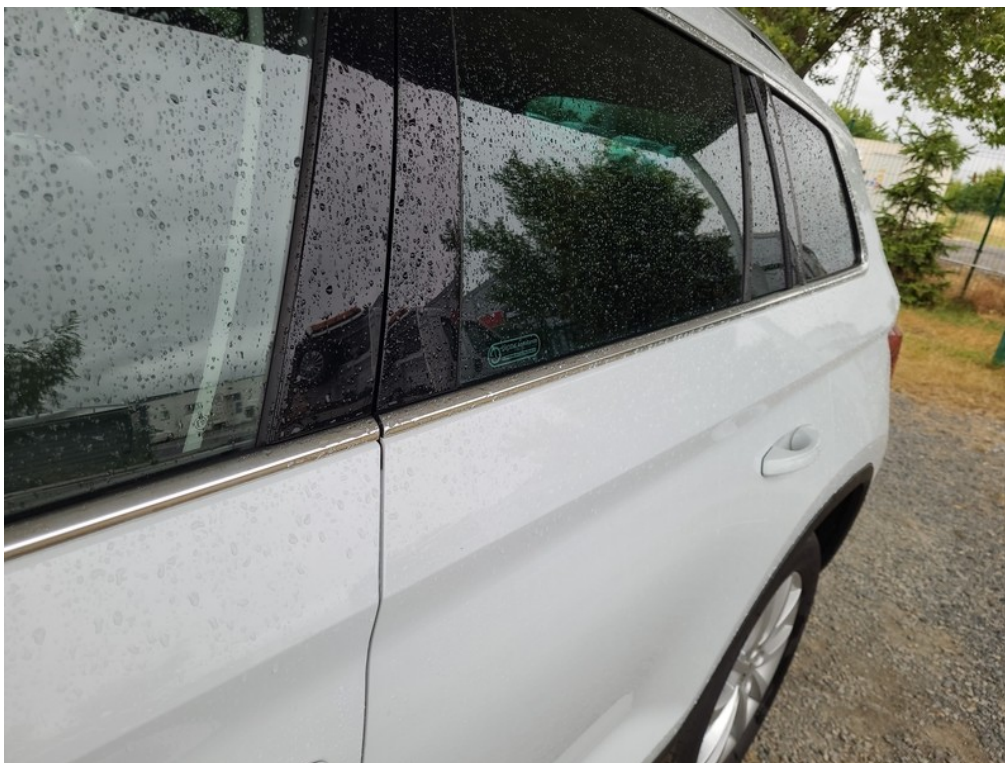
| P.č. | Poškozený díl | Druh poškození |
|---|---|---|
| 11 | Celková plocha karoserie | Škrábance |

**11 Celková plocha karoserie - Škrábance**  
Umístění: Ostatní

Viz popis k poškození č. 11

Viz popis k poškození č. **11**

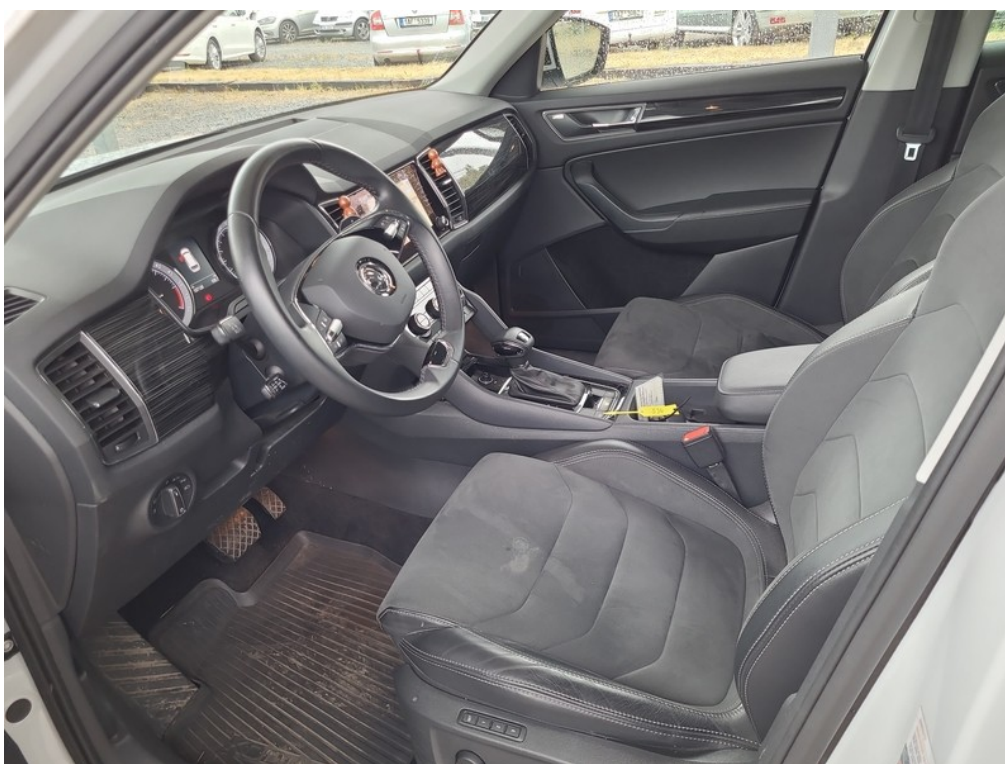
| P.č. | Poškozený díl | Druh poškození |
|---|---|---|
| 12 | Interiér | Znečištěno |

**12** Interiér - Znečištěno  
Umístění:
