**DEKRA CZ a.s.**

**ARVAL CZ s.r.o.**

**ÚDAJE O VOZIDLE**

| RZ: | 8AH2561 | VIN: | TMBJJ9NX6LY027785 |

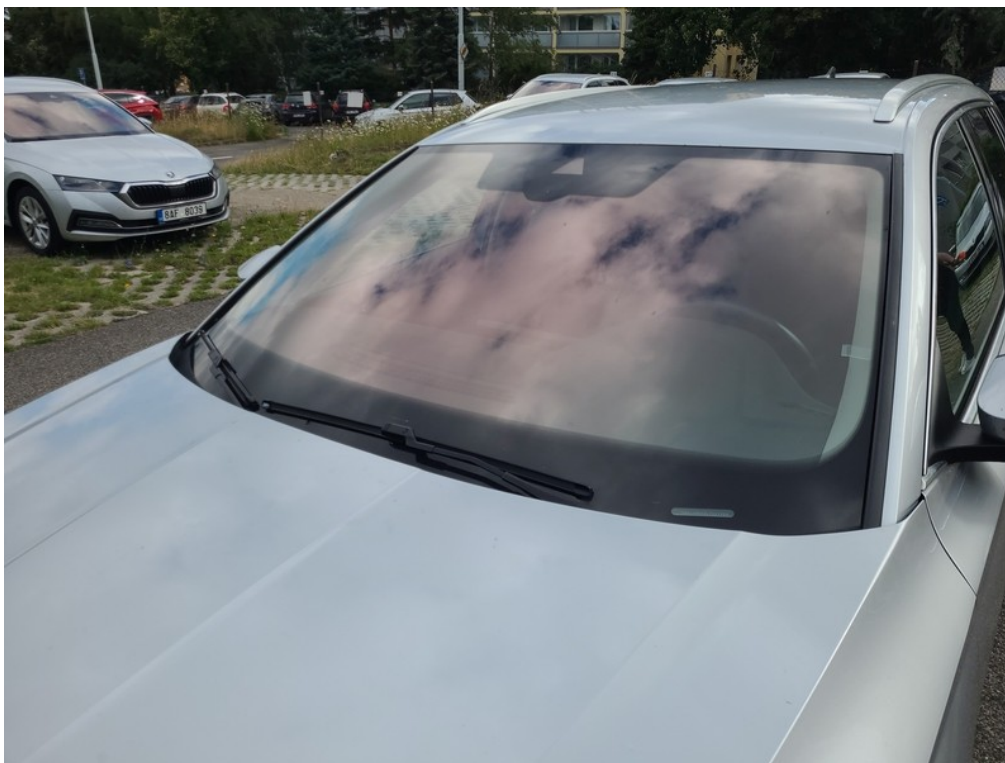
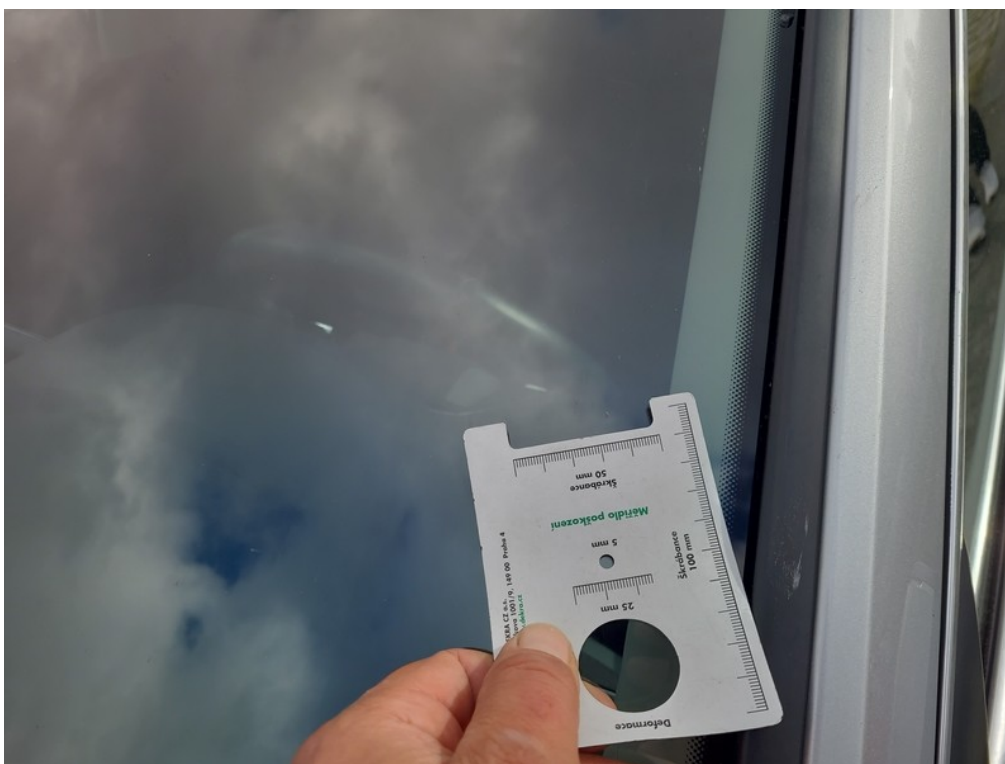
Viz popis k poškození č. **1**

| P.č. | Poškozený díl | Druh poškození |
|---|---|---|
| 1 | Čelní sklo | Poškození od odletujícího kamení |

**1 Čelní sklo - Poškození od odletujícího kamení**  
Umístění: Exteriér (vnější prostor)

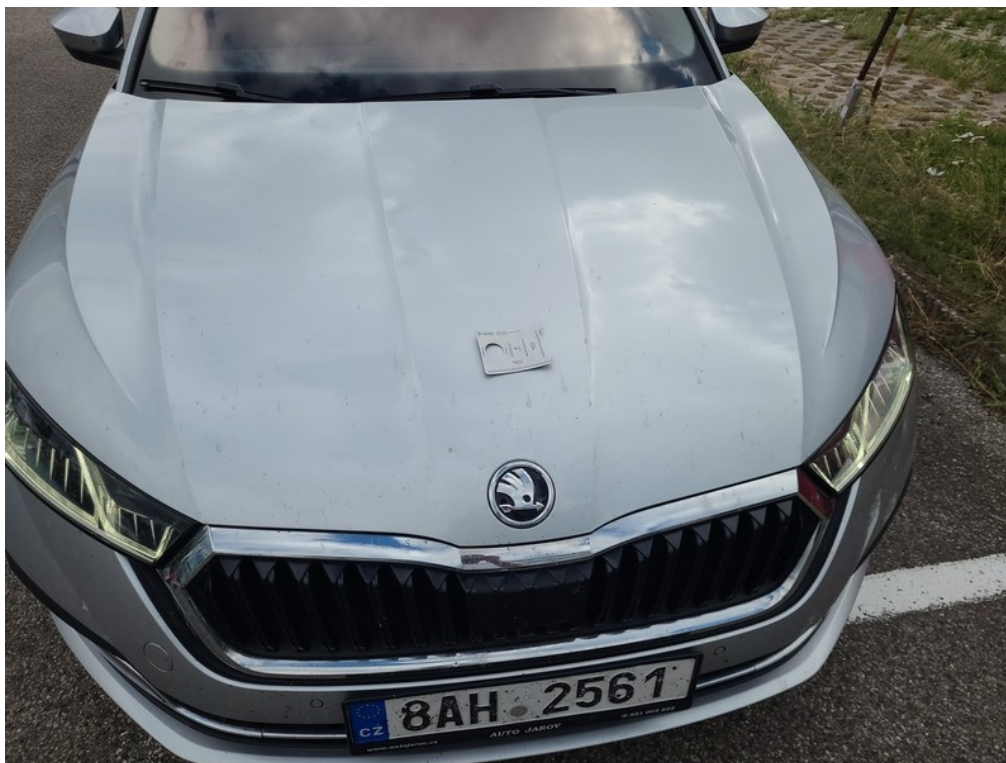
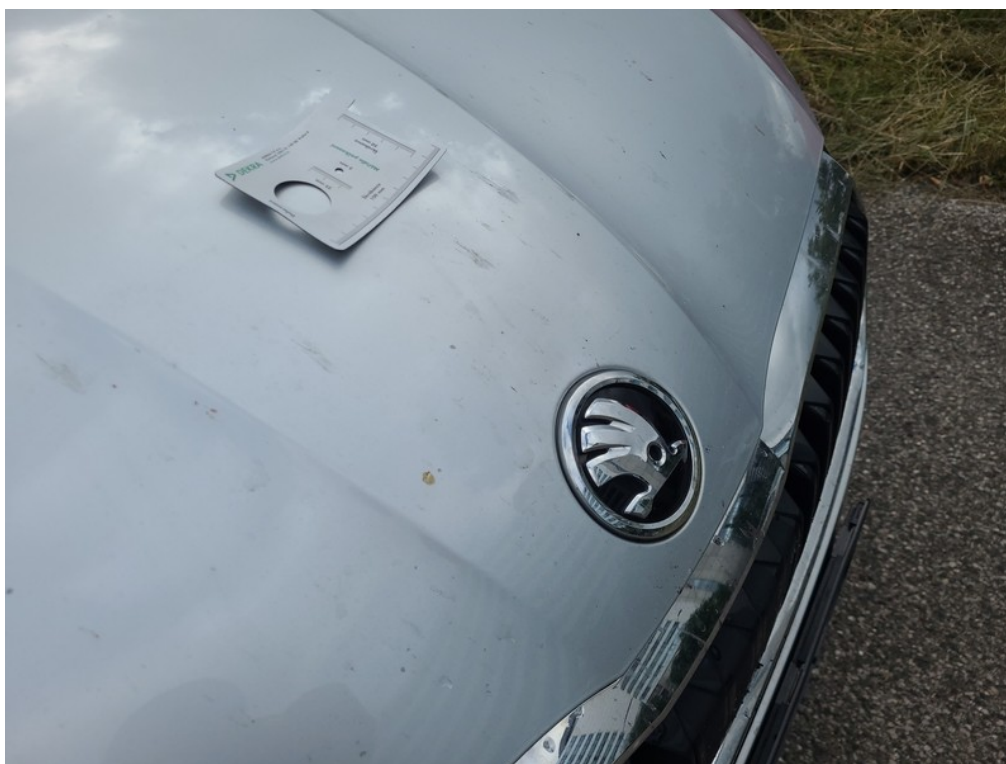
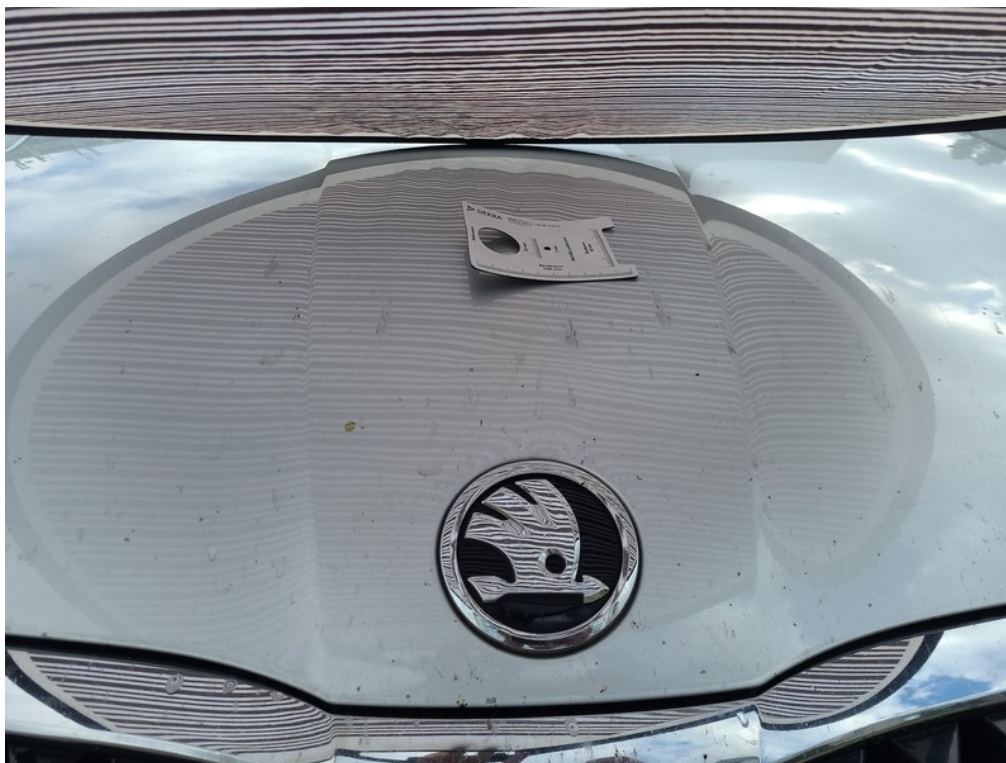
Viz popis k poškození č. 2

| P.č. | Poškozený díl | Druh poškození |
|---|---|---|
| 2 | Víko motoru | Jamka |

**2 Viko motoru - Jamka**  
Umístění:

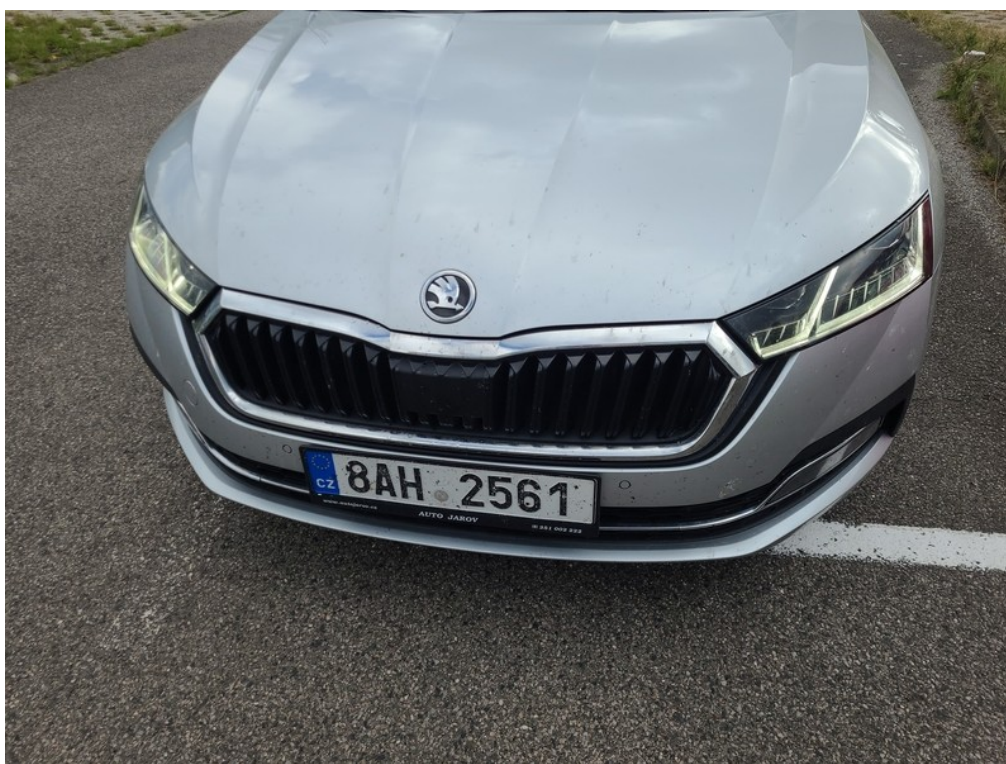
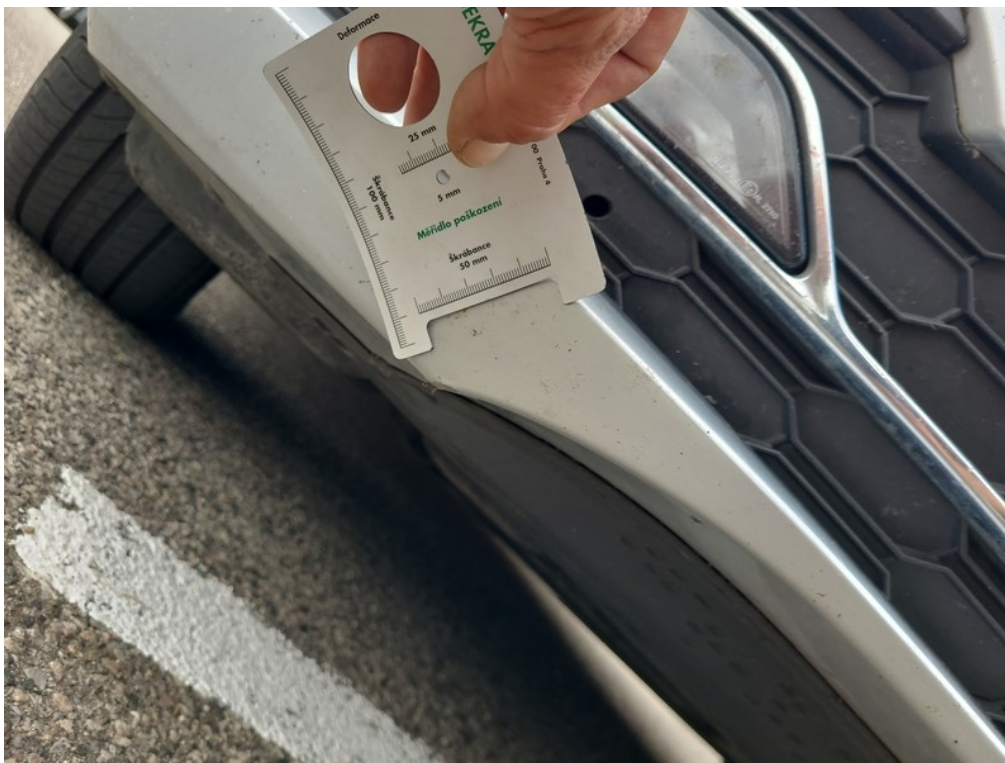
Viz popis k poškození č. 3

| P.č. | Poškozený díl | Druh poškození |
|---|---|---|
| 3 | Přední nárazník | Škrábance |

**3** Přední nárazník - Škrábance  
Umístění:

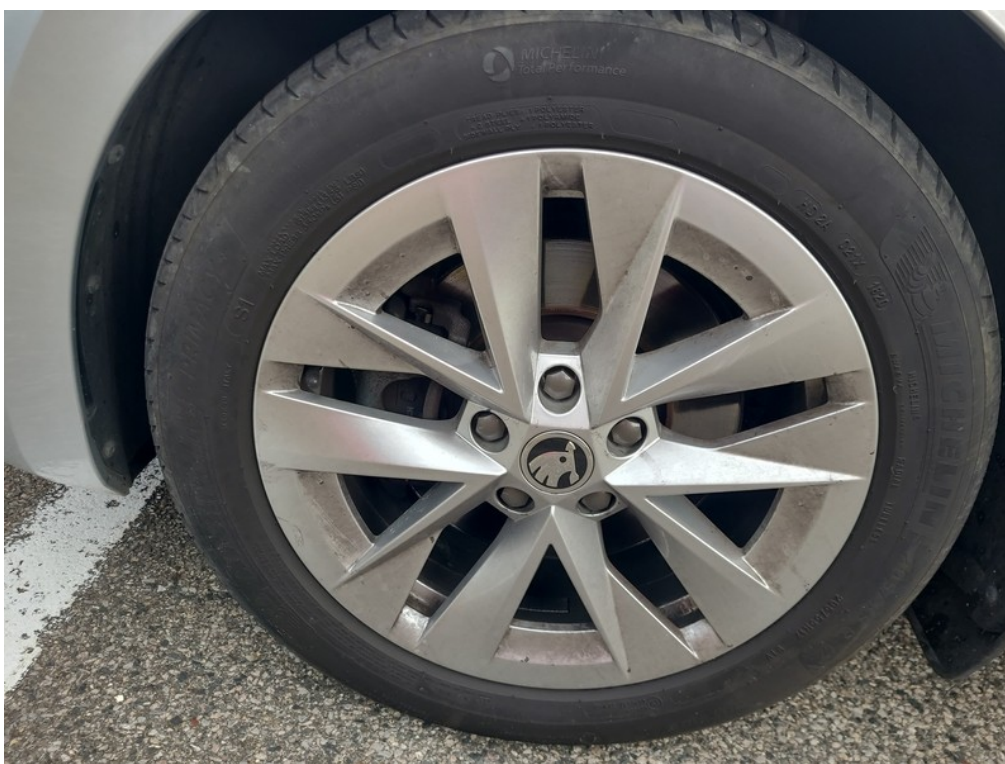
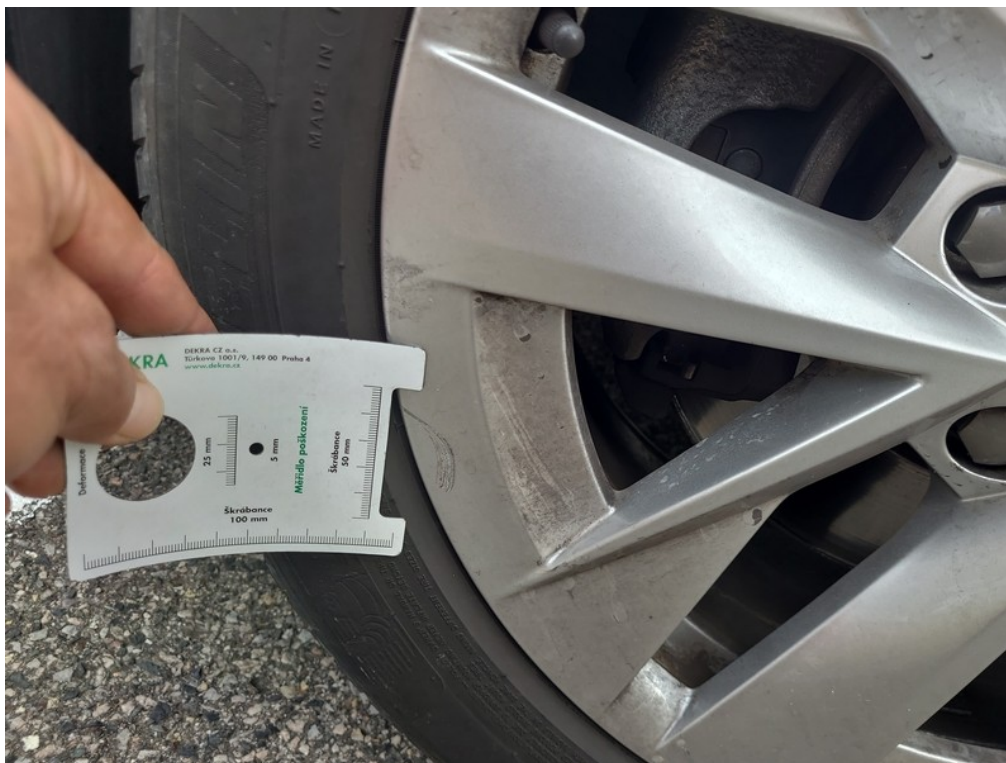
Viz popis k poškození č. 4

| P.č. | Poškozený díl | Druh poškození |
|---|---|---|
| 4 | Disk LP kola | Škrábance |

**4 Disk LP kola - Škrábance**  
Umístění:

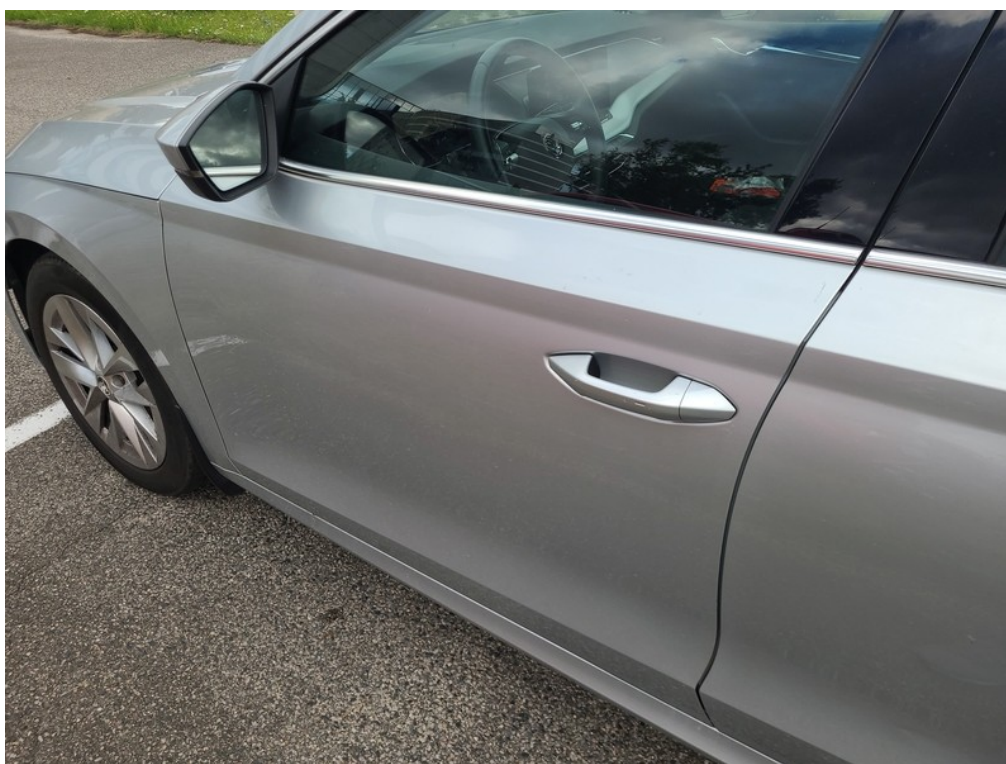
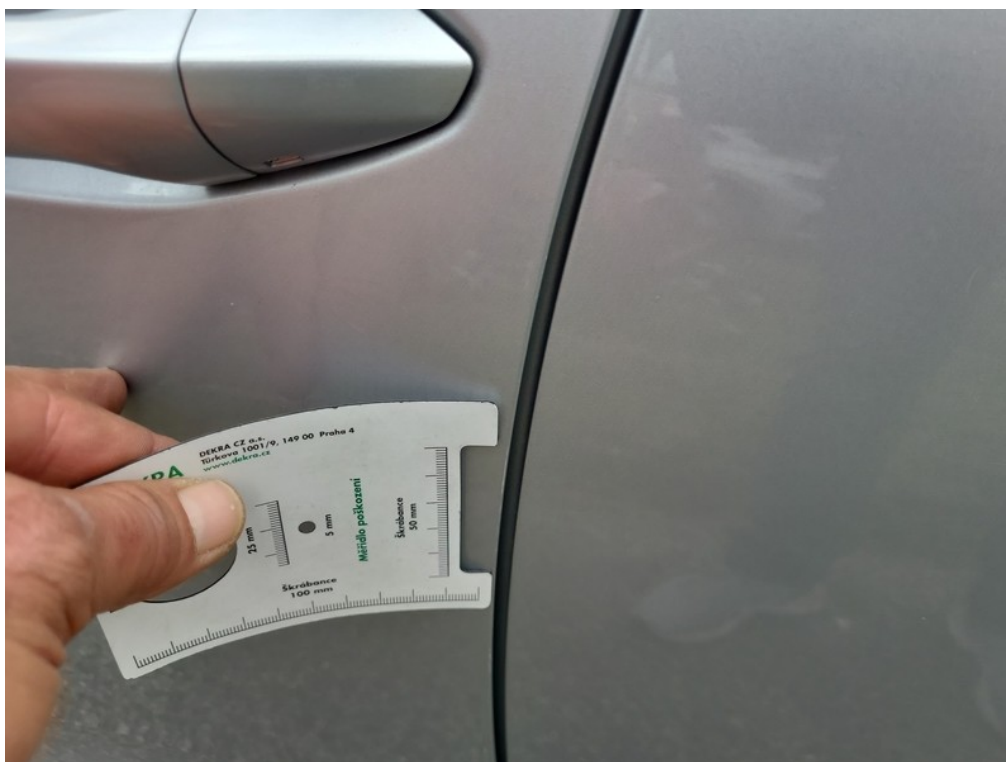
Viz popis k poškození č. 5

| P.č. | Poškozený díl | Druh poškození |
|---|---|---|
| 5 | Dveře přední levé | Škrábance |

**5 Dveře přední levé - Škrábance**  
Umístění:

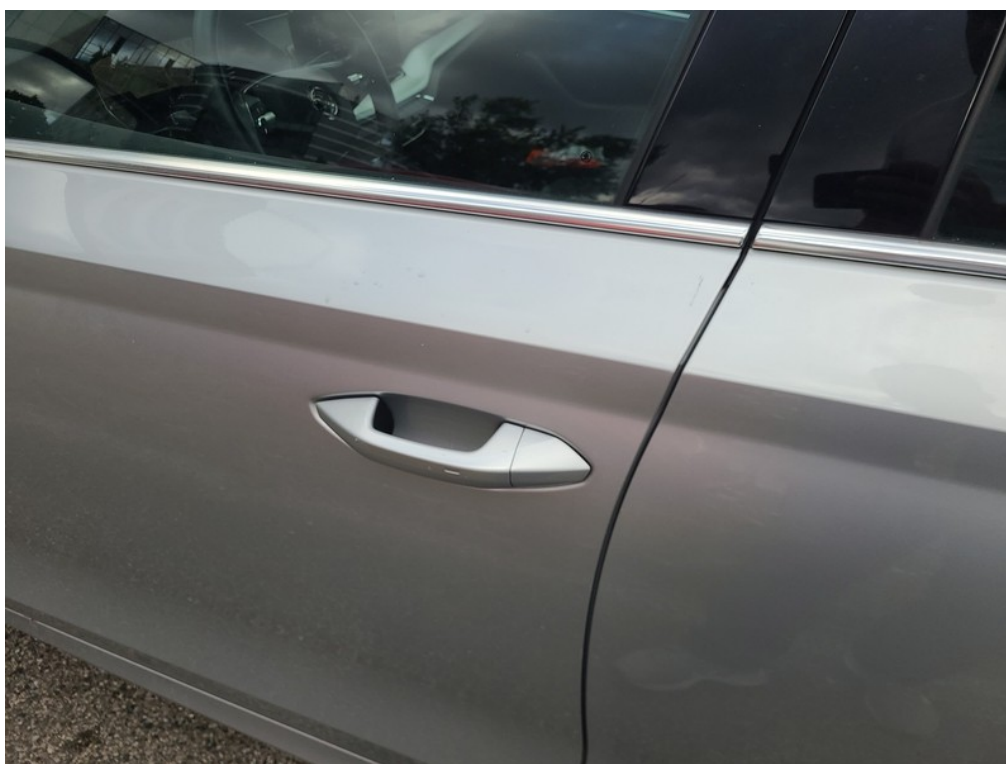
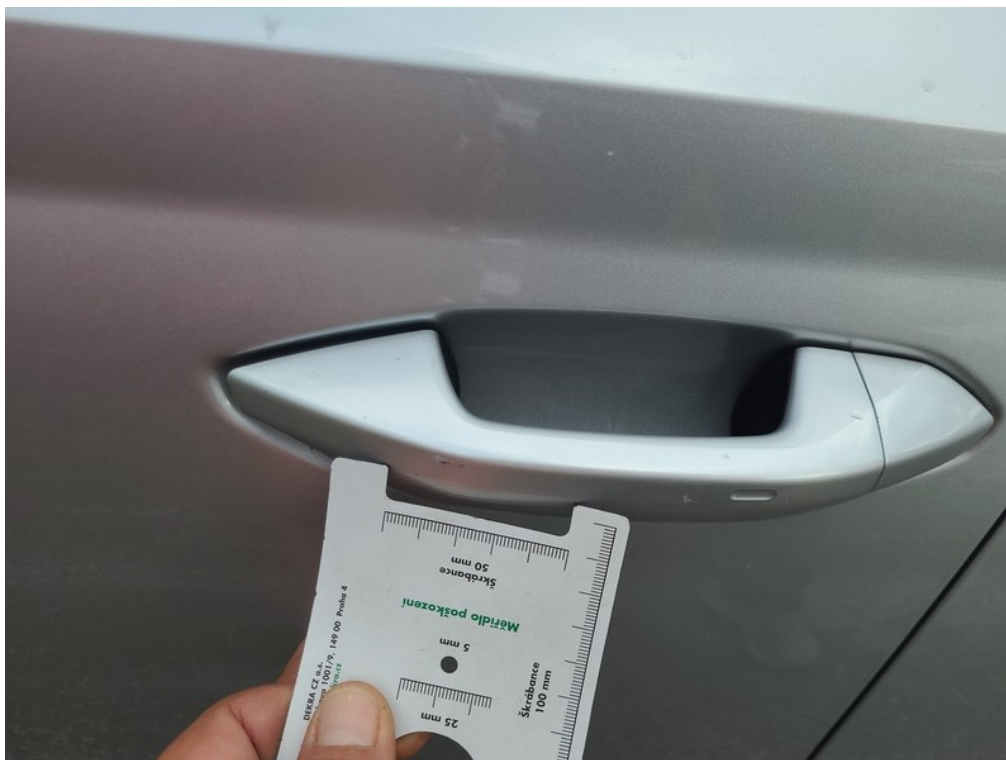
Viz popis k poškození č. 6

| P.č. | Poškozený díl | Druh poškození |
|---|---|---|
| 6 | Madlo kliky LP dveří | Škrábance |

**6 Madlo kliky LP dveří - Škrábance**  
Umístění: Exteriér (vnější prostor)

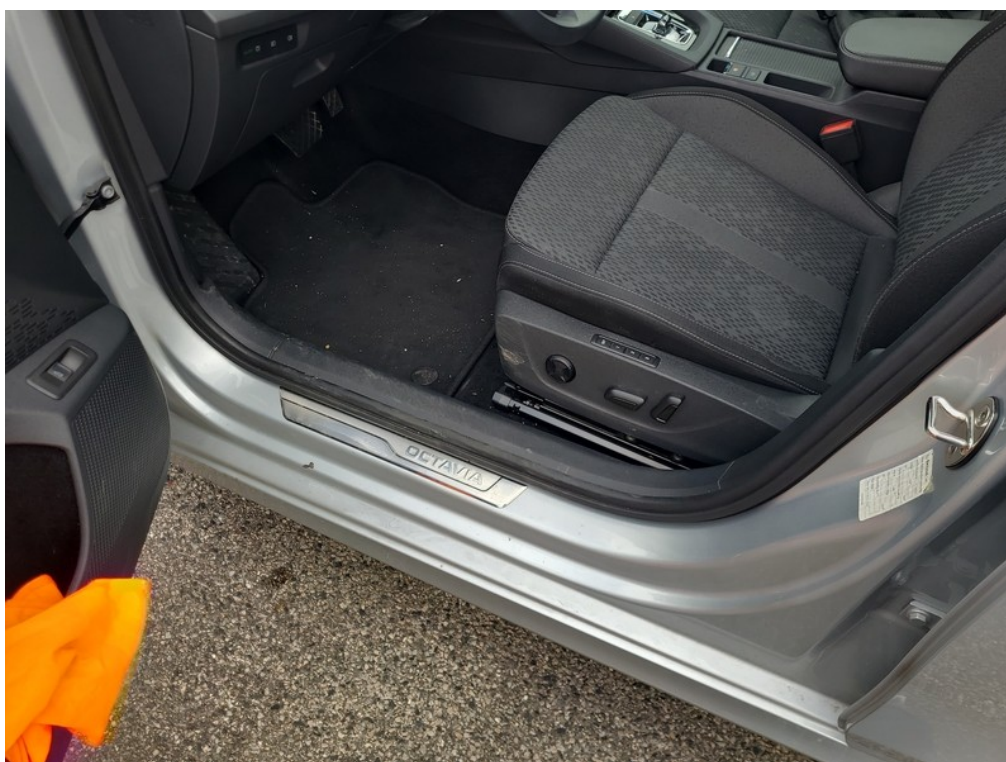
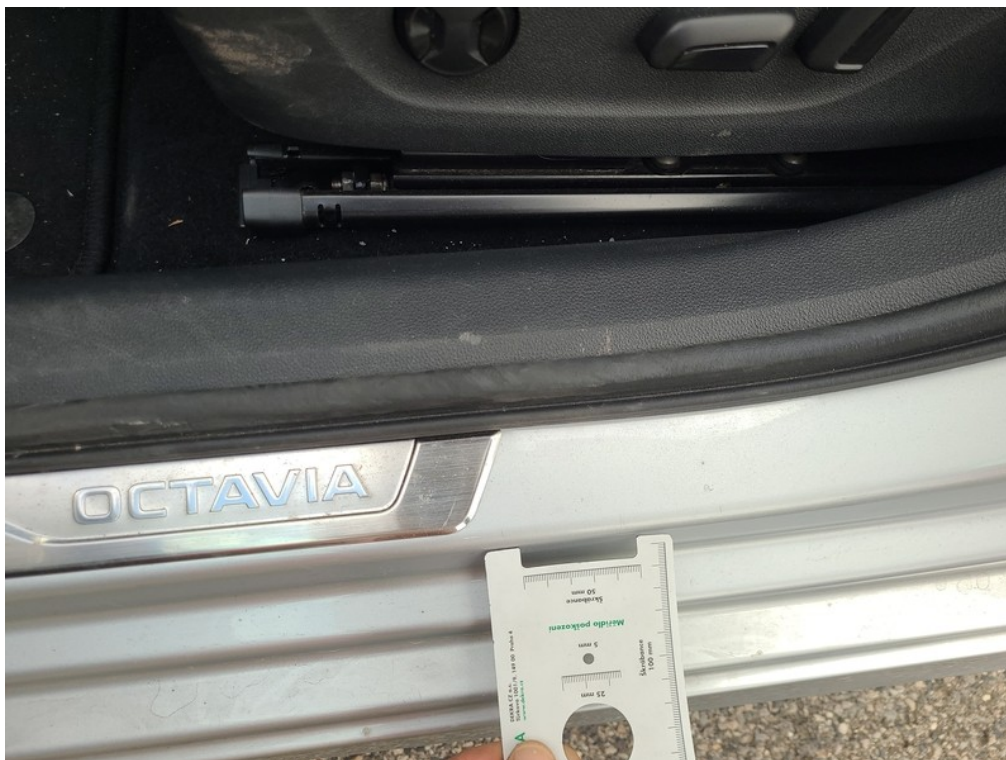
Viz popis k poškození č. 7

| P.č. | Poškozený díl | Druh poškození |
|---|---|---|
| 7 | Práh levý | Škrábance |

**7 Práh levý - Škrábance**  
Umístění:

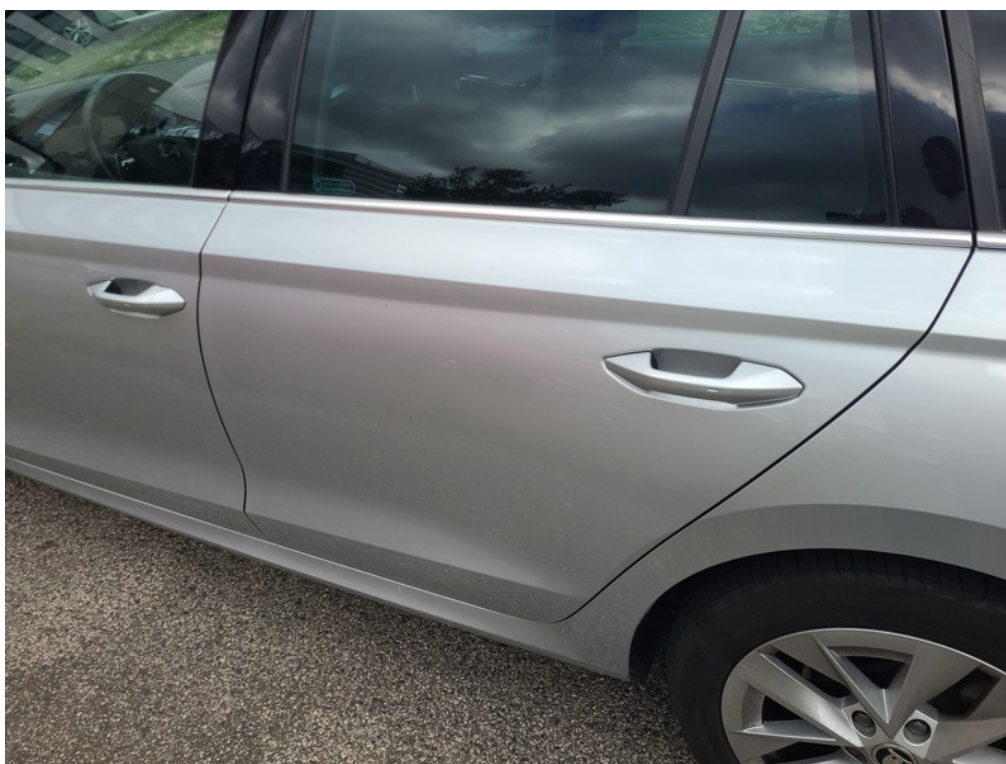
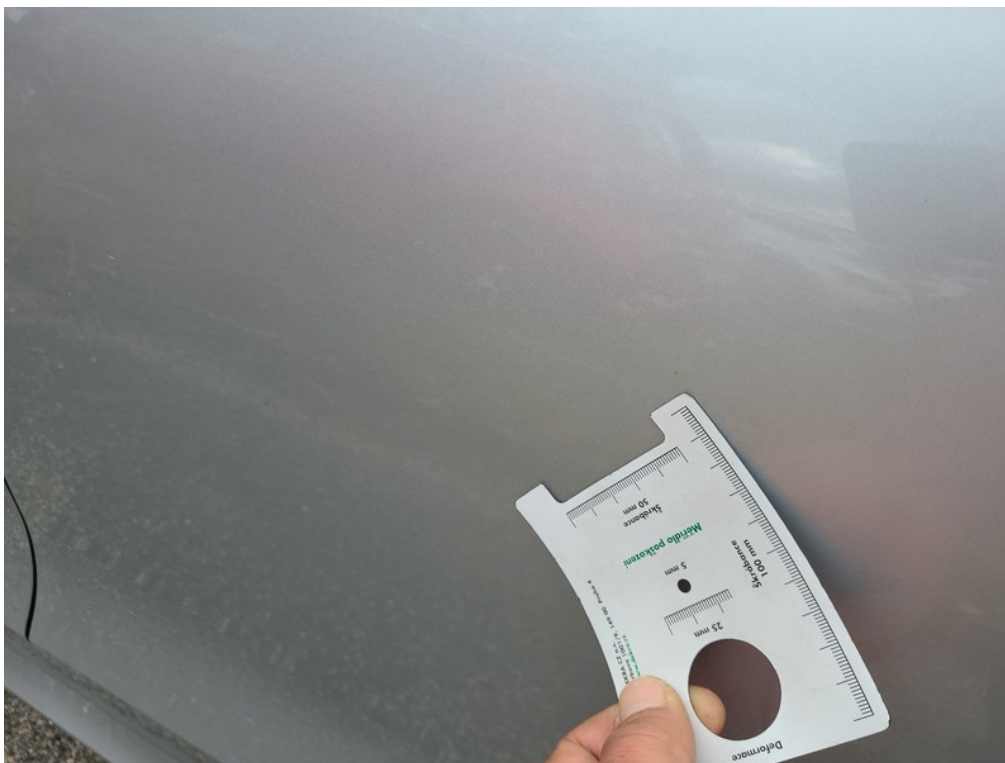
Viz popis k poškození č. 8

| P.č. | Poškozený díl | Druh poškození |
|---|---|---|
| 8 | Dveře zadní levé | Škrábance |

**8 Dveře zadní levé - Škrábance**  
Umístění:

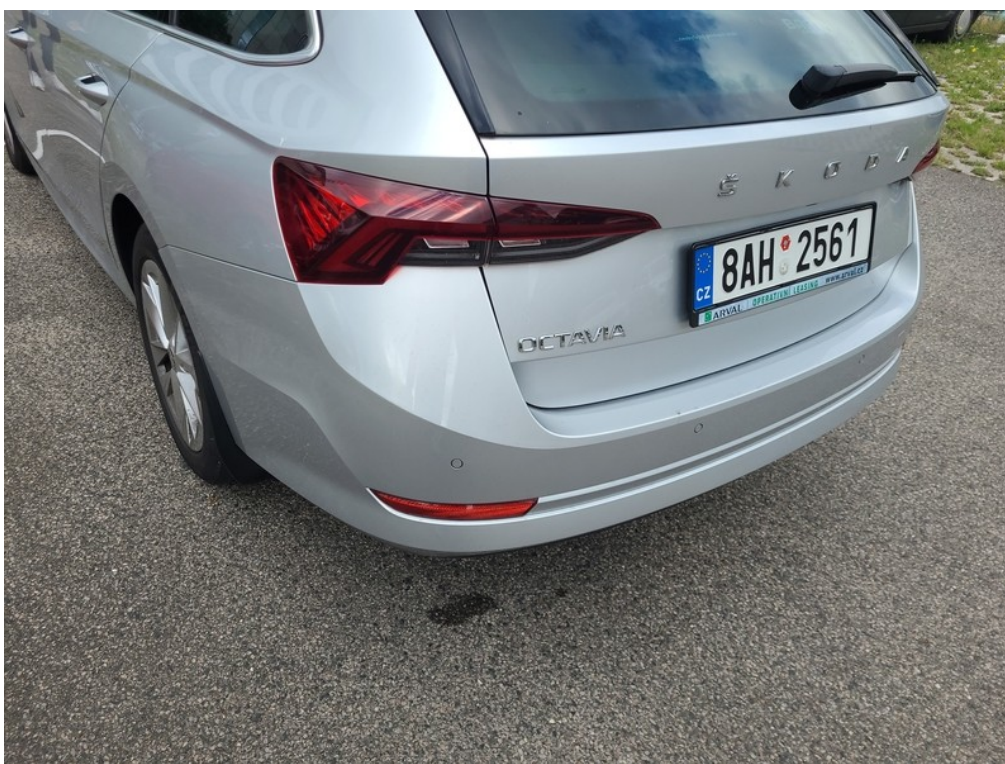
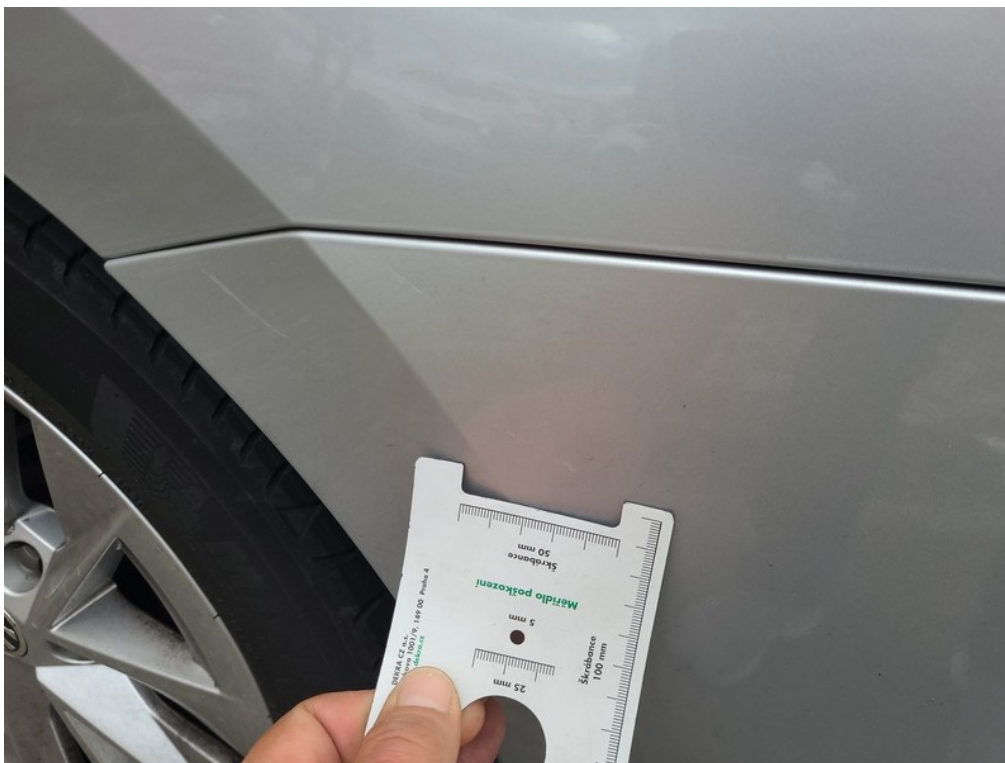
Viz popis k poškození č. 9

| P.č. | Poškozený díl | Druh poškození |
|---|---|---|
| 9 | Zadní nárazník | Škrábance |

**9 Zadní nárazník - Škrábance**  
Umístění:

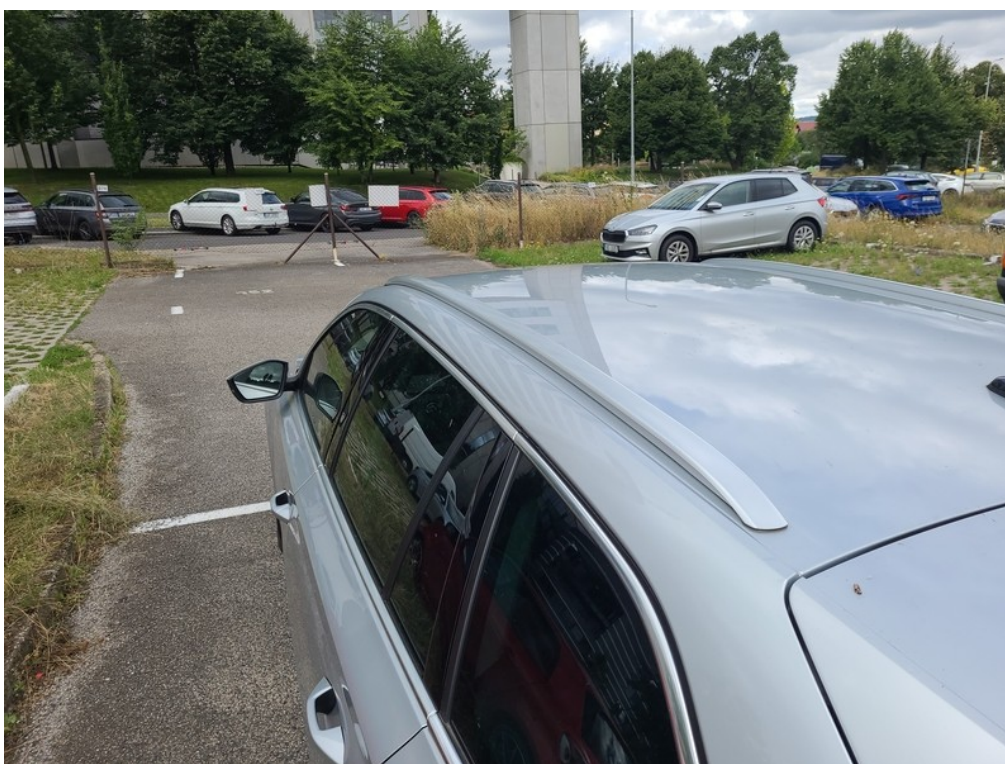
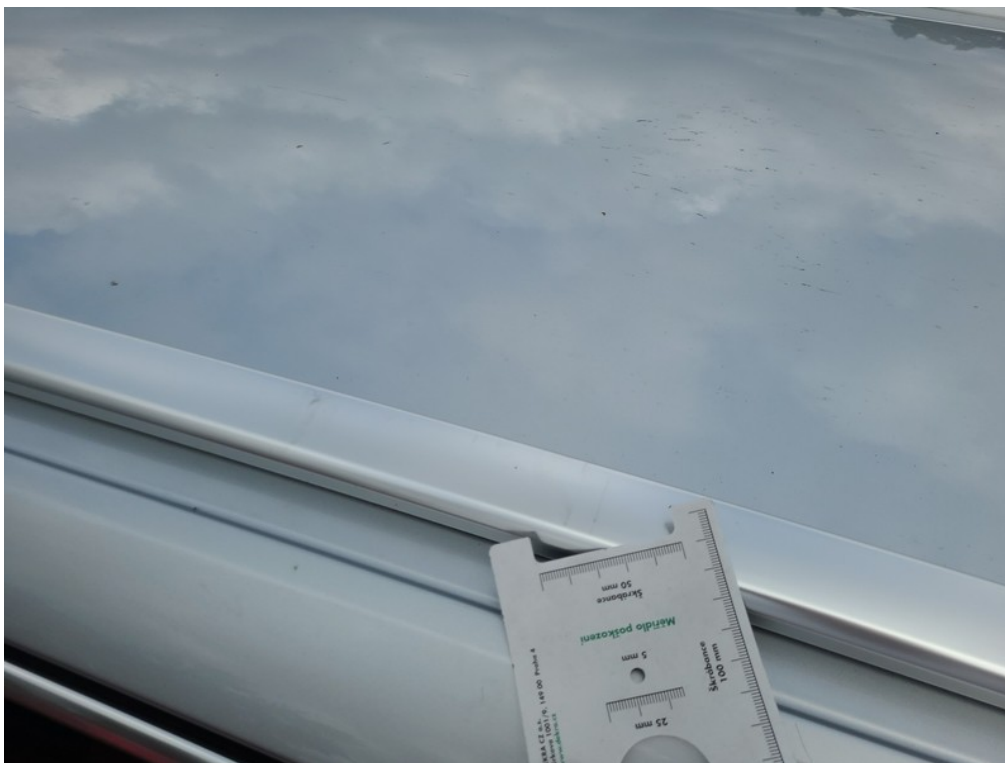
Viz popis k poškození č. 10

| P.č. | Poškozený díl | Druh poškození |
|---|---|---|
| 10 | Střešní lišta levá | Škrábance |

10 **Střešní lišta levá - Škrábance**  
Umístění:

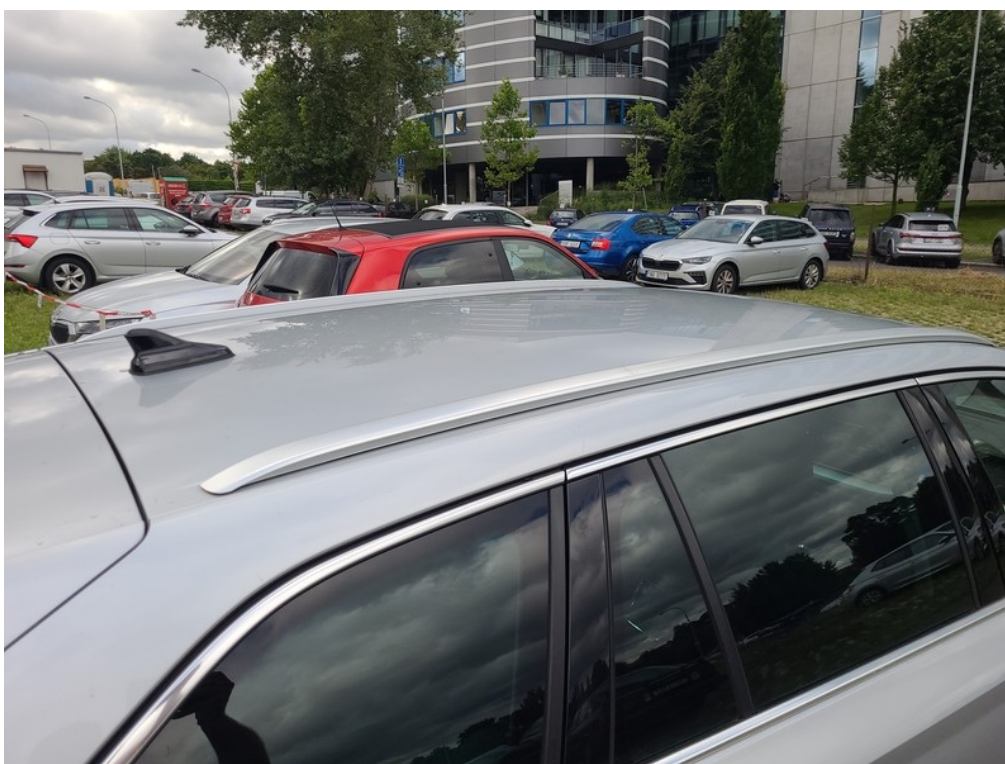
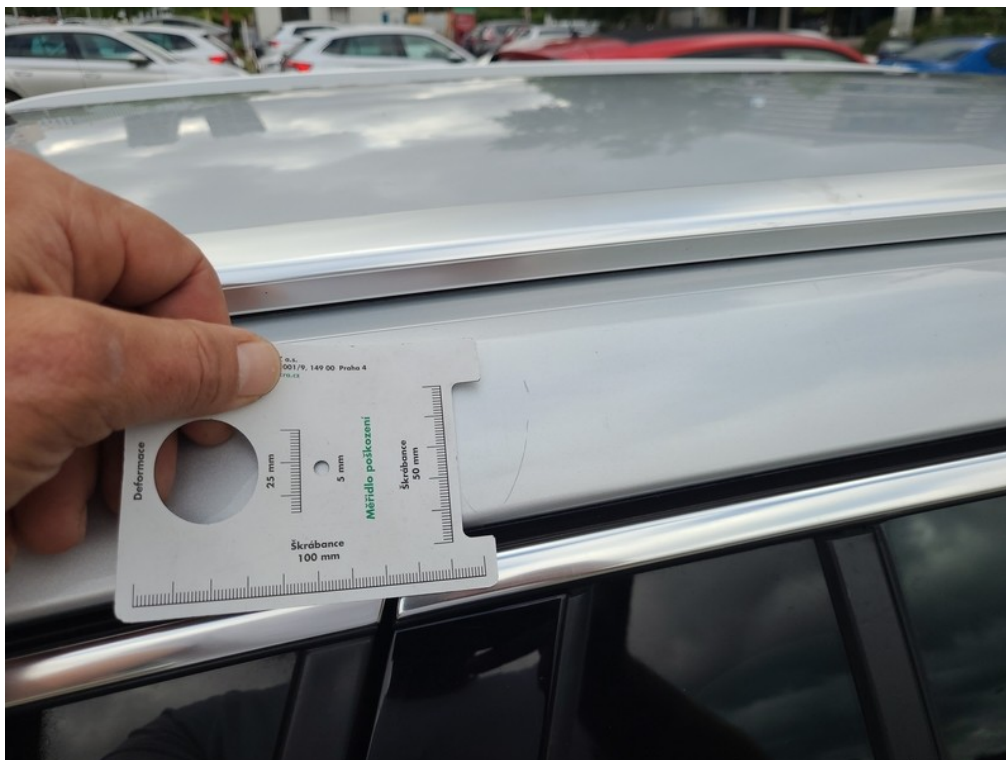
Viz popis k poškození č. 11

| P.č. | Poškozený díl | Druh poškození |
|---|---|---|
| 11 | Rám dveří pravý | Škrábance |

**11 Rám dveří pravý - Škrábance**  
Umístění:

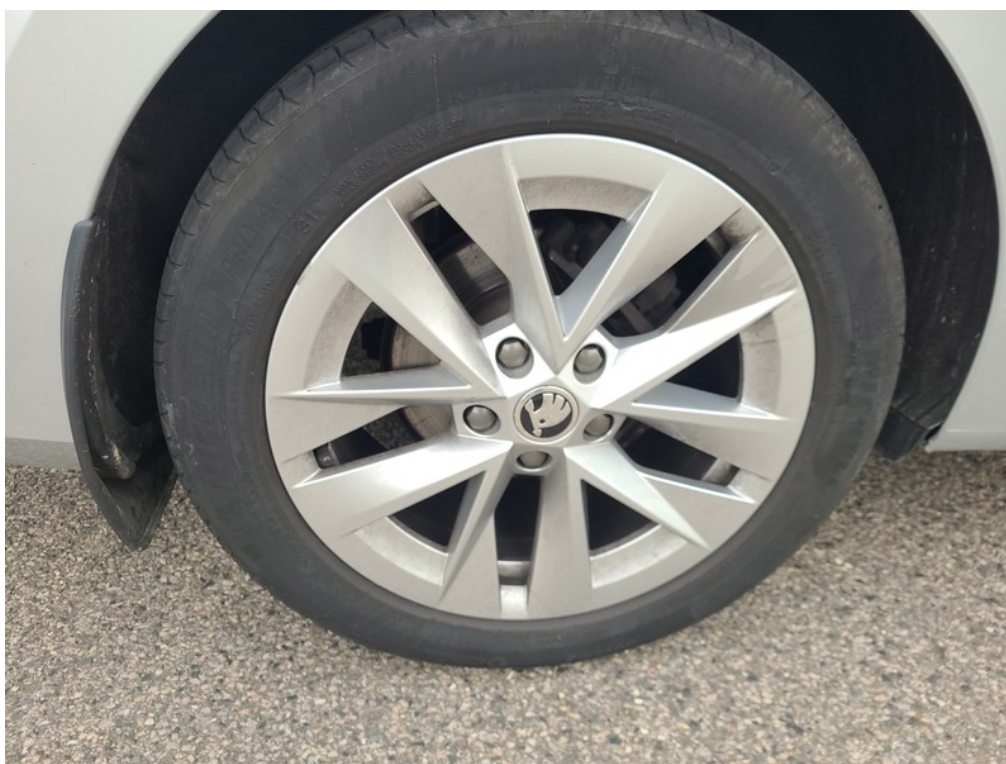
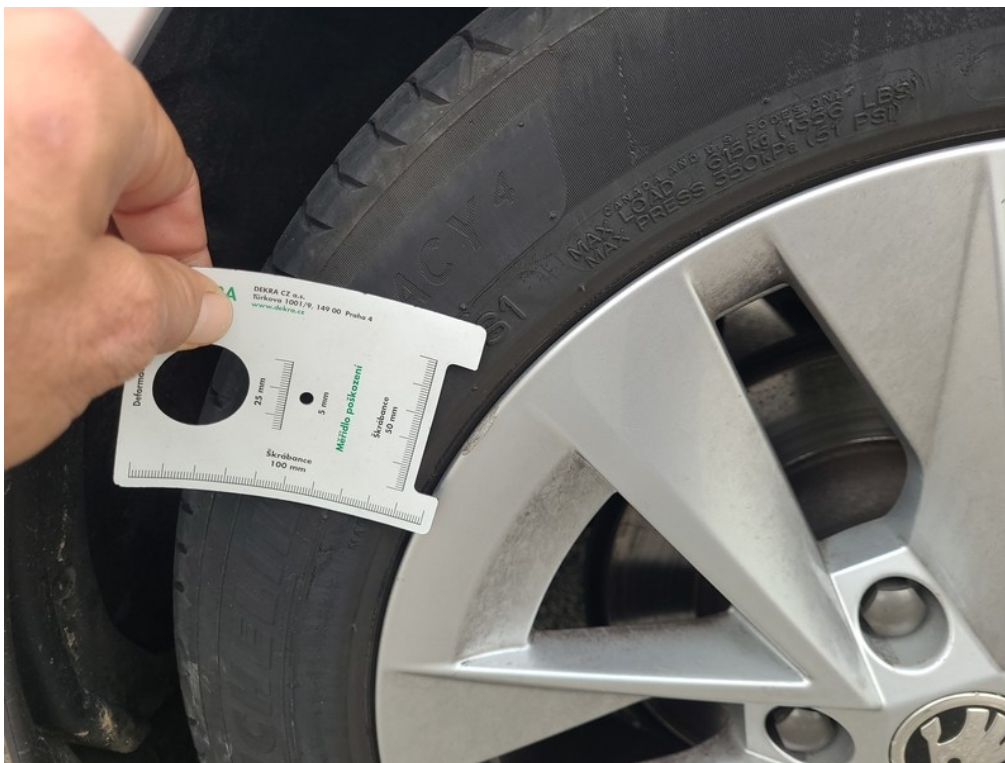
Viz popis k poškození č. 12

| P.č. | Poškozený díl | Druh poškození |
|---|---|---|
| 12 | Disk PZ kola | Škrábance |

12 Disk PZ kola - Škrábance  
Umístění:

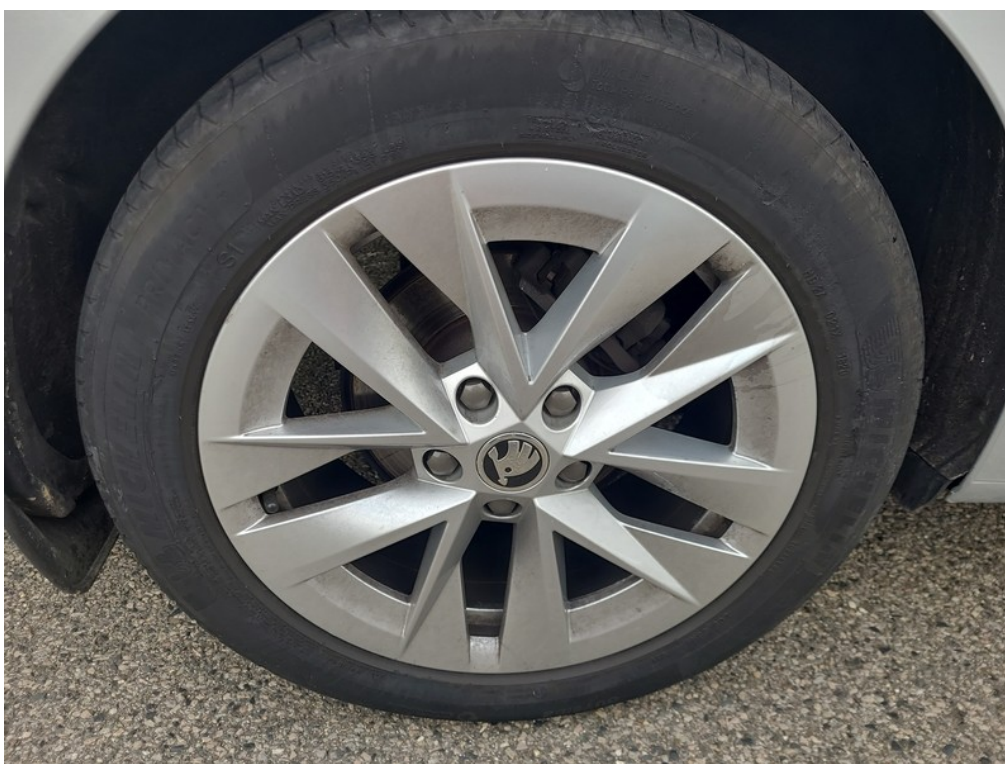
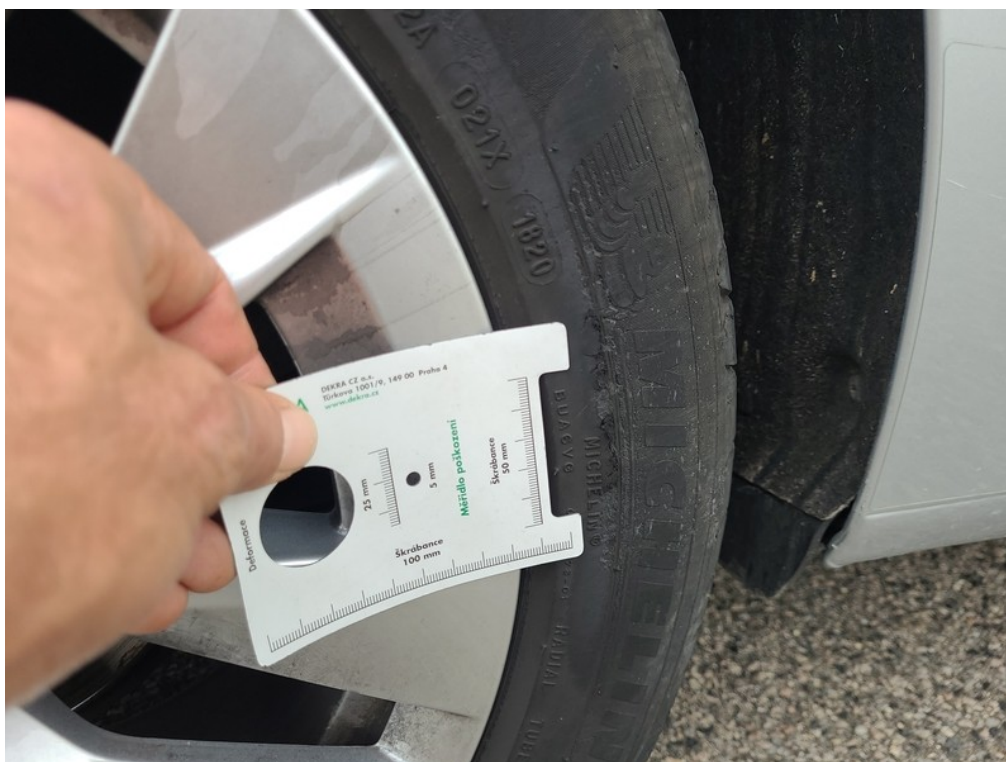
Viz popis k poškození č. 13

| P.č. | Poškozený díl | Druh poškození |
|---|---|---|
| 13 | Pneumatika PZ kola | Škrábance |

**13** Pneumatika PZ kola - Škrábance  
Umístění: Exteriér (vnější prostor)
