**DEKRA CZ a.s.**

**ARVAL CZ s.r.o.**

**ÚDAJE O VOZIDLE**

| RZ: | 8AH2561 | VIN: | TMBJJ9NX6LY027785 |

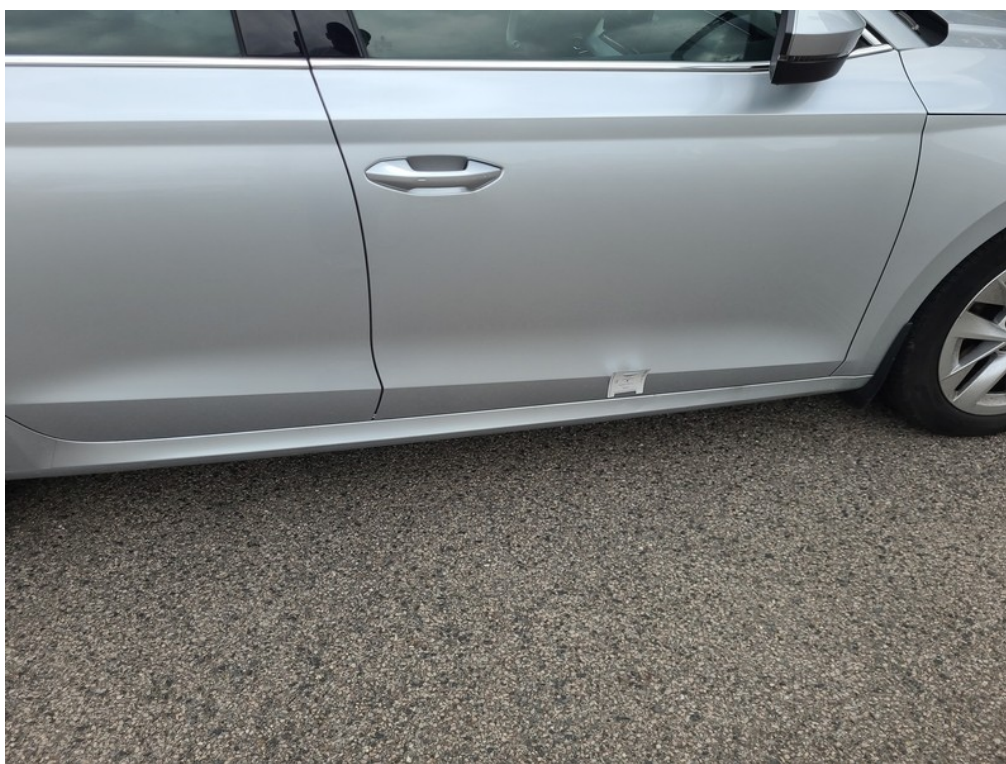
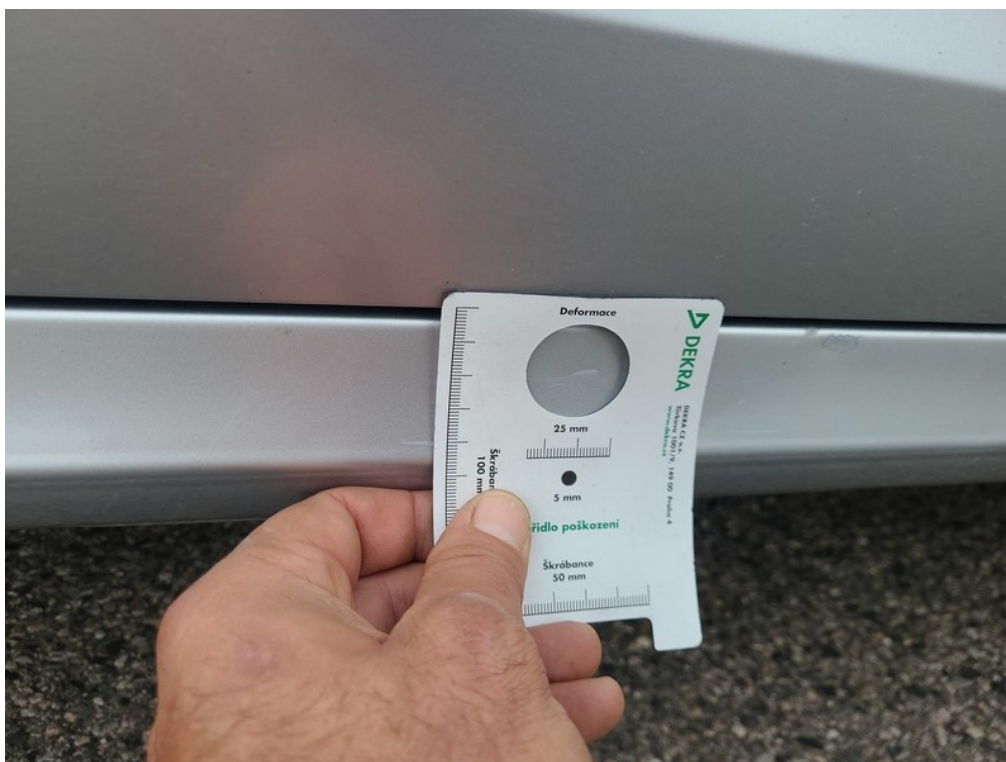
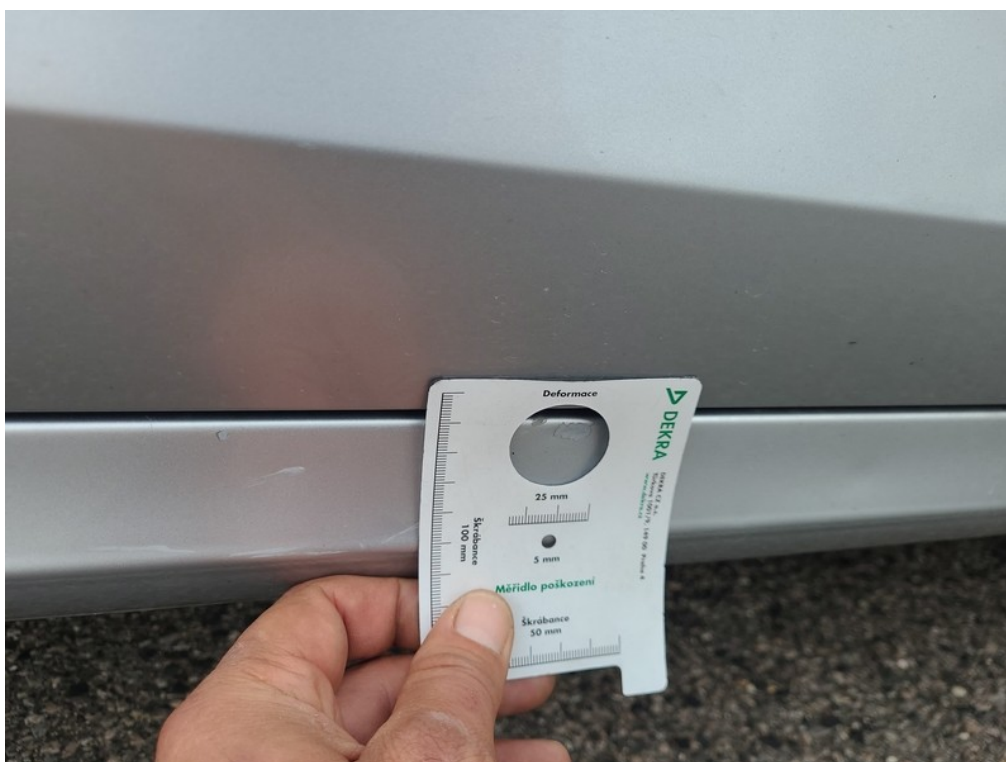
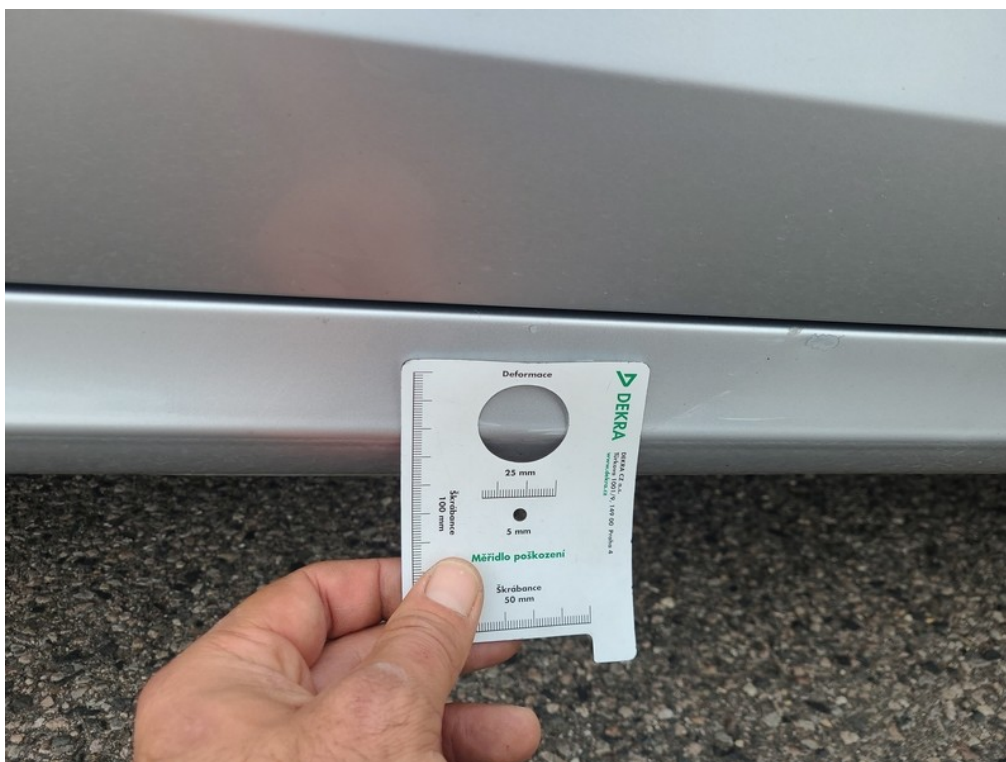
Viz popis k poškození č. 14

| P.č. | Poškozený díl | Druh poškození |
|---|---|---|
| 14 | Práh pravý | Jamka |

**14** Práh pravý - Jamka  
Umístění:

Poznámka: Plus škrábance

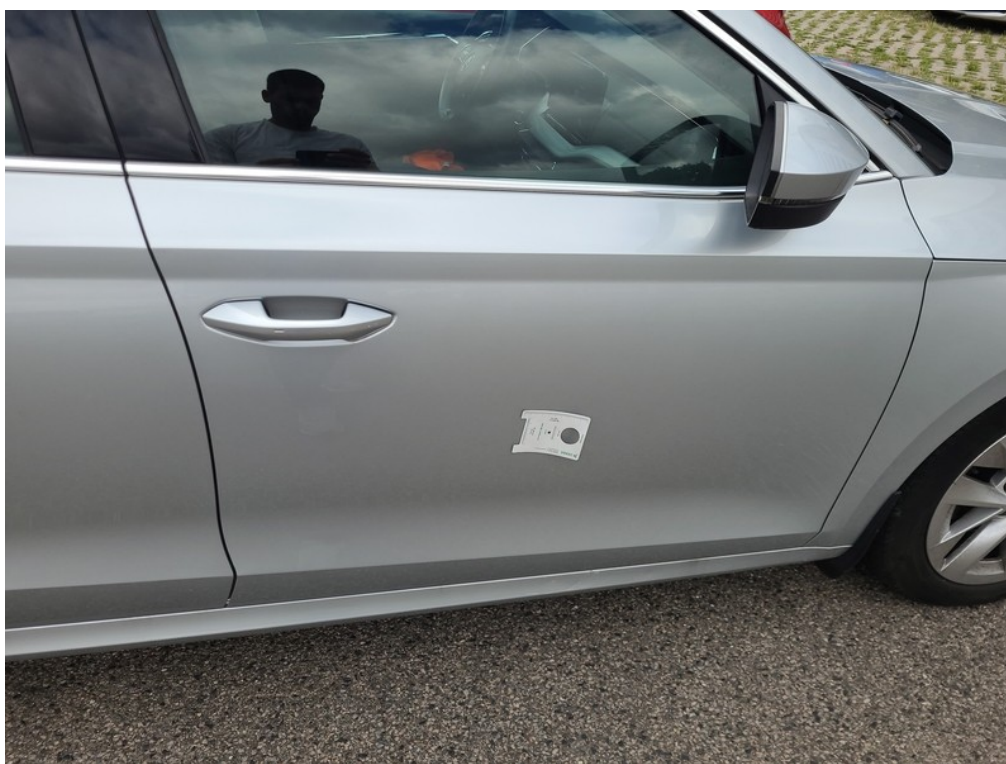
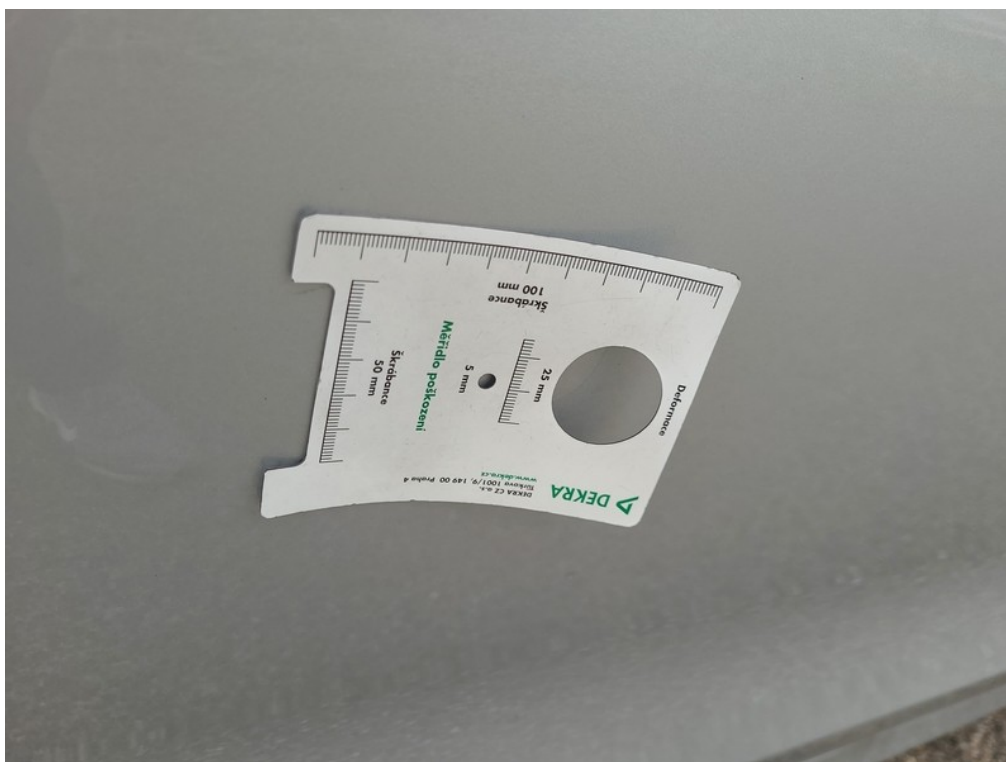
Viz popis k poškození č. 15

| P.č. | Poškozený díl | Druh poškození |
|---|---|---|
| 15 | Dveře přední pravé | Jamka |

**15 Dveře přední pravé - Jamka**  
Umístění:

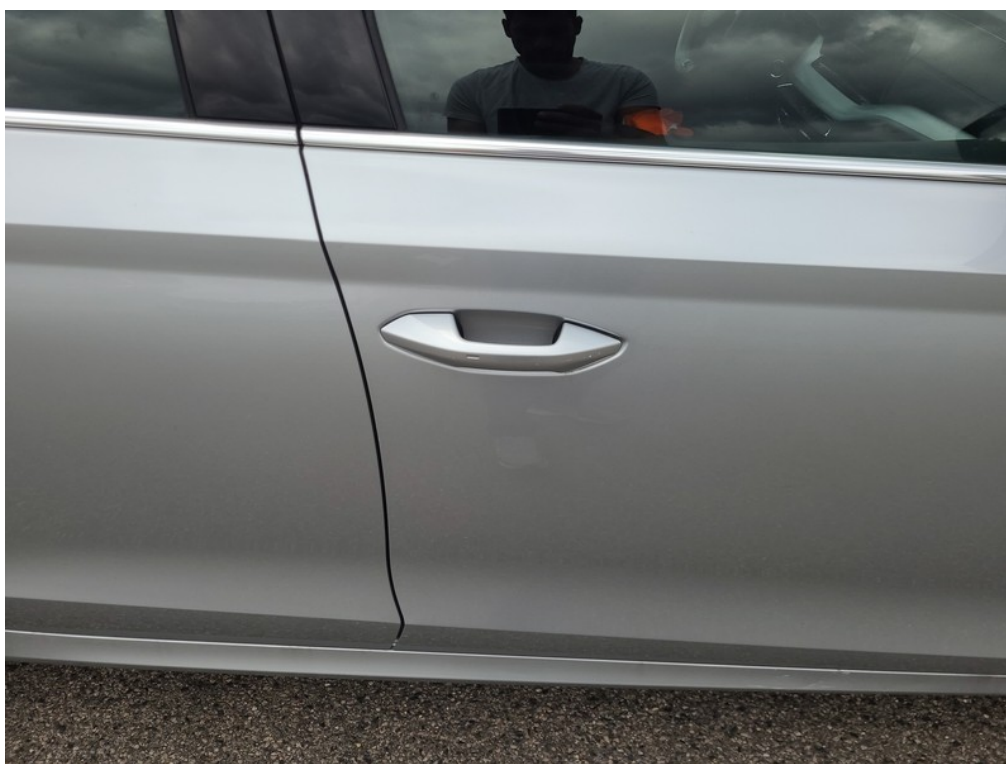
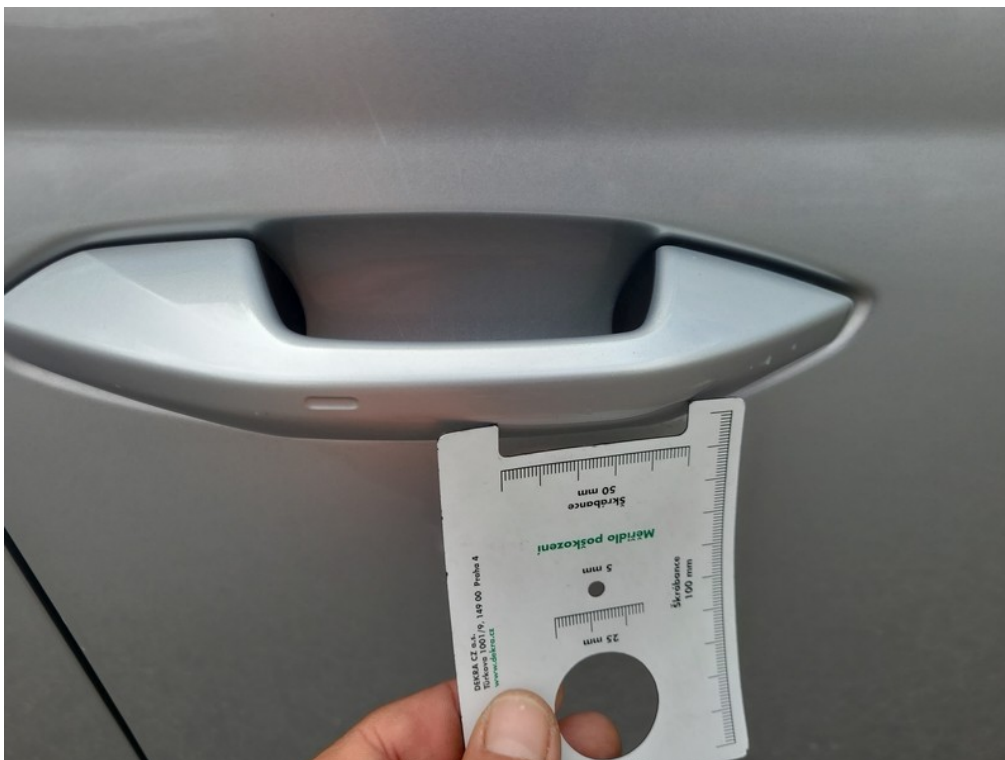
Viz popis k poškození č. 16

| P.č. | Poškozený díl | Druh poškození |
|---|---|---|
| 16 | Madlo kliky PP dveří | Škrábance |

**16** Madlo kliky PP dveří - Škrábance  
Umístění: Exteriér (vnější prostor)

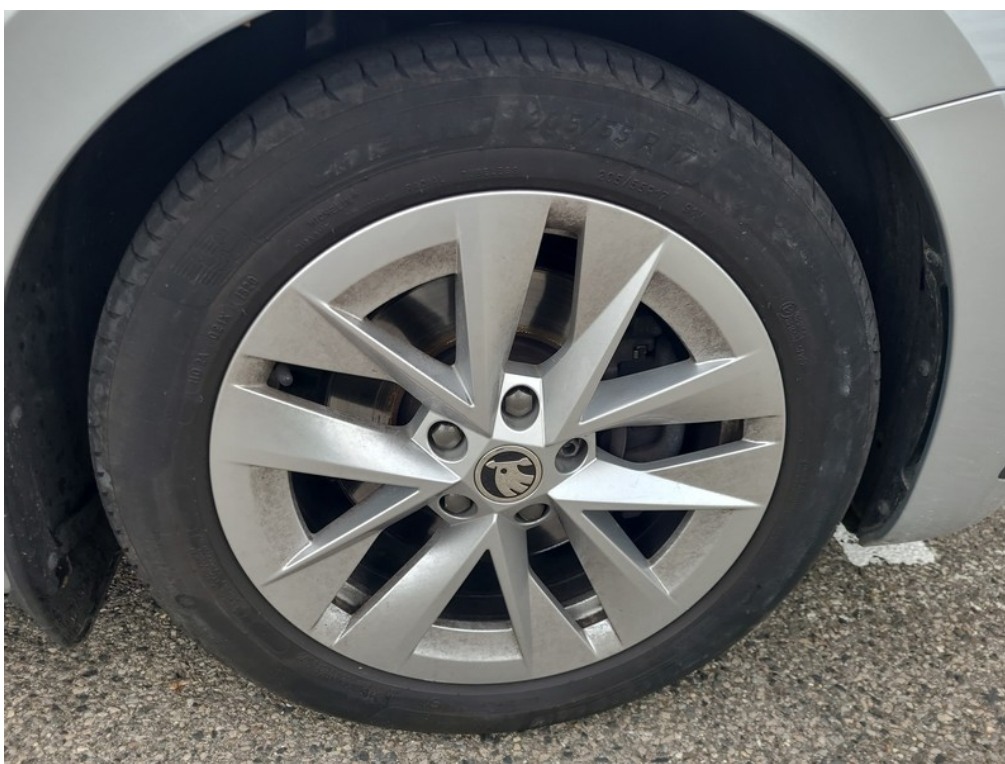
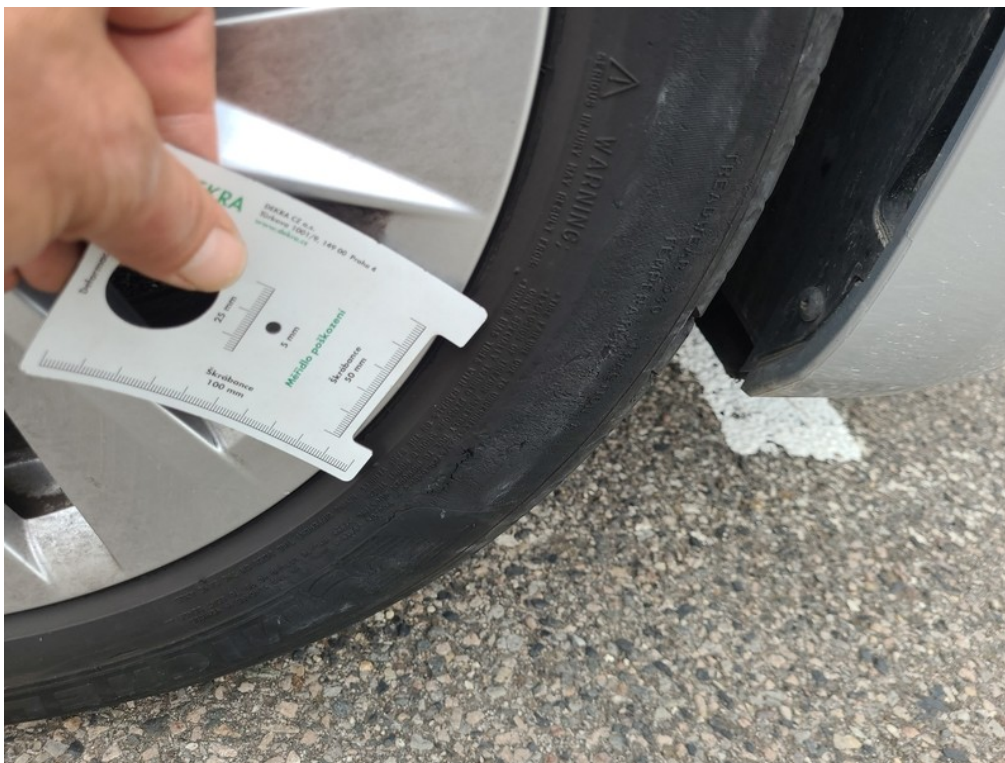
Viz popis k poškození č. 17

| P.č. | Poškozený díl | Druh poškození |
|---|---|---|
| 17 | Pneumatika PP kola | Škrábance |

**17** Pneumatika PP kola - Škrábance  
Umístění: Exteriér (vnější prostor)

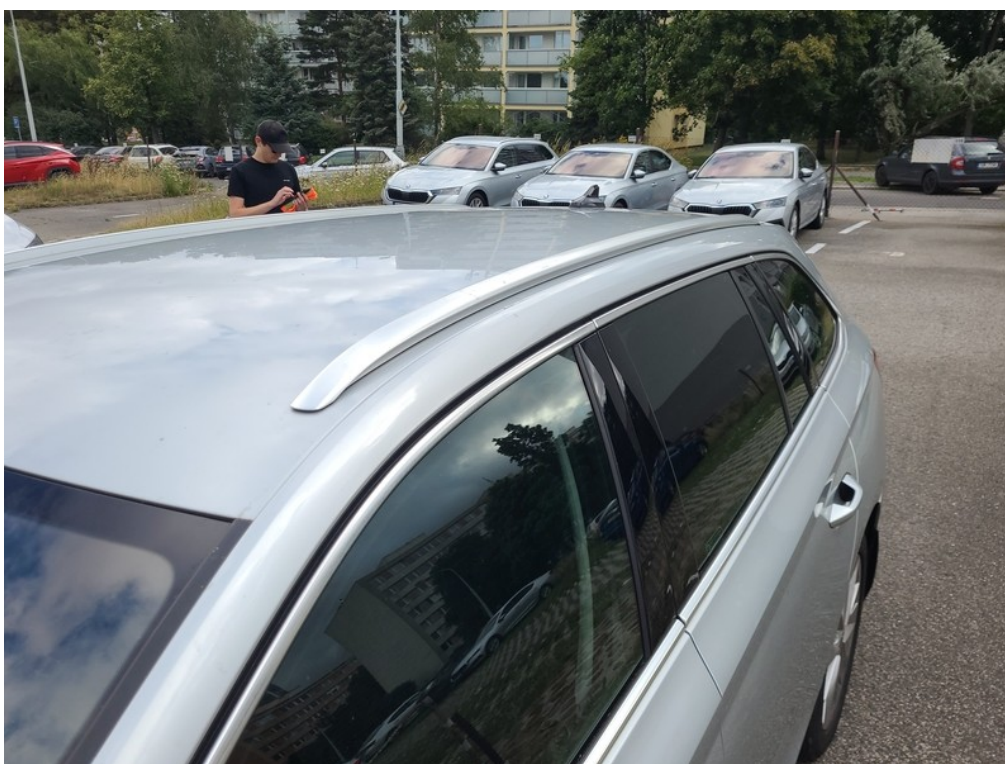
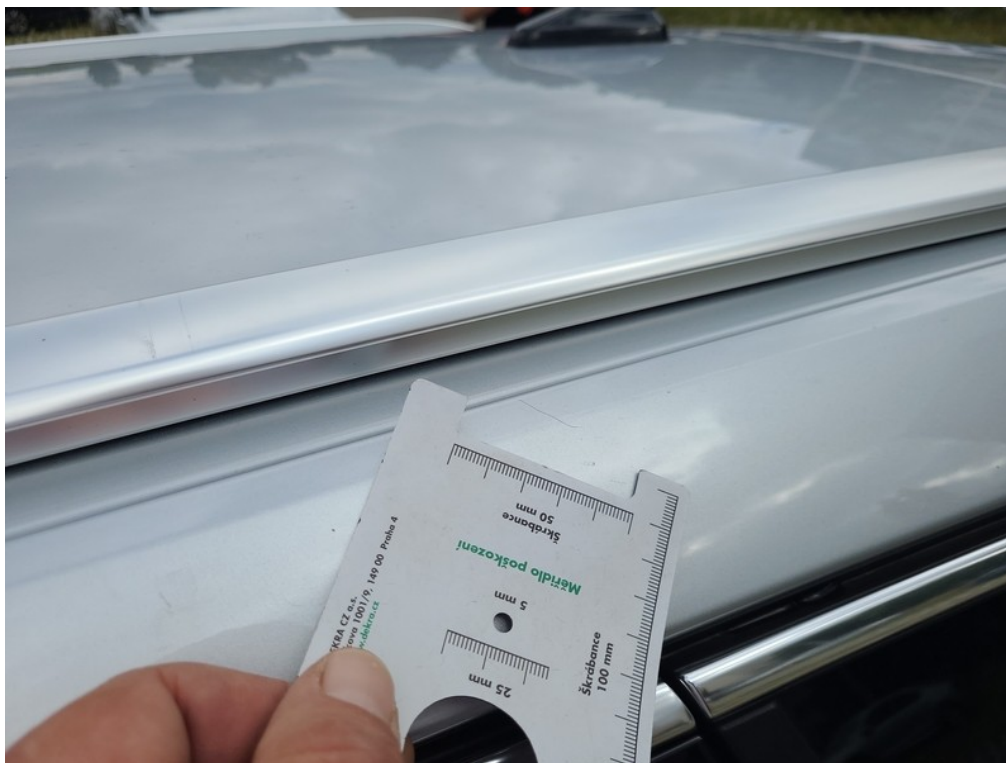
Viz popis k poškození č. 18

| P.č. | Poškozený díl | Druh poškození |
|---|---|---|
| 18 | Rám dveří levý | Škrábance |

**18** Rám dveří levý - Škrábance  
Umístění:

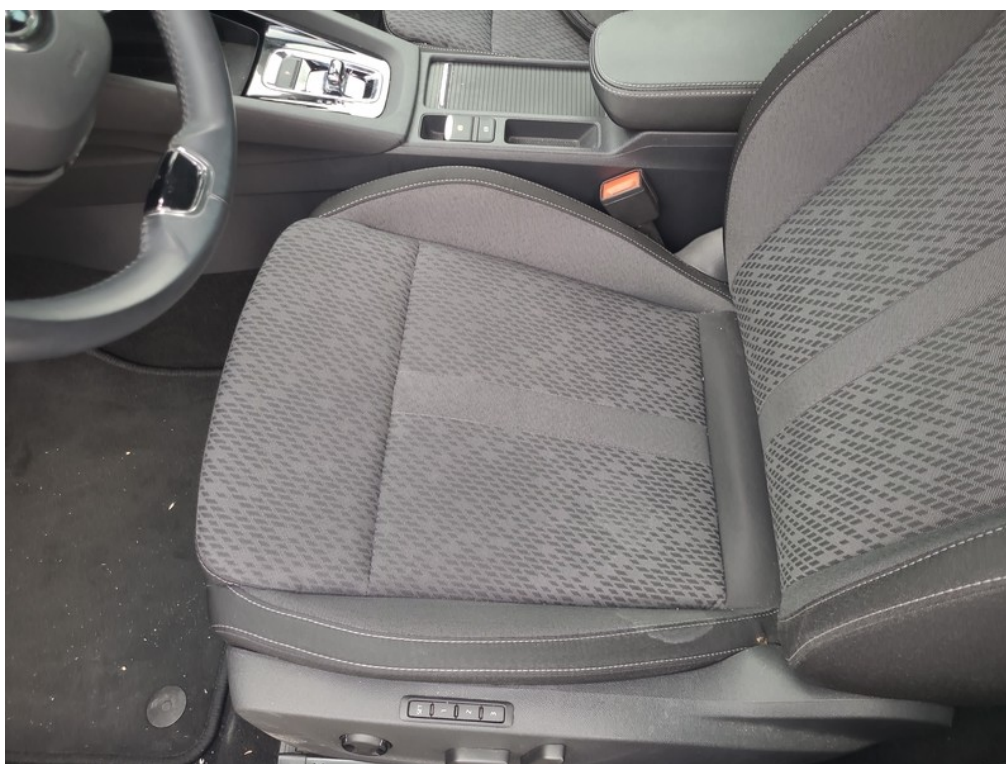
| P.č. | Poškozený díl | Druh poškození |
|---|---|---|
| 19 | Potah sedáku sedadla řidiče | Opotřebení |

**19** **Potah sedáku sedadla řidiče - Opotřebení**  
Umístění: Interiér (vnitřní prostor)

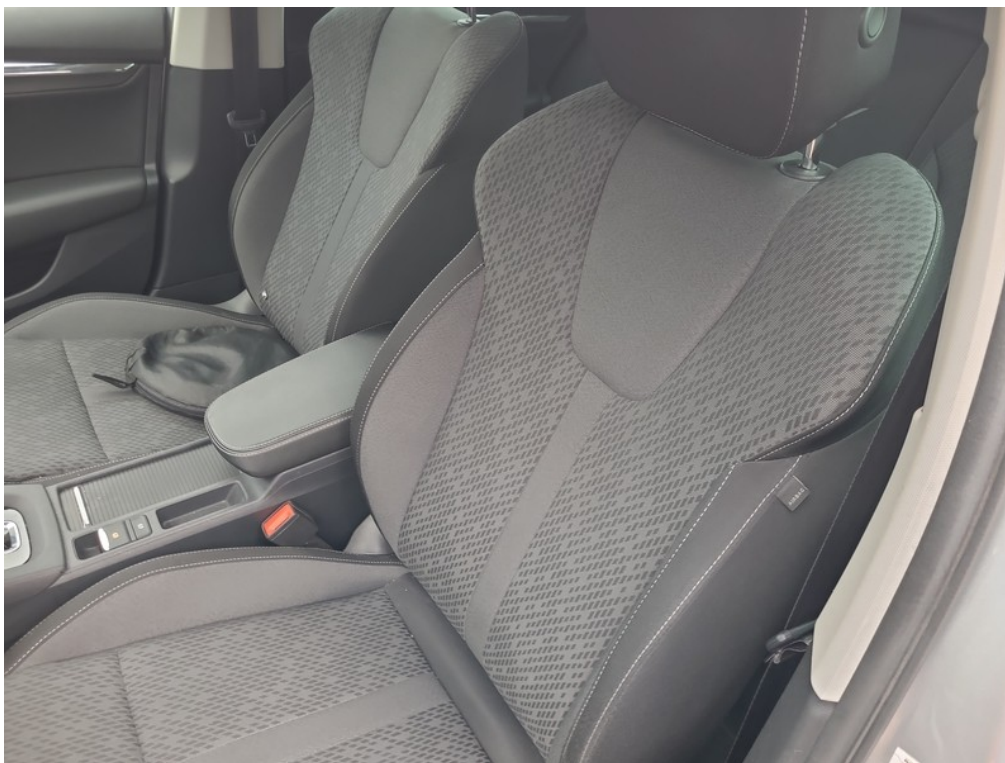
| P.č. | Poškozený díl | Druh poškození |
|---|---|---|
| 20 | Potah opěradla sedadla řidiče | Opotřebení |

**20** **Potah opěradla sedadla řidiče - Opotřebení**  
Umístění: Interiér (vnitřní prostor)

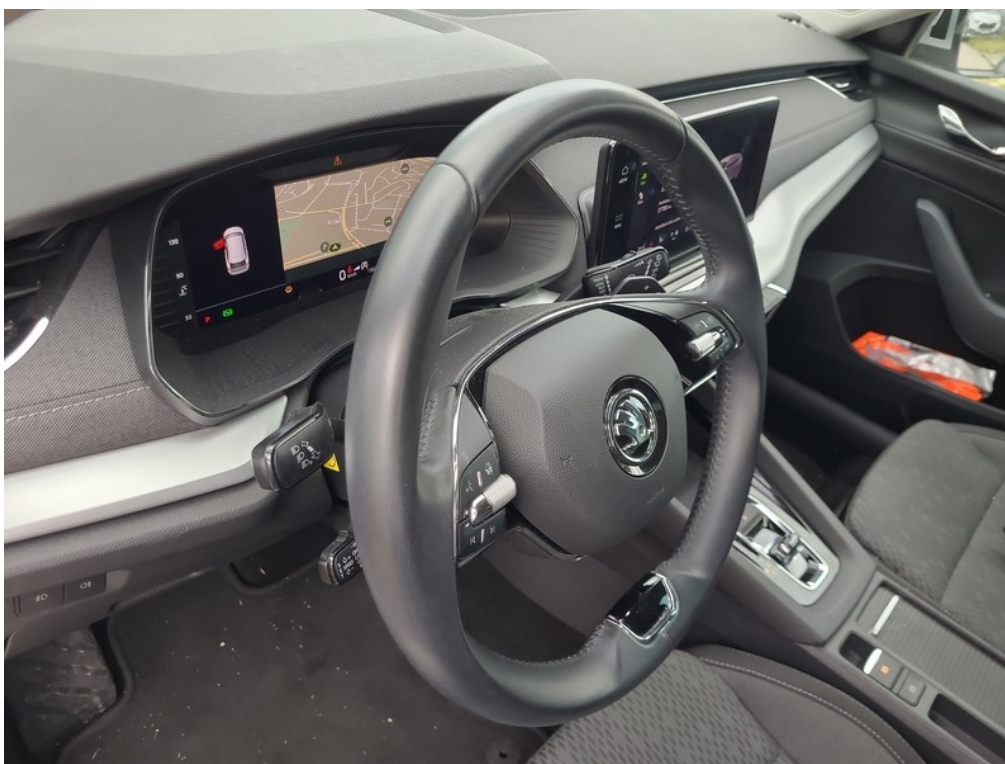
| P.č. | Poškozený díl | Druh poškození |
|---|---|---|
| 21 | Volant | Opotřebení |

**21** **Volant - Opotřebení**  
Umístění: Interiér (vnitřní prostor)

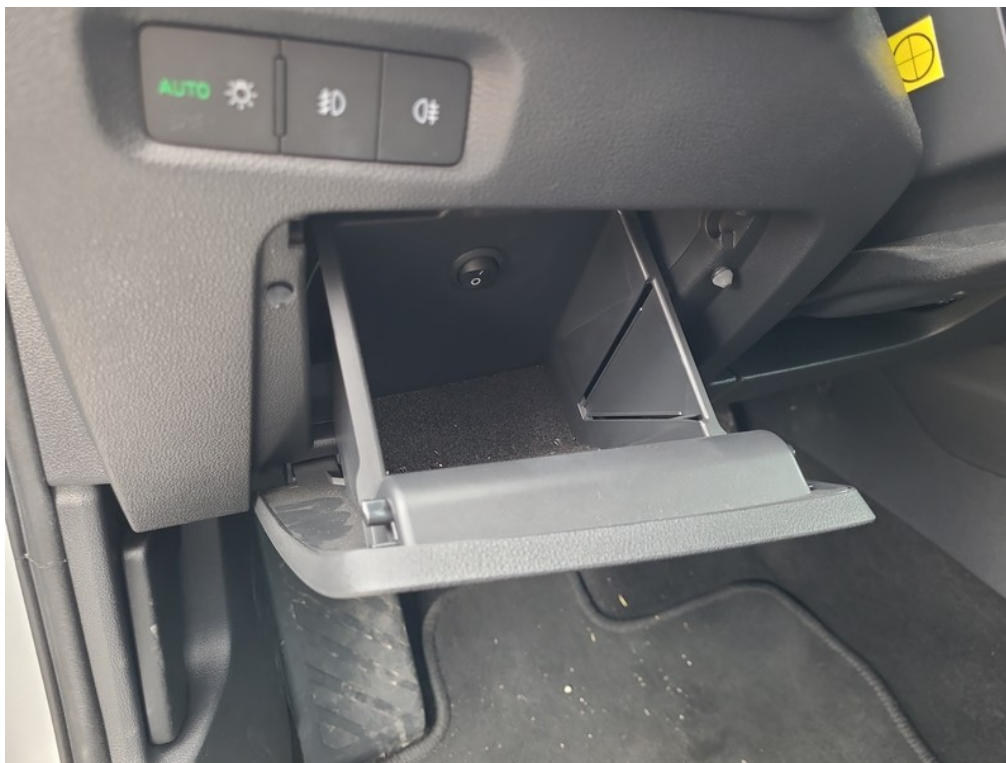
| P.č. | Poškozený díl | Druh poškození |
|---|---|---|
| 22 | Spodní kryt přístrojové desky | Nadstandardní prvek |

**22** Spodní kryt přístrojové desky - Nadstandardní prvek  
Umístění: Interiér (vnitřní prostor)

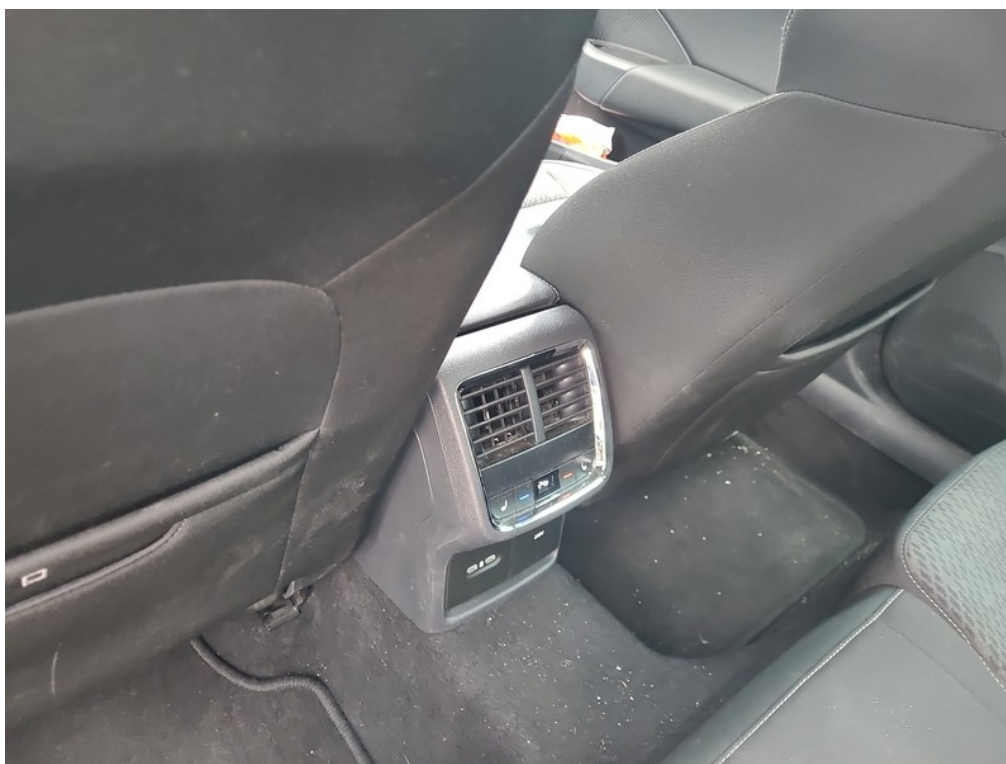
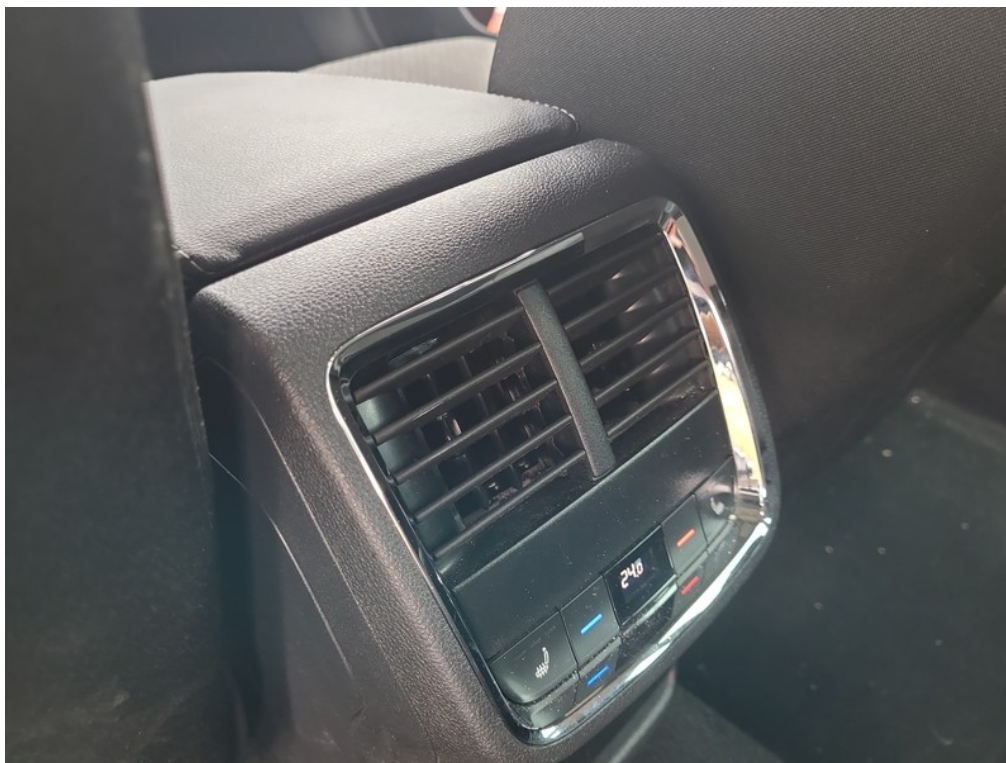
Viz popis k poškození č. 23

| P.č. | Poškozený díl | Druh poškození |
|---|---|---|
| 23 | Větrací mřížka středového tunelu | Deformace |

**23** Větrací mřížka středového tunelu - Deformace  
Umístění: Interiér (vnitřní prostor)

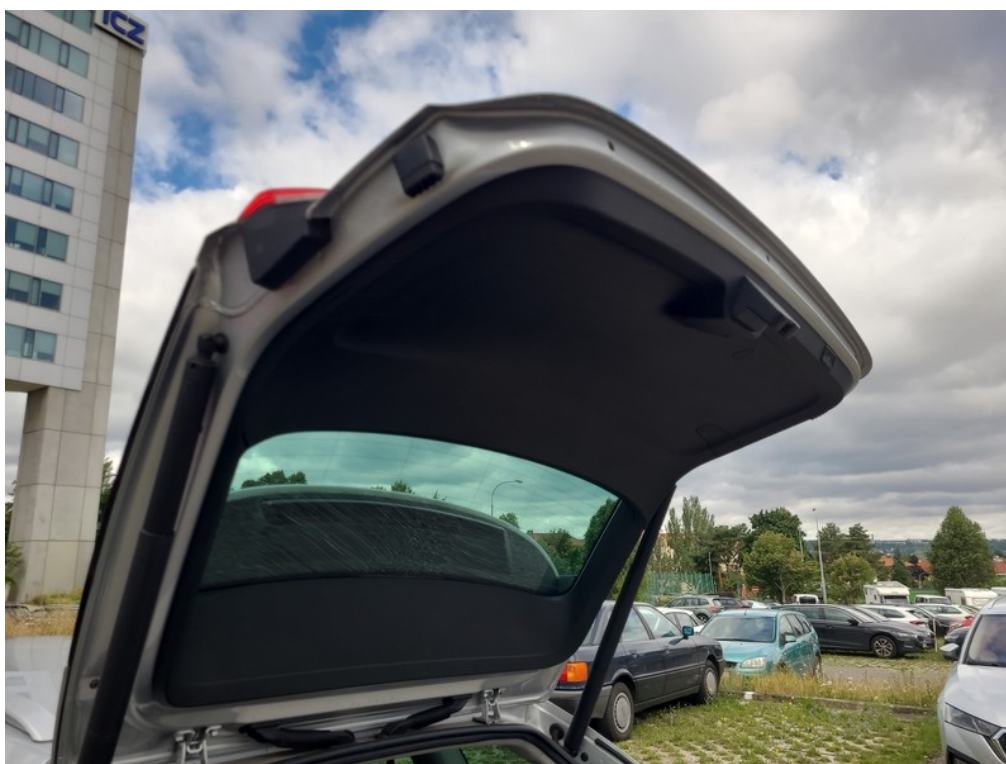
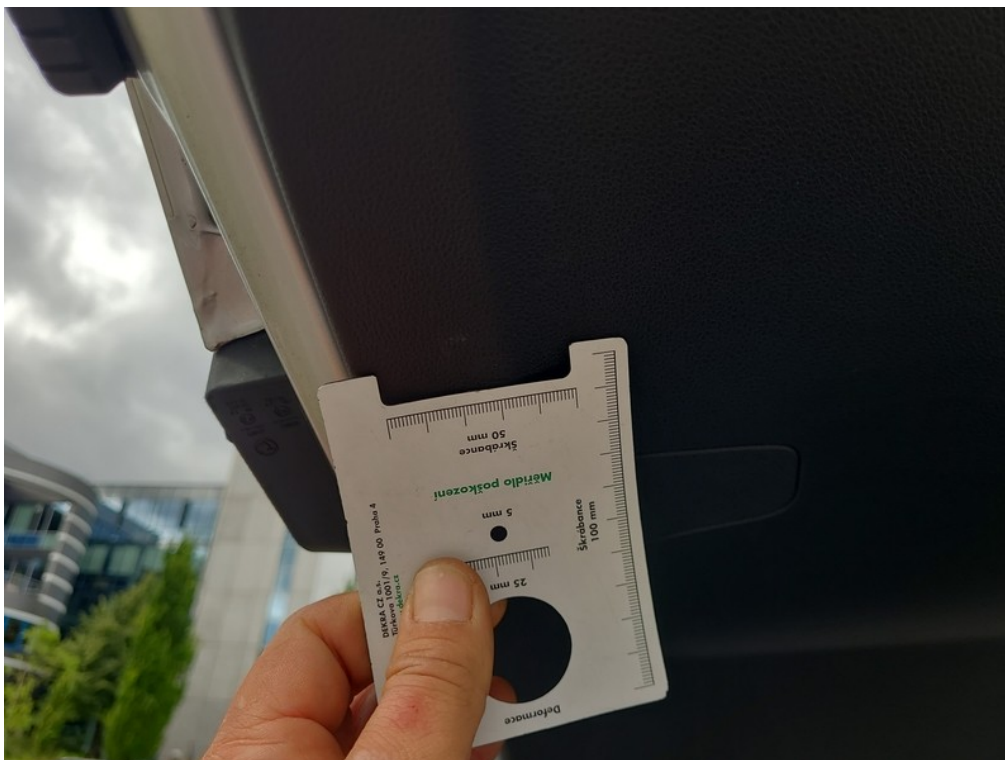
Viz popis k poškození č. 24

| P.č. | Poškozený díl | Druh poškození |
|---|---|---|
| 24 | Plastový kryt víka zav. prostoru | Škrábance |

**24** **Plastový kryt víka zav. prostoru - Škrábance**  
Umístění: Interiér (vnitřní prostor)

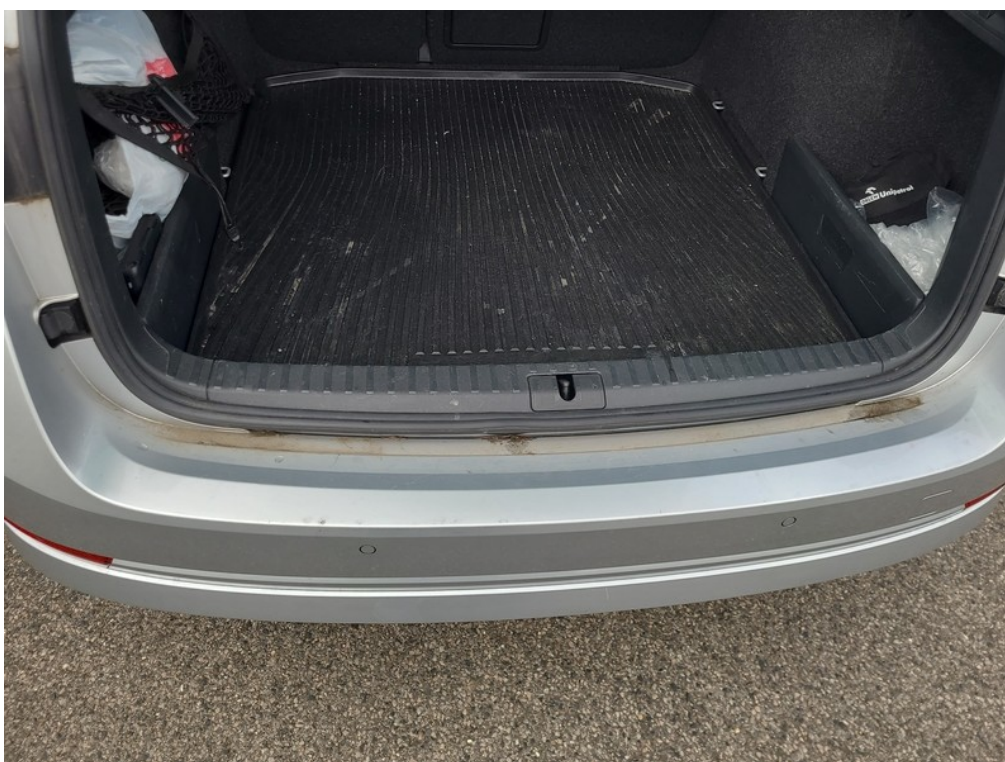
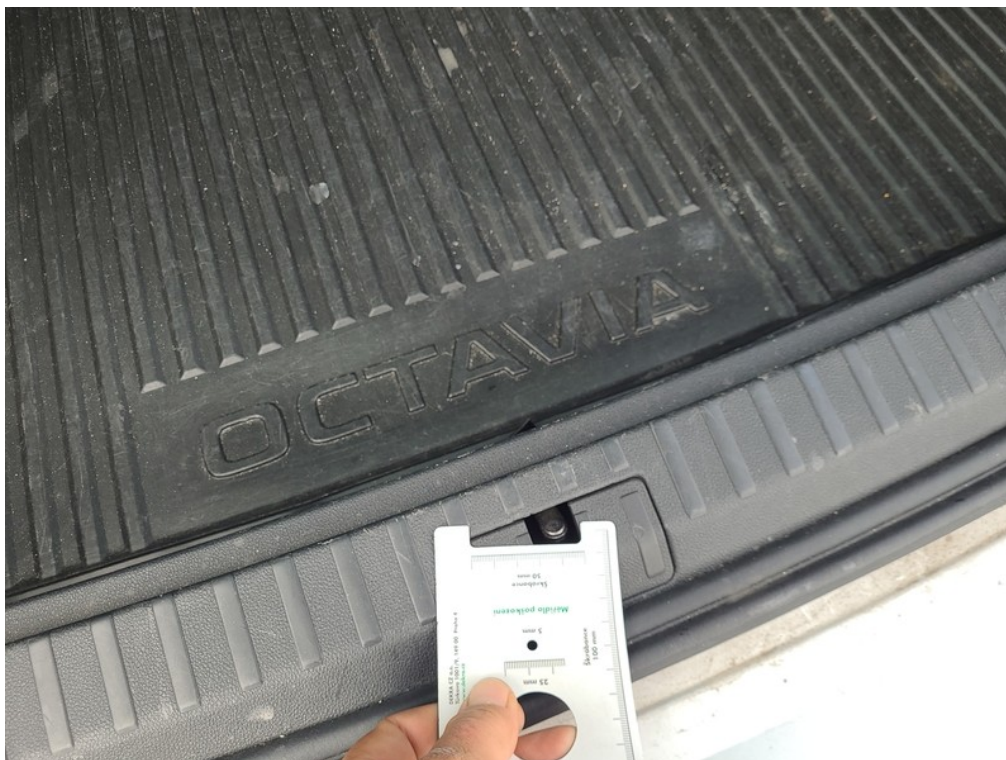
Viz popis k poškození č. 25

| P.č. | Poškozený díl | Druh poškození |
|---|---|---|
| 25 | Kryt zadního čela | Škrábance |

**25** Kryt zadního čela - Škrábance  
Umístění:

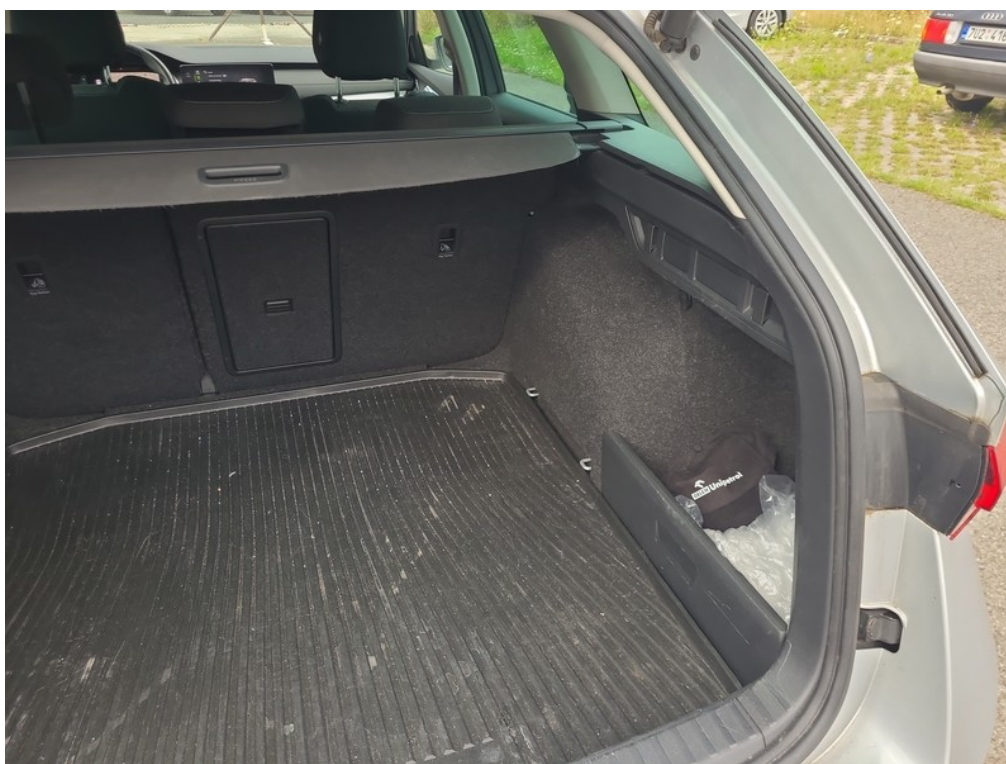
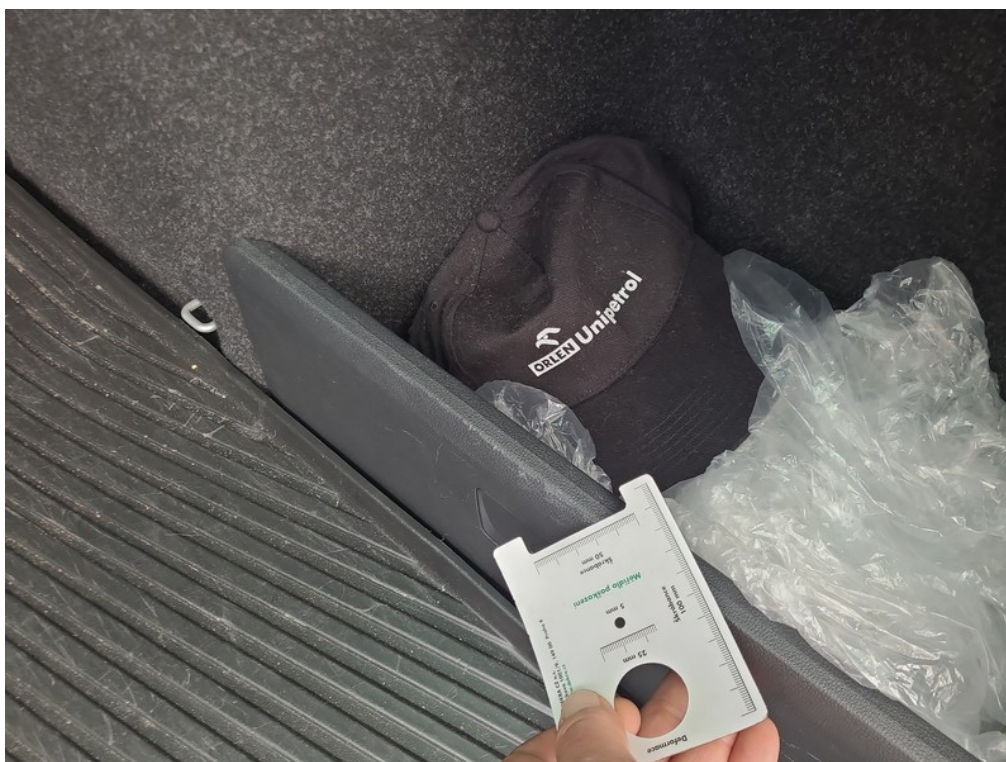
Viz popis k poškození č. 26

| P.č. | Poškozený díl | Druh poškození |
|---|---|---|
| 26 | Boční výplň zav. prostoru P | Škrábance |

**26** Boční výplň zav. prostoru P - Škrábance  
Umístění: Interiér (vnitřní prostor)

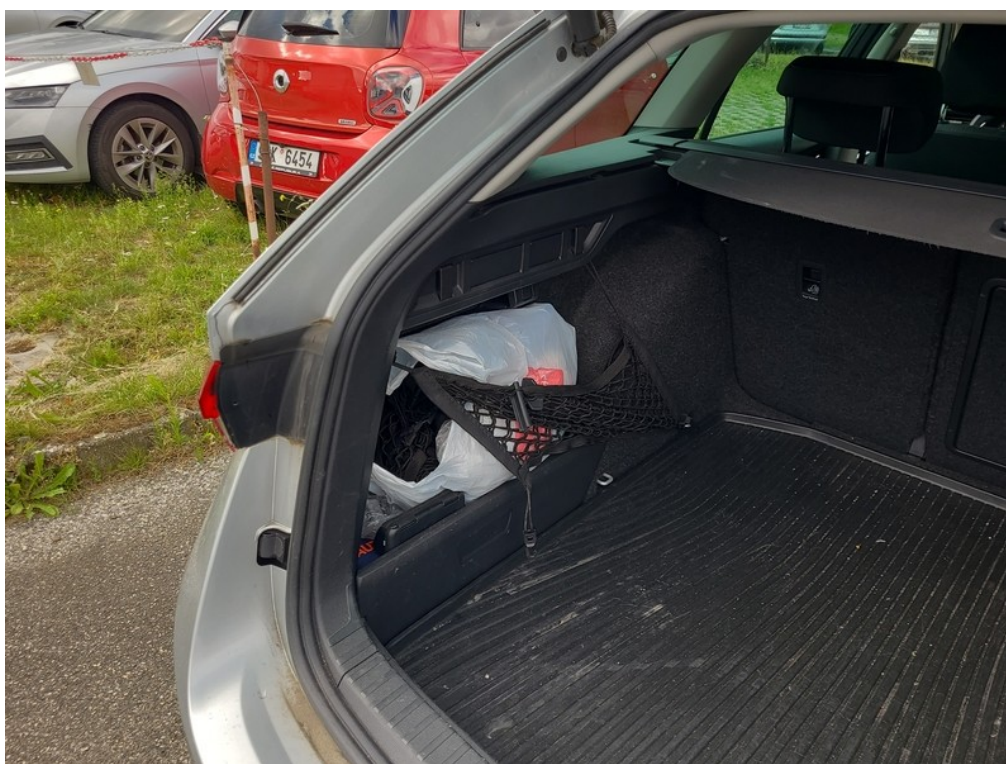
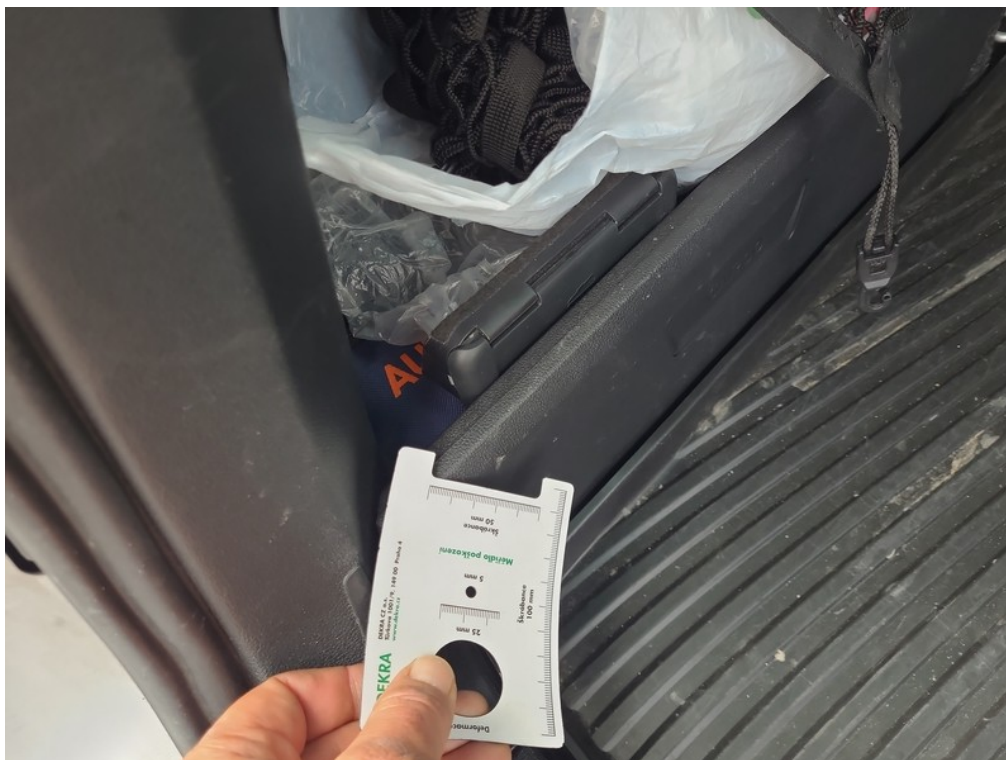
Viz popis k poškození č. 27

| P.č. | Poškozený díl | Druh poškození |
|---|---|---|
| 27 | Boční výplň zav. prostoru L | Škrábance |

**27** Boční výplň zav. prostoru L - Škrábance  
Umístění: Interiér (vnitřní prostor)

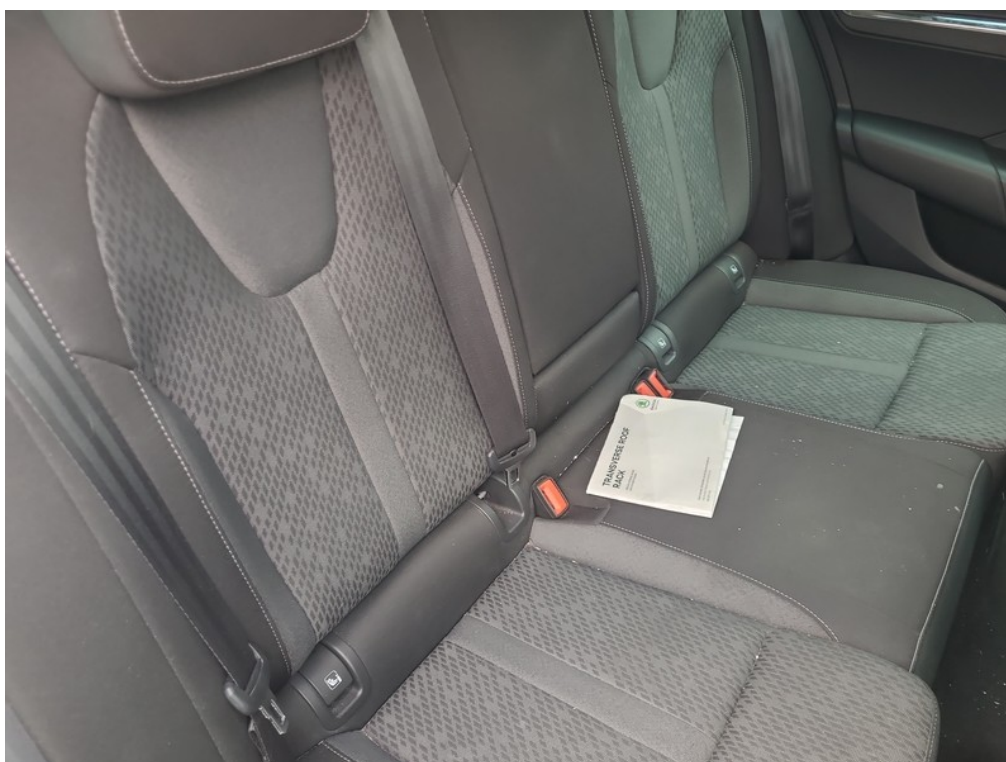
| P.č. | Poškozený díl | Druh poškození |
|---|---|---|
| 28 | Kryt isofix | Chybí |

**28** Kryt isofix - Chybí  
Umístění:

Poznámka: 1x chybí

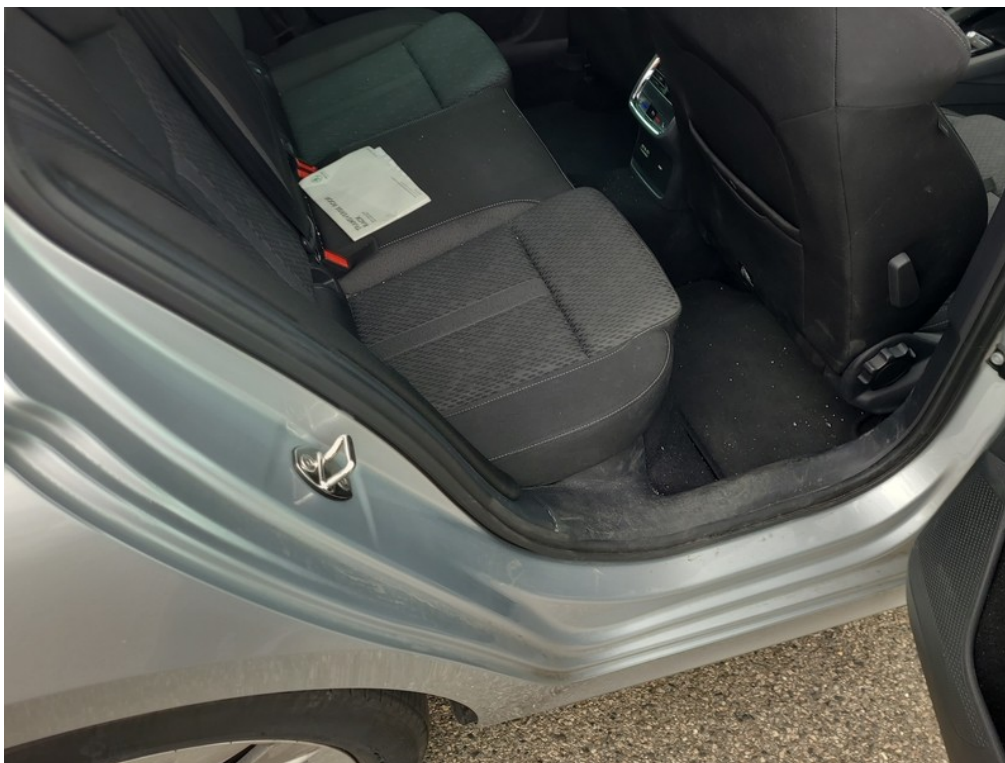
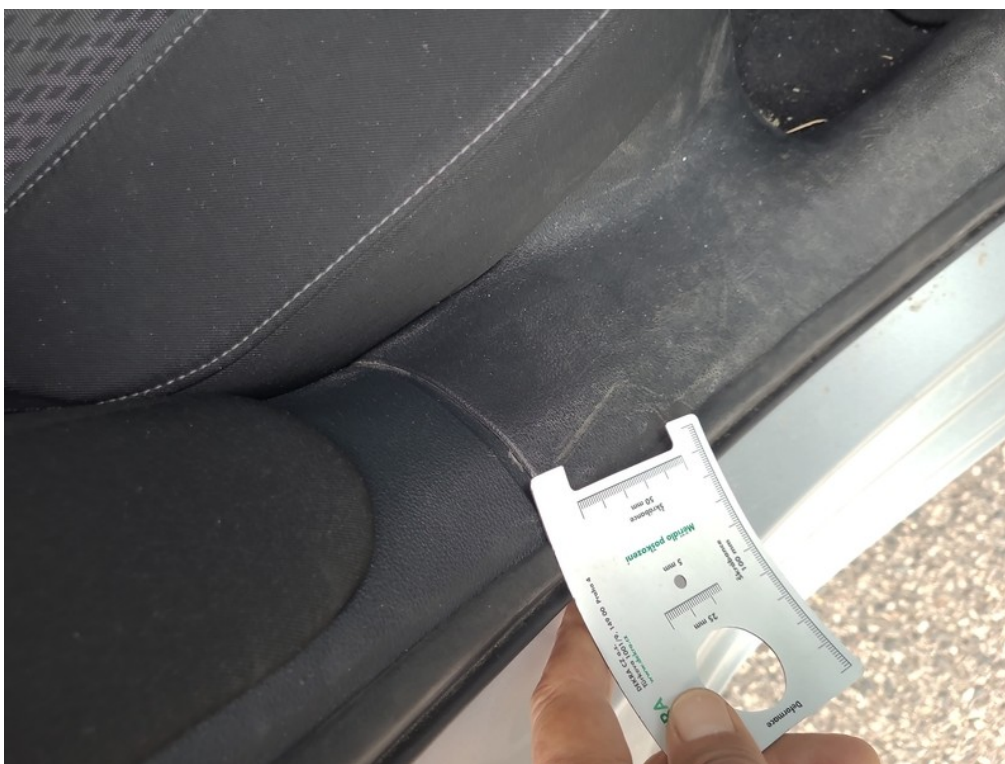
Viz popis k poškození č. 29

| P.č. | Poškozený díl | Druh poškození |
|---|---|---|
| 29 | Vnitřní kryt pravého C-sloupku dolní | Škrábance |

**29** Vnitřní kryt pravého C-sloupku dolní - Škrábance  
Umístění: Interiér (vnitřní prostor)
