**DEKRA CZ a.s.**

**ARVAL CZ s.r.o.**

**ÚDAJE O VOZIDLE**

| RZ: | 8AH2561 | VIN: | TMBJJ9NX6LY027785 |

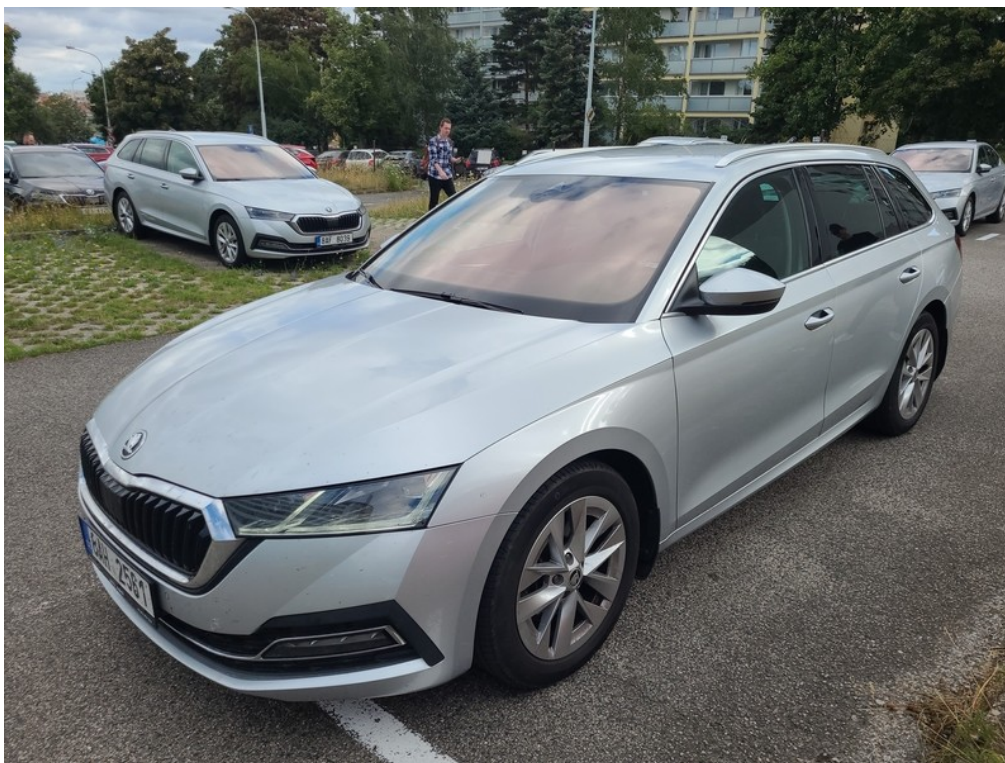
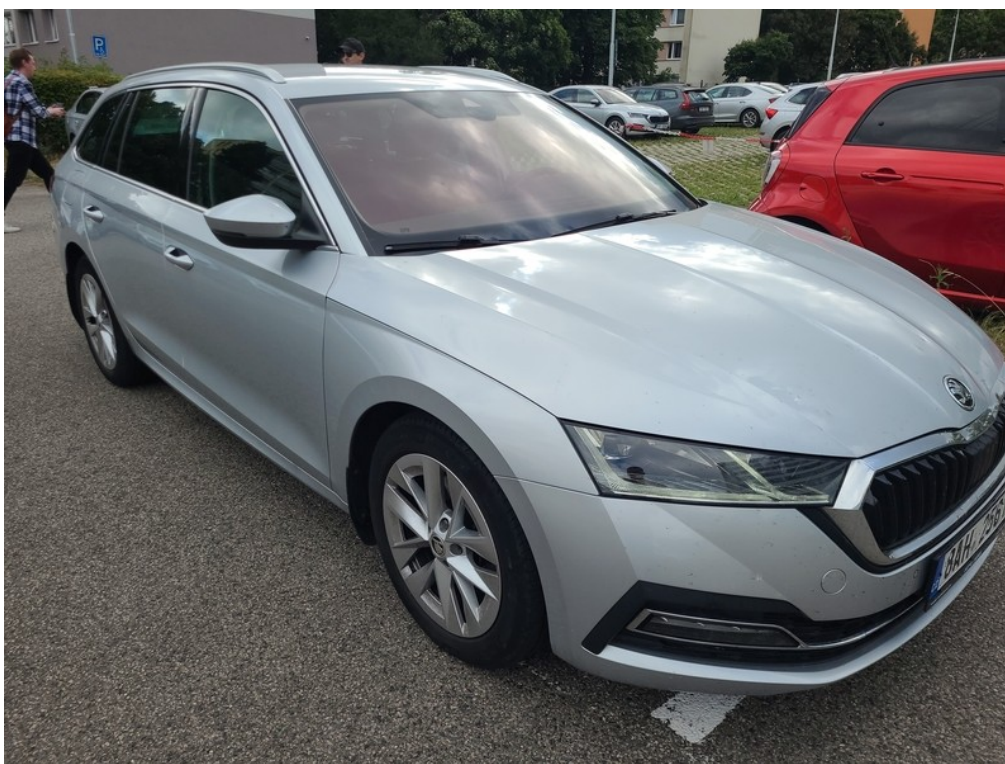
Viz popis k poškození č. 30

| P.č. | Poškozený díl | Druh poškození |
|---|---|---|
| 30 | Celková plocha karoserie | Škrábance |

**30** Celková plocha karoserie - Škrábance  
Umístění: Ostatní

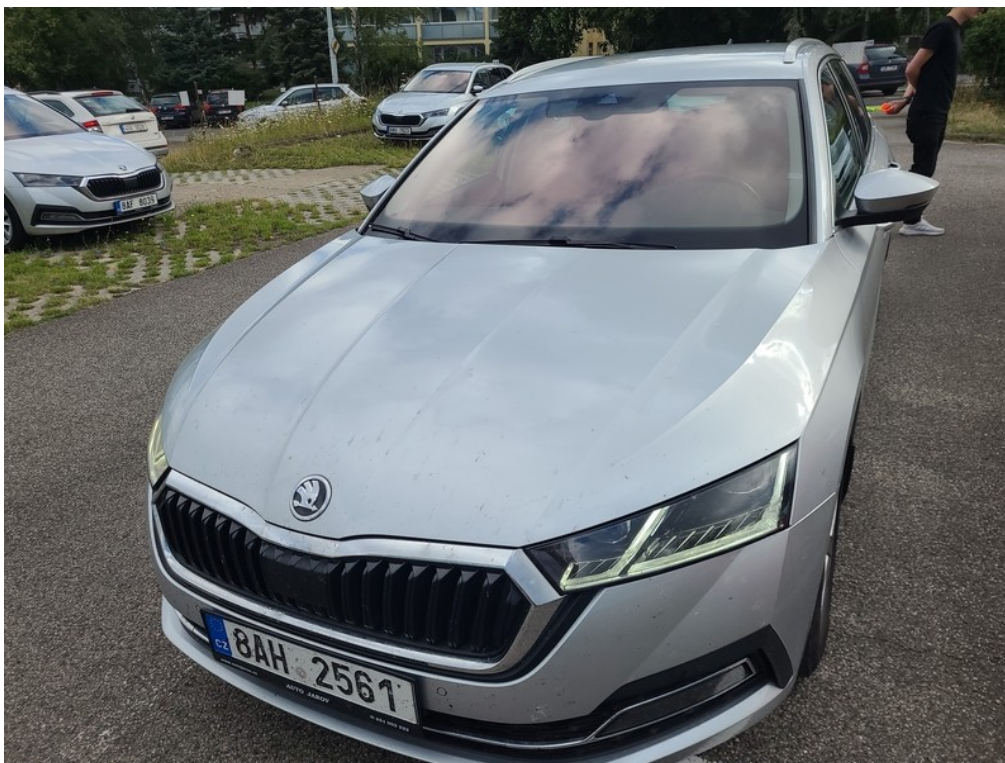
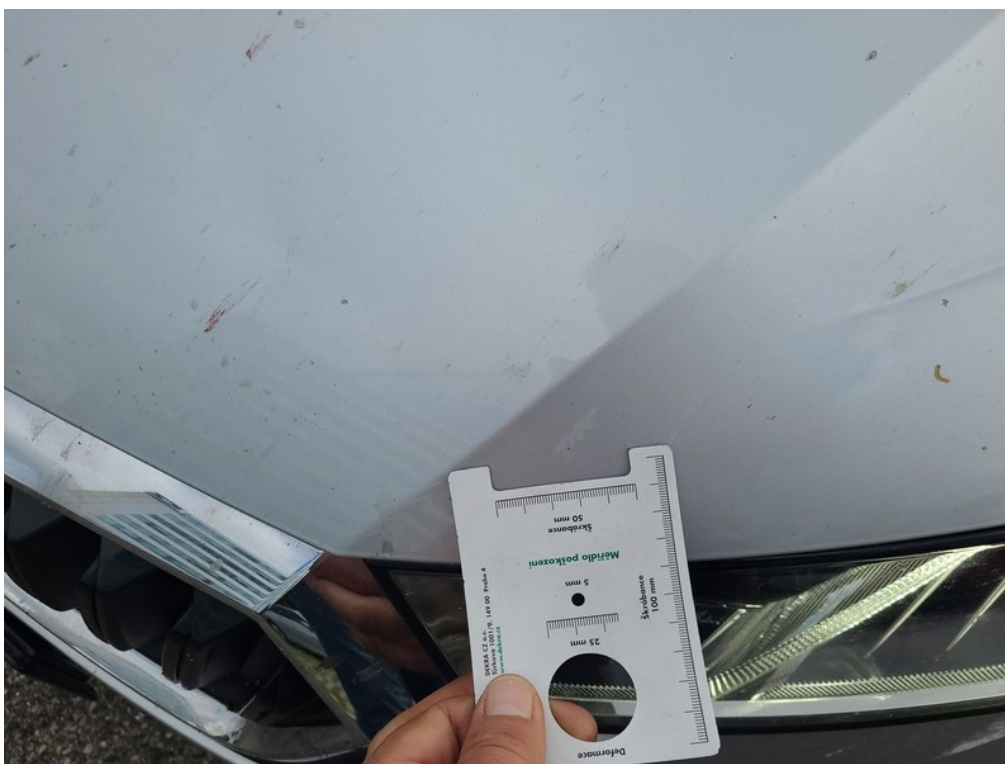
Viz popis k poškození č. 31

| P.č. | Poškozený díl | Druh poškození |
|---|---|---|
| 31 | Přední část vozidla | Poškození od odletujícího kamení |

**31** Přední část vozidla - Poškození od odletujícího kamení

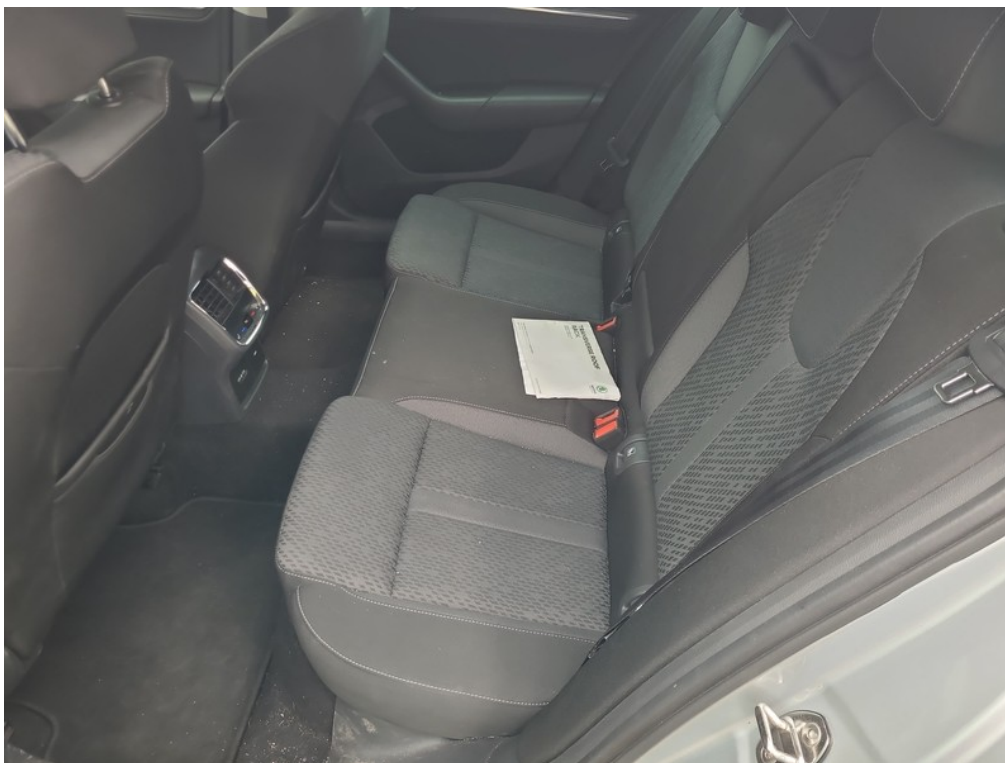
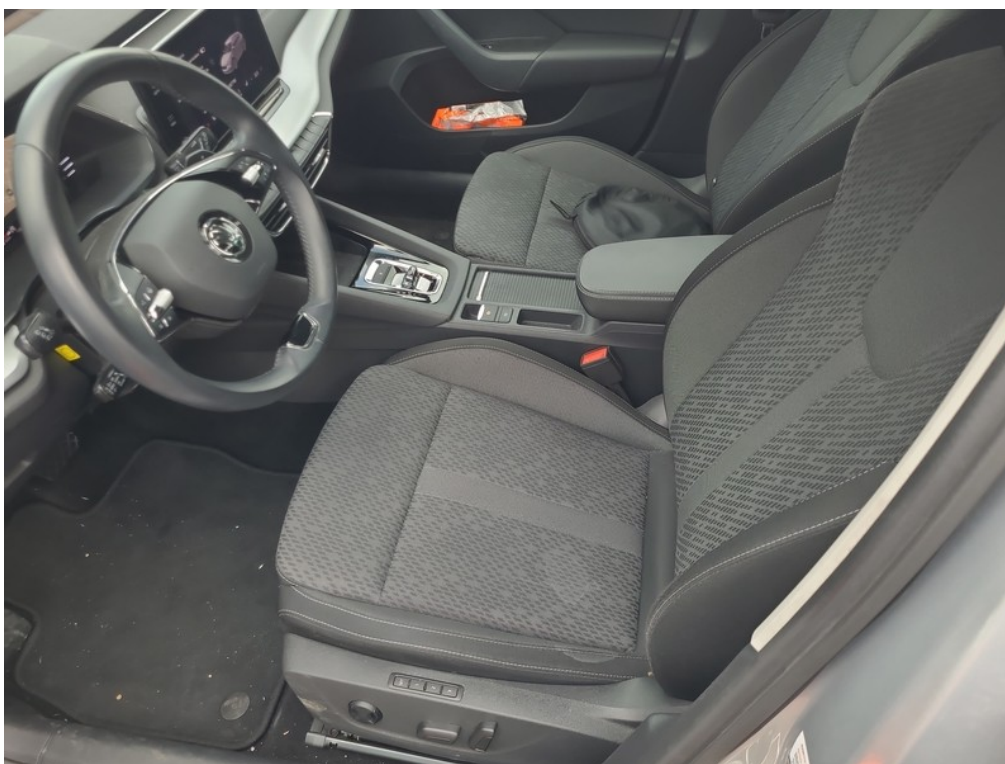
Viz popis k poškození č. 32

| P.č. | Poškozený díl | Druh poškození |
|---|---|---|
| 32 | Interiér | Znečištěno |

**32** Interiér - Znečištěno  
Umístění:
