Expertise

Protokollnummer: 41321961
Auftrags-Nr / Referenz: 25139365
Besichtigungsdatum: 02.09.2025

Modell: Octavia Combi 2.0 TDI DSG RS Plus

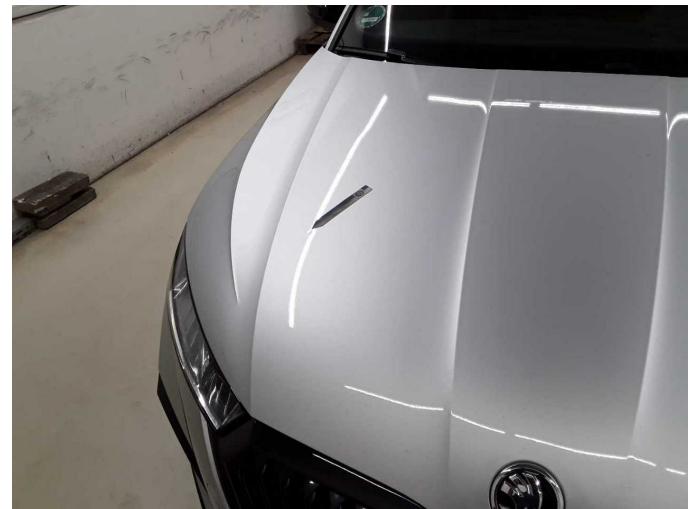
Beschädigung 1: Motorhaube: Motorhaube - Delle(n) - sanft instandsetzen

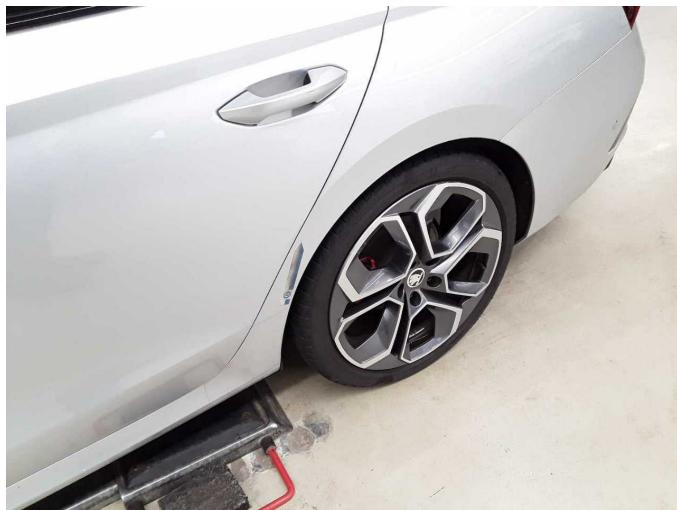
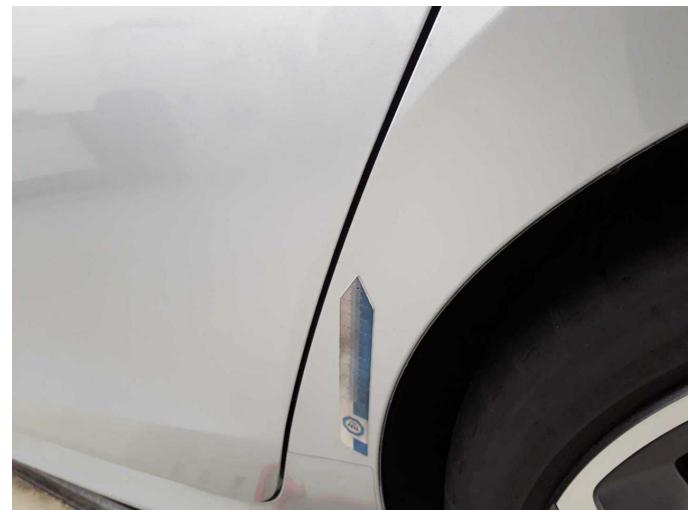
Beschädigung 2: Seitenwand links: Radlauf - Delle(n) - sanft instandsetzen

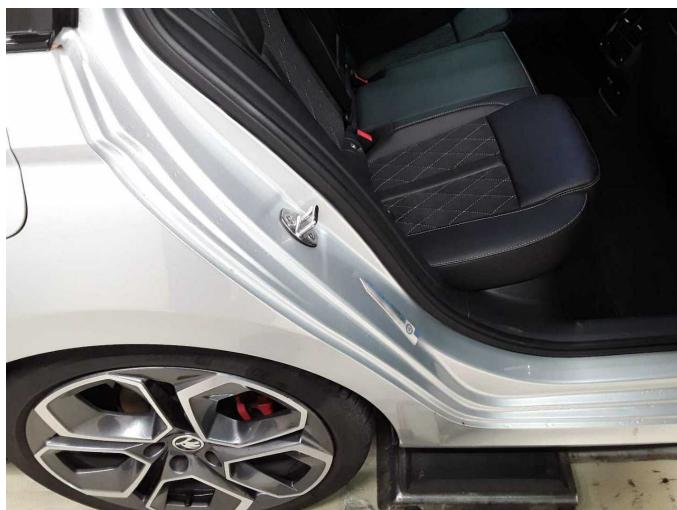
Beschädigung 3: Seitenwand rechts: Einstieg - Delle / Lackschaden - Smart Repair

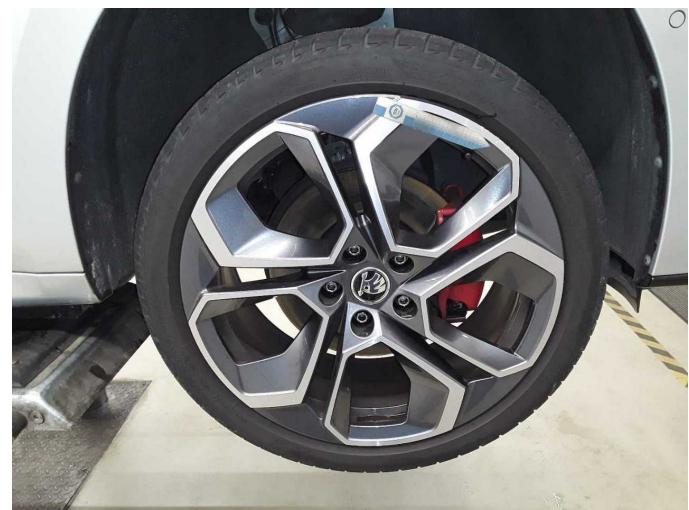
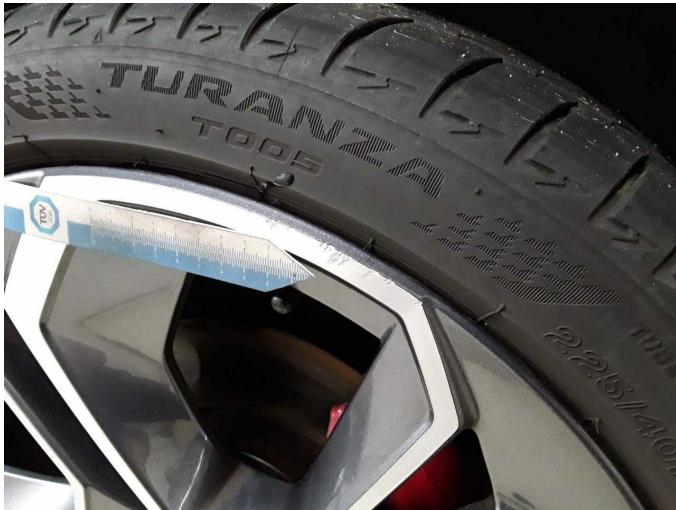
Beschädigung 4: Rad/Reifen: Leichtmetallfelge vorn rechts - beschädigt - Wertminderung

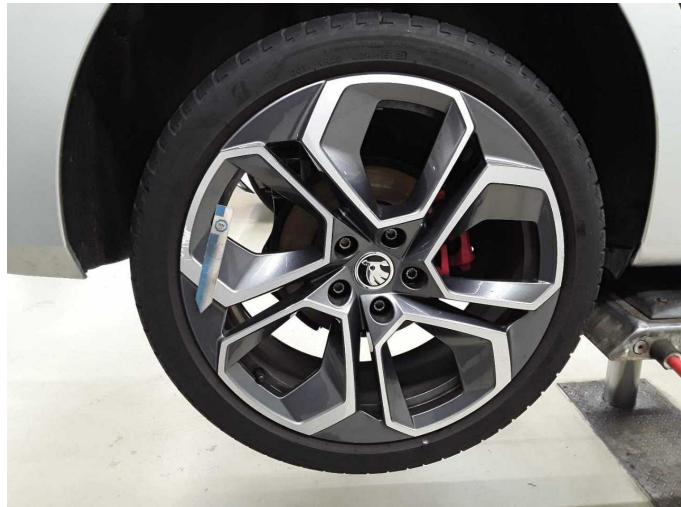
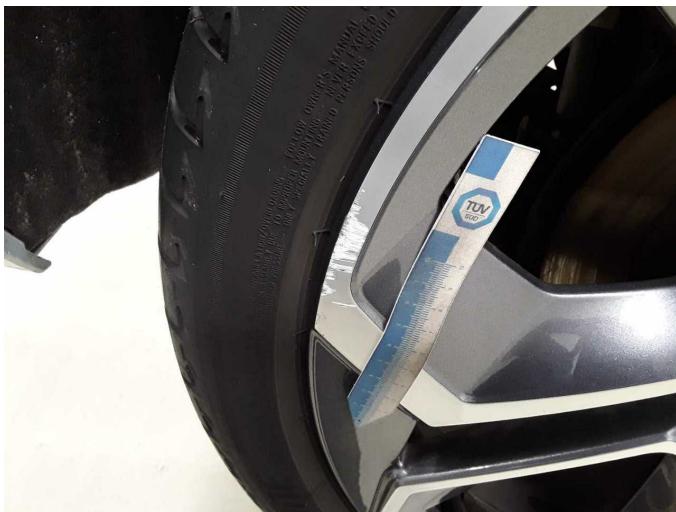
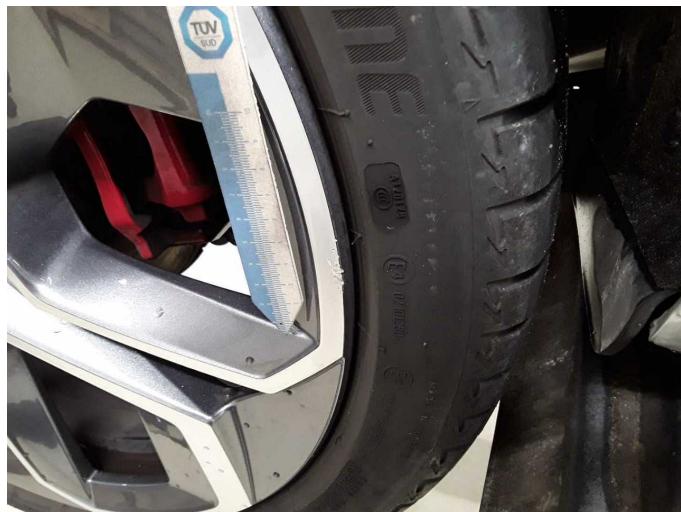
Beschädigung 5: Rad/Reifen: Leichtmetallfelge hinten rechts - beschädigt - Wertminderung

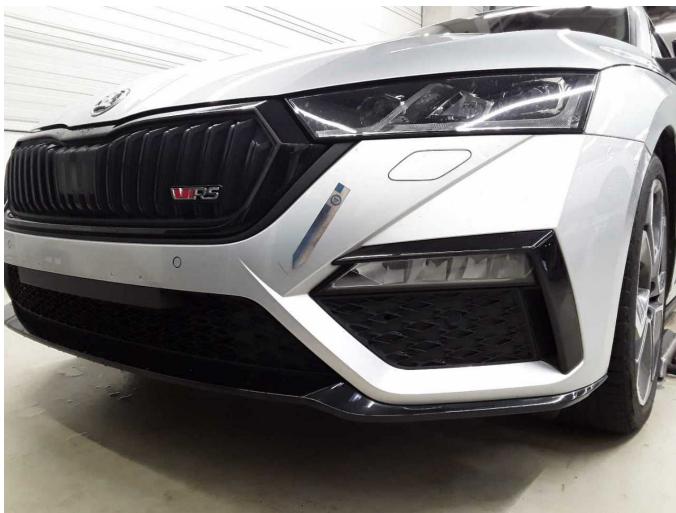
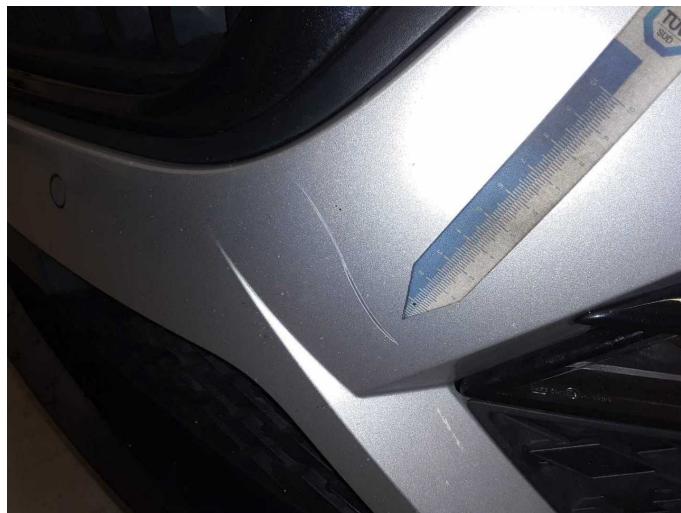
Beschädigung 6: Stoßfänger vorn: Stoßfänger vorn - Kratzer - Smart Repair

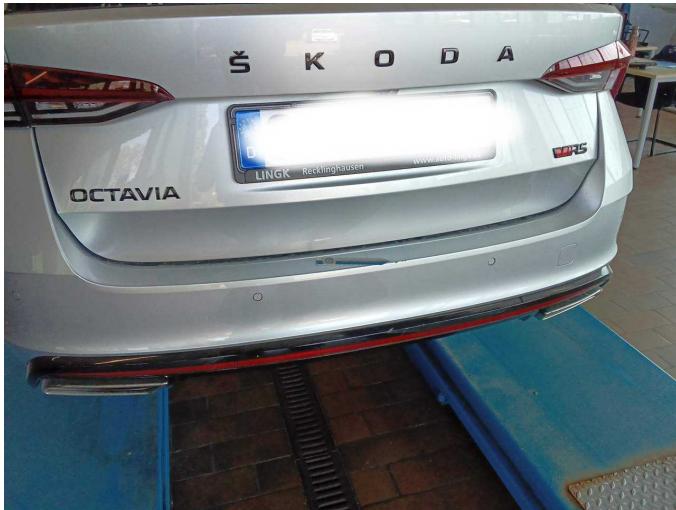
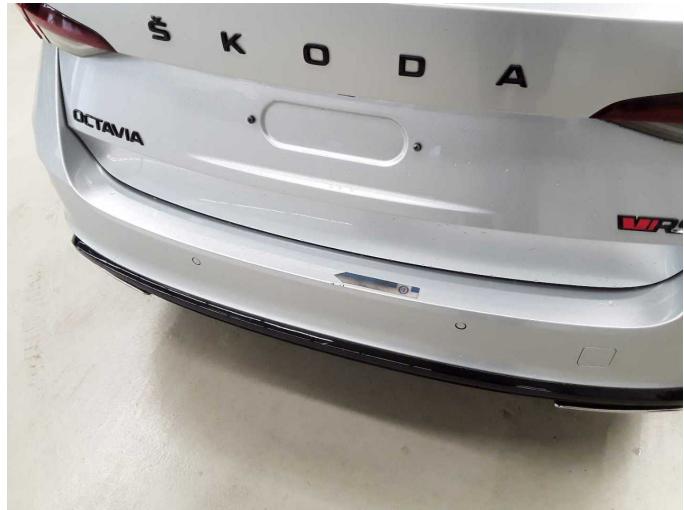
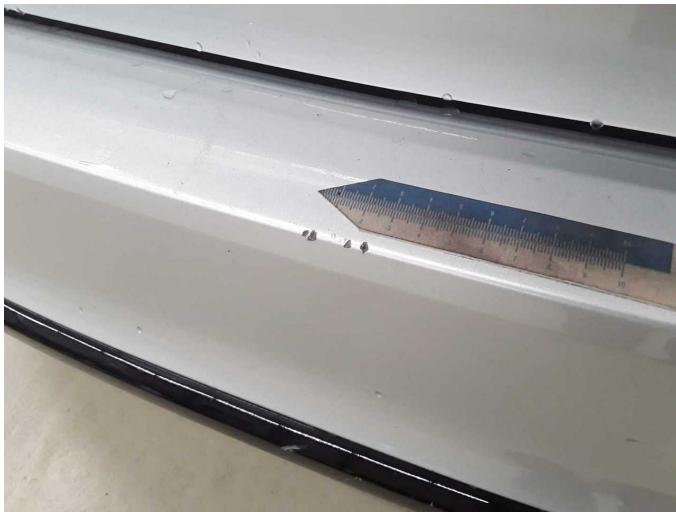
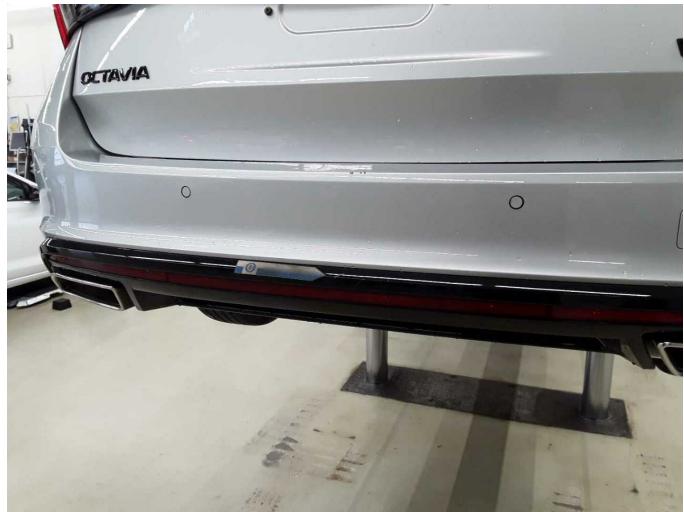
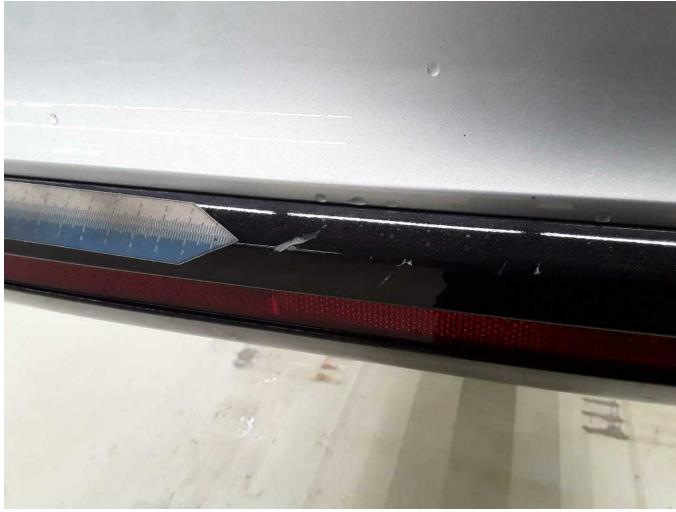
Beschädigung 7: Stossfänger hinten: Stossfänger hinten (Incl. Schwarzer Zierleiste) - beschädigt - Smart Repair

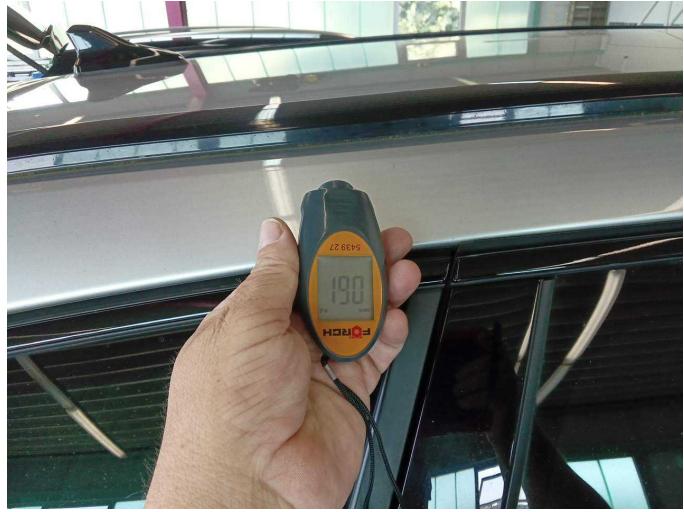
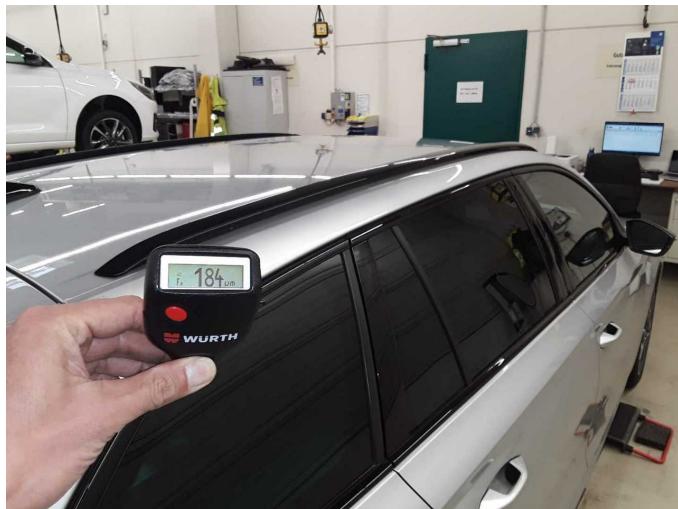
- 1 Dachholm rechts, Seitenwand rechts, fachgerecht ausgeführt, Reparaturrechnung nicht vorhanden

Dachholm rechts: 184 µm

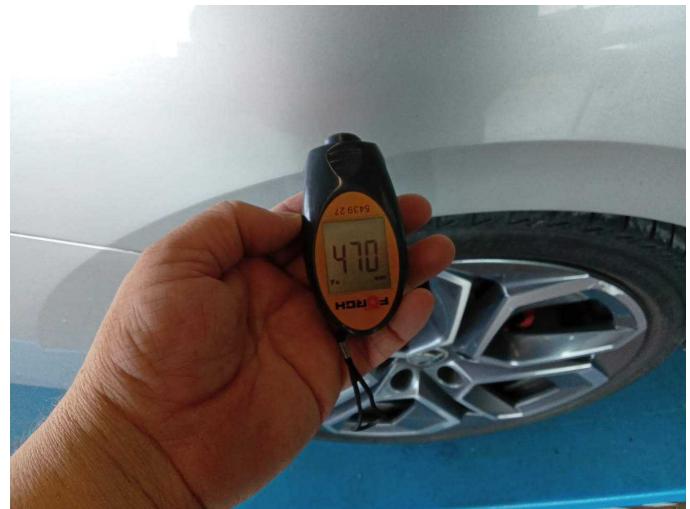
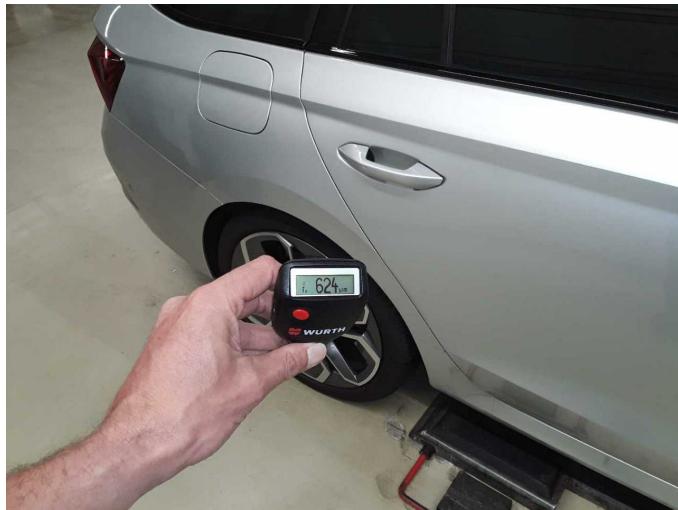
Seitenwand rechts: 624 µm
