**DEKRA CZ a.s.**

**ARVAL CZ s.r.o.**

**ÚDAJE O VOZIDLE**

| RZ: | <b>8AB1918</b> | VIN: | TMBJM7NP4L7044313 |

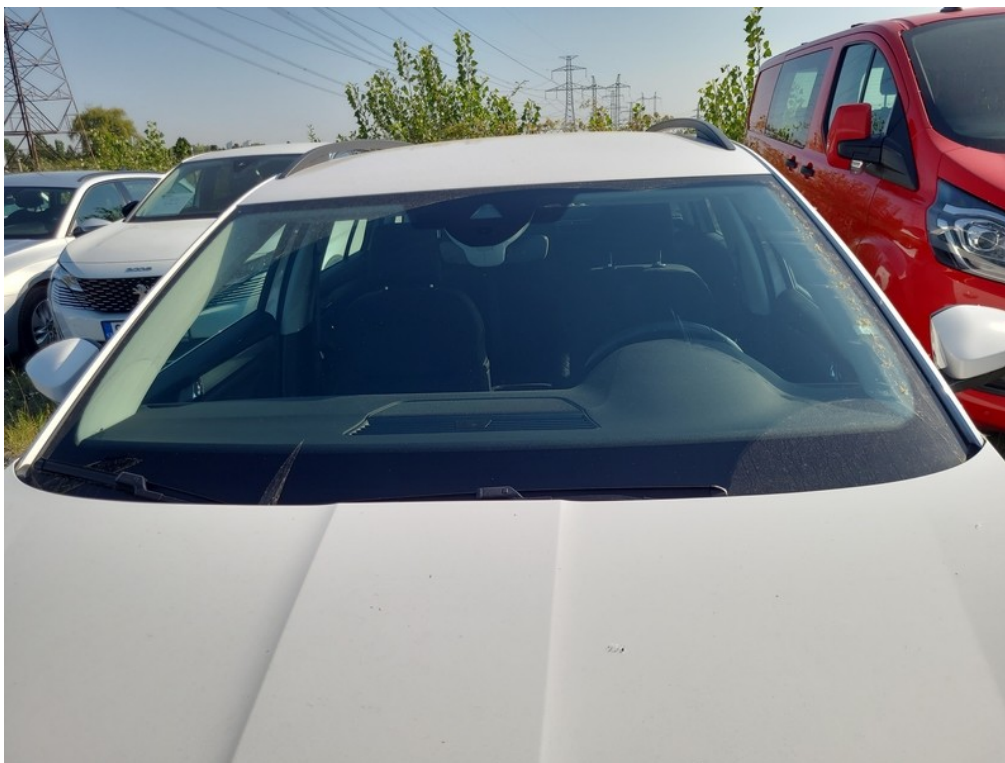
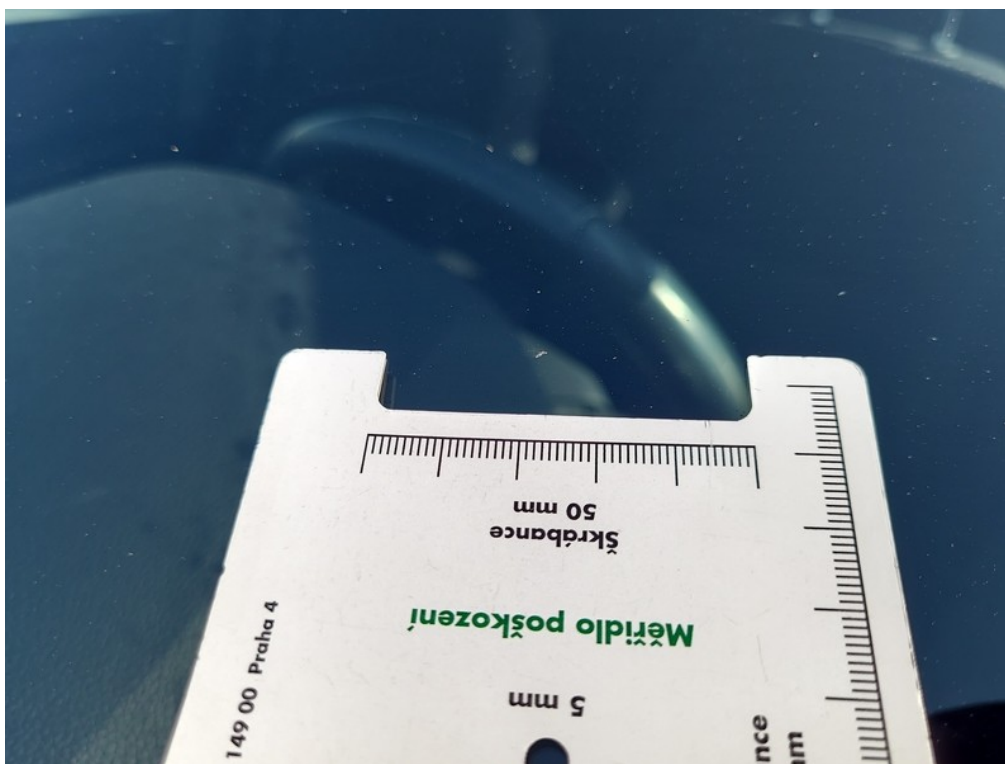
| 1 | Čelní sklo |

| Poškození od odletujícího kamení |

**1 Čelní sklo - Poškození od odletujícího kamení**  
Umístění: Exteriér (vnější prostor)

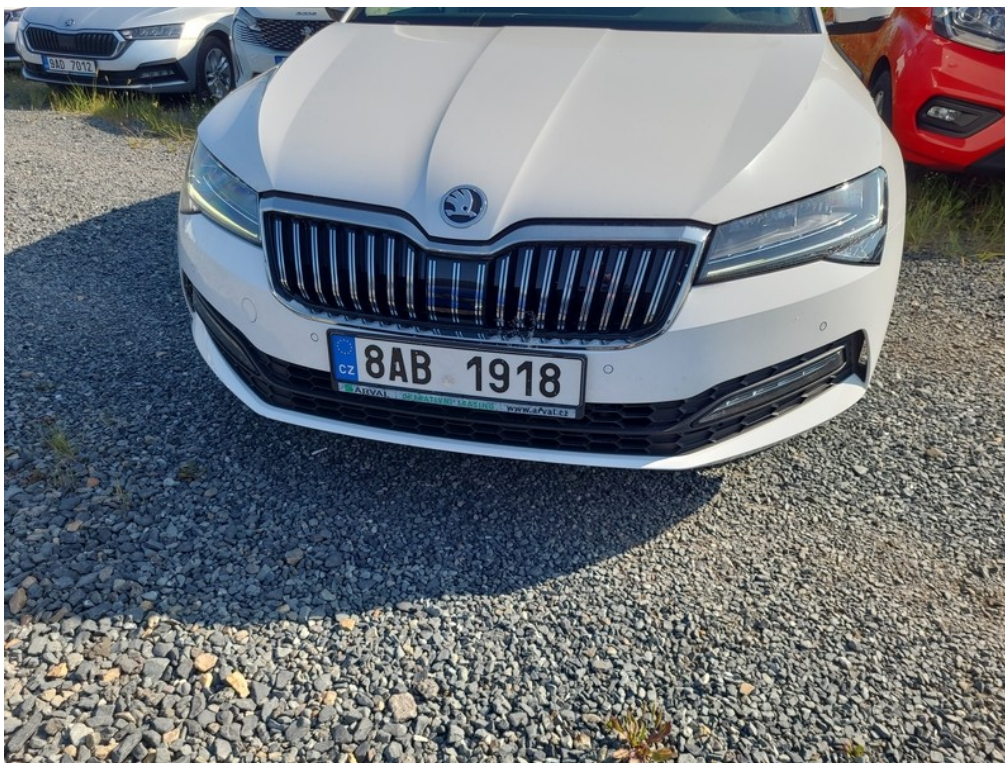
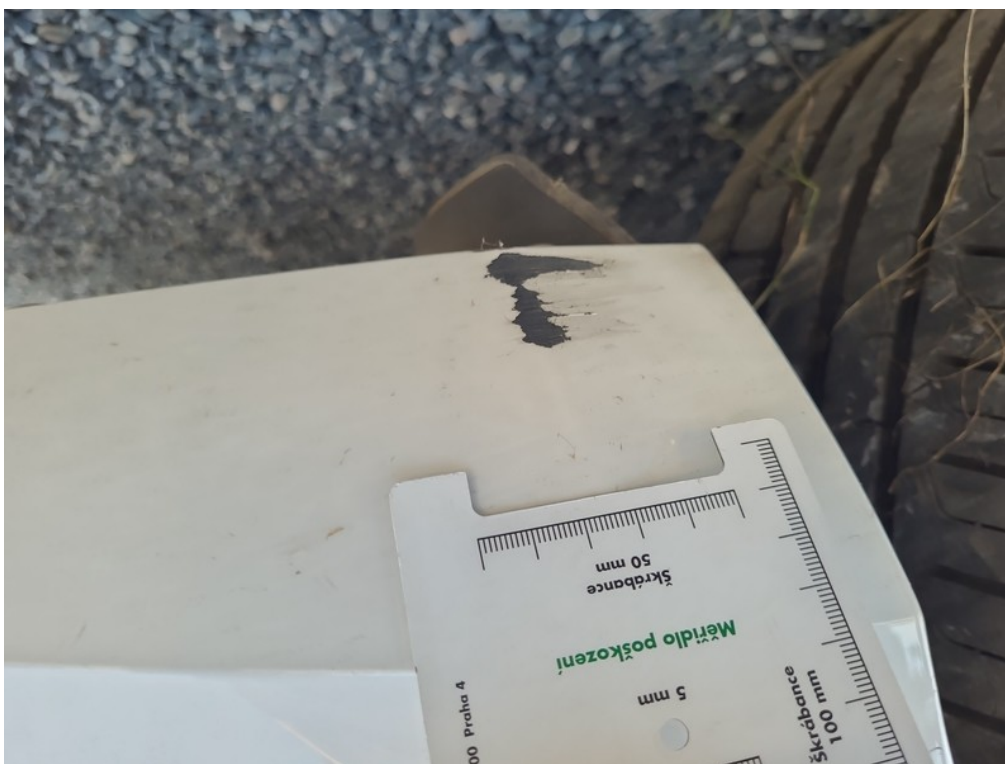
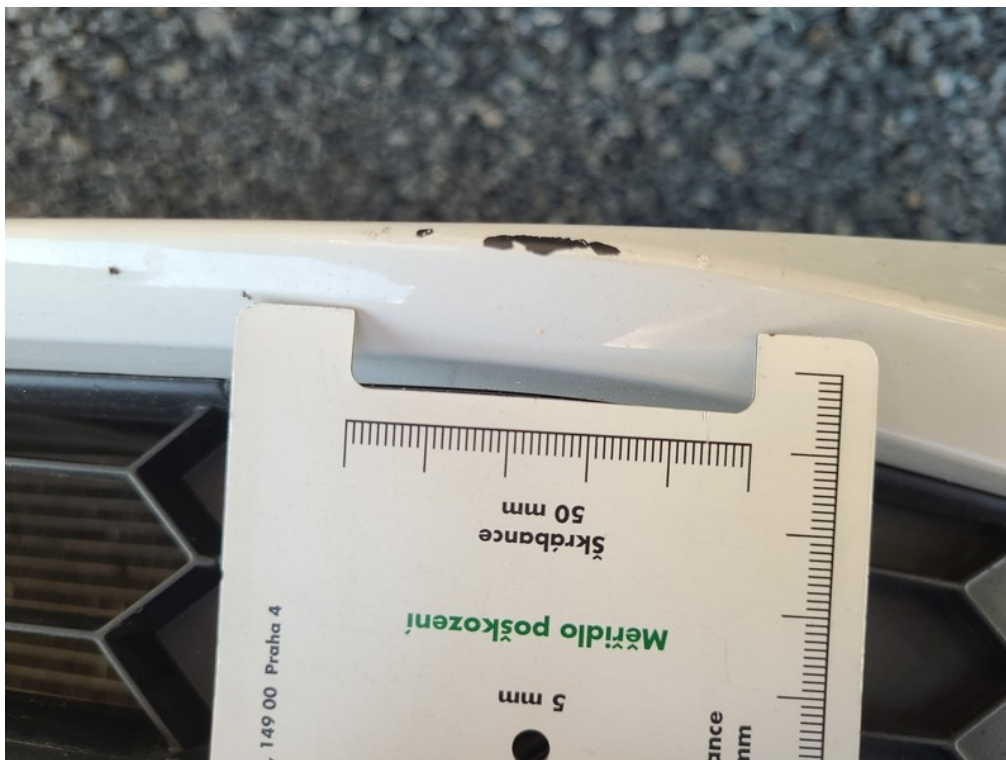
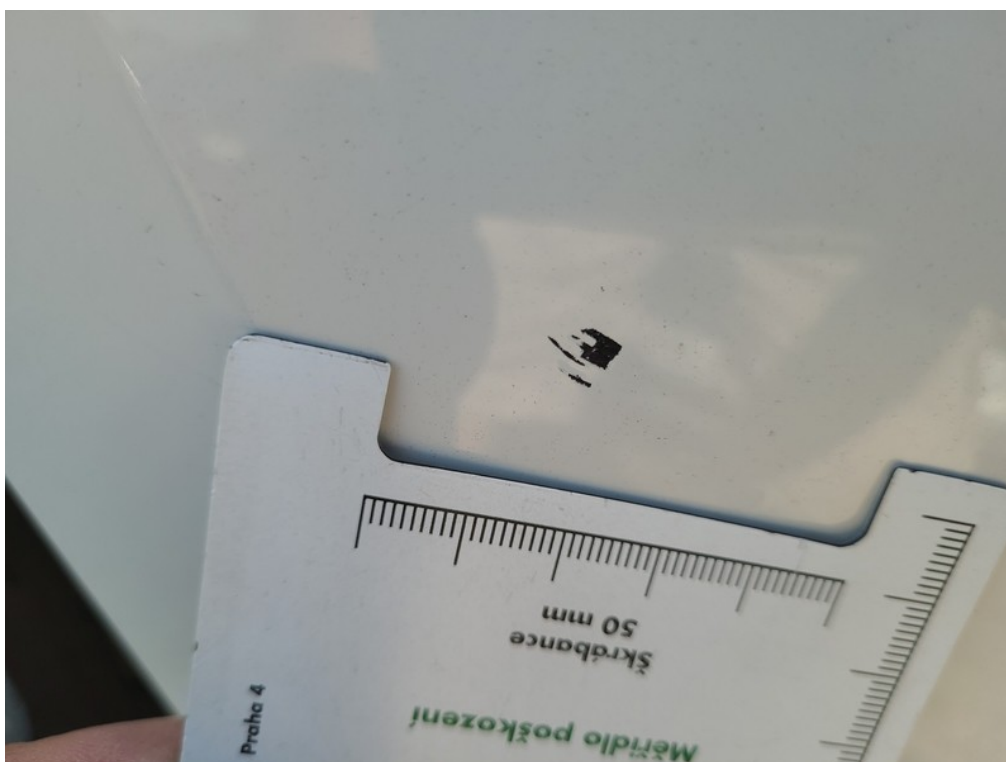
| 2 | Přední nárazník |

| Škrábance |

**2 Přední nárazník - Škrábance**  
Umístění:

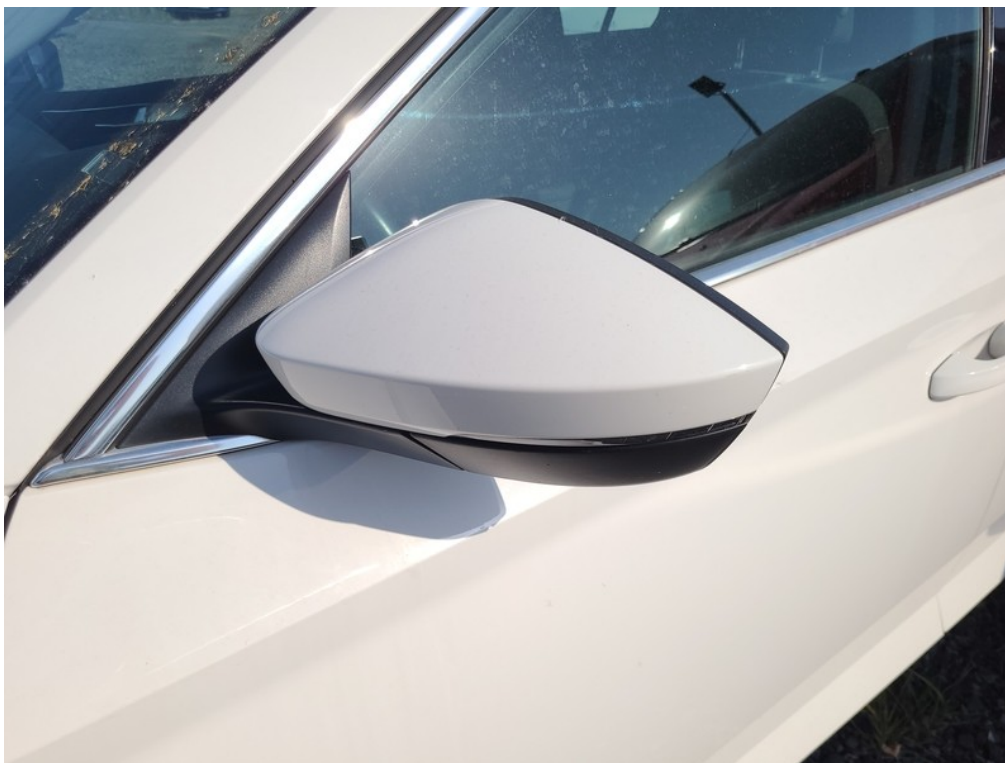
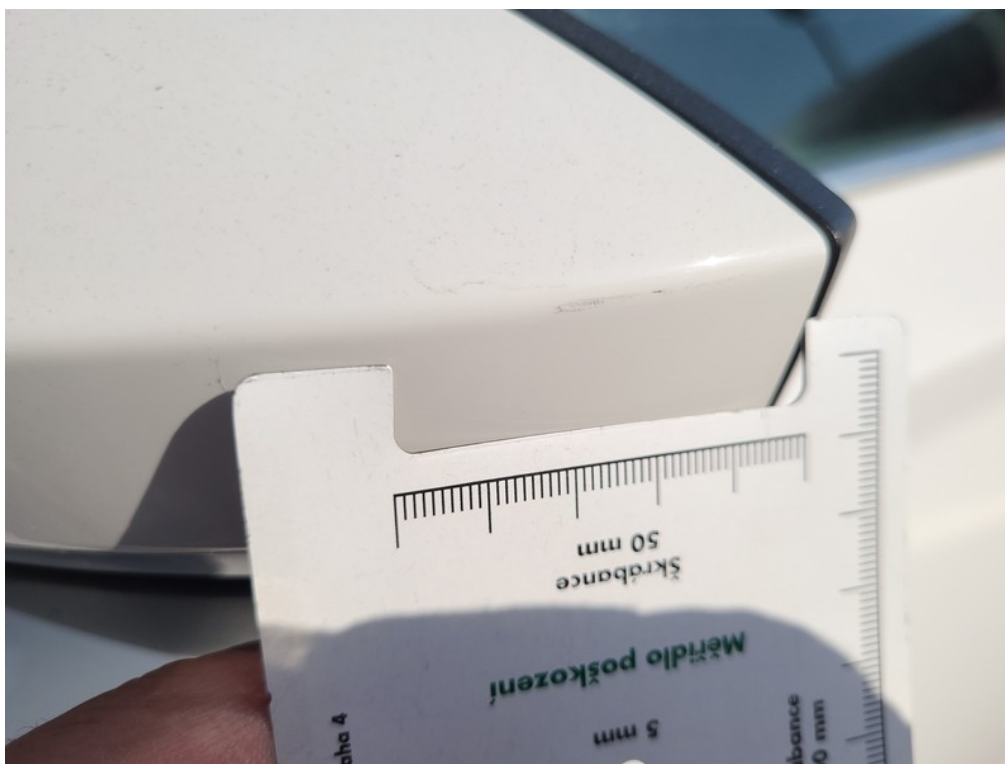
| 3 | Kryt L zpětného zrcátka |

| Škrábance |

**3 Kryt L zpětného zrcátka - Škrábance**  
Umístění: Exteriér (vnější prostor)

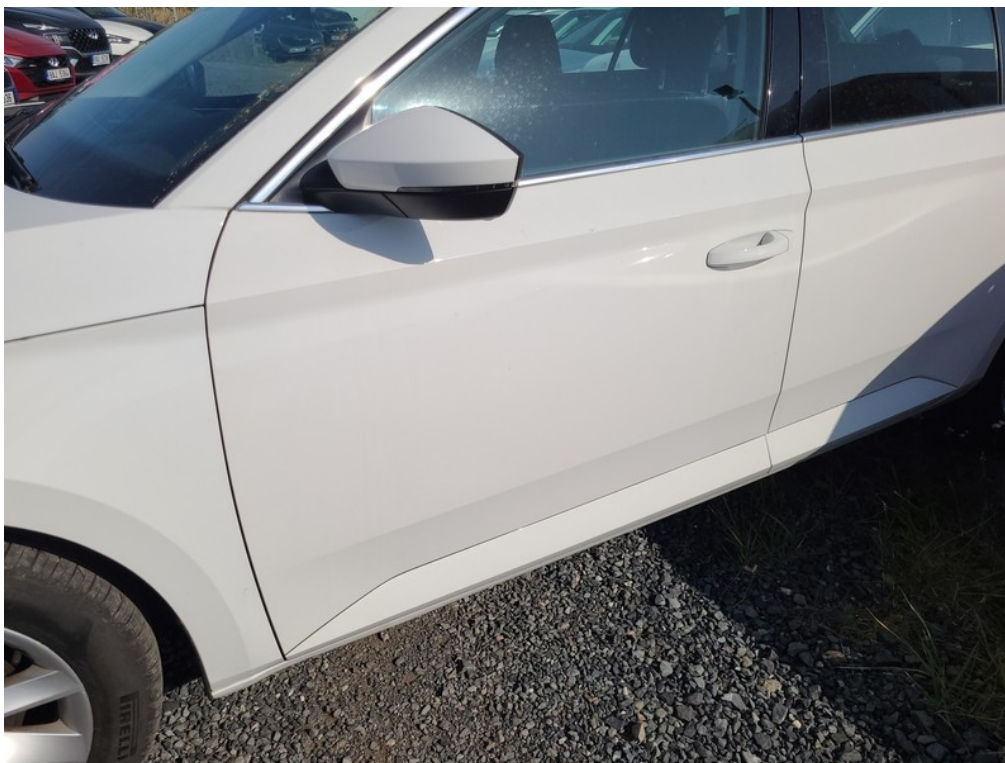
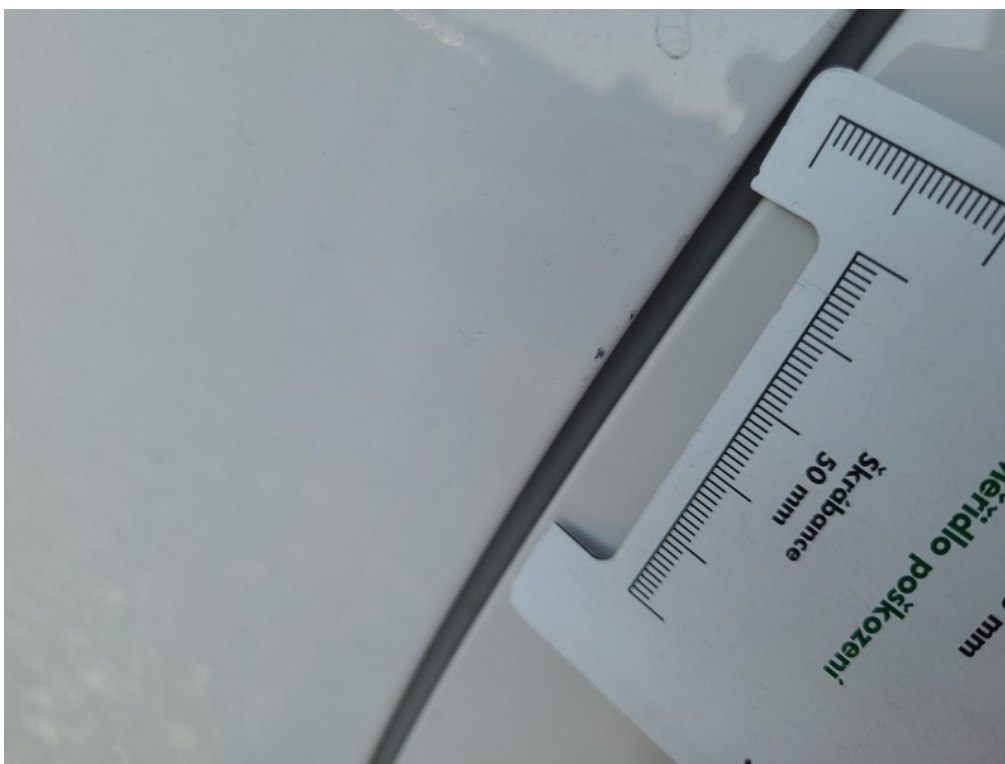
| 4 | Dveře přední levé |

| Škrábance |

**4 Dveře přední levé - Škrábance**  
Umístění:

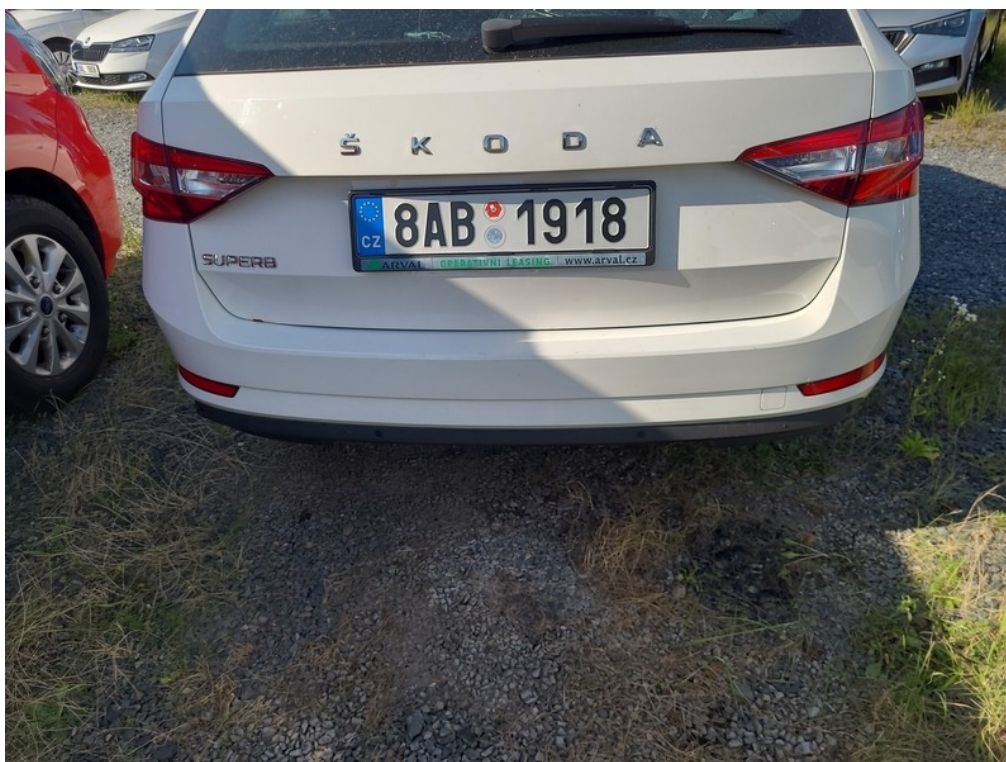
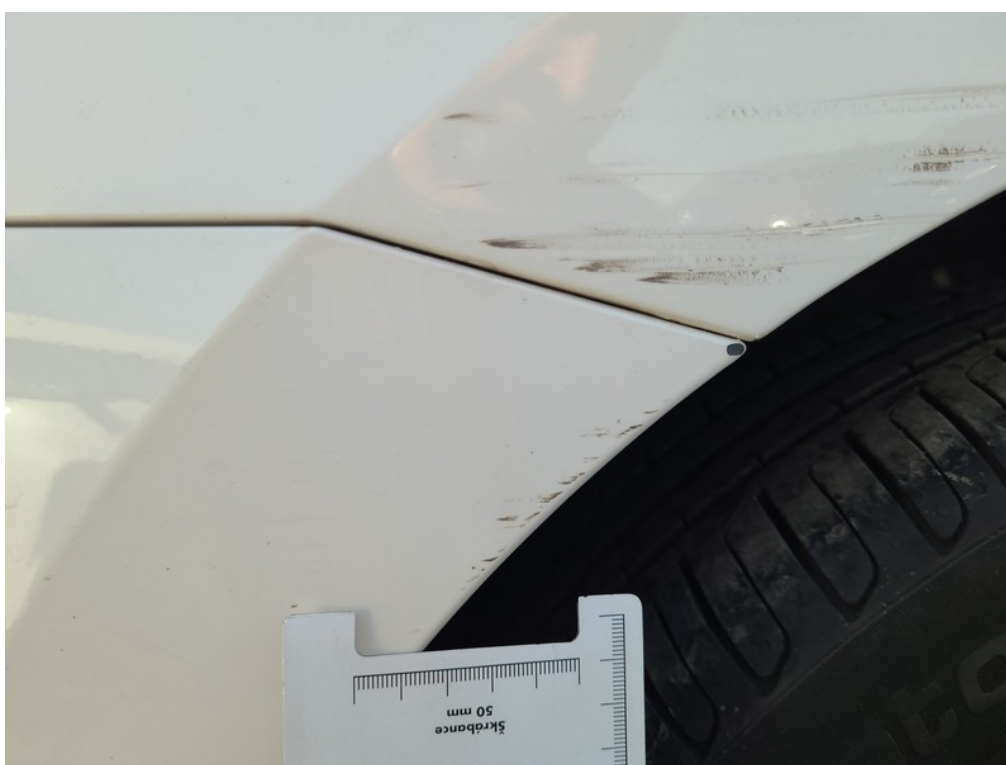
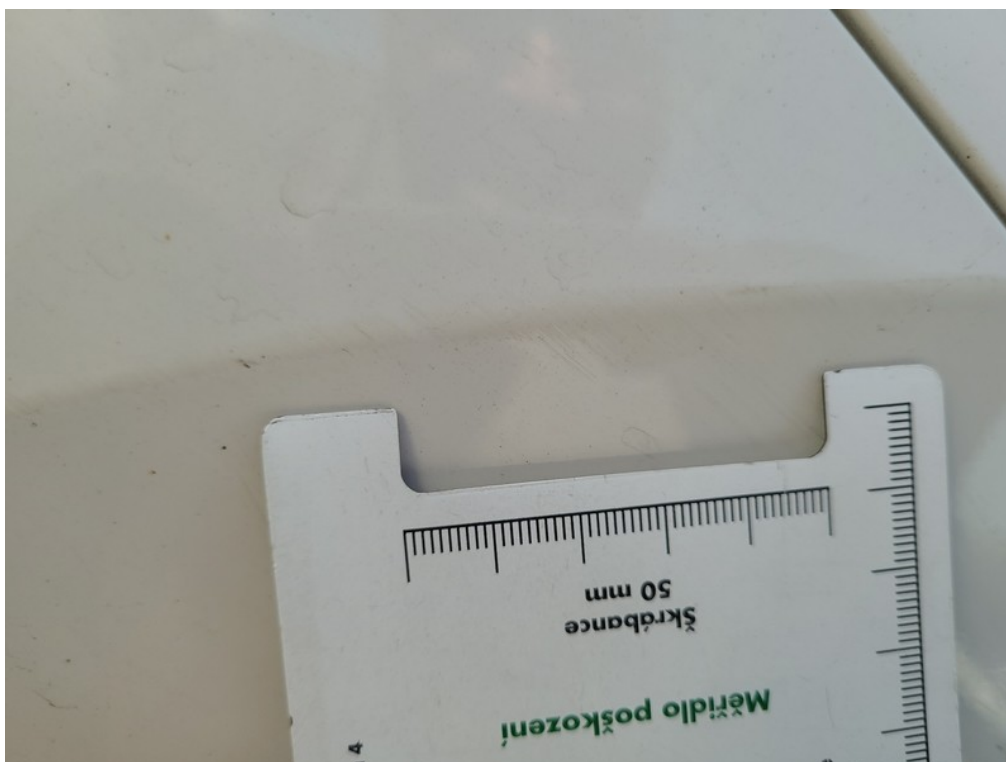
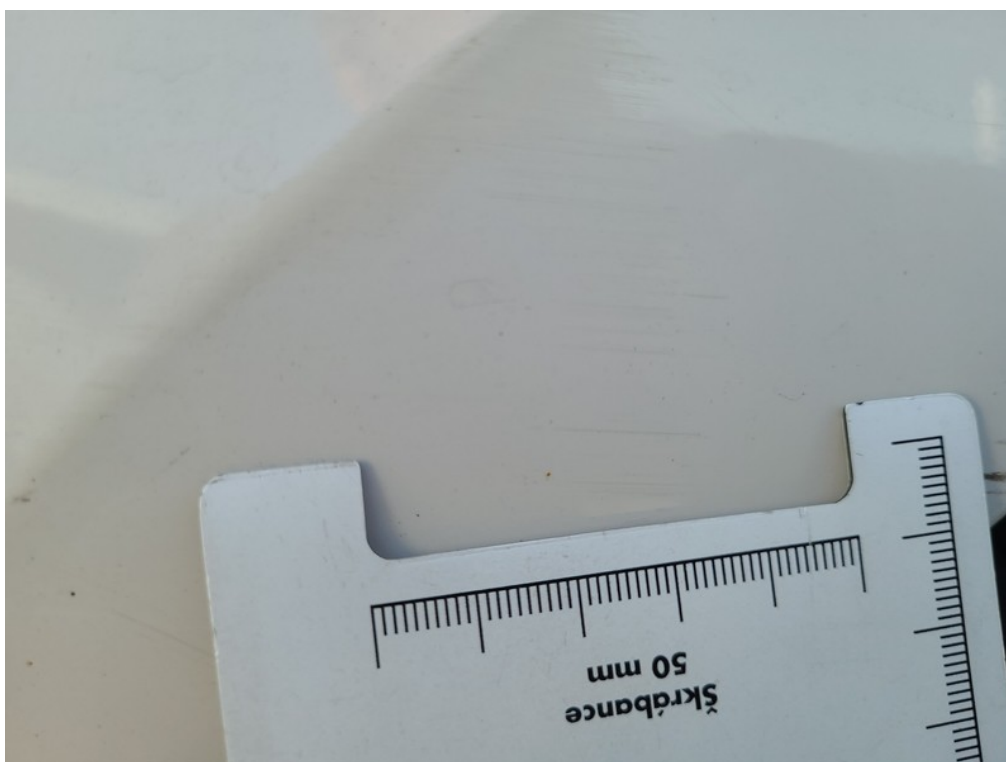
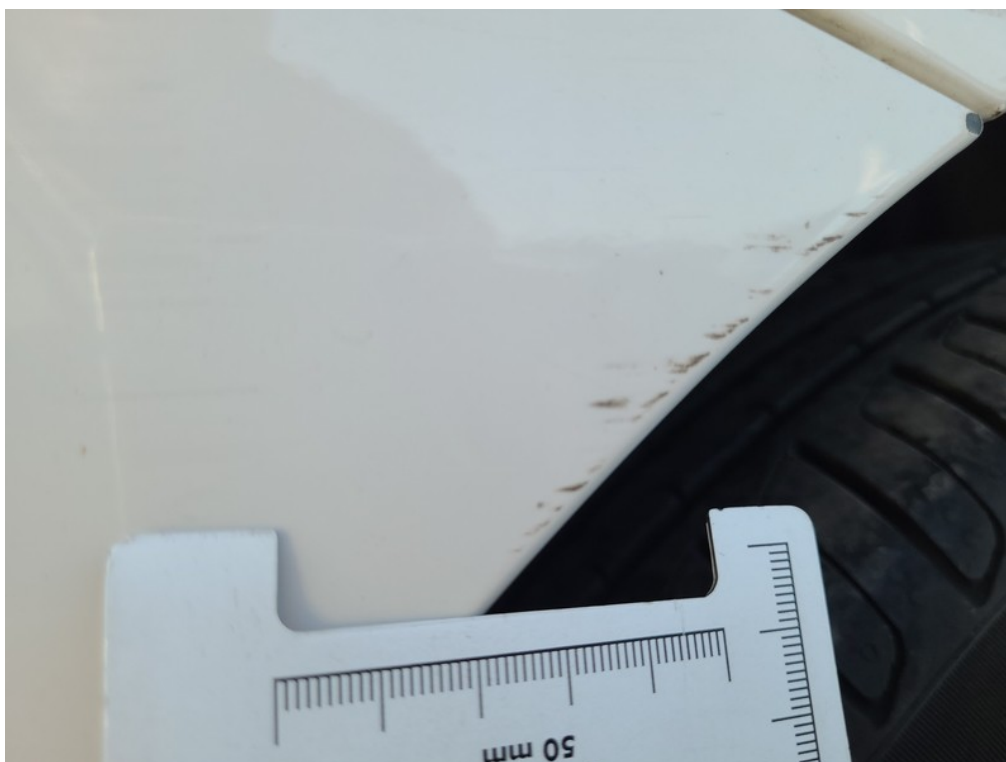
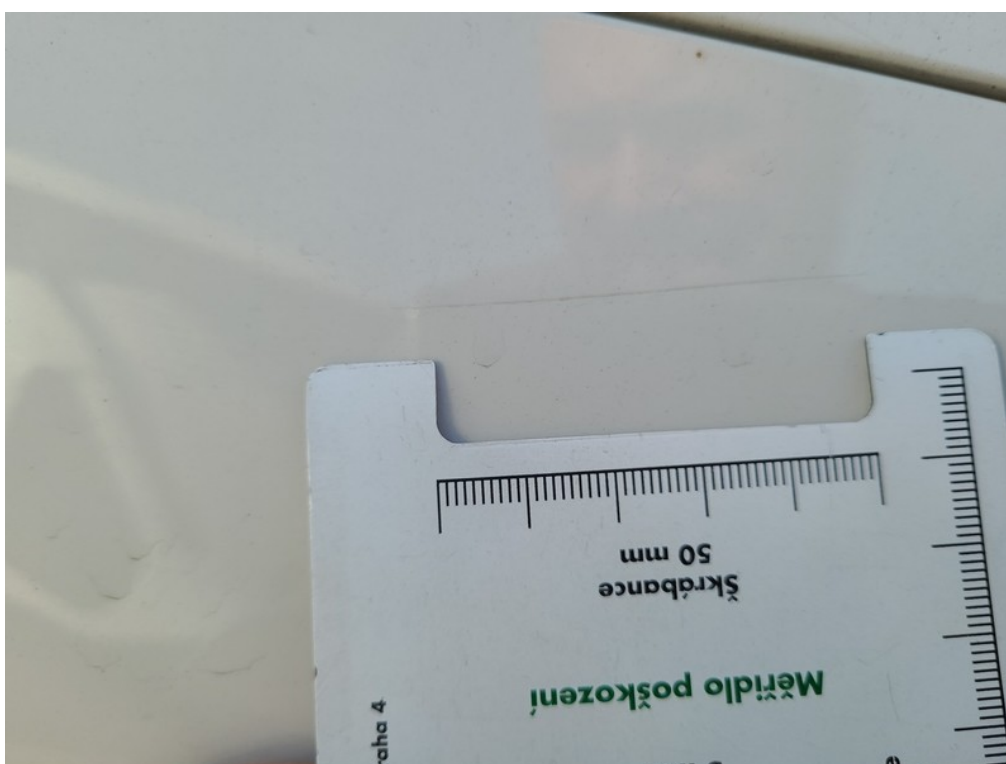
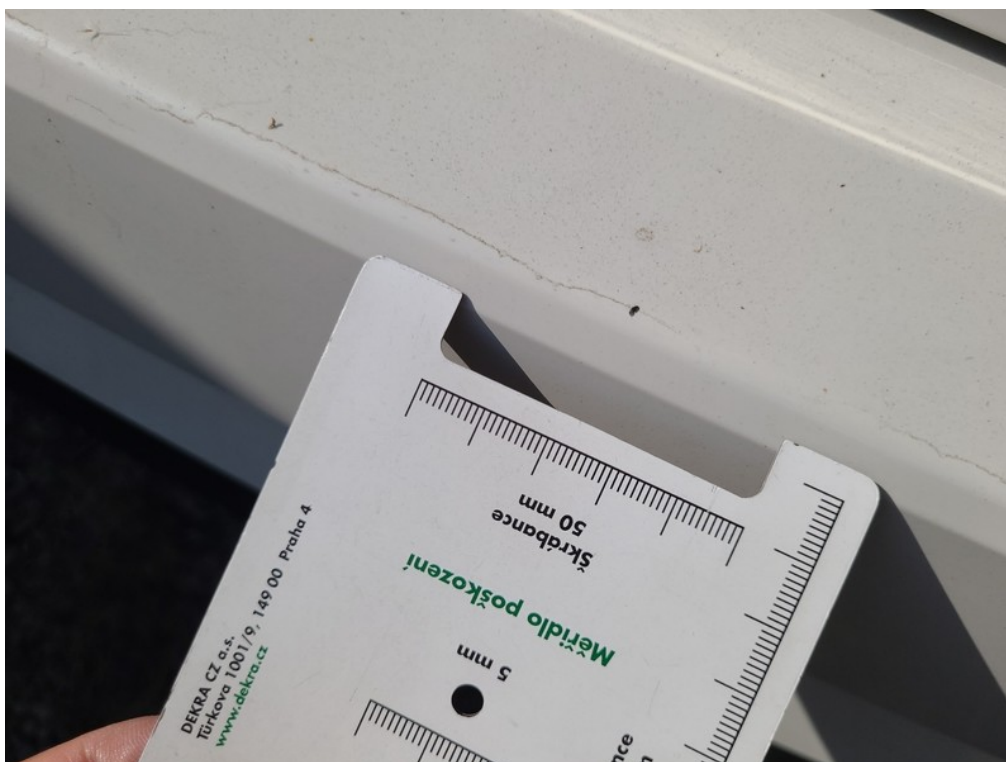
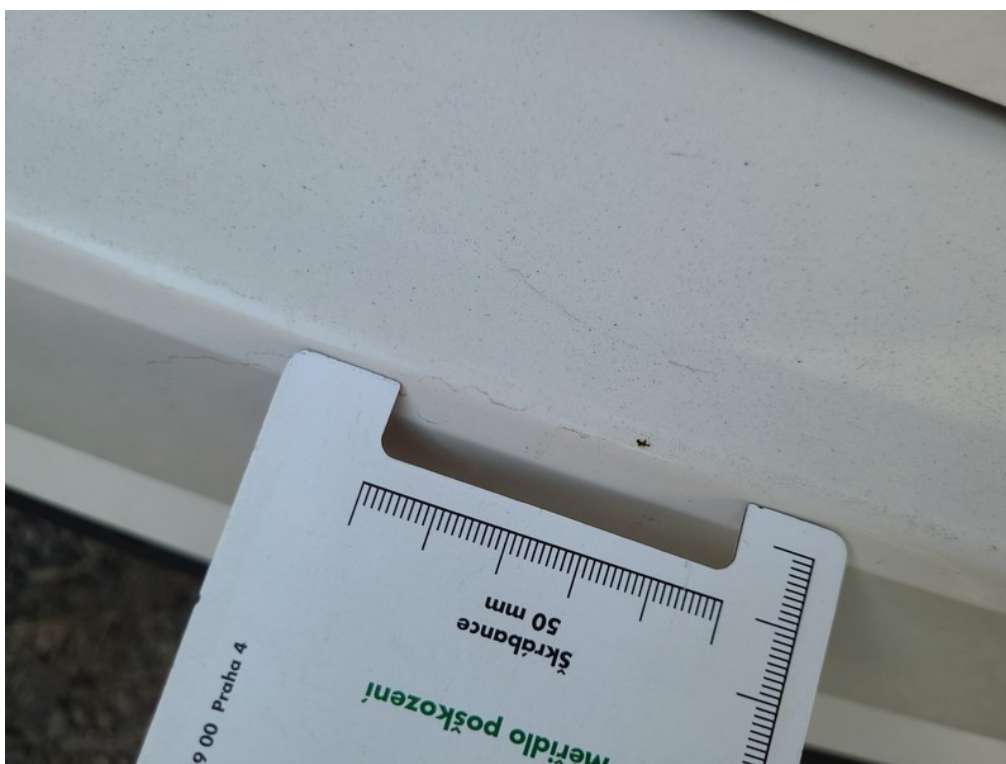
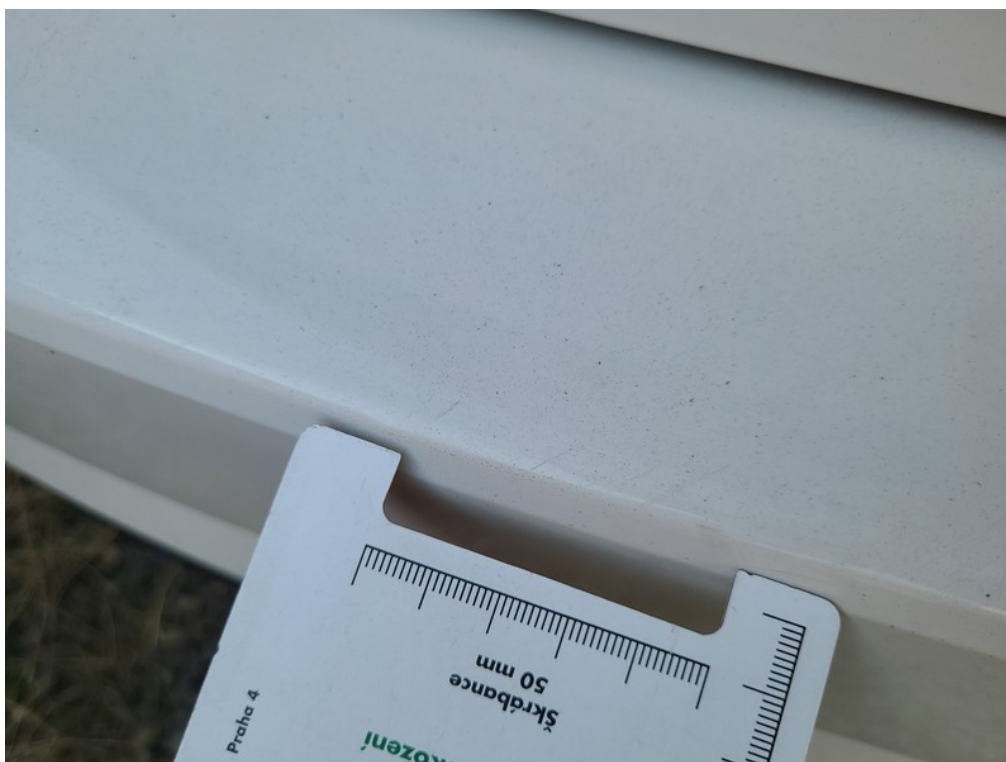
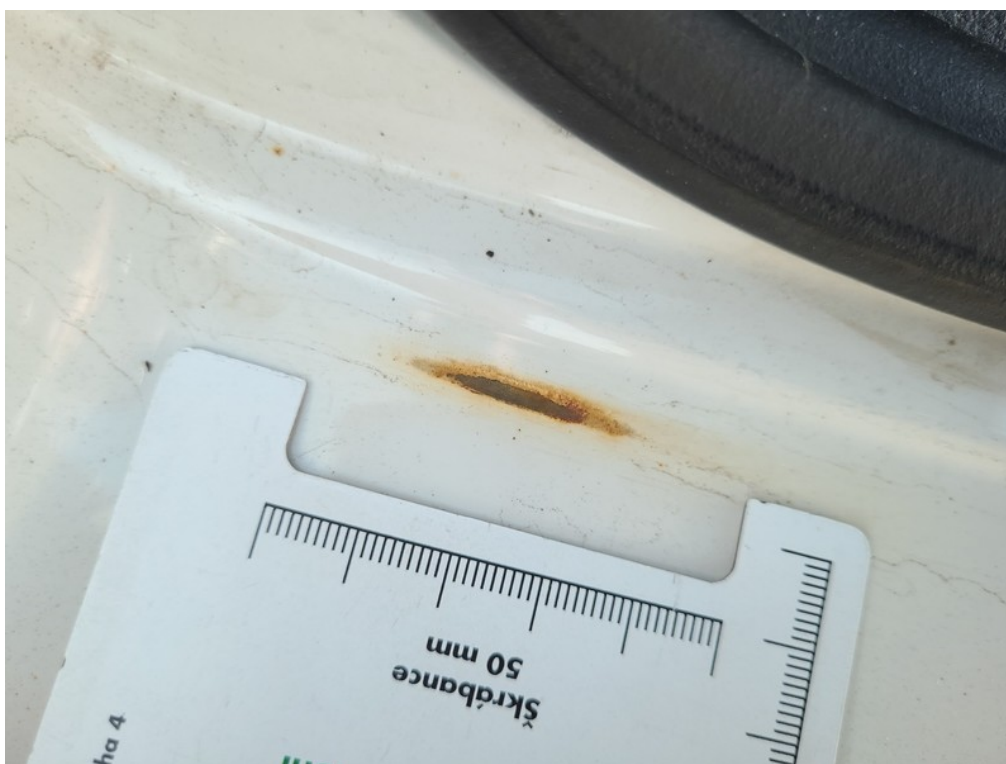
| 5 | Zadní nárazník |

| Škrábance |

**5 Zadní nárazník - Škrábance**  
Umístění:

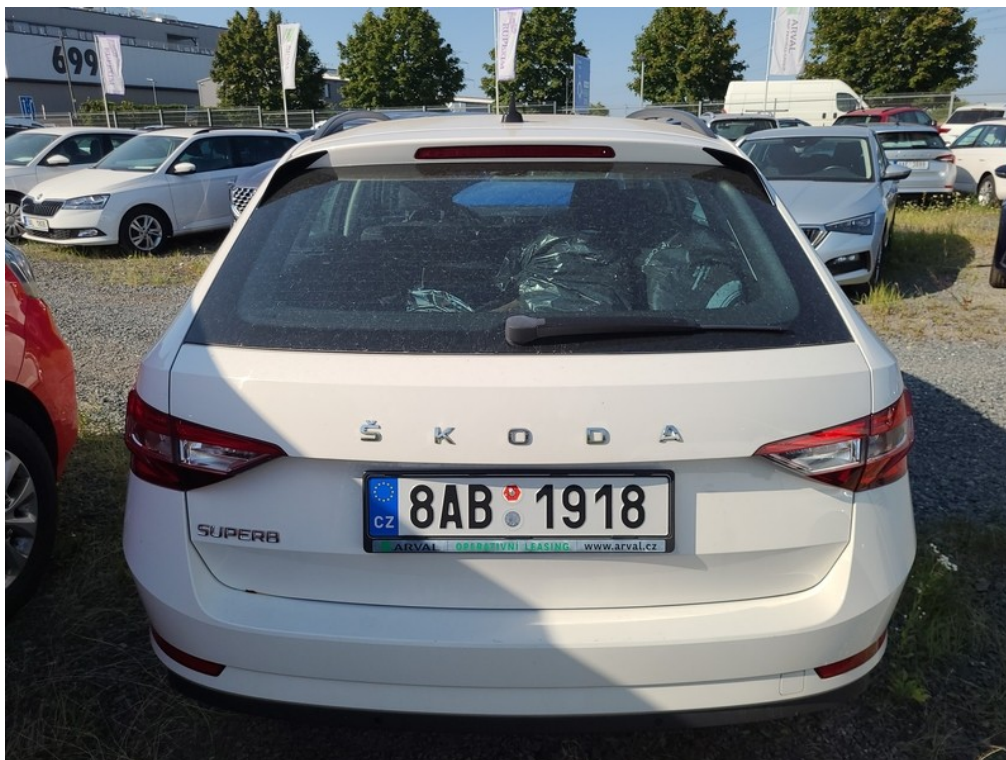
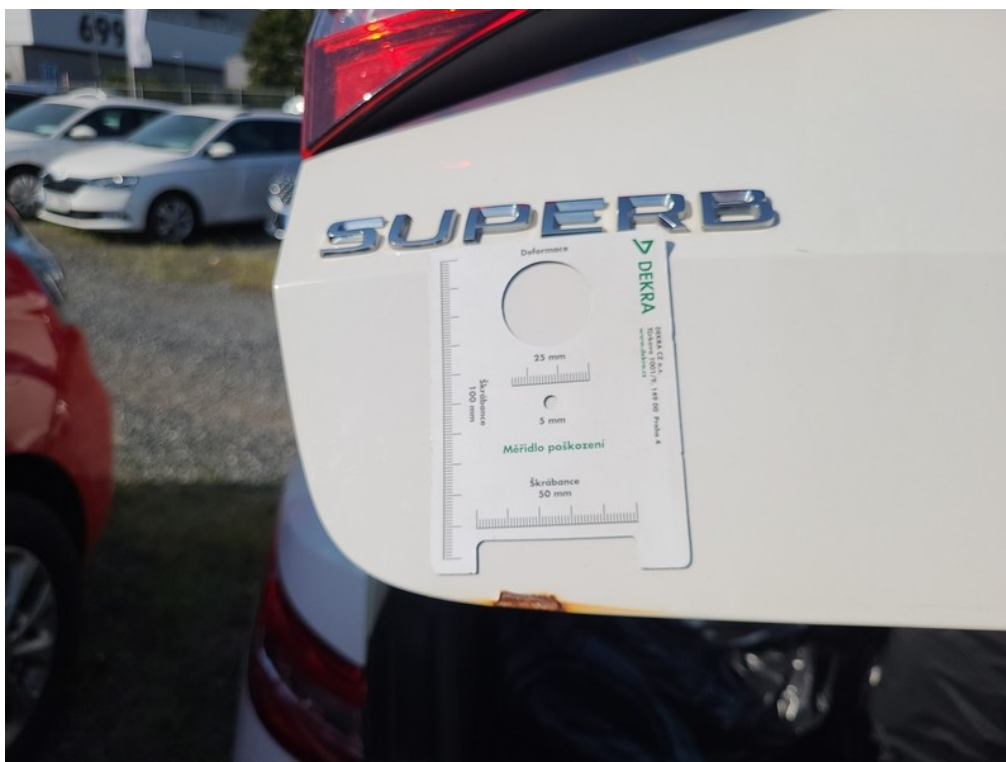
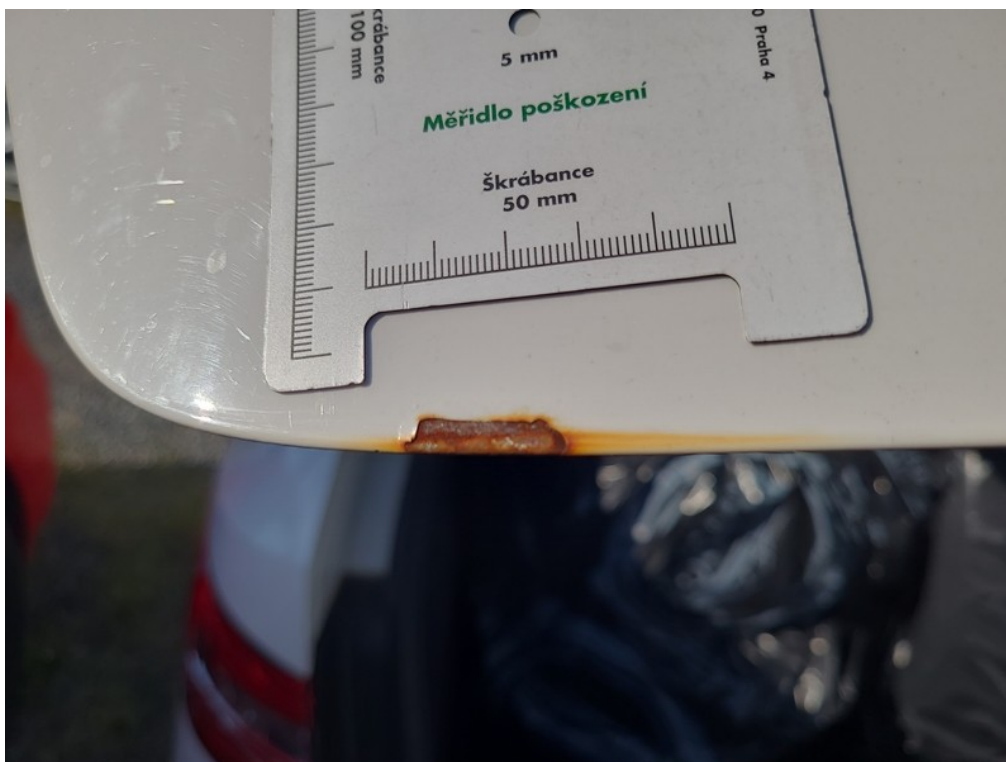
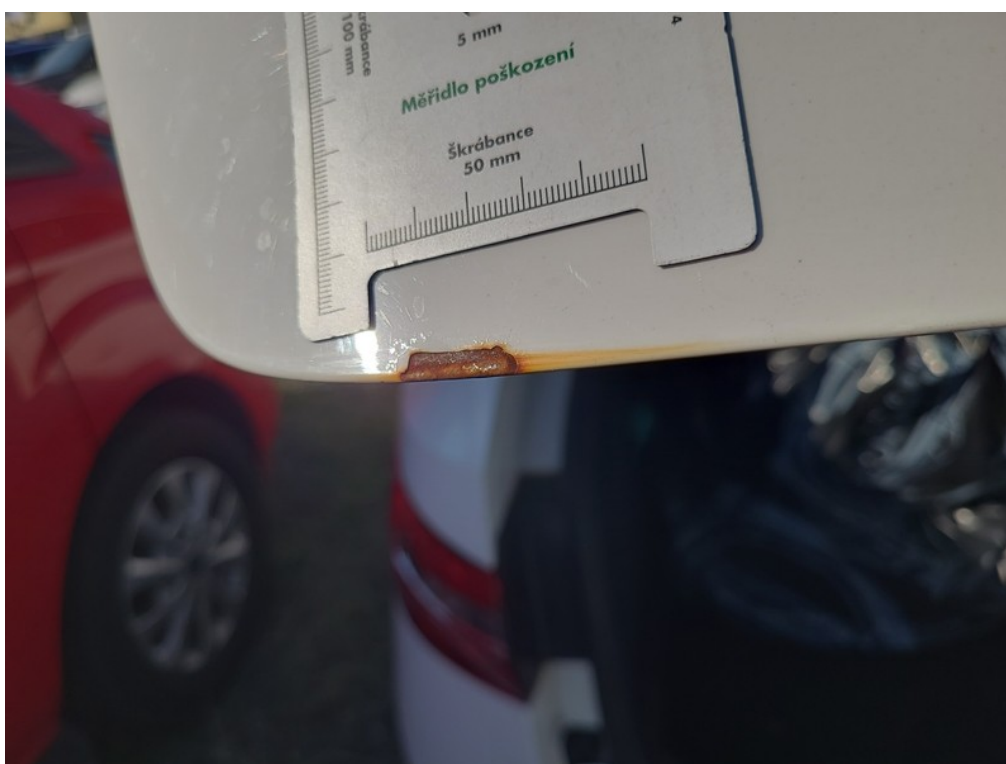
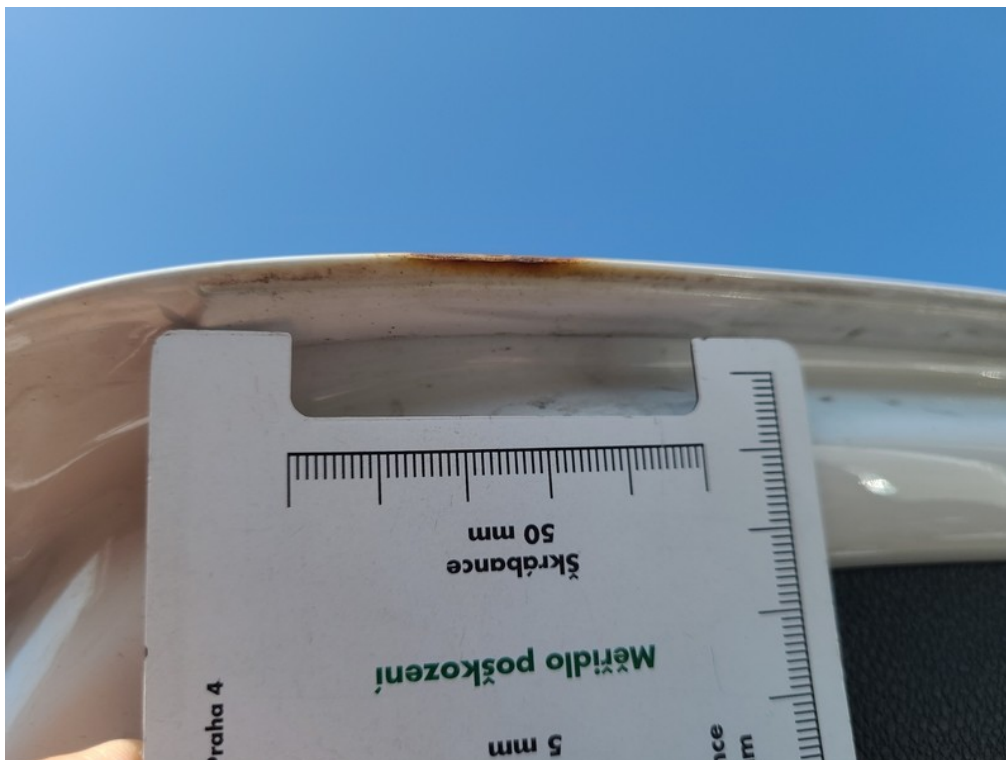
| 6 | Víko zavazadlového prostoru |

| Koroze |

**6 Viko zavazadlového prostoru - Koroze**  
Umístění: Exteriér (vnější prostor)
