**DEKRA CZ a.s.**

**ARVAL CZ s.r.o.**

**ÚDAJE O VOZIDLE**

| RZ: | <b>8AB1918</b> | VIN: | TMBJM7NP4L7044313 |

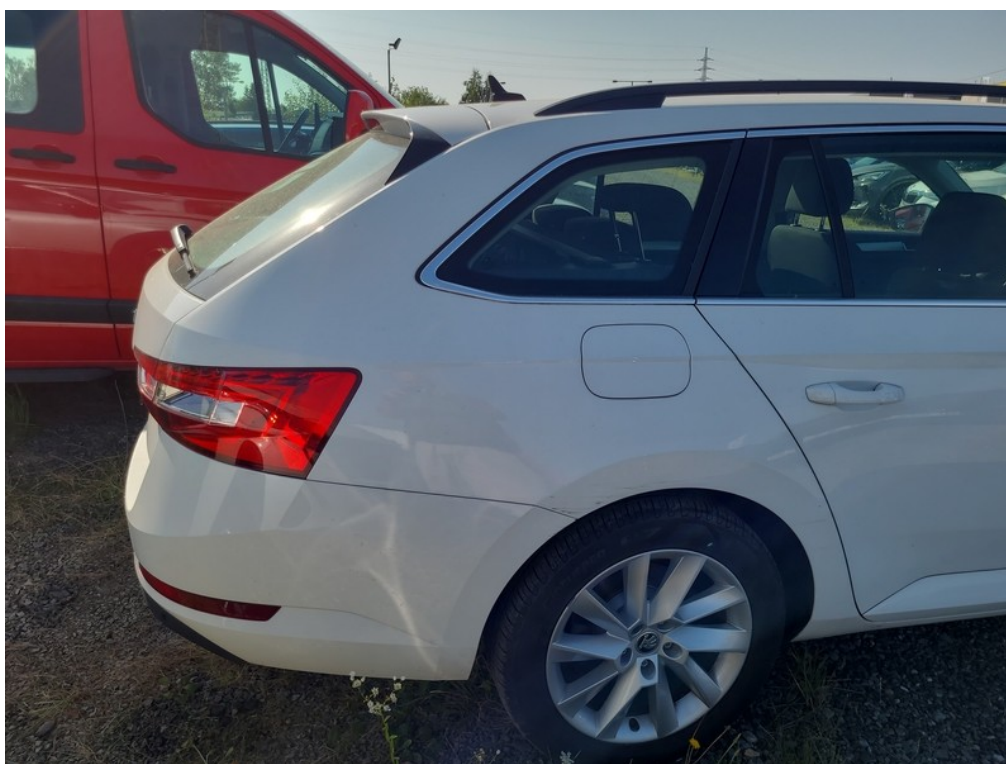
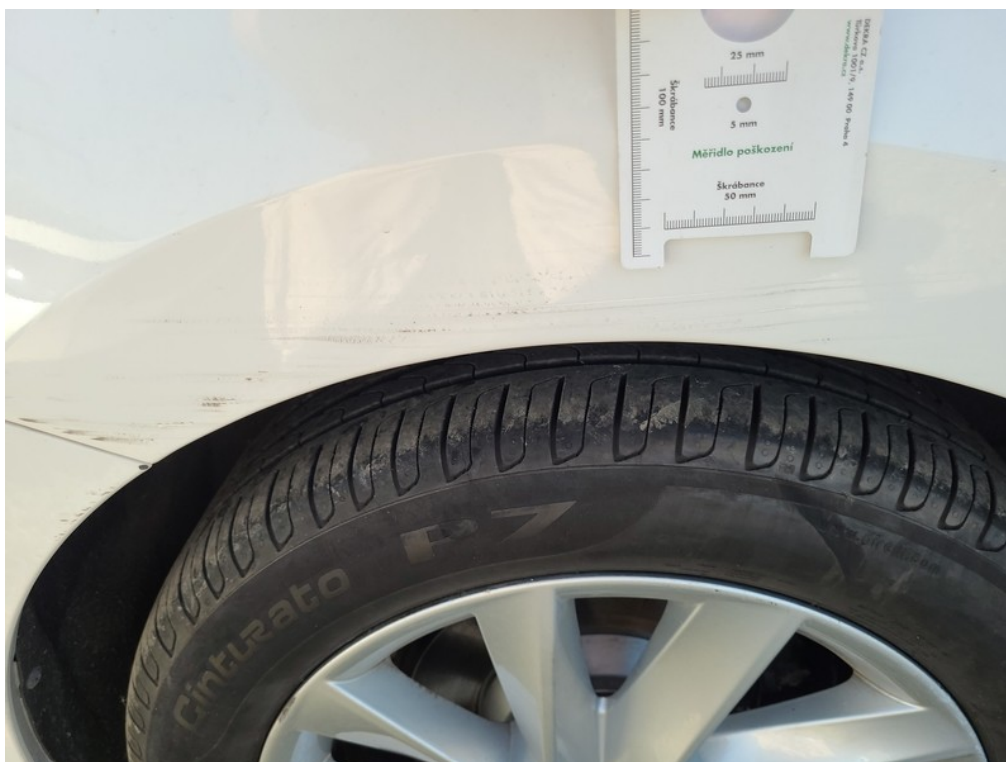
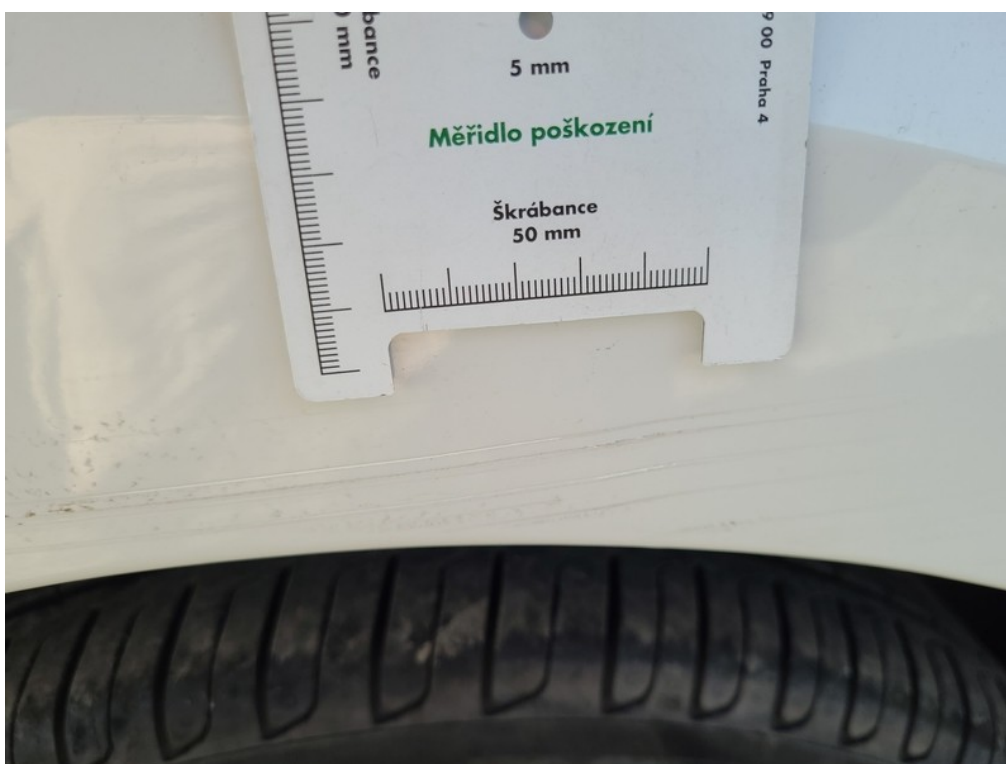
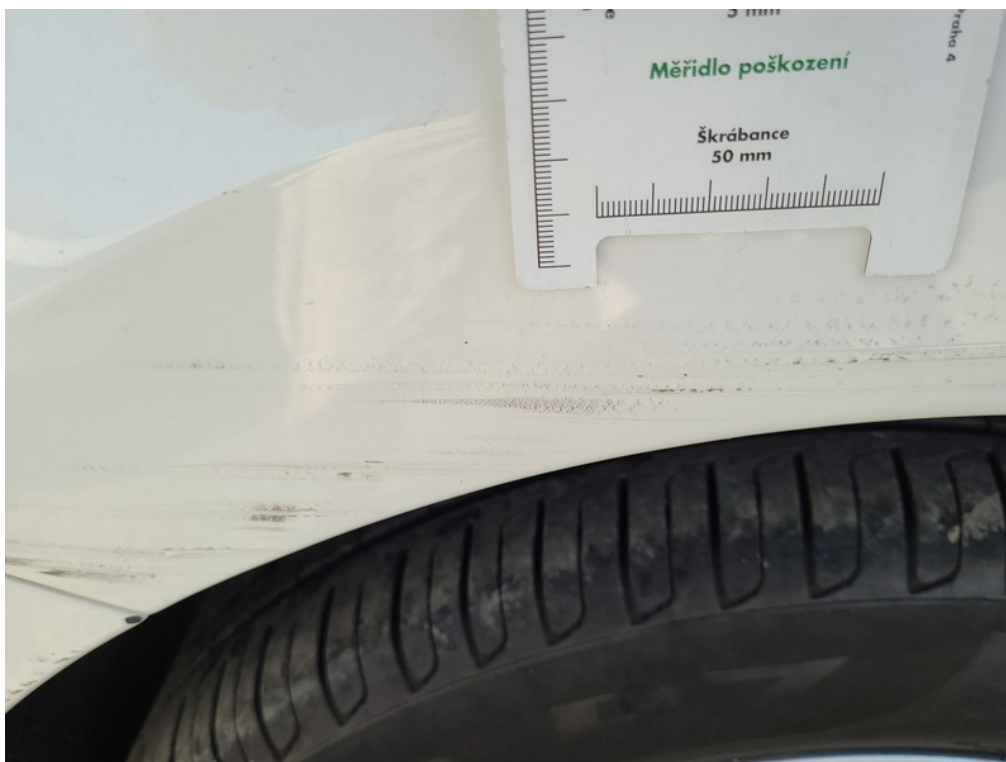
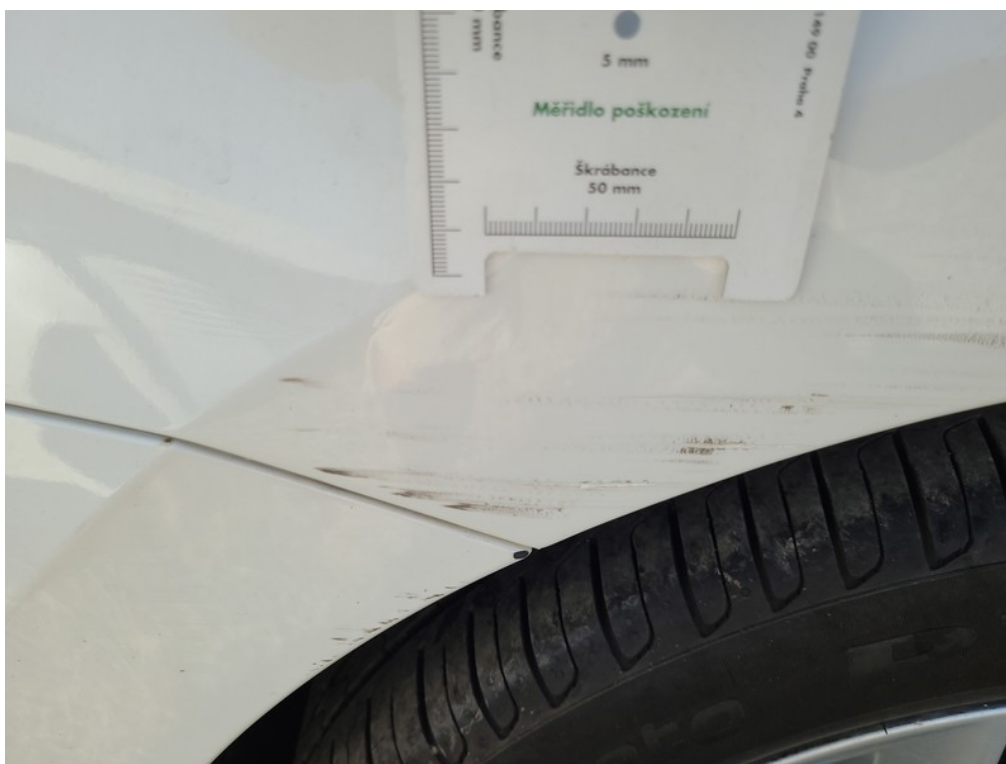
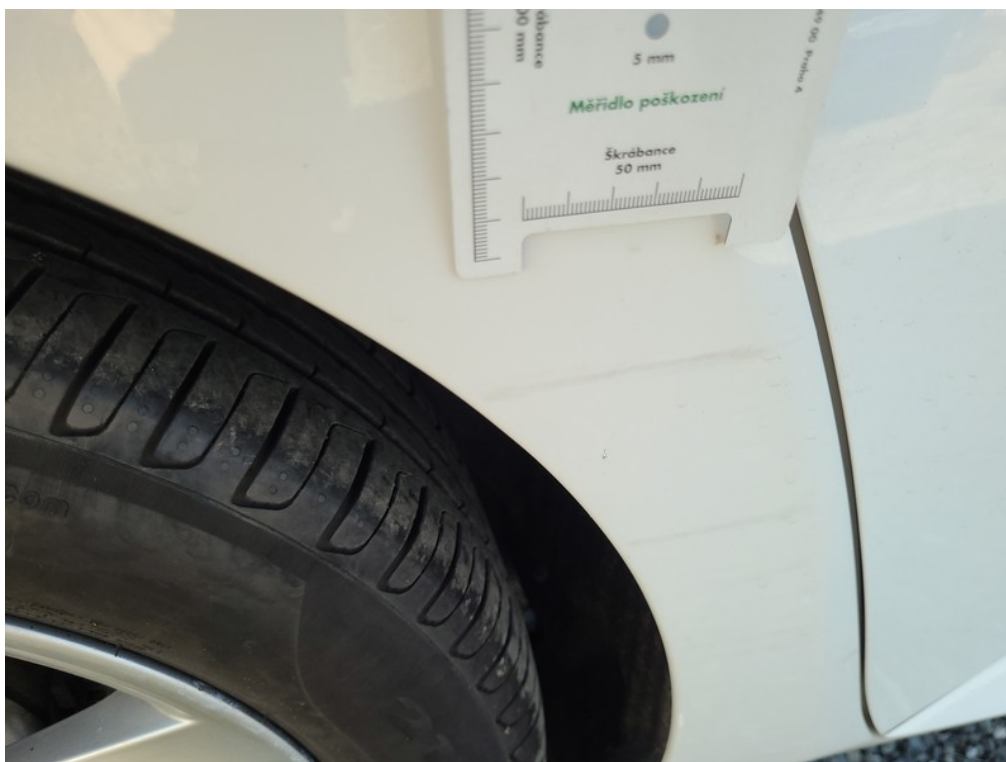
| 7 | Bočnice zadní pravá |

| Škrábance |

**7 Bočnice zadní pravá - Škrábance**  
Umístění: Exteriér (vnější prostor)

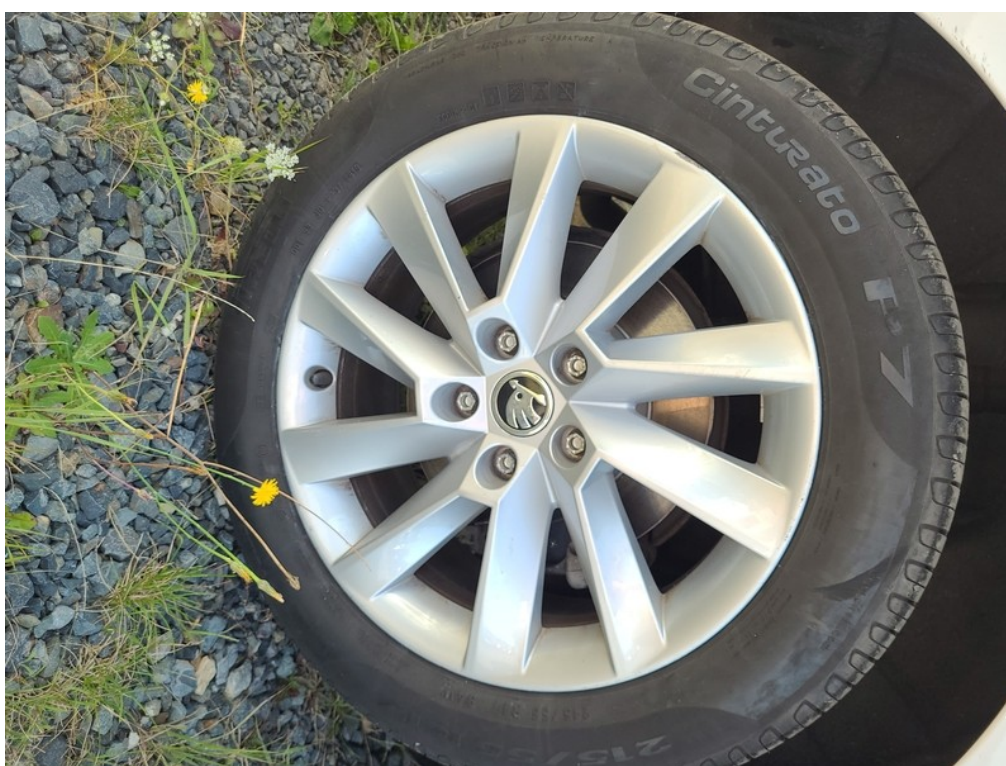
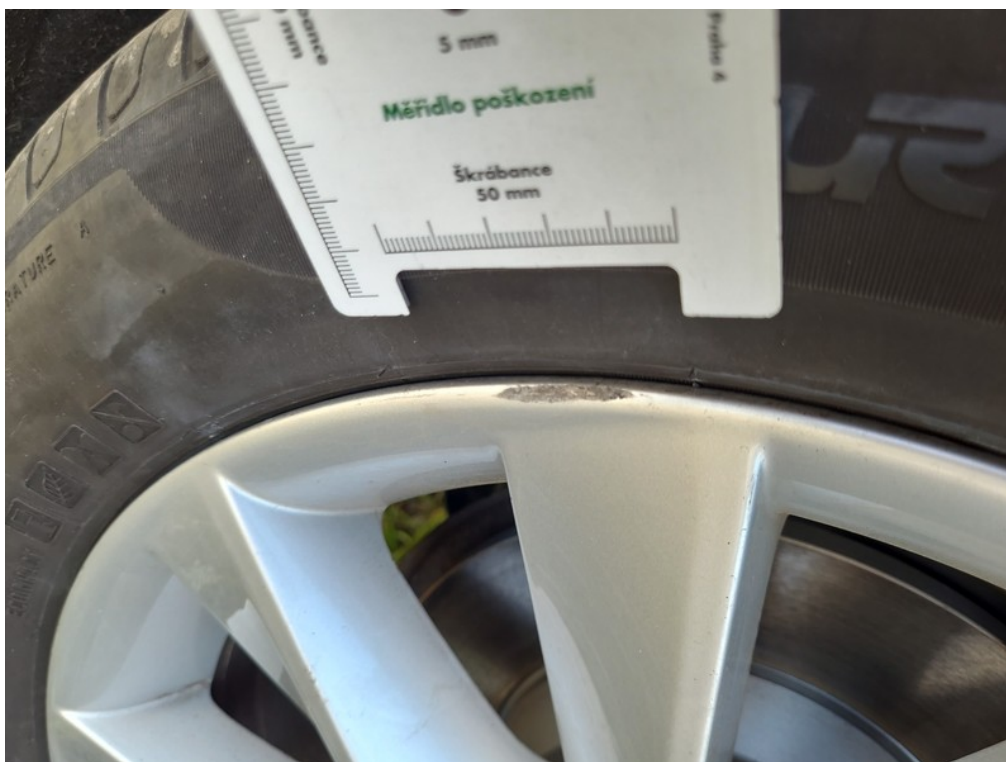
| 8 | Disk PZ kola |

| Škrábance |

**8 Disk PZ kola - Škrábance**  
Umístění:

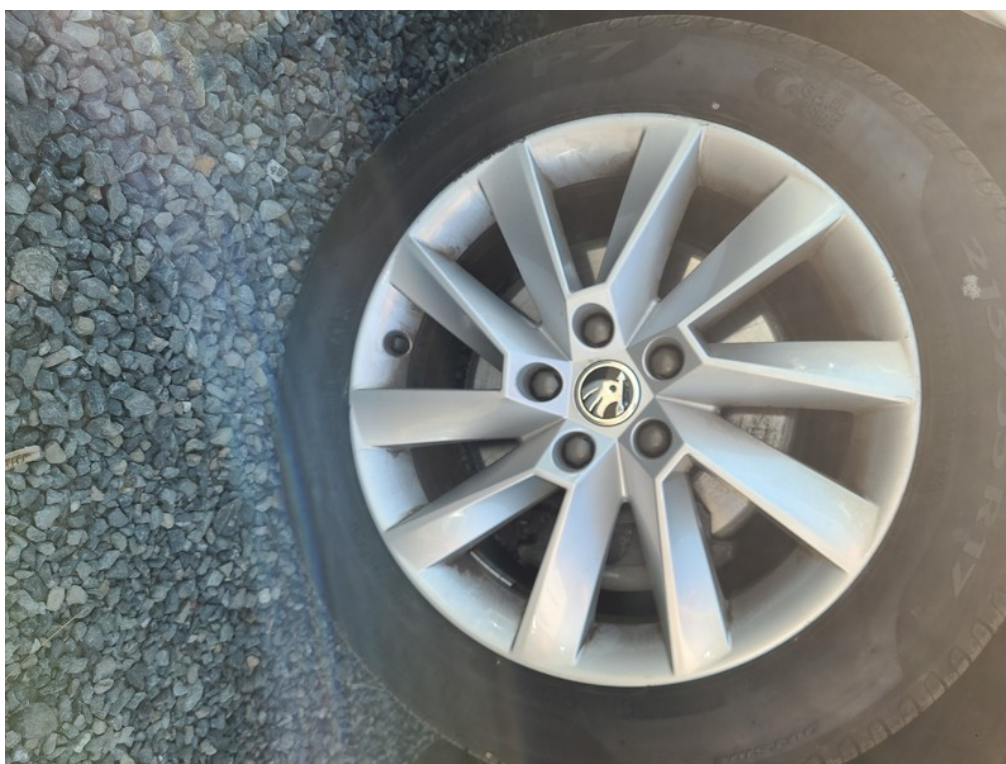
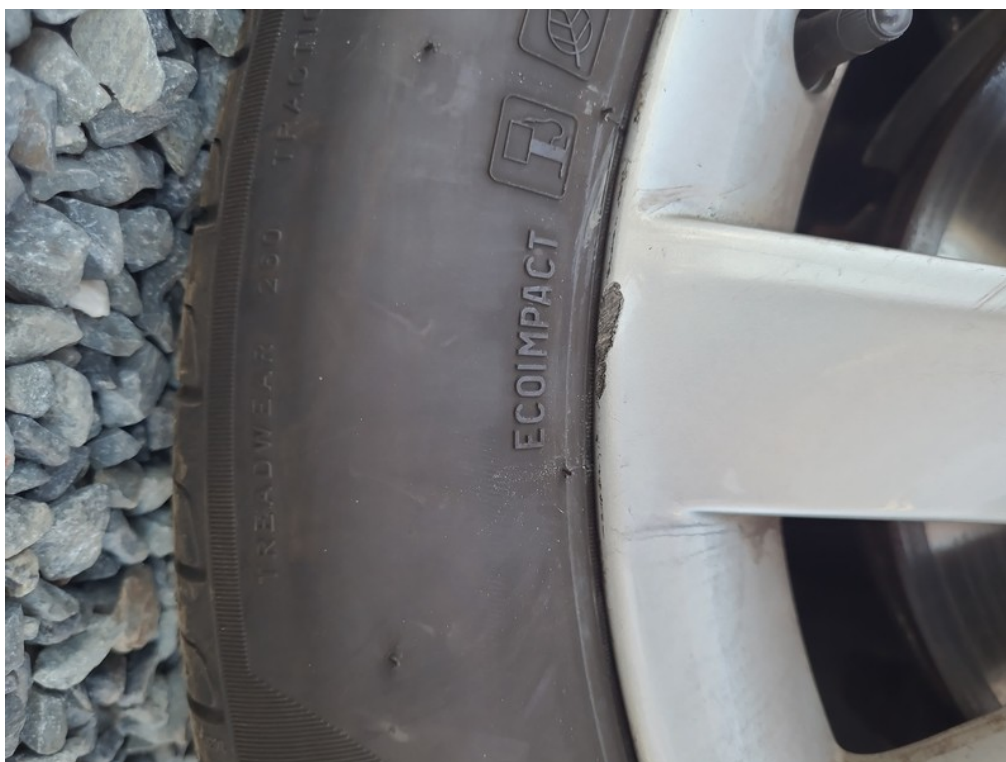
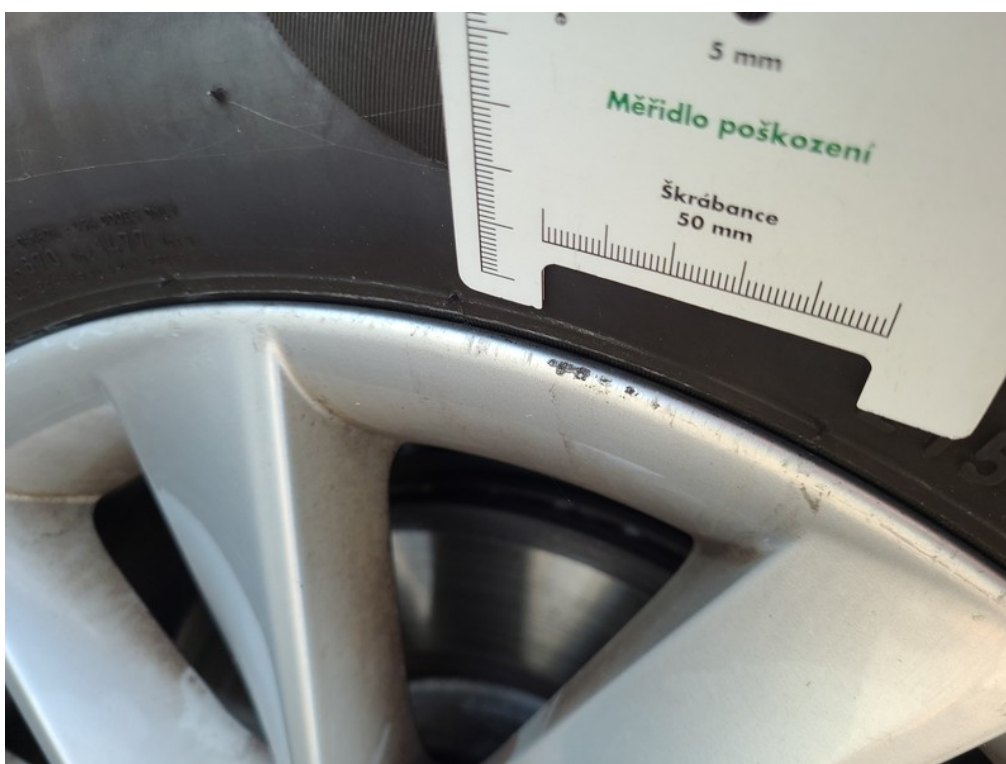
| 9 | Disk PP kola |

| Škrábance |

**9 Disk PP kola - Škrábance**  
Umístění:

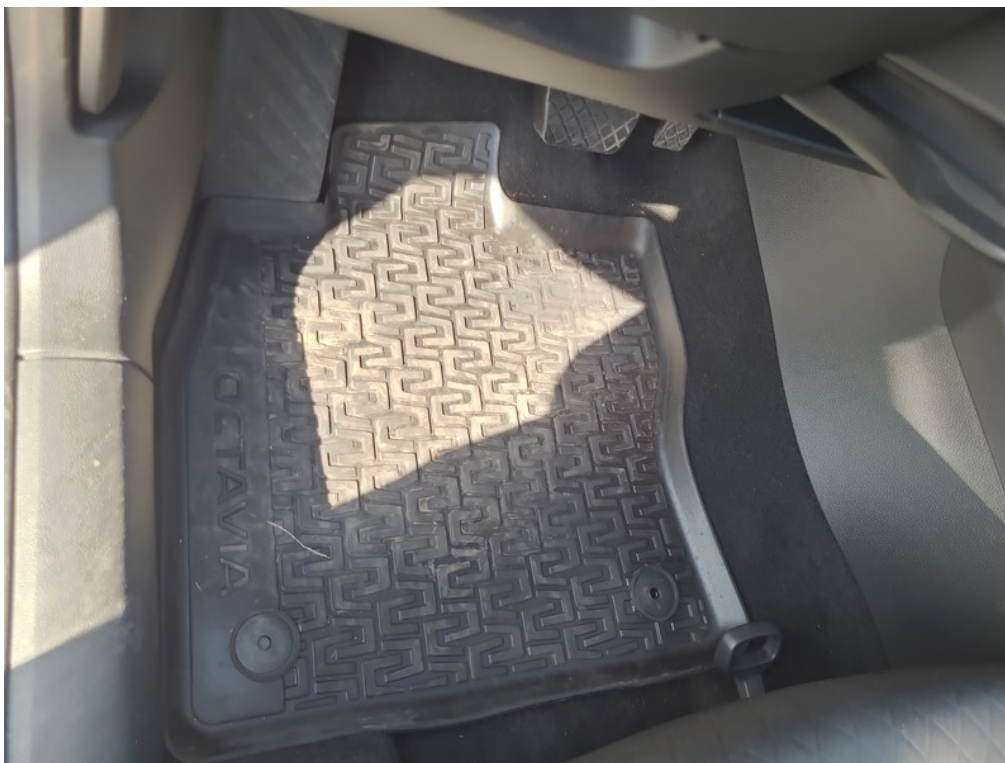
| 10 | Přídavný koberec LP |

| Opotřebení |

**10** **Přídavný koberec LP - Opotřebení**

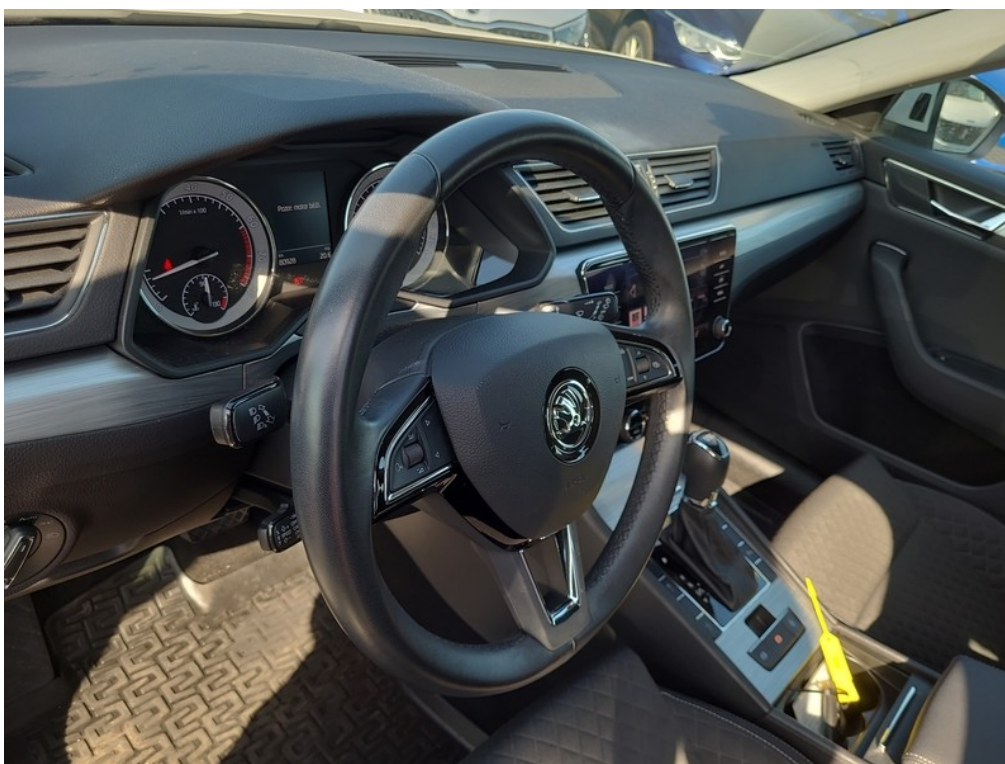
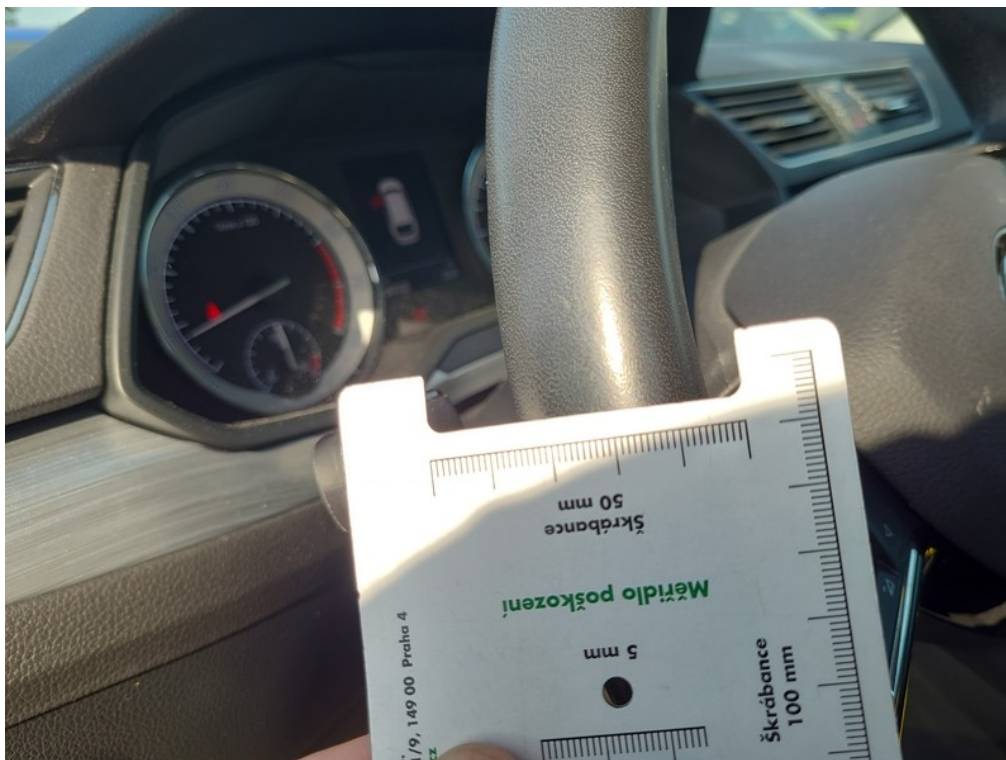
| 11 | Volant |

| Opotřebení |

**11** **Volant - Opotřebení**

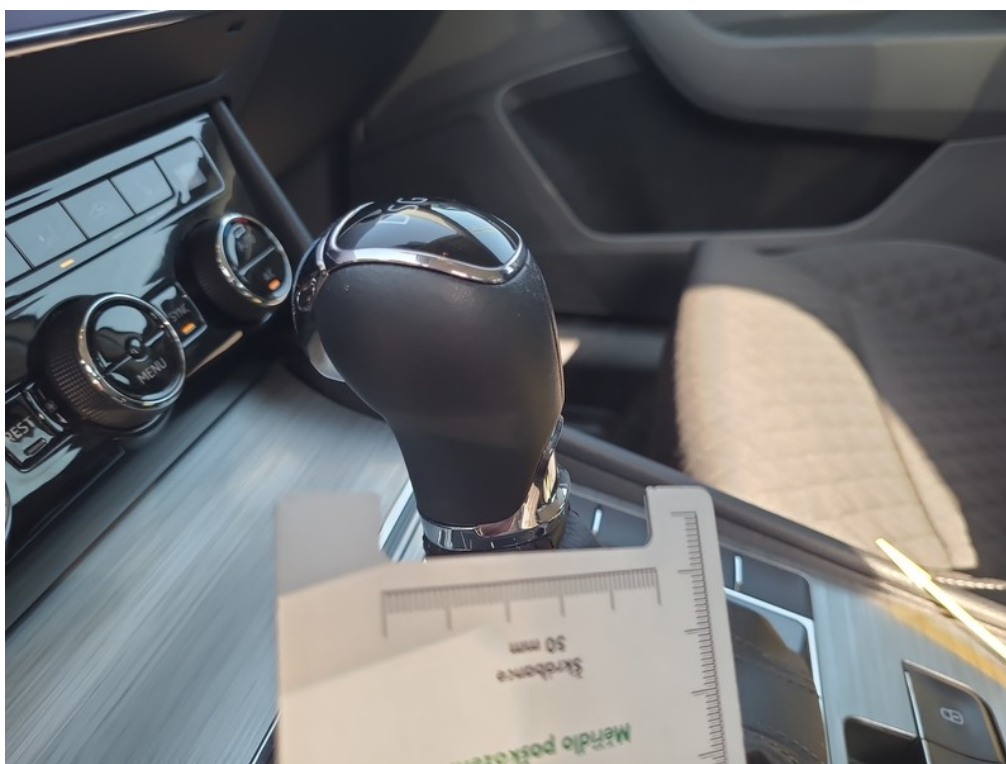
| 12 | Řadicí páka |

| Opotřebení |

12 **Řadicí páka - Opatření**  
Umístění:

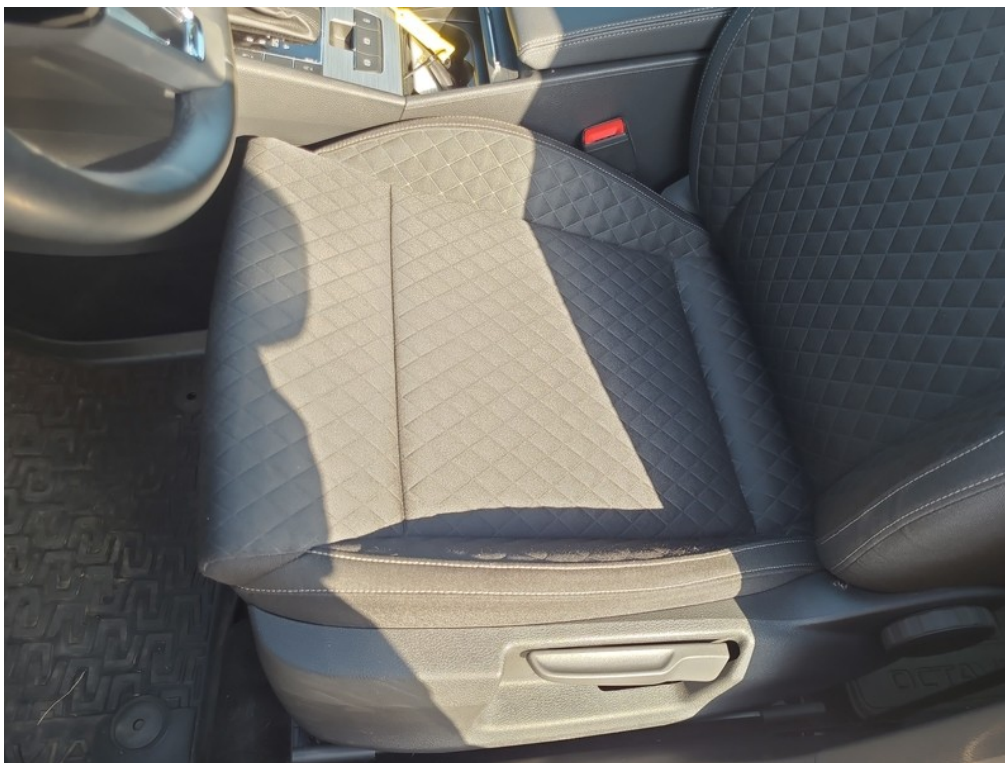
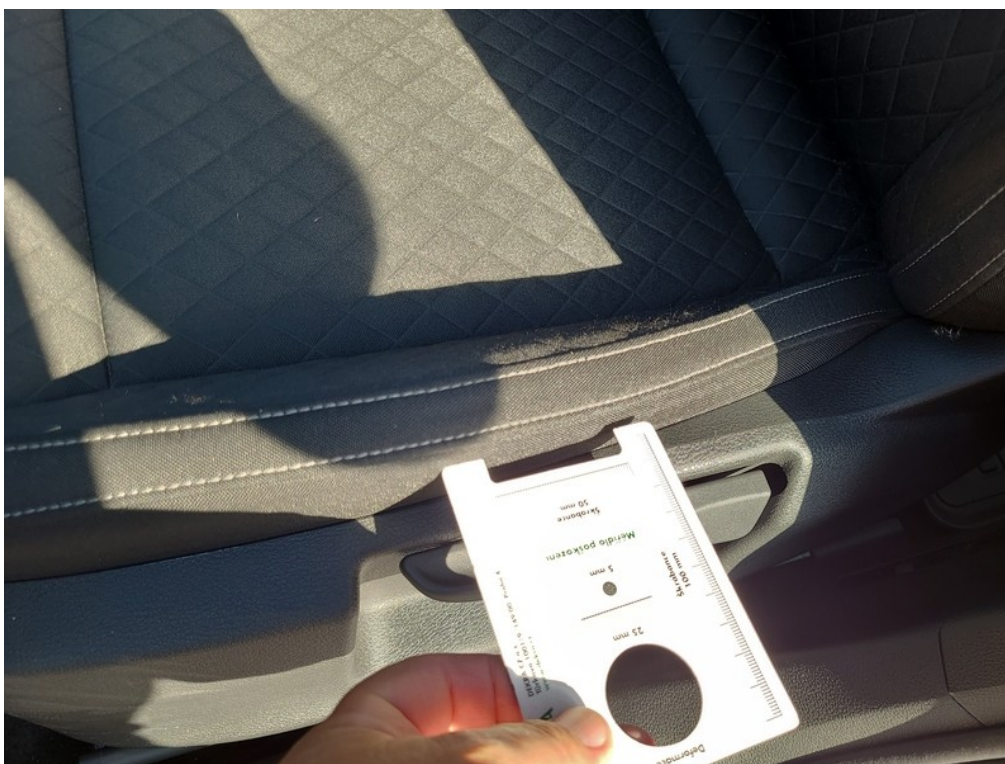
| 13 | Potah sedáku sedadla řidiče |

| Opotřebení |

**13** Potah sedáku sedadla řidiče - Opotřebení  
Umístění: Interiér (vnitřní prostor)

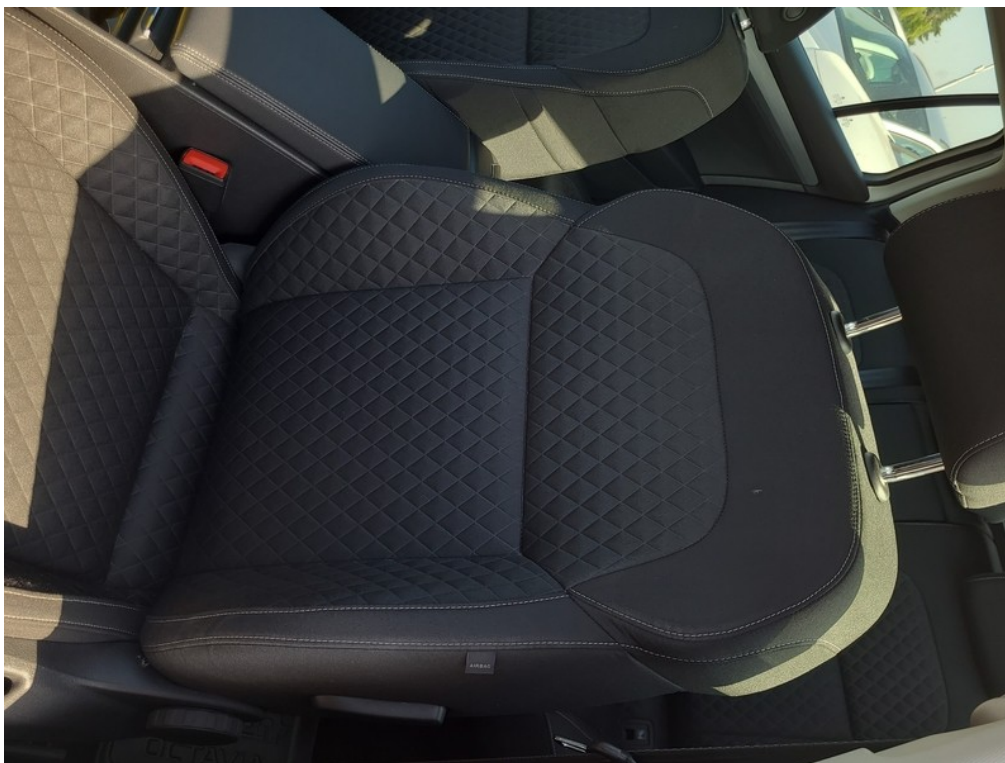
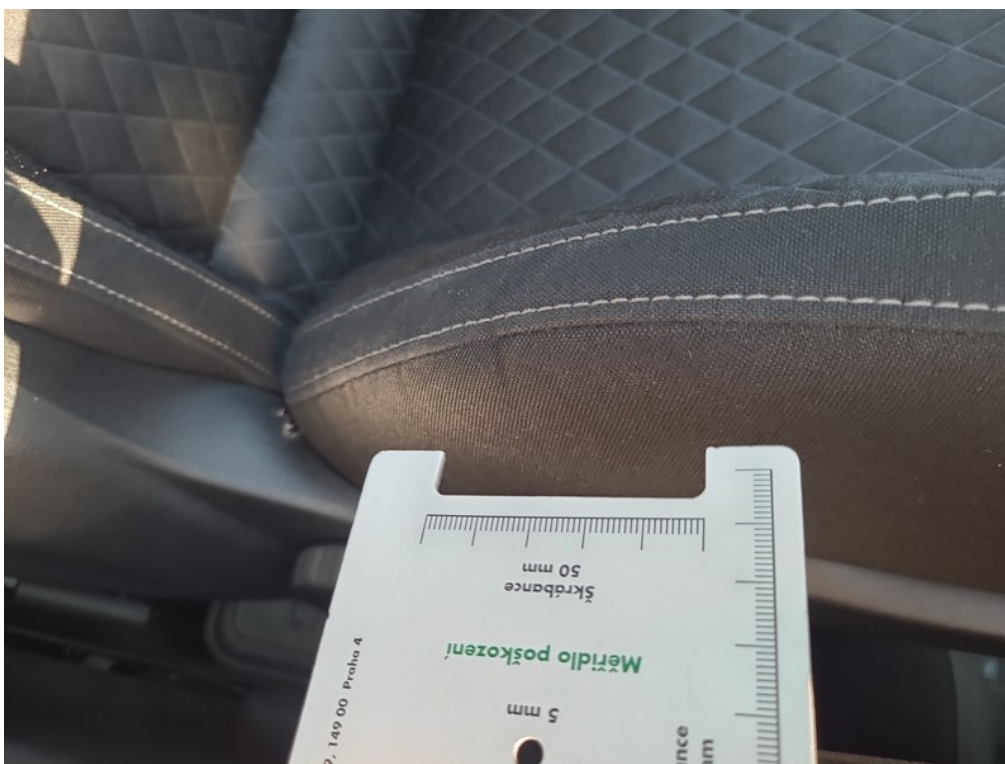
| 14 | Potah opěradla sedadla řidiče |

| Opotřebení |

**14** **Potah opěradla sedadla řidiče - Opotřebení**  
Umístění: Interiér (vnitřní prostor)

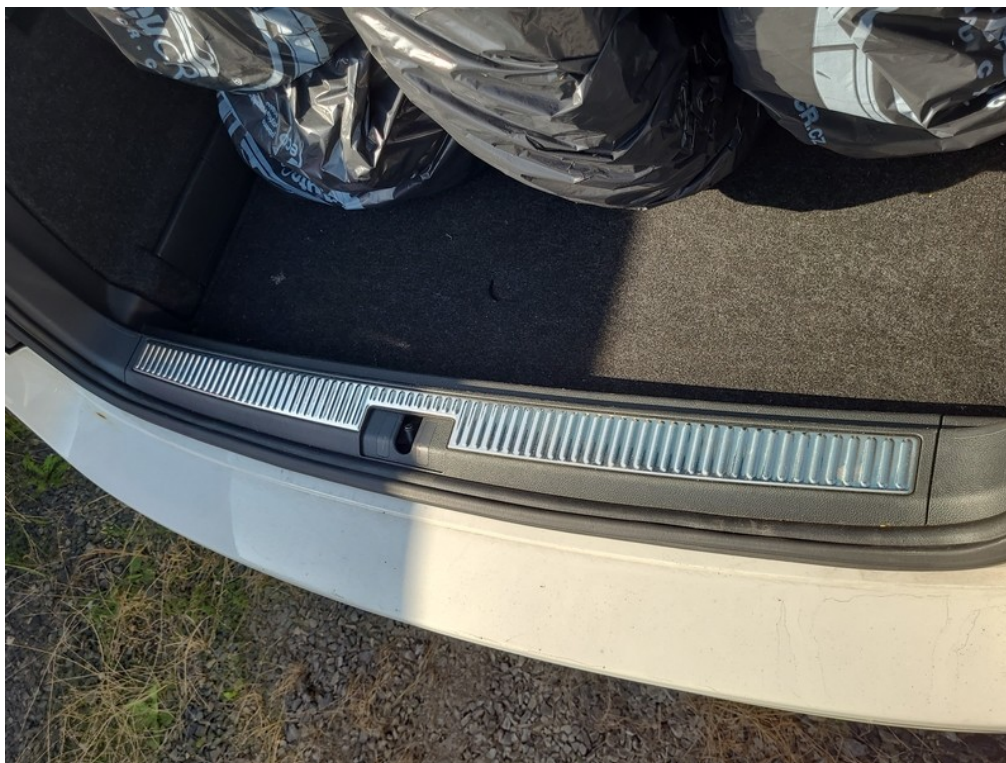
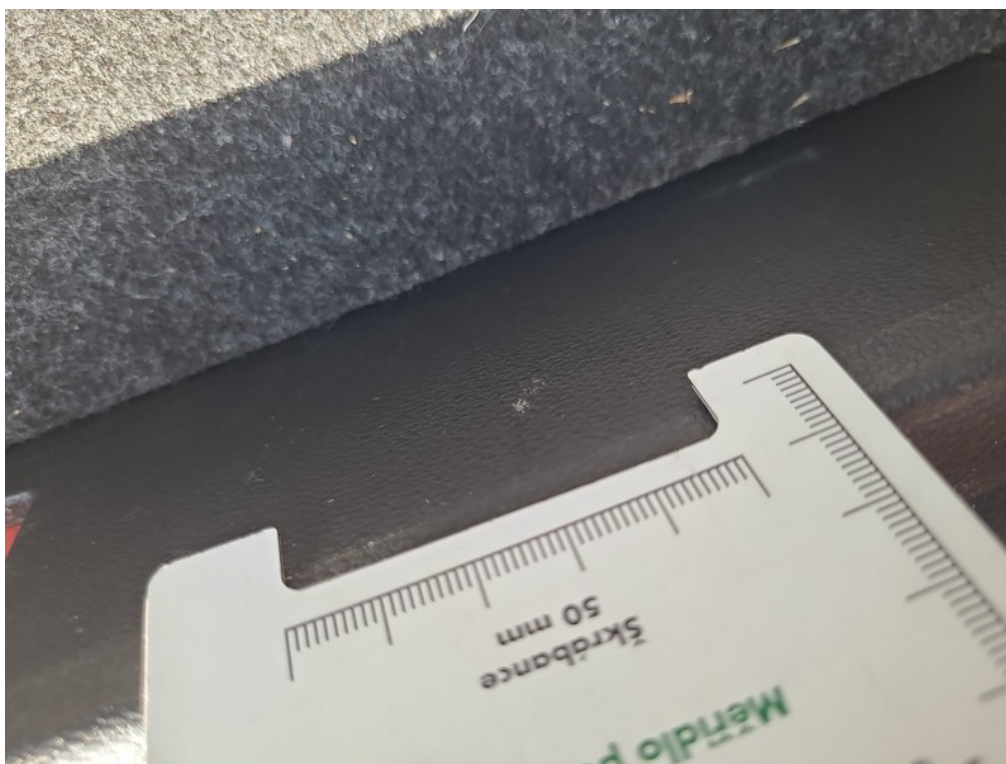
| 15 | Kryt zadního čela |

| Škrábance |

**15** Kryt zadního čela - Škrábance  
Umístění:

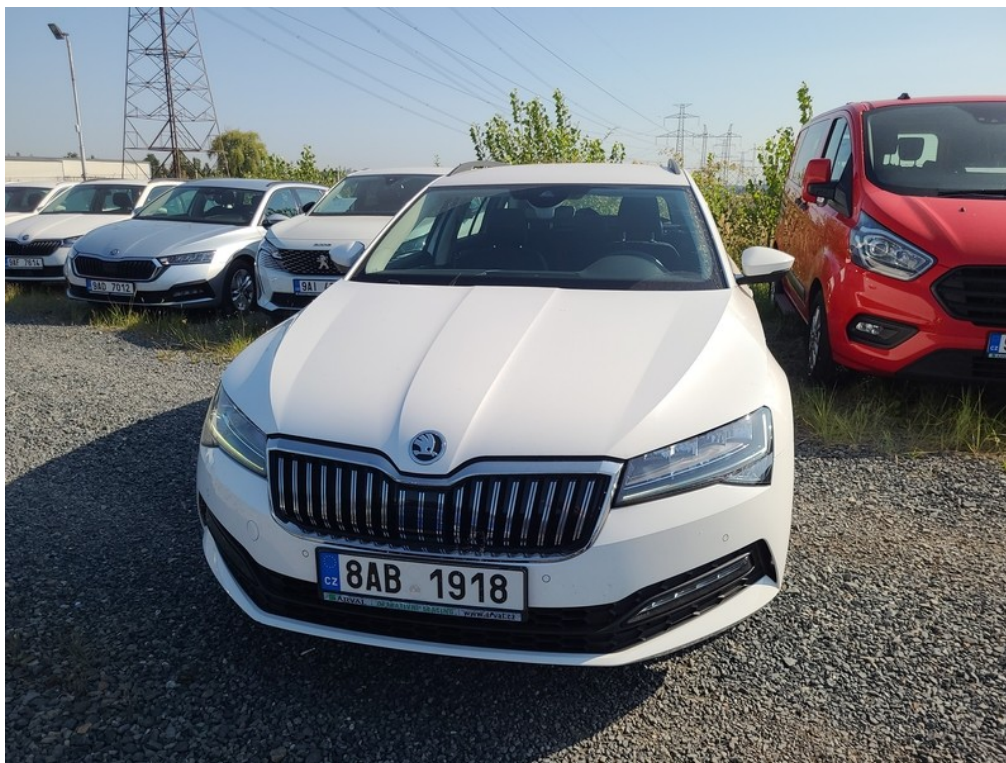
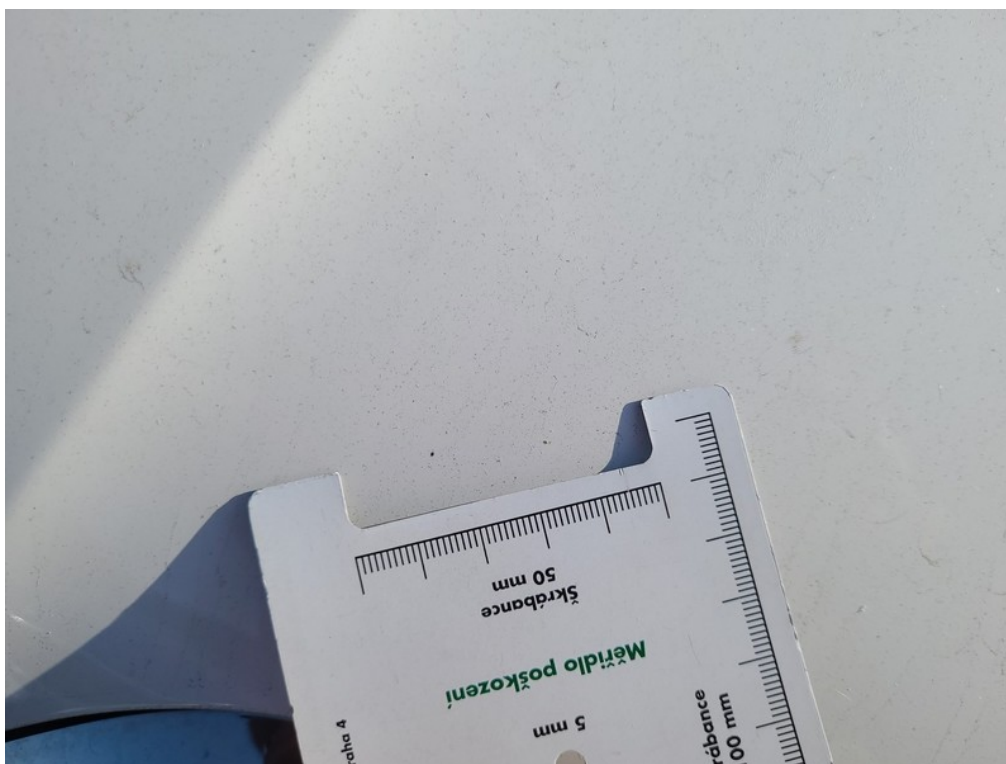
| 16 | Přední část vozidla |

| Poškození od odletujícího kamení |

**16** Přední část vozidla - Poškození od odletujícího kamení  
Umístění: Ostatní

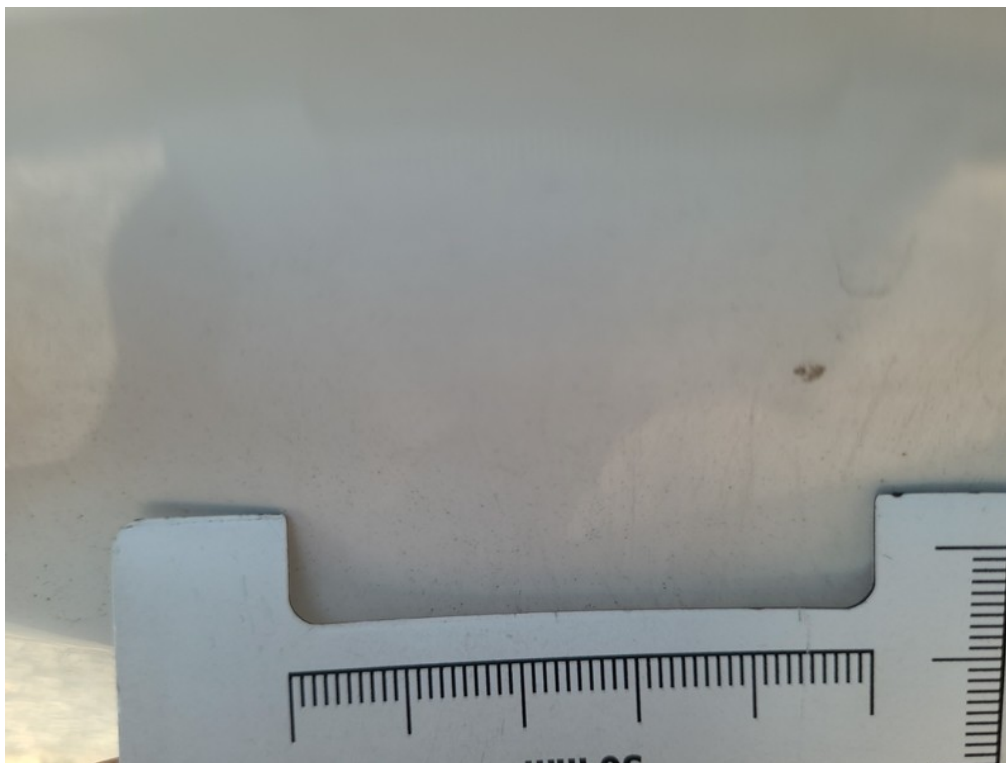
| 17 | Celková plocha karoserie |

| Škrábance |

**17 Celková plocha karoserie - Škrábance**  
Umístění: Ostatní

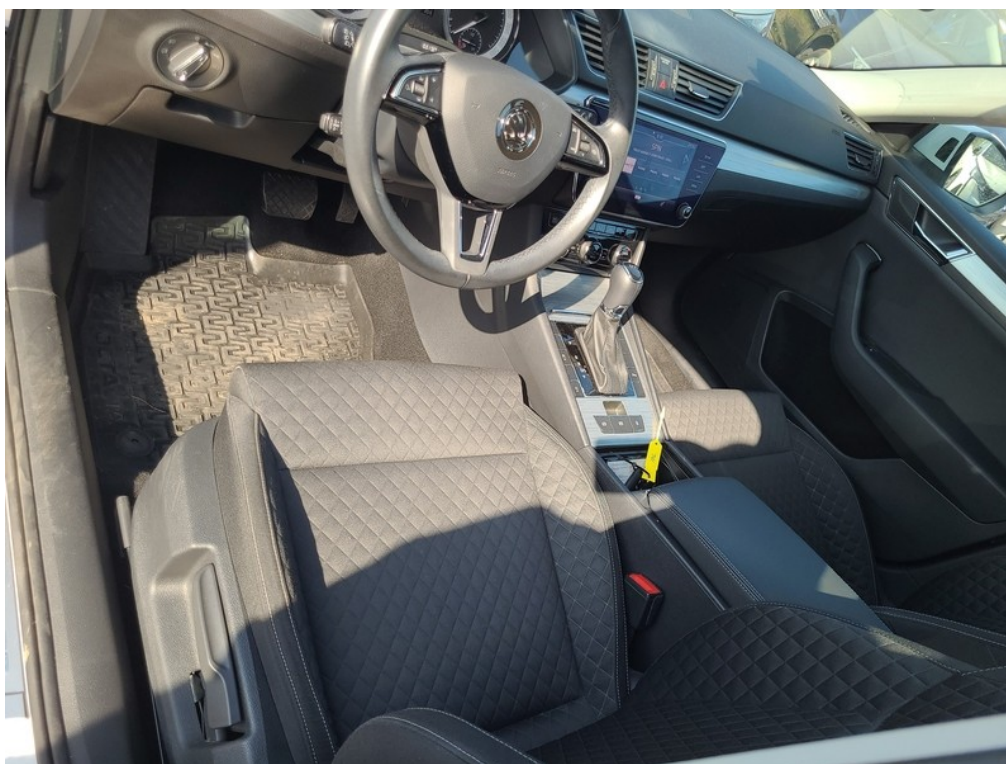
| 18 | Interiér |

| Znečištěno |

**18 Interiér - Znečištěno**  
Umístění:
