Expertise

Protokollnummer: 39051902  
Auftrags-Nr / Referenz: 1001887877  
Besichtigungsdatum: 12.03.2025

Modell: Superb Combi Laurin & Klement 1.5 electric/TSI 110kW 7-Gang  
Tiptronic 4 Türen

FIN: TMBJN8NZ1RC020328

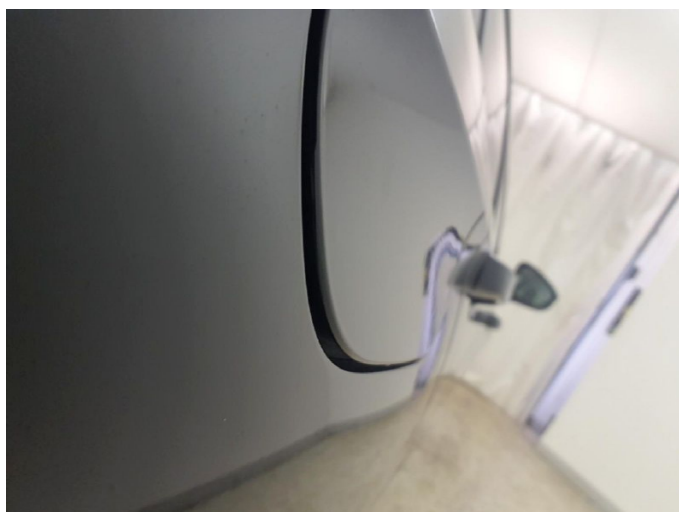
**Beschädigung 2:** Kraftstoffanlage: Tankklappe - Fehlstellung - Diagnose durchführen

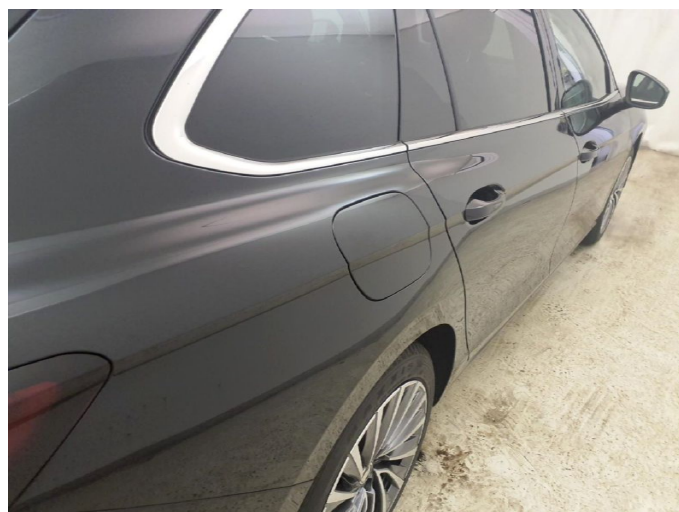
**Beschädigung 2:** Kraftstoffanlage: Tankklappe - Fehlstellung - Diagnose durchführen

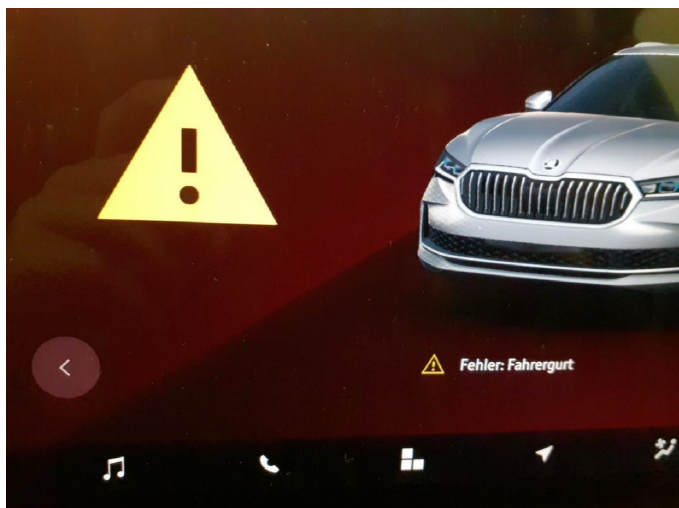
**Beschädigung 3:** Gurtsystem vorn: Sicherheitsgurt vorn links - elektrischer Fehler - Diagnose durchführen

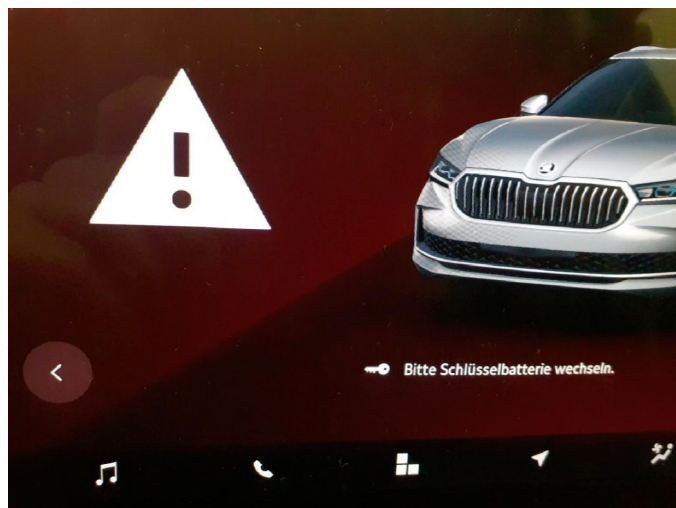
**Beschädigung 4:** Ausrüstung: Fahrzeugschlüssel m. Fernb. (Schlüsselbatterie wechseln) - leer - erneuern

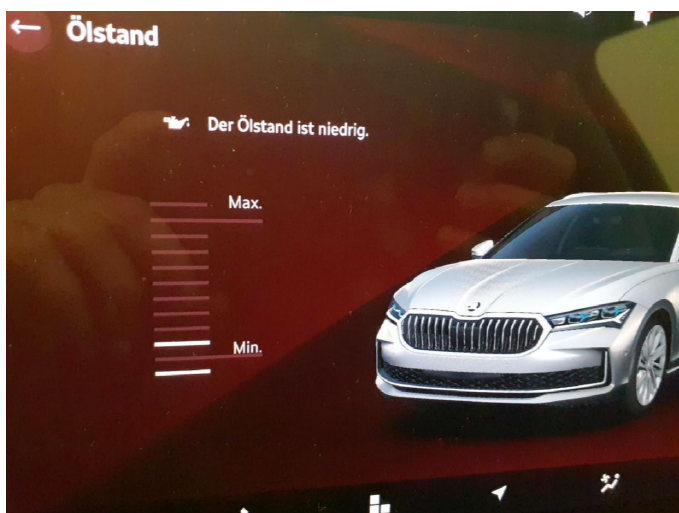
**Beschädigung 5:** Motor: Motor (Ölstand zu niedrig) - durchführen

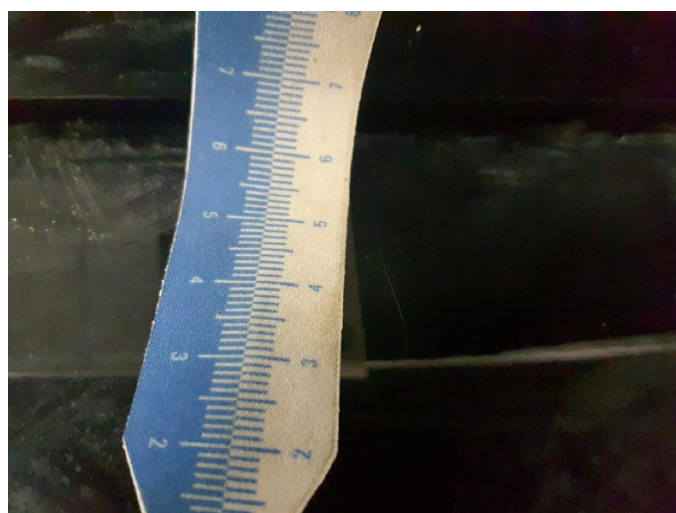
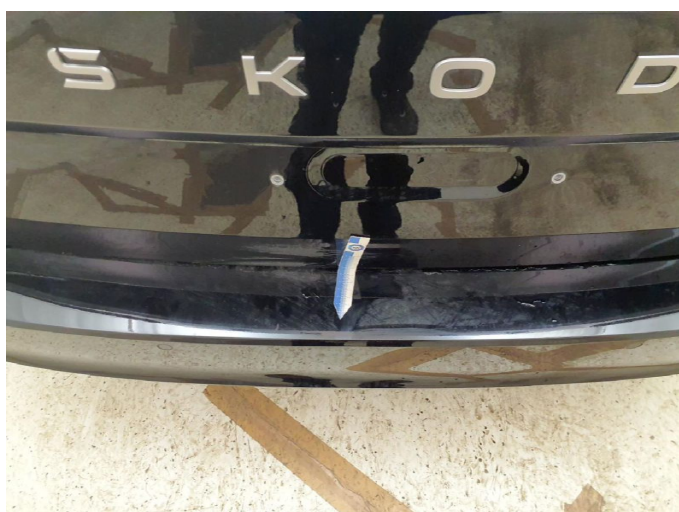
**Beschädigung 6:** Stossfänger hinten: Stossfänger hinten - Kratzer - auslegen / polieren

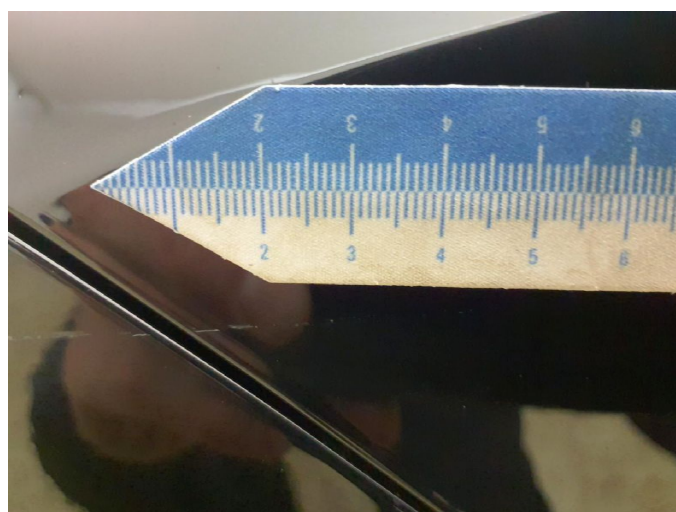
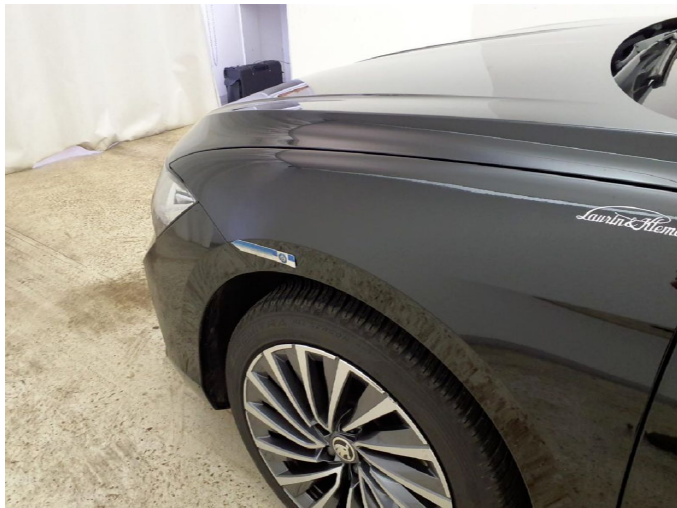
**Beschädigung 7:** Kotflügel links: Kotflügel links - verkratzt / verschürft - auslegen / polieren

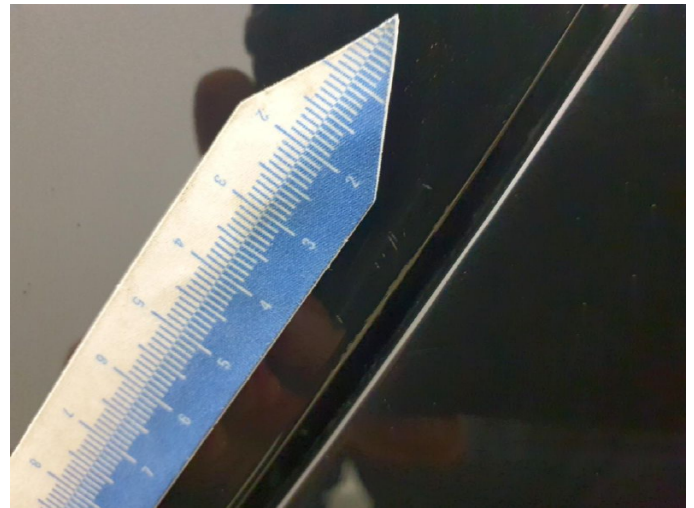
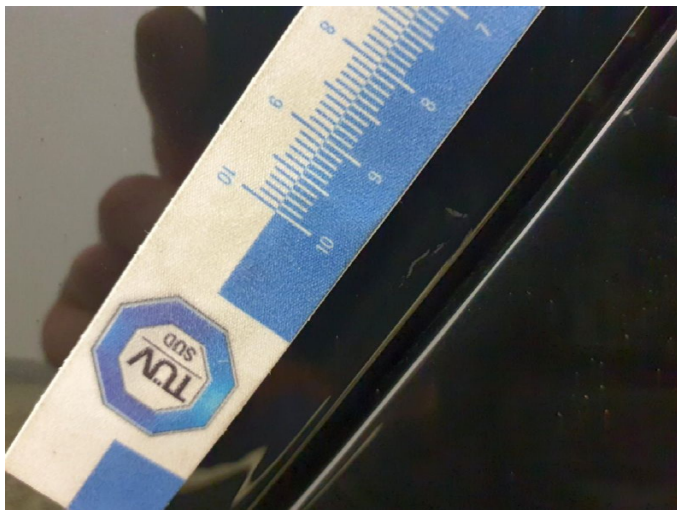
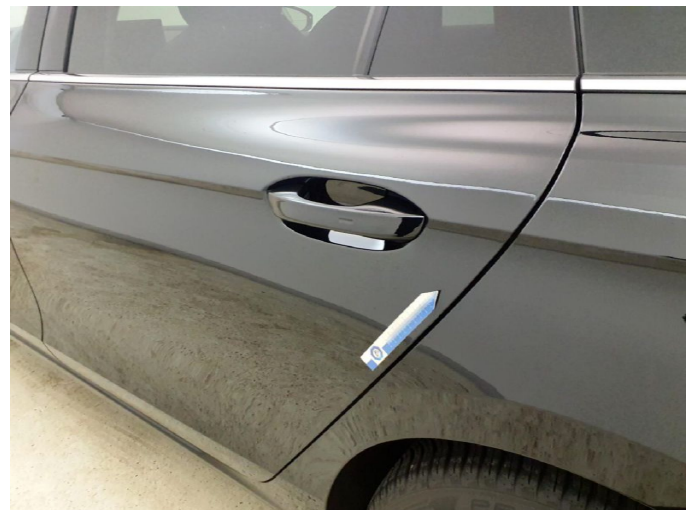
**Beschädigung 8:** Tür hinten links: Tür - verkratzt / verschürft - auslegen / polieren

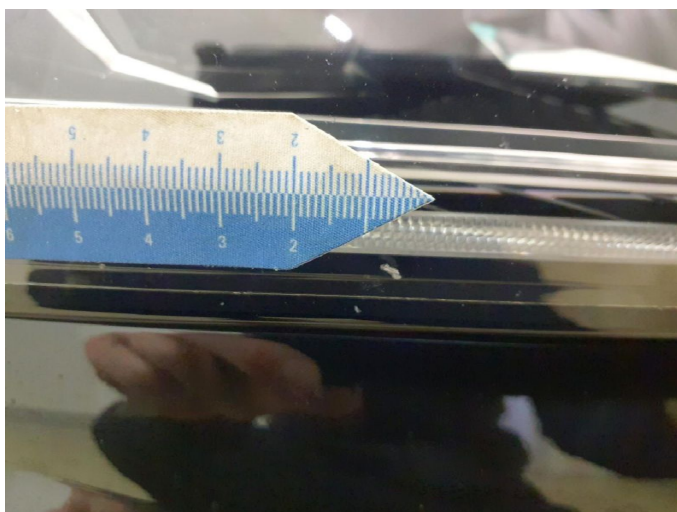
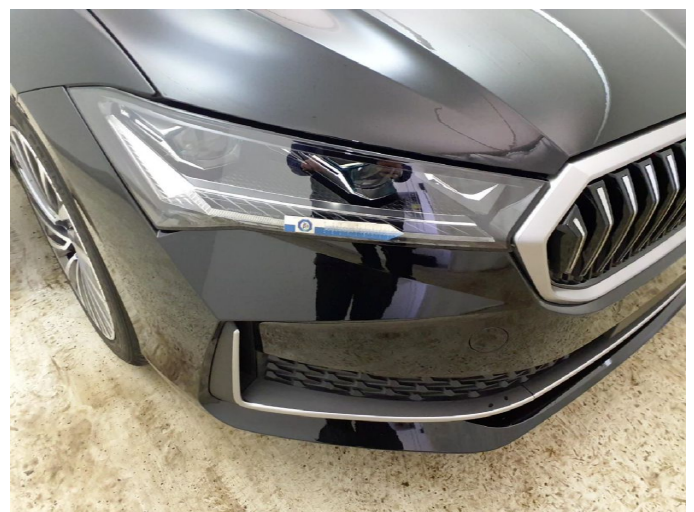
**Beschädigung 9:** Scheinwerfer: Scheinwerfer rechts - Steinschlag - Wertminderung

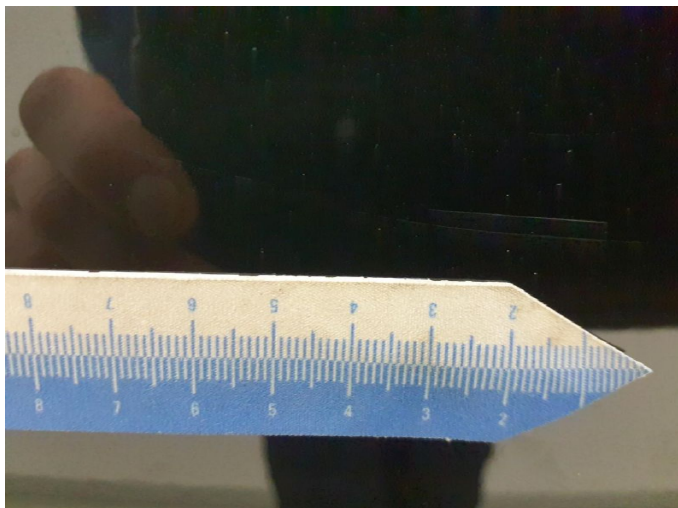
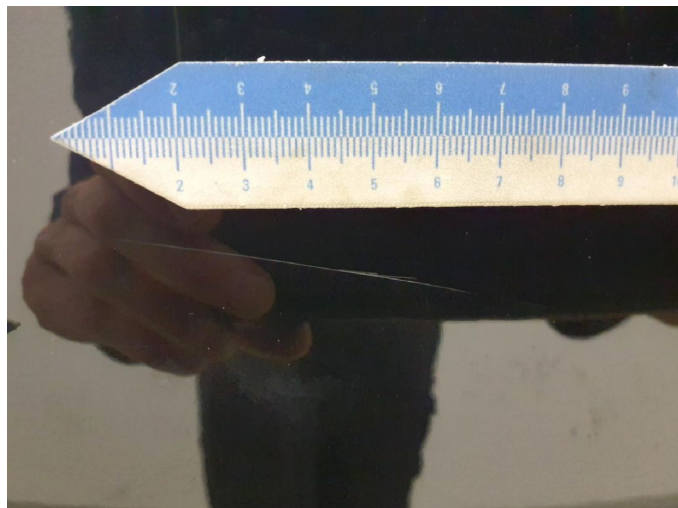
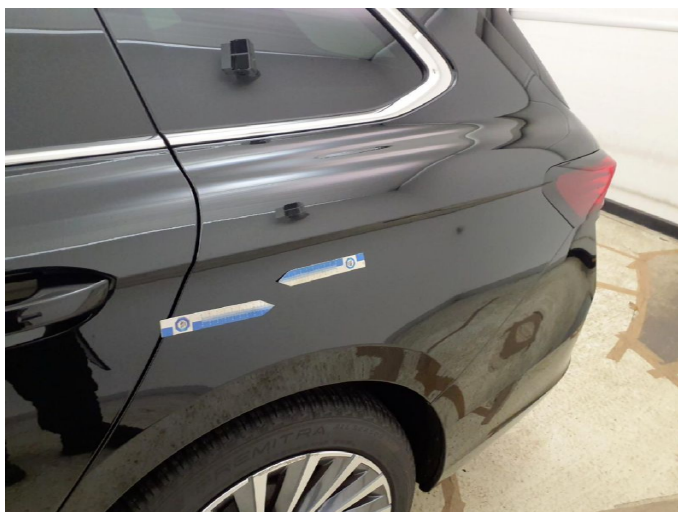
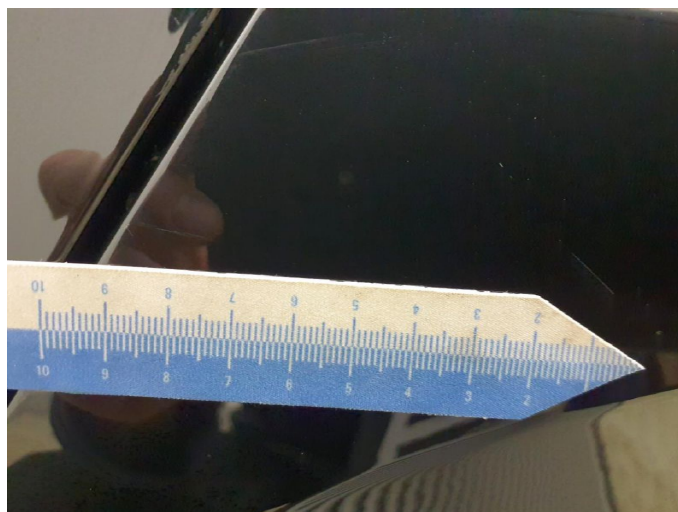
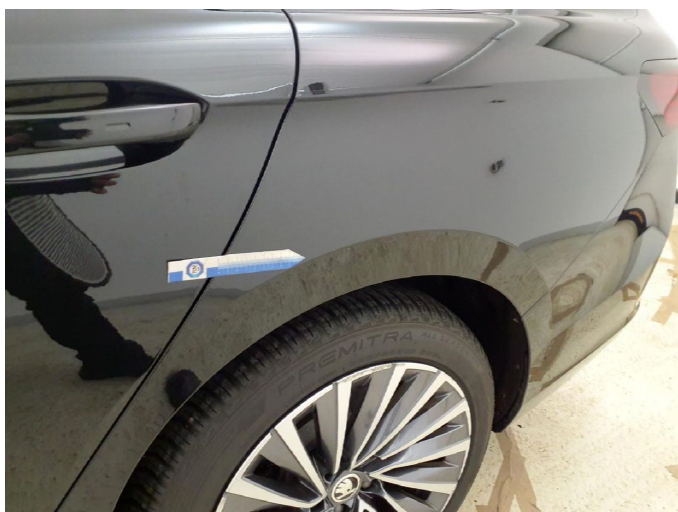
**Beschädigung 10:** Seitenwand links: Seitenwand - Kratzer - auslegen / polieren

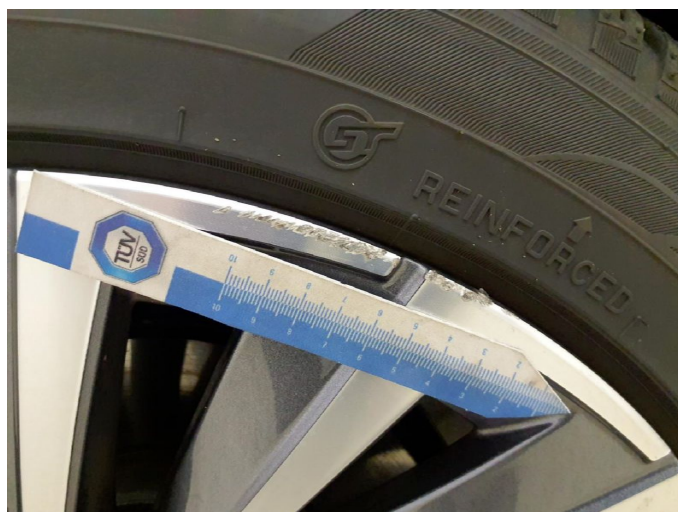
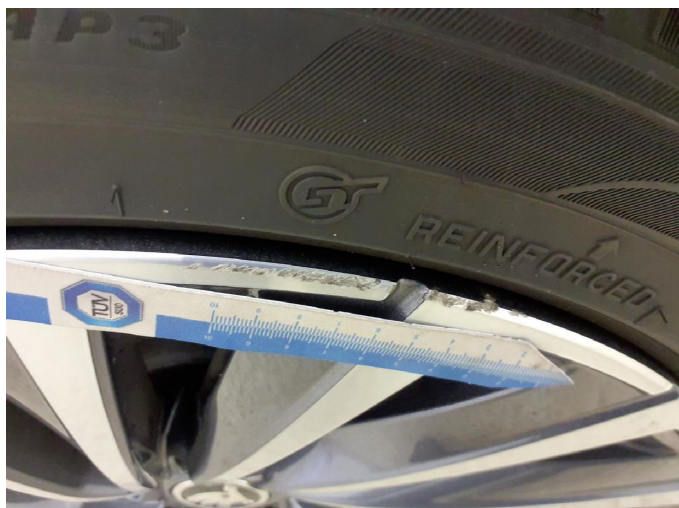
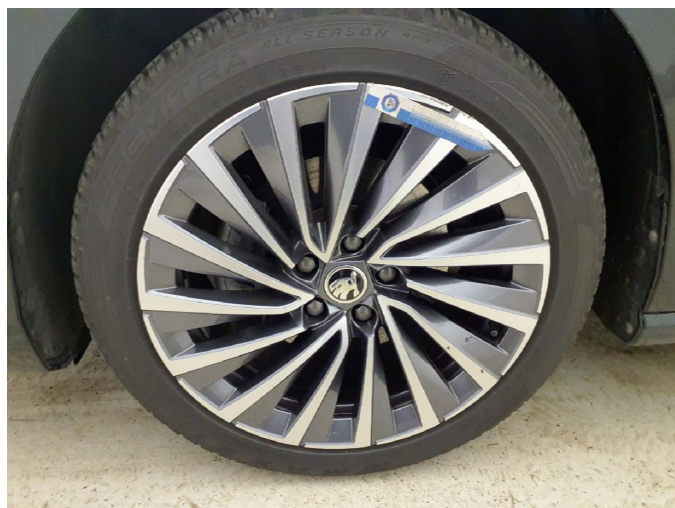
**Beschädigung 11:** Rad/Reifen: Leichtmetallfelge vorn links - verkratzt / verschürft - Wertminderung

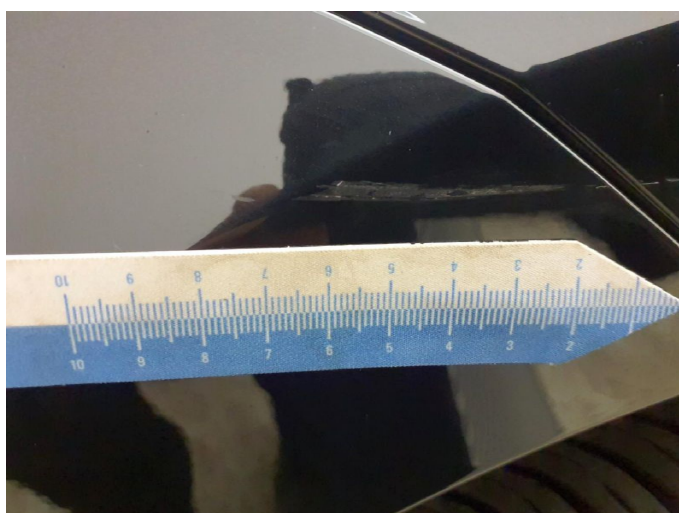
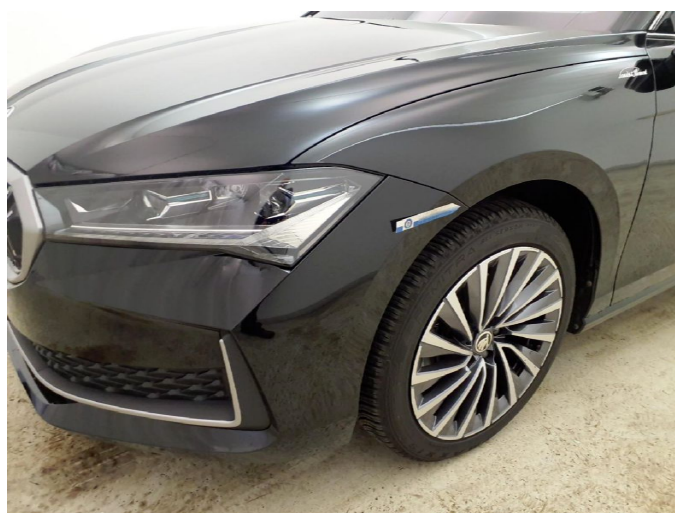
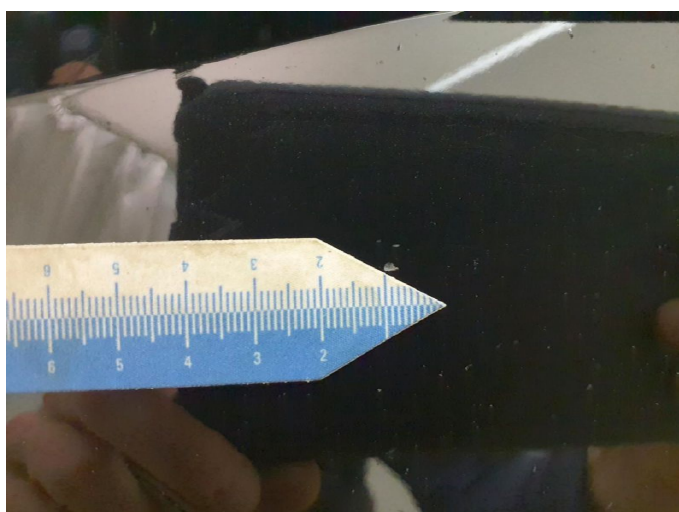
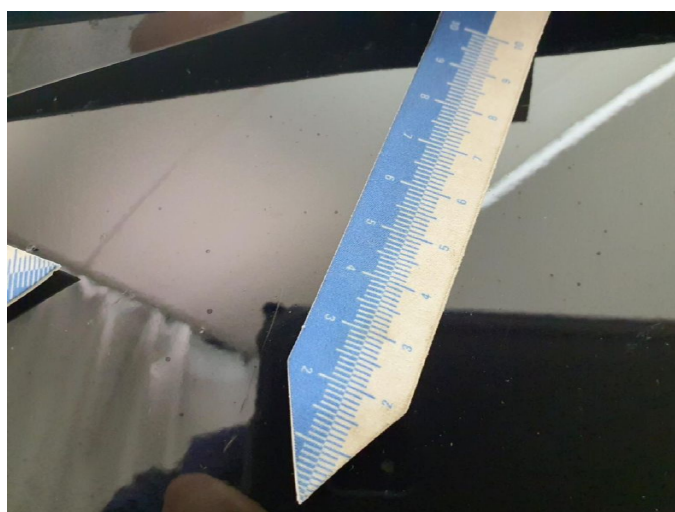
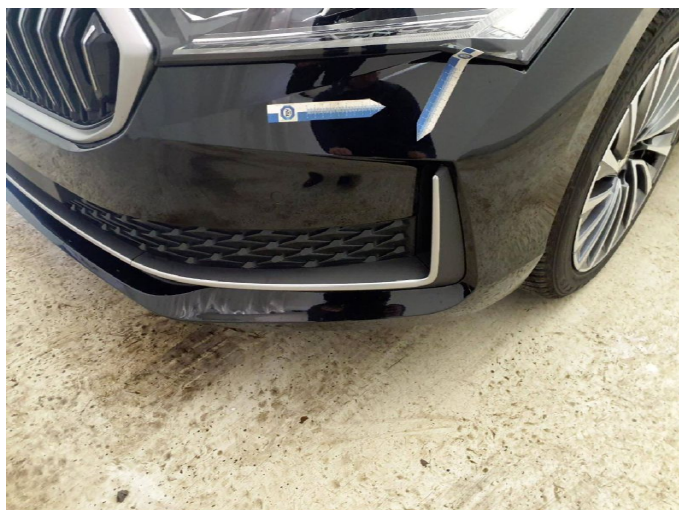
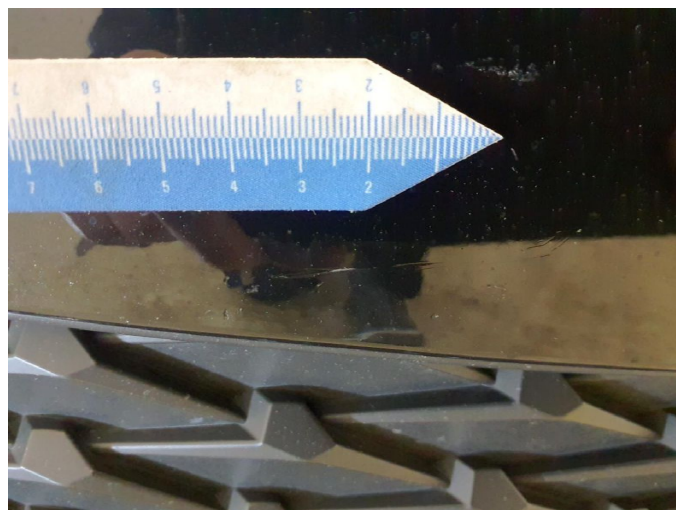
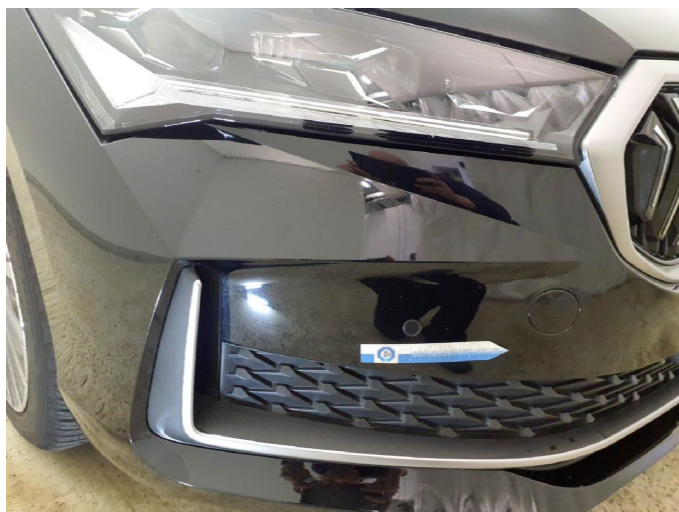
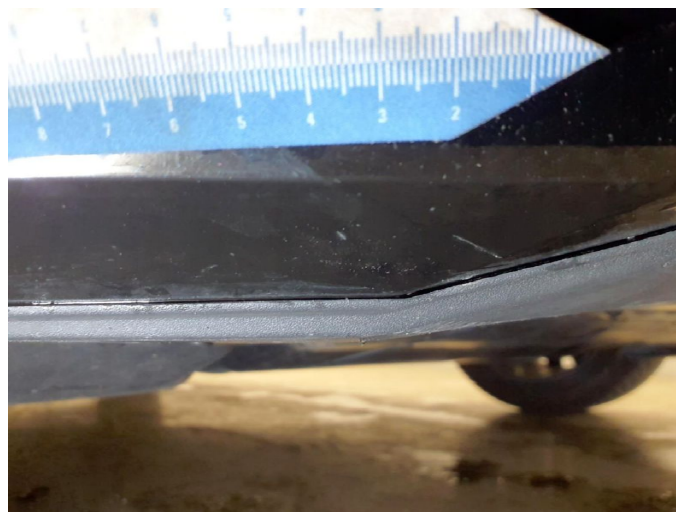
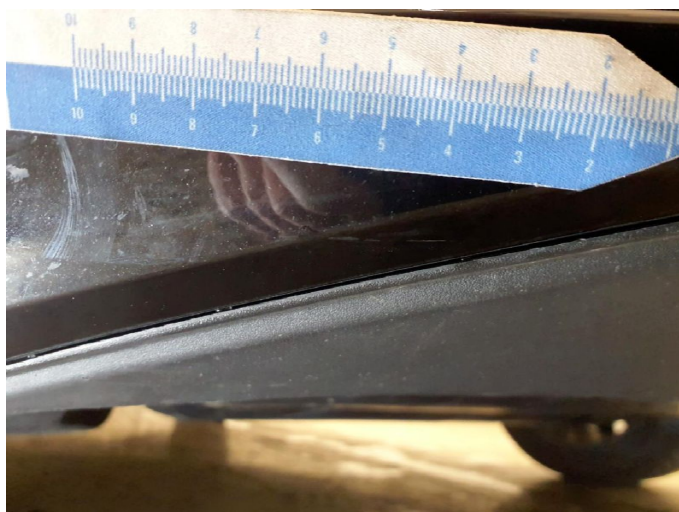
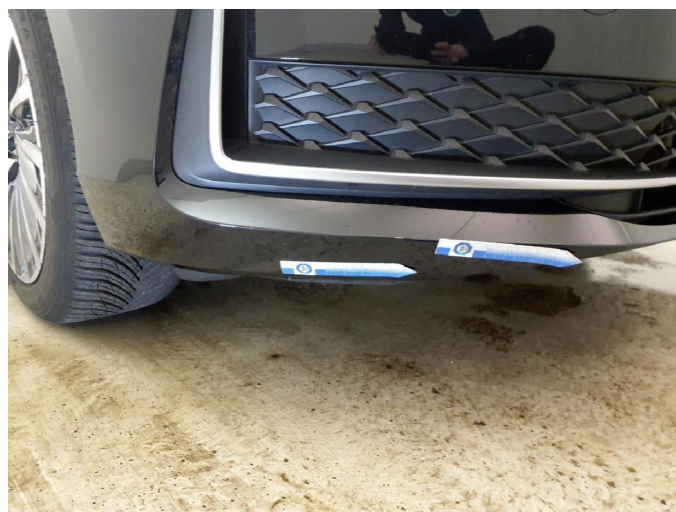
**Beschädigung 12:** Stossfänger vorn: Stossfänger vorn - verkratzt / verschürft - lackieren

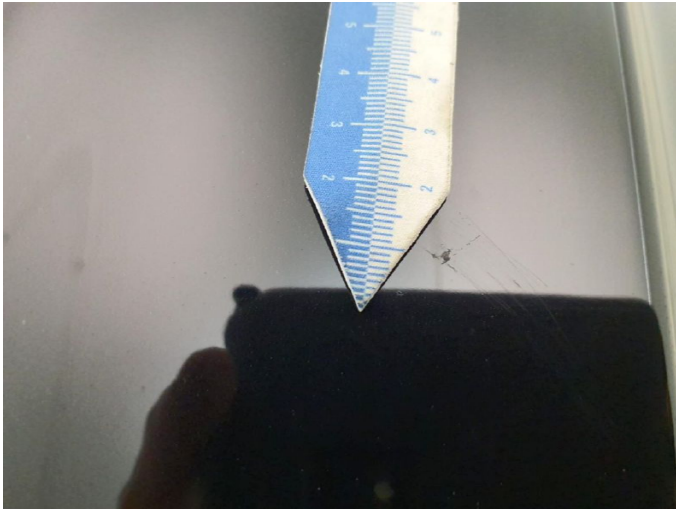
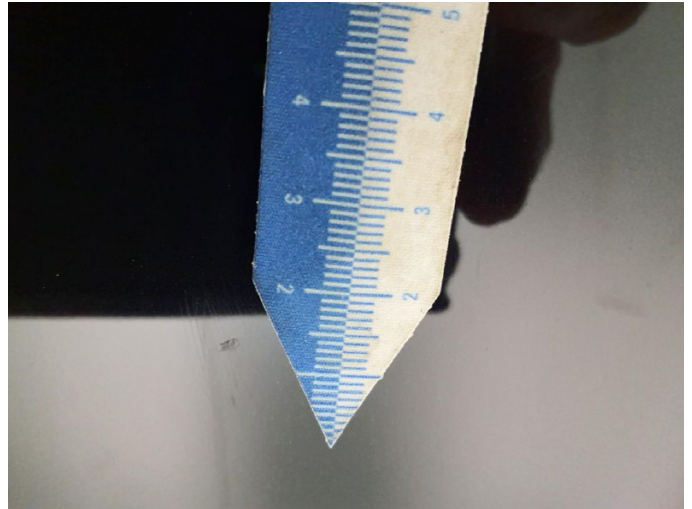
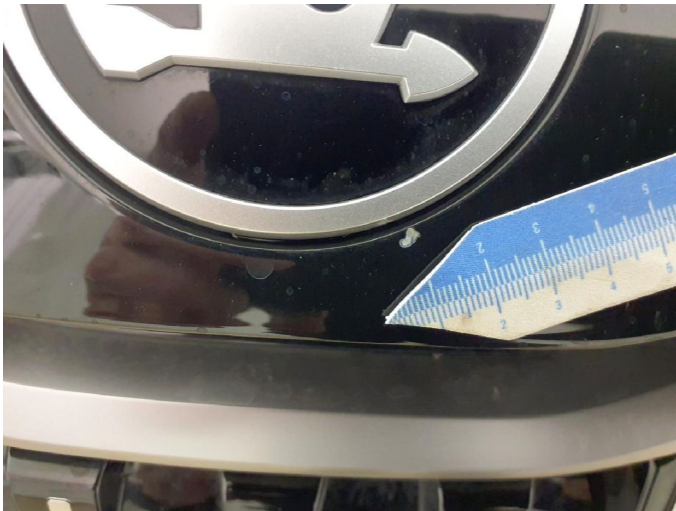
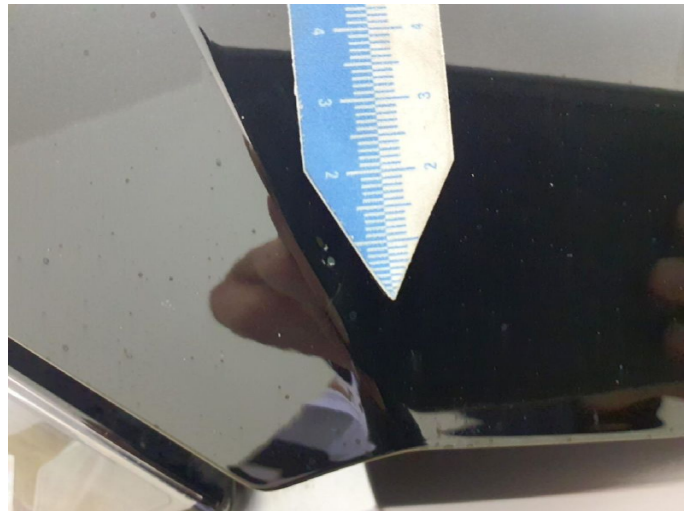
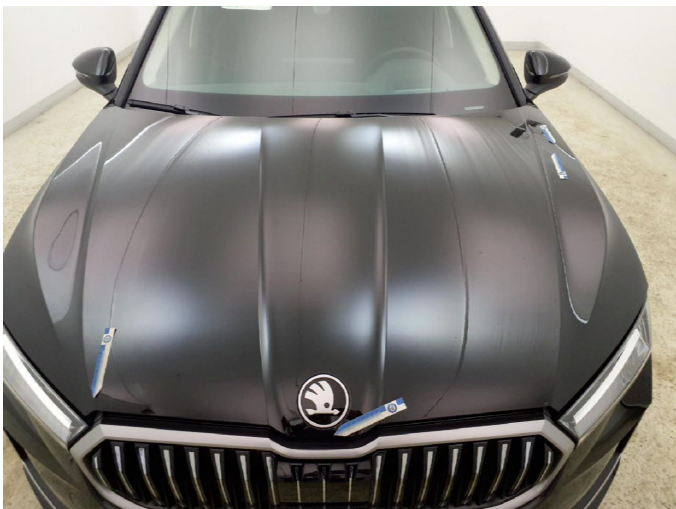
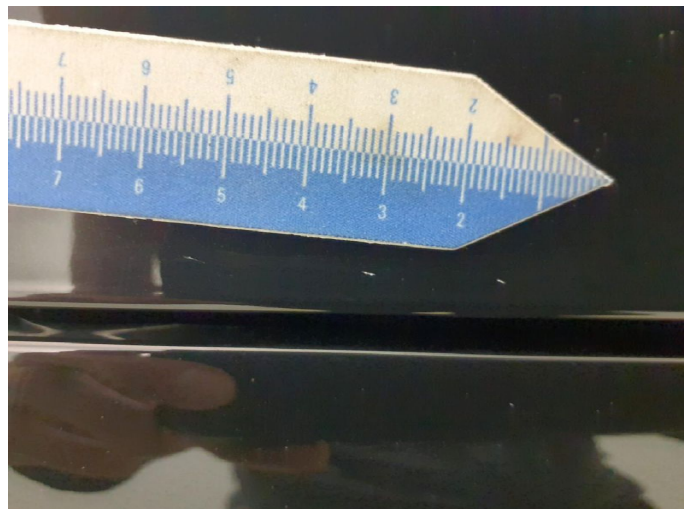
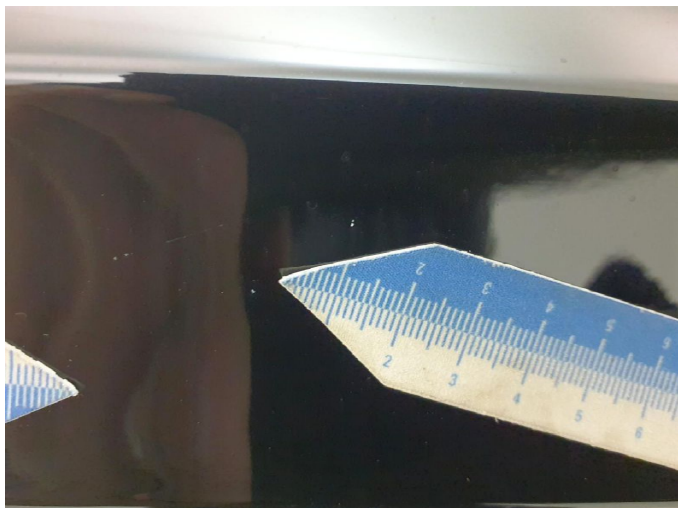
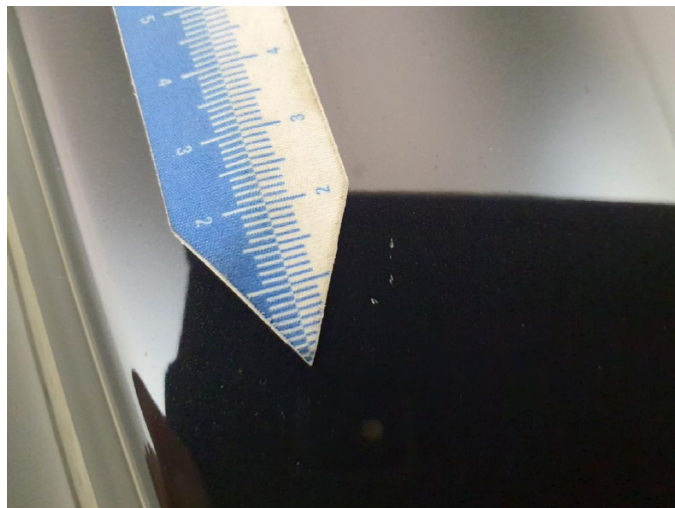
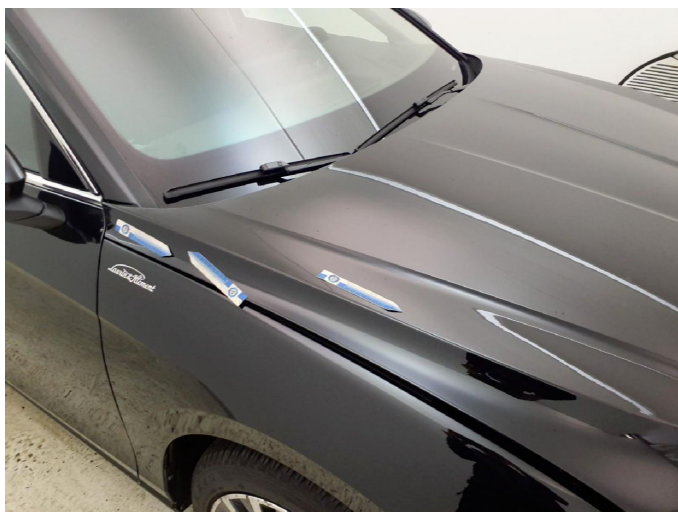
**Beschädigung 13:** Motorhaube: Motorhaube - Steinschlag - lackieren

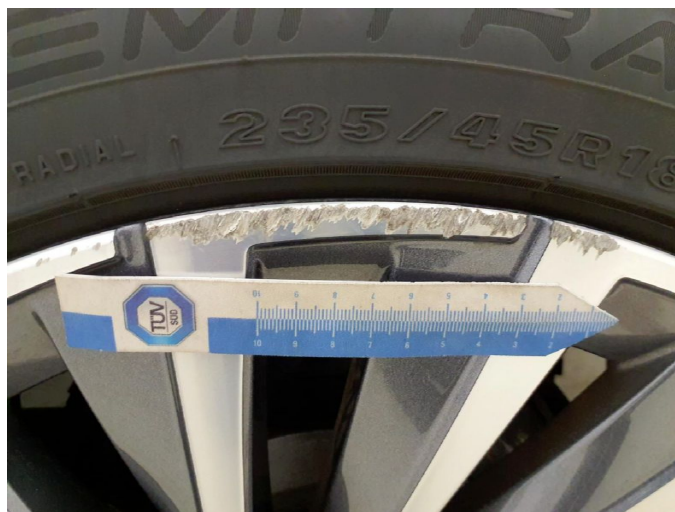
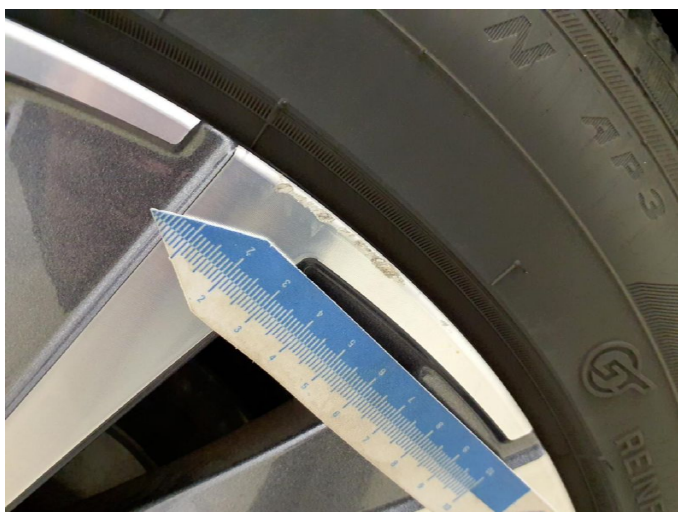
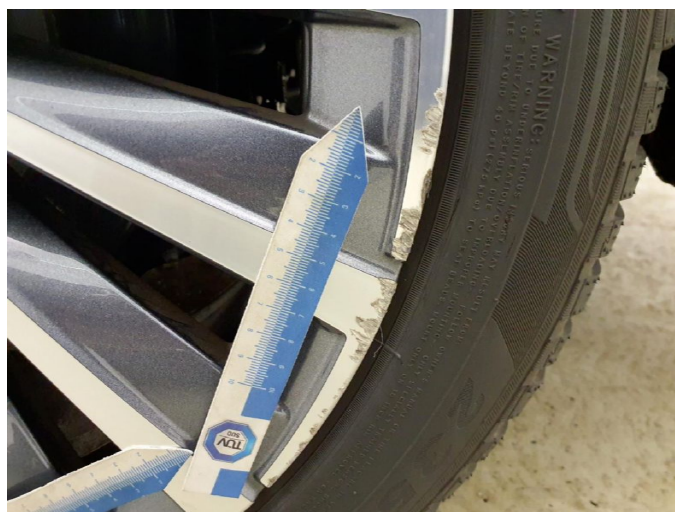
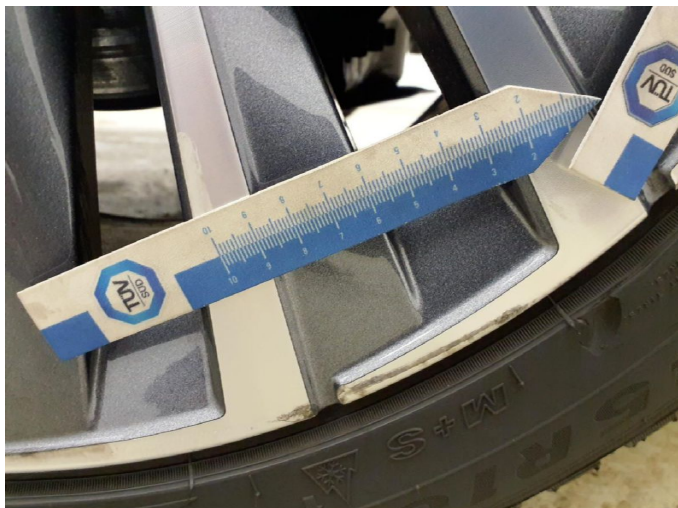
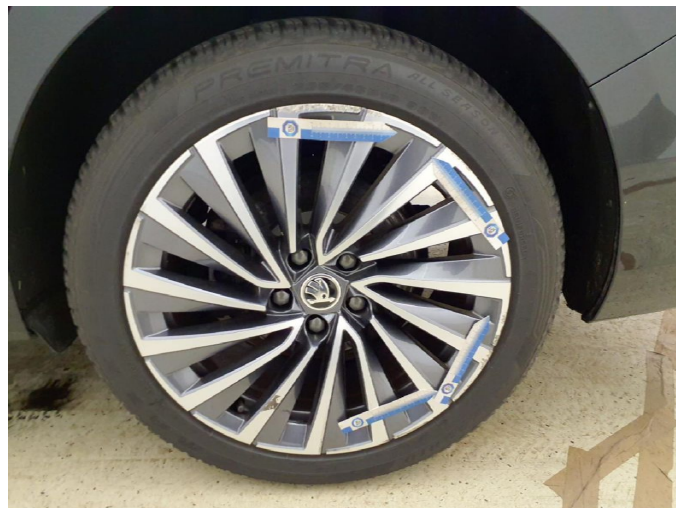
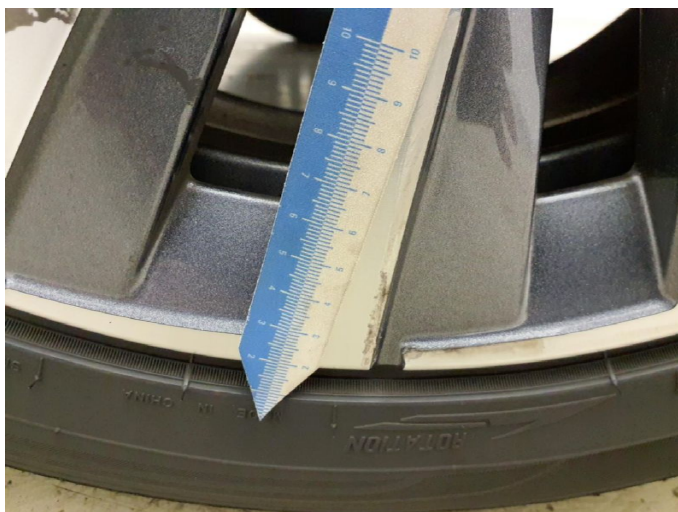
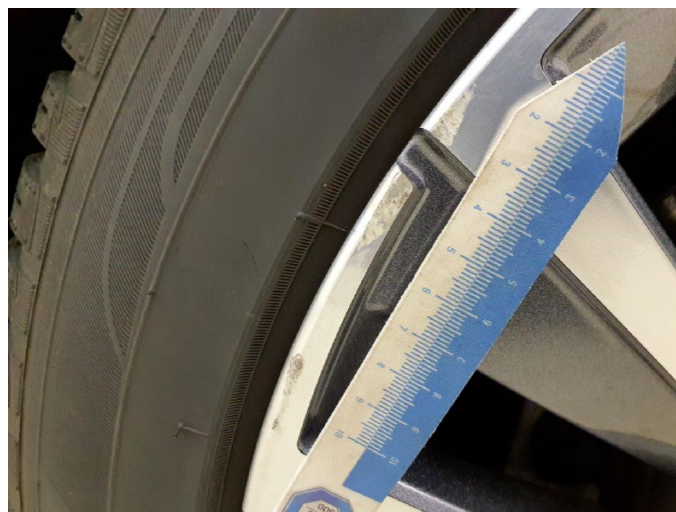
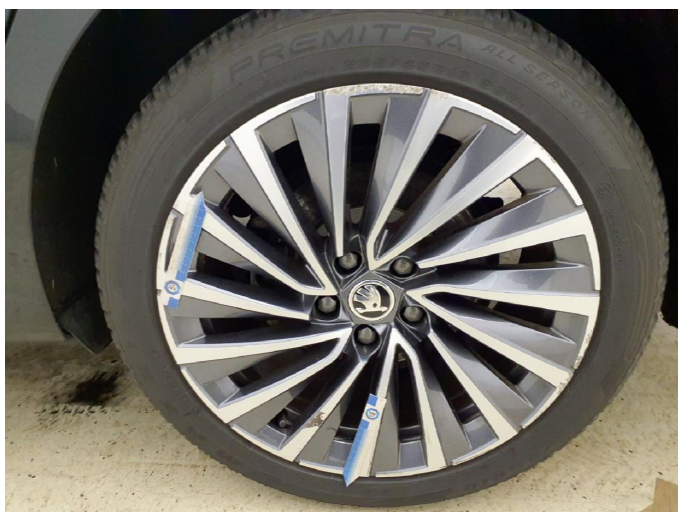
**Beschädigung 14:** Rad/Reifen: Leichtmetallfelge hinten links - verkratzt / verschürft - erneuern

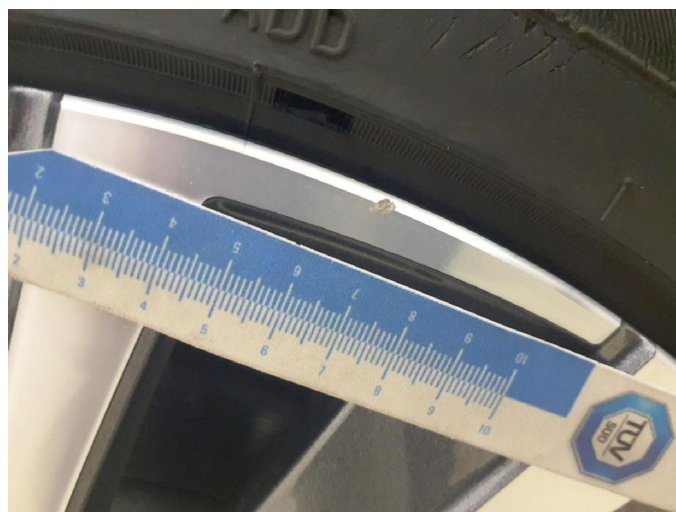
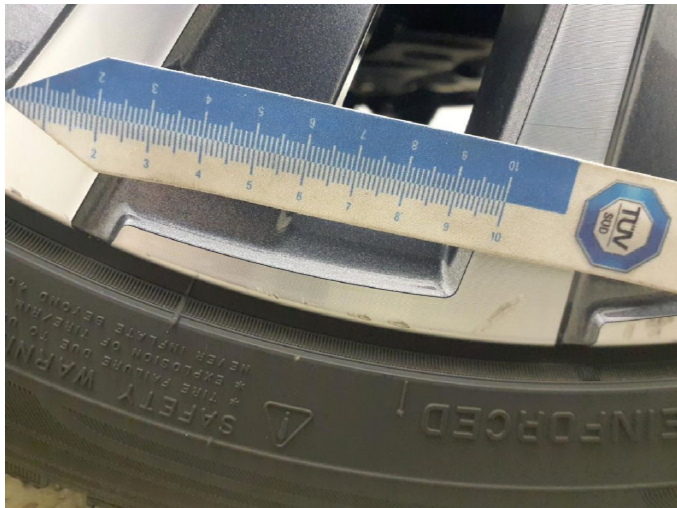
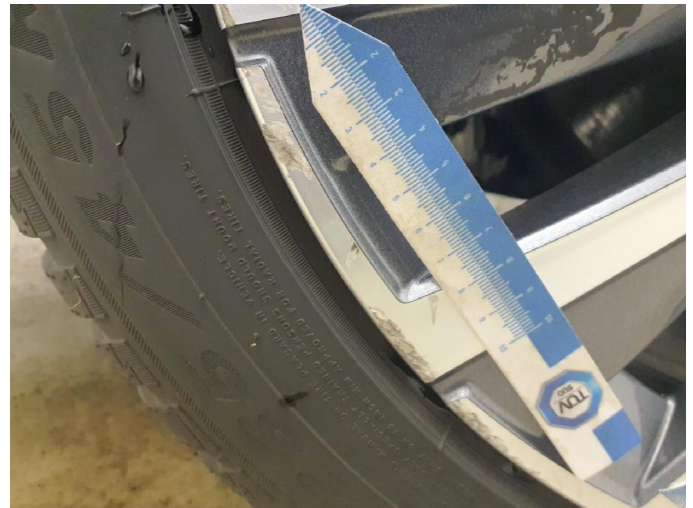
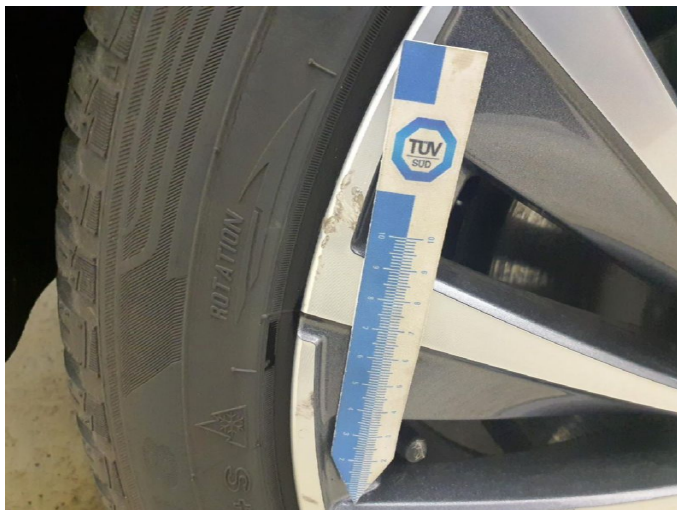
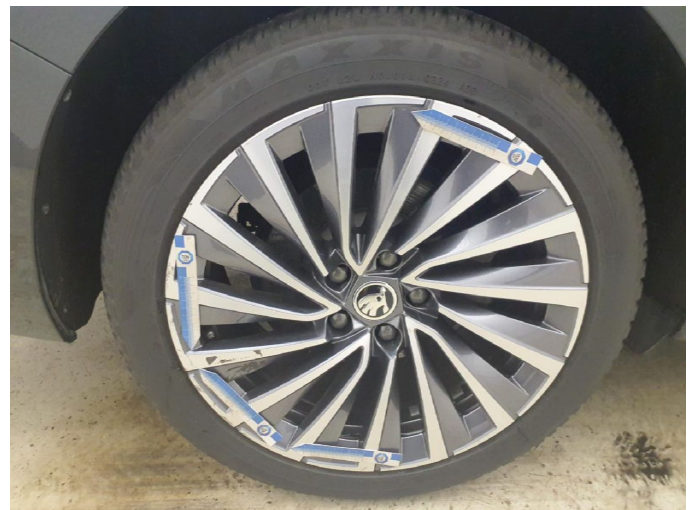
**Beschädigung 15:** Rad/Reifen: Leichtmetallfelge hinten rechts - verkratzt / verschürft - erneuern

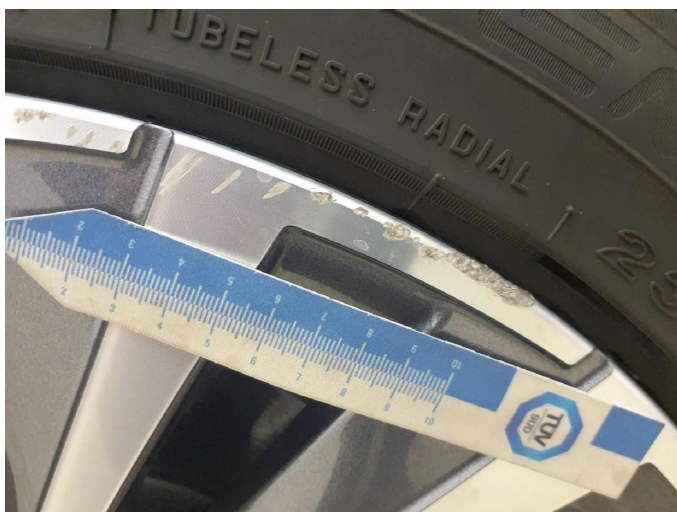
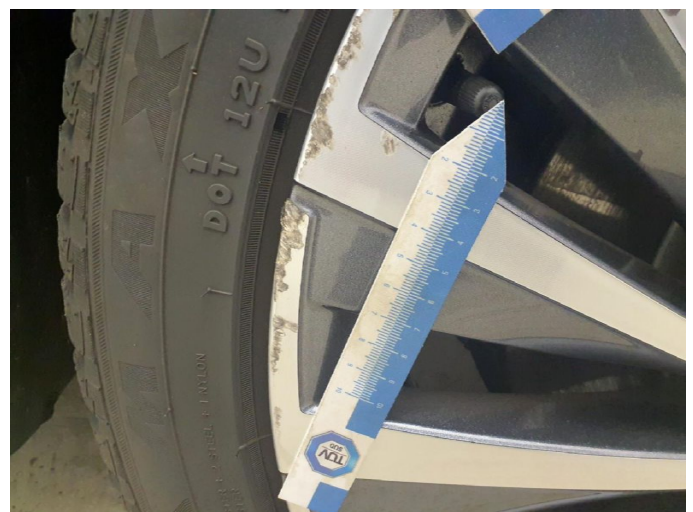
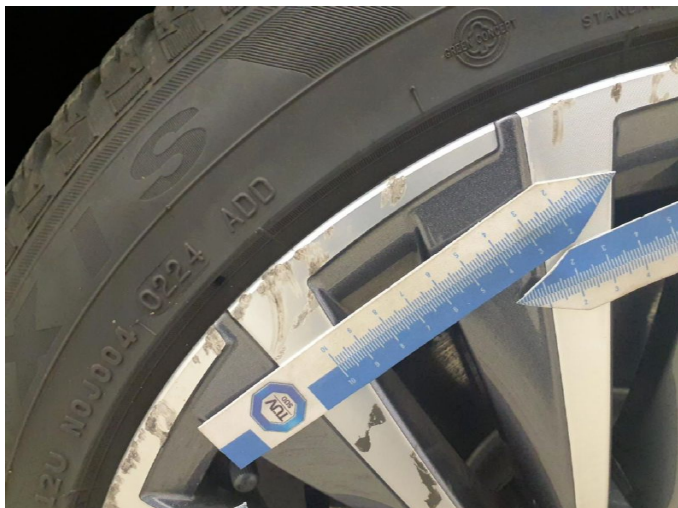
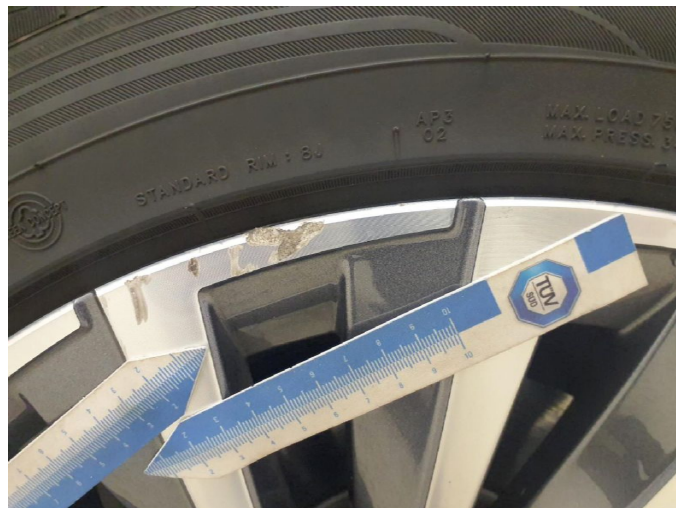
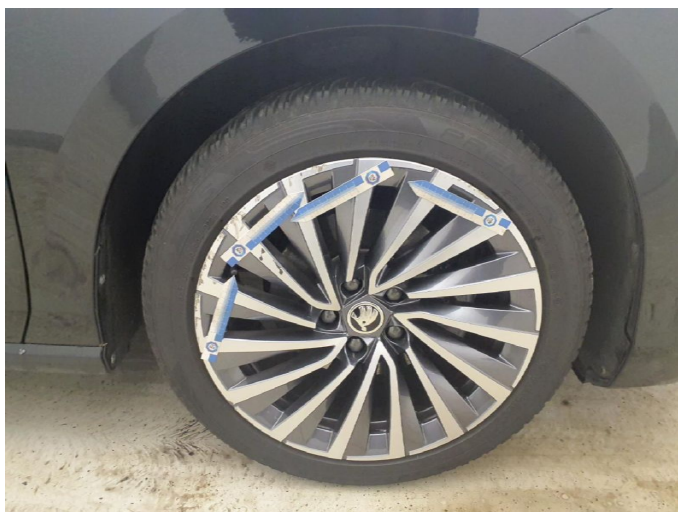
**Beschädigung 16:** Rad/Reifen: Leichtmetallfelge vorn rechts - verkratzt / verschürft - erneuern
