**DEKRA Slovensko s.r.o.**  
Panónska cesta 47  
851 04 Bratislava

**ARVAL SLOVAKIA, s.r.o.**  
Pribinova 19  
811 09 Bratislava

## ÚDAJE O PROHLÍDCE

| RZ: | <b>BT187DO</b> | VIN: | TMBJP6NJ0MZ079434 |

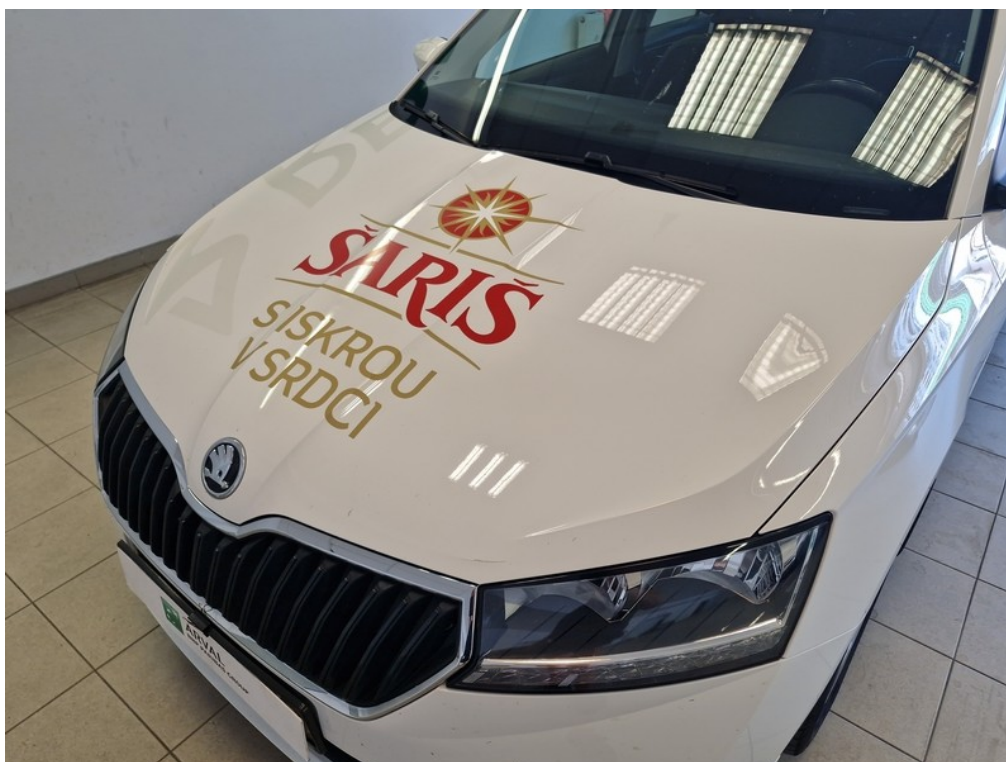
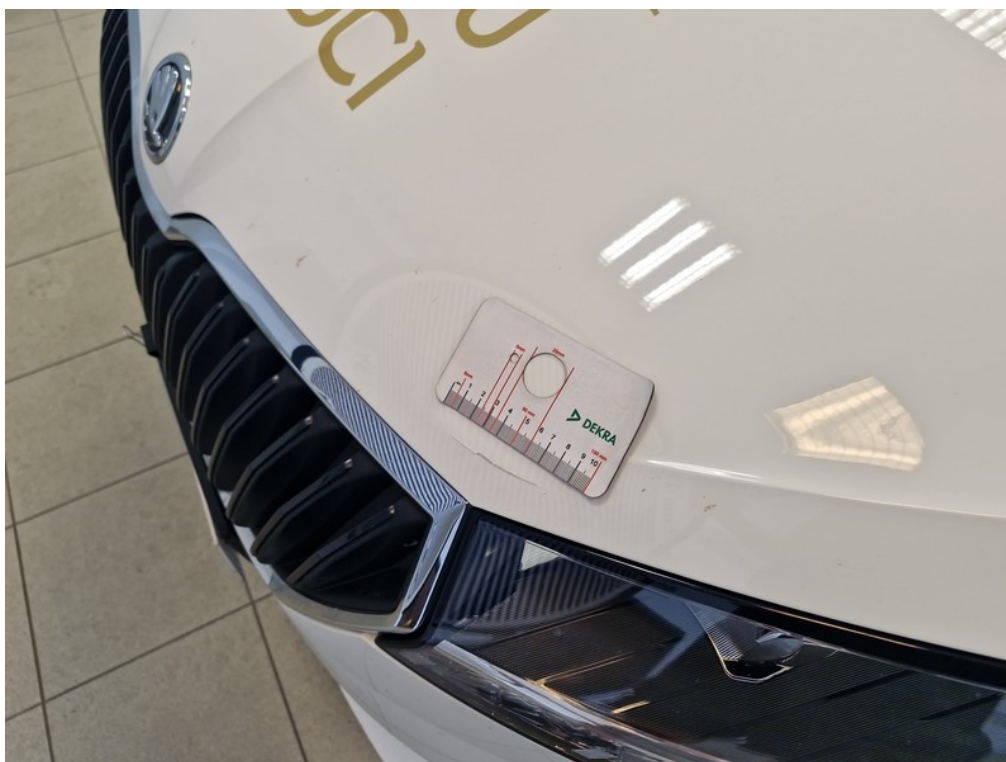
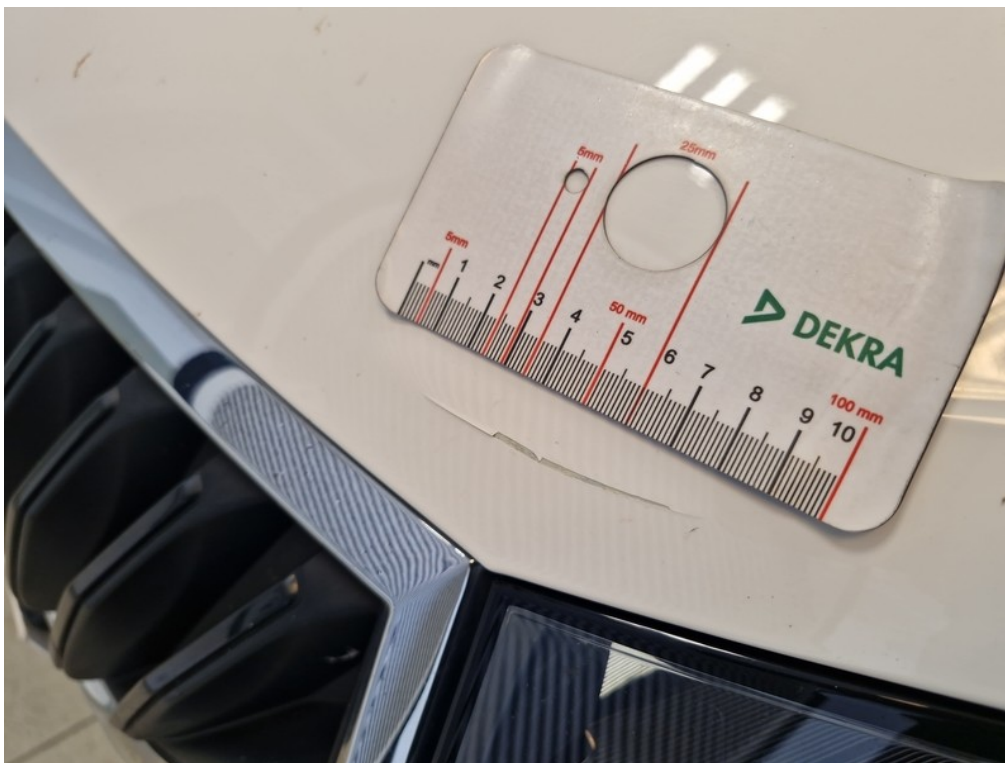
**1 Viko motoru - Deformace**  
Umístění:

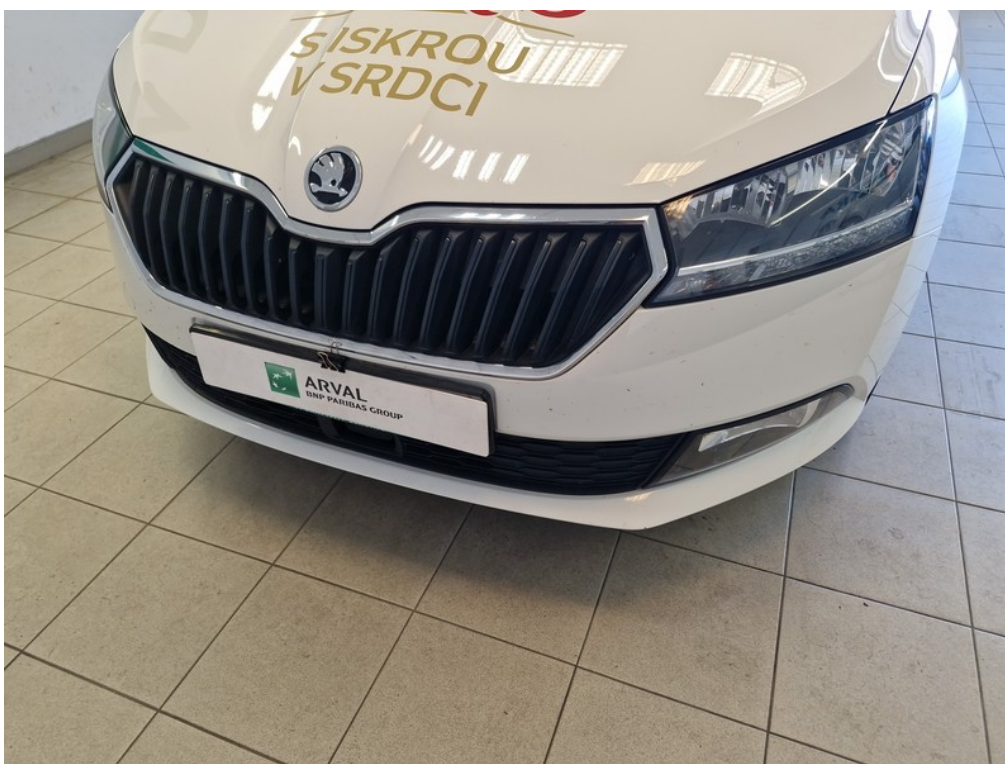
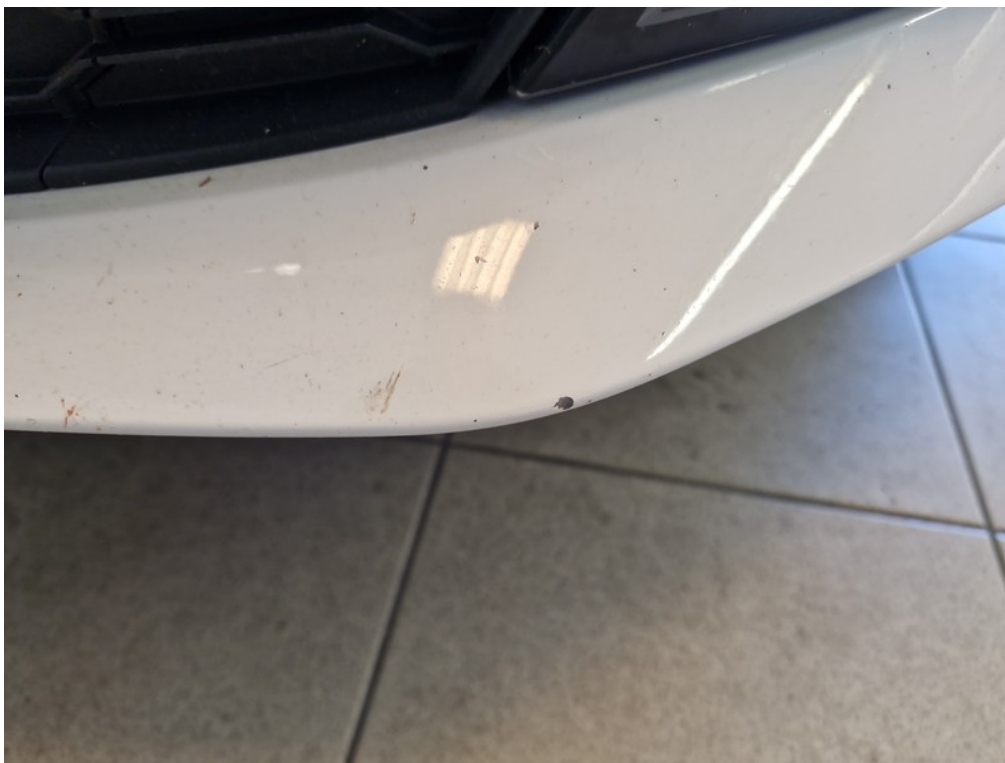
**2 Přední nárazník - Škrábance**  
Umístění:

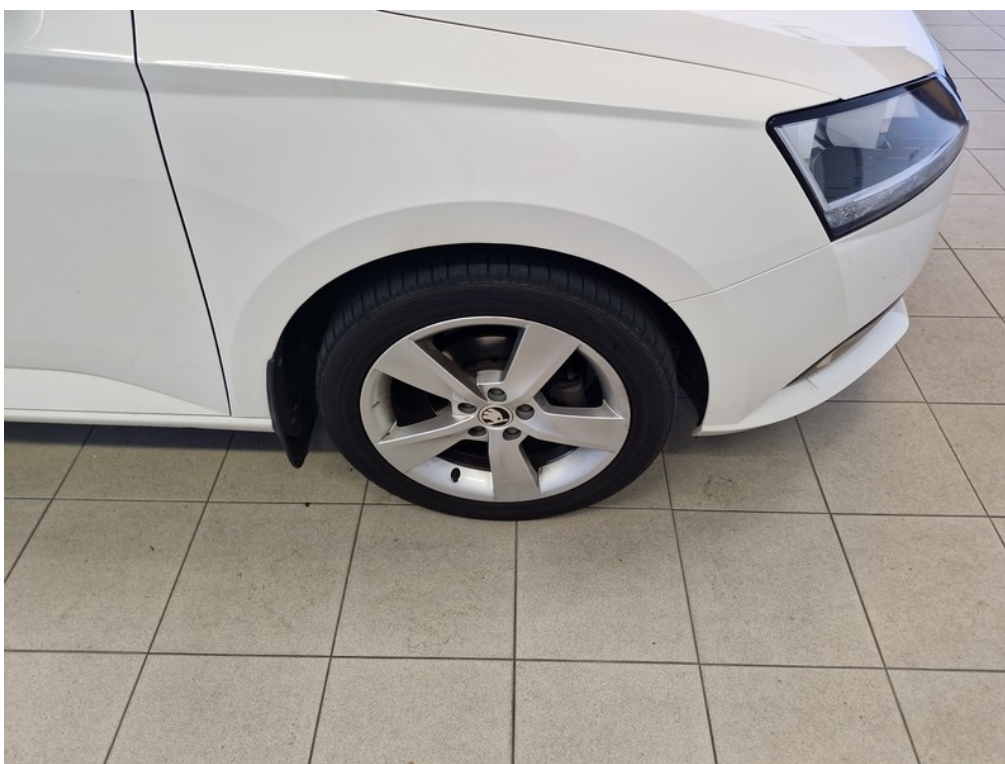
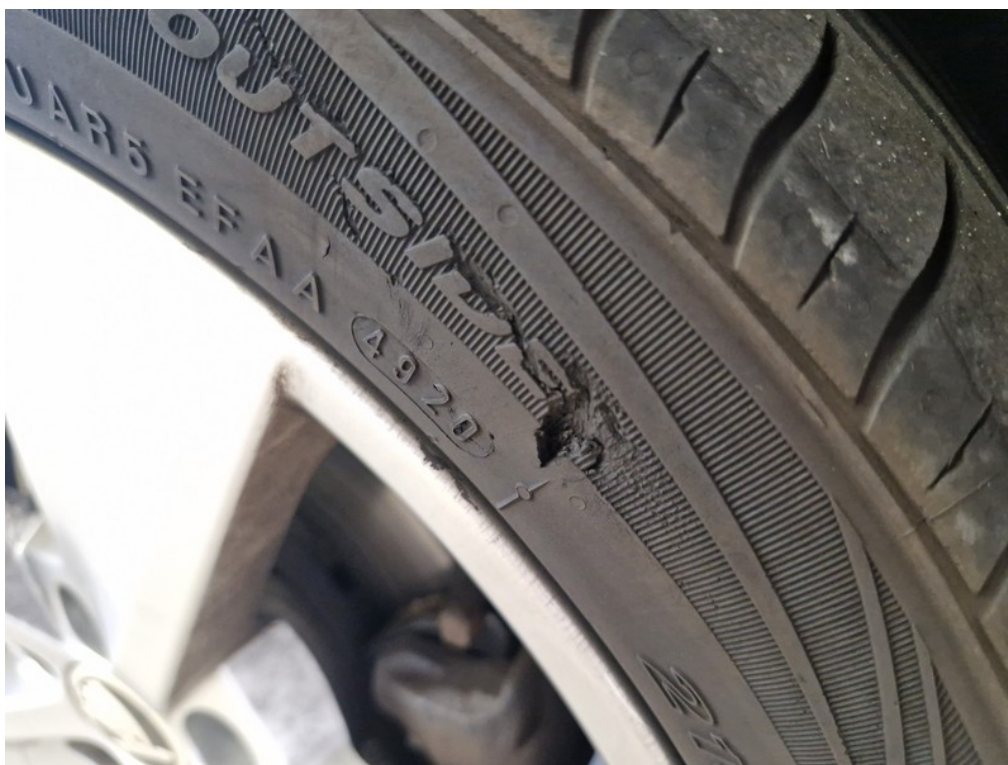
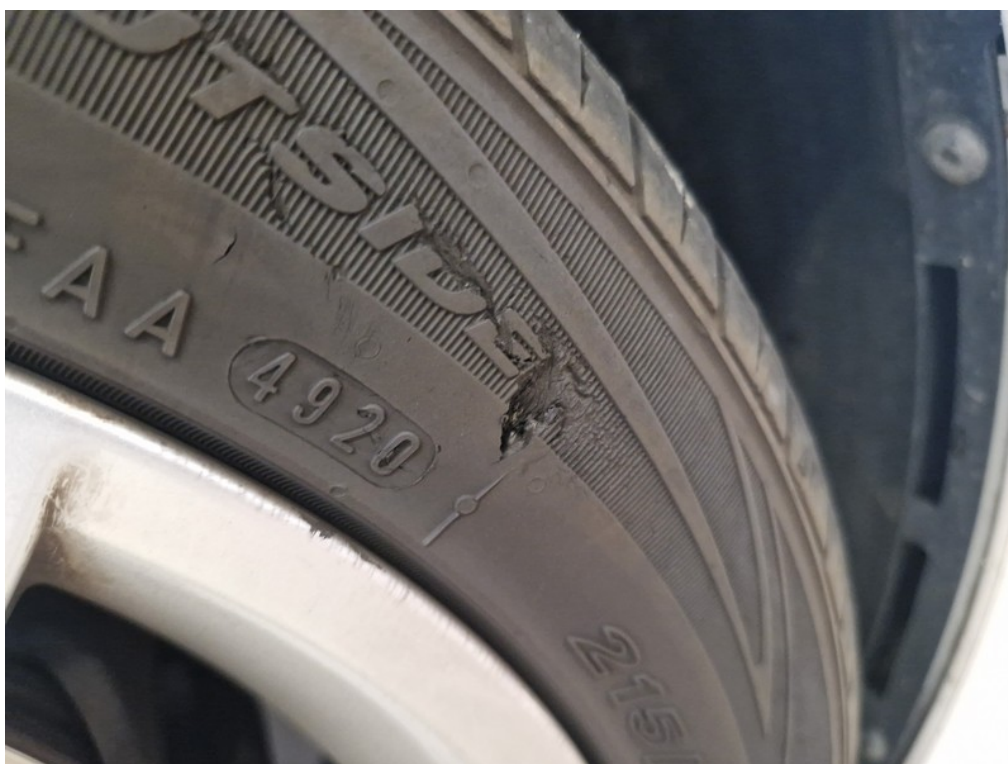
**3** Pneumatika PP kola - Střih  
Umístění:

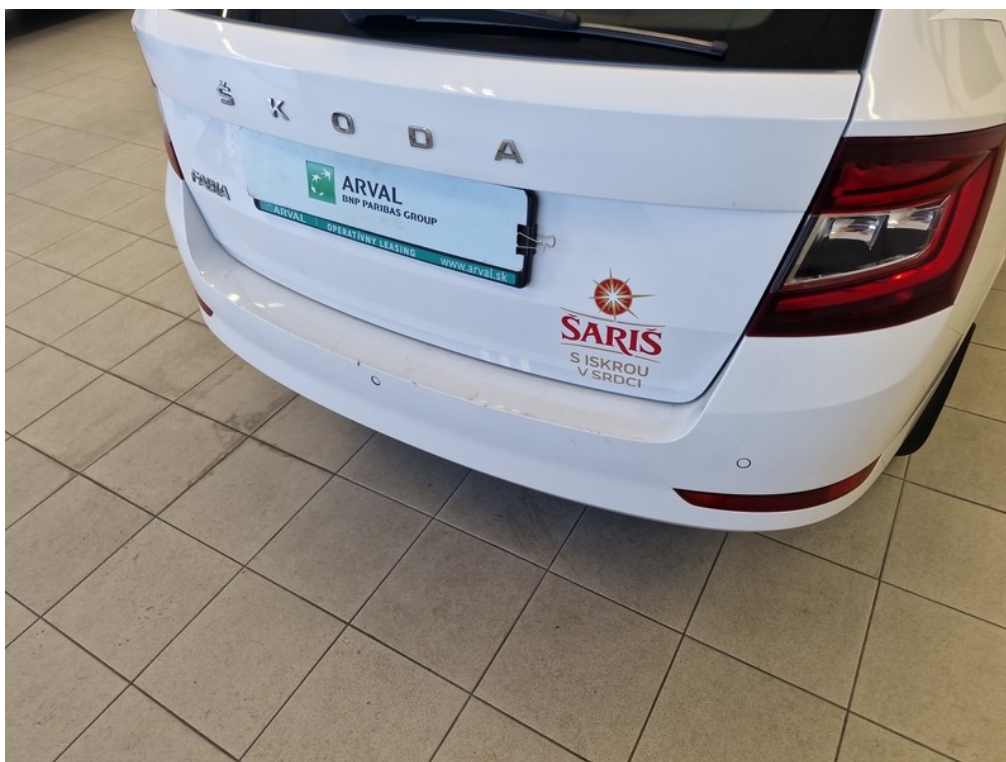
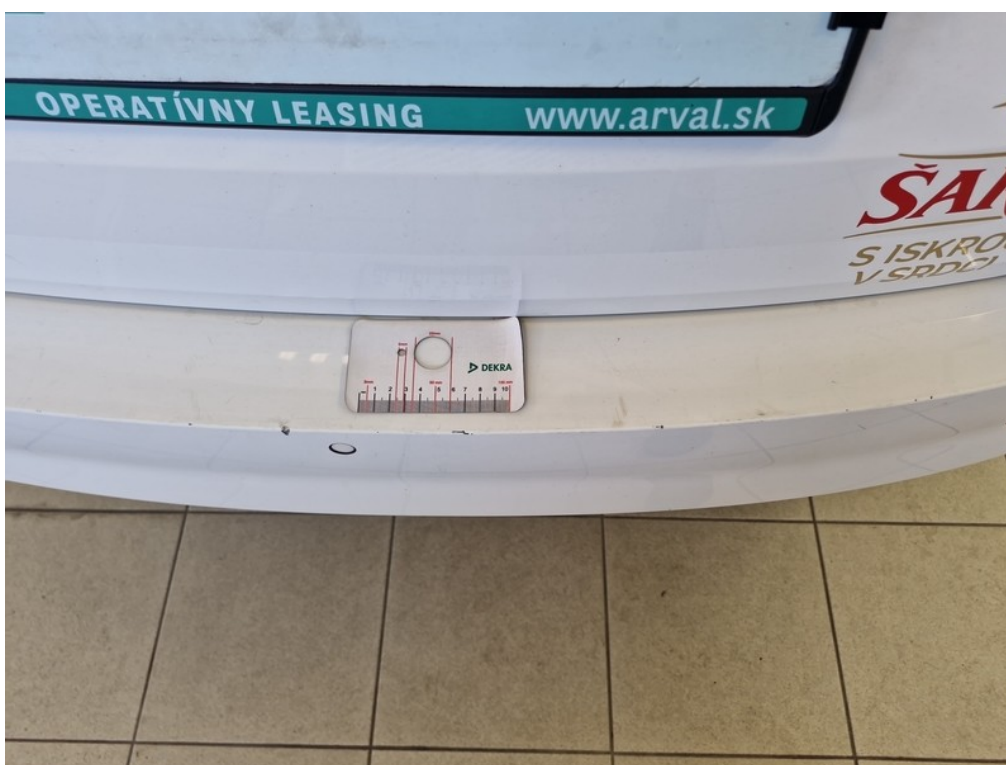
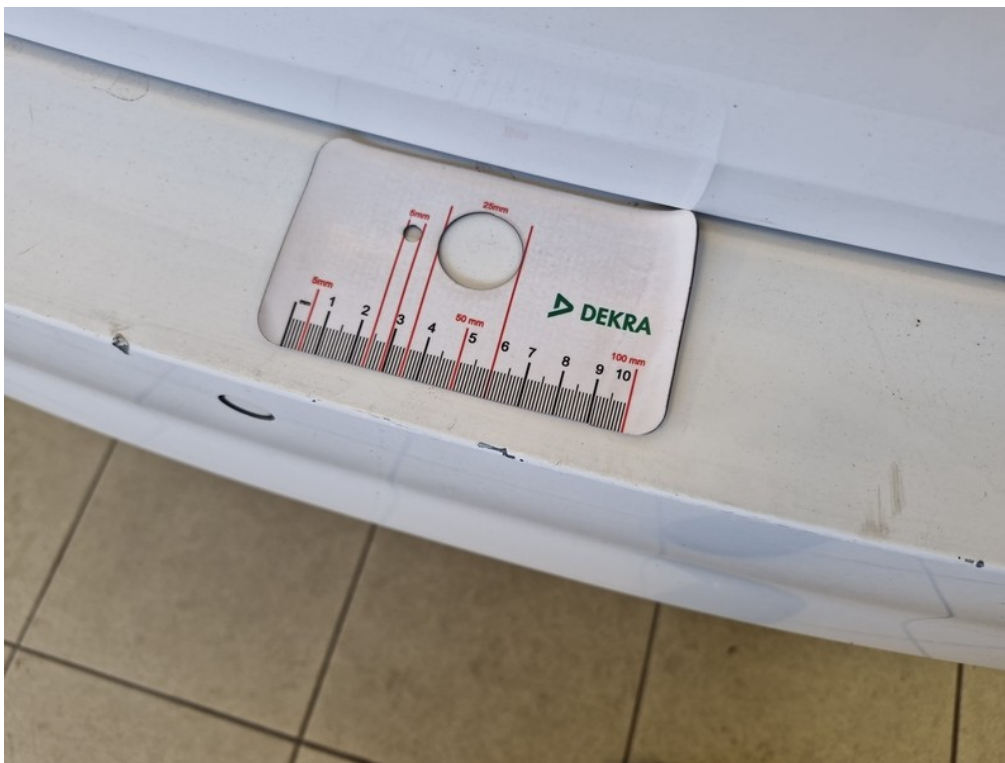
### 4 Zadní nárazník - Škrábance

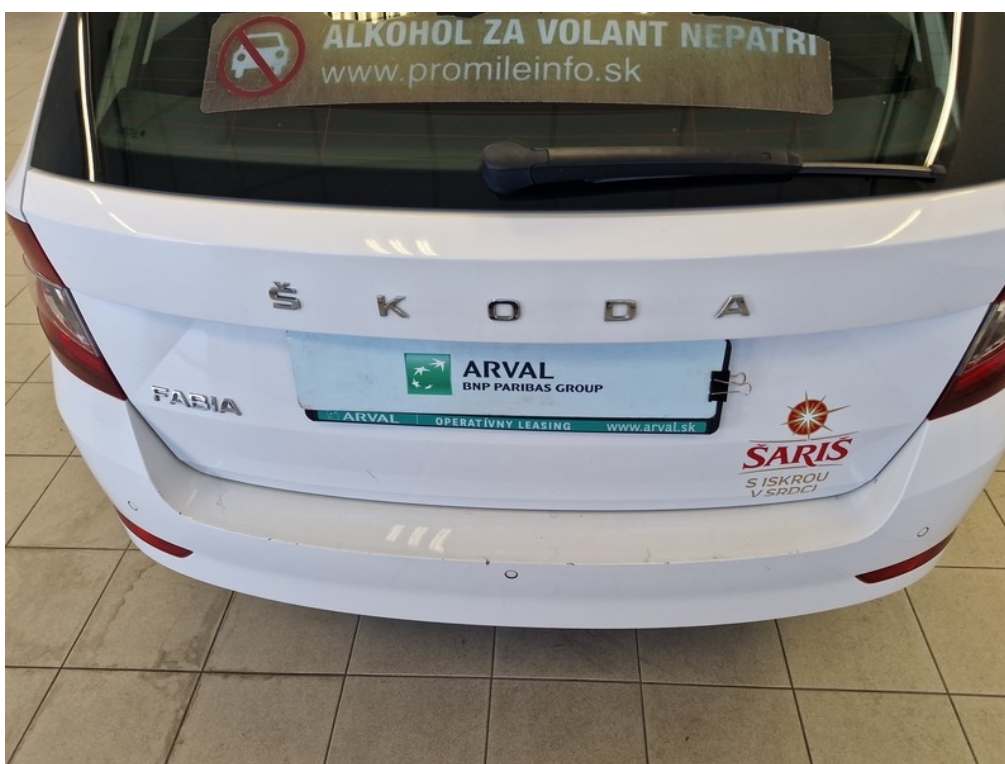
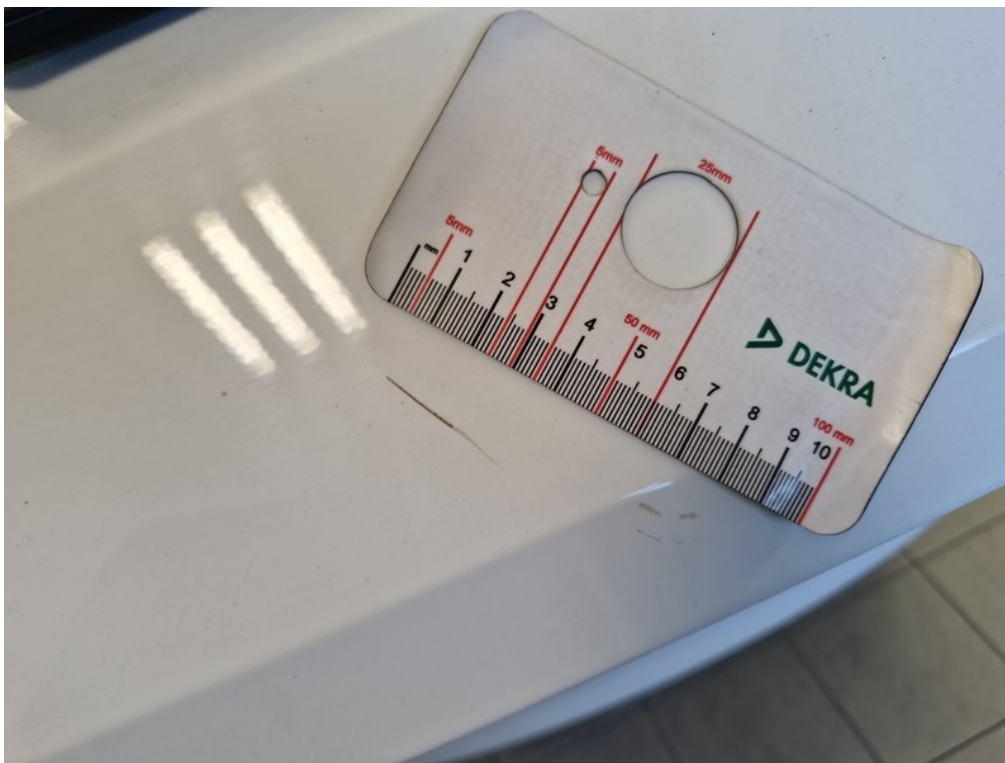
**5 Víko zavazadlového prostoru - Škrábance**  
Umístění: Exteriér (vnější prostor)

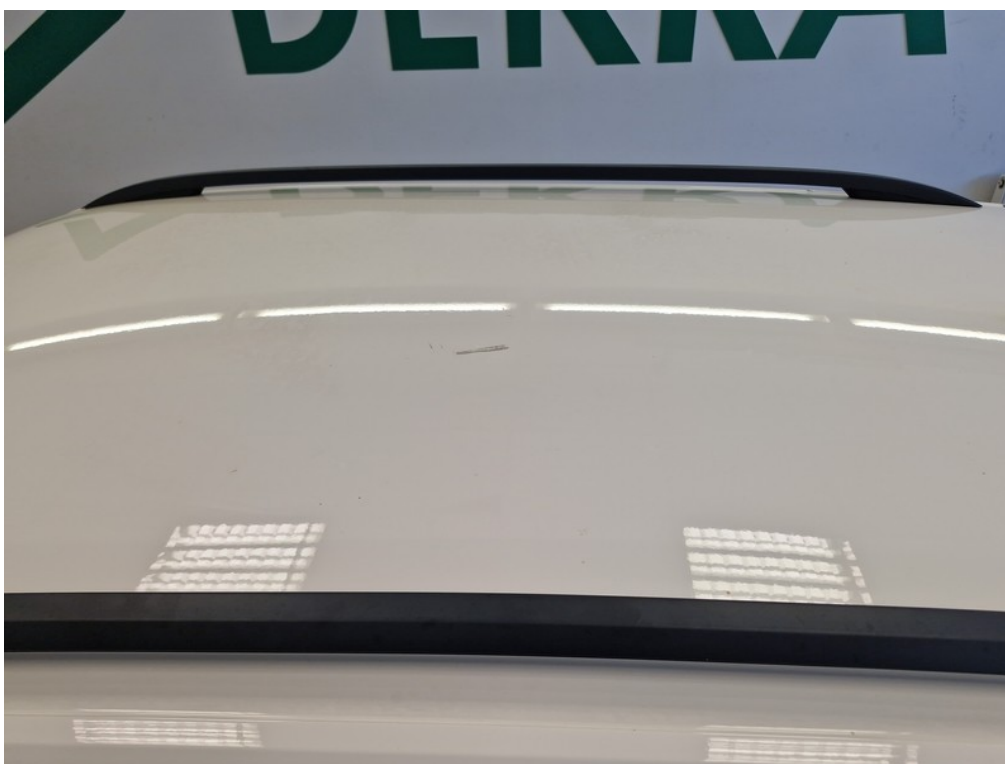
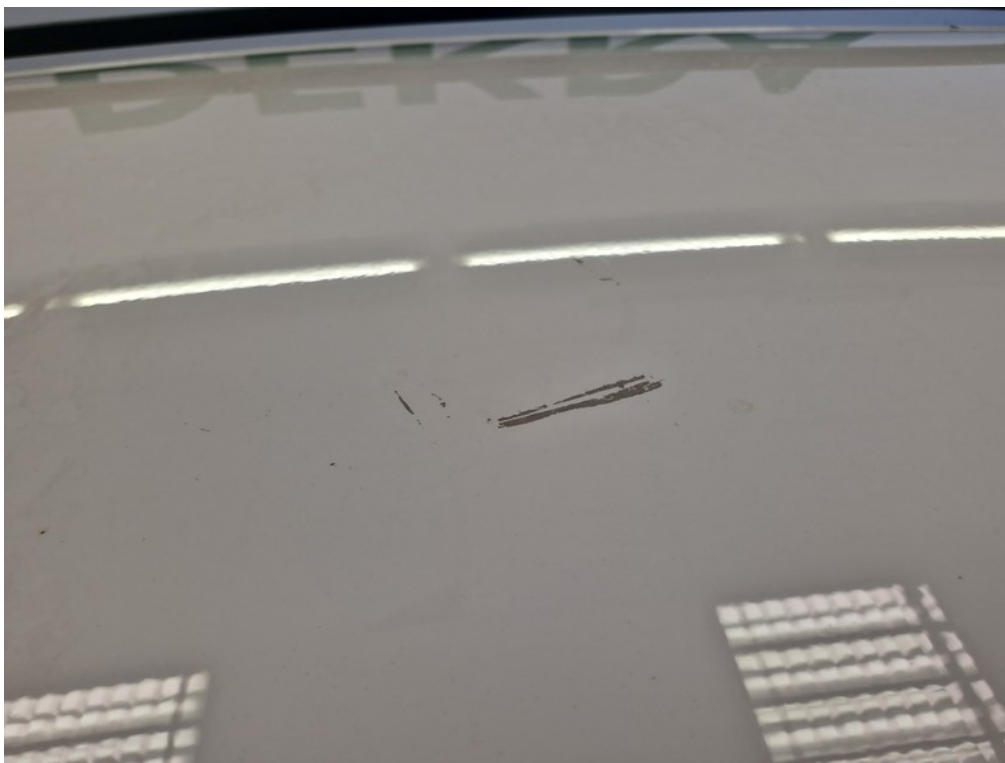
**6 Střecha - Skvrny**  
Umístění:

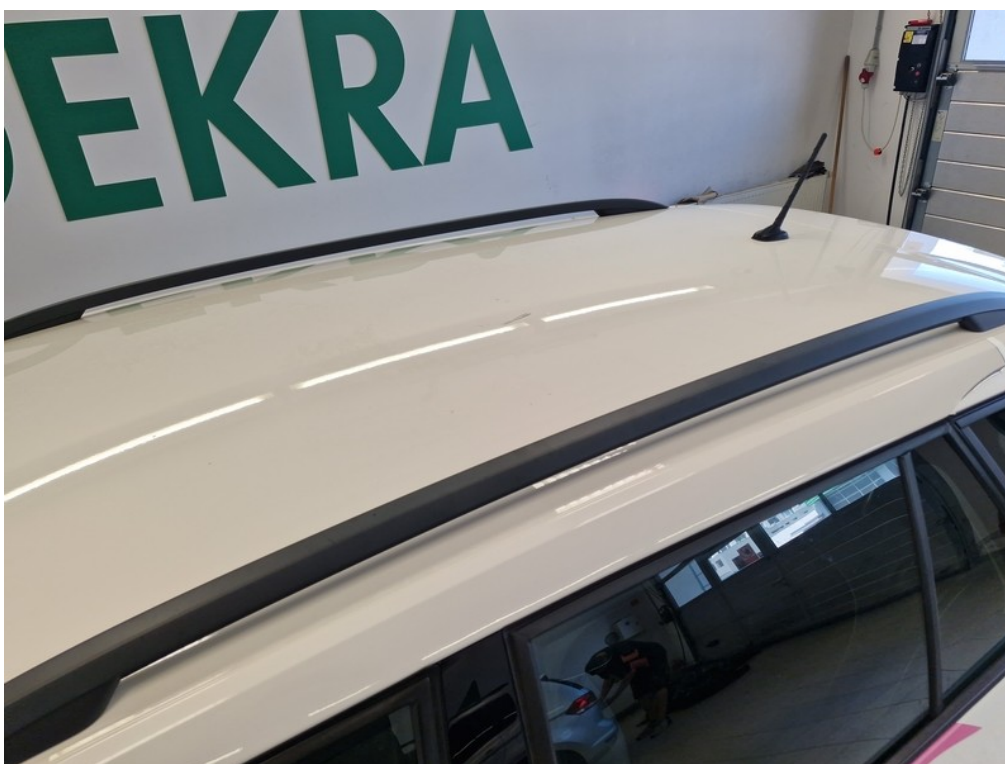
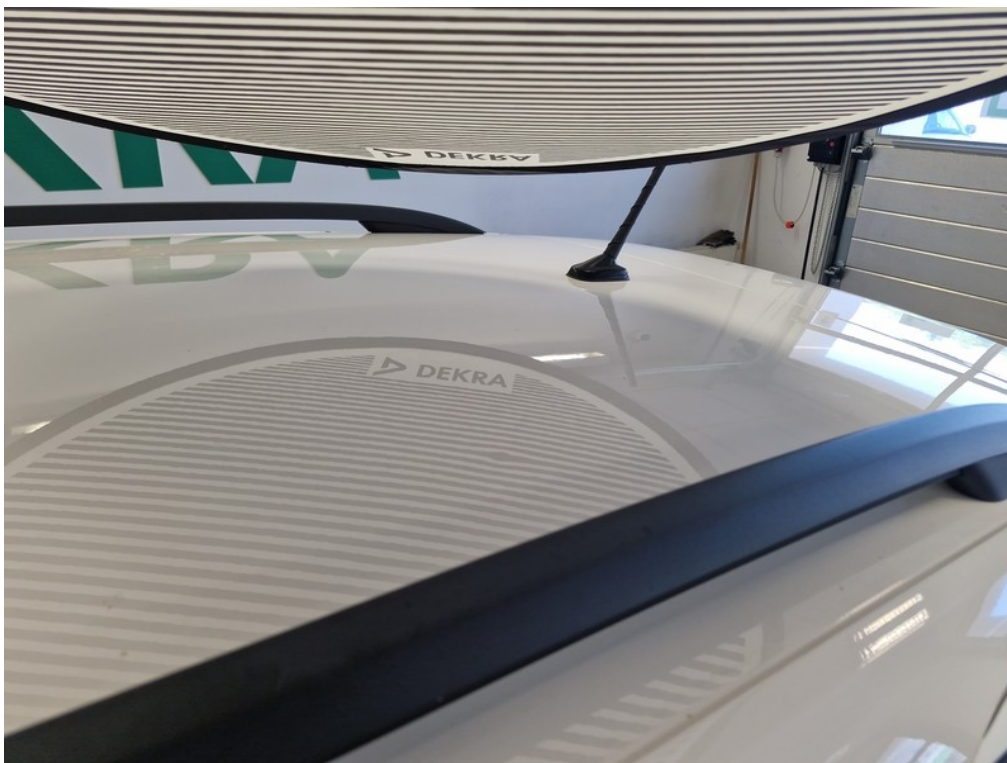
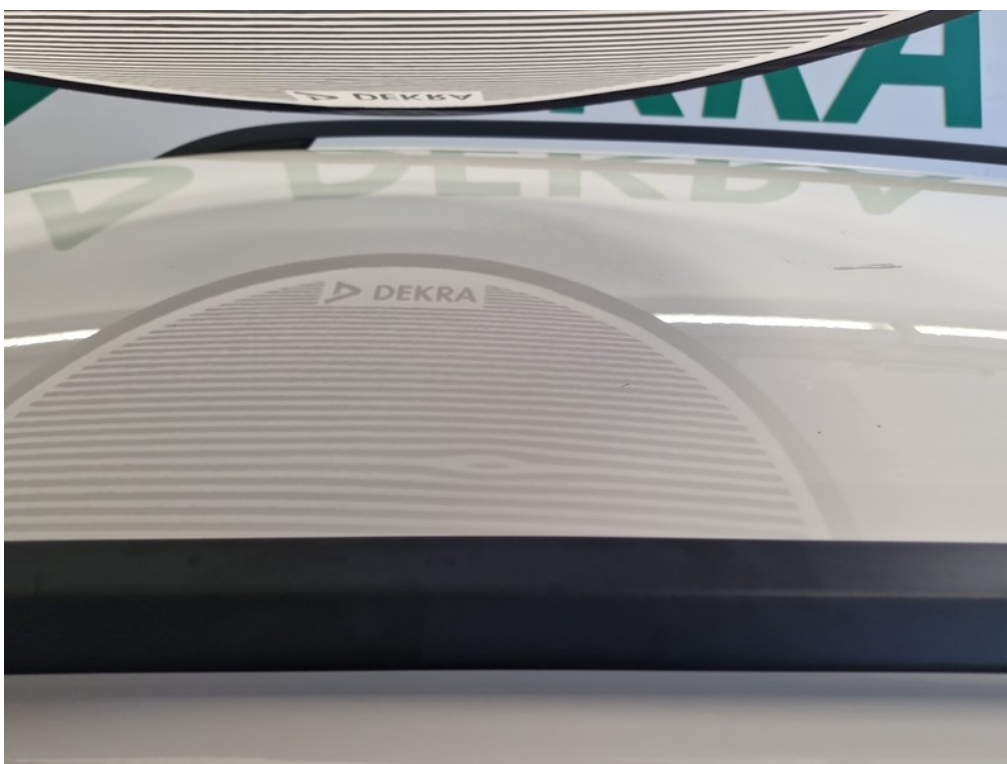
**7 Střecha - Deformace**  
Umístění:

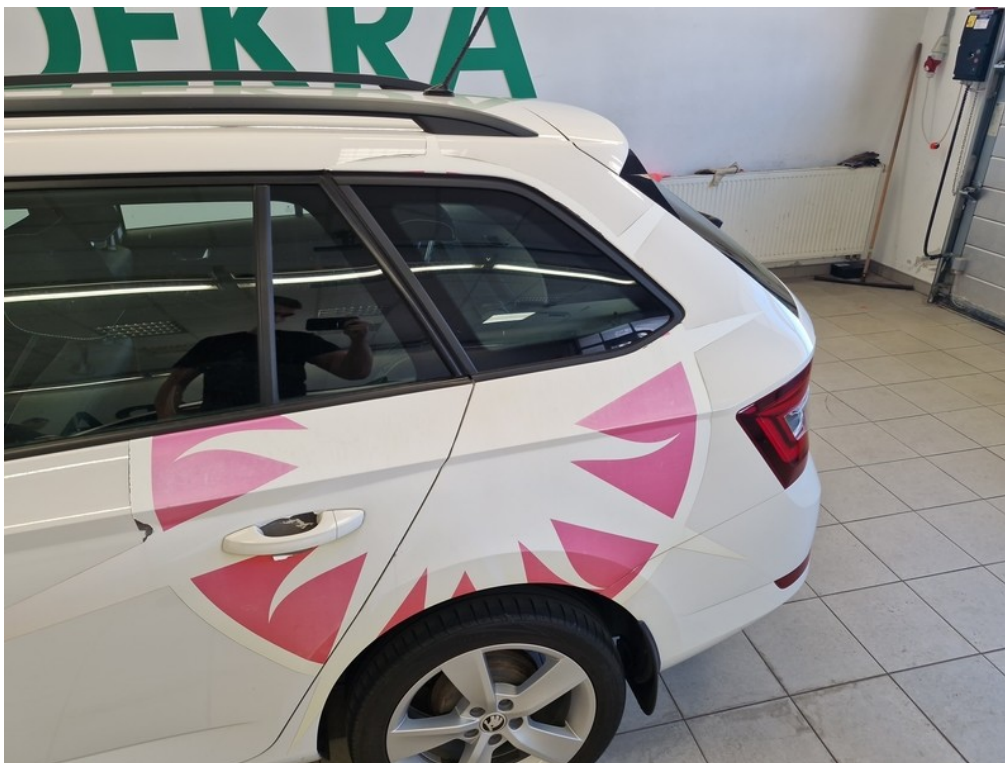
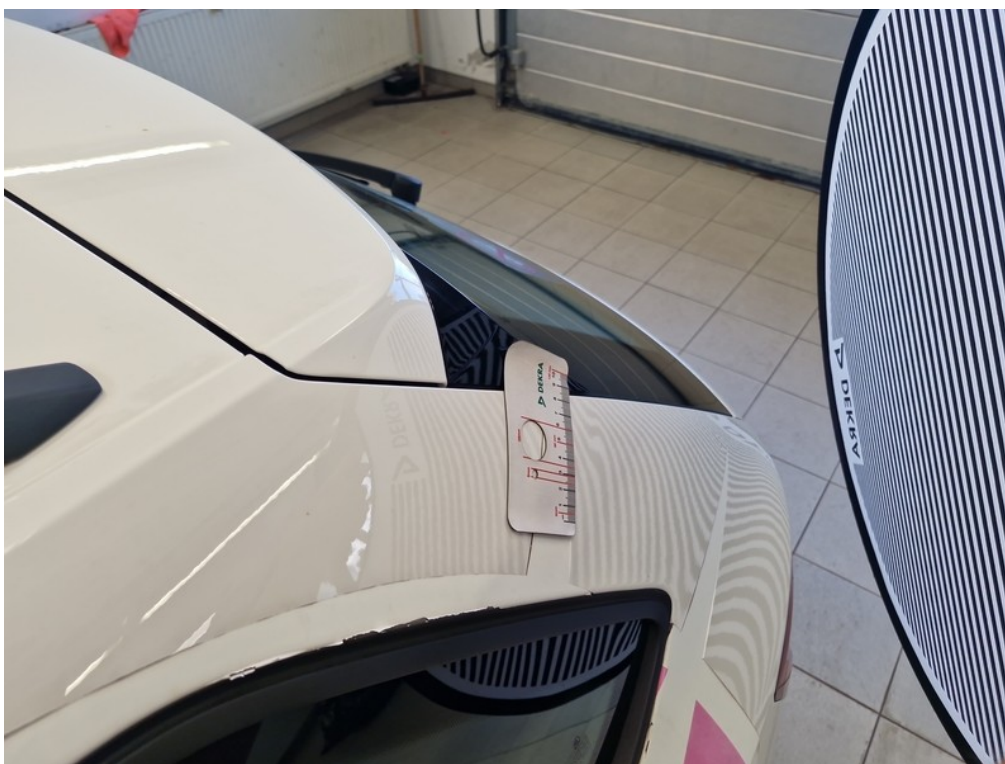
**8 Bočnice zadní levá - Deformace**  
Umístění:

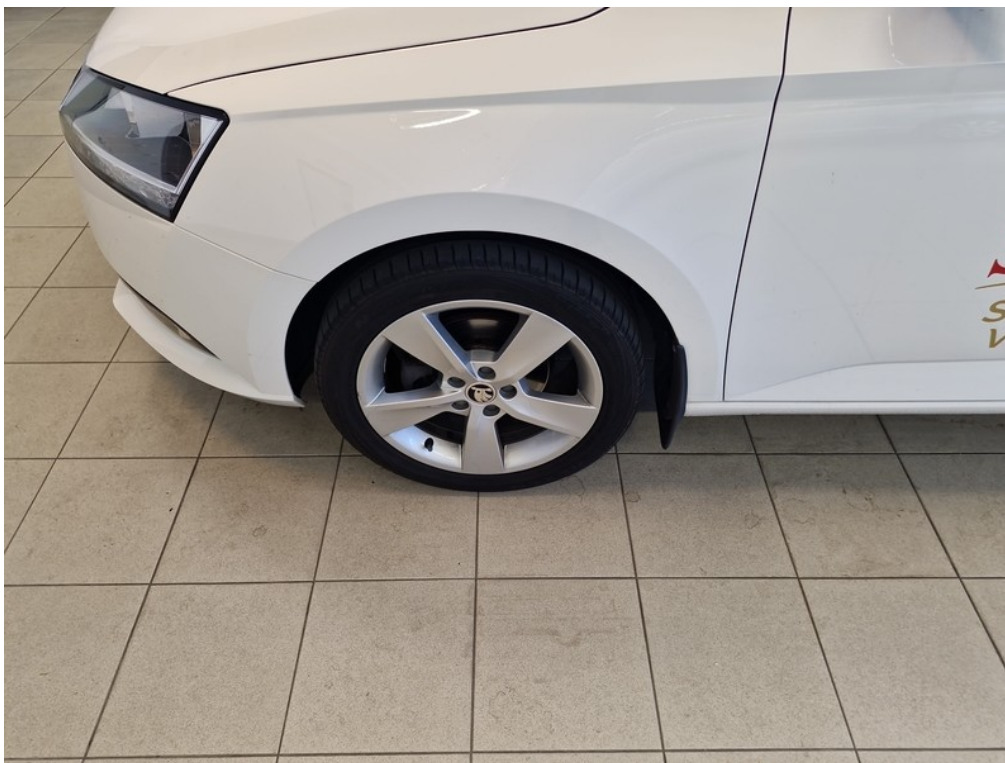
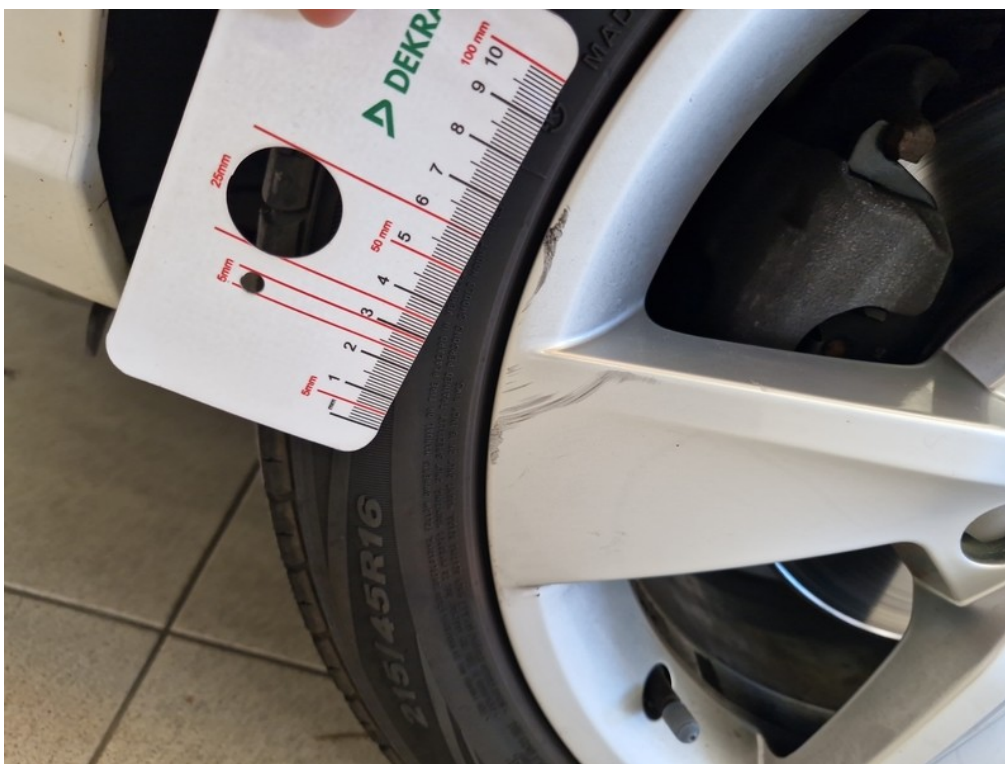
**9 Disk LP kola - Škrábance**  
Umístění:

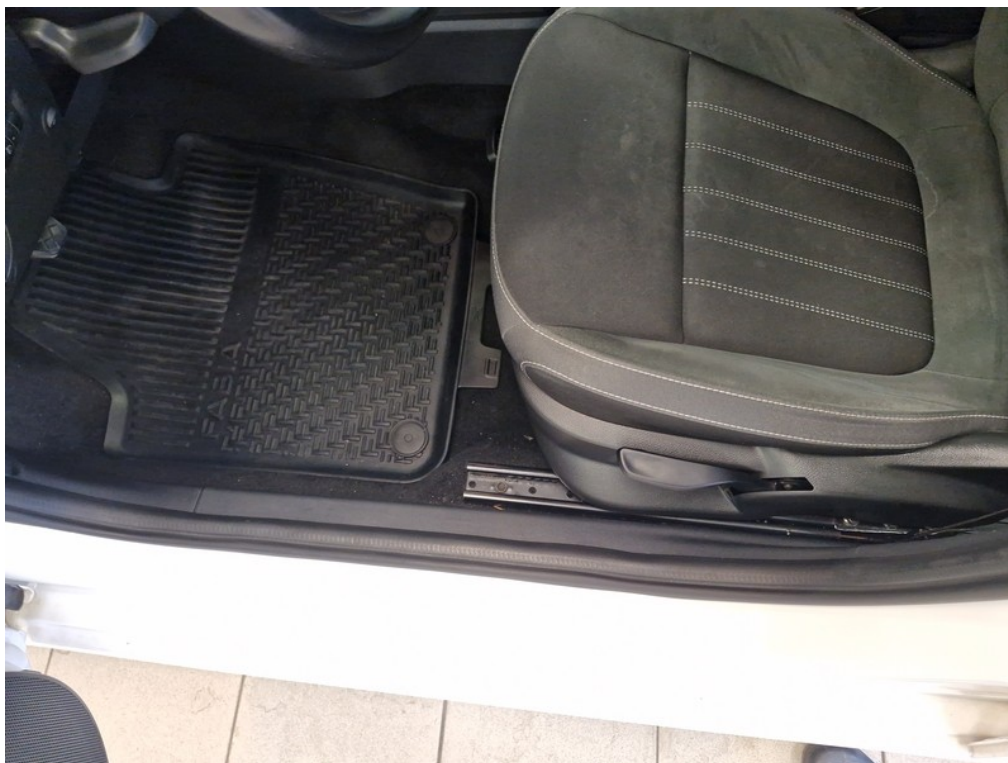
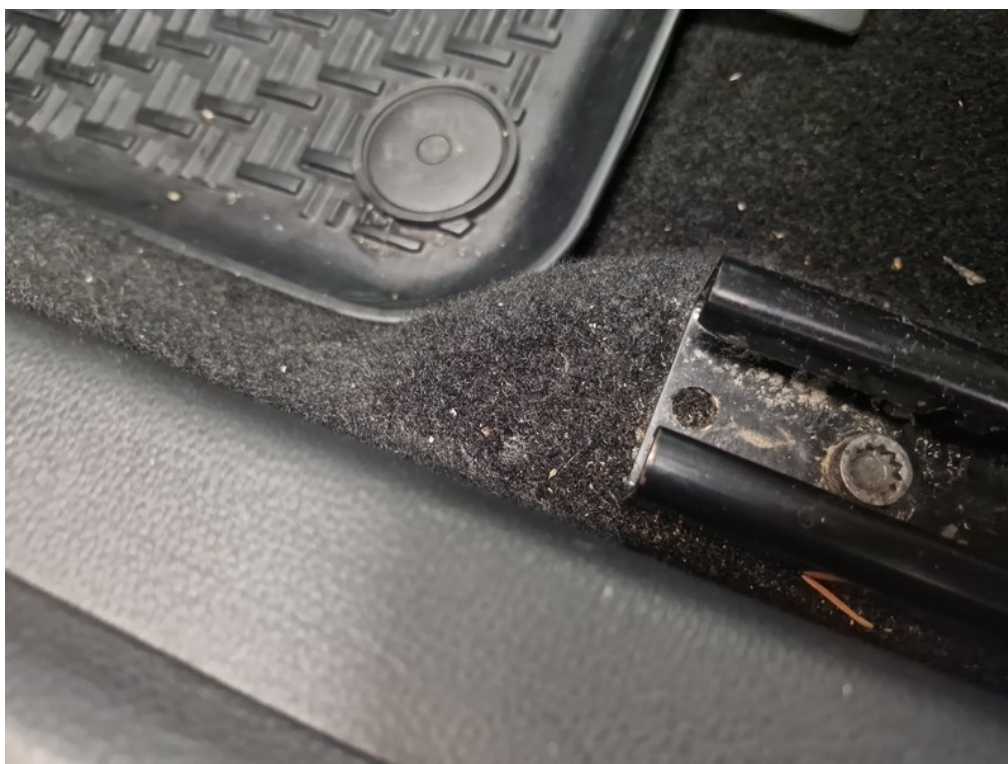
**10** Podlah kryt - Vypálená díra  
Umístění:

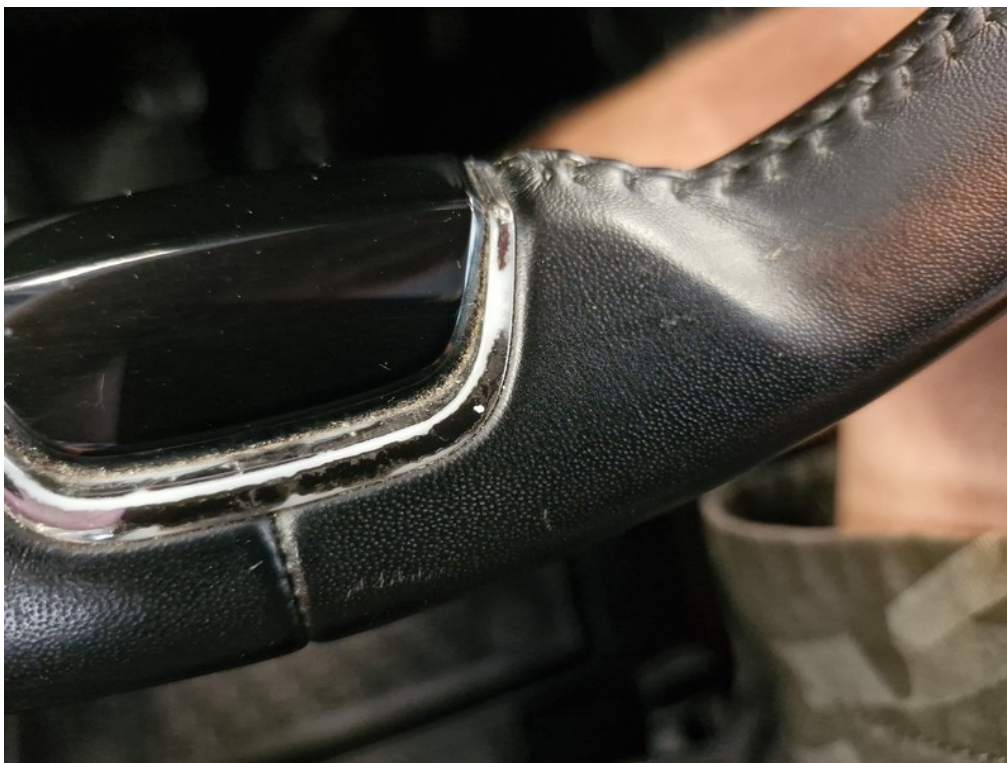
**11 Volant - Opatření**  
Umístění:

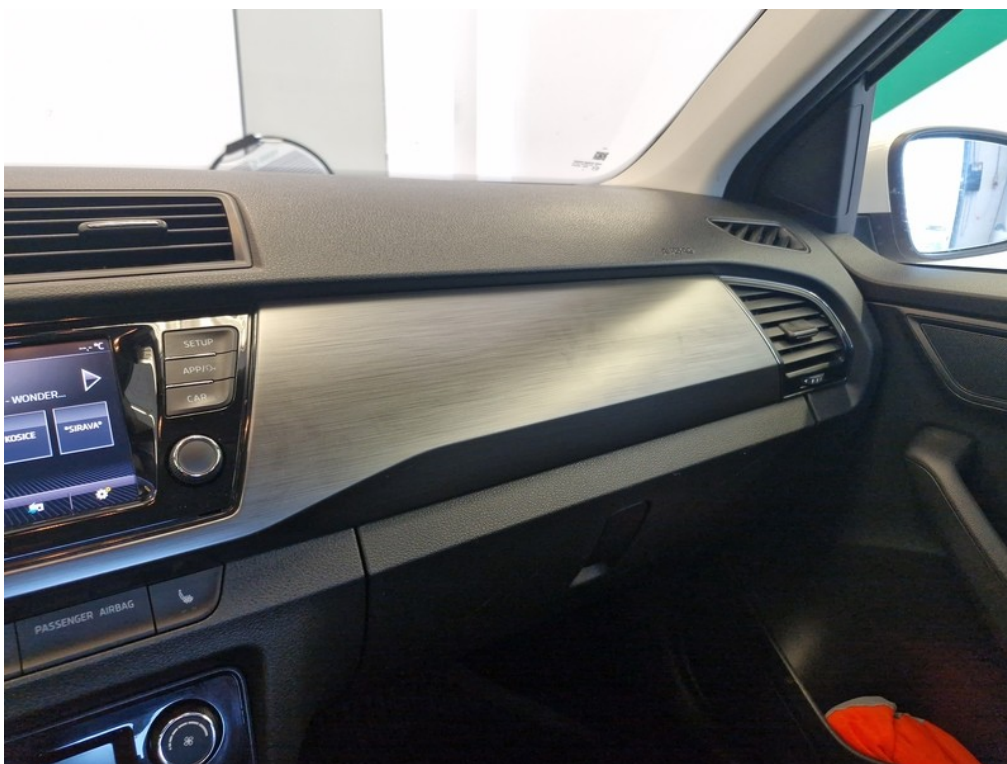
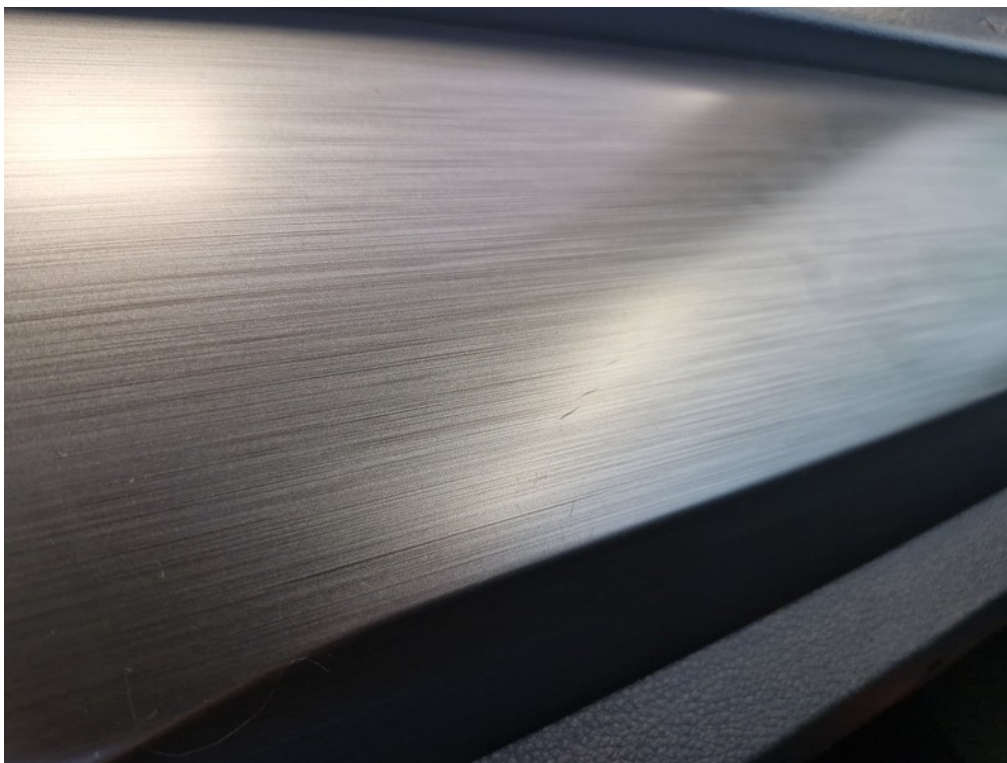
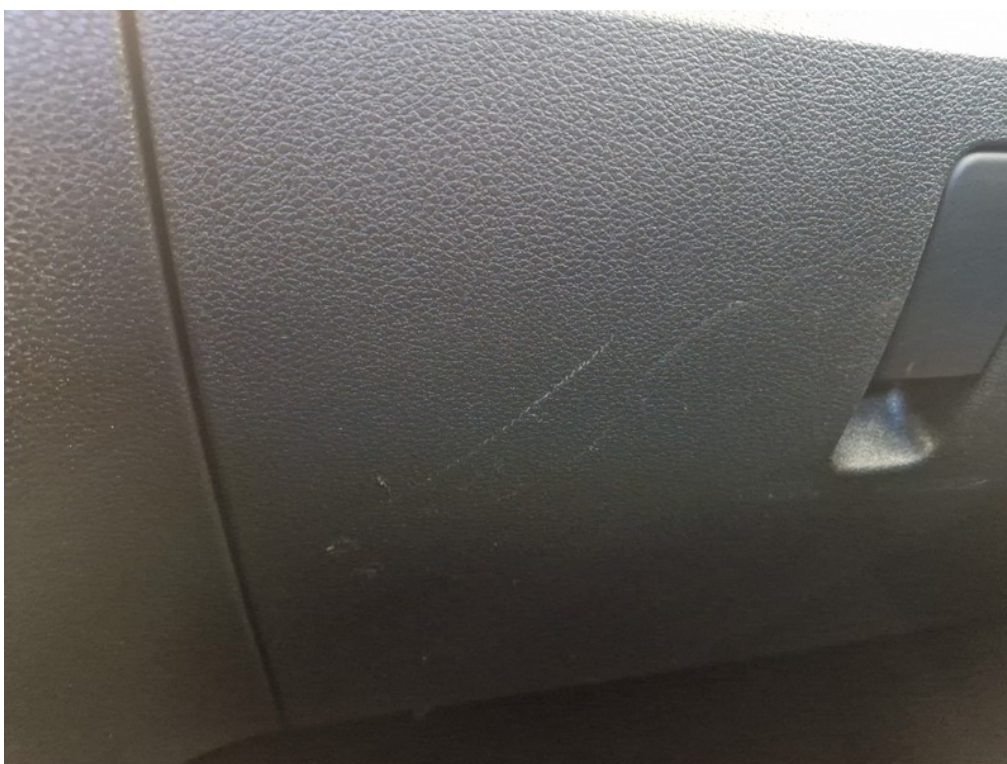
**12 Přístrojová deska - Škrábance**  
Umístění:

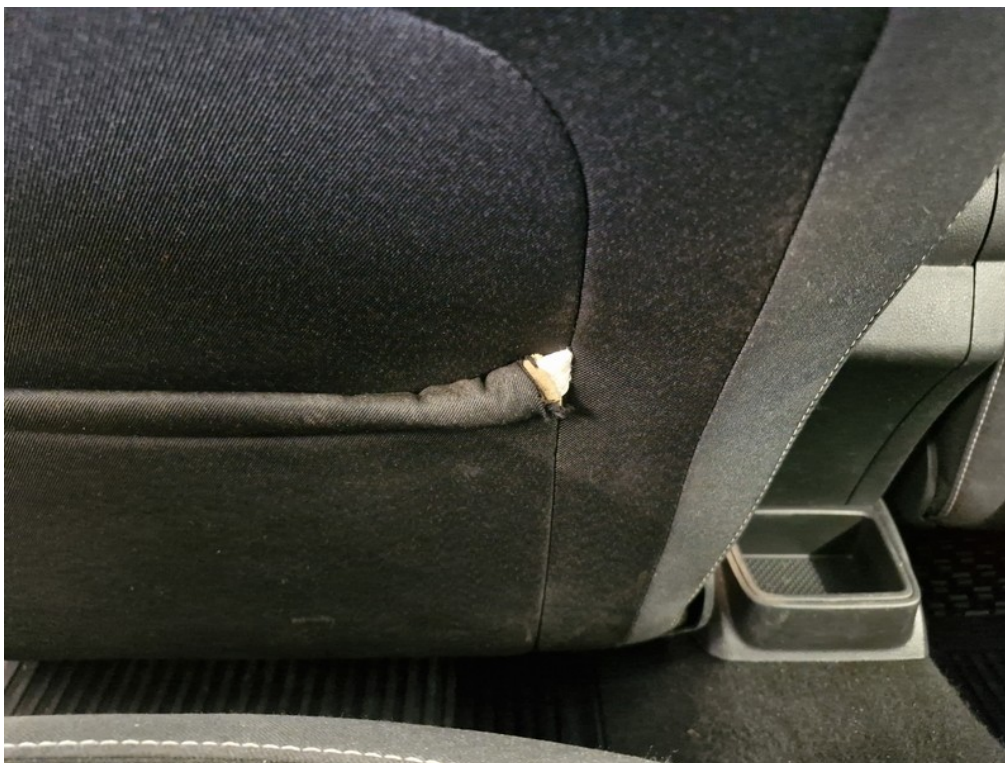
**13** **Potah opěradla sedadla řidiče - Závada**  
Umístění: Interiér (vnitřní prostor)

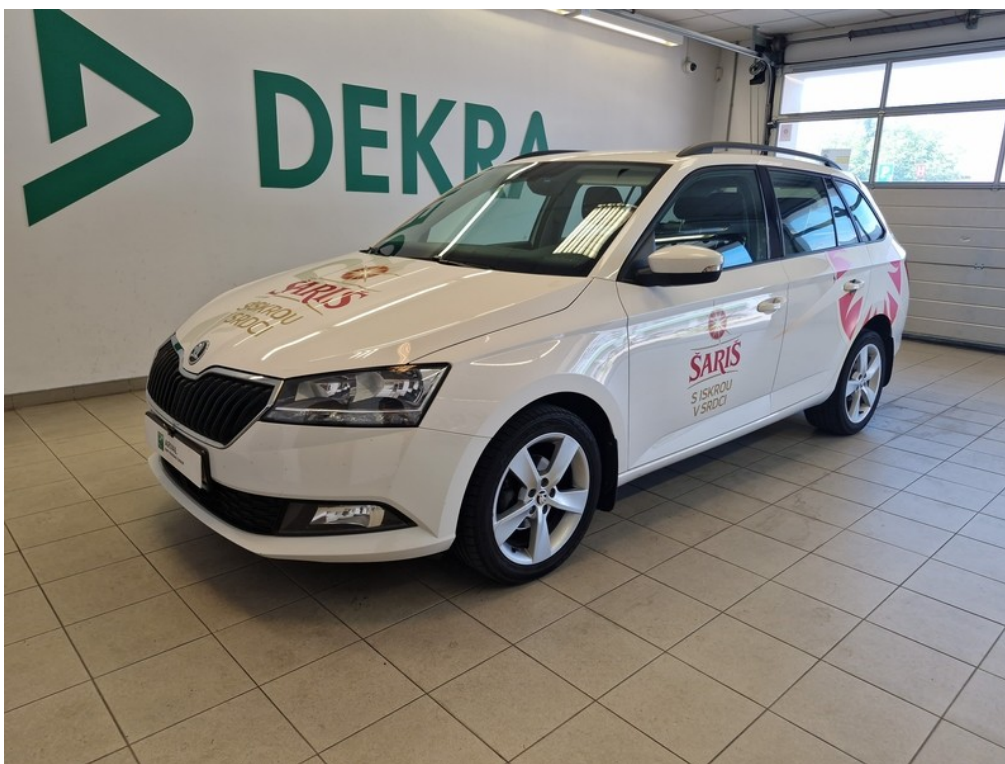
**14** **Celková plocha karoserie - Polepy**  
Umístění: Ostatní

Poznámka: Reálne náklady na odstránenie reklamných polepov z vozidla budú vyčíslené spoločnosťou ARVAL SLOVAKIA.
