**DEKRA Slovensko s.r.o.**  
Panónska cesta 47  
851 04 Bratislava

## ÚDAJE O PROHLÍDCE

| RZ: | <b>BT402BJ</b> | VIN: | TMBJP6NJ0MZ109001 |
| Model vozidla: | Škoda Fabia Combi (2015) | Provedení: | Fab.Com.1.0TSI 70 Ambition |

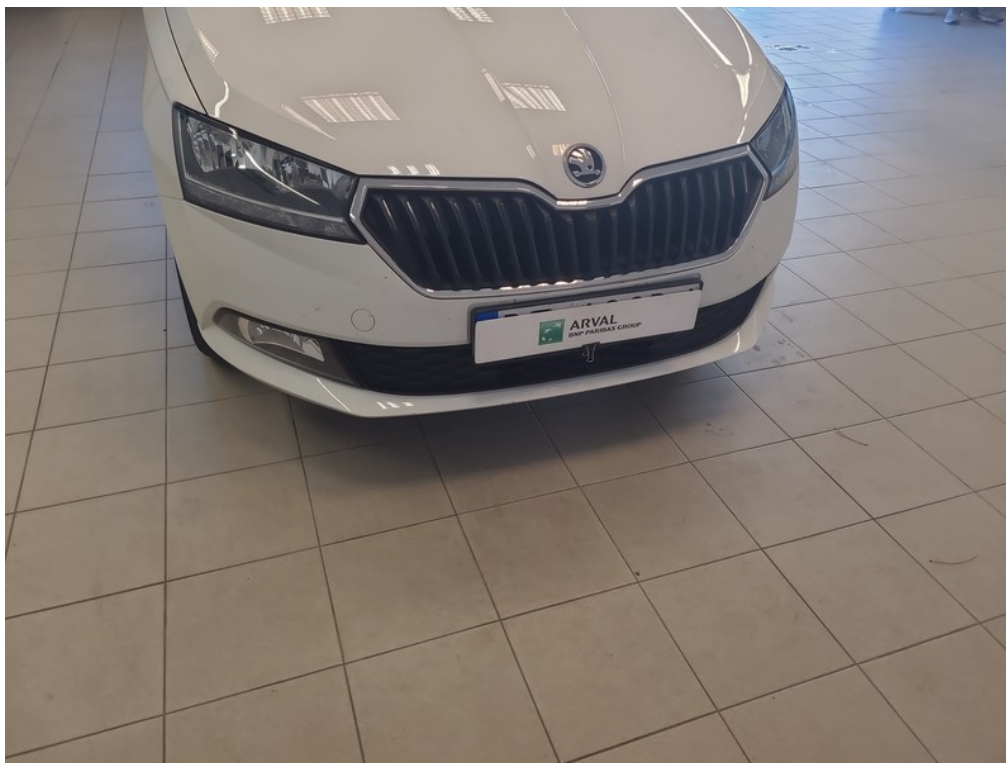
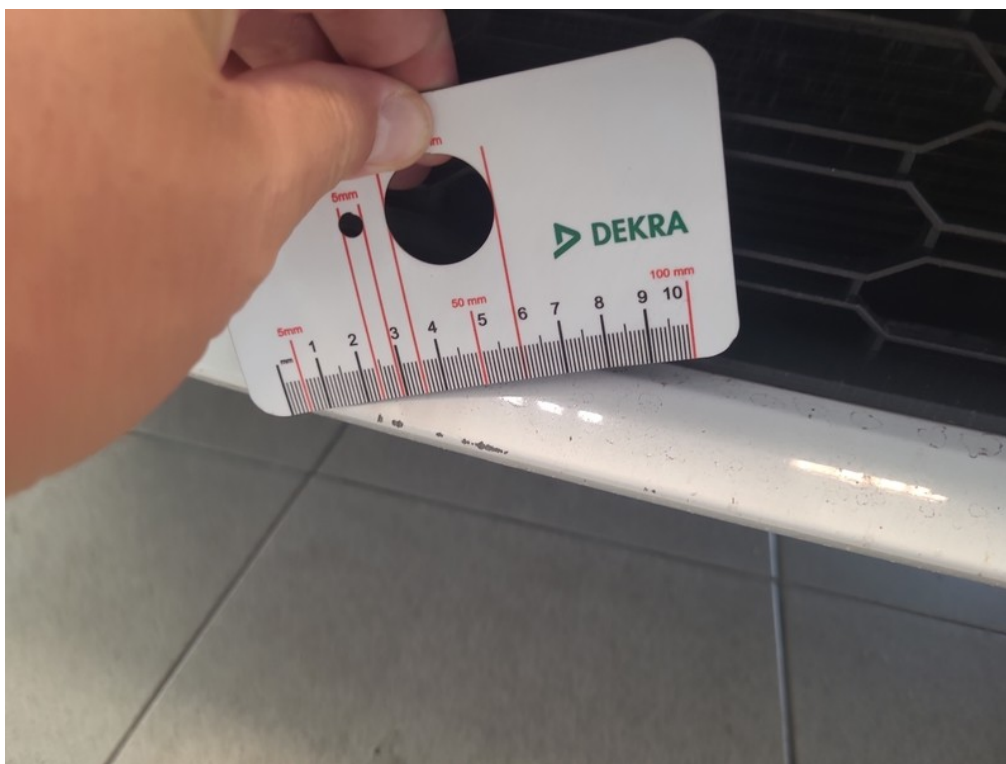
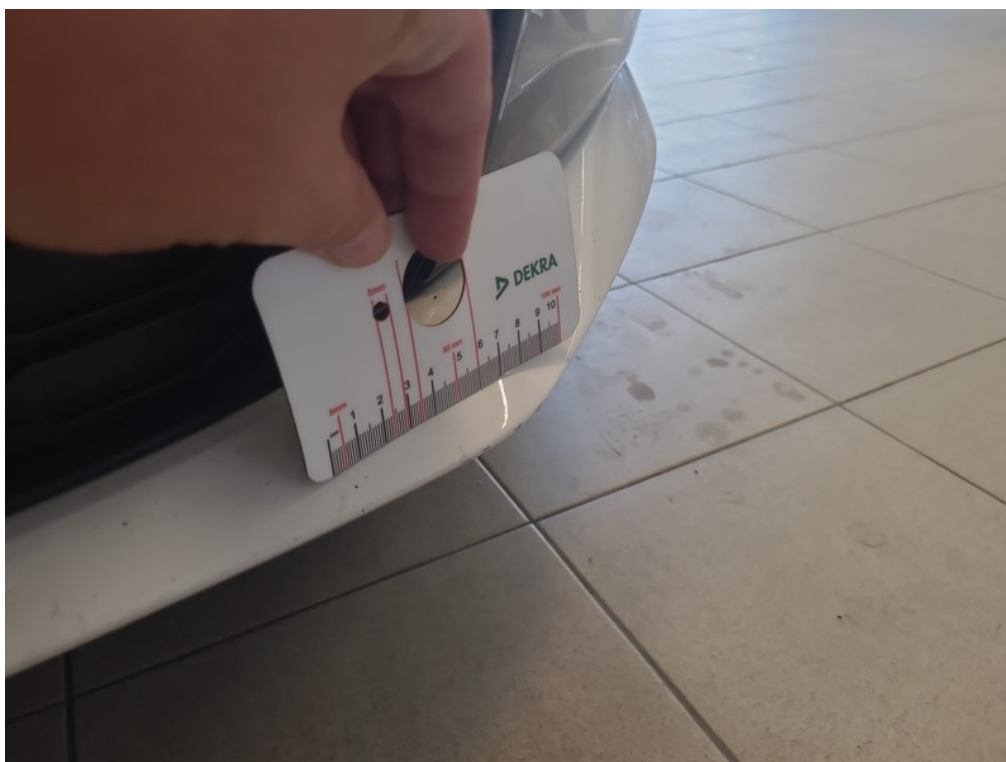
Přední nárazník

Škrábance

### 1 Přední nárazník - Škrábance

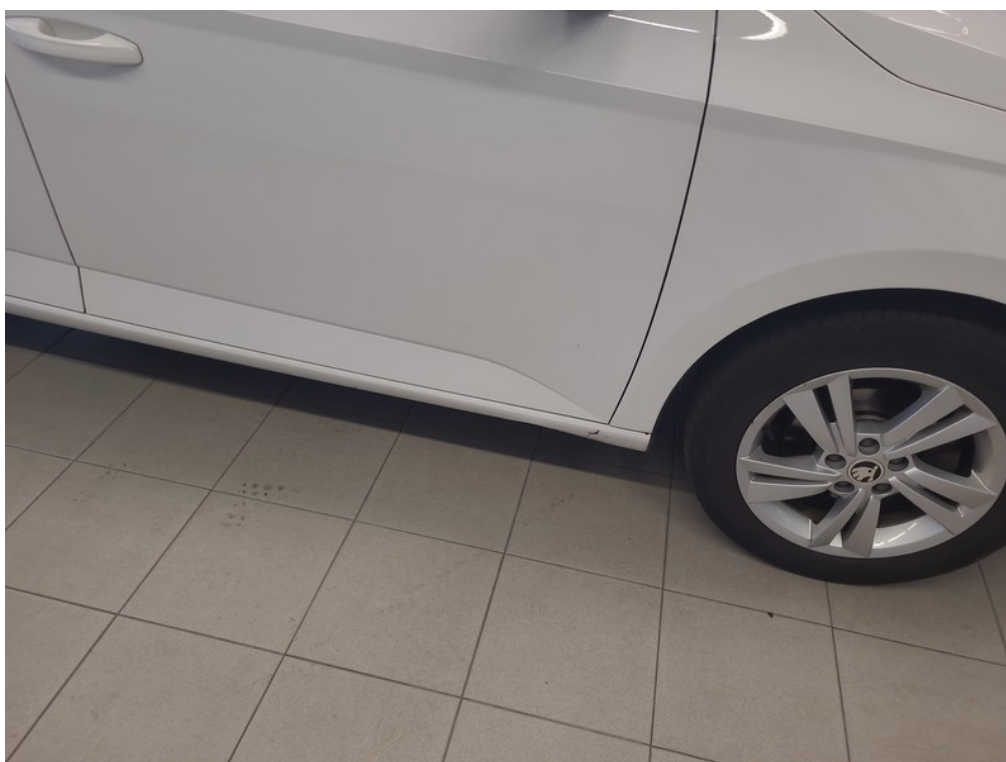
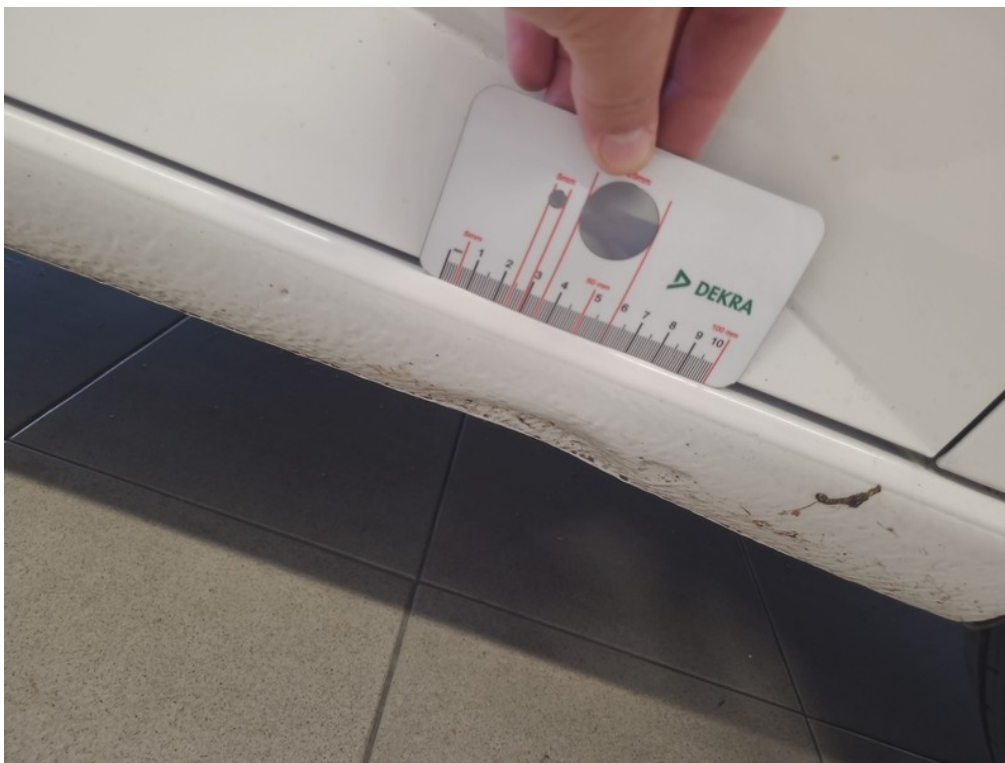
Práh pravý

Deformace

**2** Práh pravý - Deformace  
Umístění:

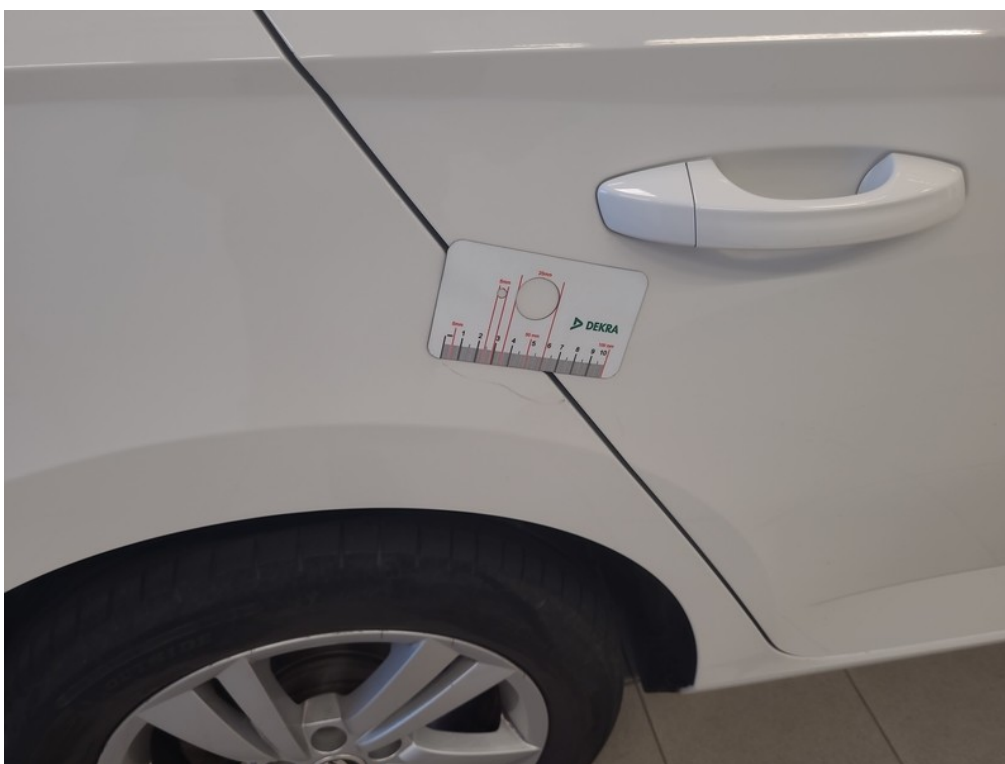
Bočnice zadní pravá

Škrábance

**3 Bočnice zadní pravá - Škrábance**  
Umístění: Exteriér (vnější prostor)

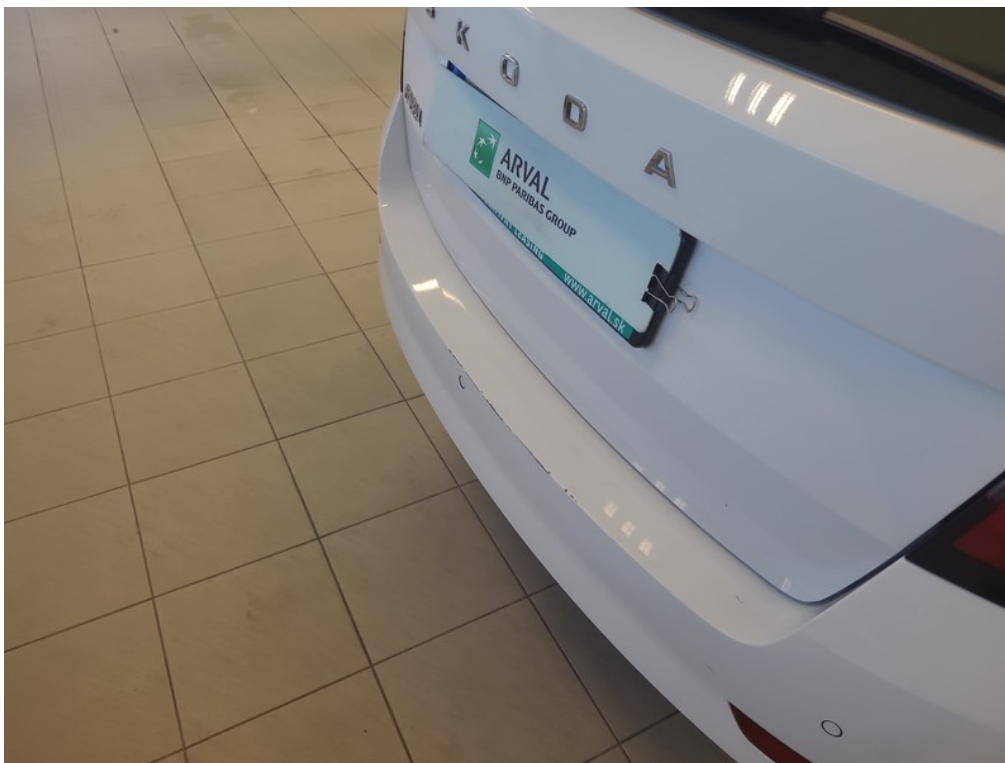
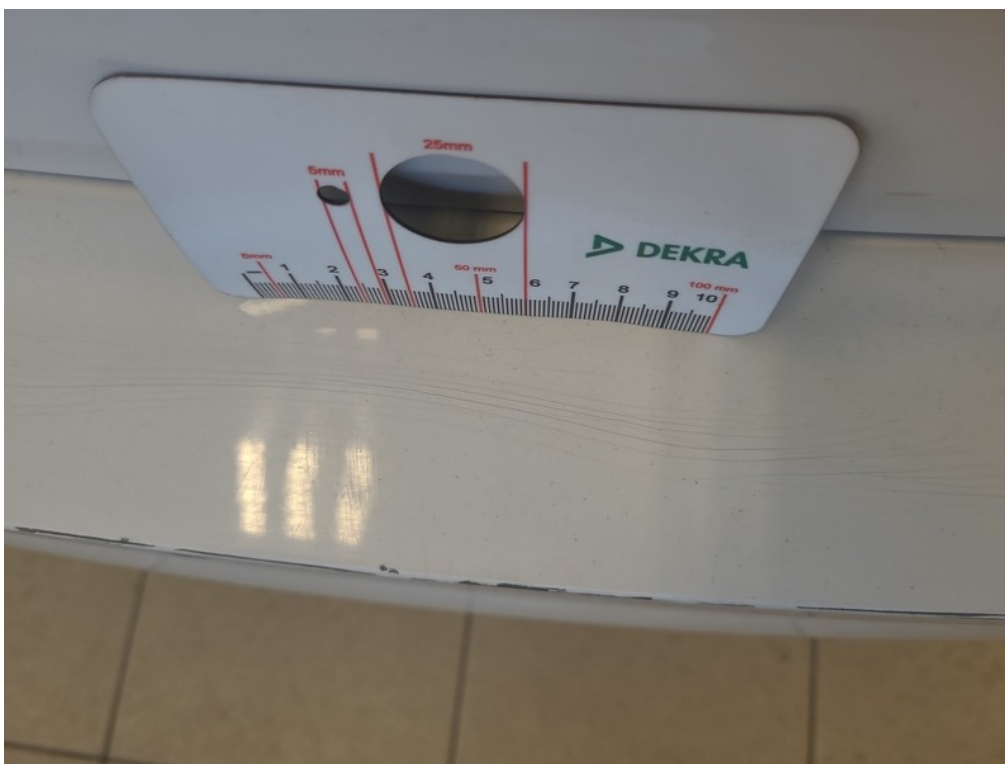
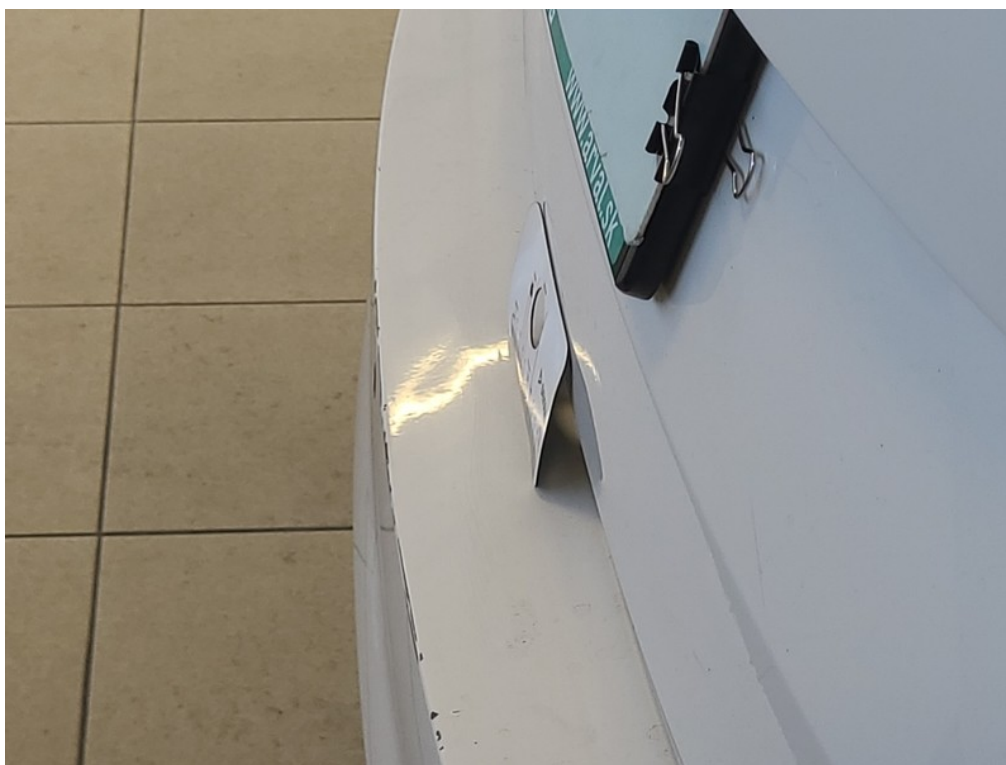
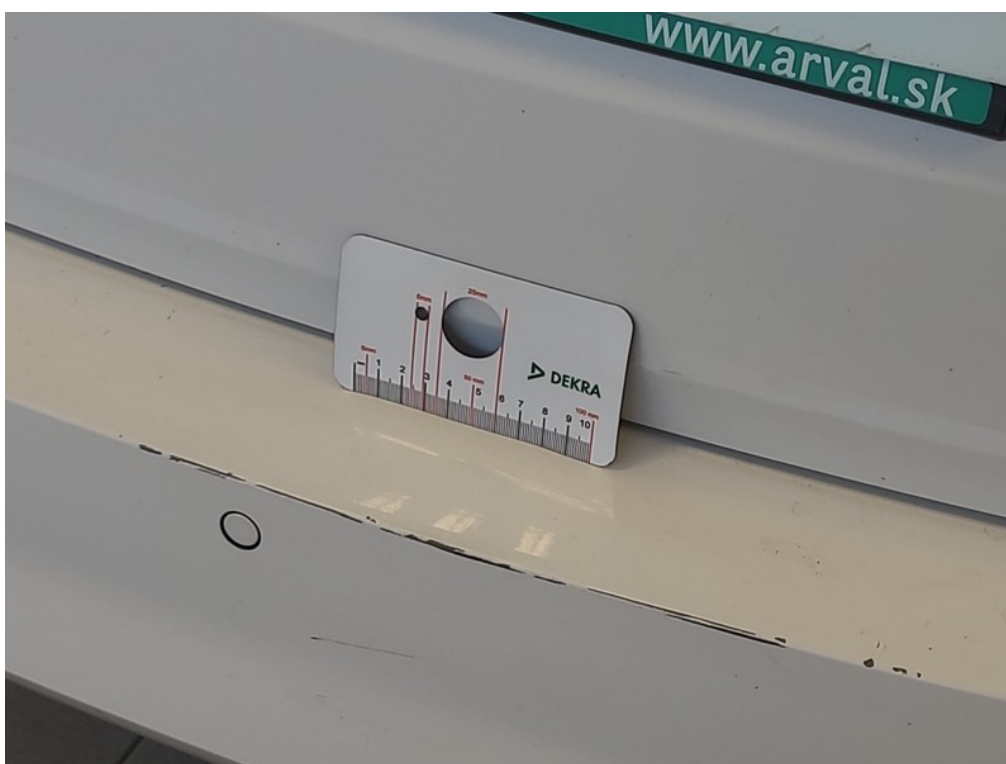
Zadní nárazník

Deformace

### 4 Zadní nárazník - Deformace

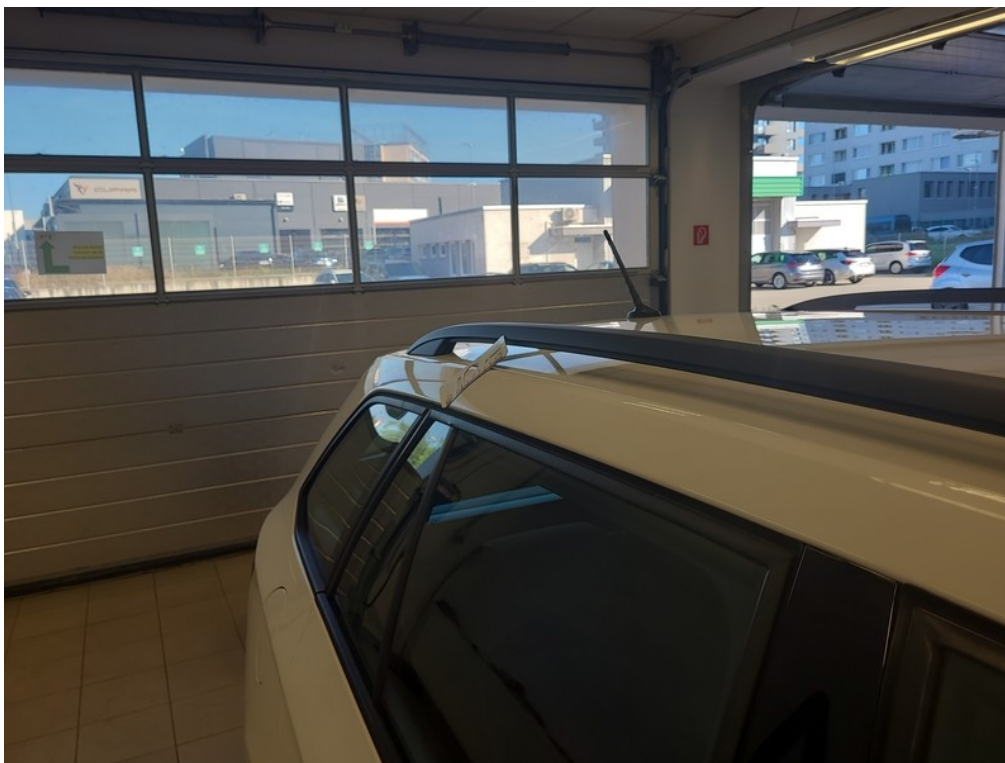
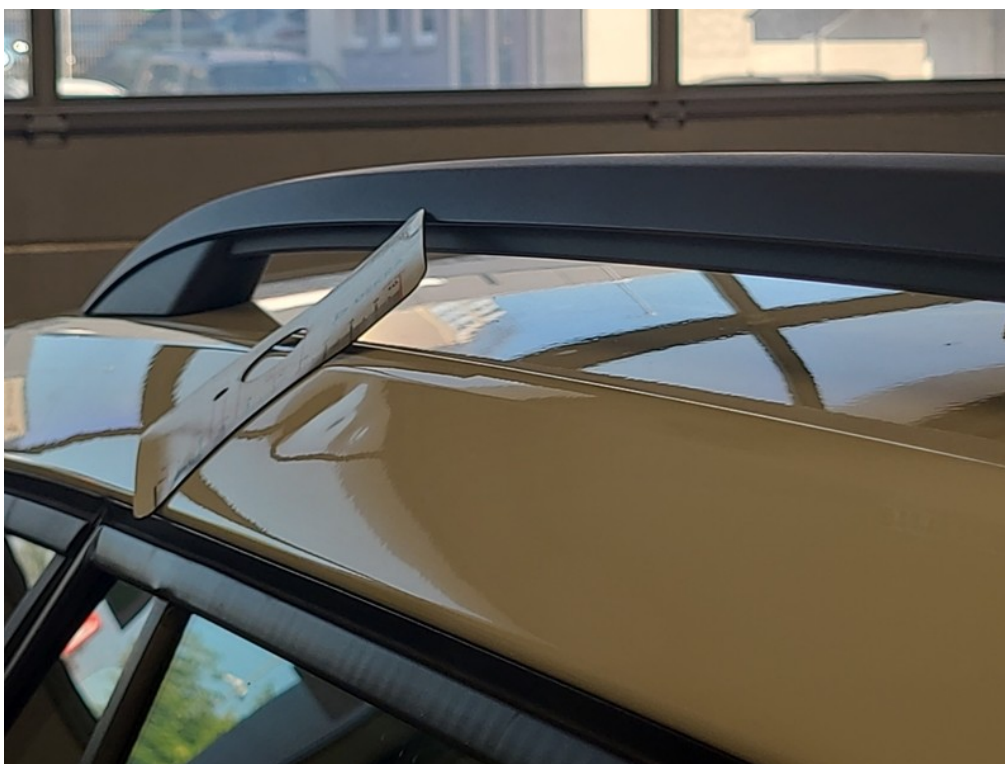
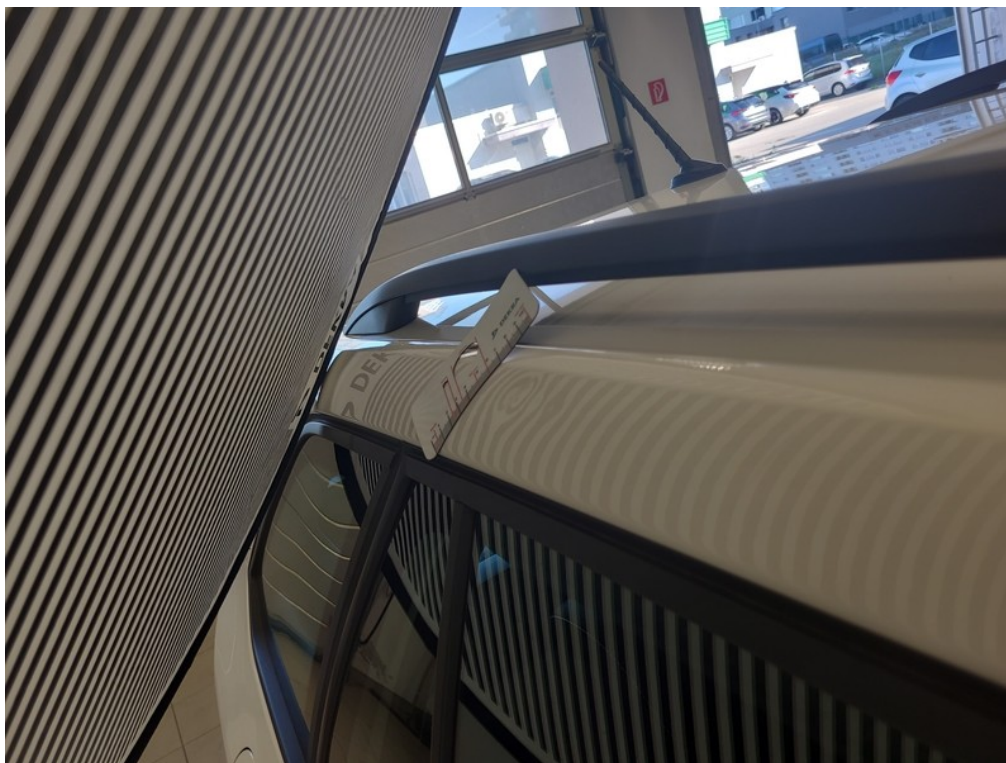
Rám dveří pravý

Deformace

### 5 Rám dveří pravý - Deformace

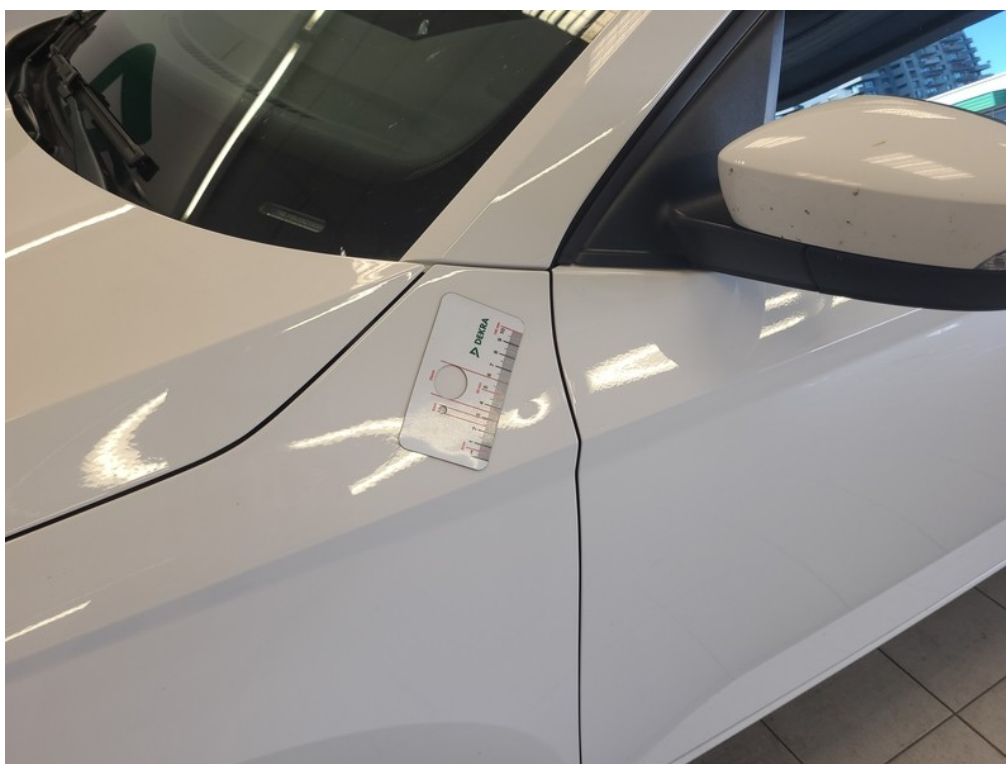
Blatník přední levý

Deformace

**6 Blatník přední levý - Deformace**  
Umístění:

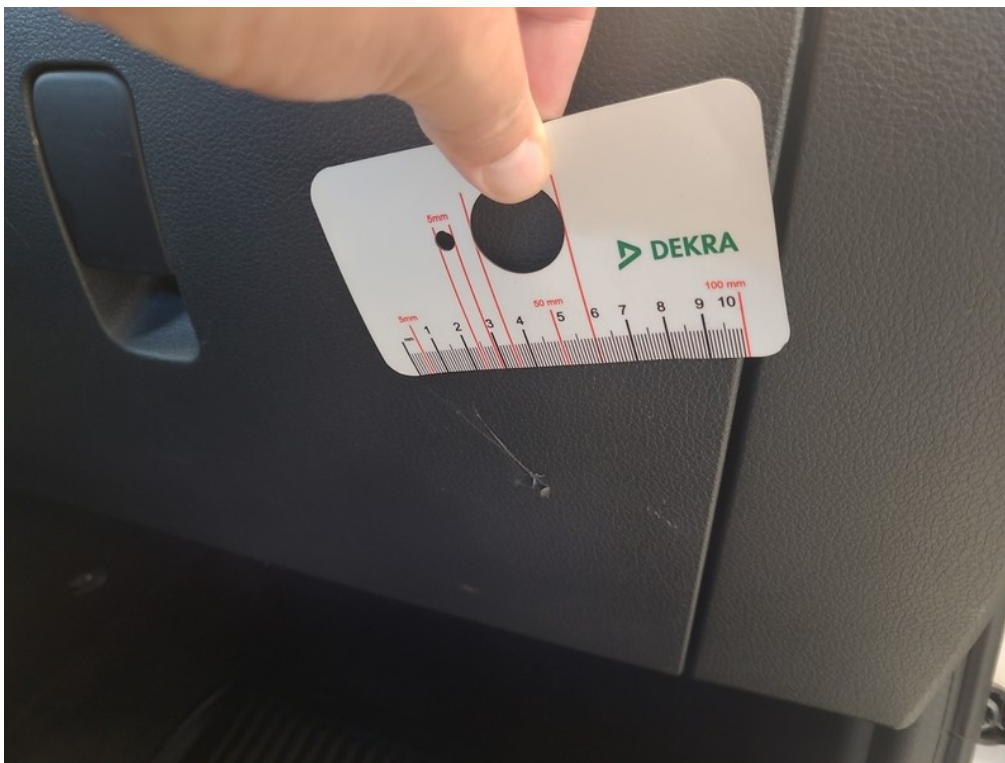
Odkládací skříňka - víko

Škrábance

**7 Odkládací skříňka - víko - Škrábance**  
Umístění: Interiér (vnitřní prostor)

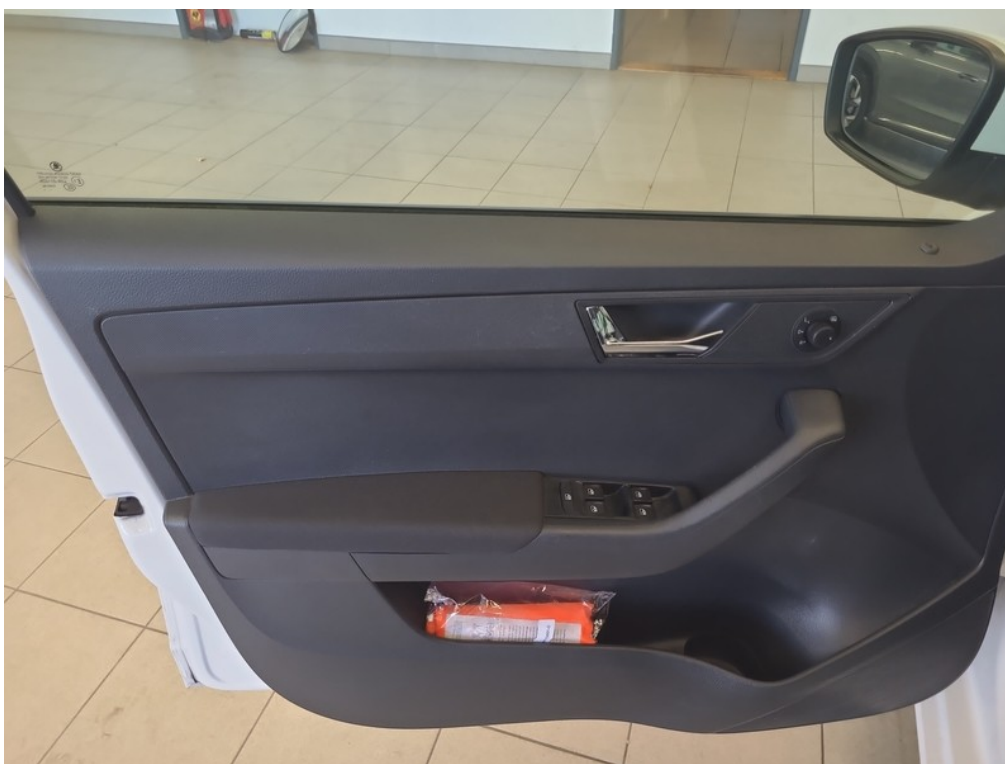
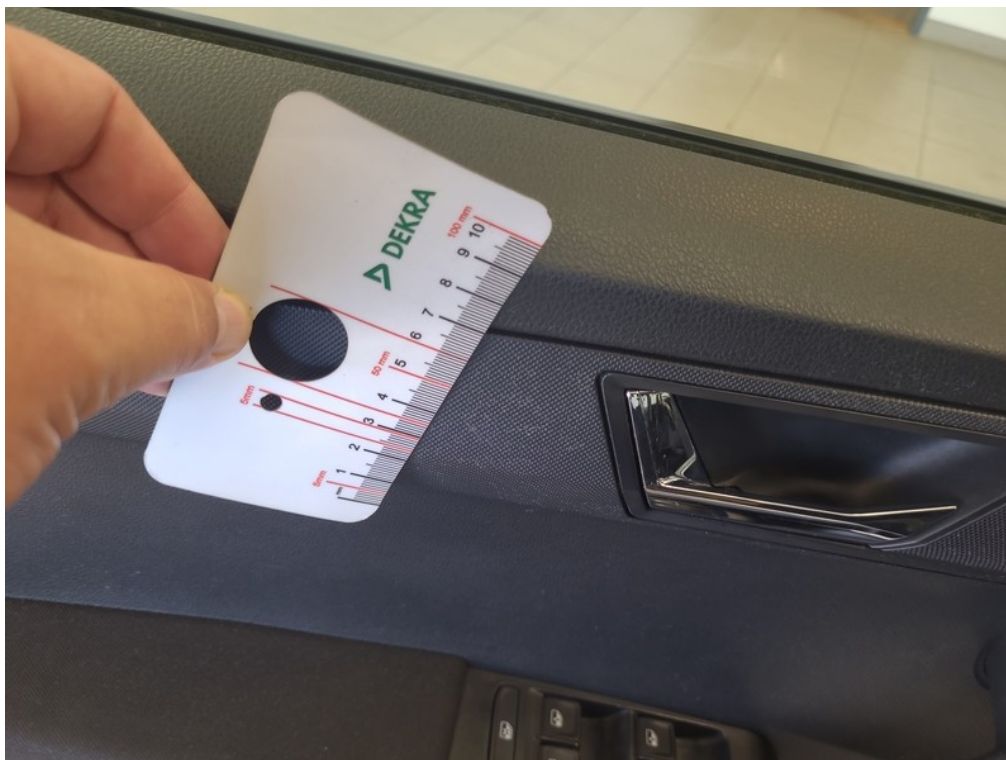
Výplň LP dveří

Opotřebení

**8 Výplň LP dveří - Opatření**  
Umístění: Interiér (vnitřní prostor)

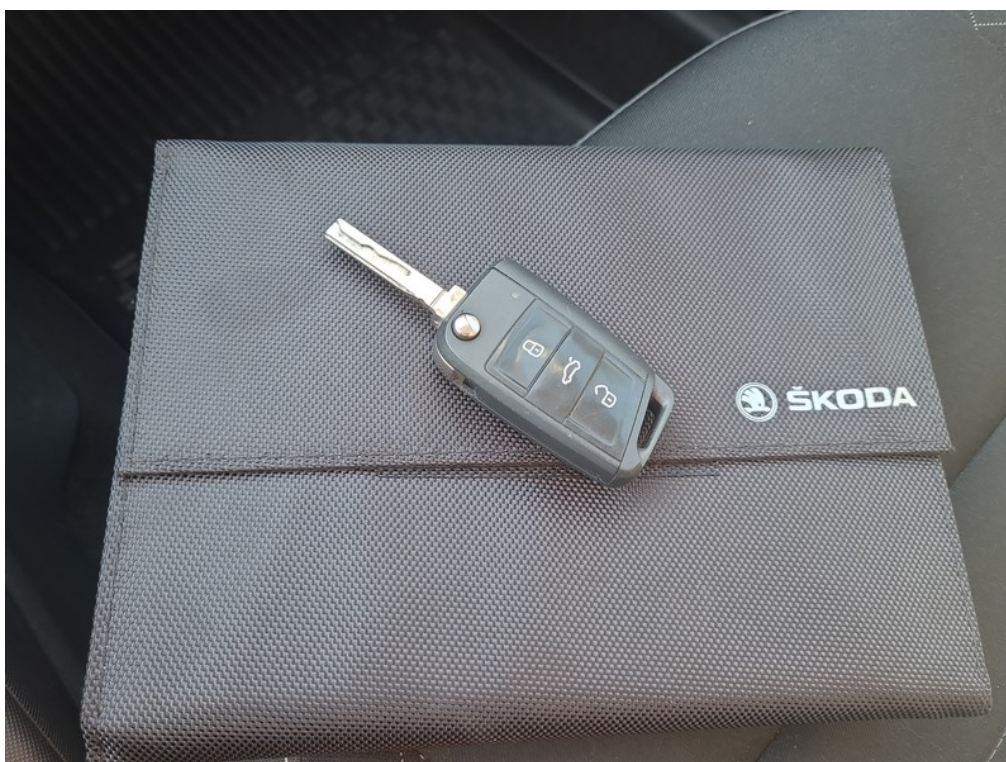
Klíč od vozidla

Chybí

**9** Klíč od vozidla - Chybí  
Umístění:
