**DEKRA CZ a.s.**

**ÚDAJE O VOZIDLE**

| RZ: | <b>8AR0928</b> | VIN: | TMBJP6NJ2MZ083307 |
| Model vozidla: | Škoda Fabia Combi (2015) | Provedení: | Fabia Com.1.0TSI 70 Ambition |

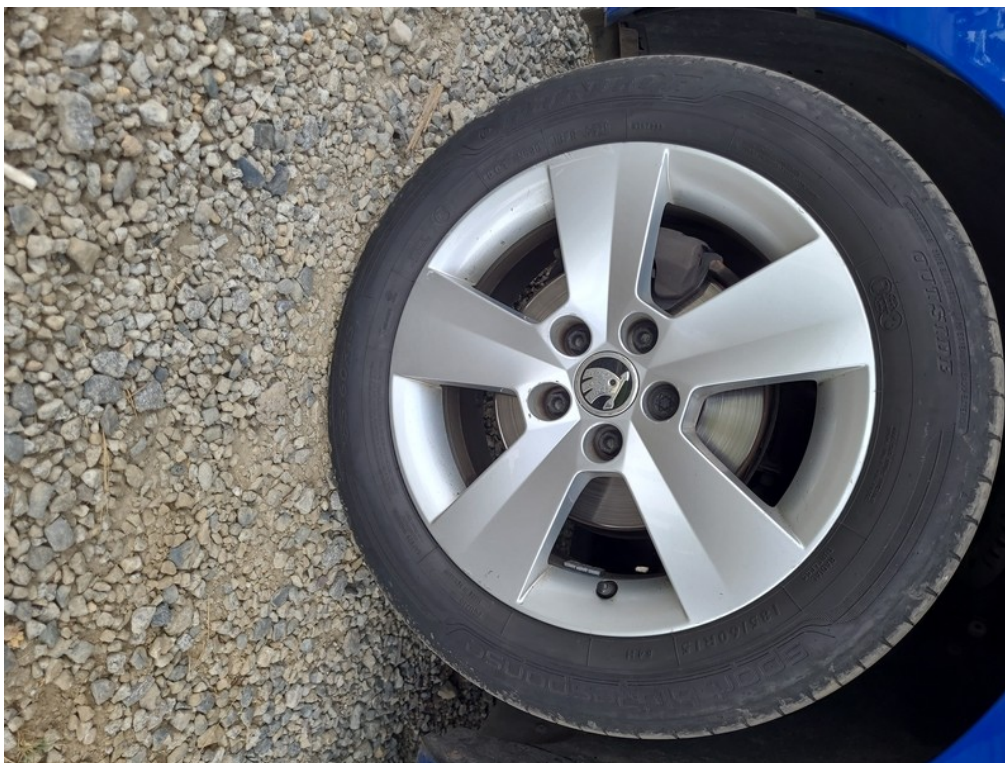
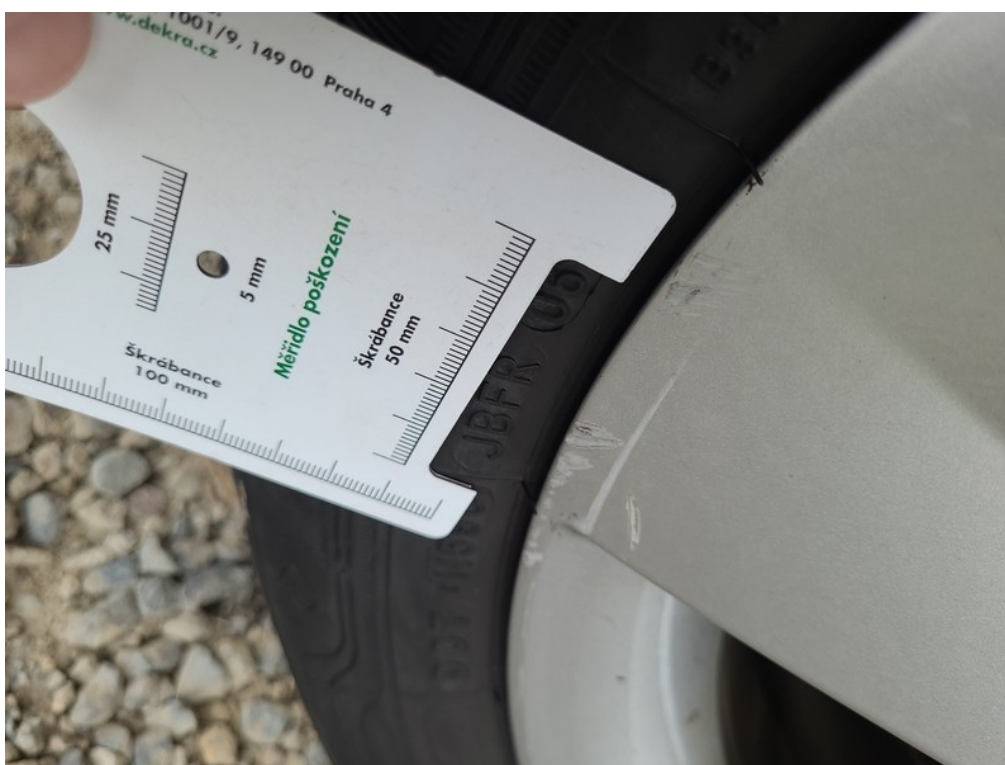
| P.č. | Poškozený díl | Druh poškození |
|---|---|---|
| 1 | Disk LP kola | Škrábance |

**1 Disk LP kola - Škrábance**  
Umístění:

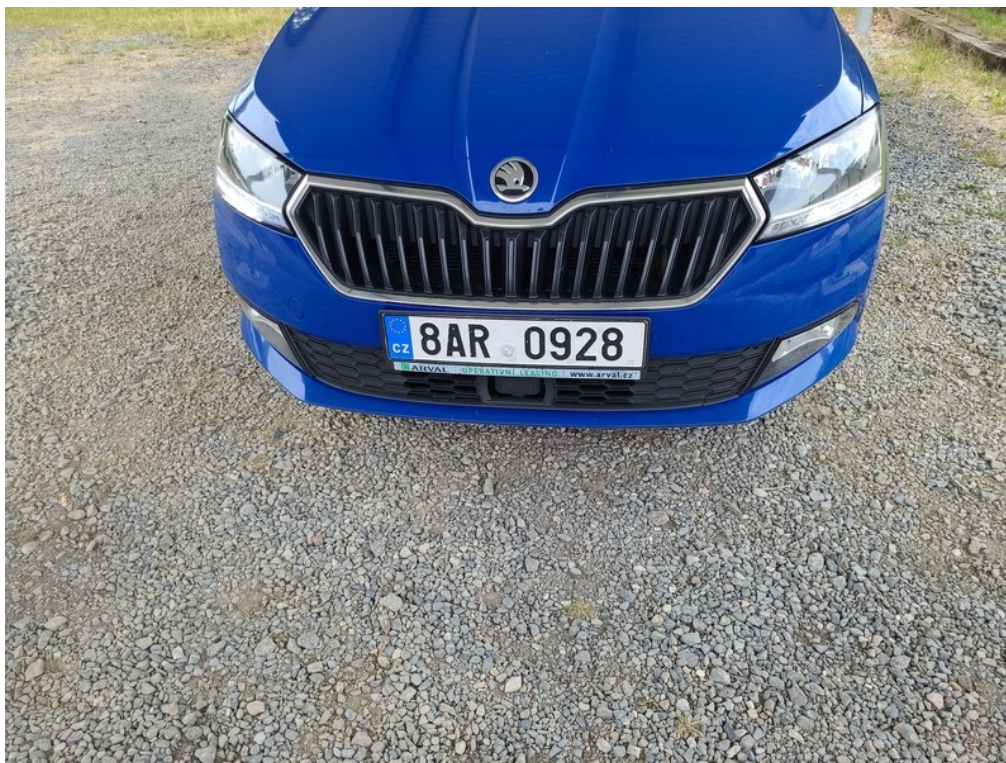
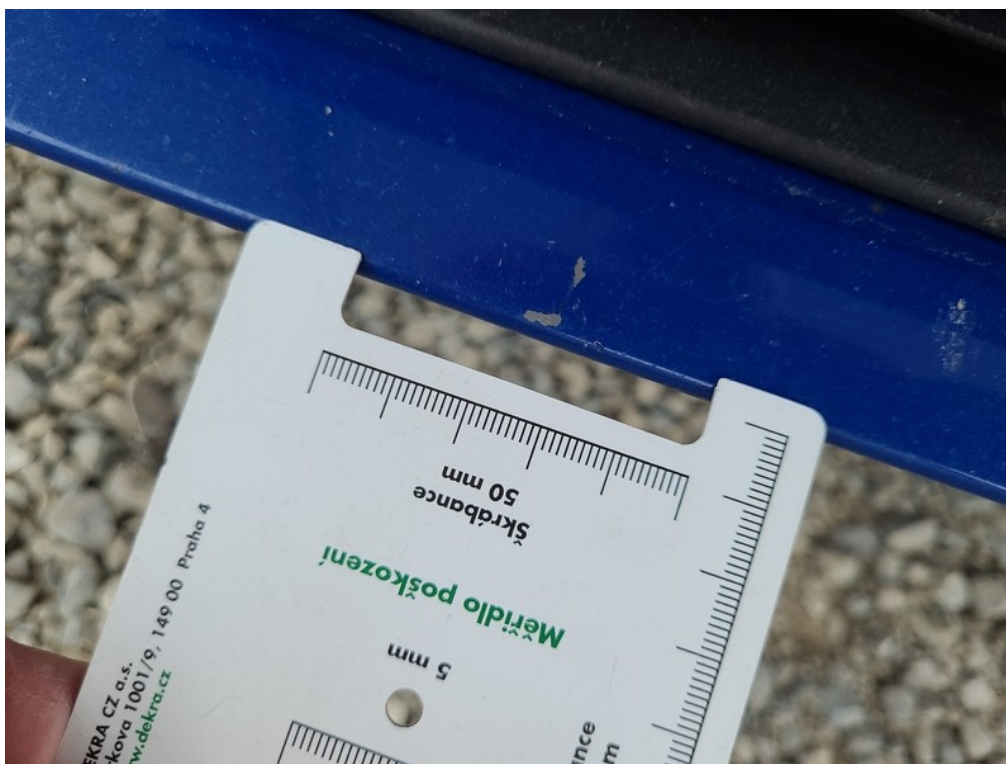
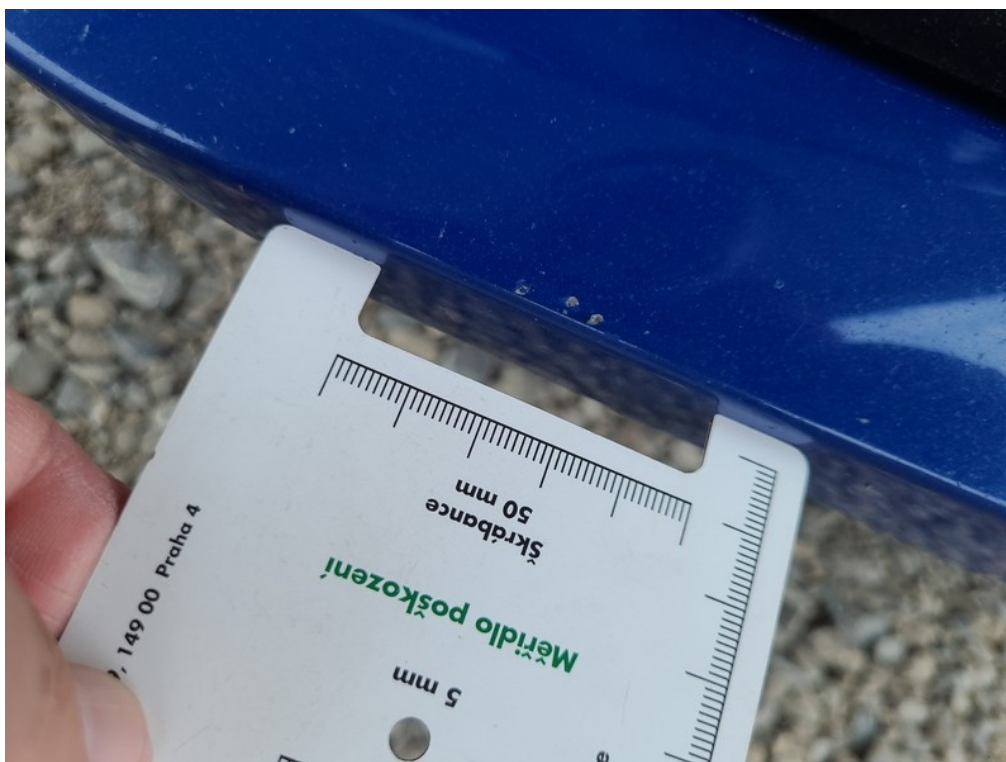
| P.č. | Poškozený díl | Druh poškození |
|---|---|---|
| 2 | Přední nárazník | Škrábance |

### 2 Přední nárazník - Škrábance

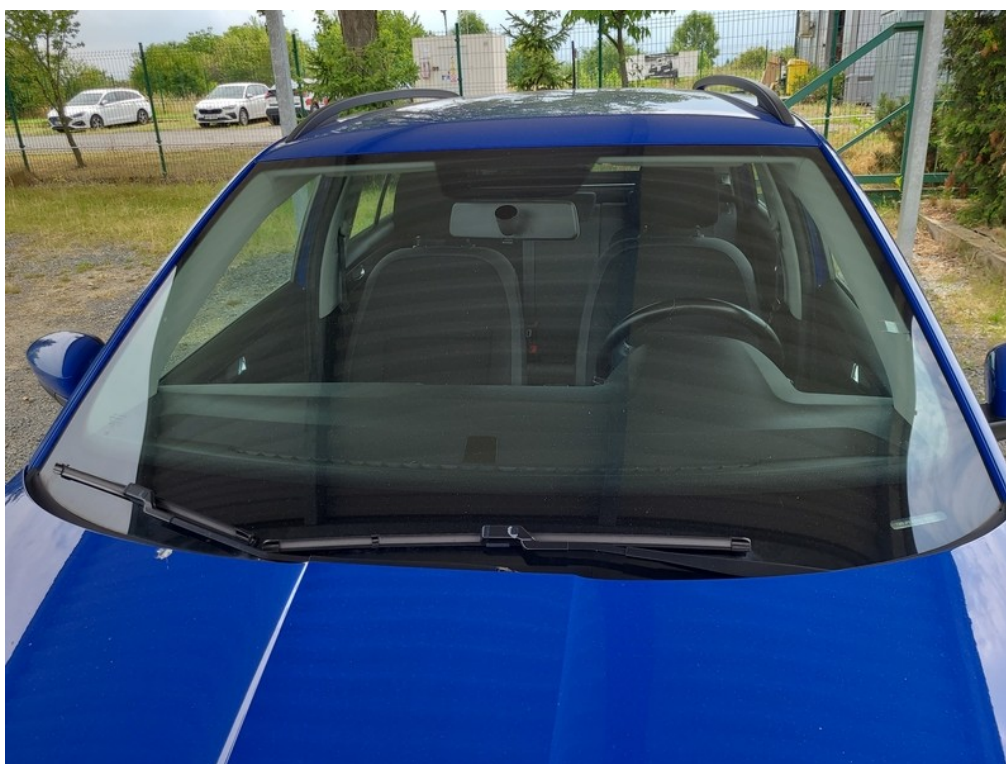
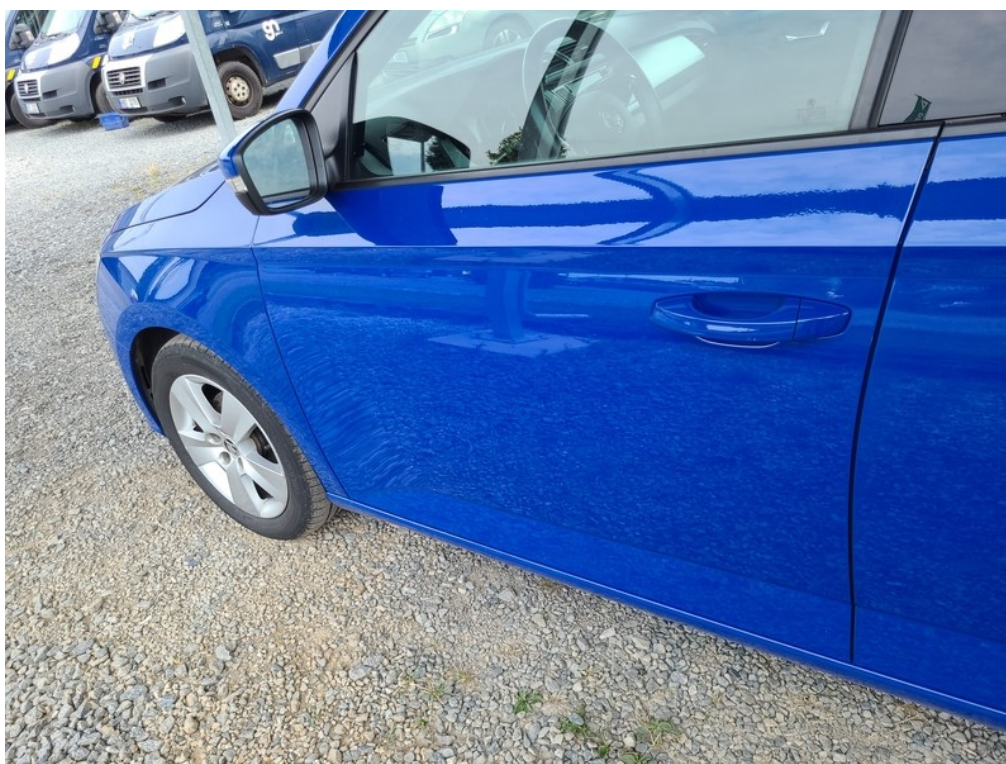
| P.č. | Poškozený díl | Druh poškození |
|---|---|---|
| 3 | Čelní sklo | Poškození od odletujícího kamení |

**3 Čelní sklo - Poškození od odletujícího kamení**  
Umístění: Exteriér (vnější prostor)

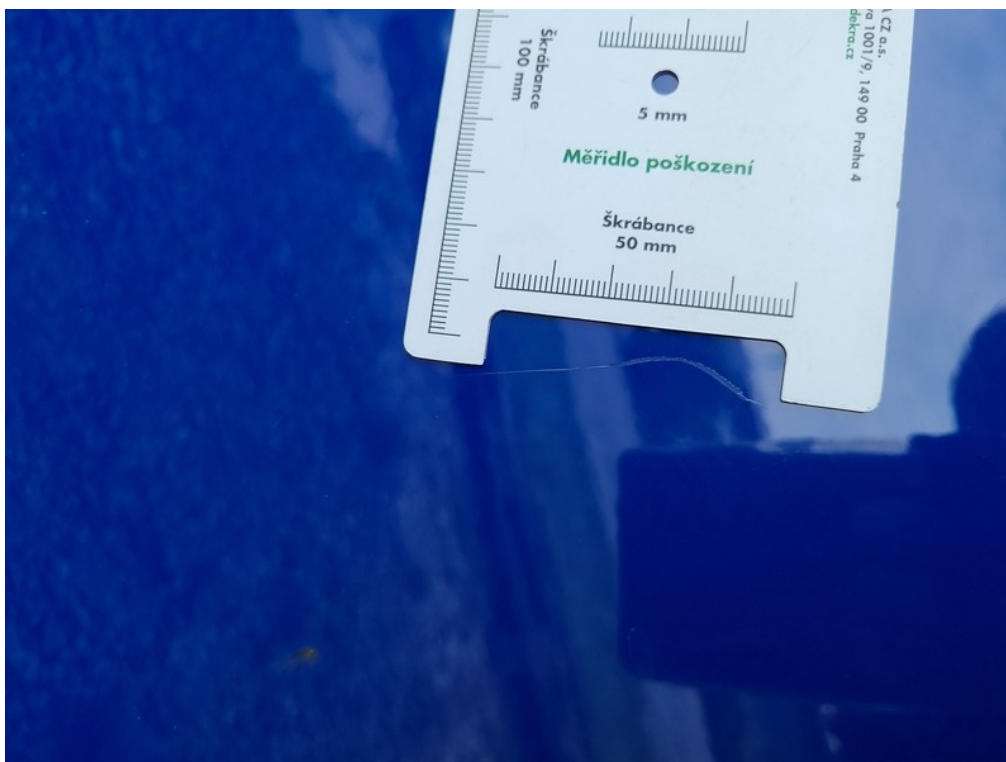
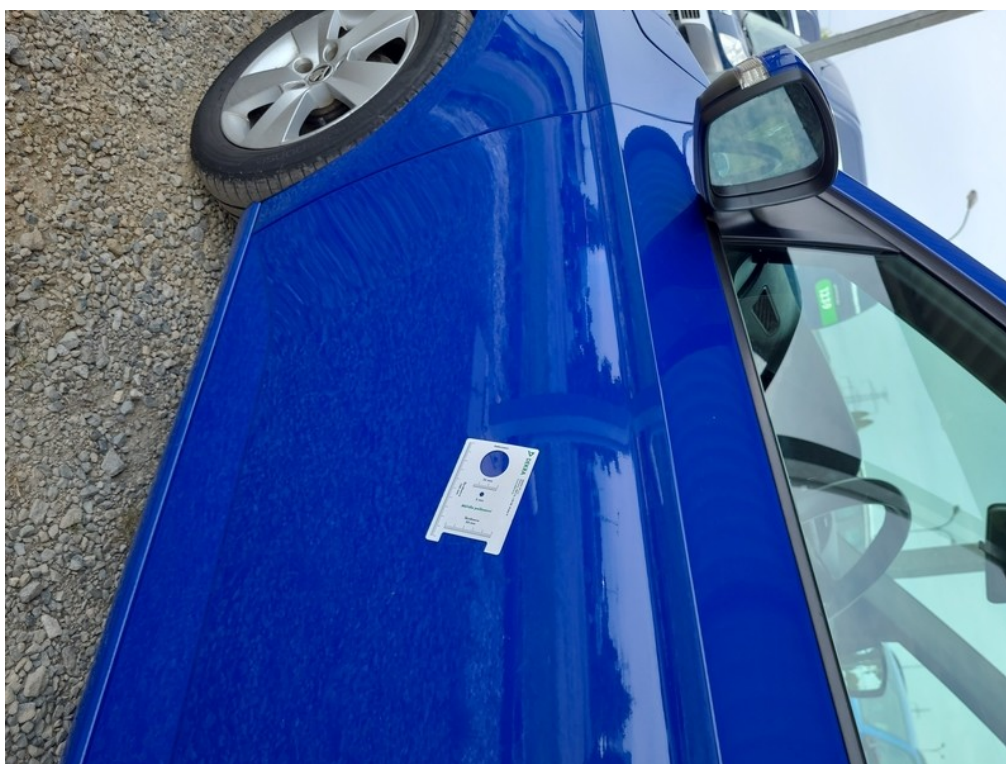
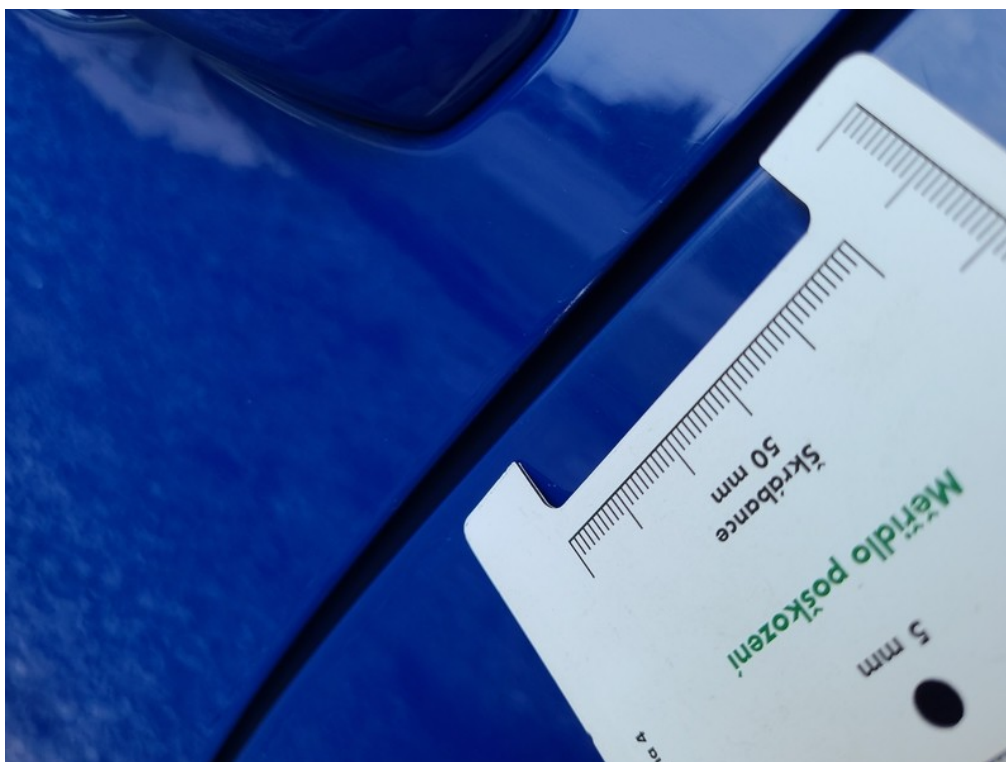
| P.č. | Poškozený díl | Druh poškození |
|---|---|---|
| 4 | Dveře přední levé | Škrábance |

**4 Dveře přední levé - Škrábance**  
Umístění:

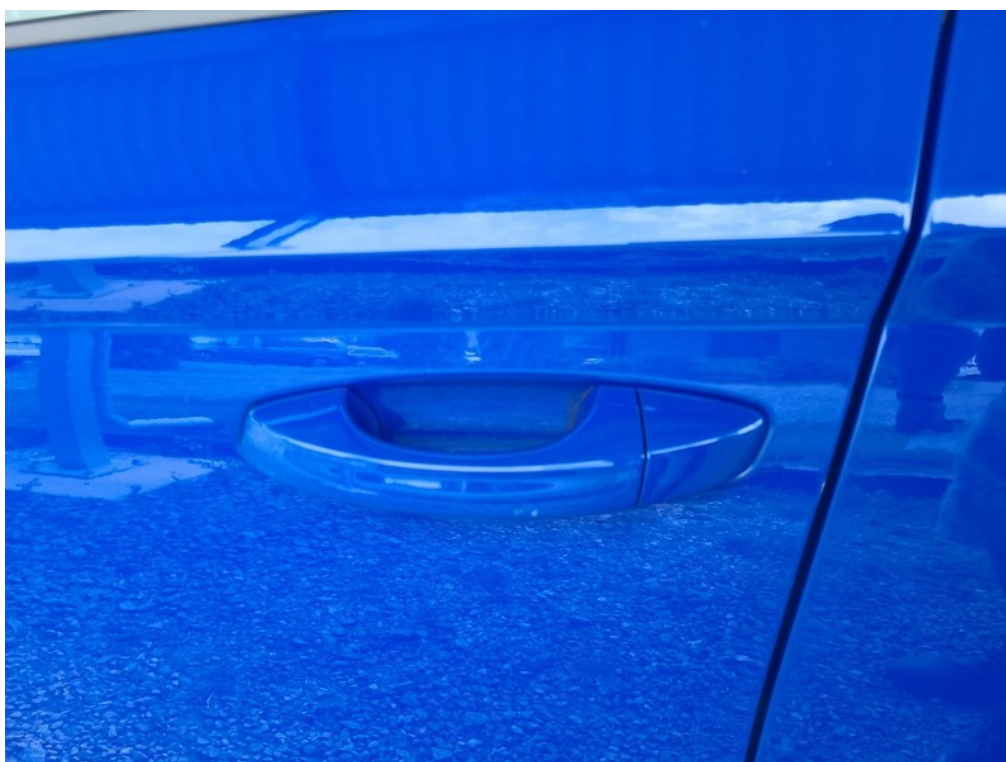
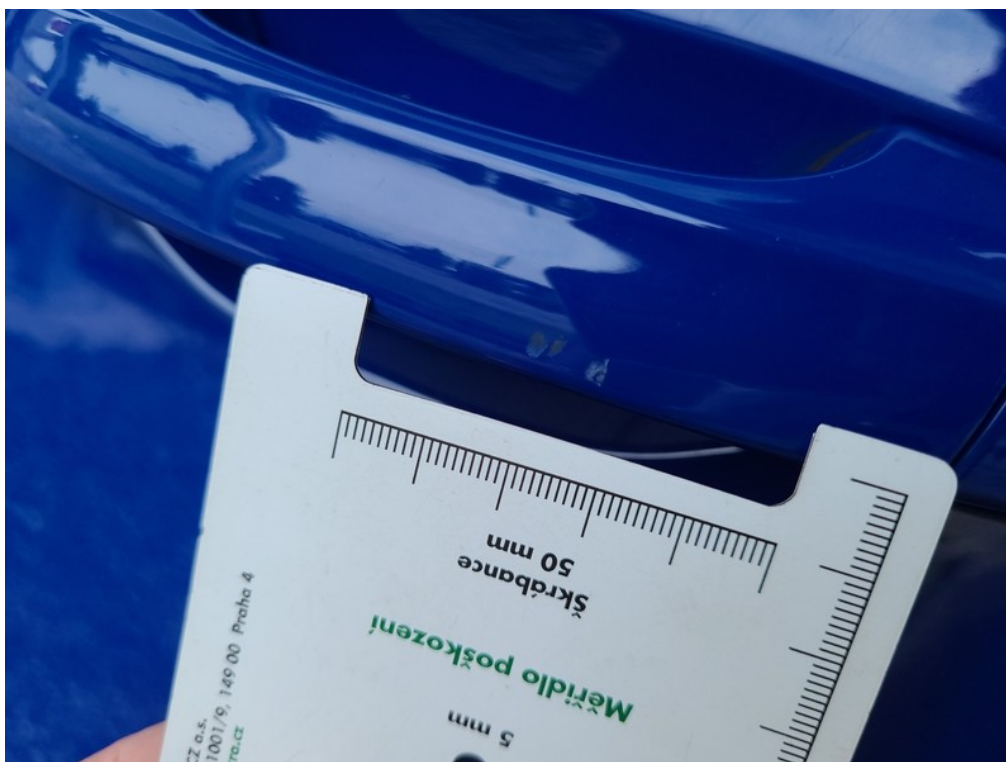
| P.č. | Poškozený díl | Druh poškození |
|---|---|---|
| 5 | Madlo kliky LP dveří | Škrábance |

**5 Madlo kliky LP dveří - Škrábance**  
Umístění:

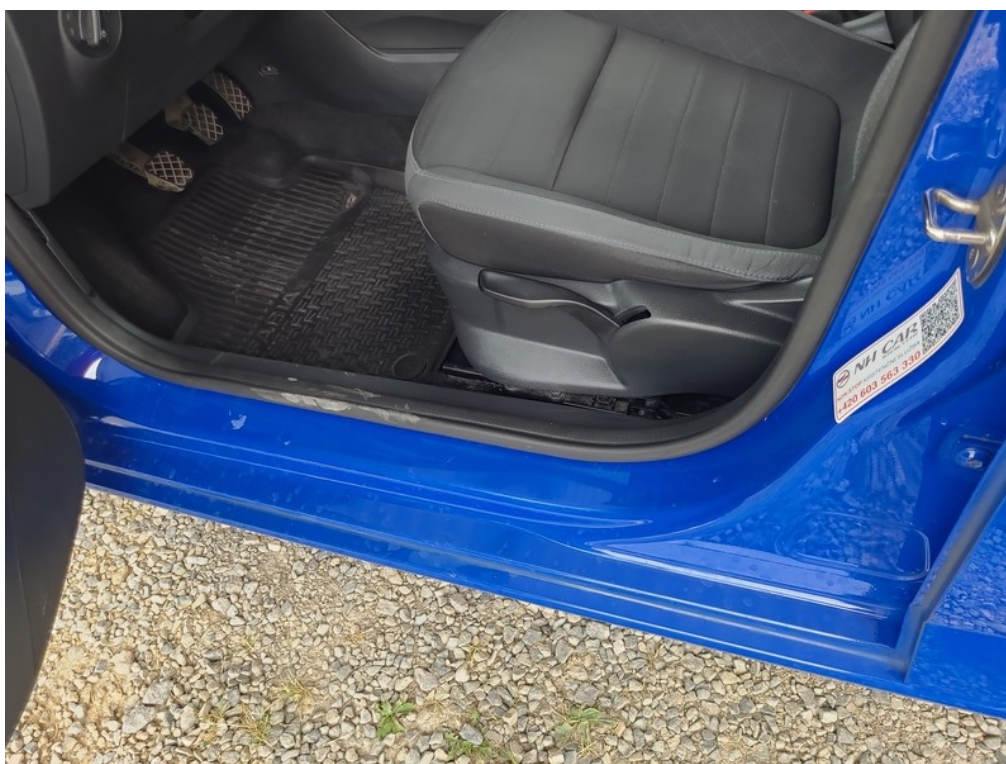
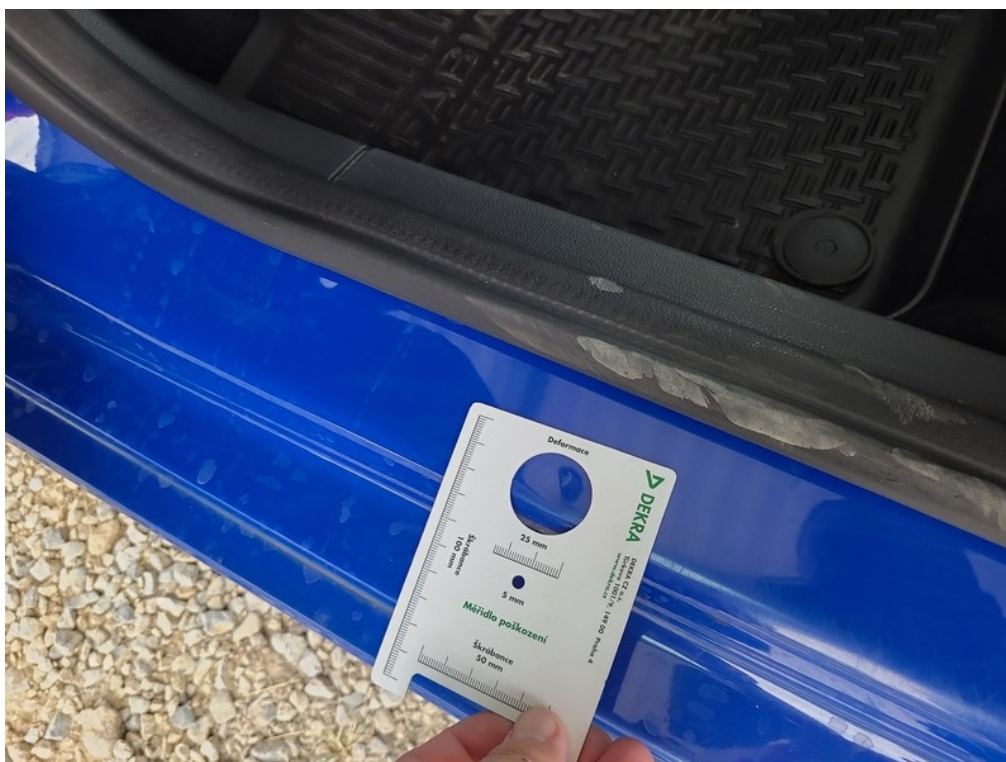
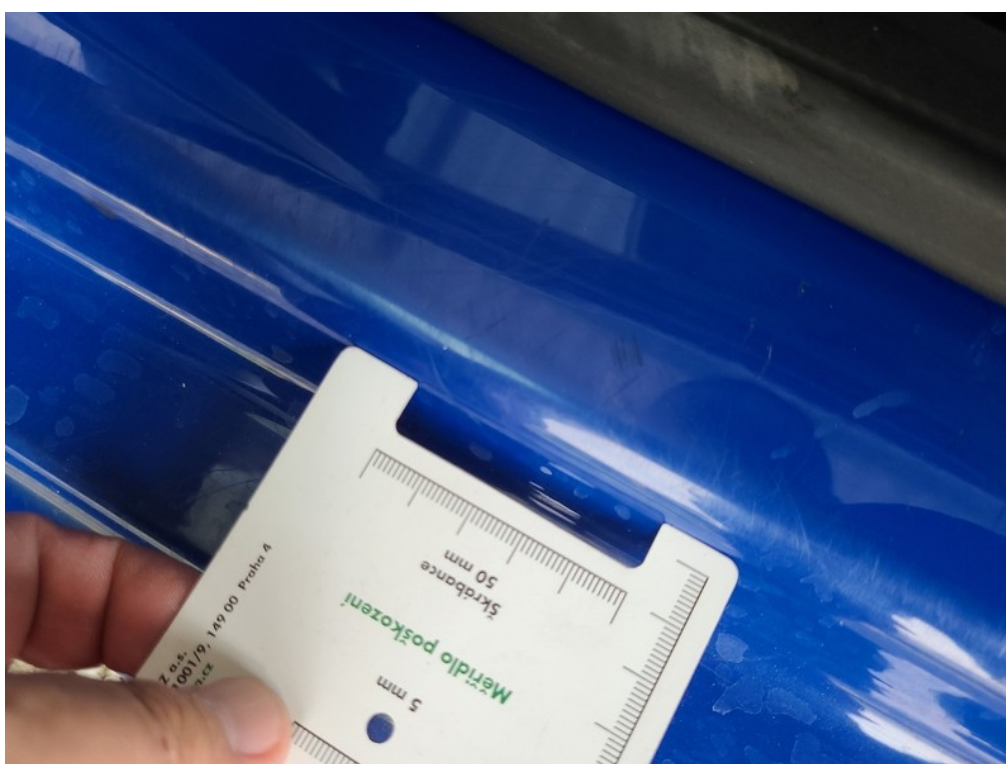
| P.č. | Poškozený díl | Druh poškození |
|---|---|---|
| 6 | Práh levý | Jamka |

**6 Práh levý - Jamka**  
Umístění:

Poznámka: Škrábance

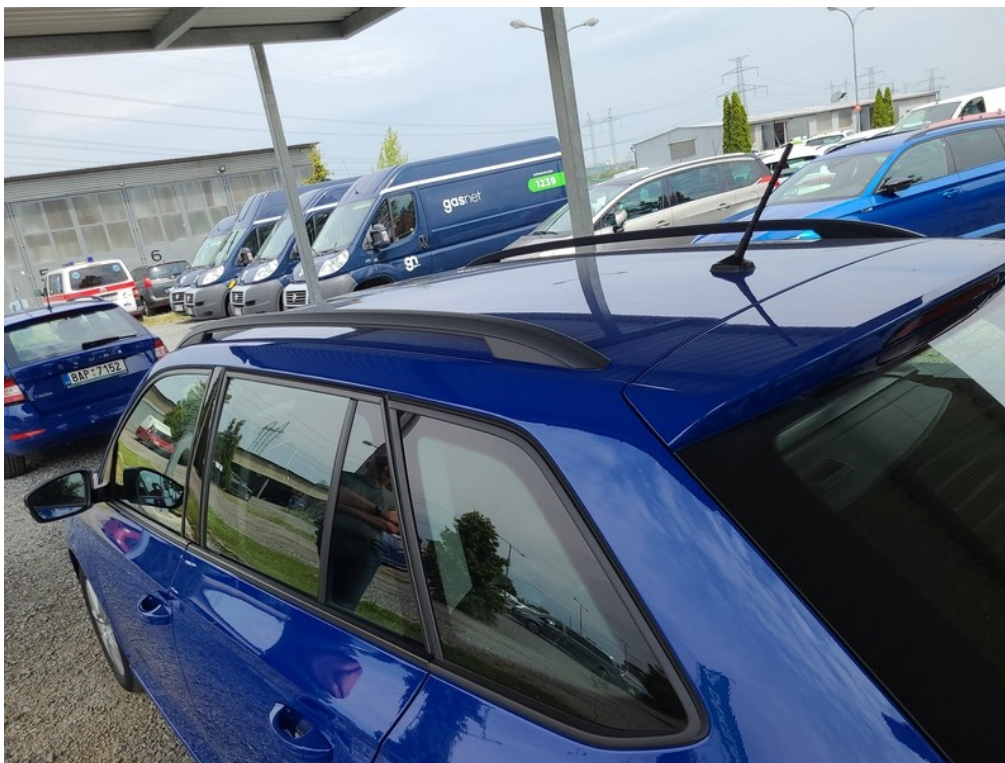
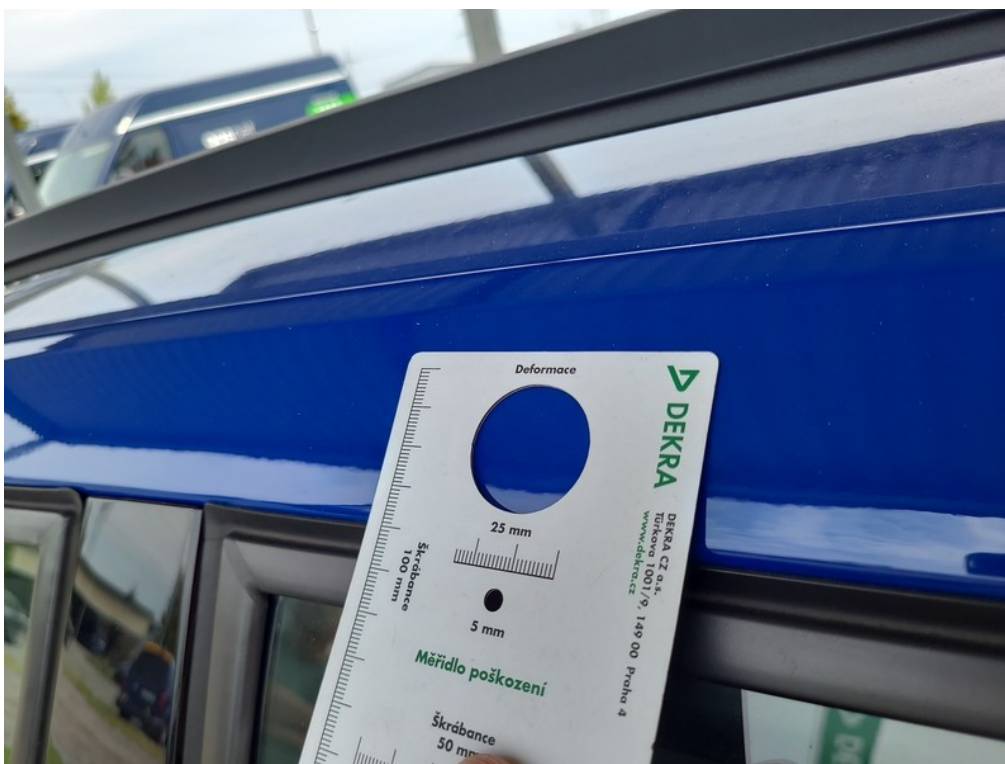
| P.č. | Poškozený díl | Druh poškození |
|---|---|---|
| 7 | Rám dveří levý | Jamka |

**7 Rám dveří levý - Jamka**  
Umístění:

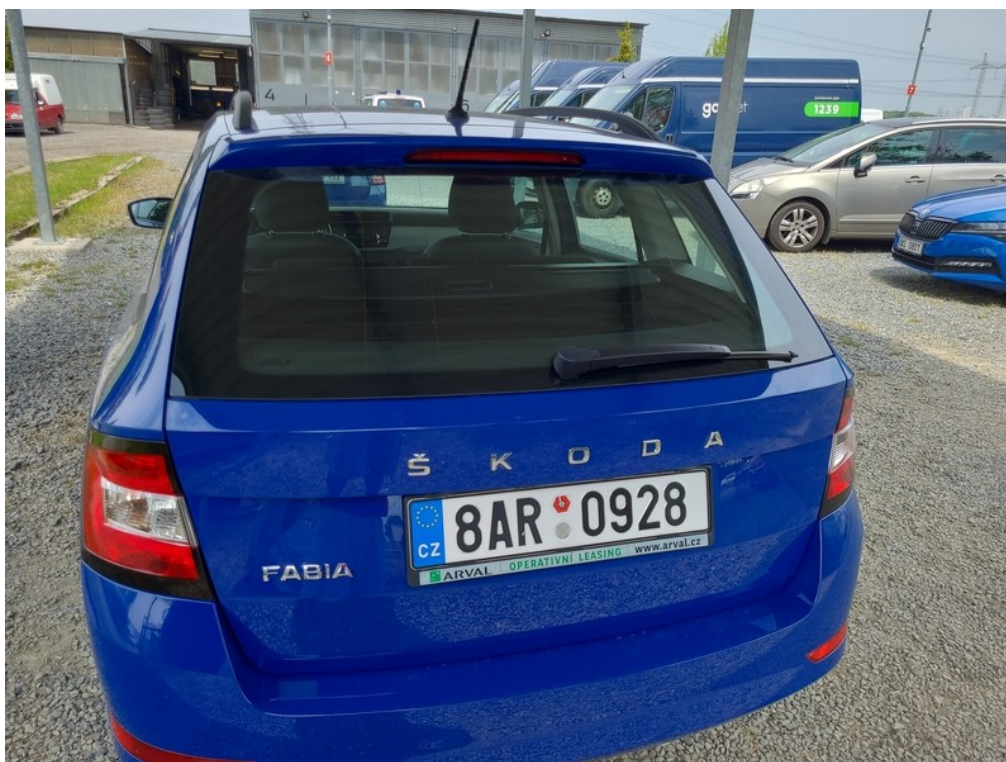
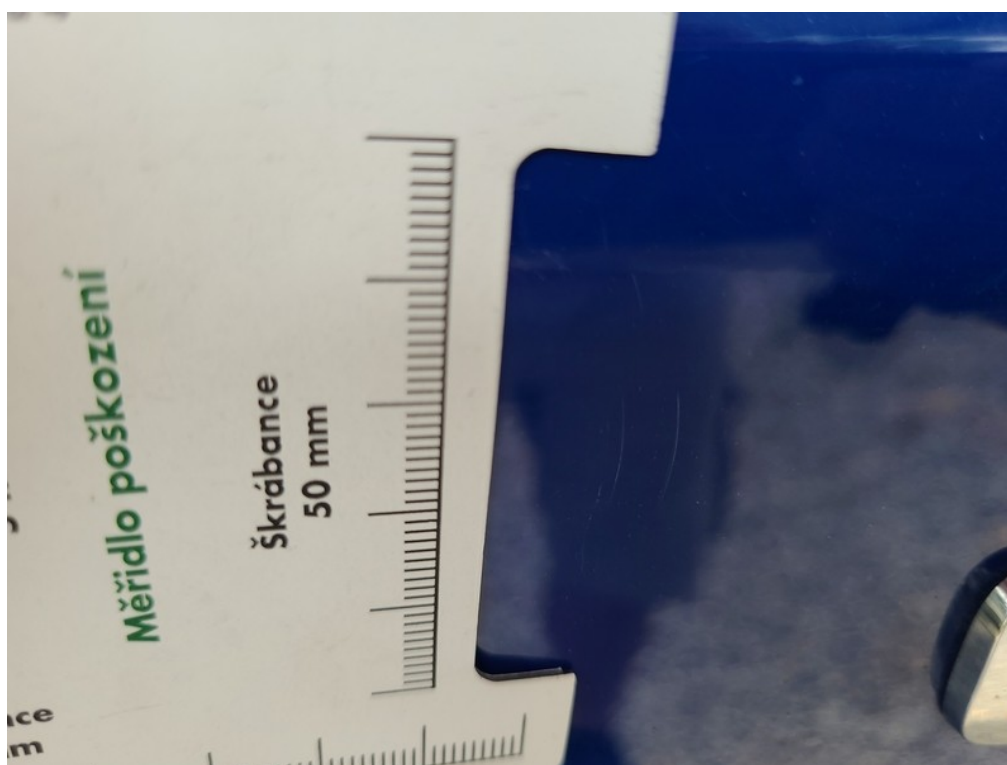
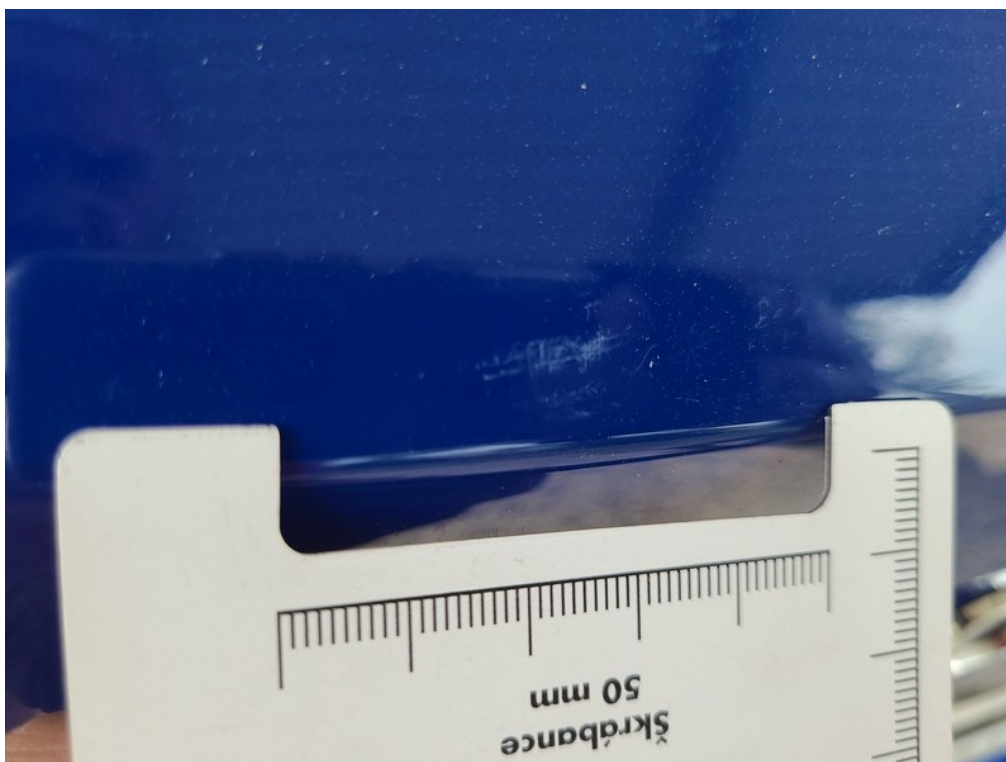
| P.č. | Poškozený díl | Druh poškození |
|---|---|---|
| 8 | Víko zavazadlového prostoru | Škrábance |

**8 Viko zavazadlového prostoru - Škrábance**  
Umístění: Exteriér (vnější prostor)

Poznámka: Částečně  
rozlešitelné

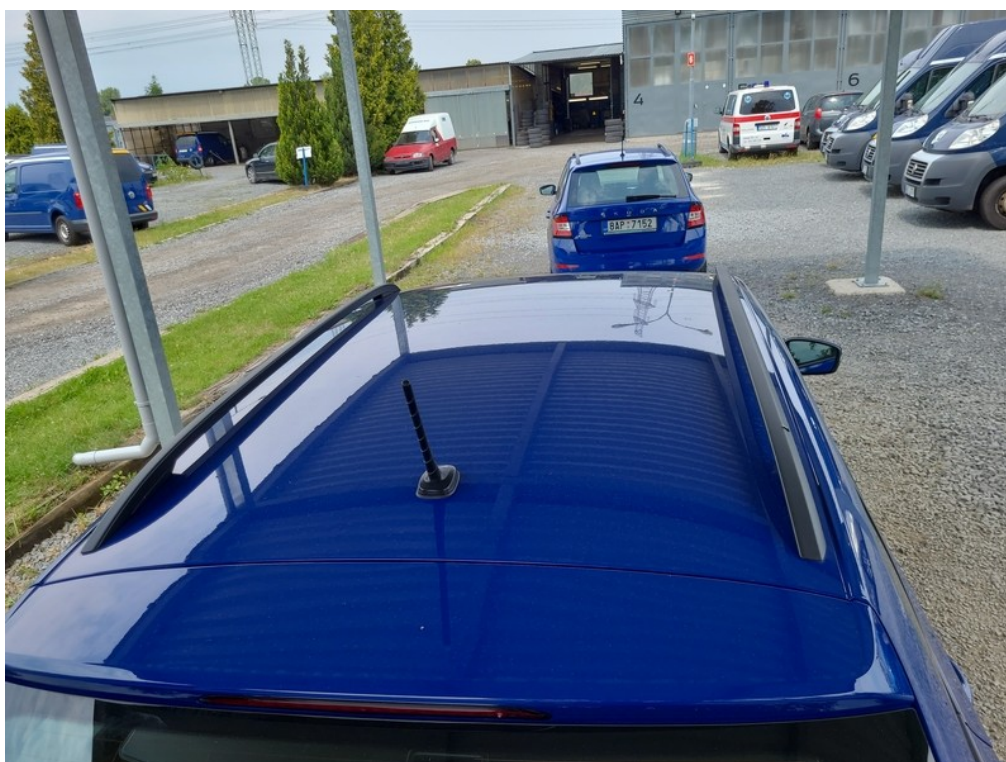
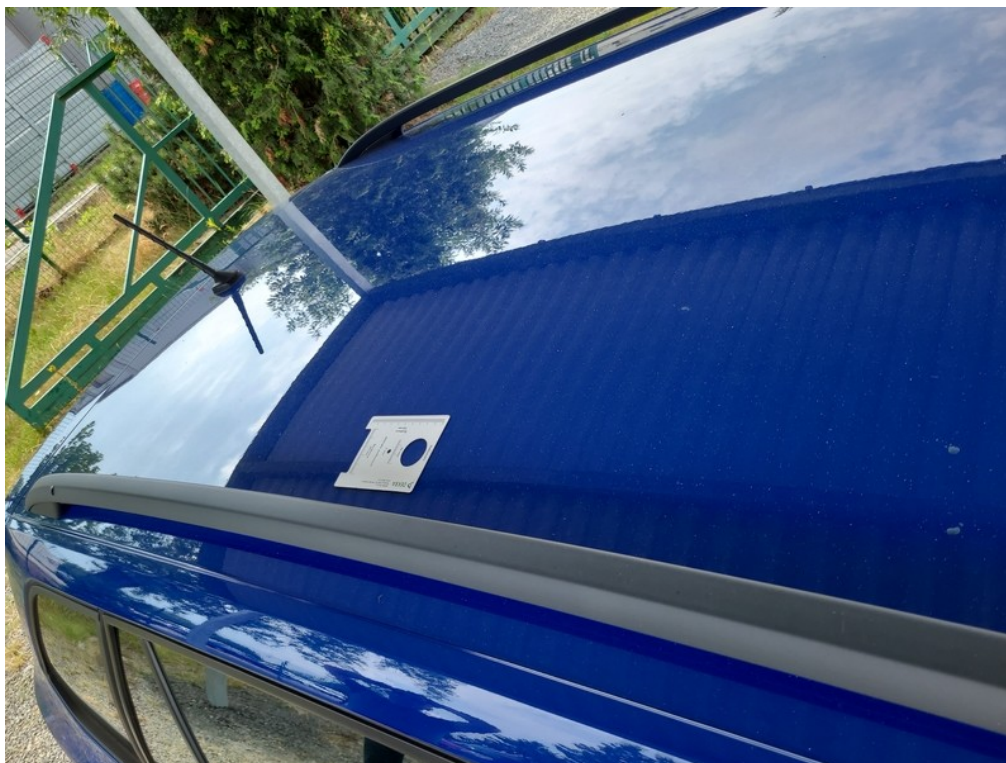
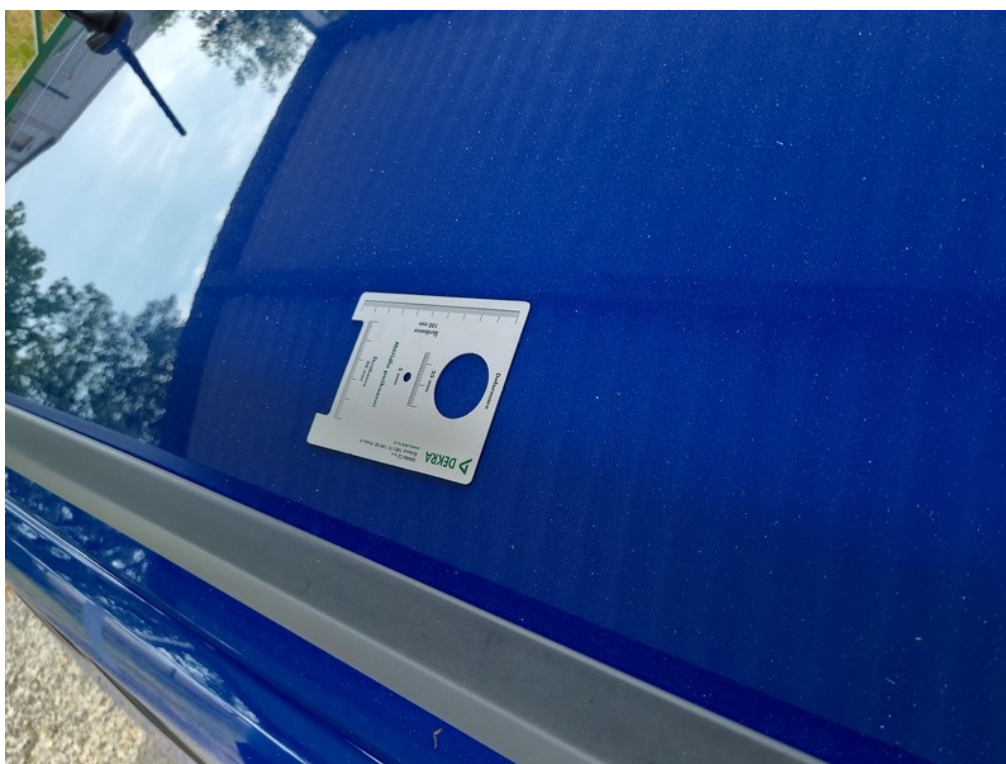
| P.č. | Poškozený díl | Druh poškození |
|---|---|---|
| 9 | Střecha | Jamka |

**9 Střecha - Jamka**  
Umístění:

Poznámka: Škrábance

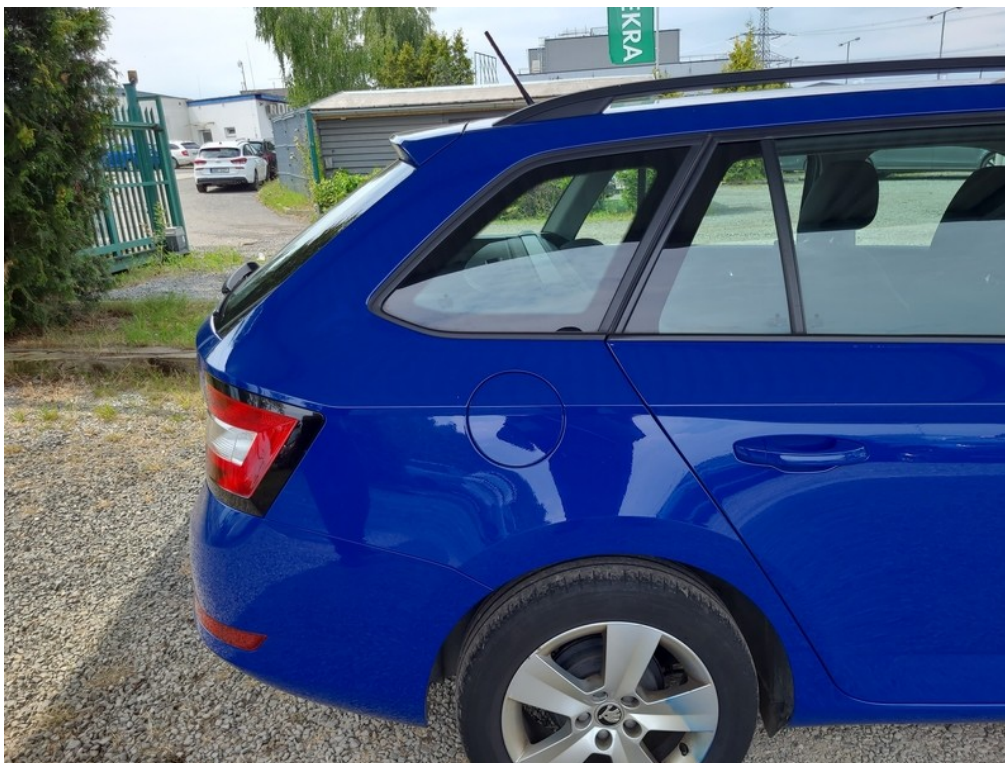
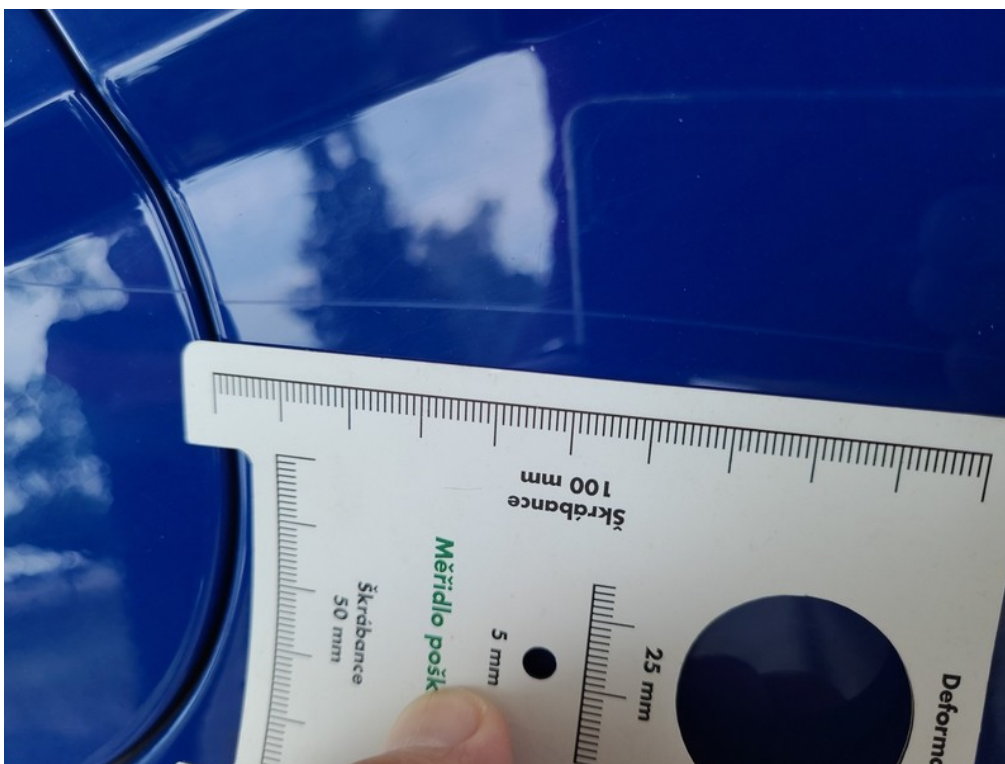
| P.č. | Poškozený díl | Druh poškození |
|---|---|---|
| 10 | Bočnice zadní pravá | Škrábance |

**10** Bočnice zadní pravá - Škrábance  
Umístění: Exteriér (vnější prostor)

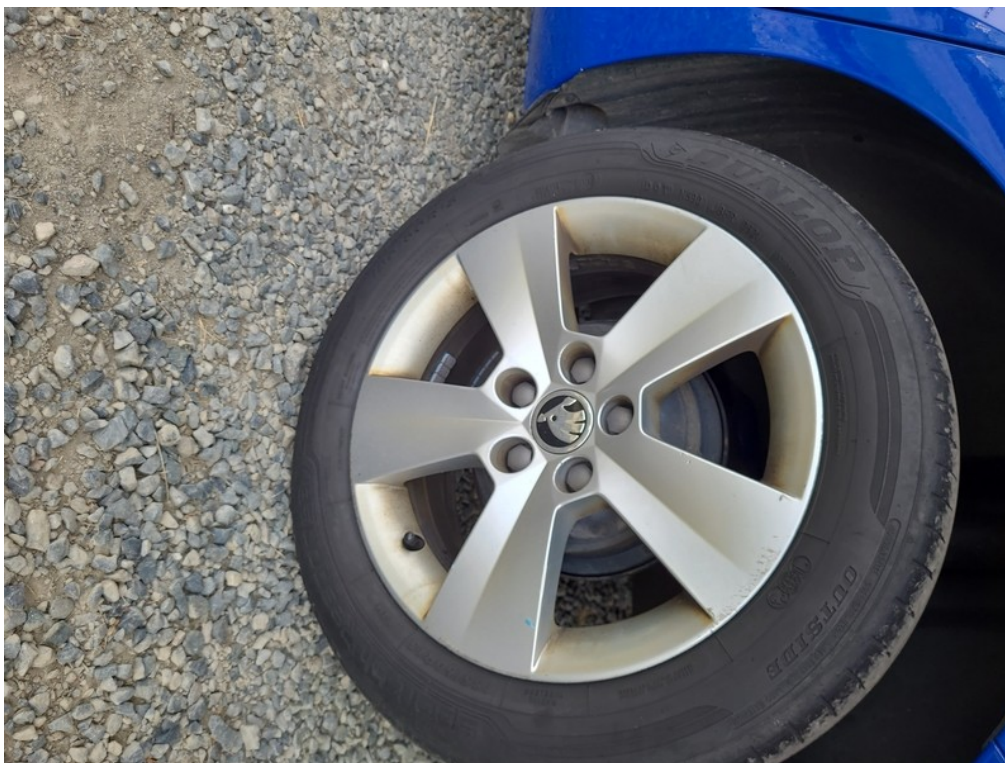
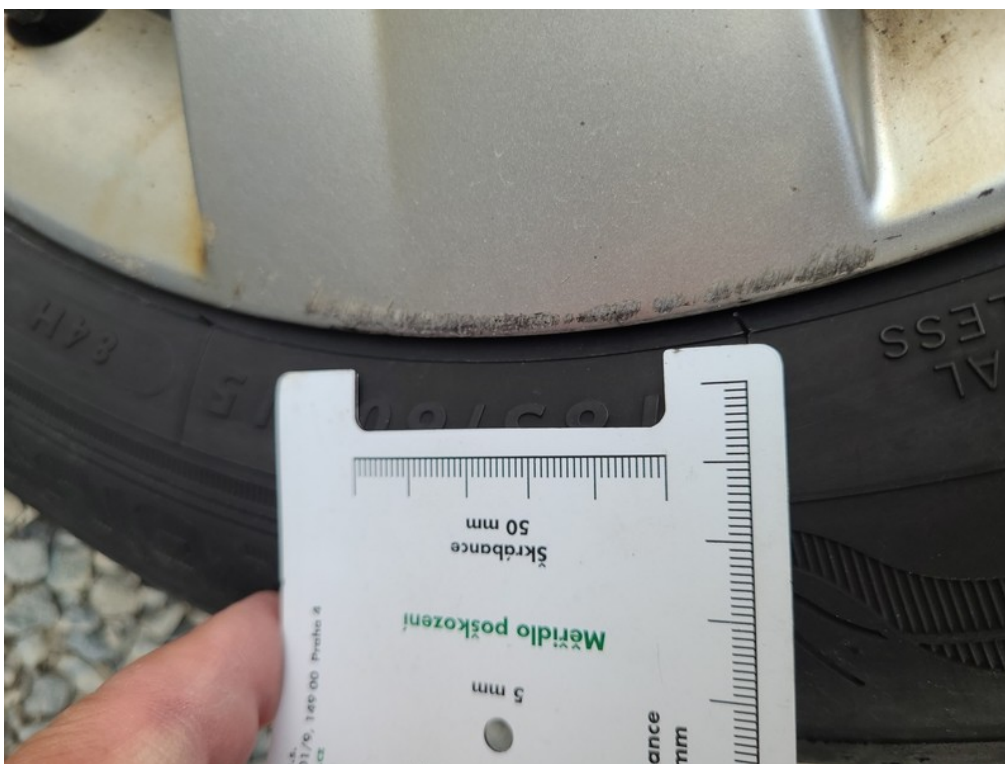
| P.č. | Poškozený díl | Druh poškození |
|---|---|---|
| 11 | Disk LZ kola | Škrábance |

**11 Disk LZ kola - Škrábance**  
Umístění:
