**DEKRA CZ a.s.**

**ÚDAJE O VOZIDLE**

| RZ: | <b>8AR0928</b> | VIN: | TMBJP6NJ2MZ083307 |
| Model vozidla: | Škoda Fabia Combi (2015) | Provedení: | Fabia Com.1.0TSI 70 Ambition |

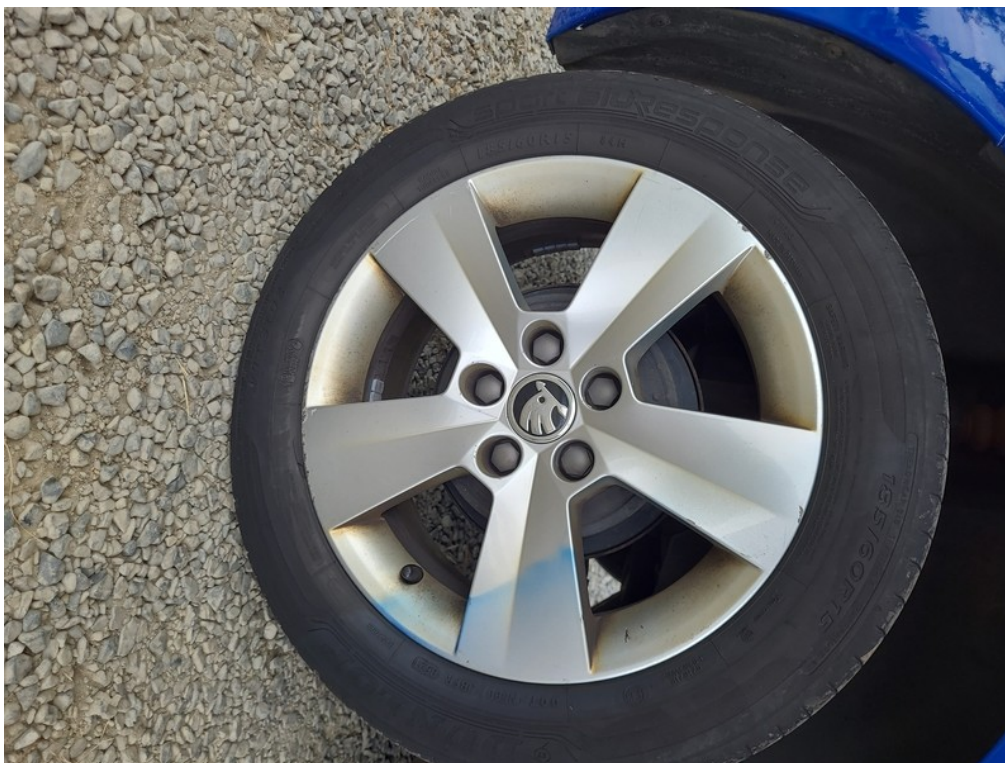
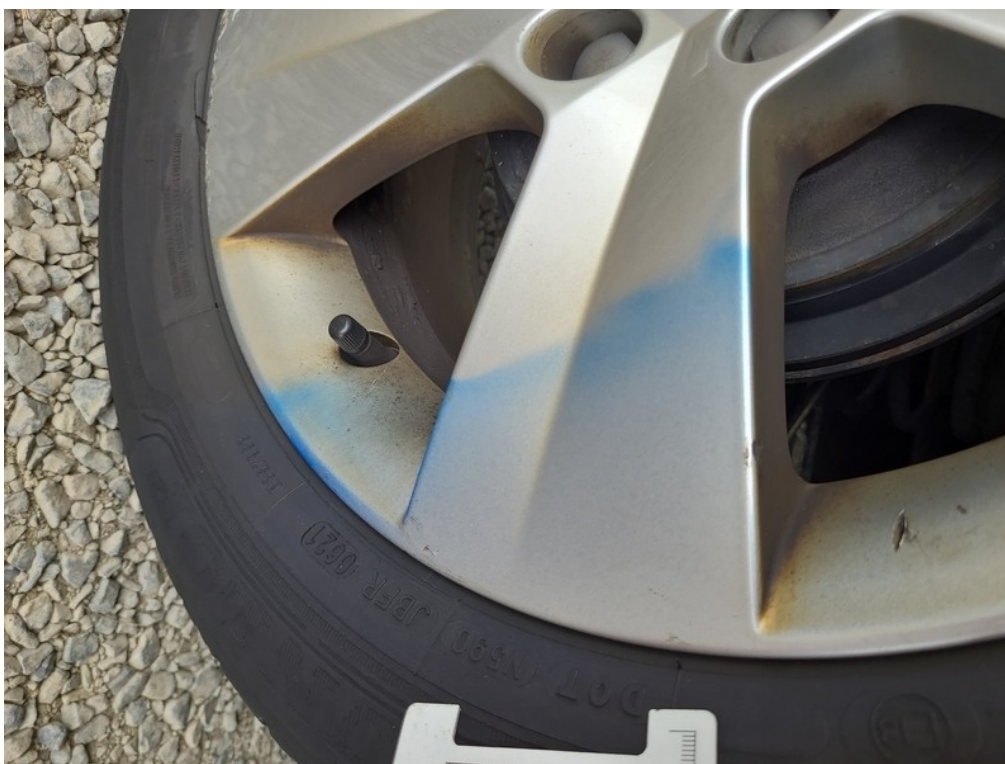
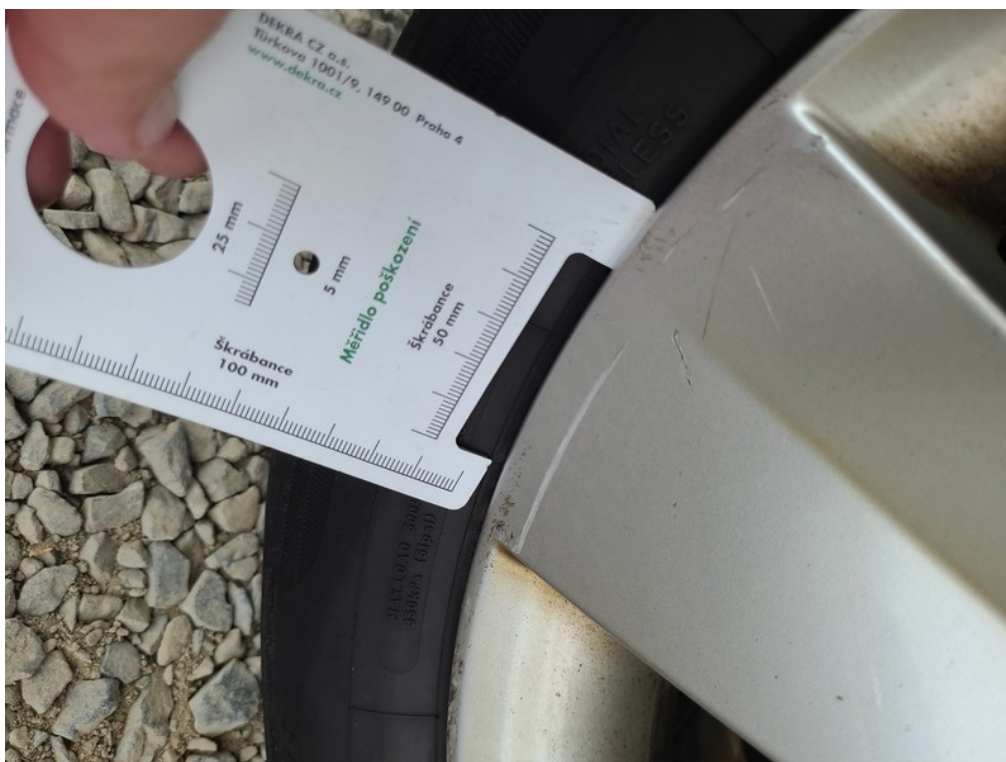
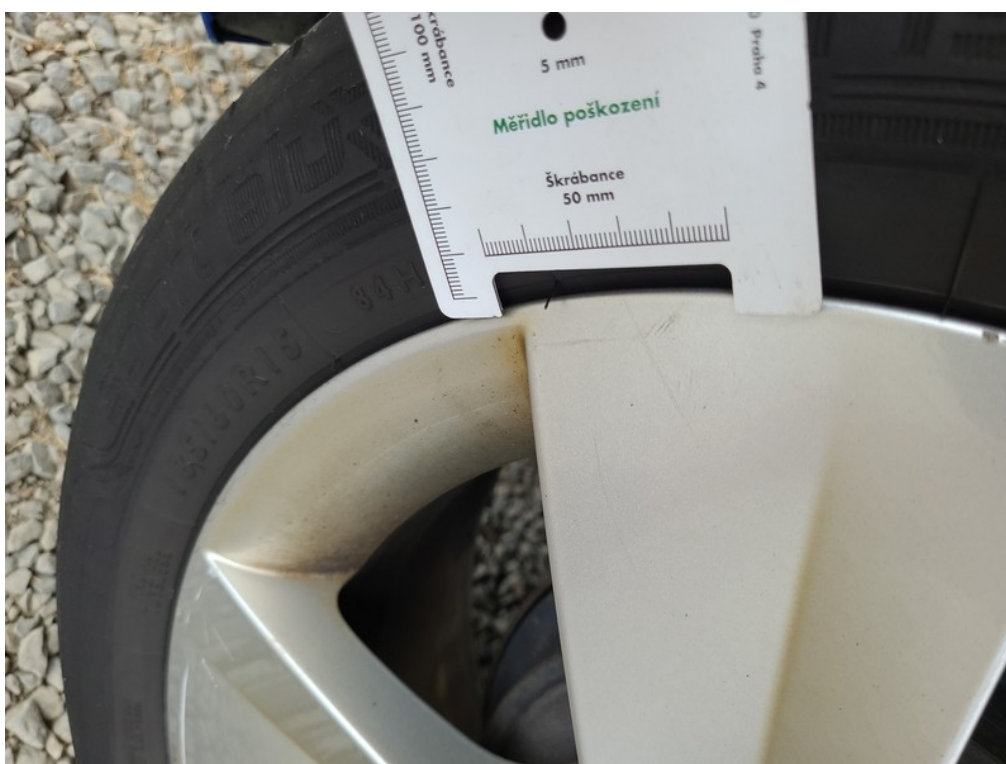
| P.č. | Poškozený díl | Druh poškození |
|---|---|---|
| 12 | Disk PZ kola | Škrábance |

**12** Disk PZ kola - Škrábance  
Umístění:

Poznámka: Barva

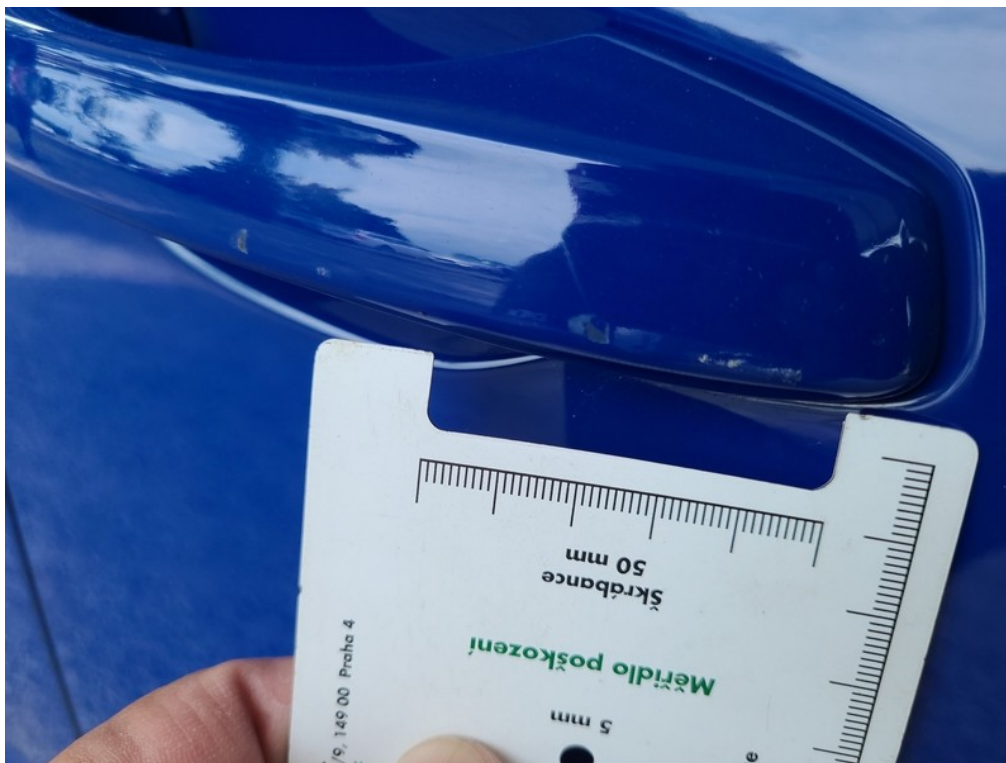
| P.č. | Poškozený díl | Druh poškození |
|---|---|---|
| 13 | Madlo kliky PP dveří | Škrábance |

**13 Madlo kliky PP dveří - Škrábance**  
Umístění: Exteriér (vnější prostor)

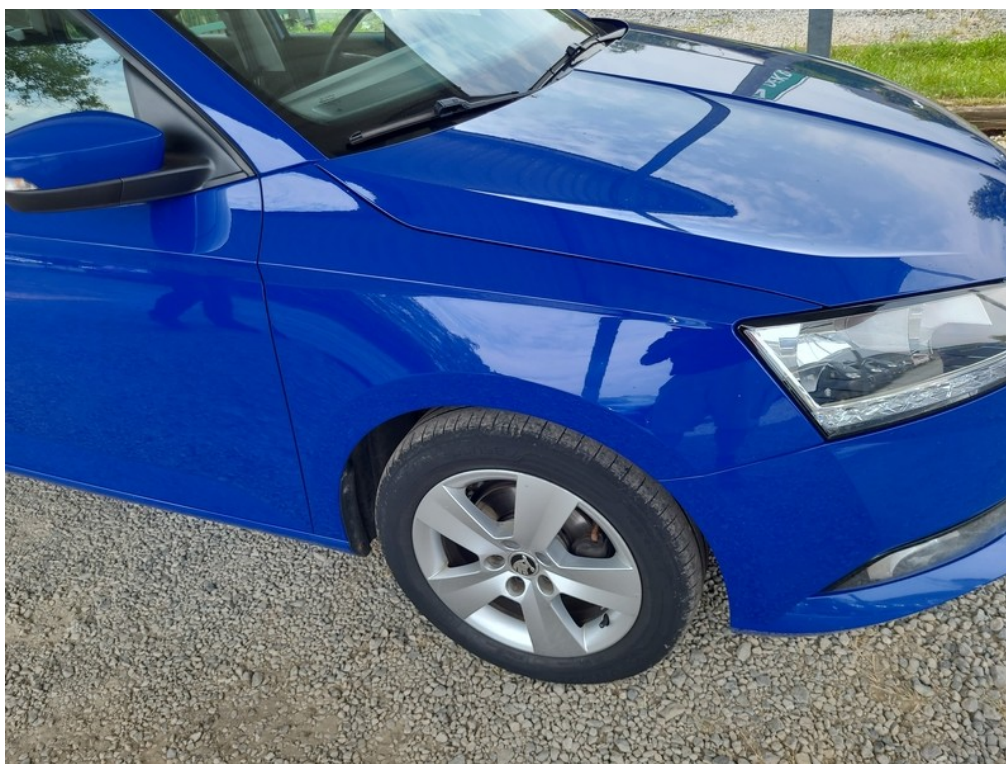
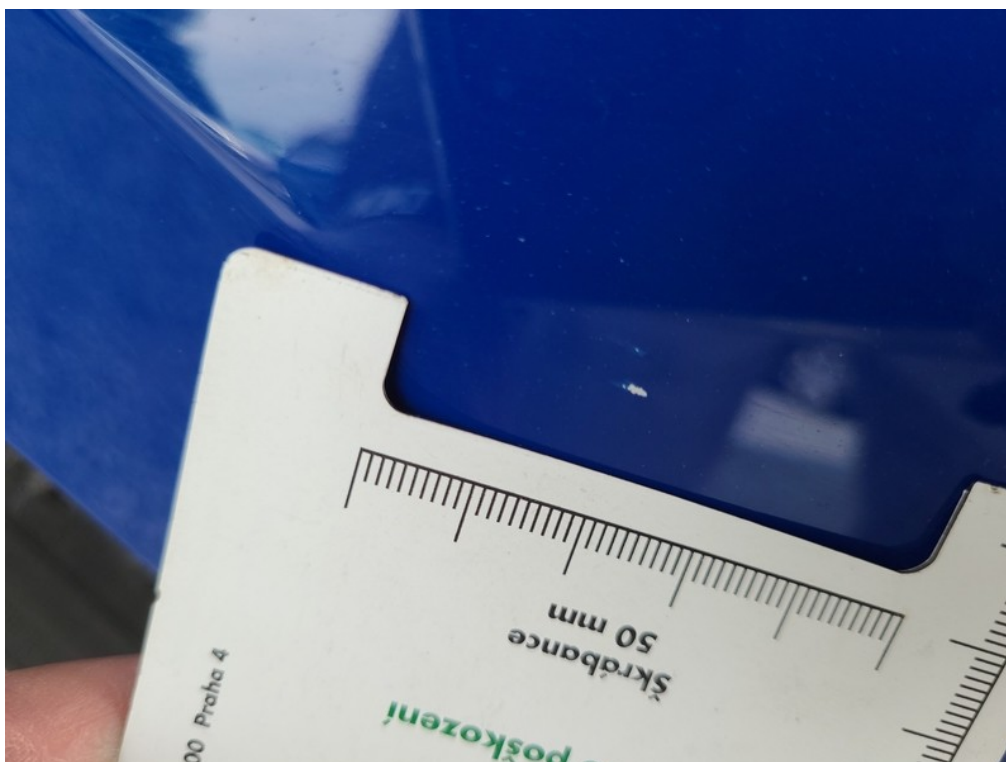
| P.č. | Poškozený díl | Druh poškození |
|---|---|---|
| 14 | Blatník přední pravý | Škrábance |

**14 Blatník přední pravý - Škrábance**  
Umístění: Exteriér (vnější prostor)

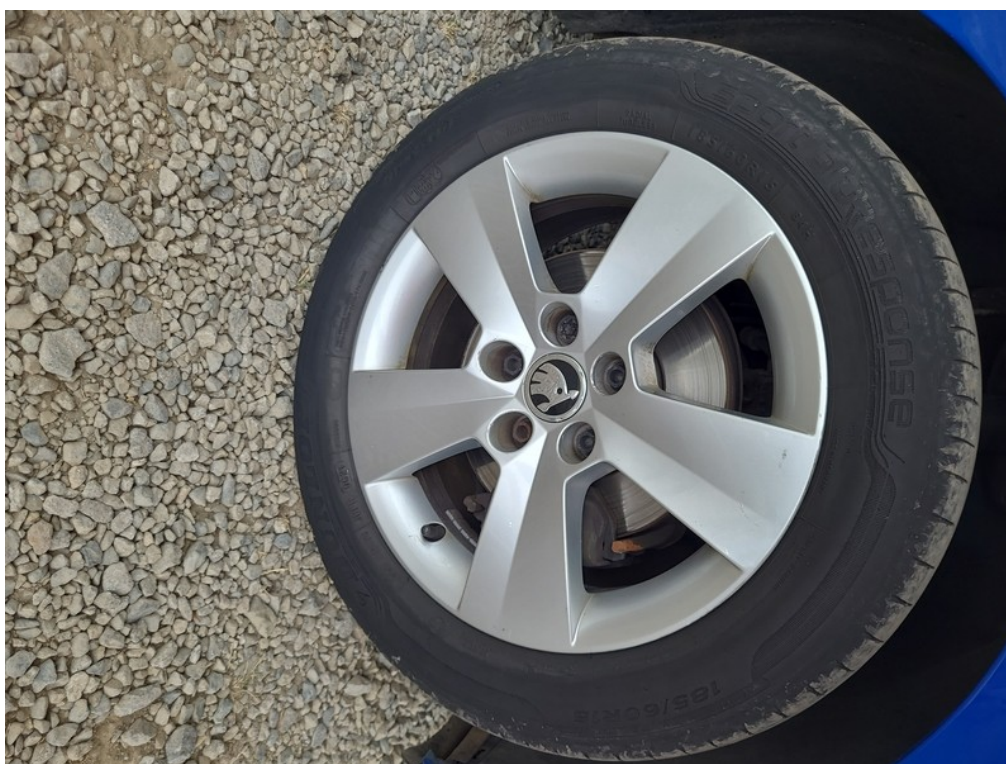
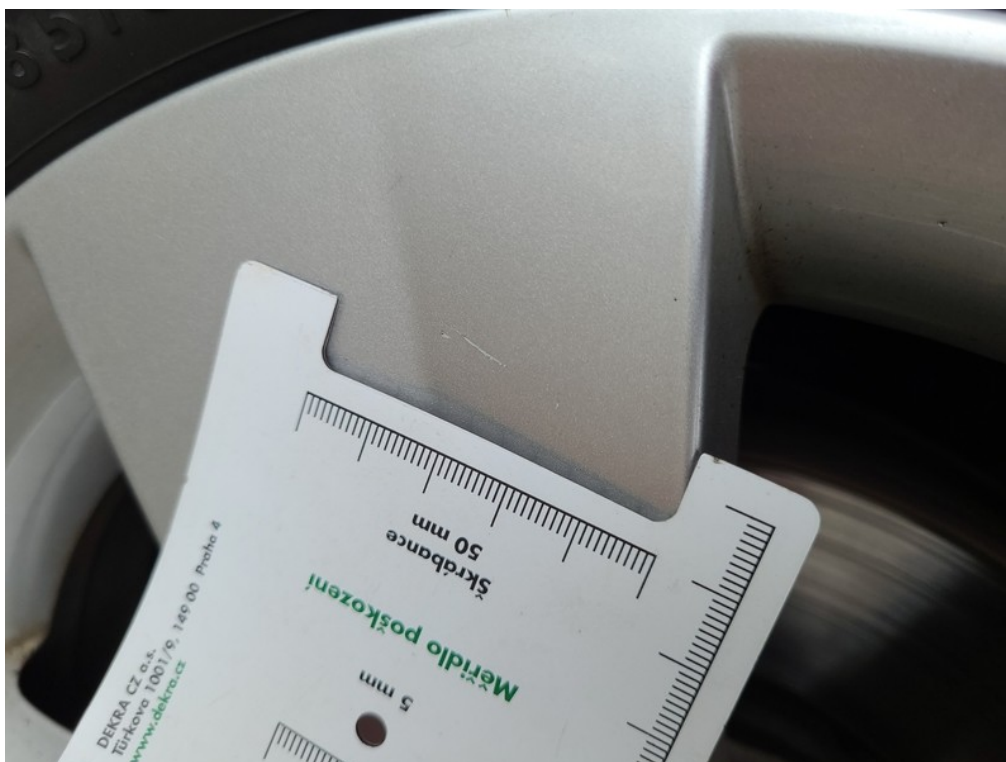
| P.č. | Poškozený díl | Druh poškození |
|---|---|---|
| 15 | Disk PP kola | Škrábance |

**15** Disk PP kola - Škrábance  
Umístění:

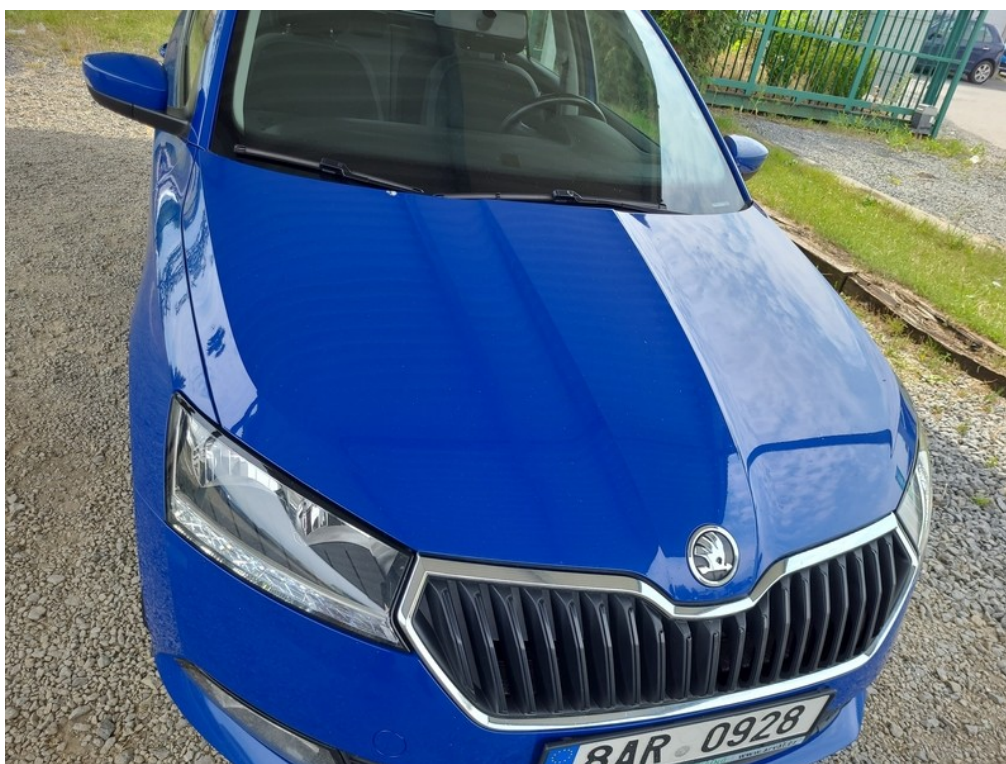
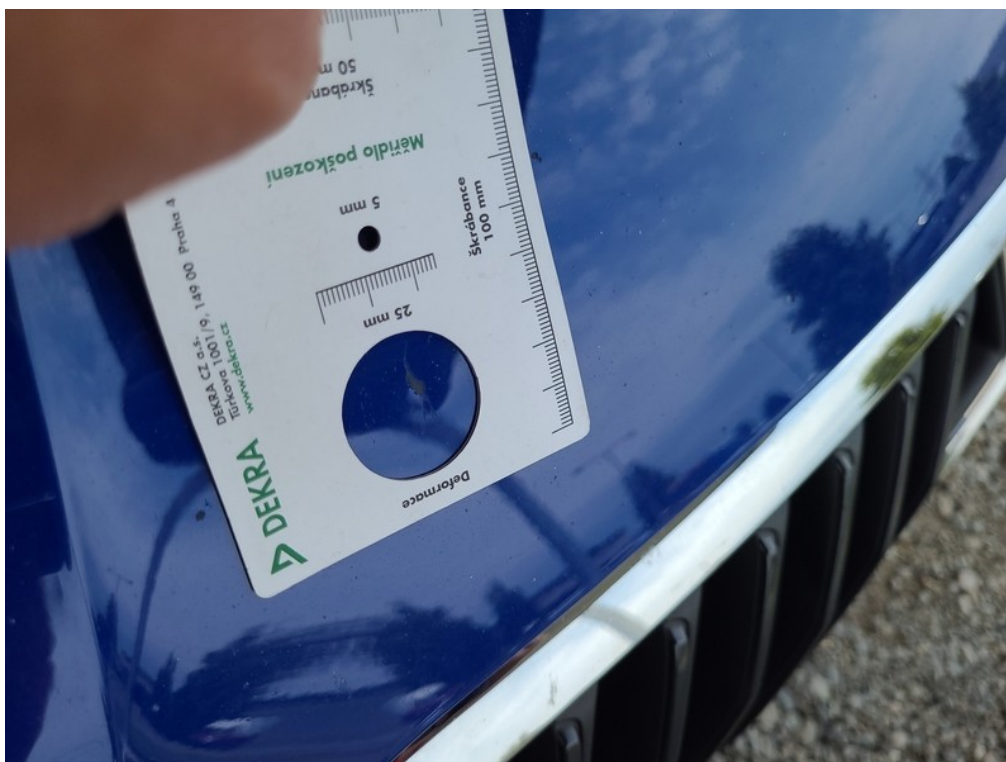
| P.č. | Poškozený díl | Druh poškození |
|---|---|---|
| 16 | Víko motoru | Jamka |

**16** Viko motoru - Jamka  
Umístění:

Poznámka: Škrábance

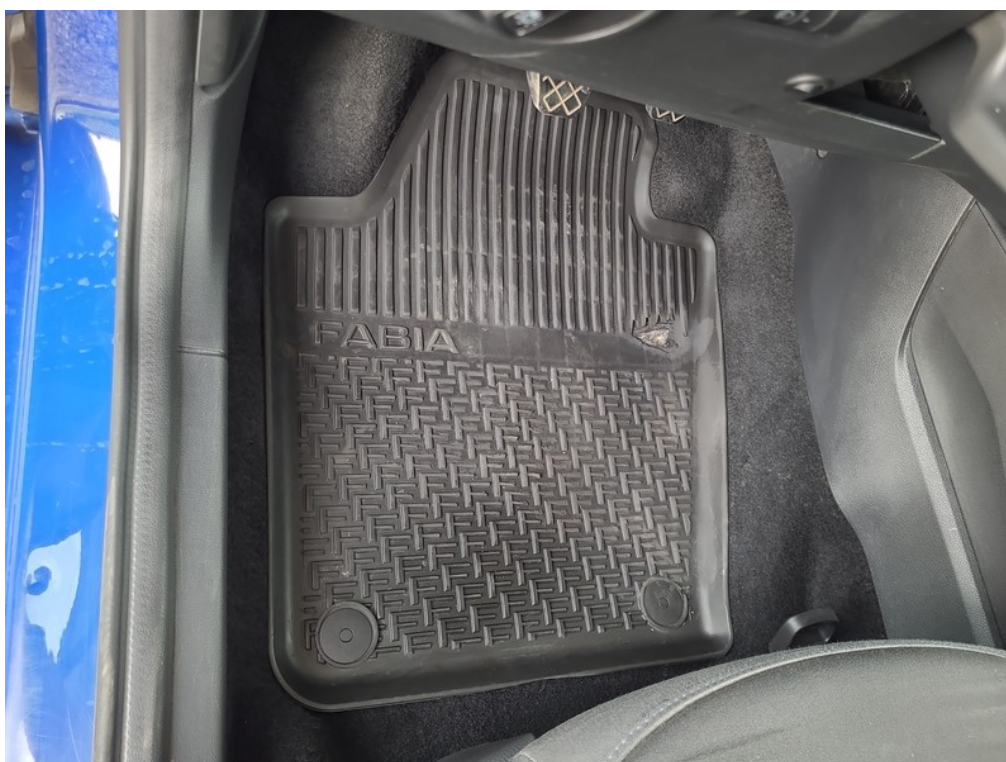
| P.č. | Poškozený díl | Druh poškození |
|---|---|---|
| 17 | Přídavný koberec LP | Opotřebení |

**17** Přídavný koberec LP - Opatření  
Umístění: Interiér (vnitřní prostor)

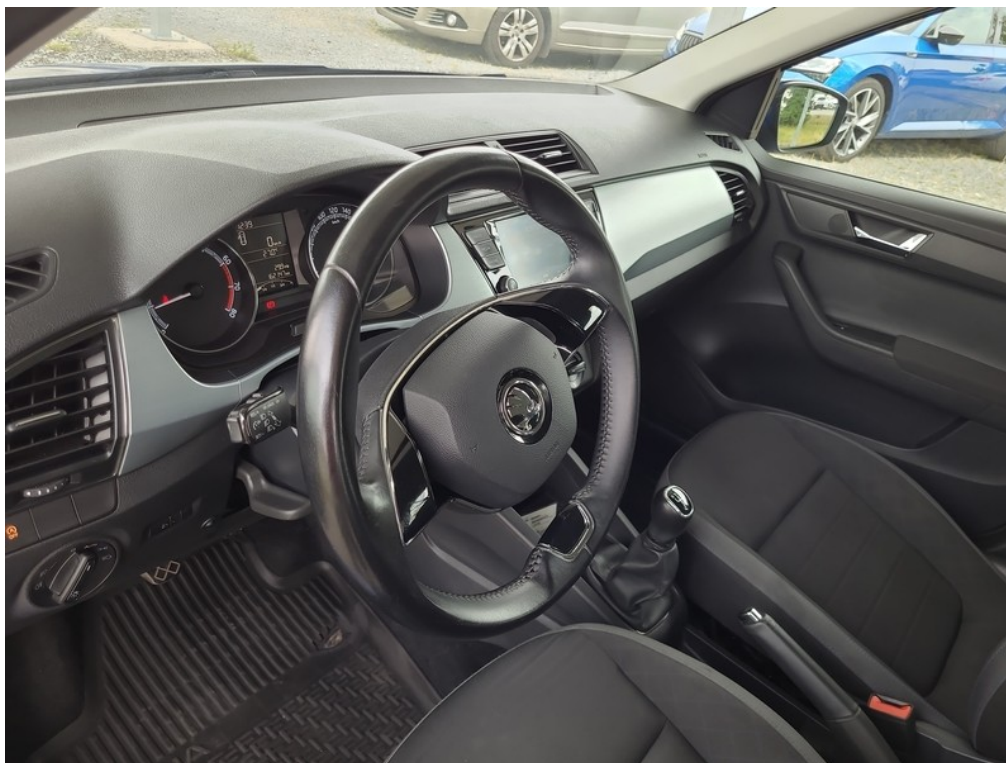
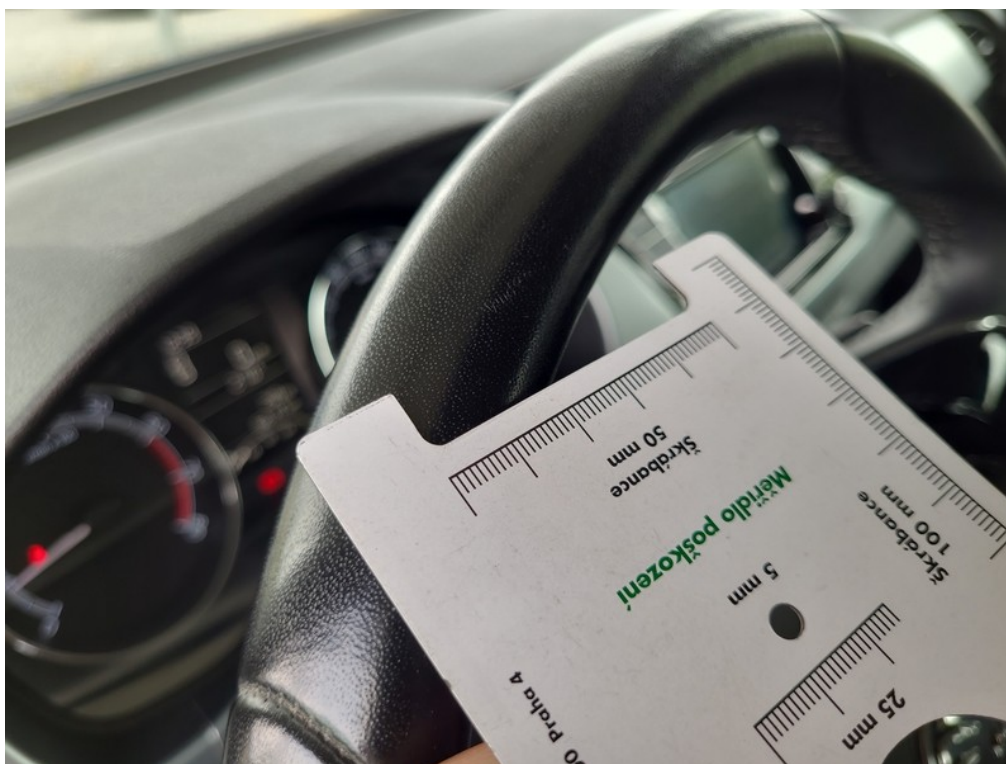
| P.č. | Poškozený díl | Druh poškození |
|---|---|---|
| 18 | Volant | Opotřebení |

**18** Volant - Opatření  
Umístění:

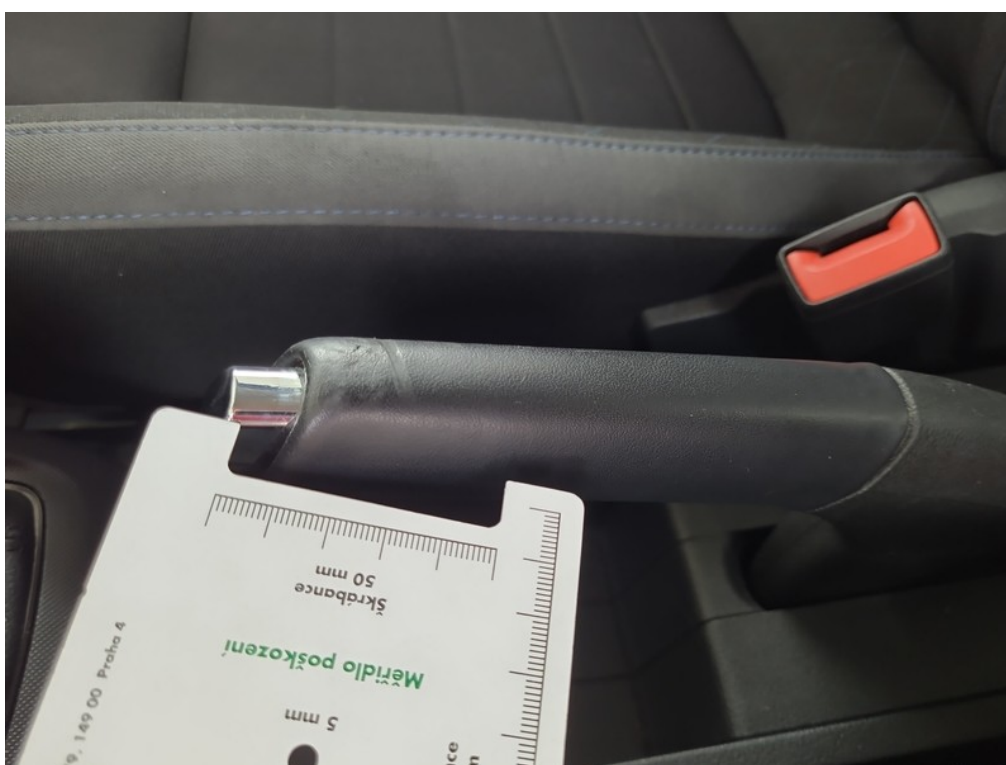
| P.č. | Poškozený díl | Druh poškození |
|---|---|---|
| 20 | Ruční brzda | Opotřebení |

**20** Ruční brzda - Opotřebení  
Umístění:

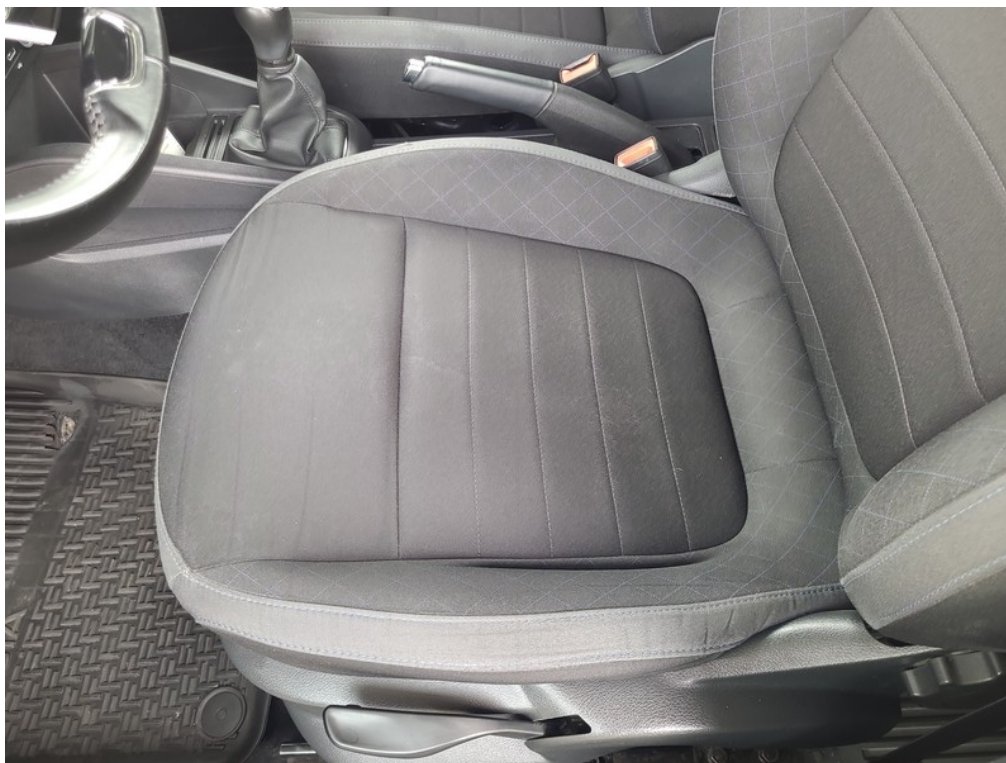
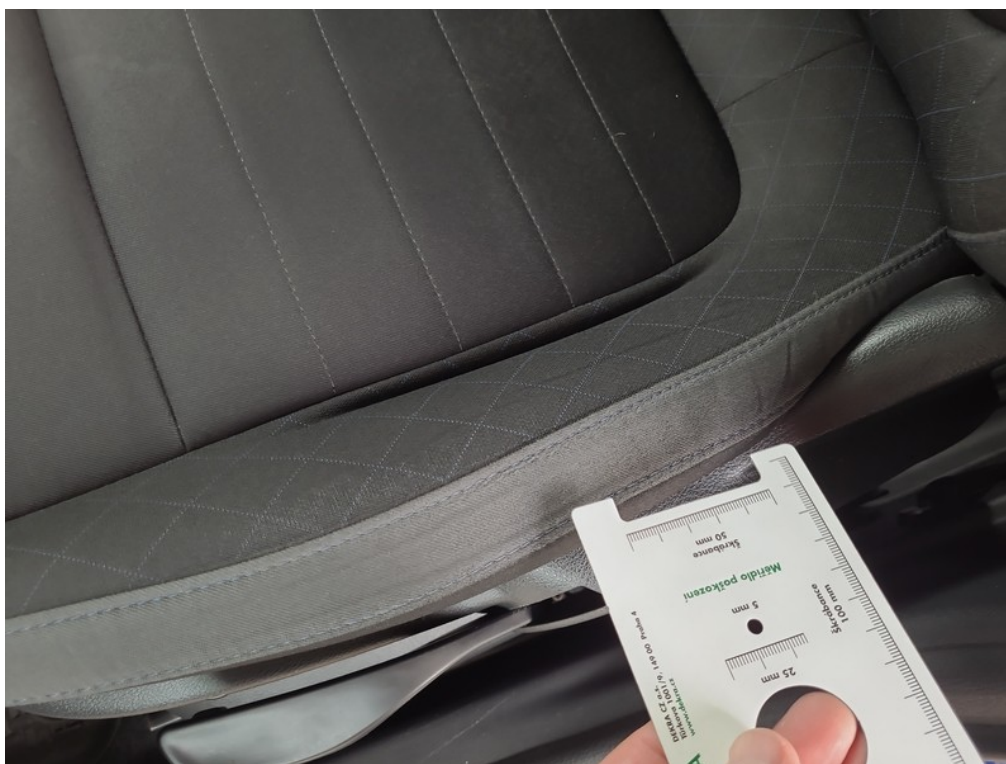
| P.č. | Poškozený díl | Druh poškození |
|---|---|---|
| 21 | Potah sedáku sedadla řidiče | Opotřebení |

**21** **Potah sedáku sedadla řidiče - Opotřebení**  
Umístění: Interiér (vnitřní prostor)

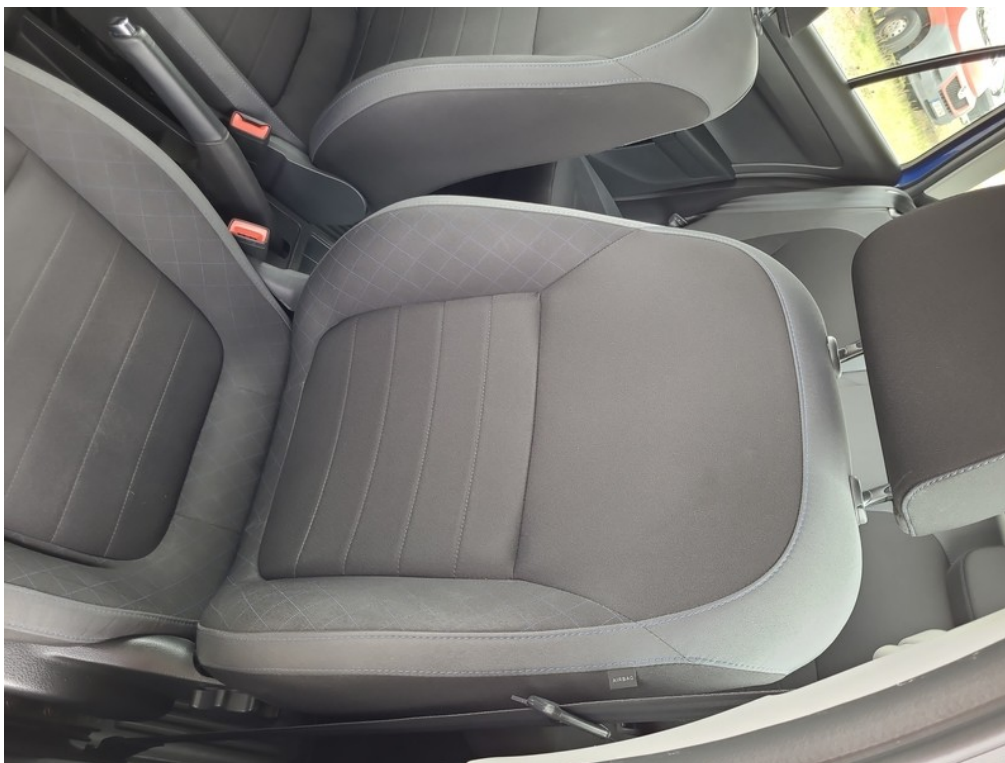
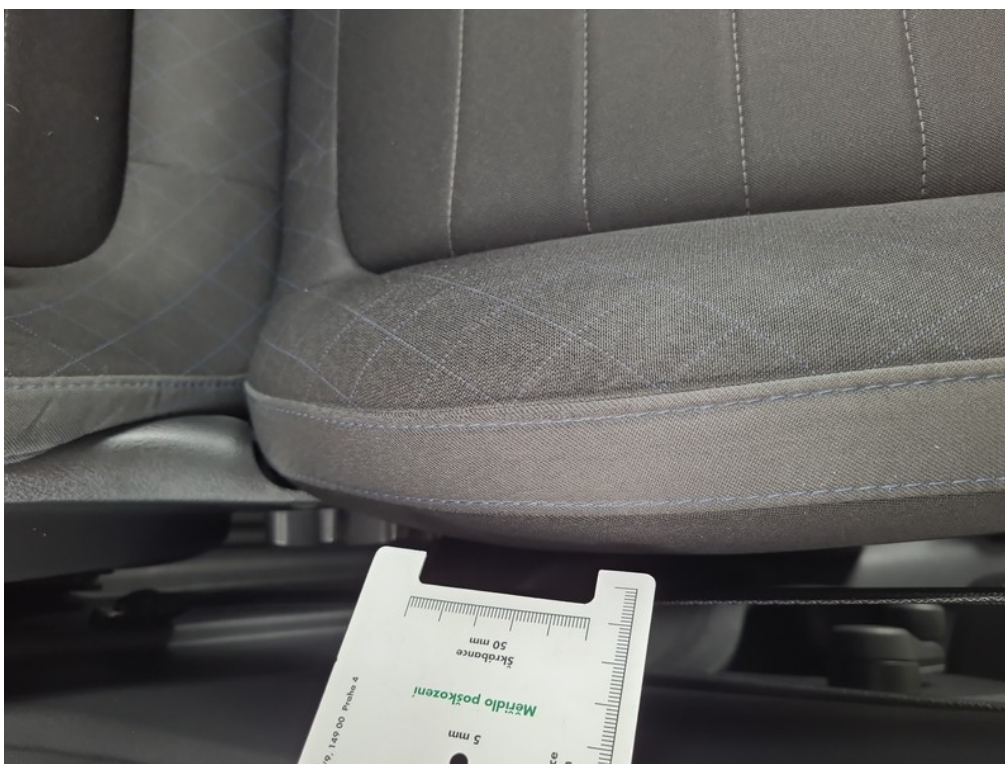
| P.č. | Poškozený díl | Druh poškození |
|---|---|---|
| 22 | Potah opěradla sedadla řidiče | Opotřebení |

**22** Potah opěradla sedadla řidiče - Opotřebení  
Umístění: Interiér (vnitřní prostor)

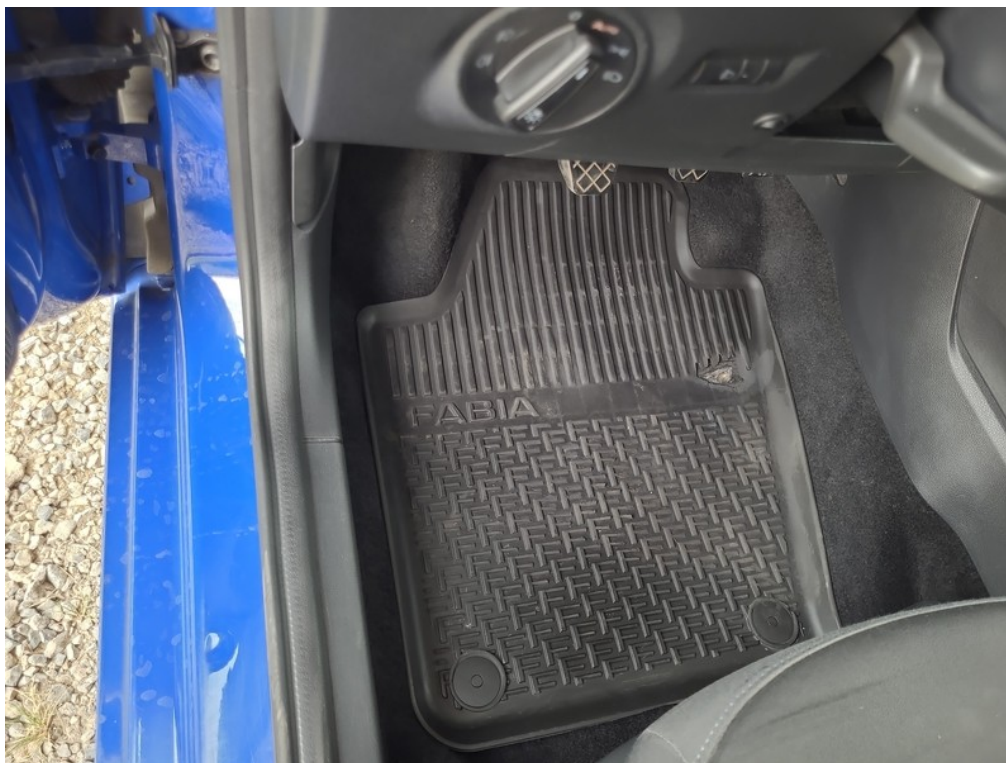
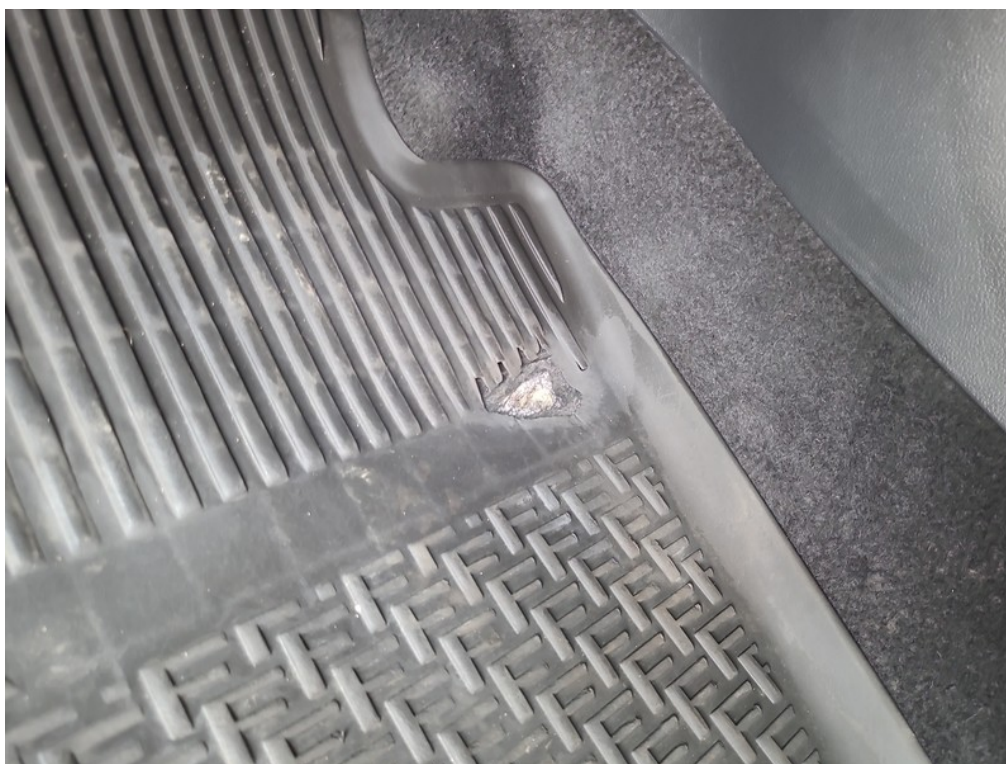
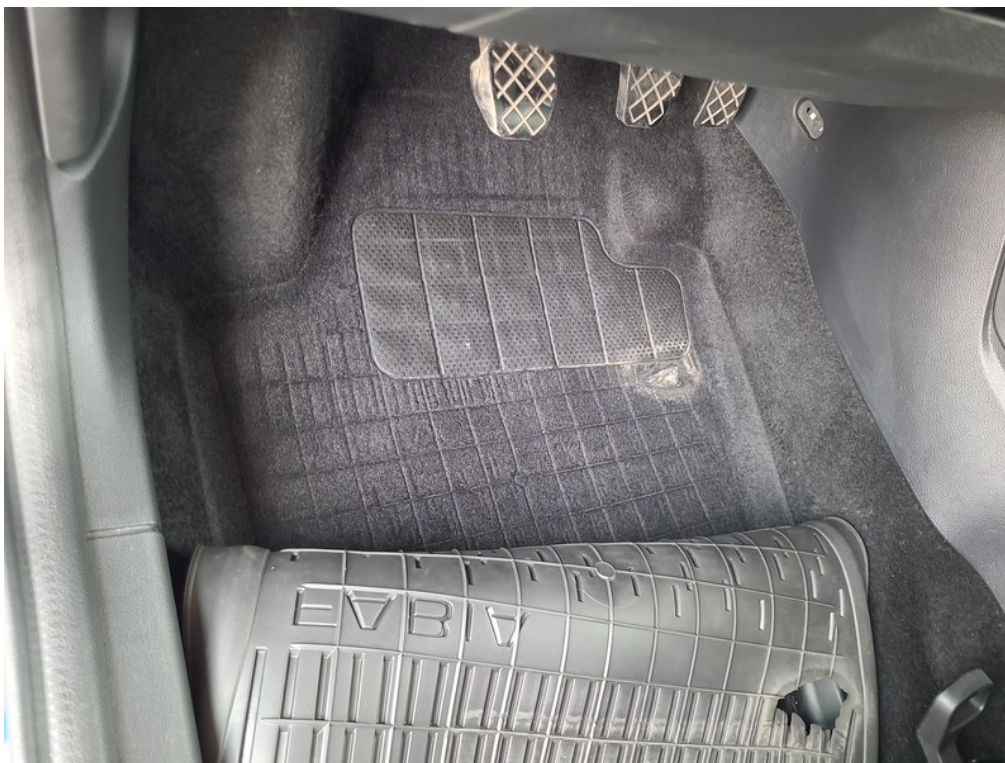
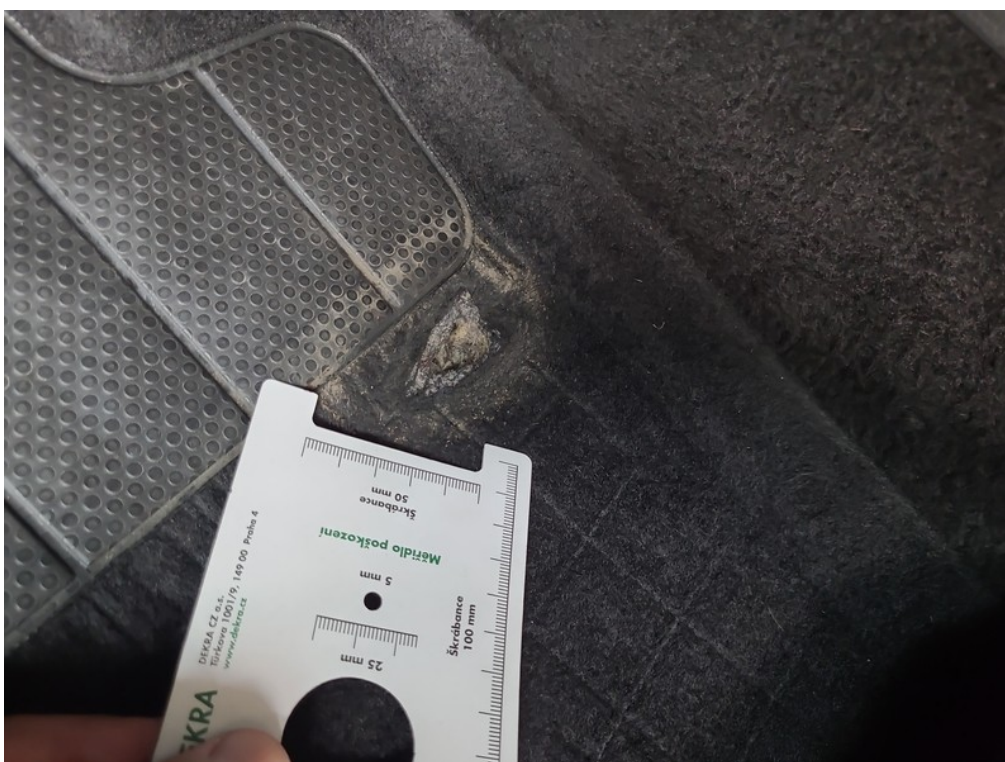
| P.č. | Poškozený díl | Druh poškození |
|---|---|---|
| 23 | Koberec přední | Prasklina |

**23** Koberec přední - Prasklina  
Umístění:

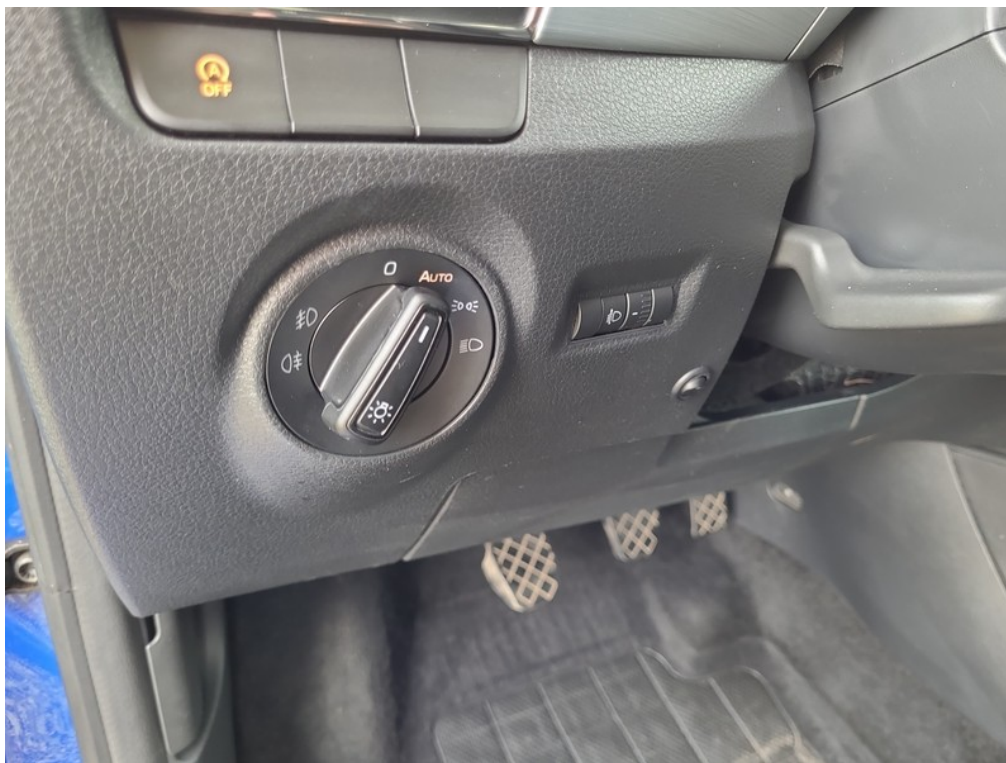
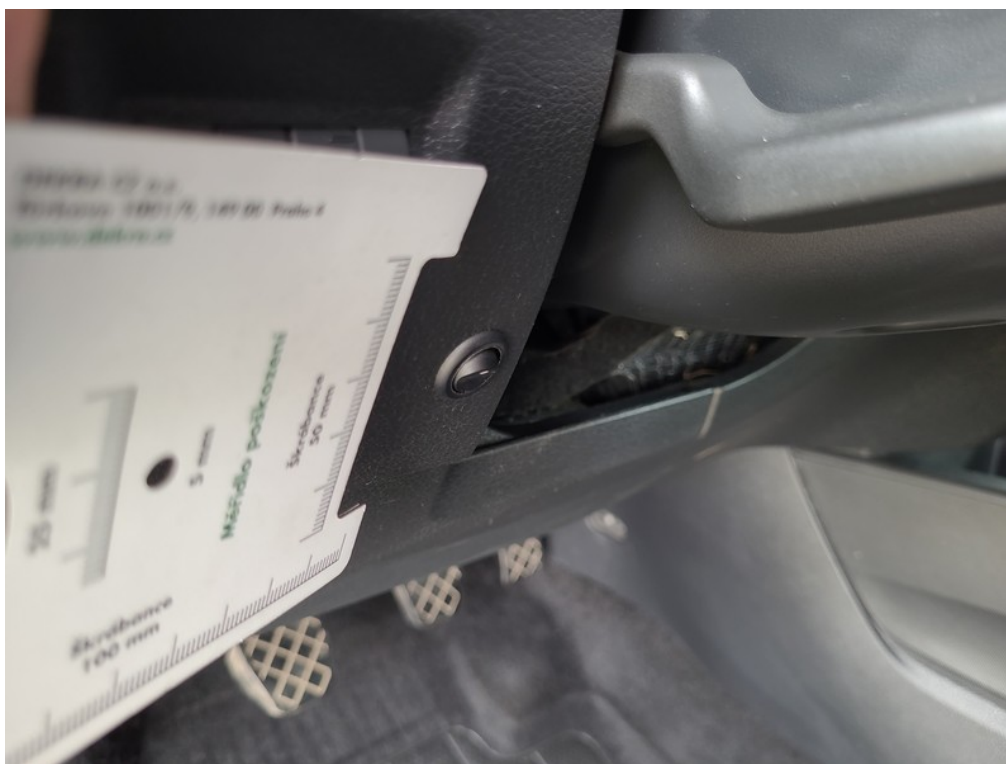
| P.č. | Poškozený díl | Druh poškození |
|---|---|---|
| 24 | Spodní kryt přístrojové desky | Nadstandardní prvek |

**24** Spodní kryt přístrojové desky - Nadstandardní prvek  
Umístění: Interiér (vnitřní prostor)

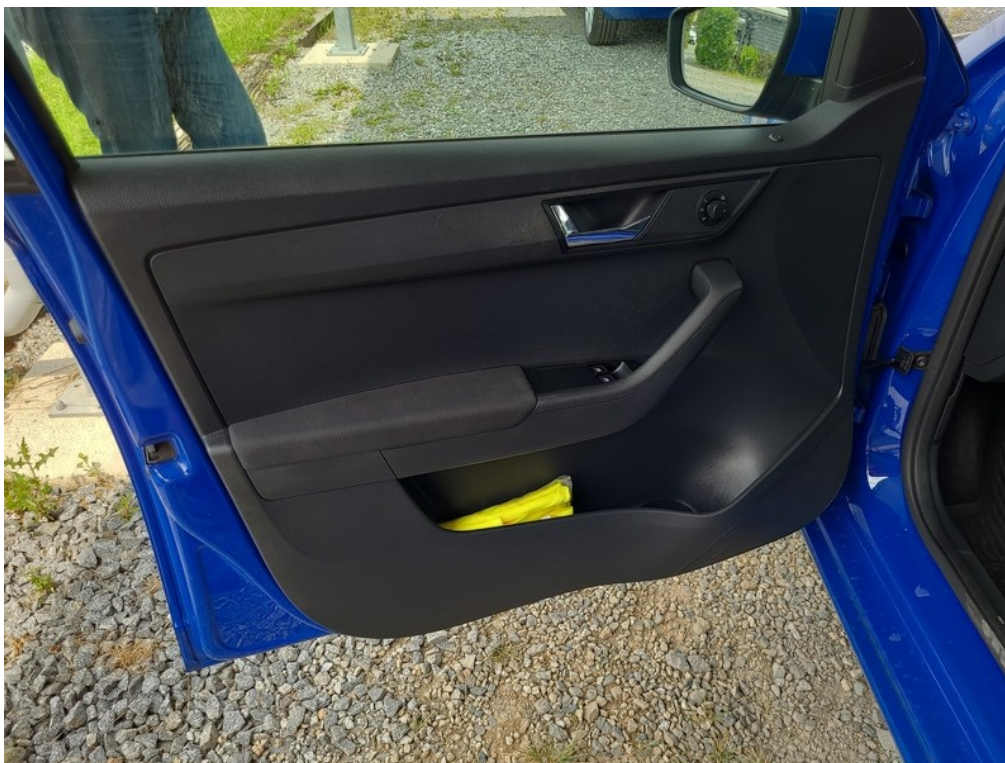
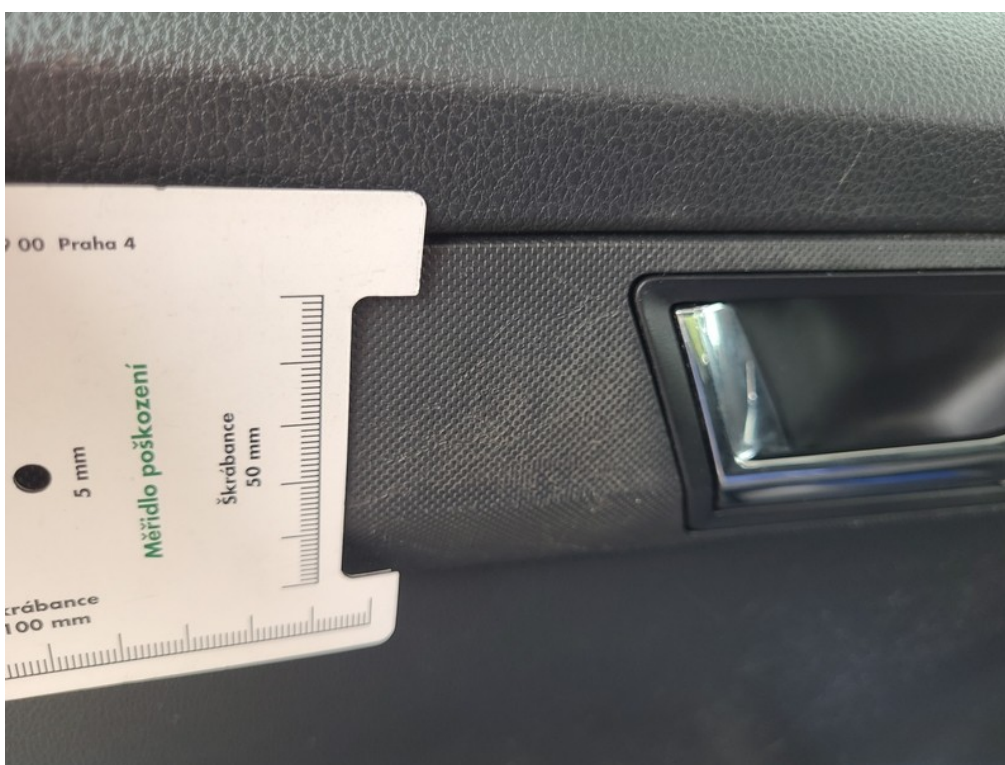
| P.č. | Poškozený díl | Druh poškození |
|---|---|---|
| 25 | Výplň LP dveří | Škrábance |

**25** Výplň LP dveří - Škrábance  
Umístění:
