**DEKRA CZ a.s.**

**ÚDAJE O VOZIDLE**

| RZ: | <b>8AR0928</b> | VIN: | TMBJP6NJ2MZ083307 |
| Model vozidla: | Škoda Fabia Combi (2015) | Provedení: | Fabia Com.1.0TSI 70 Ambition |

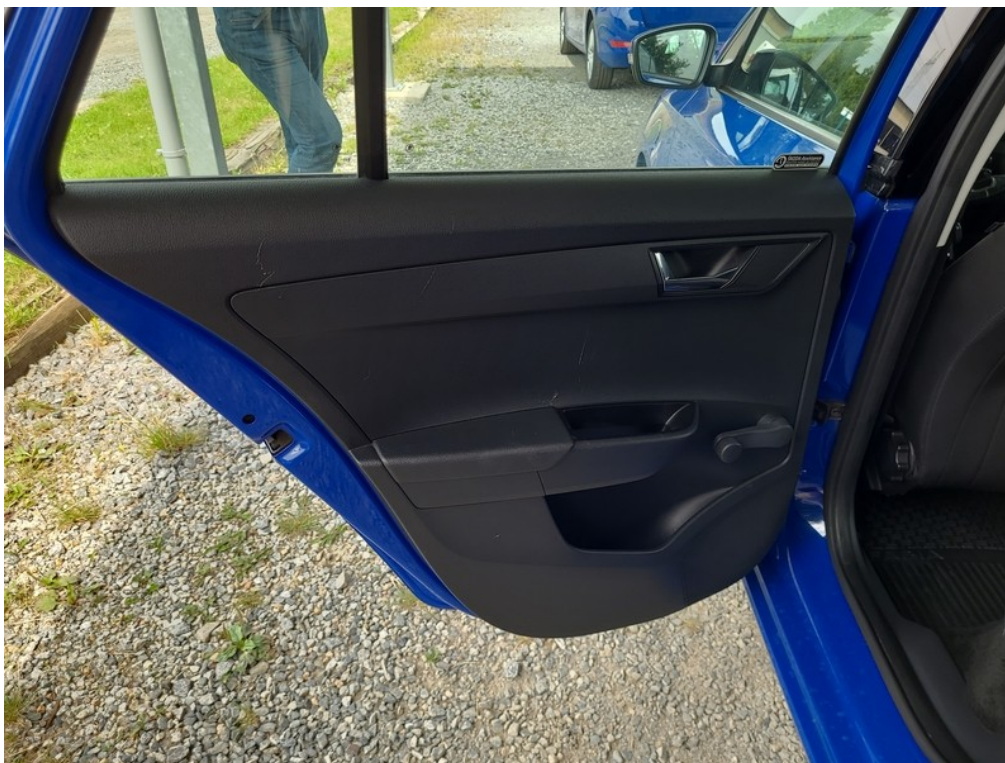
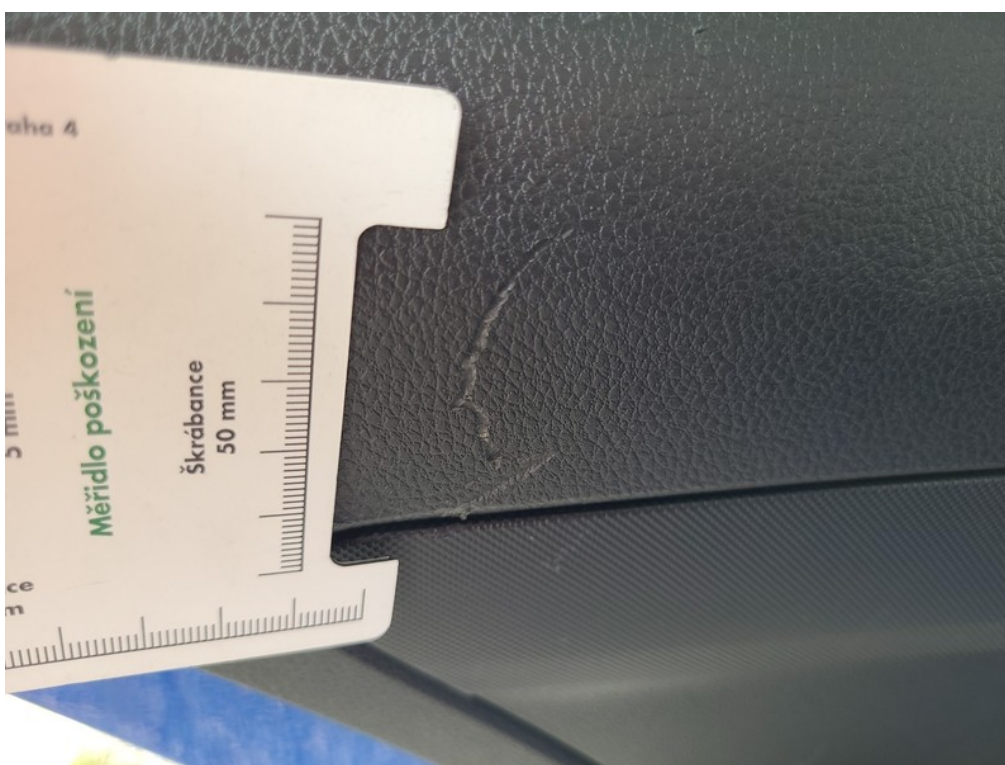
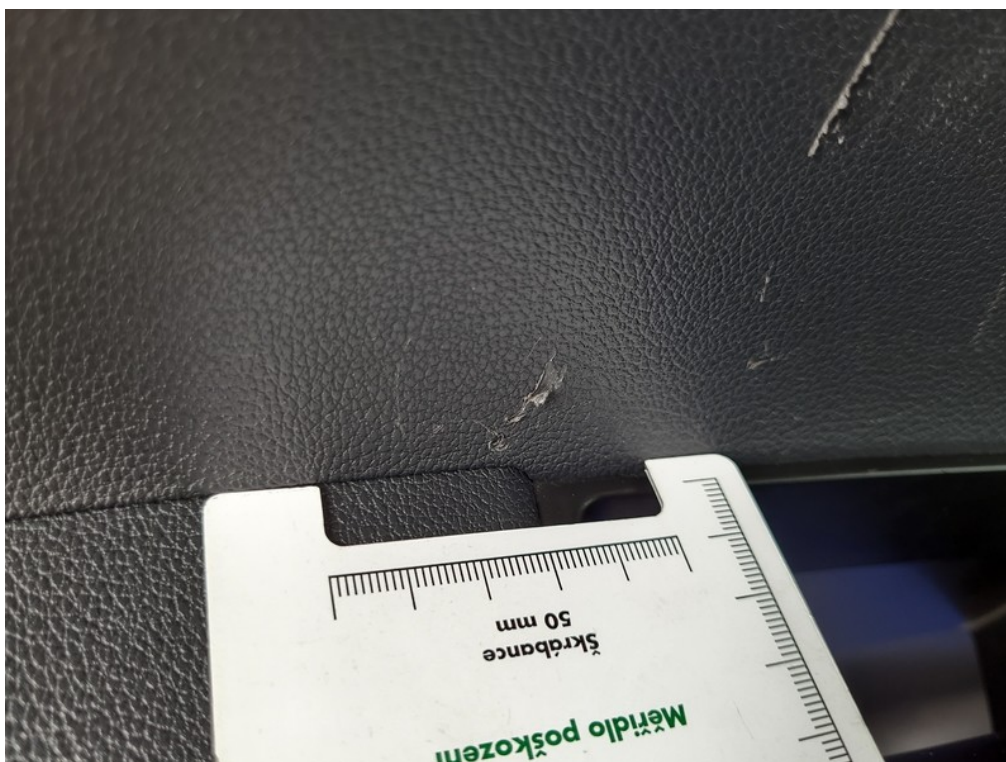
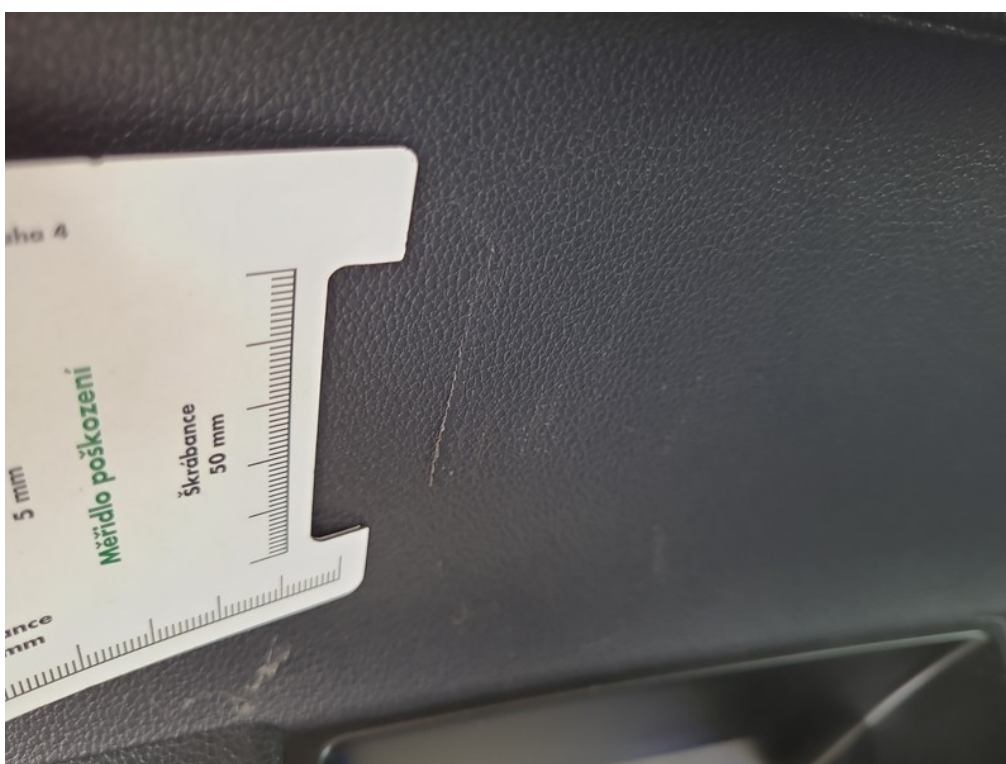
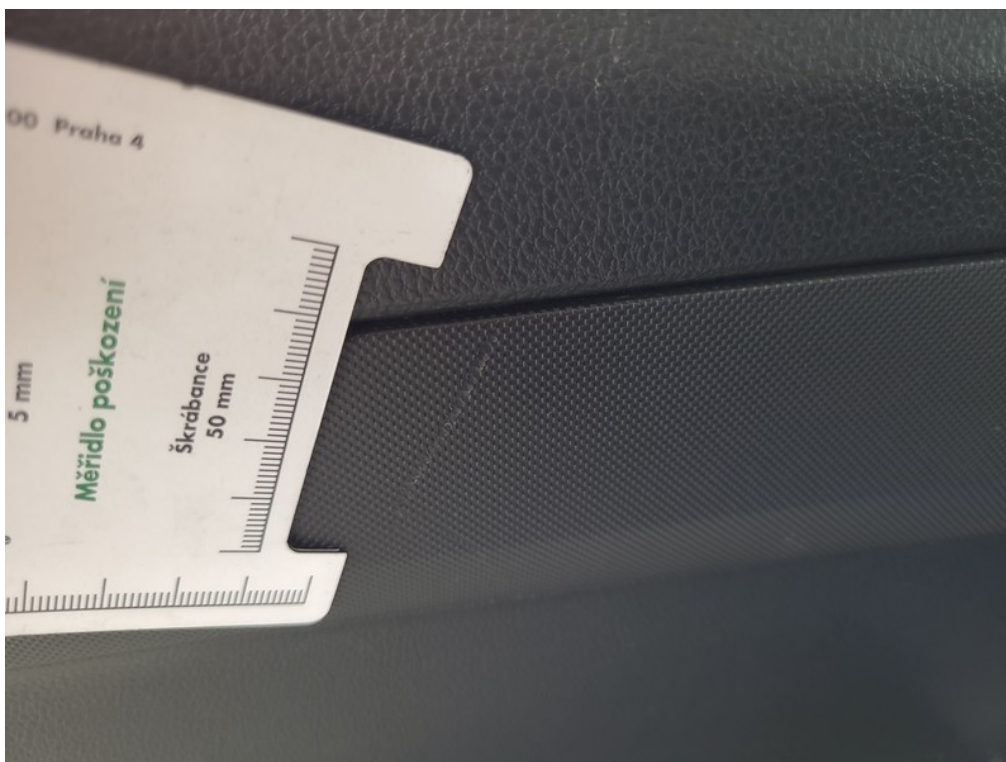
| P.č. | Poškozený díl | Druh poškození |
|---|---|---|
| 26 | Výplň LZ dveří | Škrábance |

**26** Výplň LZ dveří - Škrábance  
Umístění:

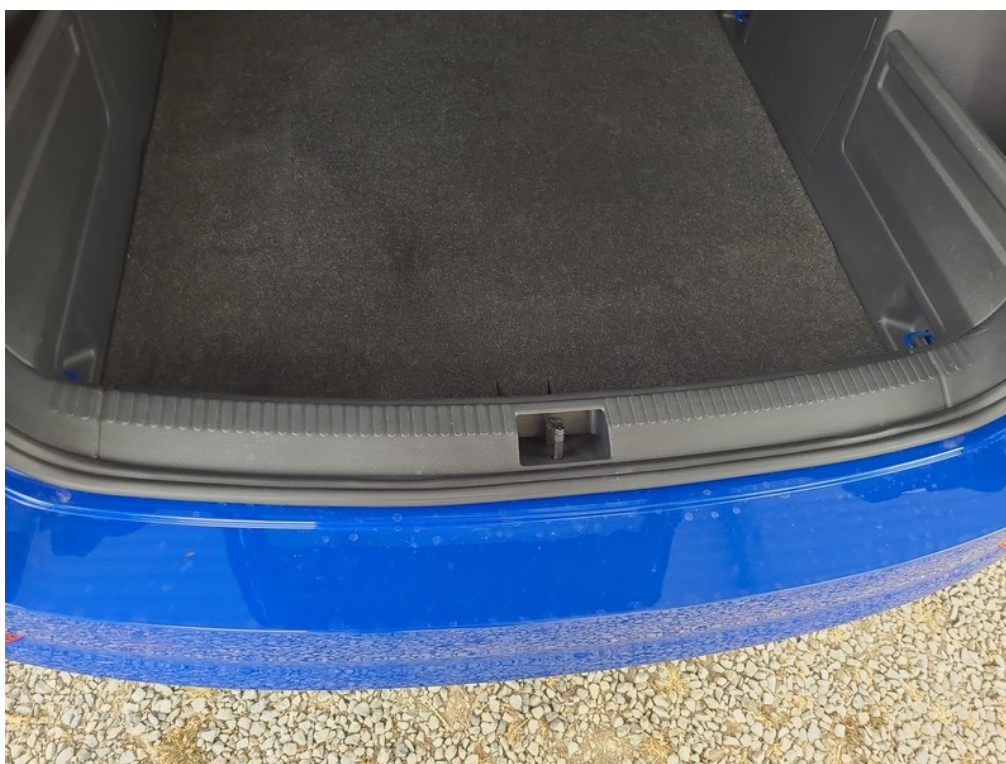
| P.č. | Poškozený díl | Druh poškození |
|---|---|---|
| 27 | Kryt zadního čela | Škrábance |

**27** Kryt zadního čela - Škrábance  
Umístění:

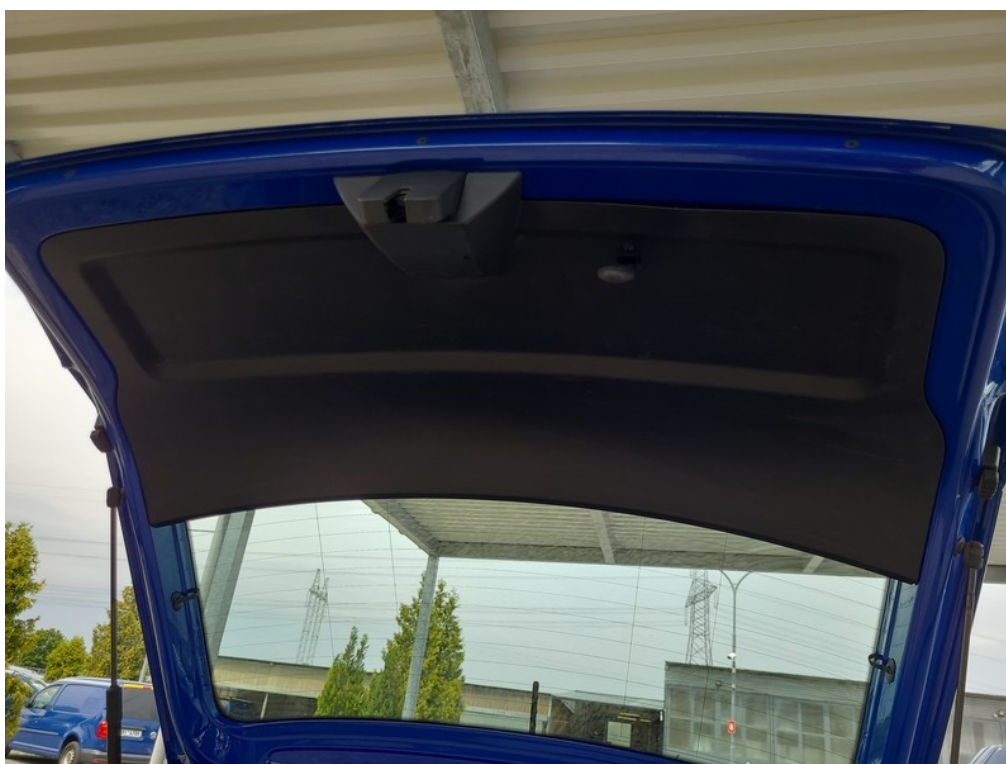
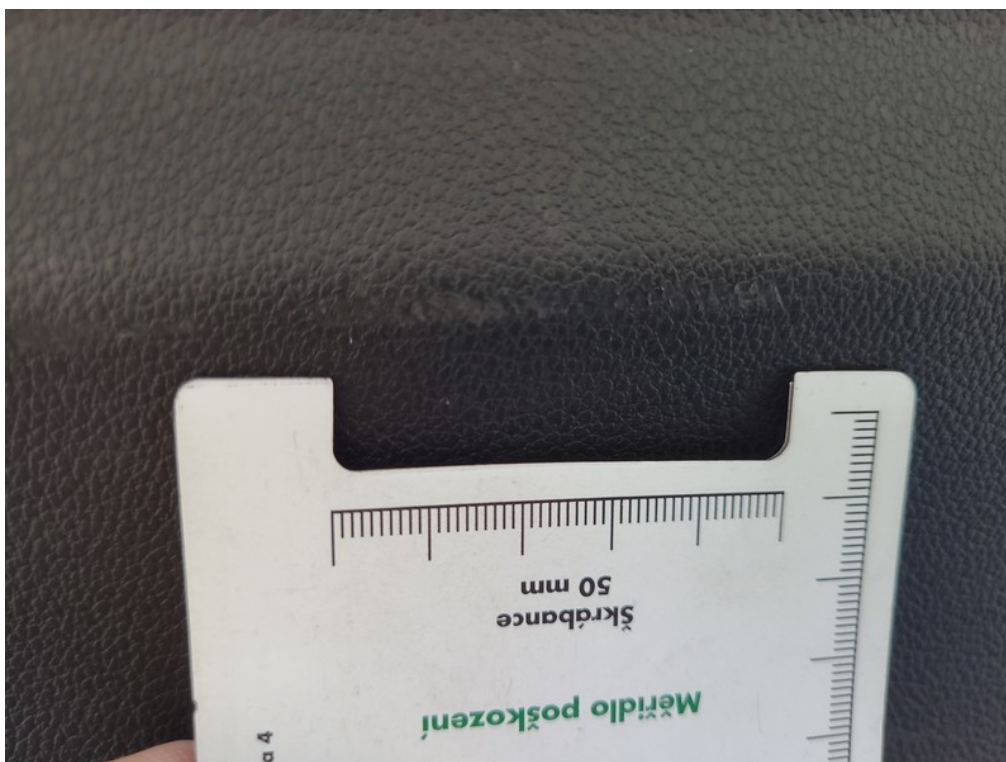
| P.č. | Poškozený díl | Druh poškození |
|---|---|---|
| 28 | Plastový kryt víka zav. prostoru | Škrábance |

**28** **Plastový kryt víka zav. prostoru - Škrábance**  
Umístění: Interiér (vnitřní prostor)

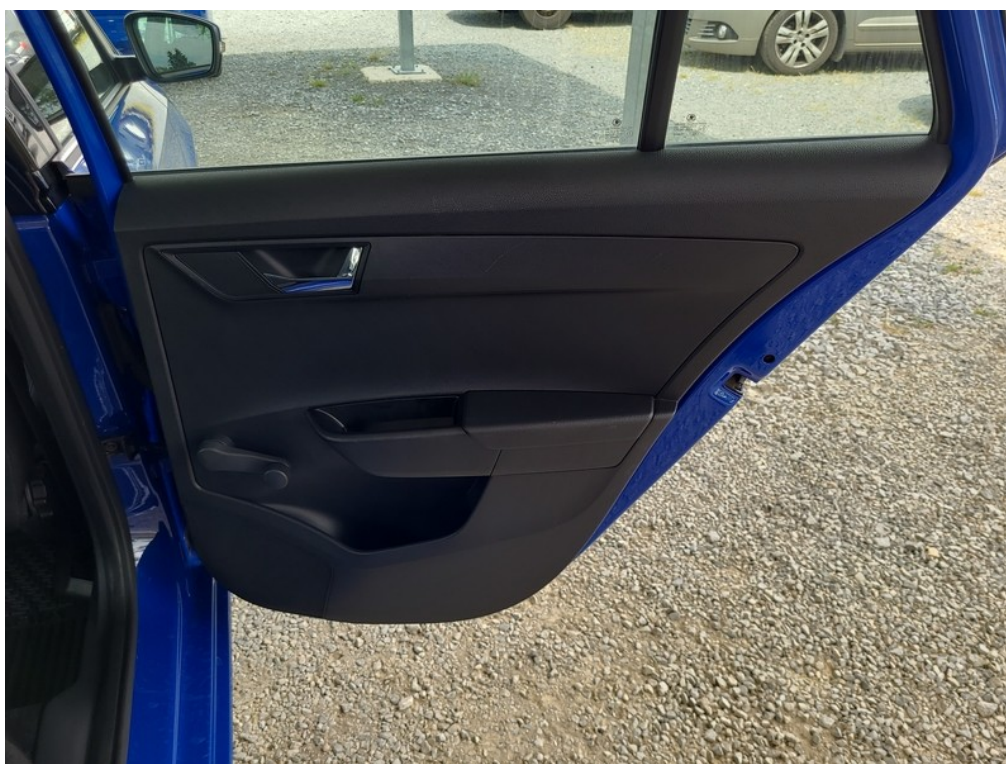
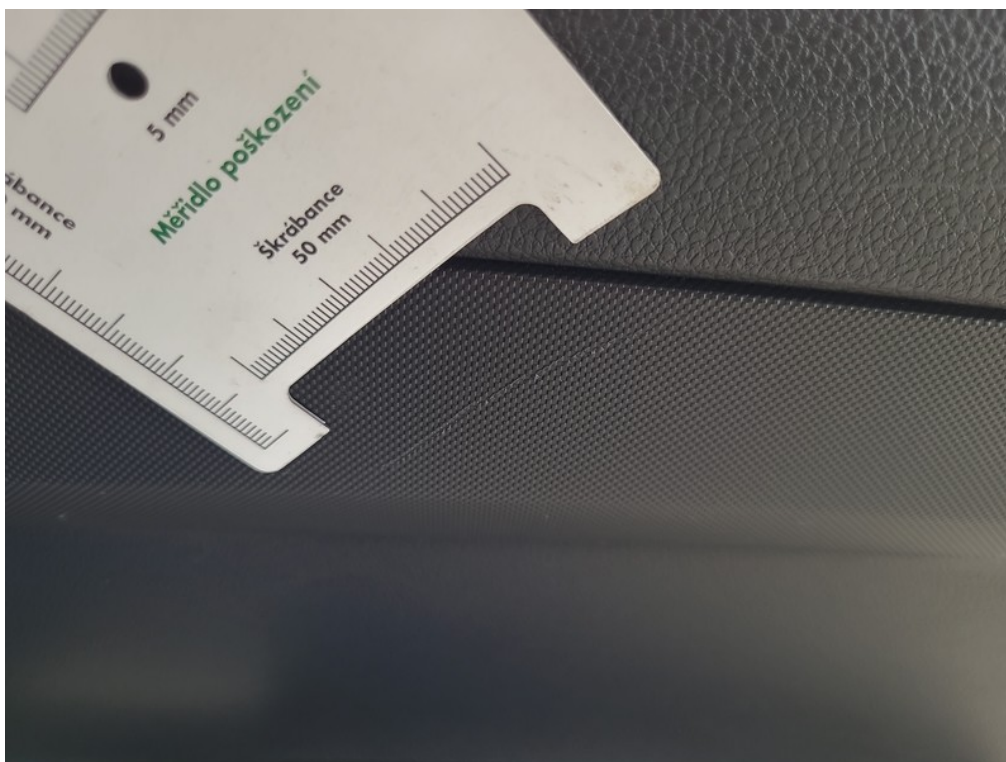
| P.č. | Poškozený díl | Druh poškození |
|---|---|---|
| 29 | Výplň PZ dveří | Škrábance |

**29** Výplň PZ dveří - Škrábance  
Umístění:

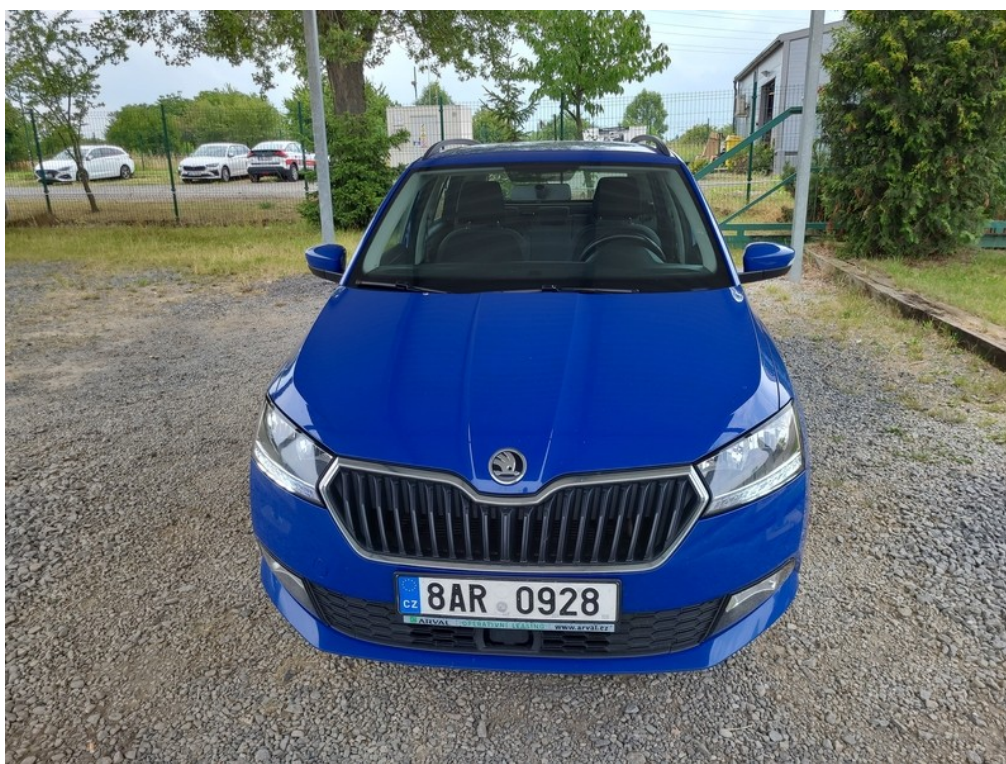
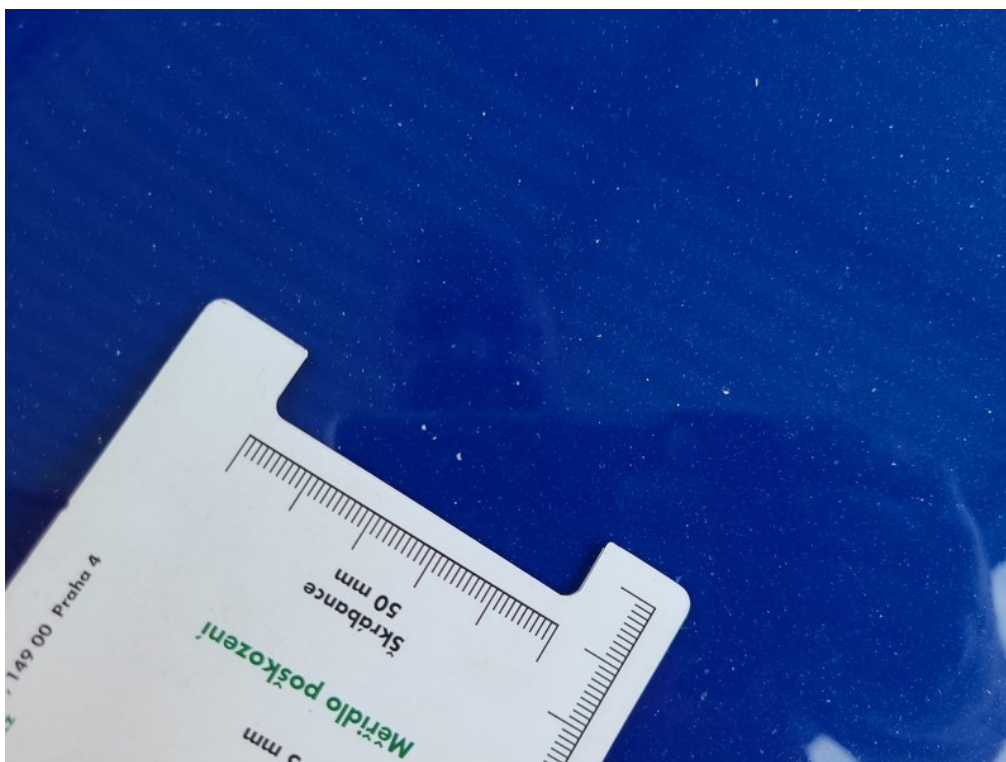
| P.č. | Poškozený díl | Druh poškození |
|---|---|---|
| 30 | Přední část vozidla | Poškození od odletujícího kamení |

**30** Přední část vozidla - Poškození od odletujícího kamení

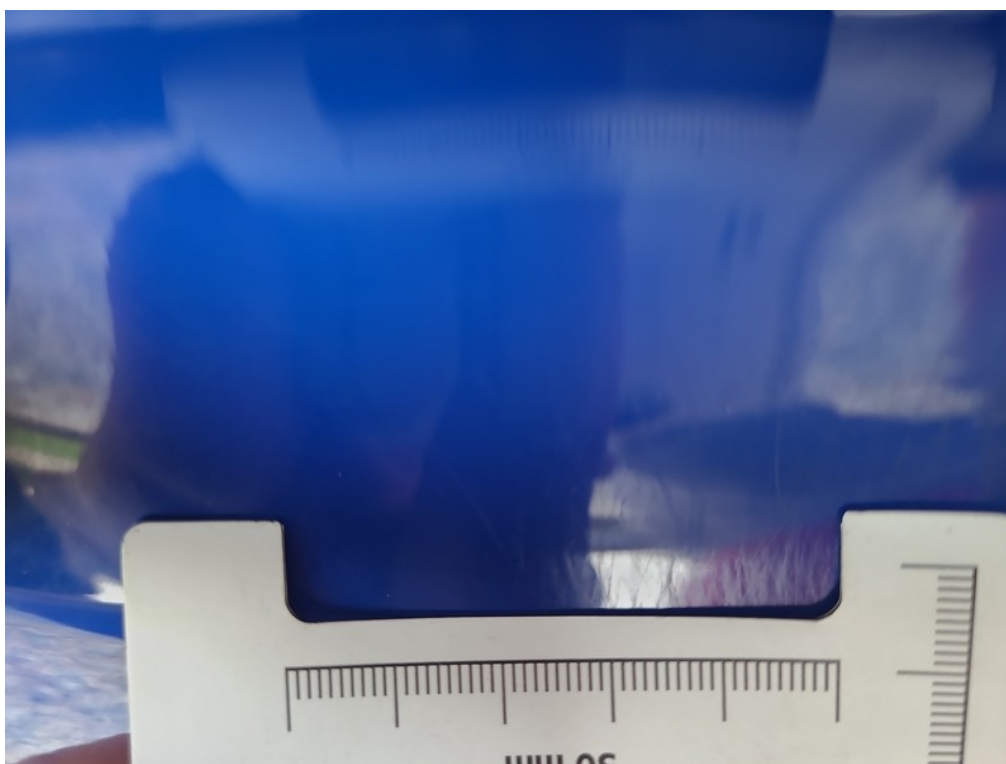
| P.č. | Poškozený díl | Druh poškození |
|---|---|---|
| 31 | Celková plocha karoserie | Škrábance |

**31** Celková plocha karoserie - Škrábance  
Umístění: Ostatní

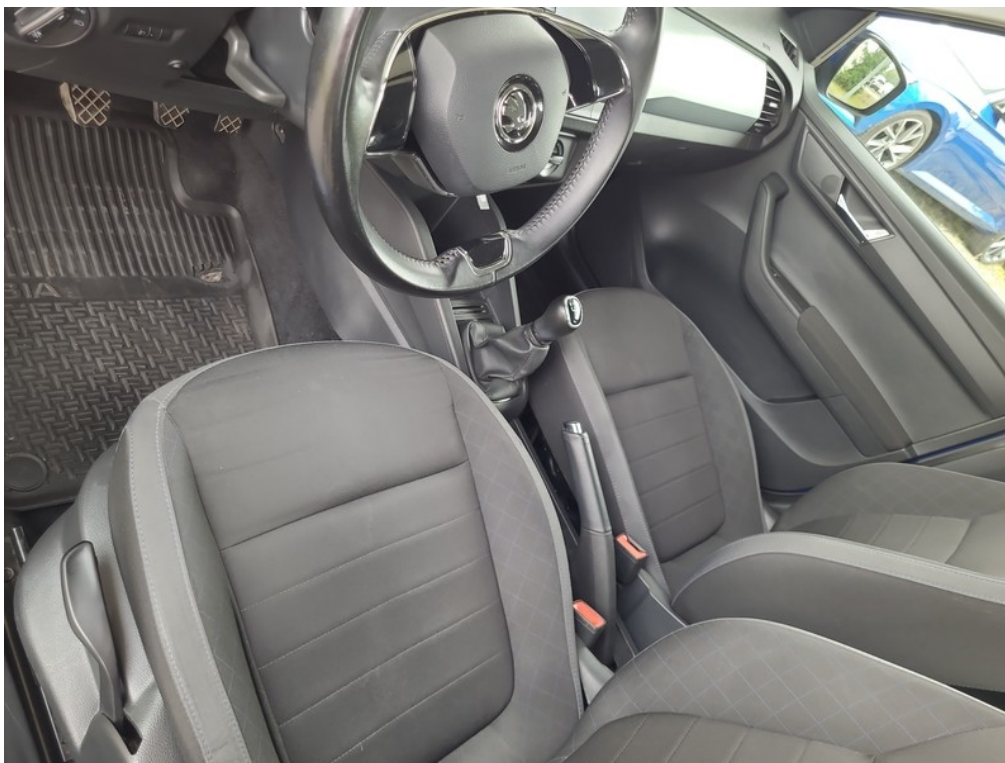
| P.č. | Poškozený díl | Druh poškození |
|---|---|---|
| 32 | Interiér | Znečištěno |

**32** Interiér - Znečištěno  
Umístění:
