**DEKRA CZ a.s.**

**ARVAL CZ s.r.o.**

| RZ: | <b>9AC4337</b> | VIN: | TMBJP6NJ2NZ021391 |
| Model vozidla: | Škoda Fabia Combi (2015) | Provedení: | FabiaCom.1.0TSI 70 Ambition 5d |

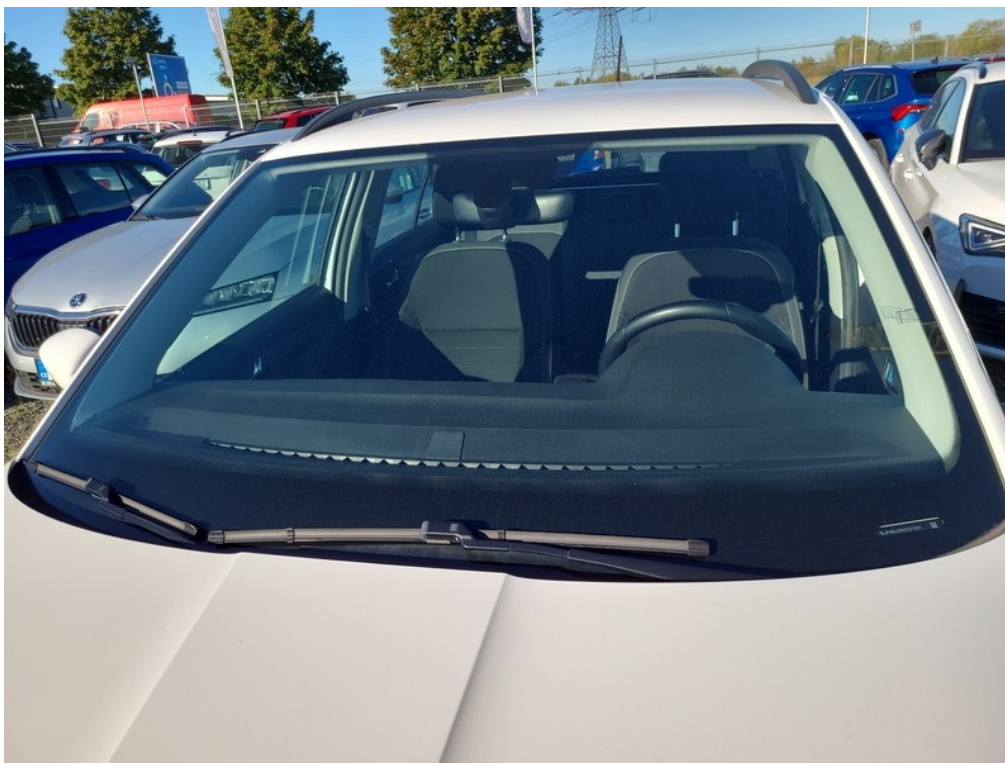
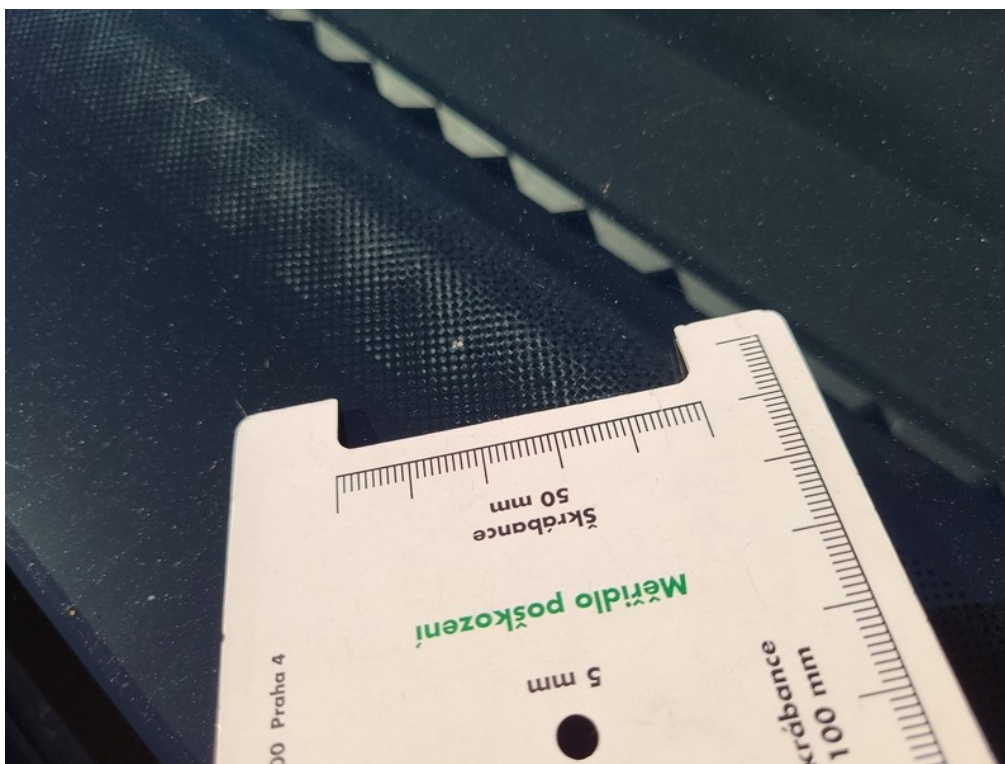
| P.č. | Poškozený díl | Druh poškození |
|---|---|---|
| 1 | Čelní sklo | Poškození od odletujícího kamení |

**1 Čelní sklo - Poškození od odletujícího kamení**  
Umístění: Exteriér (vnější prostor)

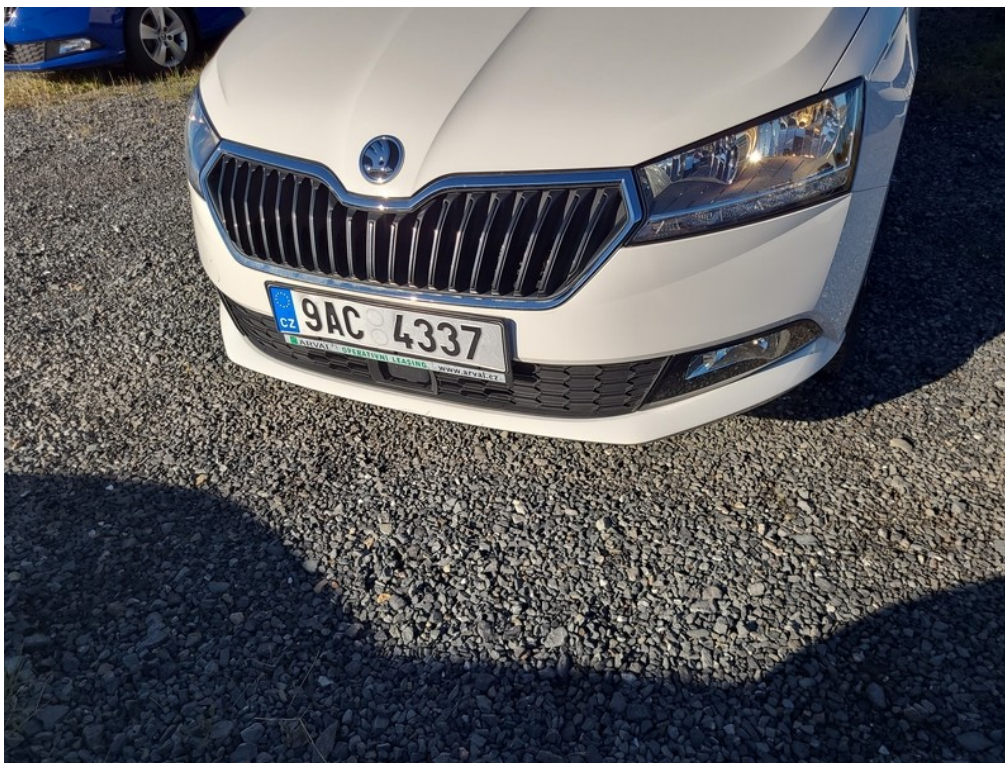
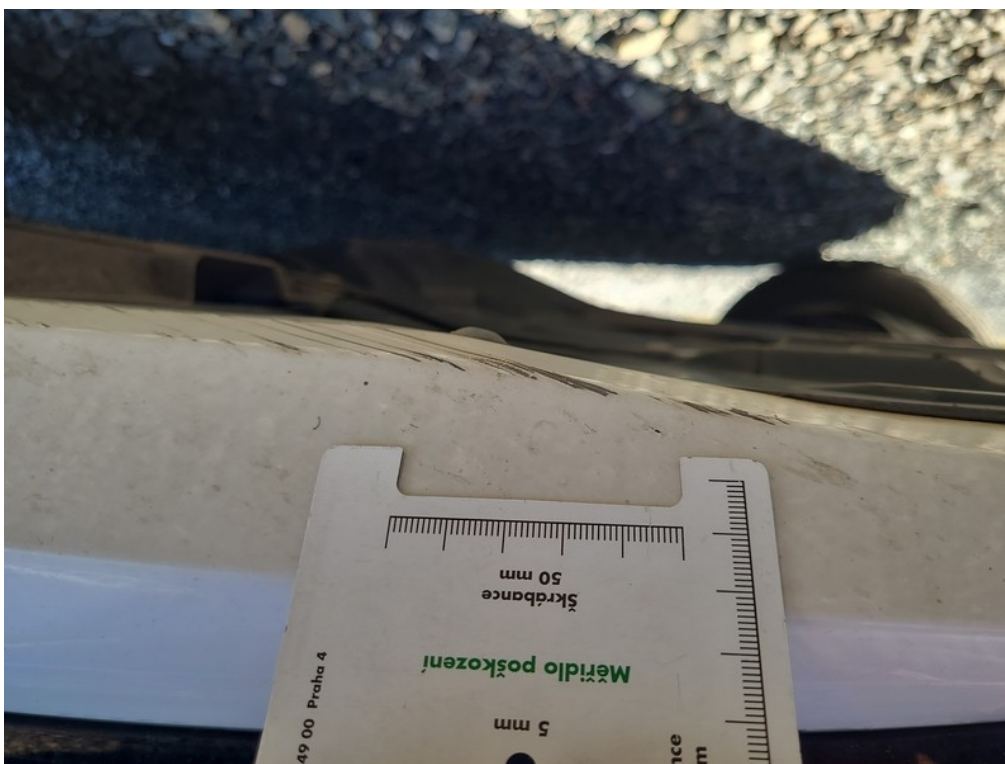
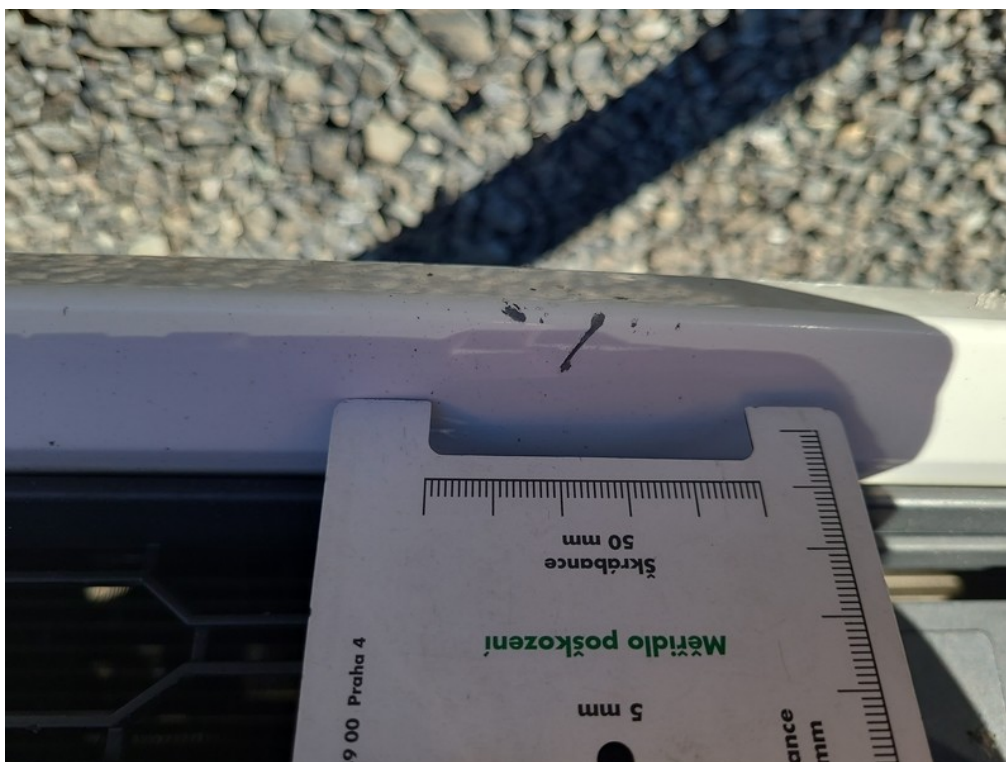
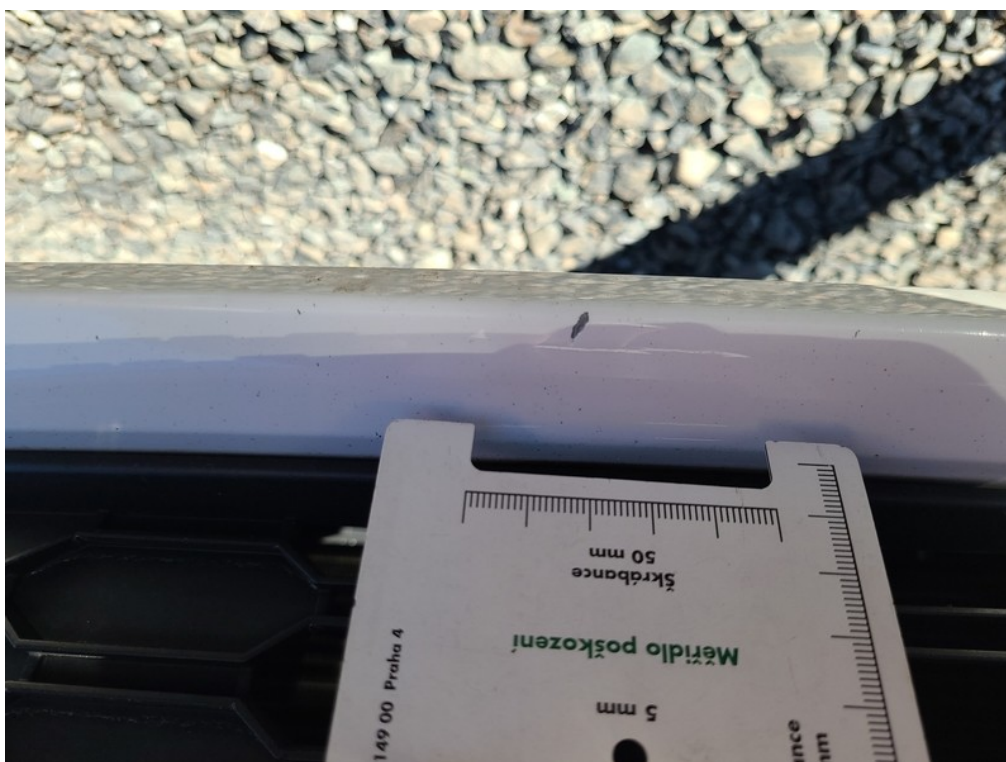
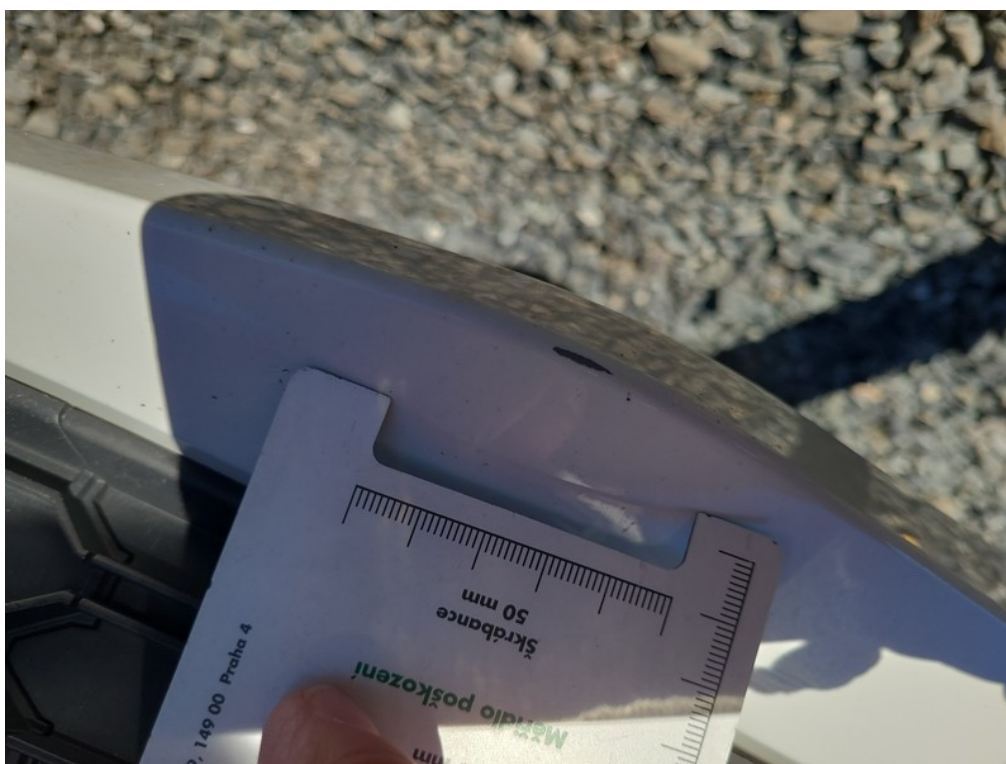
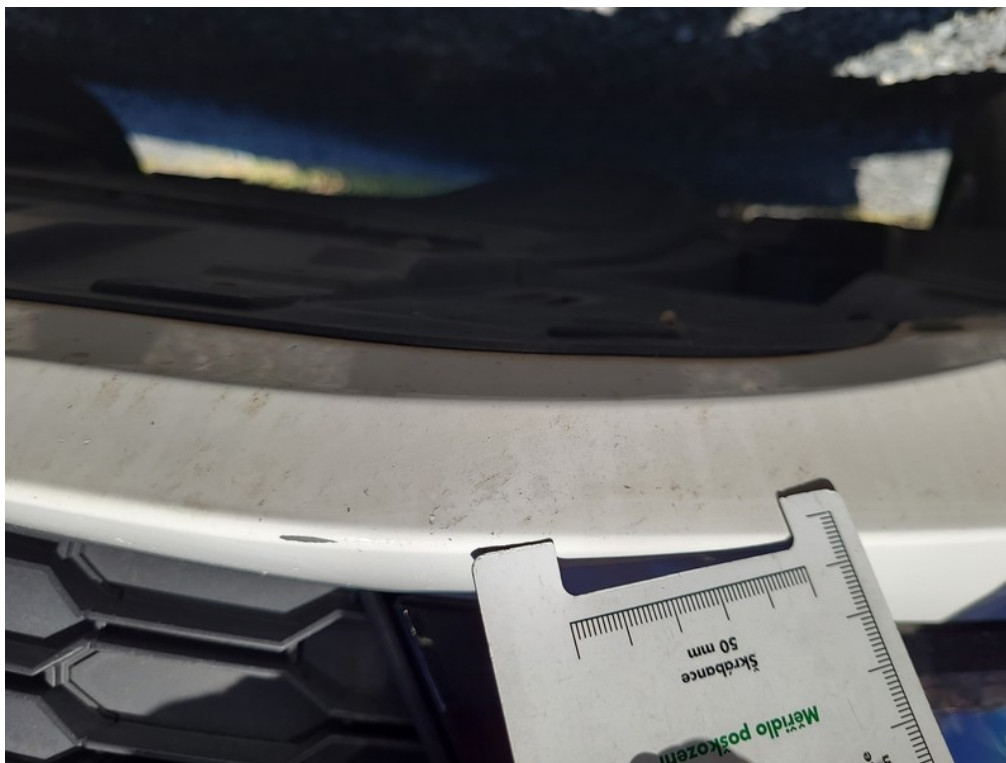
| P.č. | Poškozený díl | Druh poškození |
|---|---|---|
| 2 | Přední nárazník | Škrábance |

**2 Přední nárazník - Škrábance**  
Umístění:

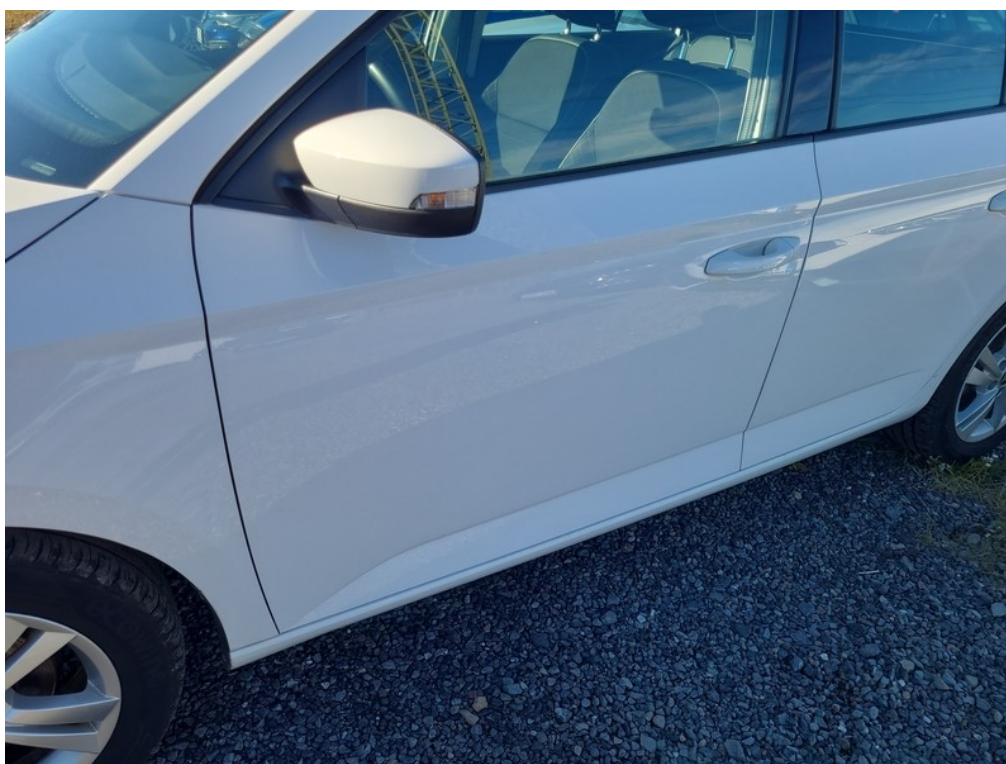
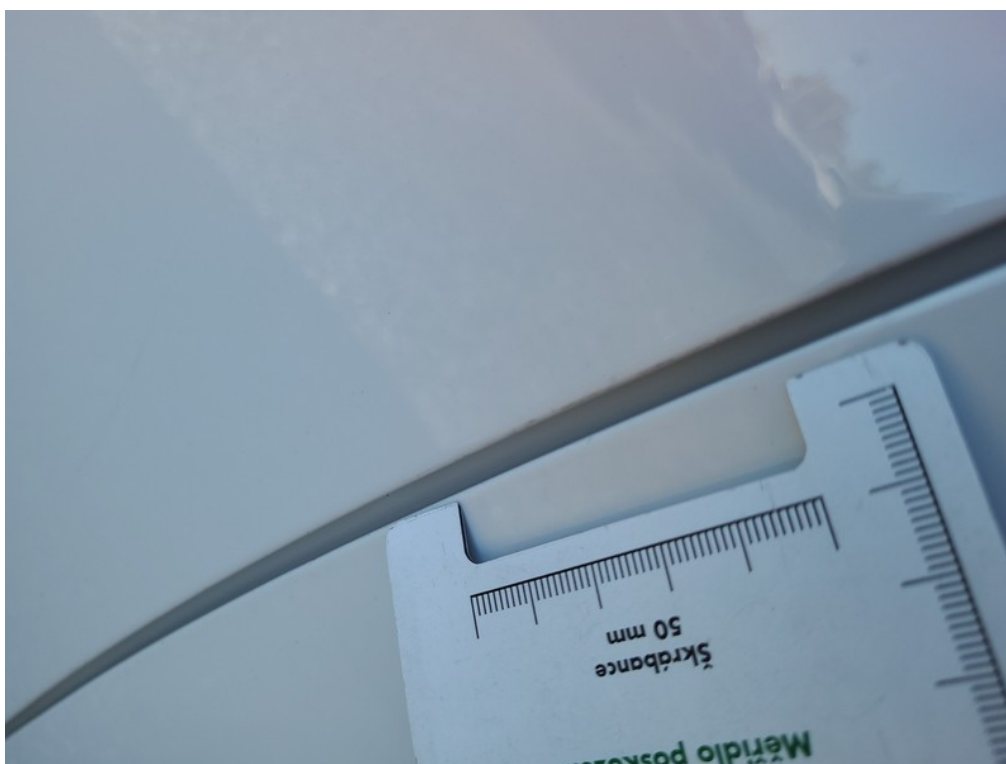
| P.č. | Poškozený díl | Druh poškození |
|---|---|---|
| 3 | Dveře přední levé | Škrábance |

**3 Dveře přední levé - Škrábance**  
Umístění:

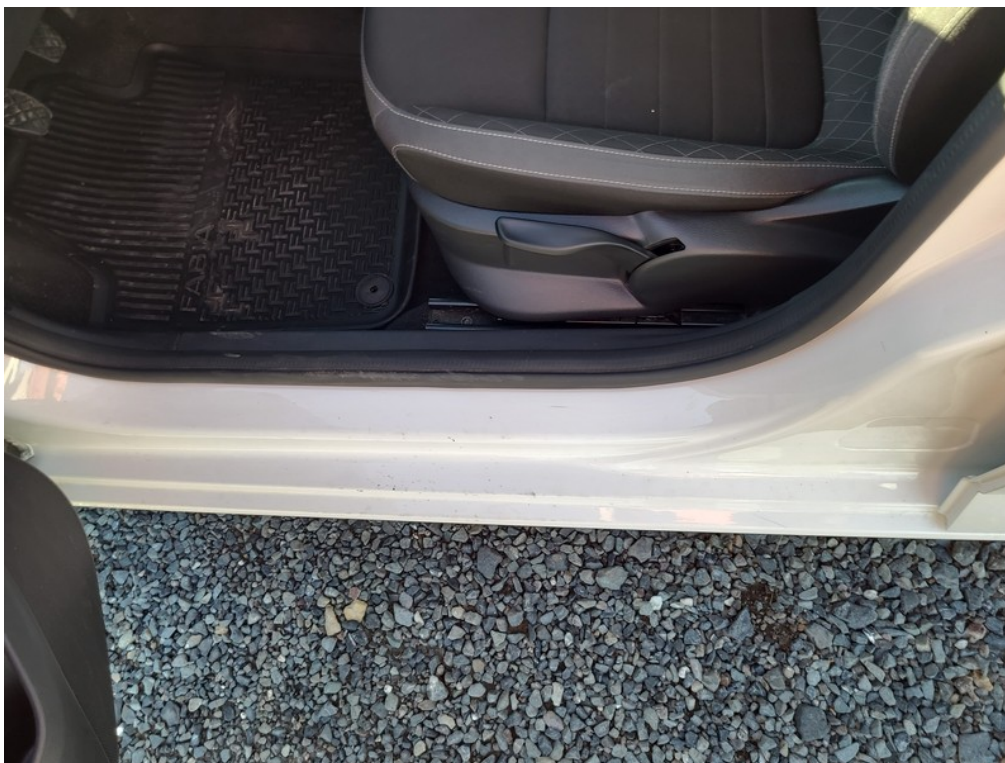
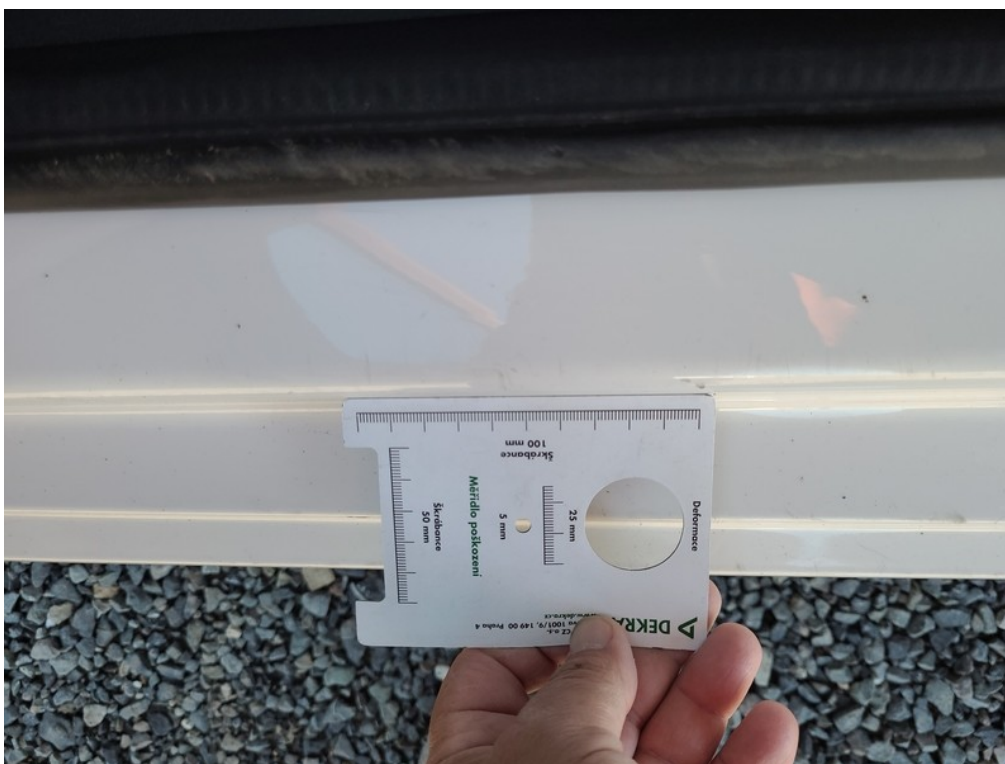
| P.č. | Poškozený díl | Druh poškození |
|---|---|---|
| 4 | Práh levý | Škrábance |

**4 Práh levý - Škrábance**  
Umístění:

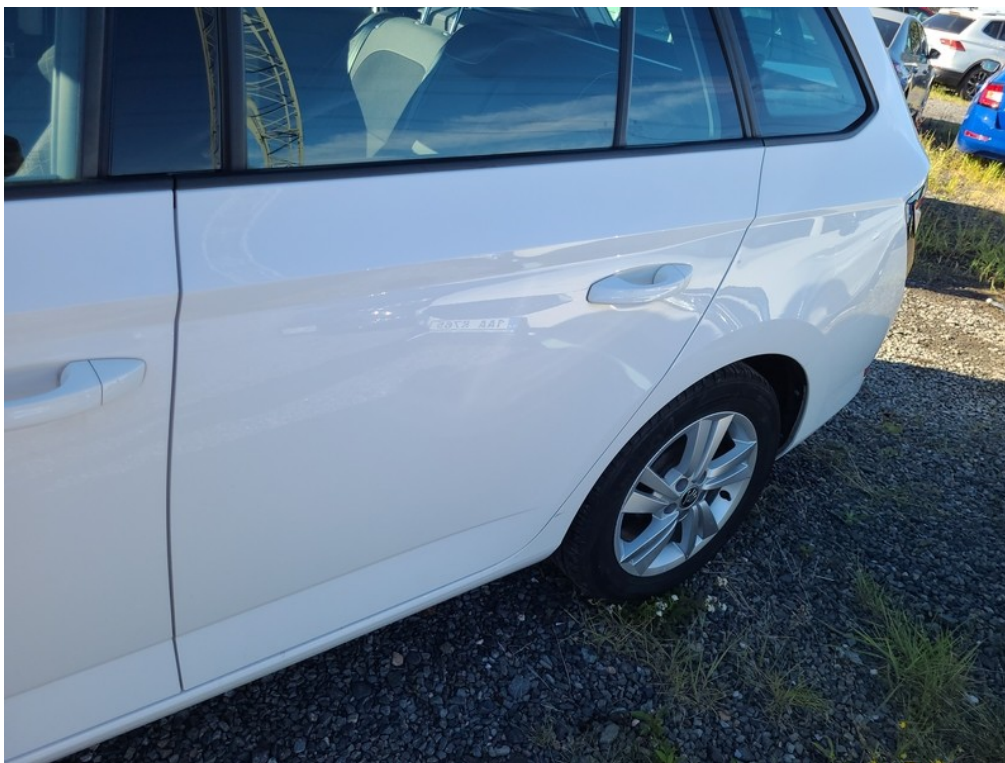
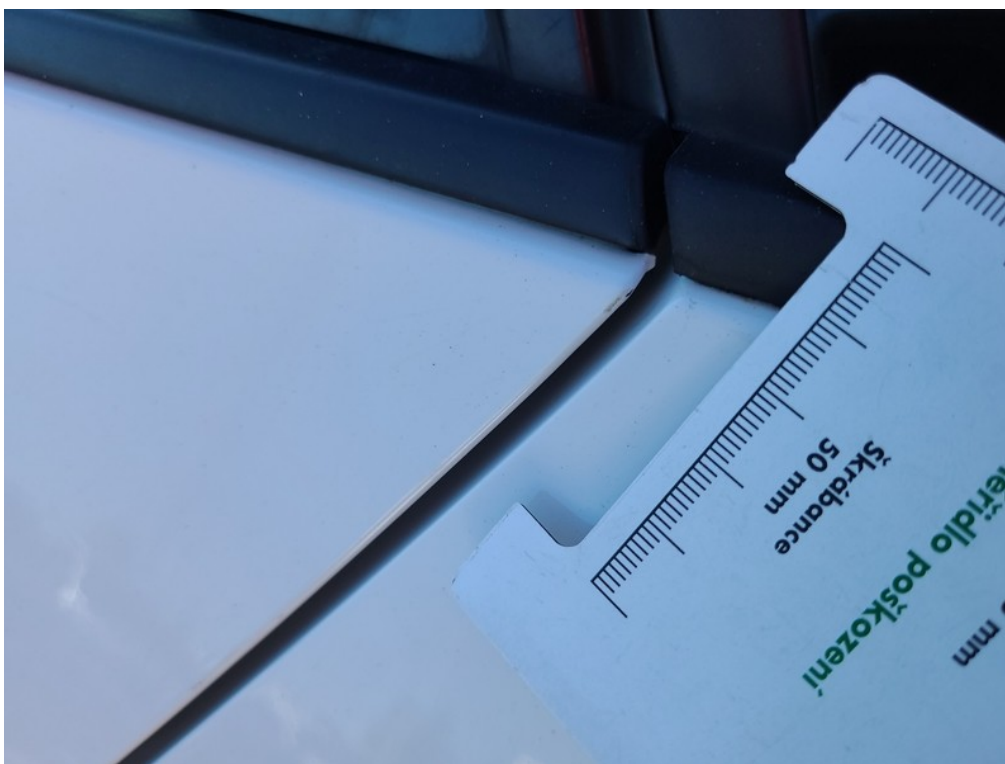
| P.č. | Poškozený díl | Druh poškození |
|---|---|---|
| 5 | Dveře zadní levé | Škrábance |

**5 Dveře zadní levé - Škrábance**  
Umístění:

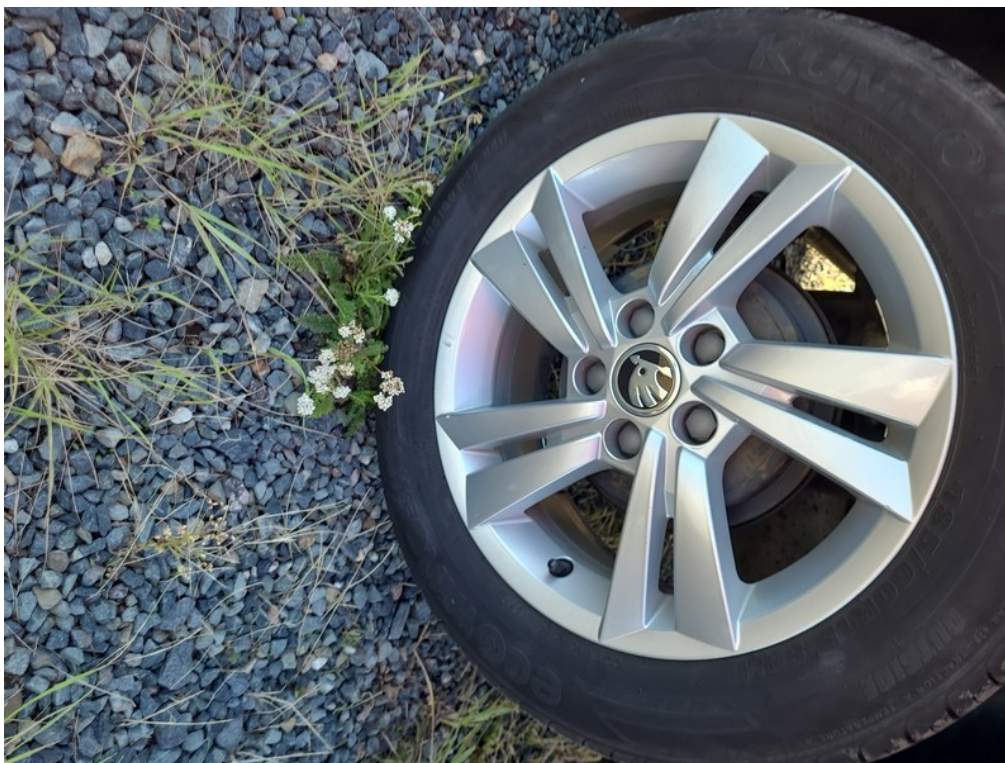
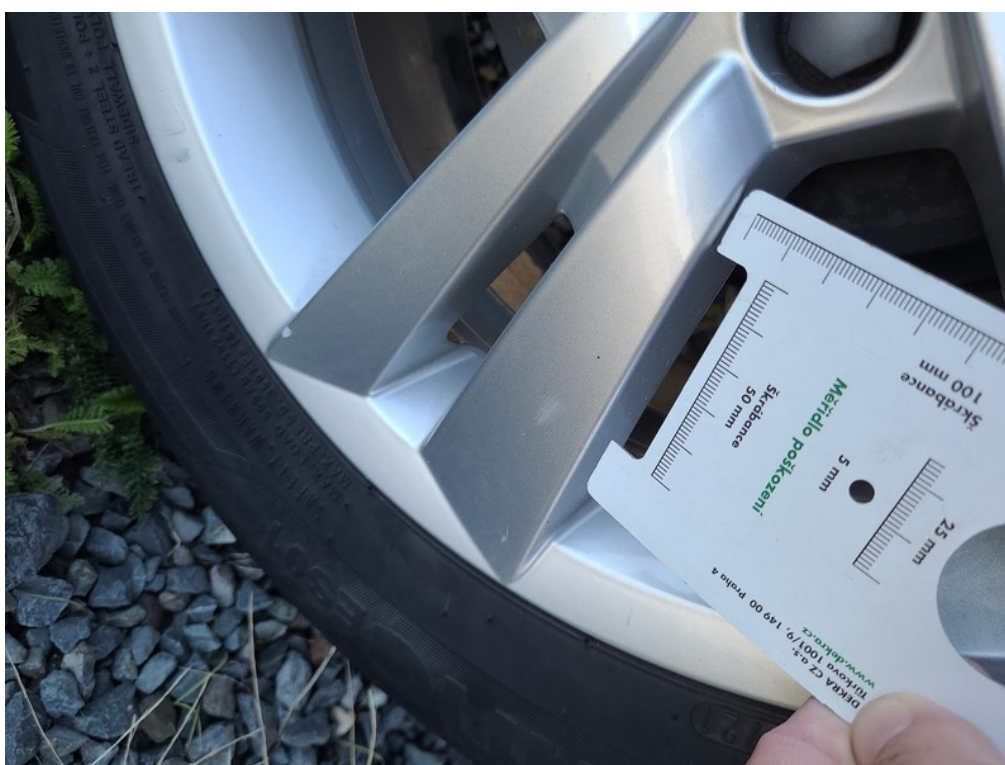
| P.č. | Poškozený díl | Druh poškození |
|---|---|---|
| 6 | Disk LZ kola | Škrábance |

**6 Disk LZ kola - Škrábance**  
Umístění:

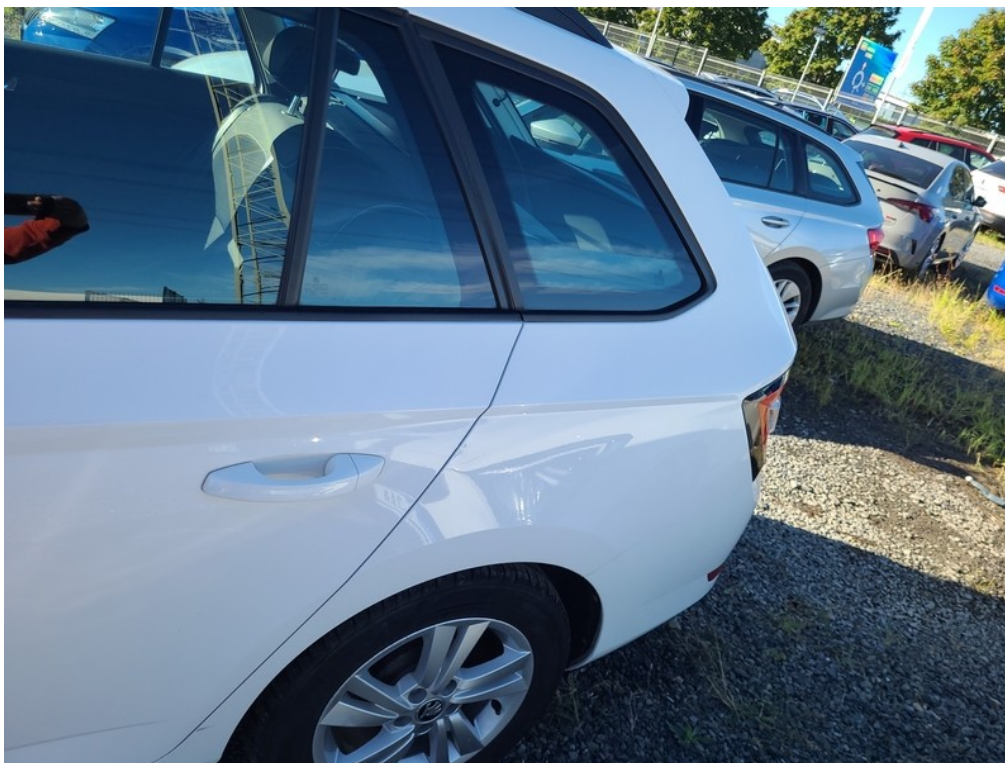
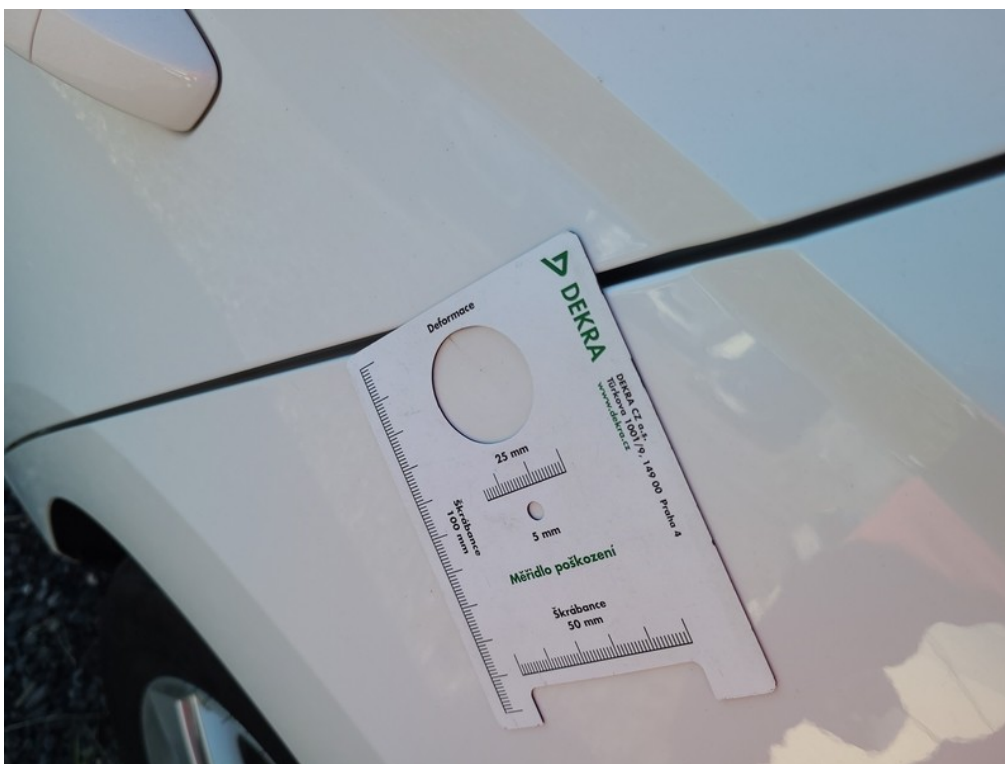
| P.č. | Poškozený díl | Druh poškození |
|---|---|---|
| 7 | Bočnice zadní levá | Jamka |

**7 Bočnice zadní levá - Jamka**  
Umístění:

Poznámka: Škrábance částečně  
rozlešitelné

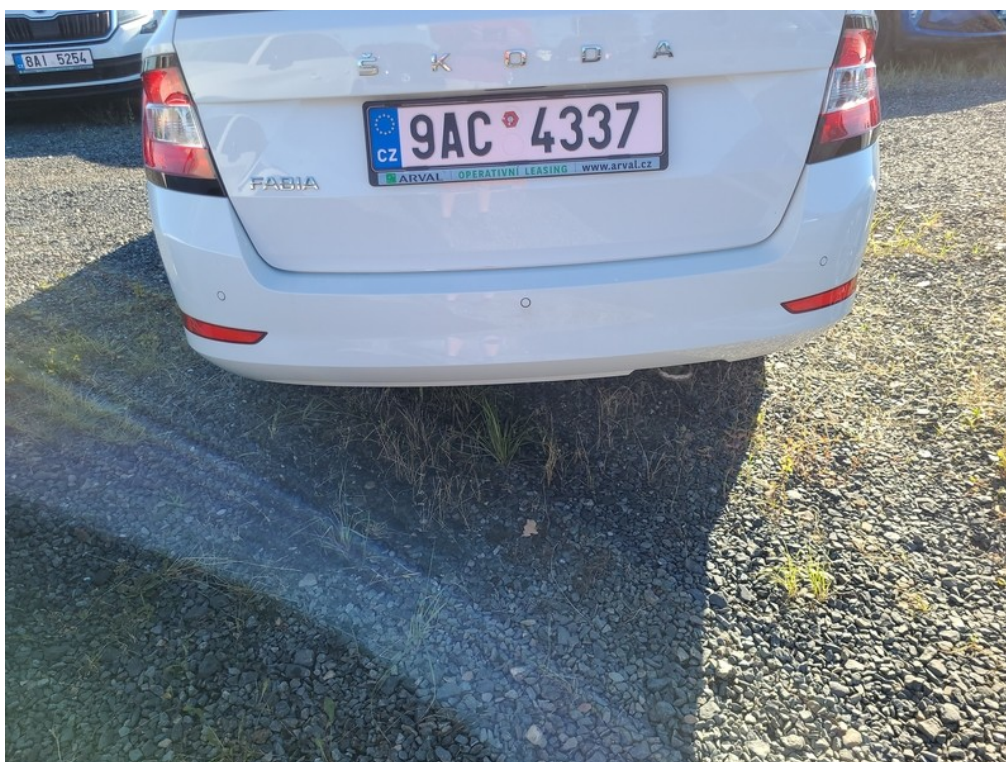
| P.č. | Poškozený díl | Druh poškození |
|---|---|---|
| 8 | Zadní nárazník | Škrábance |

**8 Zadní nárazník - Škrábance**  
Umístění:

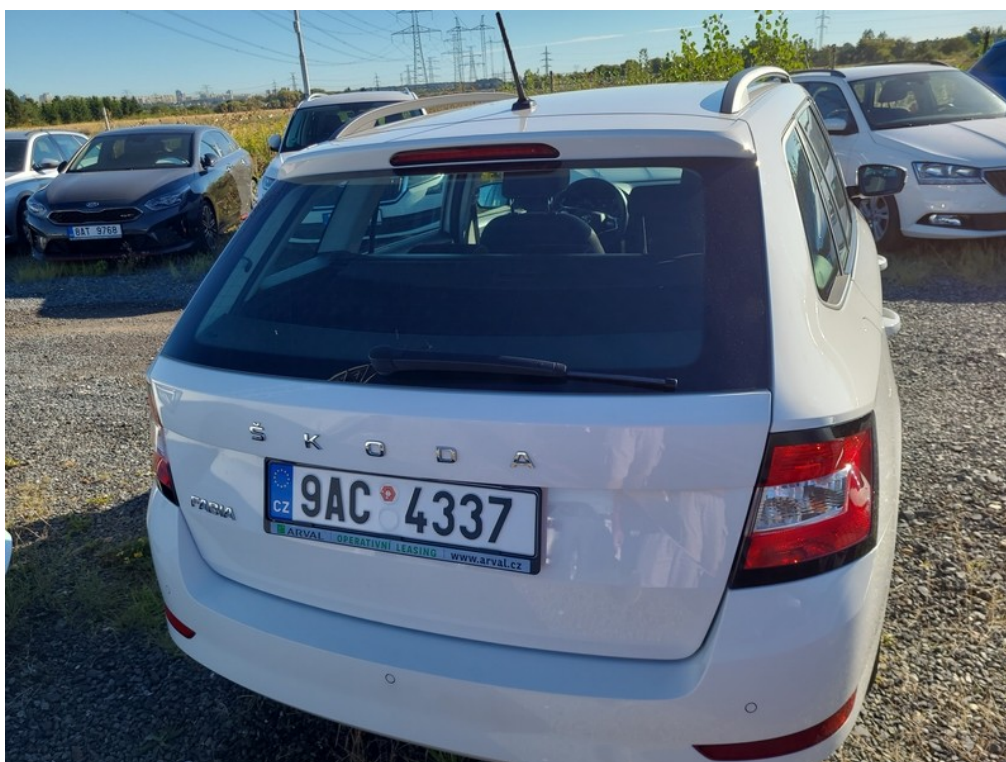
| P.č. | Poškozený díl | Druh poškození |
|---|---|---|
| 9 | Víko zavazadlového prostoru | Jamka |

**Víko zavazadlového prostoru - Jamka**

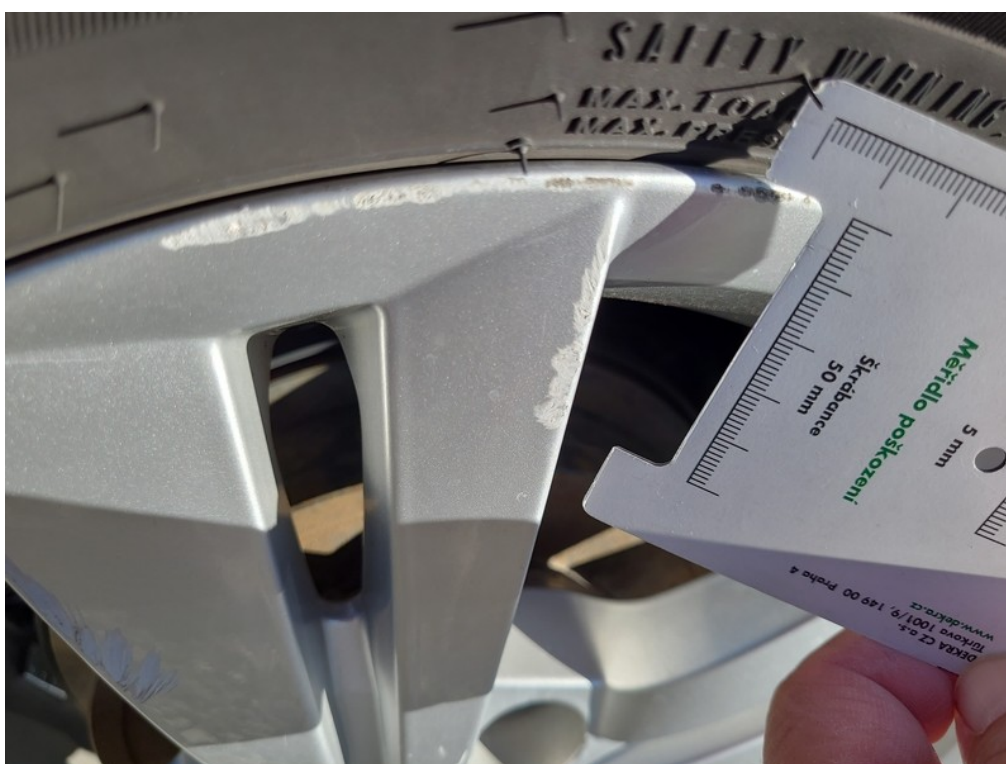
| P.č. | Poškozený díl | Druh poškození |
|---|---|---|
| 10 | Disk PZ kola | Škrábance |

10 Disk PZ kola - Škrábance  
Umístění:

Poznámka: Hodnoceno dle  
preventivní prohlídky

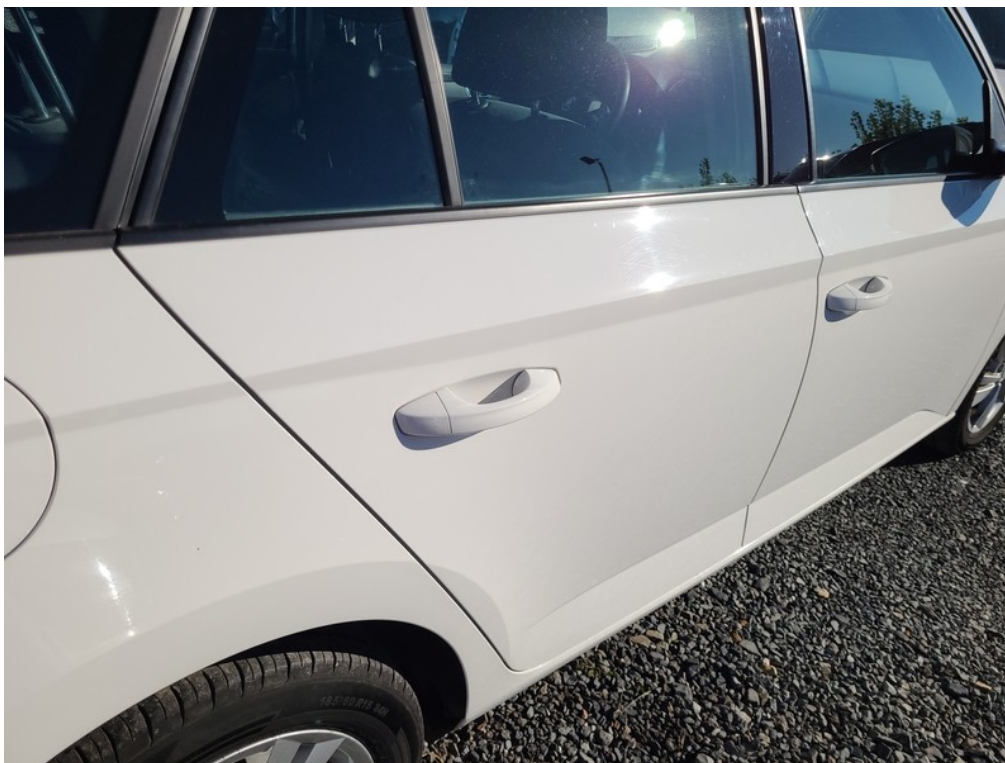
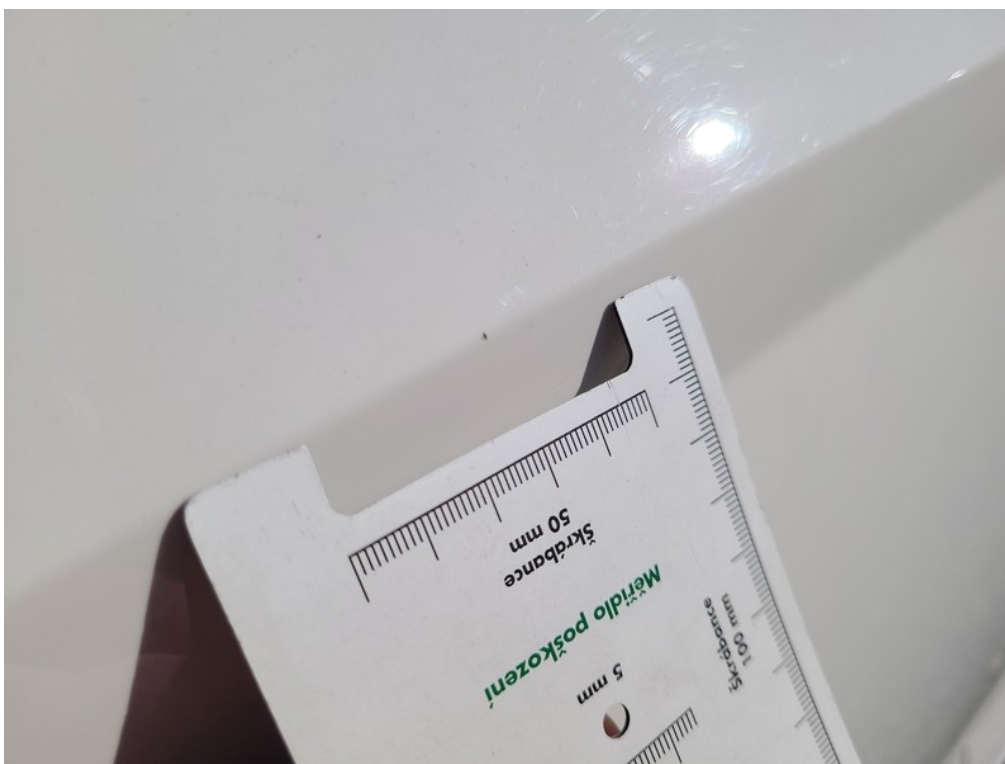
| P.č. | Poškozený díl | Druh poškození |
|---|---|---|
| 11 | Dveře zadní pravé | Škrábance |

**11 Dveře zadní pravé - Škrábance**  
Umístění:

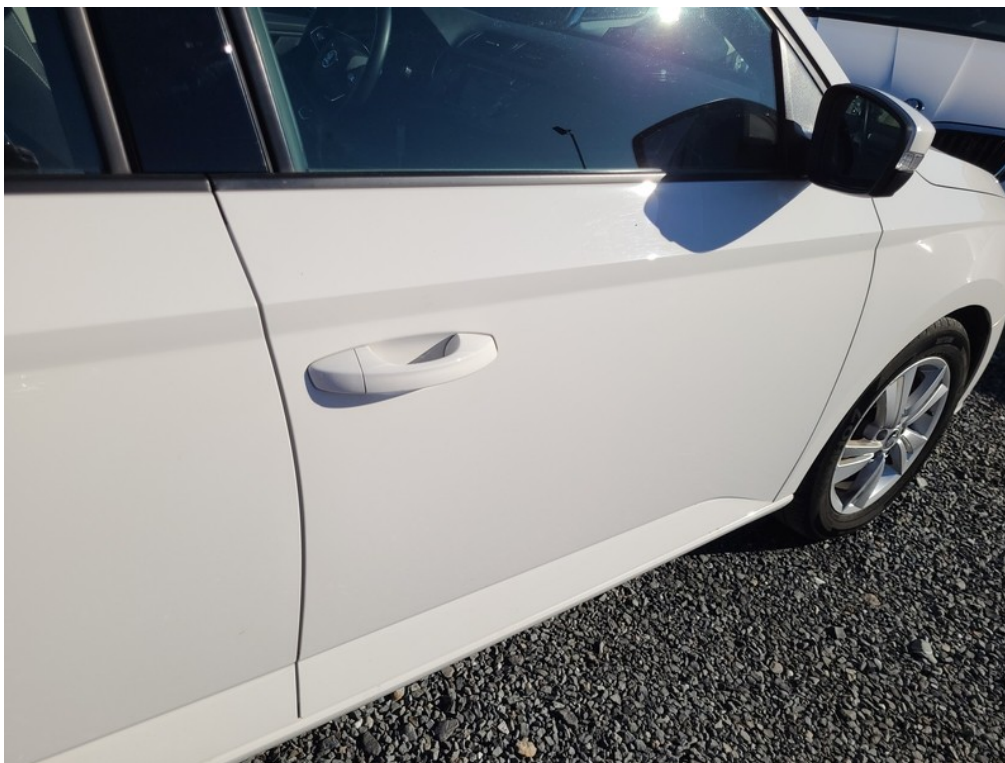
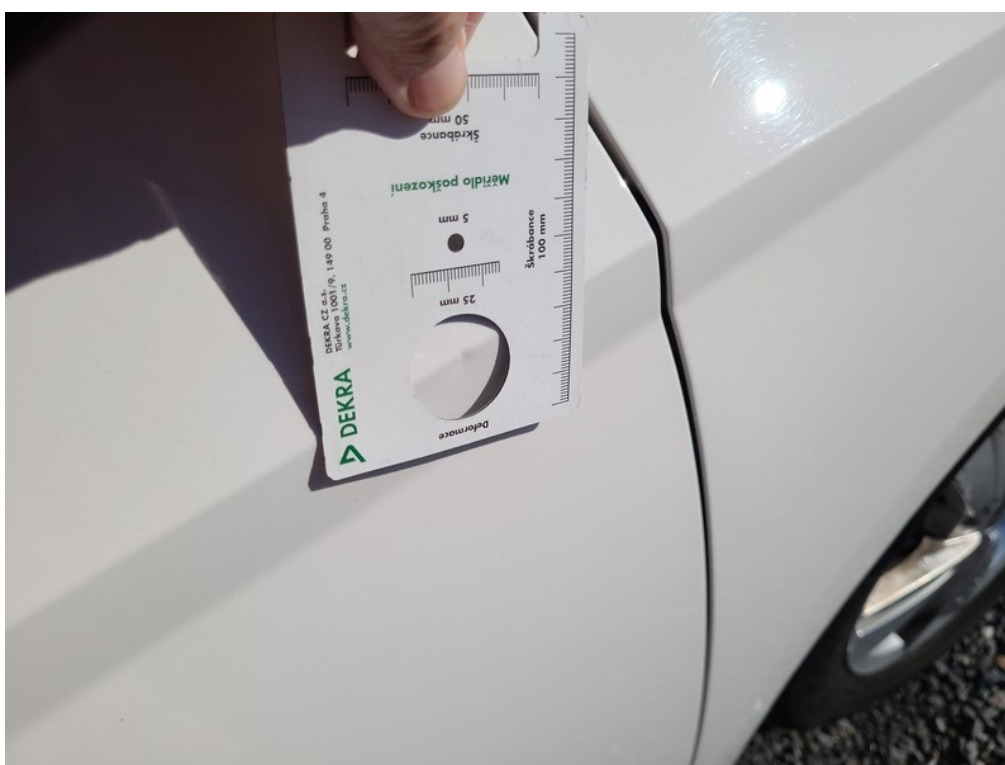
| P.č. | Poškozený díl | Druh poškození |
|---|---|---|
| 12 | Dveře přední pravé | Jamka |

**12 Dveře přední pravé - Jamka**  
Umístění:

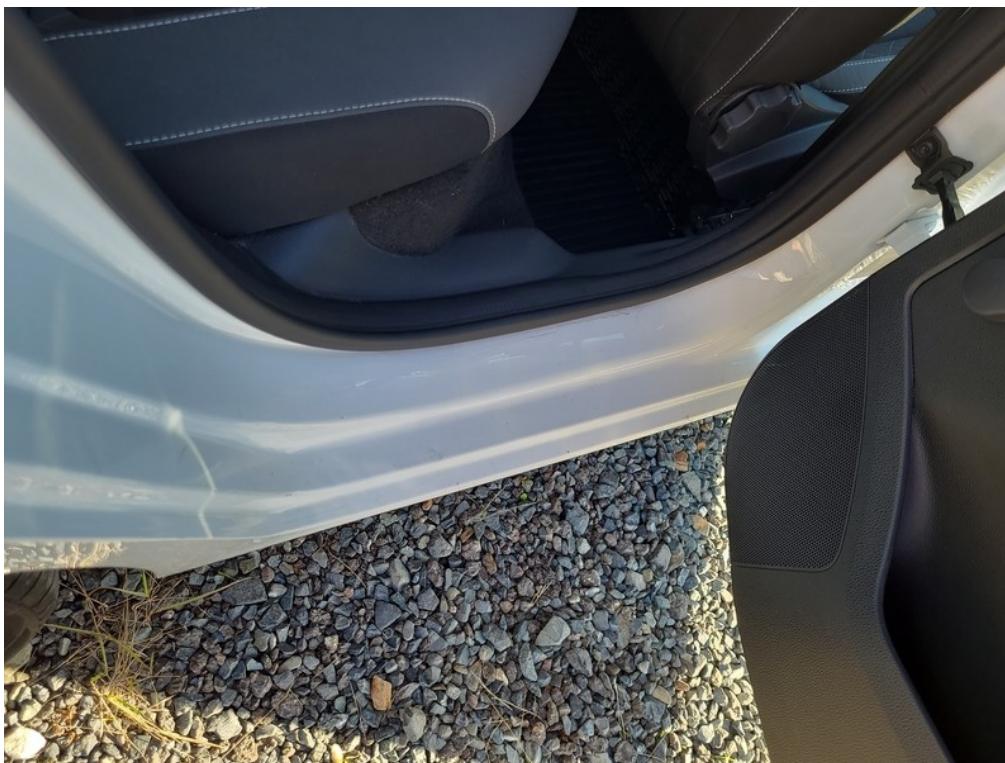
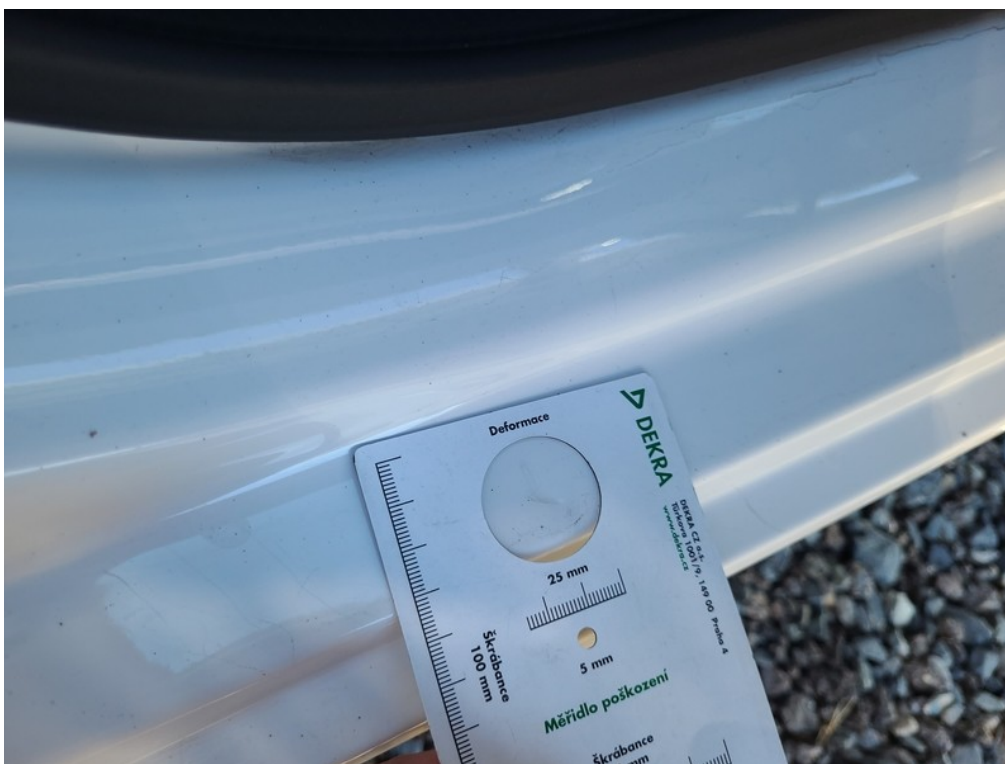
| P.č. | Poškozený díl | Druh poškození |
|---|---|---|
| 13 | Práh pravý | Jamka |

**13** Práh pravý - Jamka  
Umístění:

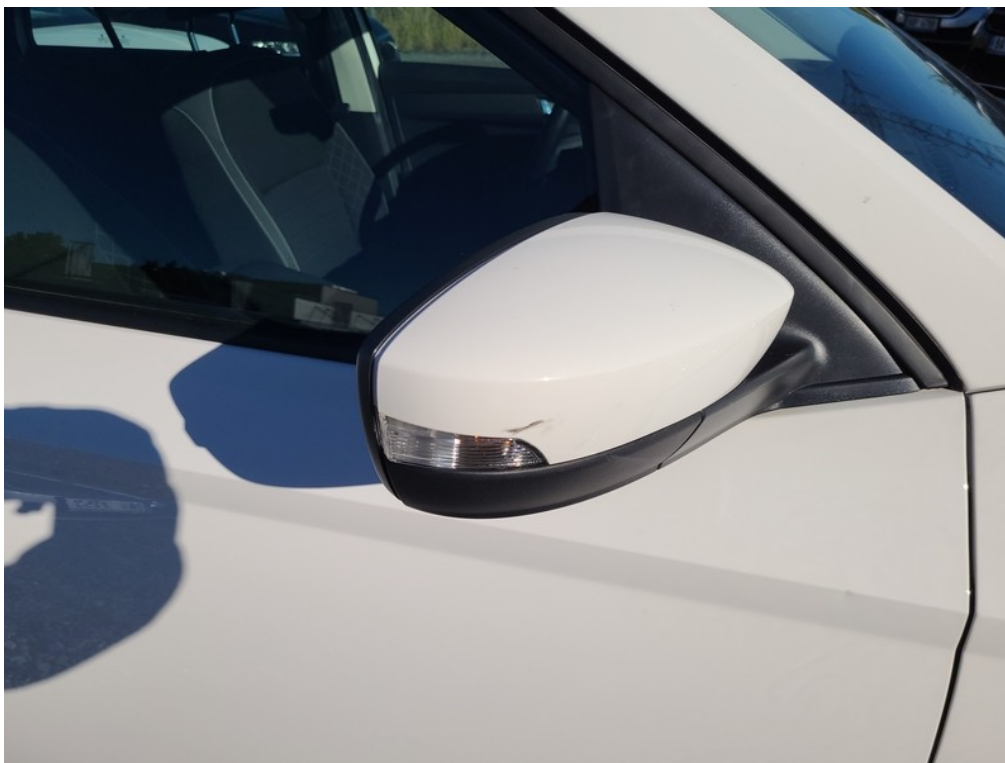
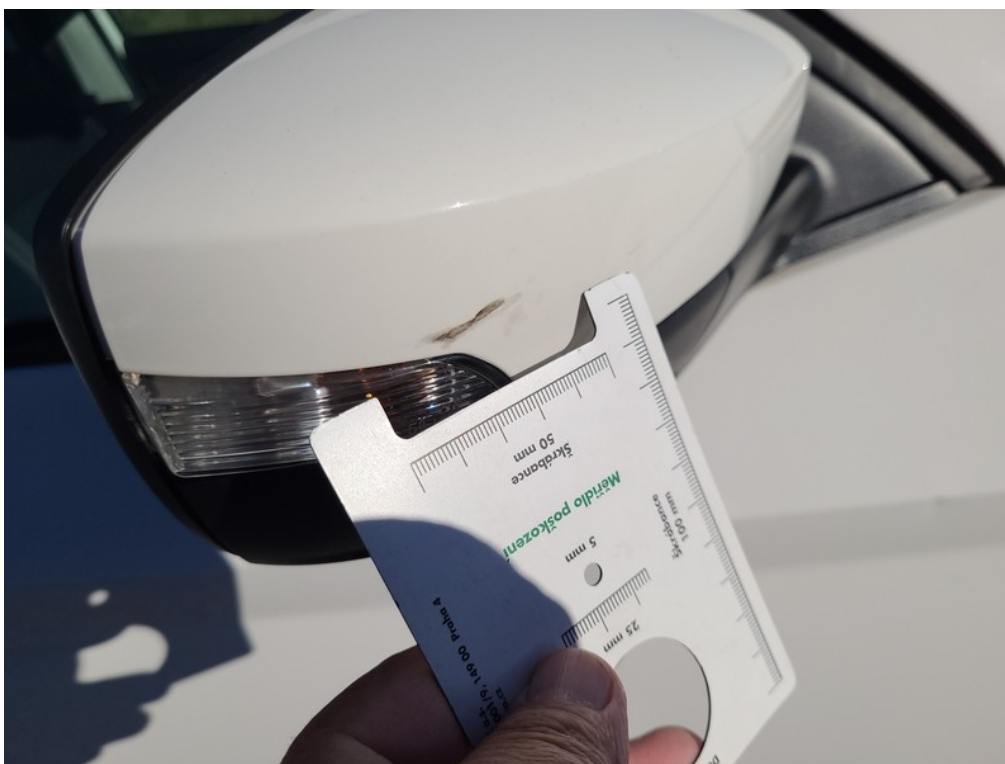
| P.č. | Poškozený díl | Druh poškození |
|---|---|---|
| 14 | Kryt P zpětného zrcátka | Škrábance |

**14** Kryt P zpětného zrcátka - Škrábance  
Umístění: Exteriér (vnější prostor)
