**DEKRA CZ a.s.**

**ARVAL CZ s.r.o.**

| RZ: | <b>9AC4337</b> | VIN: | TMBJP6NJ2NZ021391 |
| Model vozidla: | Škoda Fabia Combi (2015) | Provedení: | FabiaCom.1.0TSI 70 Ambition 5d |

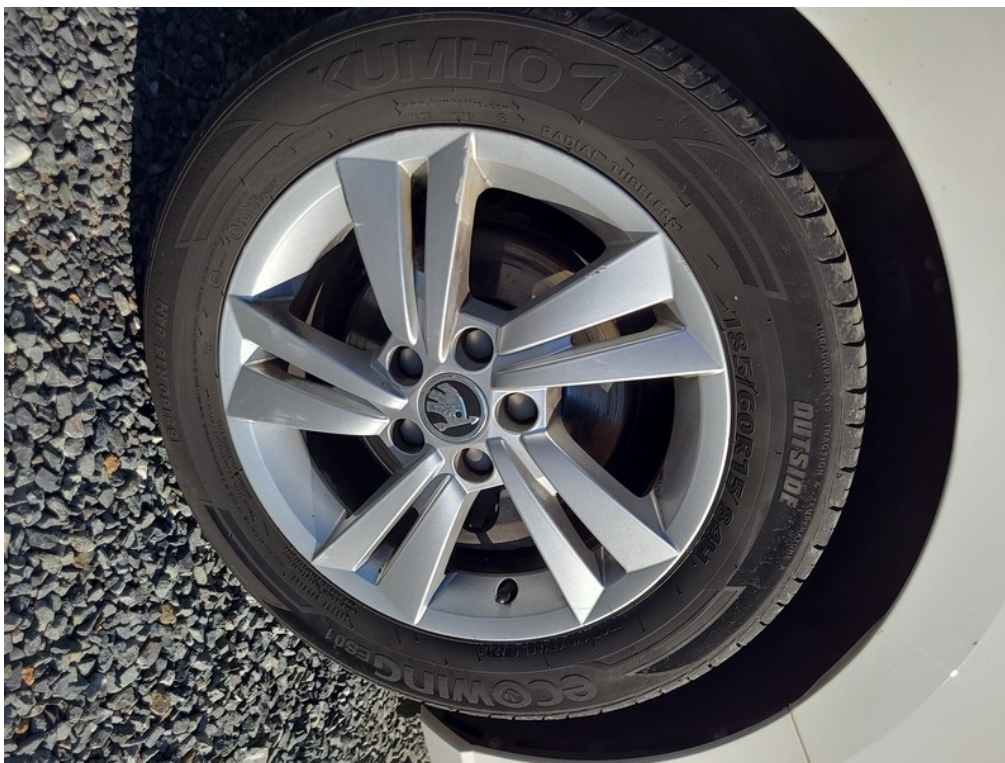
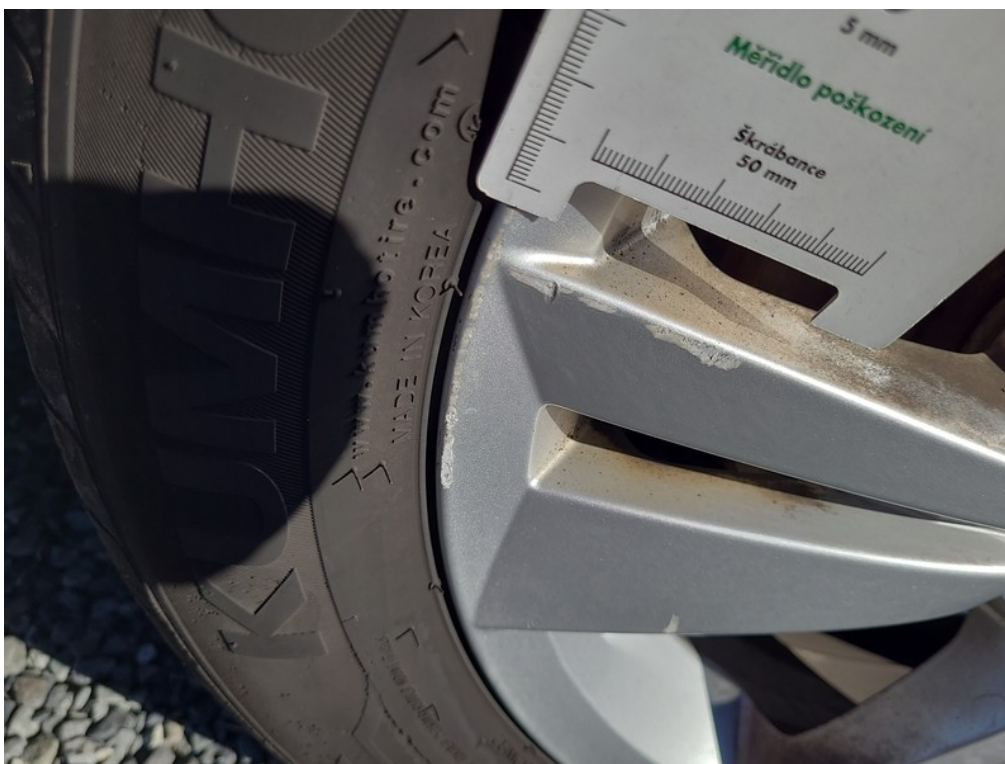
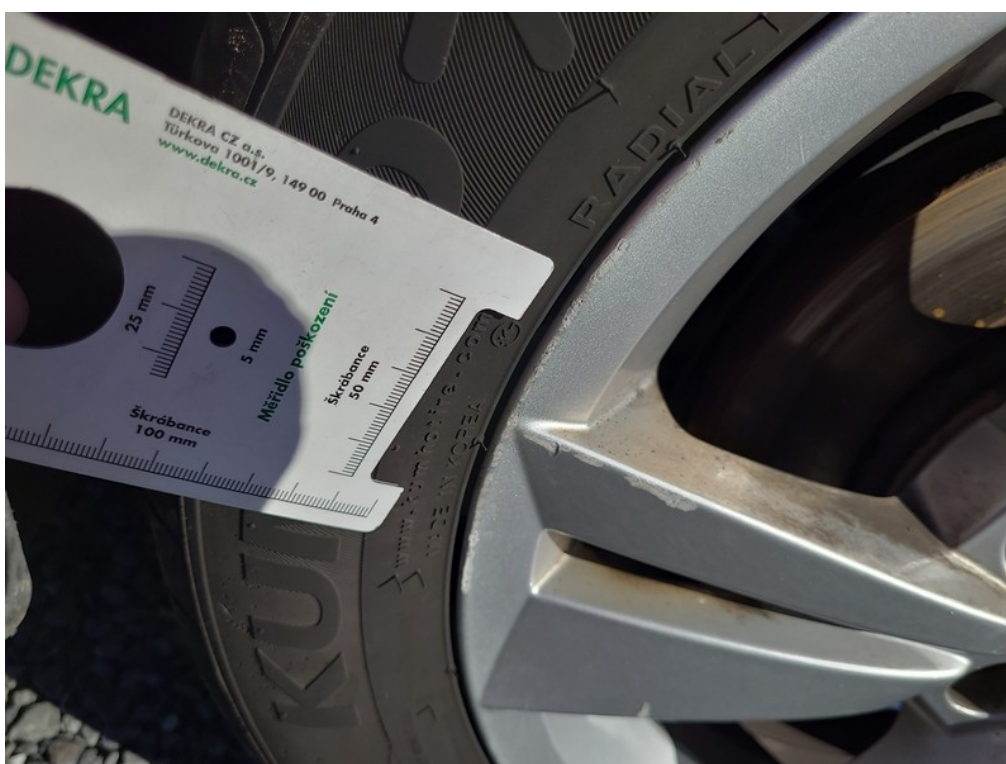
| P.č. | Poškozený díl | Druh poškození |
|---|---|---|
| 15 | Disk PP kola | Škrábance |

**15** Disk PP kola - Škrábance  
Umístění:

Poznámka: Hodnoceno dle  
preventivní prohlídky

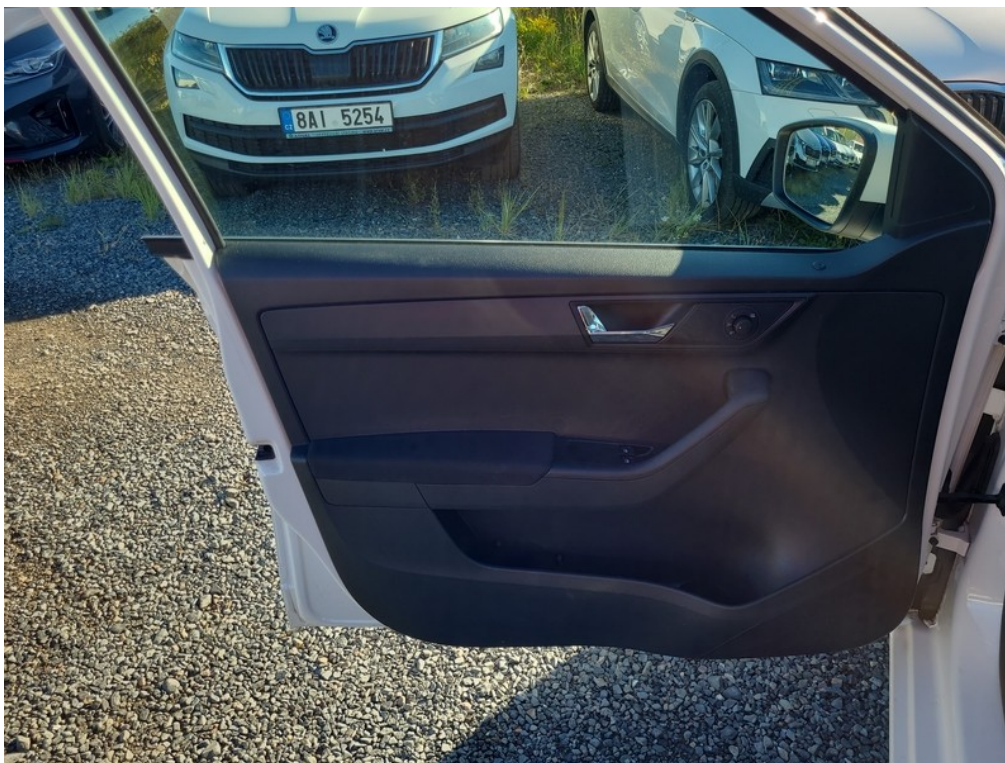
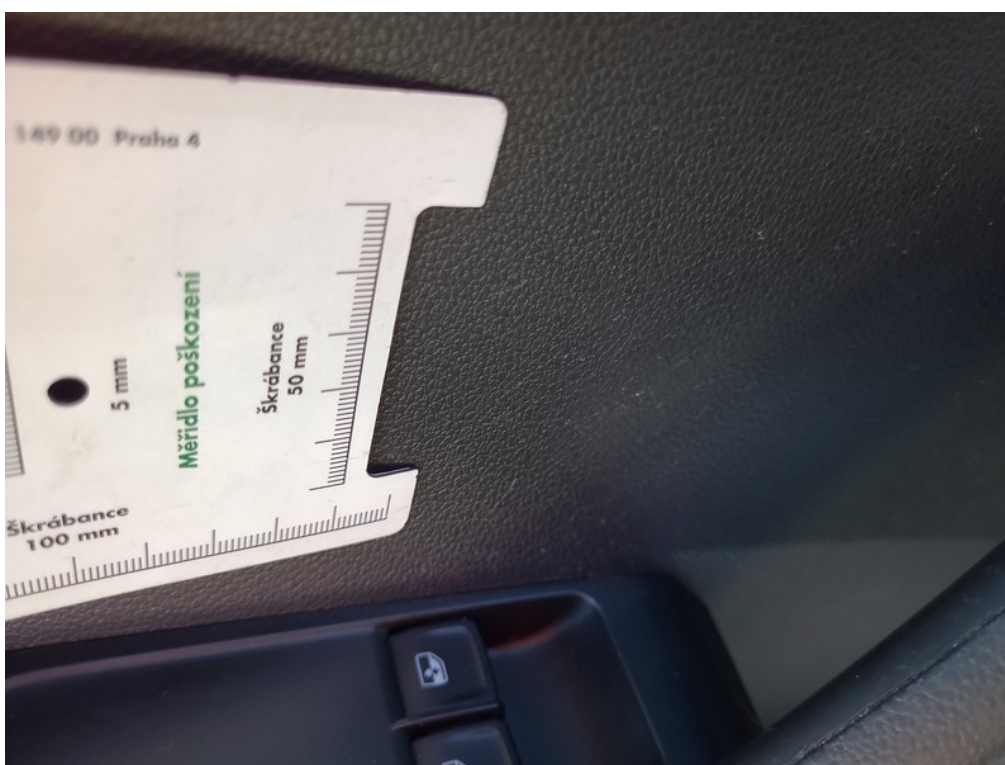
| P.č. | Poškozený díl | Druh poškození |
|---|---|---|
| 16 | Výplň LP dveří | Škrábance |

**16** Výplň LP dveří - Škrábance

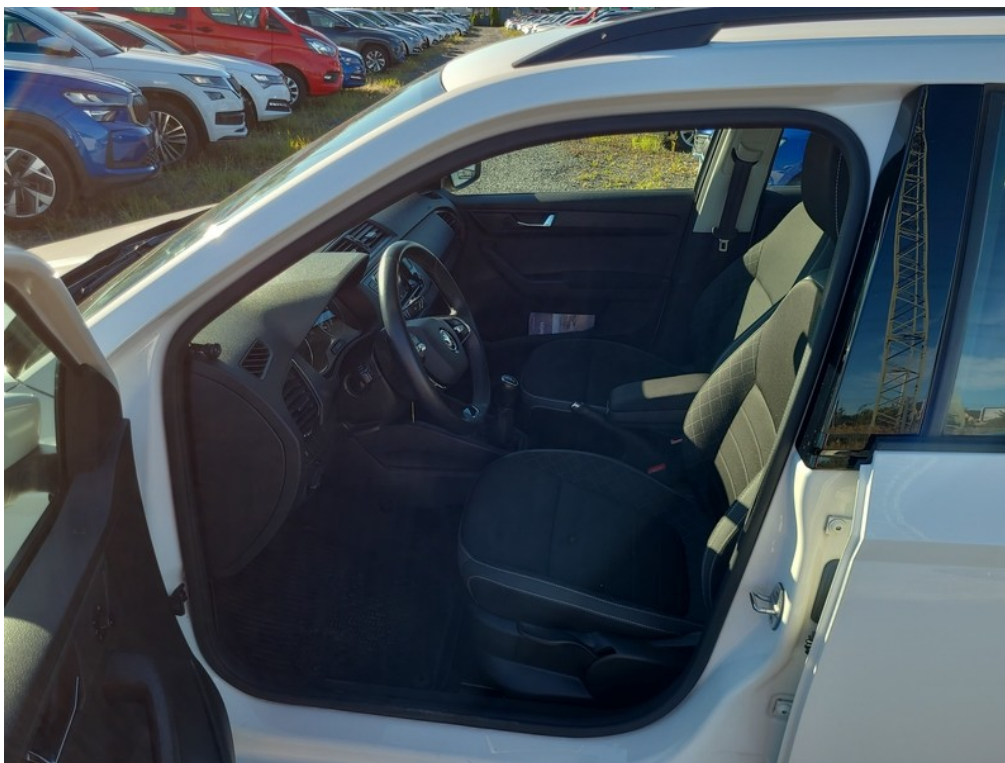
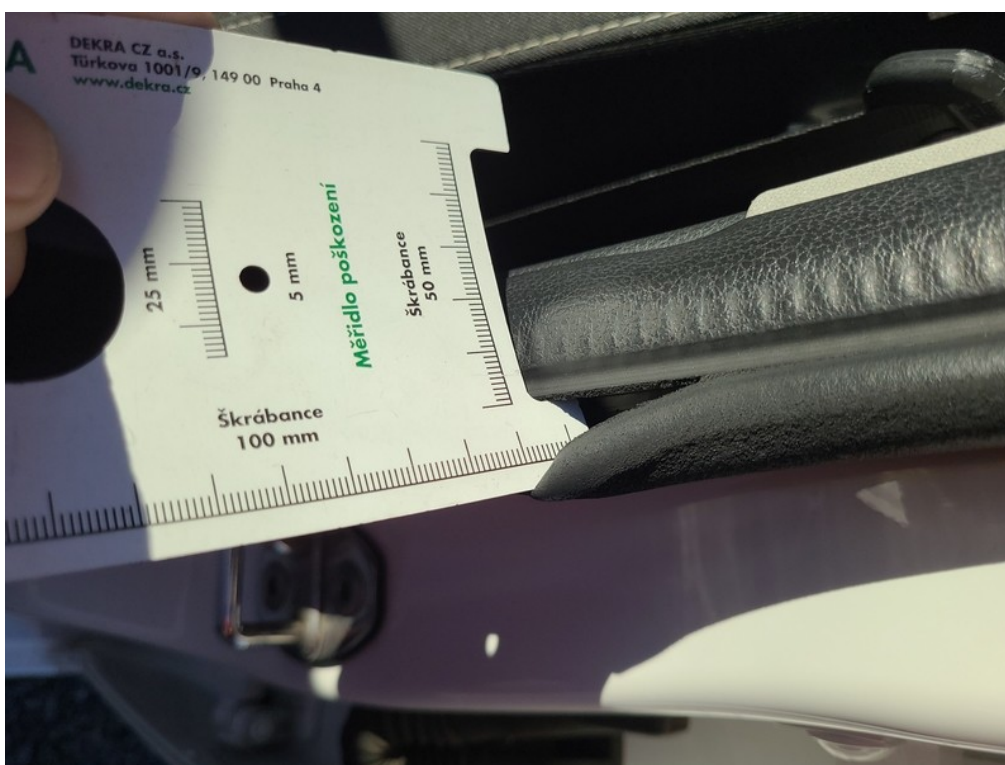
| P.č. | Poškozený díl | Druh poškození |
|---|---|---|
| 17 | Těsnění LP dveří | Prasklina |

**17 Těsnění LP dveří - Prasklina**

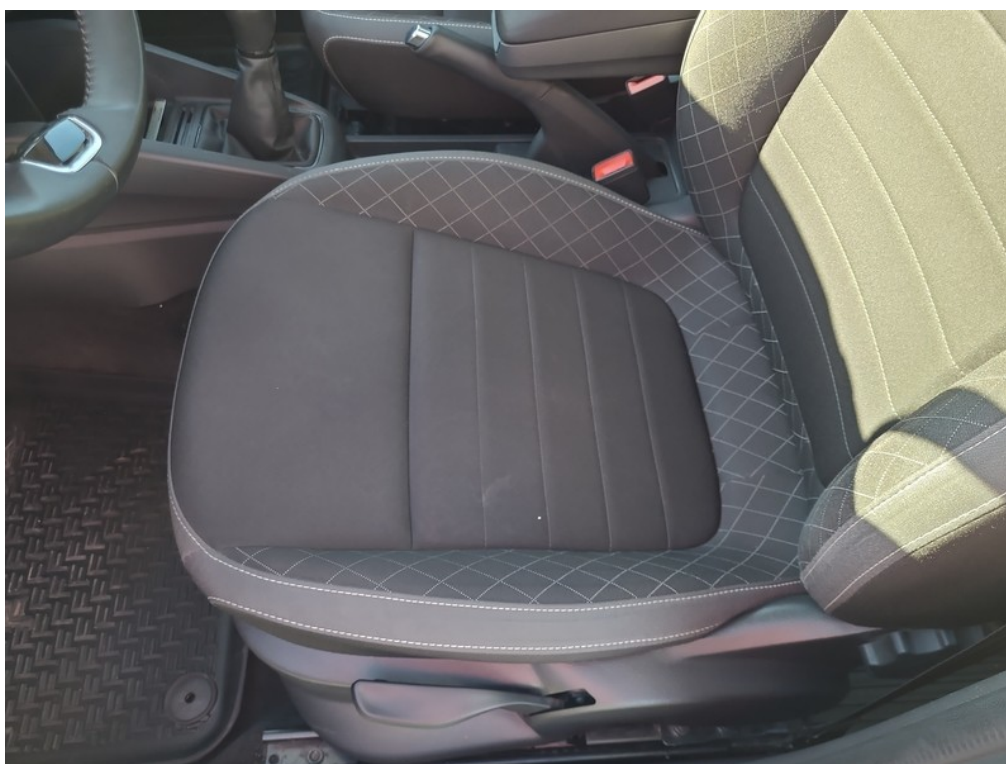
| P.č. | Poškozený díl | Druh poškození |
|---|---|---|
| 18 | Potah sedáku sedadla řidiče | Opotřebení |

**18** **Potah sedáku sedadla řidiče - Opotřebení**  
Umístění: Interiér (vnitřní prostor)

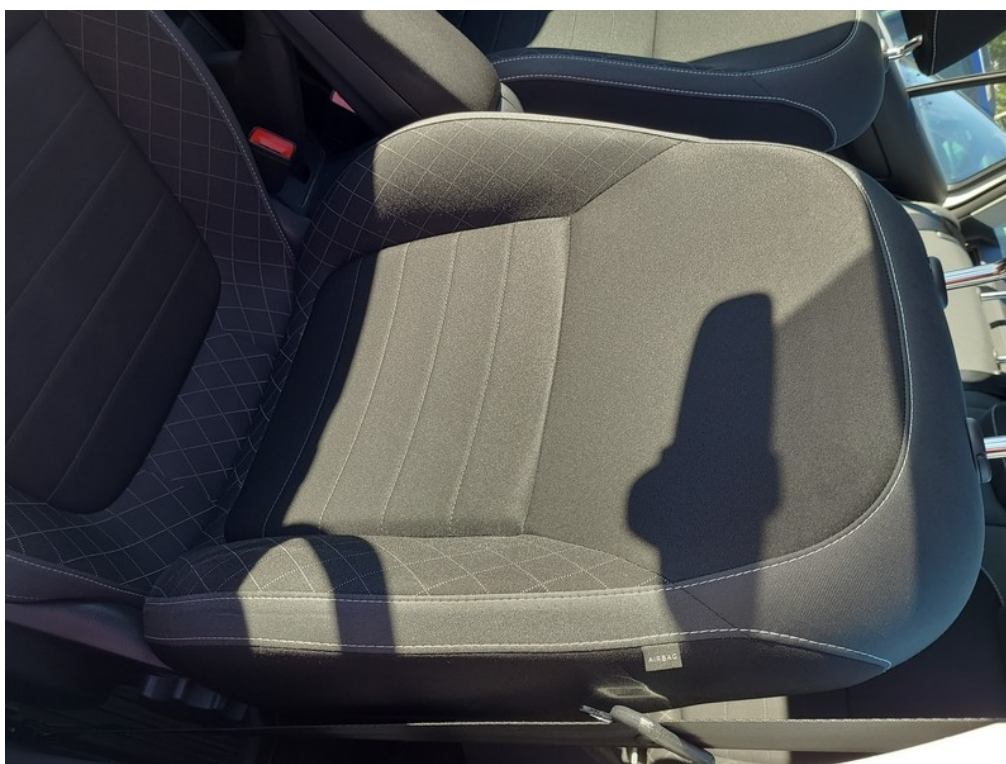
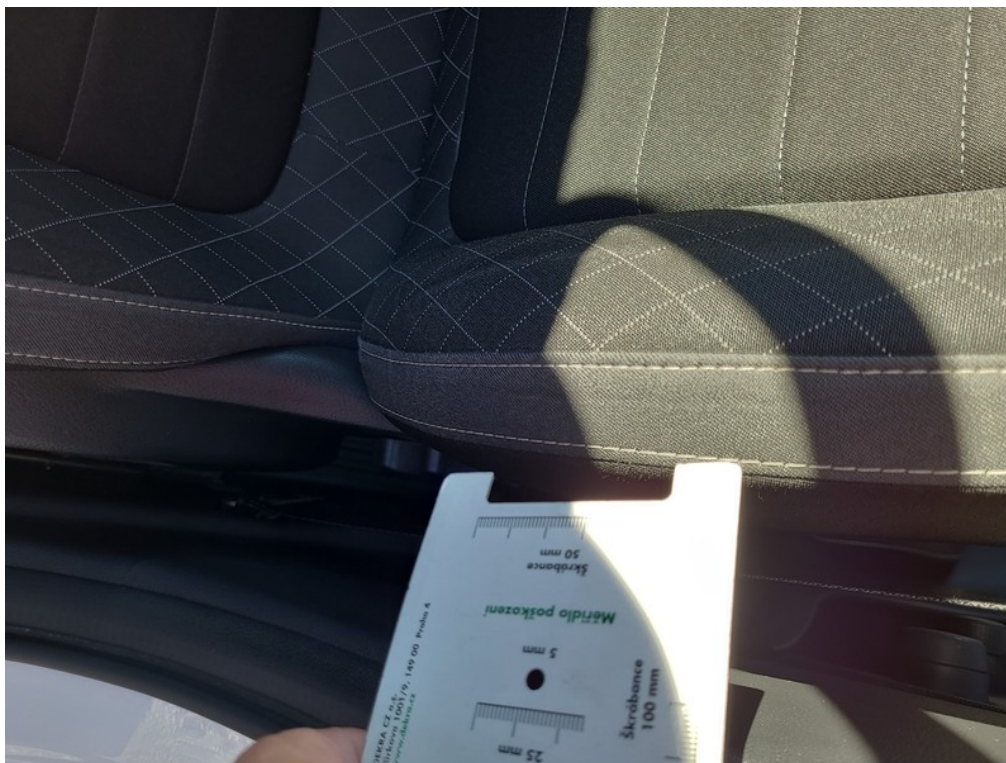
| P.č. | Poškozený díl | Druh poškození |
|---|---|---|
| 19 | Potah opěradla sedadla řidiče | Opotřebení |

**19** **Potah opěradla sedadla řidiče - Opotřebení**  
Umístění: Interiér (vnitřní prostor)

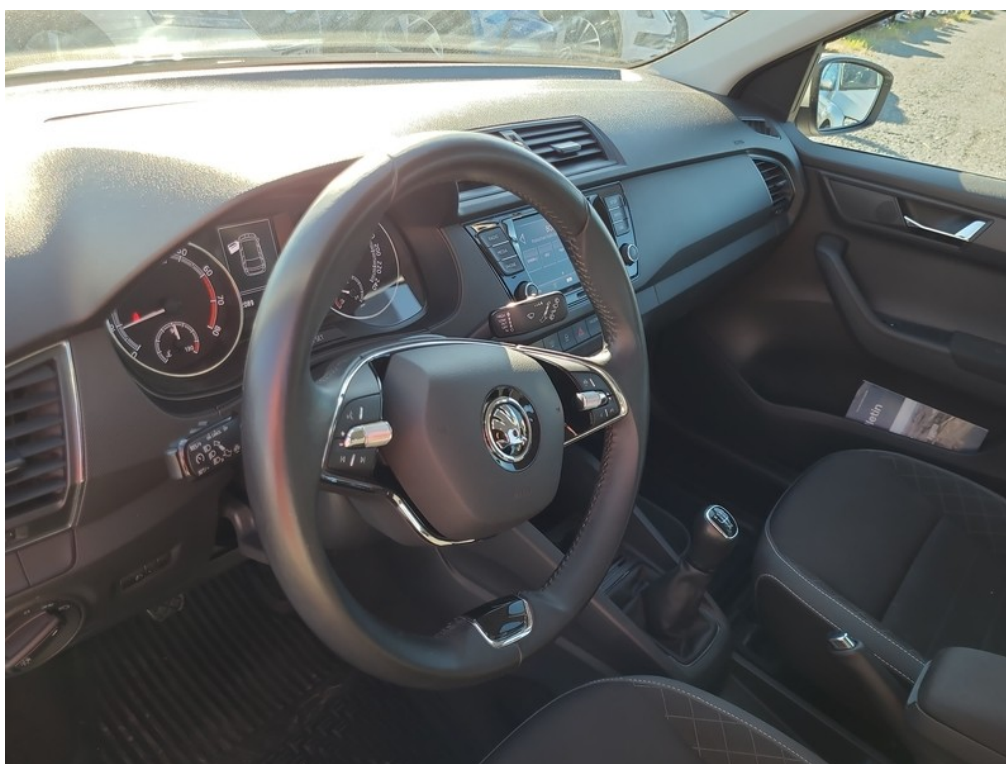
| P.č. | Poškozený díl | Druh poškození |
|---|---|---|
| 20 | Volant | Opotřebení |

**20** Volant - Opotřebení  
Umístění:

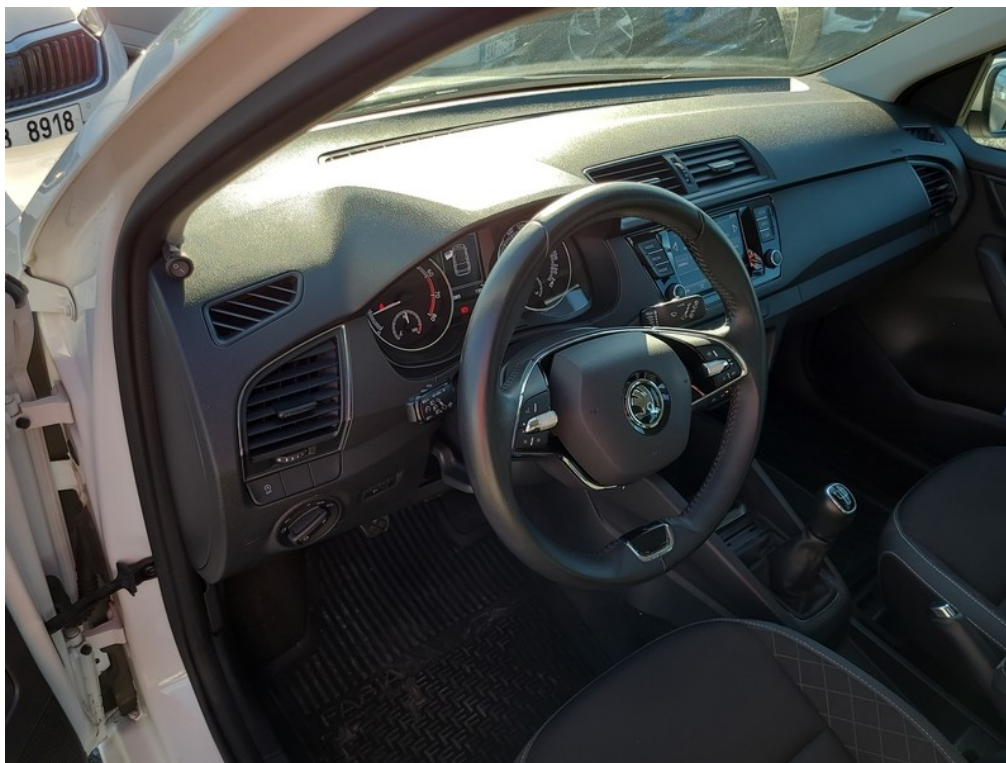
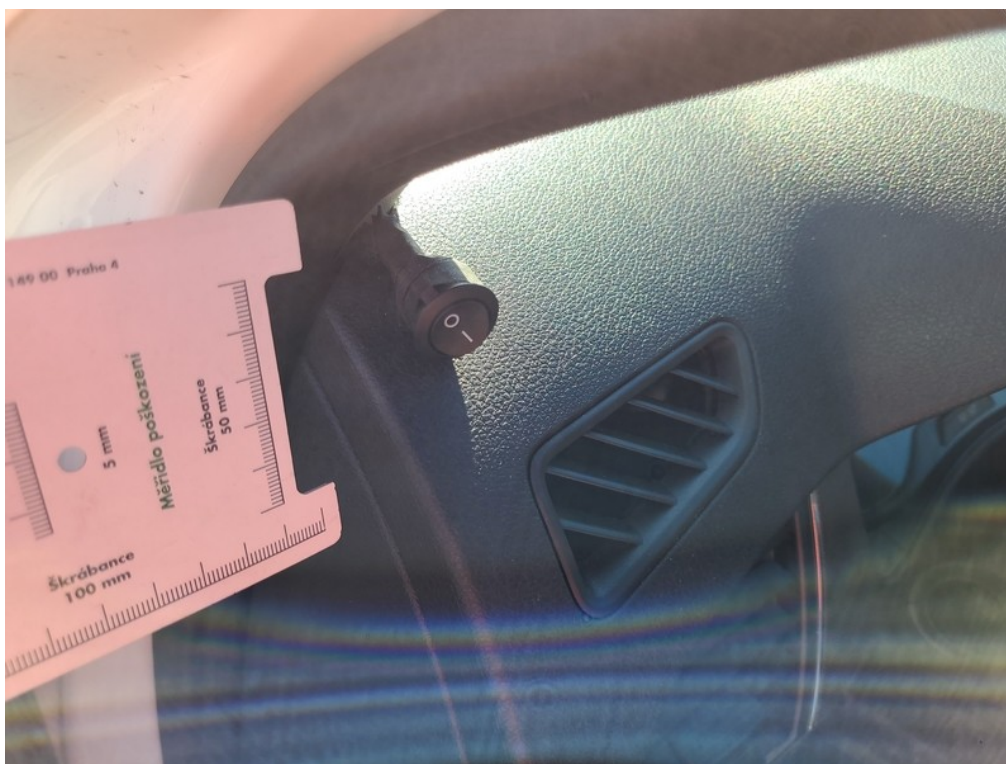
| P.č. | Poškozený díl | Druh poškození |
|---|---|---|
| 22 | Přístrojová deska | Nadstandardní prvek |

**22** **Přístrojová deska - Nadstandardní prvek**  
Umístění: Interiér (vnitřní prostor)

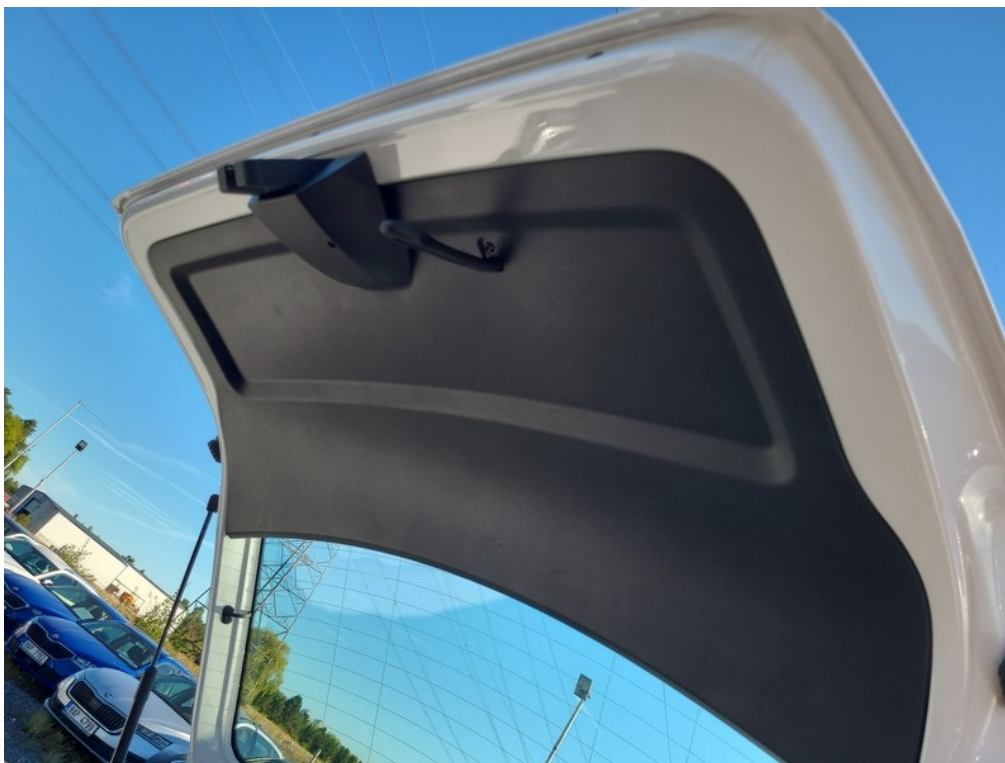
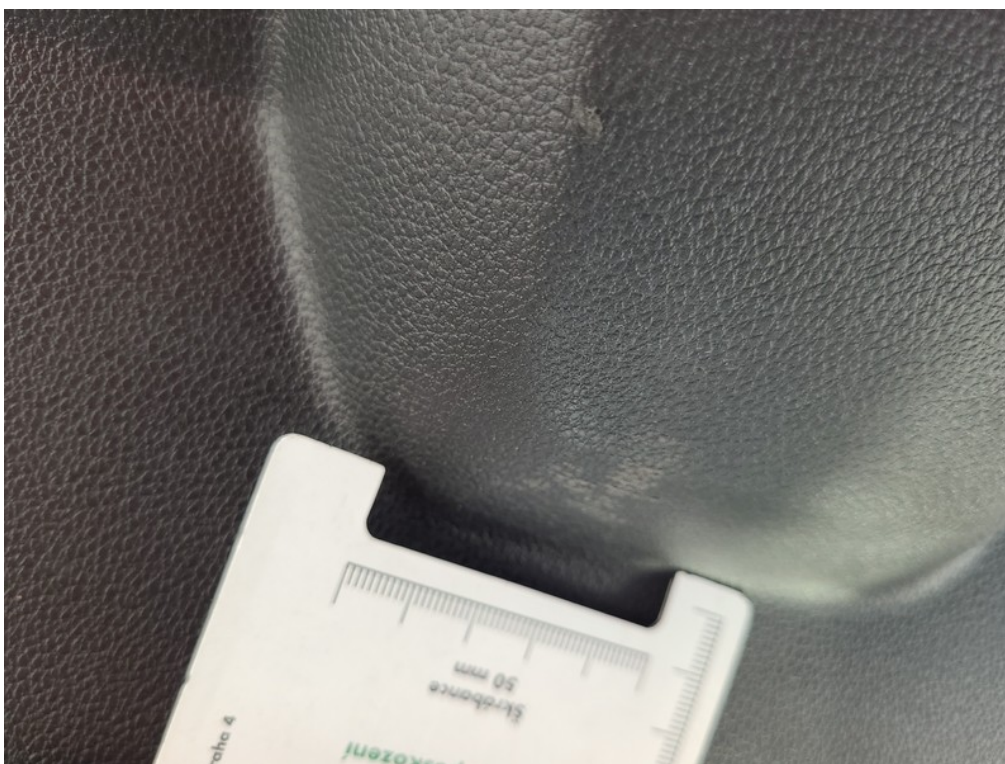
| P.č. | Poškozený díl | Druh poškození |
|---|---|---|
| 23 | Plastový kryt víka zav. prostoru | Škrábance |

**23** **Plastový kryt víka zav. prostoru - Škrábance**  
Umístění: Interiér (vnitřní prostor)

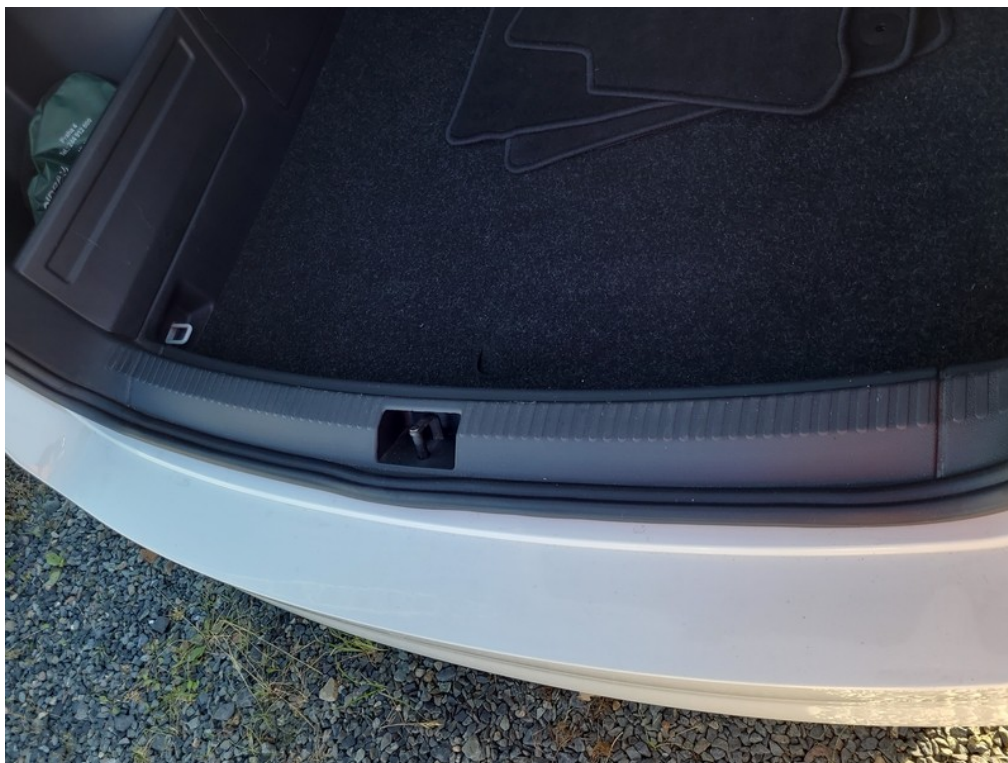
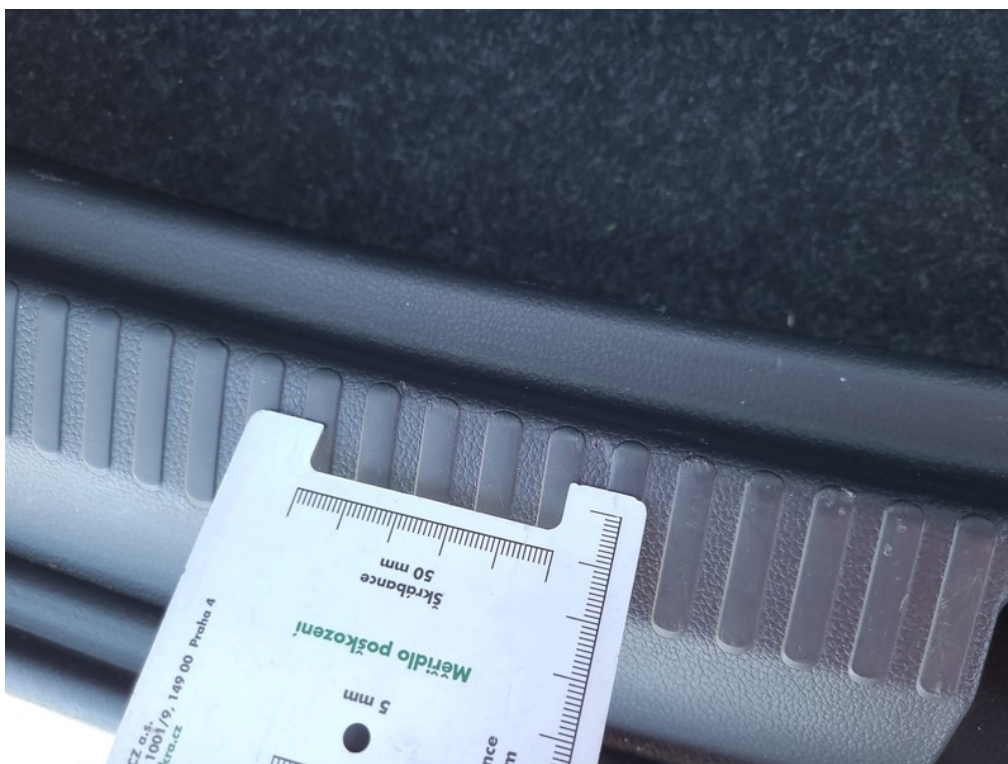
| P.č. | Poškozený díl | Druh poškození |
|---|---|---|
| 24 | Kryt zadního čela | Škrábance |

**24** Kryt zadního čela - Škrábance

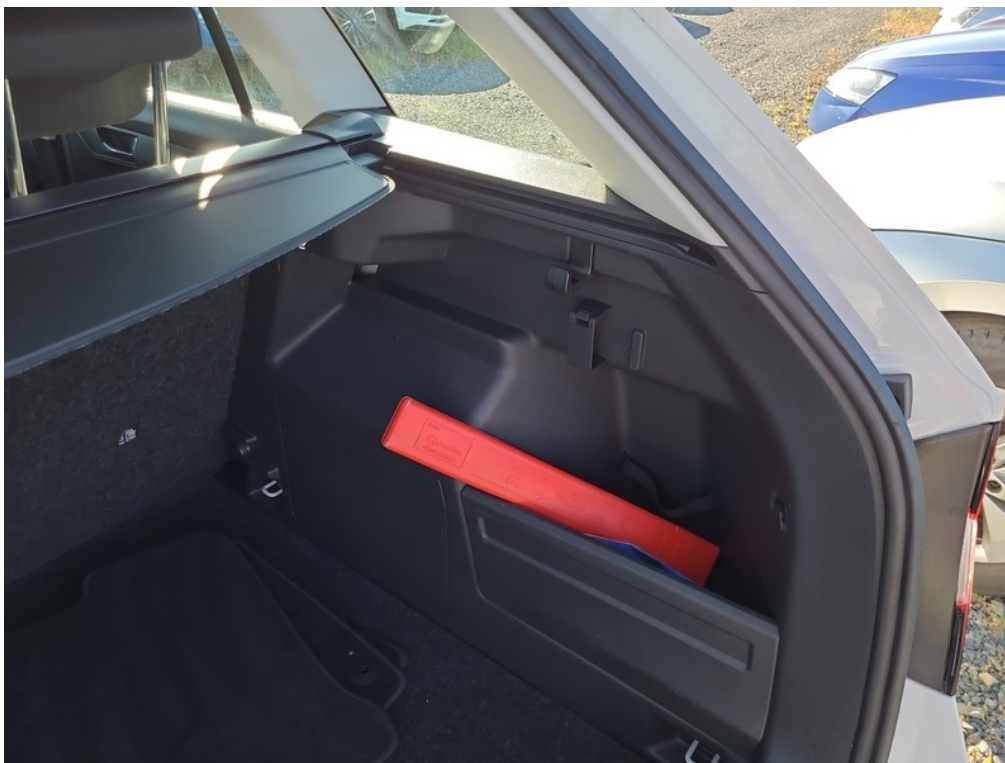
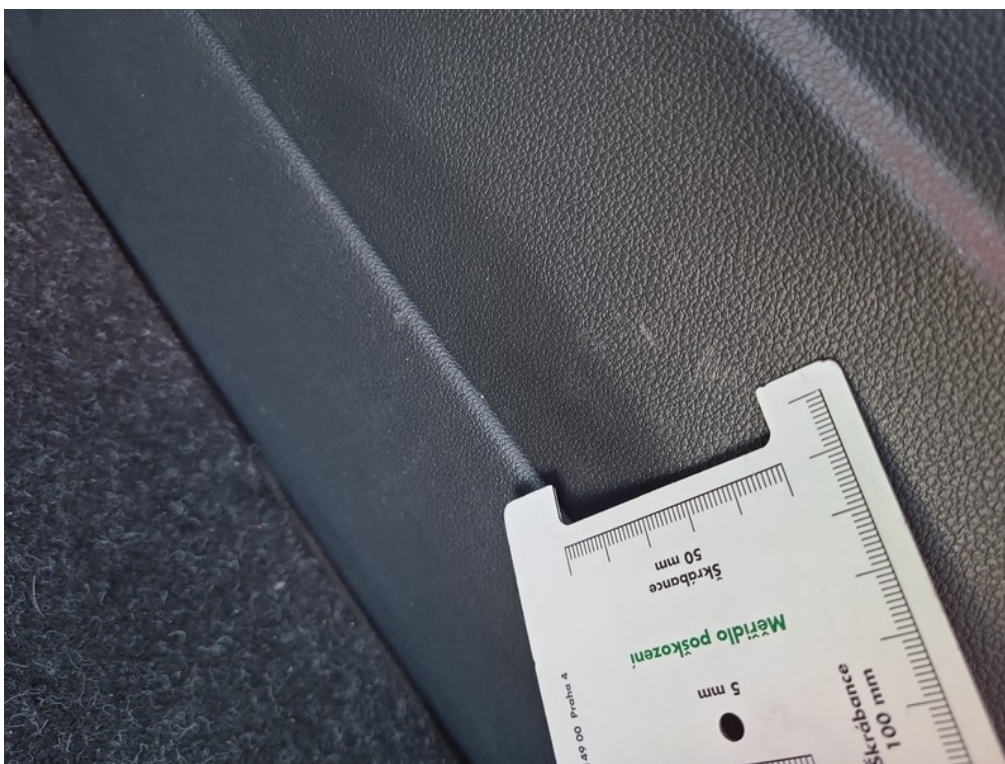
| P.č. | Poškozený díl | Druh poškození |
|---|---|---|
| 25 | Boční výplň zav. prostoru P | Škrábance |

**25** Boční výplň zav. prostoru P - Škrábance  
Umístění: Interiér (vnitřní prostor)

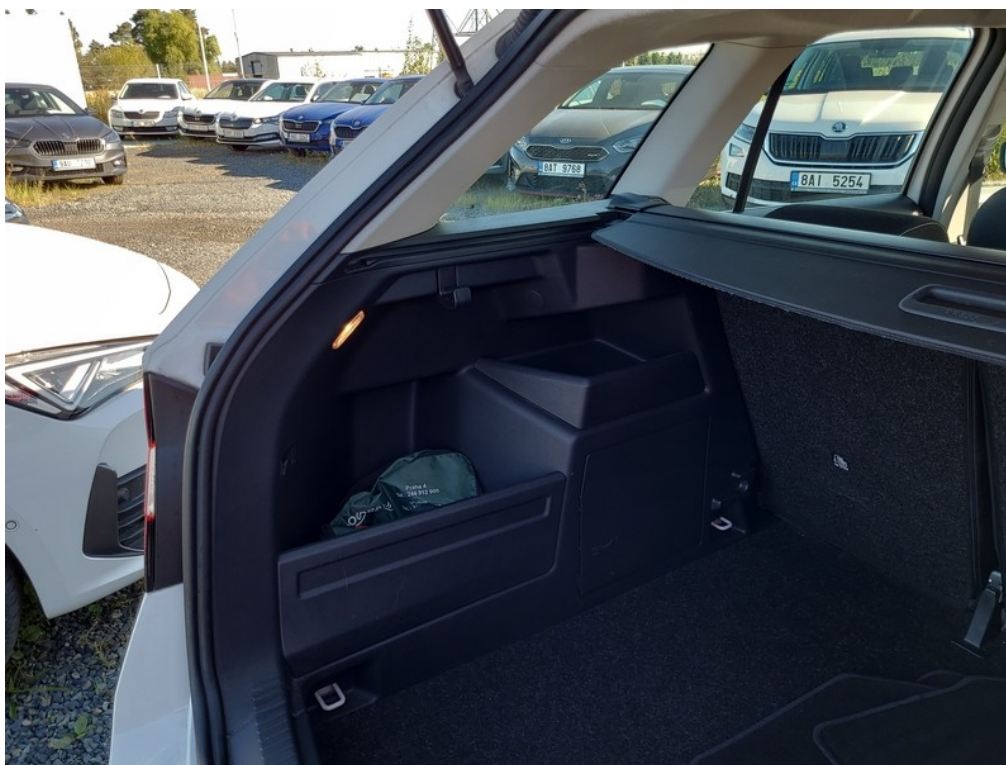
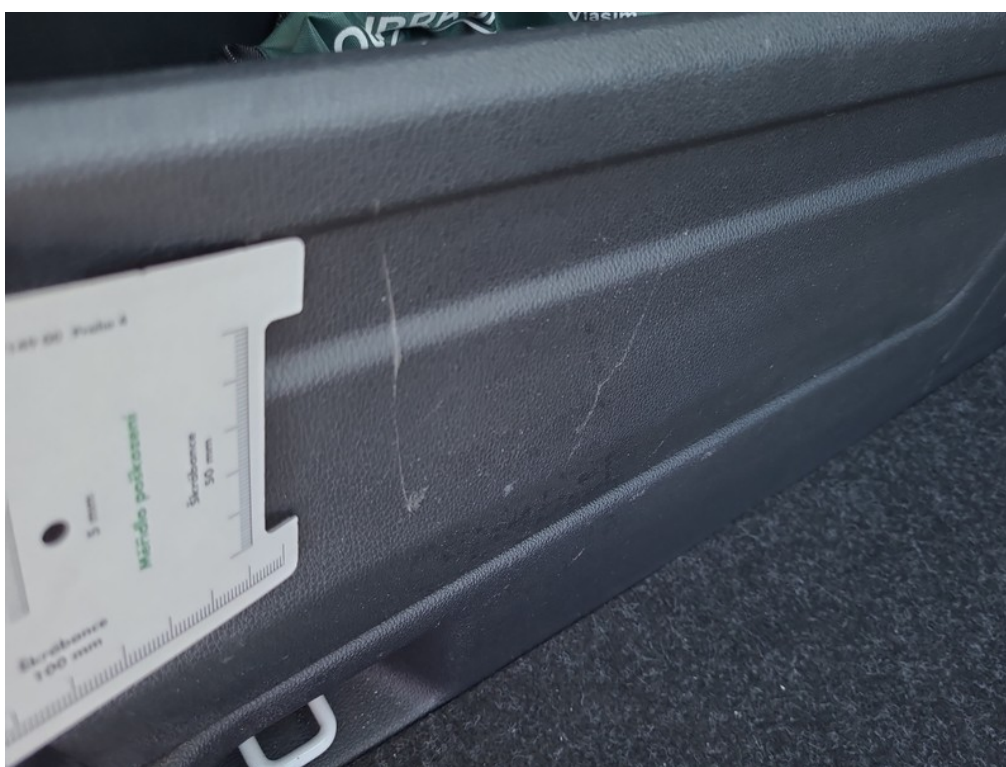
| P.č. | Poškozený díl | Druh poškození |
|---|---|---|
| 26 | Boční výplň zav. prostoru L | Škrábance |

**26** Boční výplň zav. prostoru L - Škrábance  
Umístění: Interiér (vnitřní prostor)

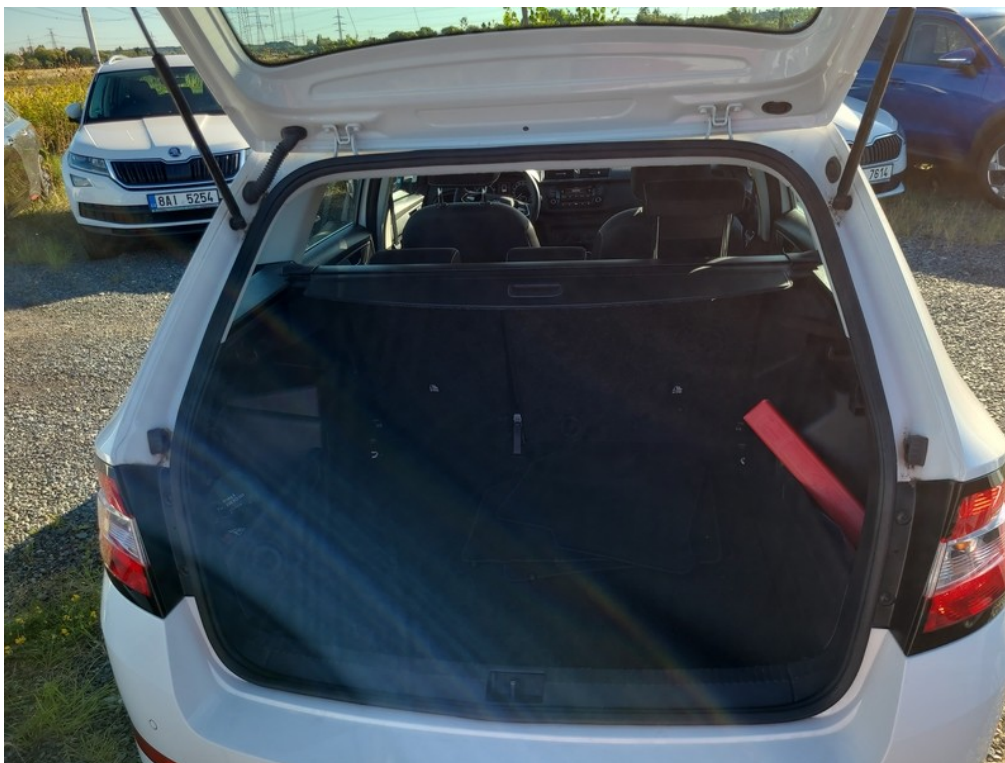
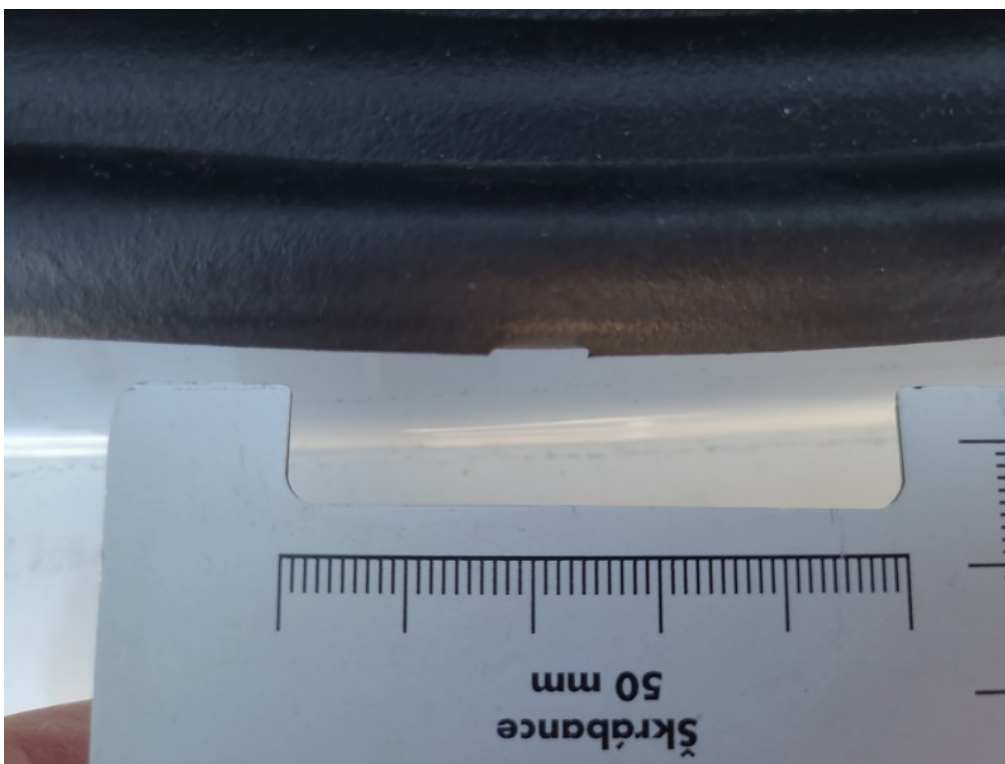
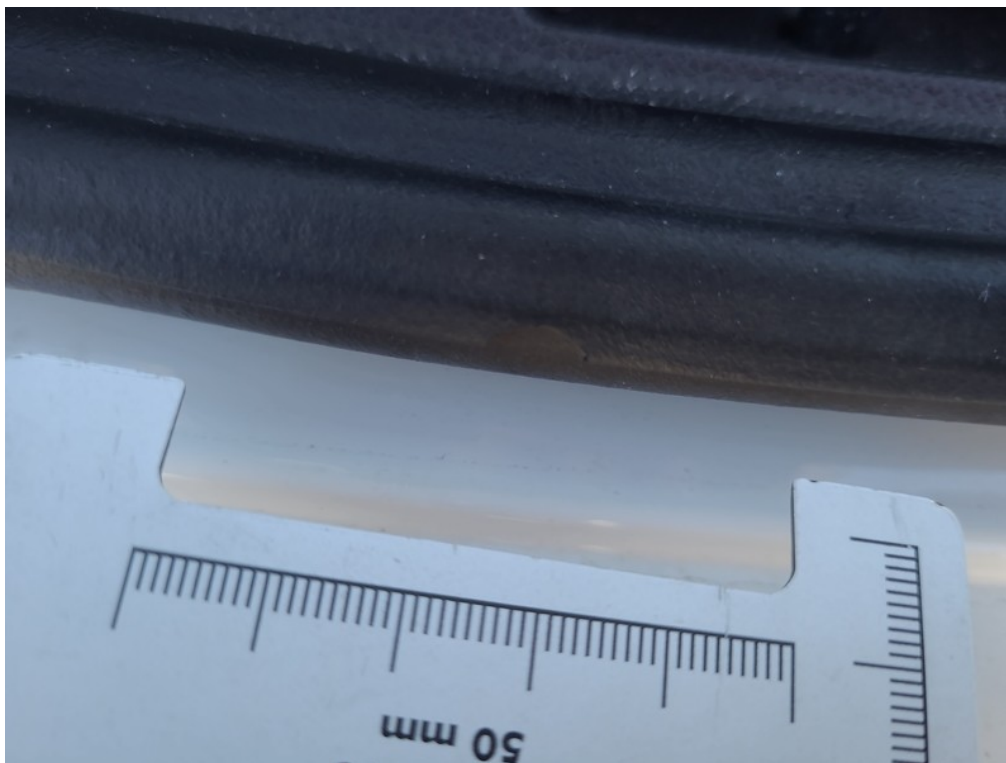
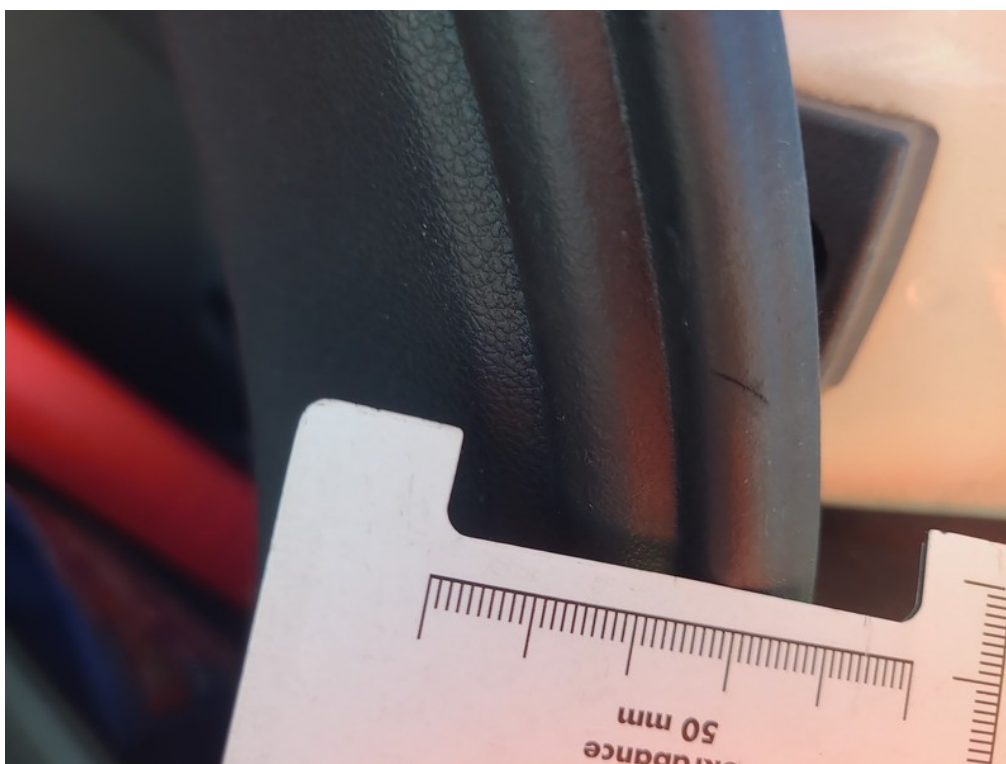
| P.č. | Poškozený díl | Druh poškození |
|---|---|---|
| 27 | Těsnění víka zav. prostoru | Prasklina |

**27** Těsnění víka zav. prostoru - Prasklina  
Umístění: Interiér (vnitřní prostor)

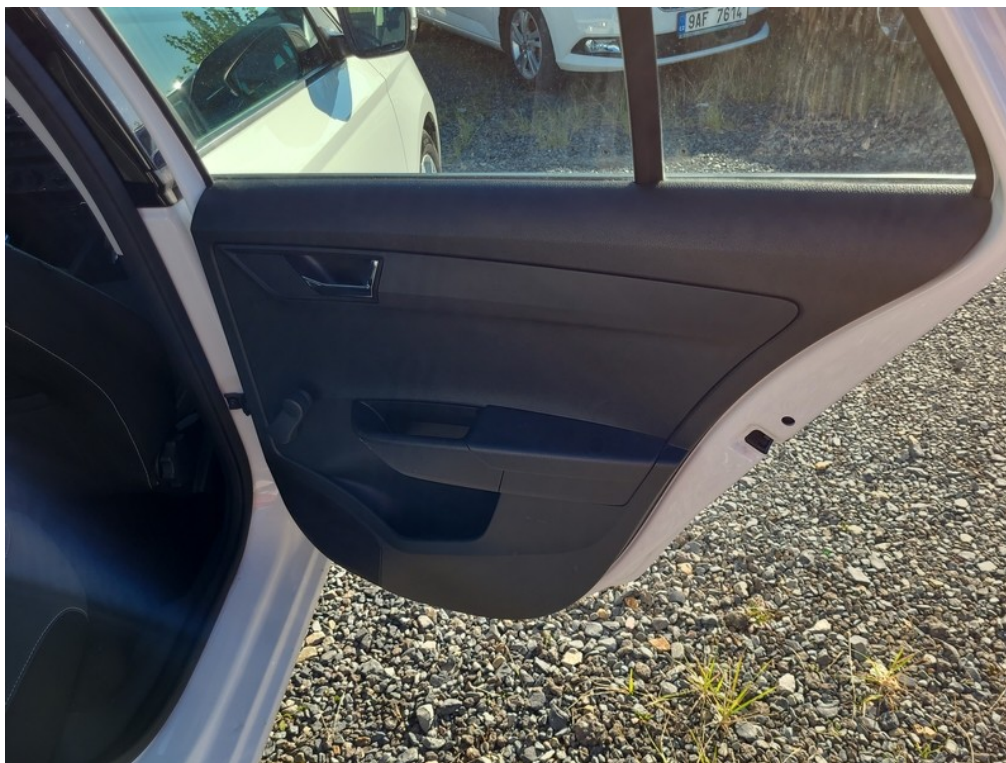
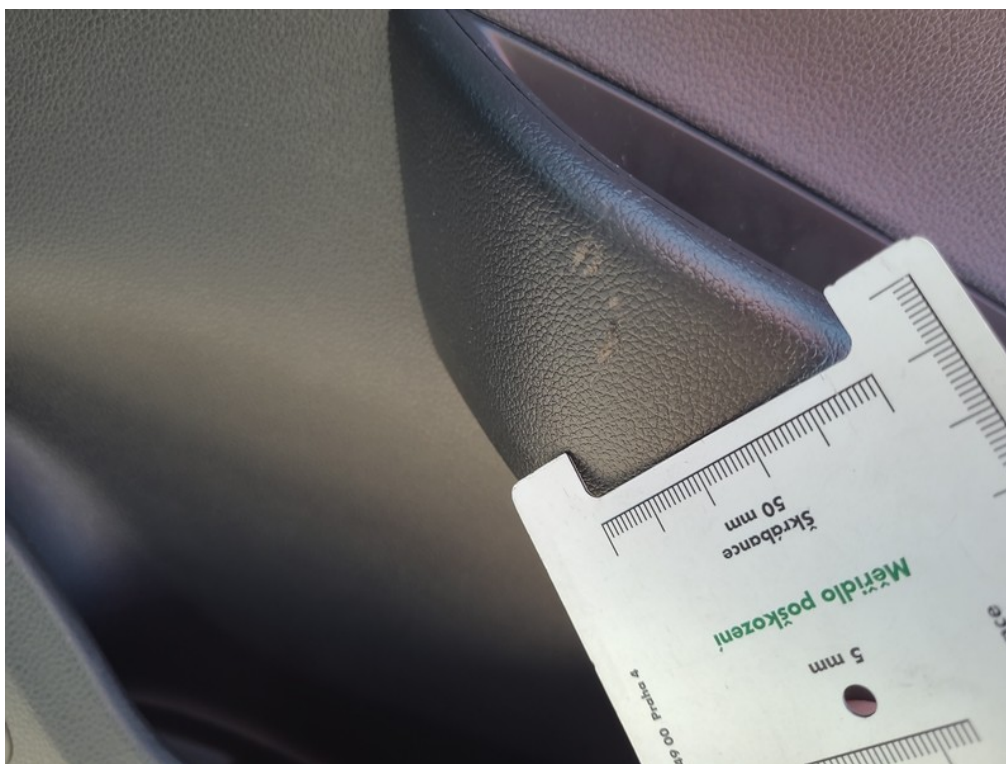
| P.č. | Poškozený díl | Druh poškození |
|---|---|---|
| 28 | Výplň PZ dveří | Škrábance |

**28** Výplň PZ dveří - Škrábance  
Umístění:

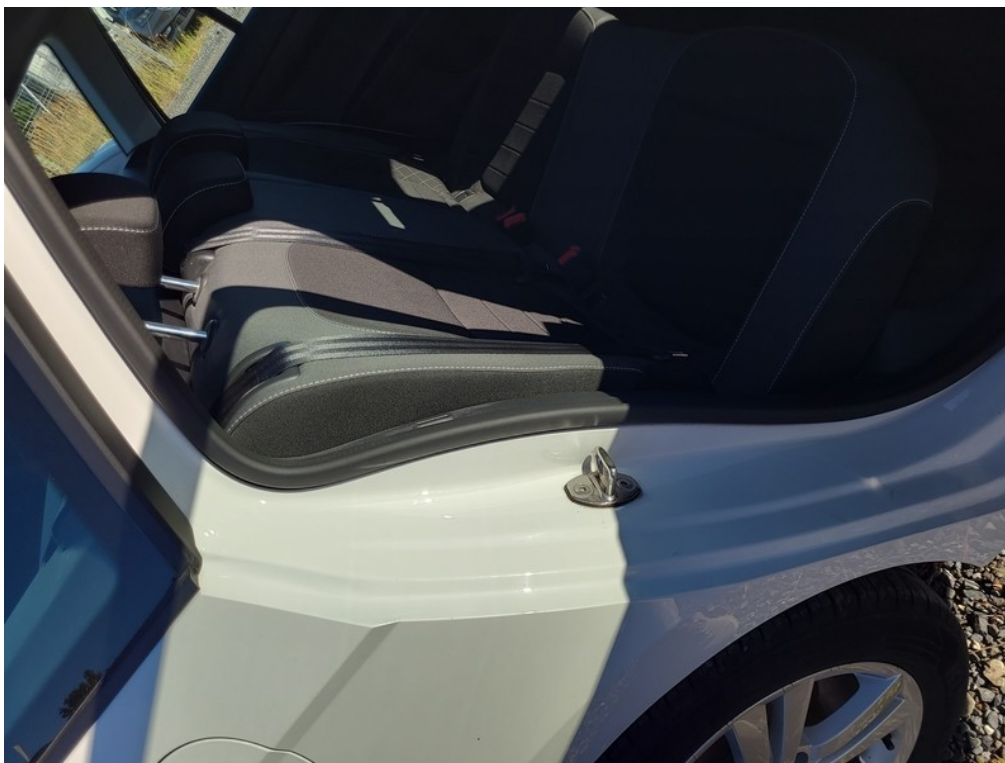
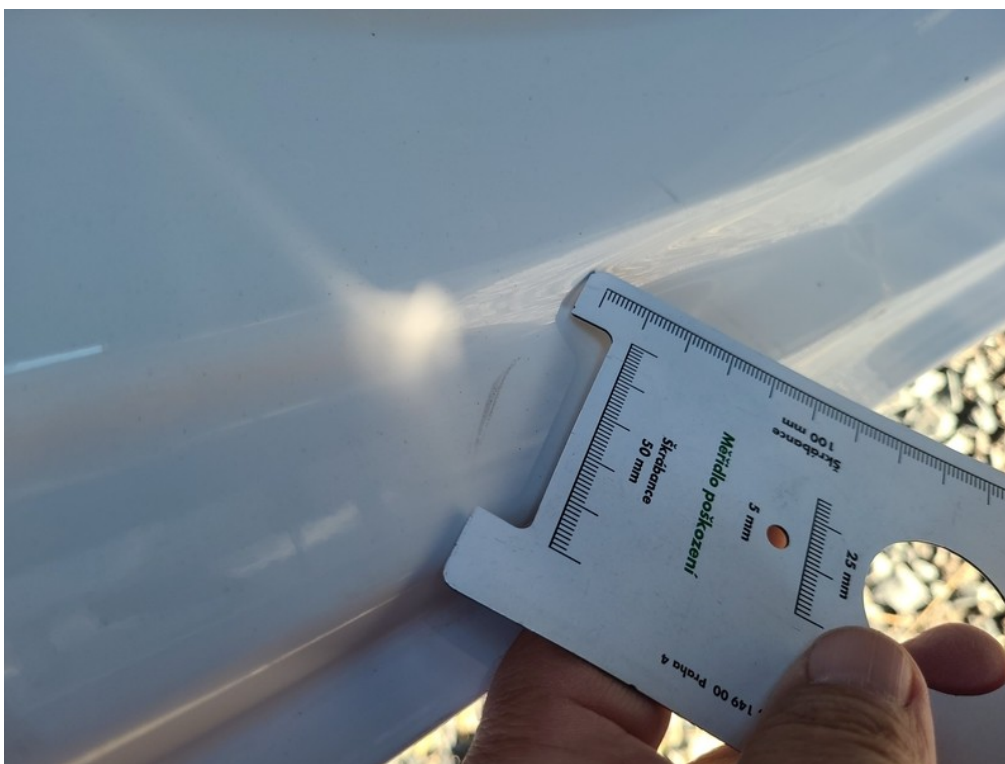
| P.č. | Poškozený díl | Druh poškození |
|---|---|---|
| 29 | Vnitřní kryt pravého C-sloupku dolní | Škrábance |

**29** Vnitřní kryt pravého C-sloupku dolní - Škrábance  
Umístění: Interiér (vnitřní prostor)
