**DEKRA CZ a.s.**

**ARVAL CZ s.r.o.**

| RZ: | <b>9AC4337</b> | VIN: | TMBJP6NJ2NZ021391 |
| Model vozidla: | Škoda Fabia Combi (2015) | Provedení: | FabiaCom.1.0TSI 70 Ambition 5d |

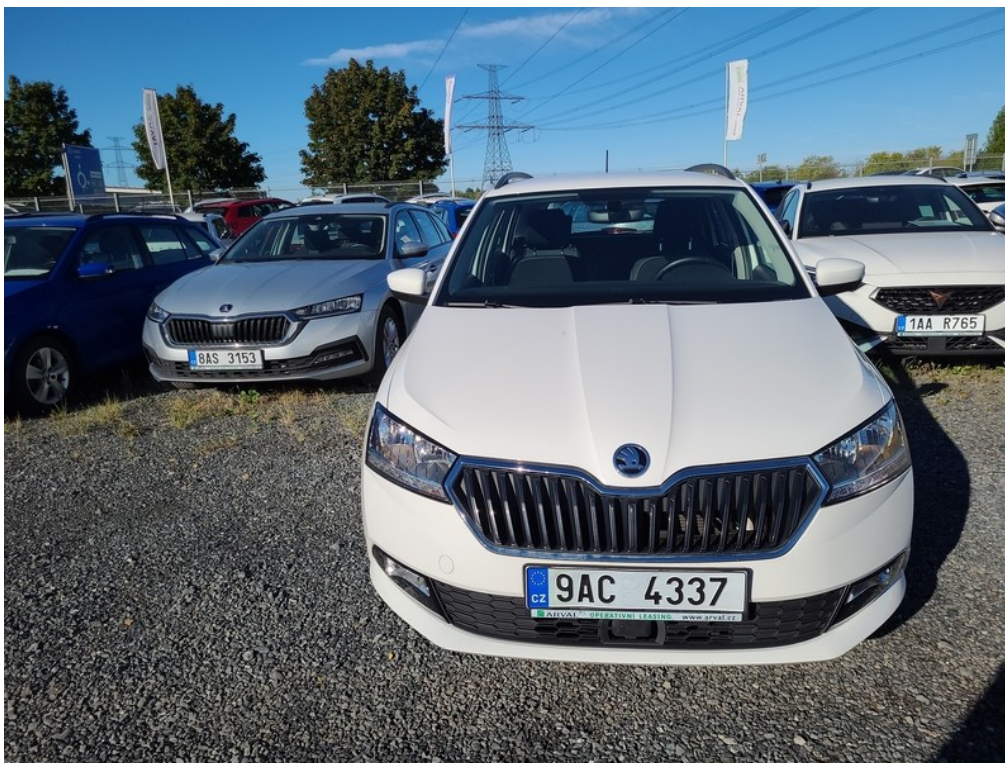
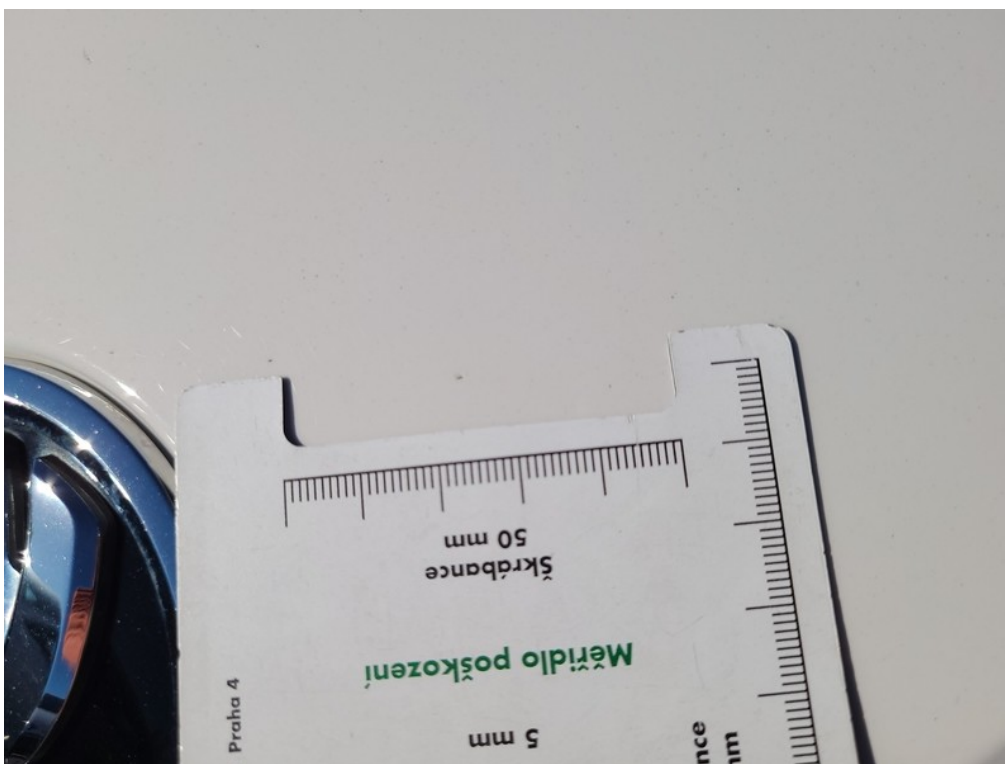
| P.č. | Poškozený díl | Druh poškození |
|---|---|---|
| 30 | Přední část vozidla | Poškození od odletujícího kamení |

**30** Přední část vozidla - Poškození od odletujícího kamení  
Umístění: Ostatní

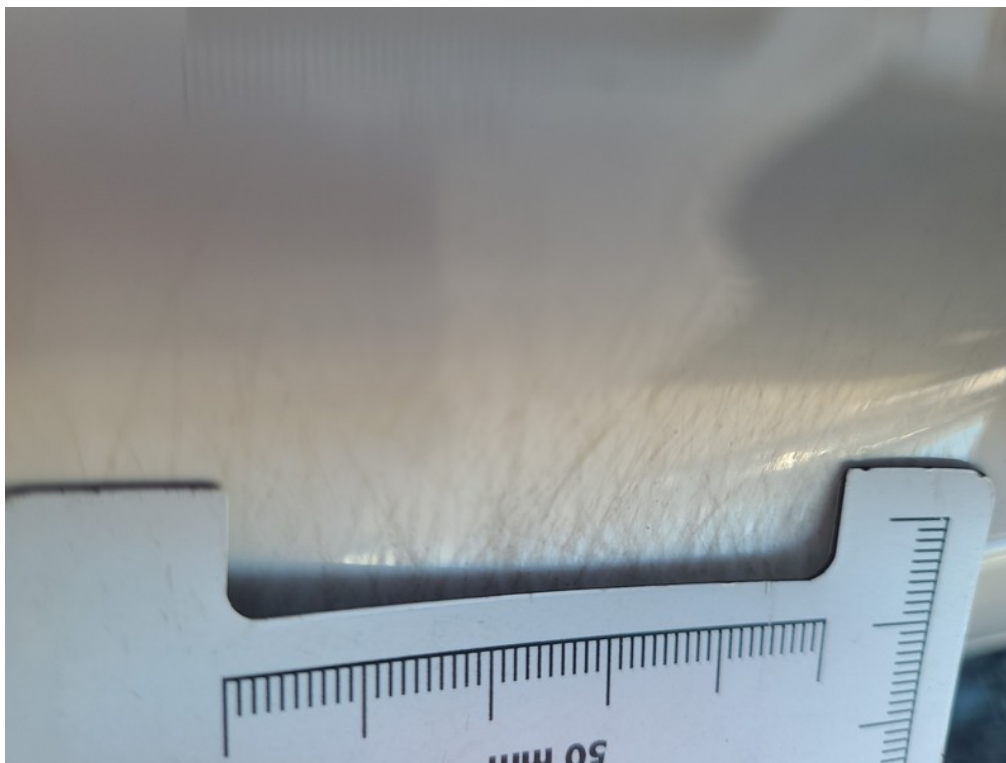
| P.č. | Poškozený díl | Druh poškození |
|---|---|---|
| 31 | Celková plocha karoserie | Škrábance |

**31 Celková plocha karoserie - Škrábance**  
Umístění: Ostatní

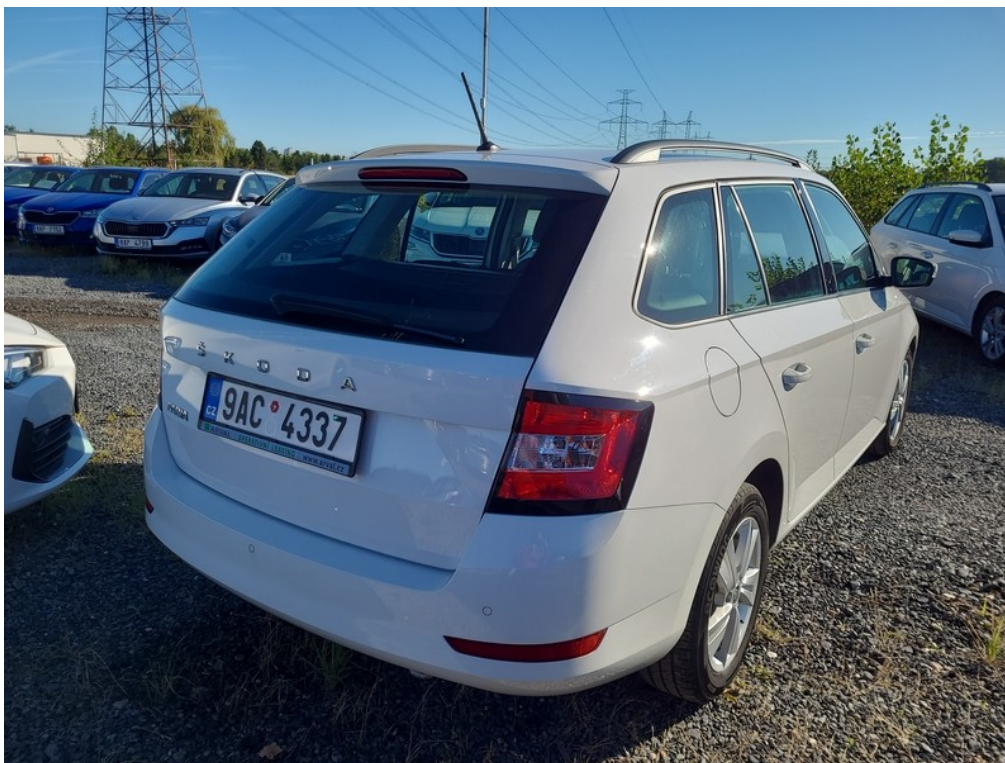
| P.č. | Poškozený díl | Druh poškození |
|---|---|---|
| 32 | Střední plocha karoserie | Polepy |

**32 Střední plocha karoserie - Polepy**  
Umístění: Ostatní

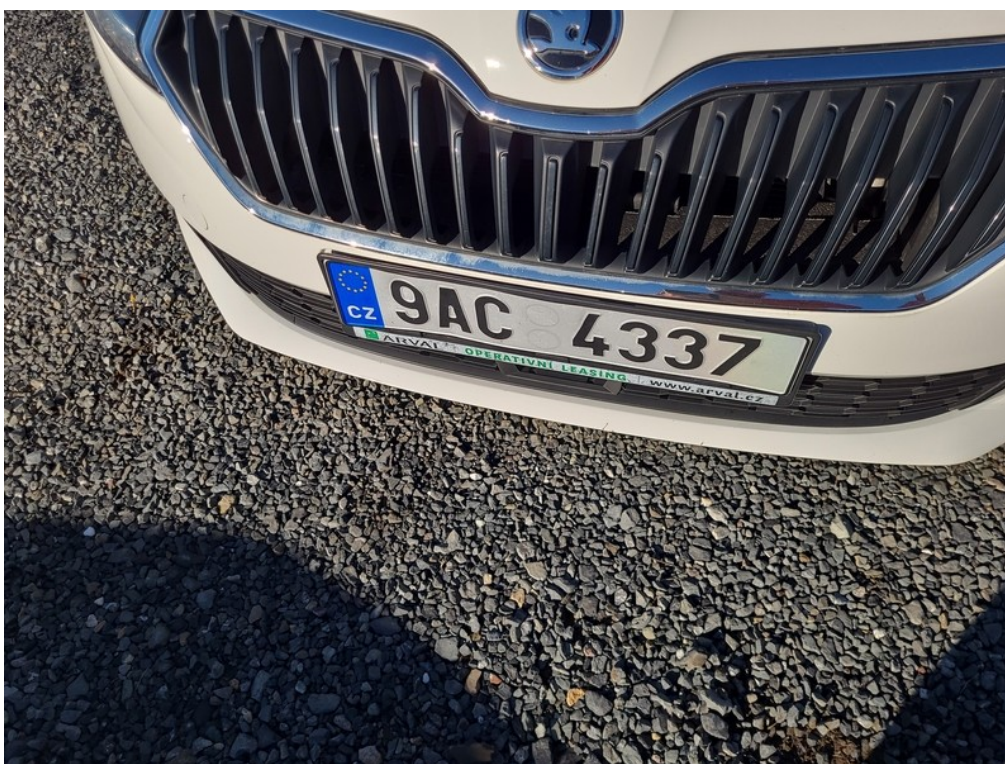
| P.č. | Poškozený díl | Druh poškození |
|---|---|---|
| 33 | Registrační značka | Deformace |

**33** Registrační značka - Deformace  
Umístění: Ostatní

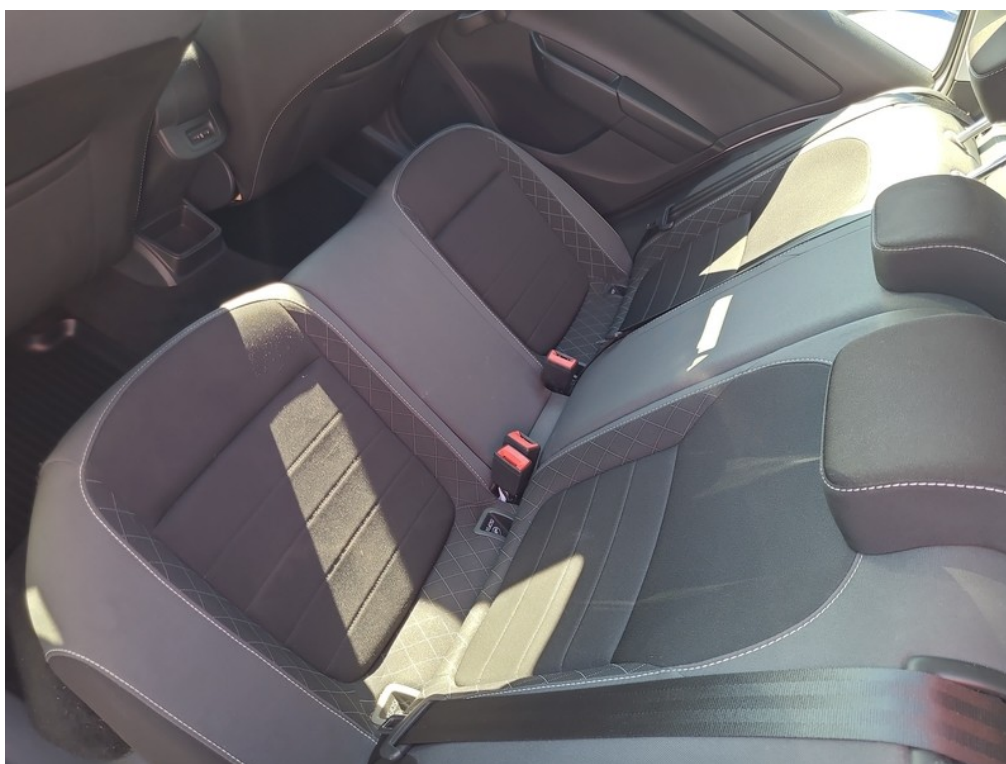
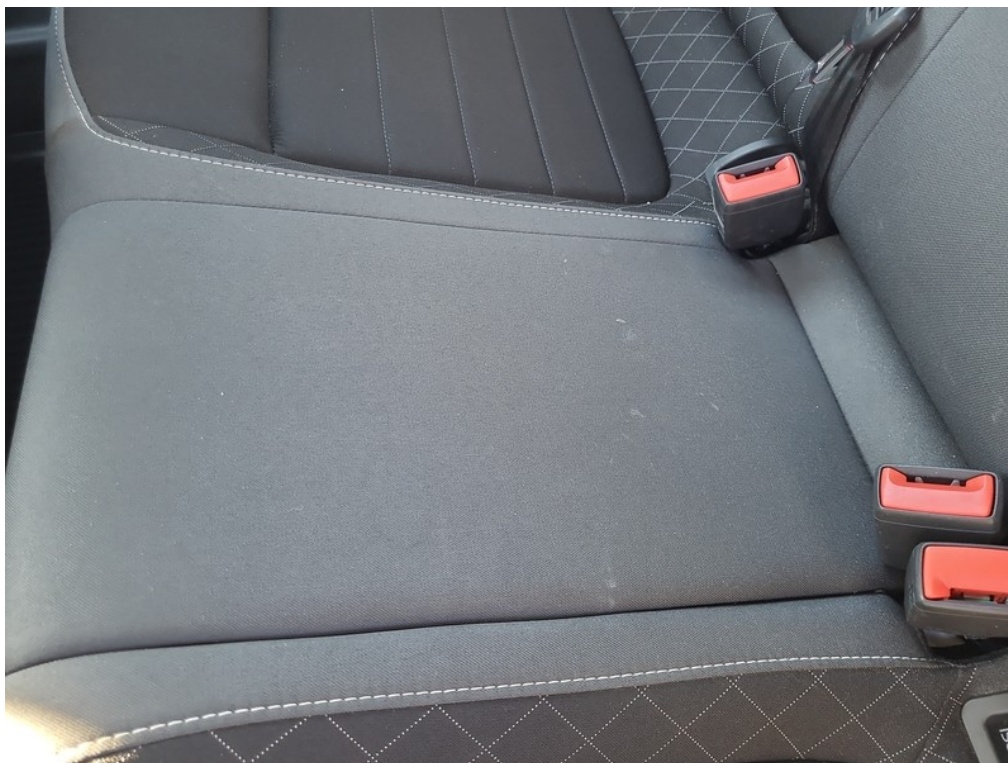
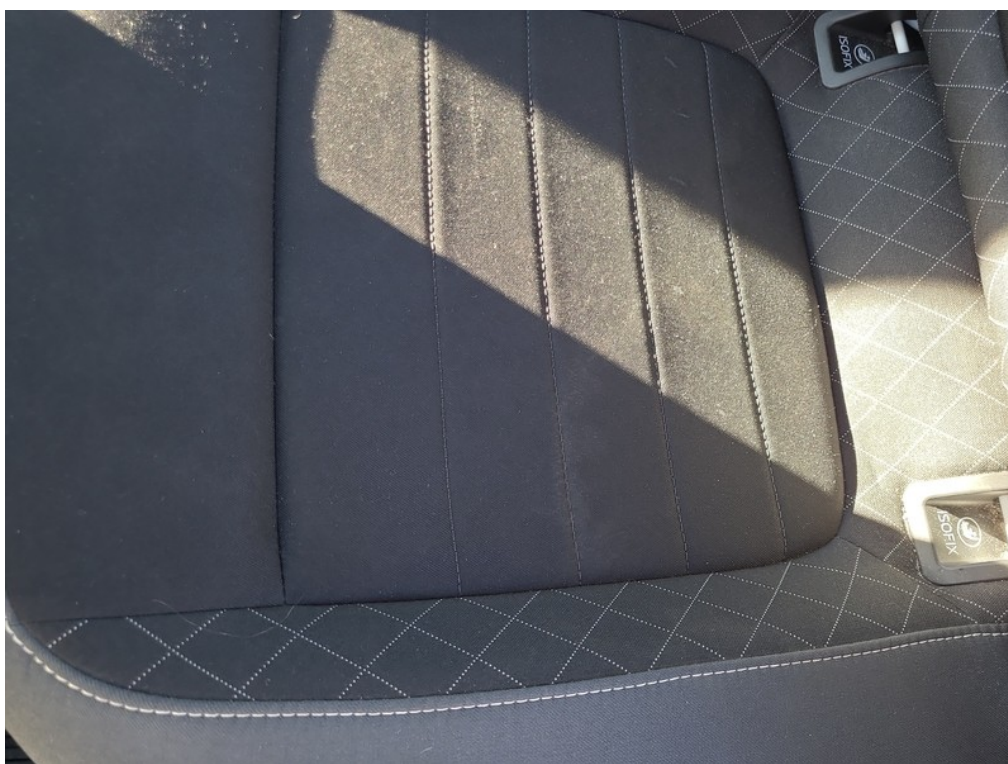
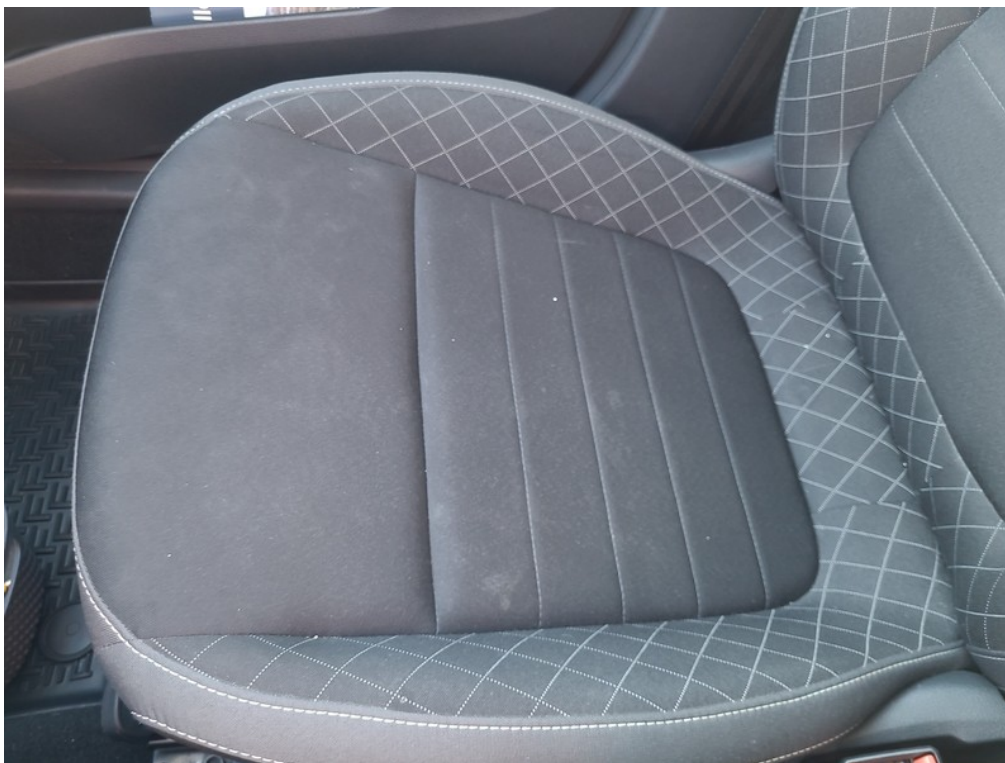
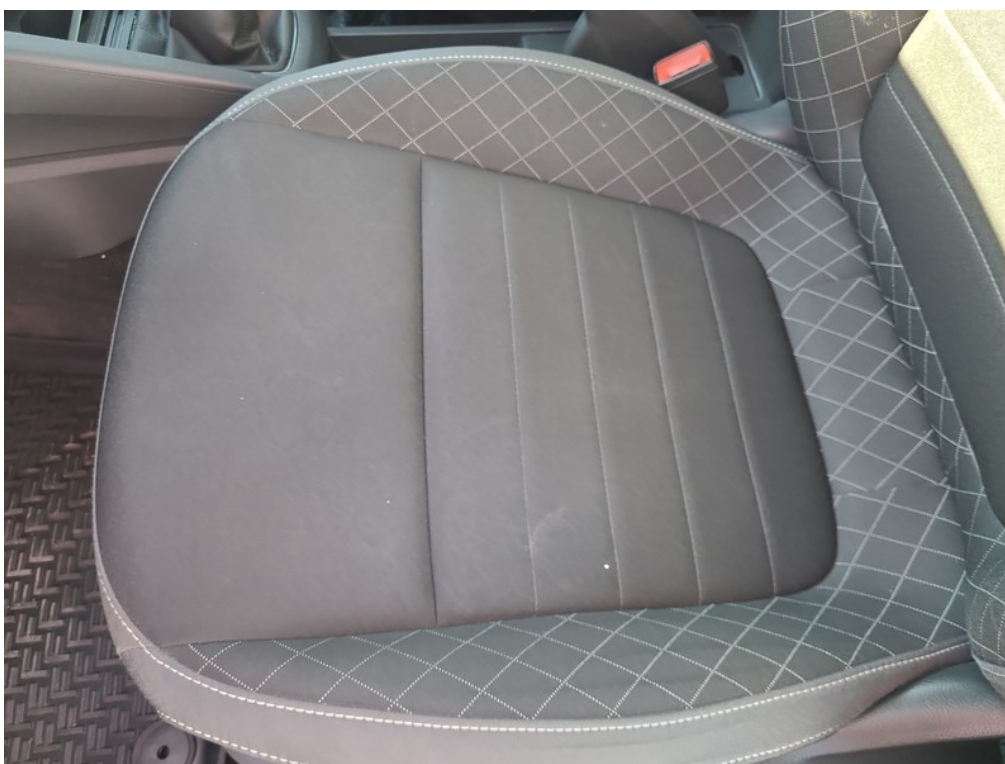
| P.č. | Poškozený díl | Druh poškození |
|---|---|---|
| 34 | Interiér | Znečištěno |

**34** Interiér - Znečištěno  
Umístění:

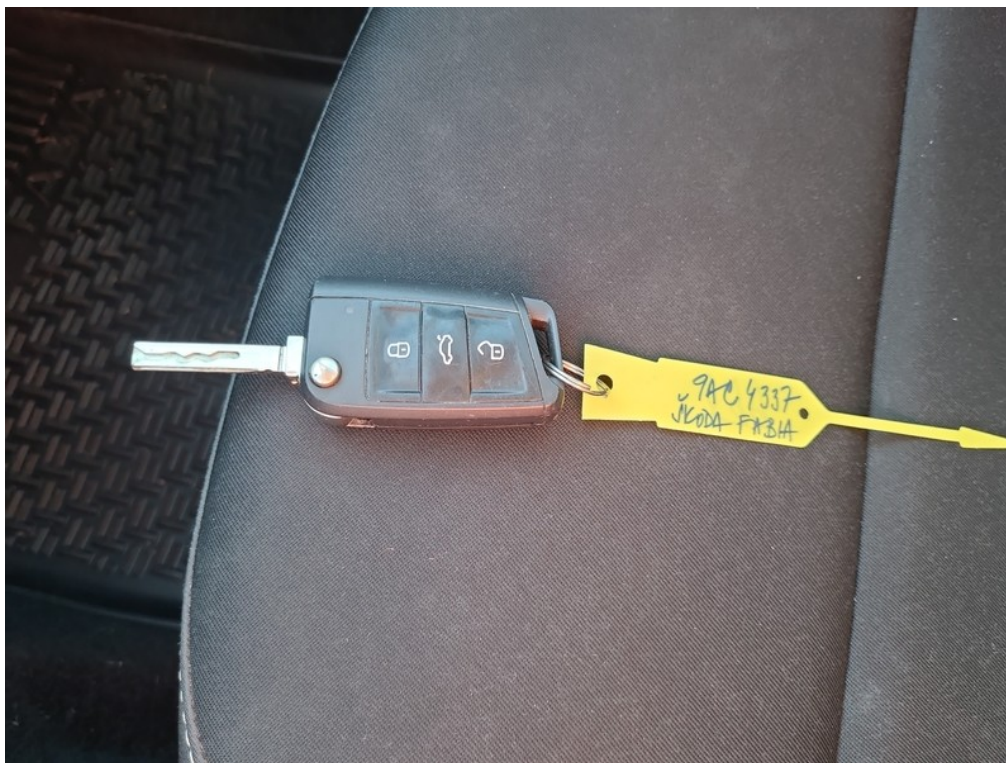
| P.č. | Poškozený díl | Druh poškození |
|---|---|---|
| 35 | Klíč od vozidla | Chybí |

**35** Klíč od vozidla - Chybí  
Umístění:
