**DEKRA CZ a.s.**

**ÚDAJE O VOZIDLE**

| RZ: | <b>8AR0936</b> | VIN: | TMBJP6NJ3MZ083462 |
| Model vozidla: | Skoda Fabia Combi (2015) | Provedení: | Fabia Com.1.0TSI 70 Ambition |

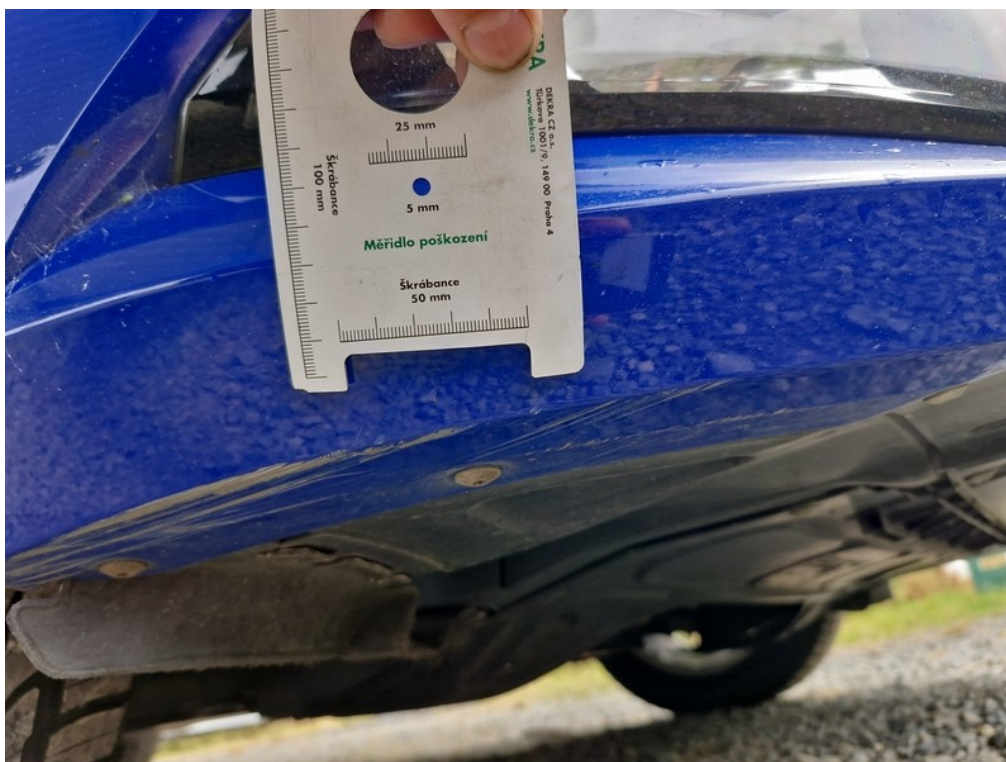
| P.č. | Poškozený díl | Druh poškození |
|---|---|---|
| 1 | Přední nárazník | Škrábance |

**1 Přední nárazník - Škrábance**  
Umístění:

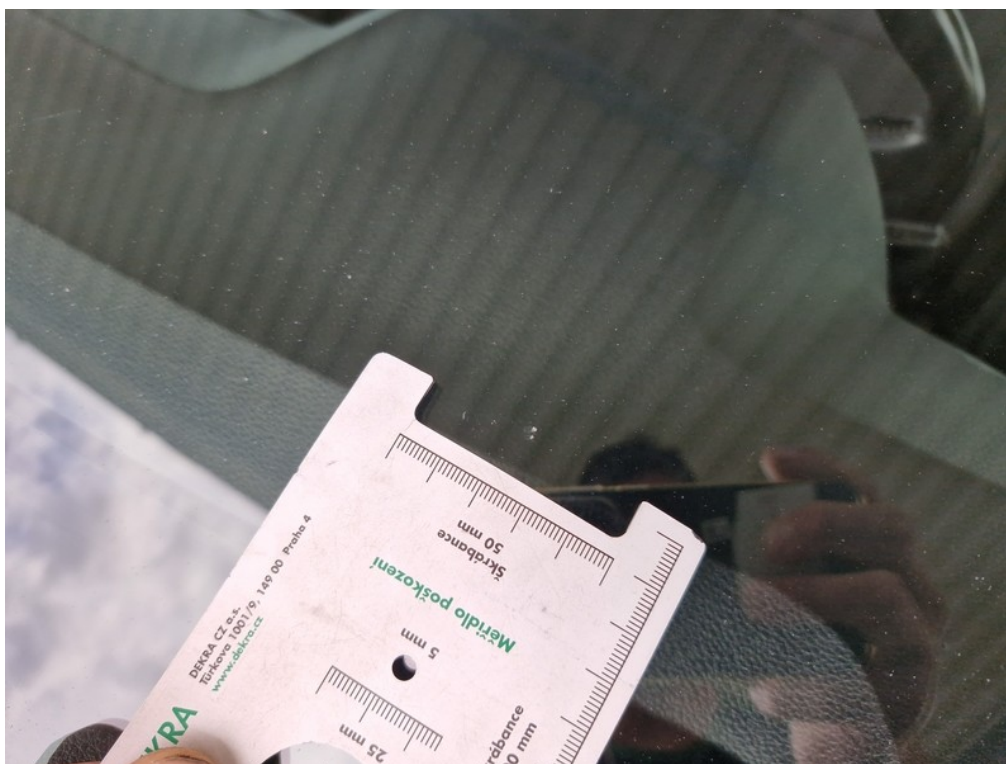
| P.č. | Poškozený díl | Druh poškození |
|---|---|---|
| 2 | Čelní sklo | Poškození od odletujícího kamení |

**2 Čelní sklo - Poškození od odletujícího kamene**  
Umístění:

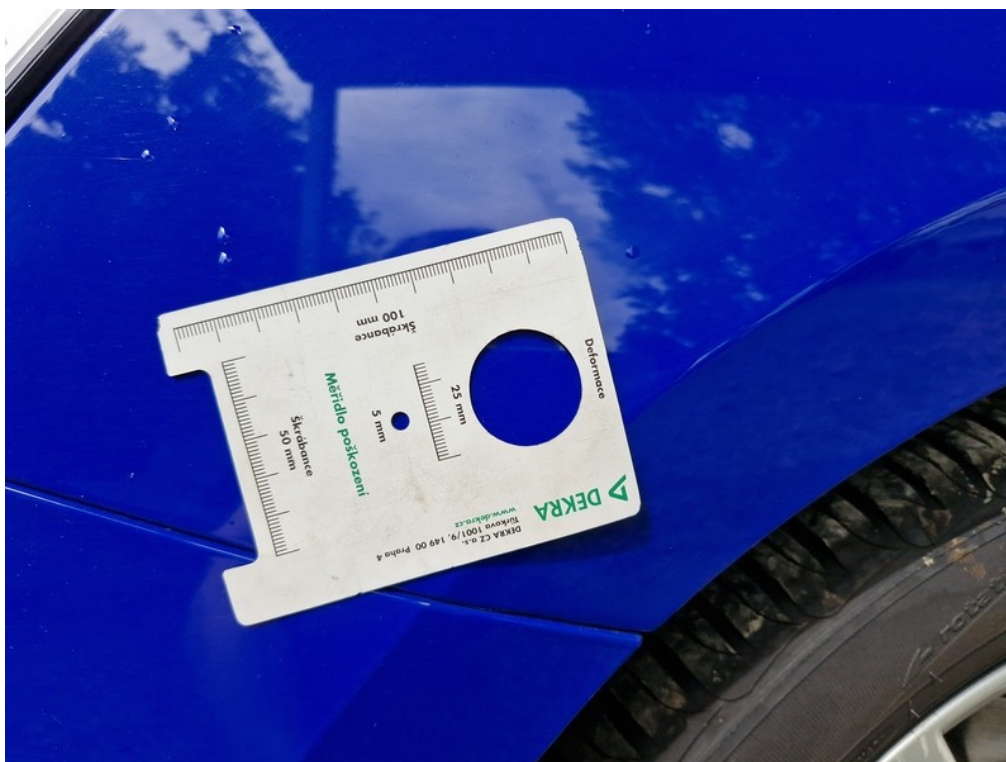
| P.č. | Poškozený díl | Druh poškození |
|---|---|---|
| 3 | Blatník přední levý | Jamka |

**3 Blatník přední levý - Jamka**  
Umístění:

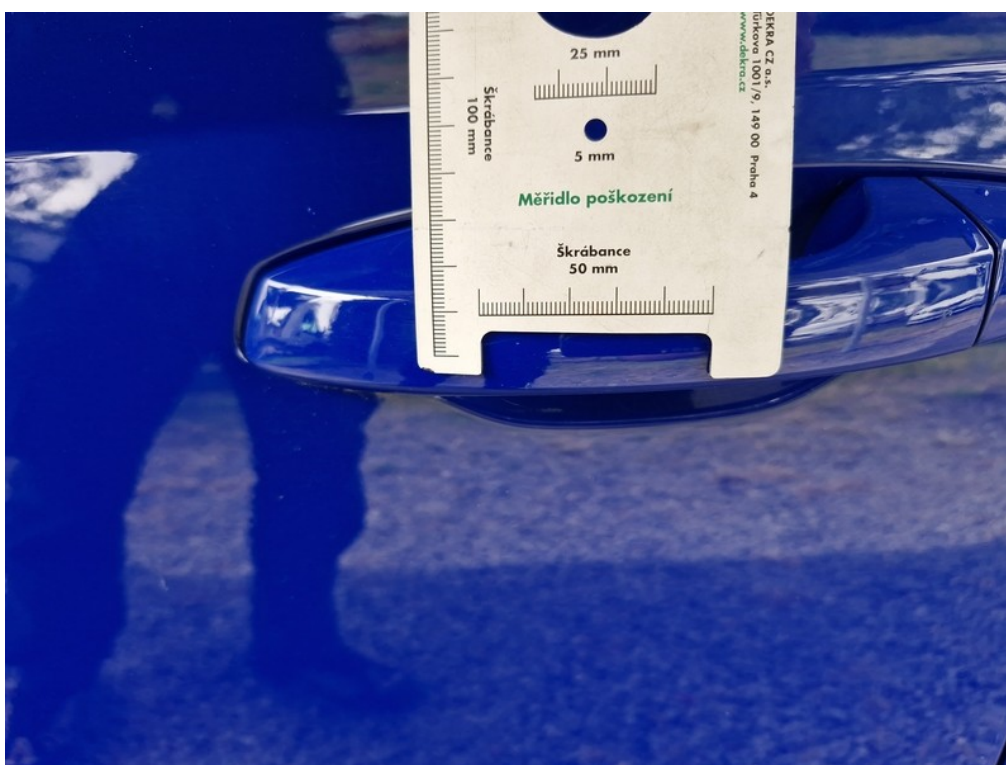
| P.č. | Poškozený díl | Druh poškození |
|---|---|---|
| 4 | Madlo kliky LP dveří | Škrábance |

**4 Madlo kliky LP dveří - Škrábance**  
Umístění:

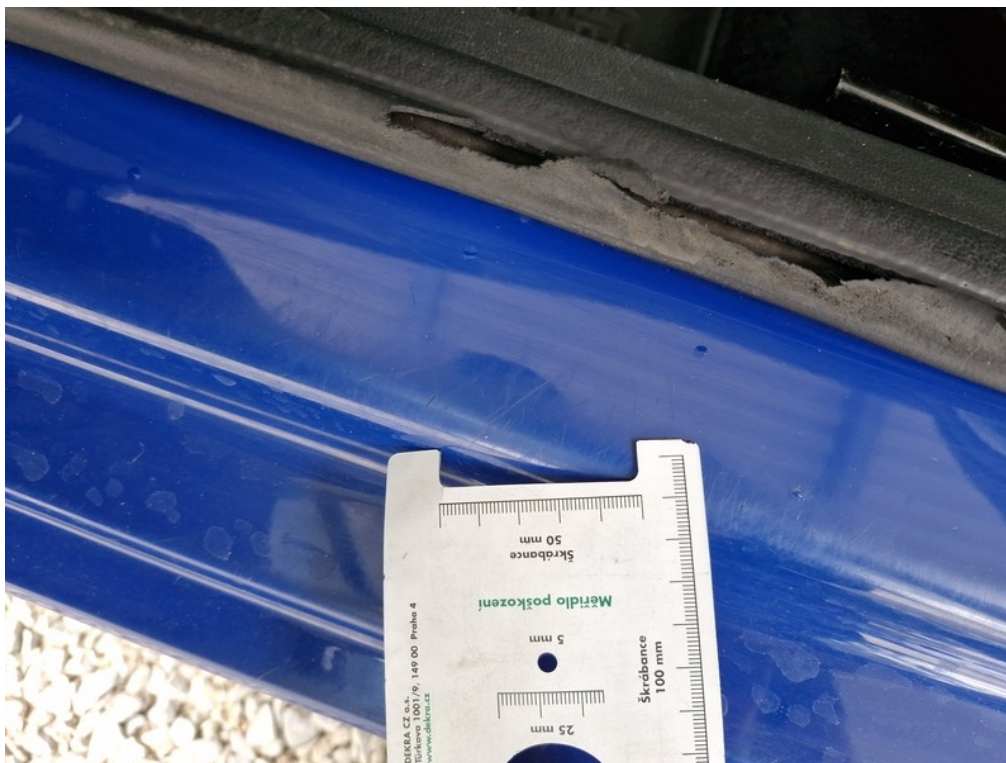
| P.č. | Poškozený díl | Druh poškození |
|---|---|---|
| 5 | Práh levý | Škrábance |

**5 Práh levý - Škrábance**  
Umístění:

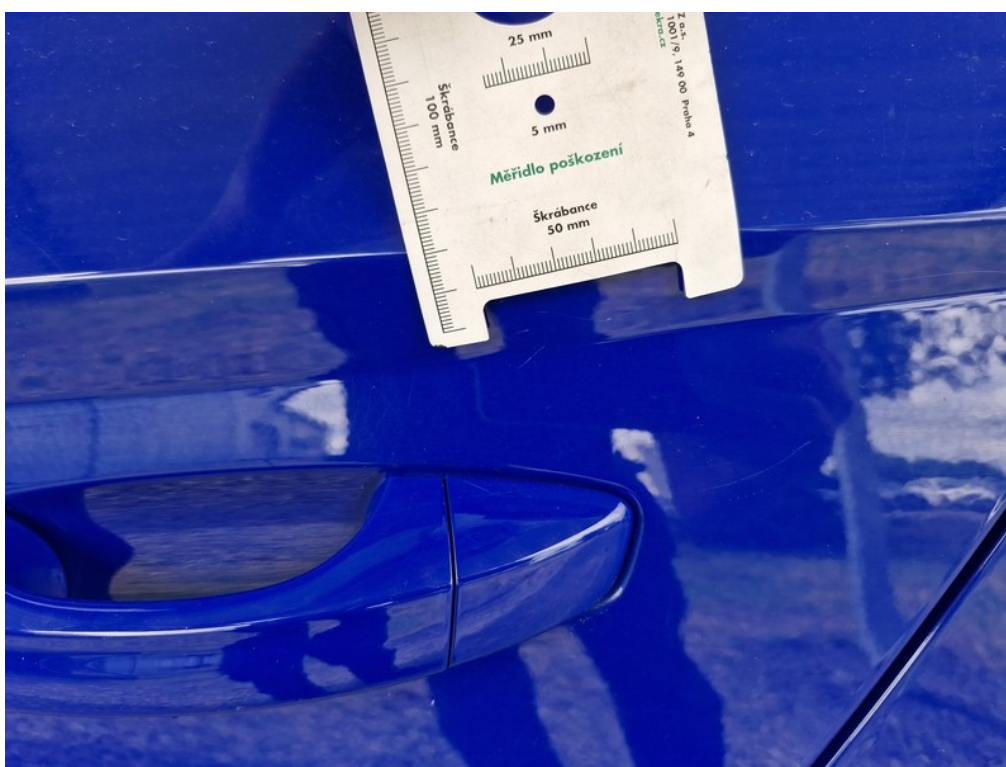
| P.č. | Poškozený díl | Druh poškození |
|---|---|---|
| 6 | Dveře zadní levé | Škrábance |

**6 Dveře zadní levé - Škrábance**  
Umístění:

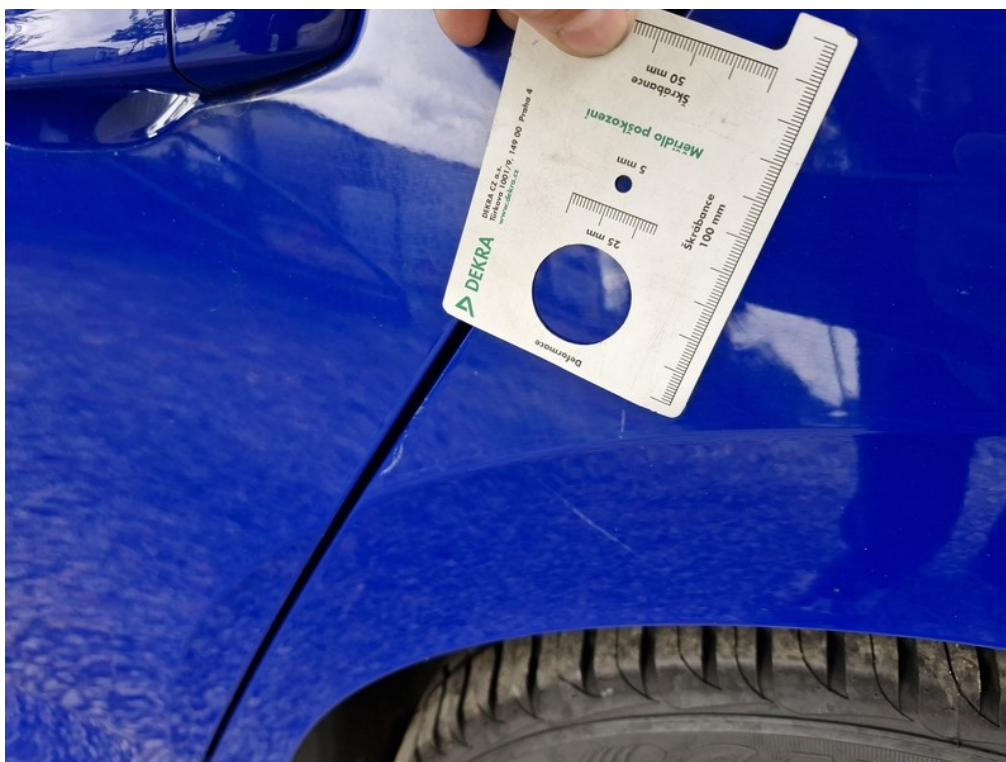
| P.č. | Poškozený díl | Druh poškození |
|---|---|---|
| 7 | Bočnice zadní levá | Jamka |

**7 Bočnice zadní levá - Jamka**  
Umístění:

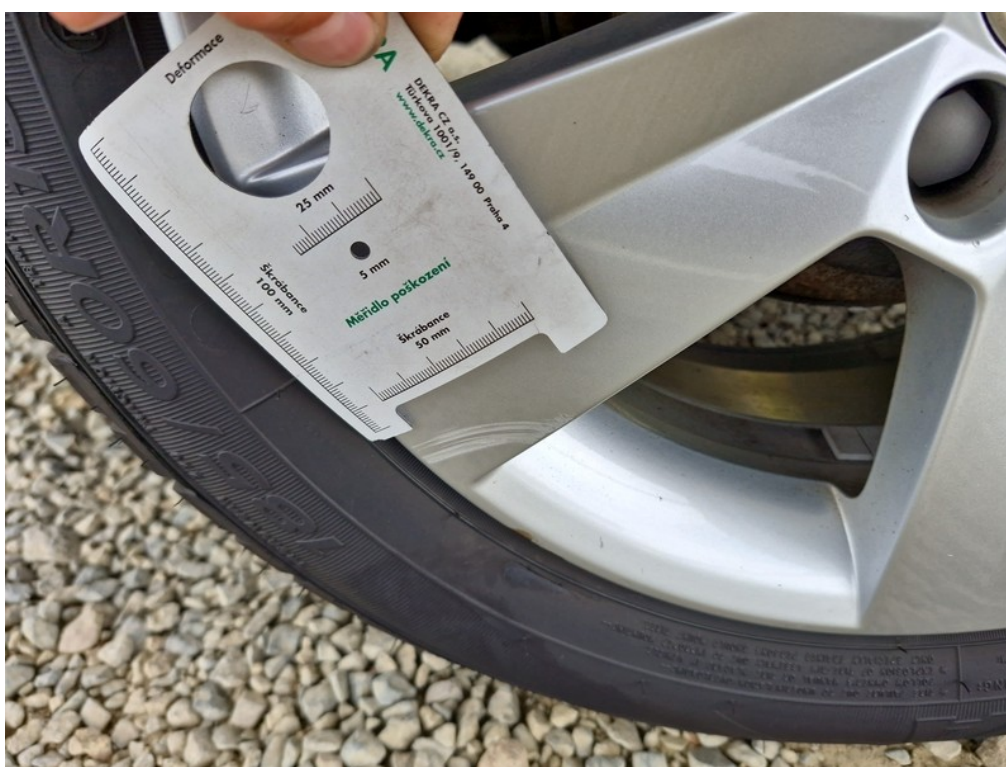
| P.č. | Poškozený díl | Druh poškození |
|---|---|---|
| 8 | Disk PZ kola | Škrábance |

**8 Disk PZ kola - Škrábance**  
Umístění:

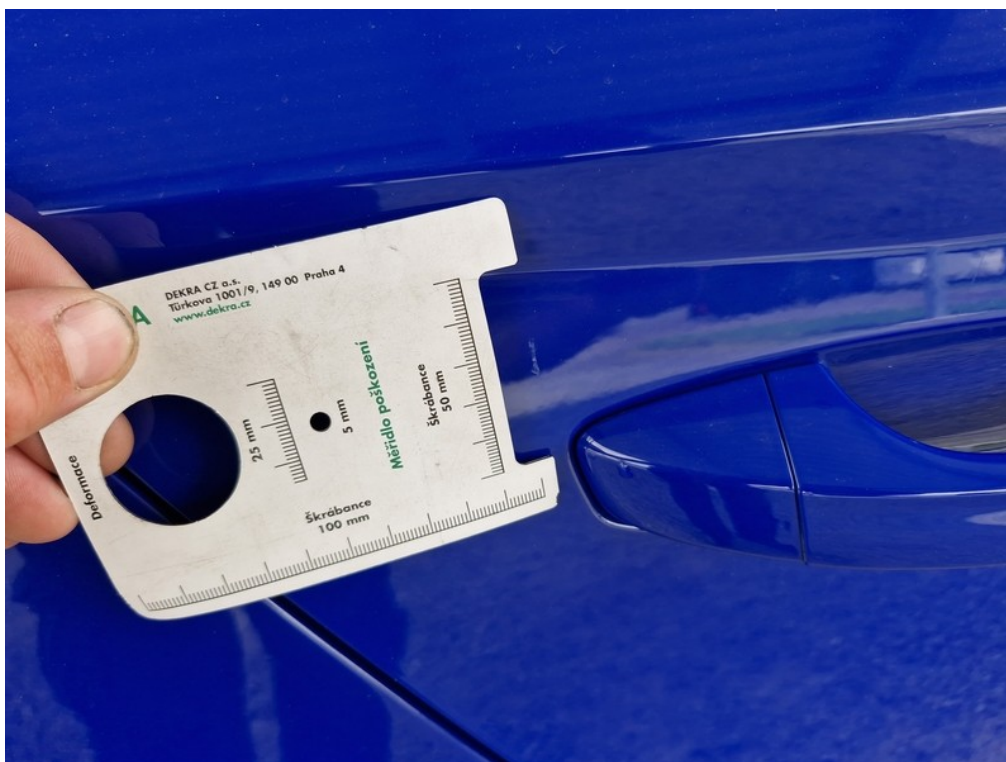
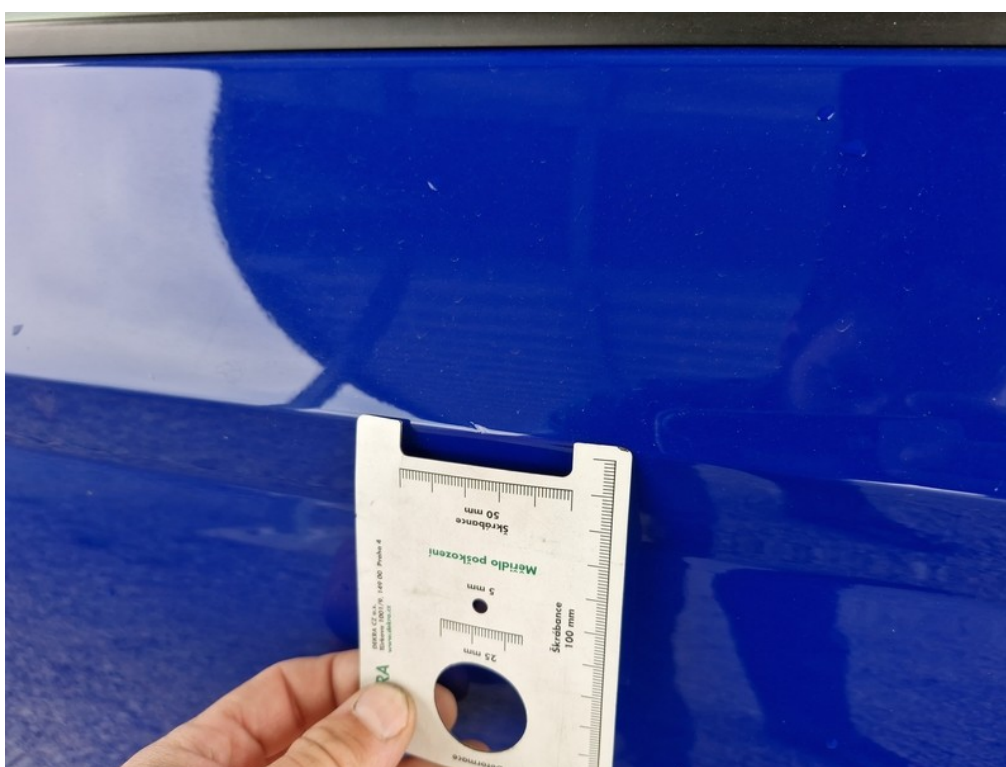
| P.č. | Poškozený díl | Druh poškození |
|---|---|---|
| 9 | Dveře zadní pravé | Škrábance |

### 9 Dveře zadní pravé - Škrábance

Viz popis k poškození č. 9

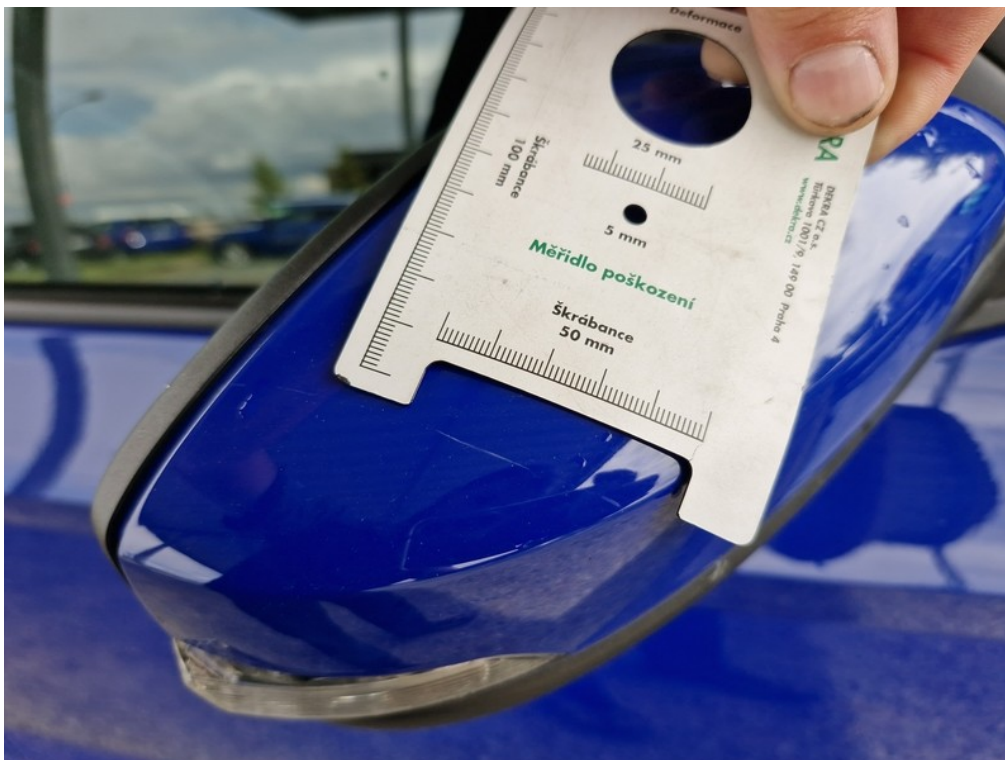
| P.č. | Poškozený díl | Druh poškození |
|---|---|---|
| 10 | Kryt P zpětného zrcátka | Škrábance |

**10 Kryt P zpětného zrcátka - Škrábance**  
Umístění: Exteriér (vnější prostor)

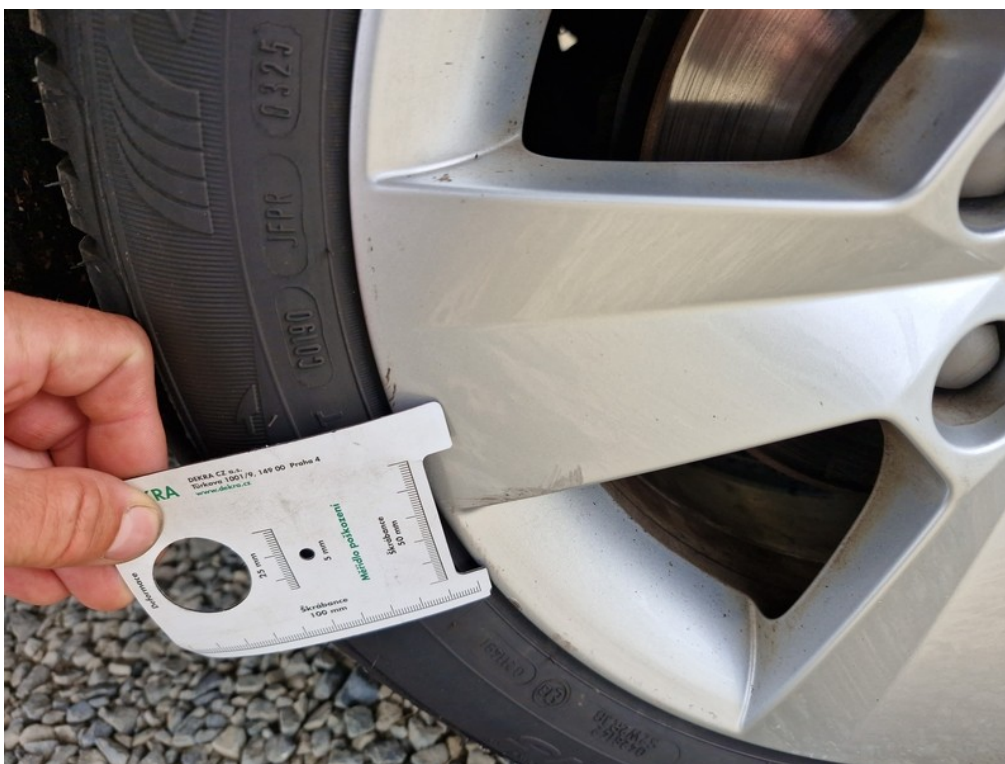
| P.č. | Poškozený díl | Druh poškození |
|---|---|---|
| 11 | Disk PP kola | Škrábance |

**11 Disk PP kola - Škrábance**  
Umístění: Exteriér (vnější prostor)

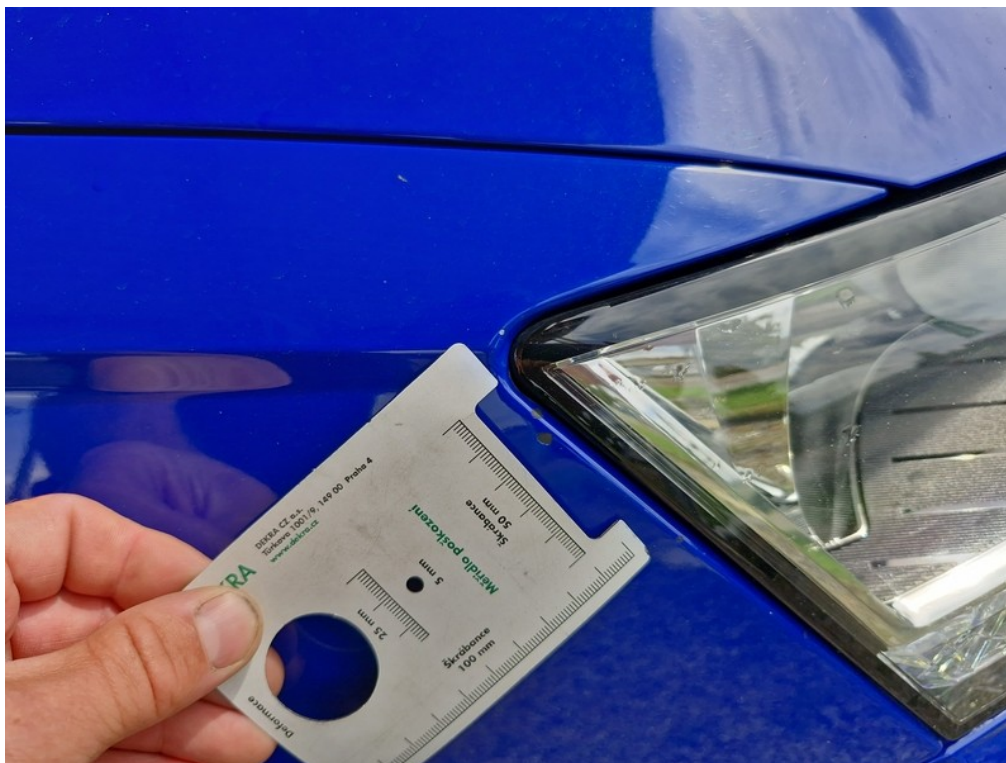
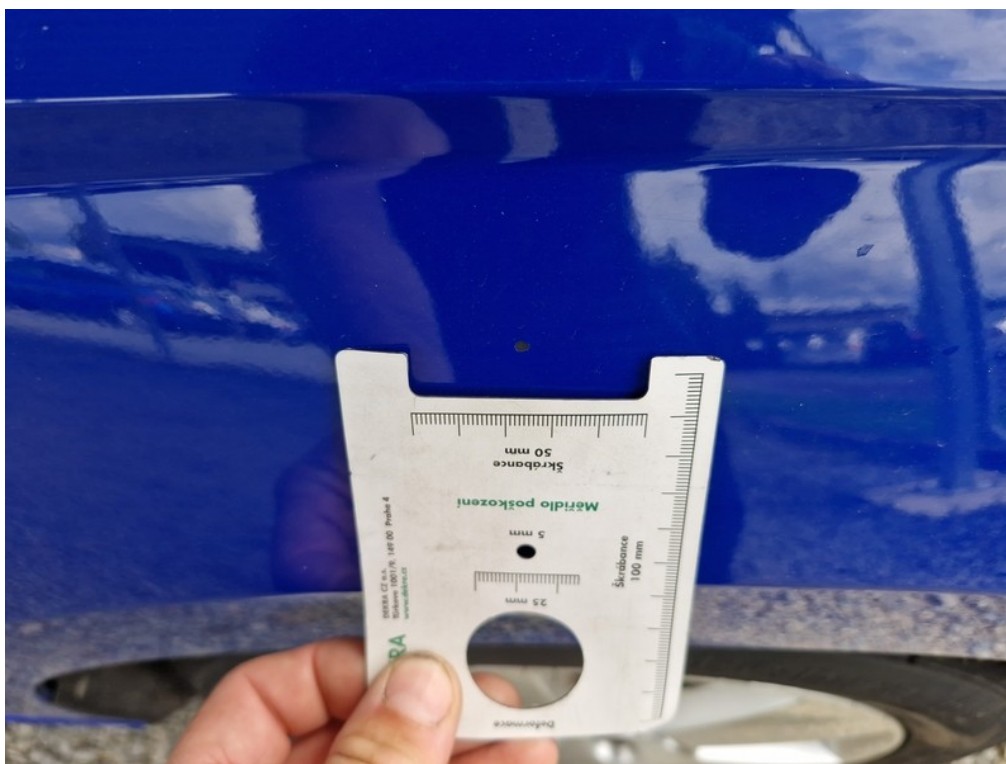
| P.č. | Poškozený díl | Druh poškození |
|---|---|---|
| 12 | Blatník přední pravý | Lak |

**12** Blatník přední pravý - Lak  
Umístění:

Viz popis k poškození č. 12

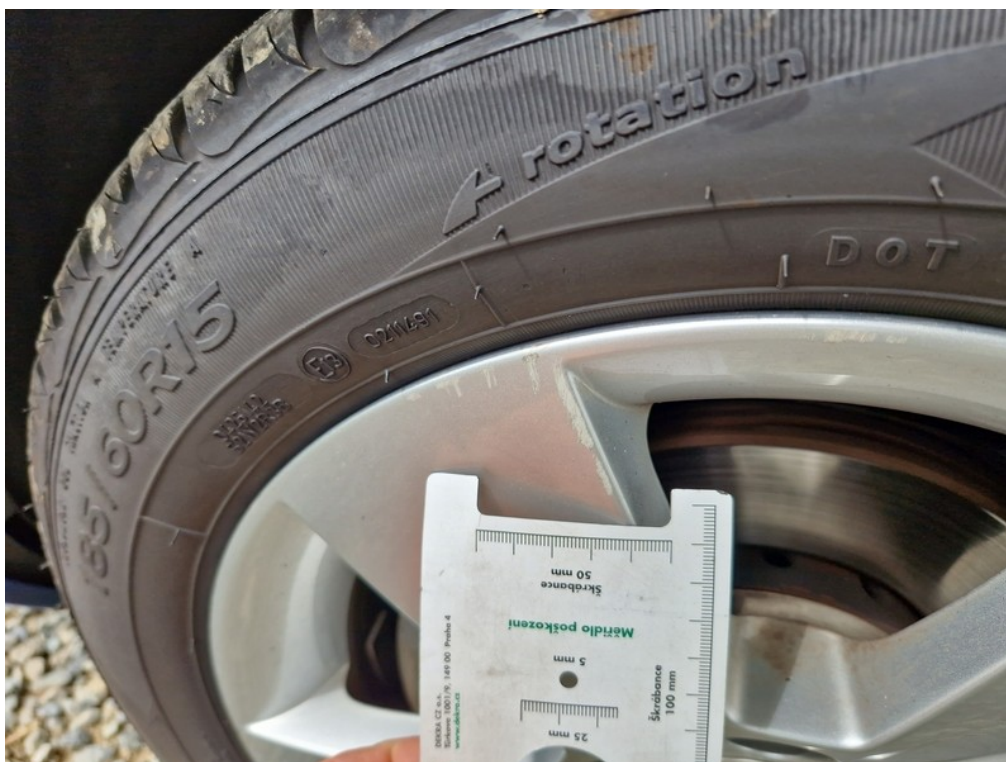
| P.č. | Poškozený díl | Druh poškození |
|---|---|---|
| 13 | Disk LP kola | Škrábance |

**13** Disk LP kola - Škrábance  
Umístění:

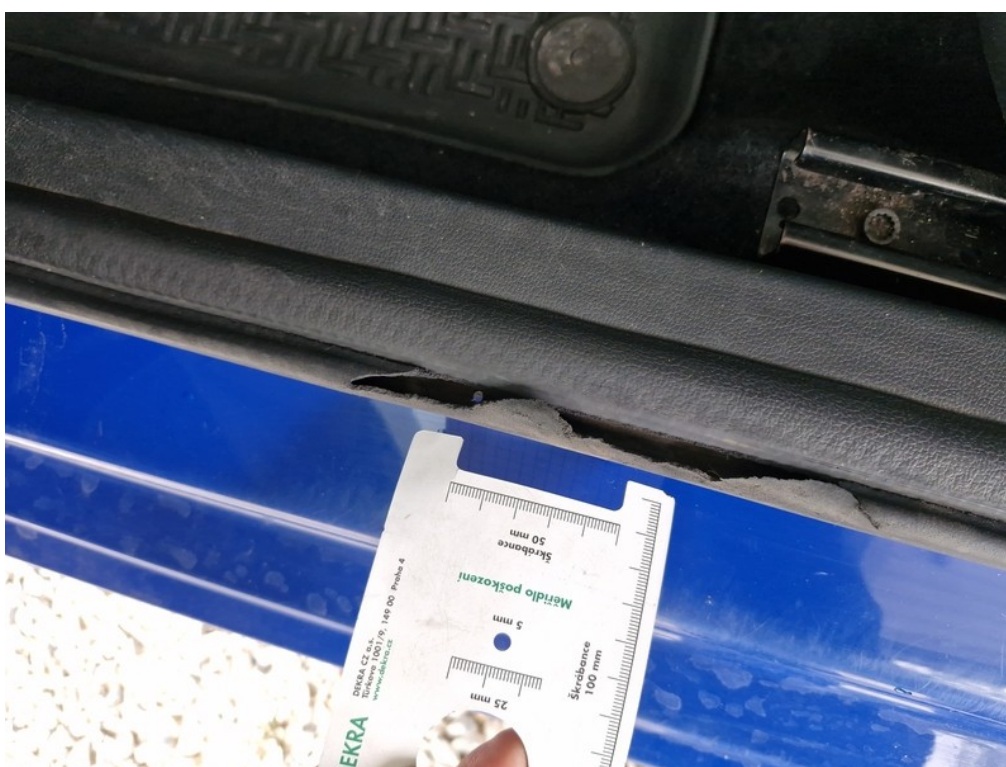
| P.č. | Poškozený díl | Druh poškození |
|---|---|---|
| 14 | Těsnění LP dveří | Prasklina |

**14** Těsnění LP dveří - Prasklina  
Umístění:

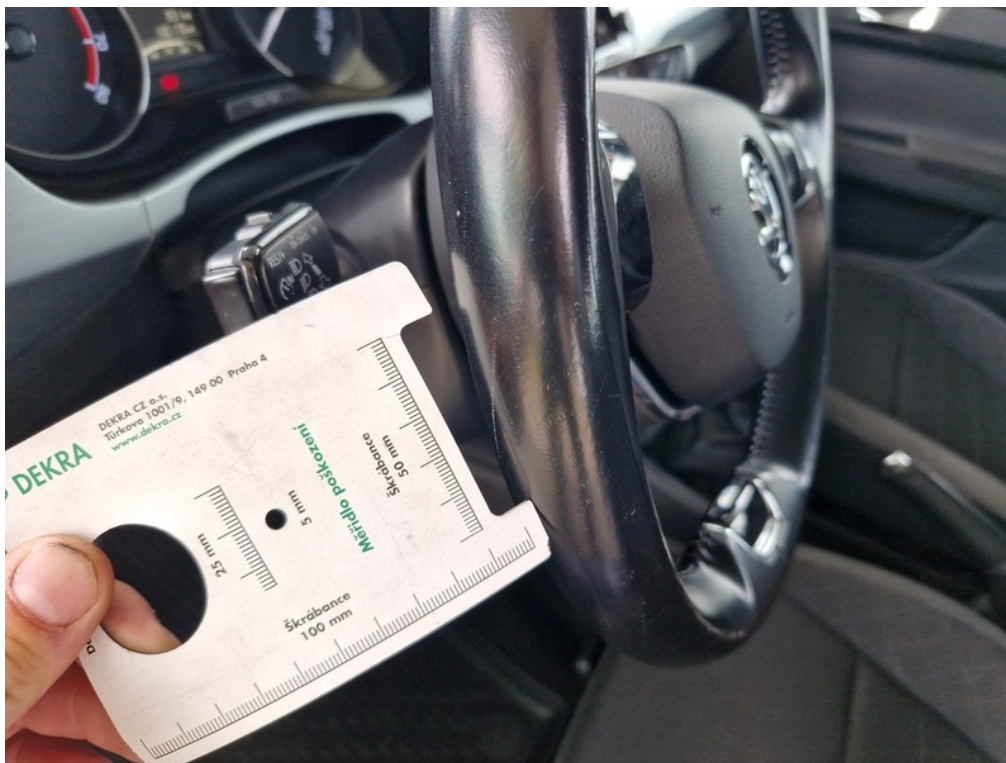
| P.č. | Poškozený díl | Druh poškození |
|---|---|---|
| 15 | Volant | Opotřebení |

**15** Volant - Opatření  
Umístění:

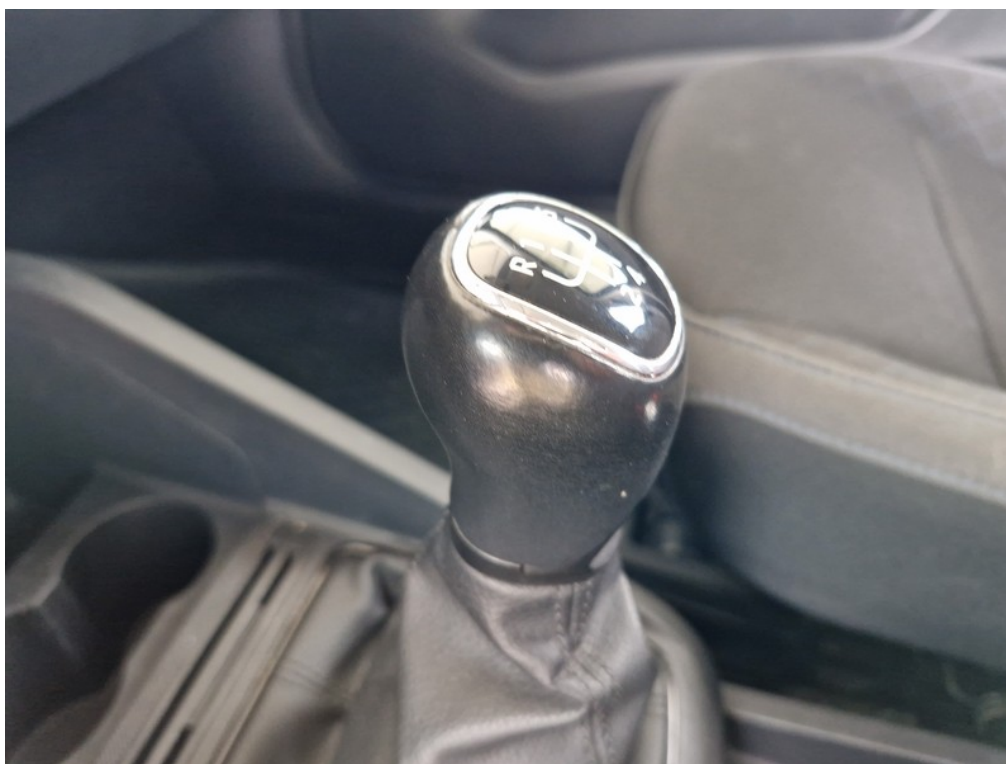
| P.č. | Poškozený díl | Druh poškození |
|---|---|---|
| 16 | Řadicí páka | Opotřebení |

**16** Řadicí páka - Opatření  
Umístění:

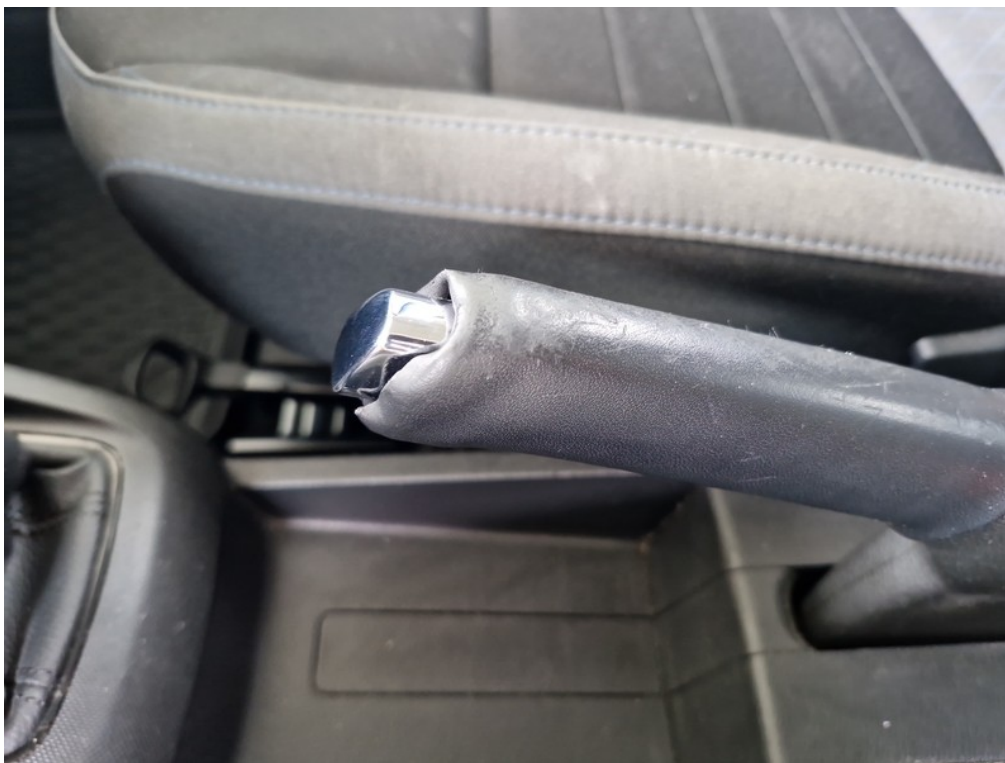
| P.č. | Poškozený díl | Druh poškození |
|---|---|---|
| 17 | Ruční brzda | Opotřebení |

**17** **Ruční brzda - Opatření**  
Umístění:

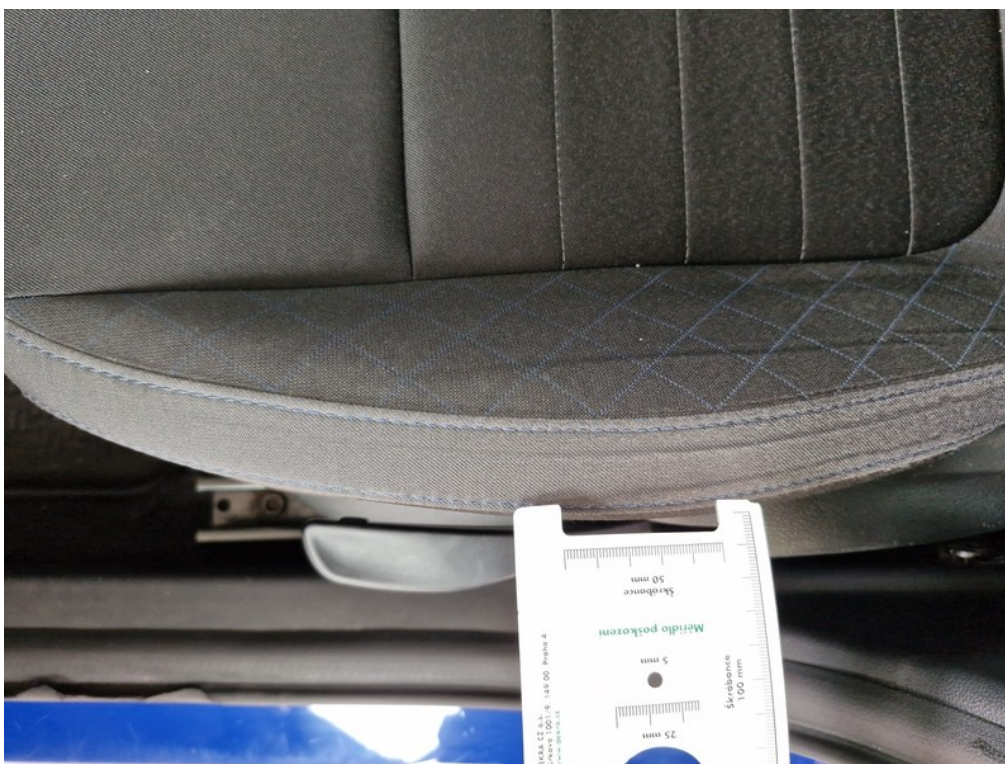
| P.č. | Poškozený díl | Druh poškození |
|---|---|---|
| 18 | Potah sedáku sedadla řidiče | Opotřebení |

**18** **Potah sedáku sedadla řidiče - Opatření**  
Umístění:

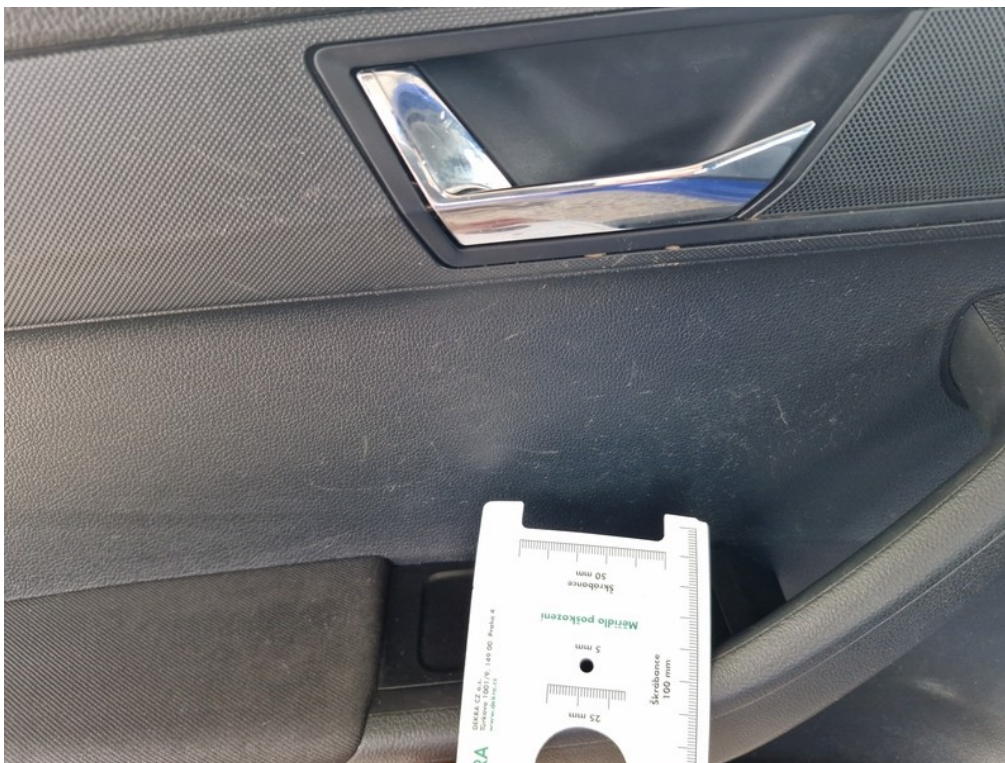
| P.č. | Poškozený díl | Druh poškození |
|---|---|---|
| 19 | Výplň LP dveří | Škrábance |

**19 Výplň LP dveří - Škrábance**

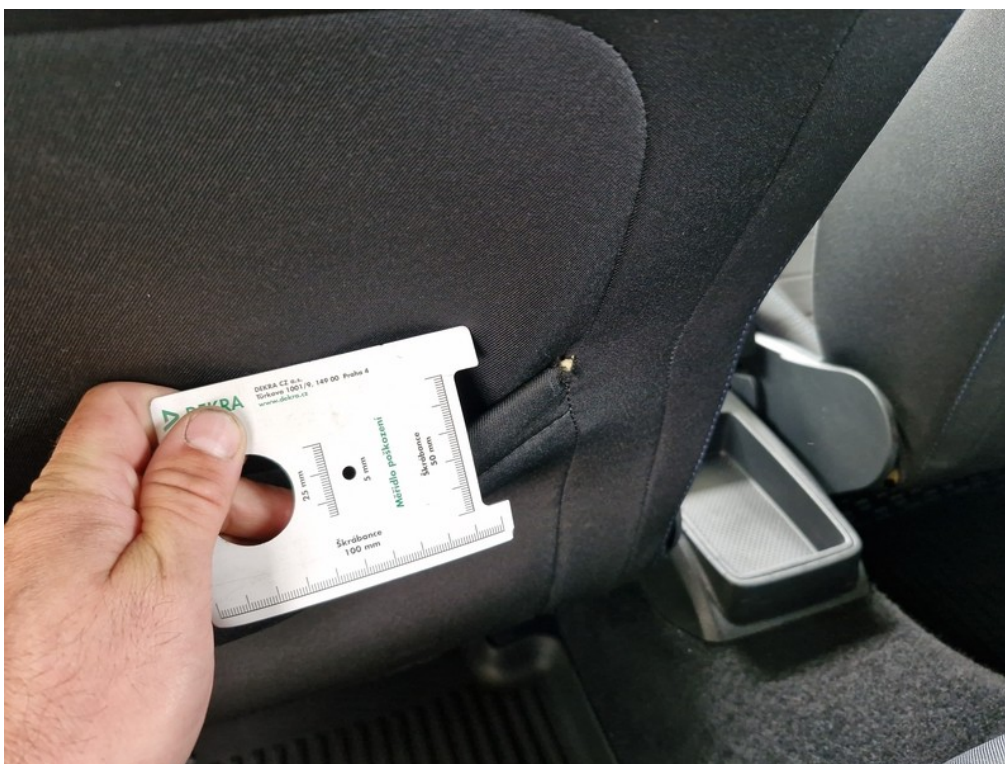
| P.č. | Poškozený díl | Druh poškození |
|---|---|---|
| 20 | Kapsa opěradla sedadla řidiče | Prasklina |

**20 Kapsa opěradla sedadla řidiče - Prasklina**

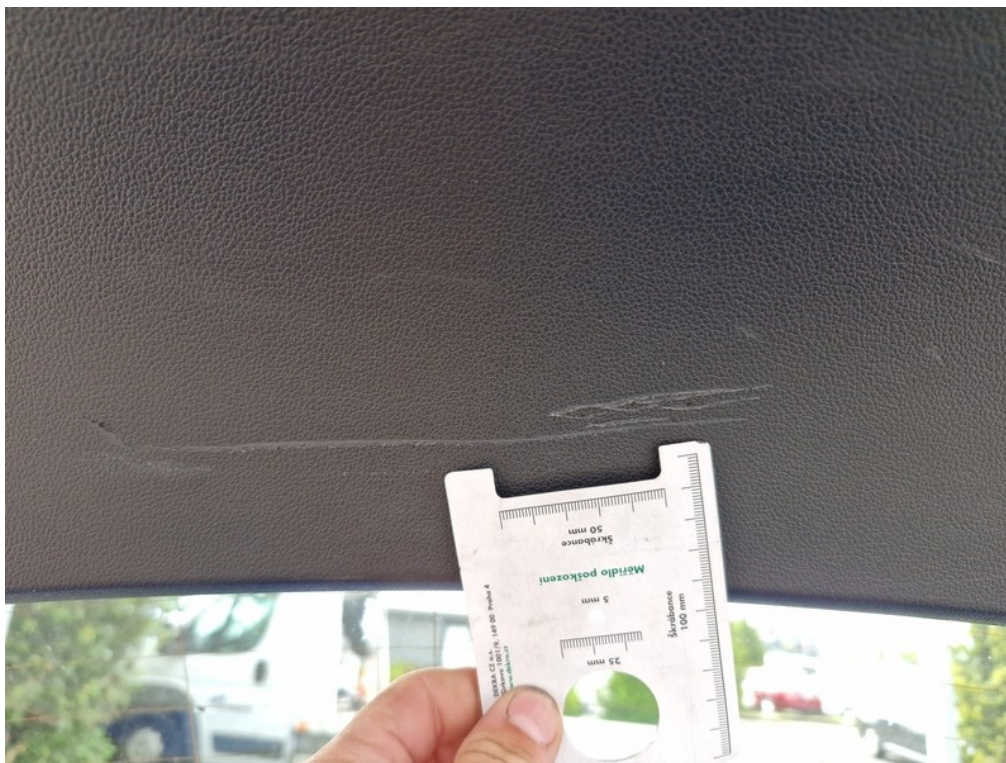
| P.č. | Poškozený díl | Druh poškození |
|---|---|---|
| 21 | Výplň víka zav. prostoru | Škrábance |

**21 Výplň víka zav. prostoru - Škrábance**  
Umístění: Interiér (vnitřní prostor)

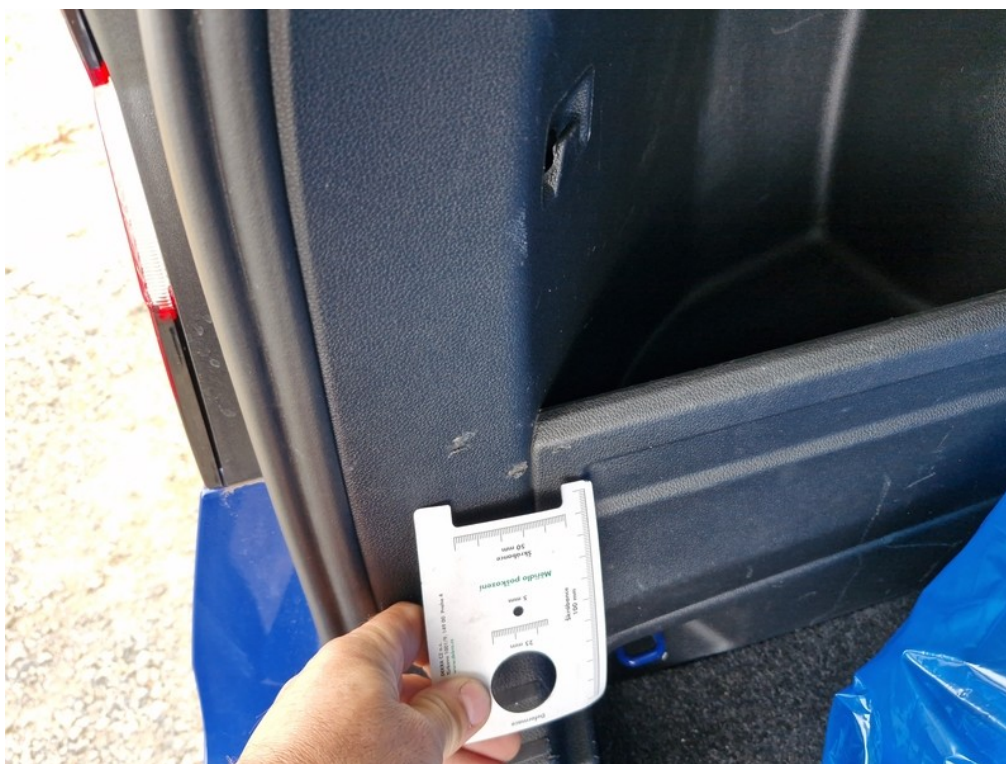
| P.č. | Poškozený díl | Druh poškození |
|---|---|---|
| 22 | Boční výplň zav. prostoru L | Škrábance |

**22 Boční výplň zav. prostoru L - Škrábance**  
Umístění: Interiér (vnitřní prostor)

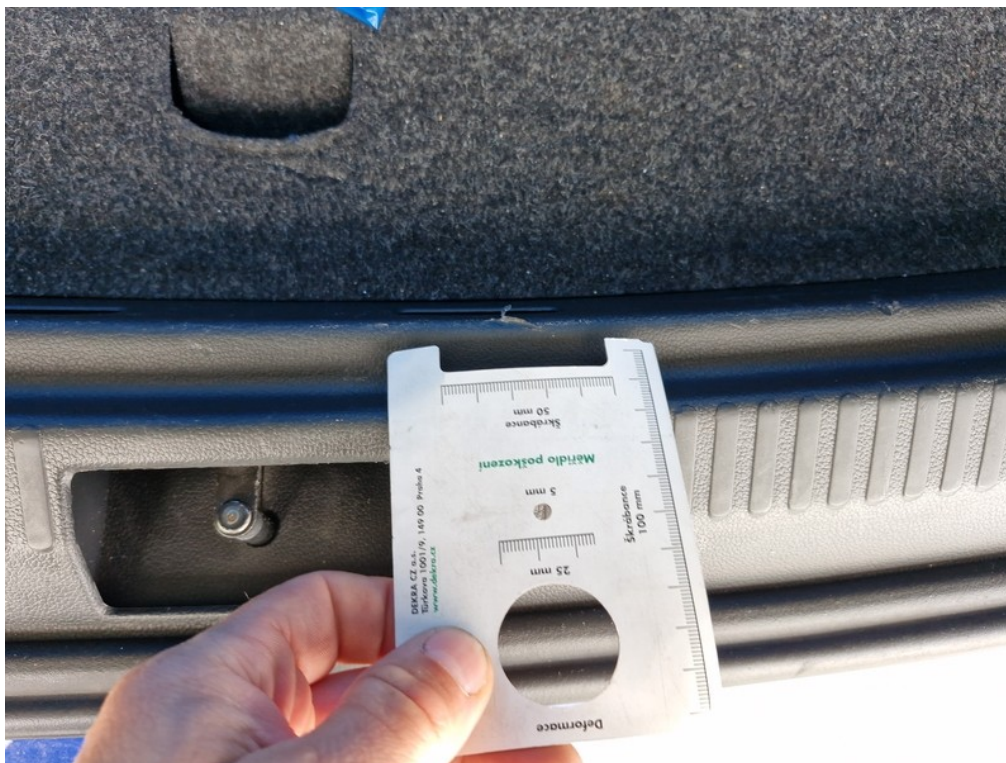
| P.č. | Poškozený díl | Druh poškození |
|---|---|---|
| 23 | Kryt zadního čela | Škrábance |

**23** Kryt zadního čela - Škrábance

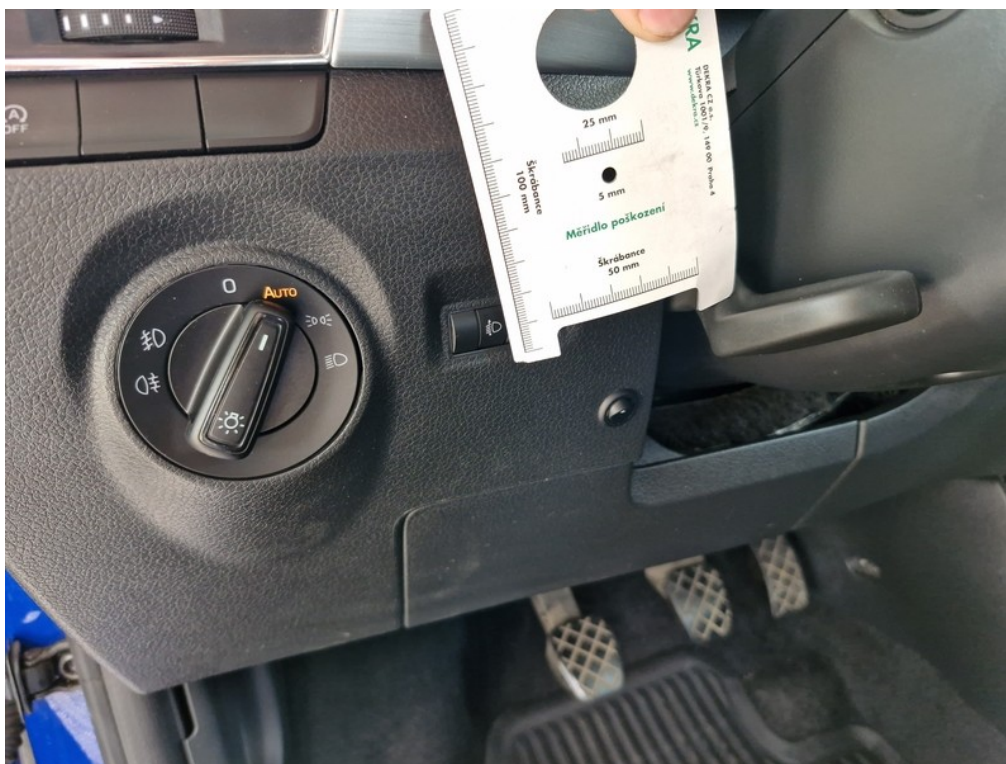
| P.č. | Poškozený díl | Druh poškození |
|---|---|---|
| 24 | Spodní kryt přístrojové desky | Nadstandardní prvek |

**24** Spodní kryt přístrojové desky - Nadstandardní prvek

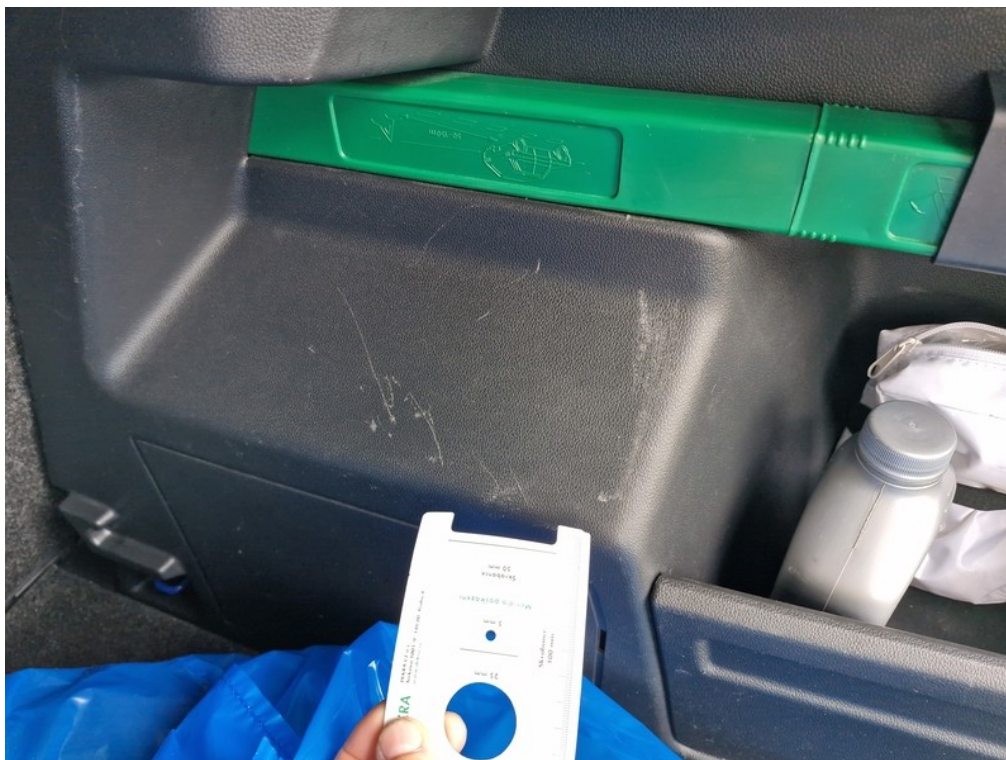
| P.č. | Poškozený díl | Druh poškození |
|---|---|---|
| 25 | Boční výplň zav. prostoru P | Škrábance |

**25** Boční výplň zav. prostoru P - Škrábance  
Umístění: Interiér (vnitřní prostor)

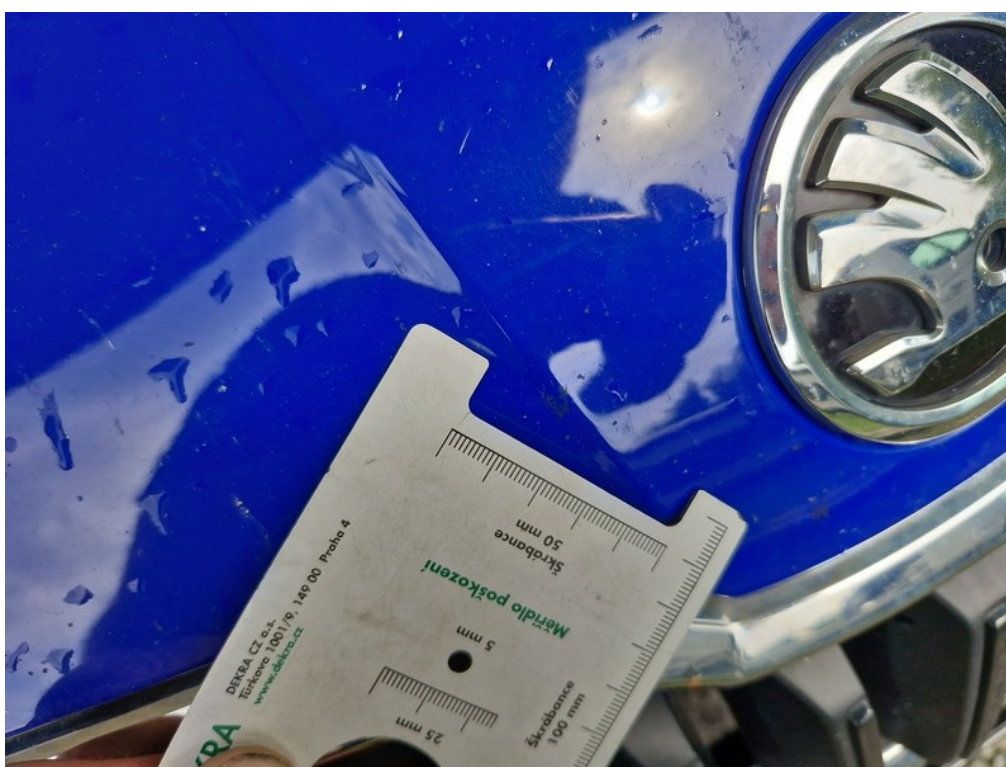
| P.č. | Poškozený díl | Druh poškození |
|---|---|---|
| 26 | Přední část vozidla | Poškození od odletujícího kamení |

**26** Přední část vozidla - Poškození od odletujícího kamene  
Umístění: Ostatní
