**DEKRA CZ a.s.**

**ÚDAJE O VOZIDLE**

| RZ: | <b>8AR0936</b> | VIN: | TMBJP6NJ3MZ083462 |
| Model vozidla: | Skoda Fabia Combi (2015) | Provedení: | Fabia Com.1.0TSI 70 Ambition |

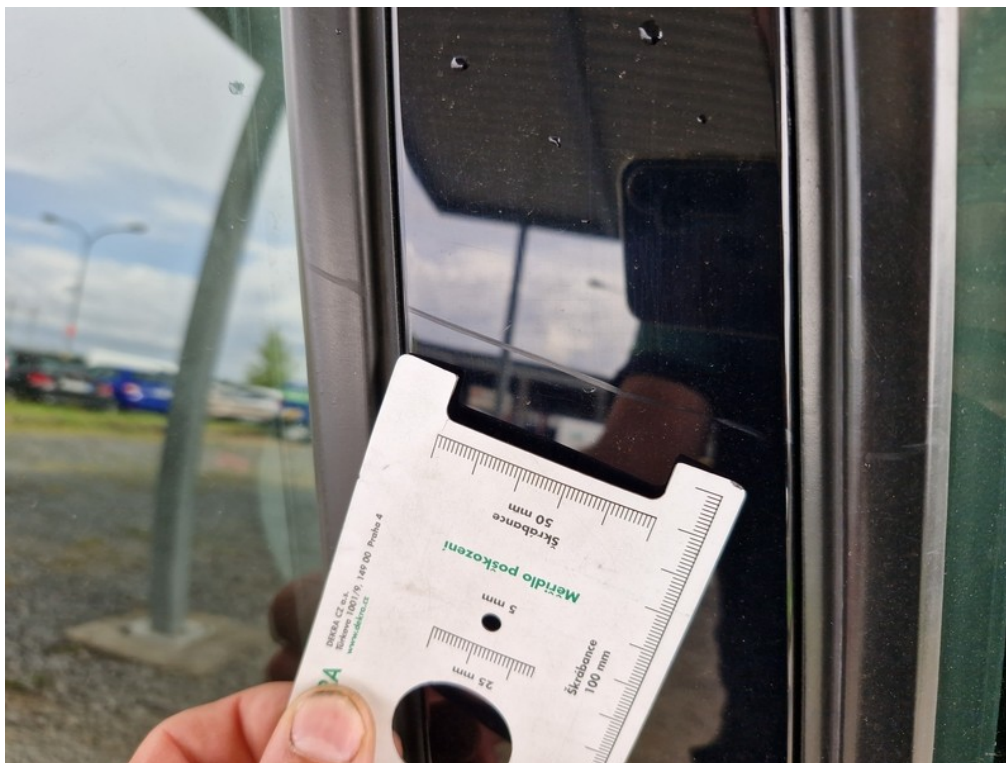
| P.č. | Poškozený díl | Druh poškození |
|---|---|---|
| 27 | Celková plocha karoserie | Škrábance |

**27** Celková plocha karoserie - Škrábance  
Umístění: Ostatní
