**DEKRA CZ a.s.**

**ARVAL CZ s.r.o.**

| RZ: | <b>9AI2363</b> | VIN: | TMBJP6NJ3NZ032495 |
| Model vozidla: | Škoda Fabia Combi (2015) | Provedení: | FabiaCom.1.0TSI 70 Active 5d |

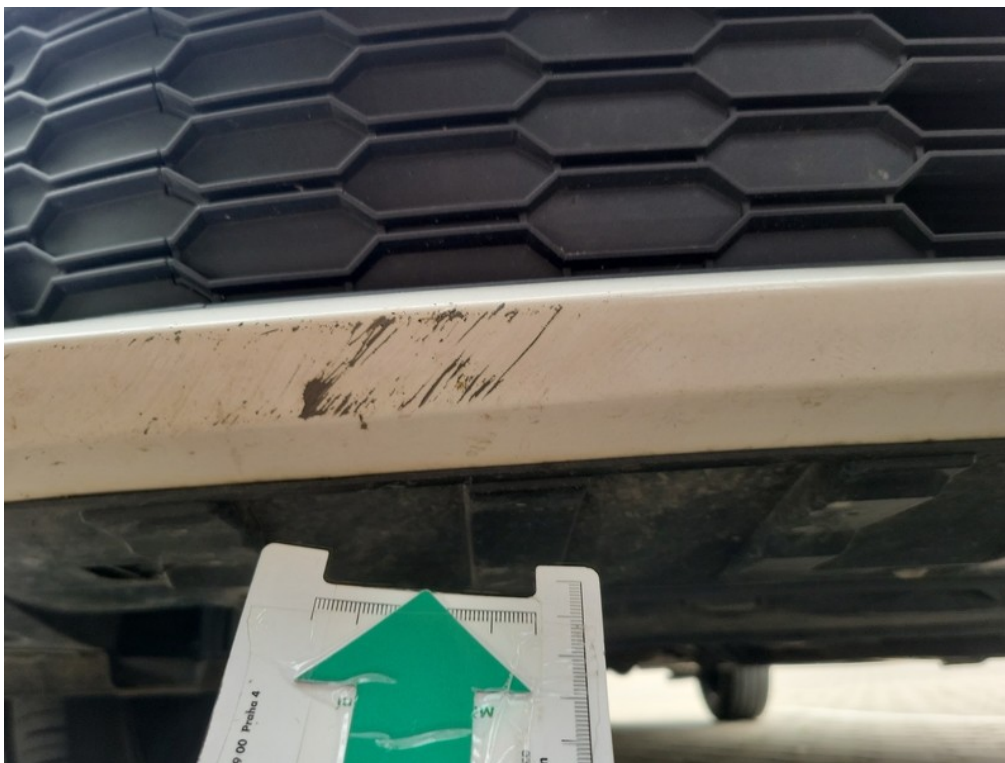
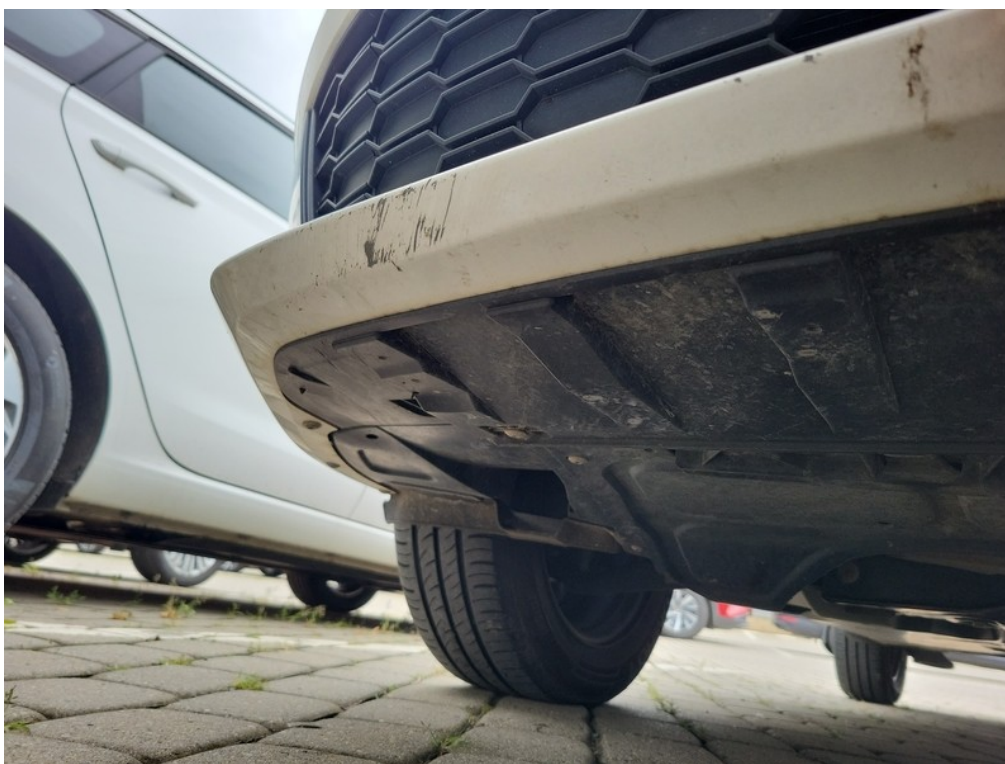
| P.č. | Poškozený díl | Druh poškození |
|---|---|---|
| 1 | Přední nárazník | Škrábance |

**1 Přední nárazník - Škrábance**  
Umístění:

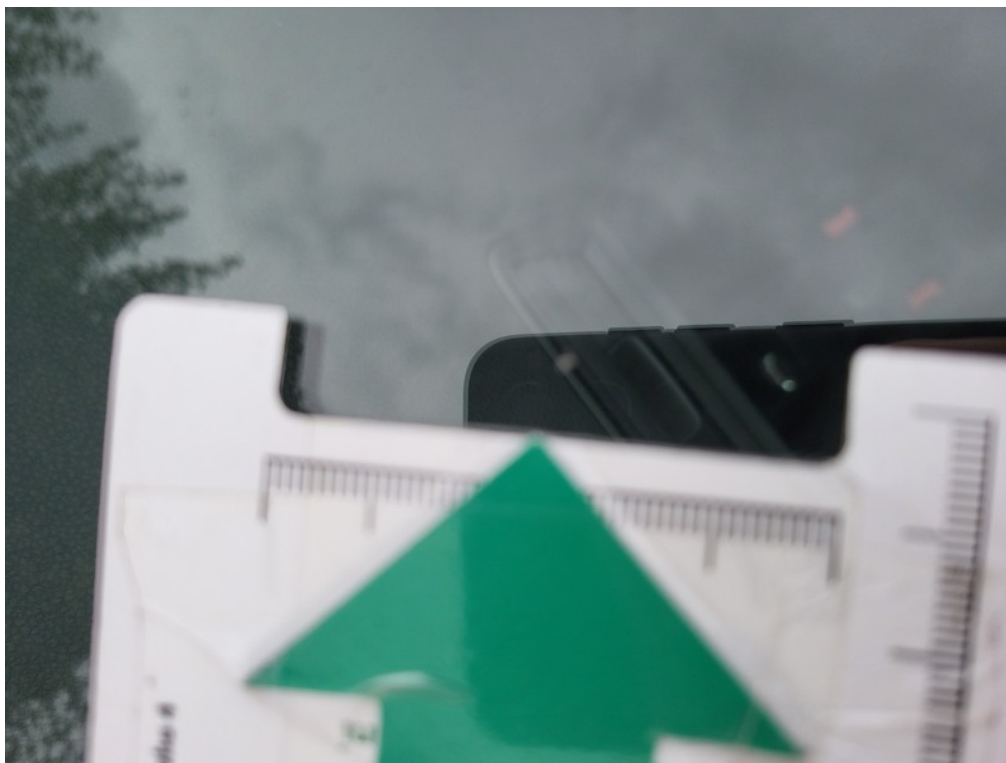
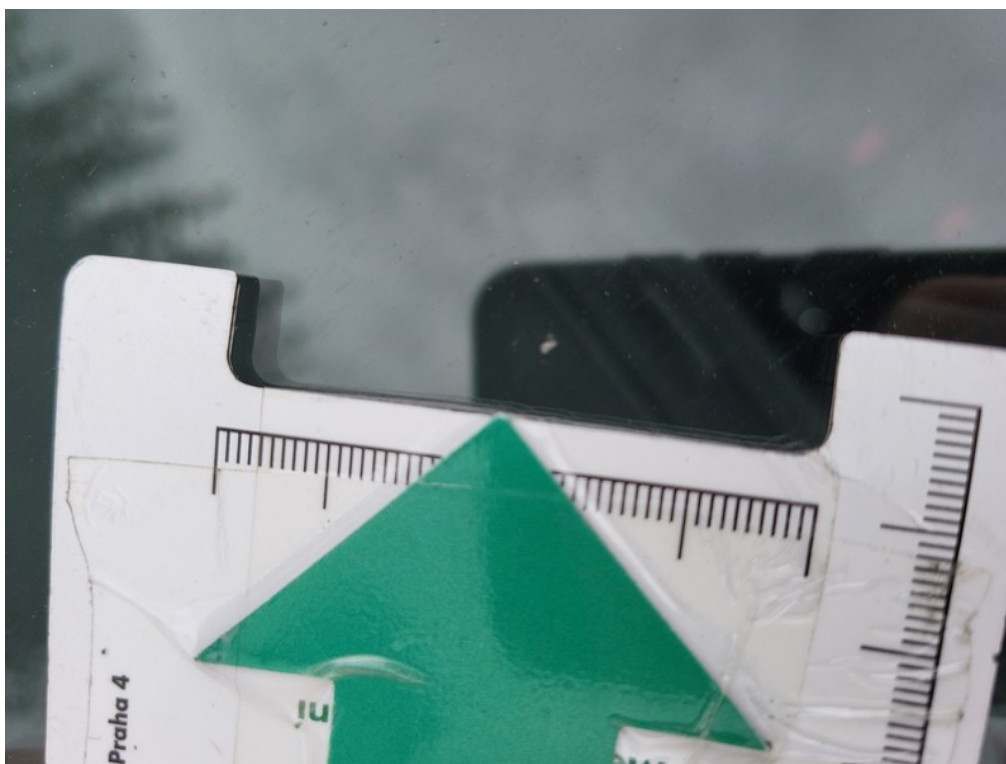
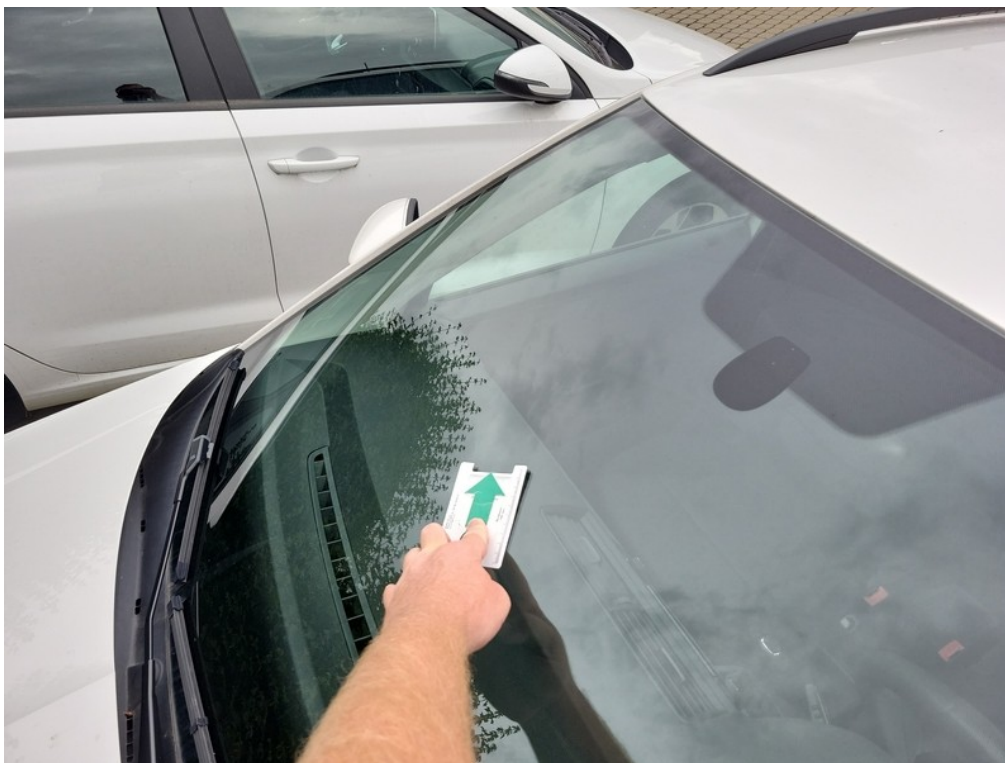
| P.č. | Poškozený díl | Druh poškození |
|---|---|---|
| 2 | Čelní sklo | Poškození od odletujícího kamení |

**2 Čelní sklo - Poškození od odletujícího kamení**  
Umístění: Exteriér (vnější prostor)

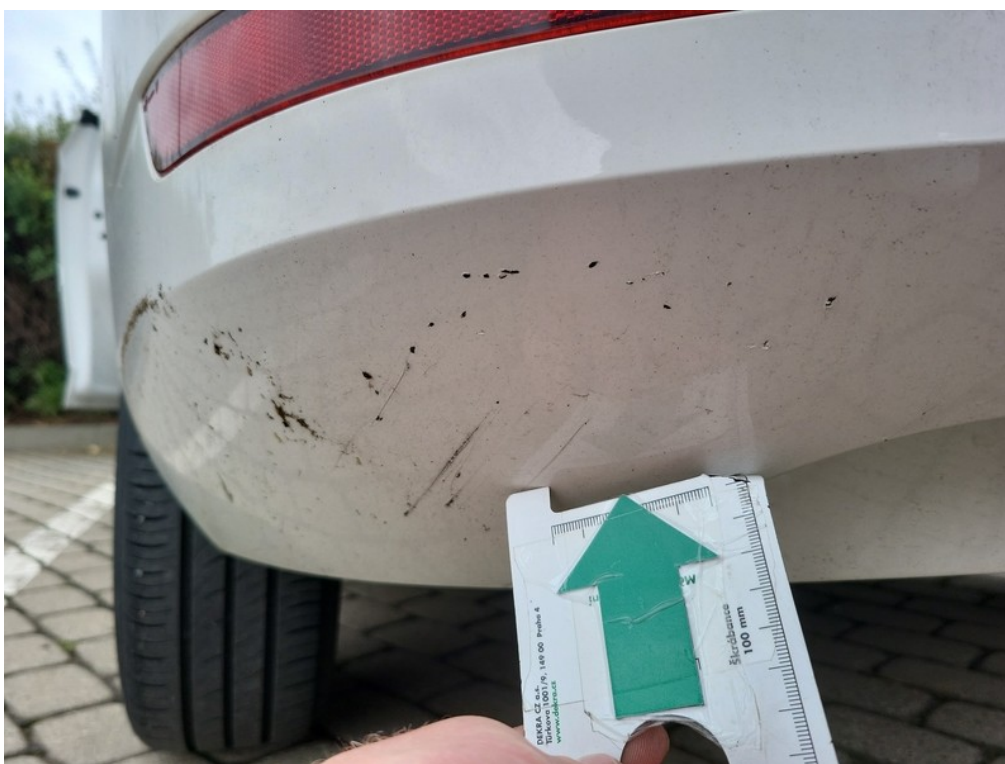
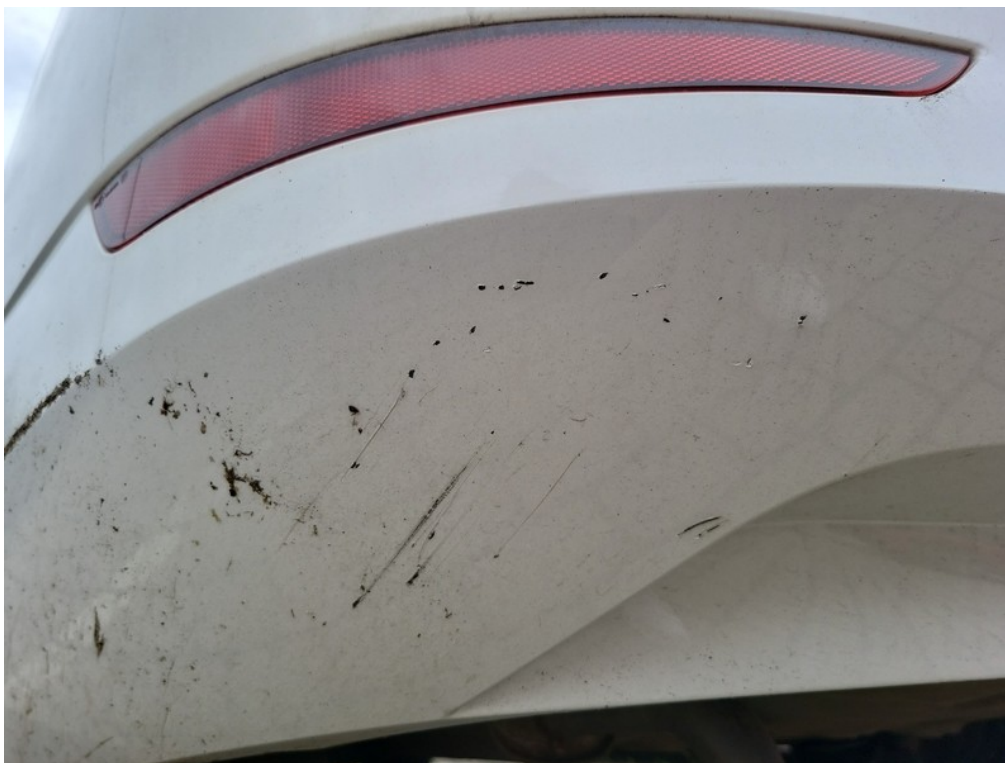
| P.č. | Poškozený díl | Druh poškození |
|---|---|---|
| 3 | Zadní nárazník | Škrábance |

**3 Zadní nárazník - Škrábance**  
Umístění:

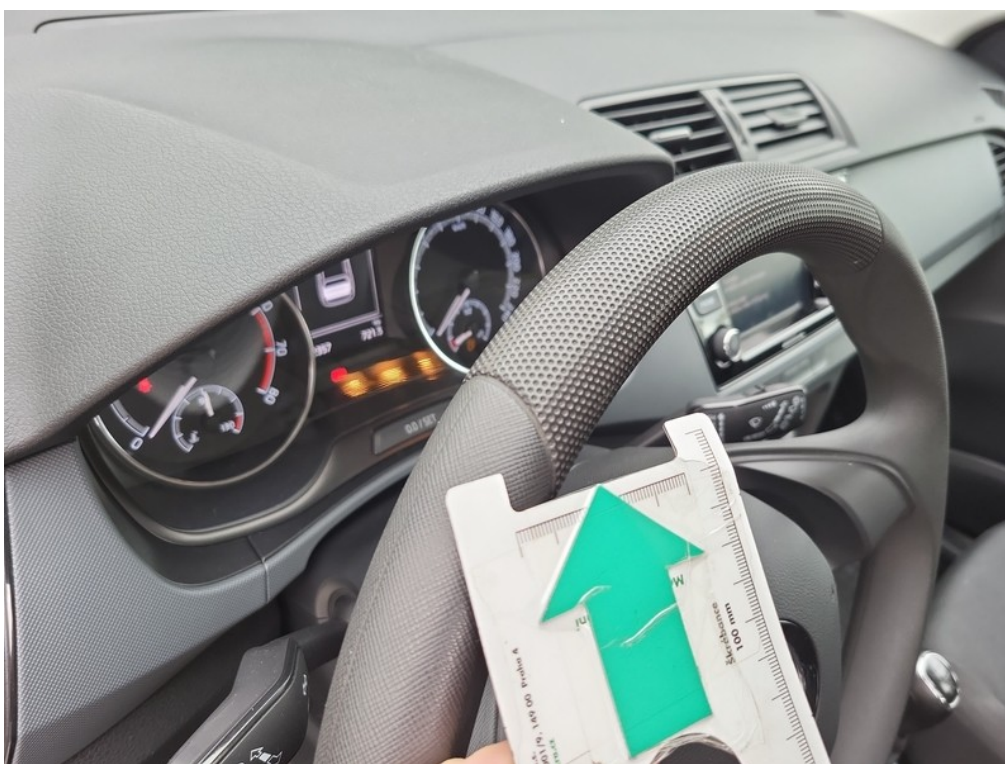
| P.č. | Poškozený díl | Druh poškození |
|---|---|---|
| 4 | Volant | Opotřebení |

**4 Volant - Opotřebení**  
Umístění:

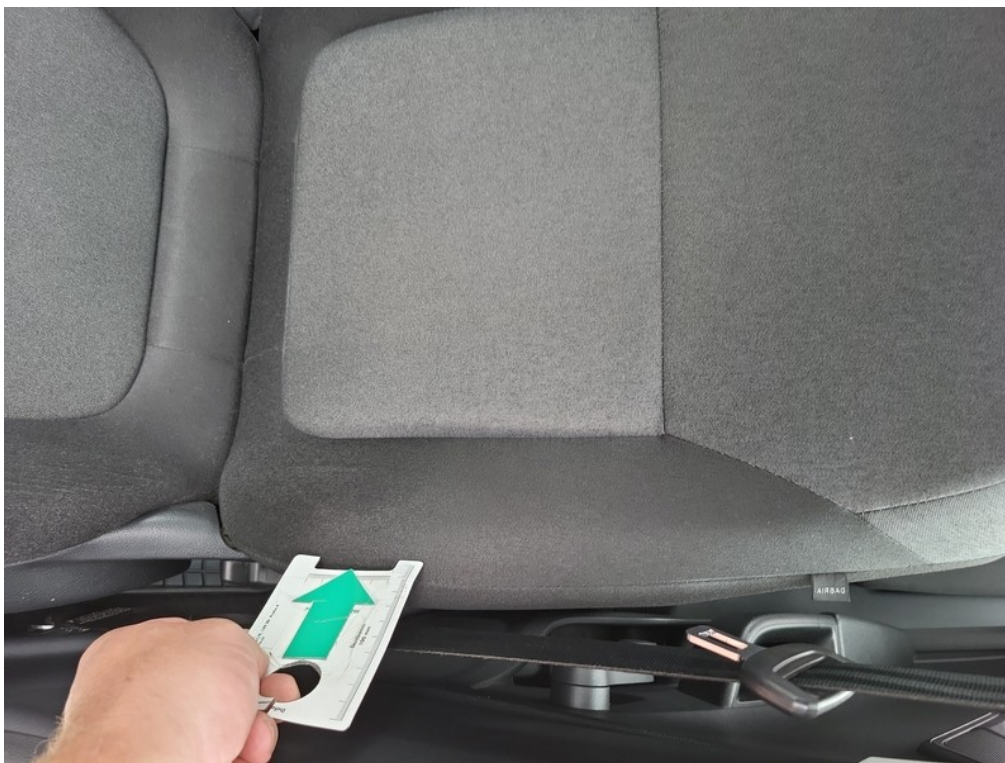
| P.č. | Poškozený díl | Druh poškození |
|---|---|---|
| 5 | Potah opěradla sedadla řidiče | Opotřebení |

**5 Potah opěradla sedadla řidiče - Opotřebení**  
Umístění: Interiér (vnitřní prostor)

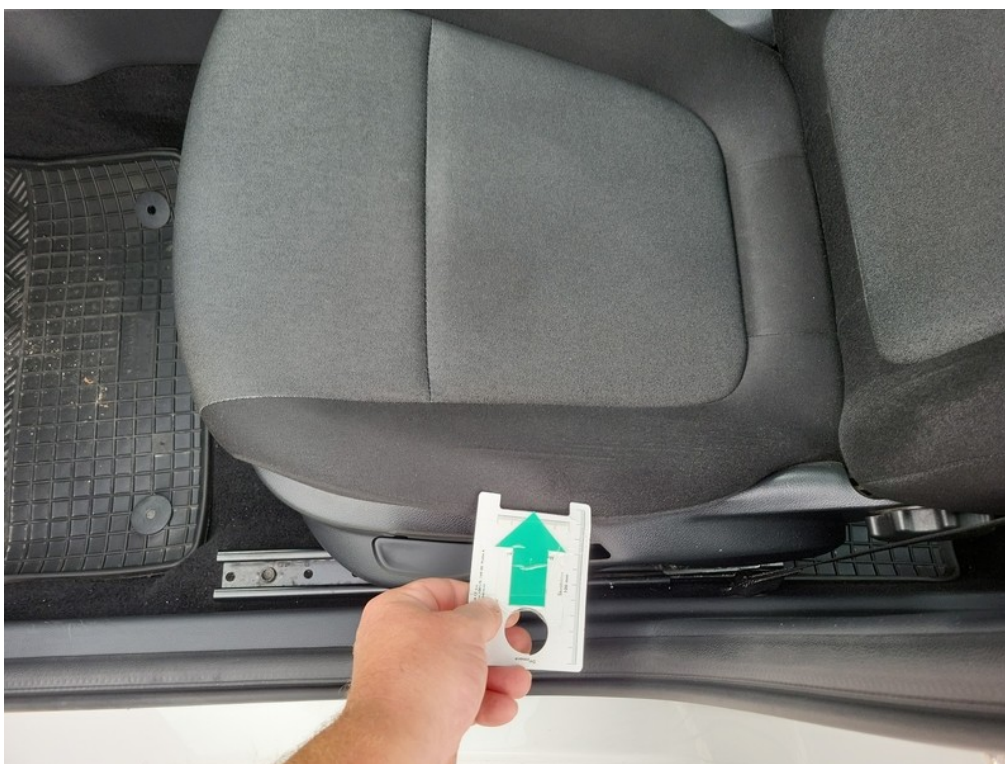
| P.č. | Poškozený díl | Druh poškození |
|---|---|---|
| 6 | Potah sedáku sedadla řidiče | Opotřebení |

**6 Potah sedáku sedadla řidiče - Opotřebení**  
Umístění: Interiér (vnitřní prostor)

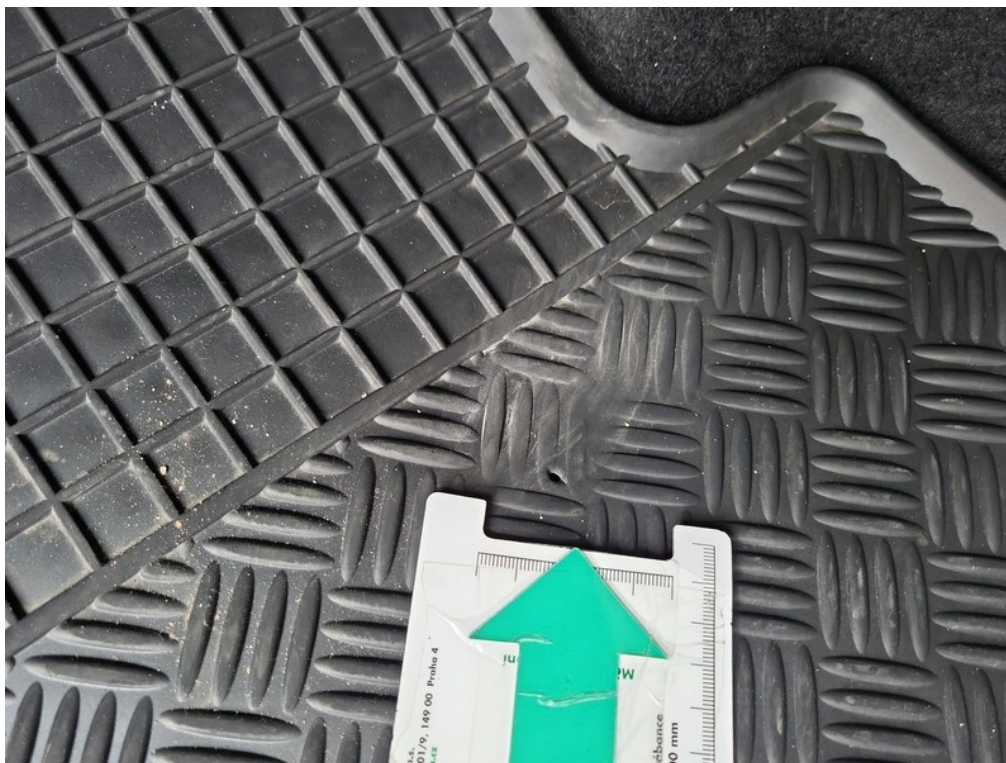
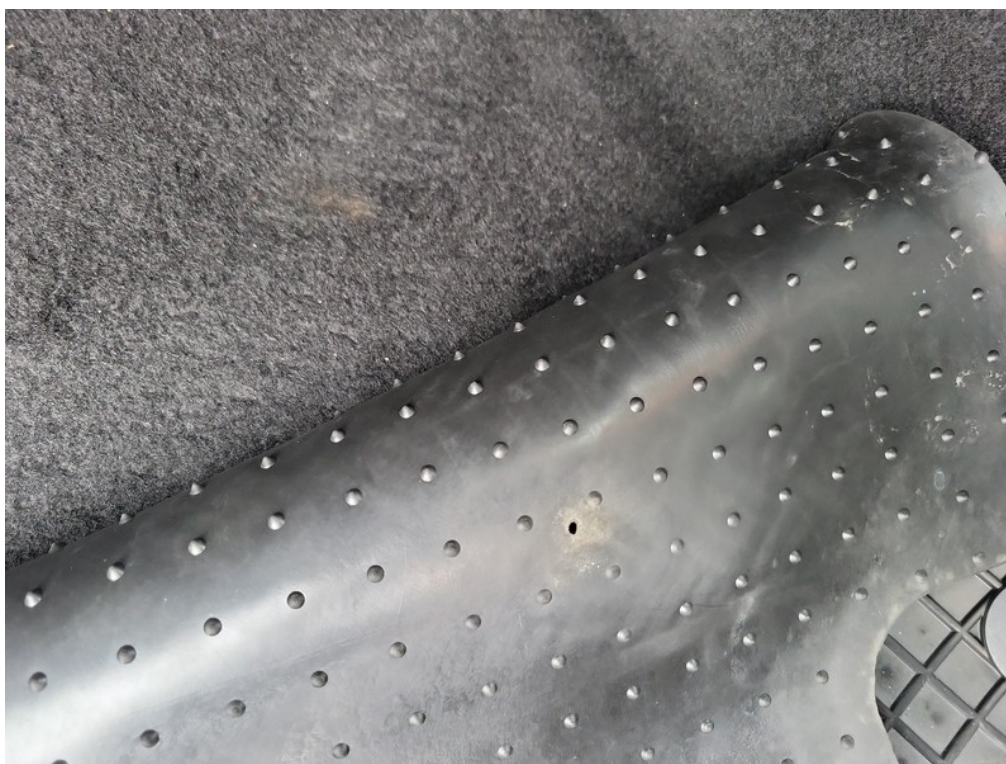
| P.č. | Poškozený díl | Druh poškození |
|---|---|---|
| 7 | Sada koberců | Opotřebení |

**7 Sada koberců - Opotřebení**  
Umístění:

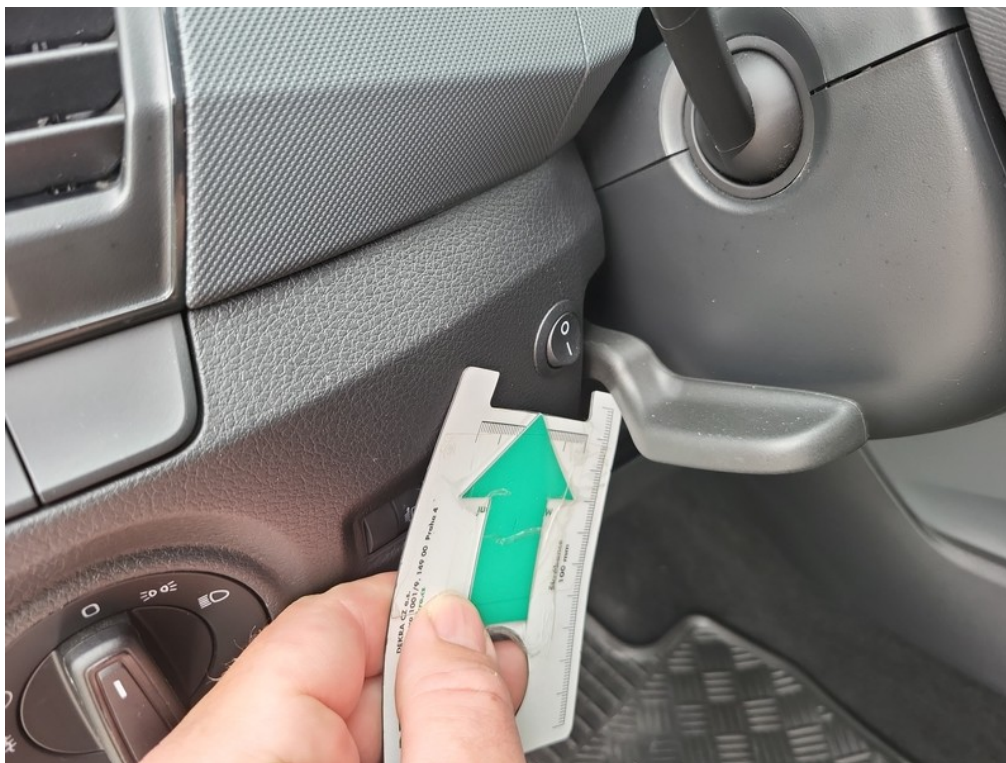
| P.č. | Poškozený díl | Druh poškození |
|---|---|---|
| 8 | Spodní kryt přístrojové desky | Nadstandardní prvek |

**8 Spodní kryt přístrojové desky - Nadstandardní prvek**  
Umístění: Interiér (vnitřní prostor)

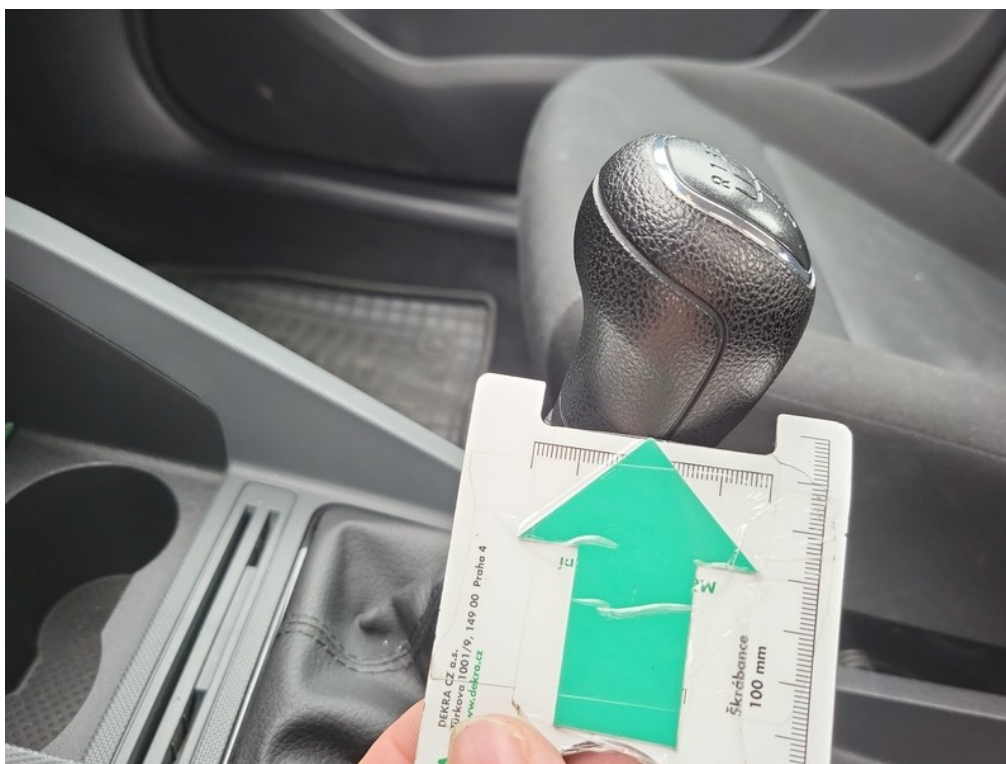
| P.č. | Poškozený díl | Druh poškození |
|---|---|---|
| 9 | Řadicí páka | Opotřebení |

**9 Řadící páka - Opatření**  
Umístění:

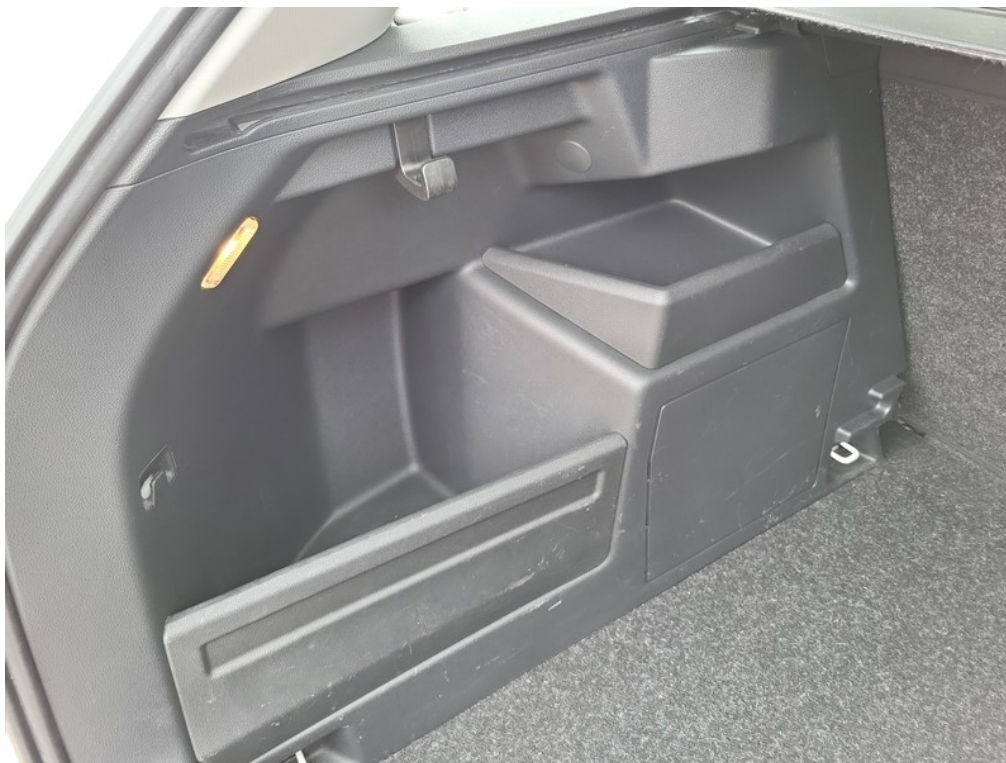
| P.č. | Poškozený díl | Druh poškození |
|---|---|---|
| 10 | Boční výplň zav. prostoru L | Škrábance |

**10** Boční výplň zav. prostoru L - Škrábance  
Umístění: Interiér (vnitřní prostor)

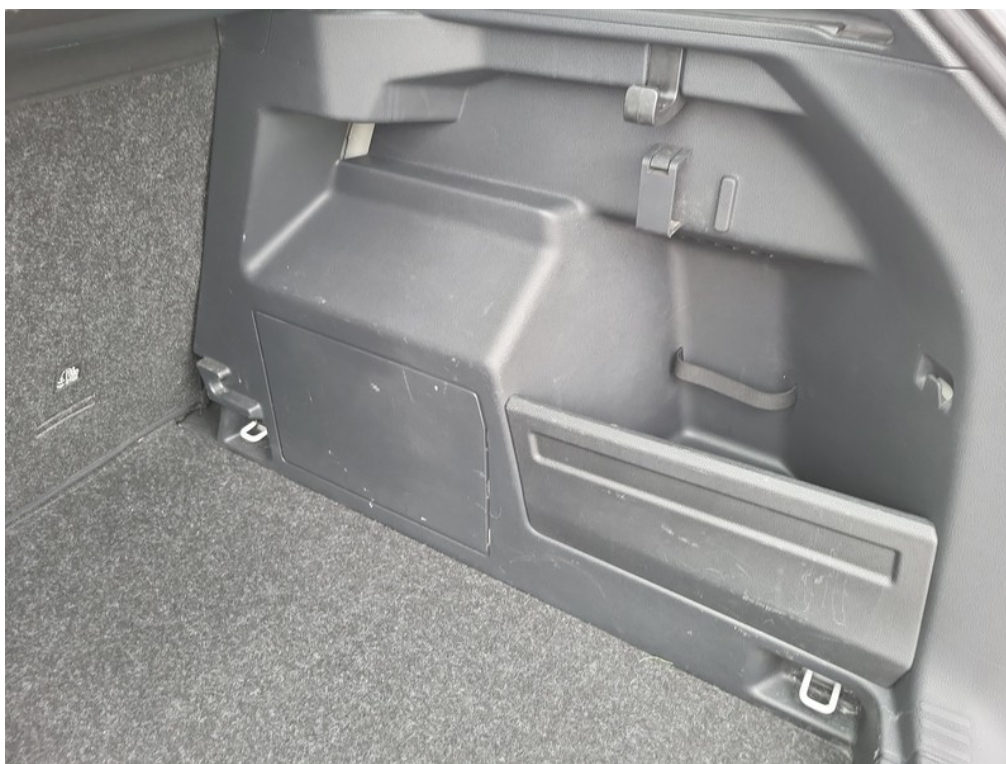
| P.č. | Poškozený díl | Druh poškození |
|---|---|---|
| 11 | Boční výplň zav. prostoru P | Škrábance |

**11** Boční výplň zav. prostoru P - Škrábance  
Umístění: Interiér (vnitřní prostor)

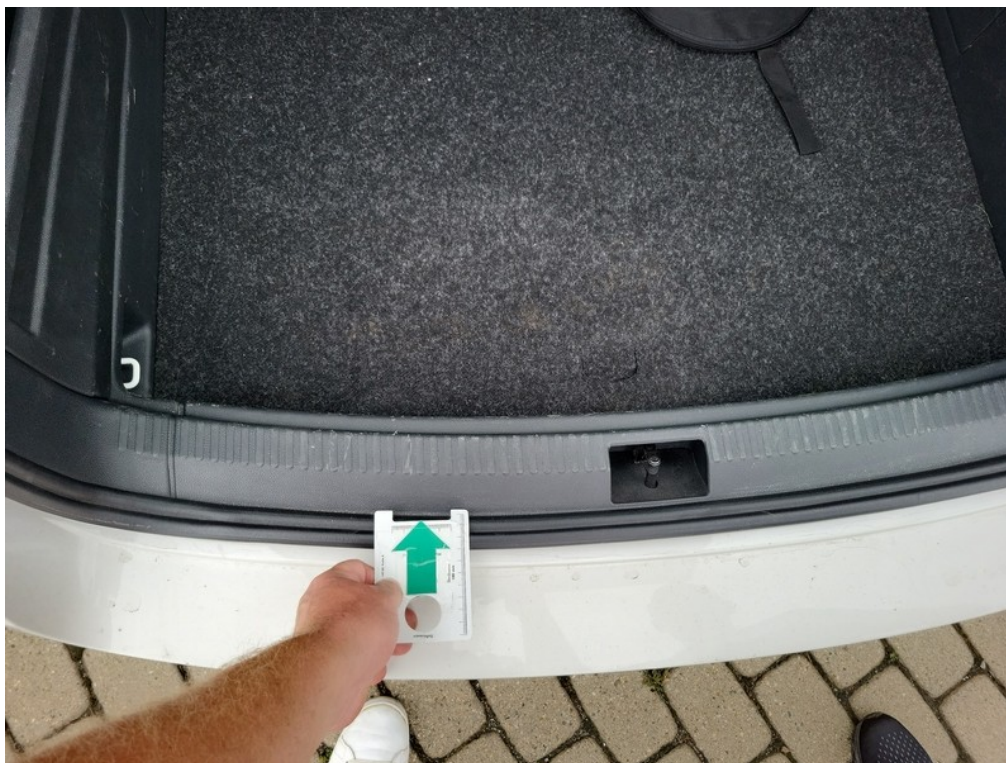
| P.č. | Poškozený díl | Druh poškození |
|---|---|---|
| 12 | Kryt zadního čela | Škrábance |

**12 Kryt zadního čela - Škrábance**

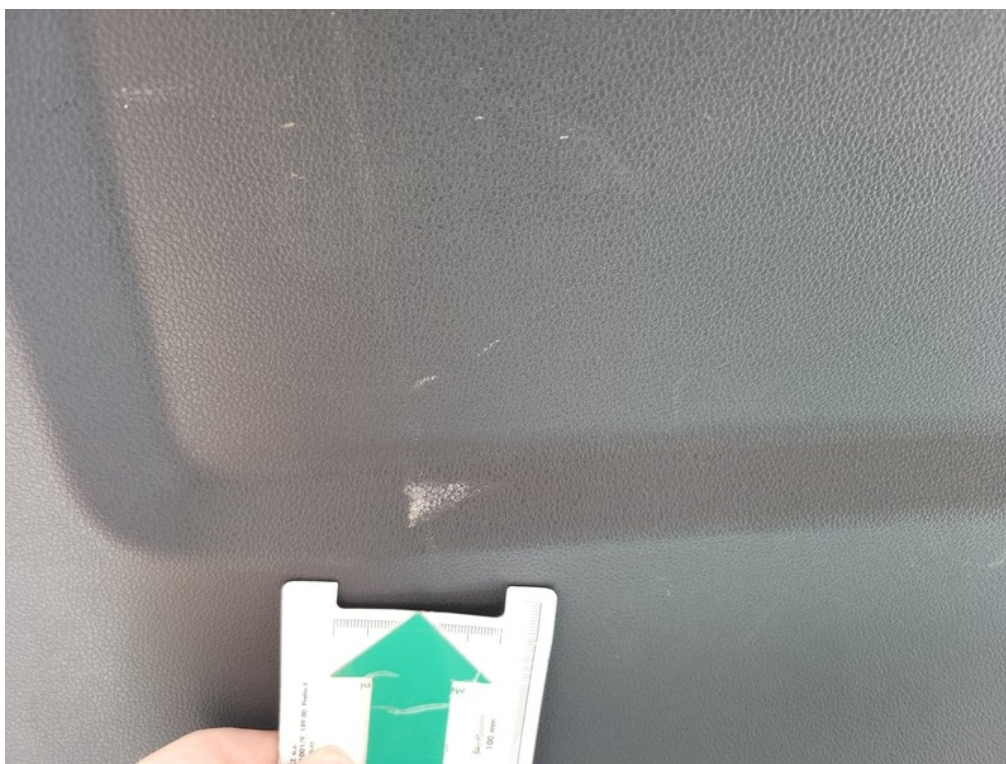
| P.č. | Poškozený díl | Druh poškození |
|---|---|---|
| 13 | Plastový kryt víka zav. prostoru | Škrábance |

**13 Plastový kryt víka zav. prostoru - Škrábance**

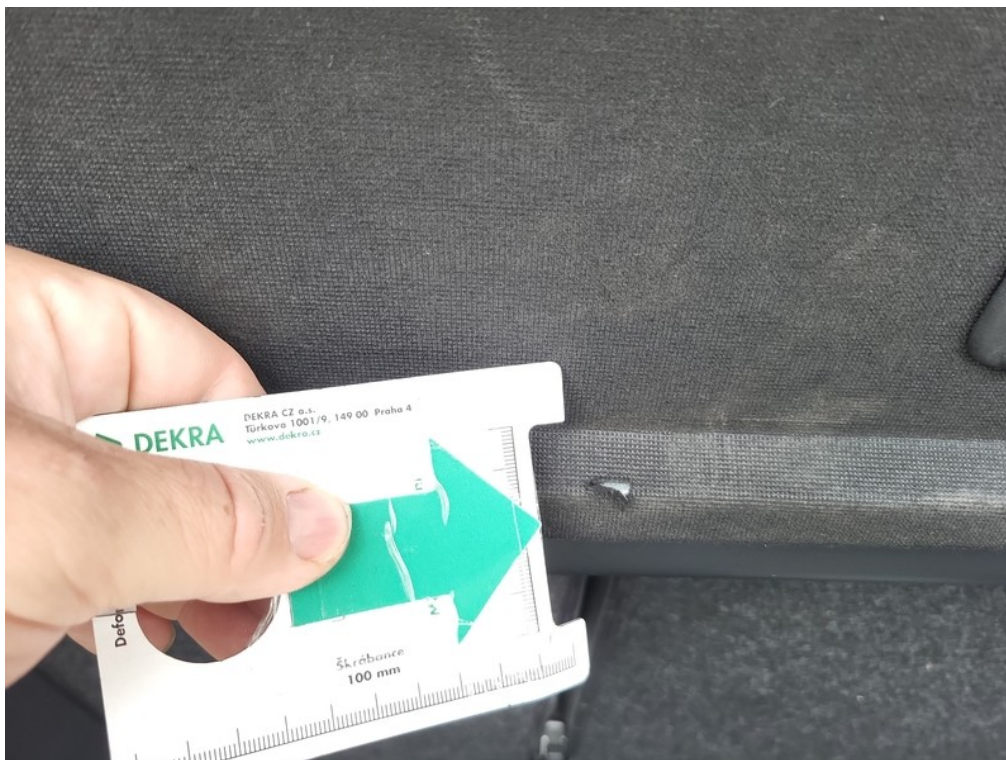
| P.č. | Poškozený díl | Druh poškození |
|---|---|---|
| 14 | Roleta (zakrytí) zav. prostoru | Prasklina |

**14** **Roleta (zakrytí) zav. prostoru - Prasklina**  
Umístění: Interiér (vnitřní prostor)

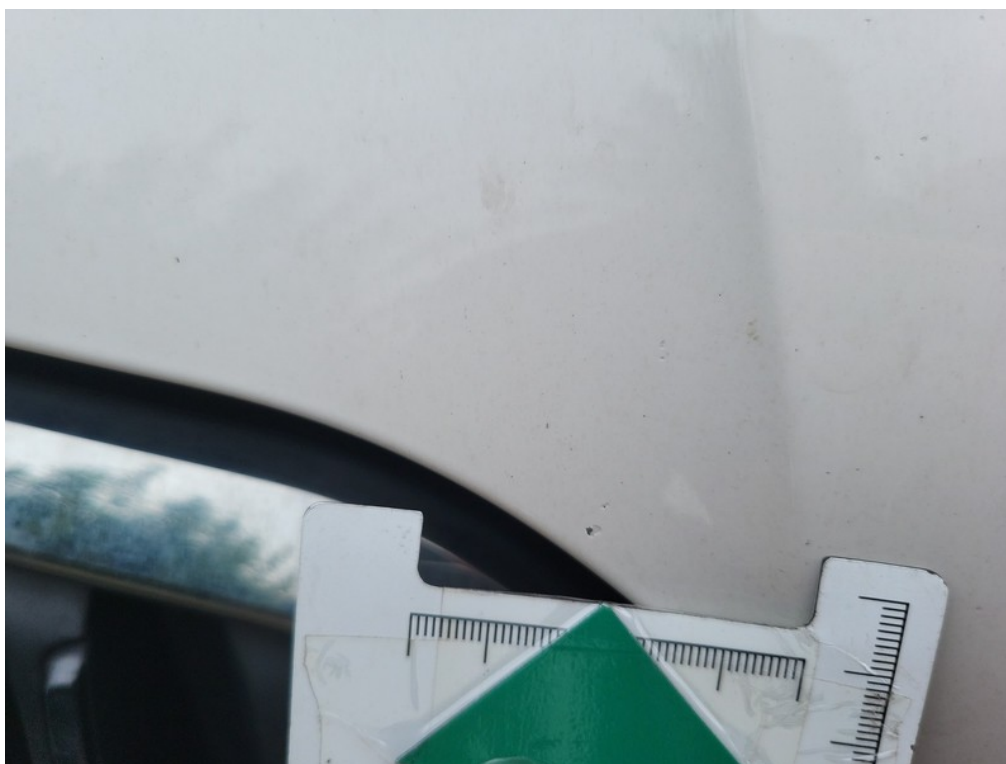
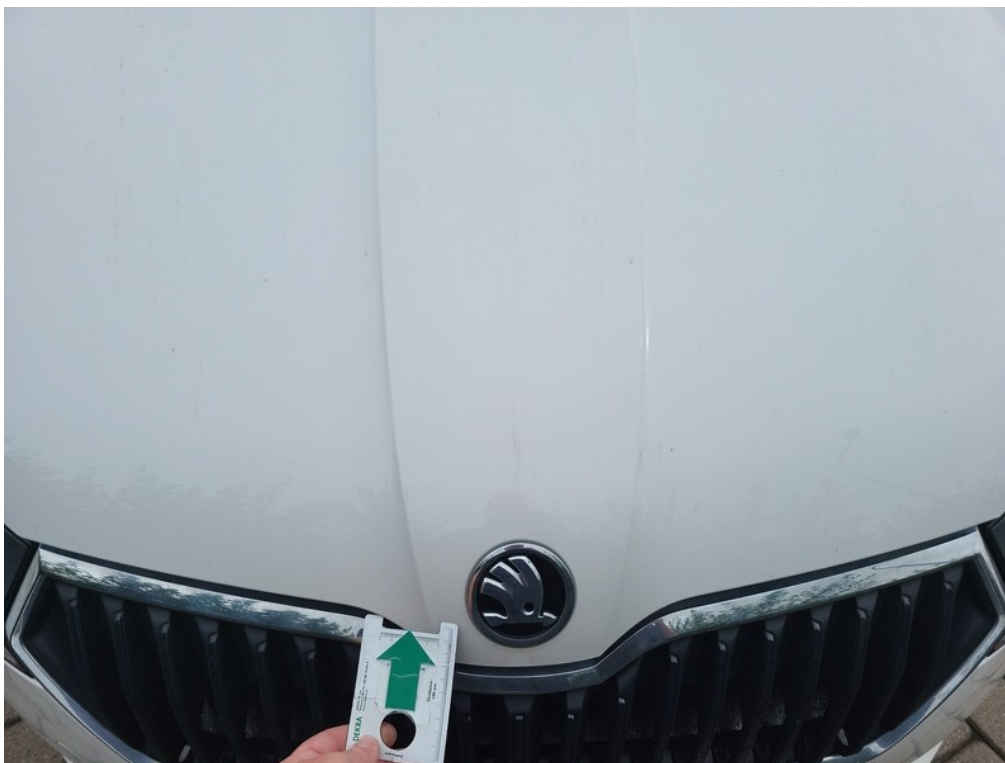
| P.č. | Poškozený díl | Druh poškození |
|---|---|---|
| 15 | Přední část vozidla | Poškození od odletujícího kamení |

**15** **Přední část vozidla - Poškození od odletujícího kamení**  
Umístění: Ostatní

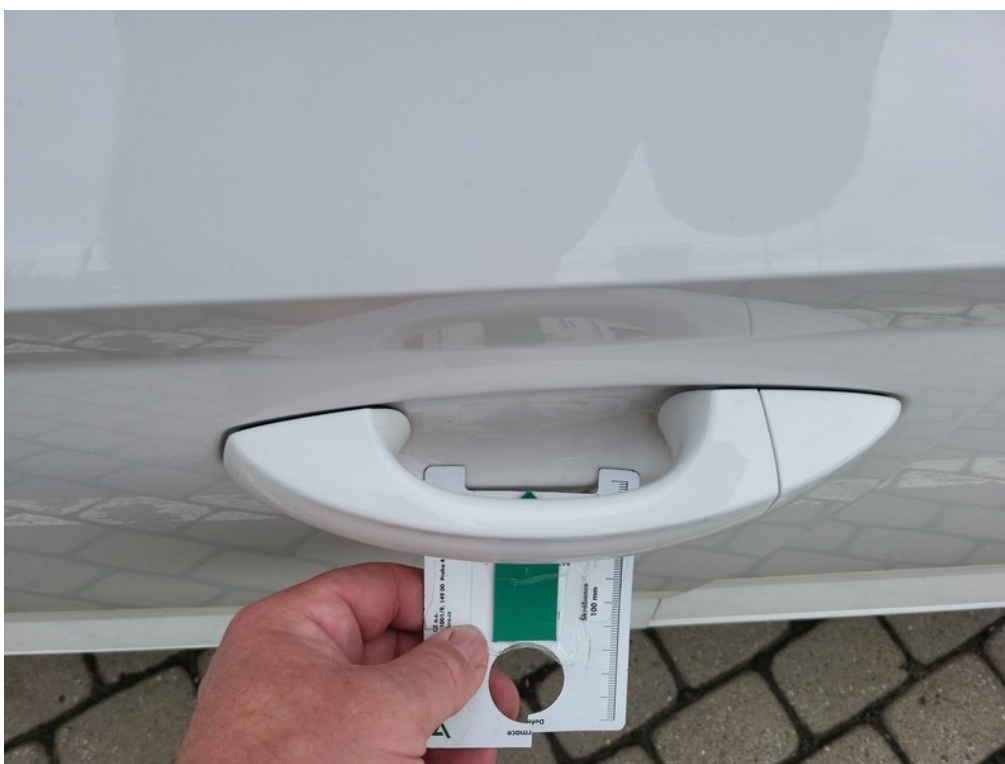
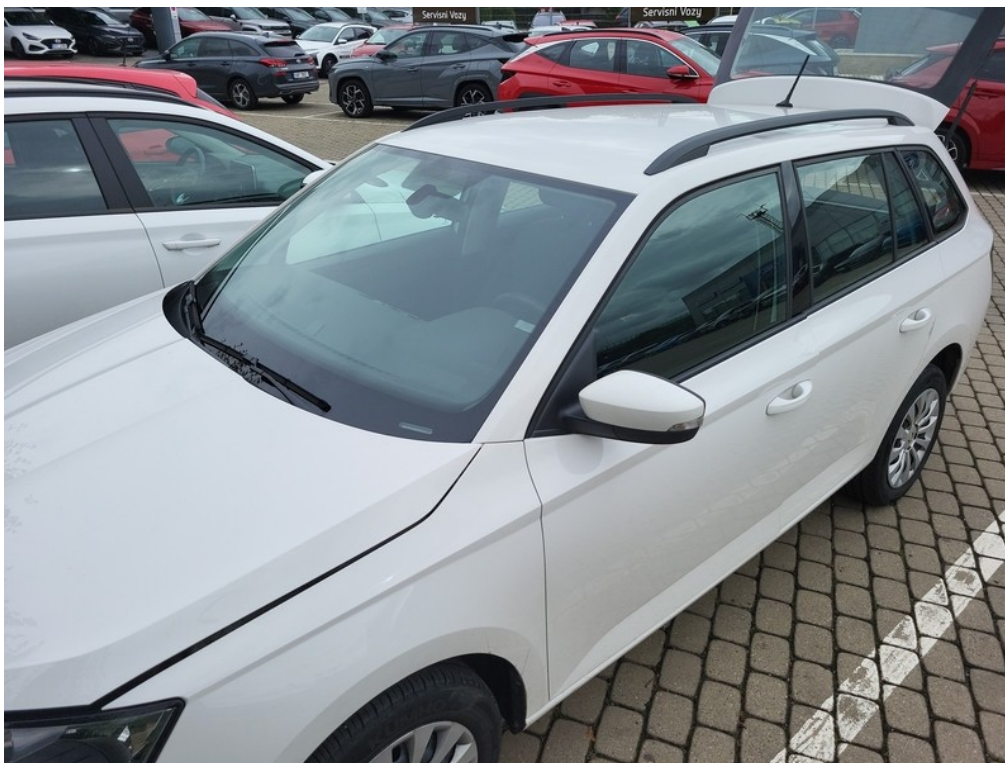
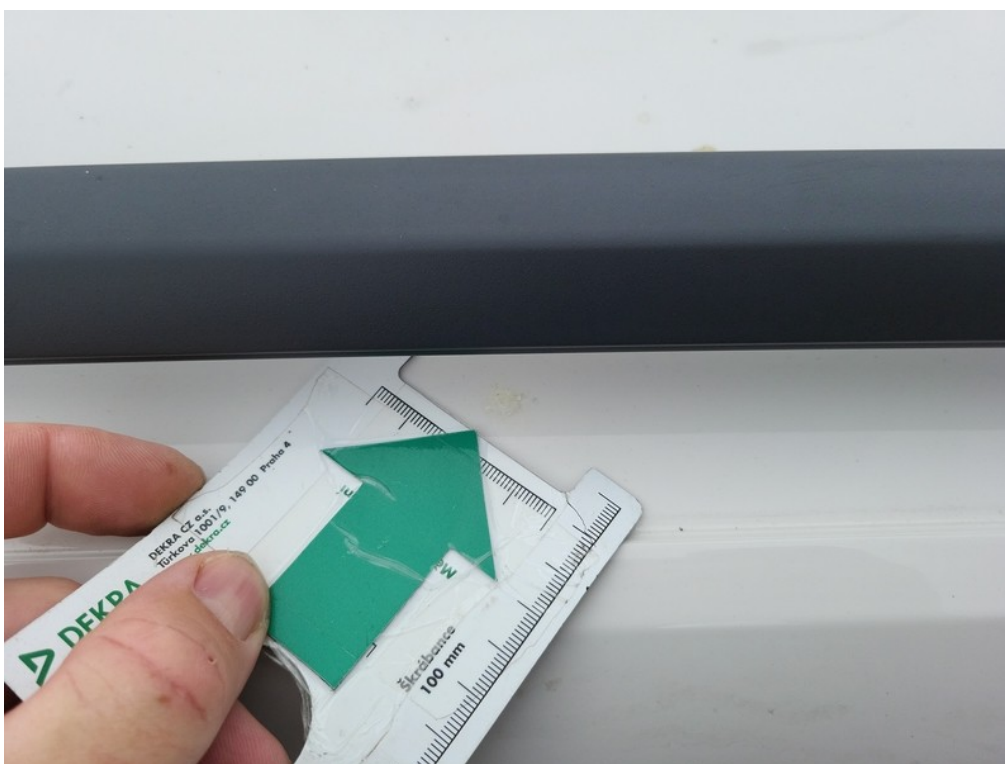
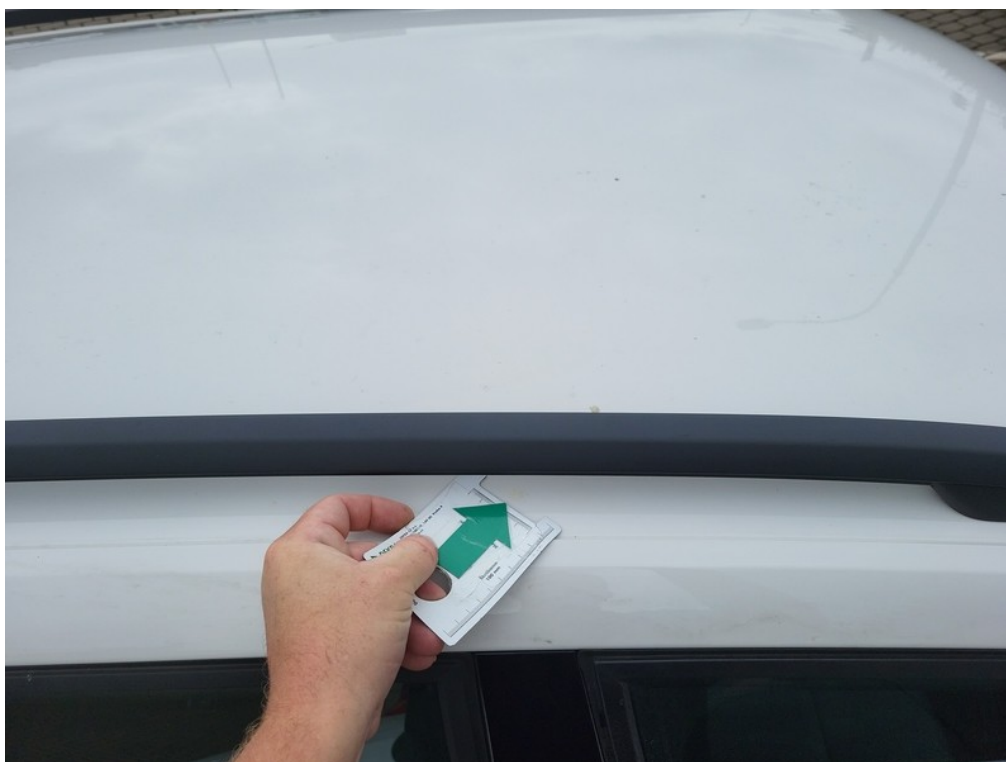
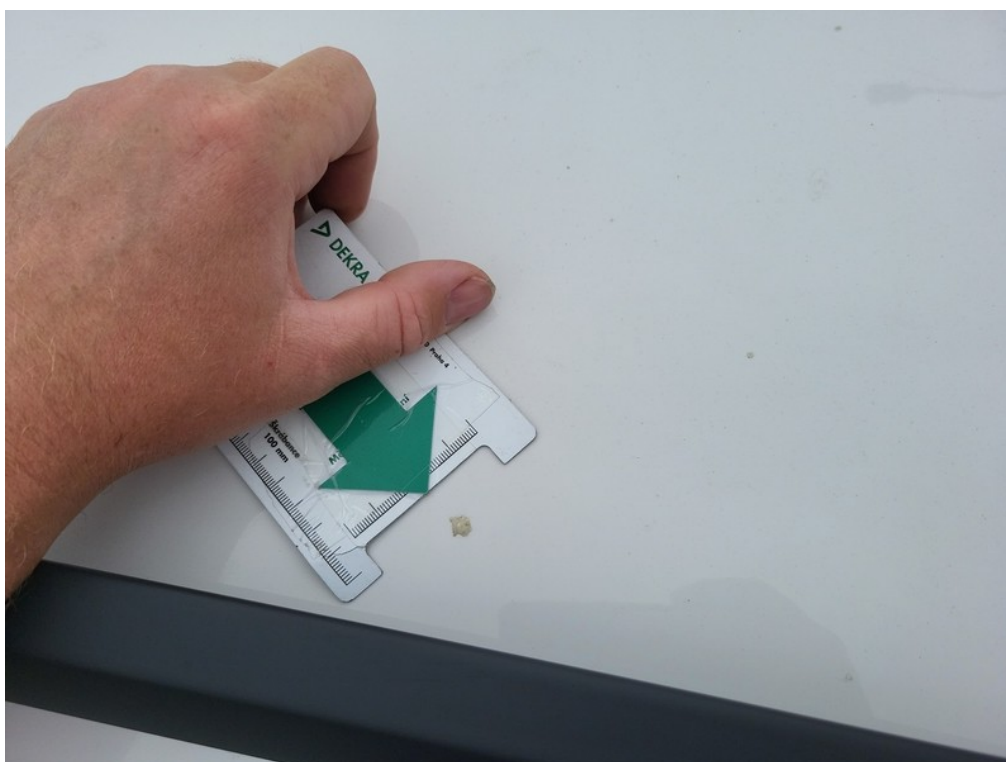
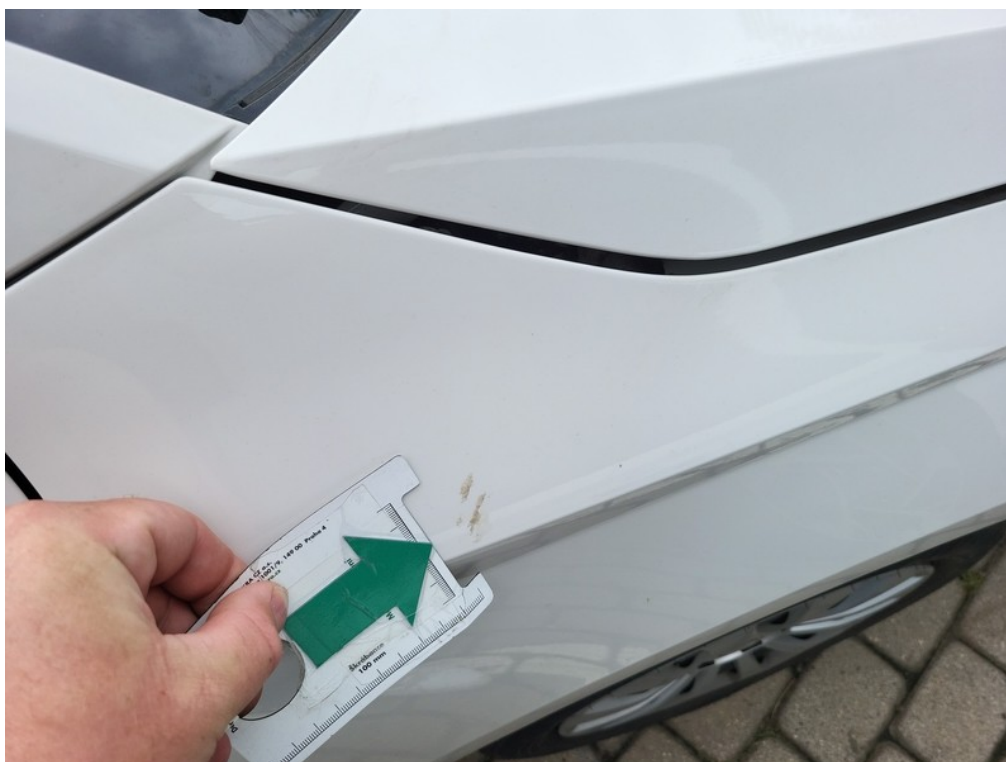
| P.č. | Poškozený díl | Druh poškození |
|---|---|---|
| 16 | Celková plocha karoserie | Škrábance |

**16** Celková plocha karoserie - Škrábance  
Umístění: Ostatní

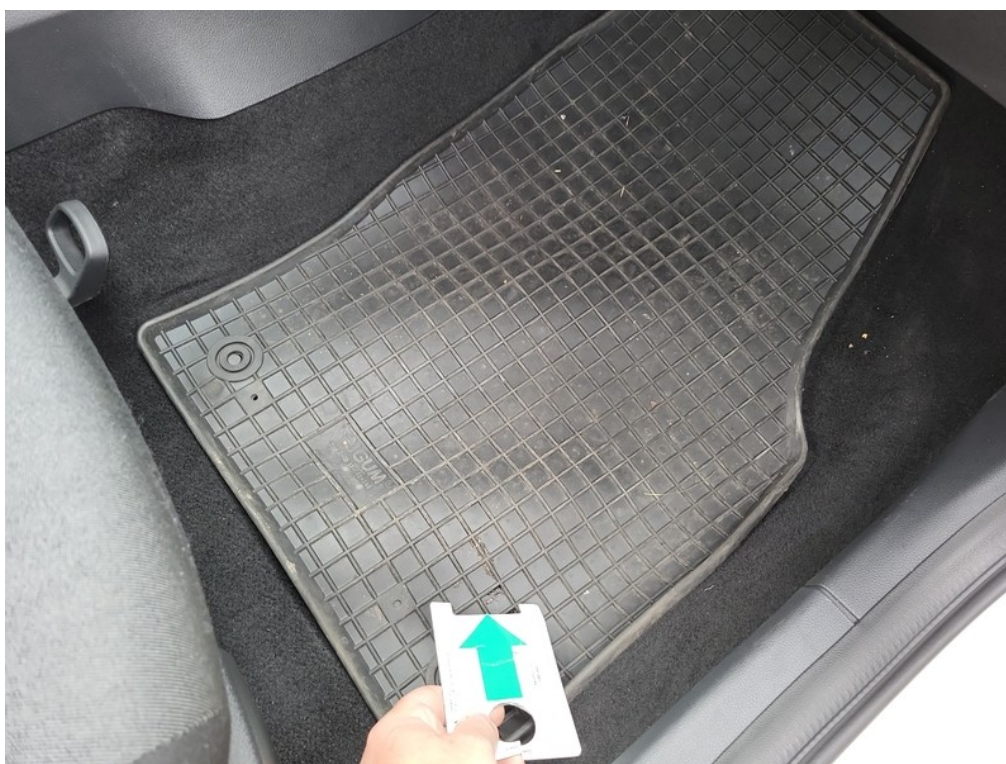
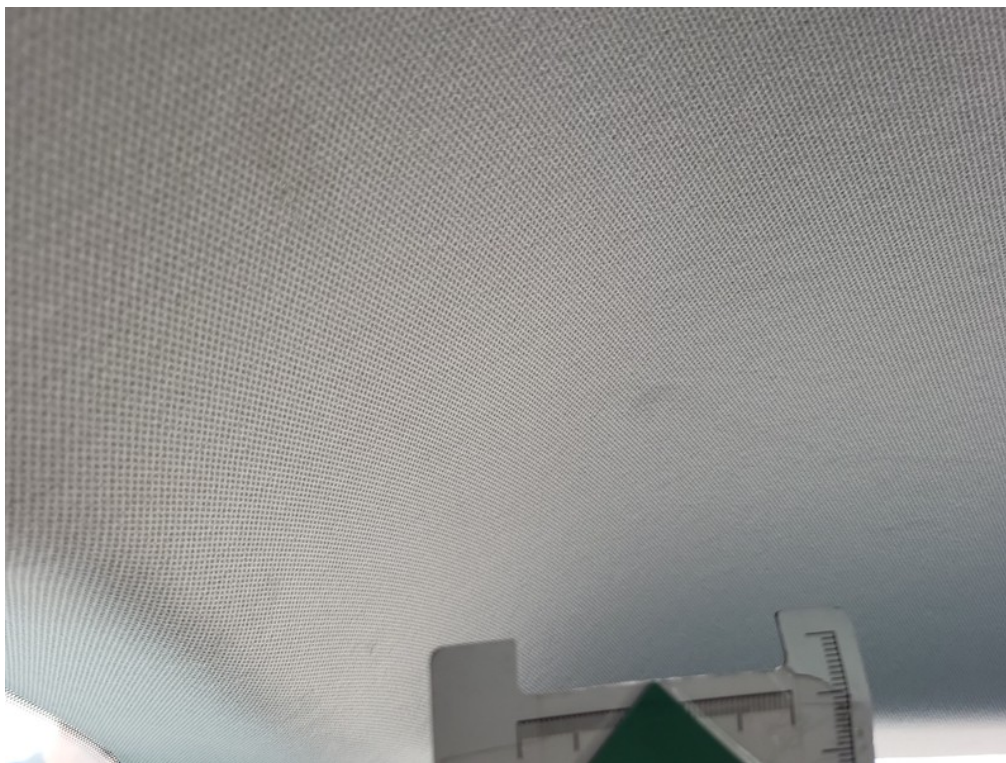
| P.č. | Poškozený díl | Druh poškození |
|---|---|---|
| 17 | Interiér | Znečištěno |

**17** Interiér - Znečištěno  
Umístění:
