**DEKRA Slovensko s.r.o.**  
Panónska cesta 47  
851 04 Bratislava

**ARVAL SLOVAKIA, s.r.o.**  
Pribinova 19  
811 09 Bratislava

## ÚDAJE O PROHLÍDCE

## ÚDAJE O VOZIDLE

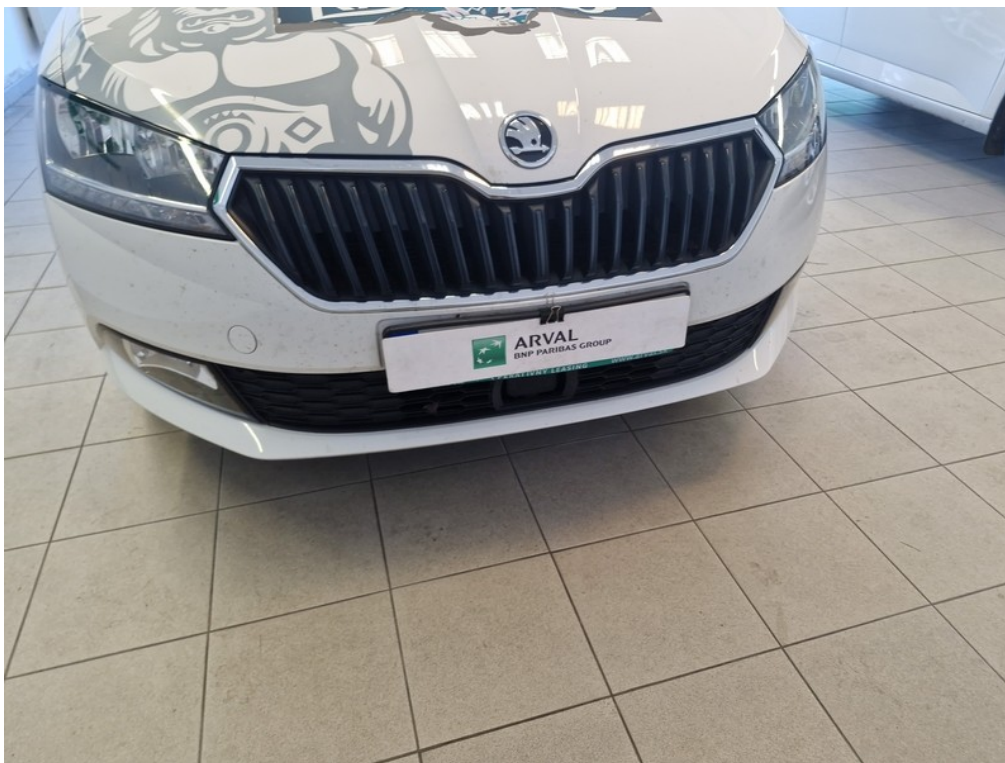
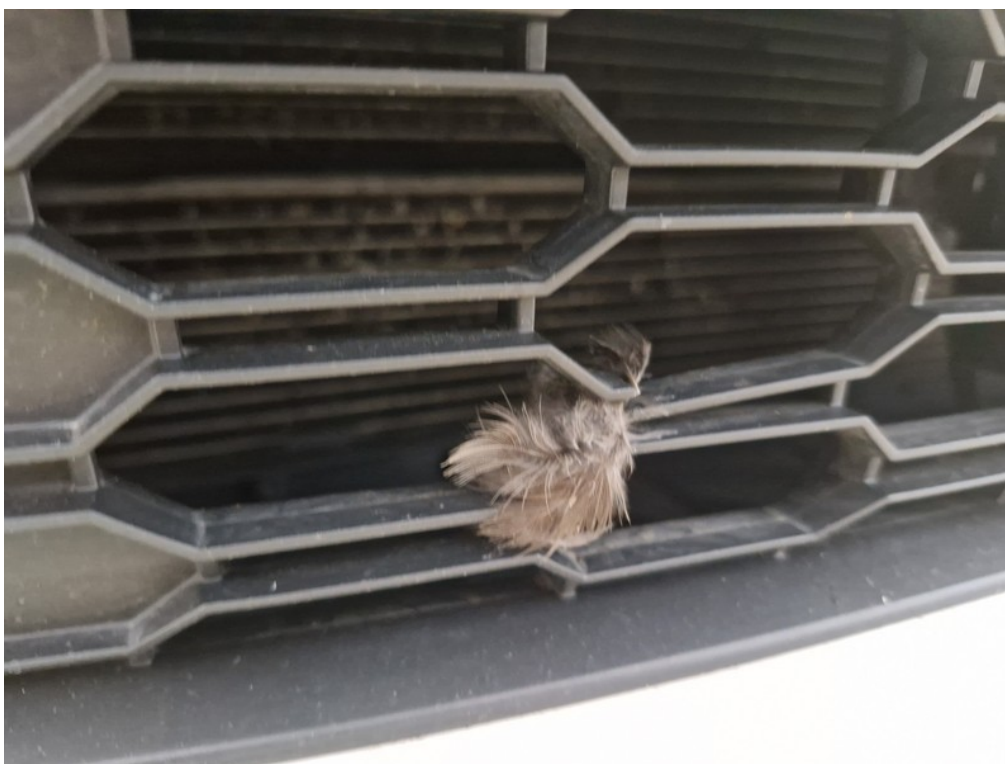
**1 Mřížka P nárazníku - Prasklina**  
Umístění:

Viz popis k poškození č. 1

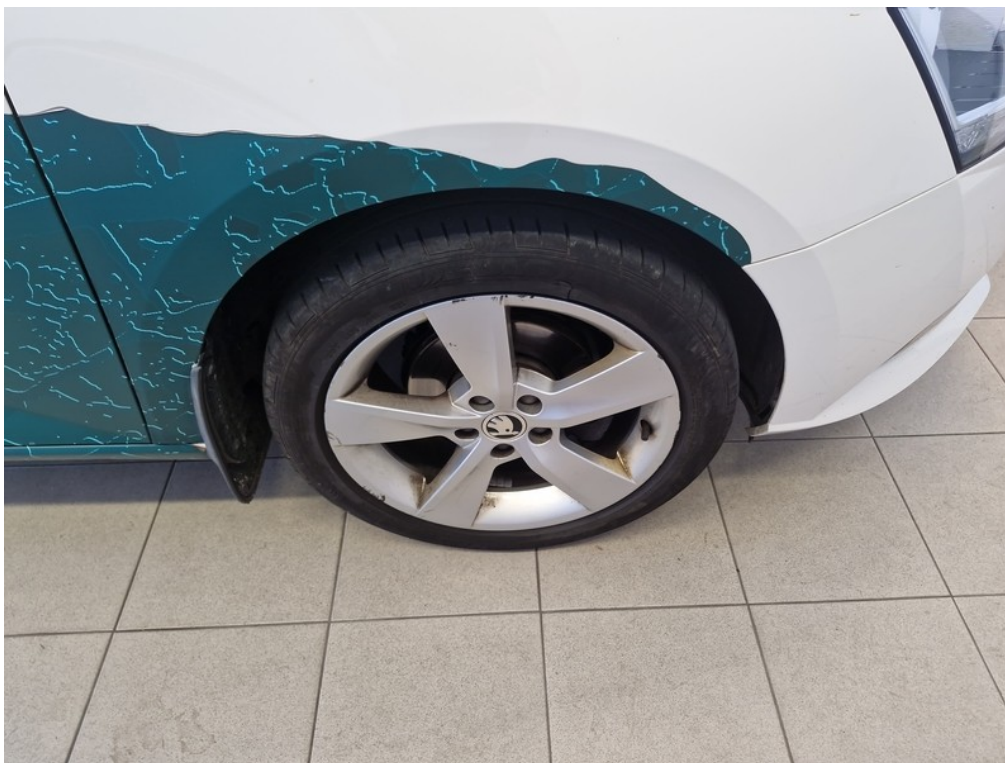
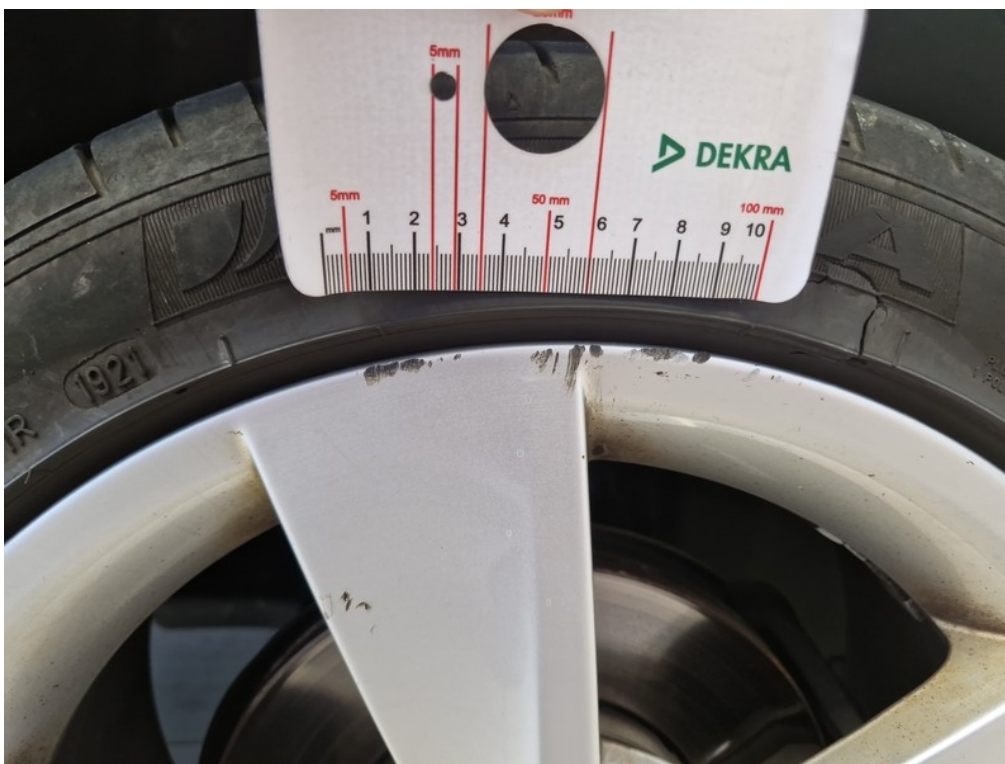
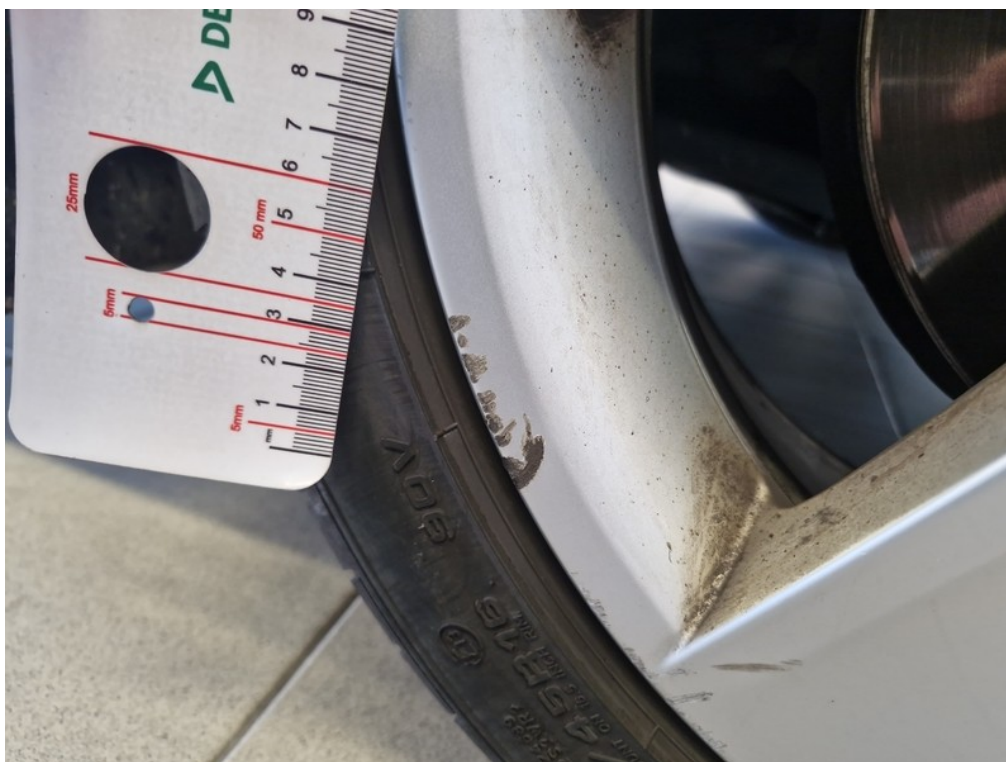
**2 Disk PP kola - Škrábance**  
Umístění:

Viz popis k poškození č. 2

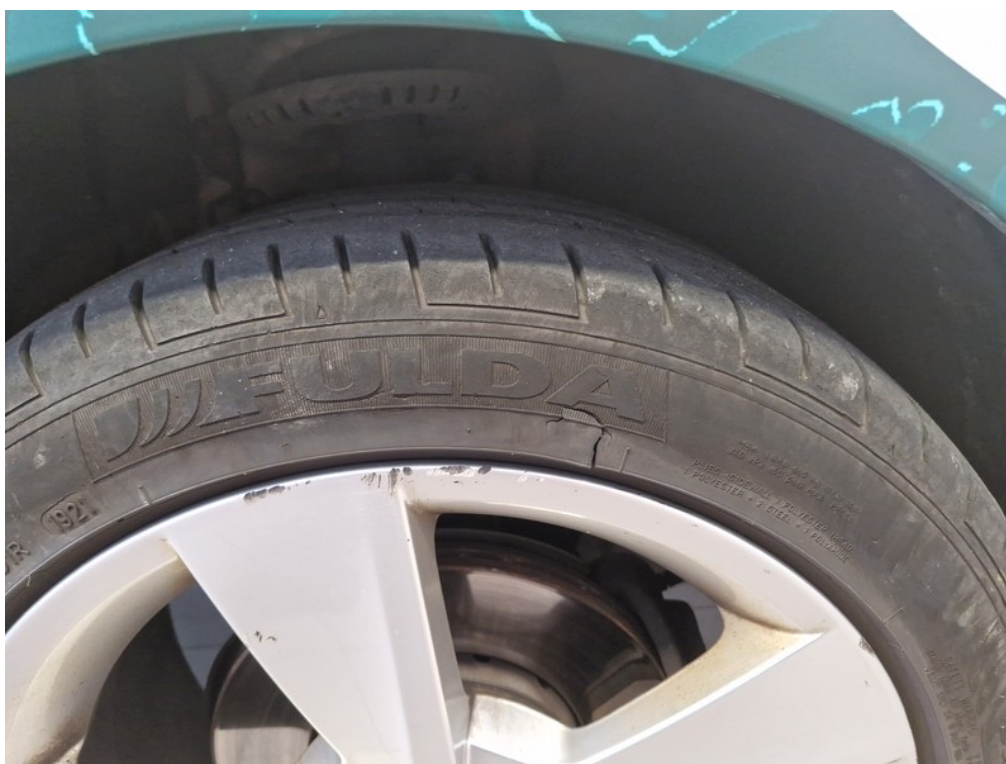
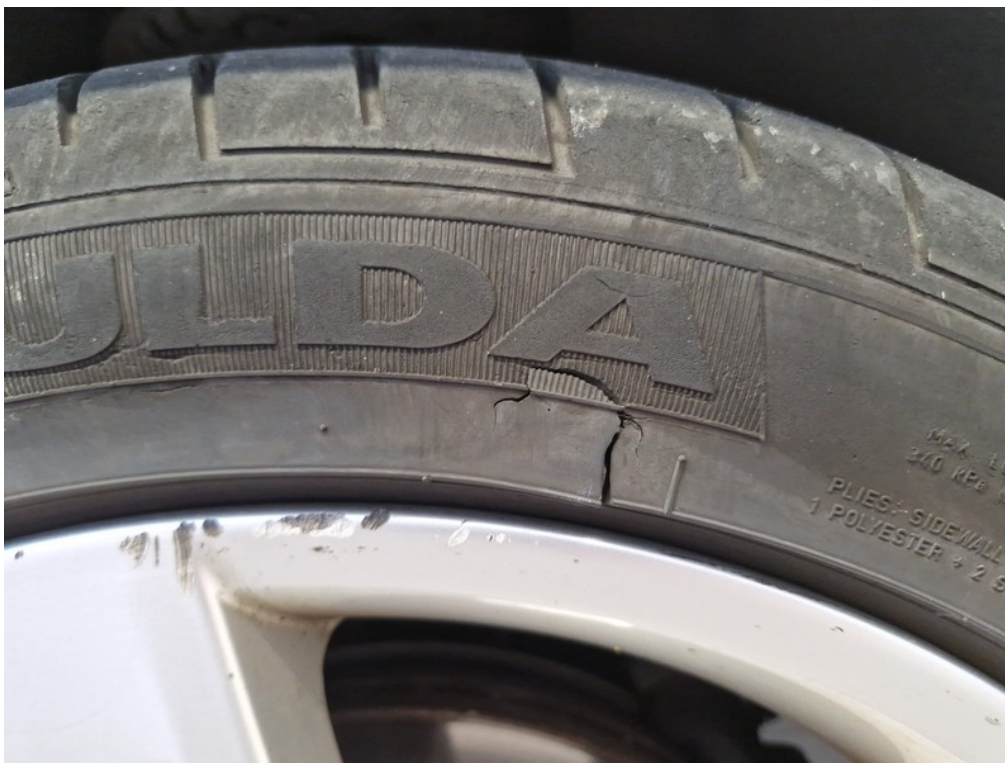
**3** Pneumatika PP kola - Střih  
Umístění:

Viz popis k poškození č. 3

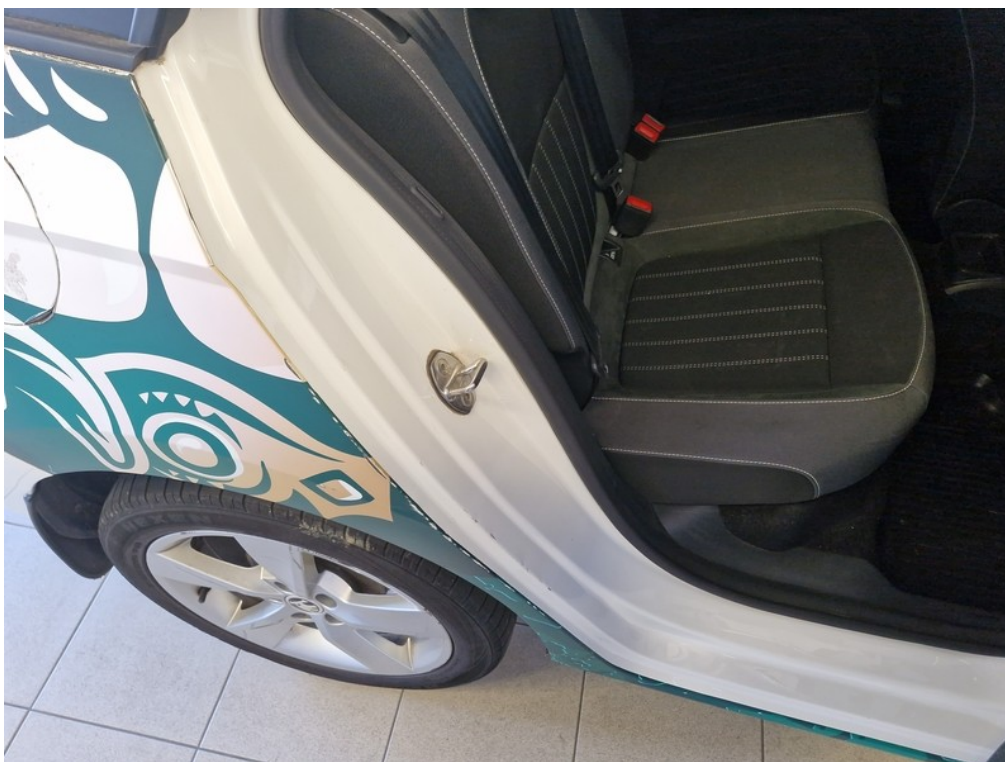
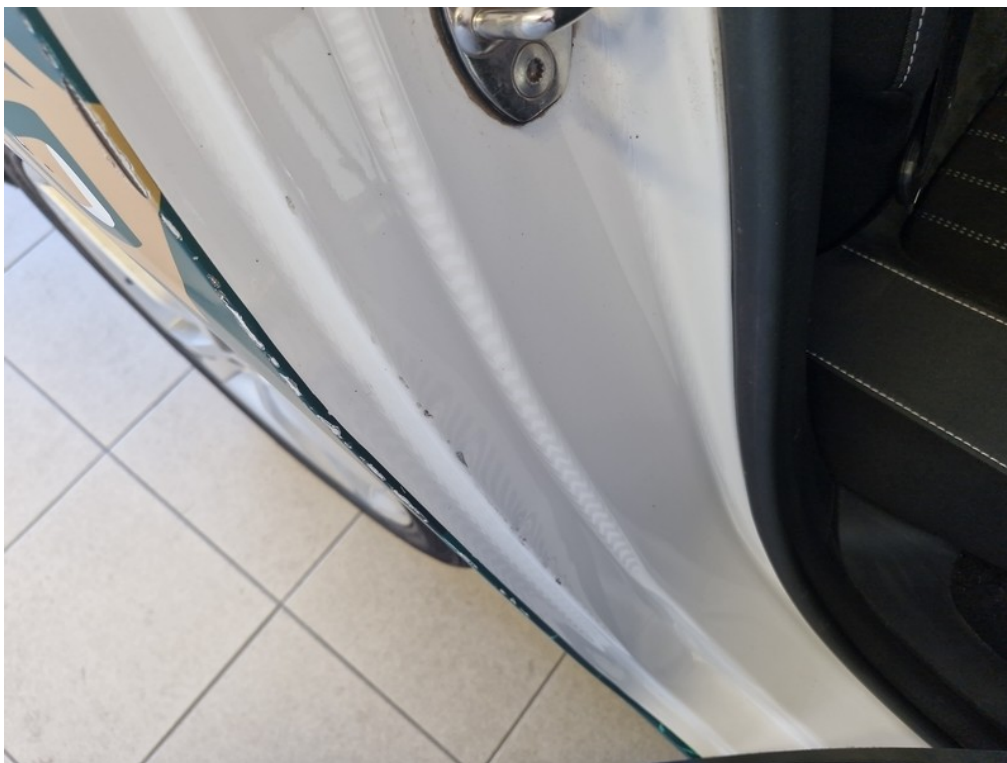
**4 C sloupek pravý - Deformace**  
Umístění:

Viz popis k poškození č. 4

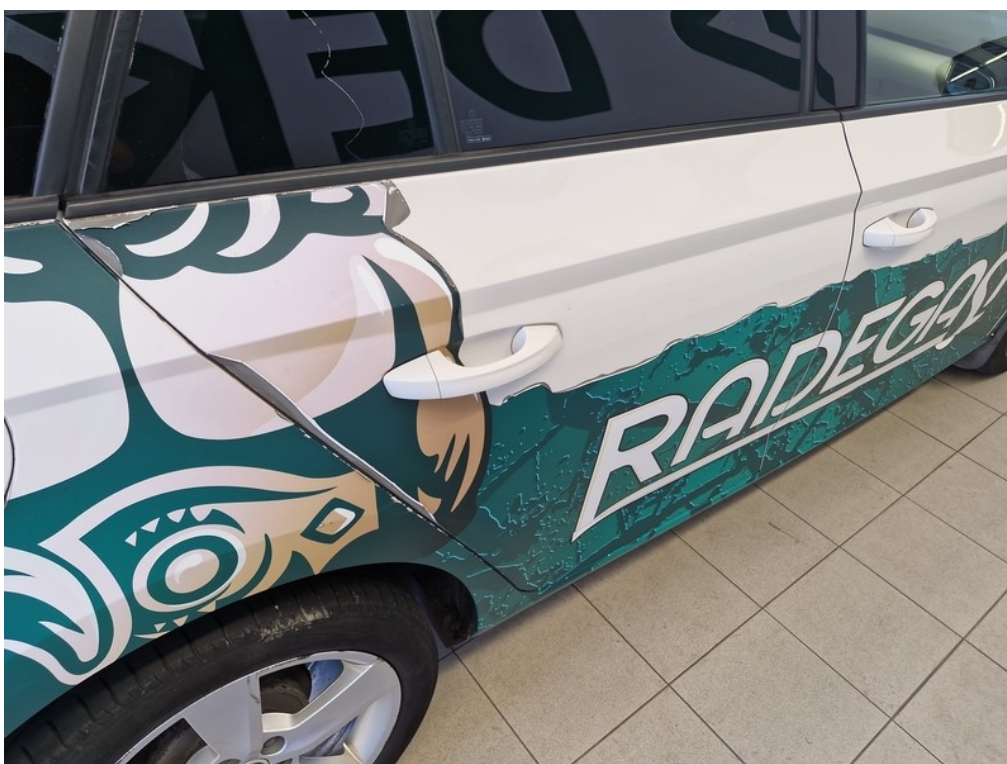
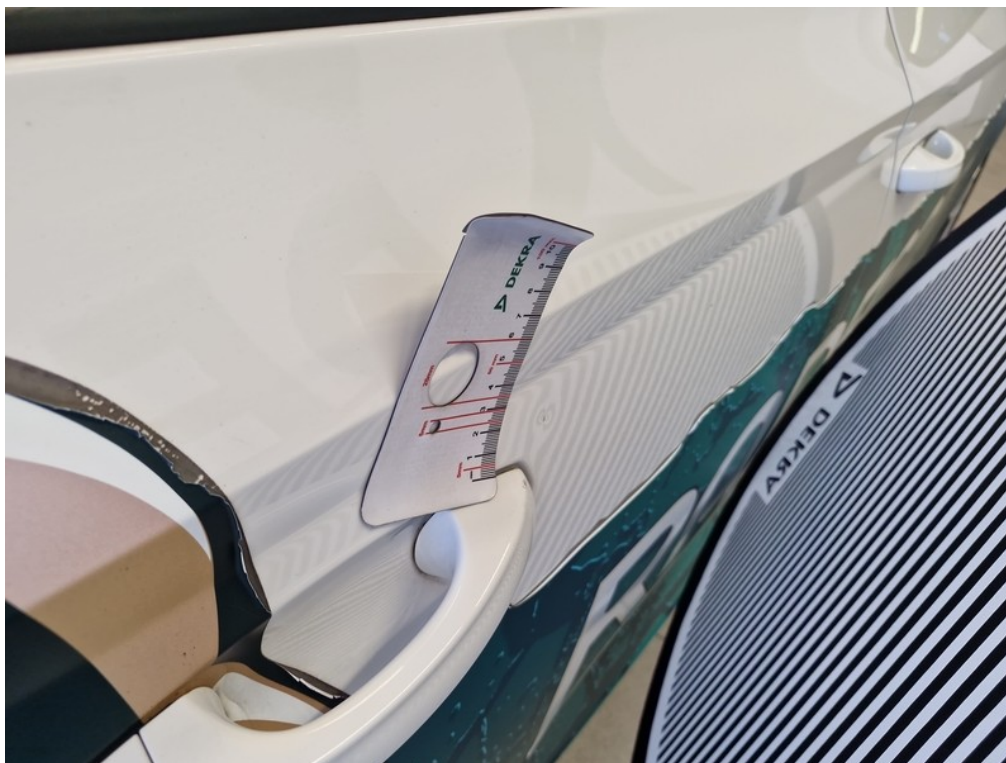
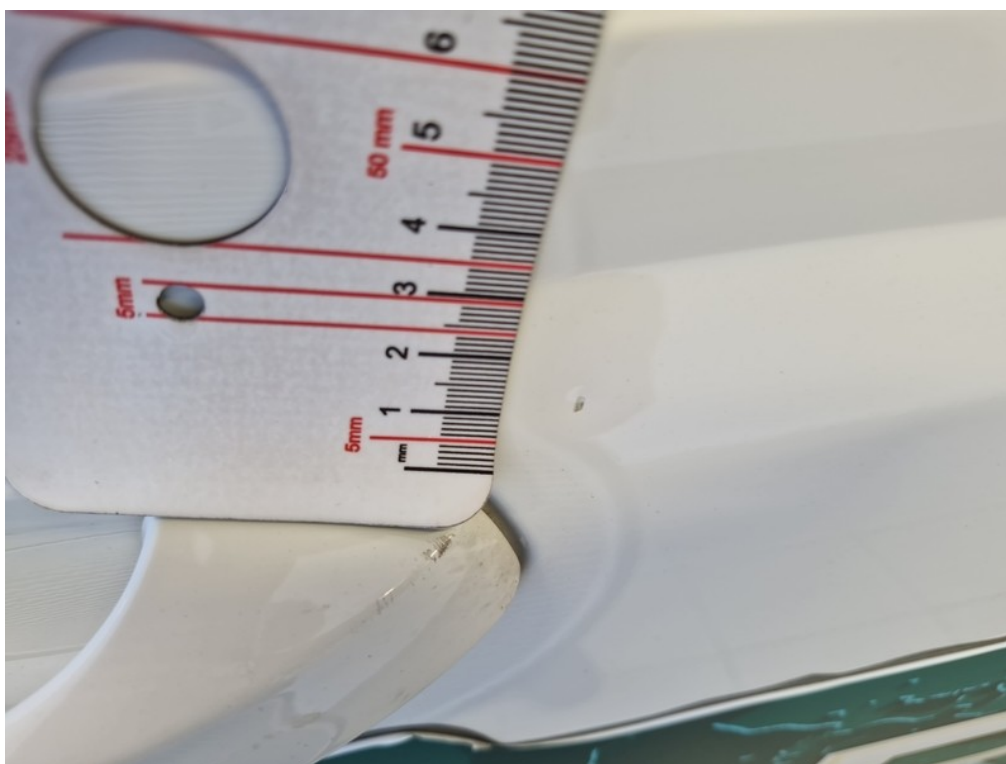
**5 Dveře zadní pravé - Deformace**  
Umístění:

Viz popis k poškození č. 5

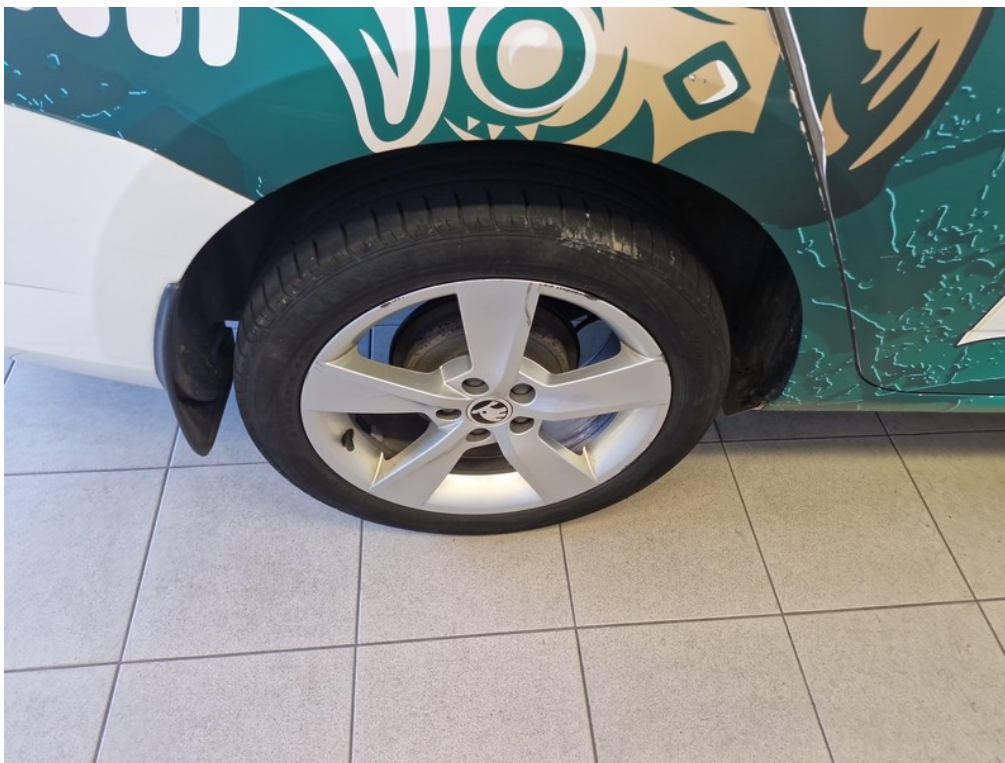
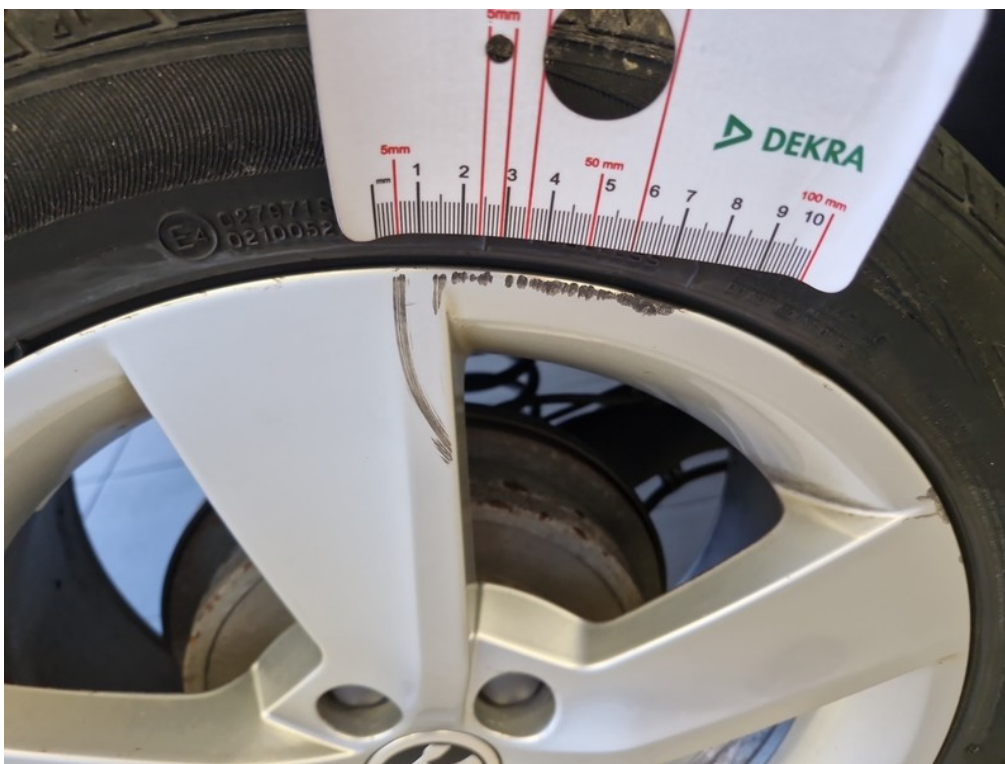
**6 Disk PZ kola - Škrábance**  
Umístění:

Viz popis k poškození č. 6

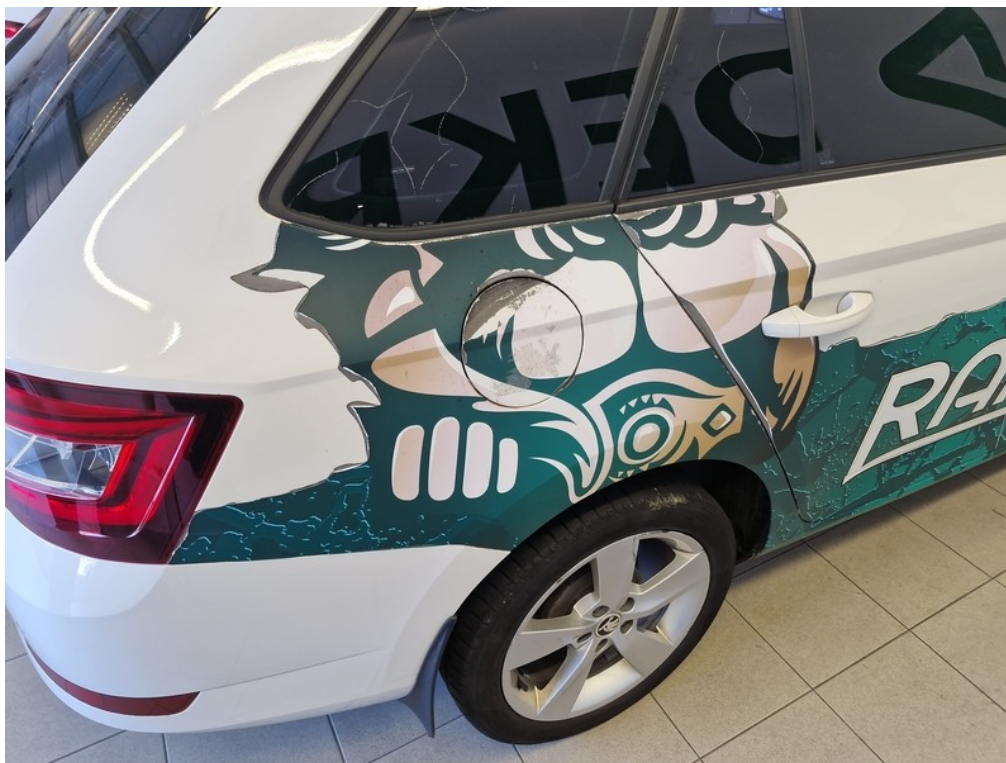
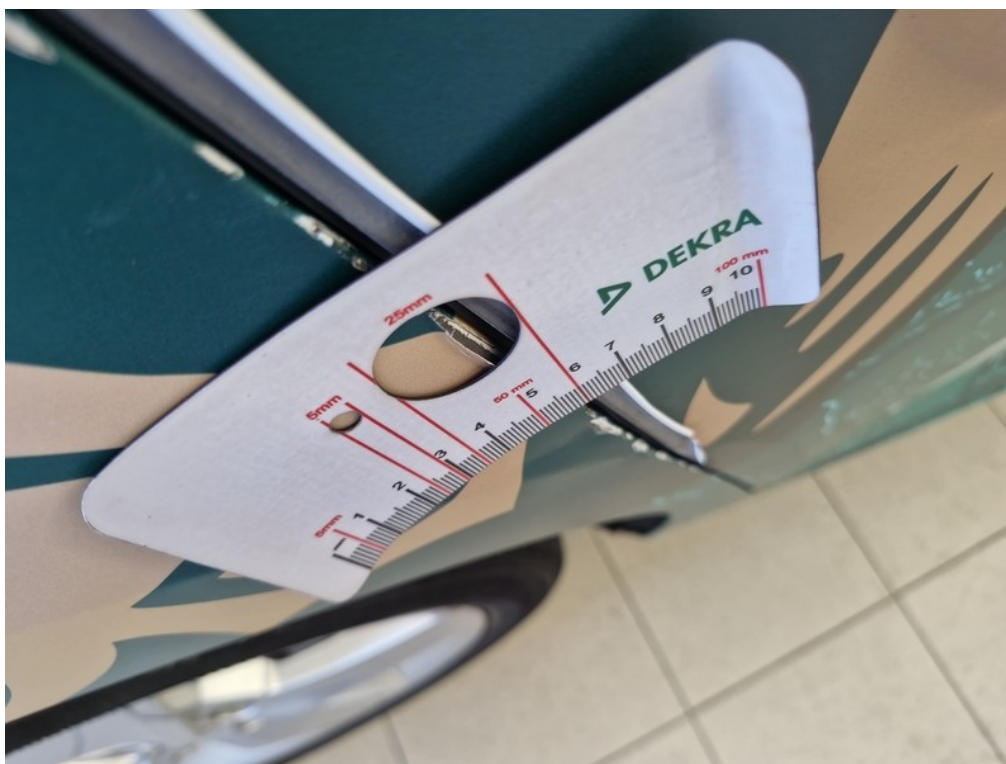
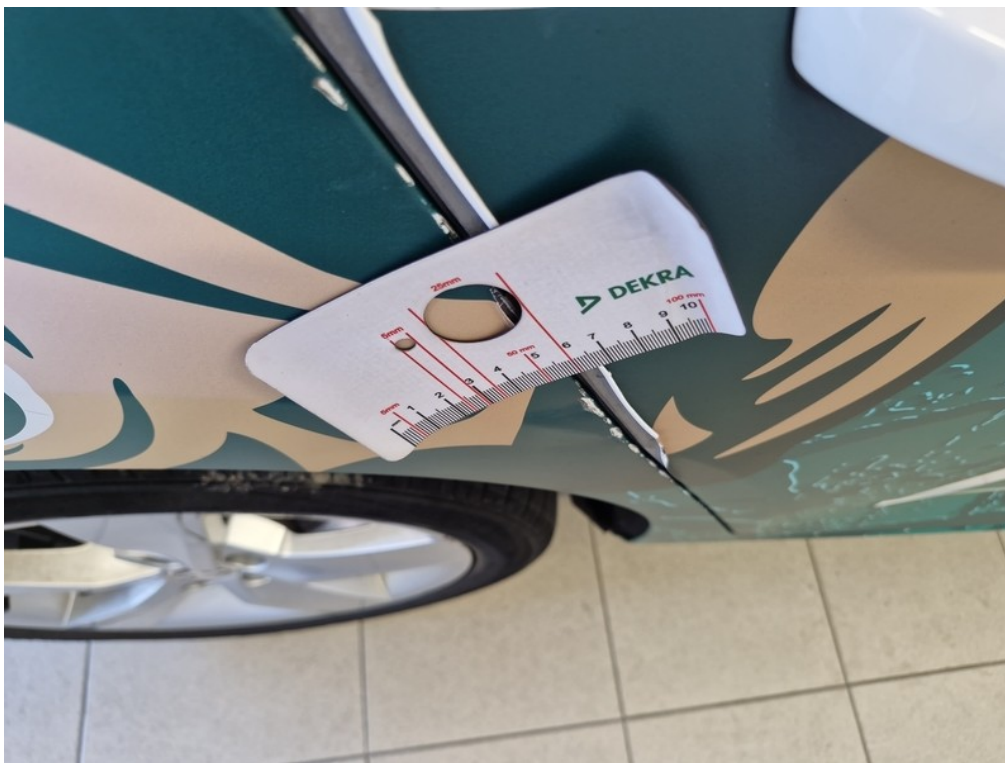
**7 Bočnice zadní pravá - Deformace**  
Umístění:

Viz popis k poškození č. 7

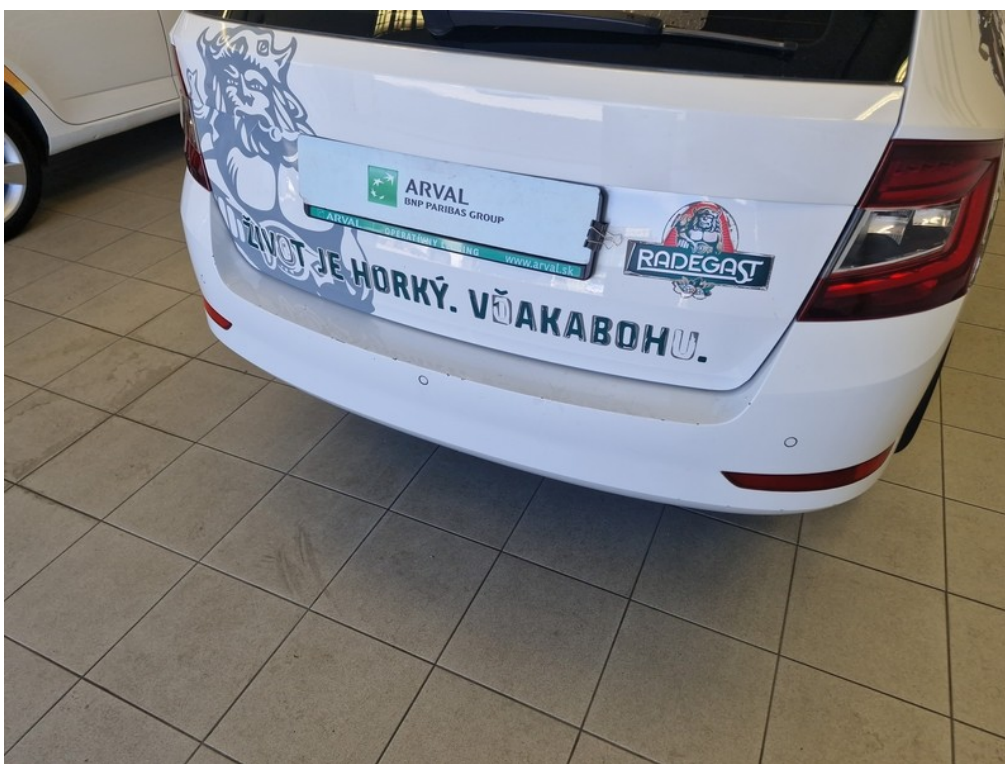
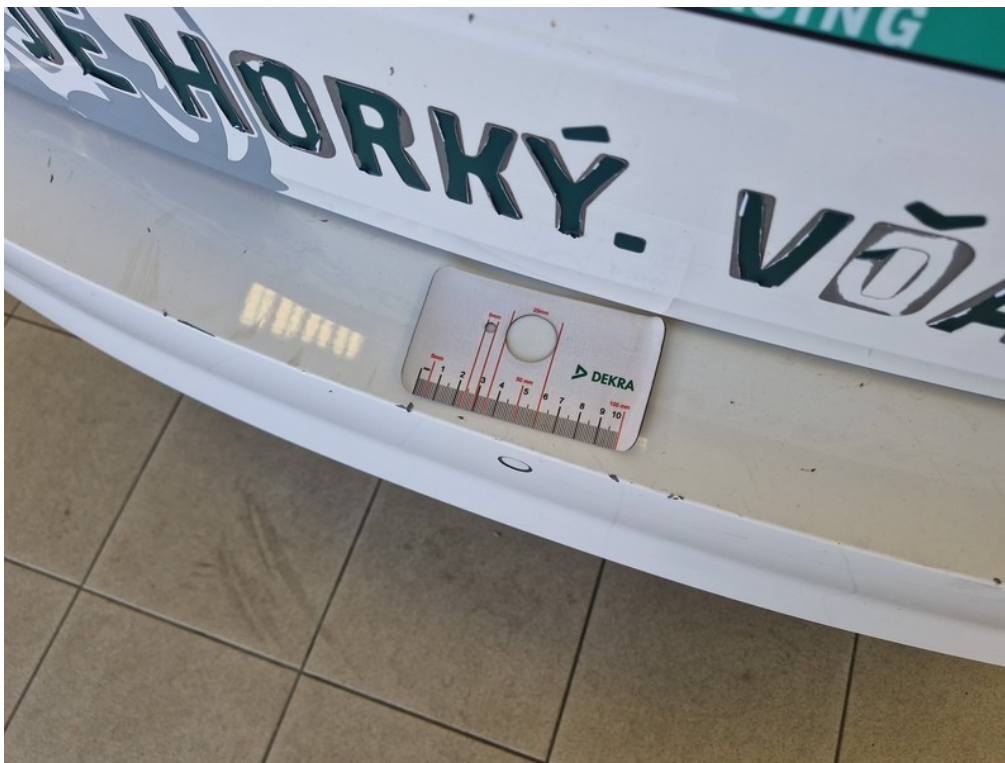
**8 Zadní nárazník - Škrábance**  
Umístění:

Viz popis k poškození č. 8

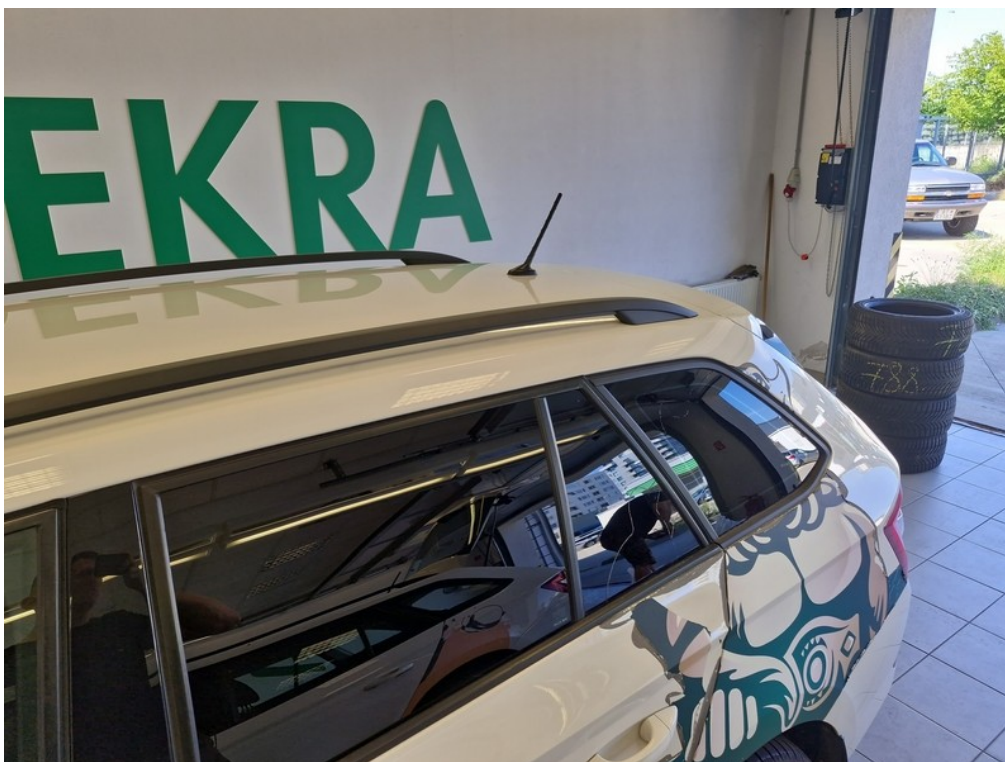
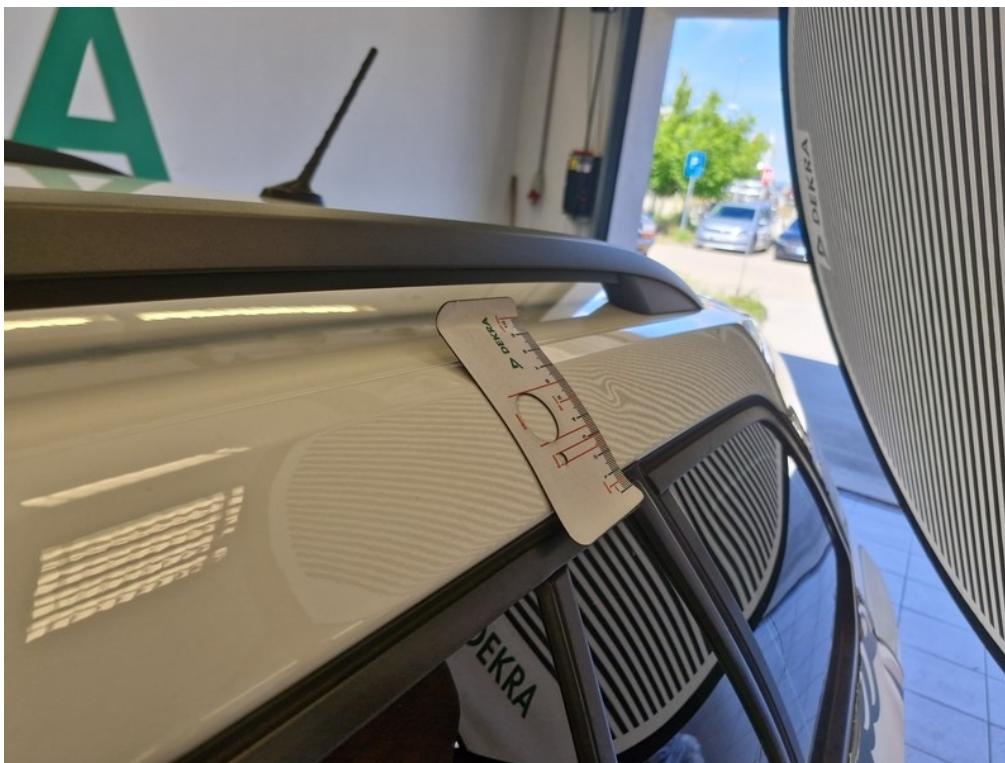
**9 Rám dveří levý - Deformace**  
Umístění:

Viz popis k poškození č. 9

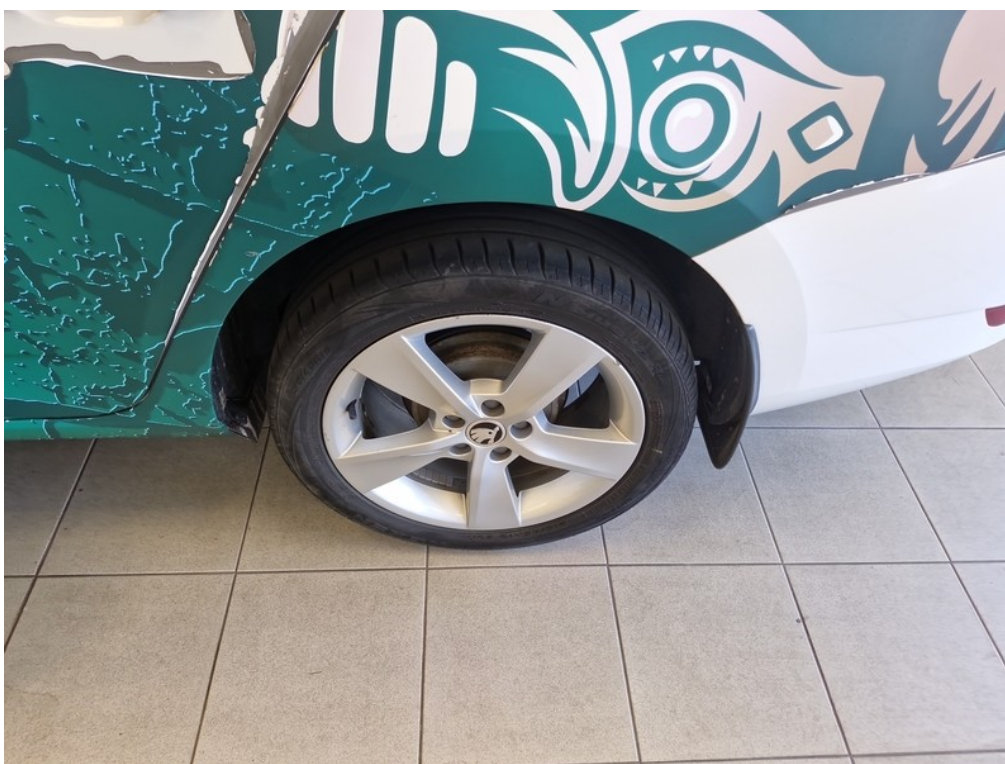
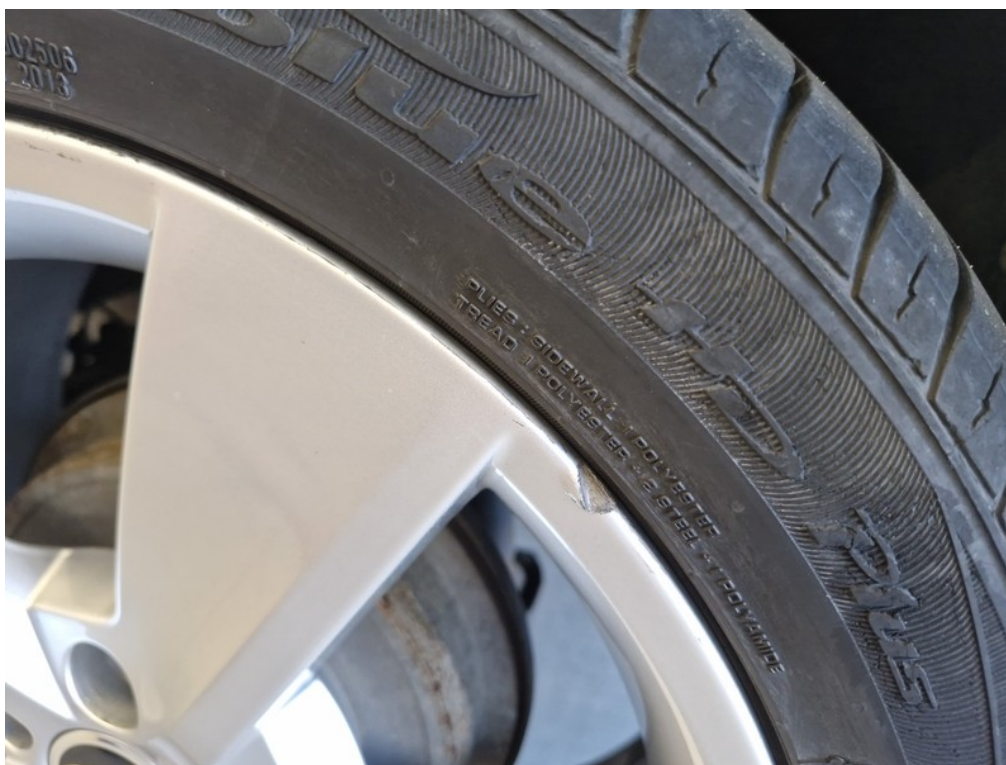
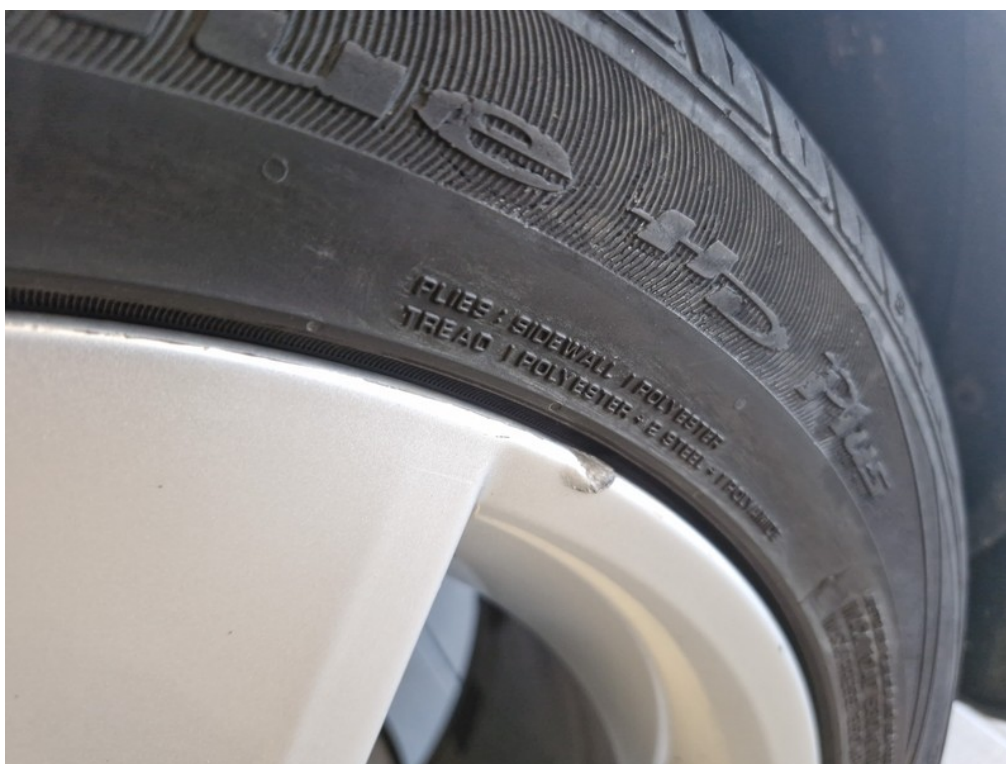
**10** Disk LZ kola - Deformace  
Umístění:

Viz popis k poškození č. 10

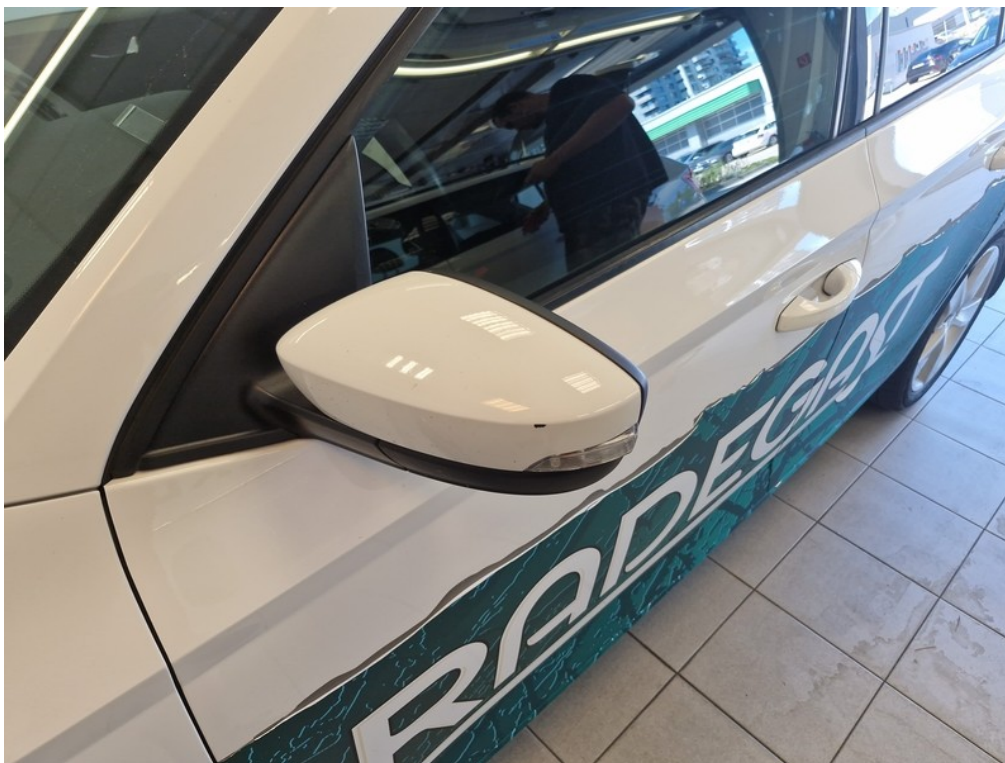
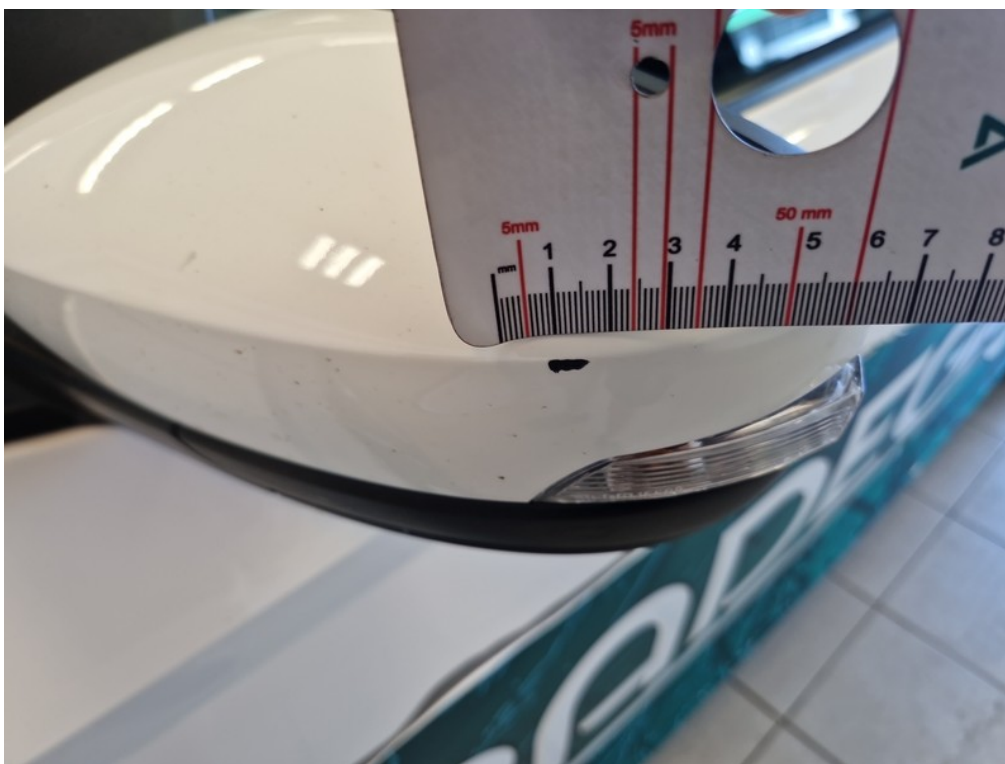
**11 Kryt L zpětného zrcátka - Škrábance**  
Umístění: Exteriér (vnější prostor)

Viz popis k poškození č. 11

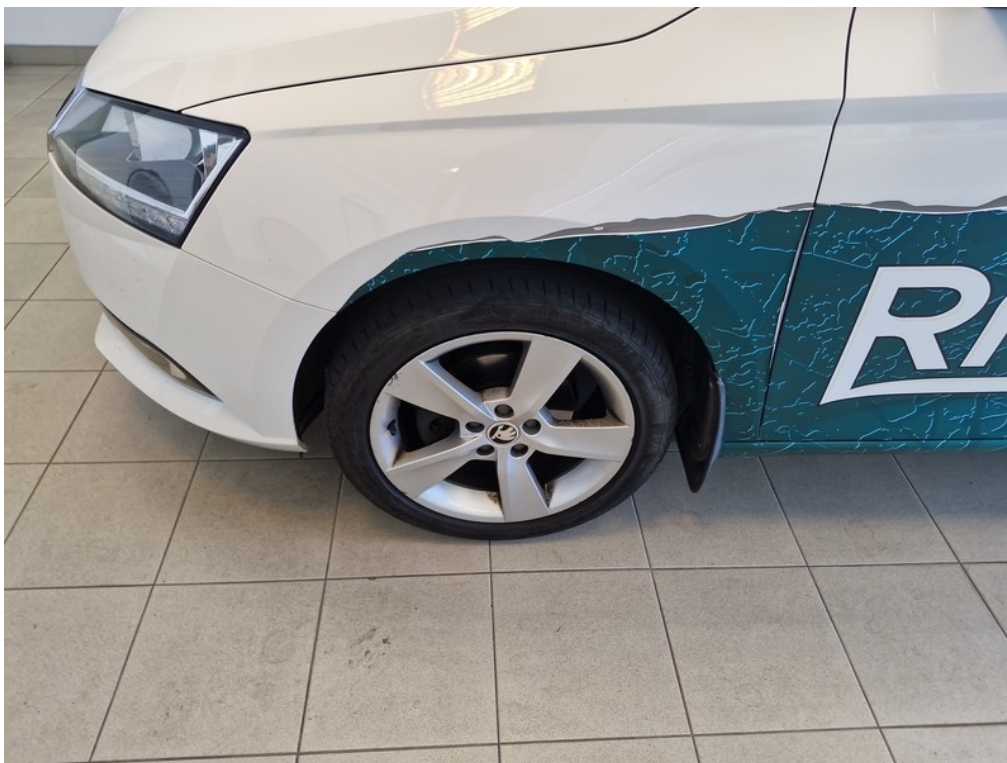
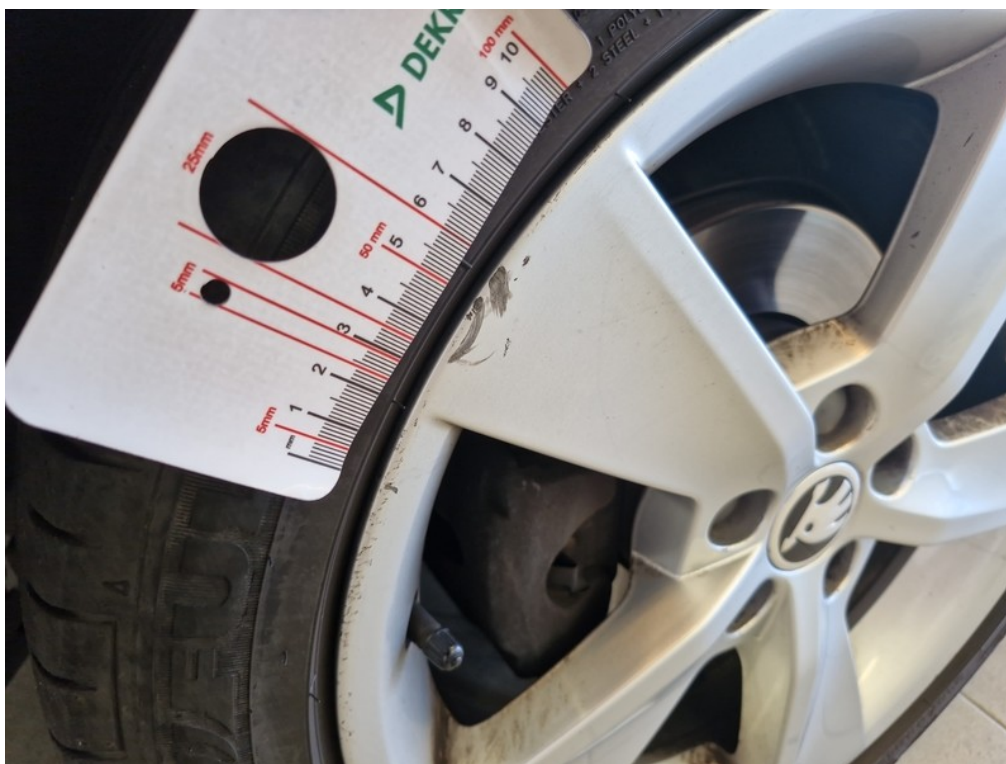
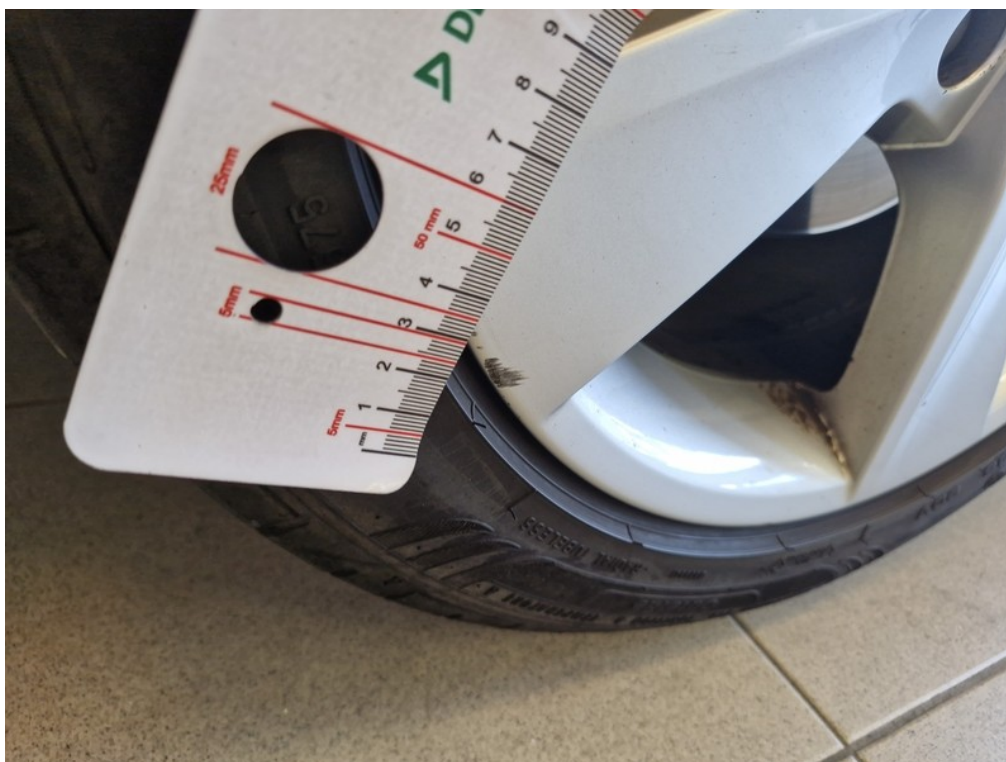
**12** Disk LP kola - Škrábance  
Umístění:

Viz popis k poškození č. 12
