**DEKRA Slovensko s.r.o.**  
Panónska cesta 47  
851 04 Bratislava

**ARVAL SLOVAKIA, s.r.o.**  
Pribinova 19  
811 09 Bratislava

## ÚDAJE O PROHLÍDCE

## ÚDAJE O VOZIDLE

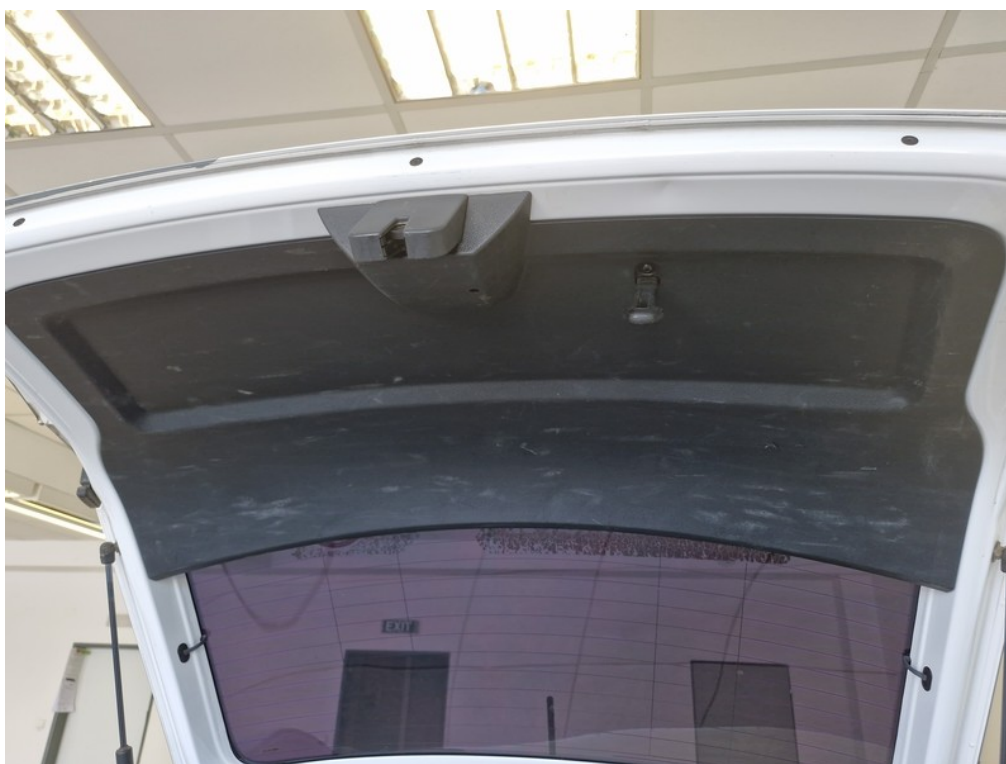
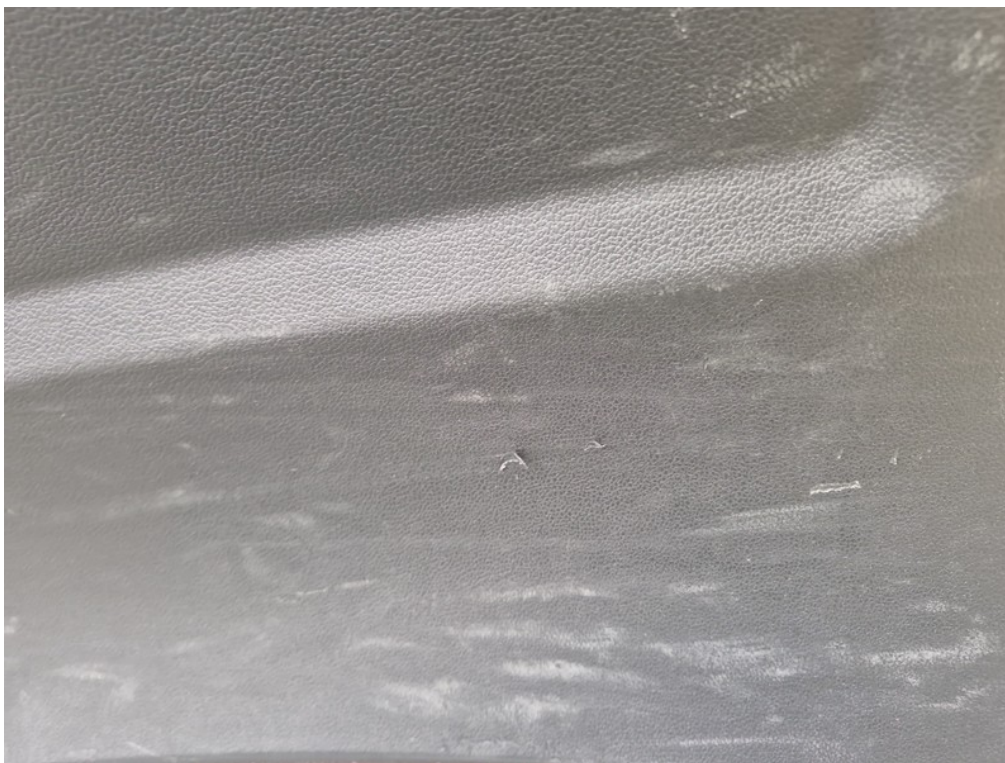
**13** **Plastový kryt víka zav. prostoru - Škrábance**  
Umístění: Interiér (vnitřní prostor)

Viz popis k poškození č. 13

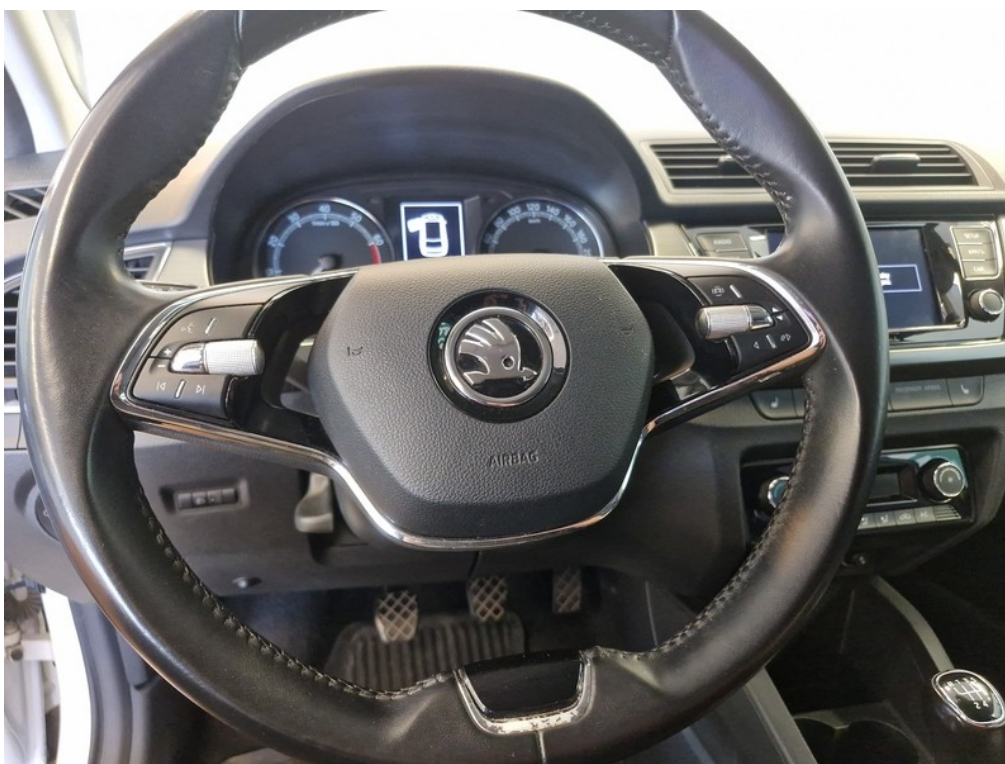
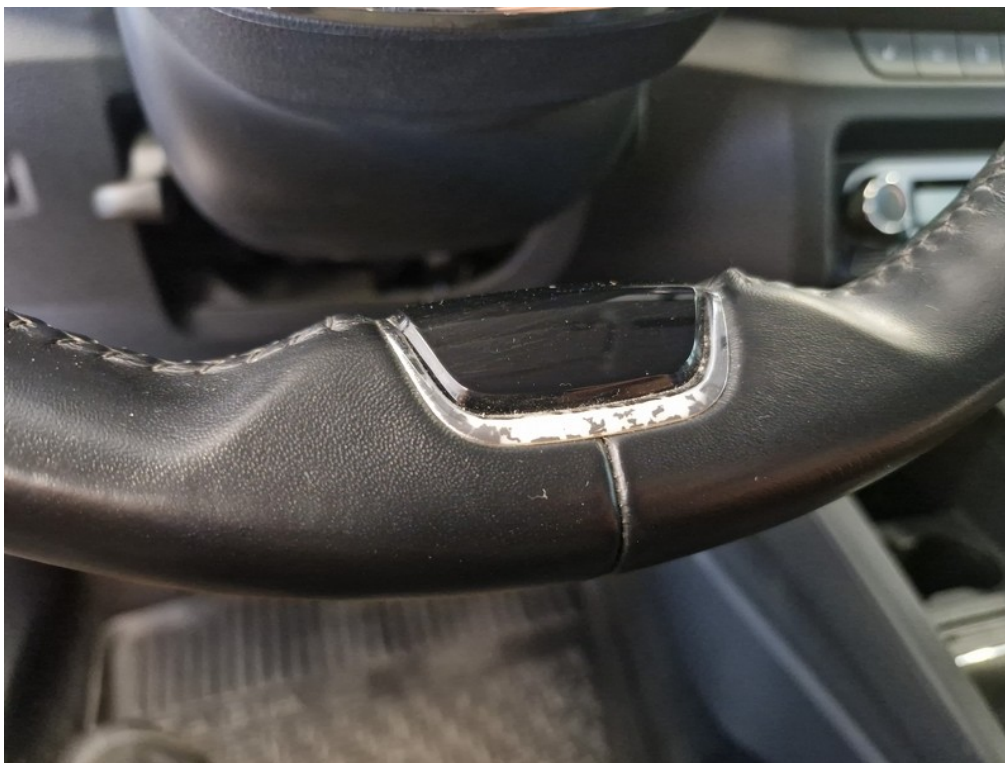
**14** Volant - Opotřebení  
Umístění:

Viz popis k poškození č. 14

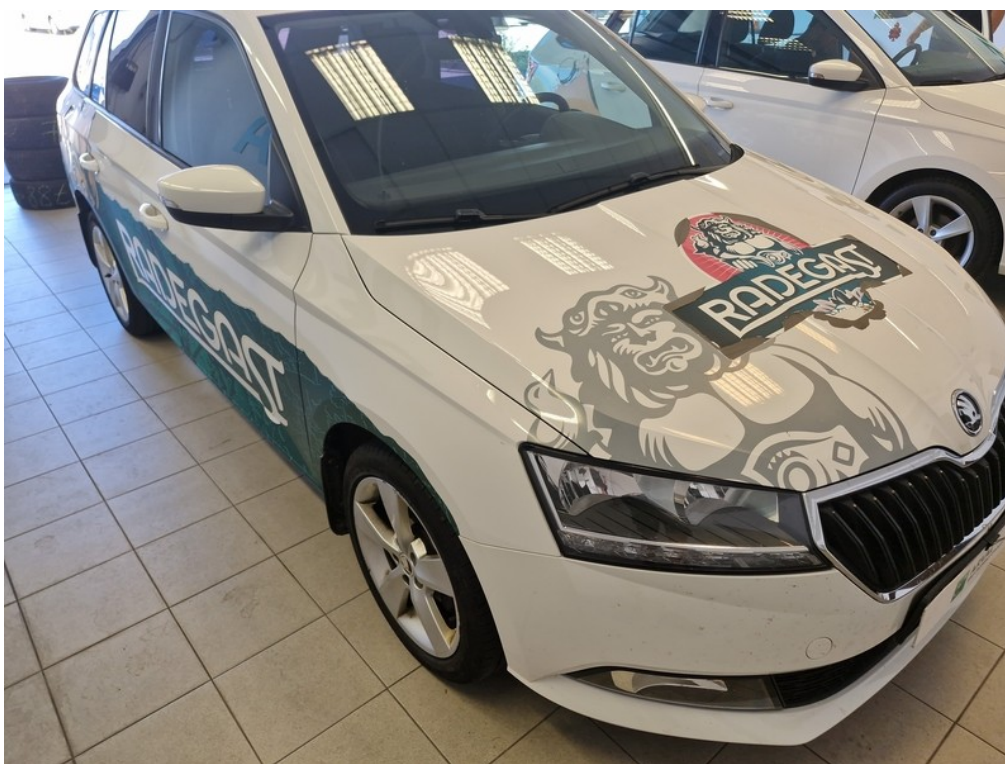
**Celková plocha karoserie - Polepy**

Poznámka: Reálne náklady na odstránenie reklamných polepov z vozidla budú vyčíslené spoločnosťou ARVAL SLOVAKIA.
