**DEKRA CZ a.s.**

**ARVAL CZ s.r.o.**

| RZ: | <b>8AR0931</b> | VIN: | TMBJP6NJ6MZ082516 |
| Model vozidla: | Skoda Fabia Combi (2015) | Provedení: | Fabia Com.1.0TSI 70 Ambition |

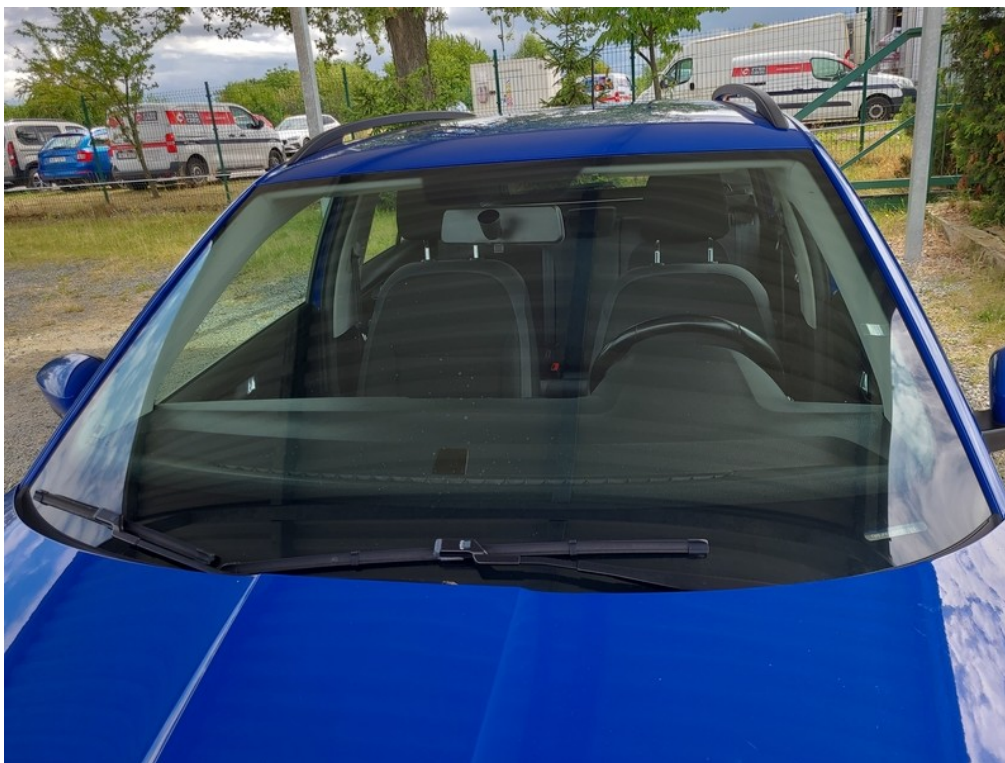
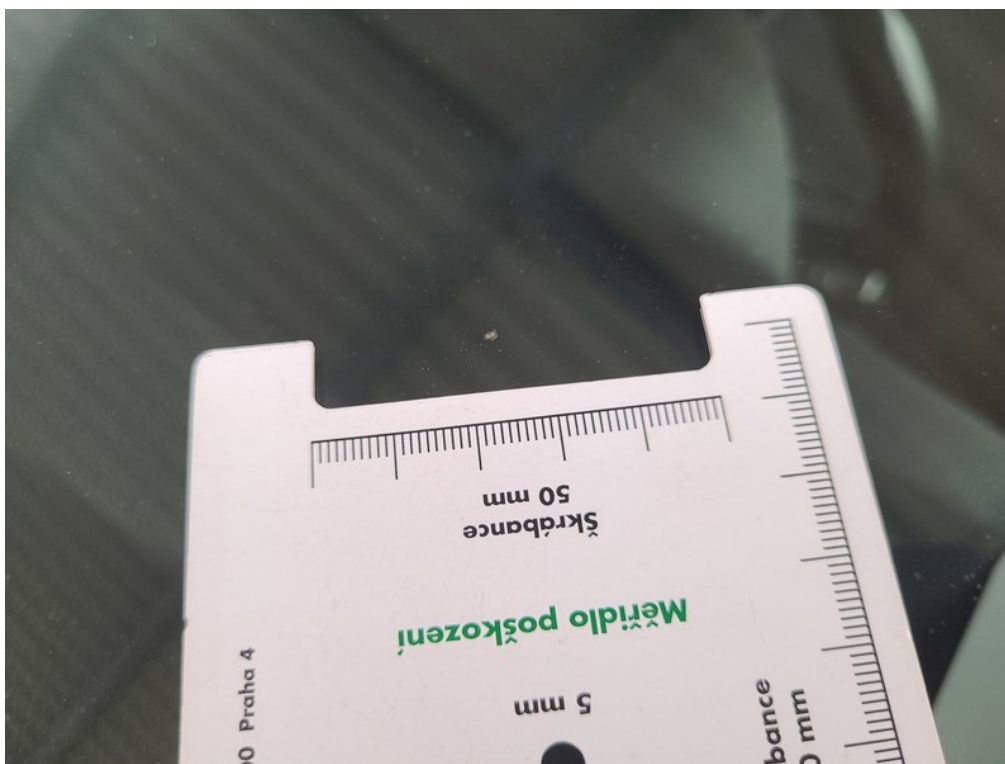
| P.č. | Poškozený díl | Druh poškození |
|---|---|---|
| 1 | Čelní sklo | Poškození od odletujícího kamení |

**1 Čelní sklo - Poškození od odletujícího kamení**  
Umístění: Exteriér (vnější prostor)

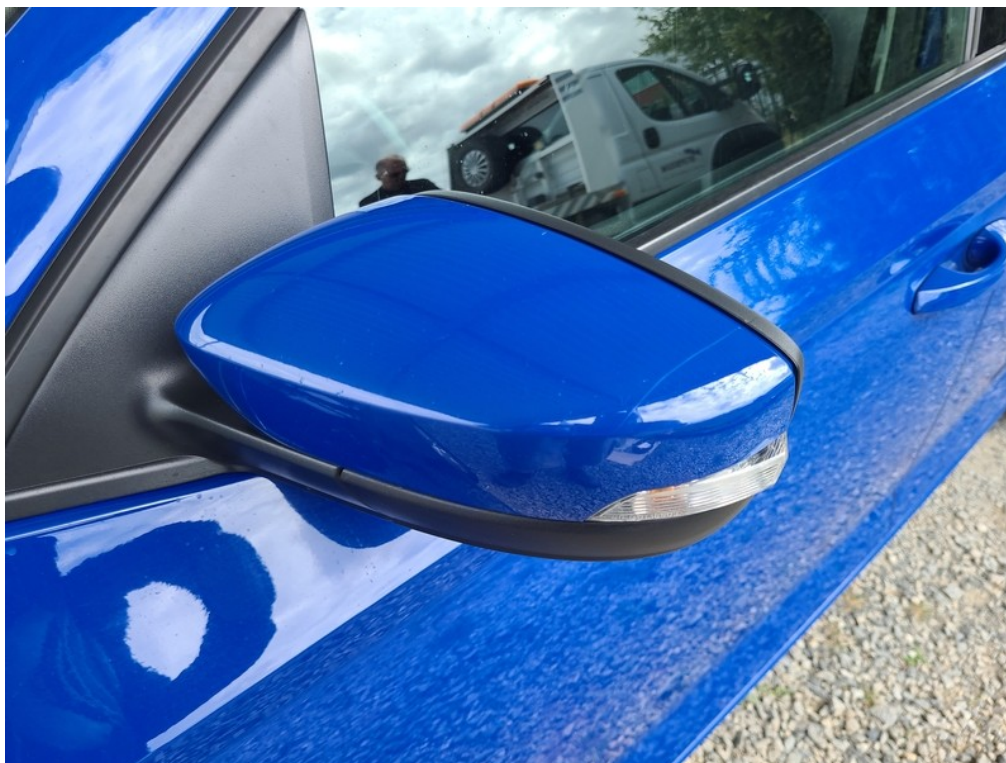
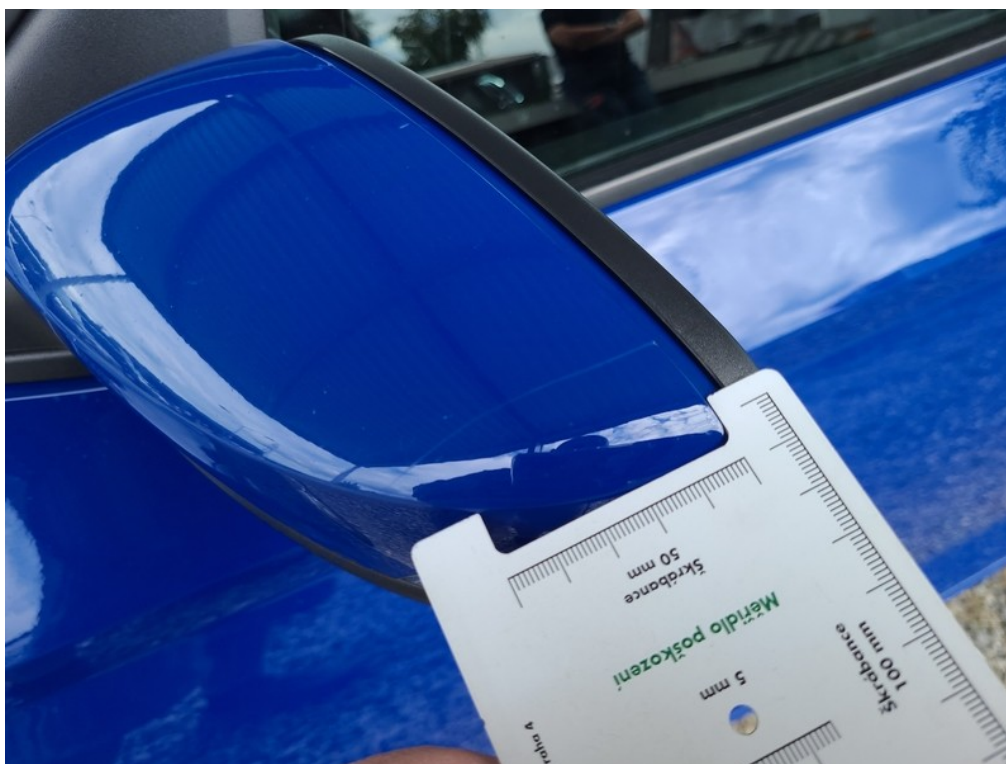
| P.č. | Poškozený díl | Druh poškození |
|---|---|---|
| 2 | Kryt L zpětného zrcátka | Škrábance |

**2 Kryt L zpětného zrcátka - Škrábance**  
Umístění: Exteriér (vnější prostor)

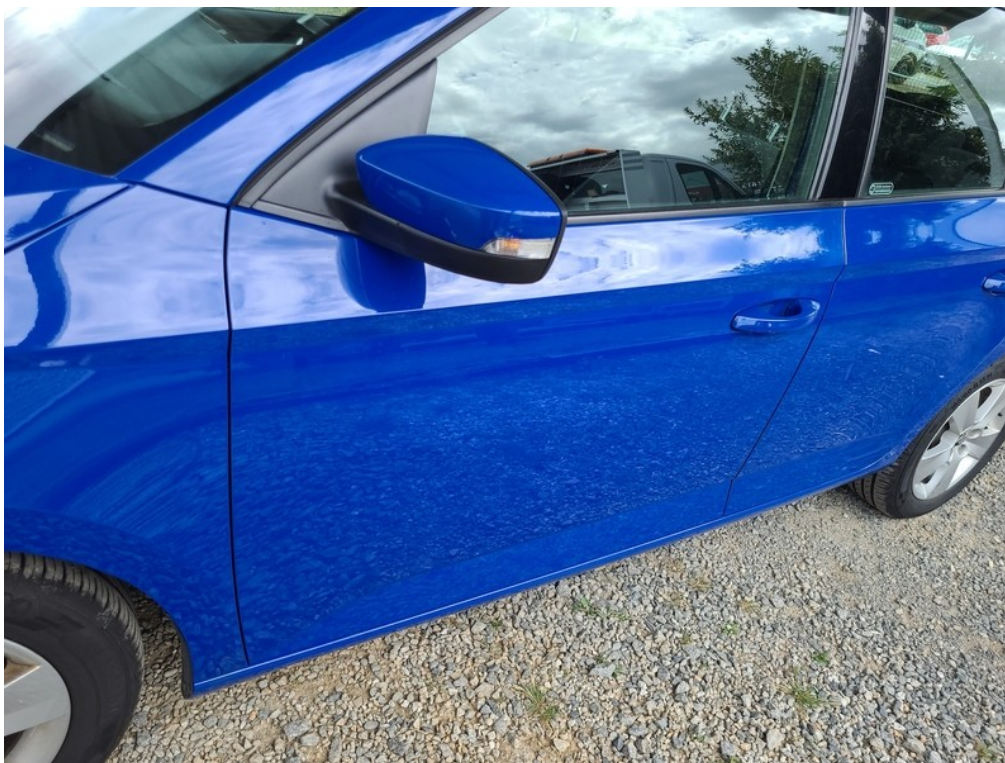
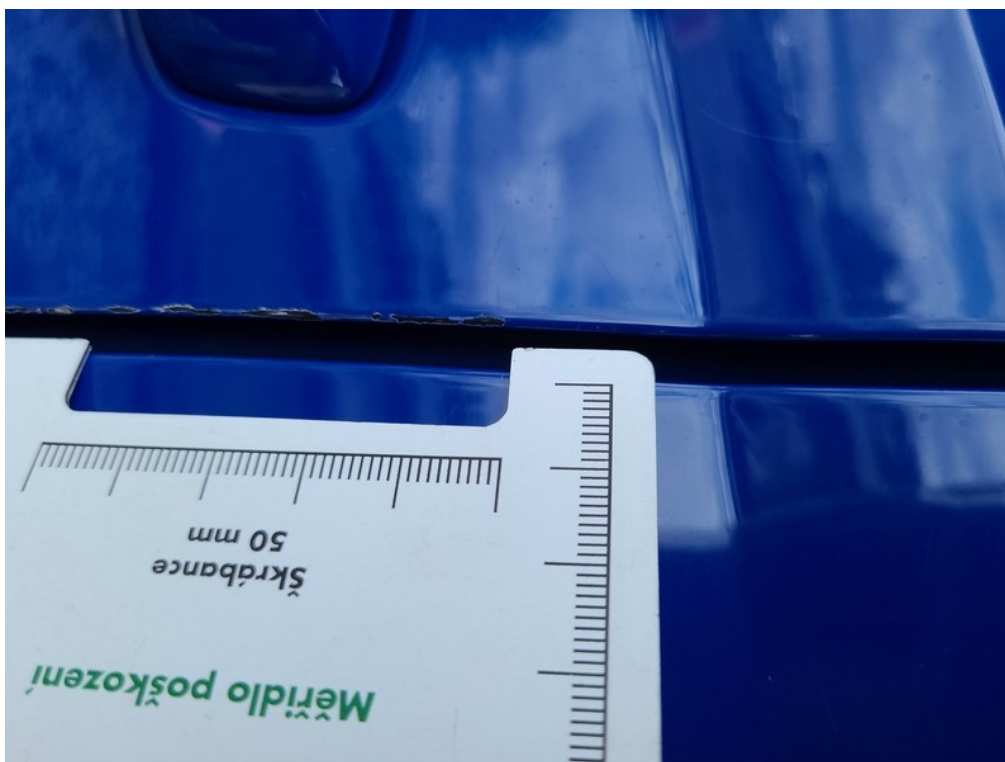
| P.č. | Poškozený díl | Druh poškození |
|---|---|---|
| 3 | Dveře přední levé | Škrábance |

**3 Dveře přední levé - Škrábance**  
Umístění:

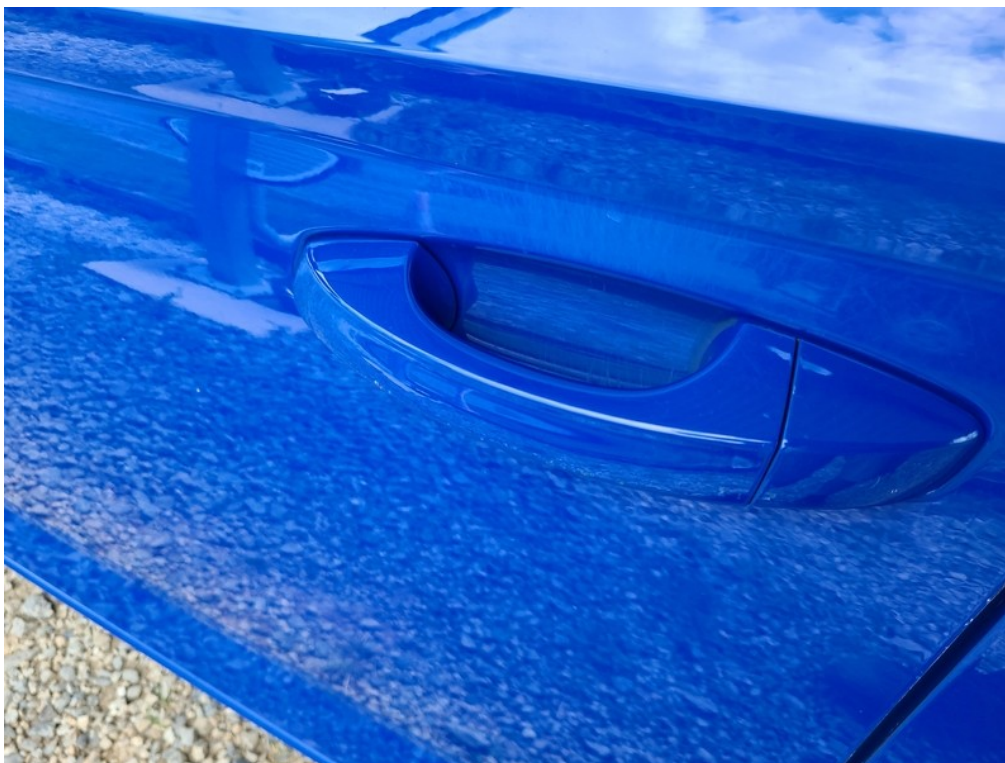
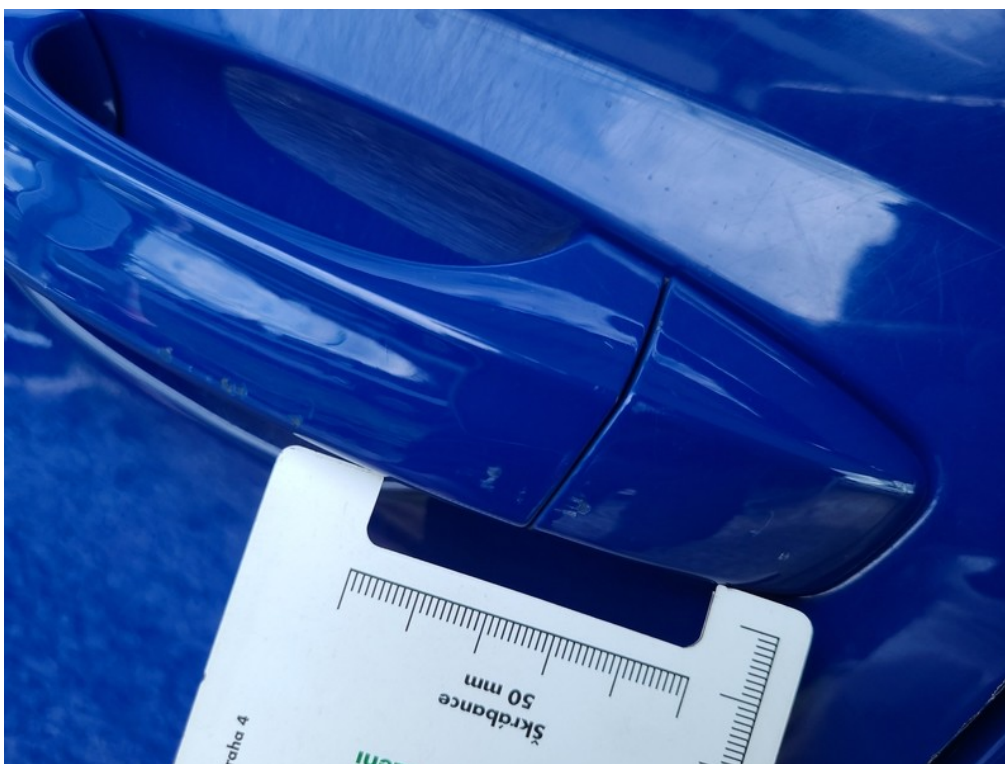
| P.č. | Poškozený díl | Druh poškození |
|---|---|---|
| 4 | Madlo kliky LP dveří | Škrábance |

**4 Madlo kliky LP dveří - Škrábance**  
Umístění:

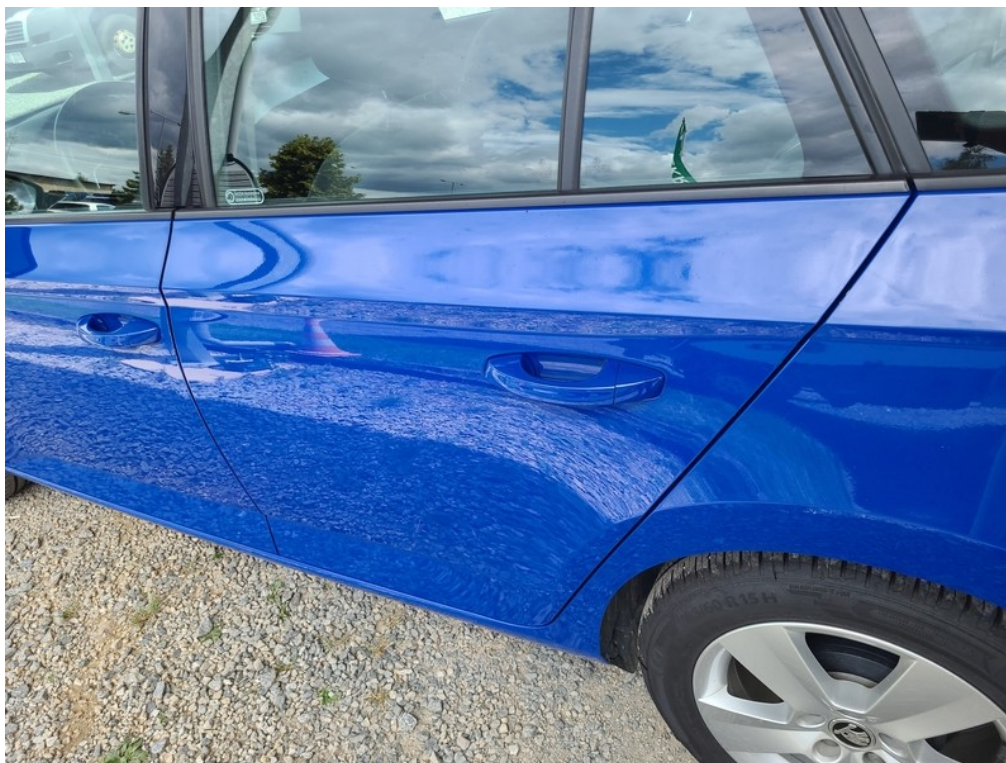
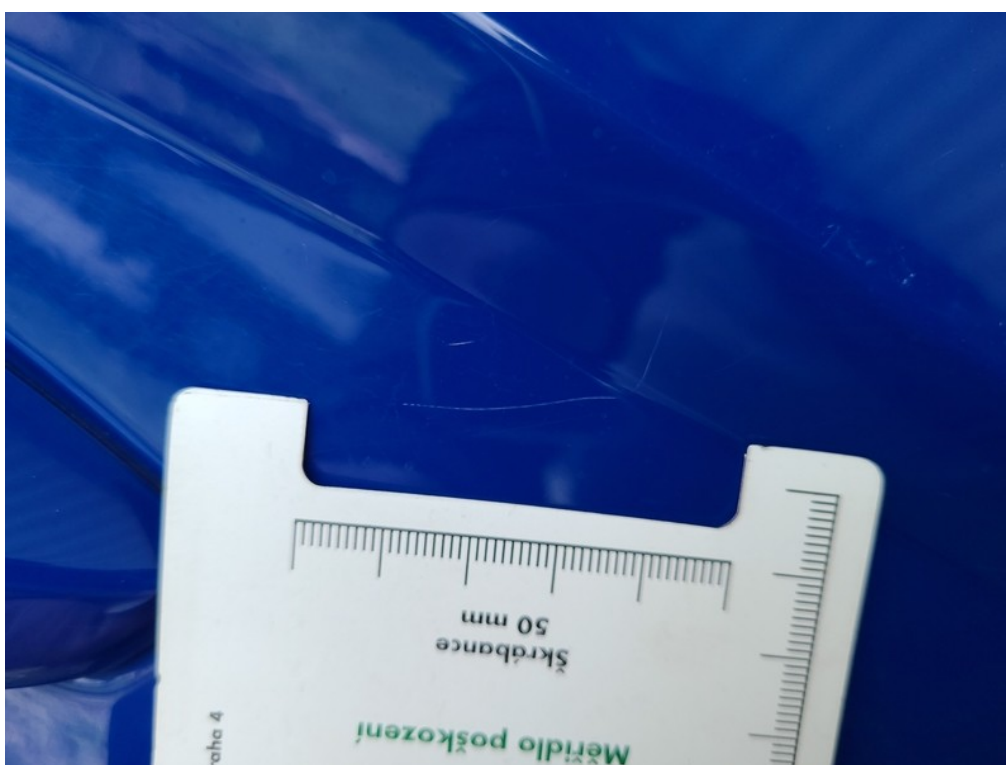
| P.č. | Poškozený díl | Druh poškození |
|---|---|---|
| 5 | Dveře zadní levé | Škrábance |

**5 Dveře zadní levé - Škrábance**  
Umístění:

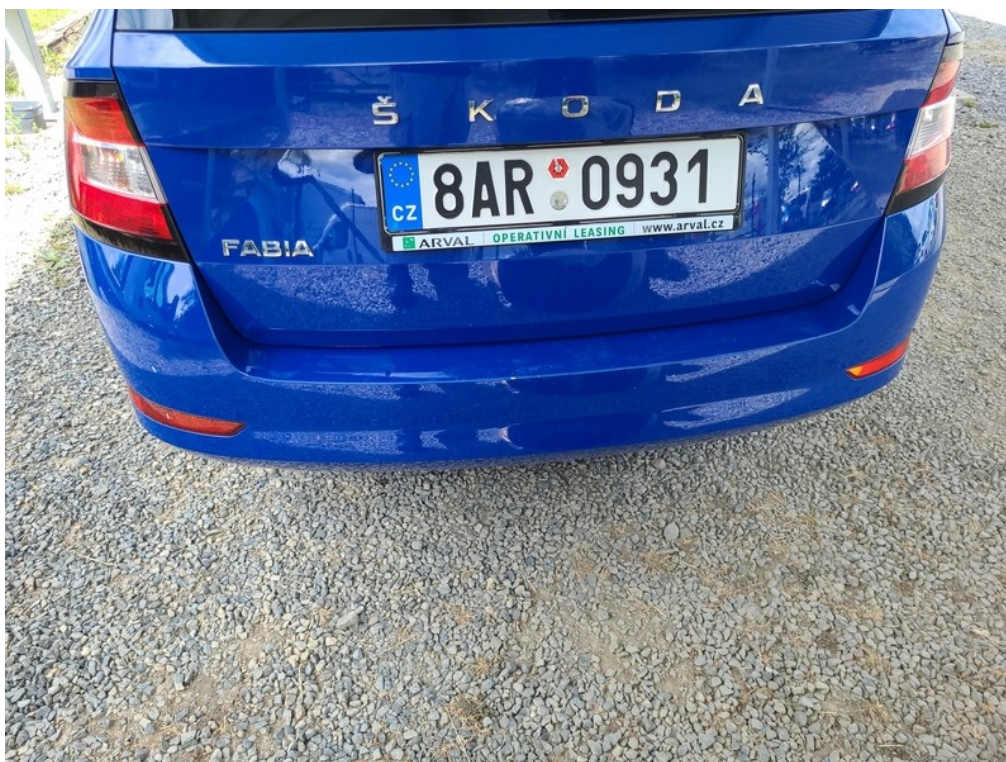
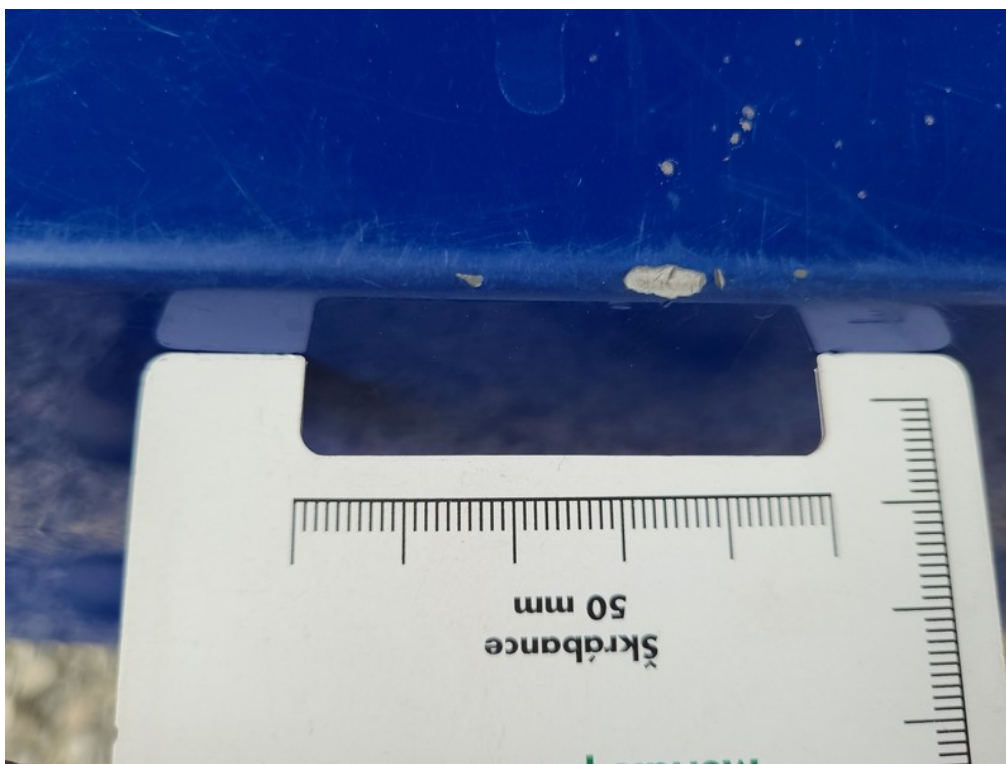
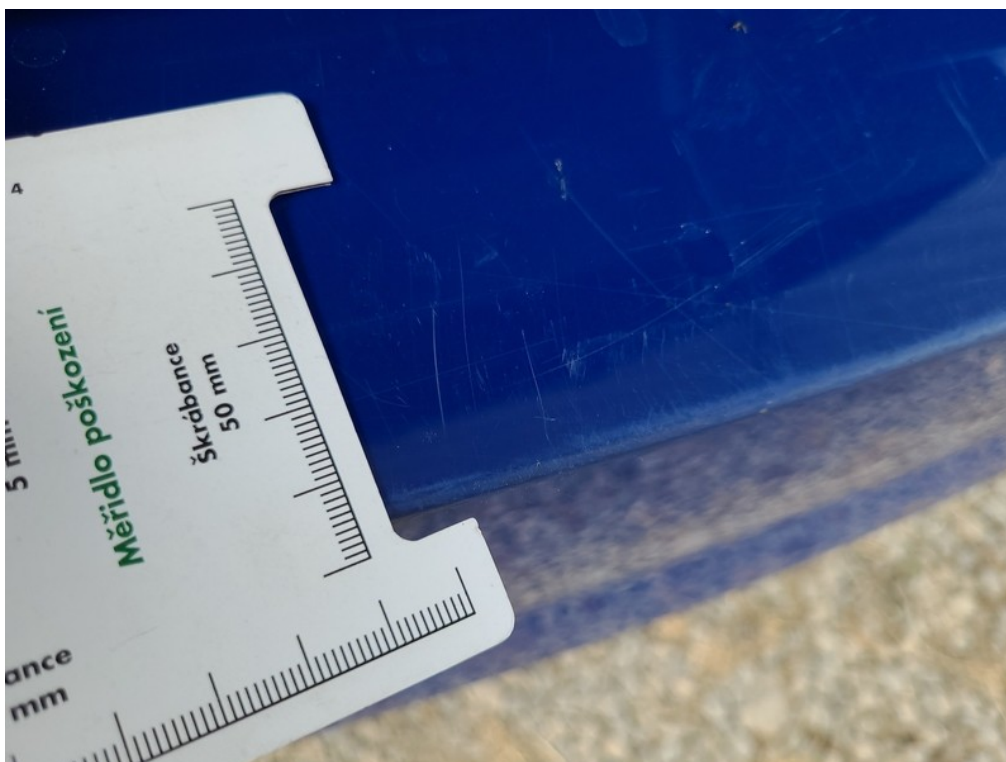
| P.č. | Poškozený díl | Druh poškození |
|---|---|---|
| 6 | Zadní nárazník | Škrábance |
| | <b>Poznámka:</b> Částečně rozleštitelné | |

**6 Zadní nárazník - Škrábance**  
Umístění:

Poznámka: Částečně  
rozlešitelné

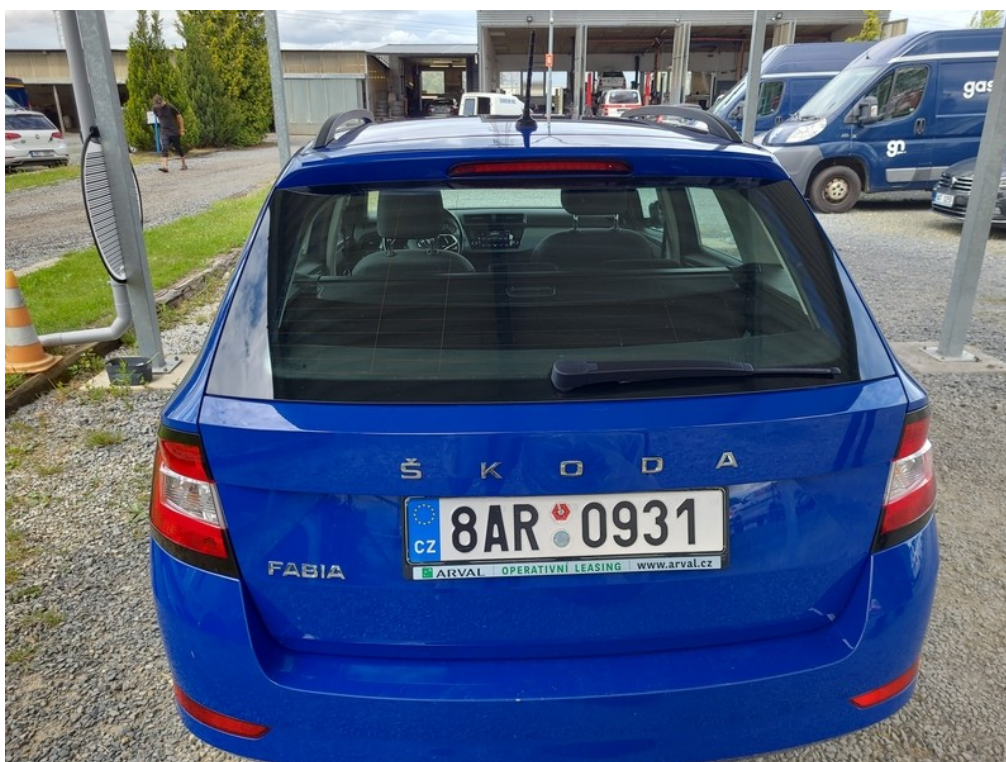
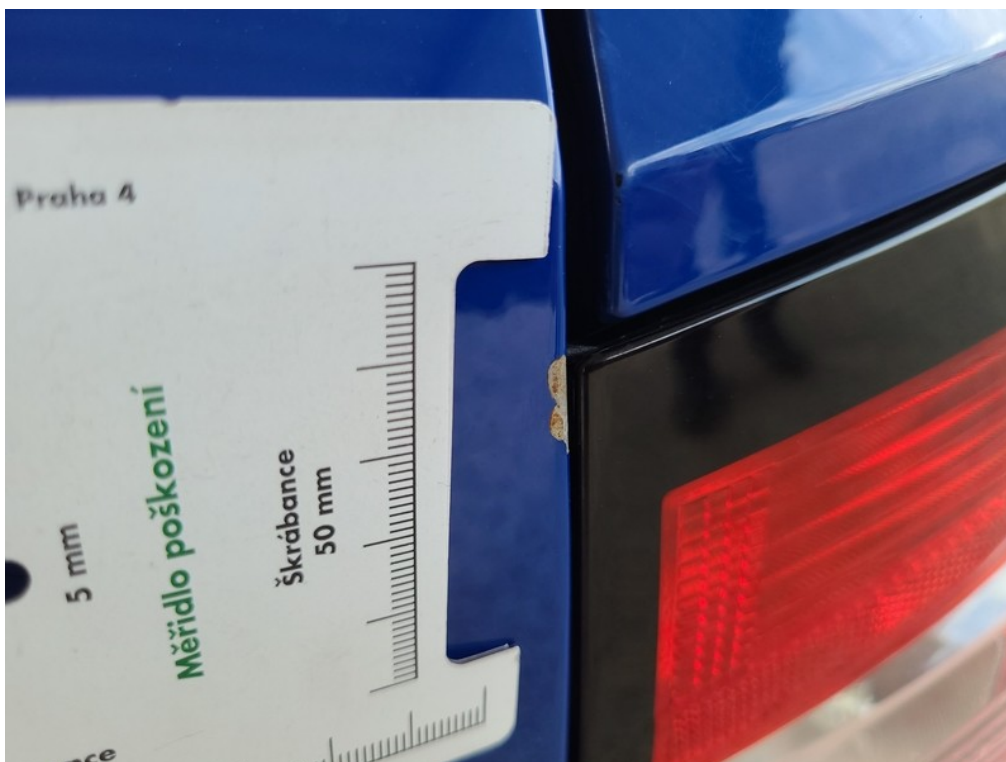
| P.č. | Poškozený díl | Druh poškození |
|---|---|---|
| 7 | Víko zavazadlového prostoru | Koroze |

**7 Víko zavazadlového prostoru - Koroze**  
Umístění: Exteriér (vnější prostor)

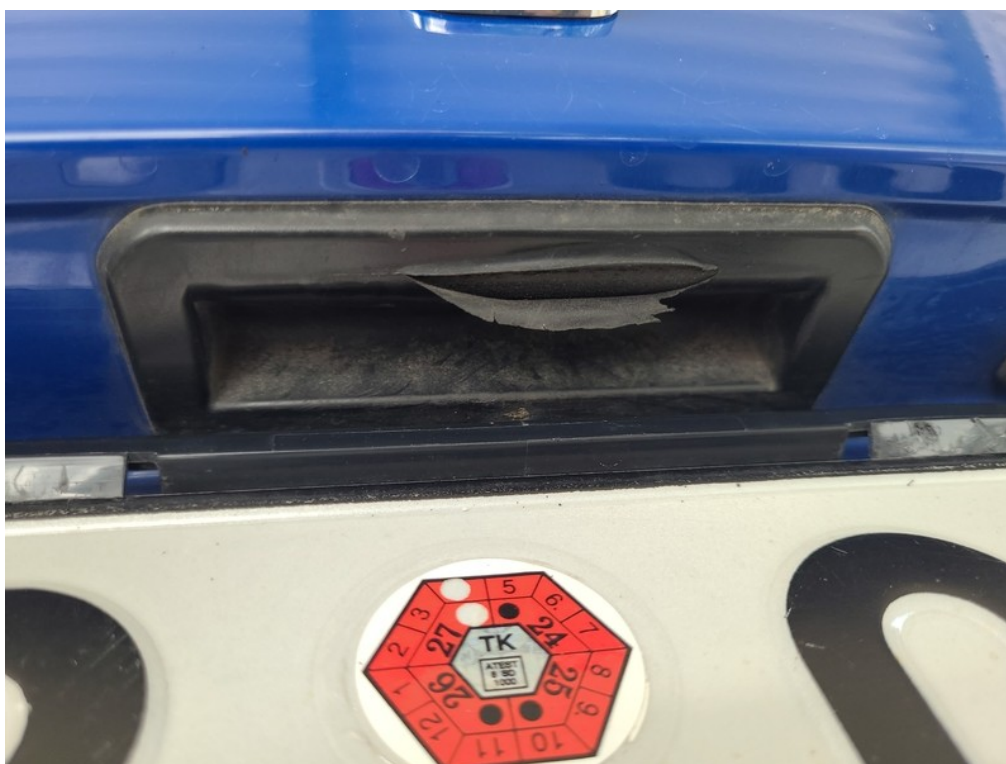
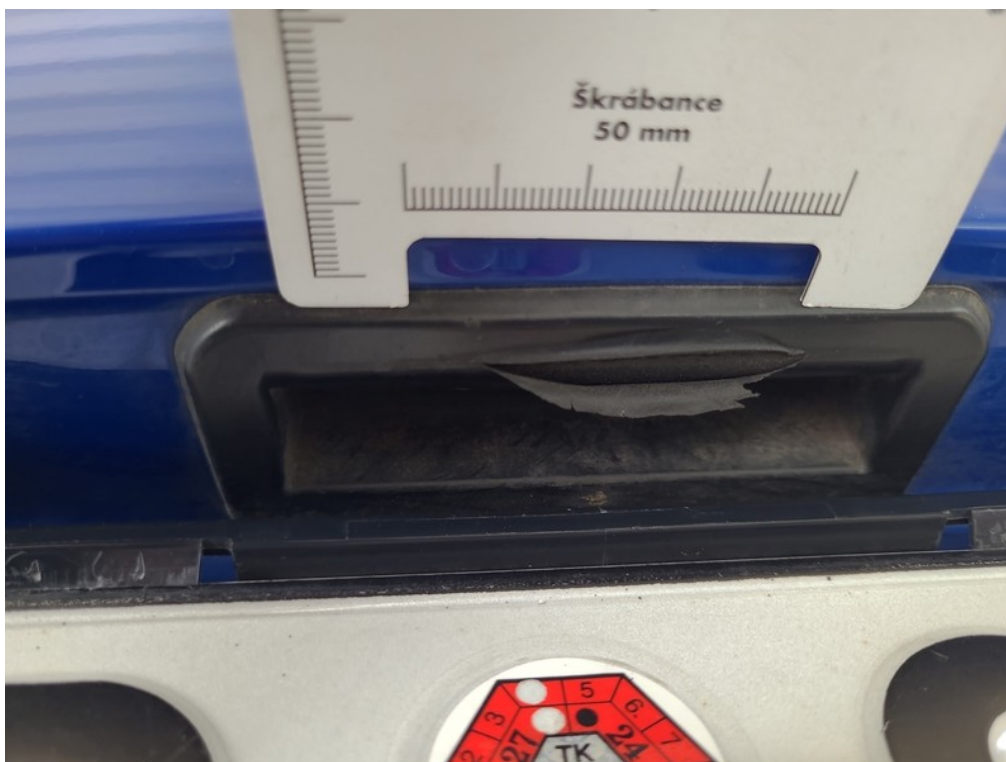
| P.č. | Poškozený díl | Druh poškození |
|---|---|---|
| 8 | Madlo kliky víka zav. prostoru | Prasklina |

**8 Madlo kliky vika zav. prostoru - Prasklina**  
Umístění: Exteriér (vnější prostor)

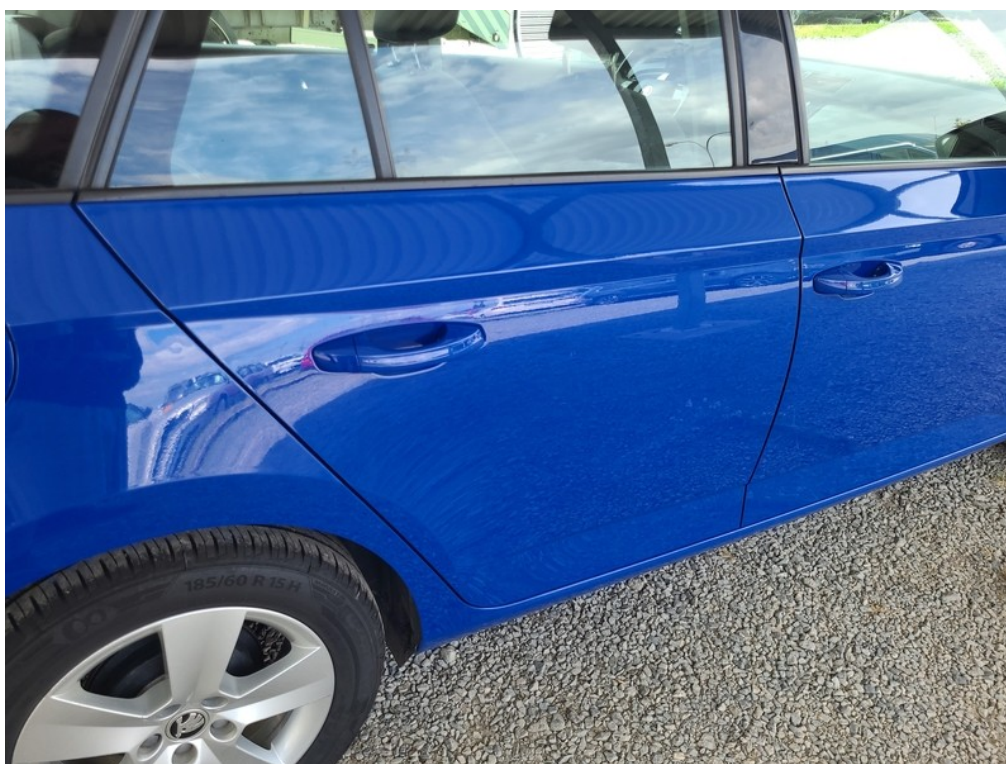
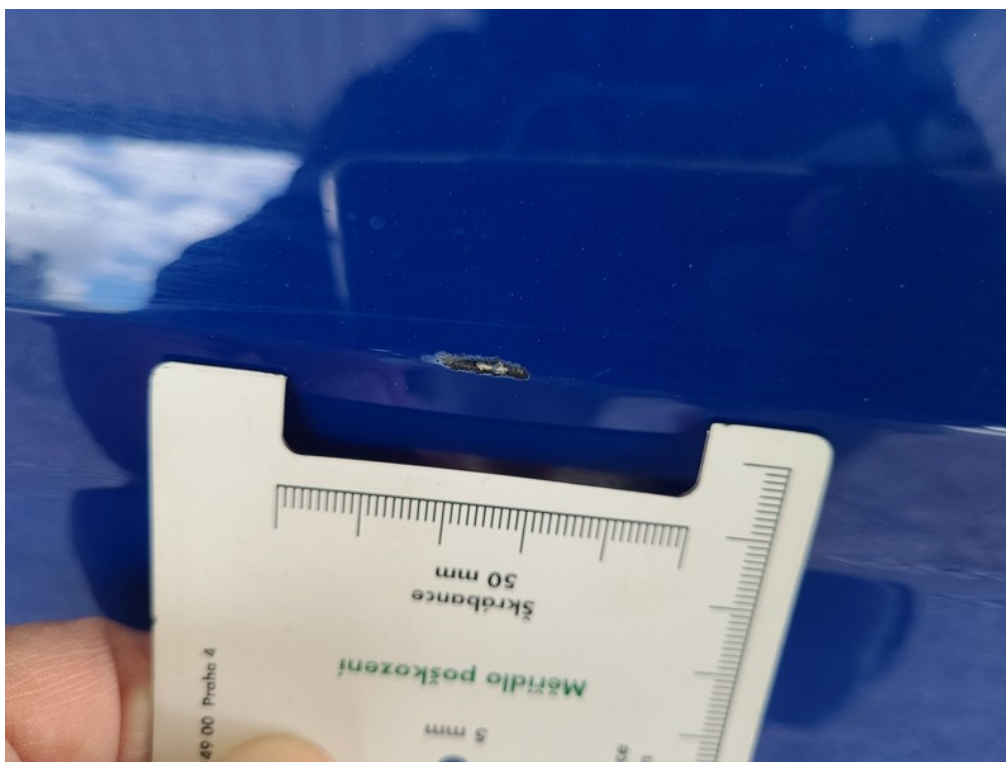
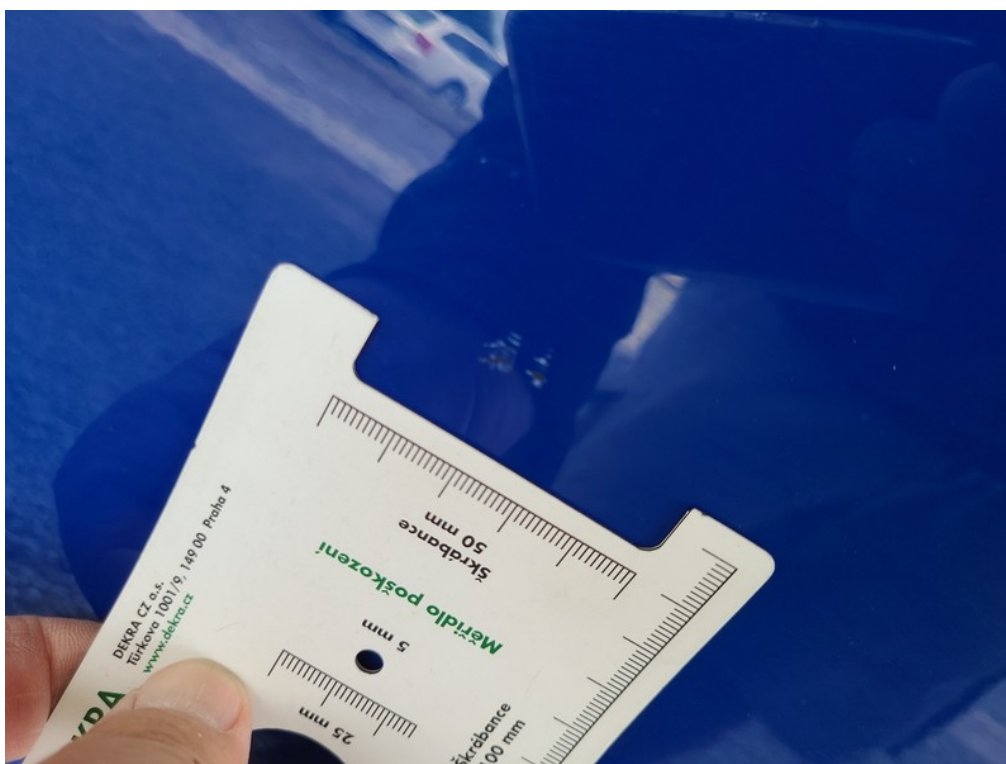
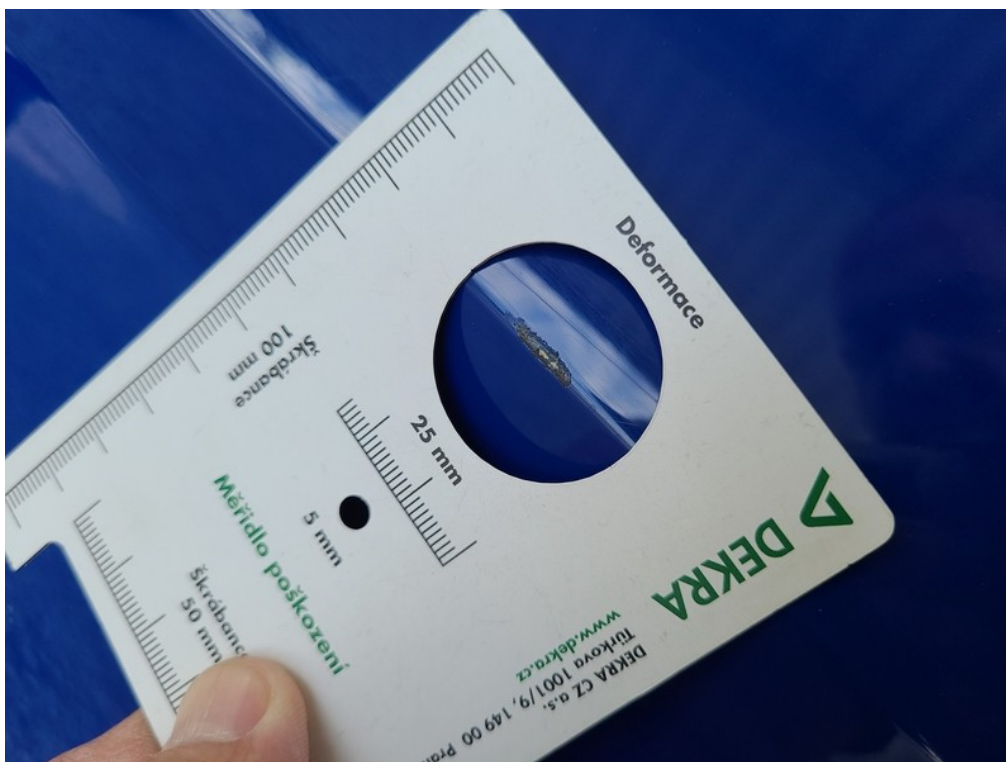
| P.č. | Poškozený díl | Druh poškození |
|---|---|---|
| 9 | Dveře zadní pravé | Škrábance |
| | <b>Poznámka:</b> Jamka | |

**9 Dveře zadní pravé - Škrábance**  
Umístění:

Poznámka: Jamka

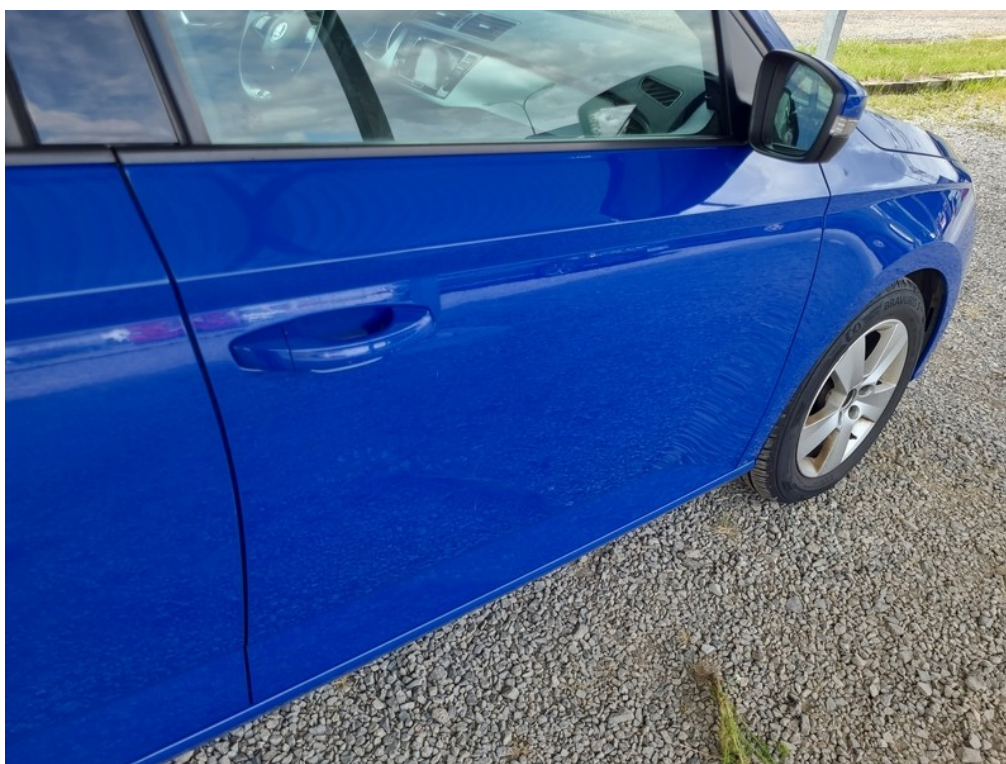
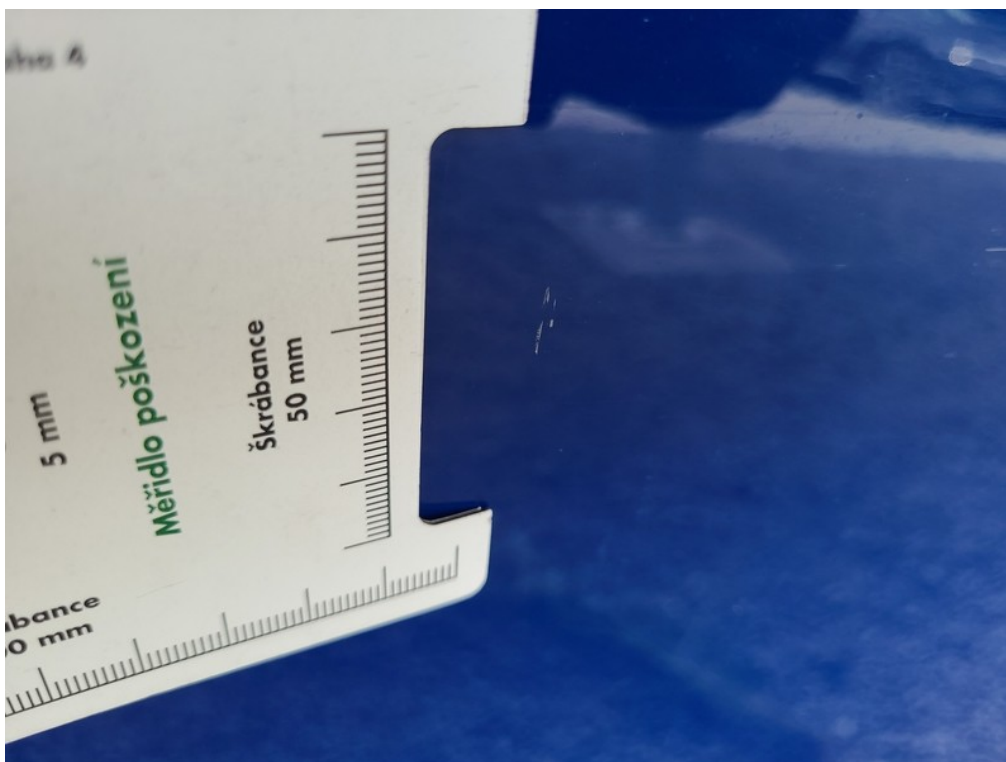
| P.č. | Poškozený díl | Druh poškození |
|---|---|---|
| 10 | Dveře přední pravé | Škrábance |

10 Dveře přední pravé - Škrábance

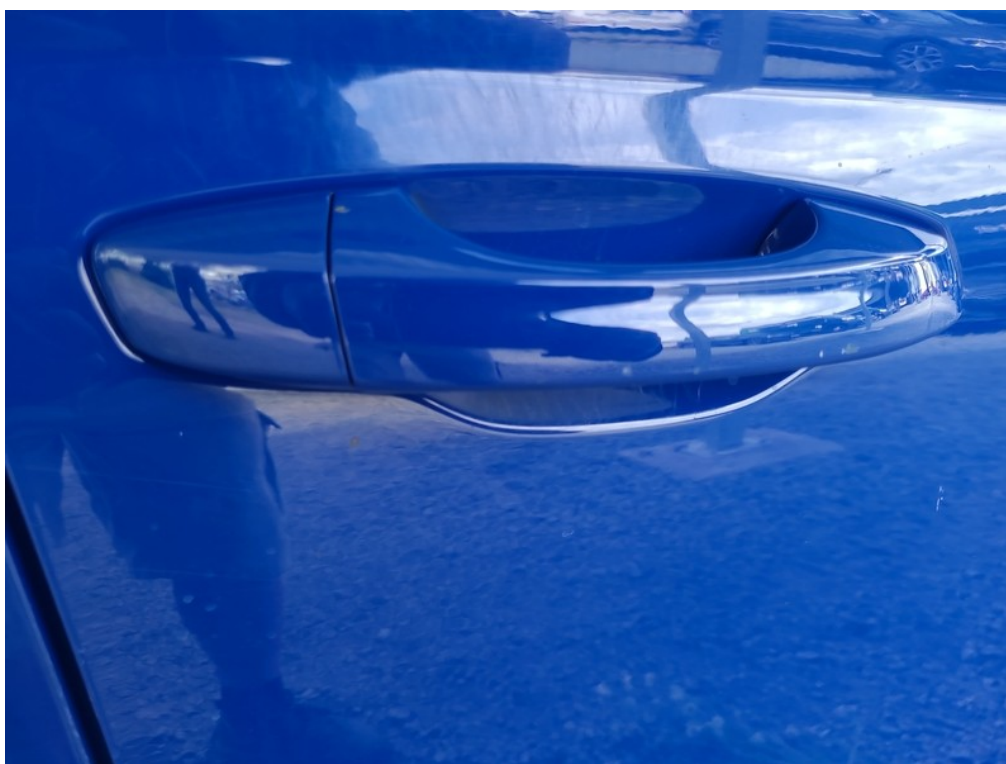
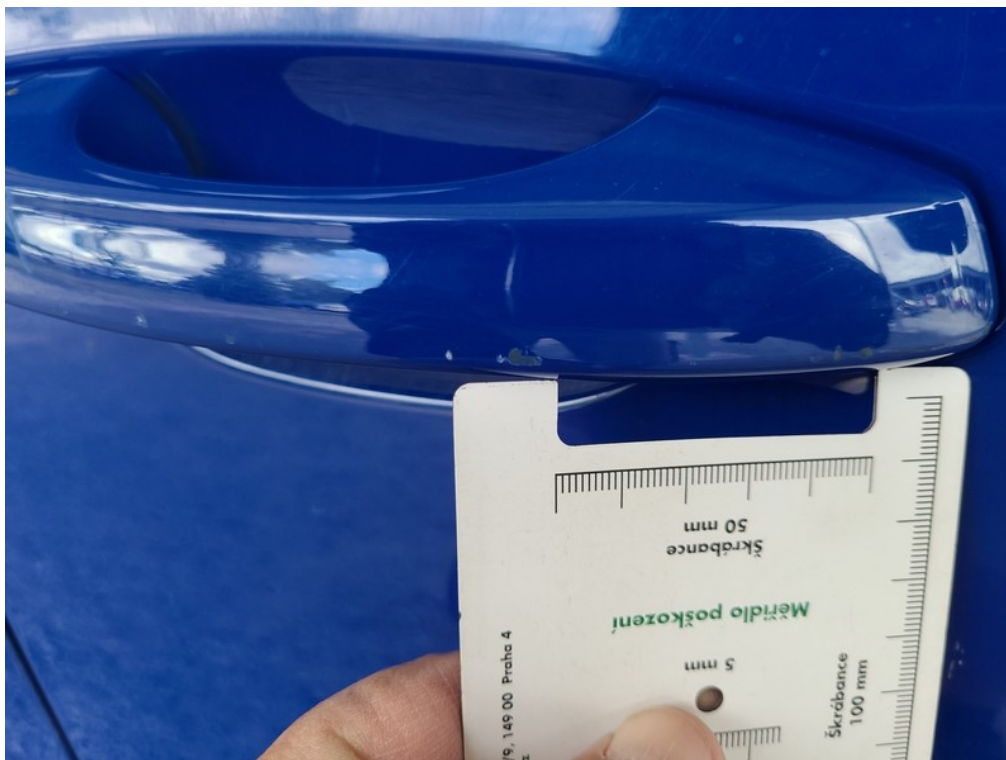
| P.č. | Poškozený díl | Druh poškození |
|---|---|---|
| 11 | Madlo kliky PP dveří | Škrábance |

**11 Madlo kliky PP dveří - Škrábance**  
Umístění: Exteriér (vnější prostor)

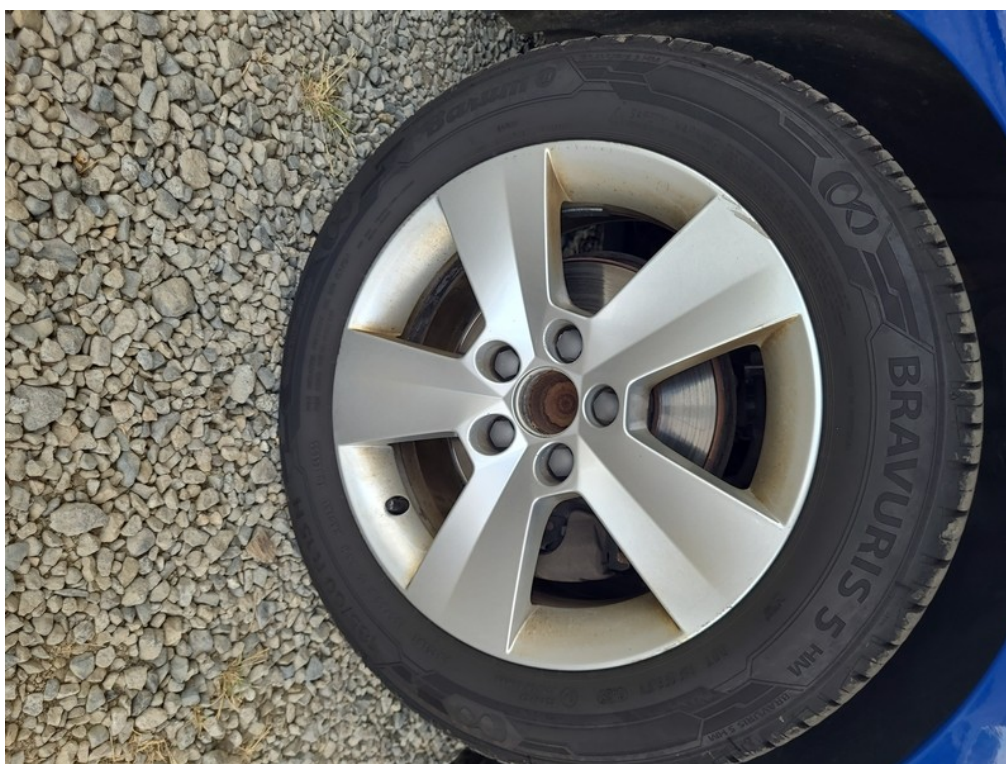
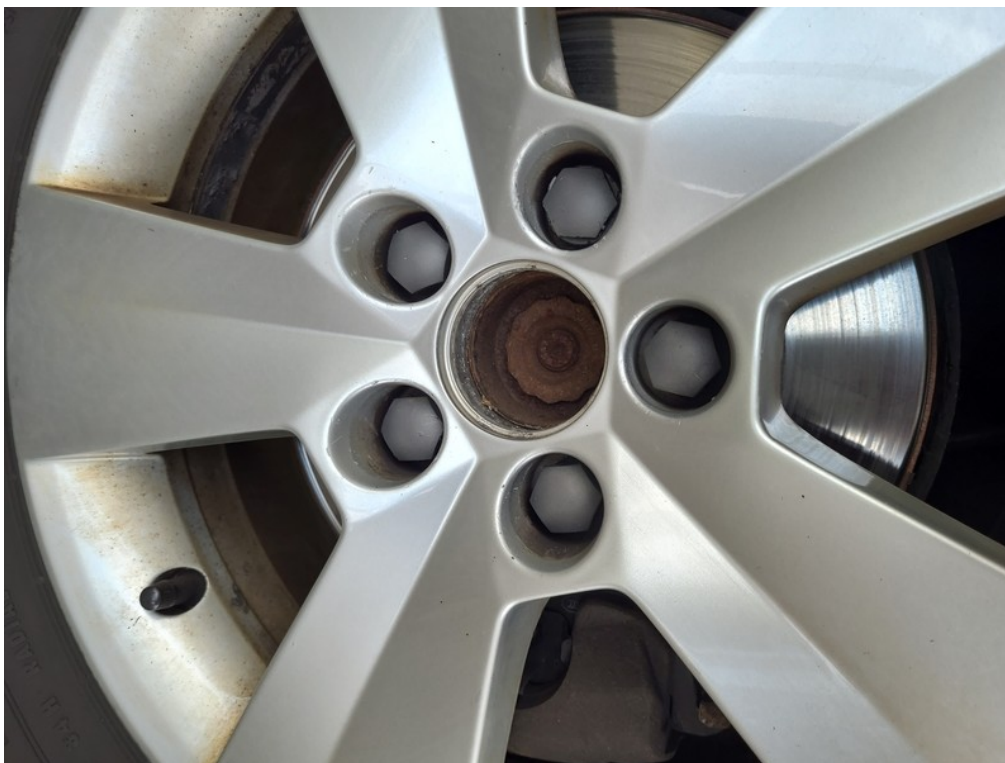
| P.č. | Poškozený díl | Druh poškození |
|---|---|---|
| 12 | Kryt PP kola | Chybí |

12 **Kryt PP kola - Chybí**  
Umístění:

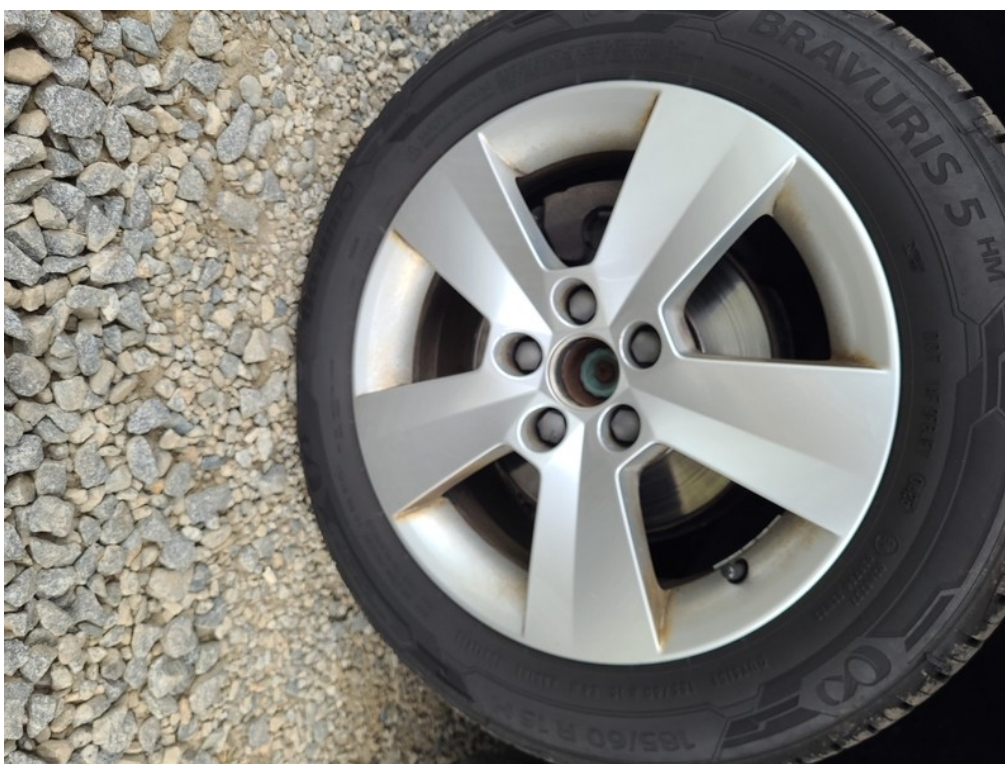
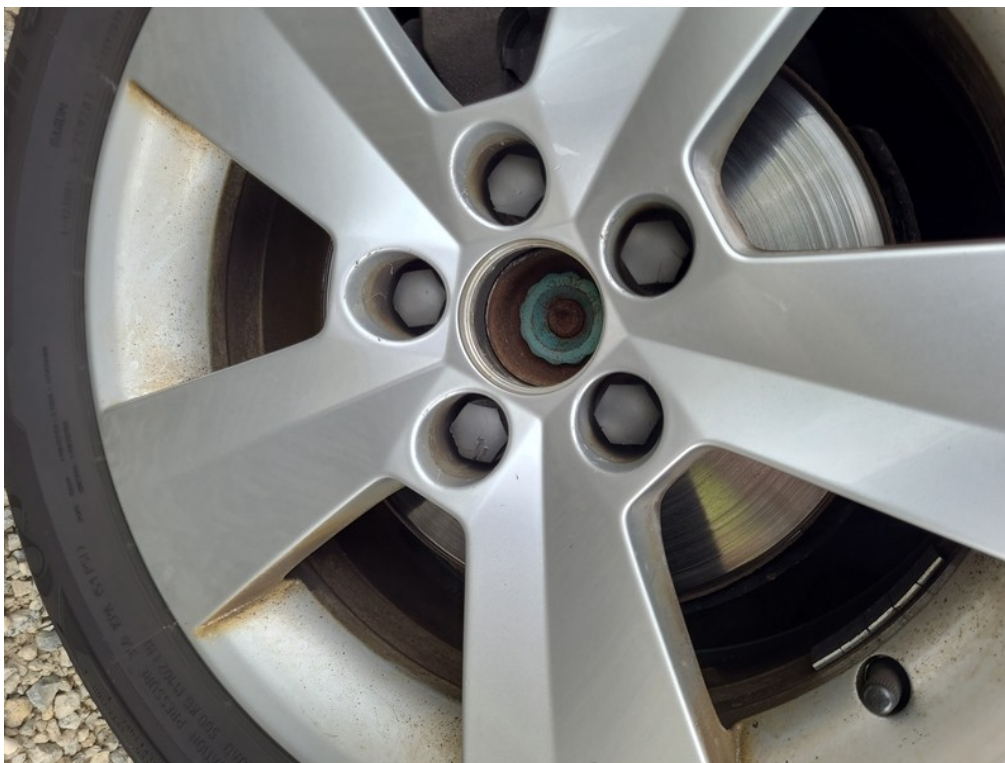
| P.č. | Poškozený díl | Druh poškození |
|---|---|---|
| 13 | Kryt LP kola | Chybí |

**13** Kryt LP kola - Chybí  
Umístění:
