**DEKRA CZ a.s.**

**ARVAL CZ s.r.o.**

| RZ: | <b>8AR0931</b> | VIN: | TMBJP6NJ6MZ082516 |
| Model vozidla: | Skoda Fabia Combi (2015) | Provedení: | Fabia Com.1.0TSI 70 Ambition |

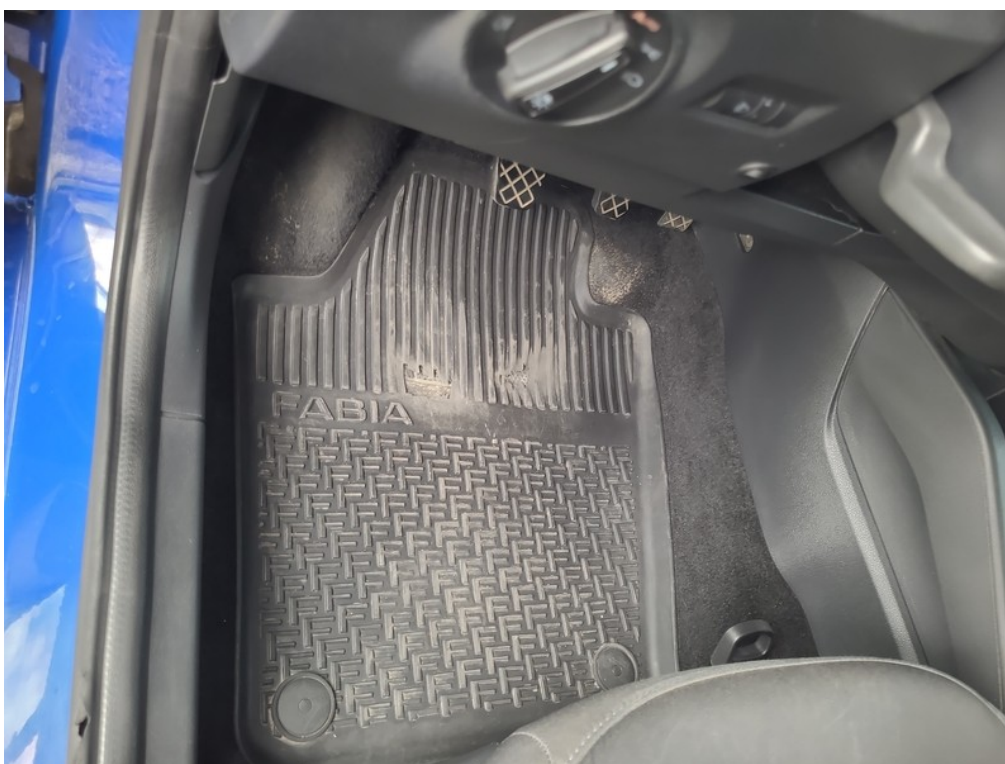
| P.č. | Poškozený díl | Druh poškození |
|---|---|---|
| 14 | Přídavný koberec LP | Opotřebení |

**14** **Přídavný koberec LP - Opatření**  
Umístění: Interiér (vnitřní prostor)

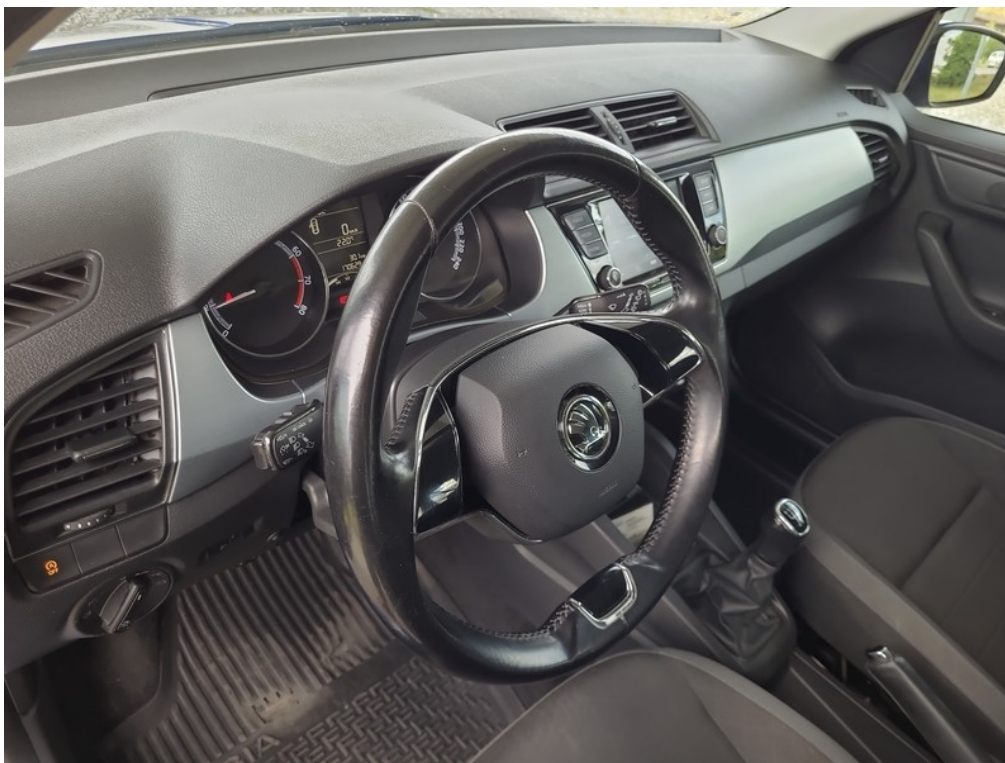
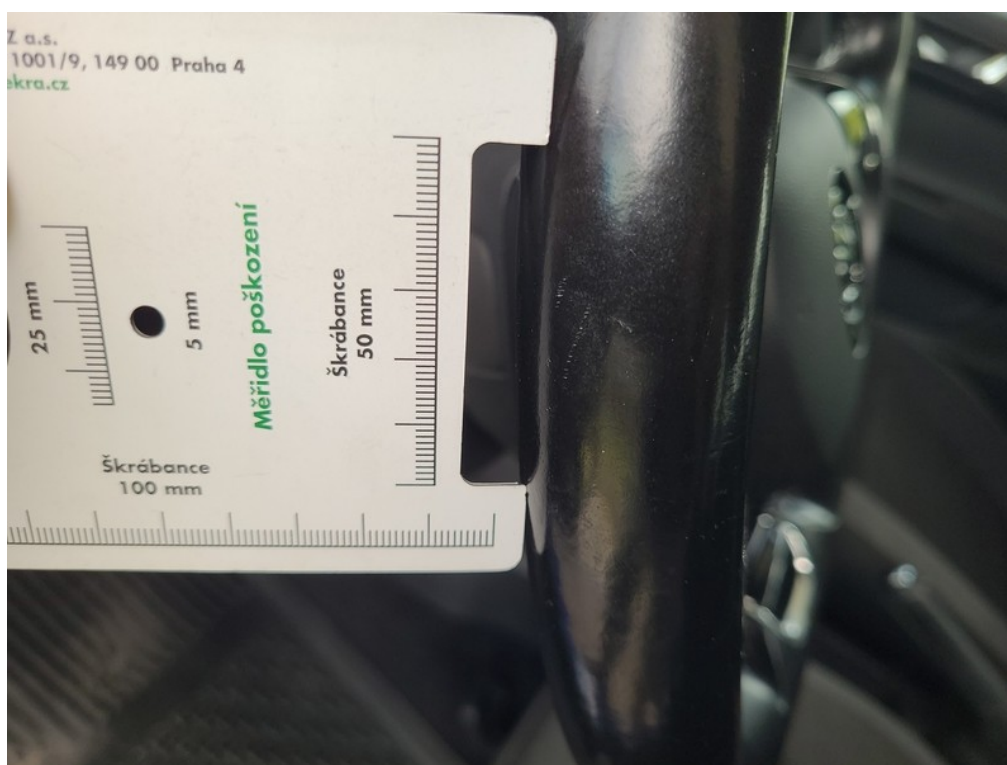
| P.č. | Poškozený díl | Druh poškození |
|---|---|---|
| 15 | Volant | Opotřebení |

**15** Volant - Opatřeni  
Umístění:

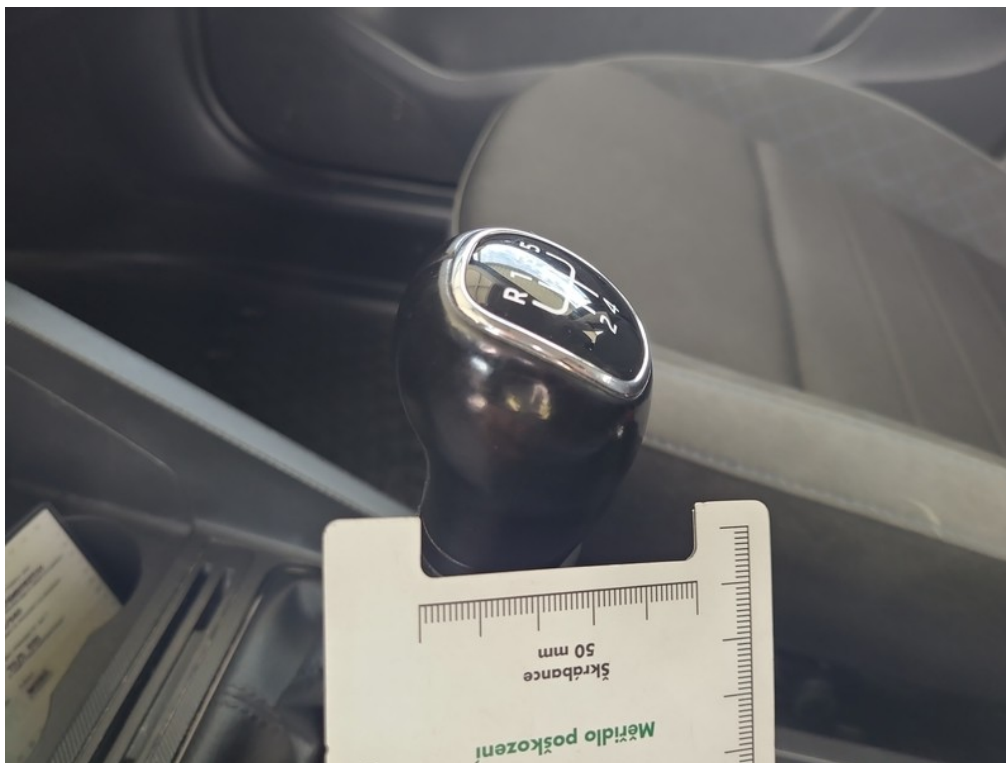
| P.č. | Poškozený díl | Druh poškození |
|---|---|---|
| 16 | Řadicí páka | Opotřebení |

**16** Řadicí páka - Opotřebení  
Umístění:

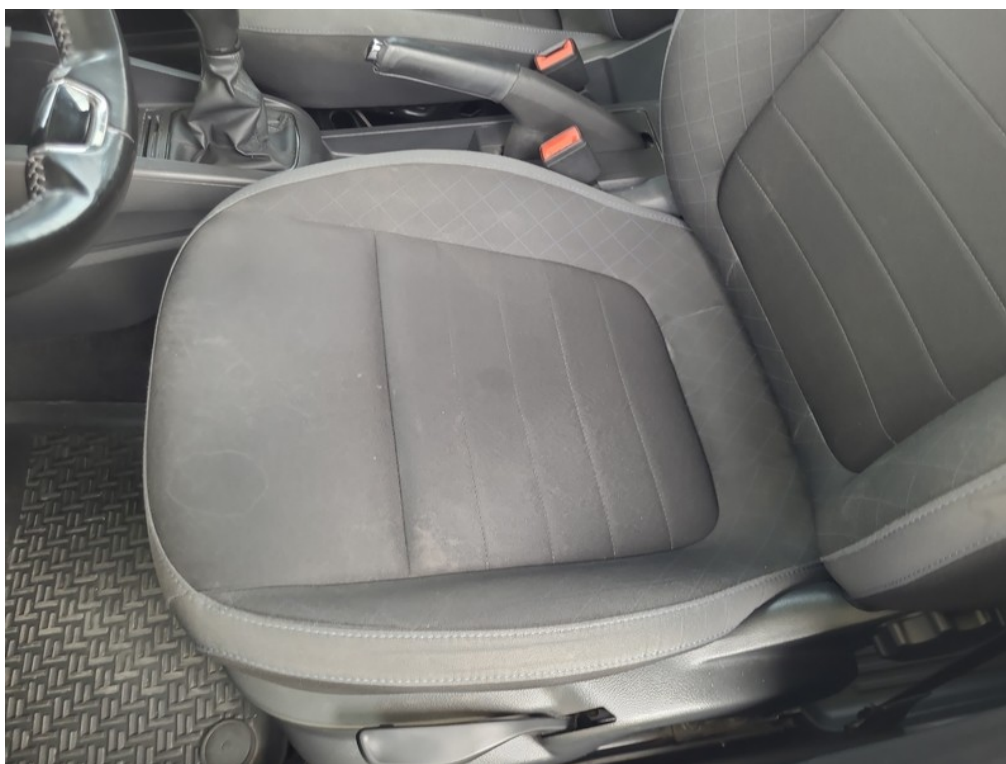
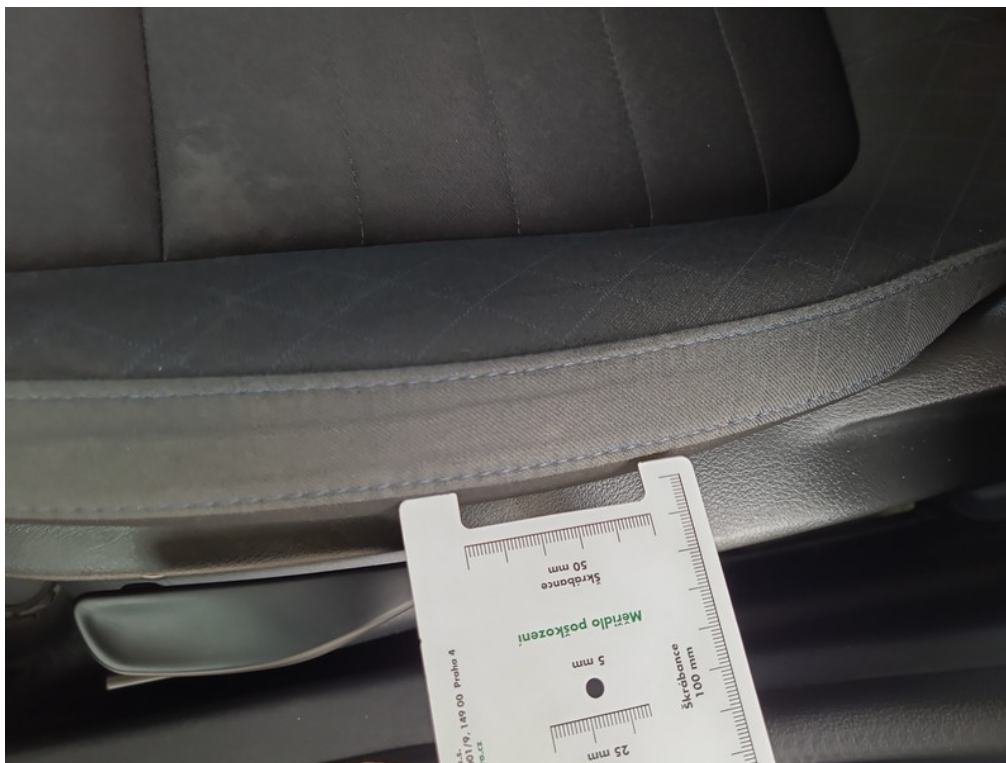
| P.č. | Poškozený díl | Druh poškození |
|---|---|---|
| 17 | Potah sedáku sedadla řidiče | Opotřebení |

**17** Potah sedáku sedadla řidiče - Opotřebení  
Umístění:

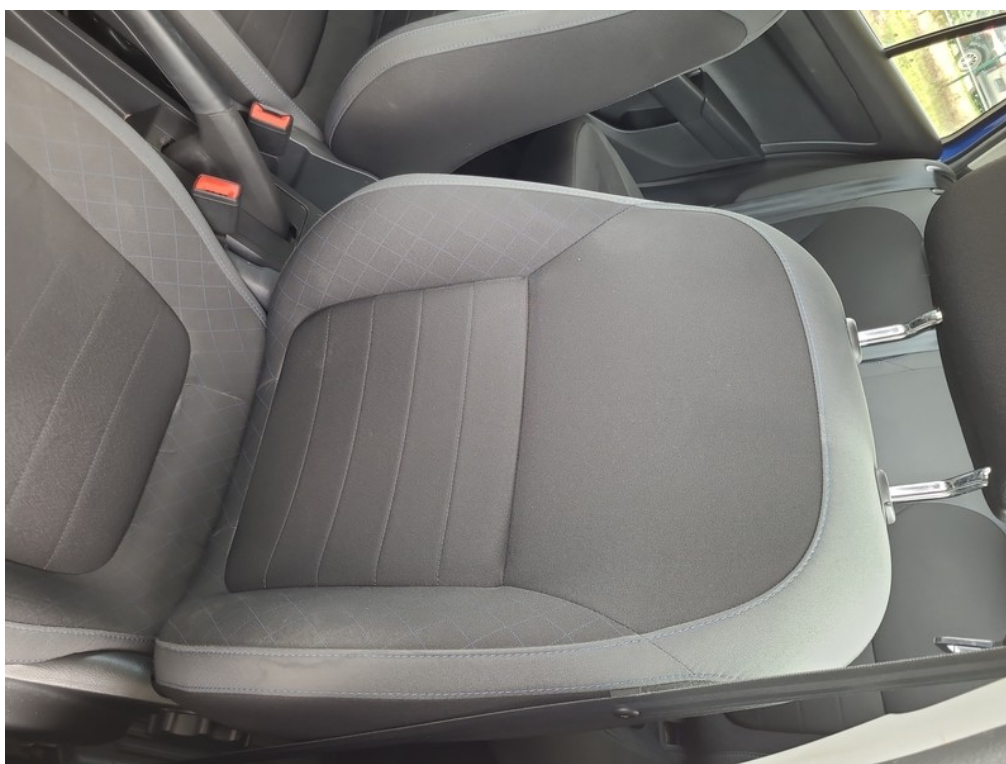
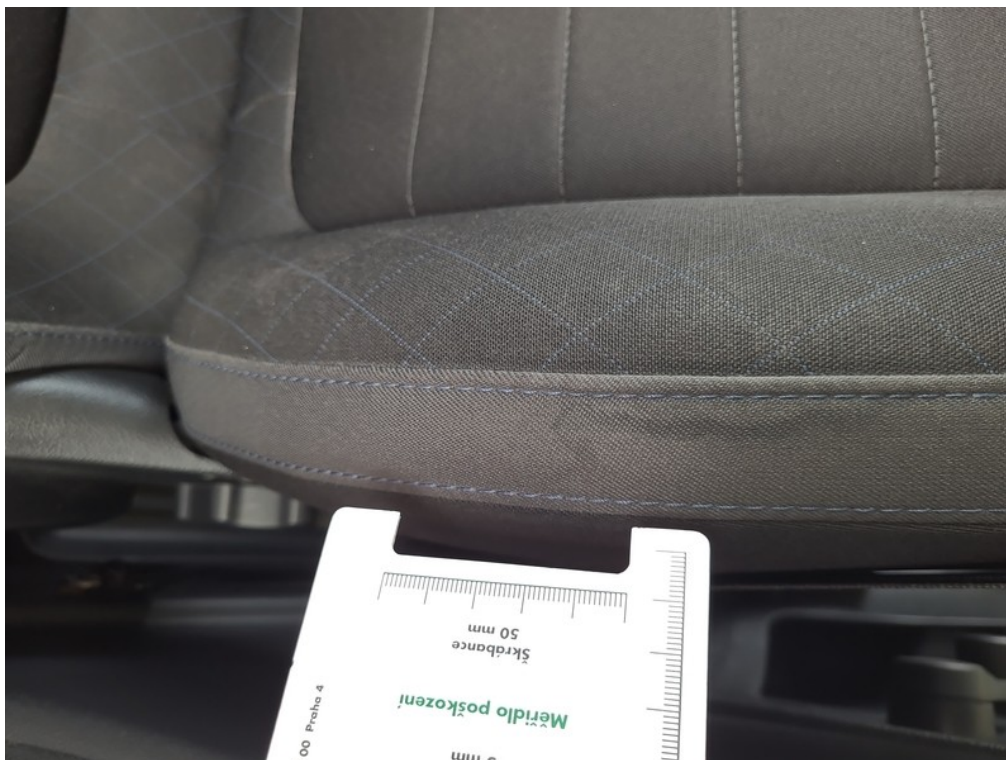
| P.č. | Poškozený díl | Druh poškození |
|---|---|---|
| 18 | Potah opěradla sedadla řidiče | Opotřebení |

**18** **Potah opěradla sedadla řidiče - Opotřebení**  
Umístění: Interiér (vnitřní prostor)

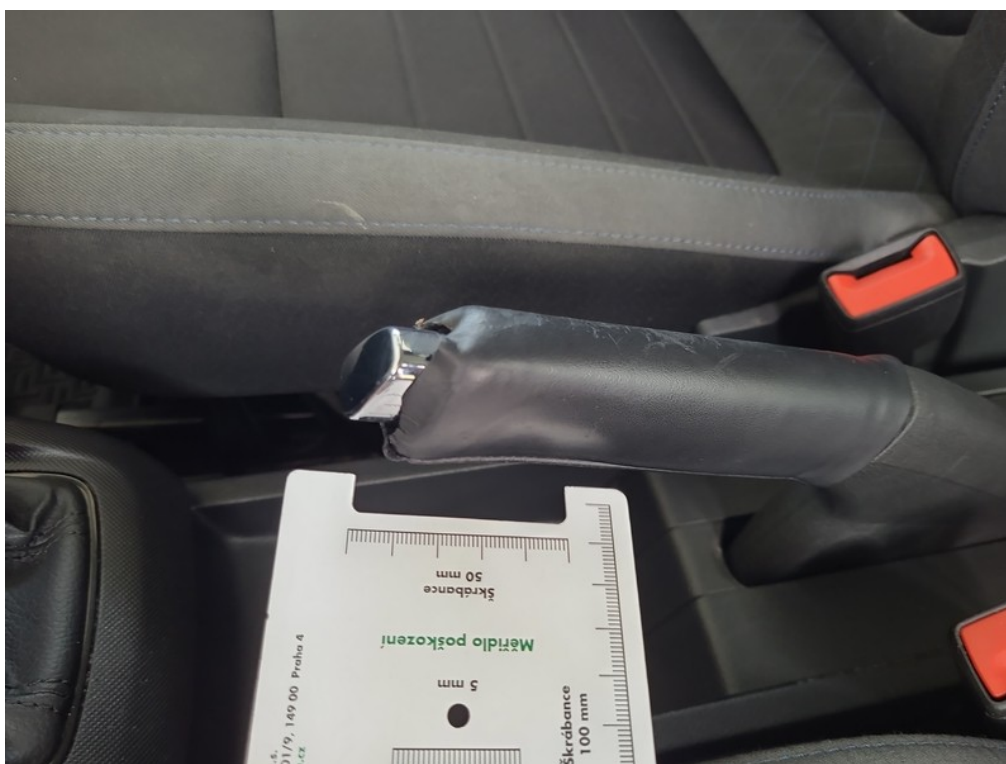
| P.č. | Poškozený díl | Druh poškození |
|---|---|---|
| 19 | Ruční brzda | Opotřebení |

**19** Ruční brzda - Opatření  
Umístění:

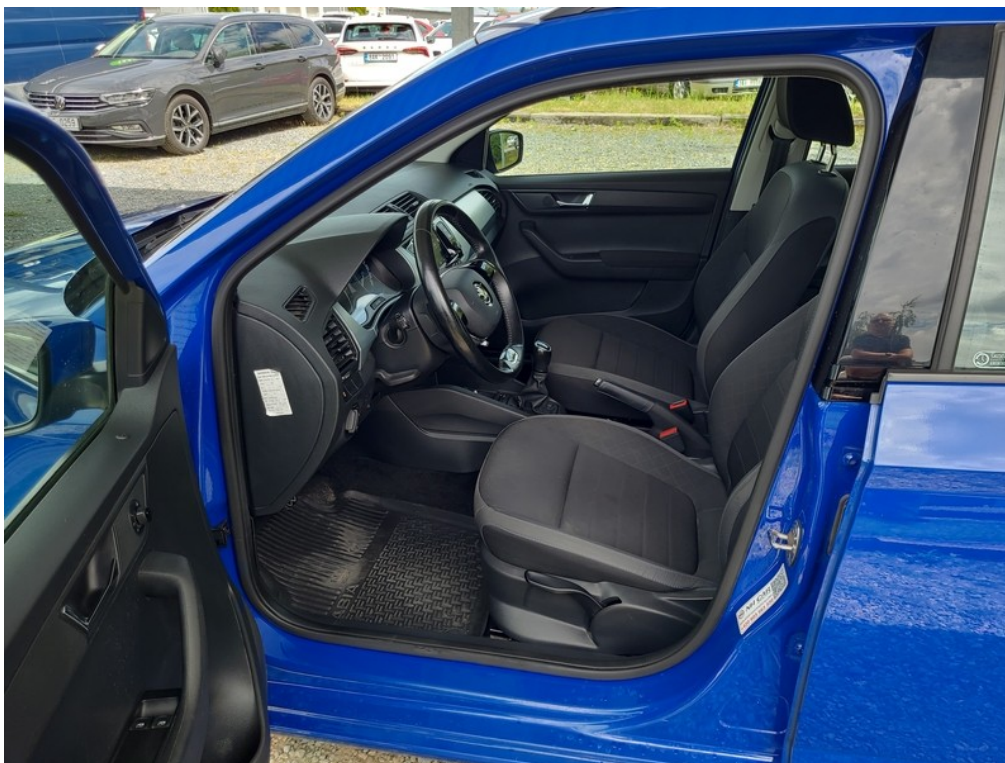
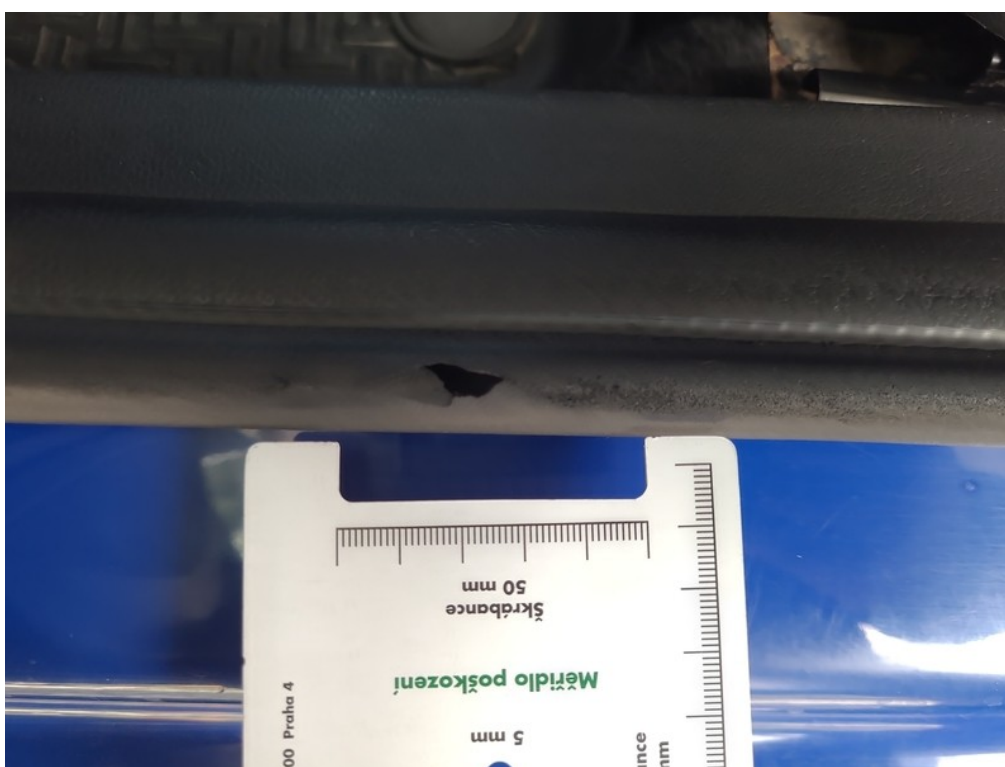
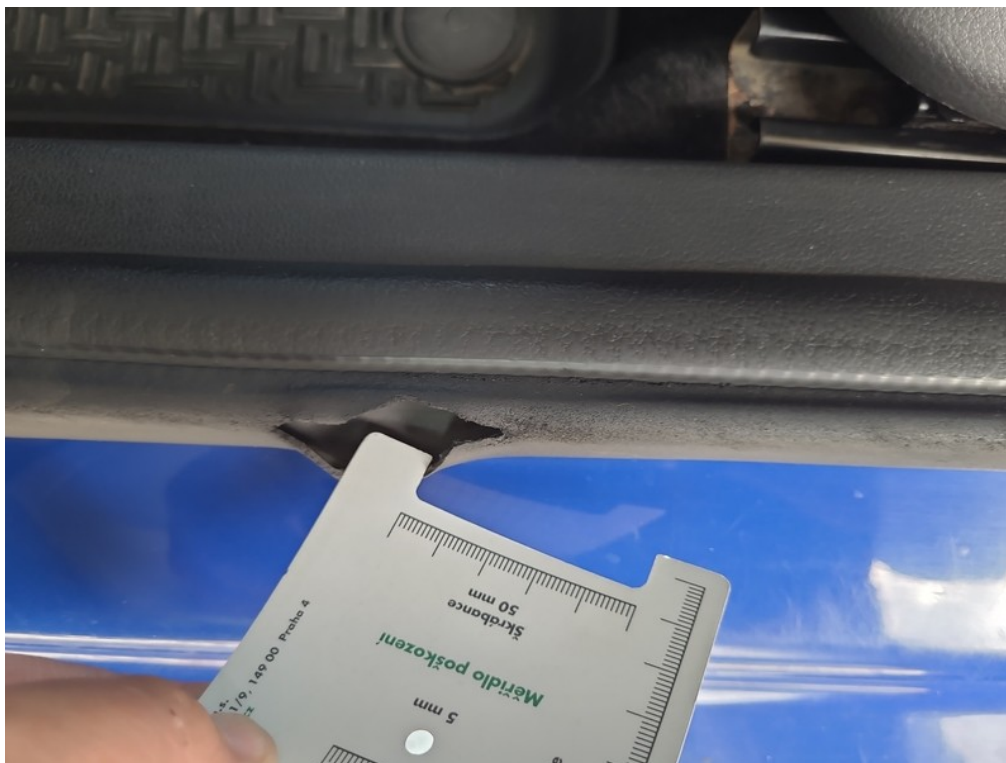
| P.č. | Poškozený díl | Druh poškození |
|---|---|---|
| 20 | Těsnění LP dveří | Prasklina |

**20** Těsnění LP dveří - Prasklina

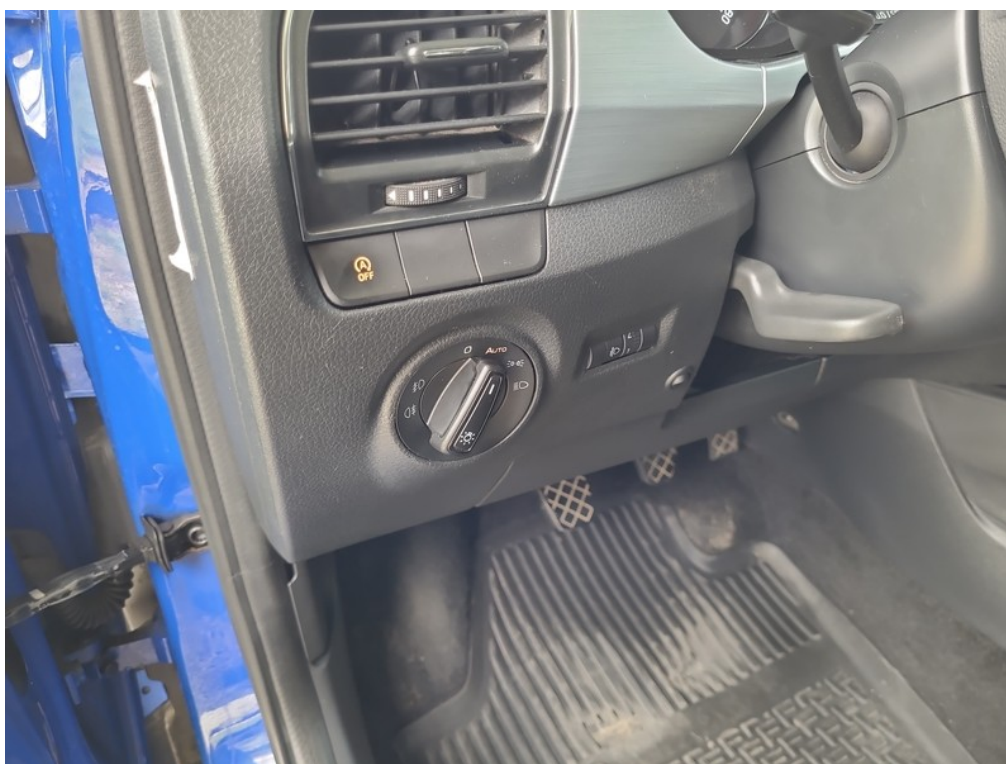
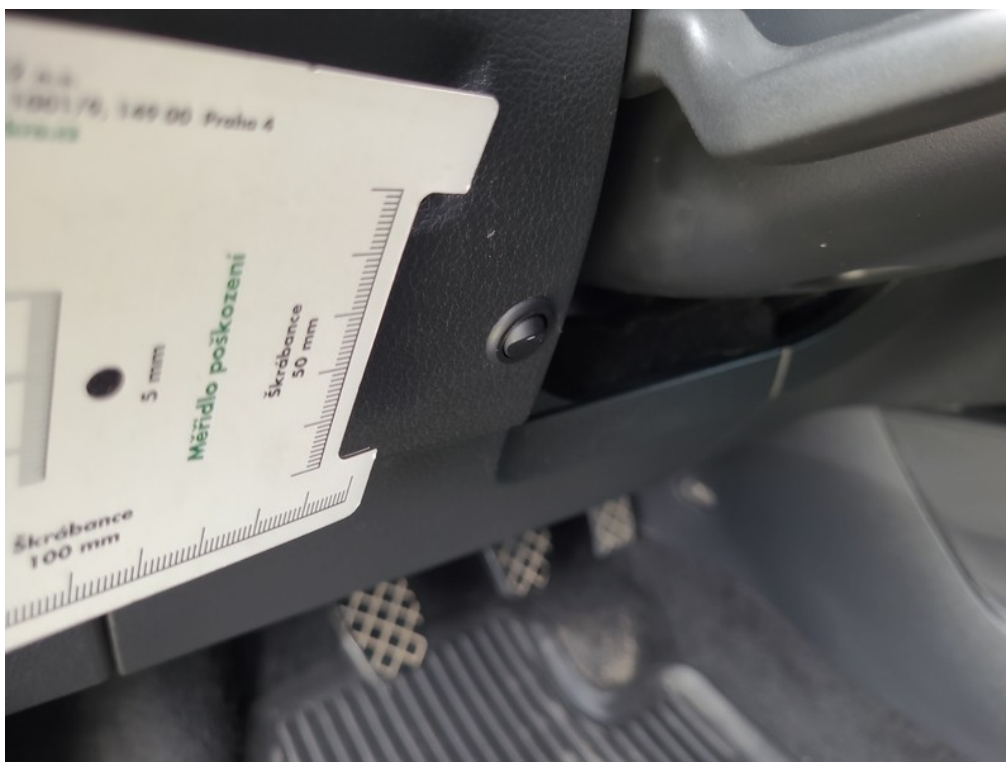
| P.č. | Poškozený díl | Druh poškození |
|---|---|---|
| 21 | Spodní kryt přístrojové desky | Nadstandardní prvek |

**21 Spodní kryt přístrojové desky - Nadstandardní prvek**  
Umístění: Interiér (vnitřní prostor)

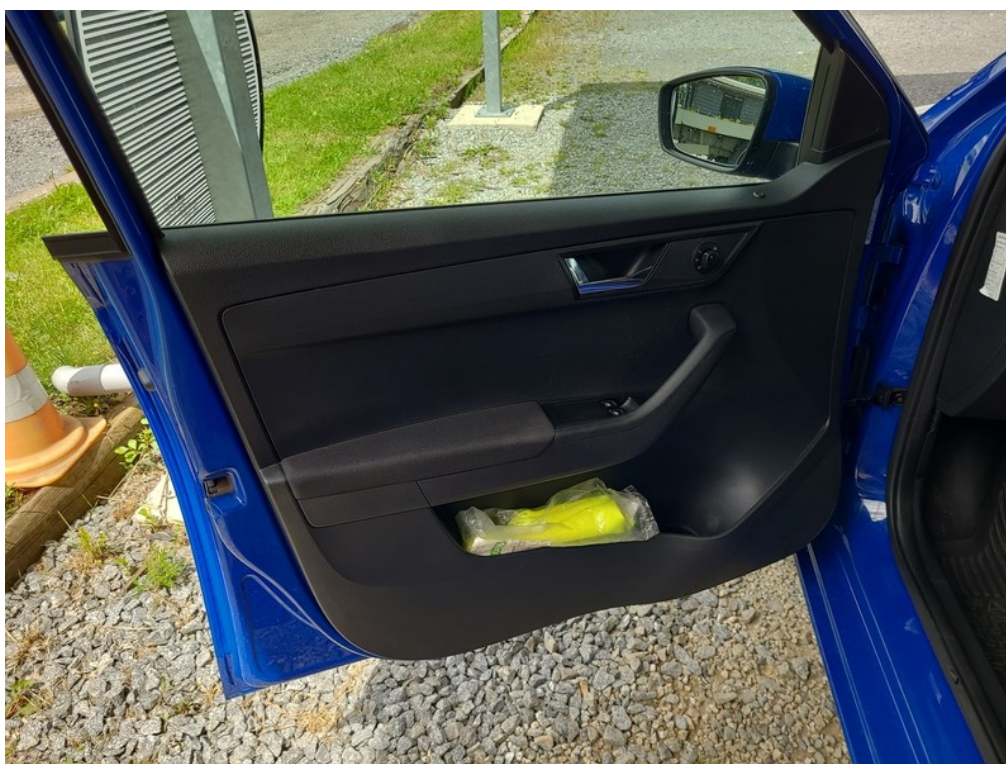
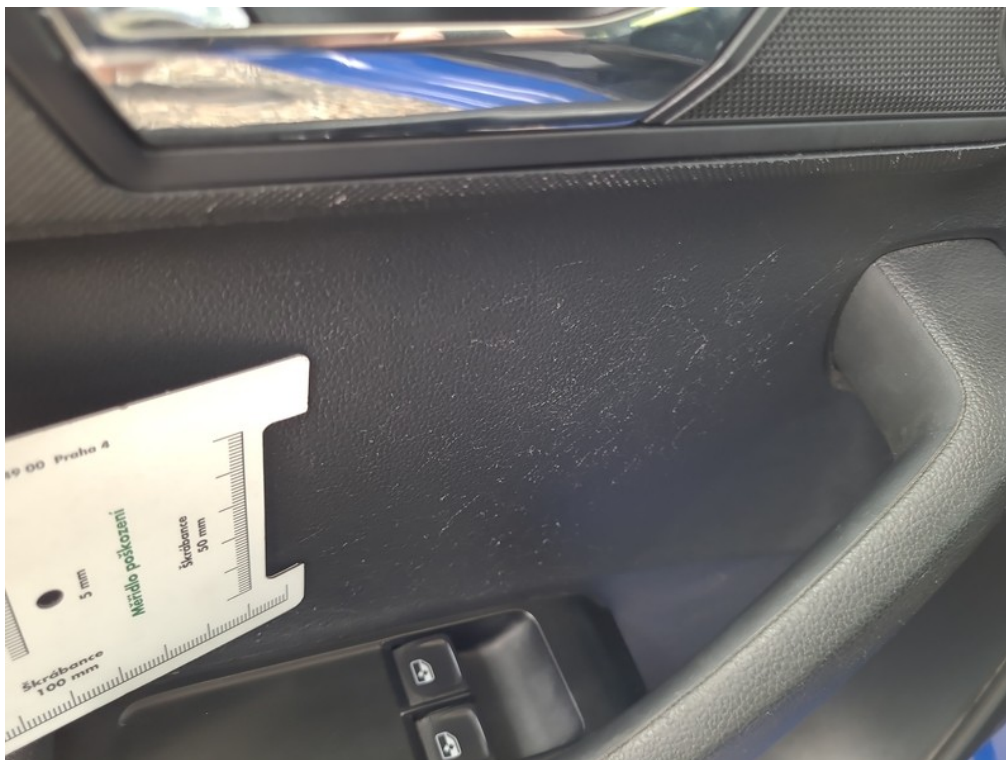
| P.č. | Poškozený díl | Druh poškození |
|---|---|---|
| 22 | Výplň LP dveří | Škrábance |

**22** Výplň LP dveří - Škrábance  
Umístění:

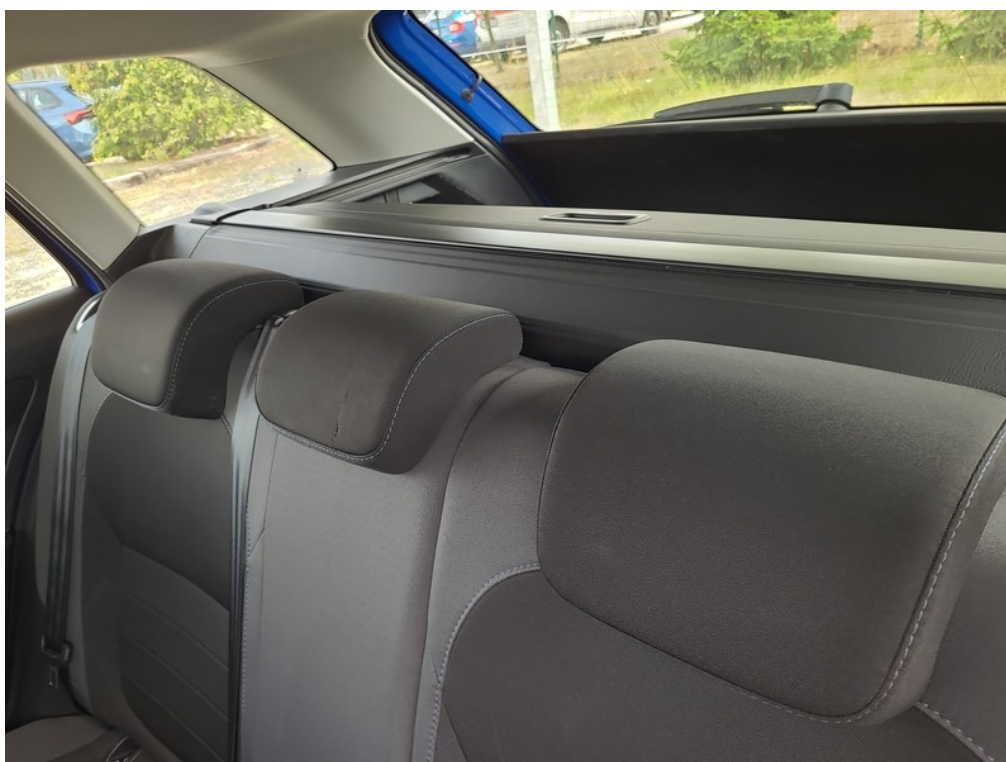
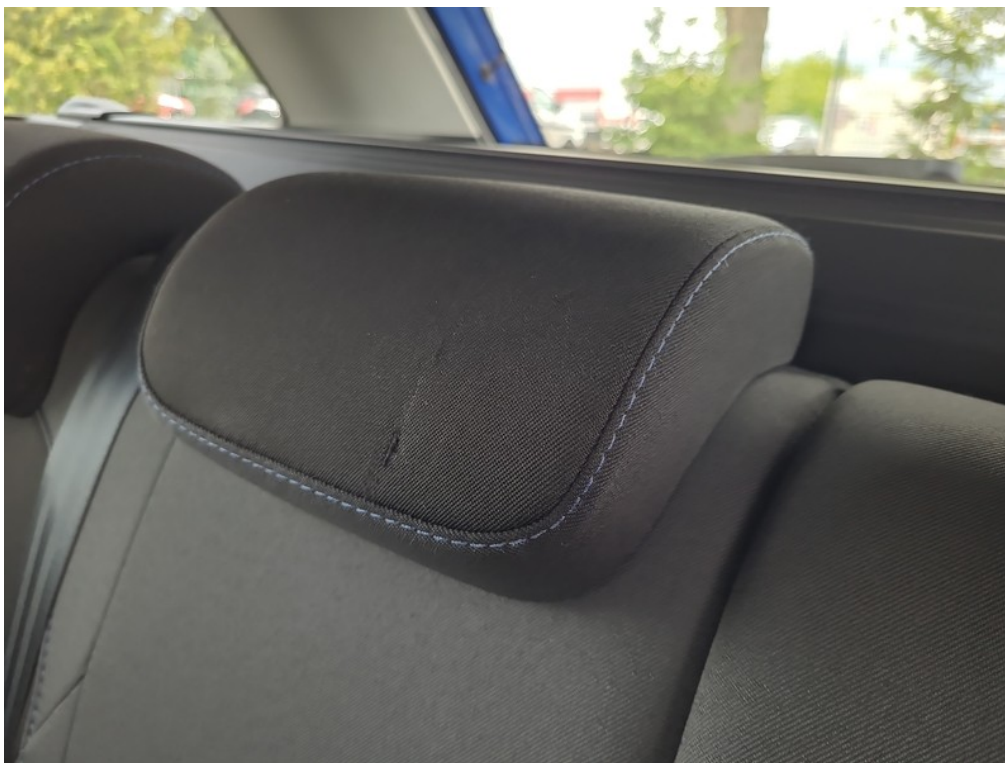
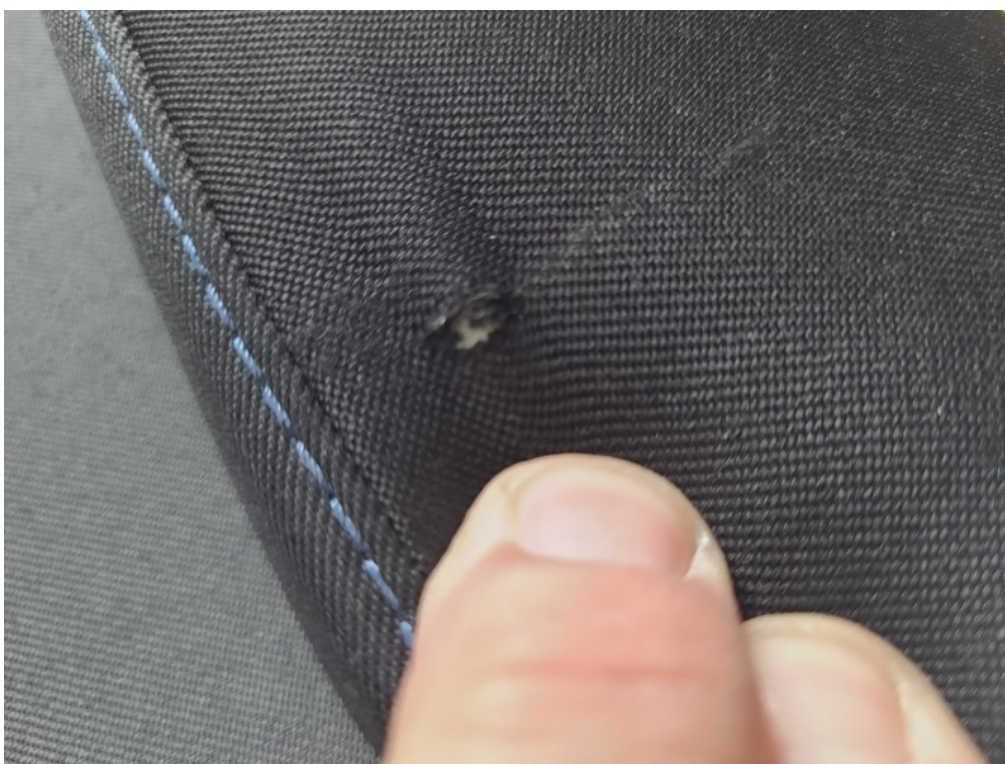
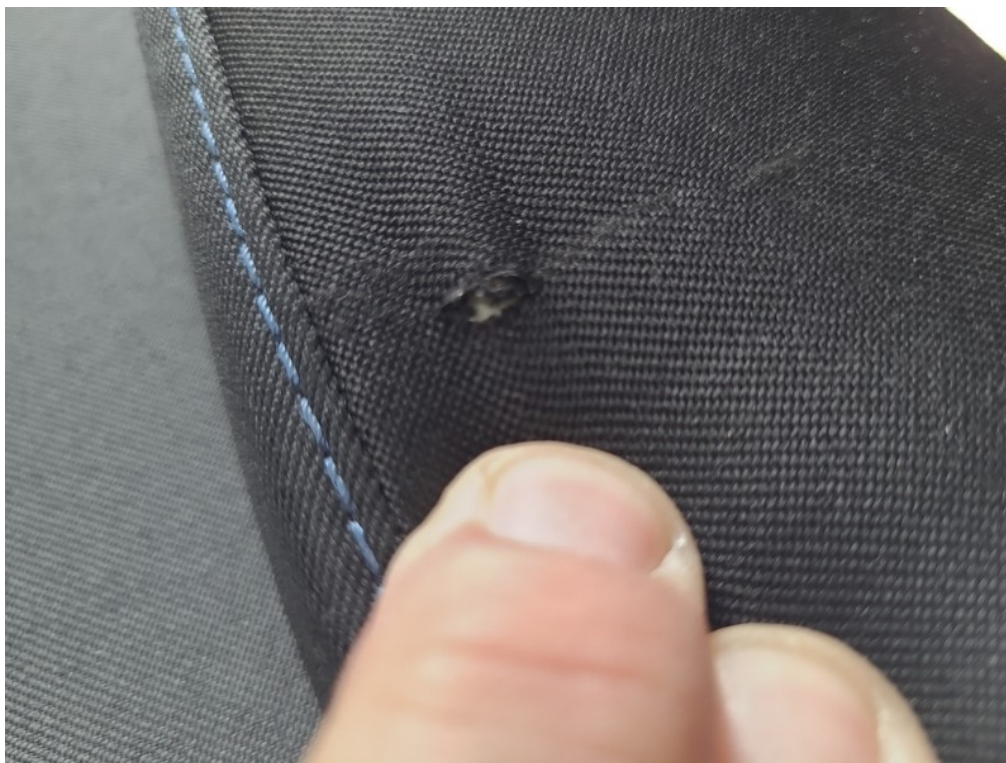
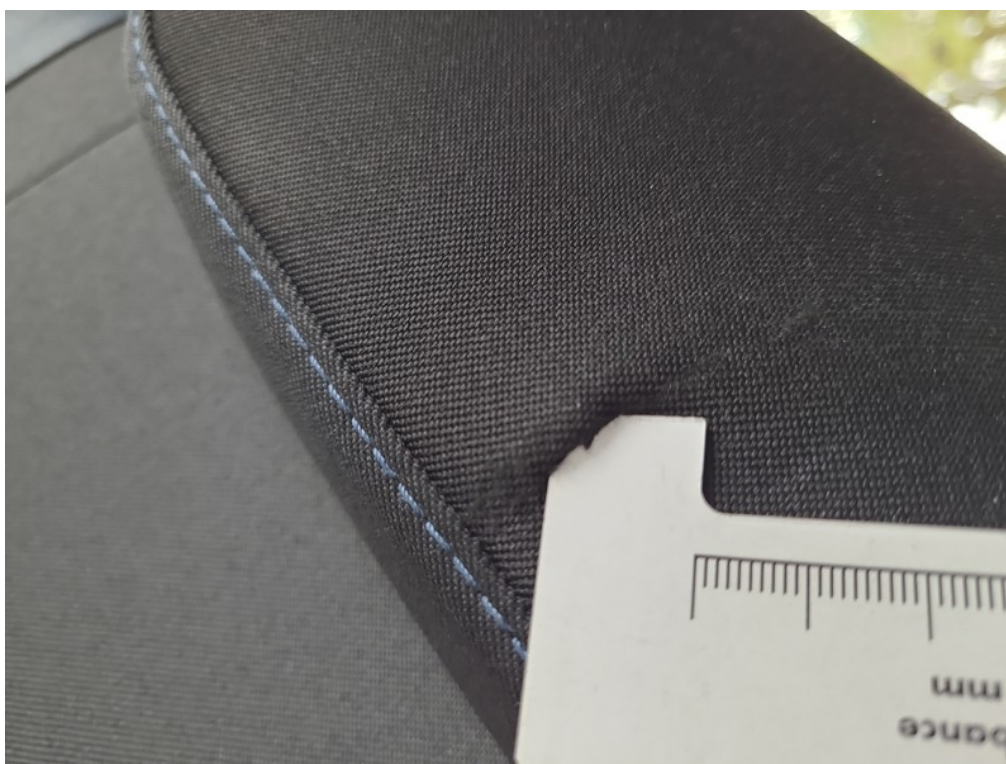
| P.č. | Poškozený díl | Druh poškození |
|---|---|---|
| 23 | Opěrka hlavy zadní střední | Prasklina |

**23** Opěrka hlavy zadní střední - Prasklina  
Umístění: Interiér (vnitřní prostor)

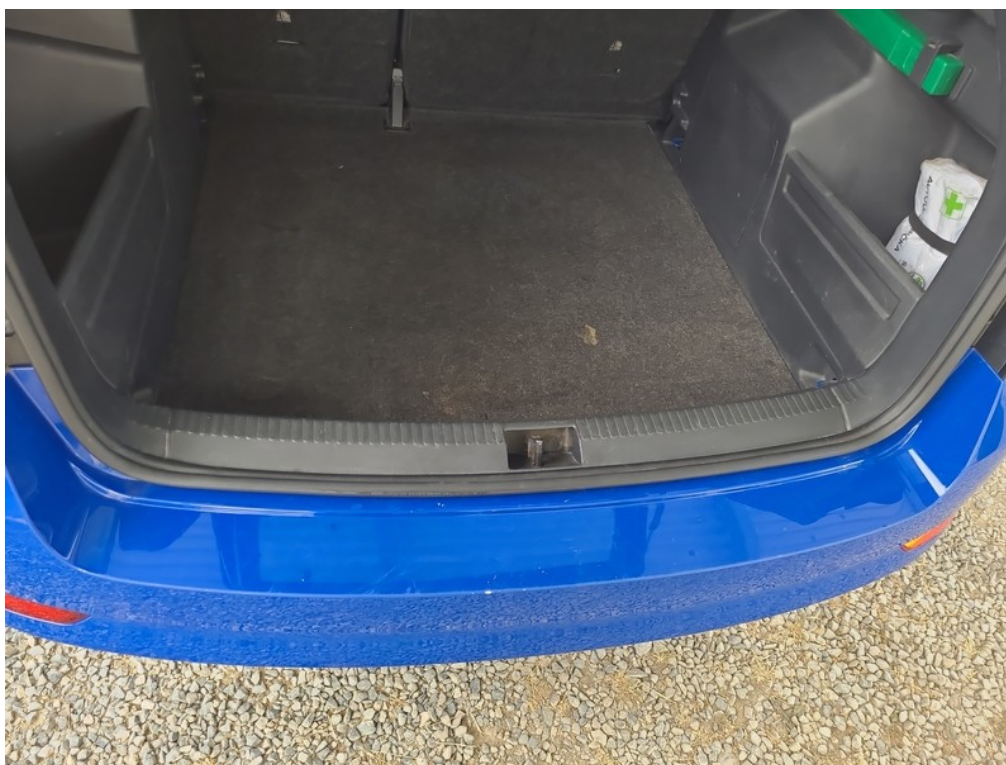
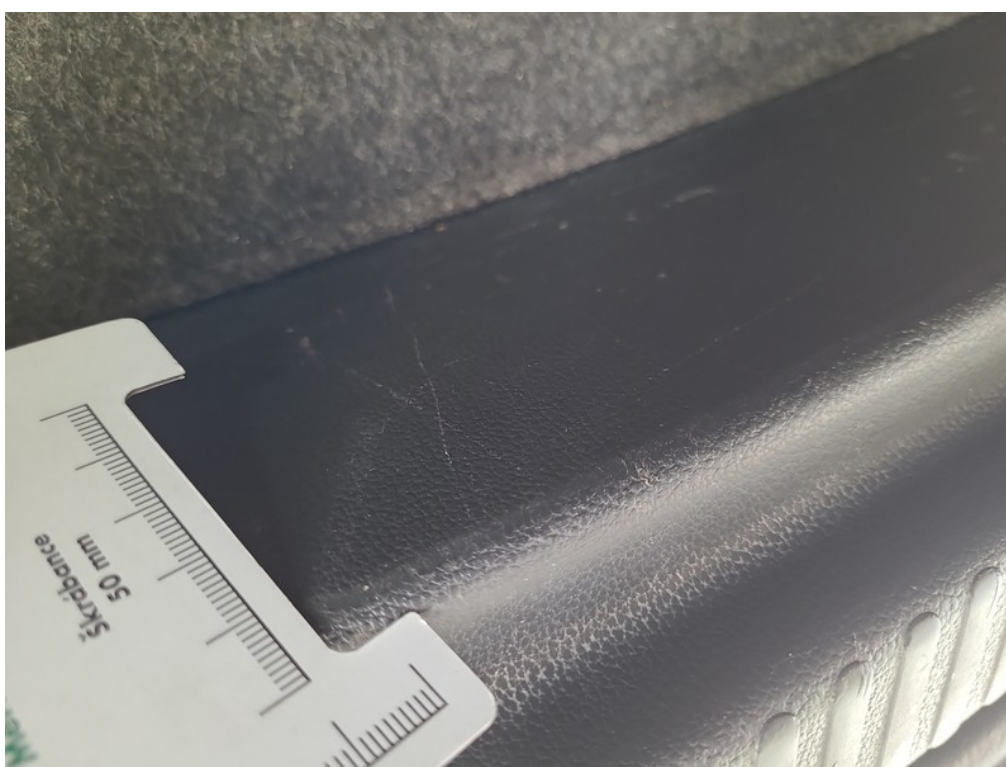
| P.č. | Poškozený díl | Druh poškození |
|---|---|---|
| 24 | Kryt zadního čela | Škrábance |

**24** Kryt zadního čela - Škrábance  
Umístění:

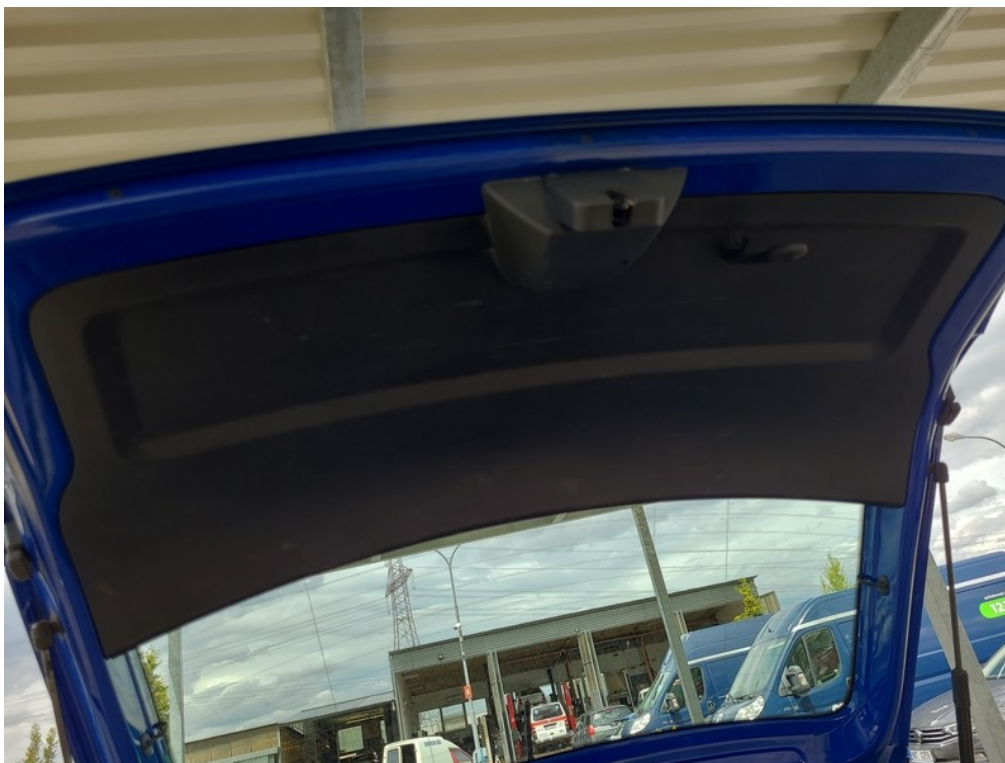
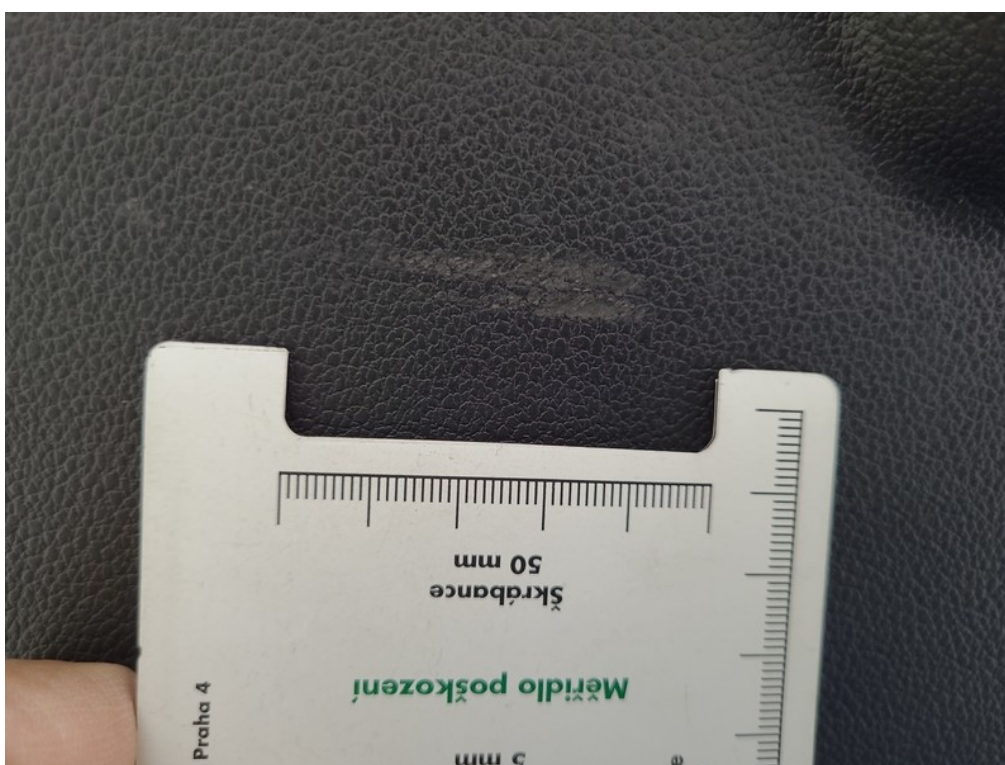
| P.č. | Poškozený díl | Druh poškození |
|---|---|---|
| 25 | Plastový kryt víka zav. prostoru | Škrábance |

**25** **Plastový kryt víka zav. prostoru - Škrábance**  
Umístění: Interiér (vnitřní prostor)

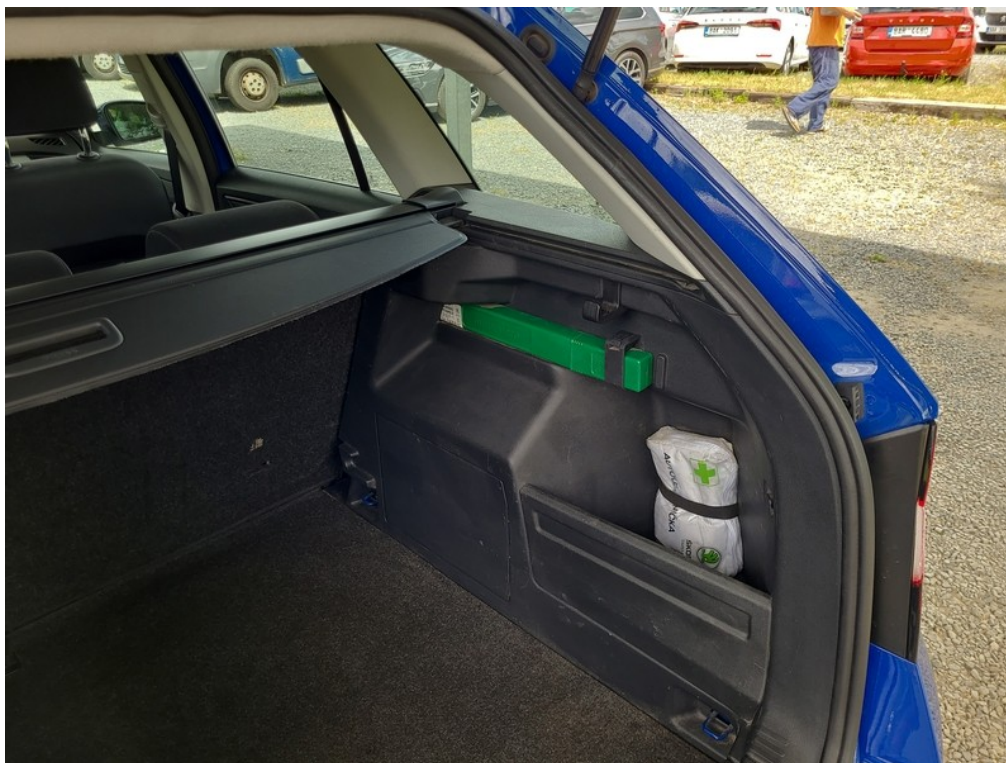
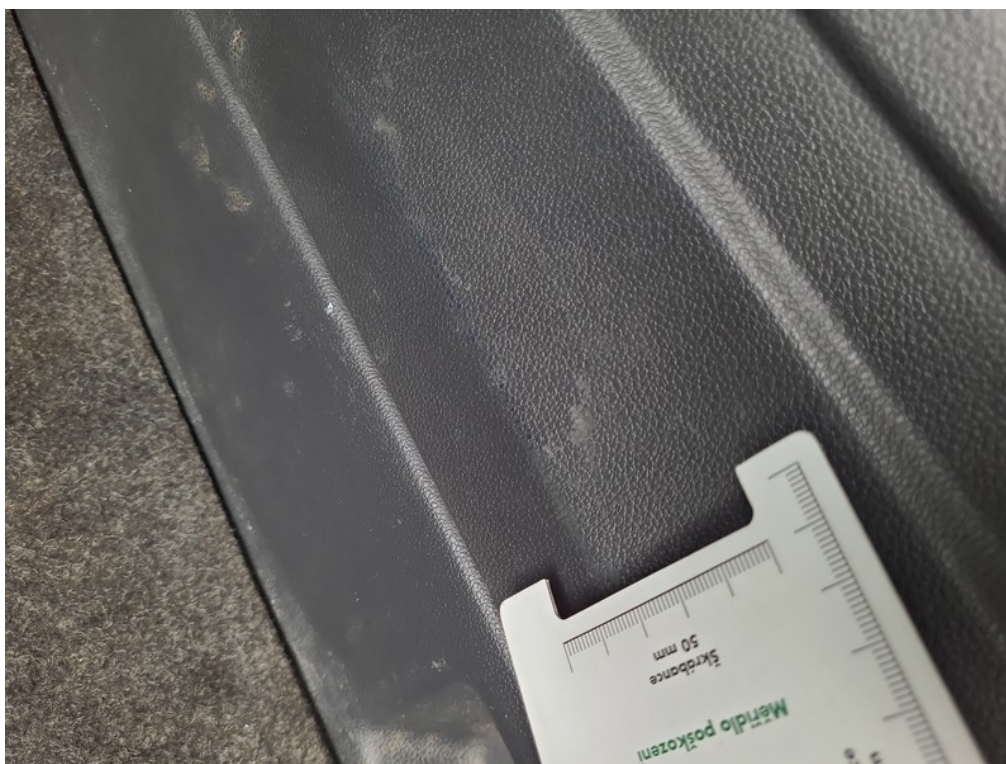
| P.č. | Poškozený díl | Druh poškození |
|---|---|---|
| 26 | Boční výplň zav. prostoru P | Škrábance |

**26** Boční výplň zav. prostoru P - Škrábance  
Umístění: Interiér (vnitřní prostor)

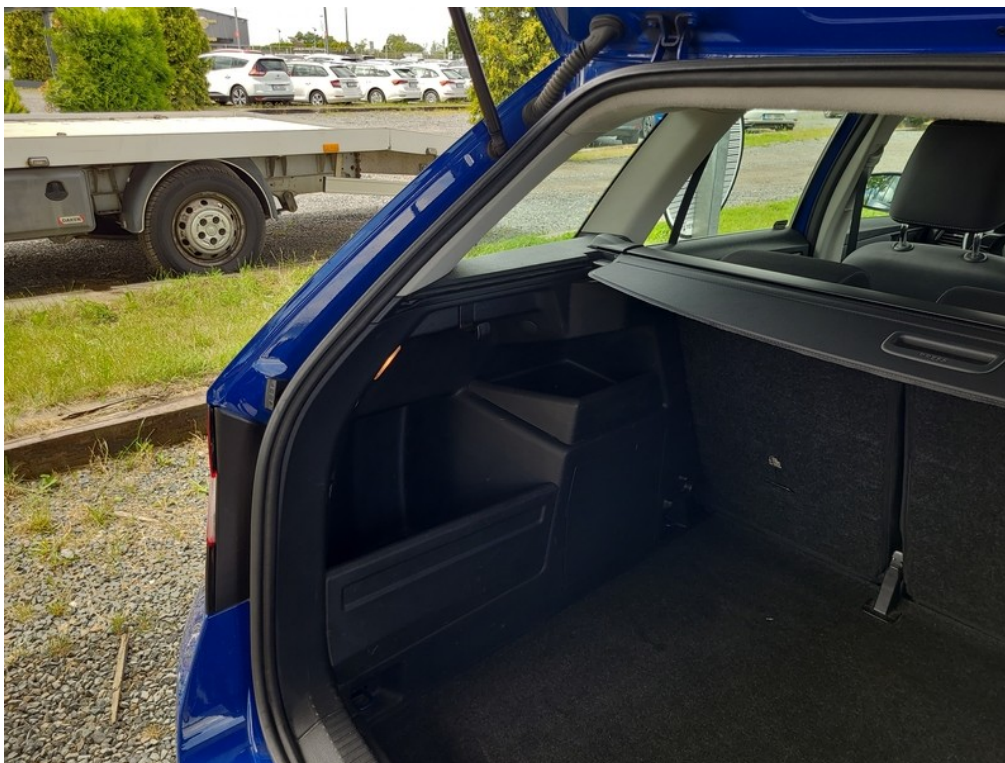
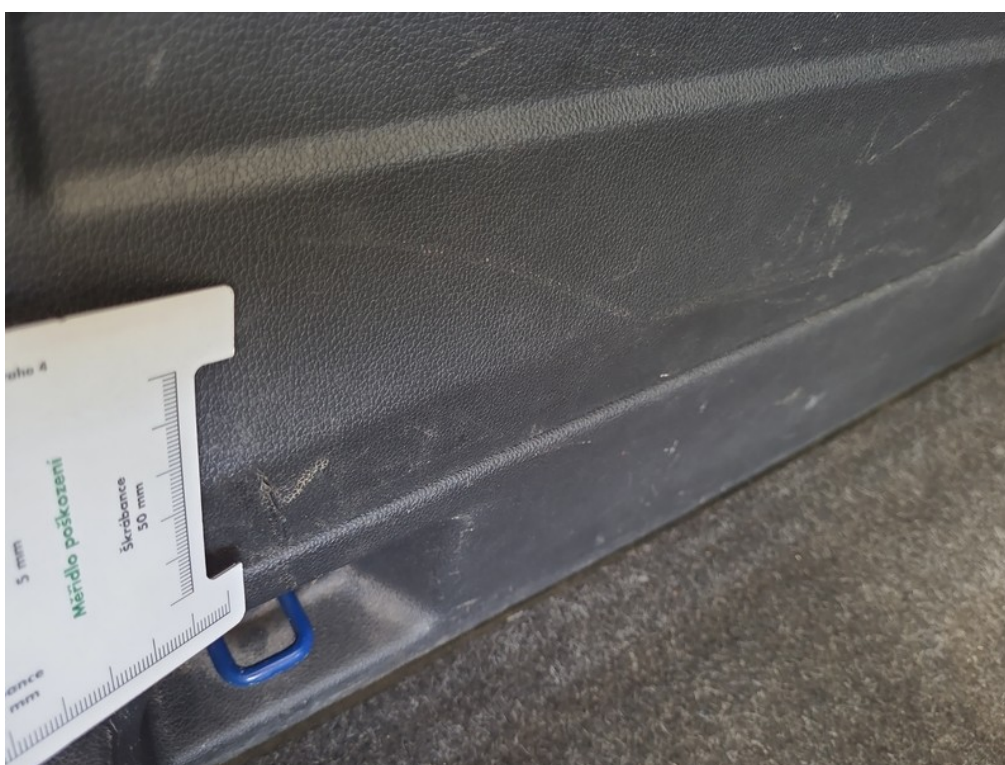
| P.č. | Poškozený díl | Druh poškození |
|---|---|---|
| 27 | Boční výplň zav. prostoru L | Škrábance |

**27** Boční výplň zav. prostoru L - Škrábance  
Umístění: Interiér (vnitřní prostor)
