**DEKRA CZ a.s.**

**ARVAL CZ s.r.o.**

| RZ: | <b>8AR0931</b> | VIN: | TMBJP6NJ6MZ082516 |
| Model vozidla: | Skoda Fabia Combi (2015) | Provedení: | Fabia Com.1.0TSI 70 Ambition |

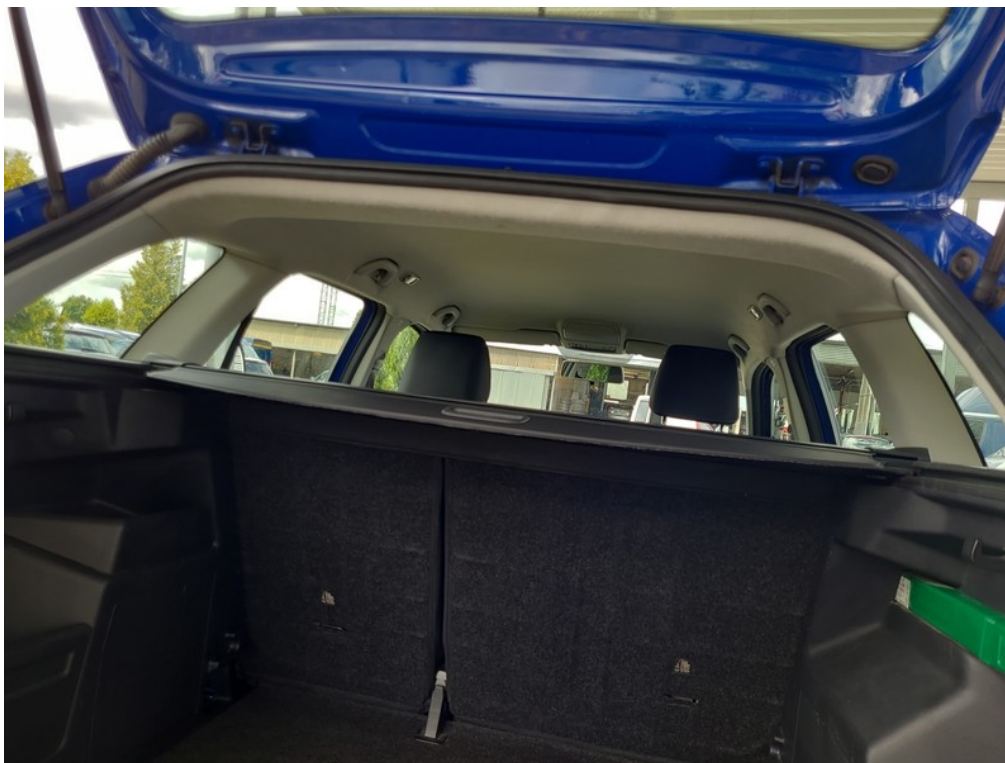
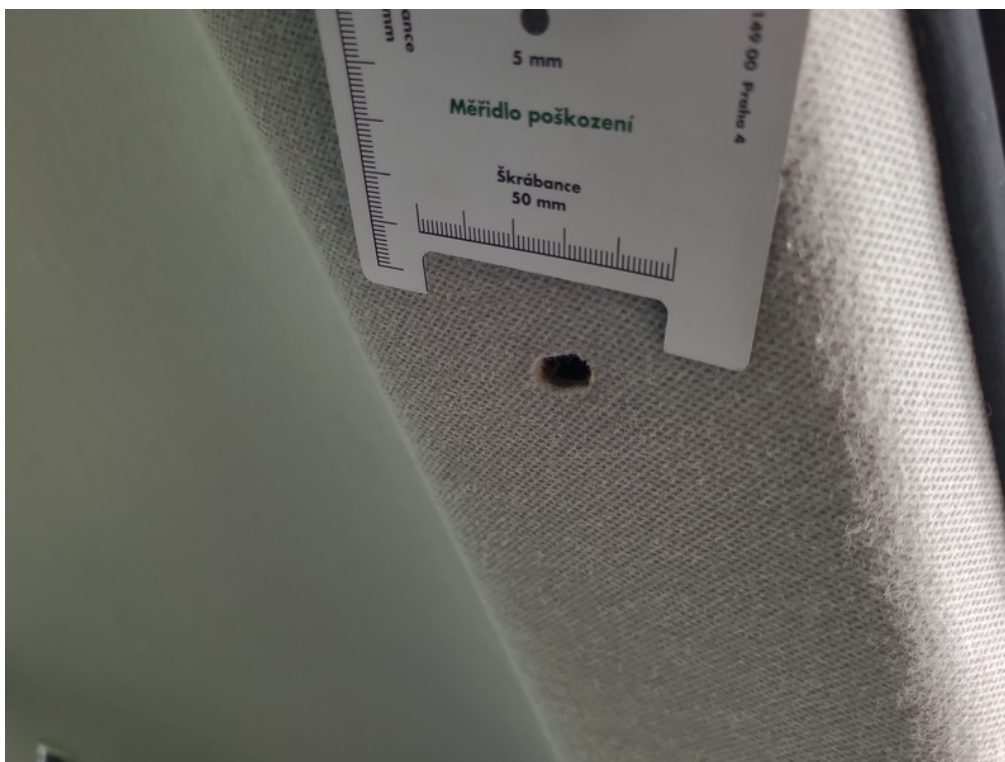
| P.č. | Poškozený díl | Druh poškození |
|---|---|---|
| 28 | Stropnice | Nekompletní |

**28** Stropnice - Nekompletní  
Umístění:

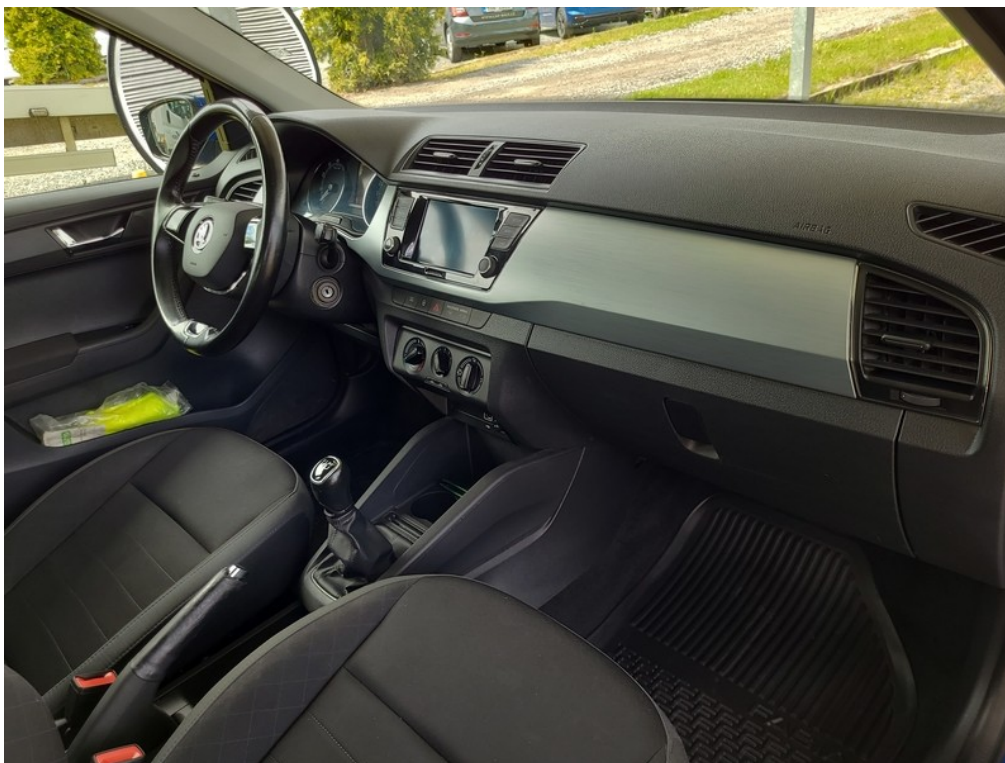
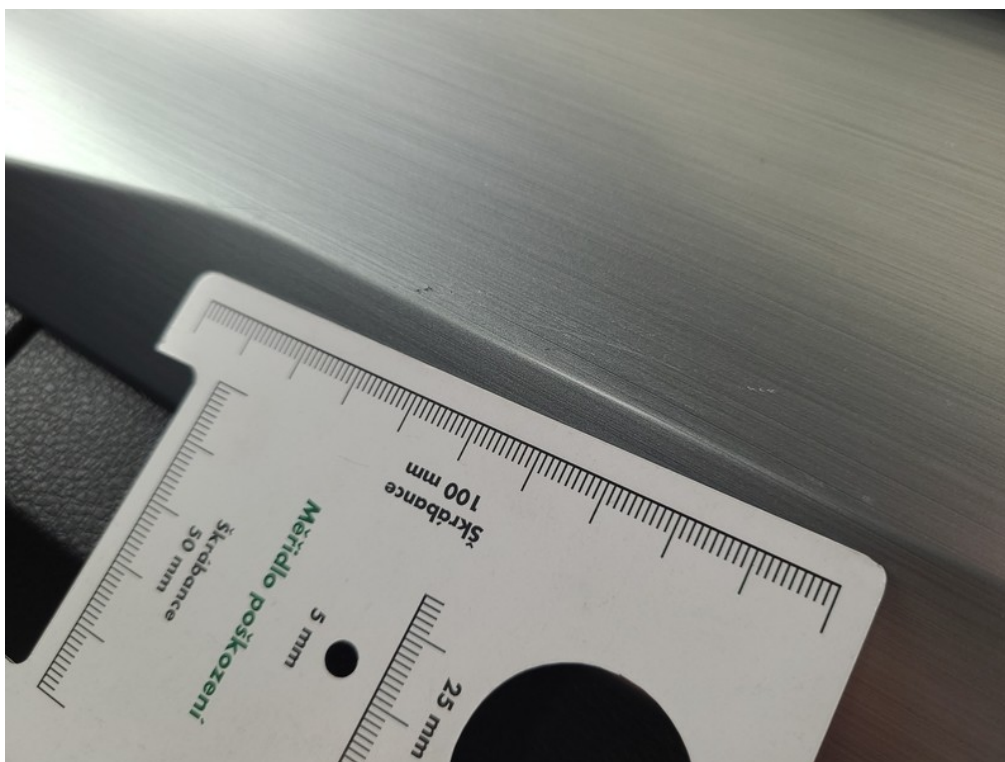
| P.č. | Poškozený díl | Druh poškození |
|---|---|---|
| 29 | Přístrojová deska | Škrábance |

**29** Přístrojová deska - Škrábance

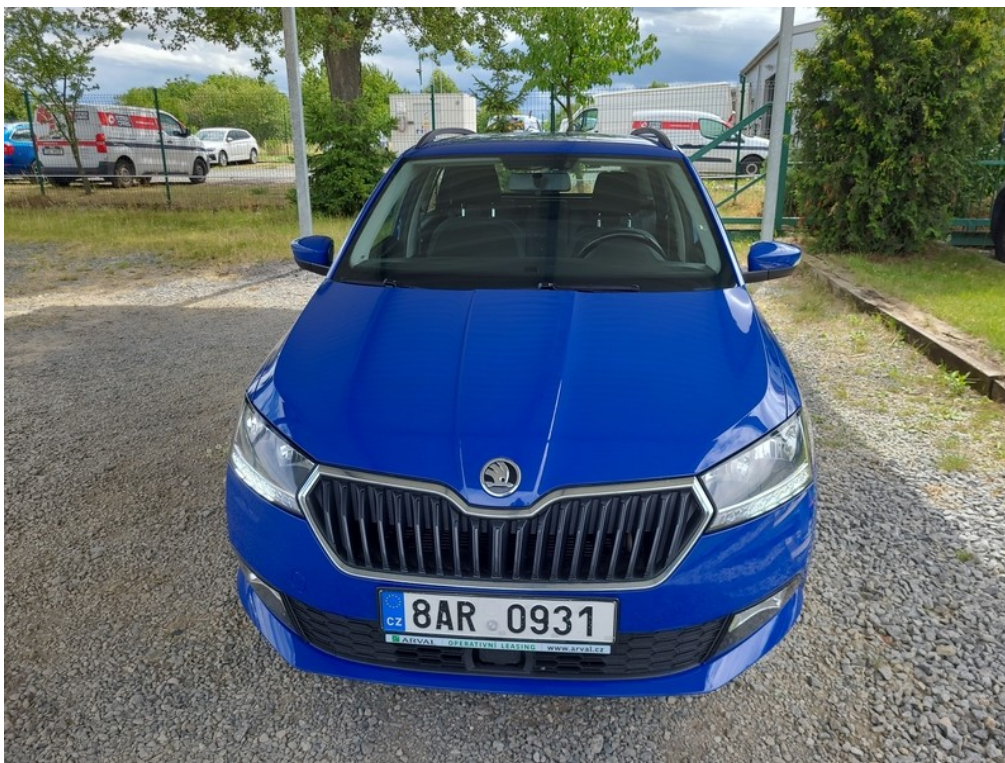
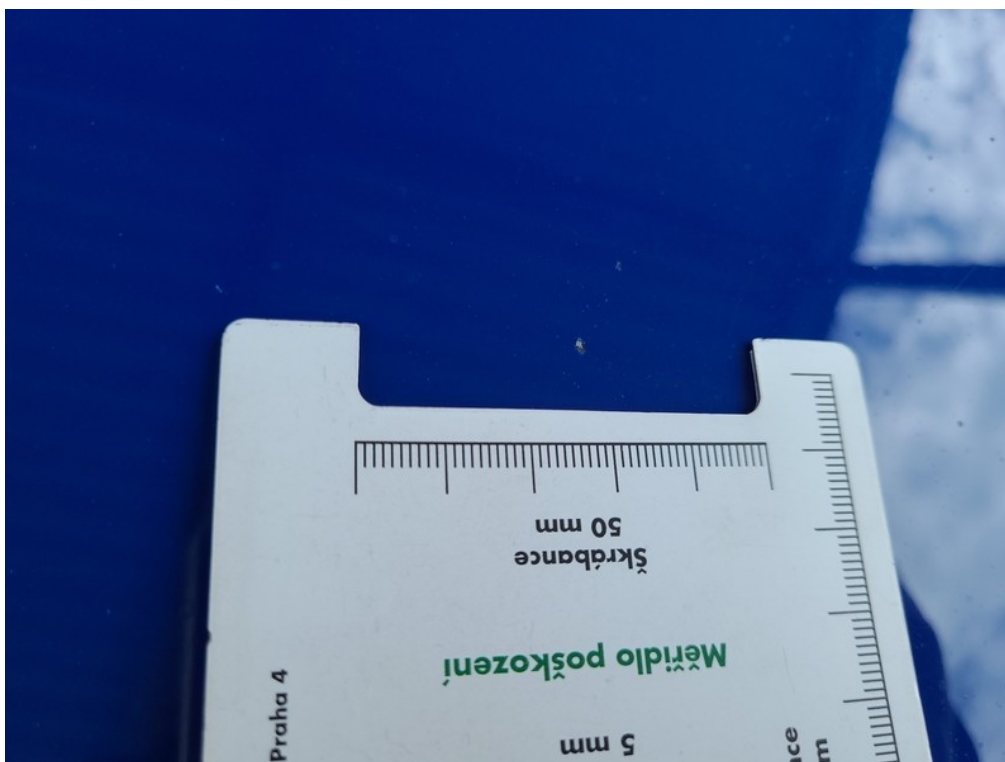
| P.č. | Poškozený díl | Druh poškození |
|---|---|---|
| 30 | Přední část vozidla | Poškození od odletujícího kamení |

**30** Přední část vozidla - Poškození od odletujícího kamení  
Umístění: Ostatní

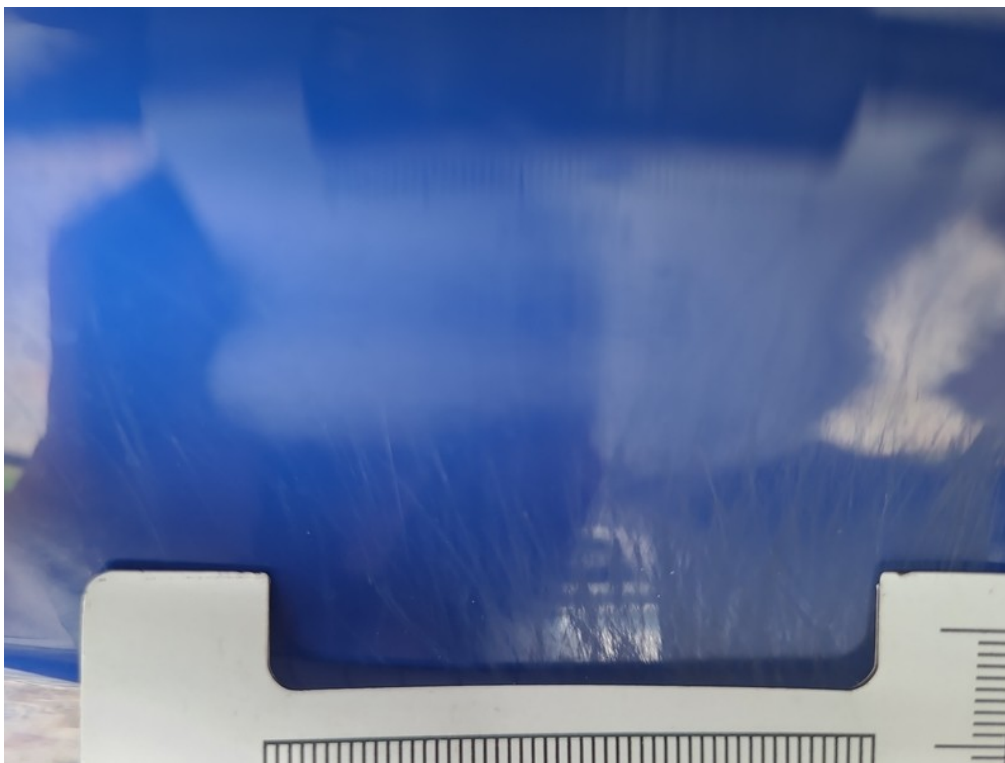
| P.č. | Poškozený díl | Druh poškození |
|---|---|---|
| 31 | Celková plocha karoserie | Škrábance |

**31 Celková plocha karoserie - Škrábance**  
Umístění: Ostatní

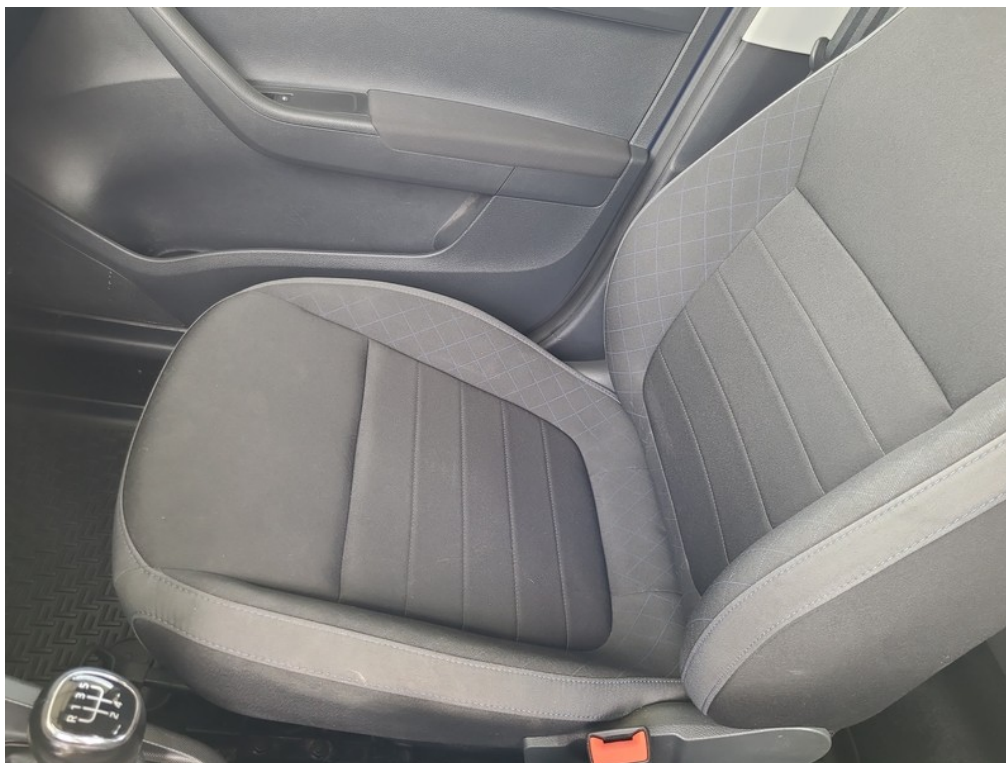
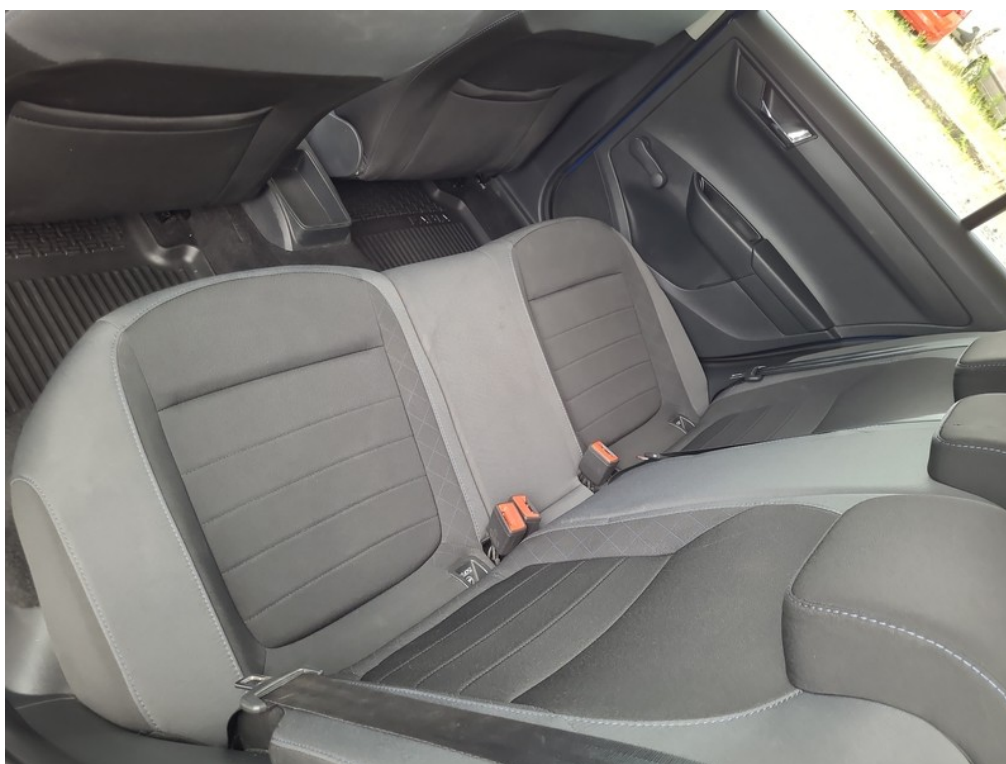
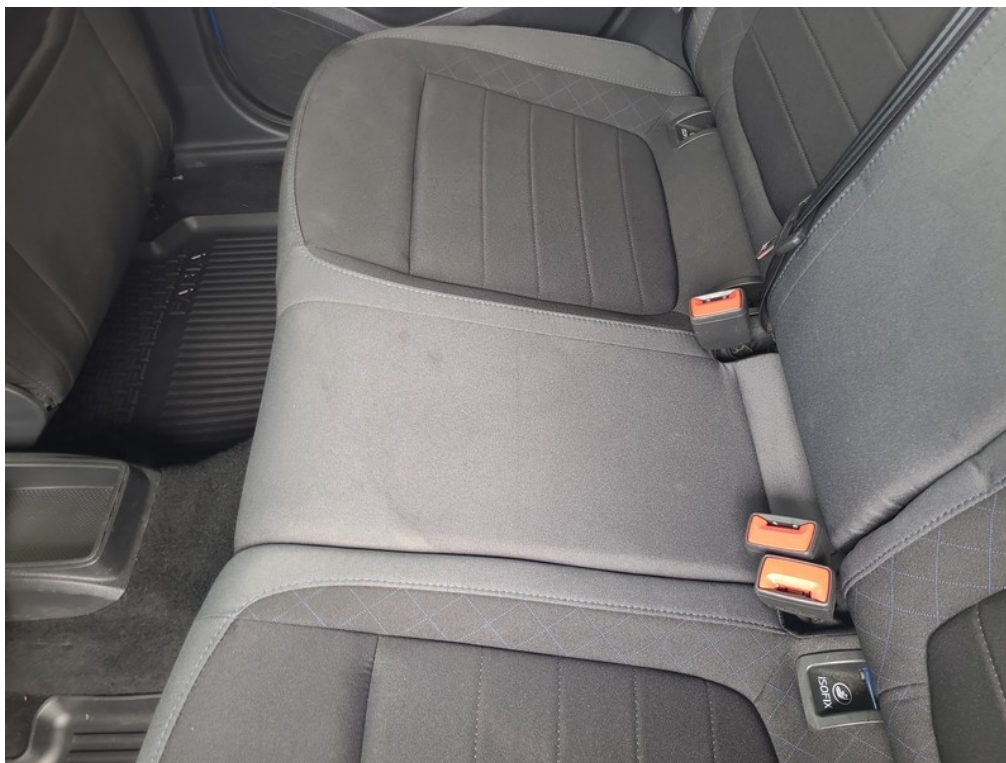
| P.č. | Poškozený díl | Druh poškození |
|---|---|---|
| 32 | Interiér | Znečištěno |

**32 Interiér - Znečištěno**  
Umístění:
