**DEKRA CZ a.s.**

**ÚDAJE O VOZIDLE**

| RZ: | <b>9AF7353</b> | VIN: | TMBJP6NJ6NZ022415 |
| Model vozidla: | Škoda Fabia Combi (2015) | Provedení: | FabiaCom.1.0TSI 70 Ambition 5d |

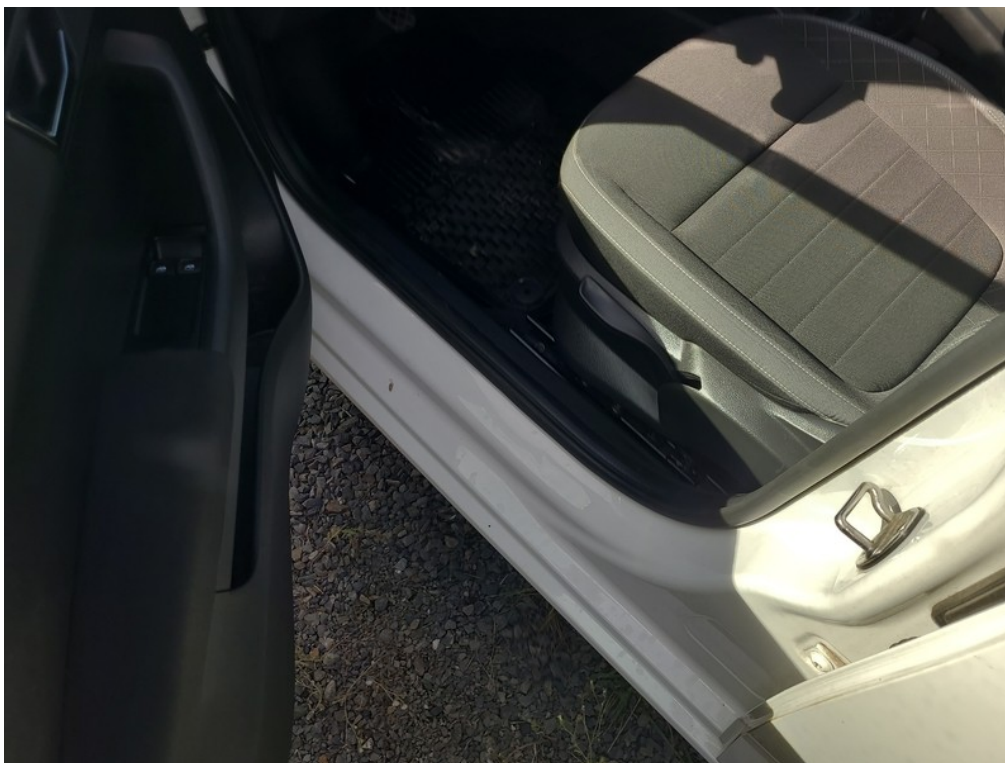
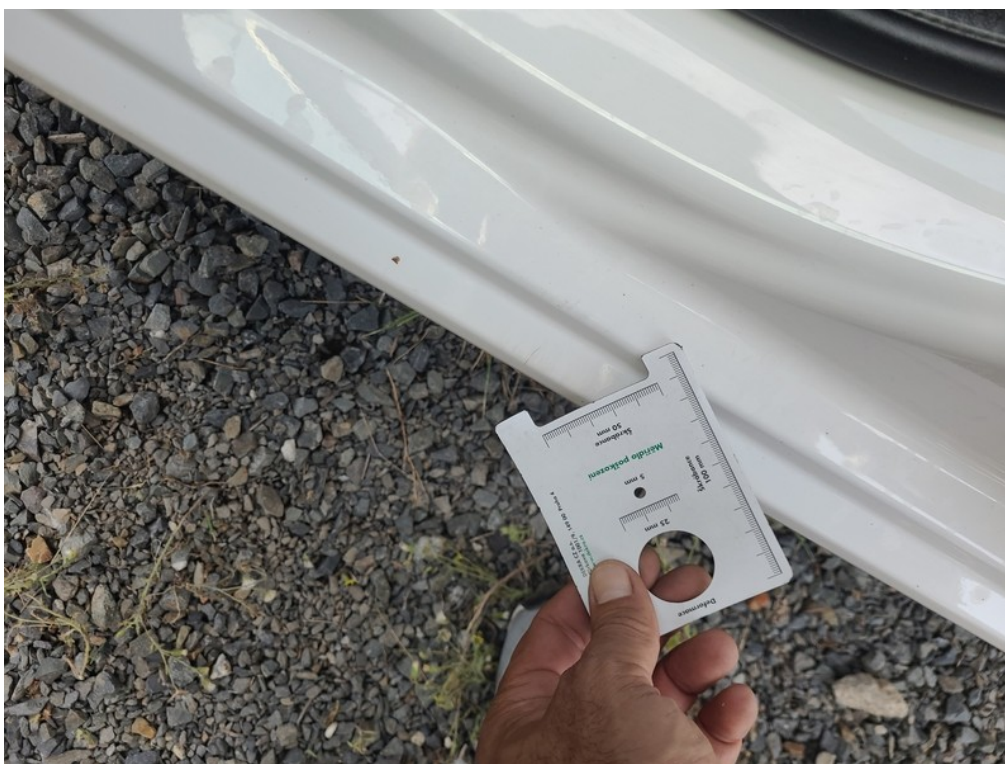
Viz popis k poškození č. **1**

| P.č. | Poškozený díl | Druh poškození |
|---|---|---|
| 1 | Práh levý | Škrábance |

**1 Práh levý - Škrábance**  
Umístění:

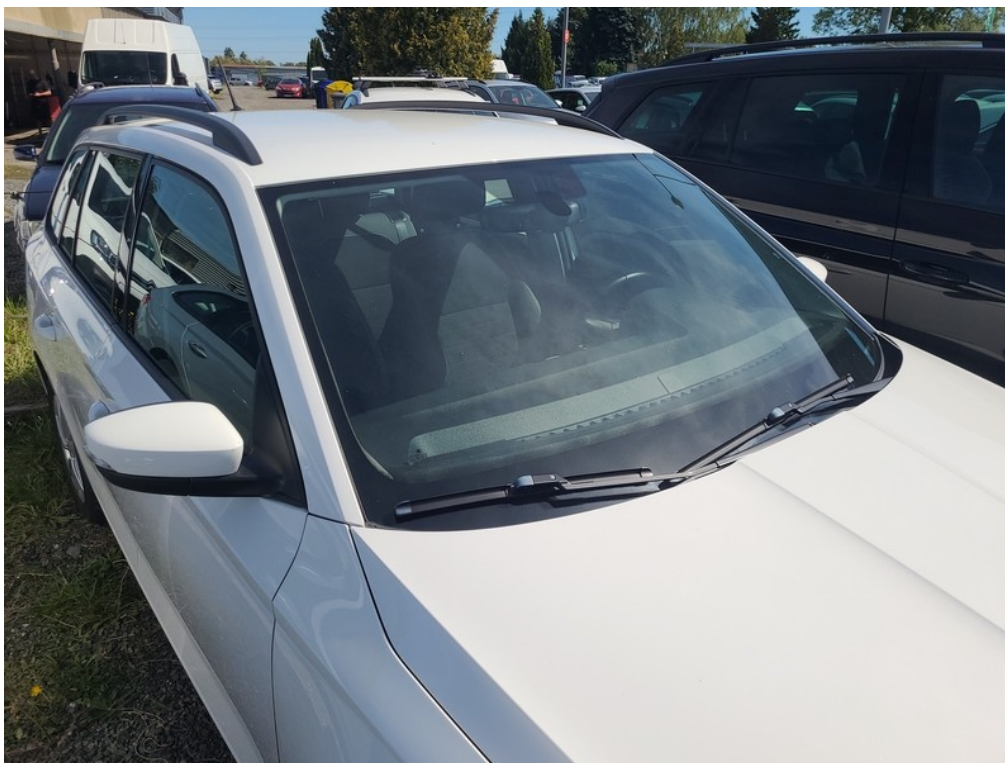
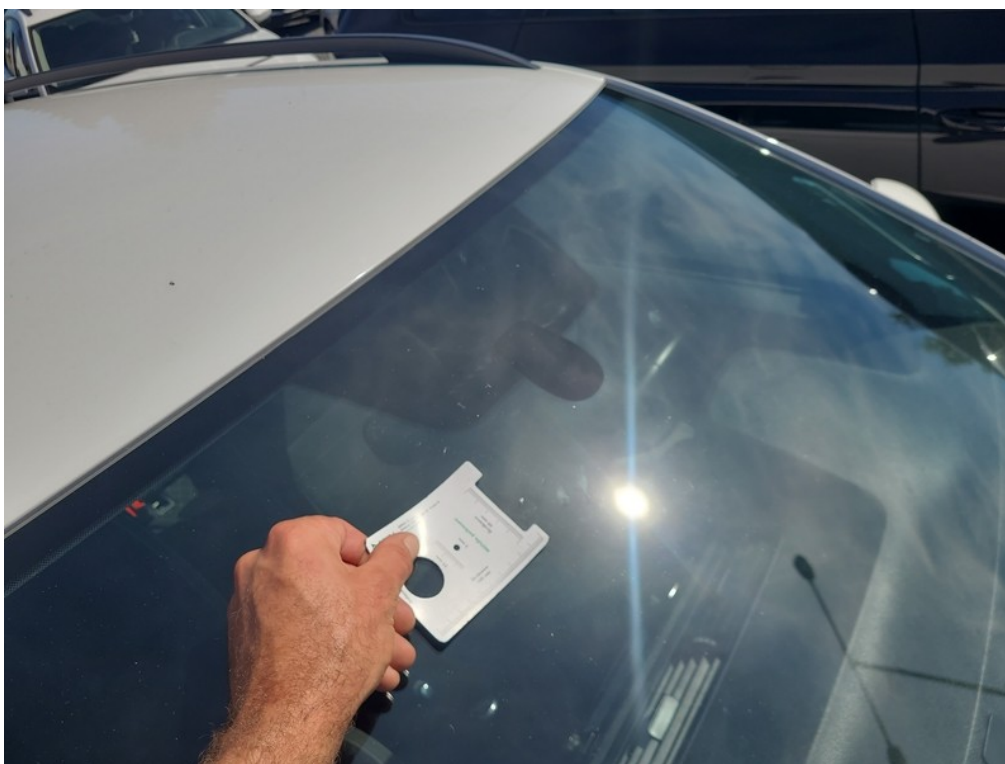
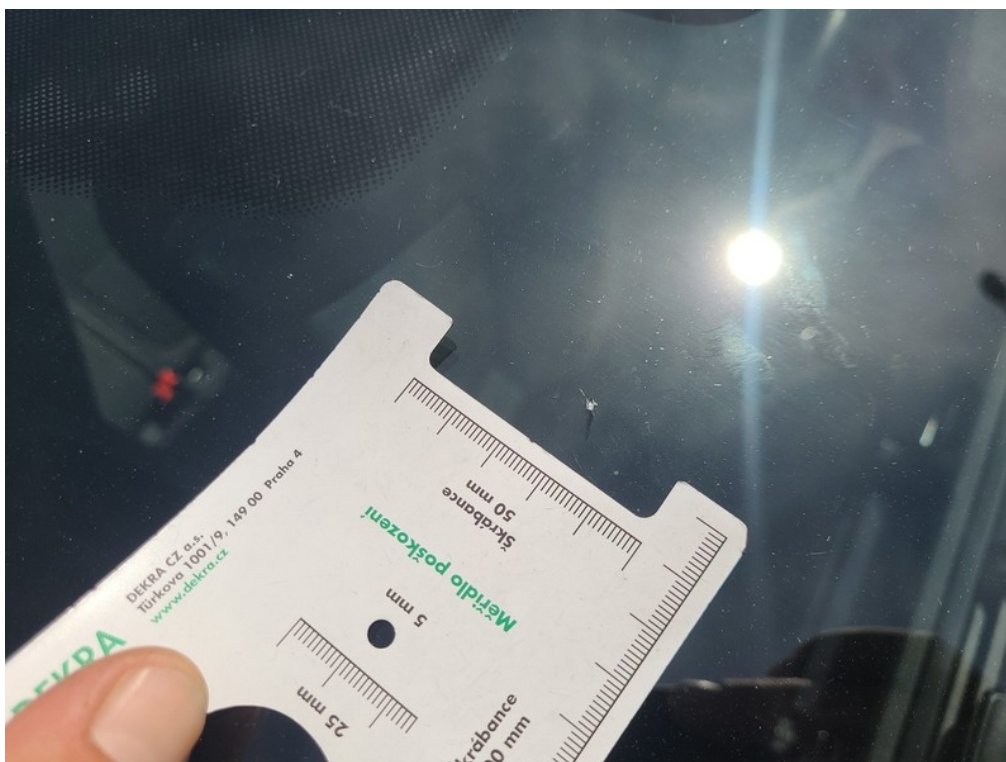
Viz popis k poškození č. 2

| P.č. | Poškozený díl | Druh poškození |
|---|---|---|
| 2 | Čelní sklo | Stěp |

**2 Čelní sklo - Štěp**  
Umístění:

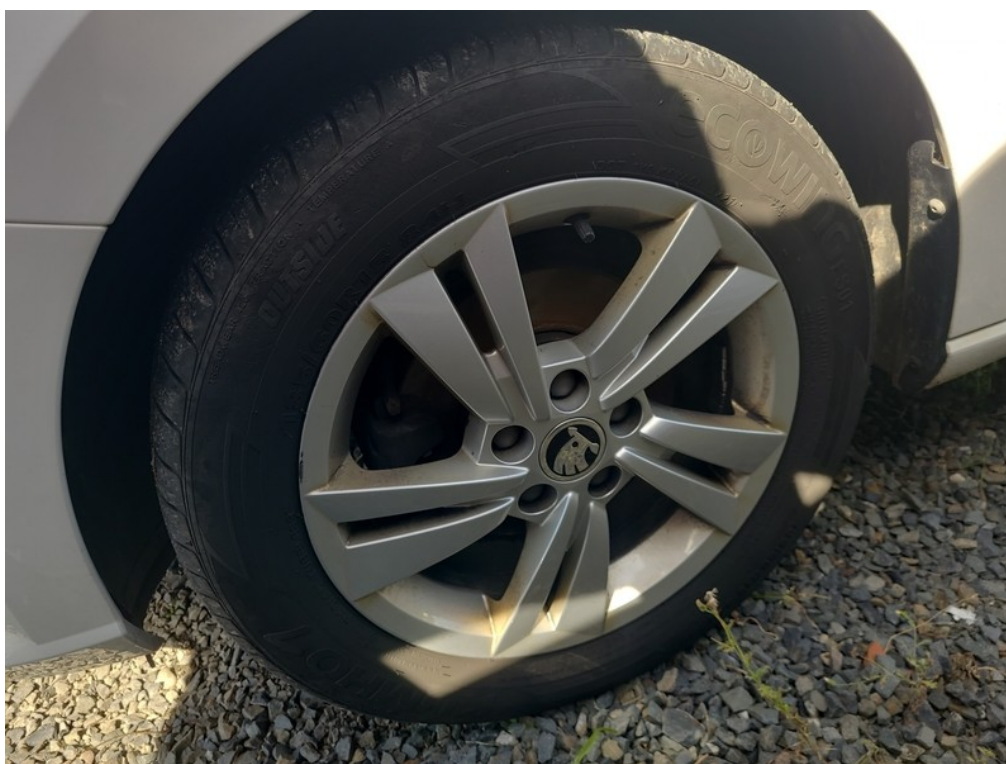
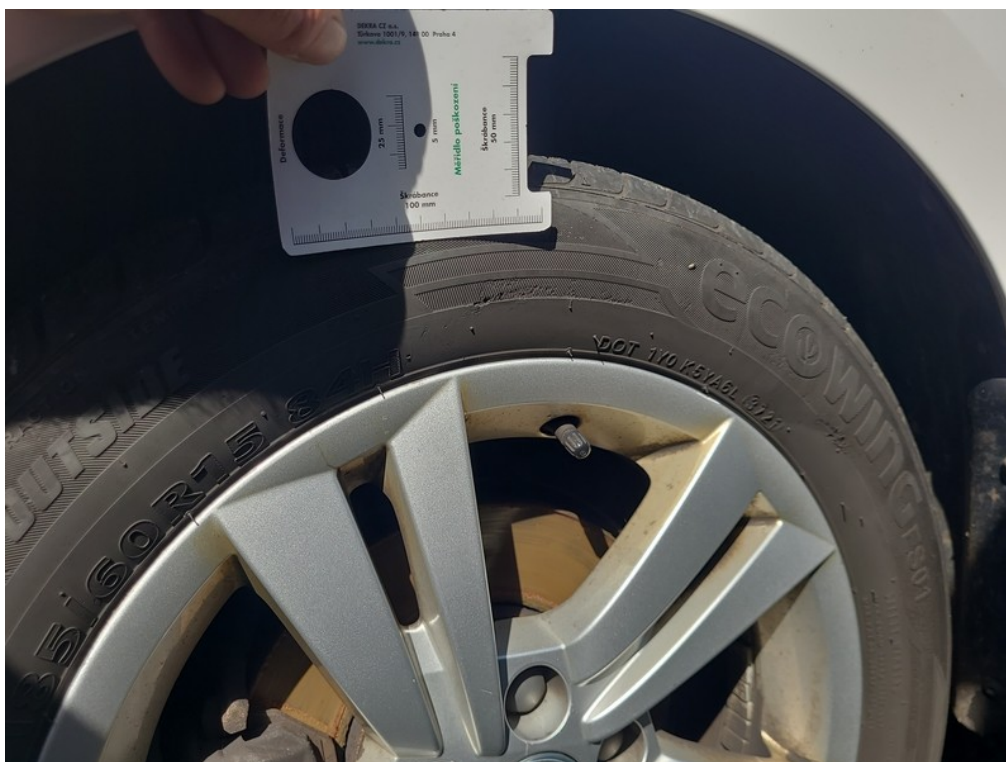
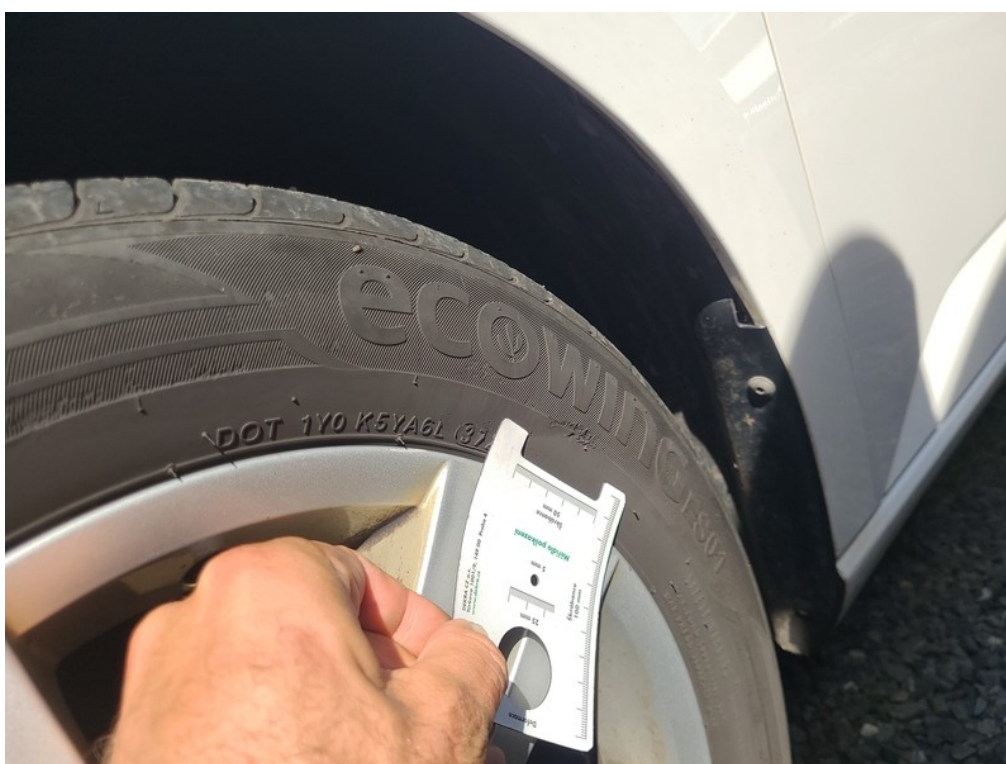
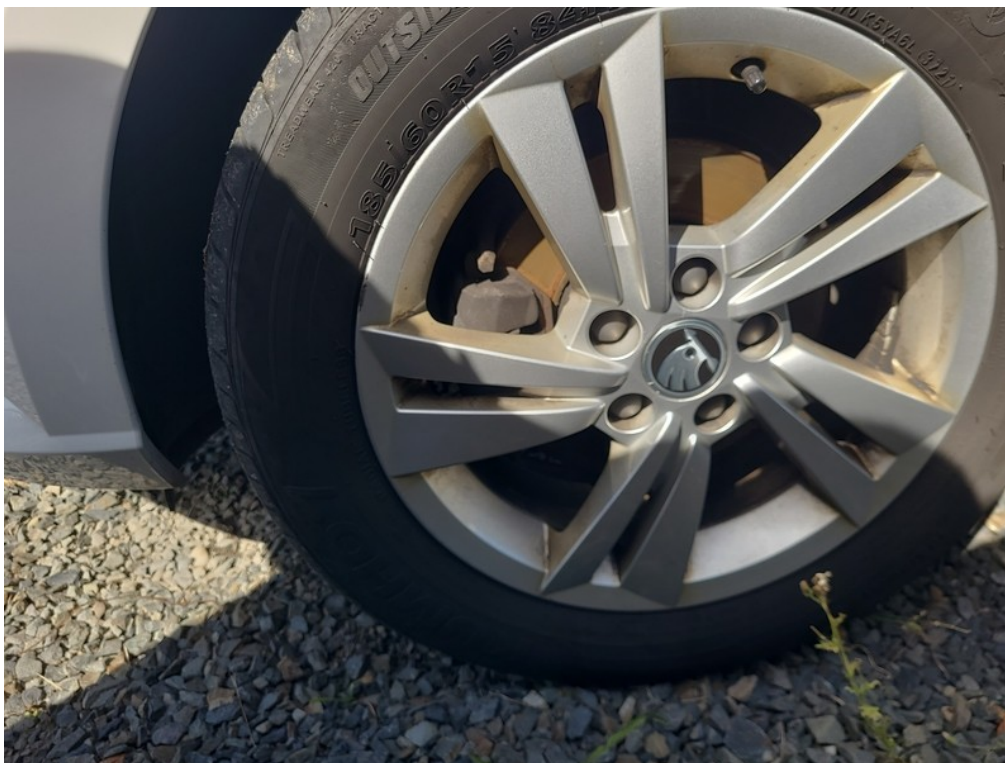
Viz popis k poškození č. 3

| P.č. | Poškozený díl | Druh poškození |
|---|---|---|
| 3 | Pneumatika LP kola | Deformace |

**3 Pneumatika LP kola - Deformace**  
Umístění: Exteriér (vnější prostor)

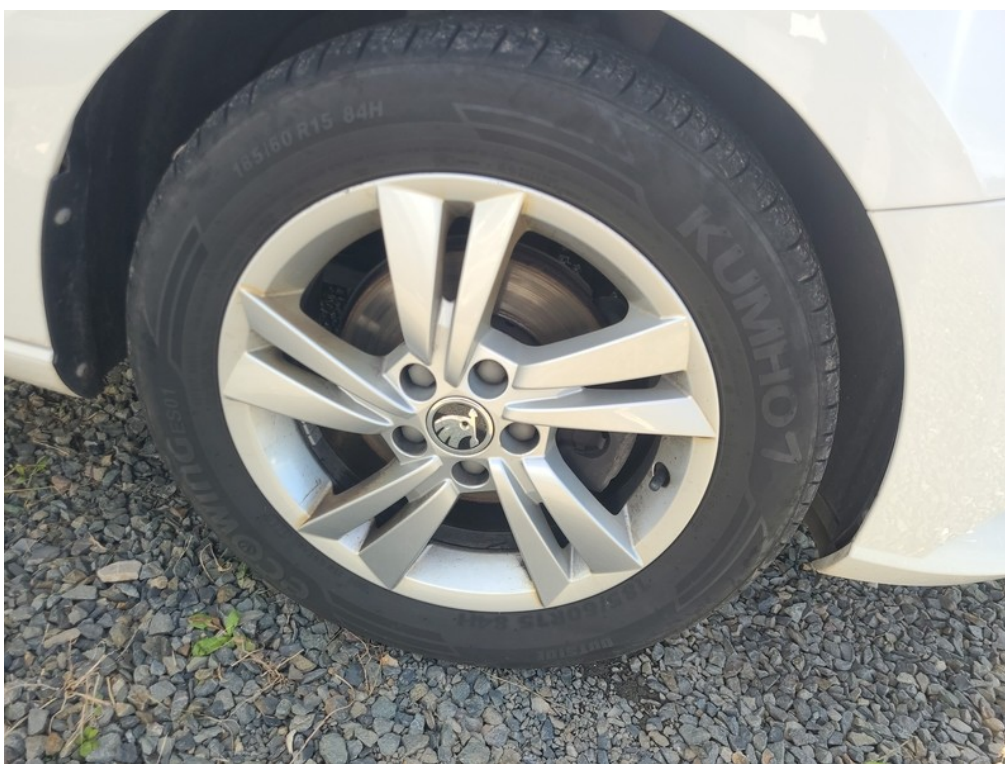
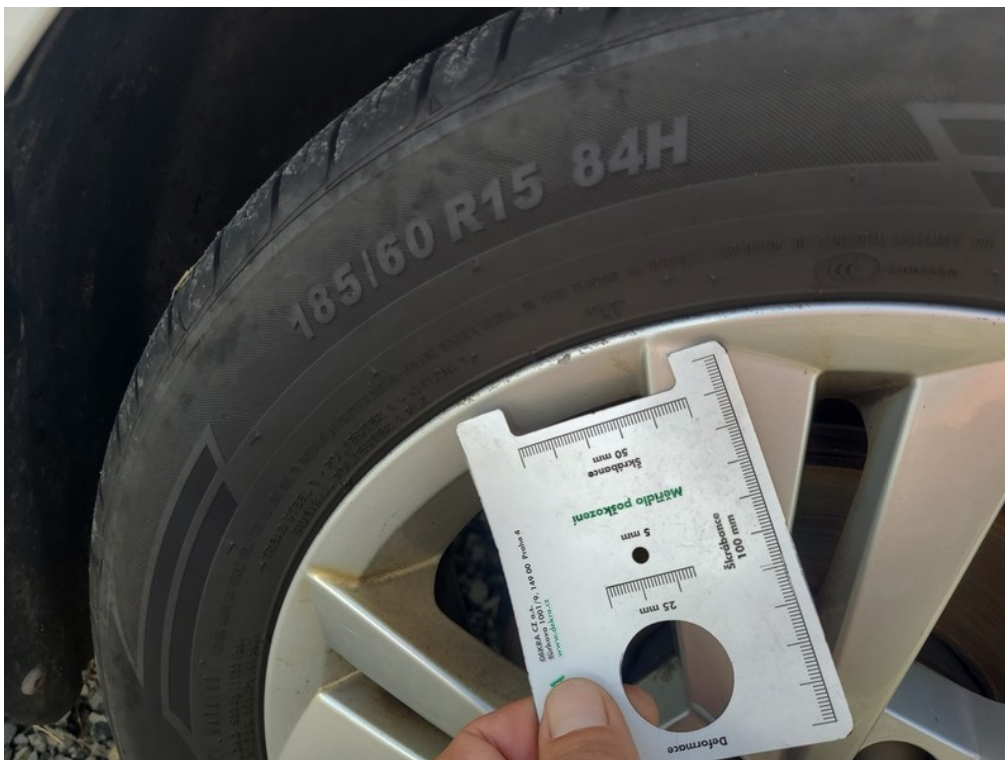
Viz popis k poškození č. 4

| P.č. | Poškozený díl | Druh poškození |
|---|---|---|
| 4 | Disk PP kola | Škrábance |

**4 Disk PP kola - Škrábance**  
Umístění:

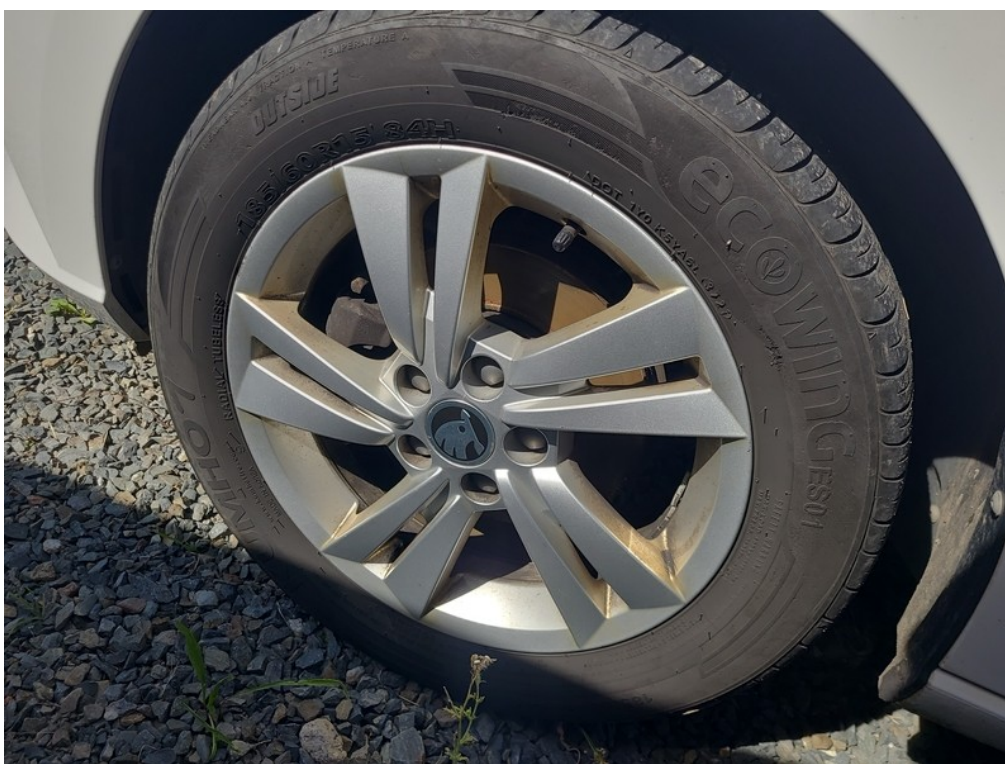
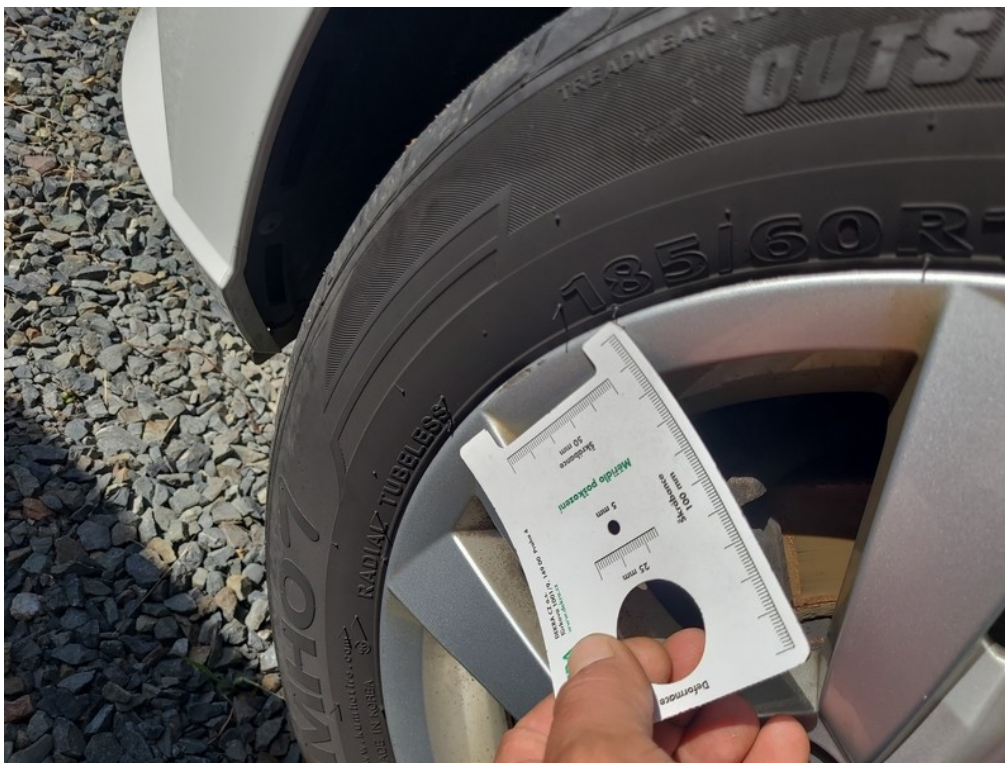
Viz popis k poškození č. 5

| P.č. | Poškozený díl | Druh poškození |
|---|---|---|
| 5 | Disk LP kola | Škrábance |

**5 Disk LP kola - Škrábance**  
Umístění:

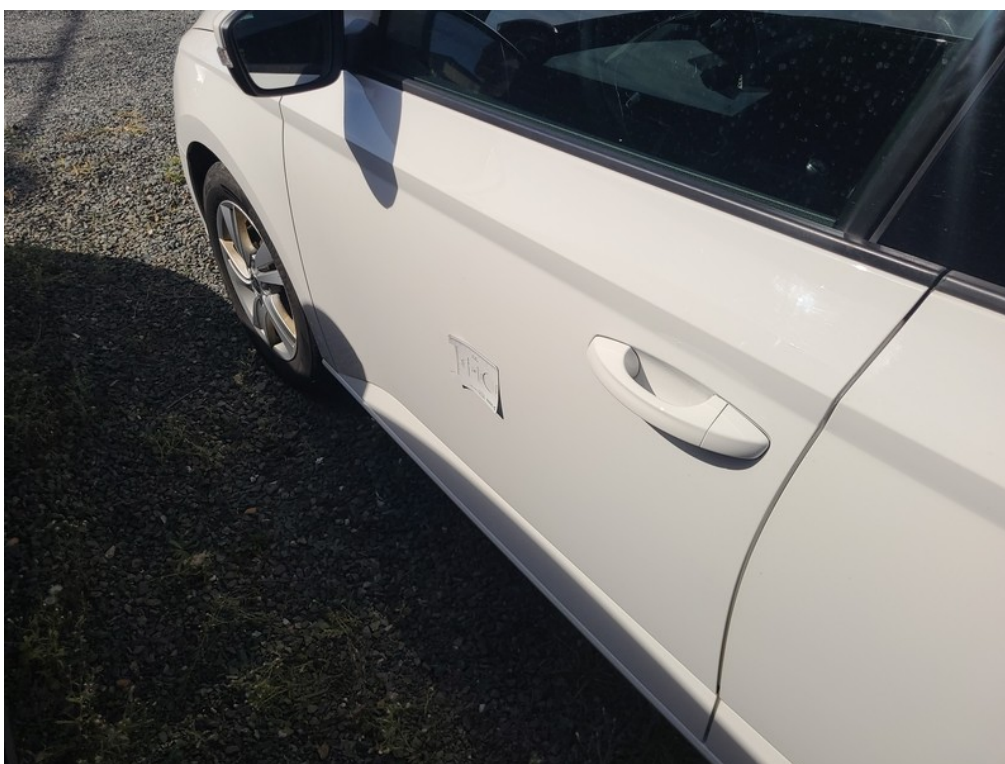
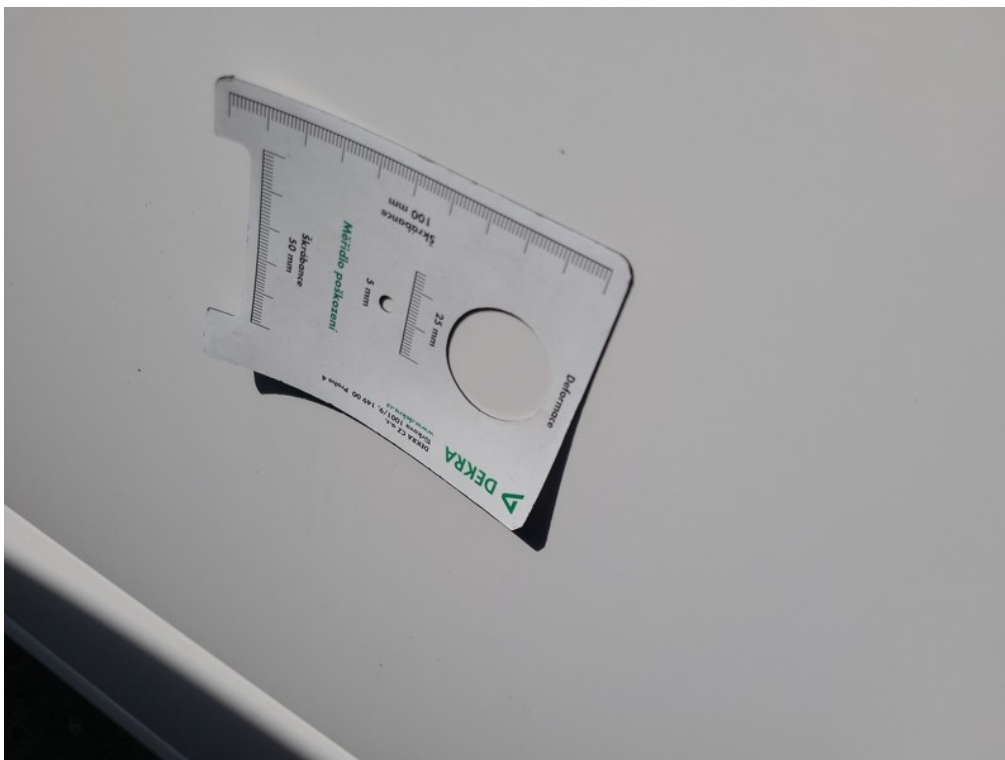
Viz popis k poškození č. 6

| P.č. | Poškozený díl | Druh poškození |
|---|---|---|
| 6 | Dveře přední levé | Jamka |

**6 Dveře přední levé - Jamka**  
Umístění:

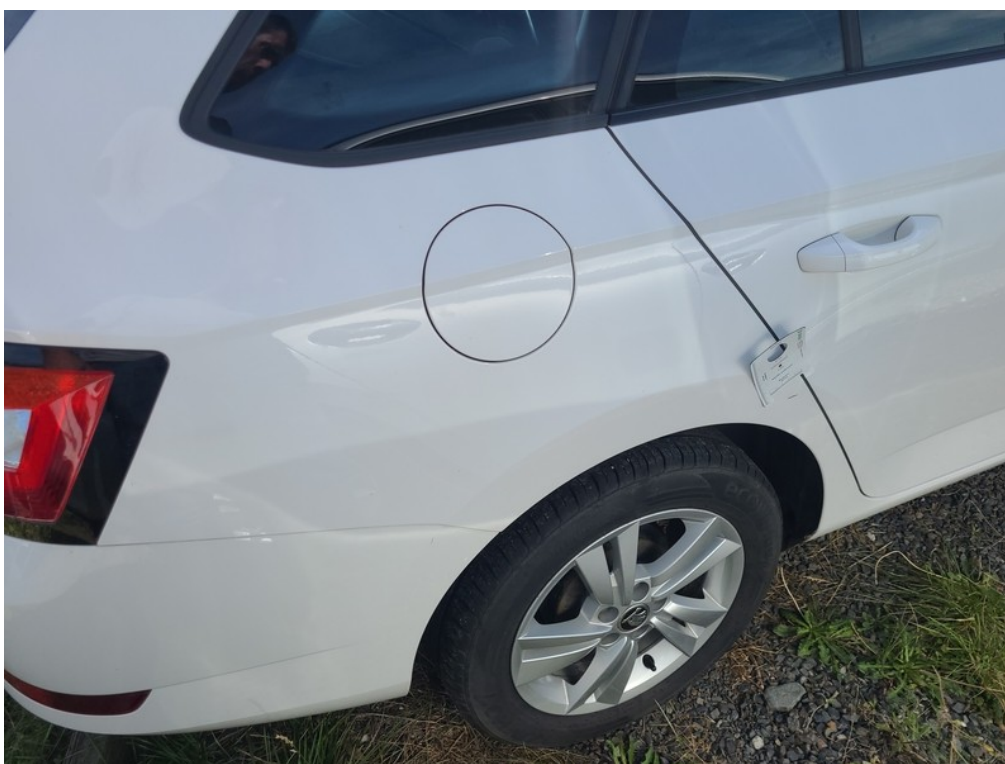
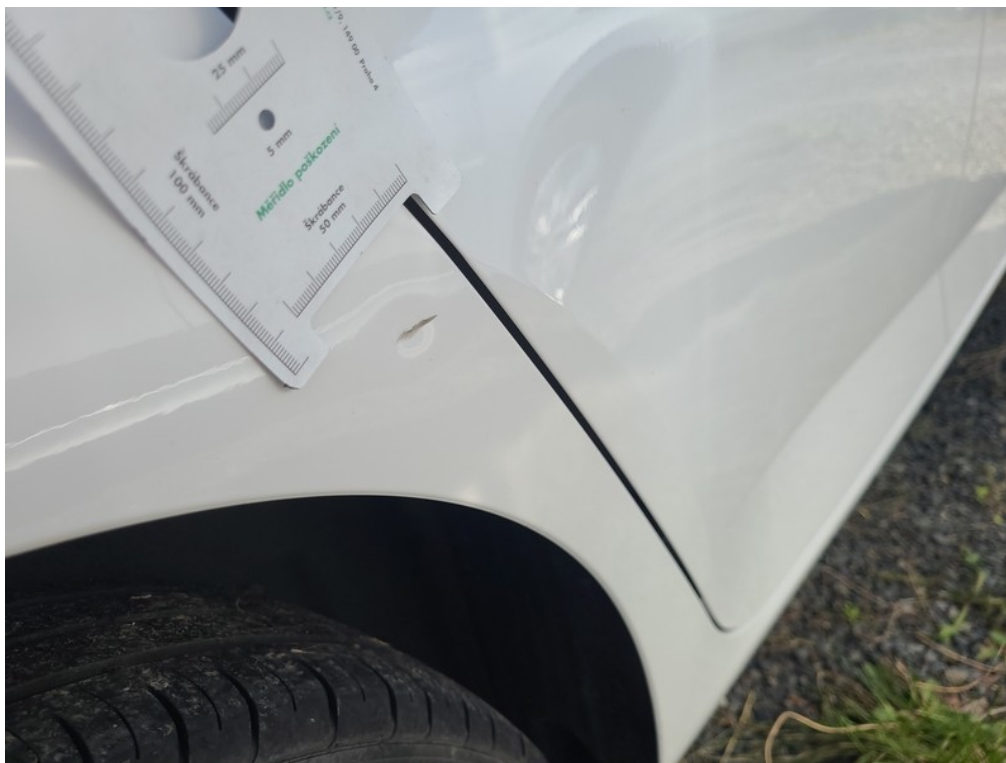
Viz popis k poškození č. 7

| P.č. | Poškozený díl | Druh poškození |
|---|---|---|
| 7 | Bočnice zadní pravá | Deformace |

**7 Bočnice zadní pravá - Deformace**  
Umístění: Exteriér (vnější prostor)

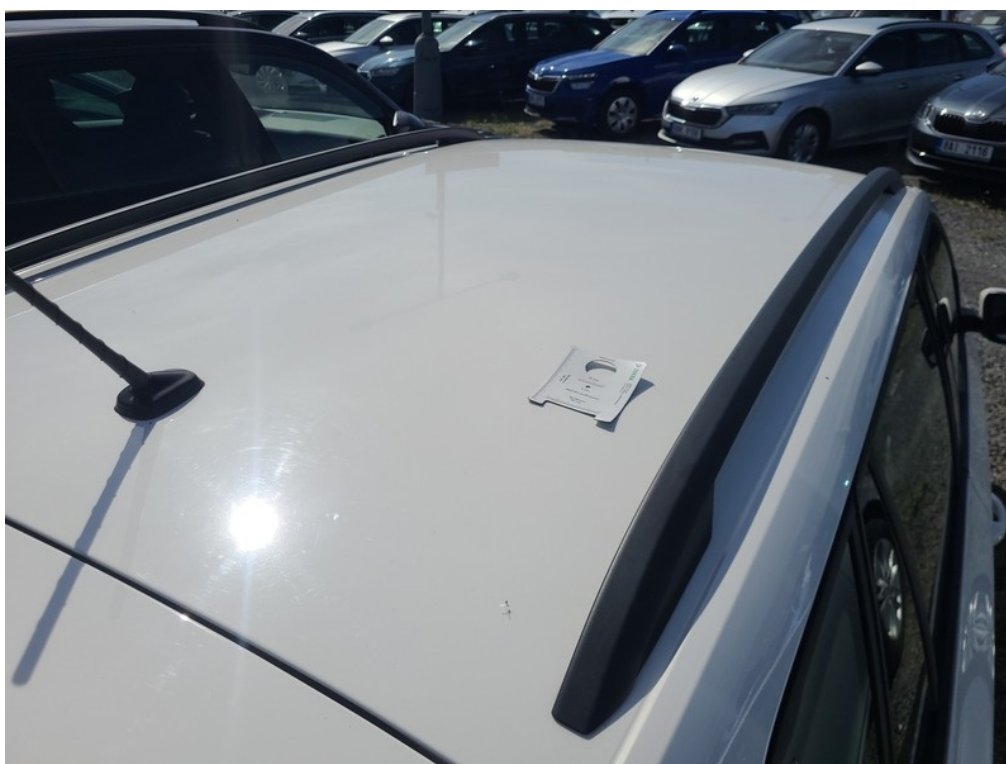
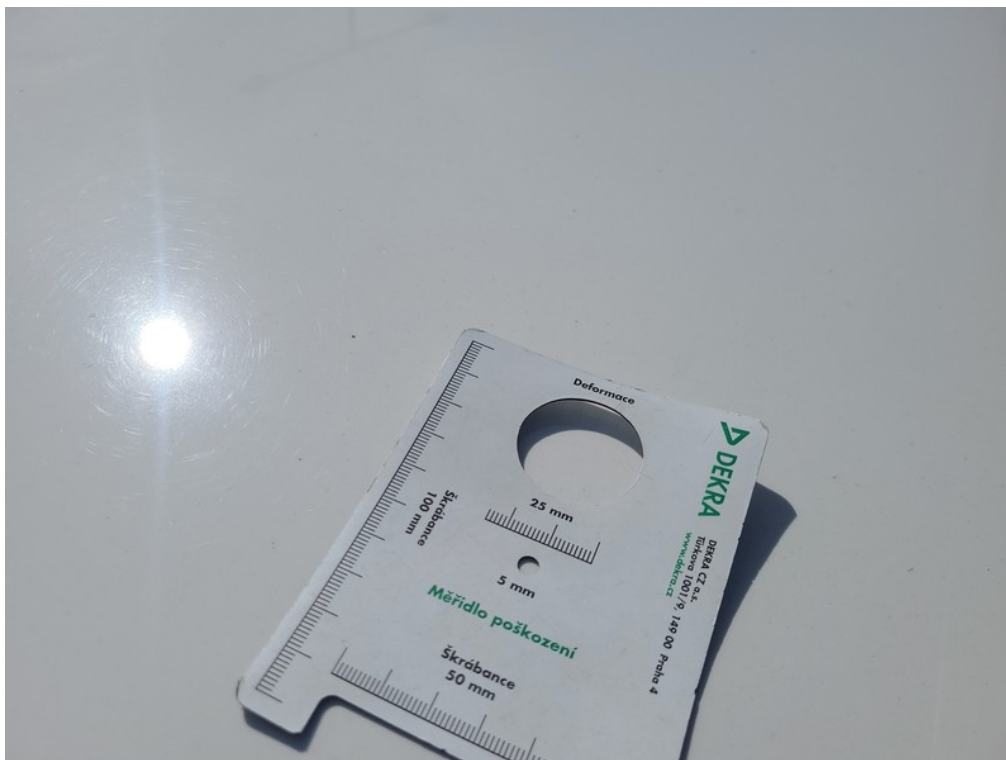
Viz popis k poškození č. 8

| P.č. | Poškozený díl | Druh poškození |
|---|---|---|
| 8 | Střecha | Jamka |

**8 Střecha - Jamka**  
Umístění:

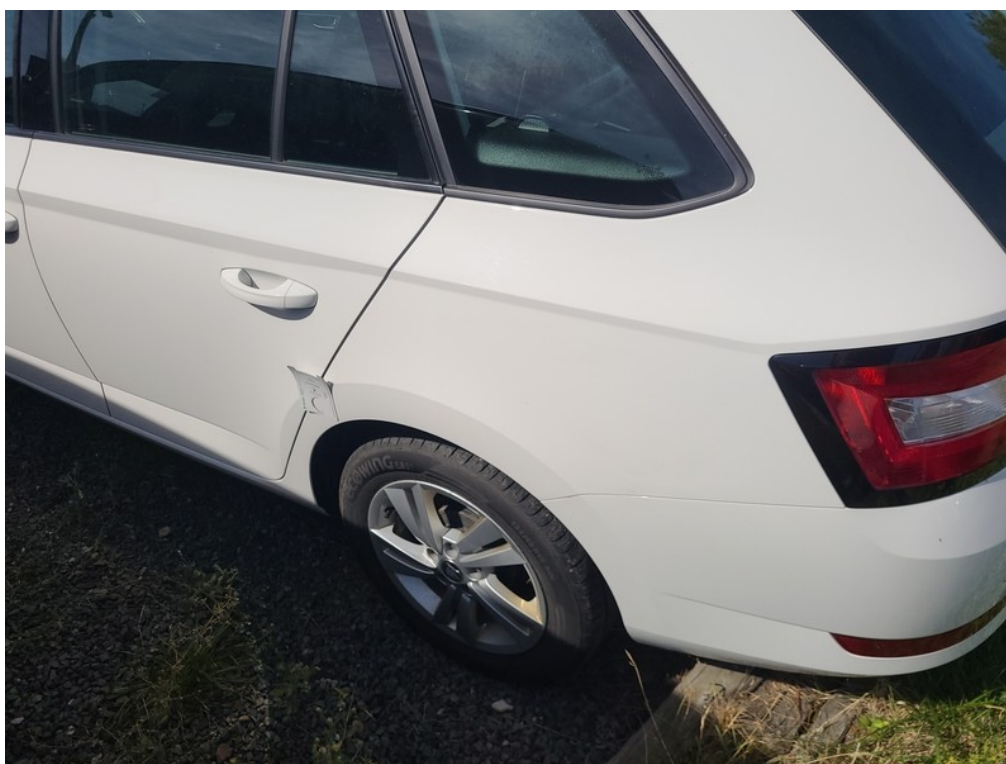
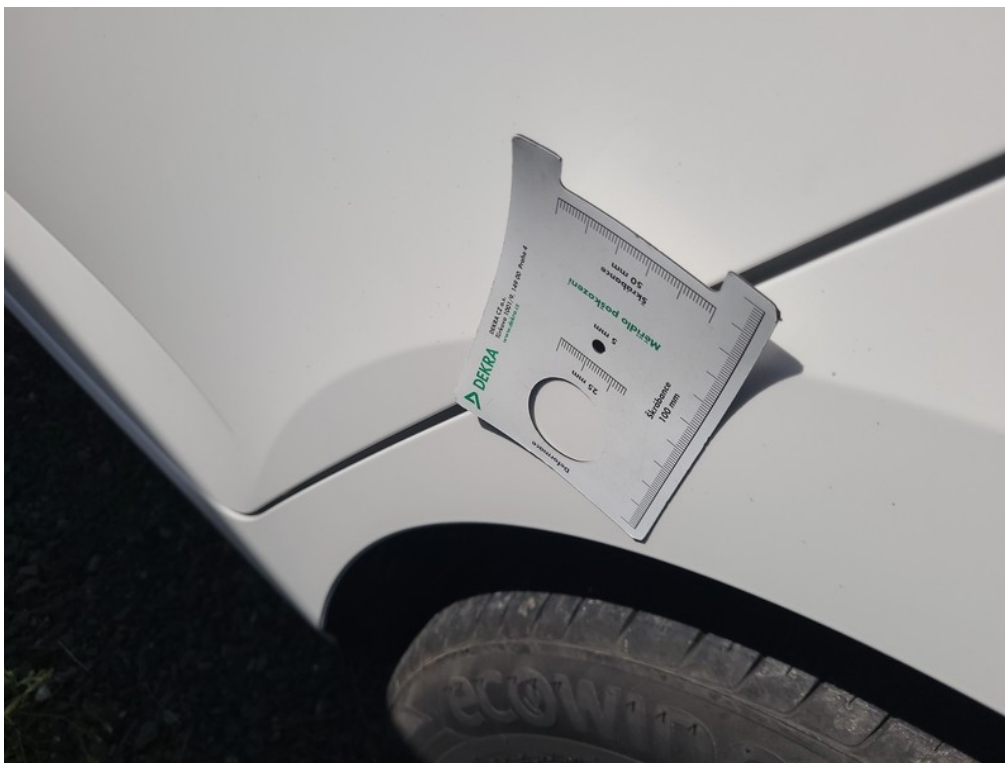
Viz popis k poškození č. 9

| P.č. | Poškozený díl | Druh poškození |
|---|---|---|
| 9 | Bočnice zadní levá | Jamka |

**9** Bočnice zadní levá - Jamka  
Umístění:

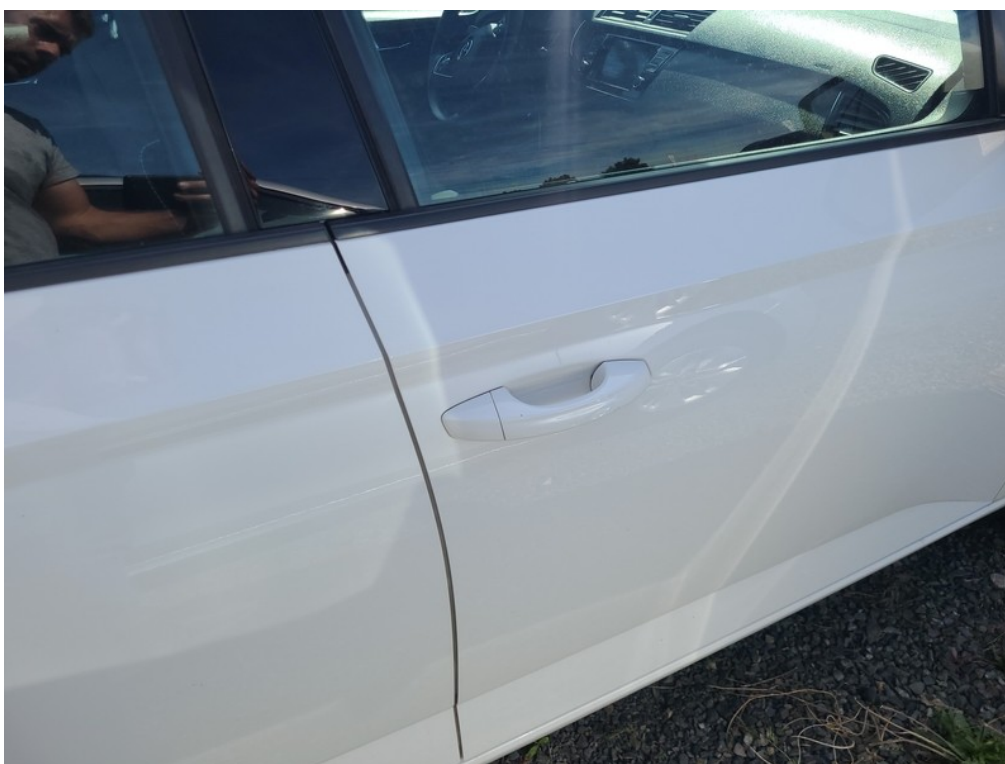
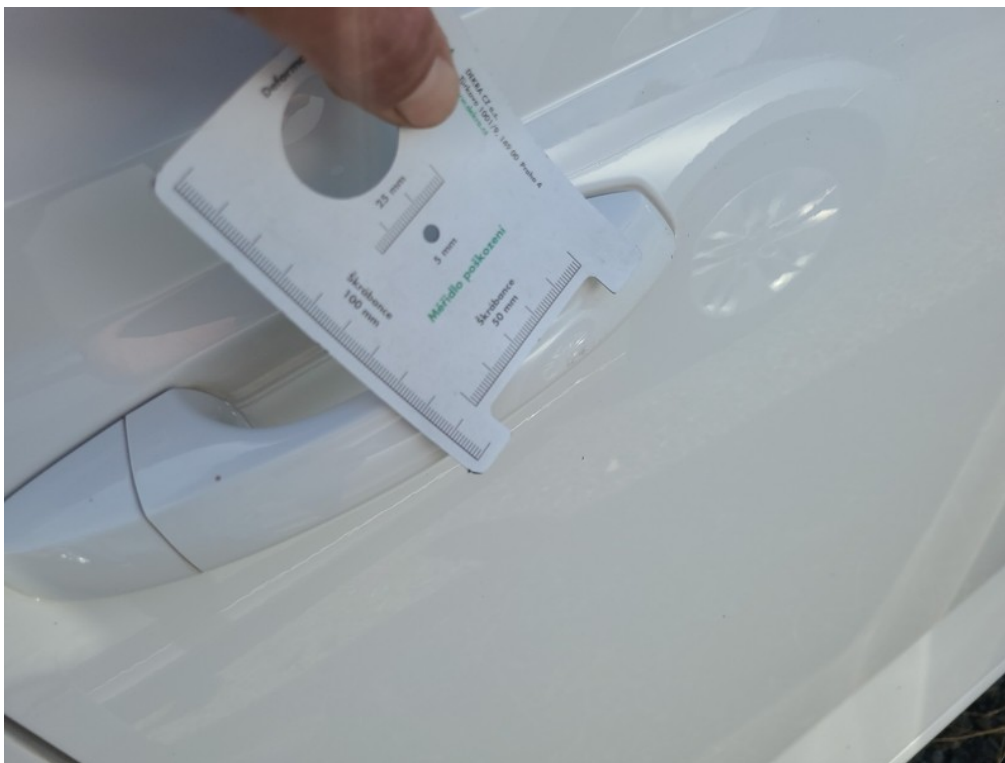
Viz popis k poškození č. 10

| P.č. | Poškozený díl | Druh poškození |
|---|---|---|
| 10 | Madlo klíky PP dveří | Škrábance |

10 **Madlo kliky PP dveří - Škrábance**  
Umístění: Exteriér (vnější prostor)

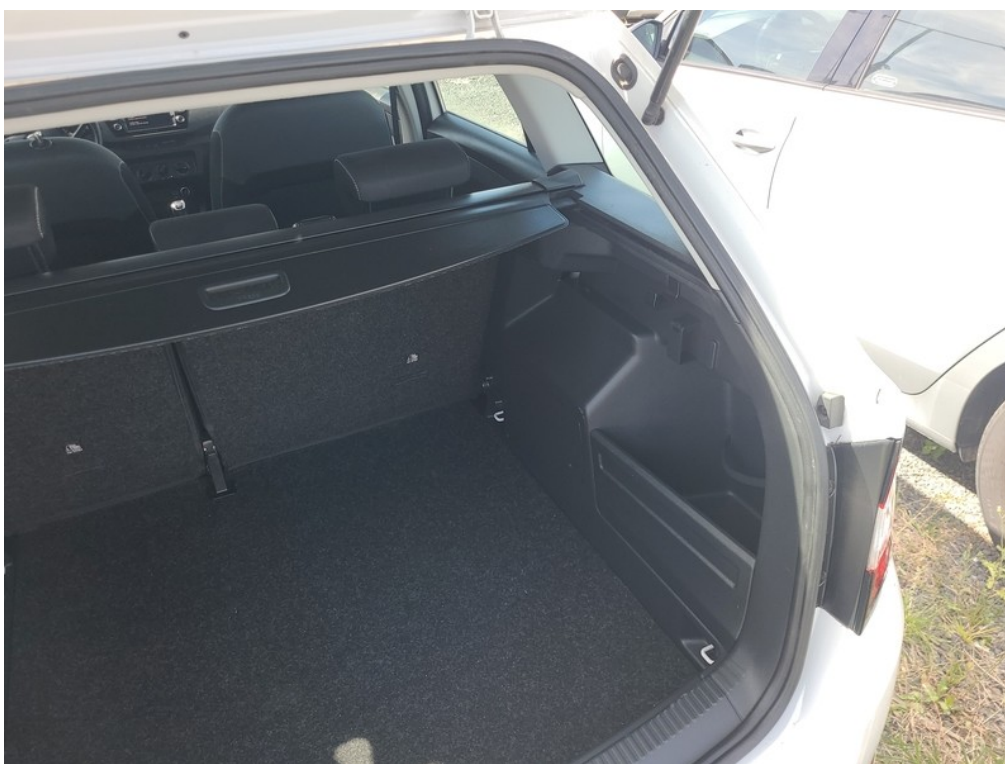
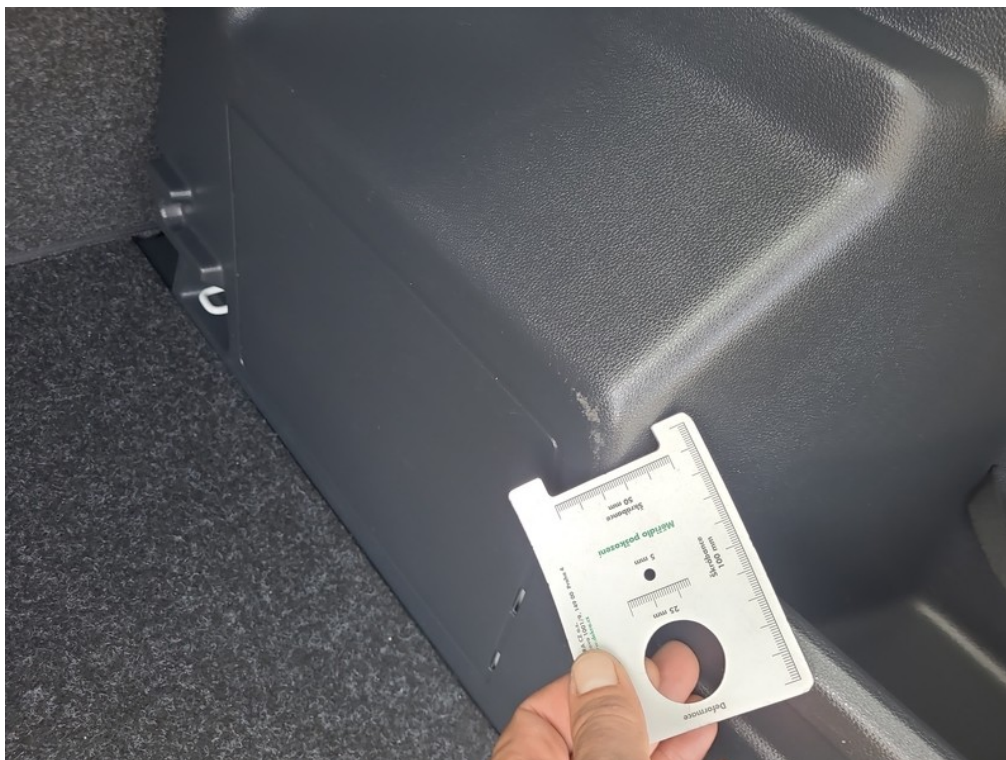
Viz popis k poškození č. 11

| P.č. | Poškozený díl | Druh poškození |
|---|---|---|
| 11 | Boční výplň zav. prostoru P | Škrábance |

**11 Boční výplň zav. prostoru P - Škrábance**  
Umístění: Interiér (vnitřní prostor)

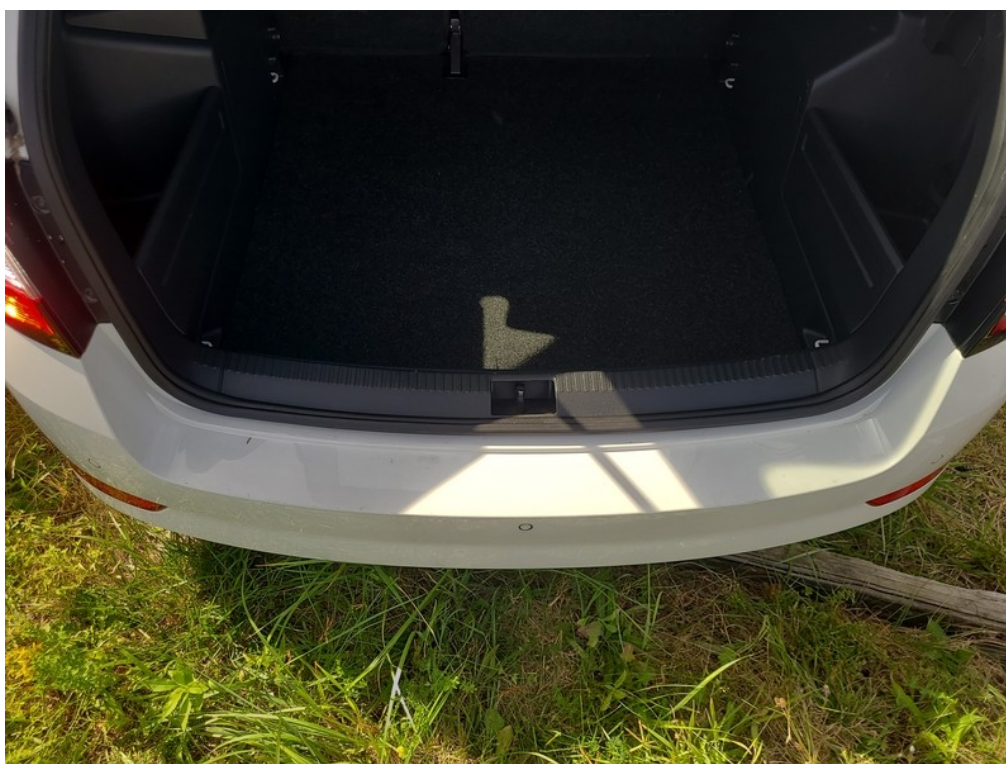
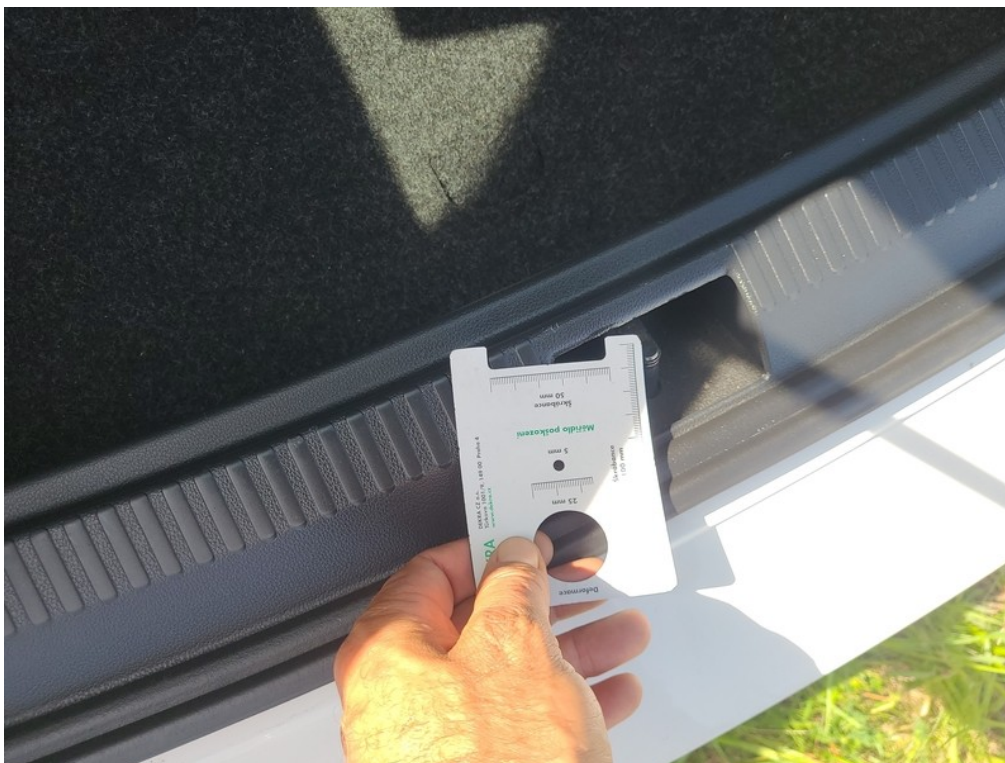
Viz popis k poškození č. 12

| P.č. | Poškozený díl | Druh poškození |
|---|---|---|
| 12 | Kryt zadního čela | Škrábance |

**12** Kryt zadního čela - Škrábance  
Umístění:

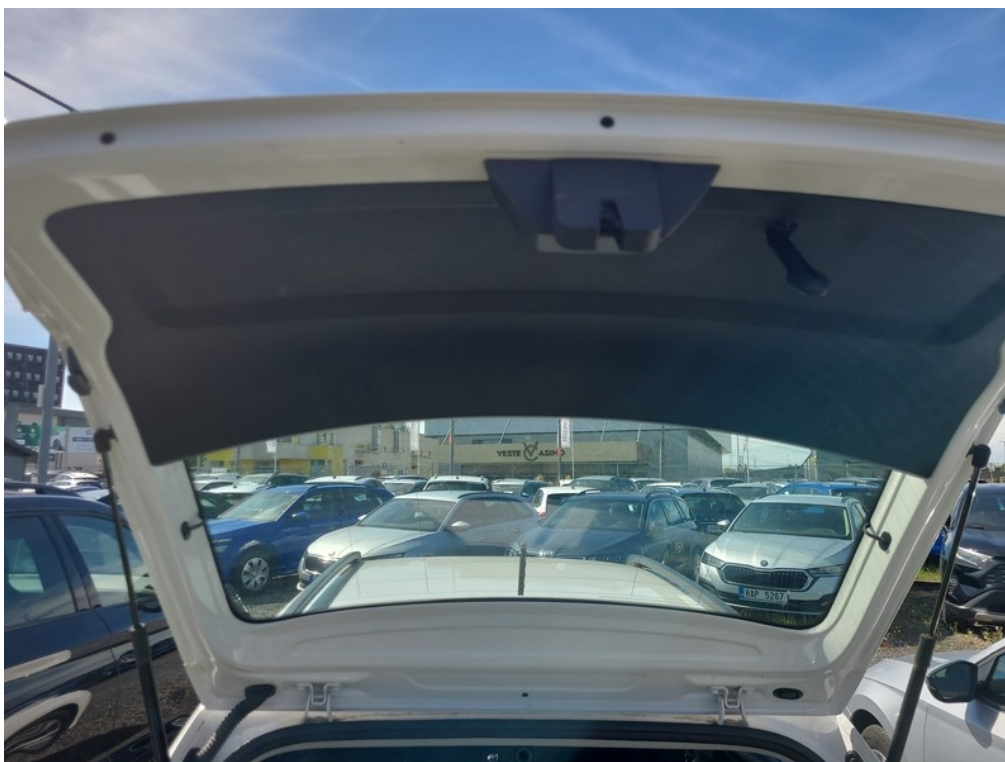
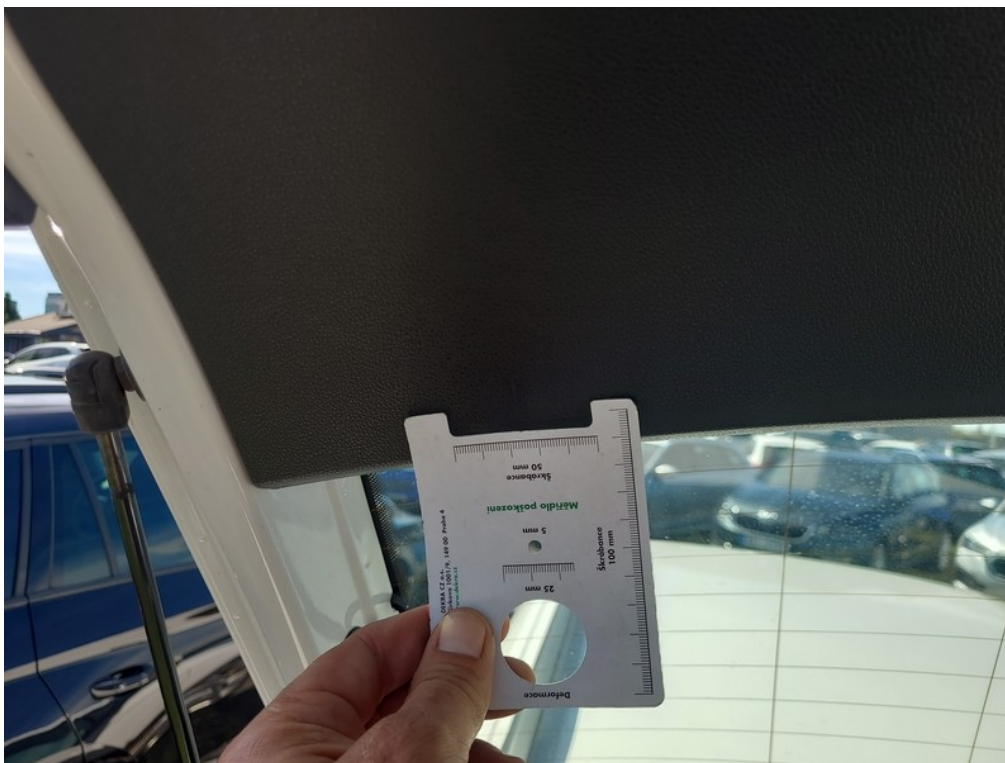
Viz popis k poškození č. 13

| P.č. | Poškozený díl | Druh poškození |
|---|---|---|
| 13 | Plastový kryt víka zav. prostoru | Škrábance |

**13** **Plastový kryt víka zav. prostoru - Škrábance**  
Umístění: Interiér (vnitřní prostor)
