**DEKRA CZ a.s.**

**ÚDAJE O VOZIDLE**

| RZ: | <b>9AF7353</b> | VIN: | TMBJP6NJ6NZ022415 |
| Model vozidla: | Škoda Fabia Combi (2015) | Provedení: | FabiaCom.1.0TSI 70 Ambition 5d |

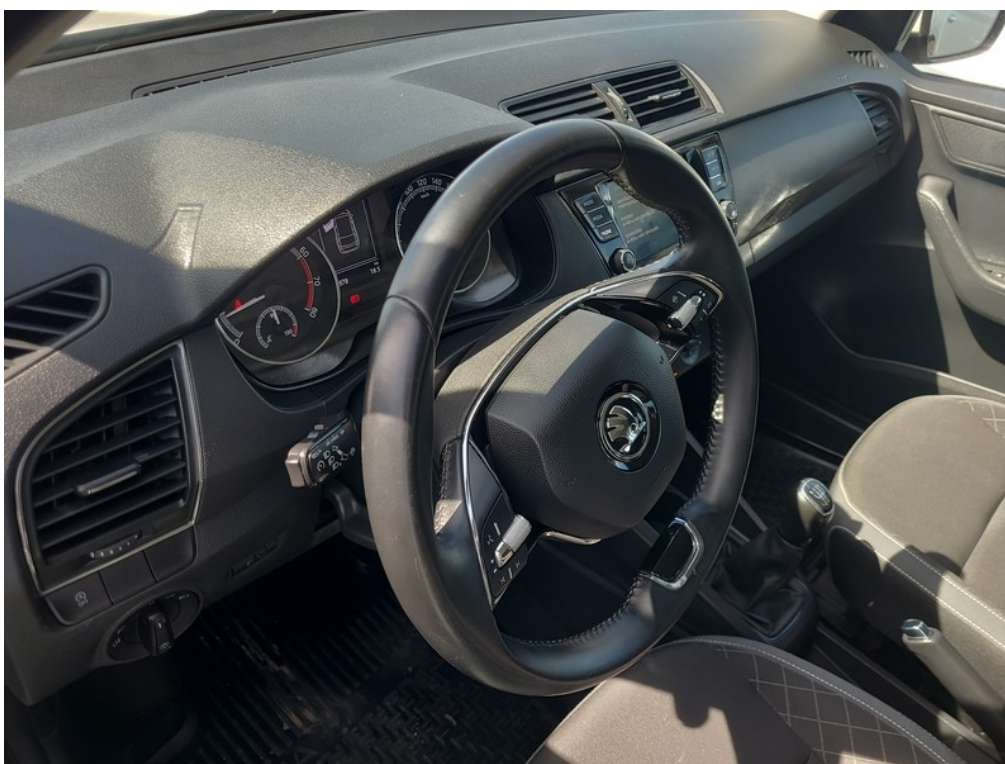
| P.č. | Poškozený díl | Druh poškození |
|---|---|---|
| 14 | Volant | Opotřebení |

**14** Volant - Opatření  
Umístění:

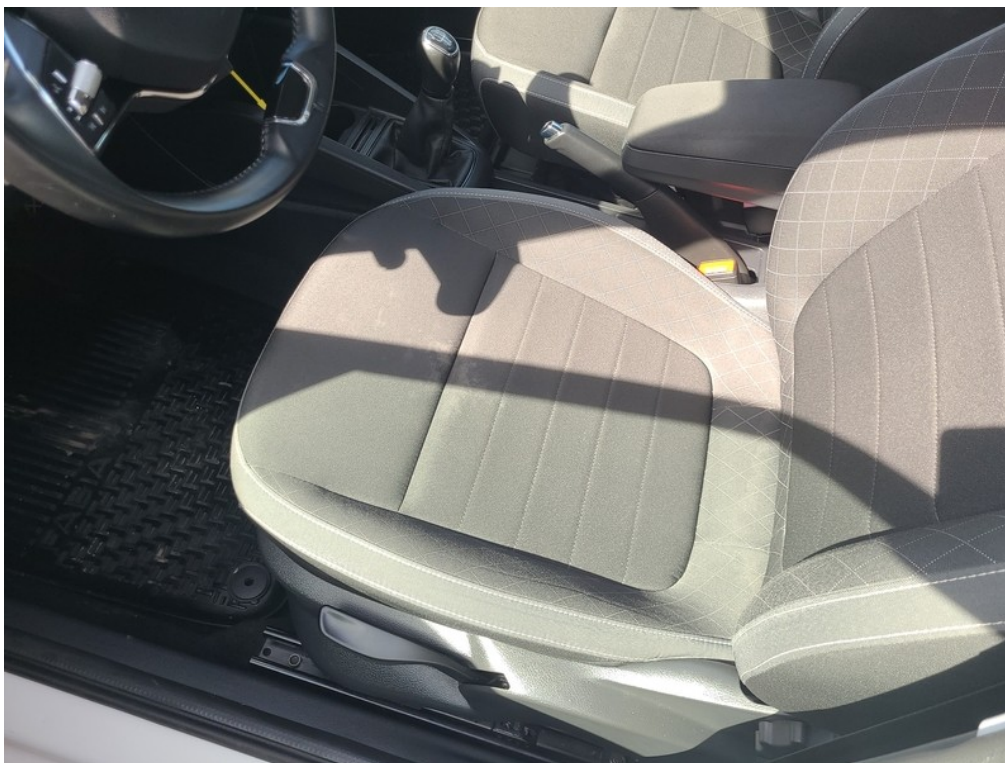
| P.č. | Poškozený díl | Druh poškození |
|---|---|---|
| 15 | Potah sedáku sedadla řidiče | Opotřebení |

**15** **Potah sedáku sedadla řidiče - Opotřebení**  
Umístění: Interiér (vnitřní prostor)

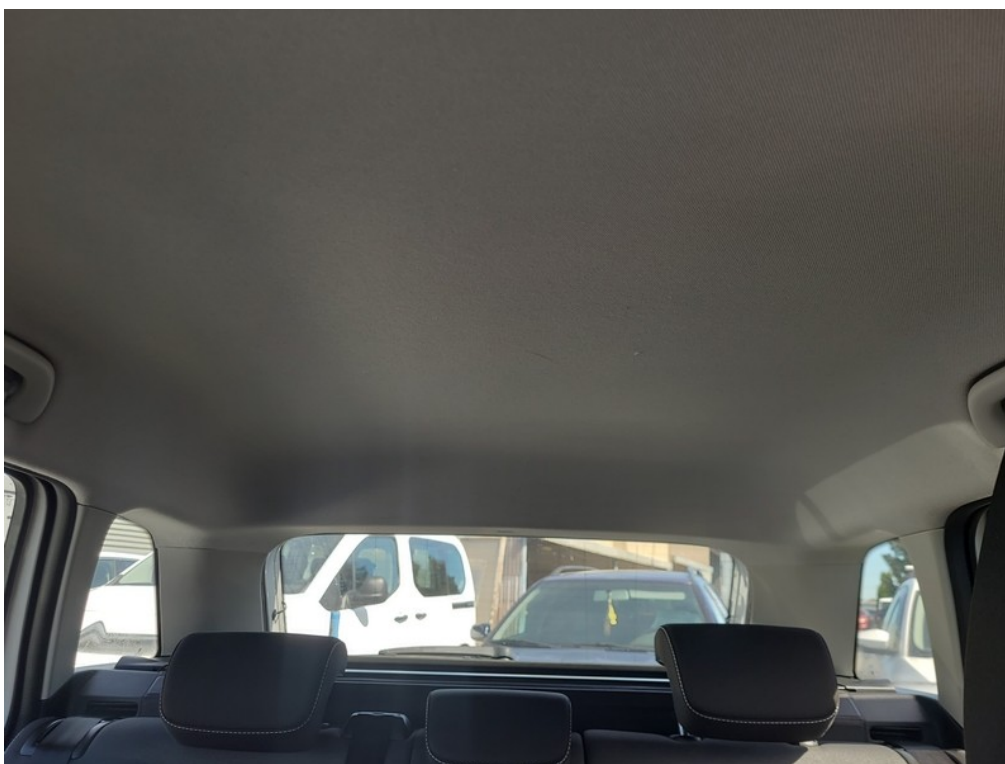
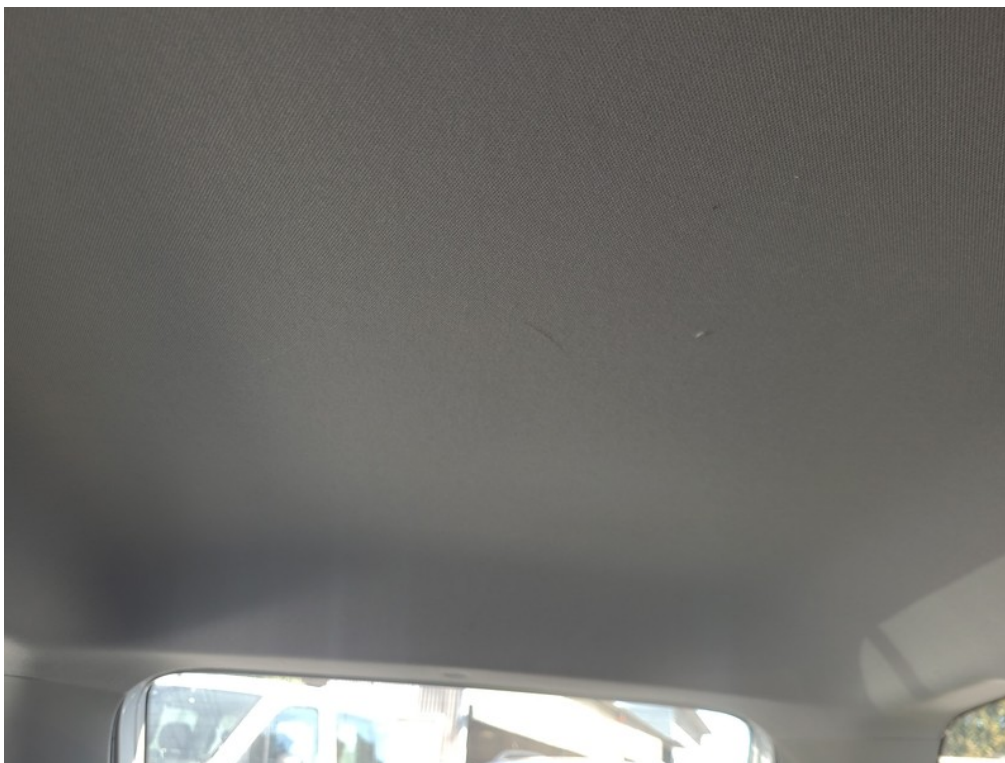
Viz popis k poškození č. 16

| P.č. | Poškozený díl | Druh poškození |
|---|---|---|
| 16 | Stropnice | Škrábance |

**16** **Stropnice - Škrábance**  
Umístění: Interiér (vnitřní prostor)

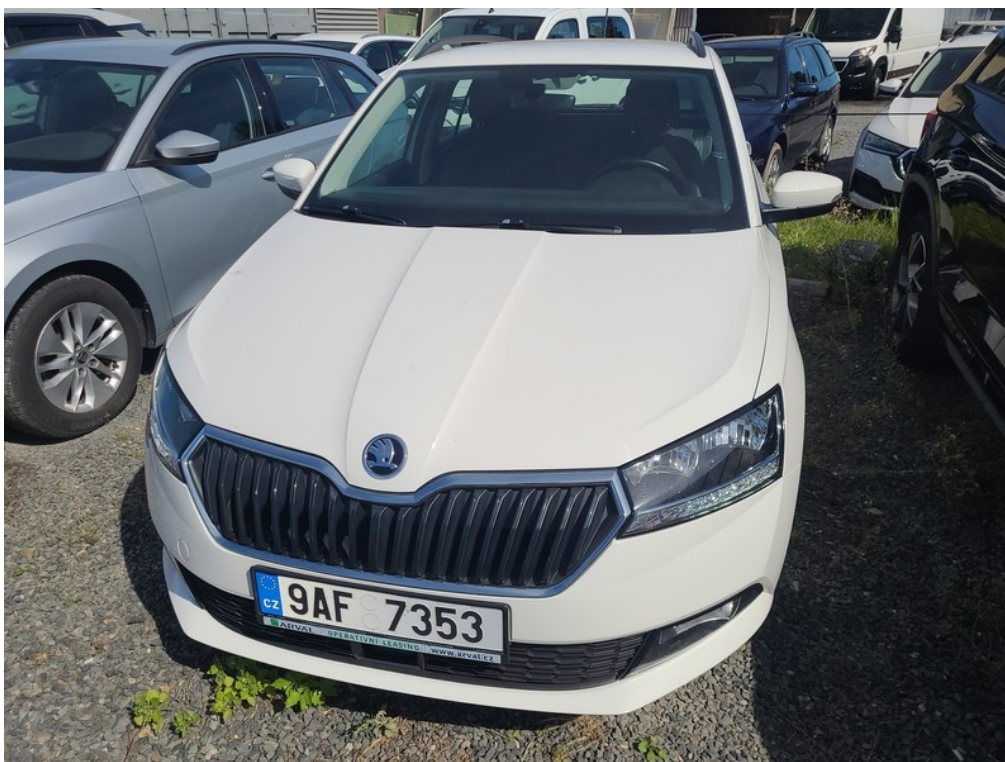
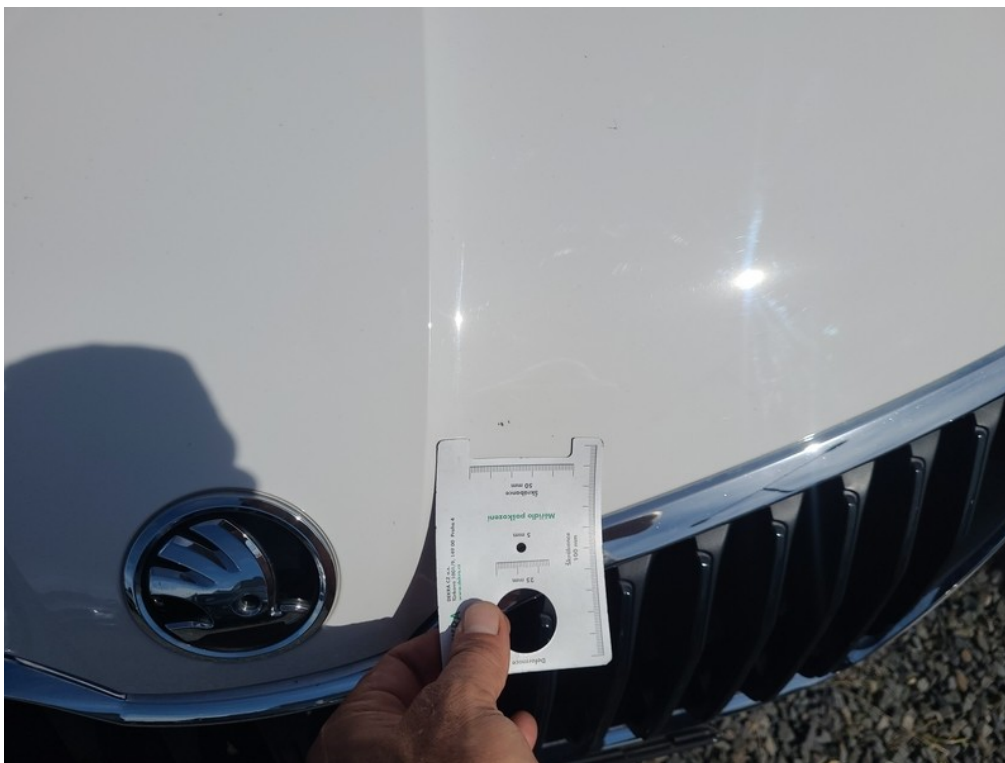
Viz popis k poškození č. 17

| P.č. | Poškozený díl | Druh poškození |
|---|---|---|
| 17 | Přední část vozidla | Poškození od odletujícího kamení |

**17** Přední část vozidla - Poškození od odletujícího kamení

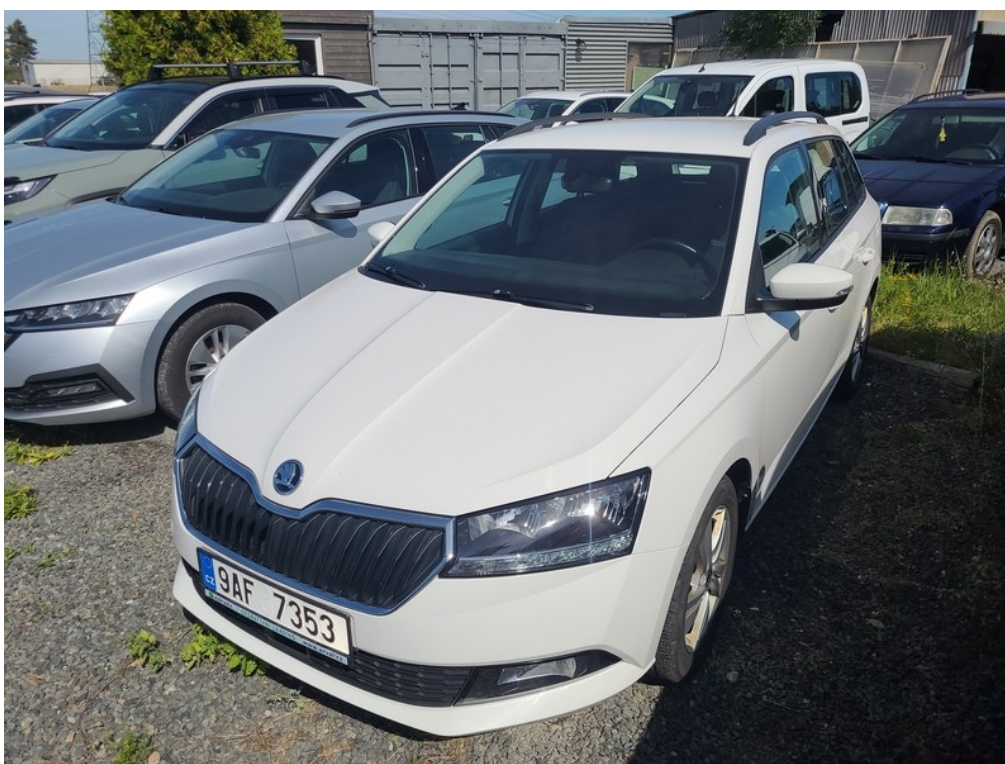
| P.č. | Poškozený díl | Druh poškození |
|---|---|---|
| 18 | Střední plocha karoserie | Polepy |

18 Střední plocha karoserie - Polepy  
Umístění: Ostatní

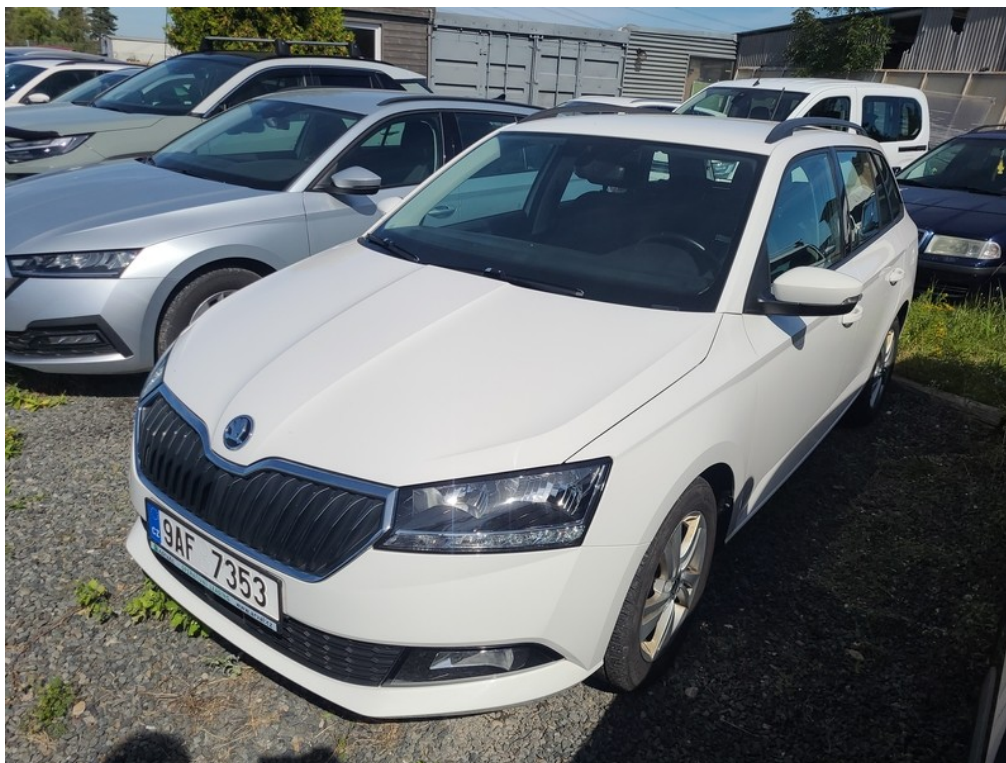
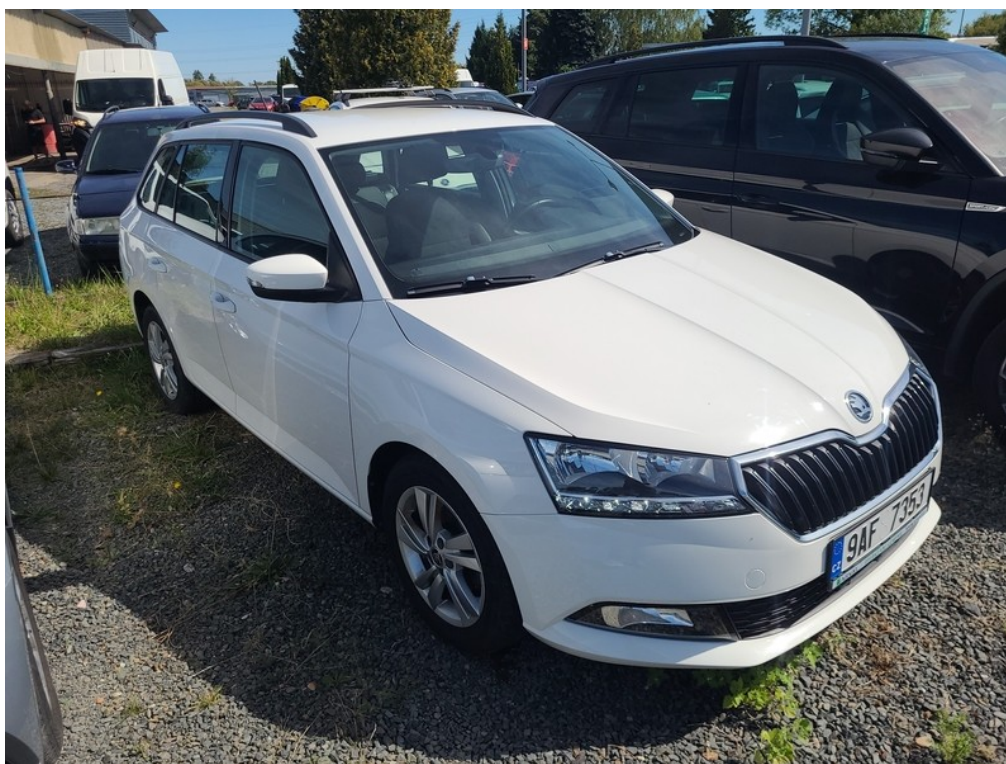
Viz popis k poškození č. 19

| P.č. | Poškozený díl | Druh poškození |
|---|---|---|
| 19 | Celková plocha karoserie | Škrábance |

**19** Celková plocha karoserie - Škrábance  
Umístění: Ostatní

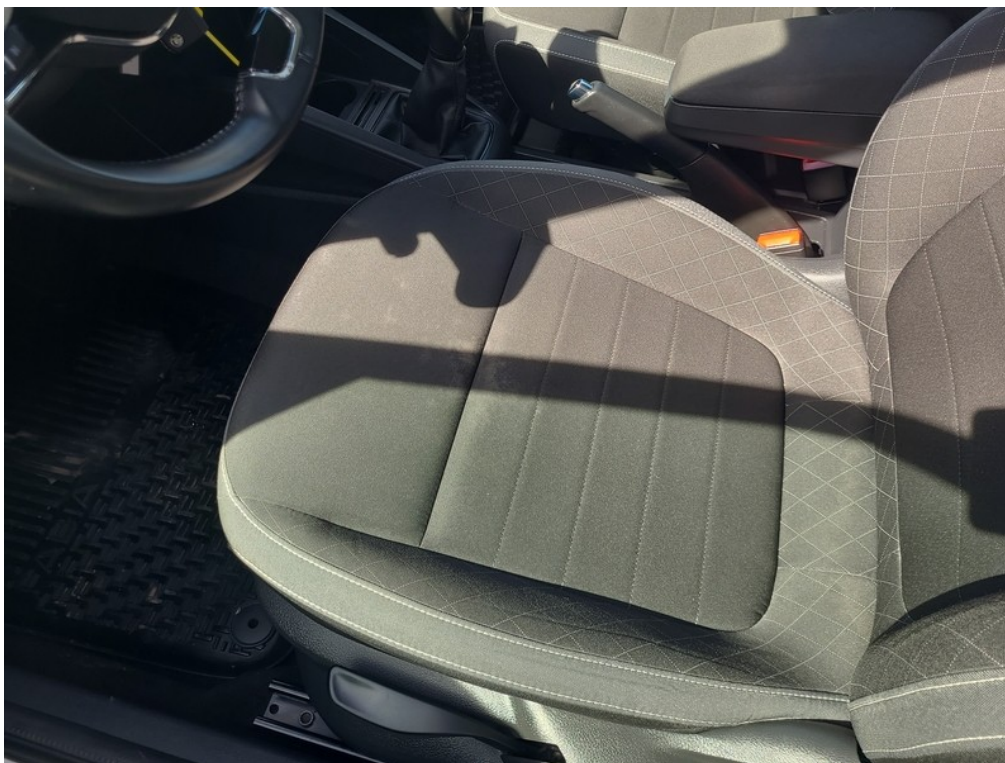
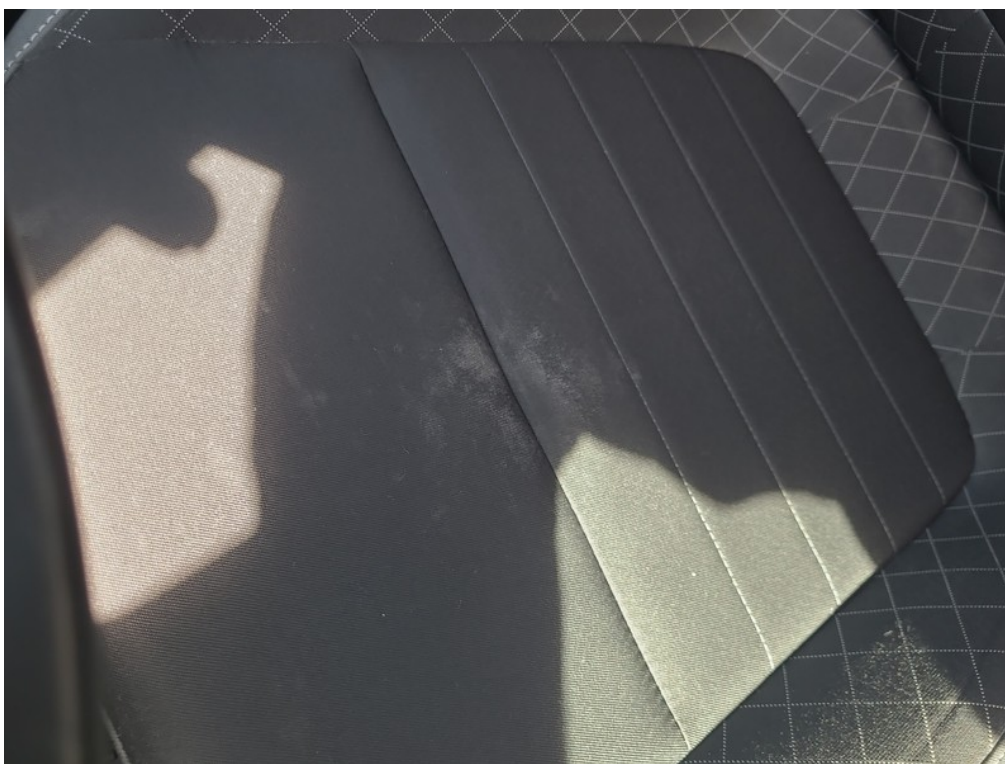
Viz popis k poškození č. 20

| P.č. | Poškozený díl | Druh poškození |
|---|---|---|
| 20 | Interiér | Znečištěno |

**20** Interiér - Znečištěno  
Umístění:

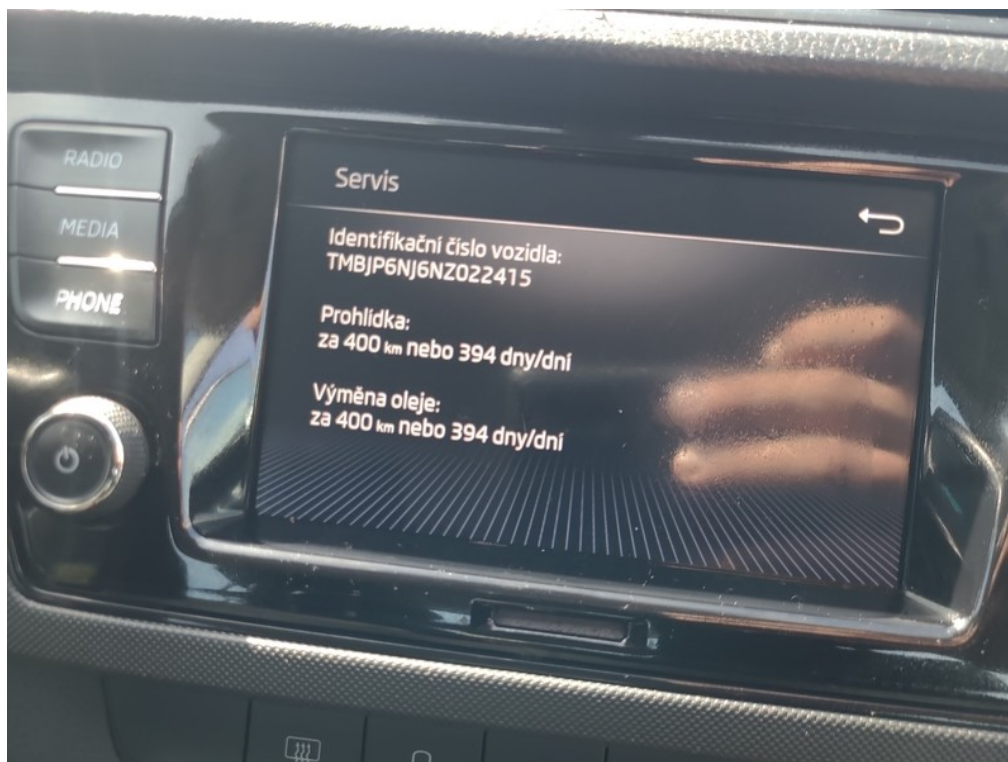
| P.č. | Poškozený díl | Druh poškození |
|---|---|---|
| 21 | Servisní prohlídka | Chybí |

**21** Servisní prohlídka - Chybí  
Umístění:
