**DEKRA Slovensko s.r.o.**  
Panónska cesta 47  
851 04 Bratislava

## ÚDAJE O PROHLÍDCE

| RZ: | <b>BT640DO</b> | VIN: | TMBJP6NJ7MZ083741 |
| Model vozidla: | Škoda Fabia Combi (2015) | Provedení: | Fab.Com.1.0TSI 70 Ambition |

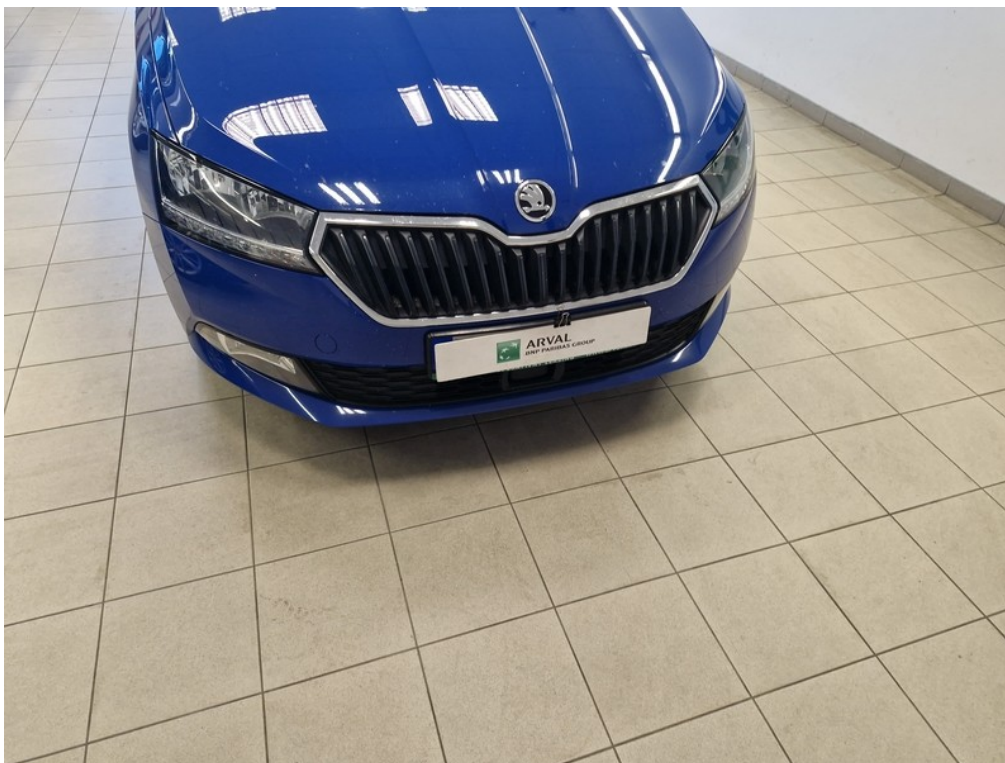
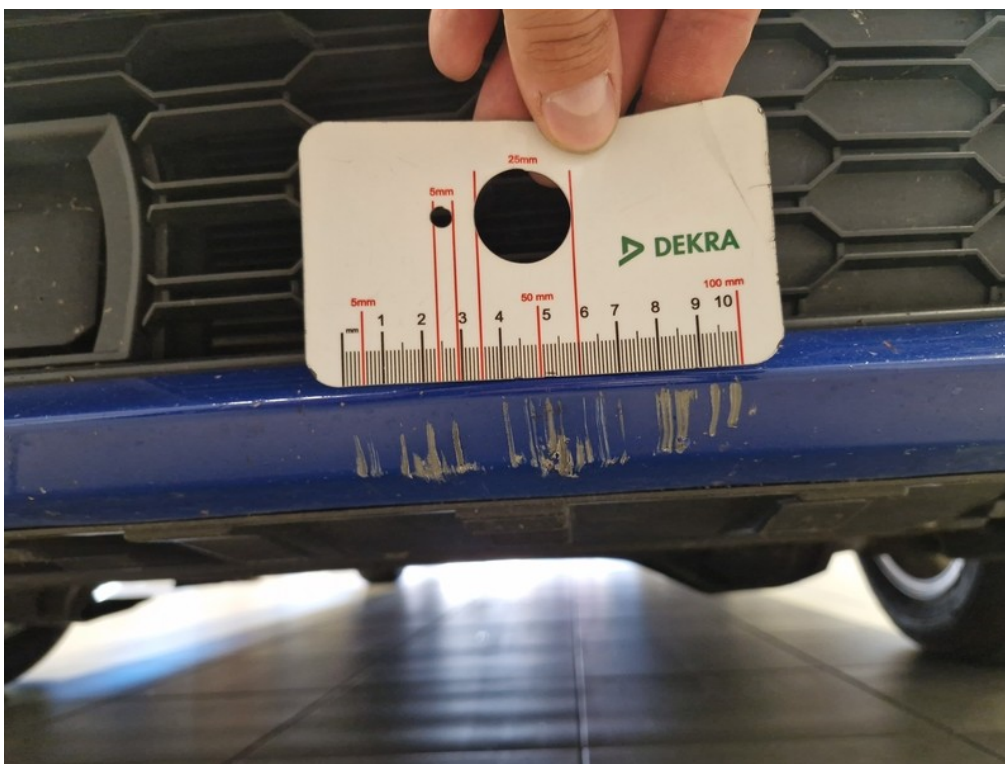
**1 Přední nárazník - Škrábance**  
Umístění:

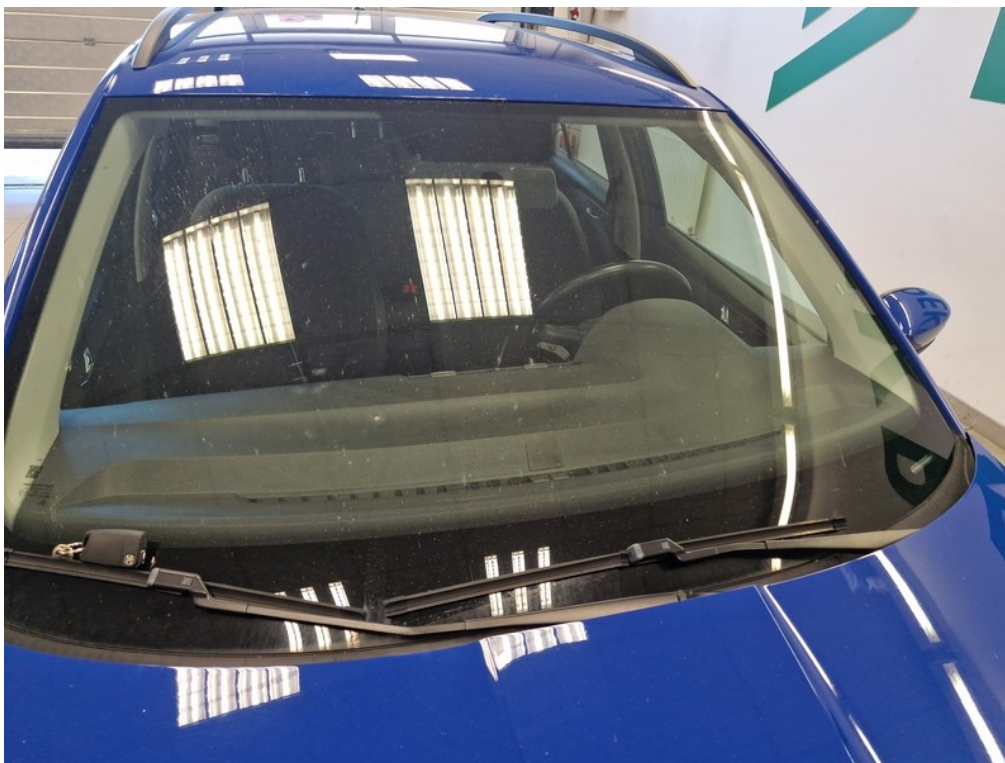
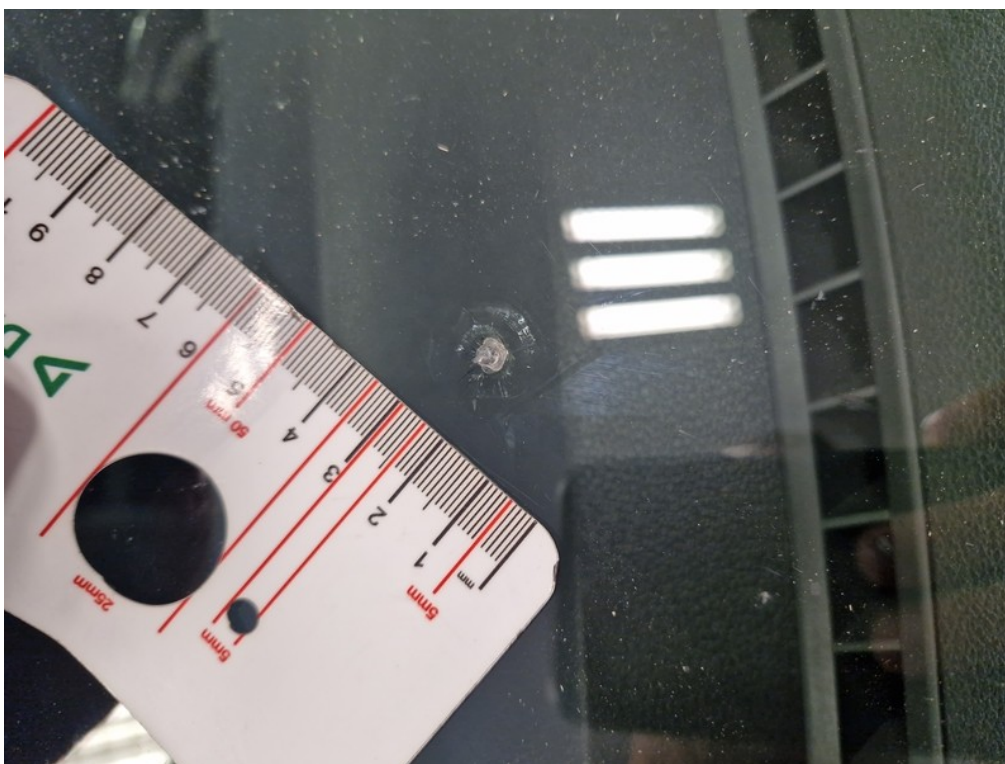
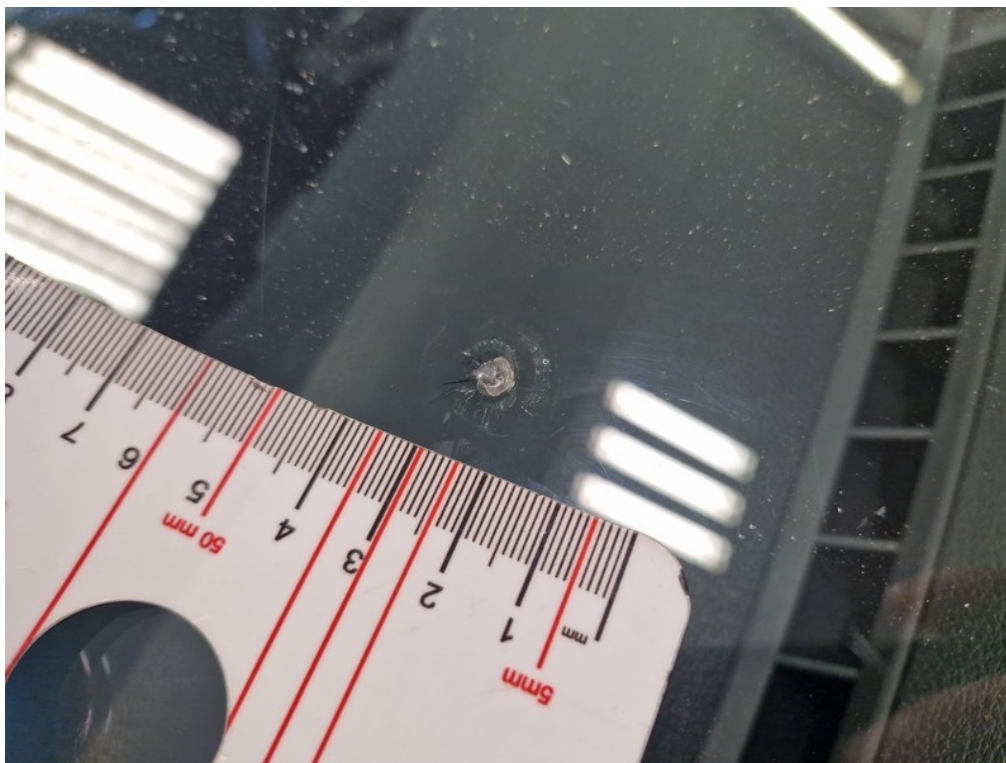
**2 Čelní sklo - Neodborná oprava**  
Umístění:

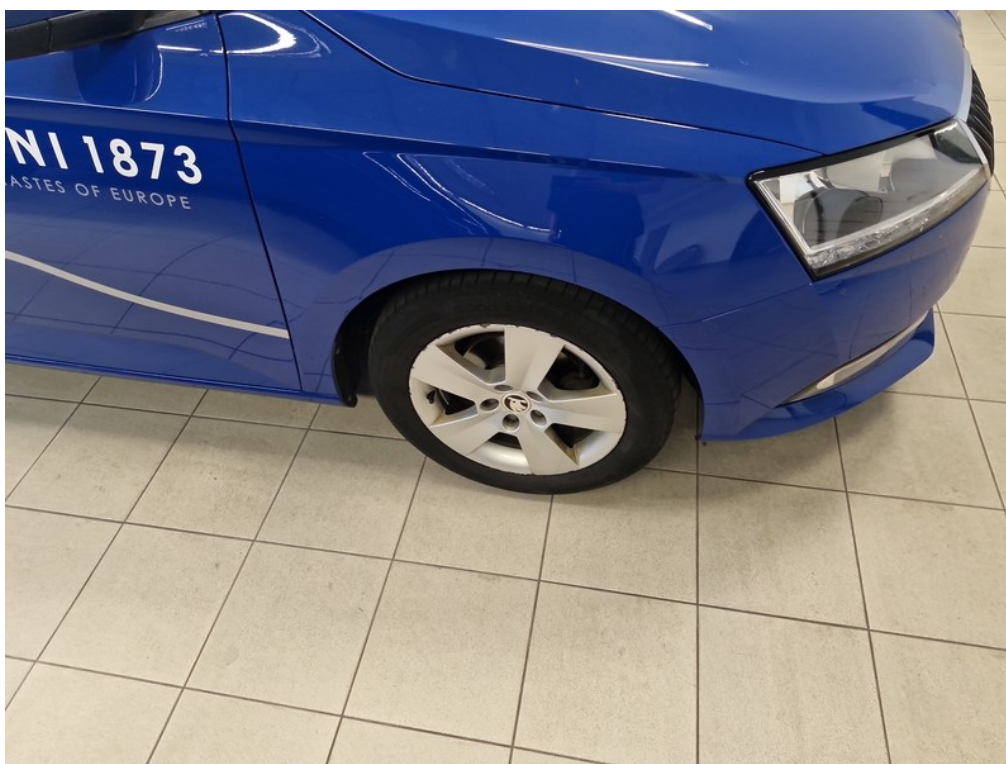
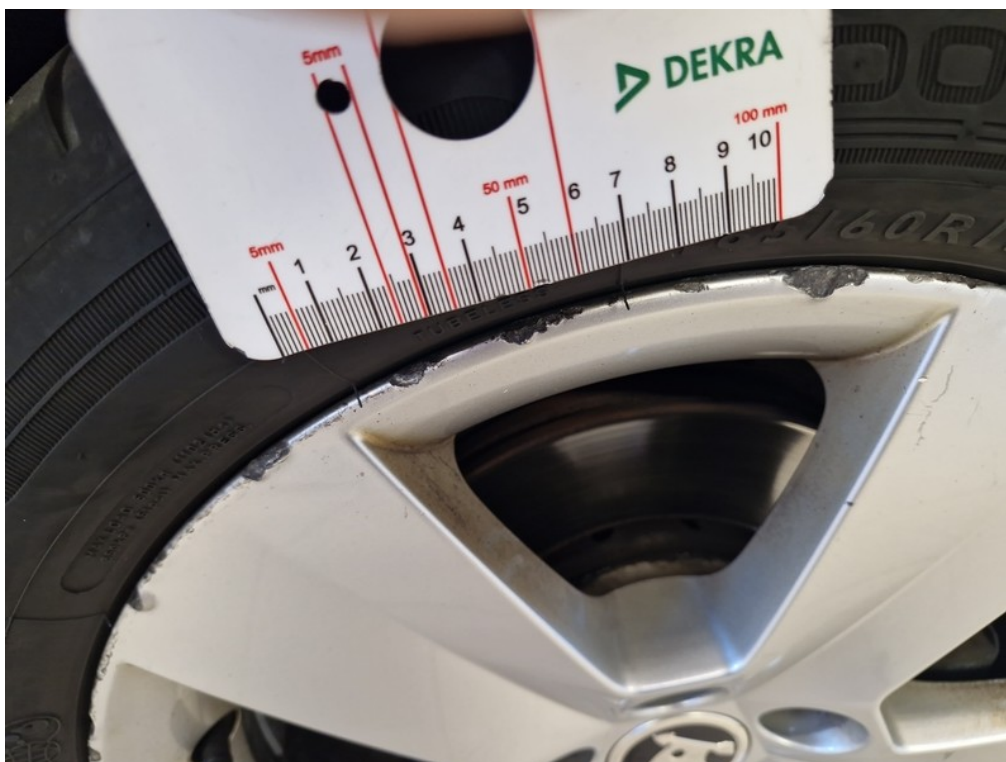
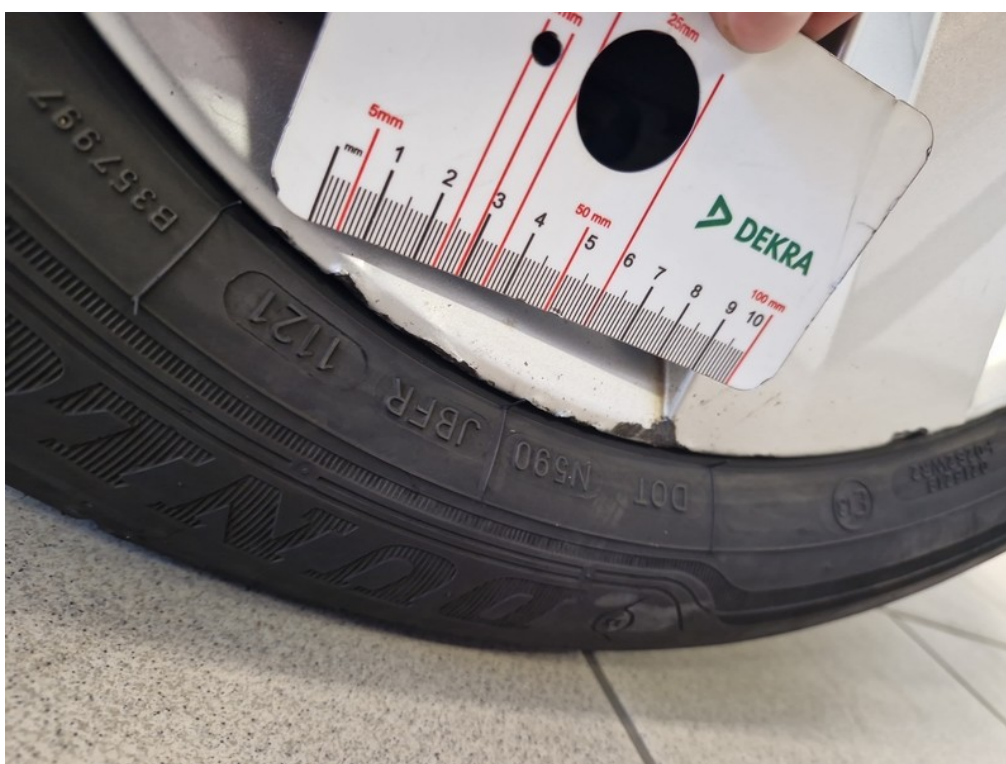
**3** Disk PP kola - Škrábance  
Umístění:

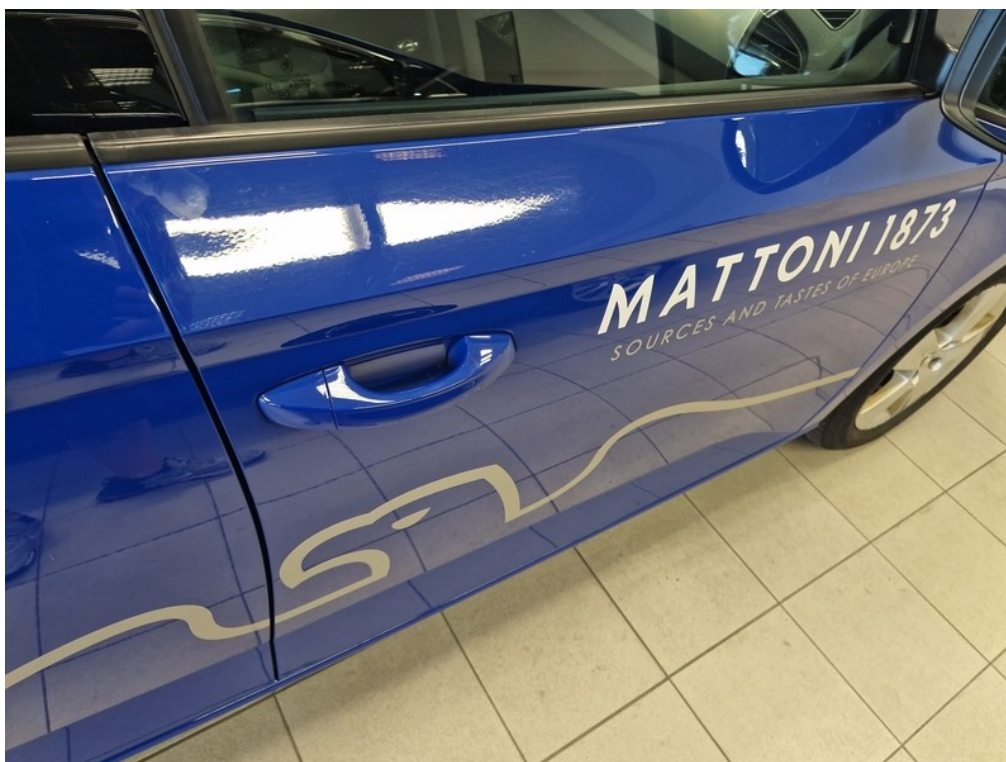
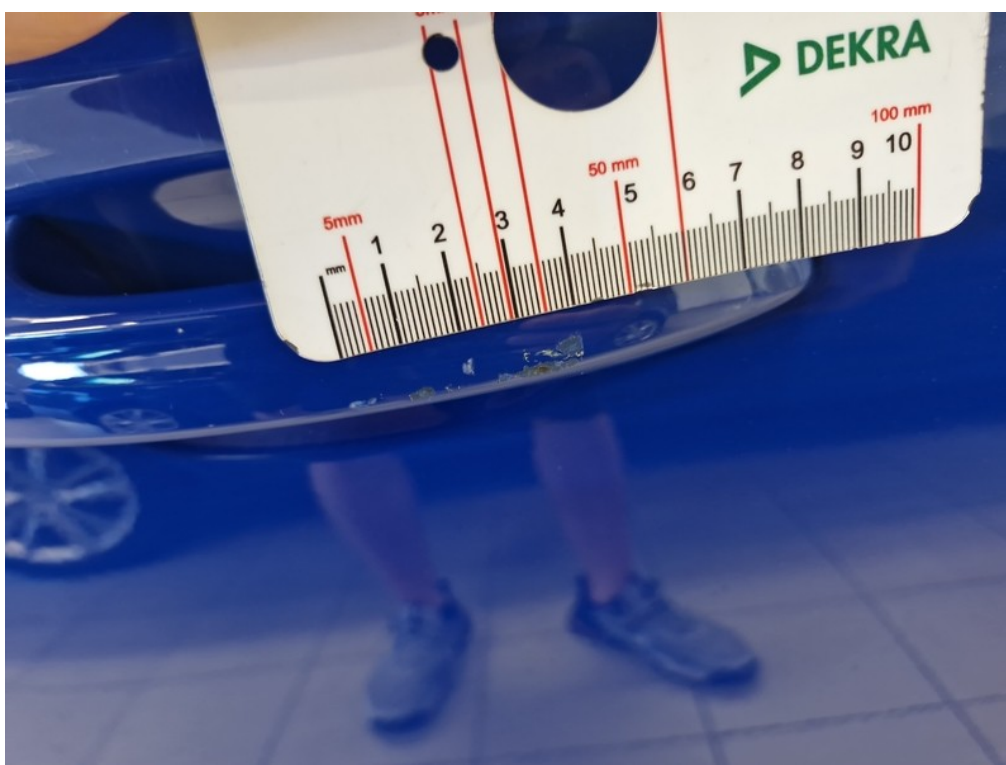
**4 Madlo kliky PP dveří - Škrábance**  
Umístění:

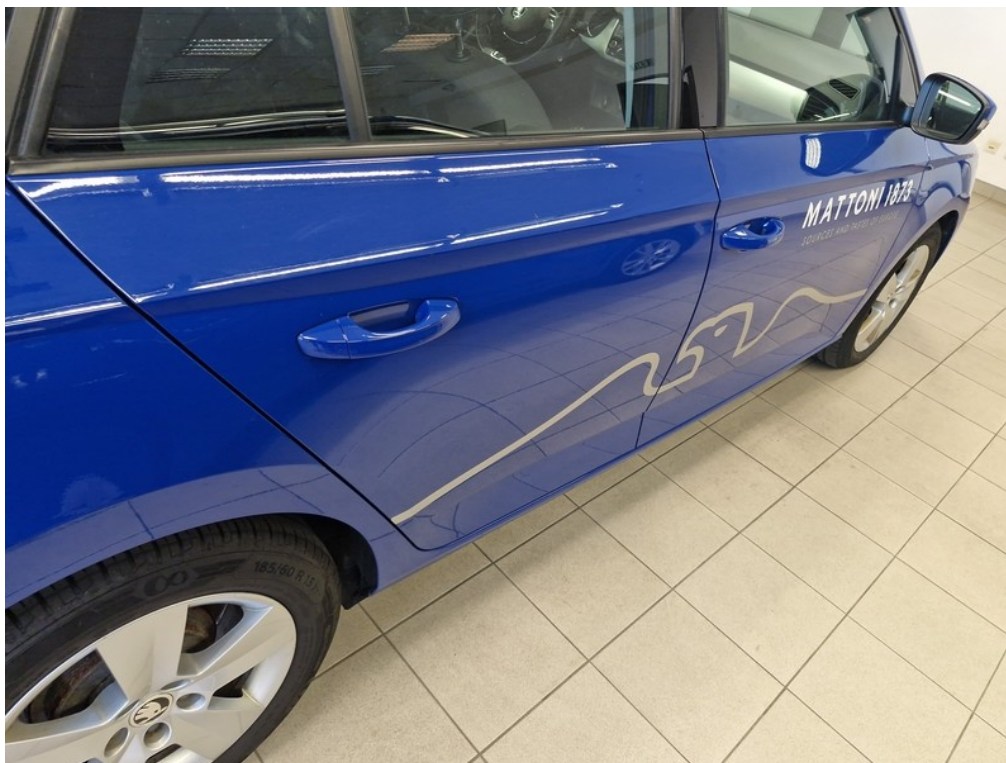
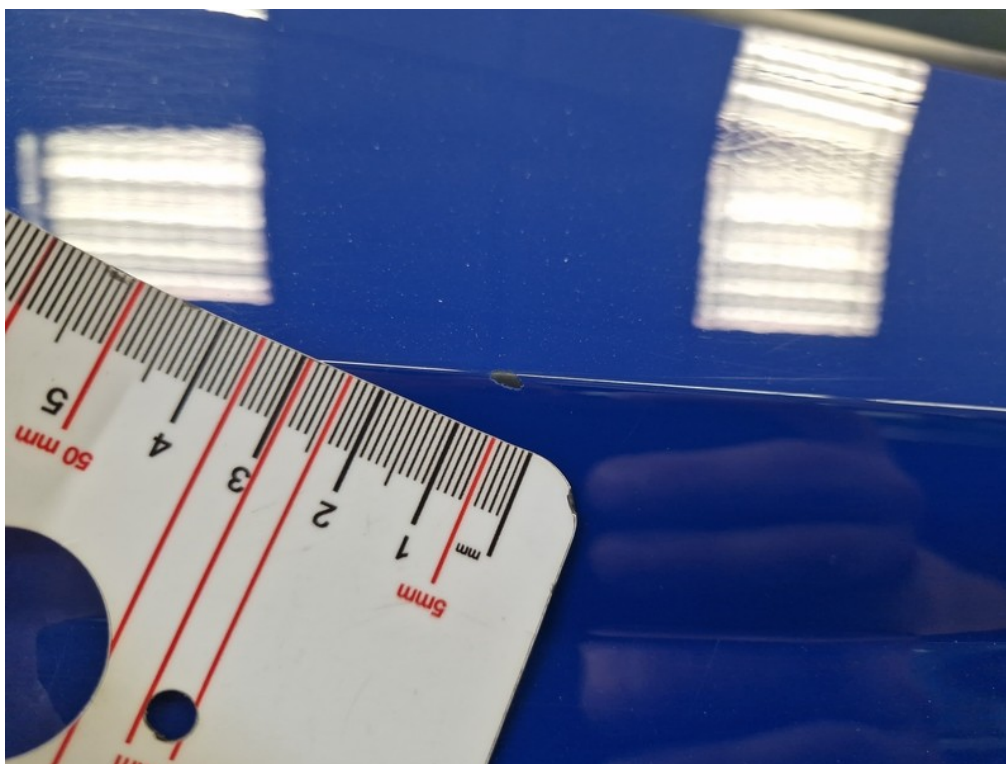
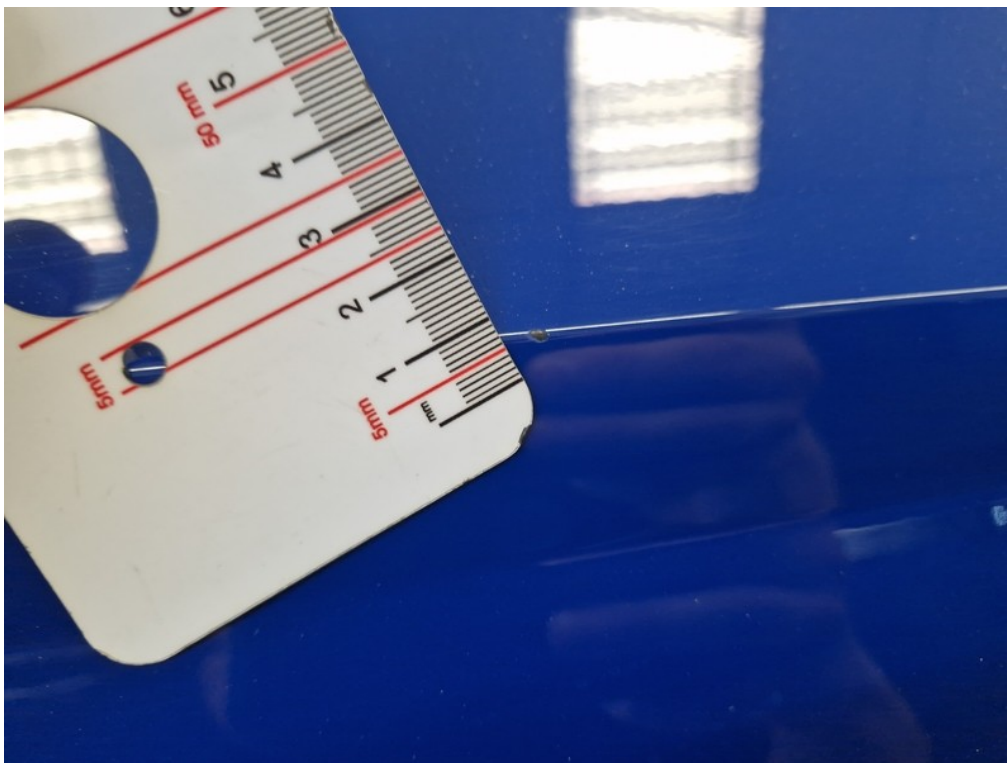
### 5 Dveře zadní pravé - Škrábance

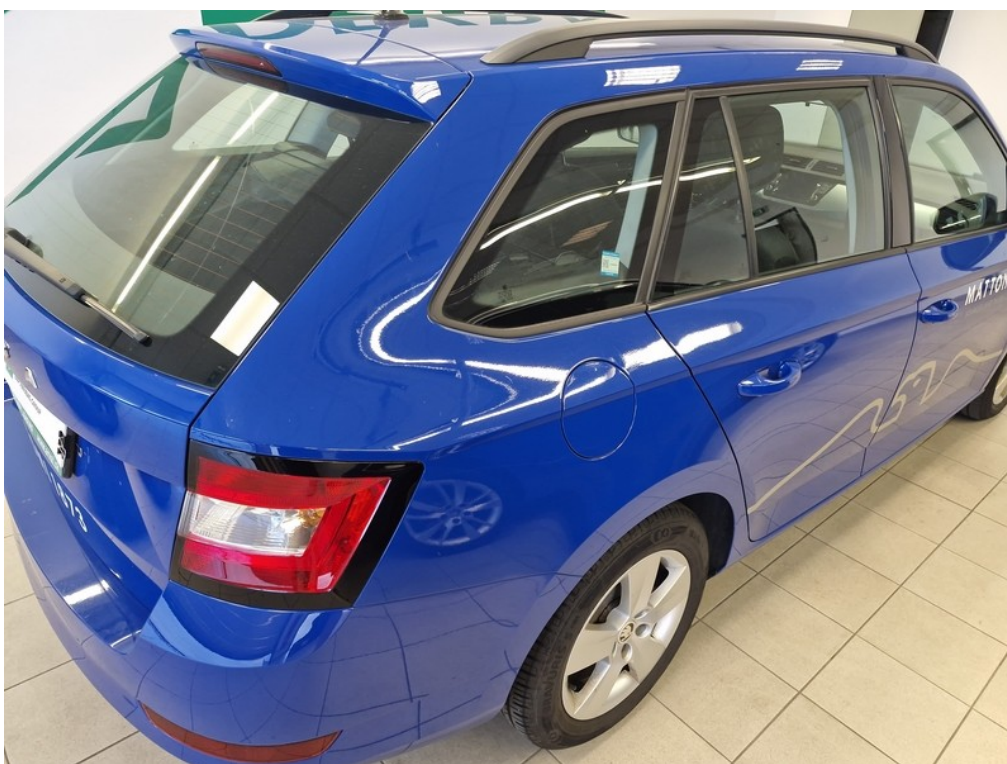
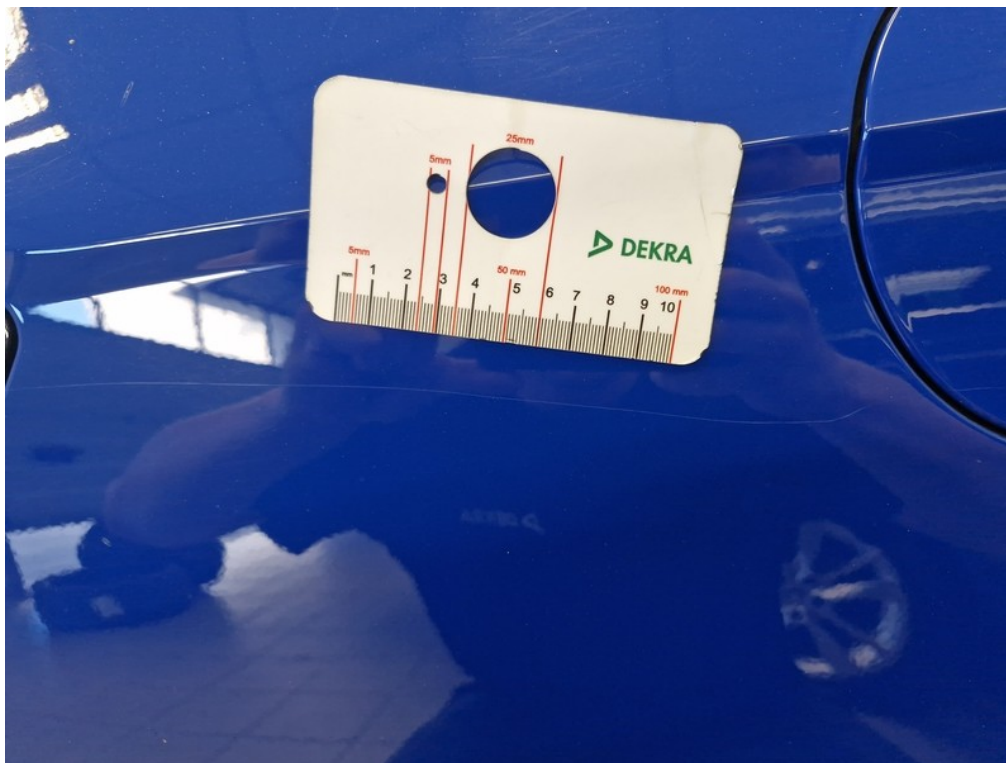
**Bočnice zadní pravá - Škrábance**

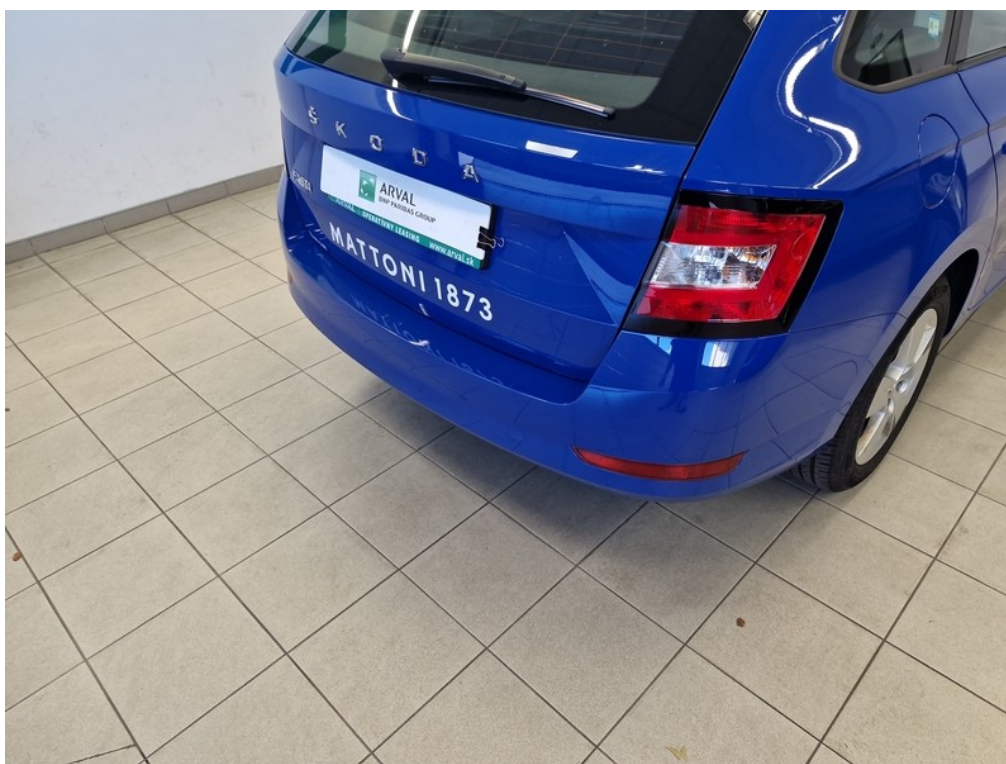
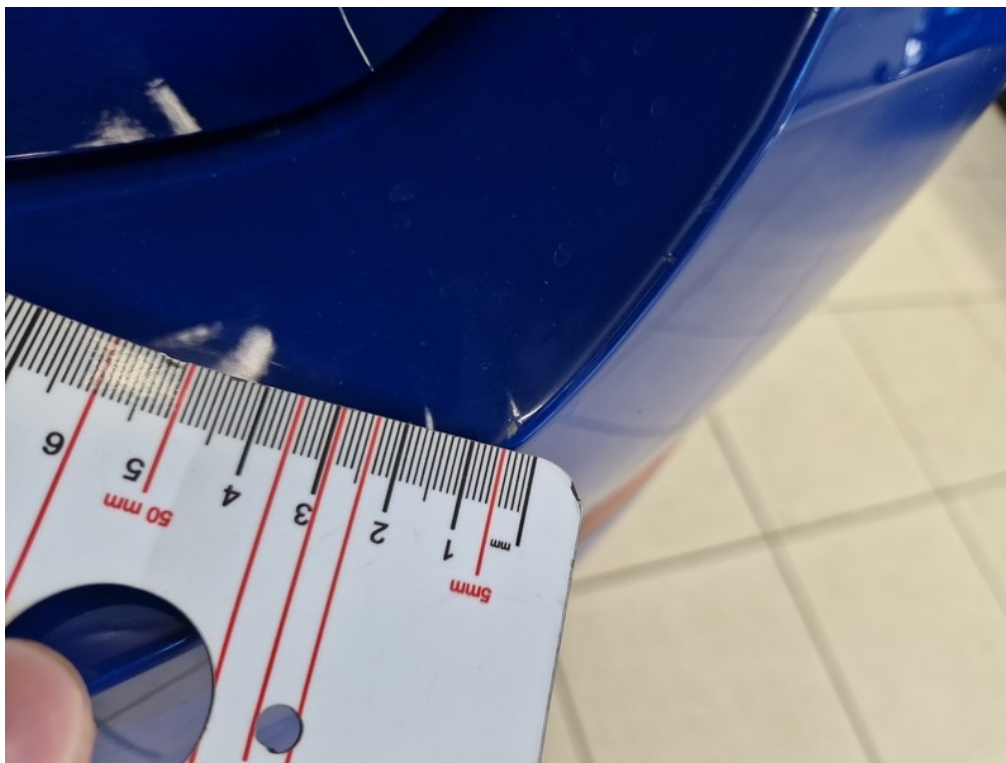
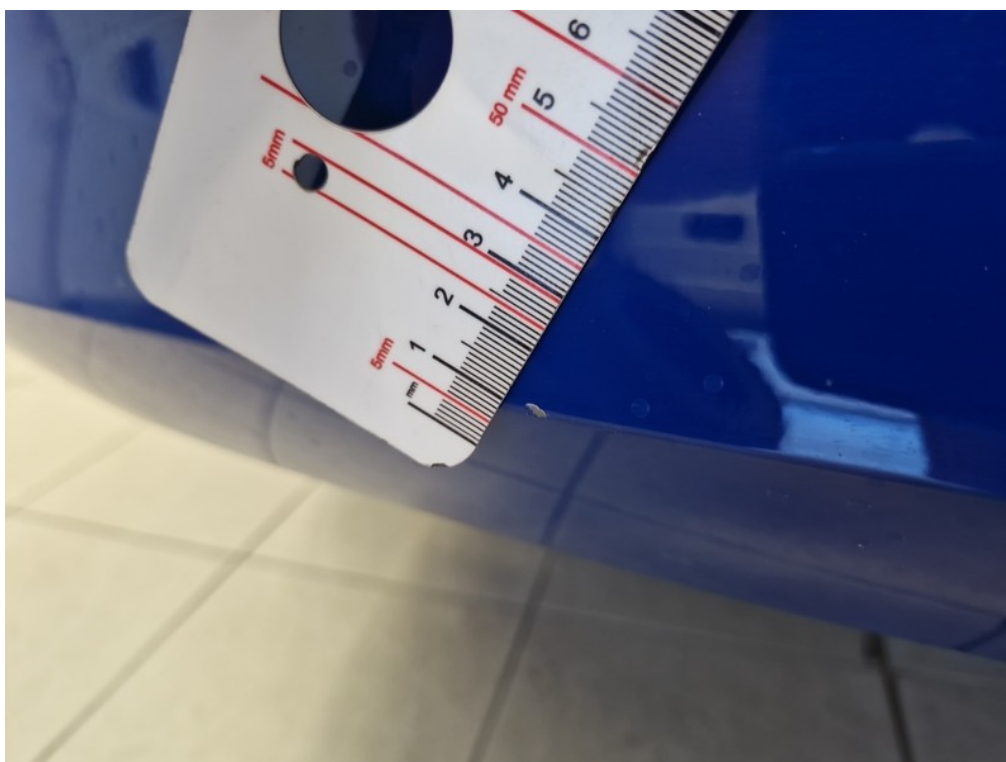
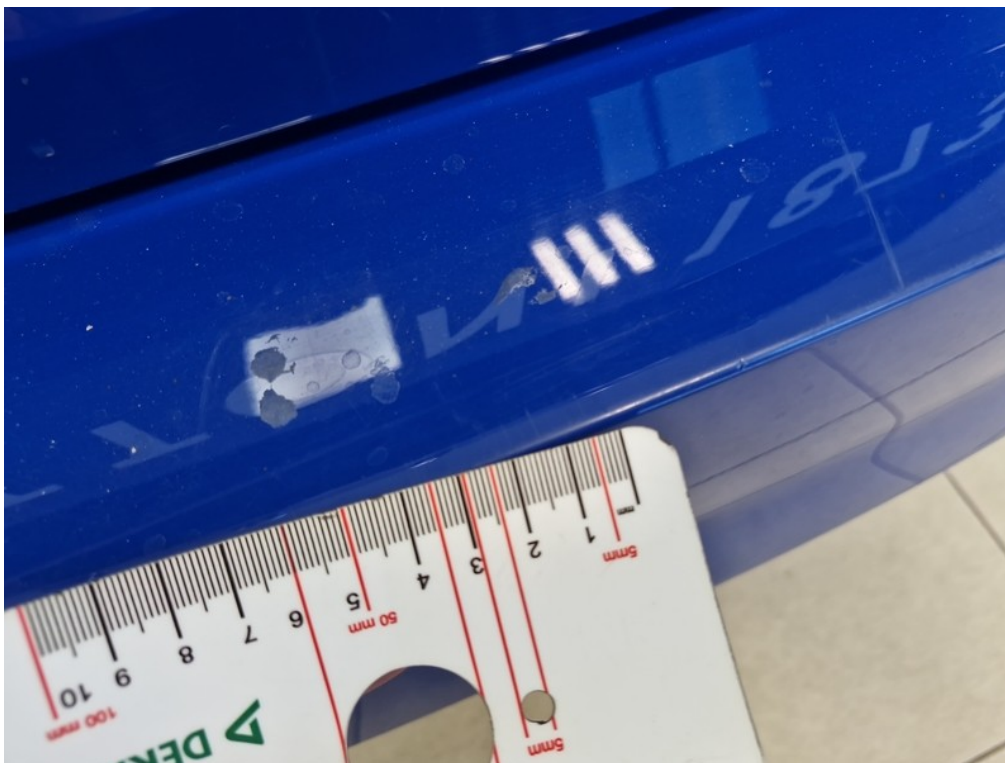
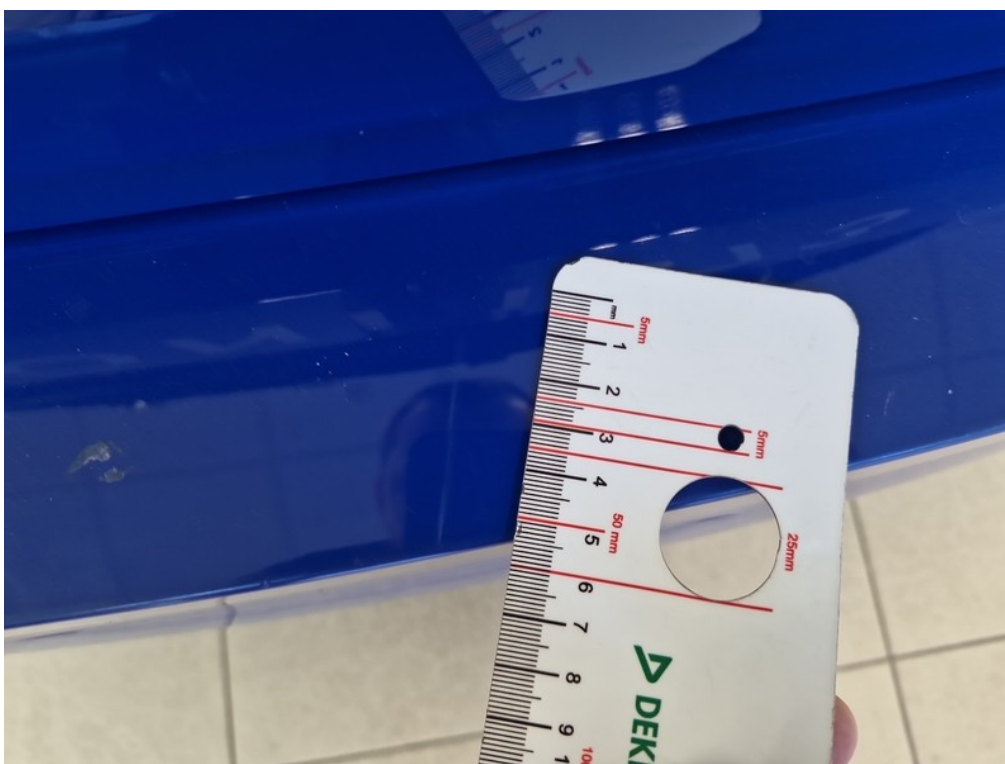
**7 Zadní nárazník - Škrábance**  
Umístění:

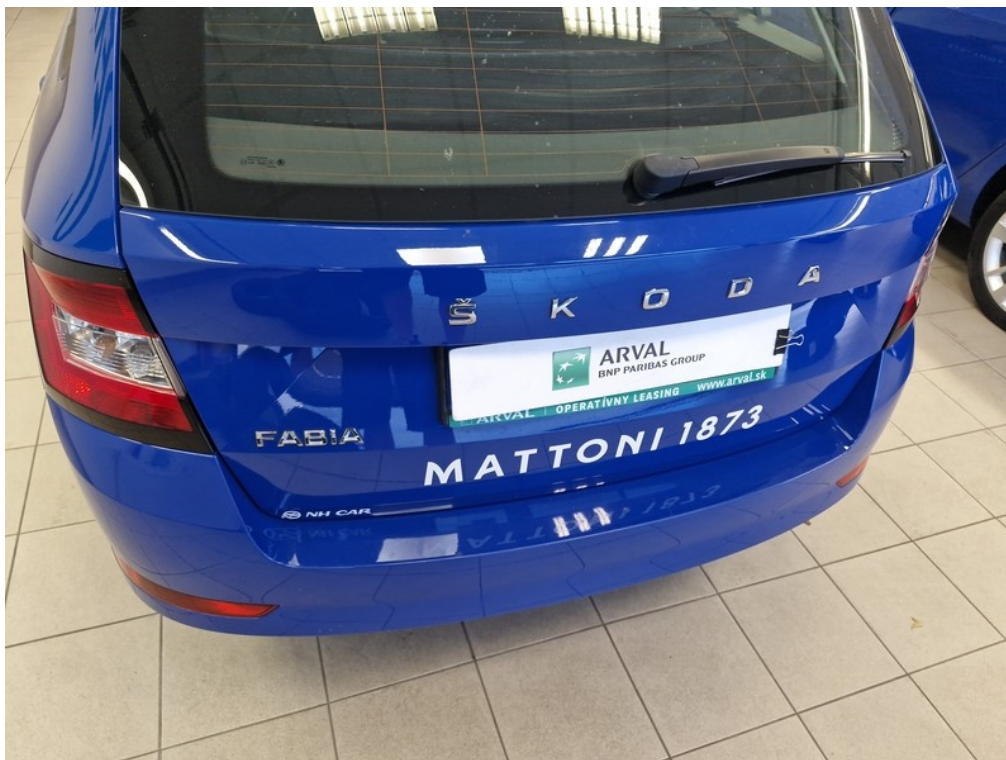
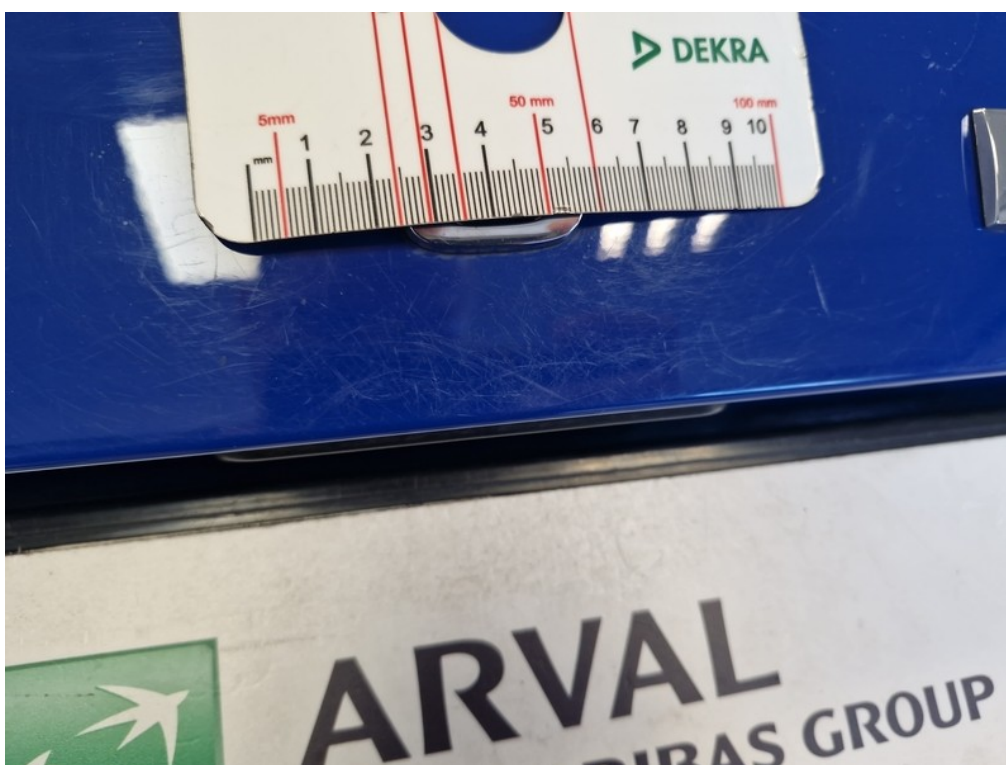
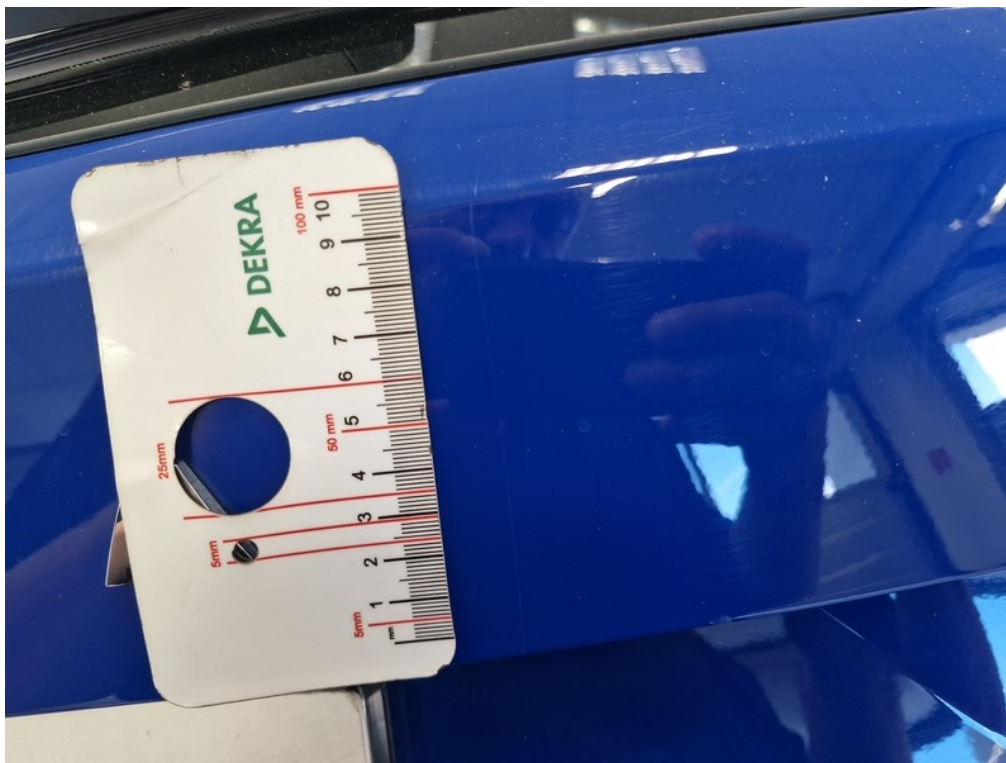
**8 Víko zavazadlového prostoru - Škrábance**  
Umístění: Exteriér (vnější prostor)

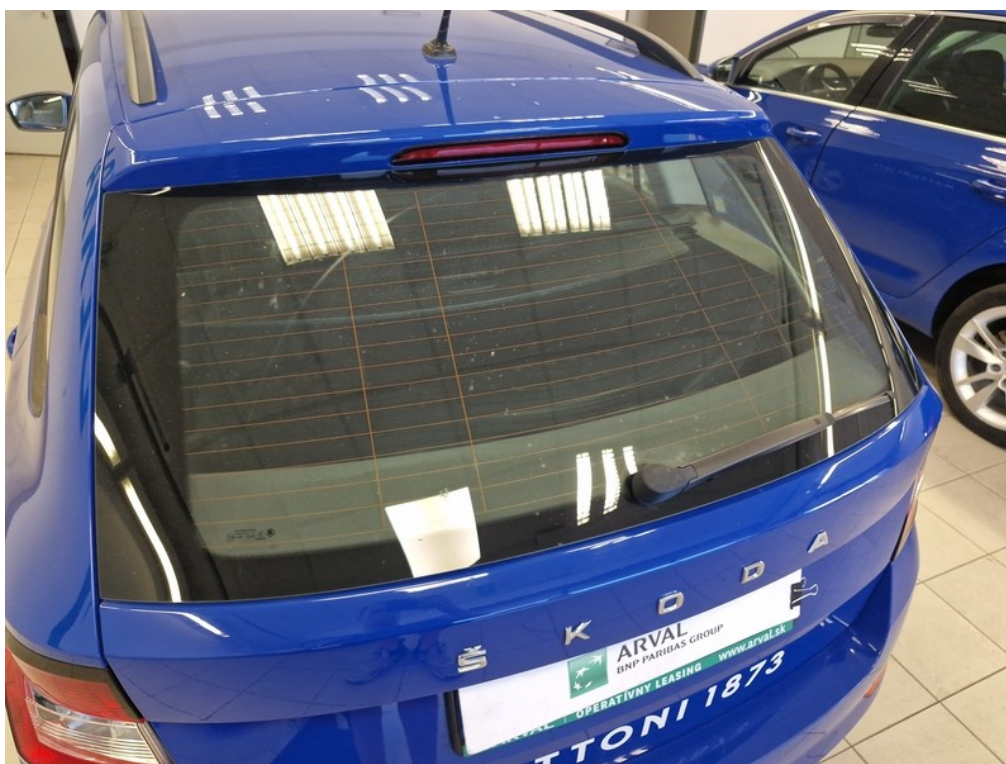
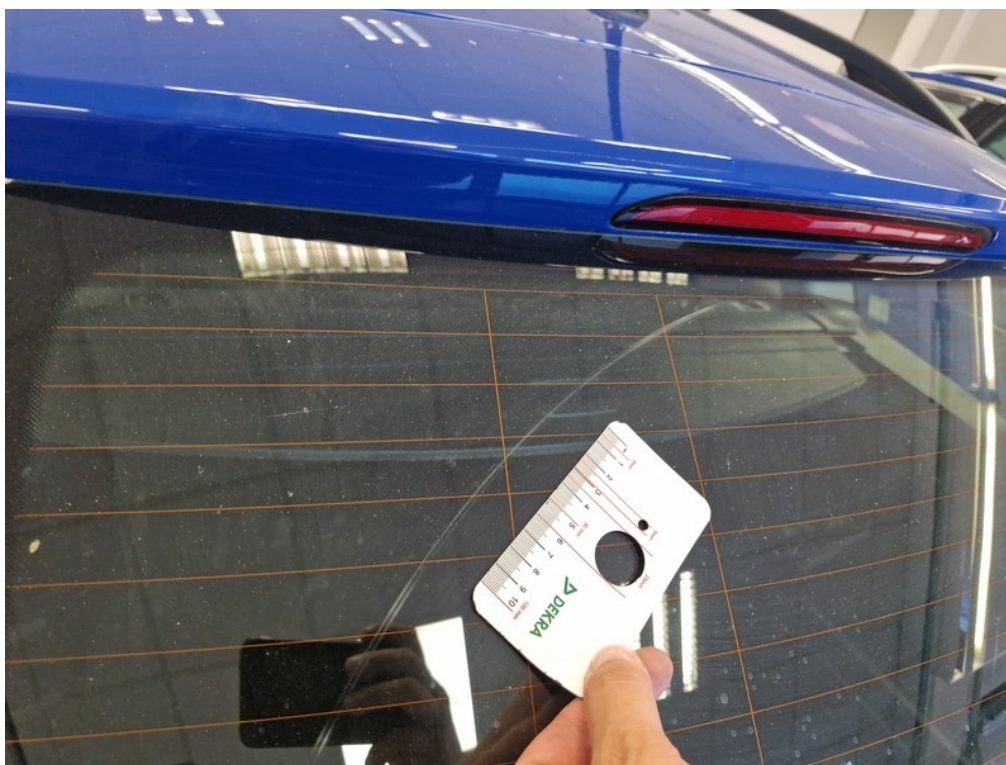
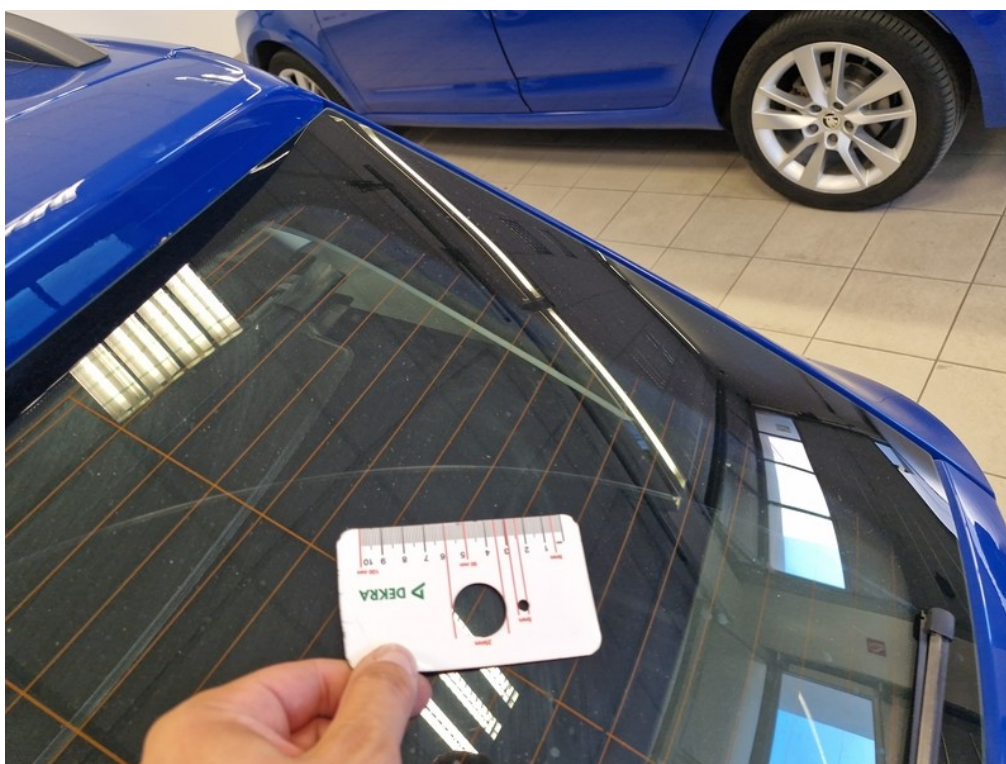
**Sklo víka zavazadlového prostoru - Škrábance**

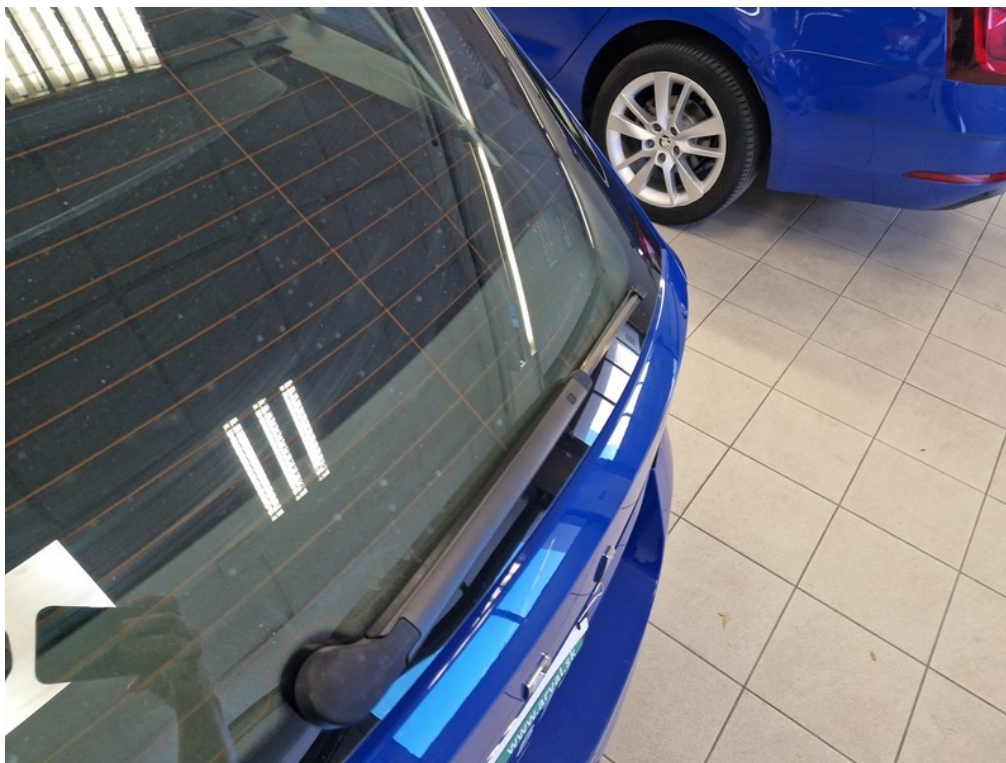
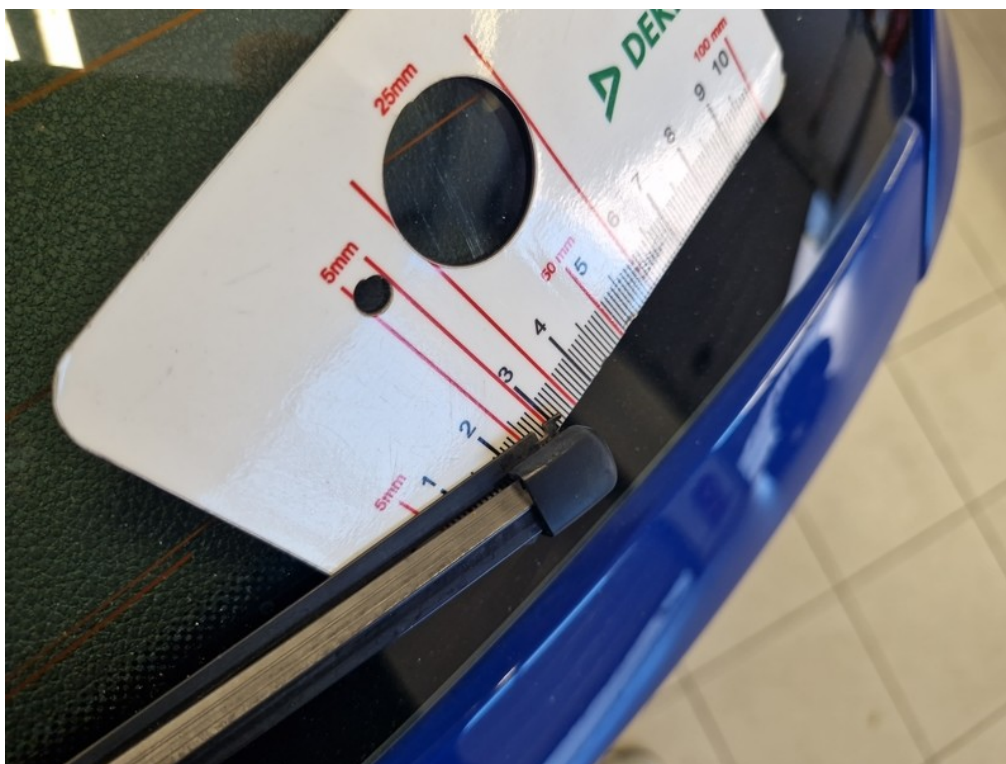
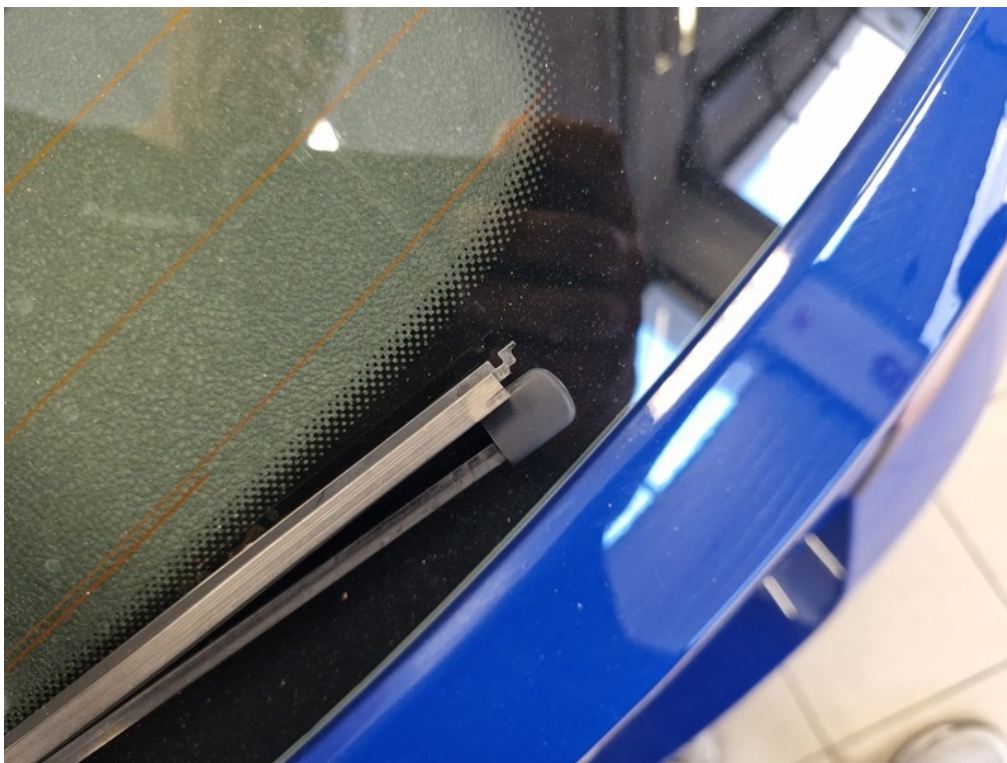
**10** Zadní stěrač - Závada
