**DEKRA Slovensko s.r.o.**  
Panónska cesta 47  
851 04 Bratislava

## ÚDAJE O PROHLÍDCE

| RZ: | <b>BT640DO</b> | VIN: | TMBJP6NJ7MZ083741 |
| Model vozidla: | Škoda Fabia Combi (2015) | Provedení: | Fab.Com.1.0TSI 70 Ambition |

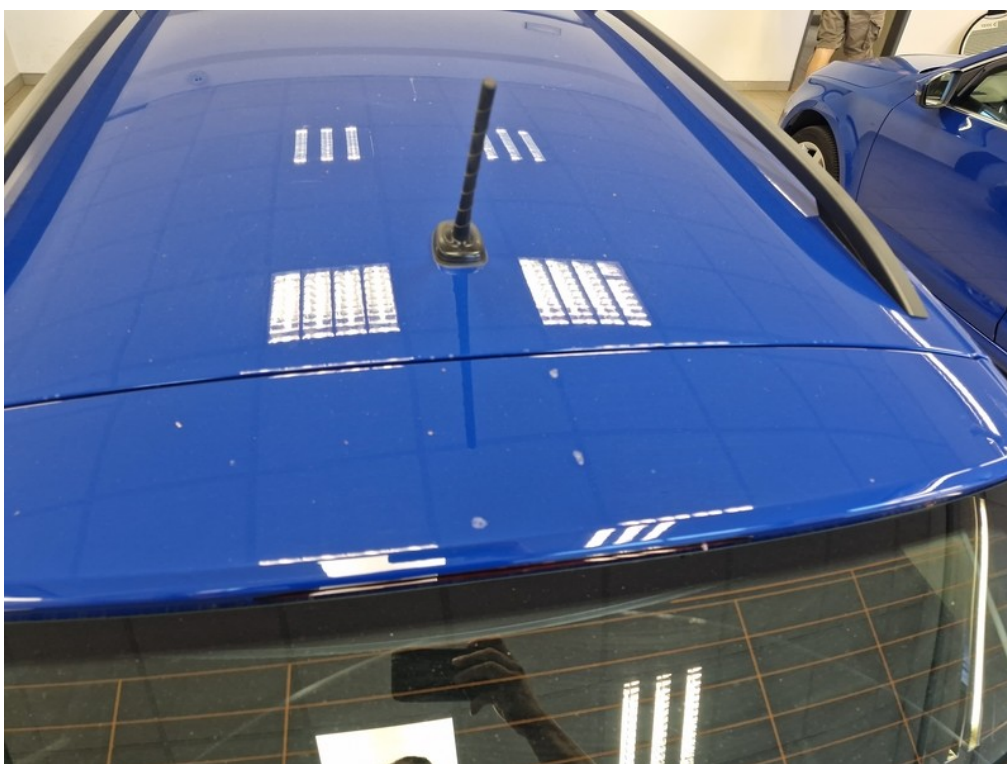
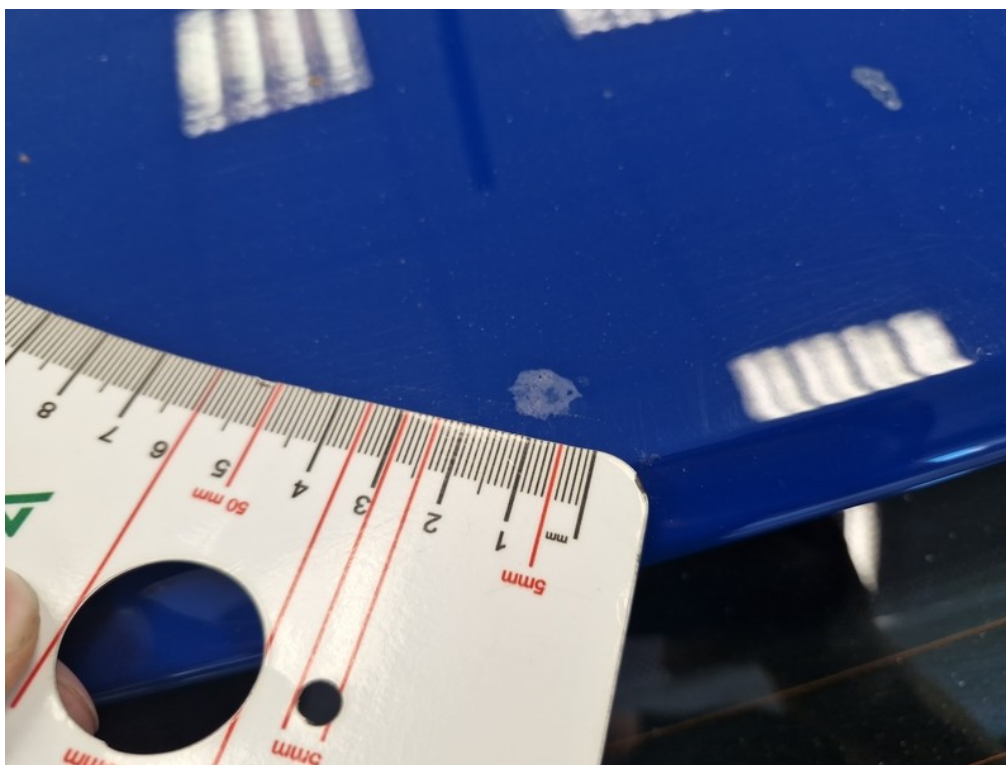
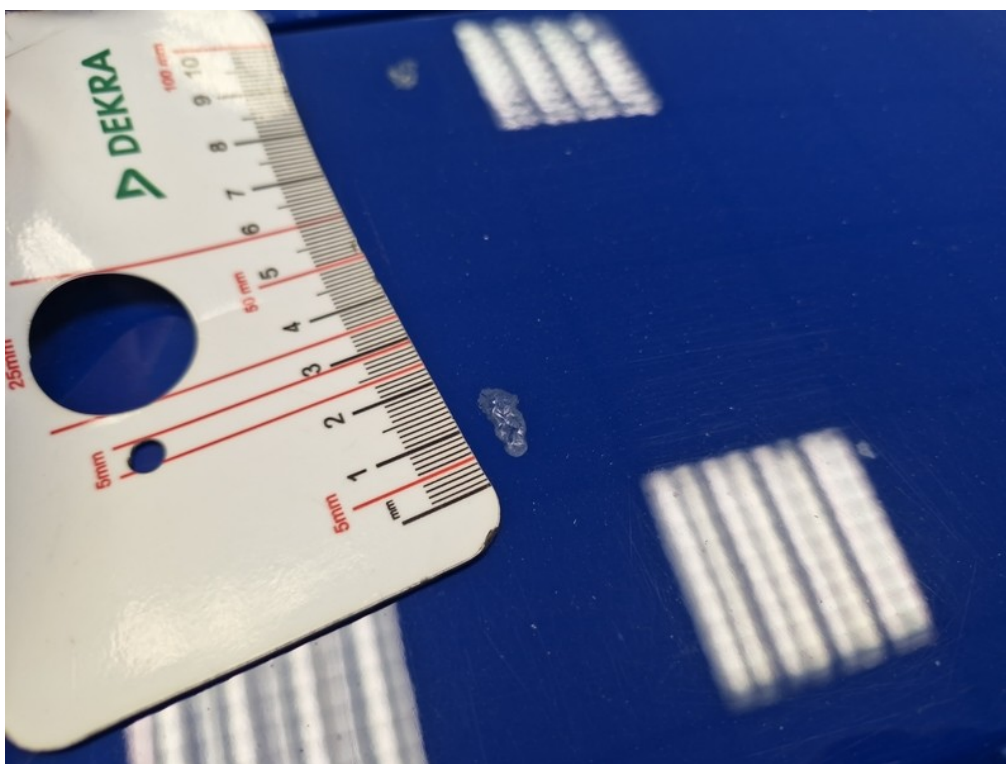
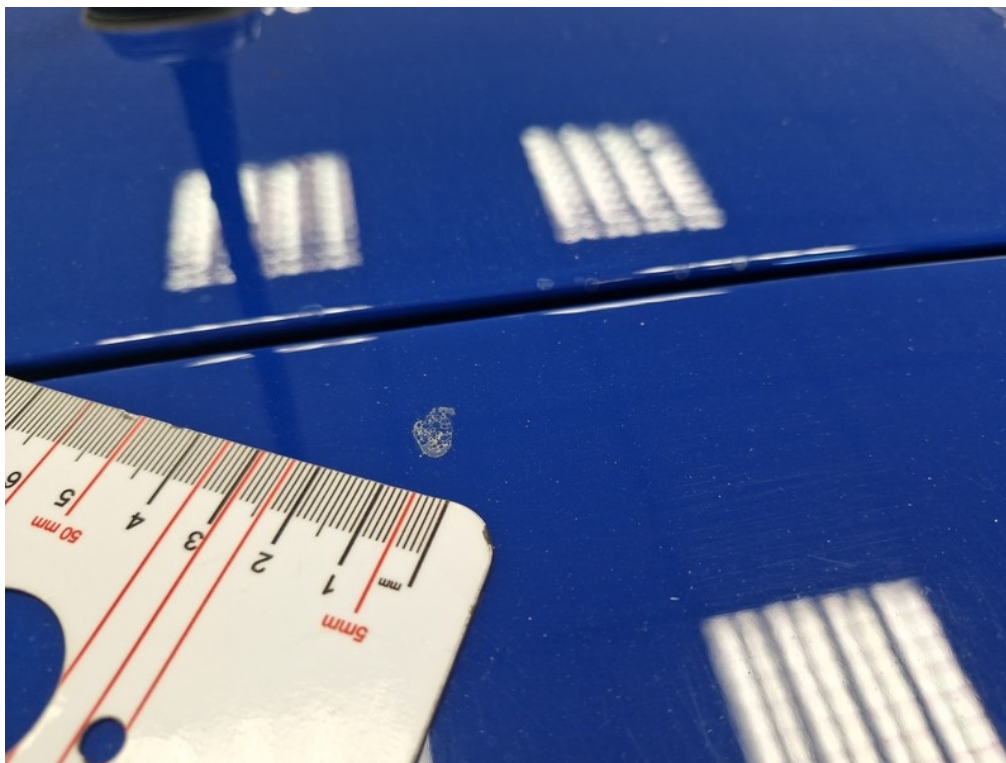
**11 Spojler víka zav. prostoru - Znečištěno**  
Umístění: Exteriér (vnější prostor)

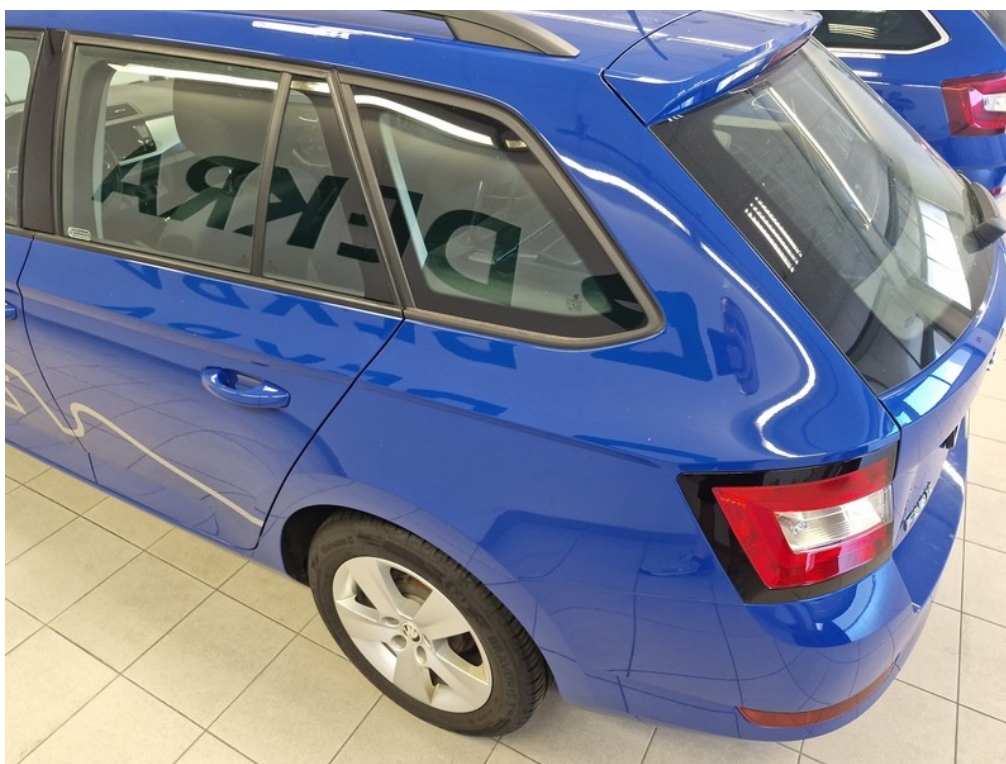
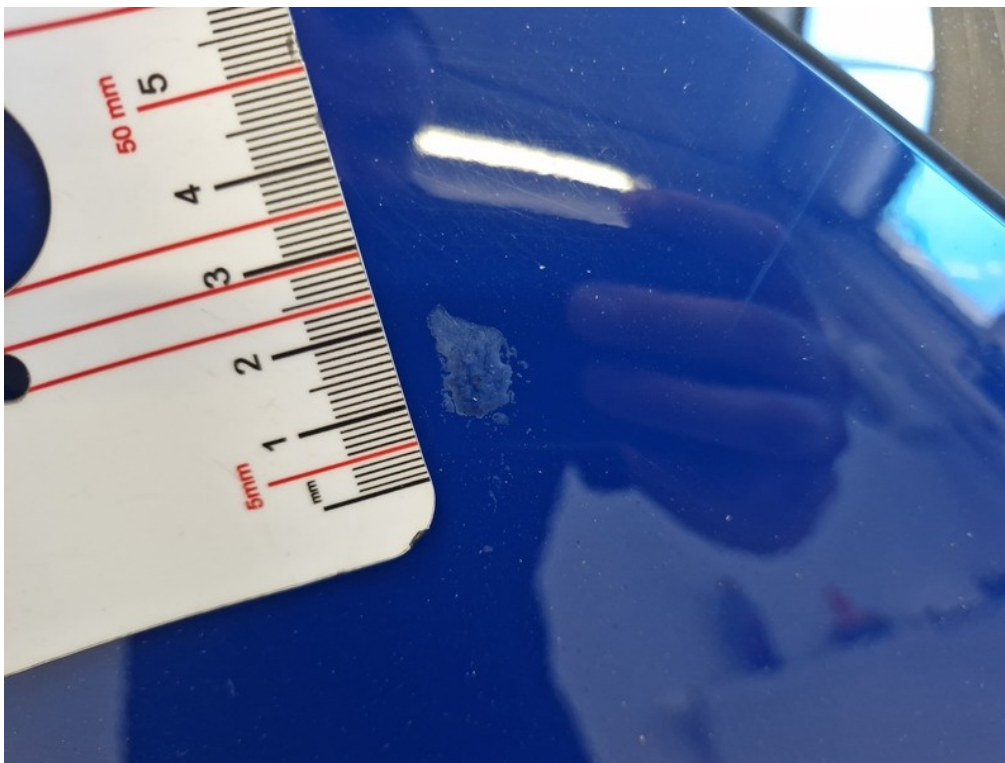
**12** Bočnice zadní levá - Znečištěno  
Umístění: Exteriér (vnější prostor)

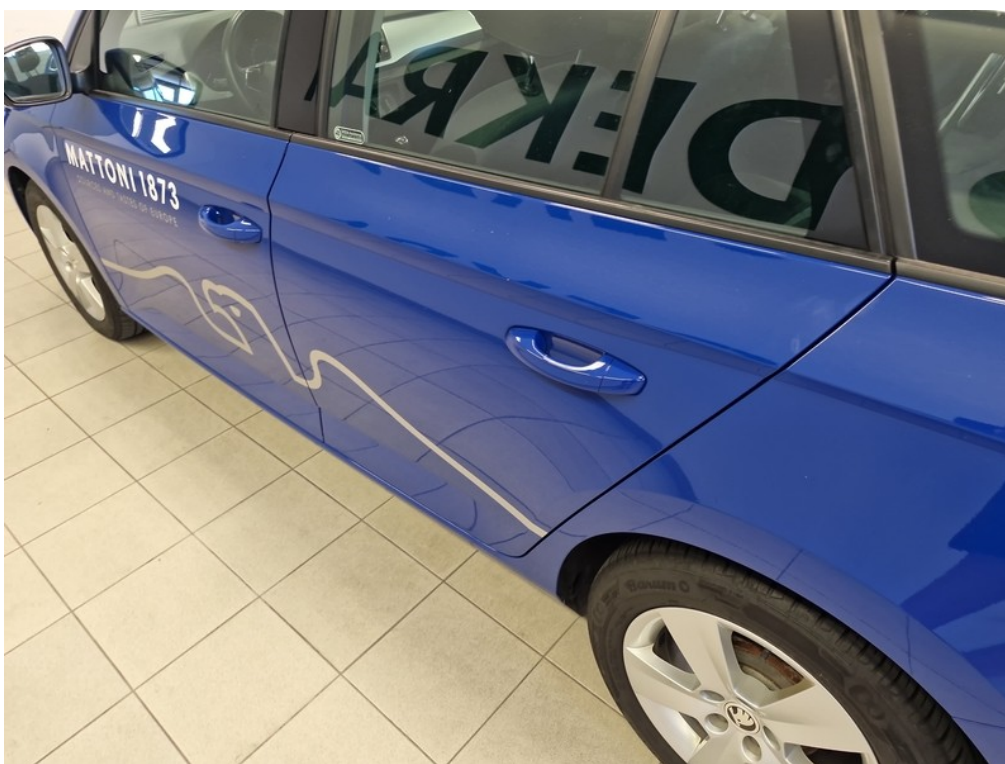
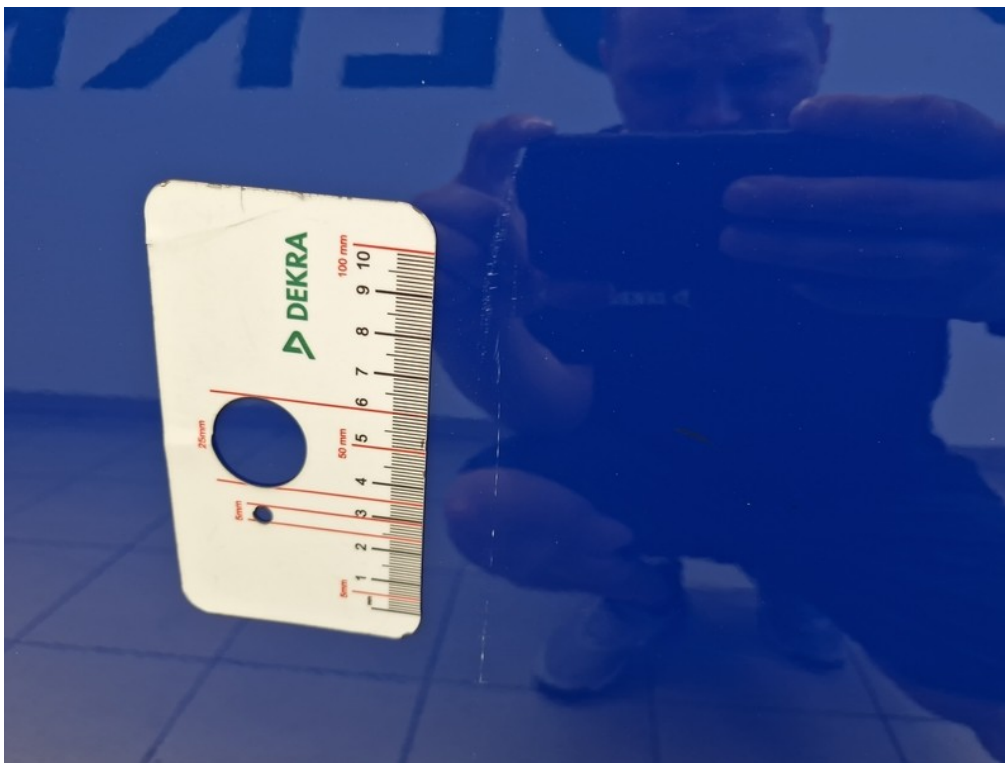
**13** Dveře zadní levé - Škrábance  
Umístění:

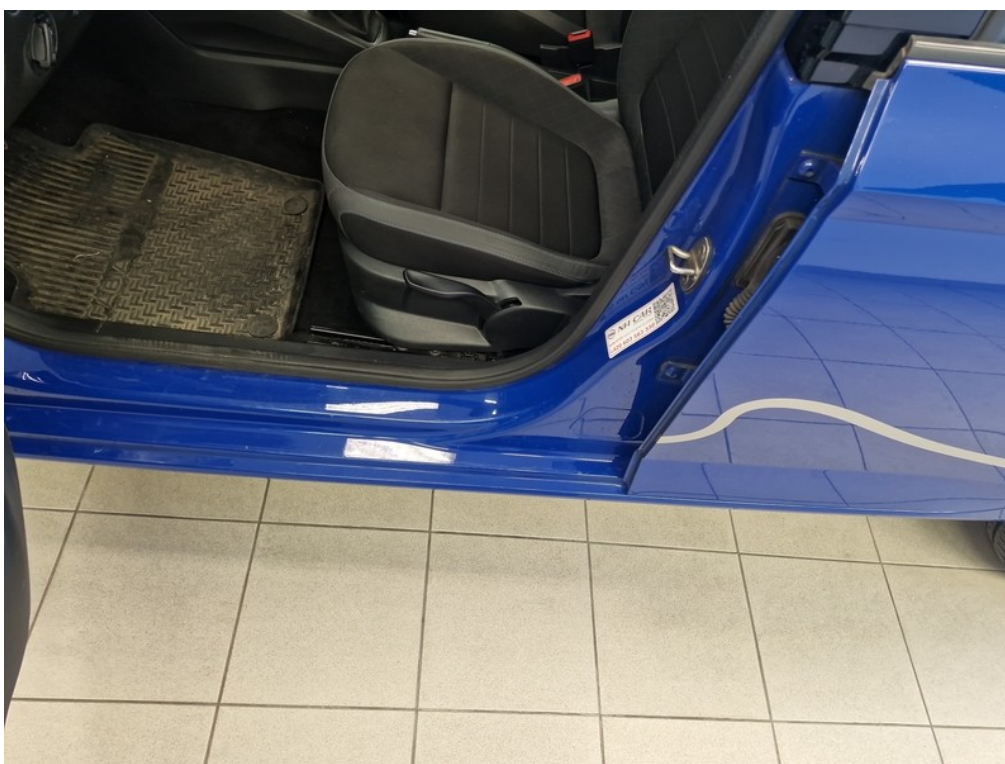
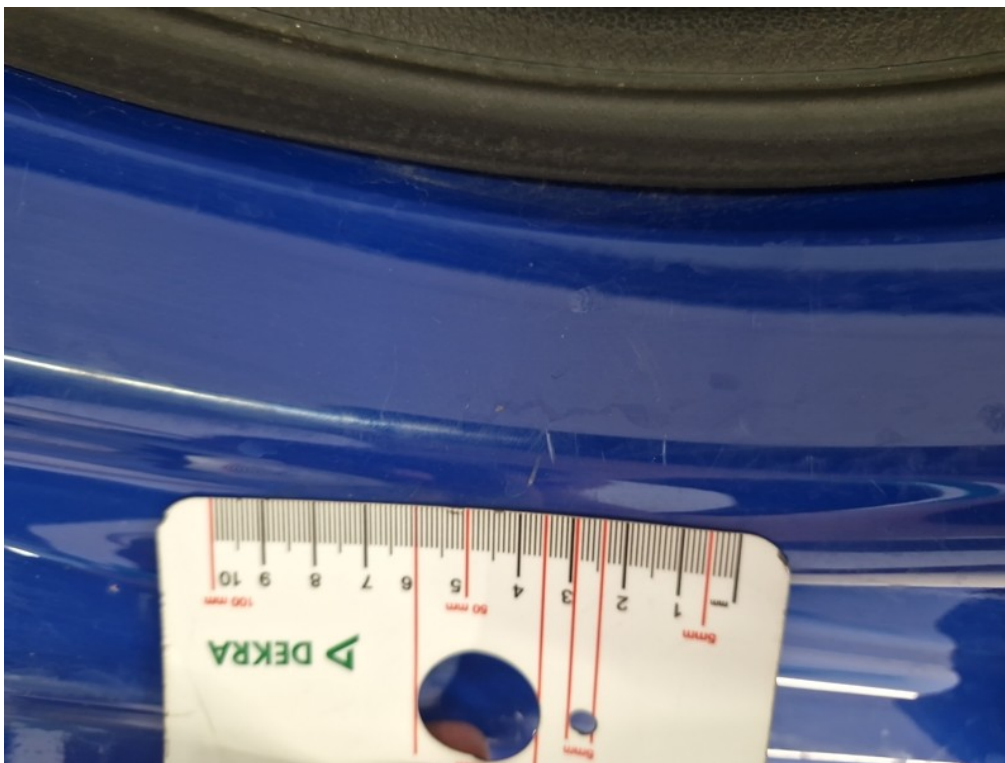
**14** Práh levý - Škrábance  
Umístění:

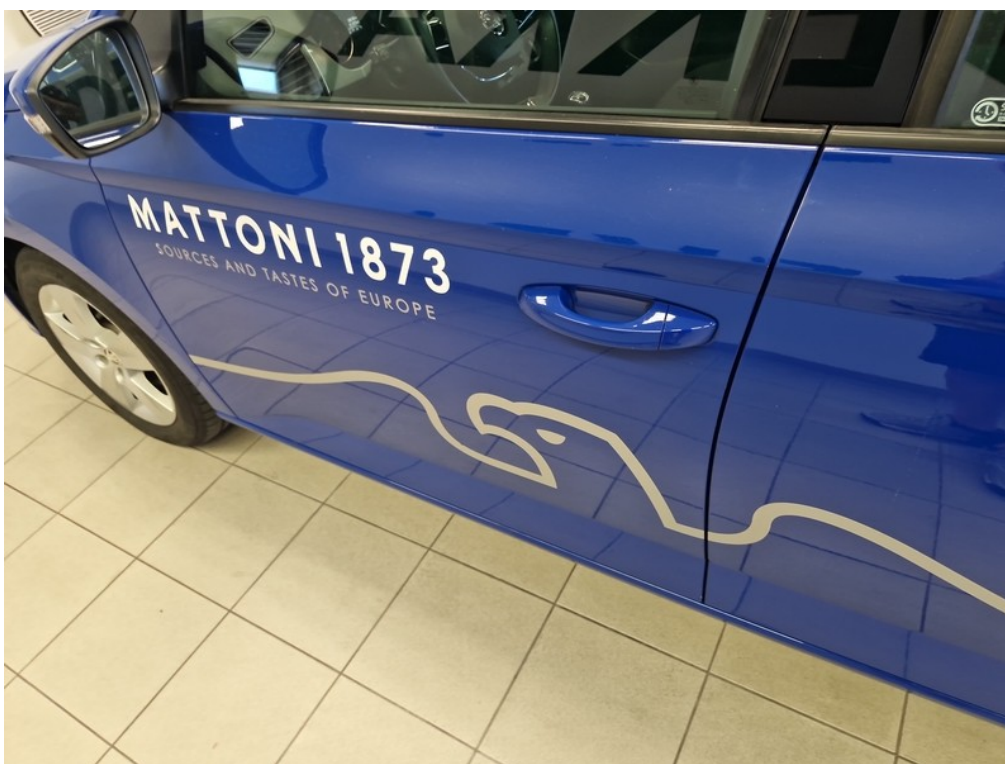
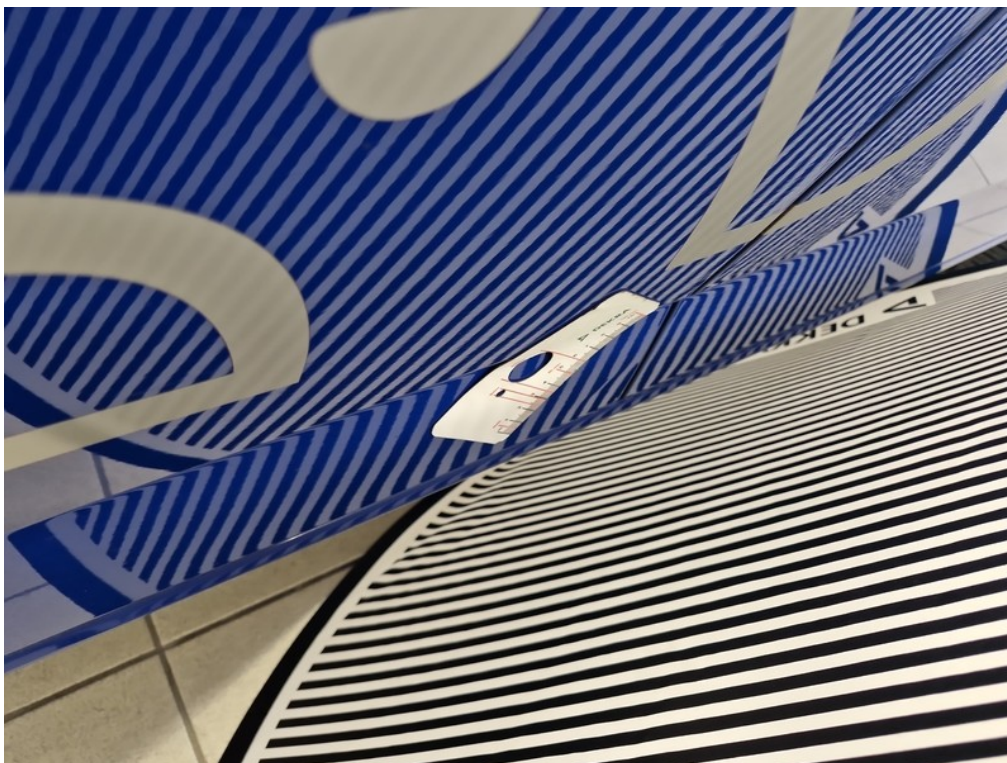
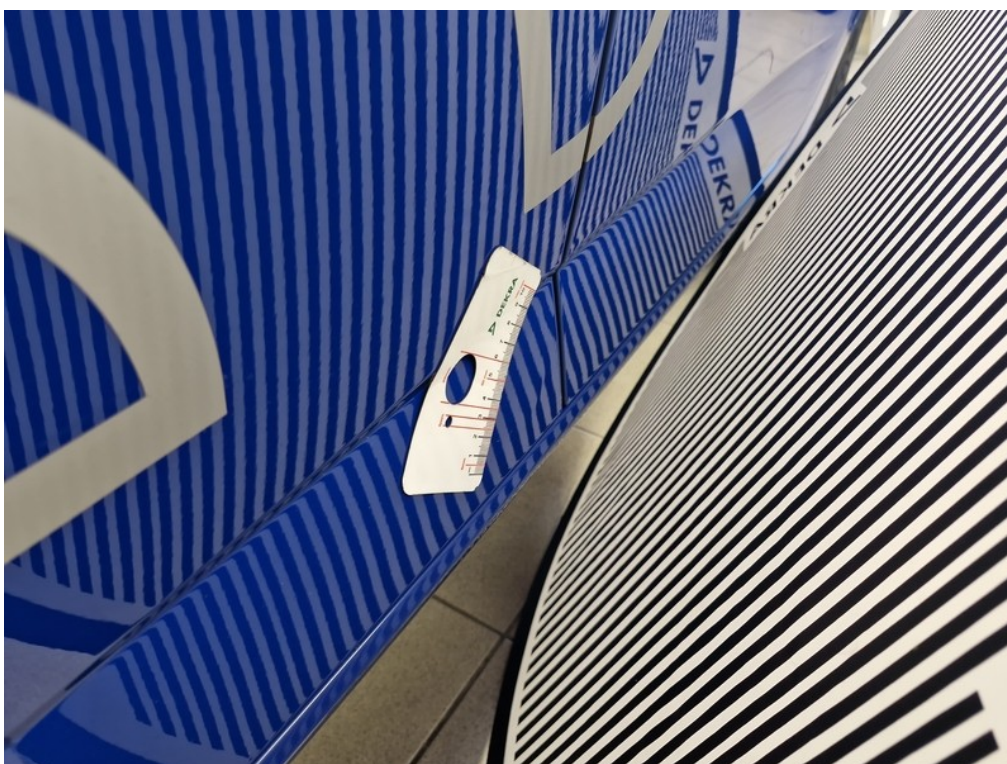
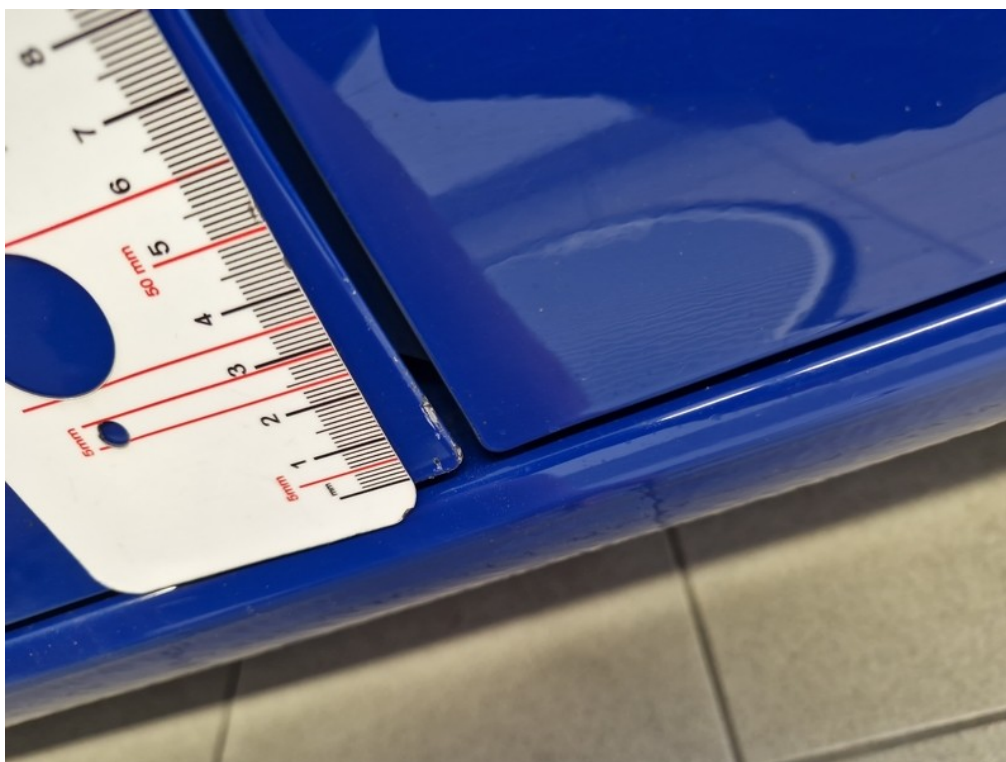
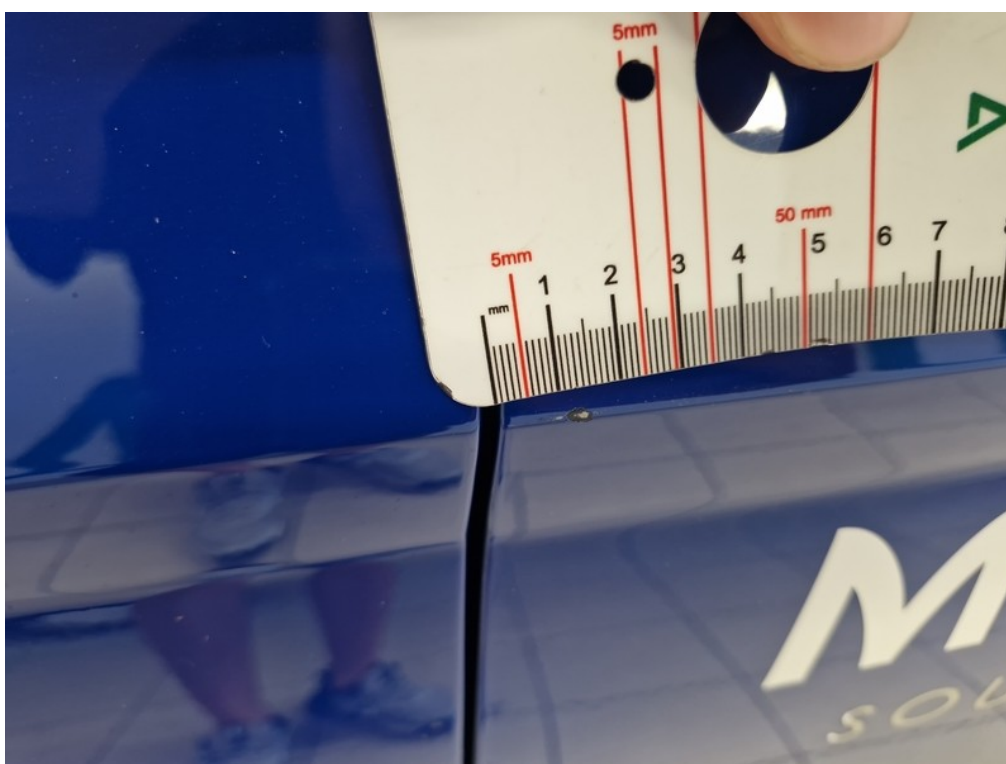
**15 Dveře přední levé - Deformace**

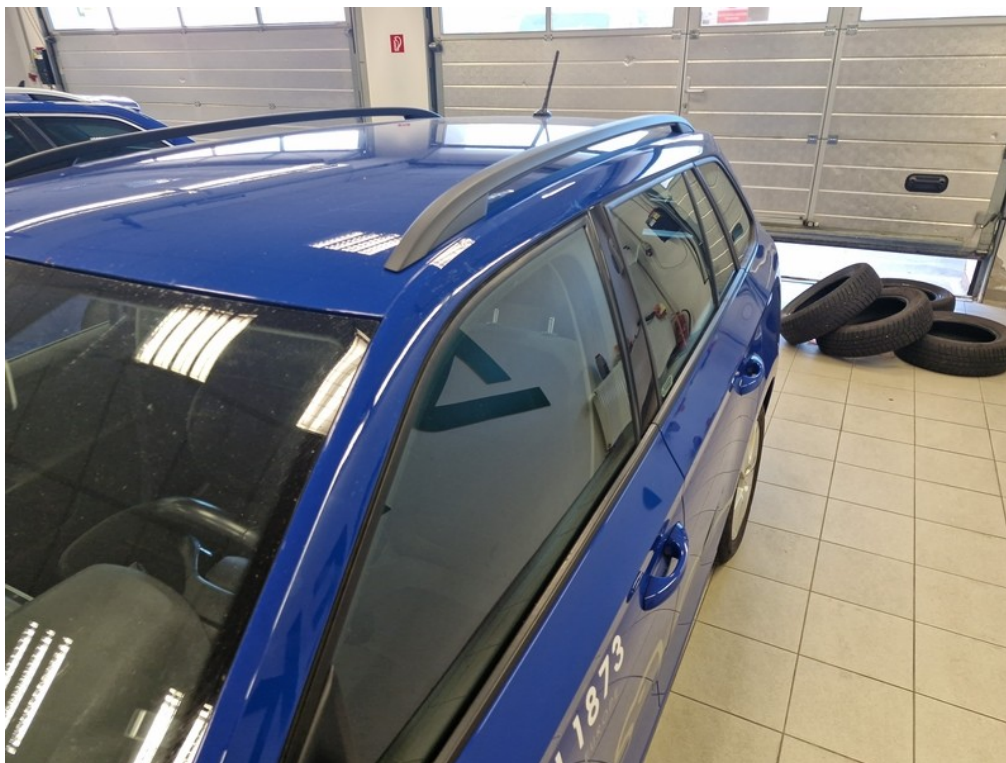
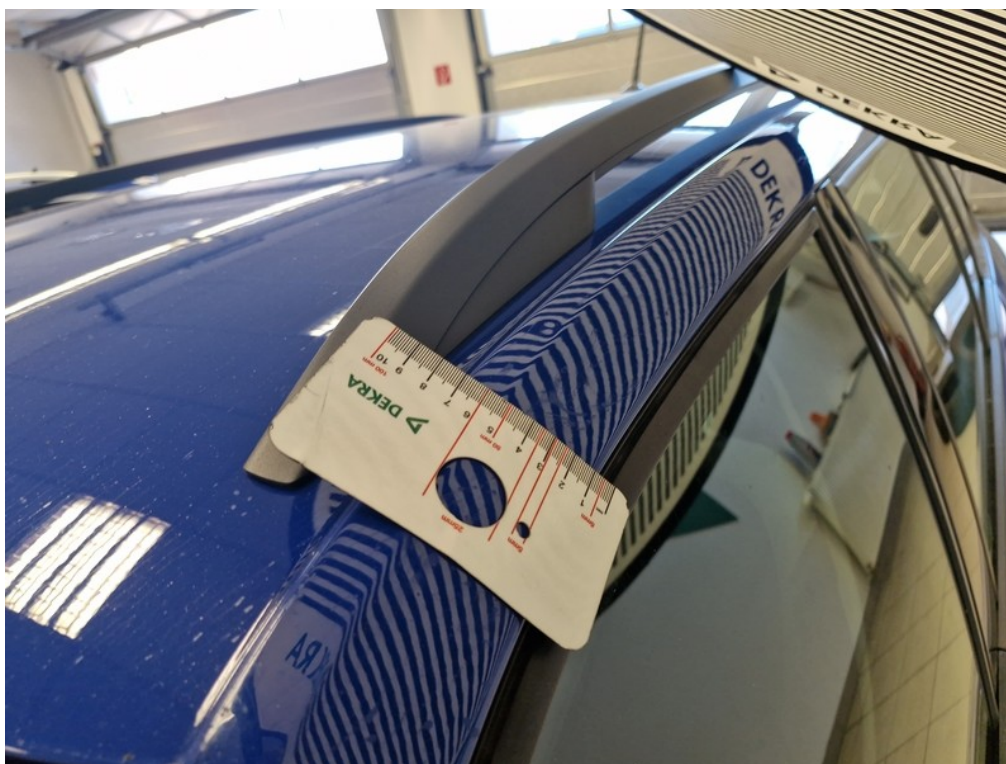
**16** Rám dveří levý - Deformace  
Umístění:

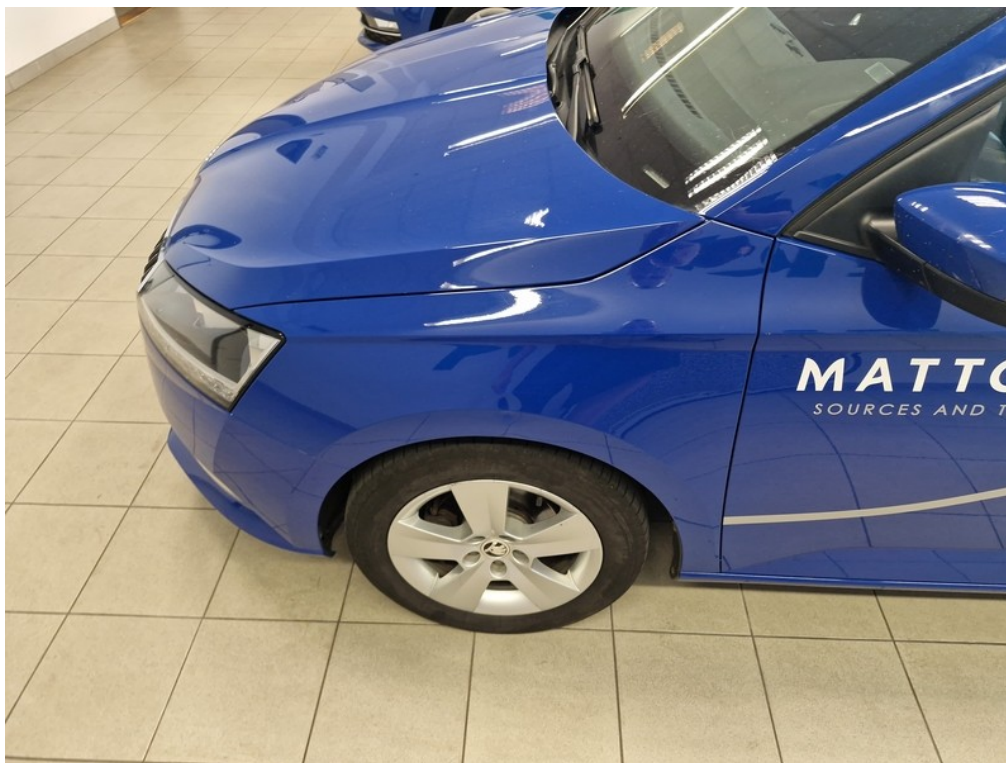
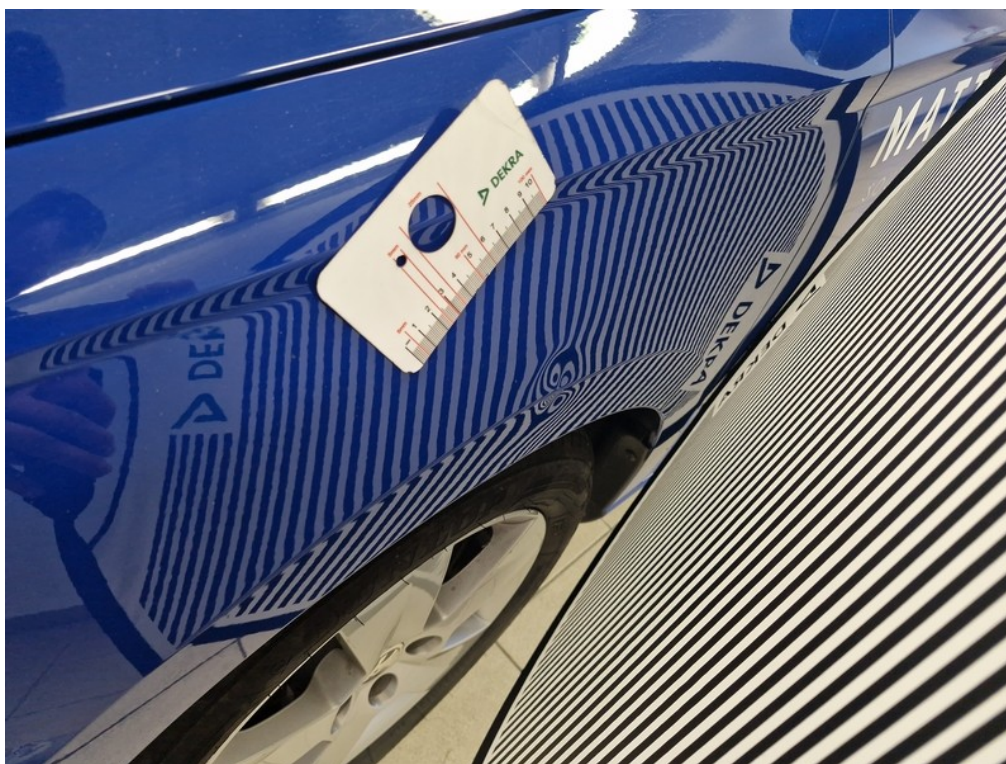
**17** Blatník přední levý - Deformace

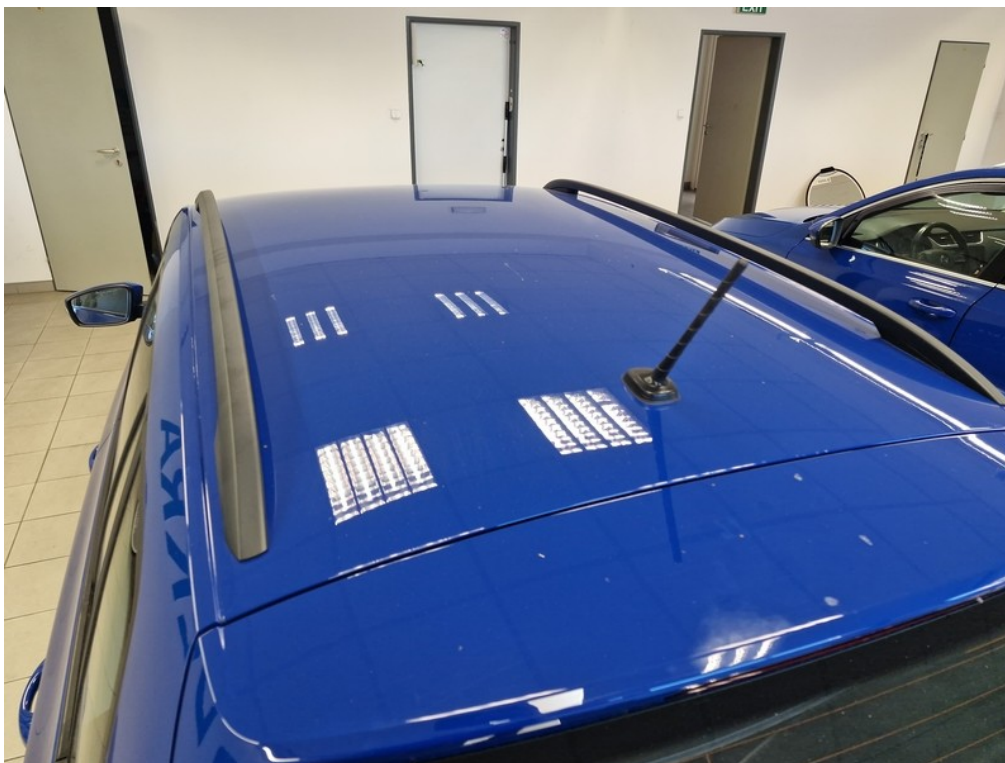
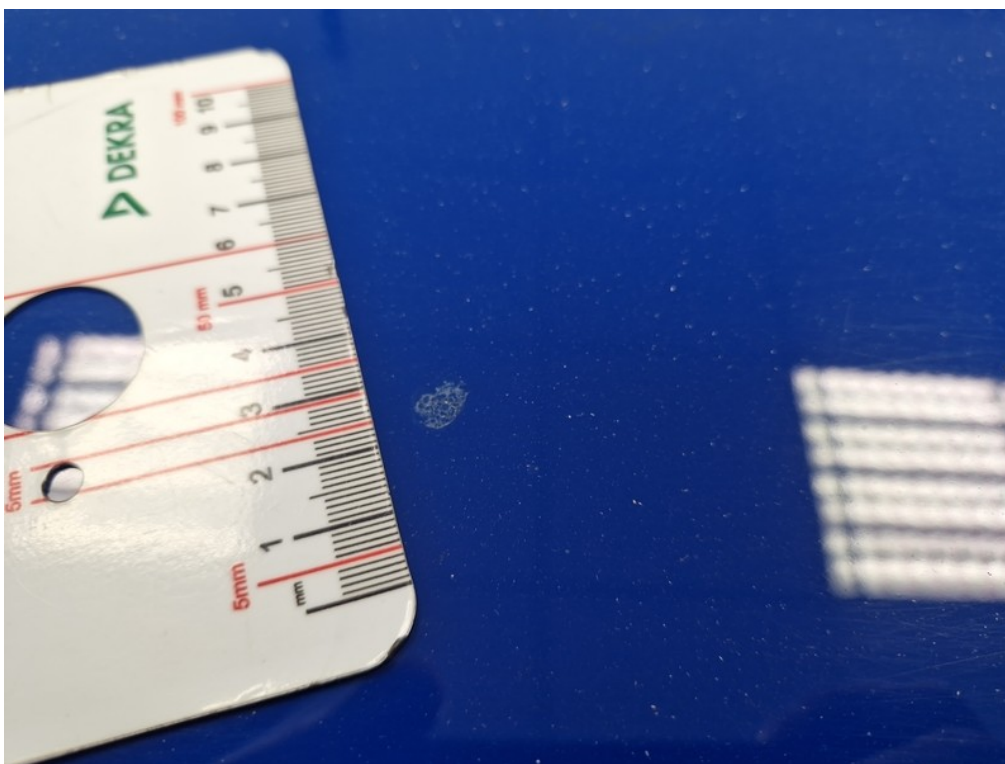
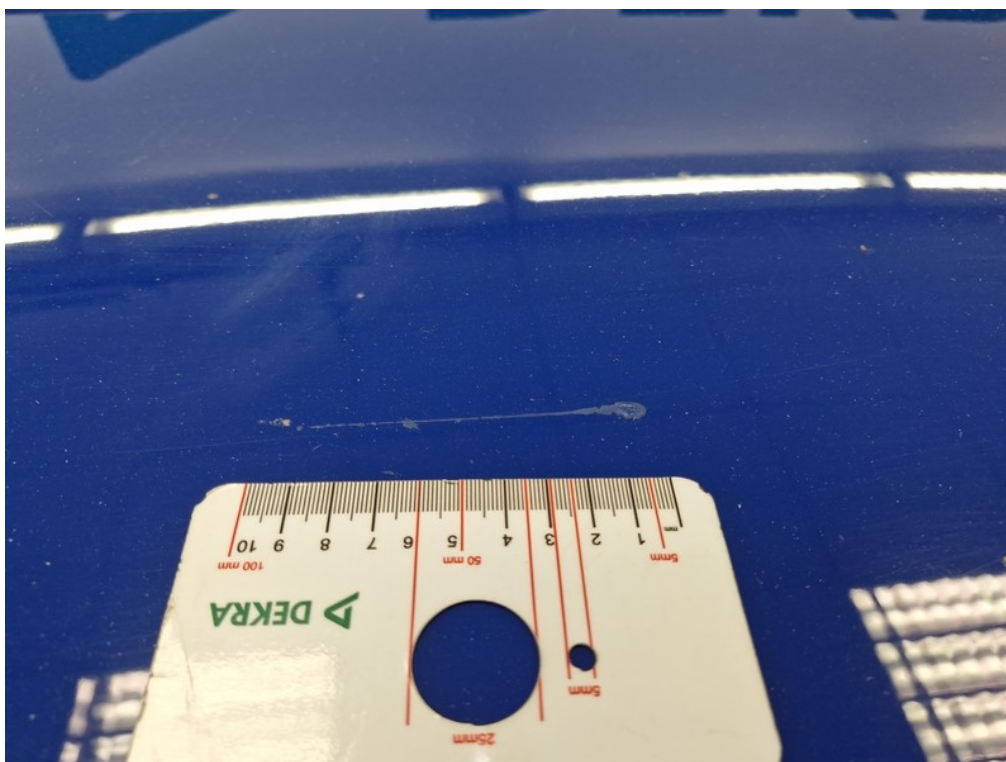
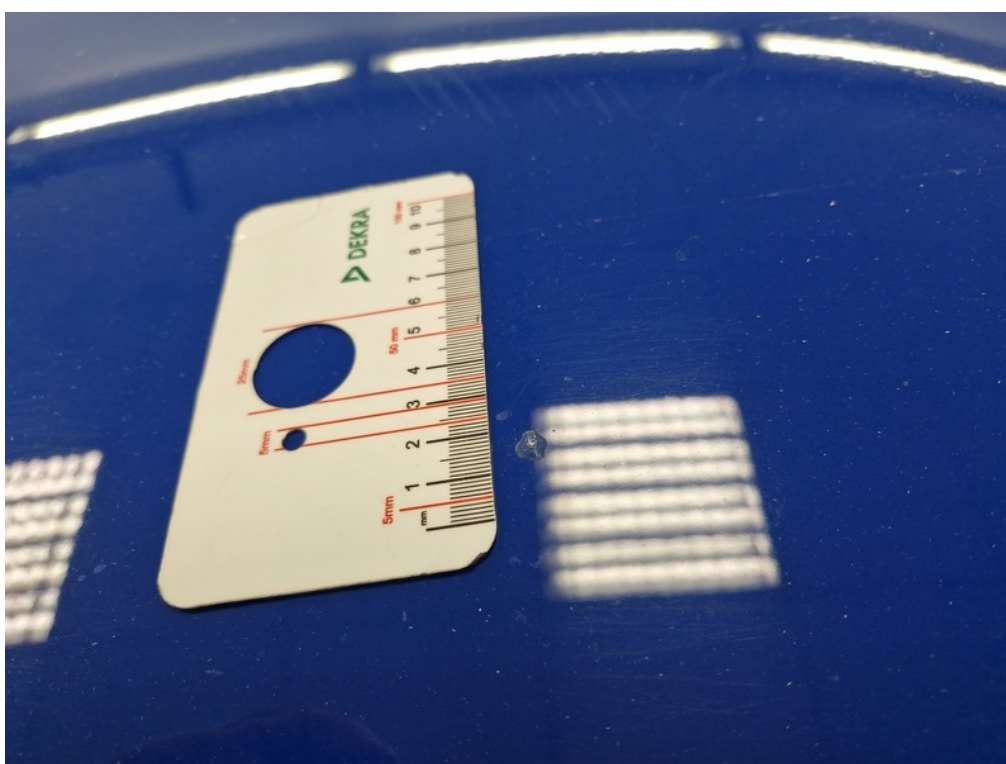
**18** Střecha - Znečištěno  
Umístění:

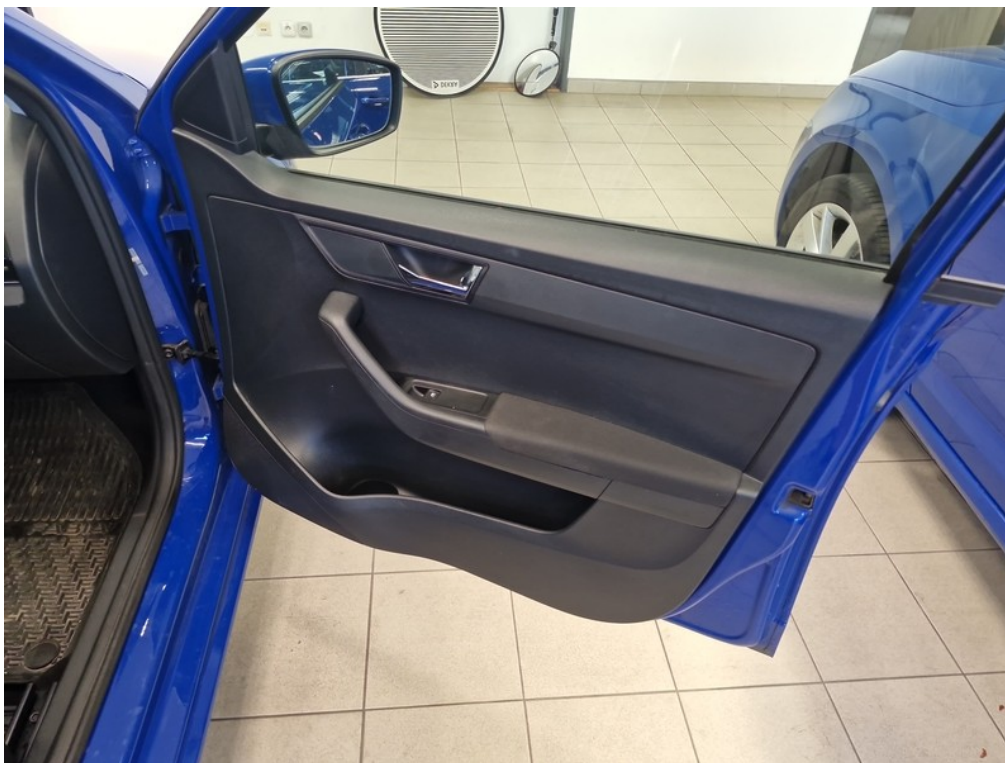
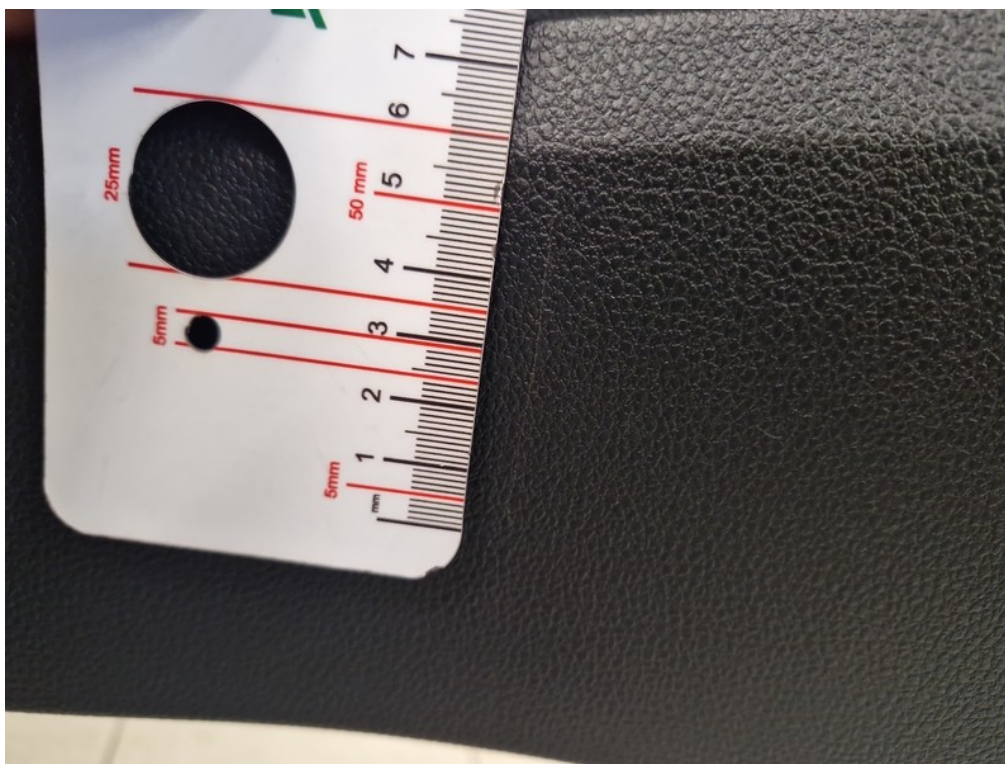
**19** Výplň PP dveří - Škrábance

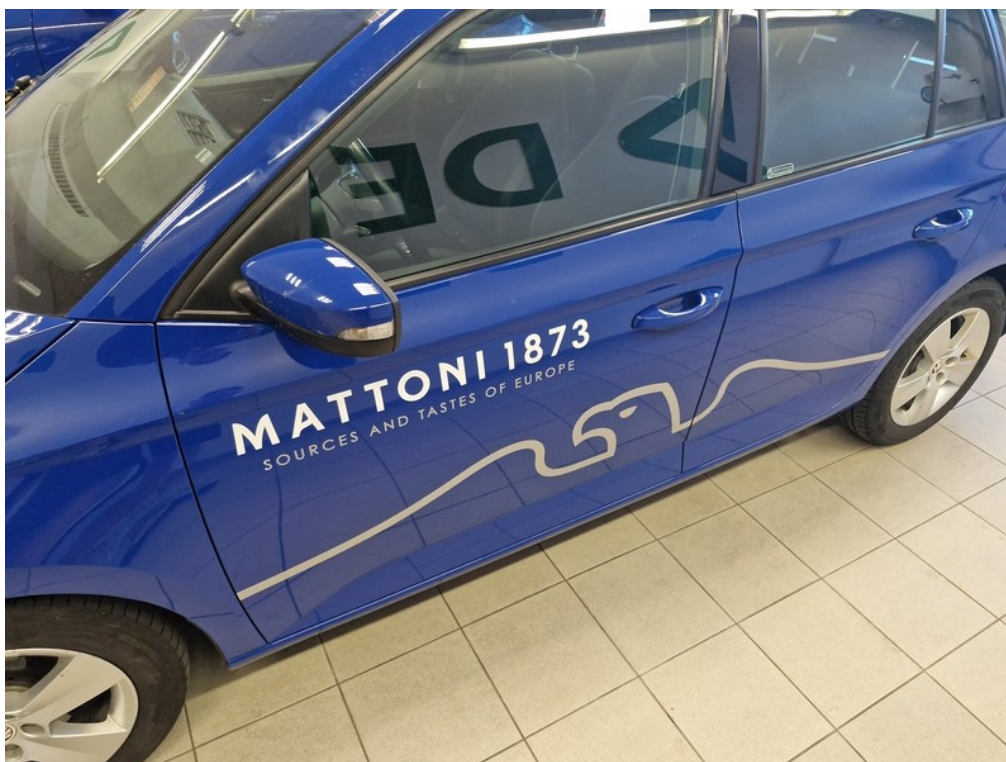
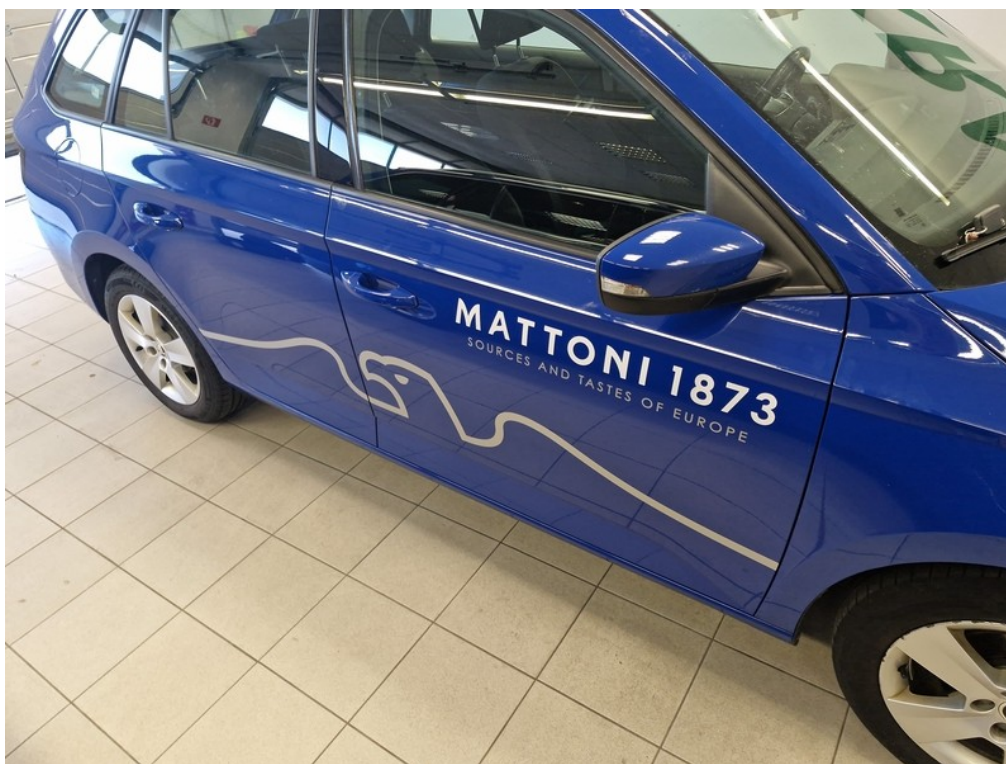
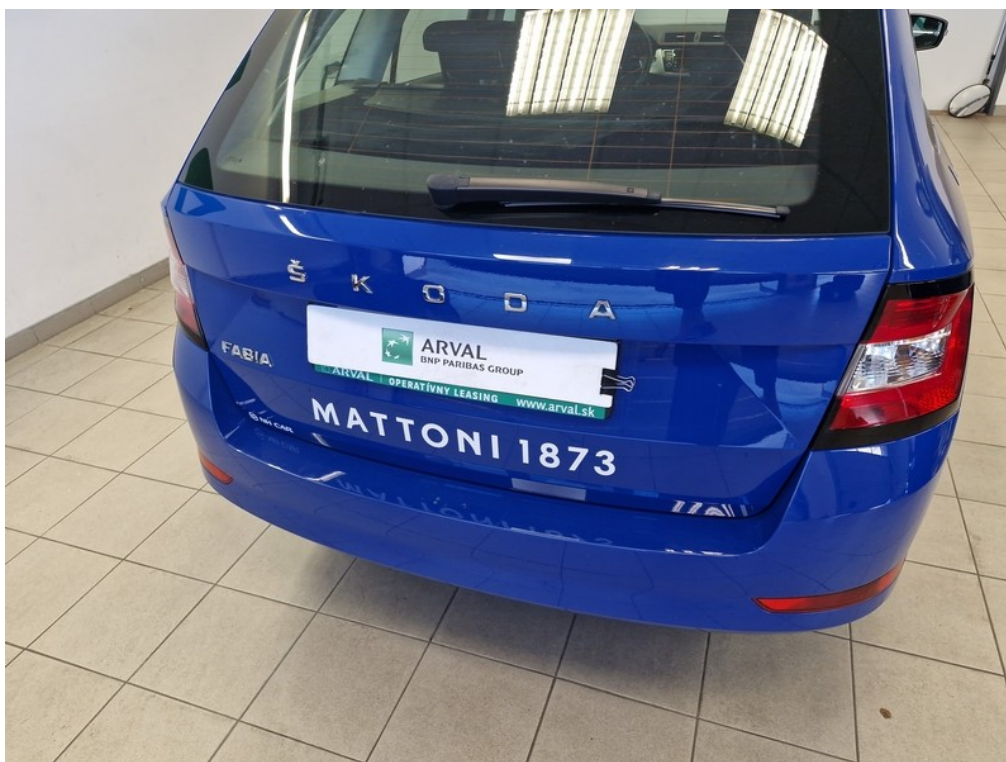
**Střední plocha karoserie - Polepy**

Poznámka: Reálne náklady na odstránenie reklamných polepov z vozidla budú vyčíslené spoločnosťou ARVAL SLOVAKIA
