**DEKRA CZ a.s.**

**ÚDAJE O VOZIDLE**

| RZ: | <b>8AR2943</b> | VIN: | TMBJP6NJ8MZ083604 |
| Model vozidla: | Skoda Fabia Combi (2015) | Provedení: | Fabia Com.1.0TSI 70 Ambition |

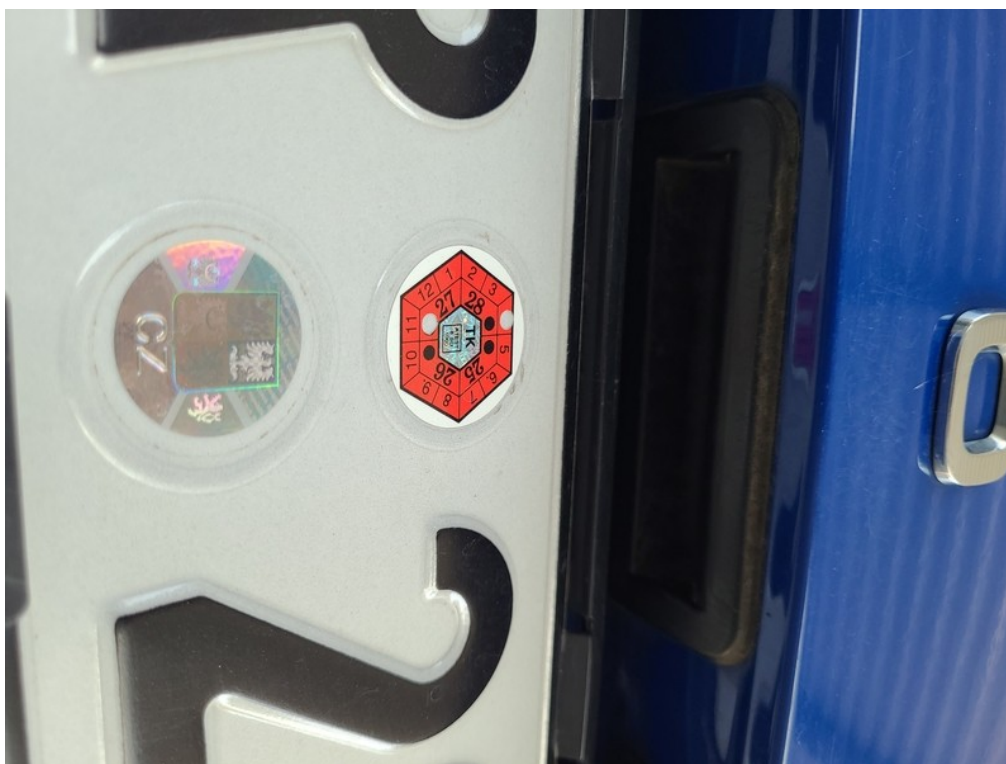
Viz popis k poškození č. 1

| P.č. | Poškozený díl | Druh poškození |
|---|---|---|
| 1 | Zámek víka zav. prostoru<br><b>Poznámka:</b> Lze otevřít pouze Klíčem | Závada |

**1 Zámek víka zav. prostoru - Závada**  
Umístění: Exteriér (vnější prostor)

Poznámka: Lze otevřít pouze  
Klíčem

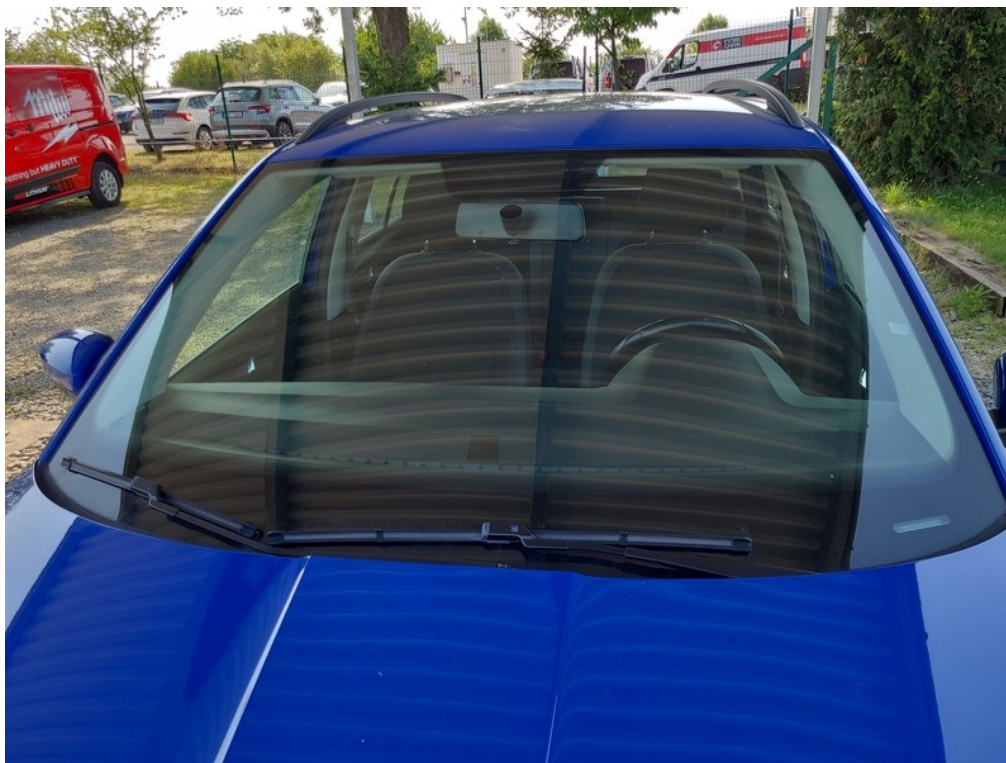
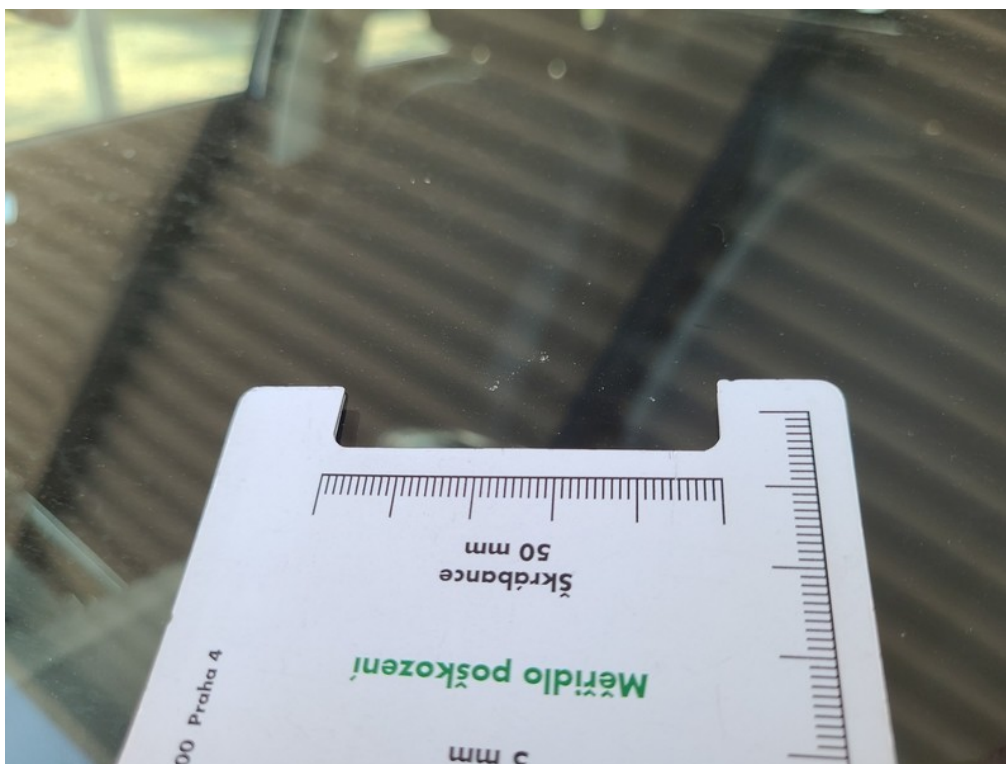
Viz popis k poškození č. 2

| P.č. | Poškozený díl | Druh poškození |
|---|---|---|
| 2 | Čelní sklo | Poškození od odletujícího kamení |

**2 Čelní sklo - Poškození od odletujícího kamení**  
Umístění: Exteriér (vnější prostor)

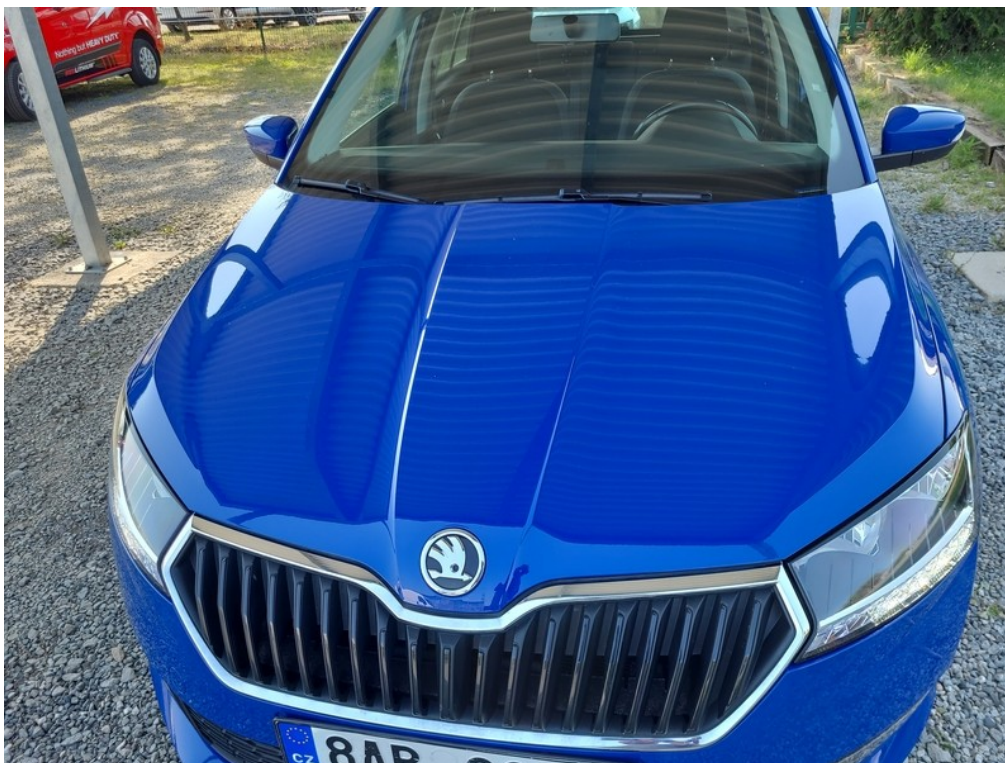
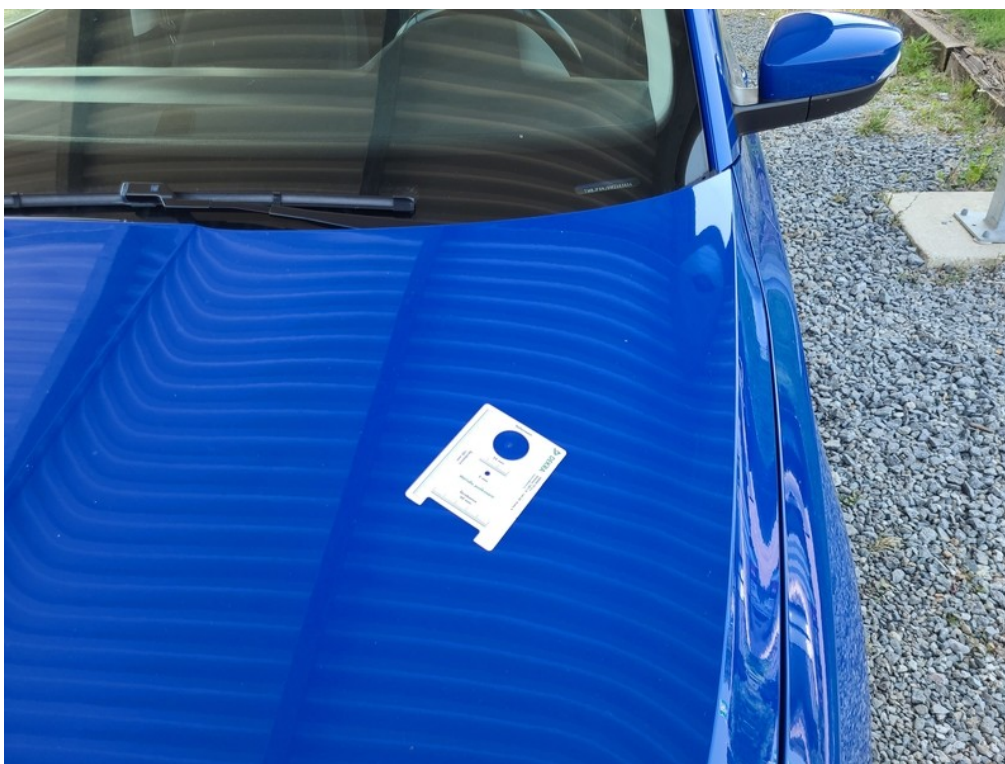
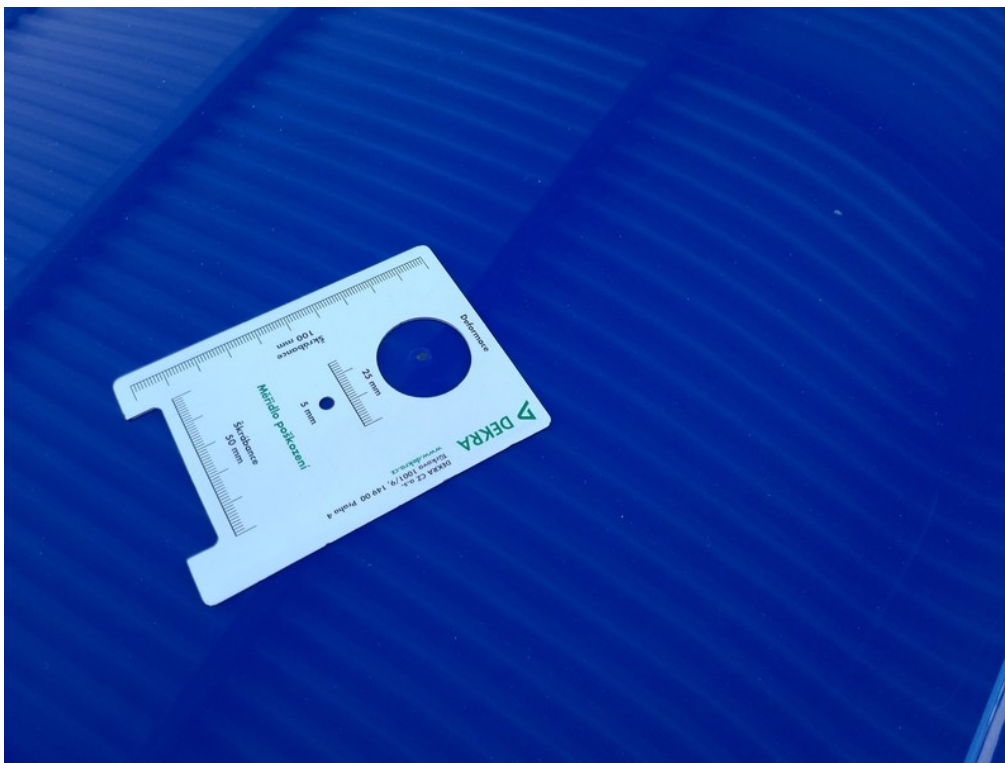
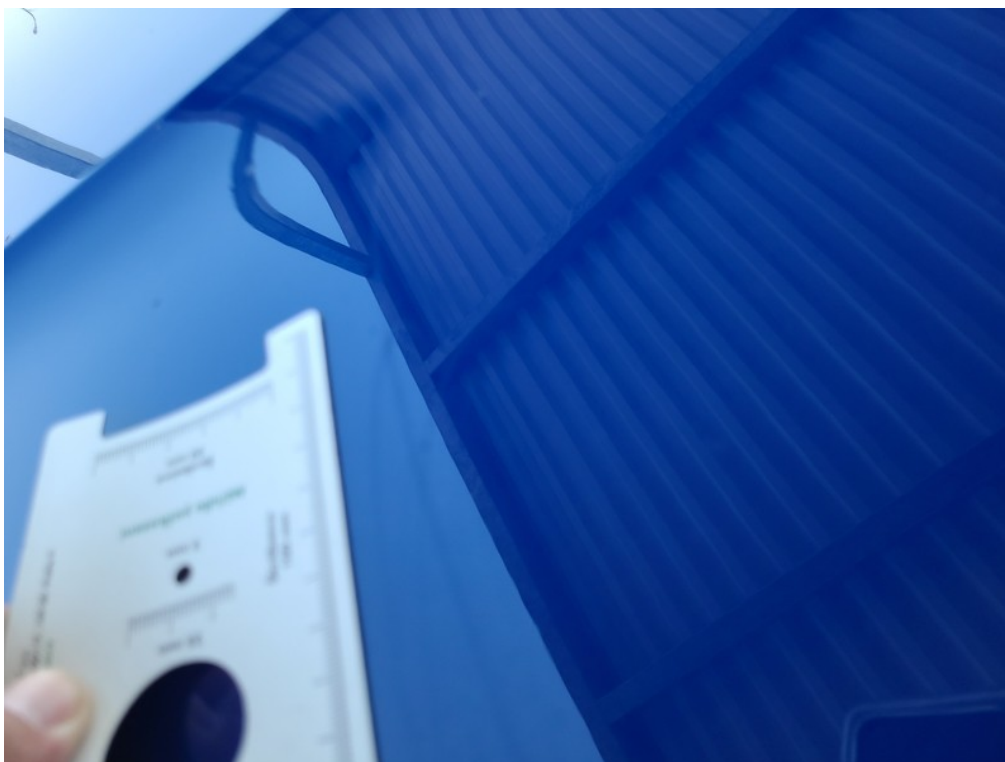
| P.č. | Poškozený díl | Druh poškození |
|---|---|---|
| 3 | Víko motoru<br><b>Poznámka:</b> Škrábance částečně rozlešitelné | Jamka |

**3 Víko motoru - Jamka**  
Umístění:

Poznámka: Škrábance částečně  
rozlešitelné

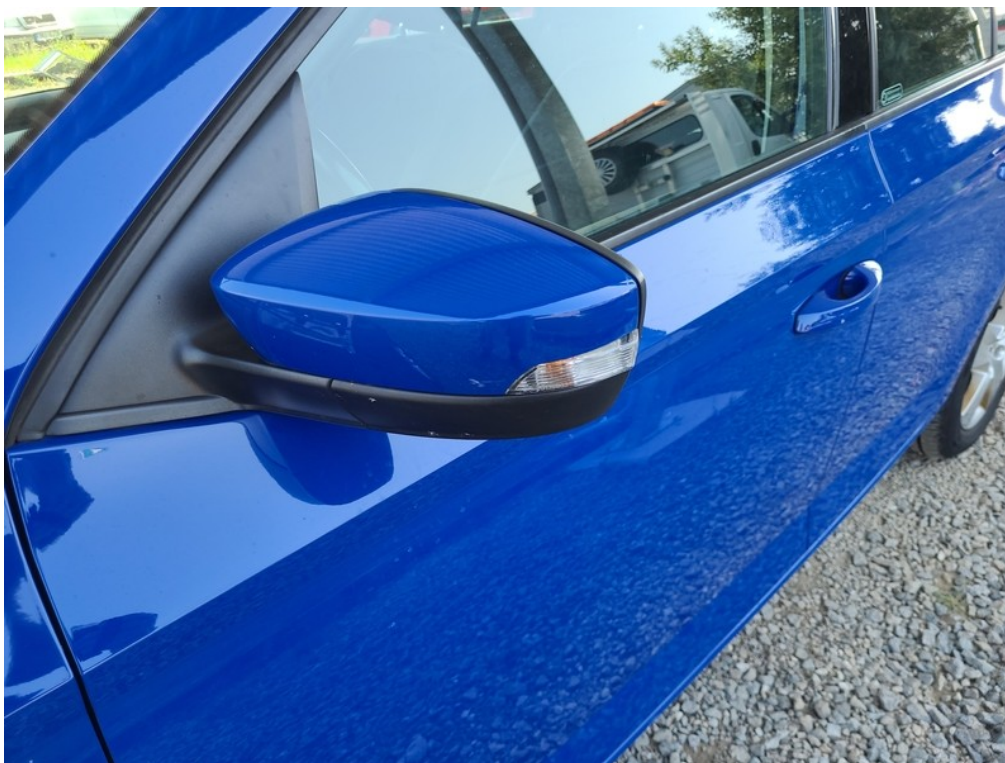
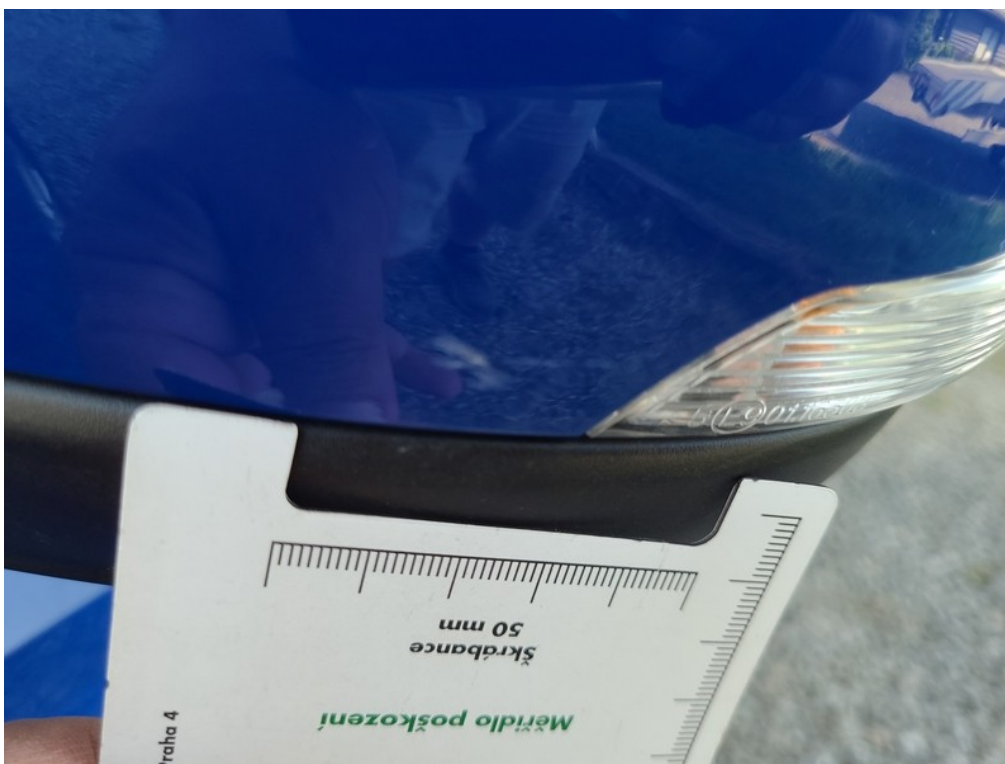
Viz popis k poškození č. 4

| P.č. | Poškozený díl | Druh poškození |
|---|---|---|
| 4 | Kryt L zpětného zrcátka | Škrábance |

**4 Kryt L zpětného zrcátka - Škrábance**  
Umístění: Exteriér (vnější prostor)

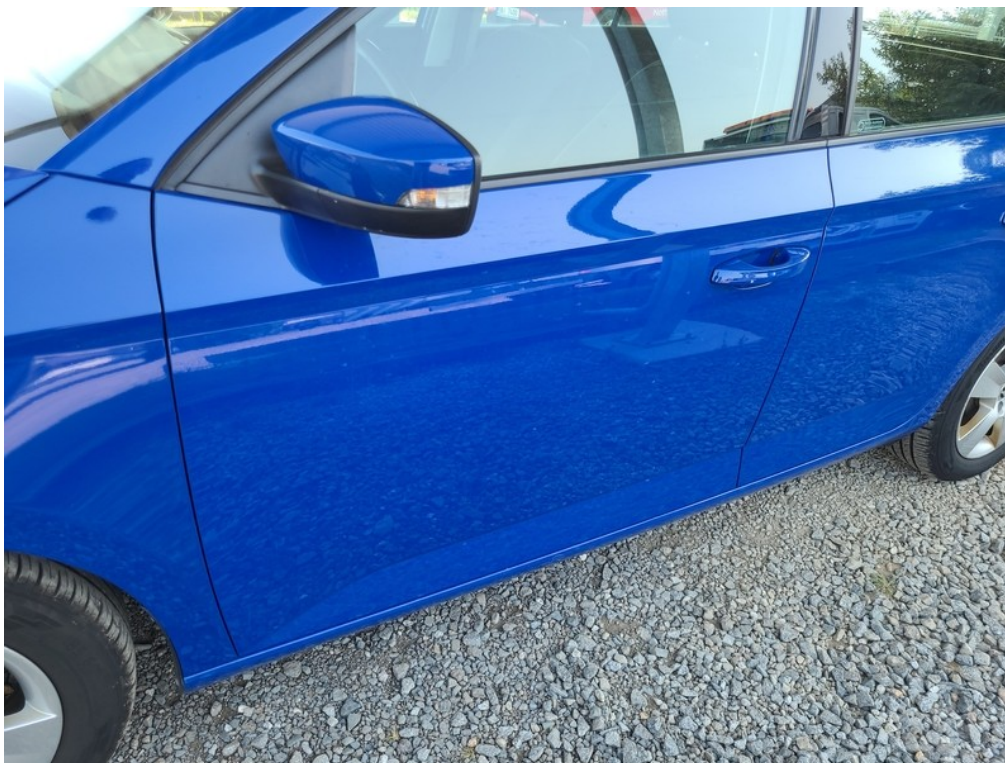
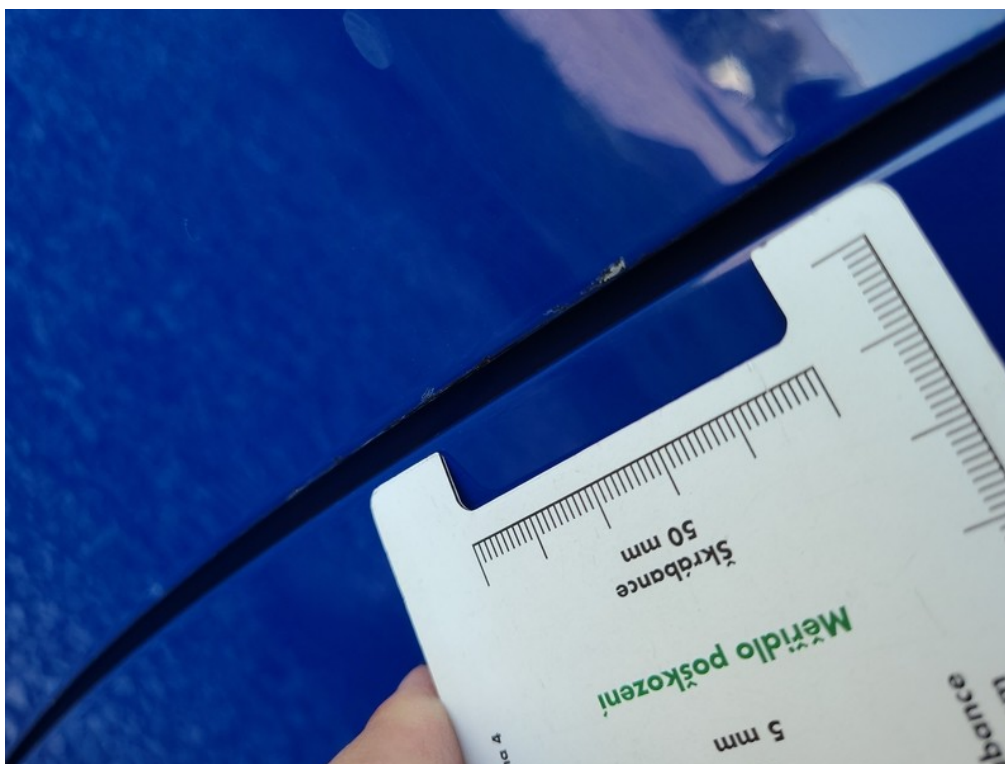
Viz popis k poškození č. 5

| P.č. | Poškozený díl | Druh poškození |
|---|---|---|
| 5 | Dveře přední levé | Škrábance |

**5 Dveře přední levé - Škrábance**  
Umístění:

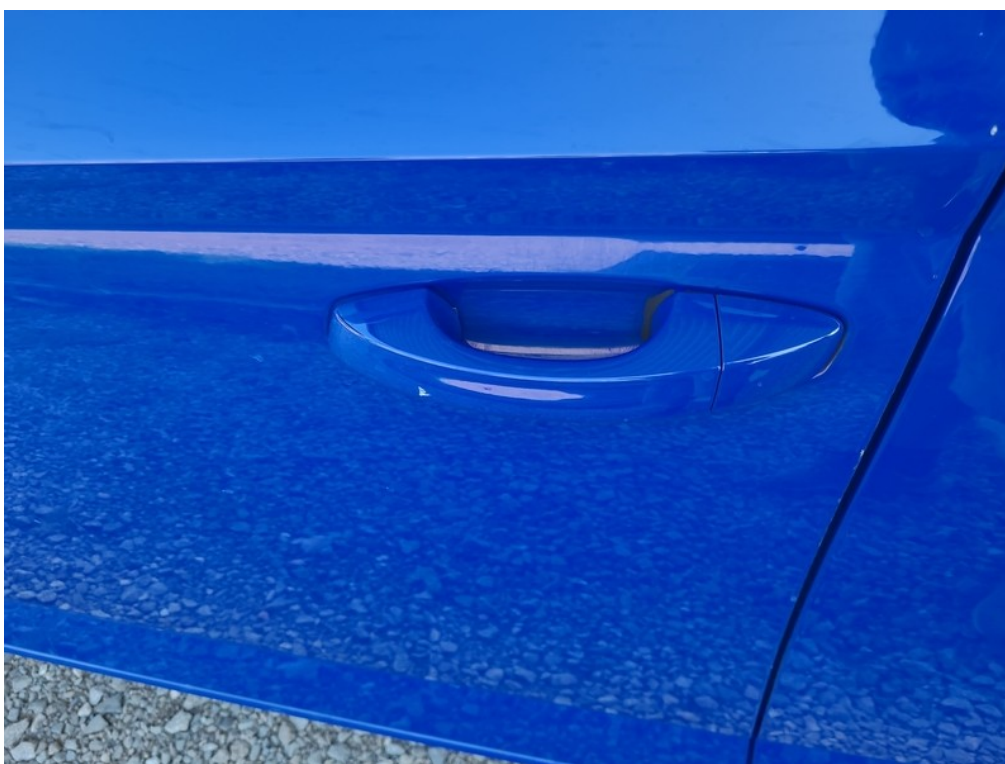
| P.č. | Poškozený díl | Druh poškození |
|---|---|---|
| 6 | Madlo kliky LP dveří | Škrábance |

**6 Madlo kliky LP dveří - Škrábance**  
Umístění: Exteriér (vnější prostor)

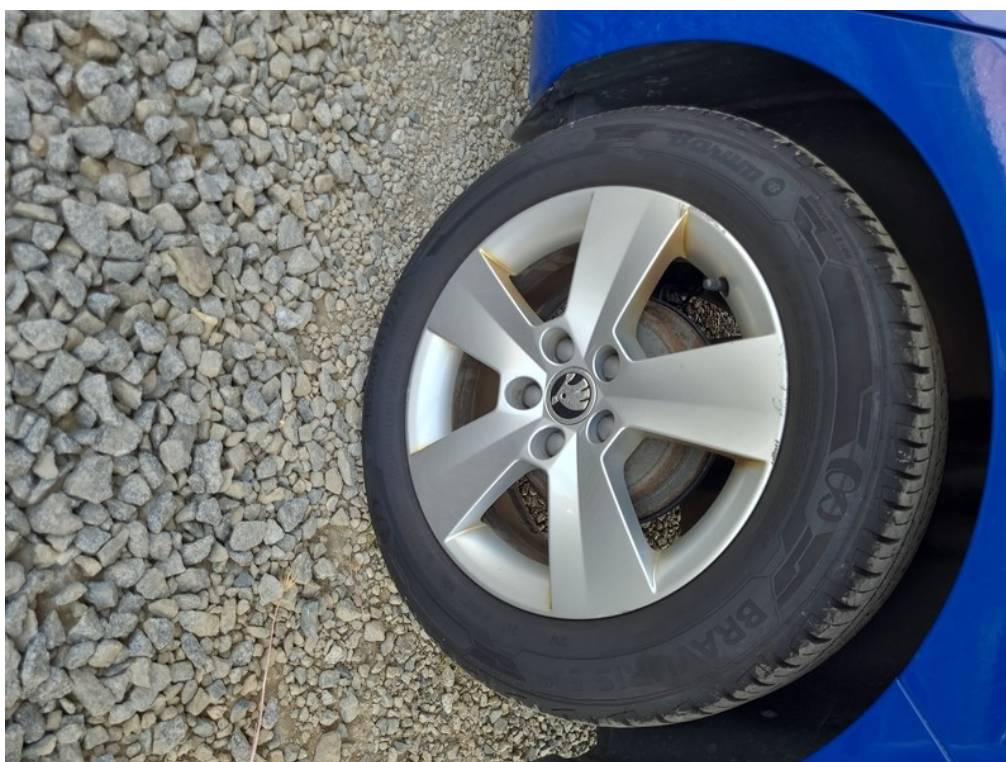
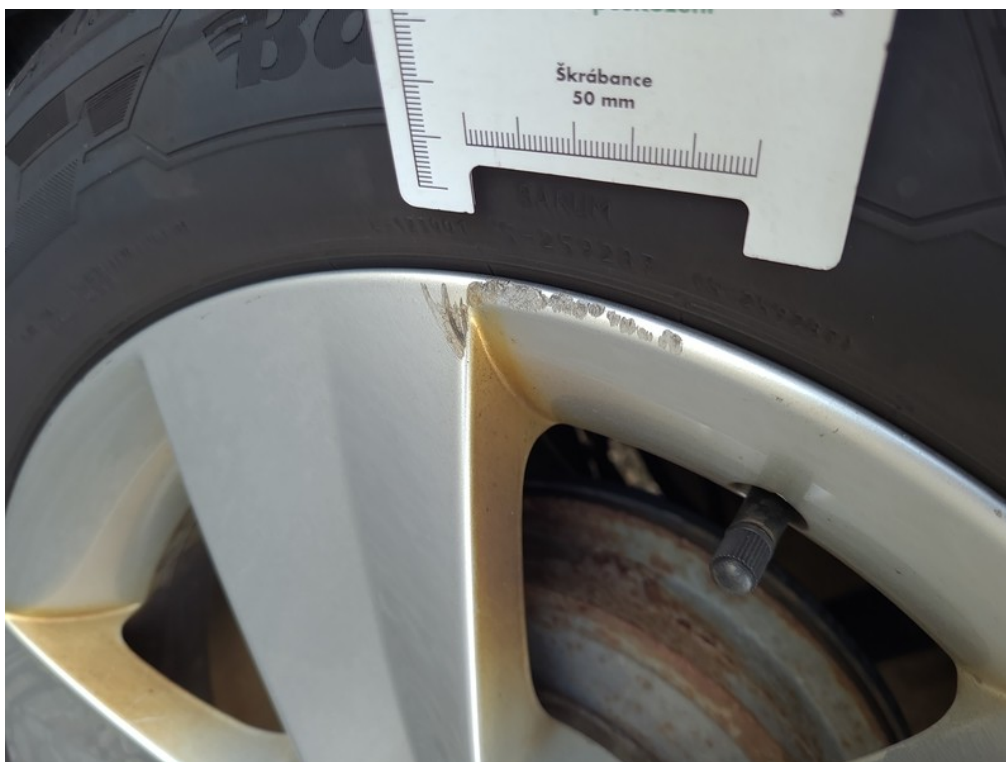
Viz popis k poškození č. 7

| P.č. | Poškozený díl | Druh poškození |
|---|---|---|
| 7 | Disk LZ kola | Škrábance |

**7 Disk LZ kola - Škrábance**  
Umístění:

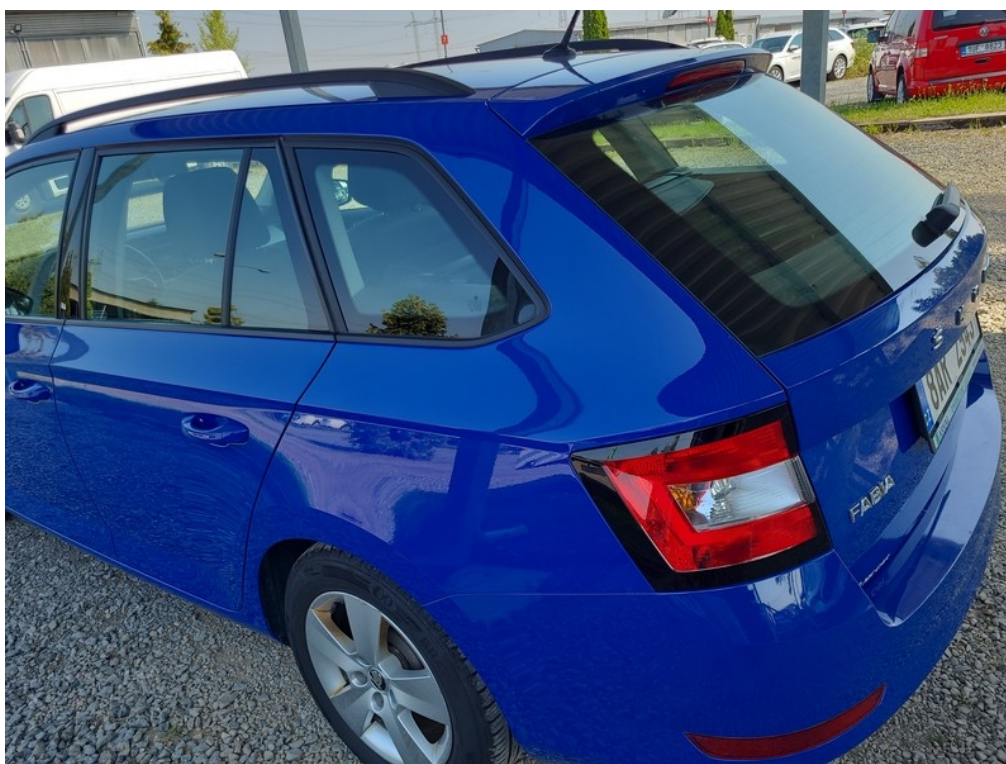
| P.č. | Poškozený díl | Druh poškození |
|---|---|---|
| 8 | Bočnice zadní levá<br><b>Poznámka:</b> Částečně rozlešitelné | Škrábance |

**8 Bočnice zadní levá - Škrábance**  
Umístění:

Poznámka: Částečně  
rozleštitelné

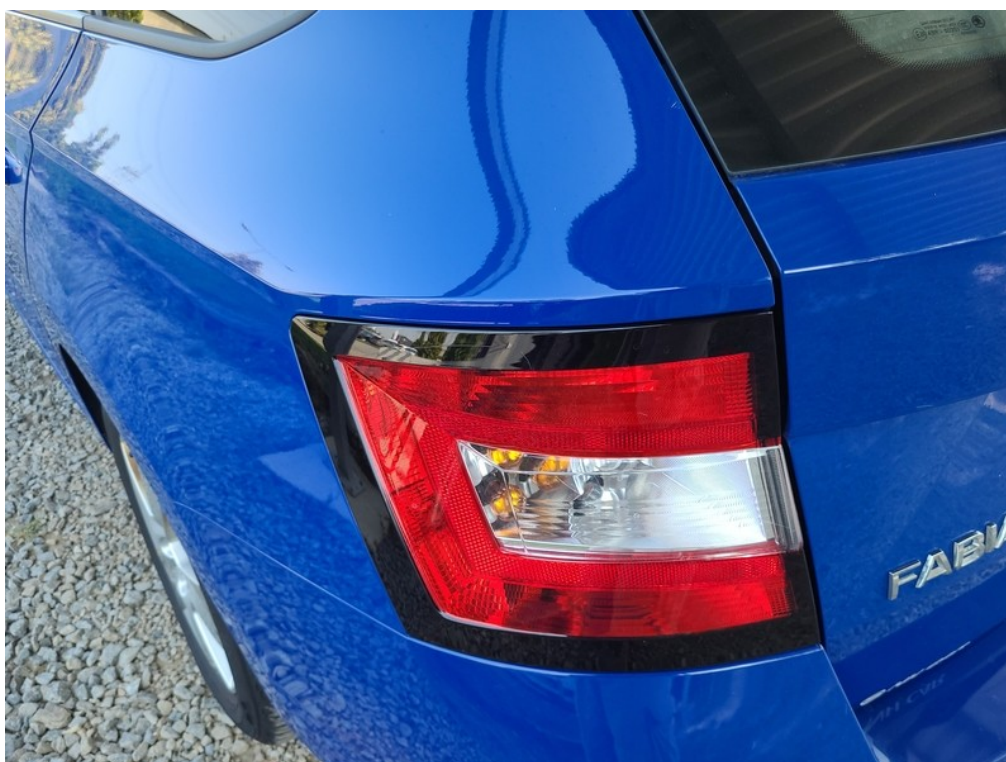
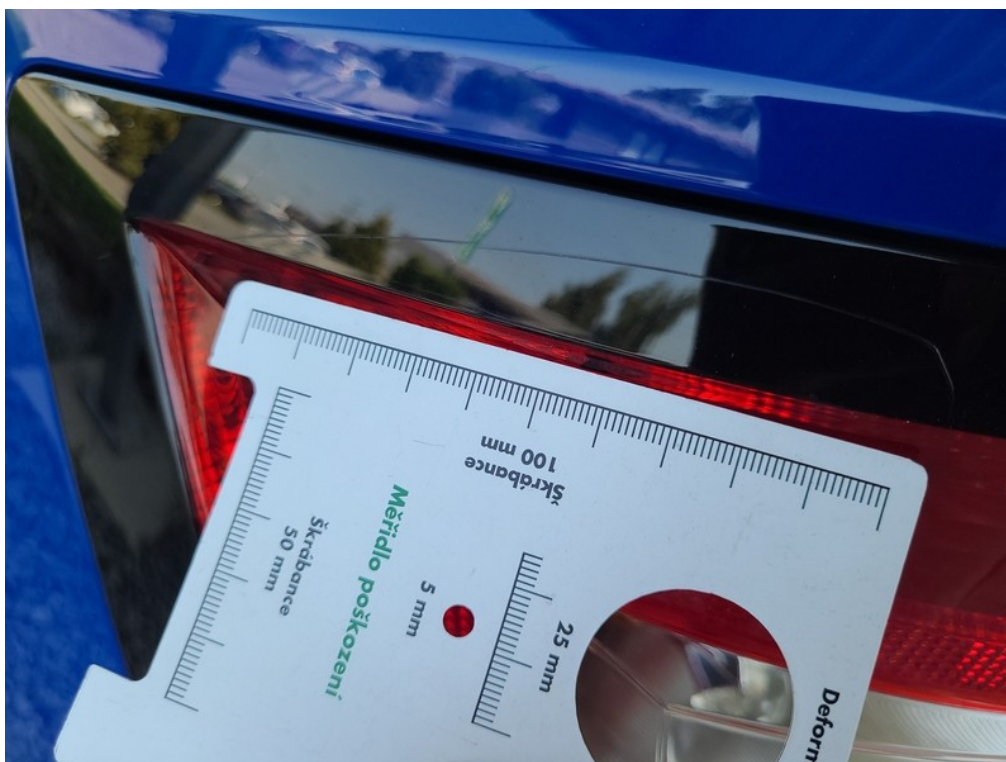
Viz popis k poškození č. 9

| P.č. | Poškozený díl | Druh poškození |
|---|---|---|
| 9 | Koncové světlo levé | Škrábance |

**9** **Koncové světlo levé - Škrábance**  
Umístění: Exteriér (vnější prostor)

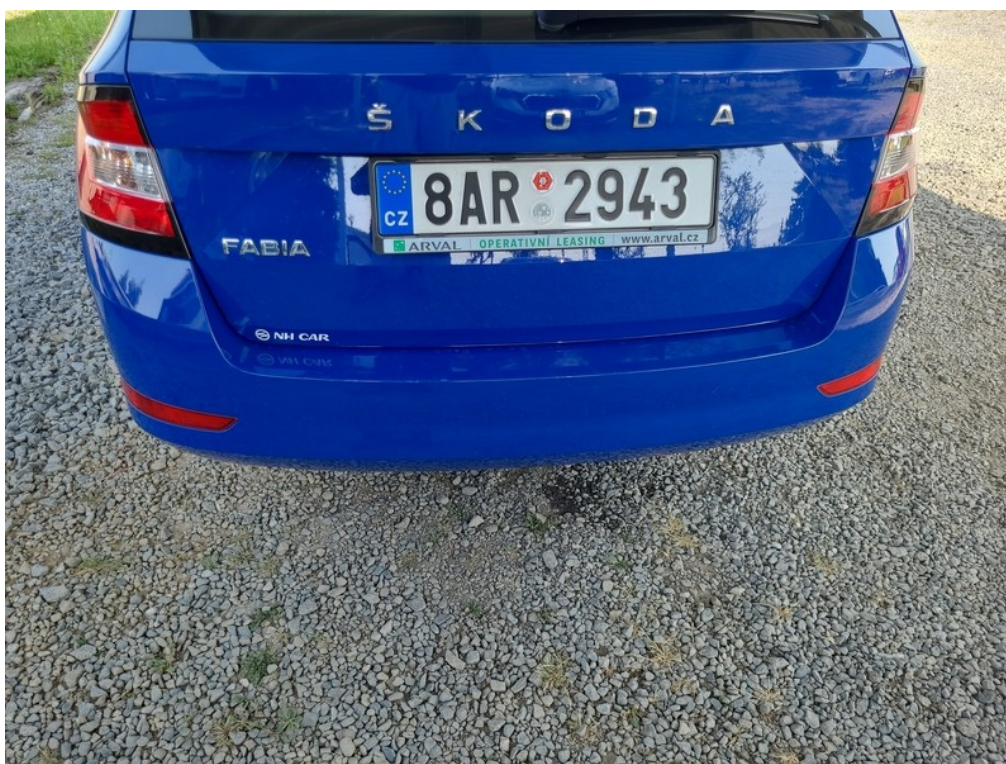
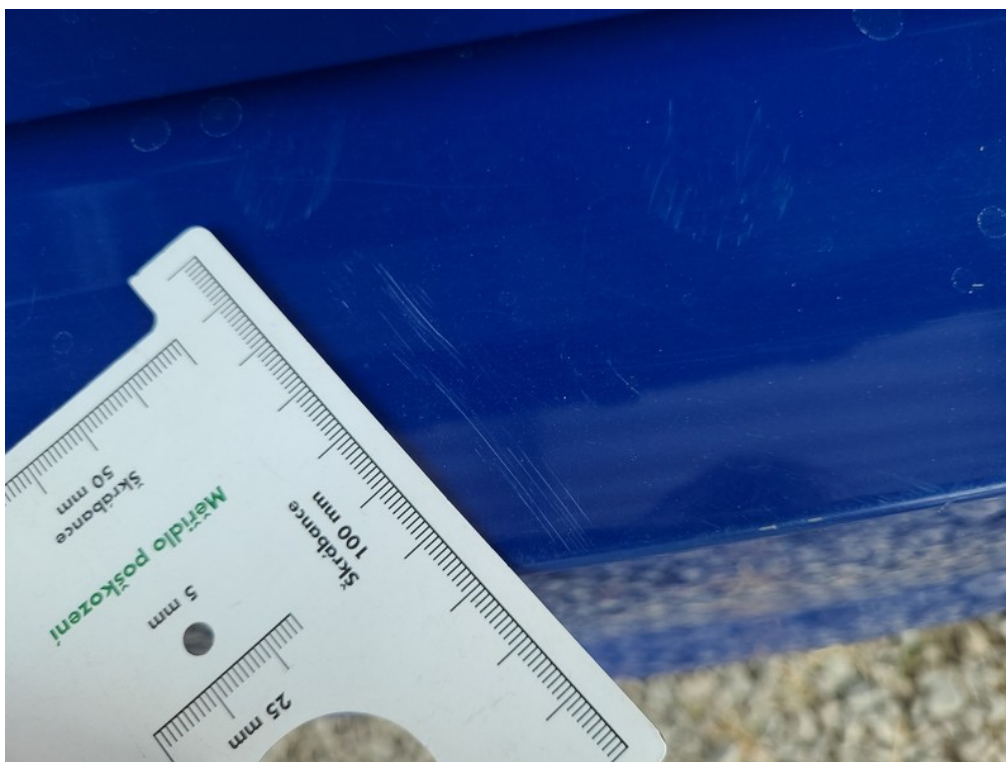
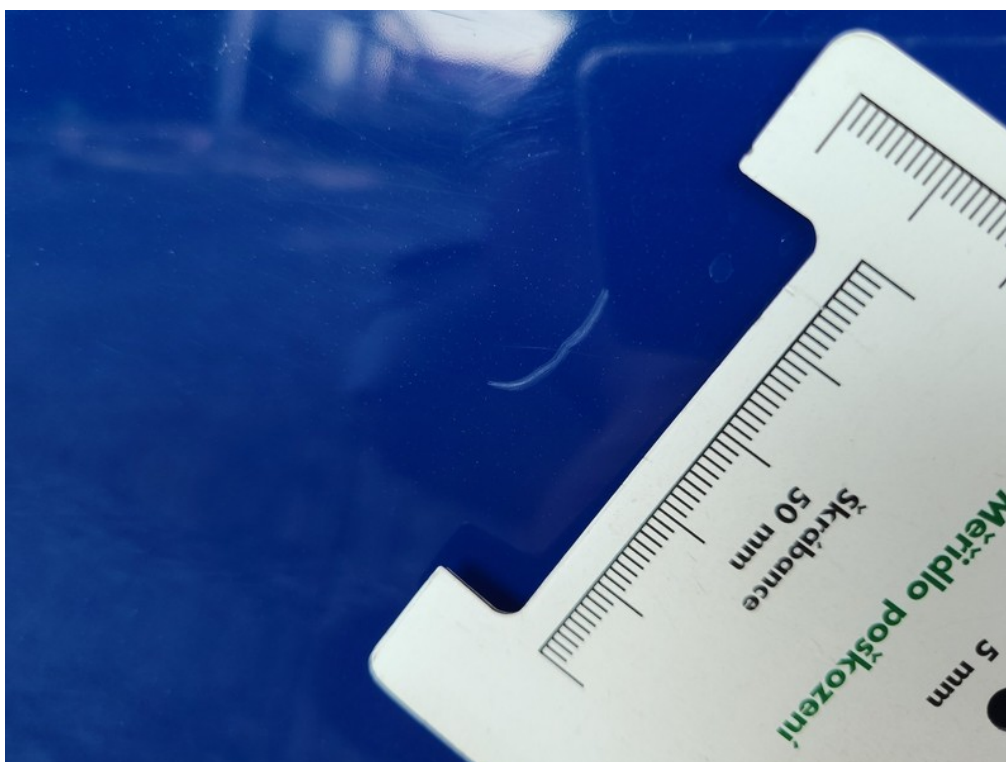
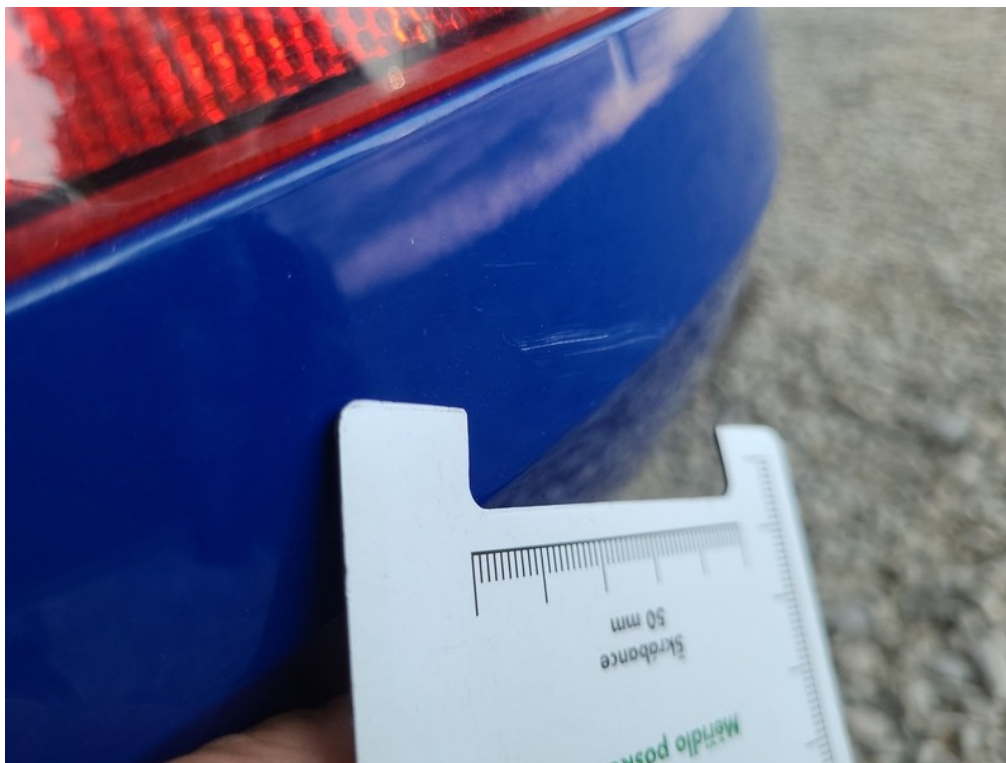
| P.č. | Poškozený díl | Druh poškození |
|---|---|---|
| 10 | Zadní nárazník<br><b>Poznámka:</b> Částečně rozlešitelné | Škrábance |

10 **Zadní nárazník - Škrábance**  
Umístění:

Poznámka: Částečně  
rozleštitelné

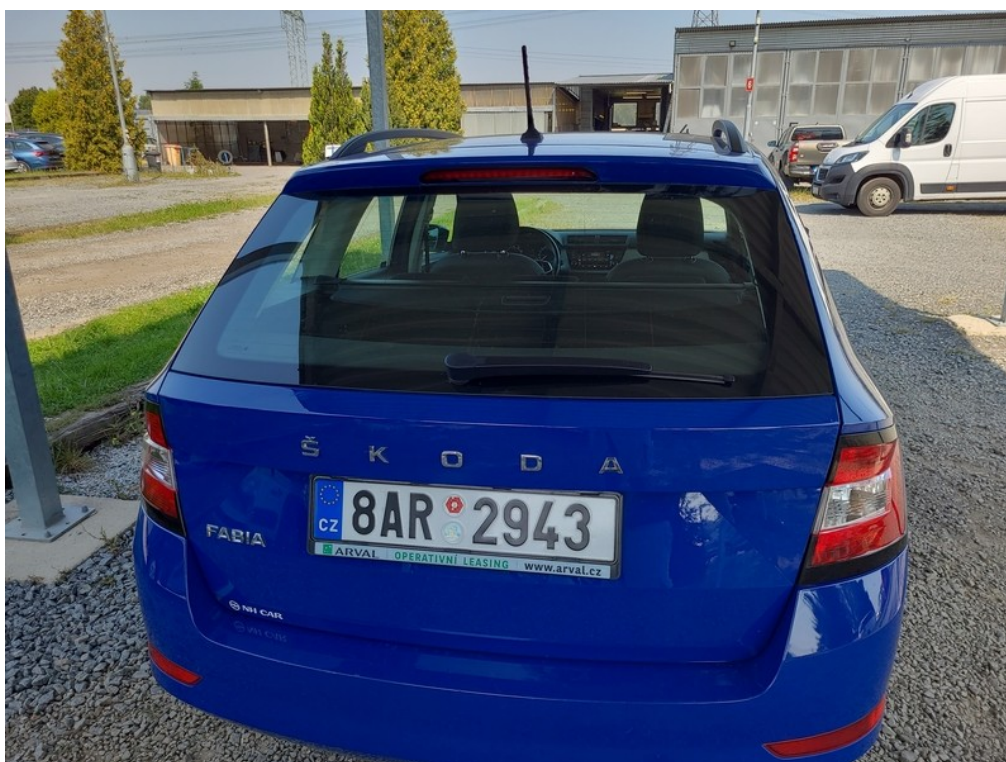
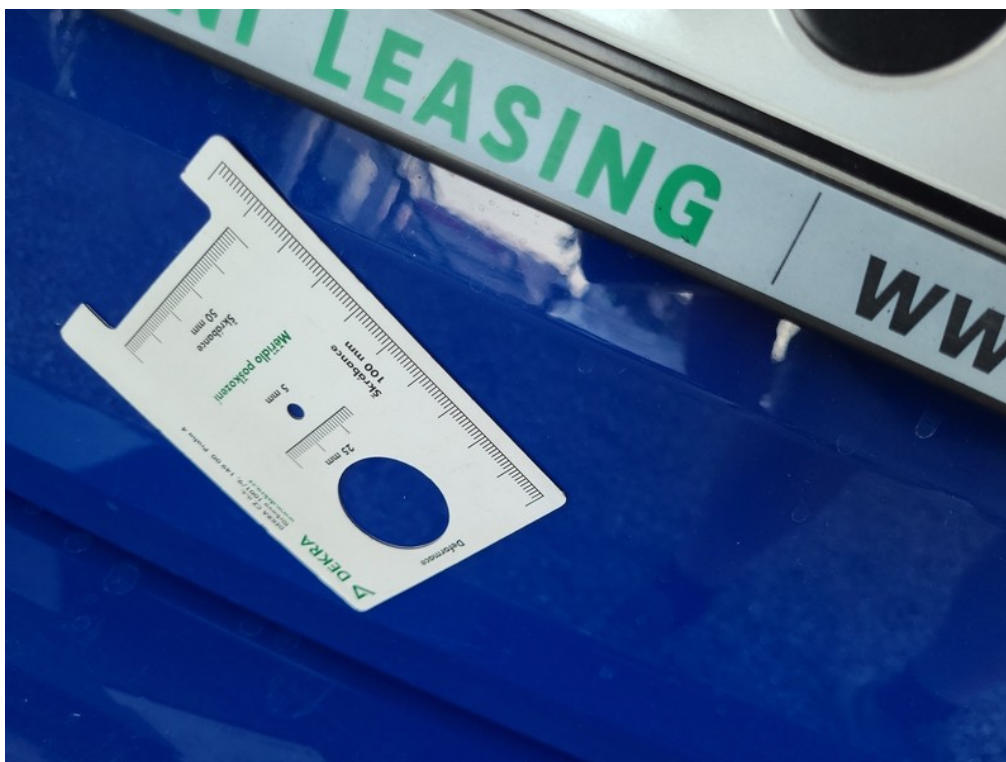
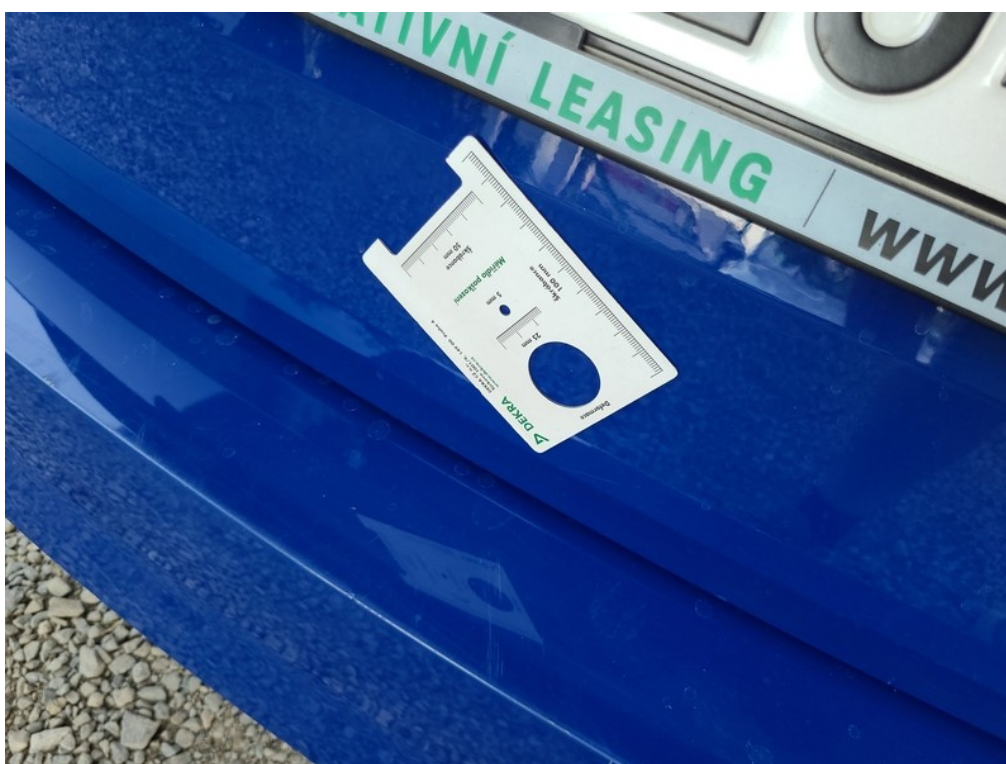
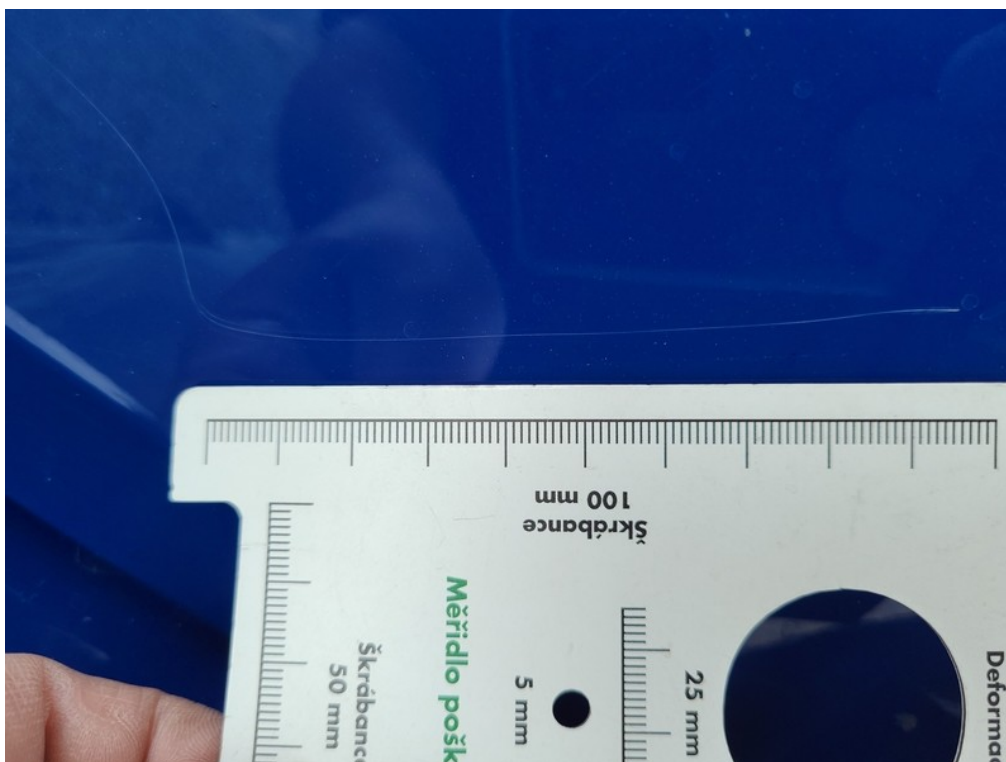
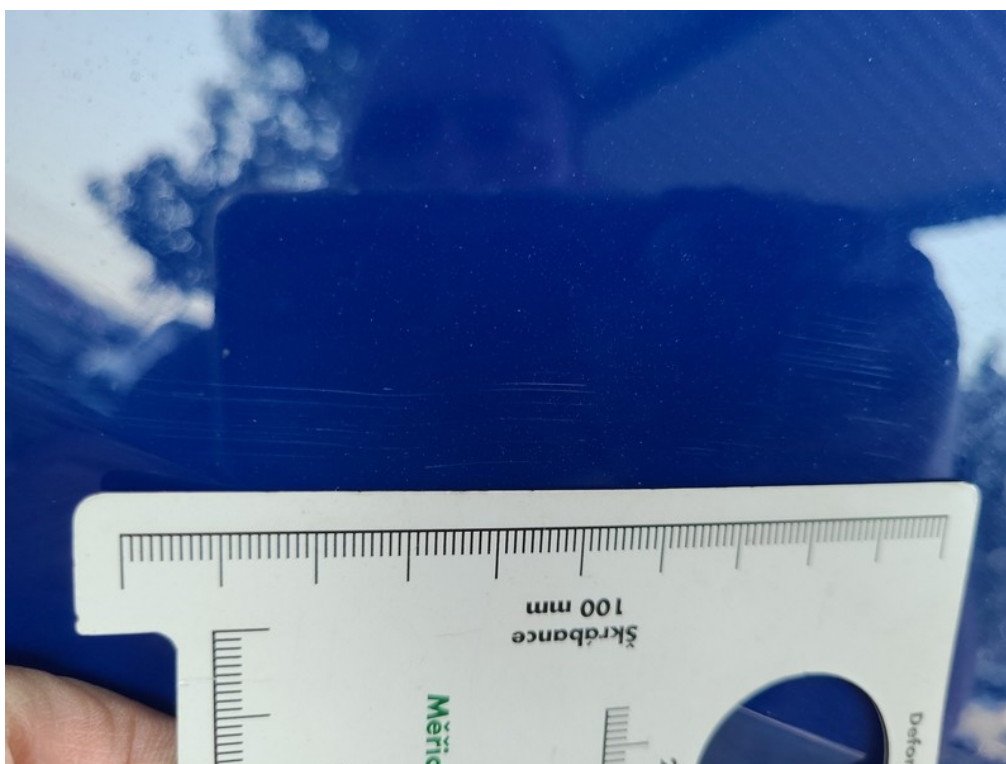
| P.č. | Poškozený díl | Druh poškození |
|---|---|---|
| 11 | Víko zavazadlového prostoru<br><b>Poznámka:</b> Škrábance částečně rozlešitelné | Jamka |

**11 Viko zavazadlového prostoru - Jamka**  
Umístění: Exteriér (vnější prostor)

Poznámka: Škrábance částečně rozleštitelné

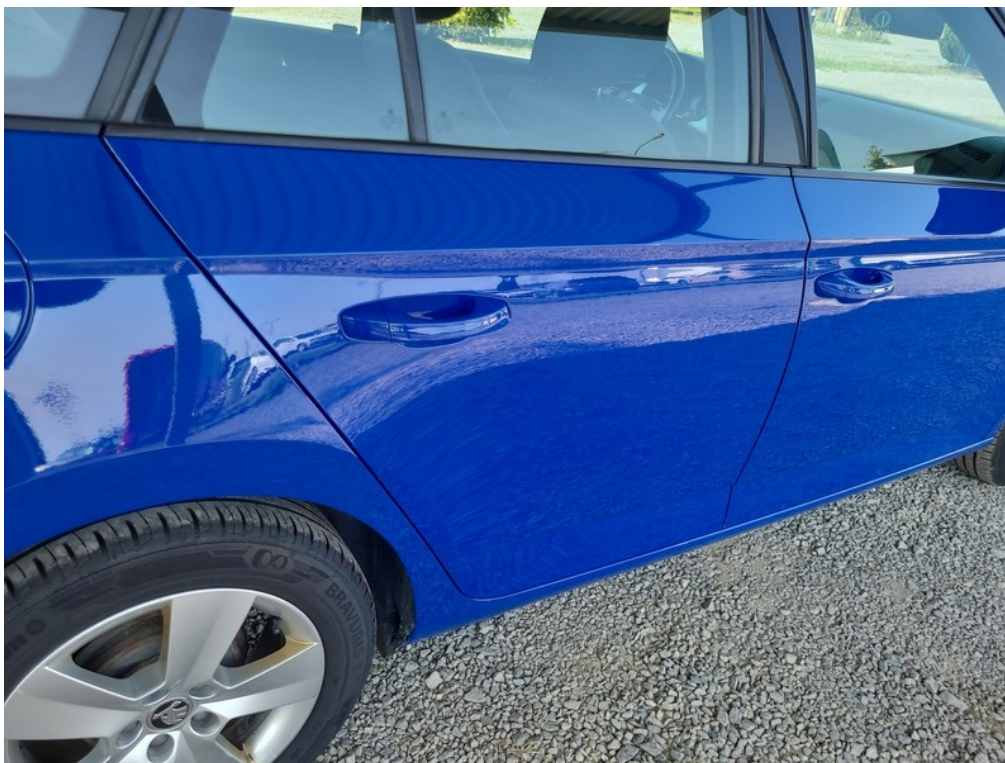
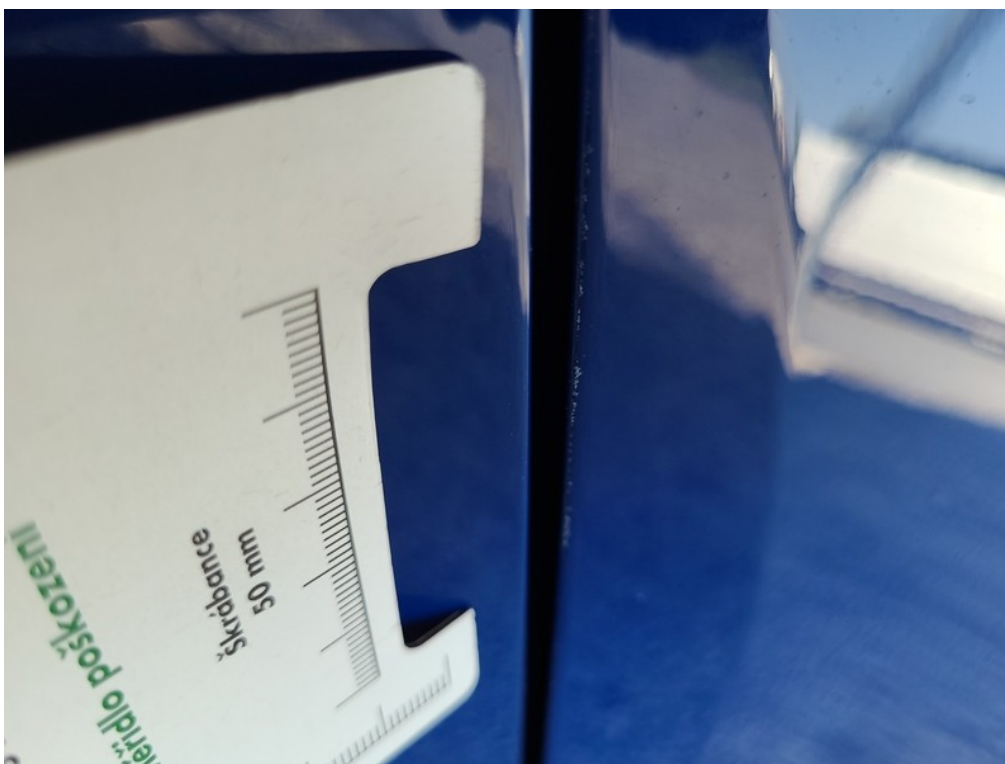
Viz popis k poškození č. 12

| P.č. | Poškozený díl | Druh poškození |
|---|---|---|
| 12 | Dveře zadní pravé | Škrábance |

**12 Dveře zadní pravé - Škrábance**  
Umístění:
