**DEKRA CZ a.s.**

**ÚDAJE O VOZIDLE**

| RZ: | <b>8AR2943</b> | VIN: | TMBJP6NJ8MZ083604 |
| Model vozidla: | Skoda Fabia Combi (2015) | Provedení: | Fabia Com.1.0TSI 70 Ambition |

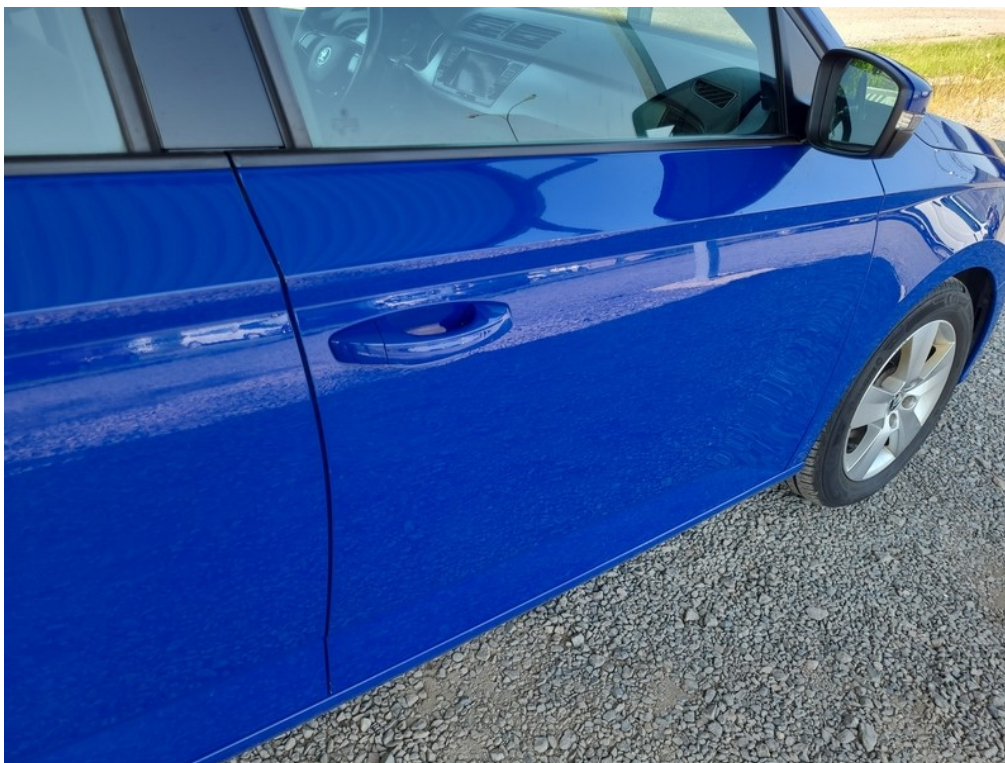
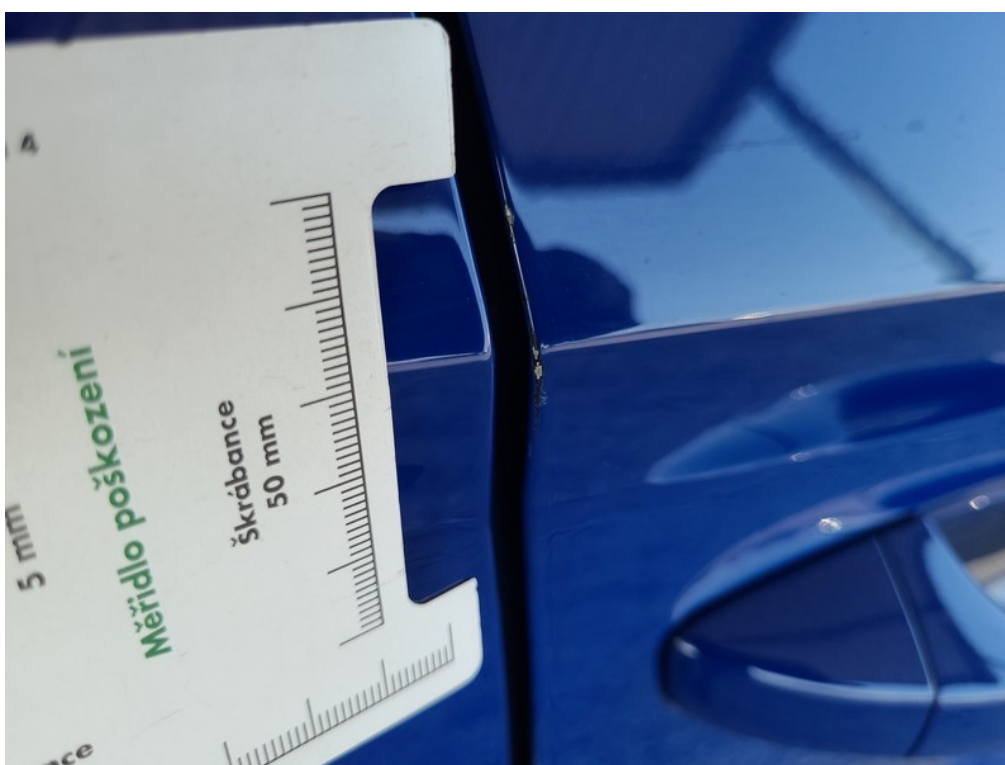
Viz popis k poškození č. 13

| P.č. | Poškozený díl | Druh poškození |
|---|---|---|
| 13 | Dveře přední pravé | Škrábance |

**13 Dveře přední pravé - Škrábance**  
Umístění:

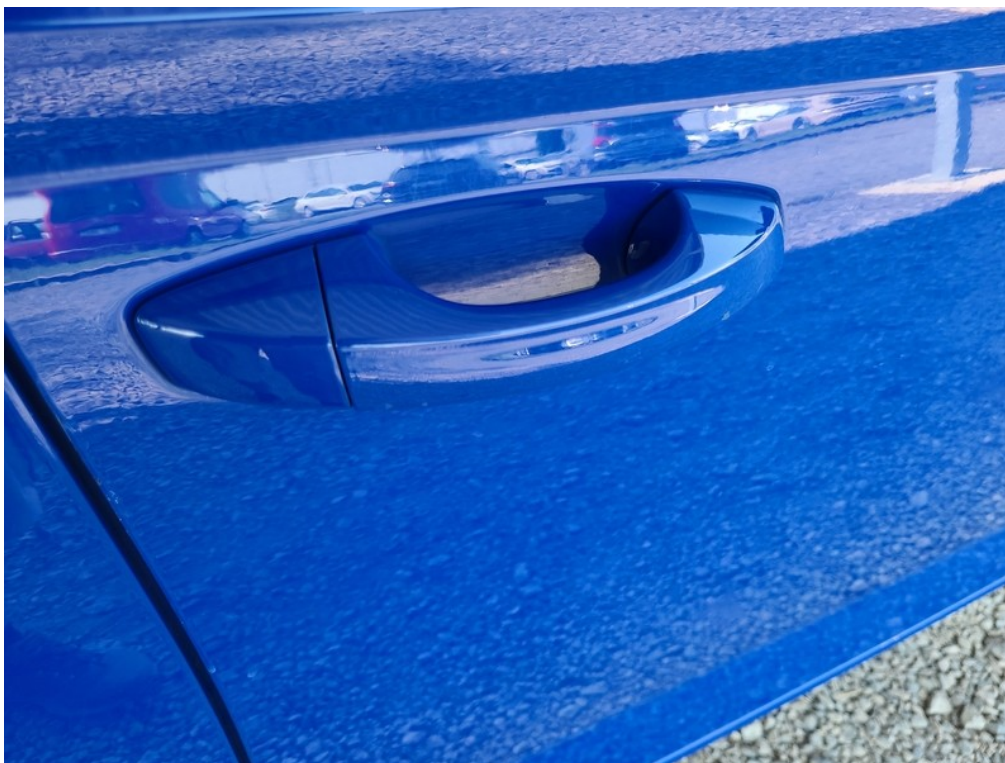
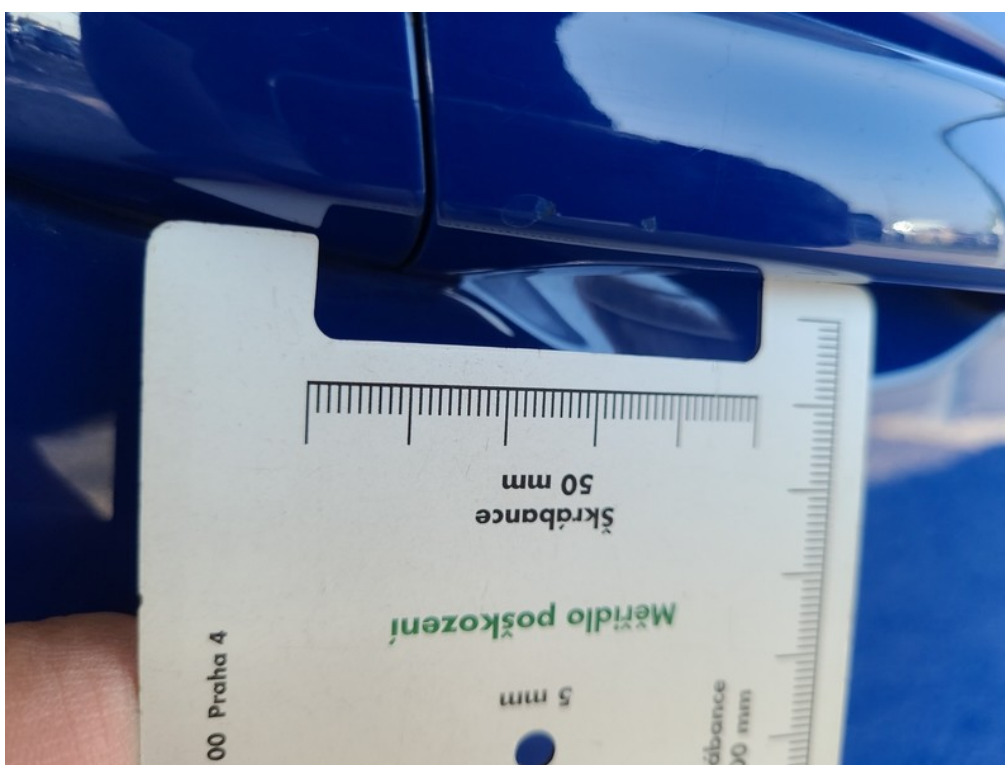
Viz popis k poškození č. 14

| P.č. | Poškozený díl | Druh poškození |
|---|---|---|
| 14 | Madlo kliky PP dveří | Škrábance |

**14** **Madlo kliky PP dveří - Škrábance**  
Umístění: Exteriér (vnější prostor)

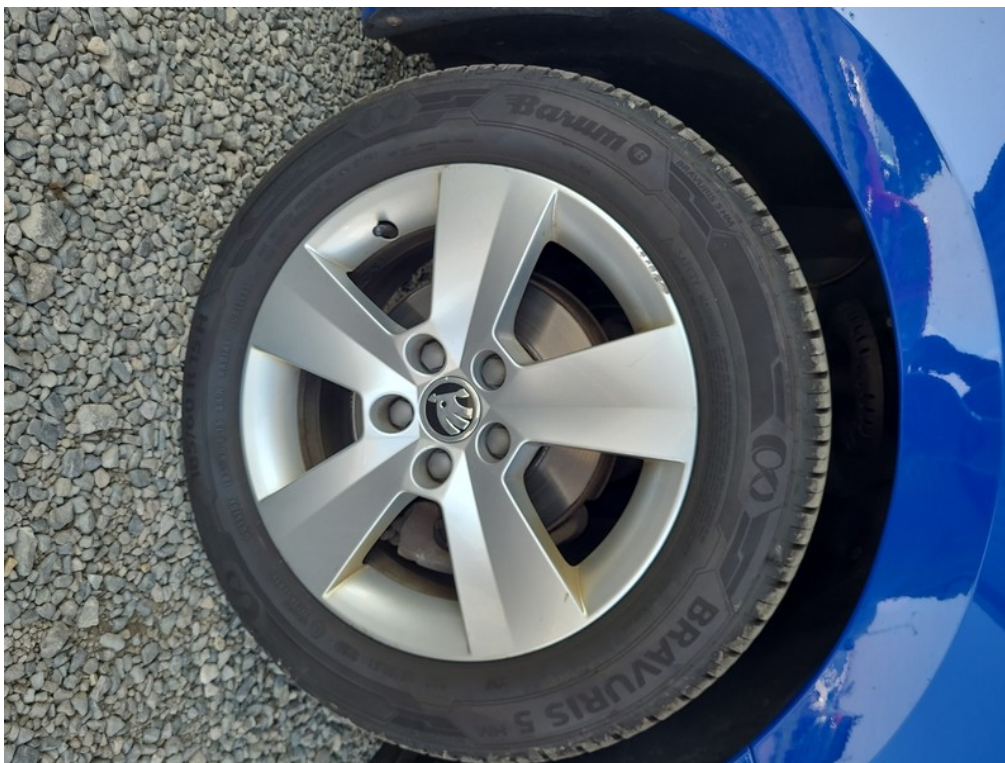
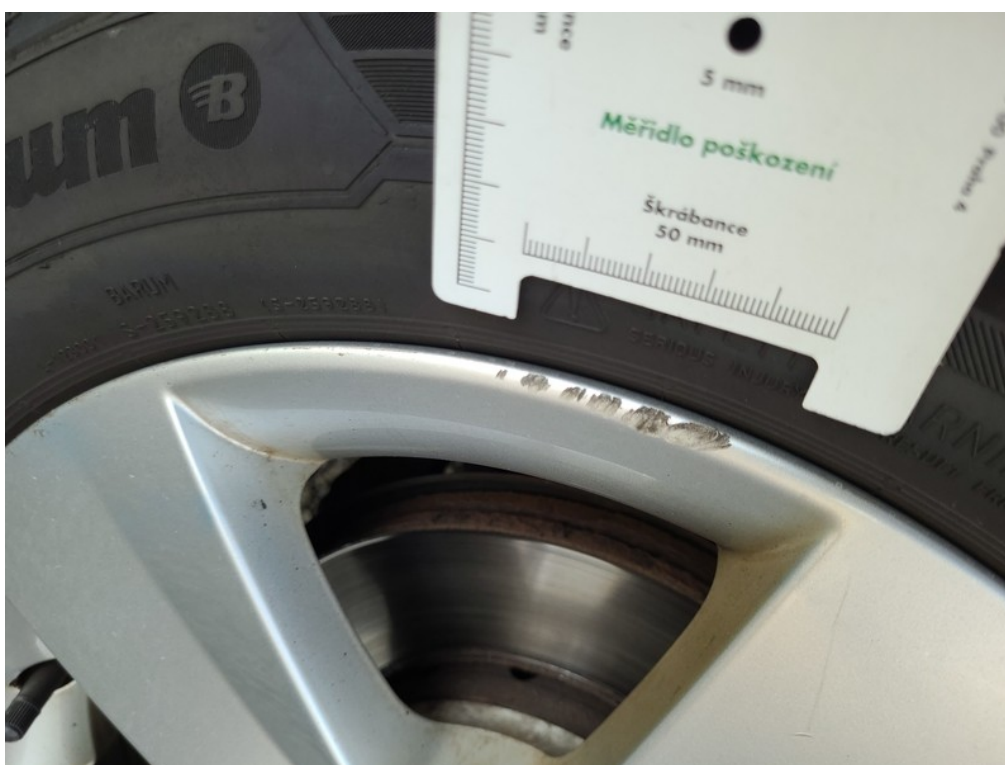
Viz popis k poškození č. 15

| P.č. | Poškozený díl | Druh poškození |
|---|---|---|
| 15 | Disk PP kola | Škrábance |

**15** Disk PP kola - Škrábance  
Umístění:

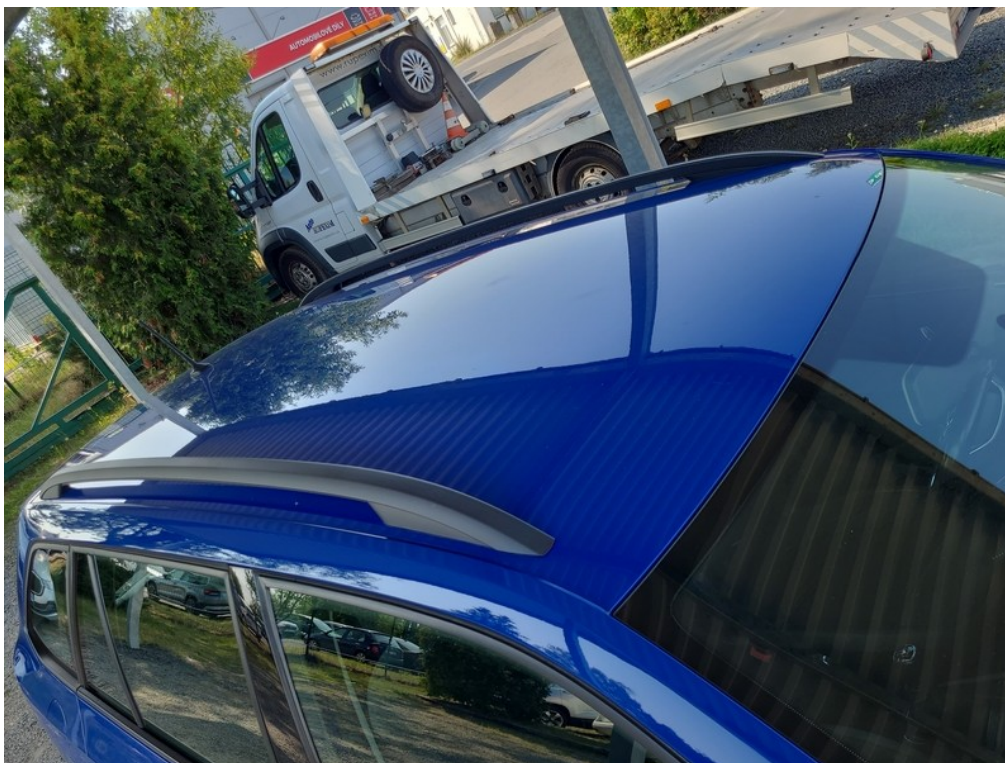
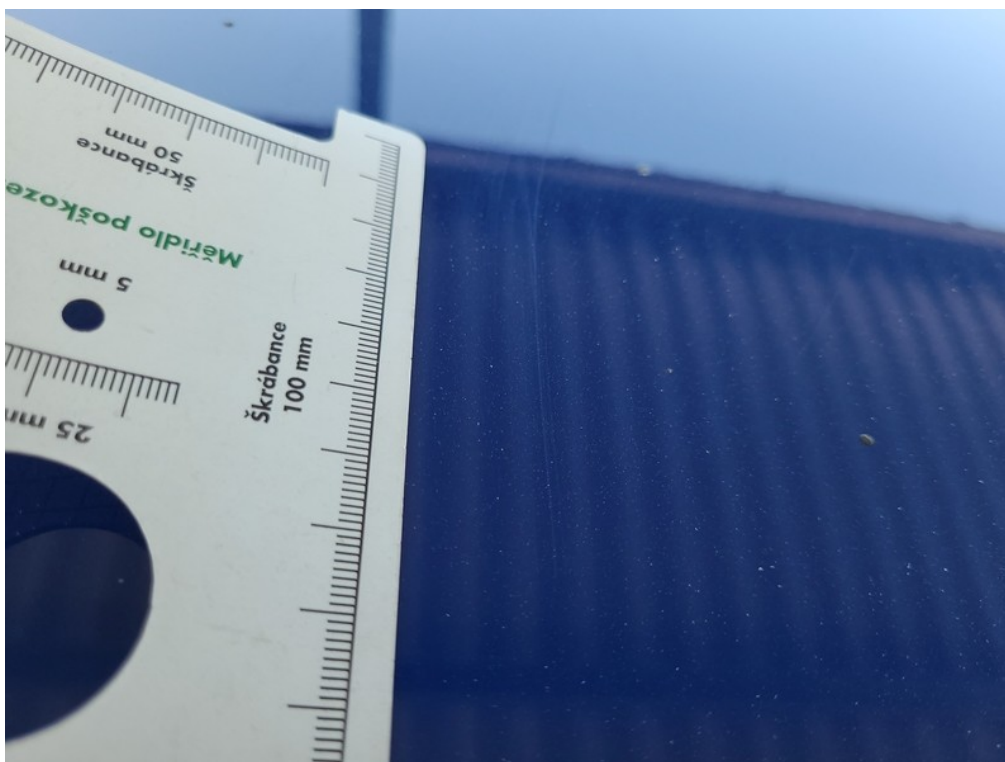
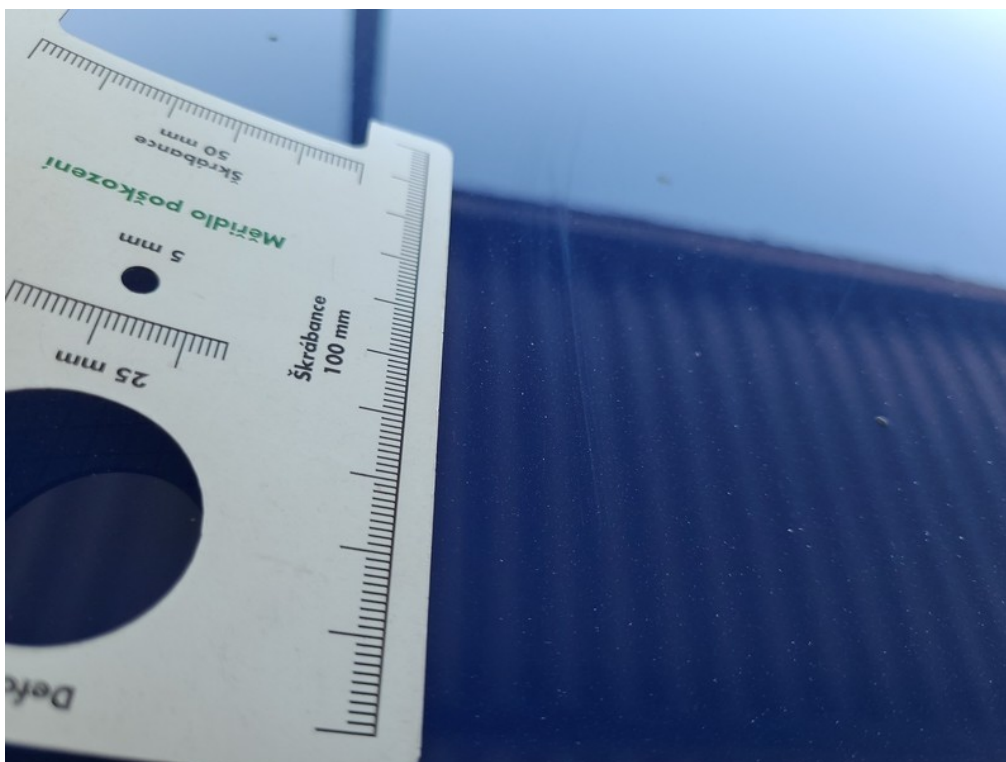
| P.č. | Poškozený díl | Druh poškození |
|---|---|---|
| 16 | Střecha<br><b>Poznámka:</b> Částečně rozlešitelné | Škrábance |

**16 Střecha - Škrábance**  
Umístění:

Poznámka: Částečně  
rozleštitelné

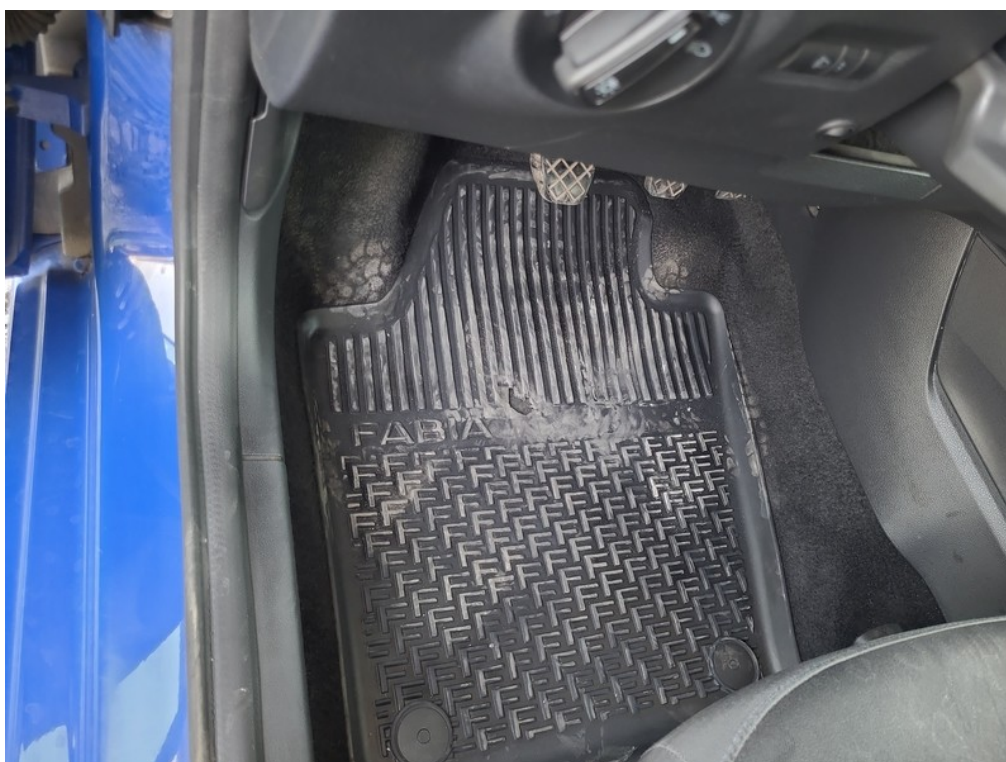
| P.č. | Poškozený díl | Druh poškození |
|---|---|---|
| 17 | Přídavný koberec LP | Opotřebení |

**17** Přídavný koberec LP - Opatření  
Umístění: Interiér (vnitřní prostor)

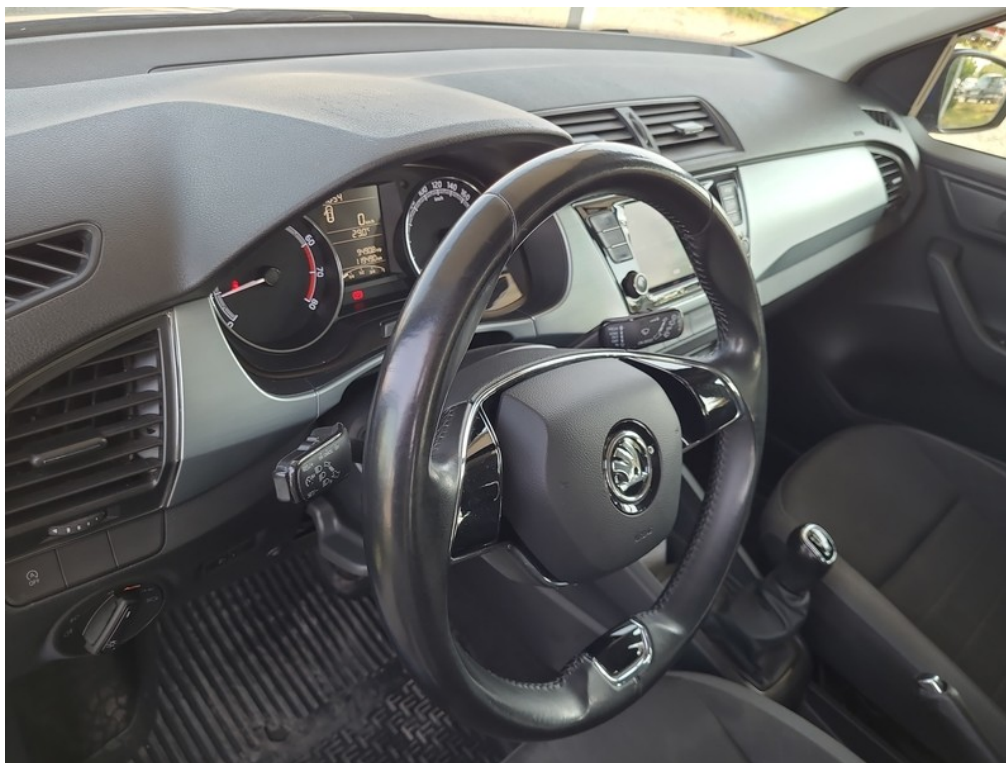
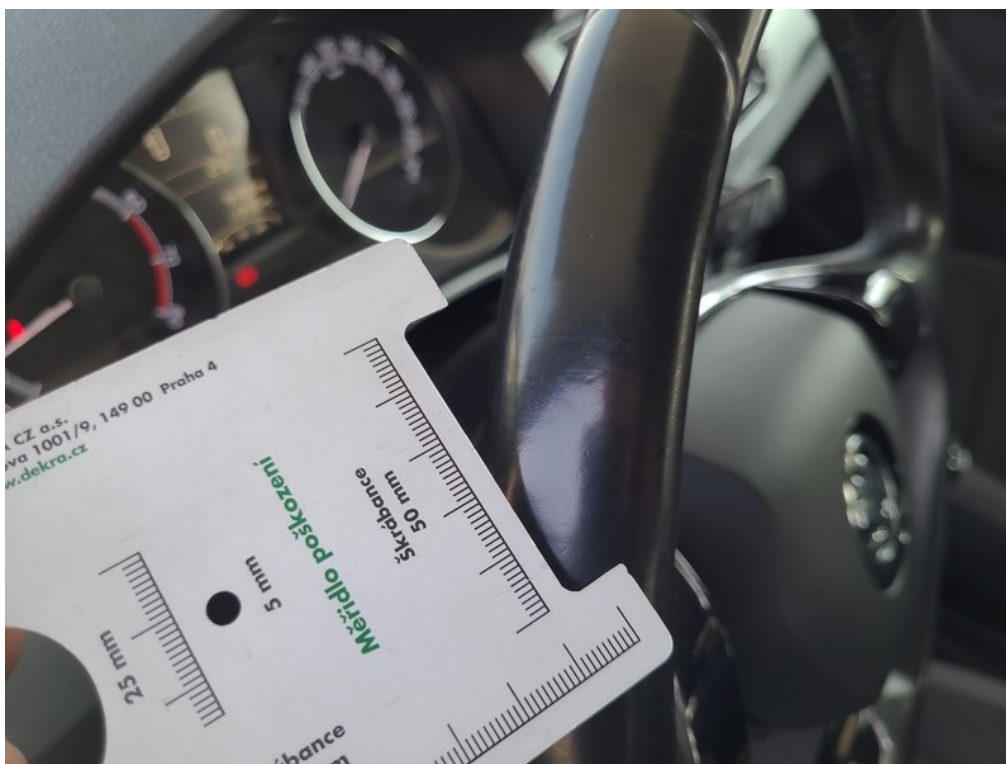
Viz popis k poškození č. 18

| P.č. | Poškozený díl | Druh poškození |
|---|---|---|
| 18 | Volant | Opotřebení |

**18** Volant - Opatření  
Umístění:

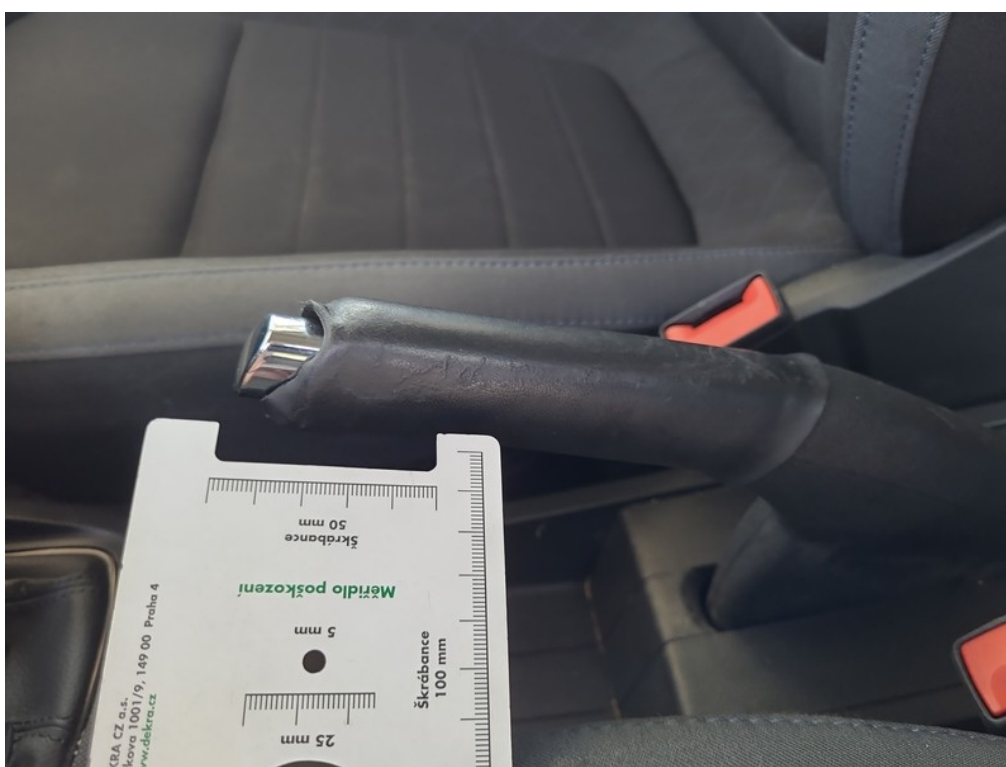
| P.č. | Poškozený díl | Druh poškození |
|---|---|---|
| 20 | Ruční brzda | Opotřebení |

**20** Ruční brzda - Opotřebení  
Umístění:

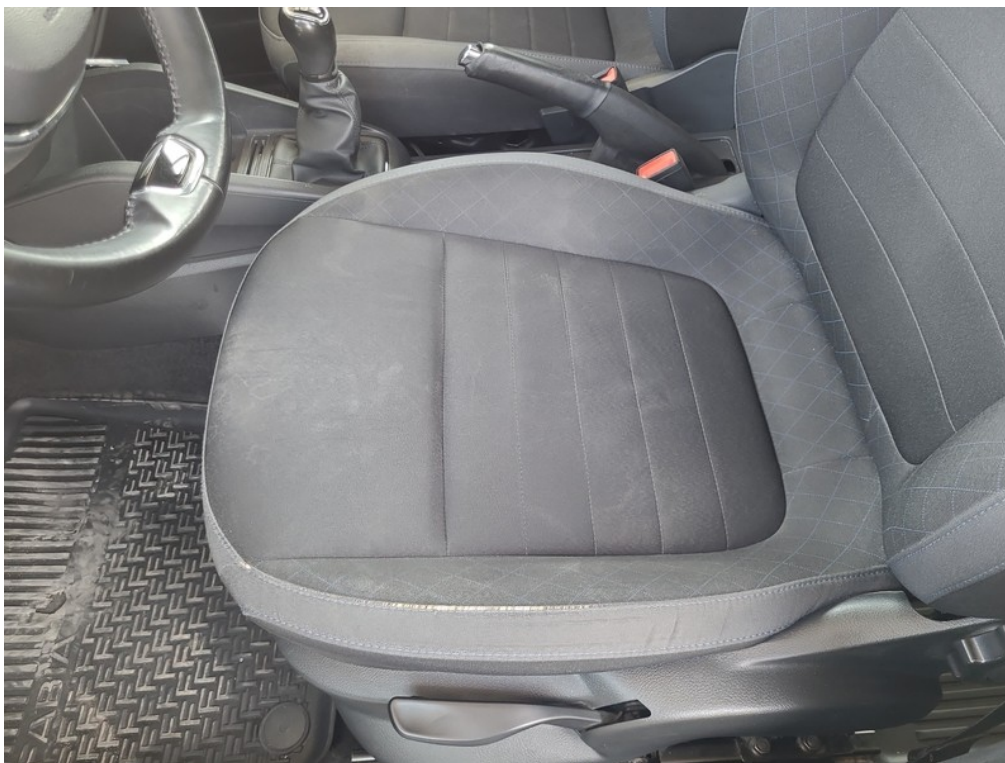
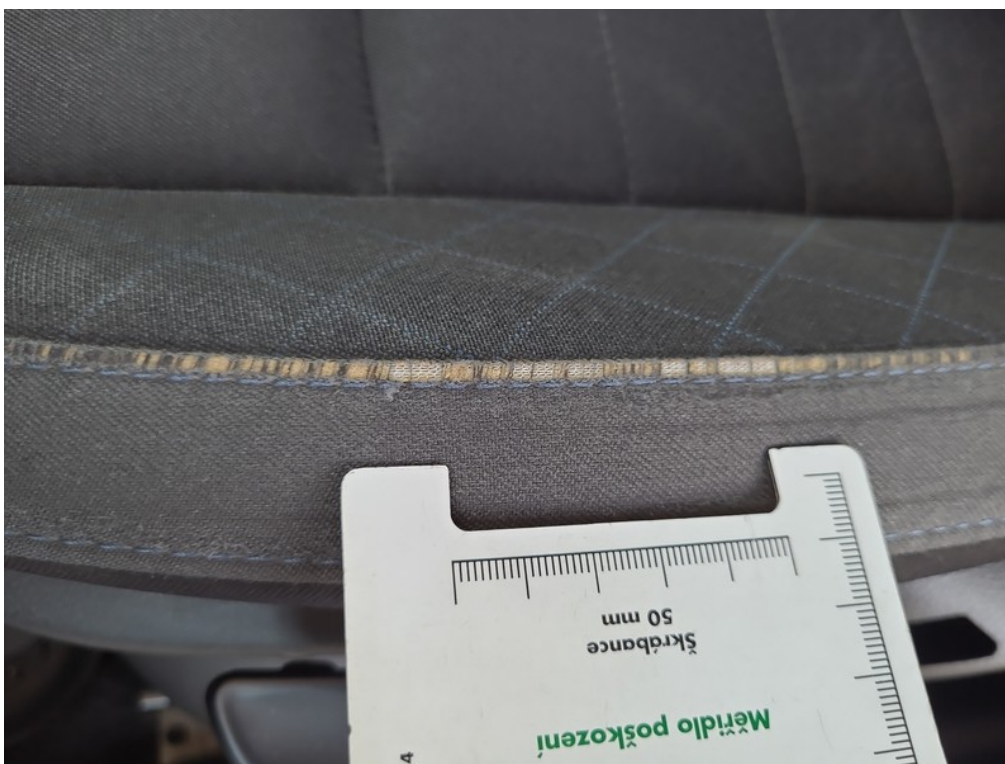
Viz popis k poškození č. 21

| P.č. | Poškozený díl | Druh poškození |
|---|---|---|
| 21 | Potah sedáku sedadla řidiče | Prasklina |

**21** **Potah sedáku sedadla řidiče - Prasklina**  
Umístění: Interiér (vnitřní prostor)

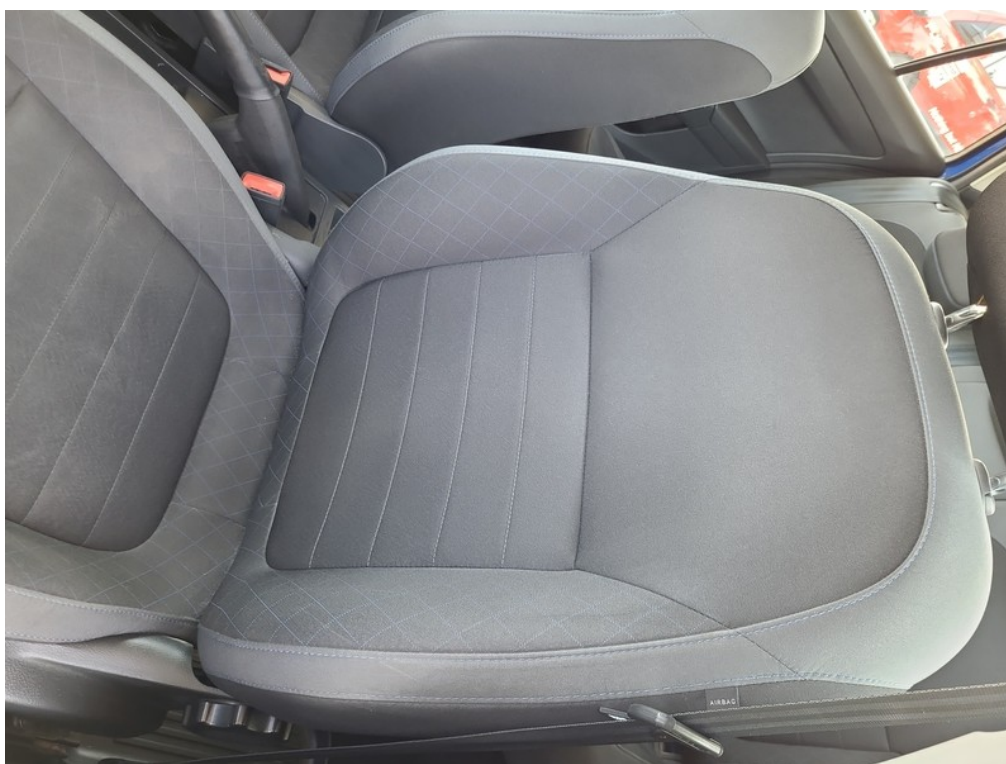
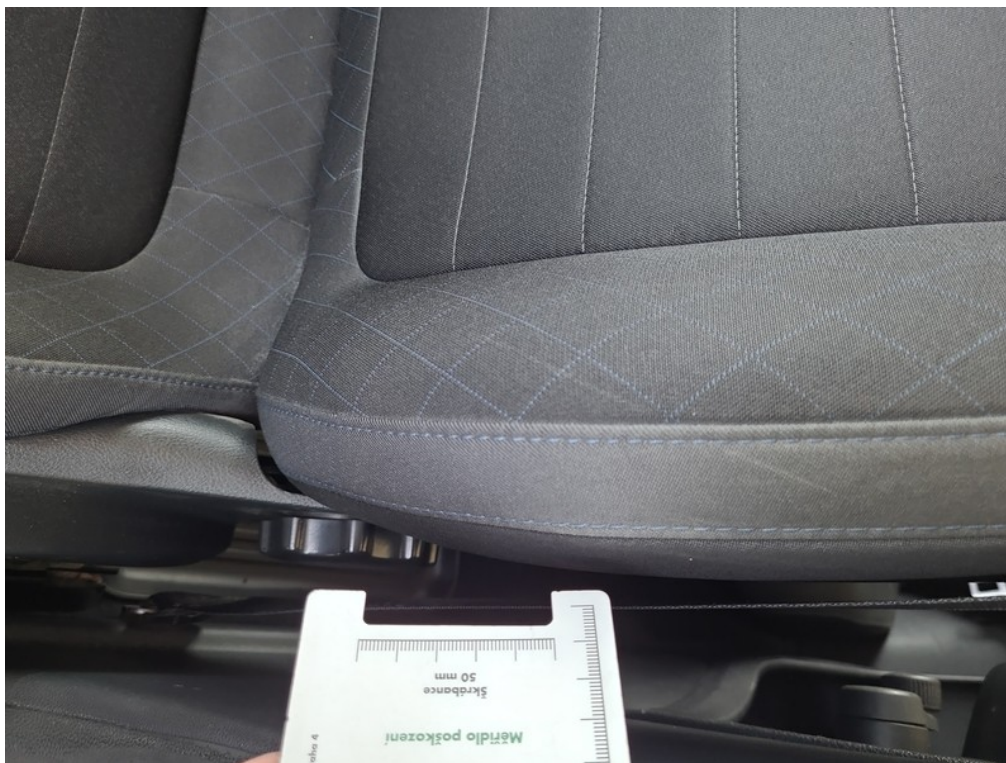
Viz popis k poškození č. 22

| P.č. | Poškozený díl | Druh poškození |
|---|---|---|
| 22 | Potah opěradla sedadla řidiče | Opotřebení |

**22** **Potah opěradla sedadla řidiče - Opotřebení**  
Umístění: Interiér (vnitřní prostor)

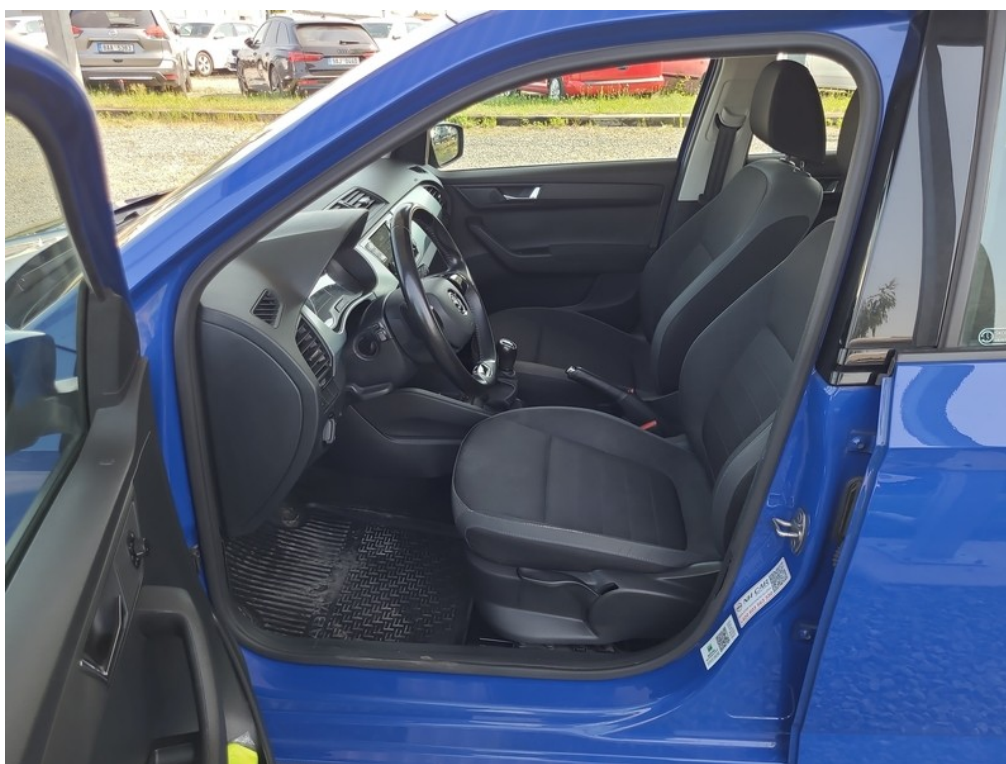
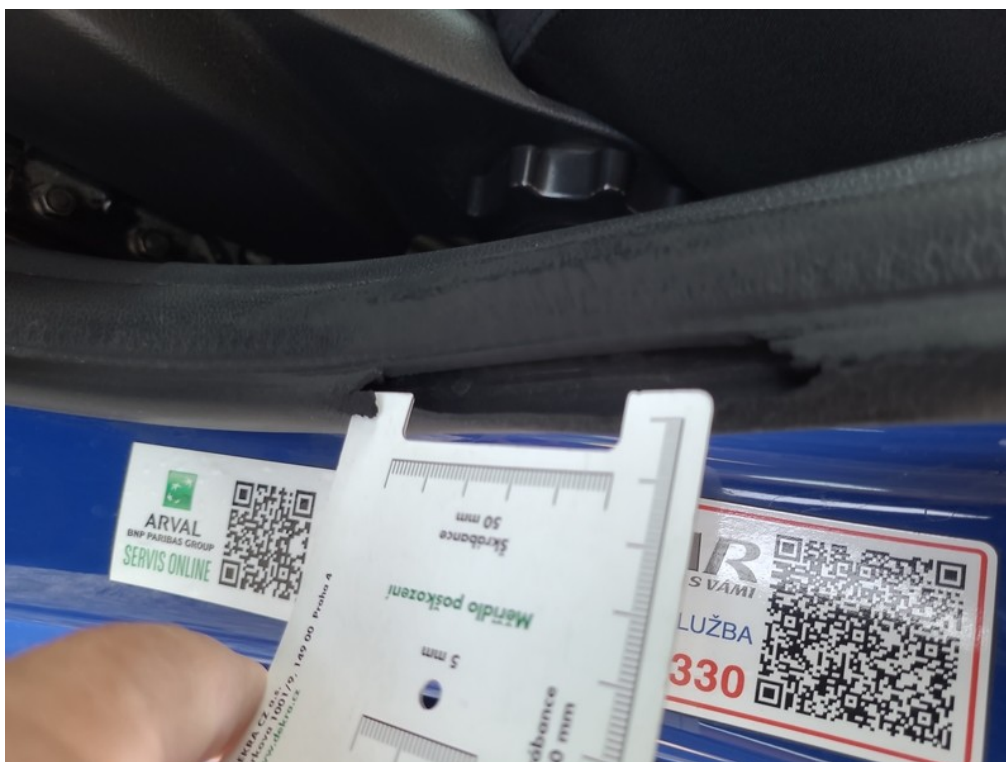
Viz popis k poškození č. 23

| P.č. | Poškozený díl | Druh poškození |
|---|---|---|
| 23 | Těsnění LP dveří | Prasklina |

**23** Těsnění LP dveří - Prasklina

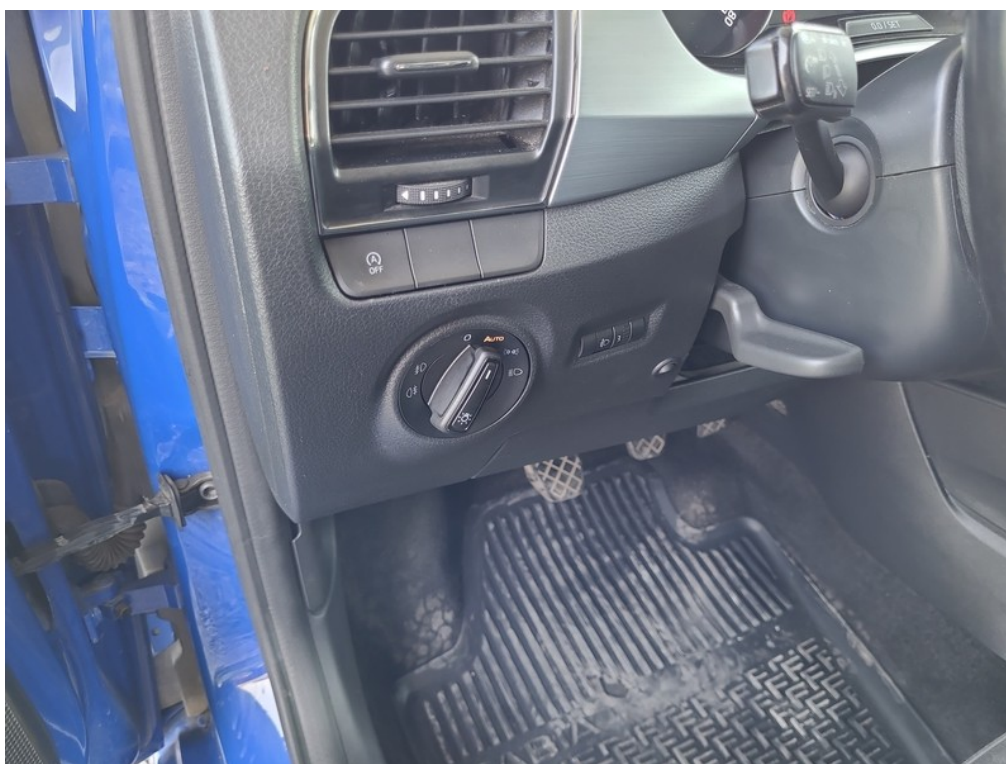
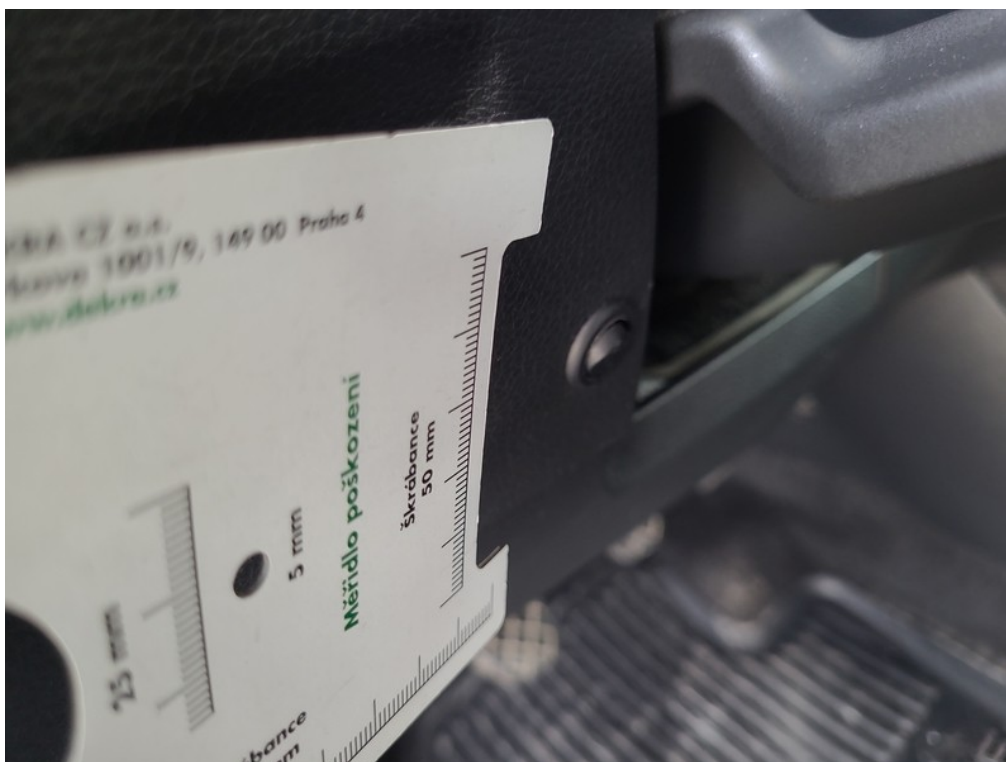
Viz popis k poškození č. 24

| P.č. | Poškozený díl | Druh poškození |
|---|---|---|
| 24 | Spodní kryt přístrojové desky | Nadstandardní prvek |

**24** Spodní kryt přístrojové desky - Nadstandardní prvek  
Umístění: Interiér (vnitřní prostor)

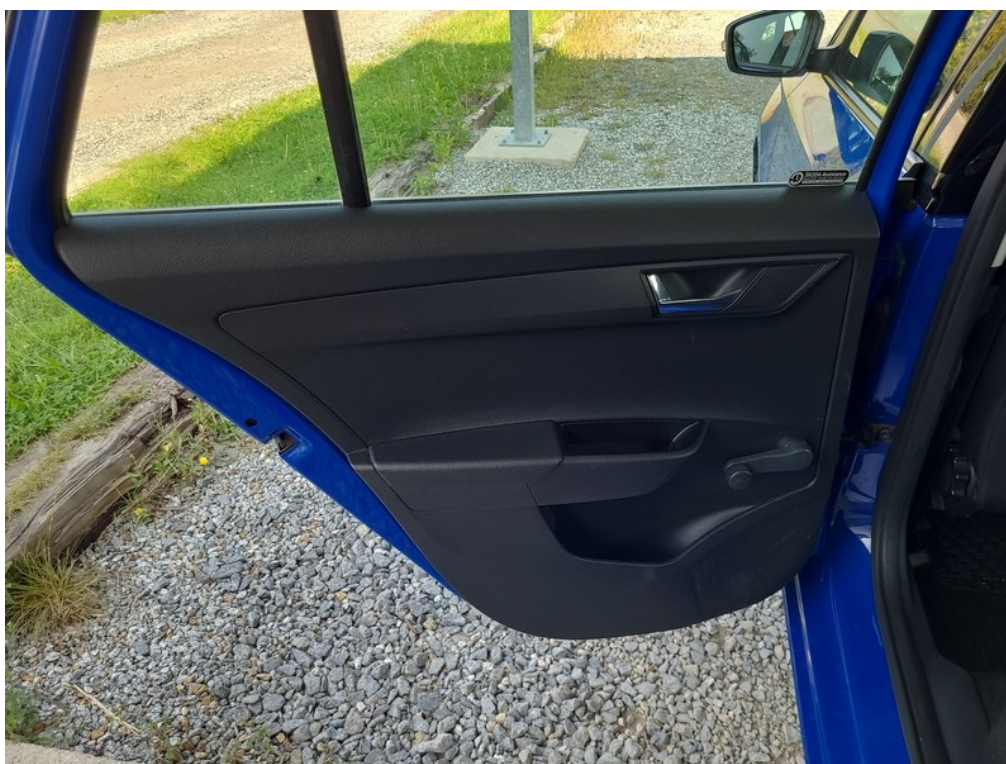
| P.č. | Poškozený díl | Druh poškození |
|---|---|---|
| 25 | Výplň LZ dveří | Škrábance |

**25** Výplň LZ dveří - Škrábance  
Umístění:

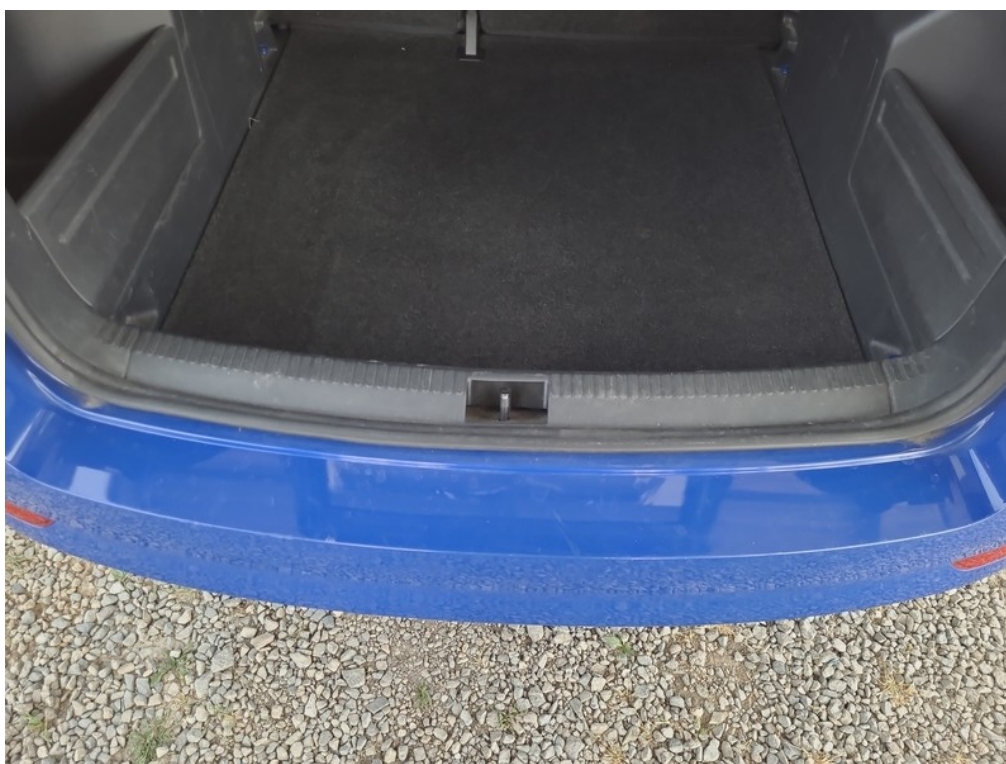
| P.č. | Poškozený díl | Druh poškození |
|---|---|---|
| 26 | Kryt zadního čela | Škrábance |

**26** Kryt zadního čela - Škrábance

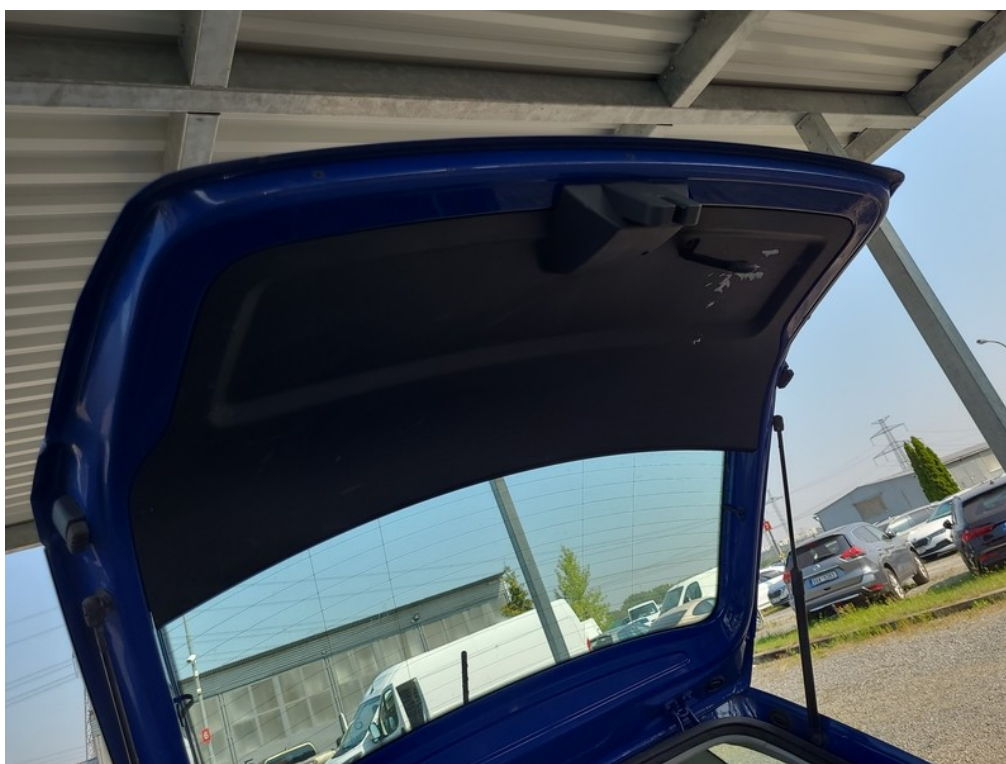
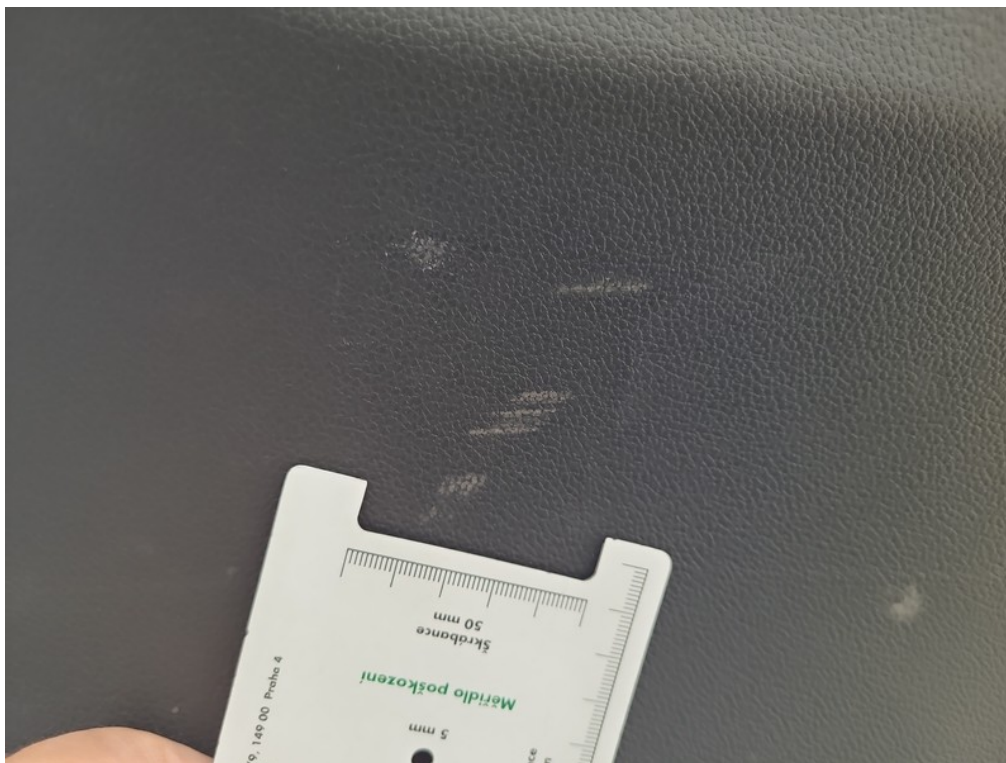
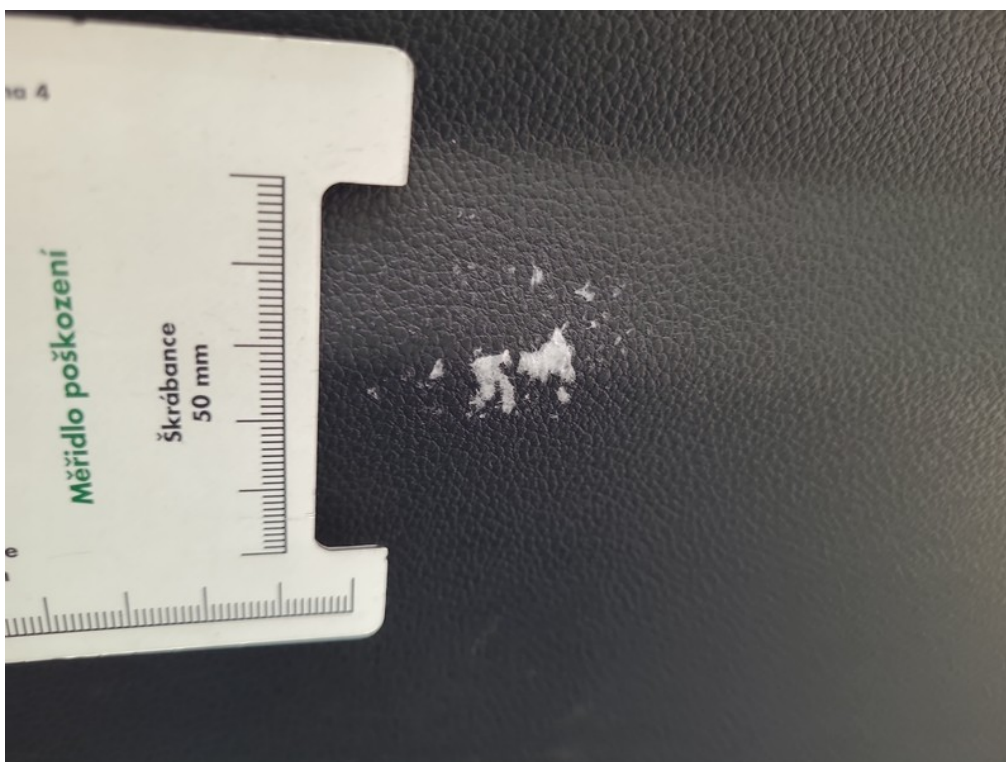
| P.č. | Poškozený díl | Druh poškození |
|---|---|---|
| 27 | Plastový kryt víka zav. prostoru | Škrábance |

**27** Plastový kryt víka zav. prostoru - Škrábance  
Umístění: Interiér (vnitřní prostor)

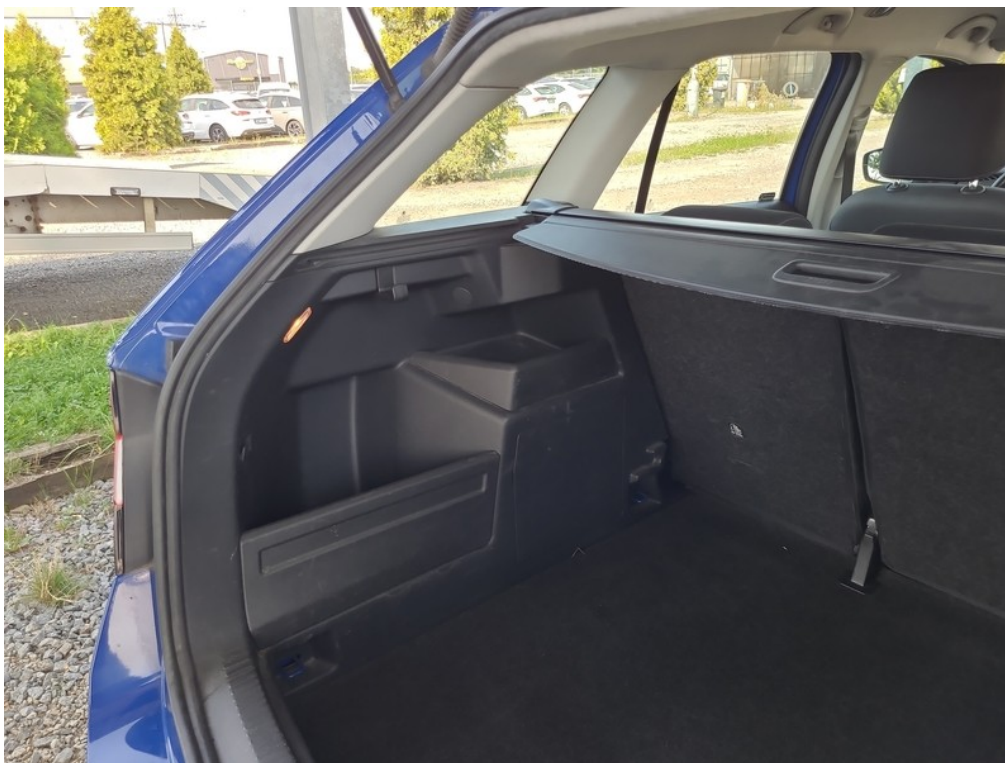
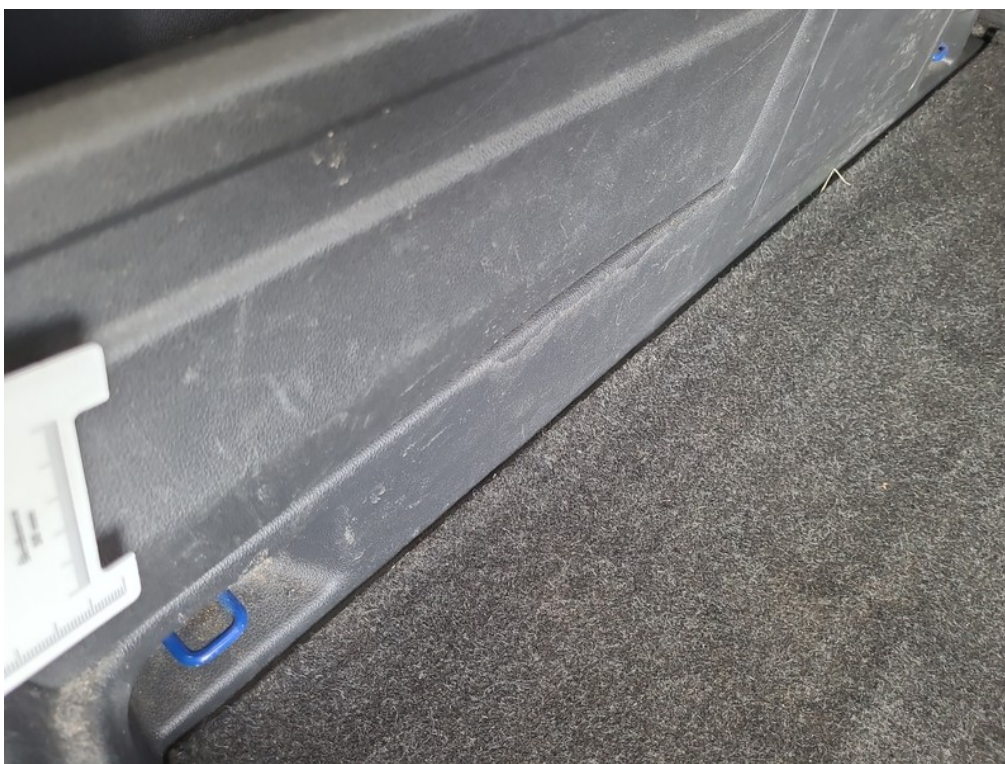
Viz popis k poškození č. 28

| P.č. | Poškozený díl | Druh poškození |
|---|---|---|
| 28 | Boční výplň zav. prostoru L | Škrábance |

**28** Boční výplň zav. prostoru L - Škrábance  
Umístění: Interiér (vnitřní prostor)
