**DEKRA CZ a.s.**

**ÚDAJE O VOZIDLE**

| RZ: | <b>8AR2943</b> | VIN: | TMBJP6NJ8MZ083604 |
| Model vozidla: | Skoda Fabia Combi (2015) | Provedení: | Fabia Com.1.0TSI 70 Ambition |

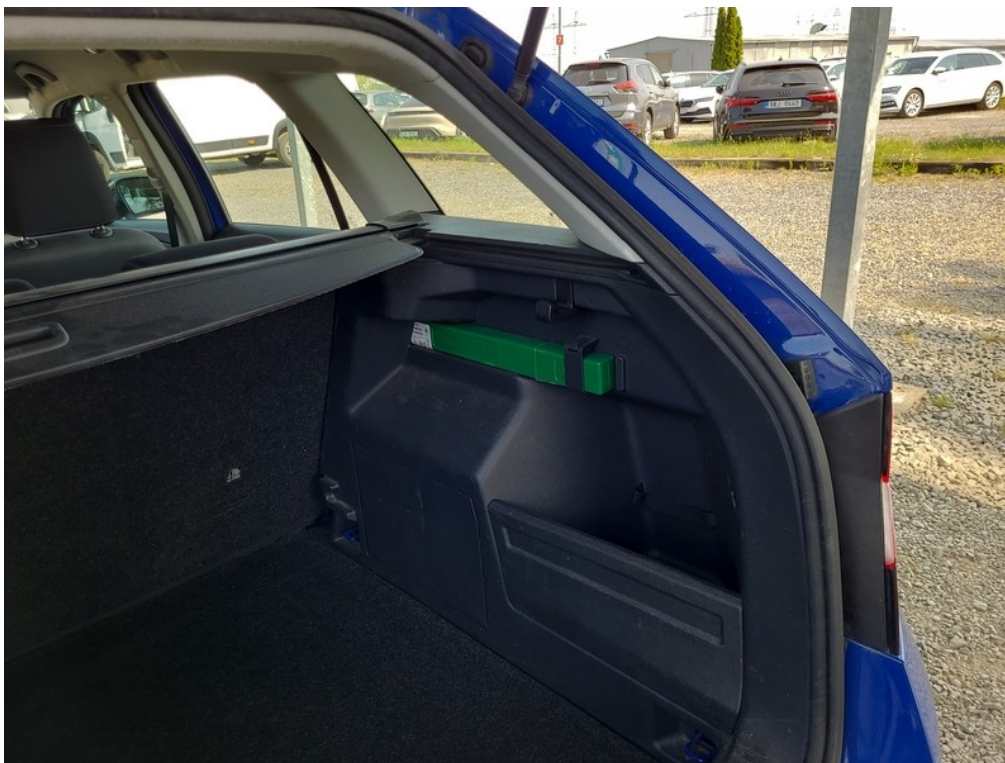
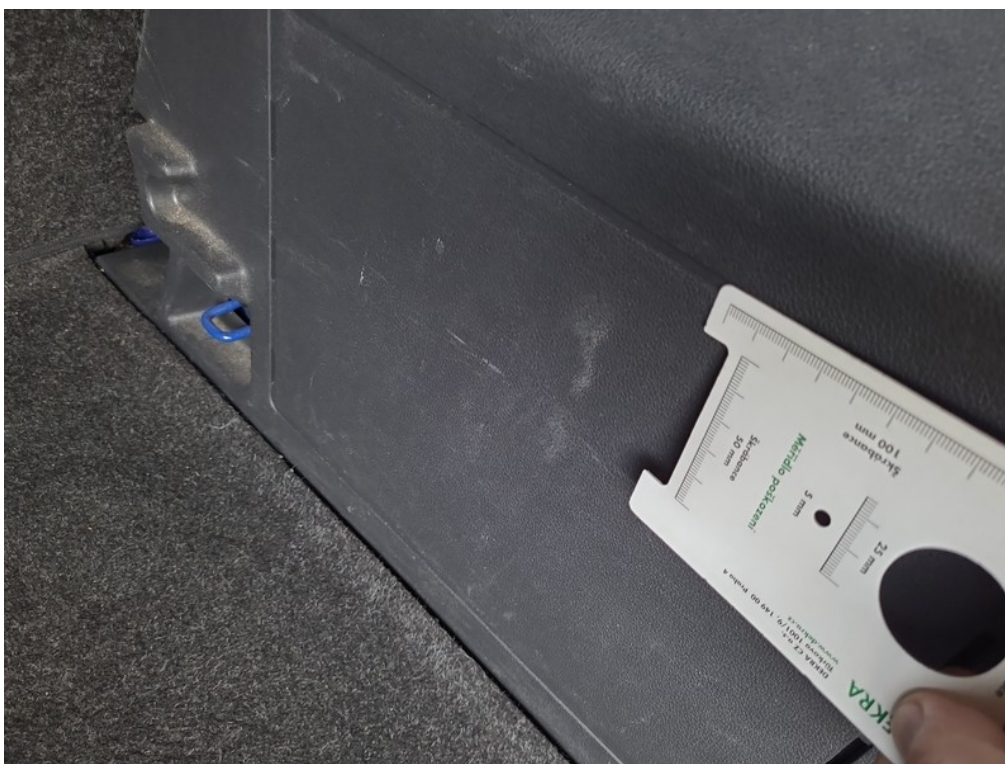
Viz popis k poškození č. 29

| P.č. | Poškozený díl | Druh poškození |
|---|---|---|
| 29 | Boční výplň zav. prostoru P | Škrábance |

**29** Boční výplň zav. prostoru P - Škrábance  
Umístění: Interiér (vnitřní prostor)

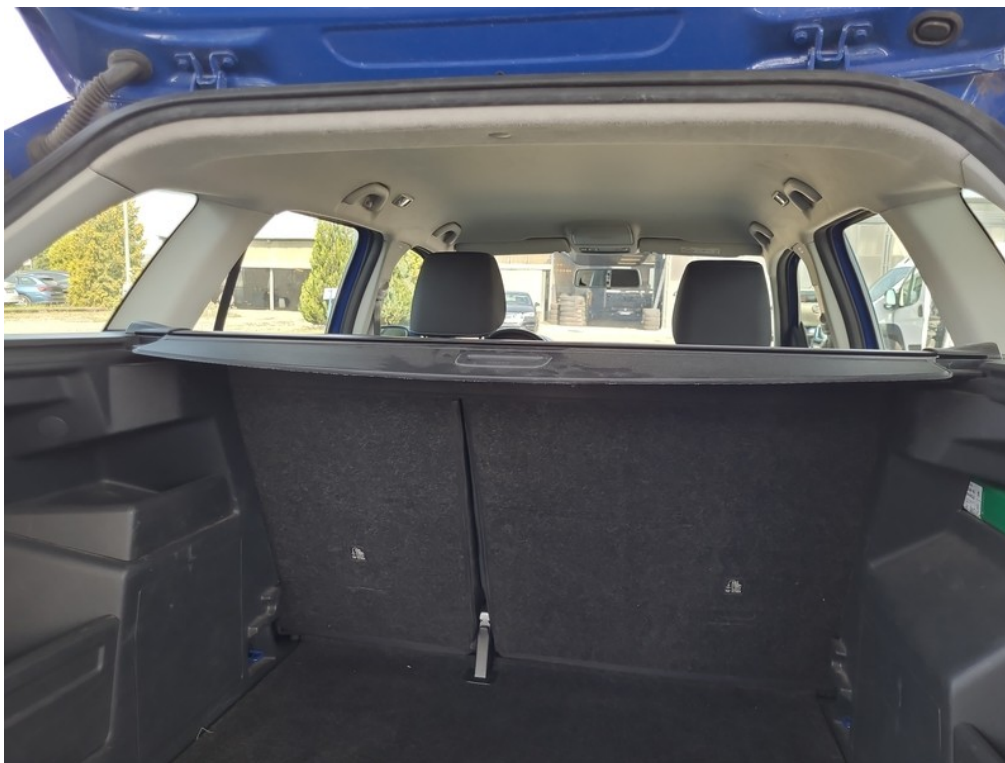
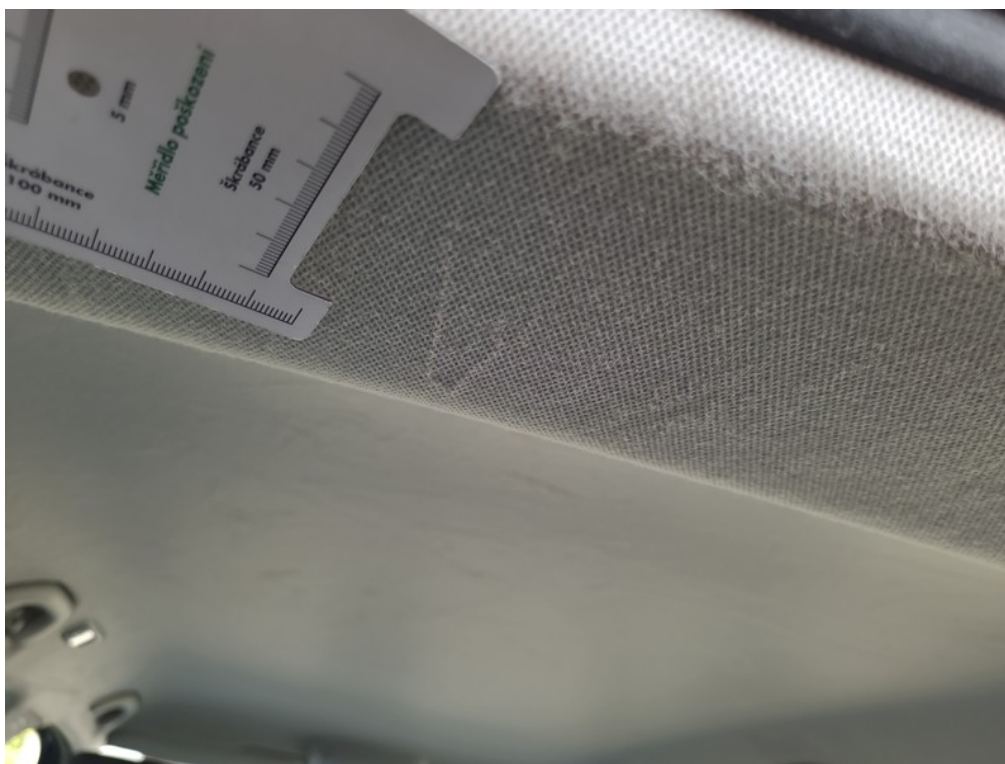
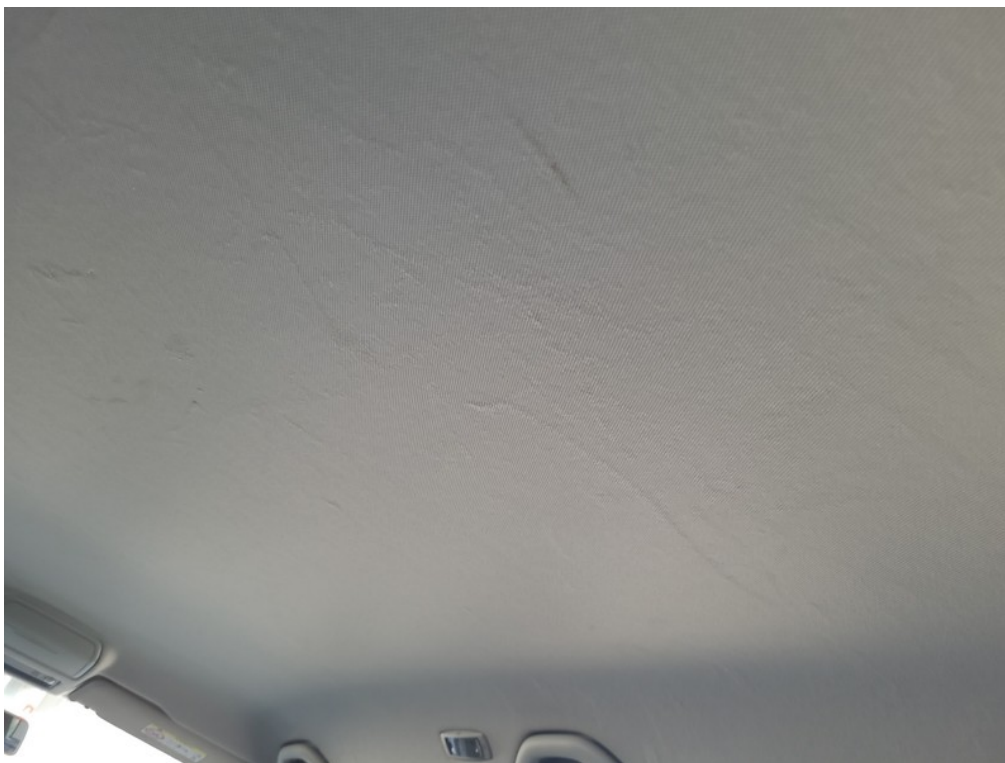
| P.č. | Poškozený díl | Druh poškození |
|---|---|---|
| 30 | Stropnice | Škrábance |

**30 Stropnice - Škrábance**  
Umístění:

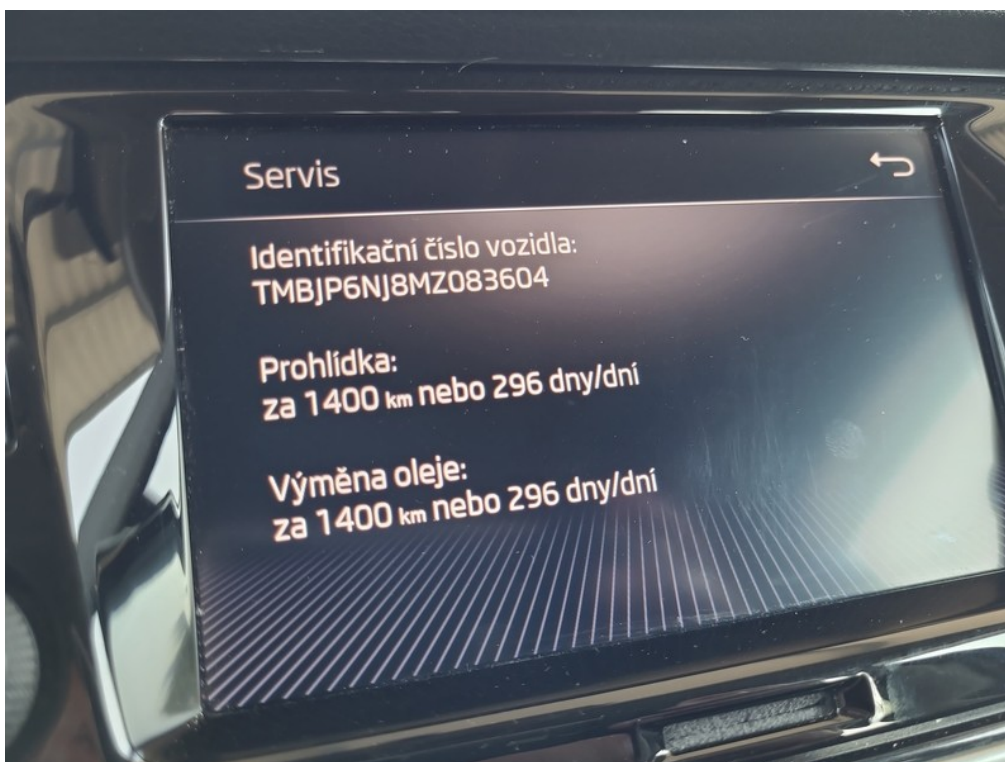
| P.č. | Poškozený díl | Druh poškození |
|---|---|---|
| 31 | Servisní prohlídka | Chybí |

**31** Servisní prohlídka - Chybí  
Umístění:

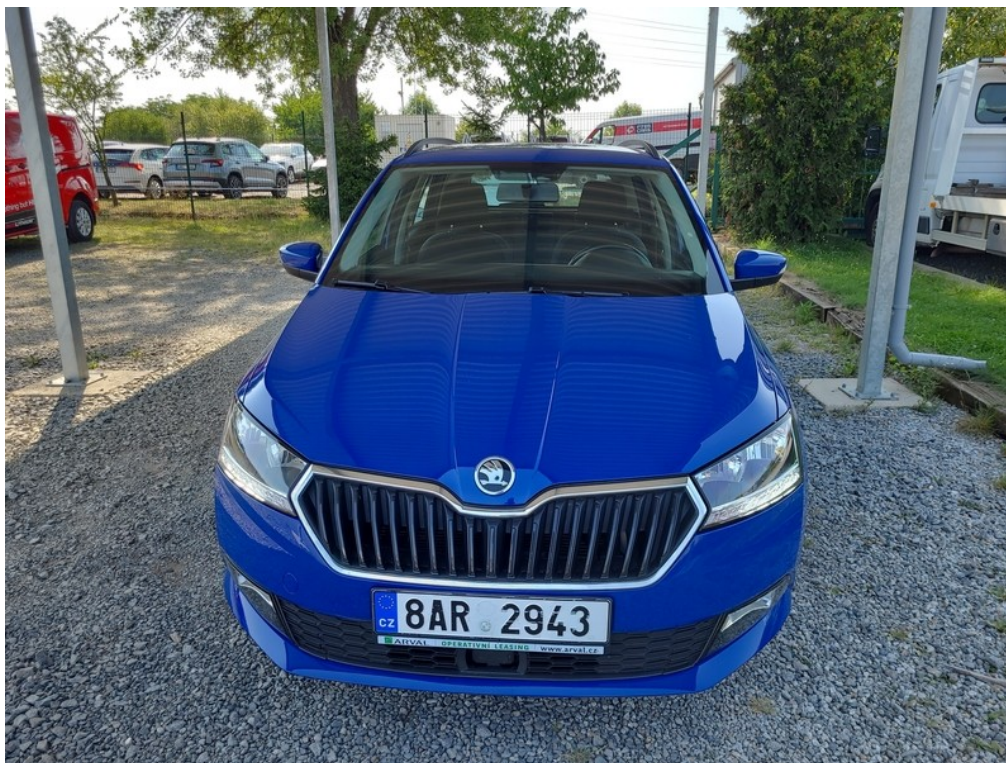
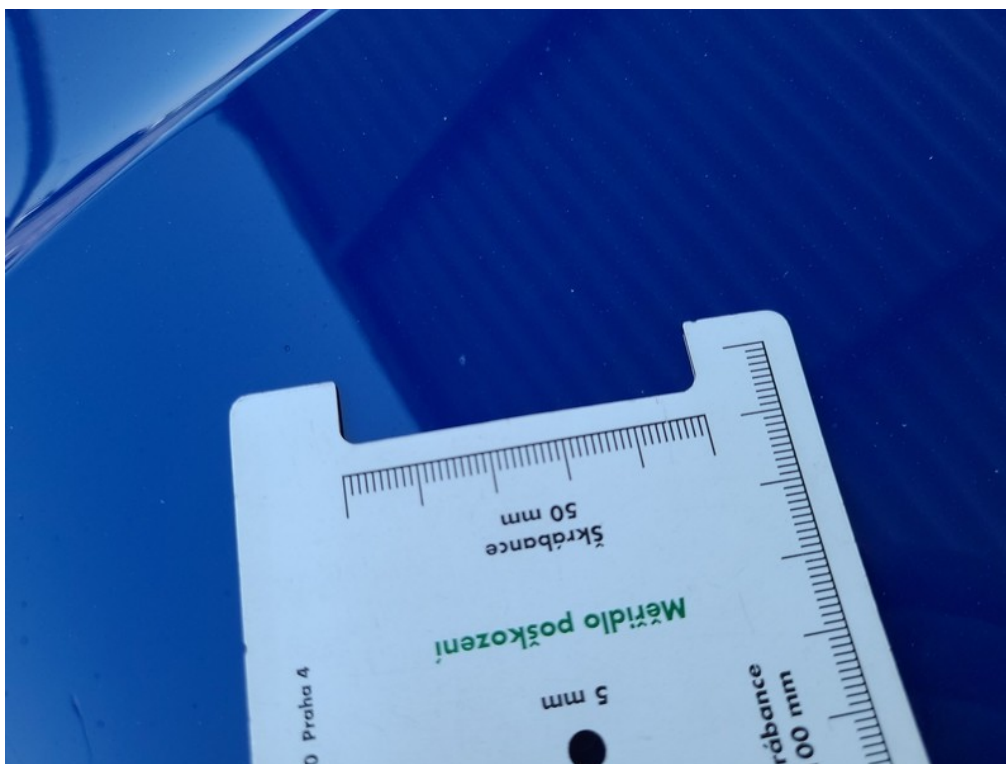
Viz popis k poškození č. 32

| P.č. | Poškozený díl | Druh poškození |
|---|---|---|
| 32 | Přední část vozidla | Poškození od odletujícího kamení |

**32** Přední část vozidla - Poškození od odletujícího kamení  
Umístění: Ostatní

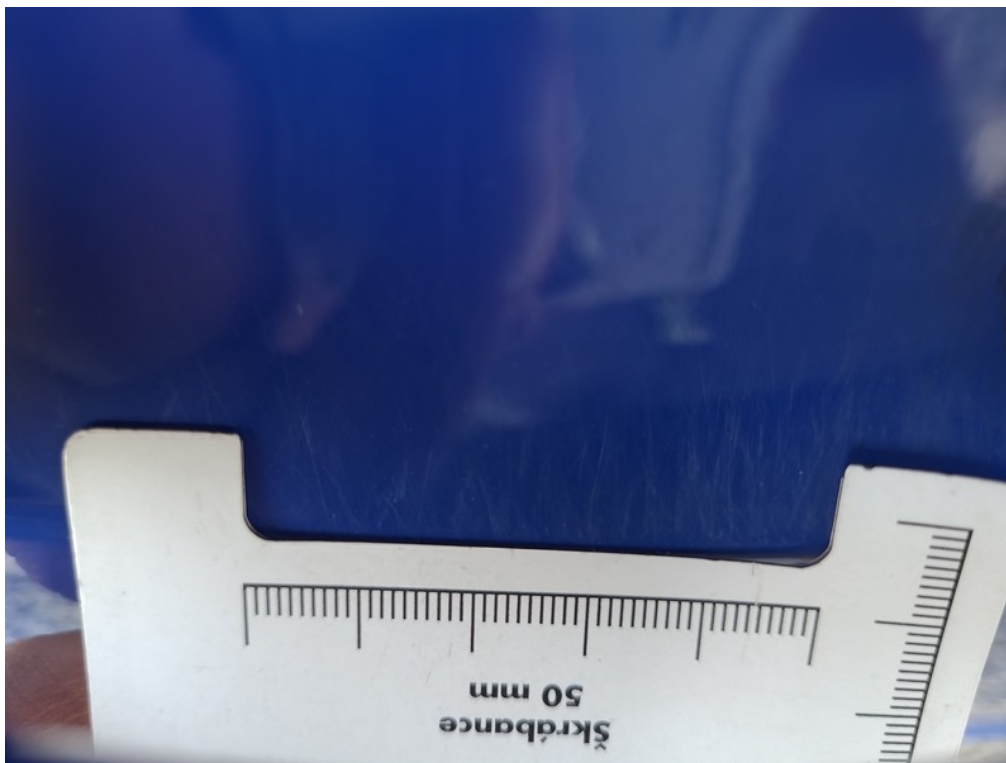
| P.č. | Poškozený díl | Druh poškození |
|---|---|---|
| 33 | Celková plocha karoserie | Škrábance |

**33 Celková plocha karoserie - Škrábance**  
Umístění: Ostatní

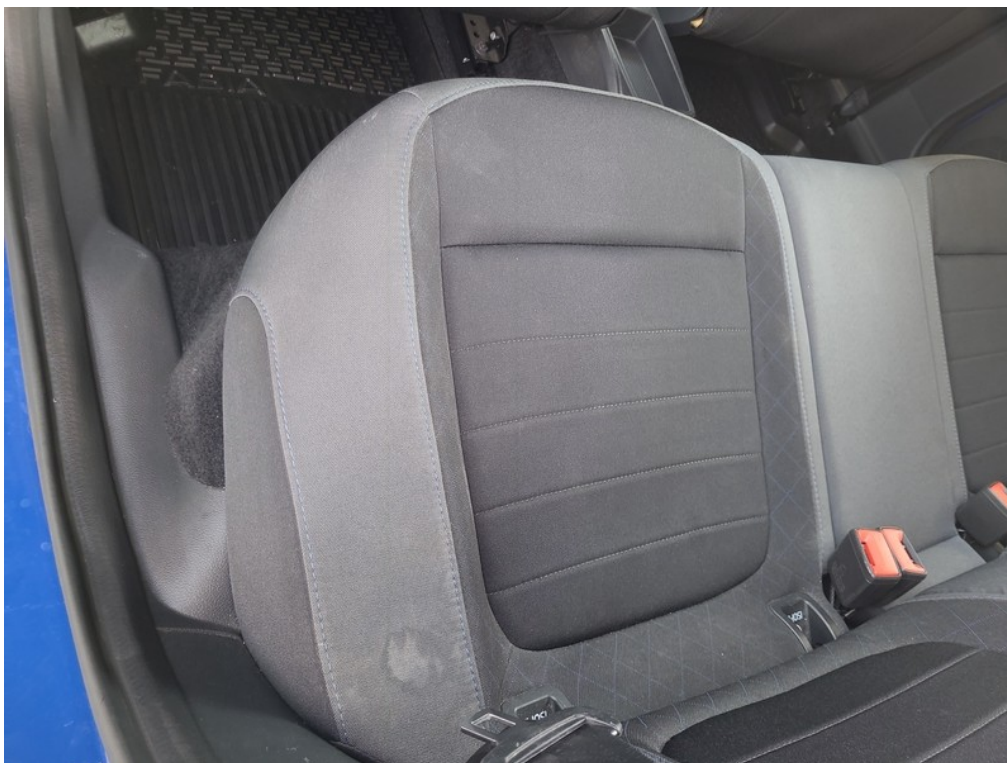
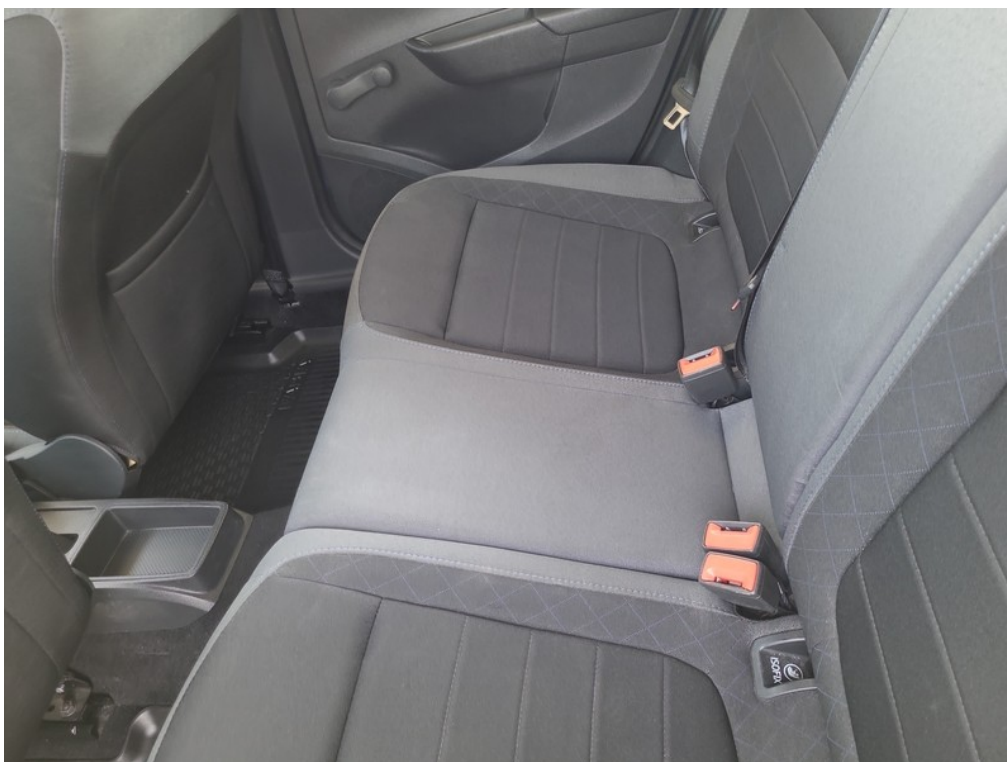
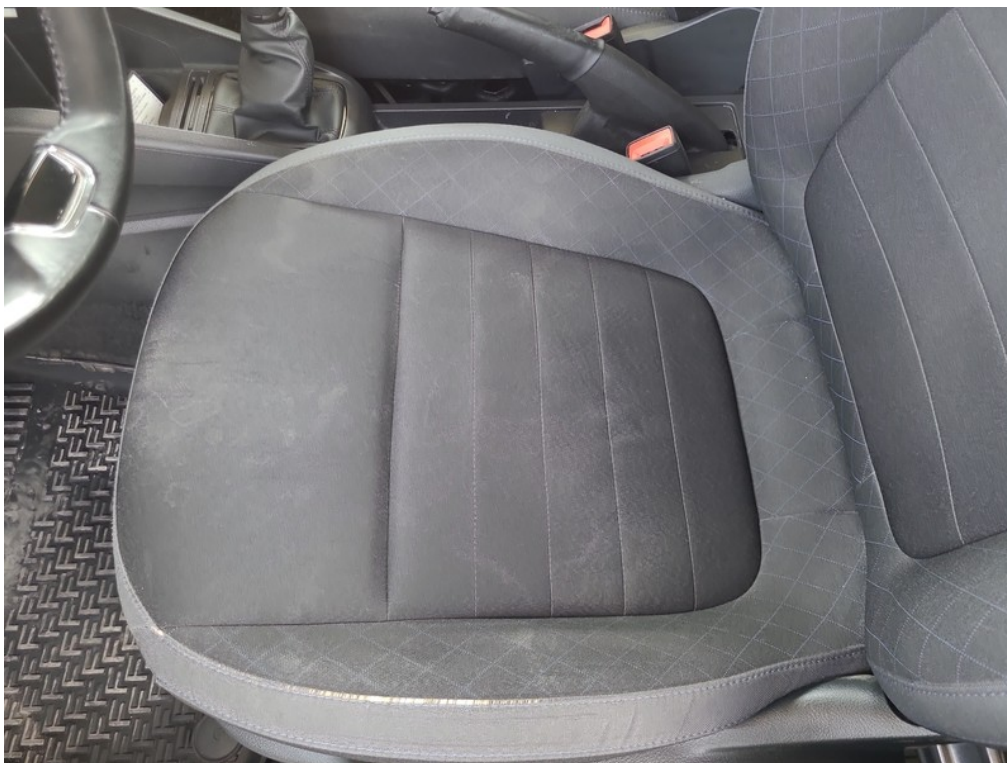
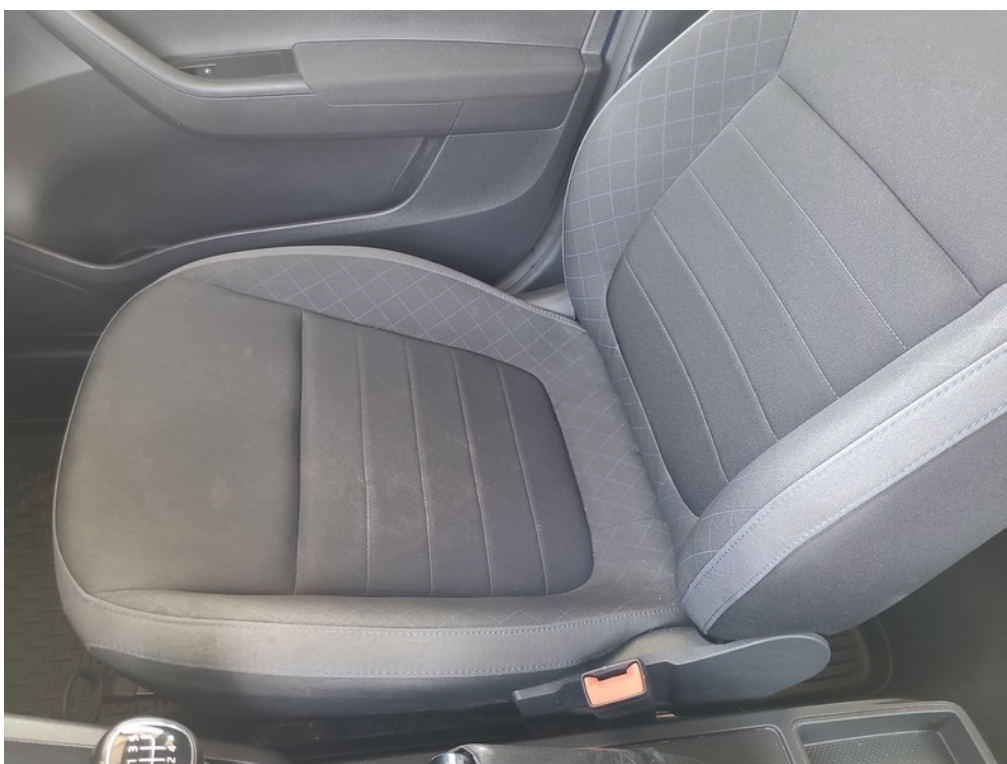
| P.č. | Poškozený díl | Druh poškození |
|---|---|---|
| 34 | Interiér | Znečištěno |

**34 Interiér - Znečištěno**  
Umístění:
