**DEKRA Slovensko s.r.o.**  
Panónska cesta 47  
851 04 Bratislava

## ÚDAJE O PROHLÍDCE

| RZ: | <b>BT665DO</b> | VIN: | TMBJP6NJ8MZ085482 |
| Model vozidla: | Škoda Fabia Combi (2015) | Provedení: | Fab.Com.1.0TSI 70 Ambition |

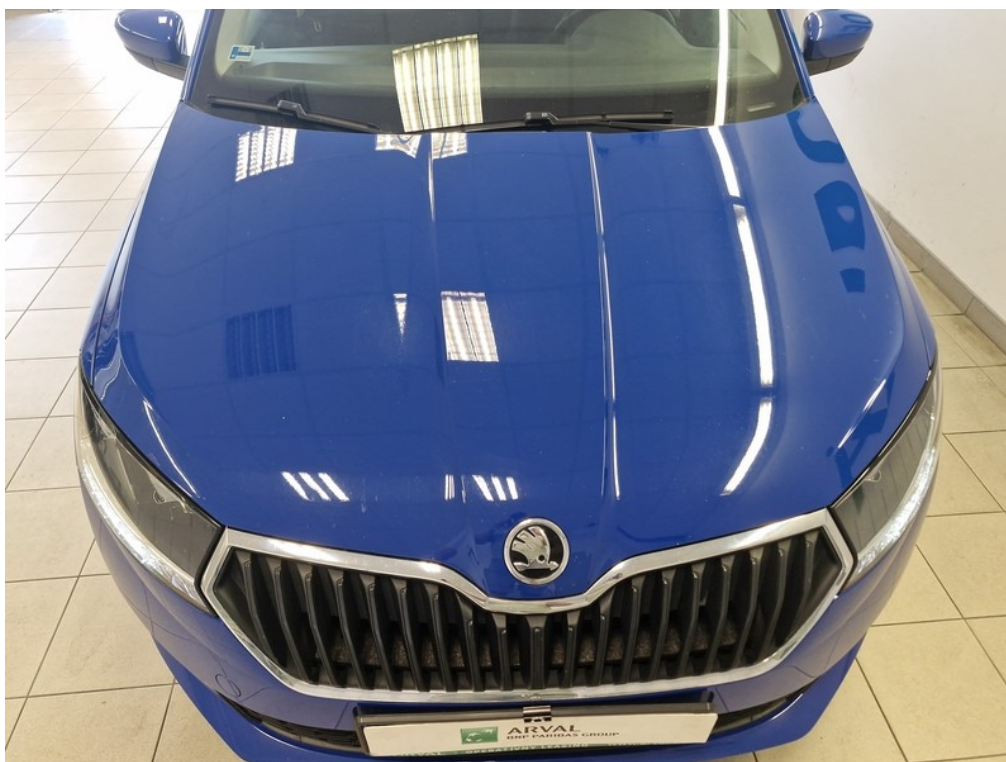
| Poškození od odletujícího kamení |

**1 Víko motoru - Poškození od odletujícího kamení**  
Umístění: Exteriér (vnější prostor)

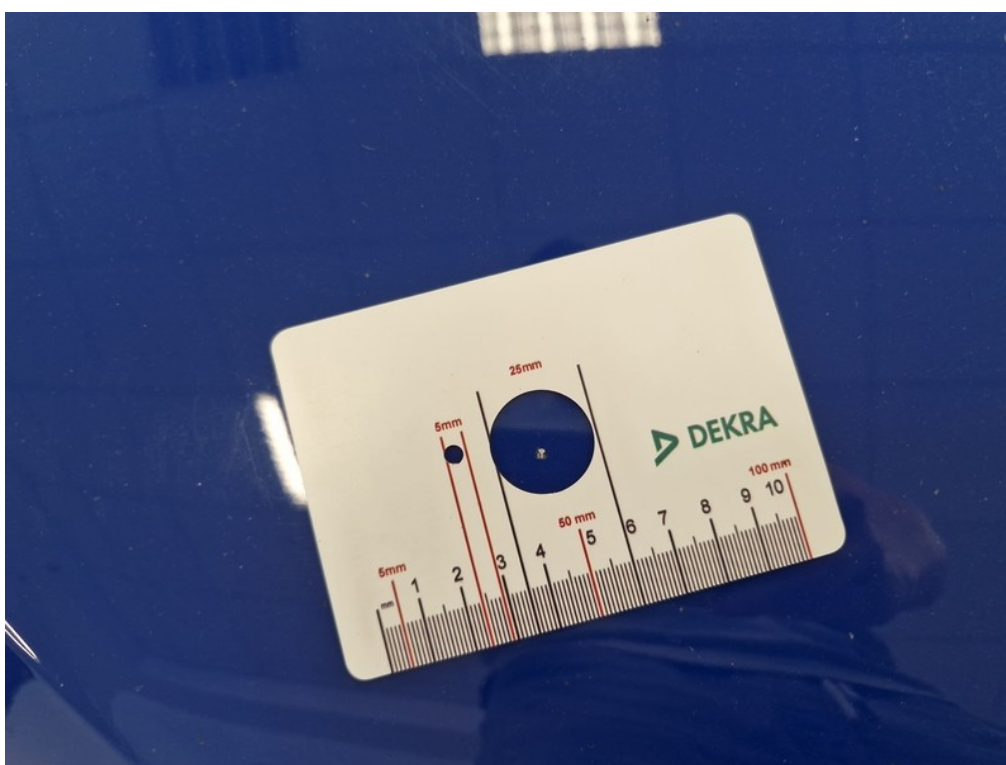
Viz popis k poškození č. **1**

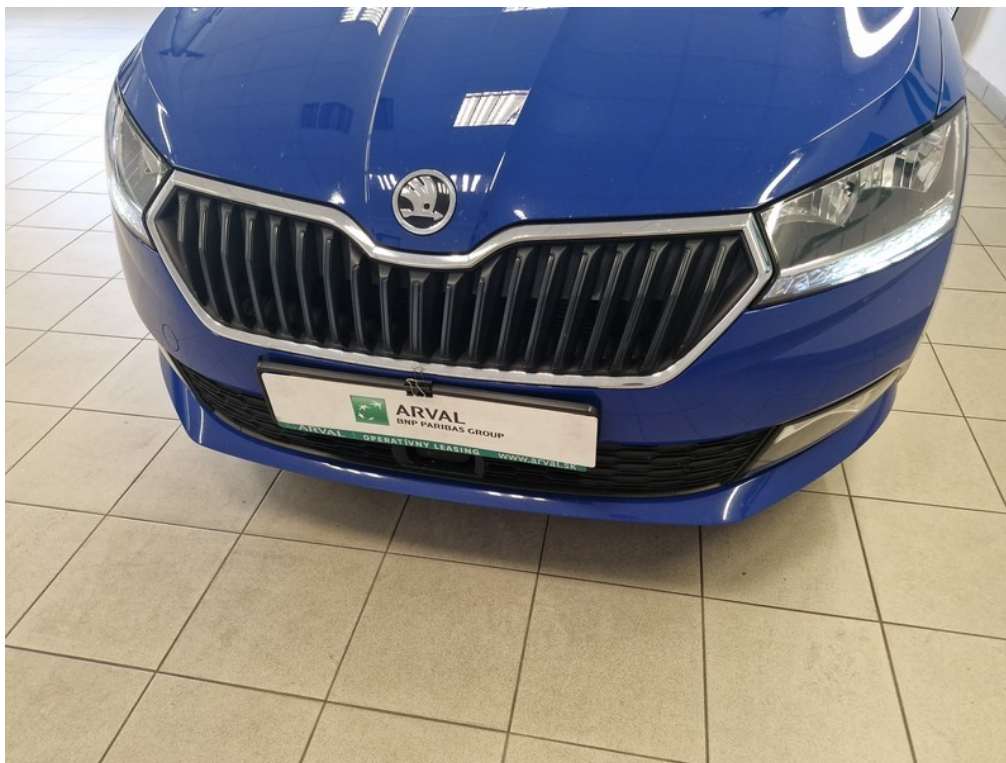
| Škrábance |

**2 Přední nárazník - Škrábance**  
Umístění:

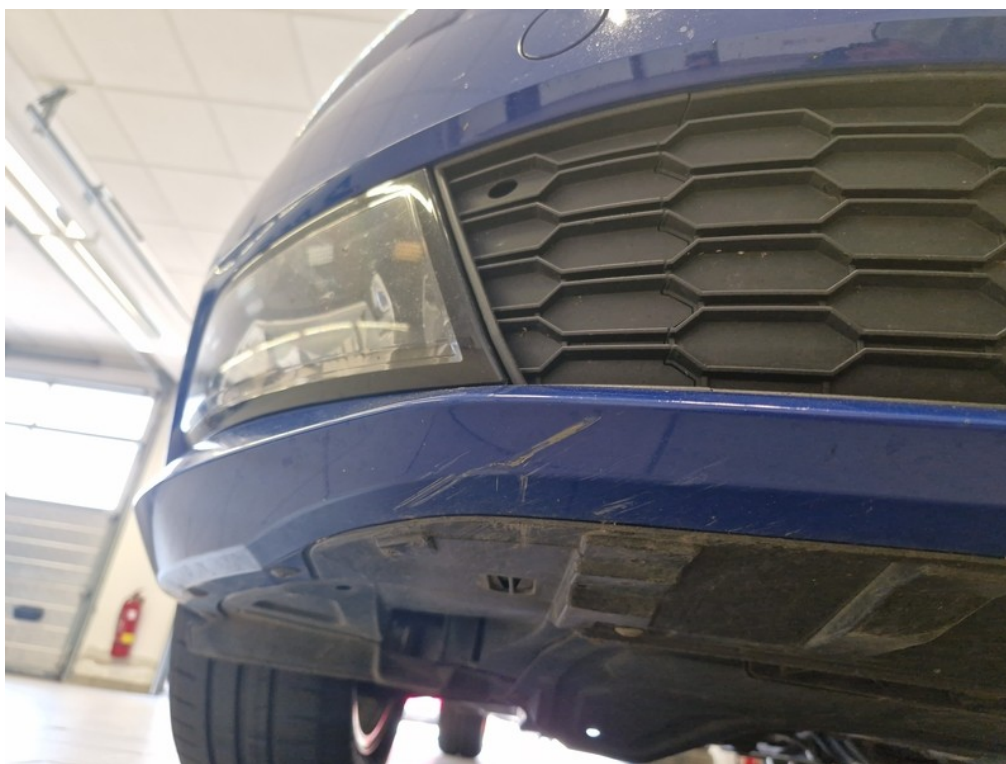
Viz popis k poškození č. 2

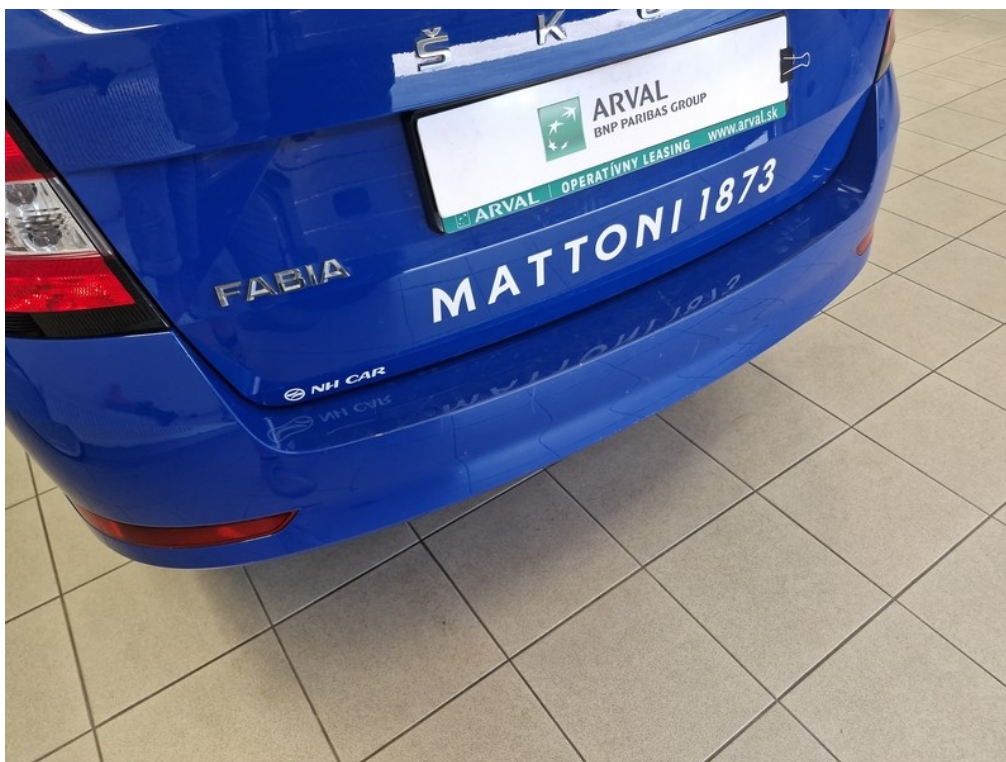
| Škrábance |

### 3 Zadní nárazník - Škrábance

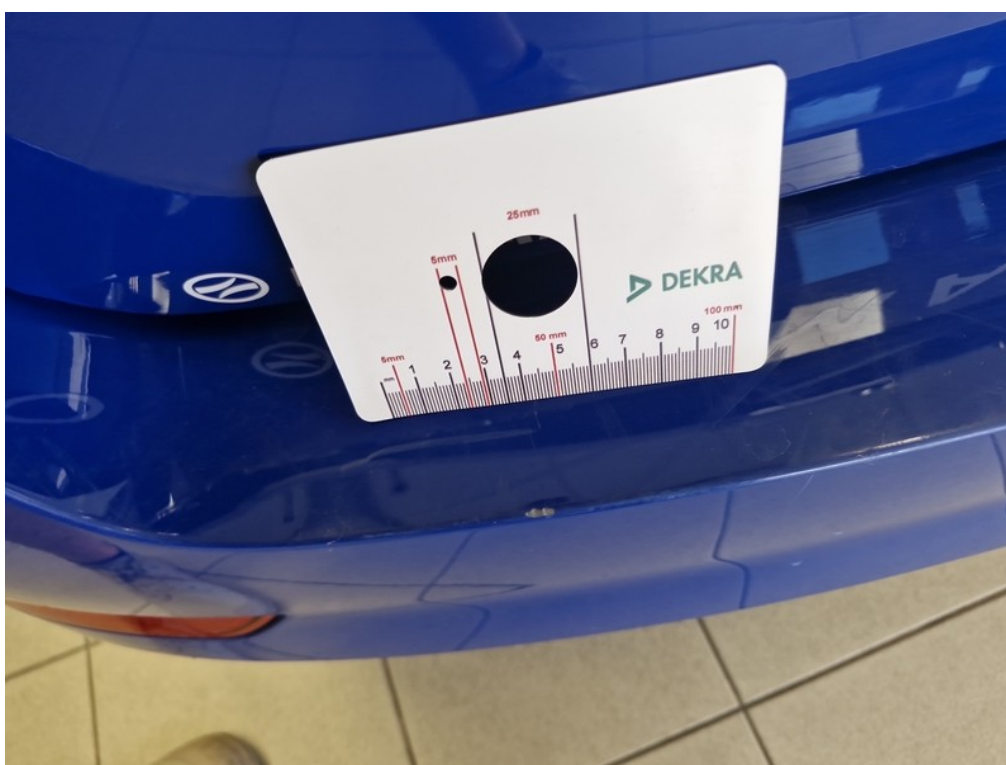
Viz popis k poškození č. 3

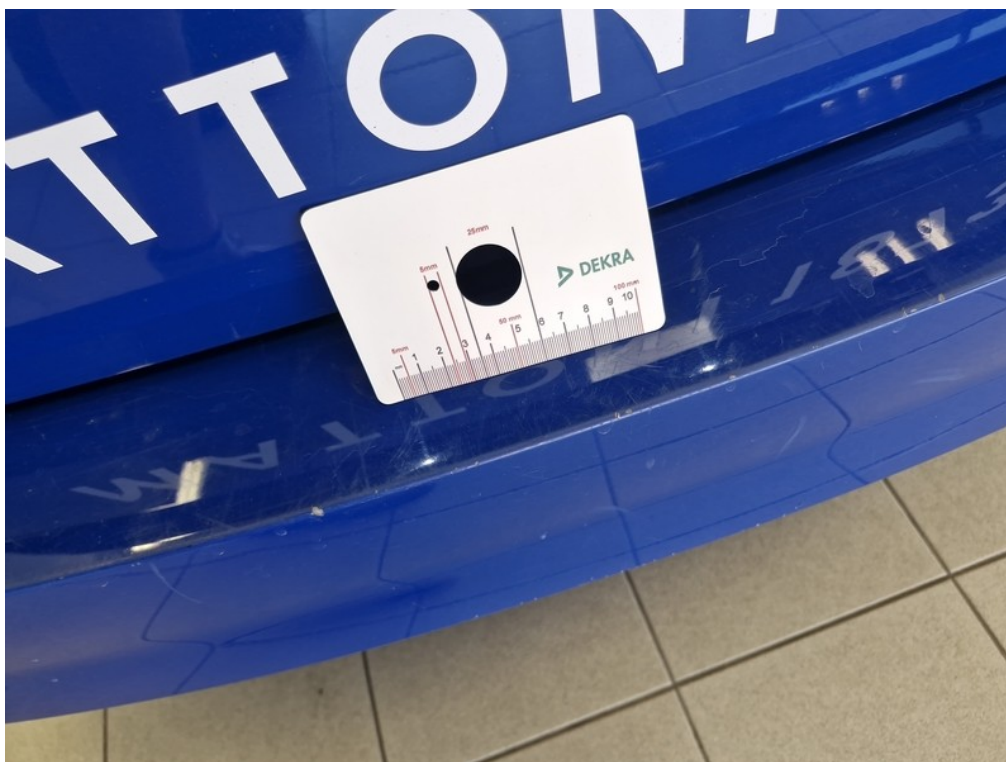
Viz popis k poškození č. 3

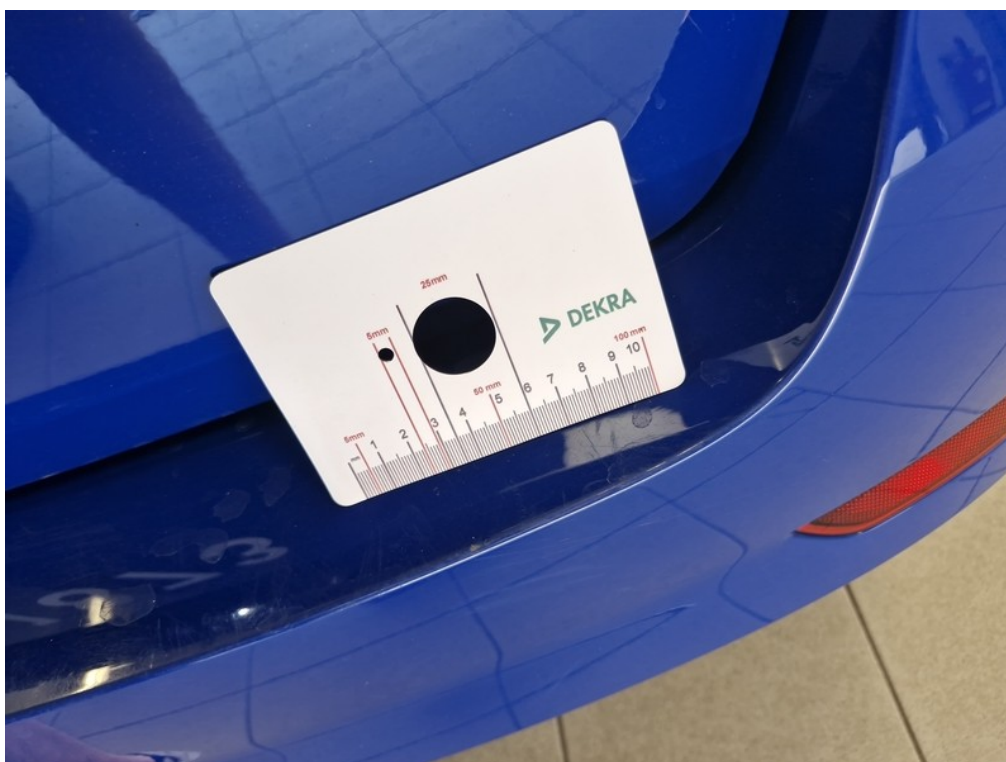
Viz popis k poškození č. 3

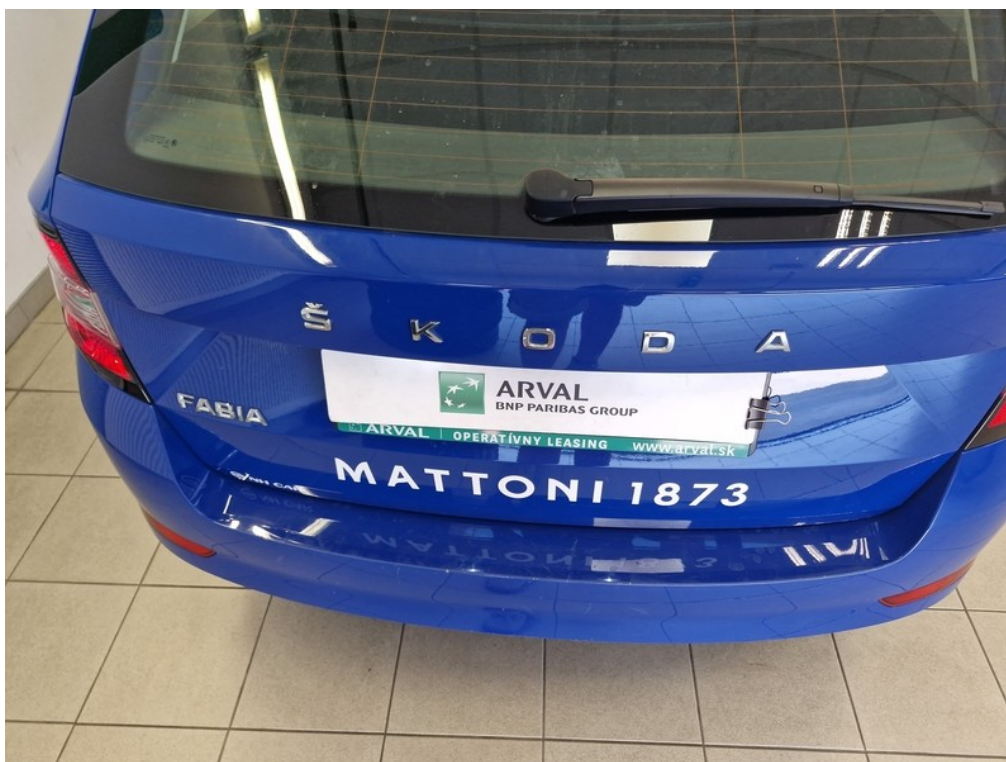
| Deformace |

**4 Viko zavazadlového prostoru - Deformace**  
Umístění: Exteriér (vnější prostor)

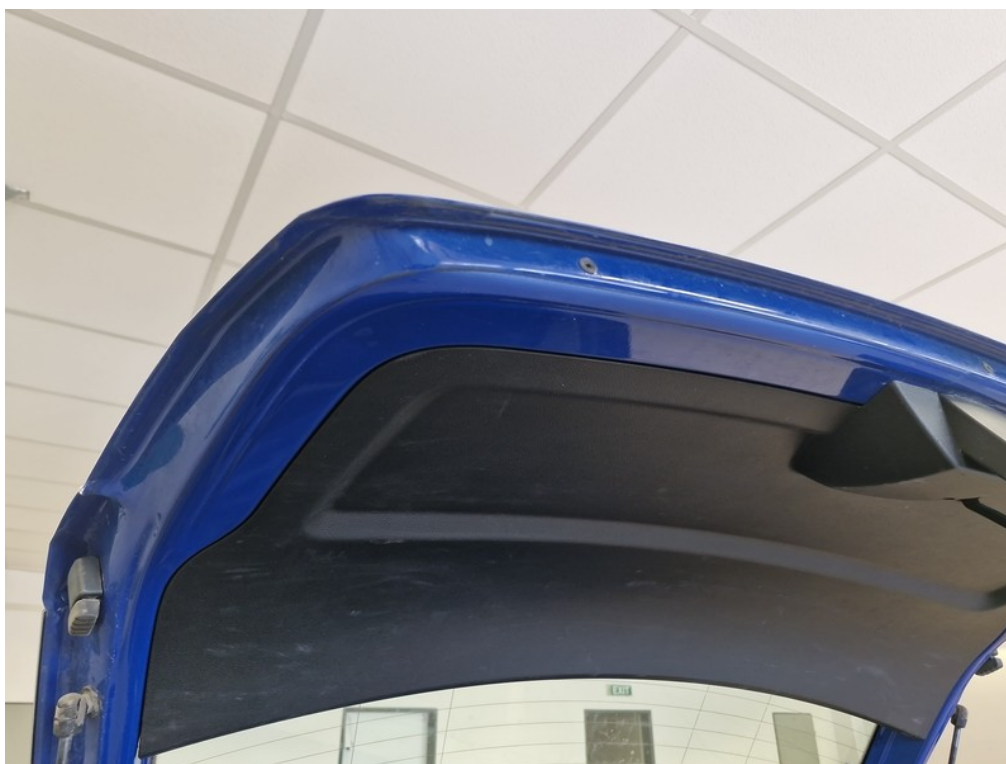
Viz popis k poškození č. 4

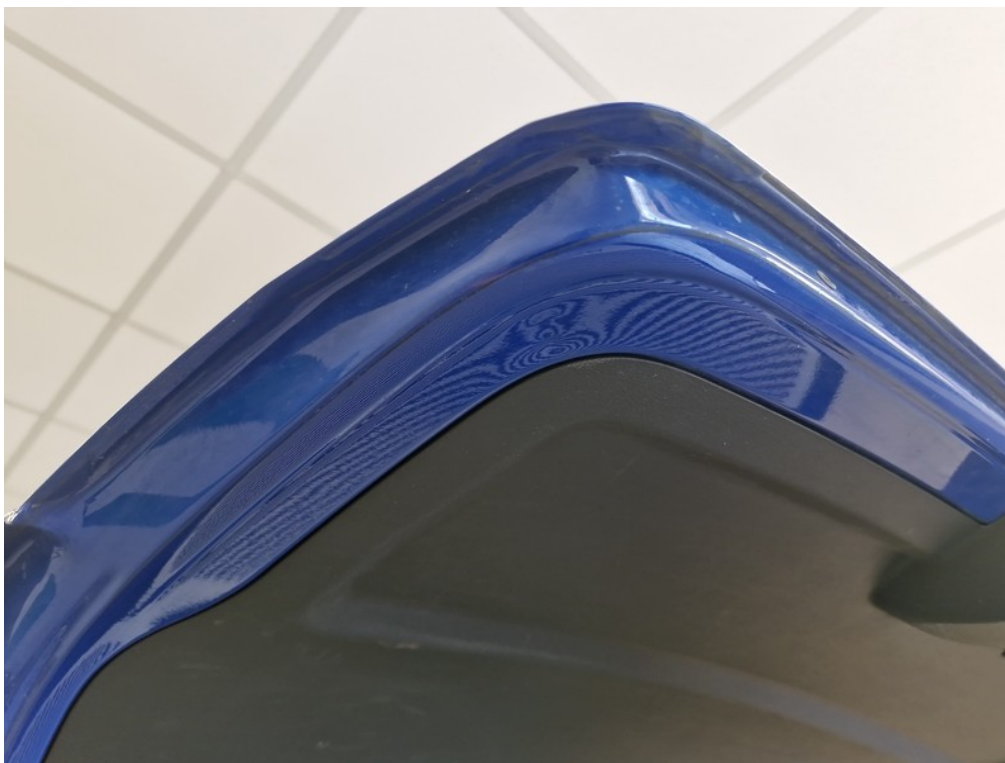
Viz popis k poškození č. 4

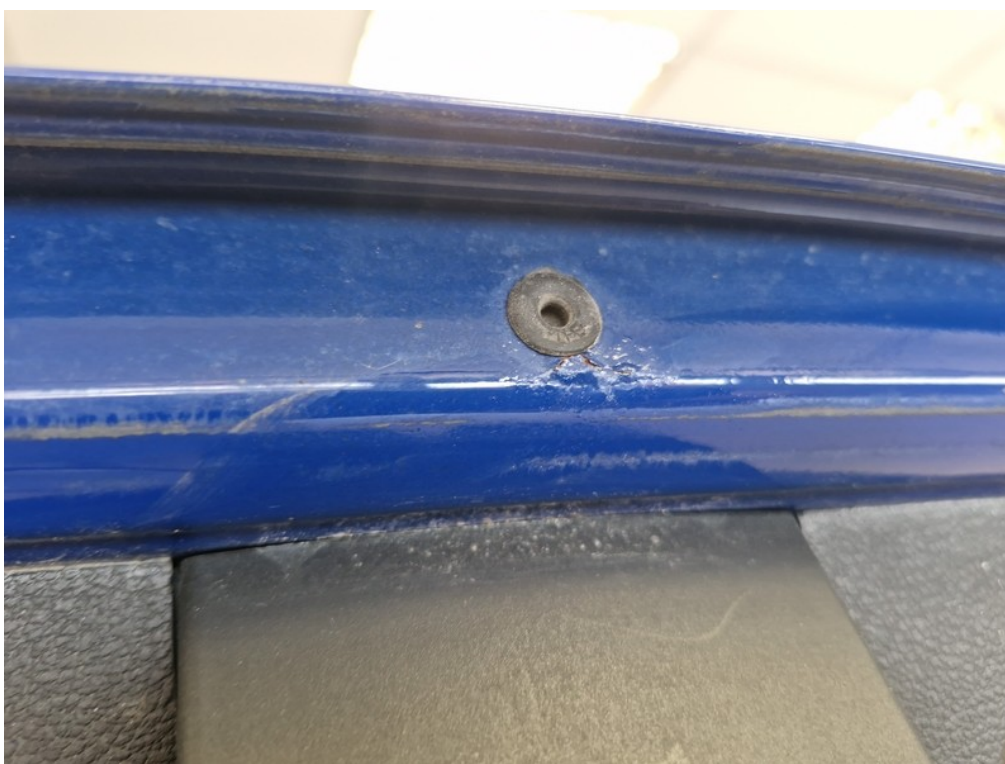
Viz popis k poškození č. 4

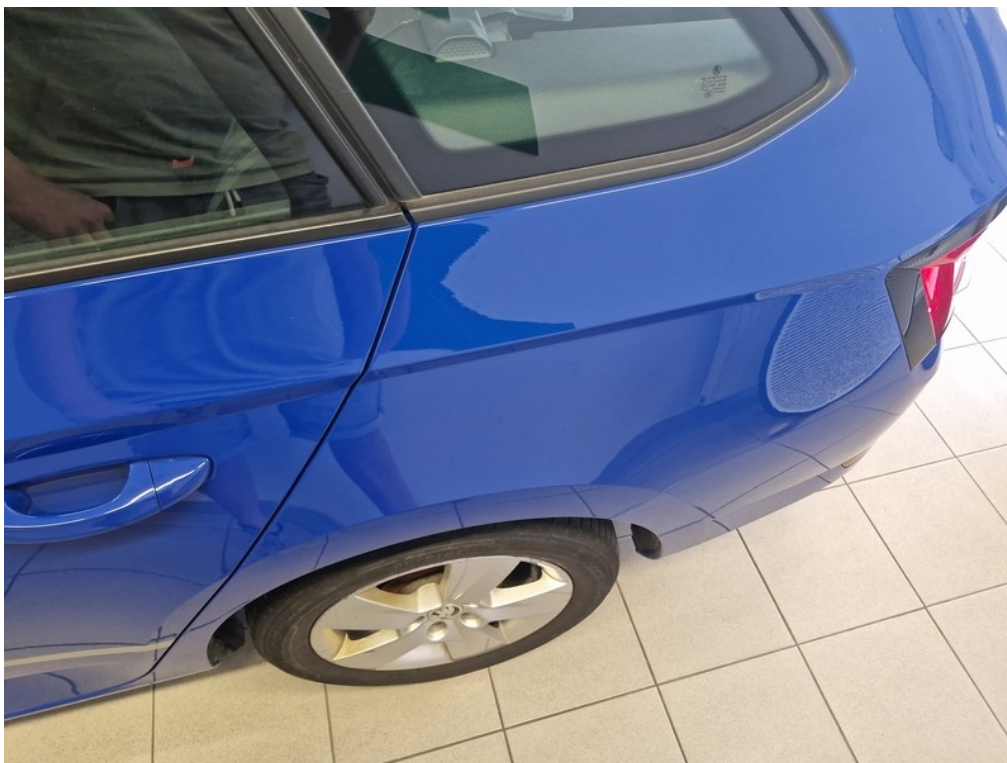
| Deformace |

**5 Bočnice zadní levá - Deformace**  
Umístění:

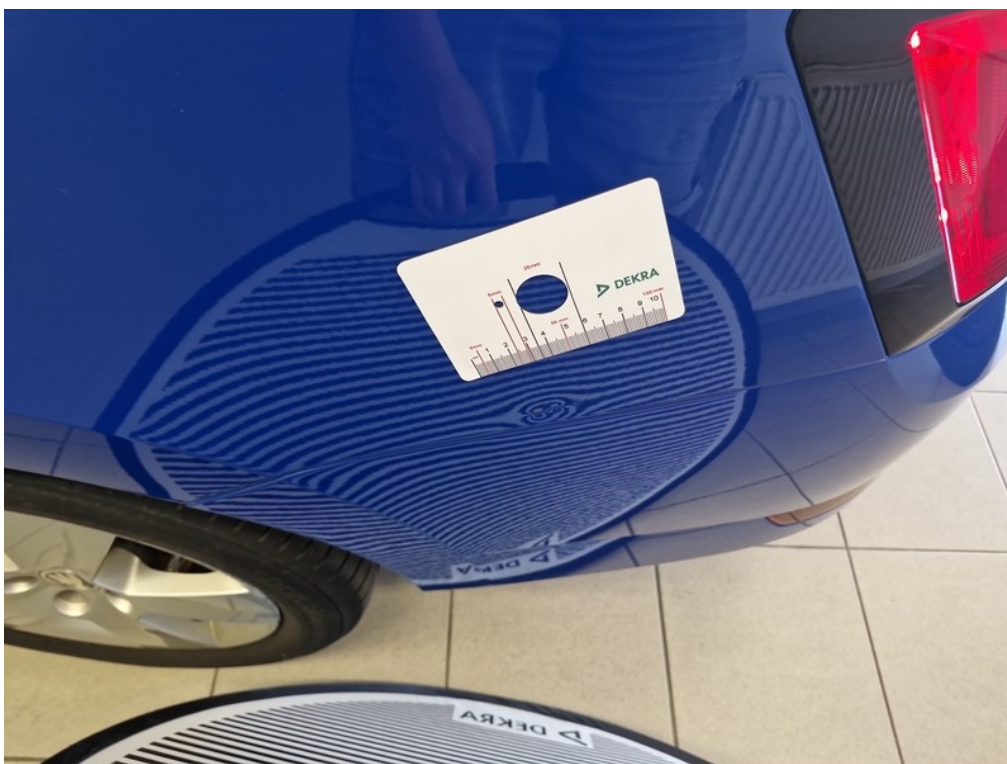
Viz popis k poškození č. 5

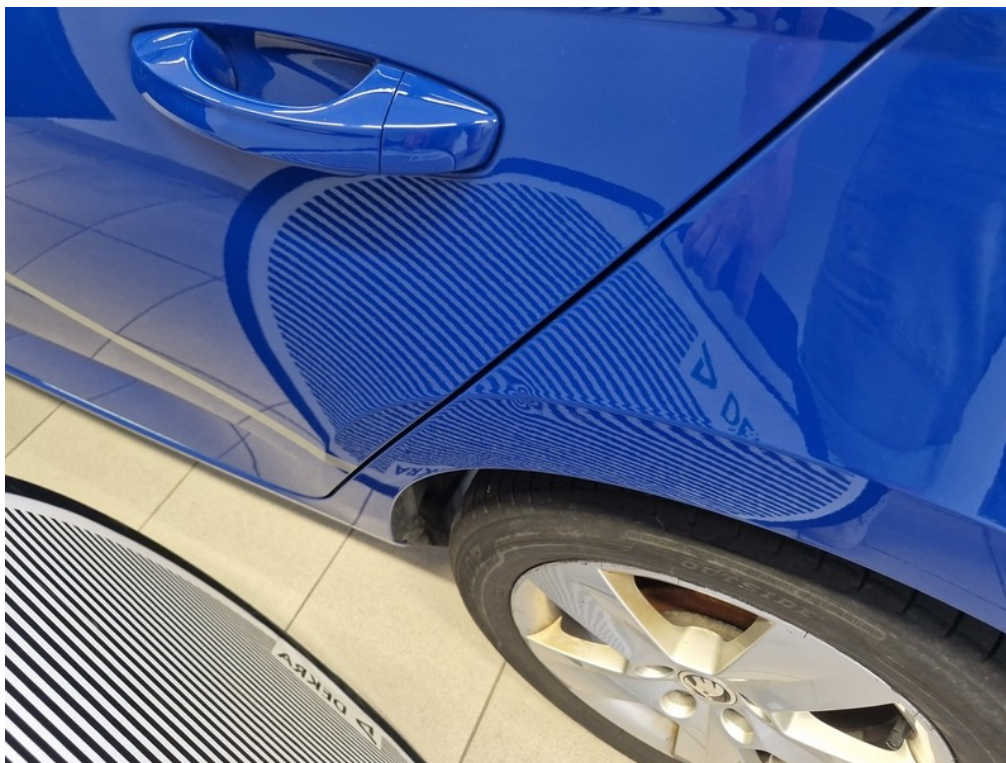
Viz popis k poškození č. 5

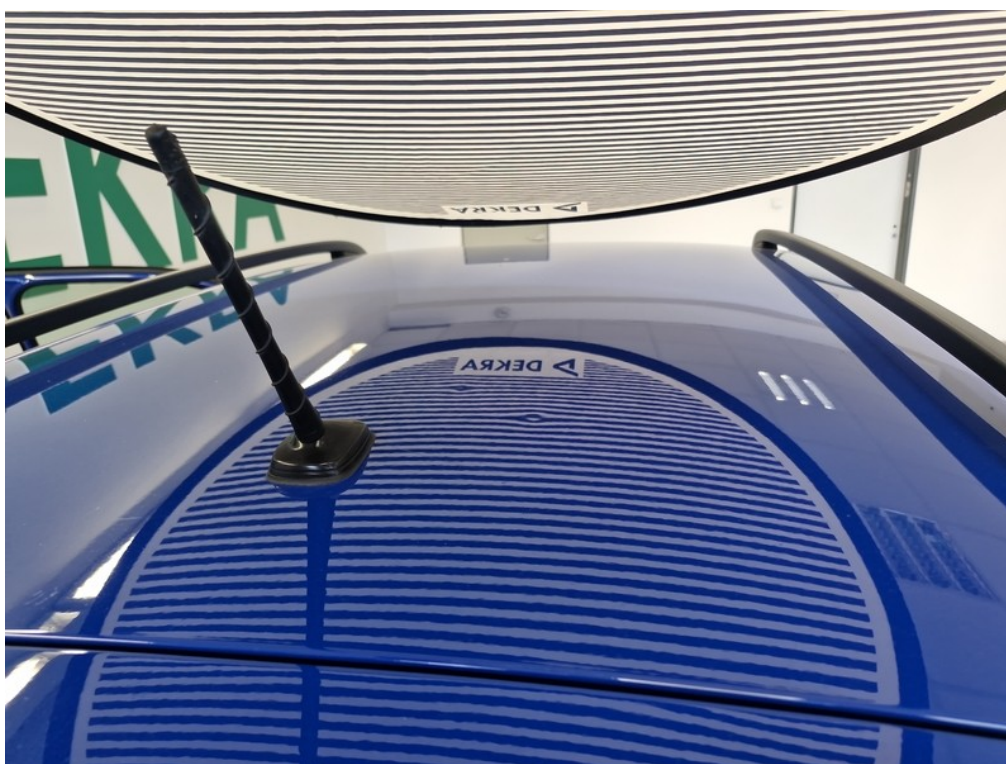
| Deformace |

**6 Střecha - Deformace**  
Umístění:

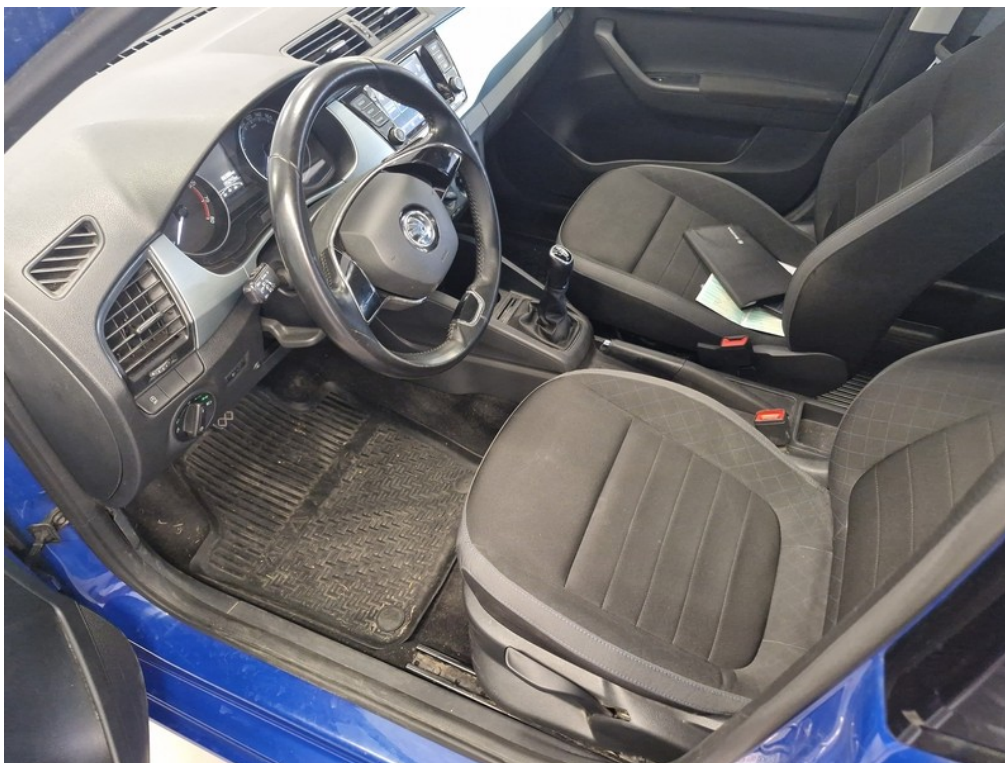
Poznámka: Cigaretový zápach

Zjištěný silný zápach, případně silná vůně, která by zápach překrývala

**7 Interiér - cigaretový zápach - Znečištěno**  
Umístění: Interiér (vnitřní prostor)

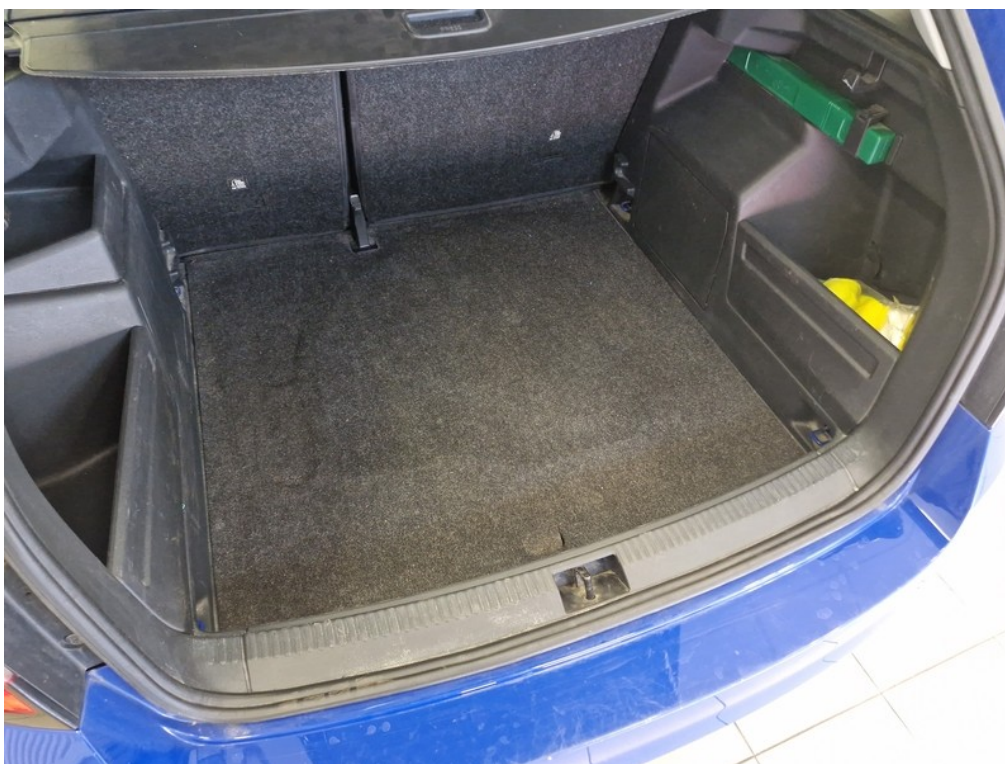
| Deformace |

**8 Podlaha zav. prostoru - Deformace**  
Umístění: Interiér (vnitřní prostor)

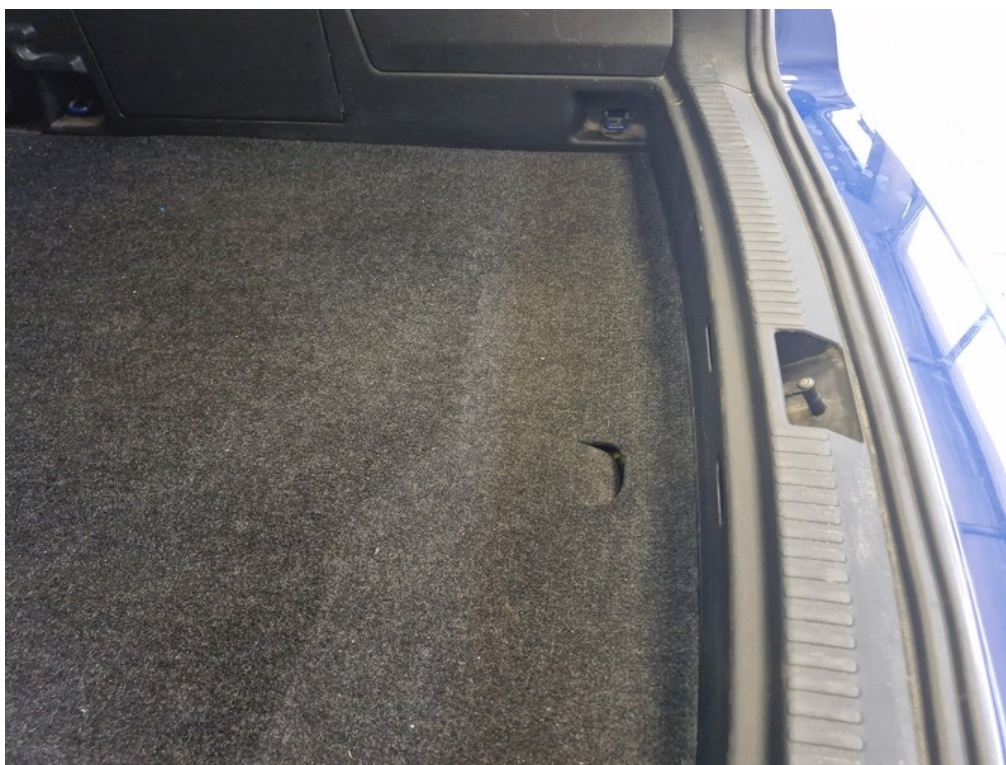
Viz popis k poškození č. 8

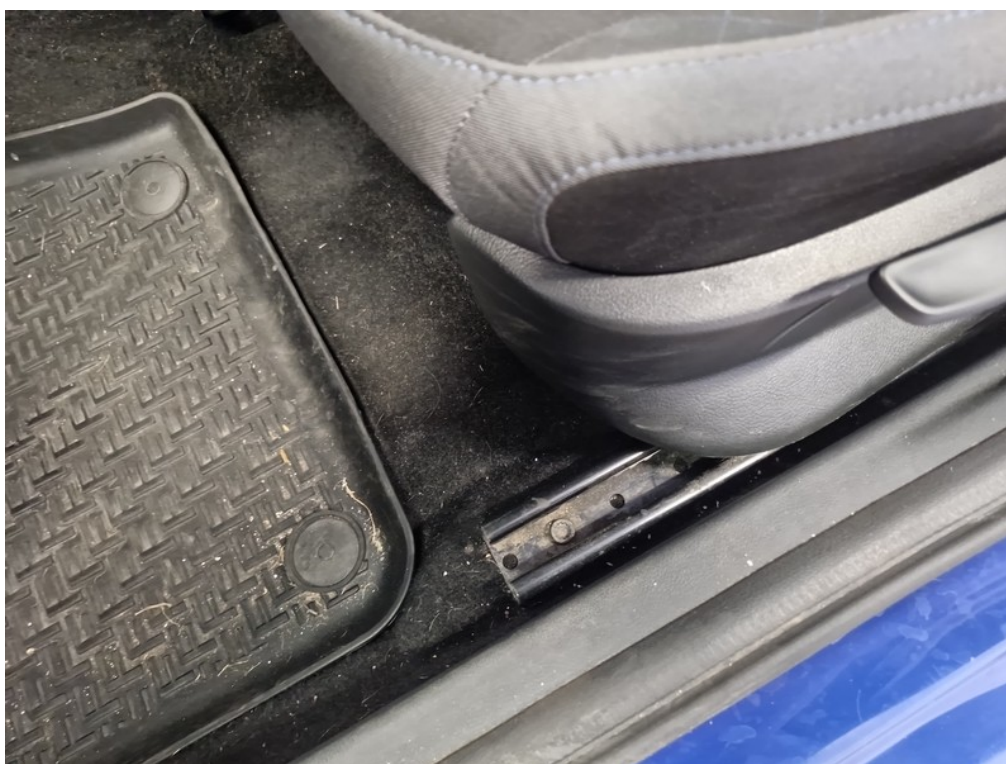
| Vypálená díra |

**9** Podlah kryt - Vypálená díra  
Umístění:

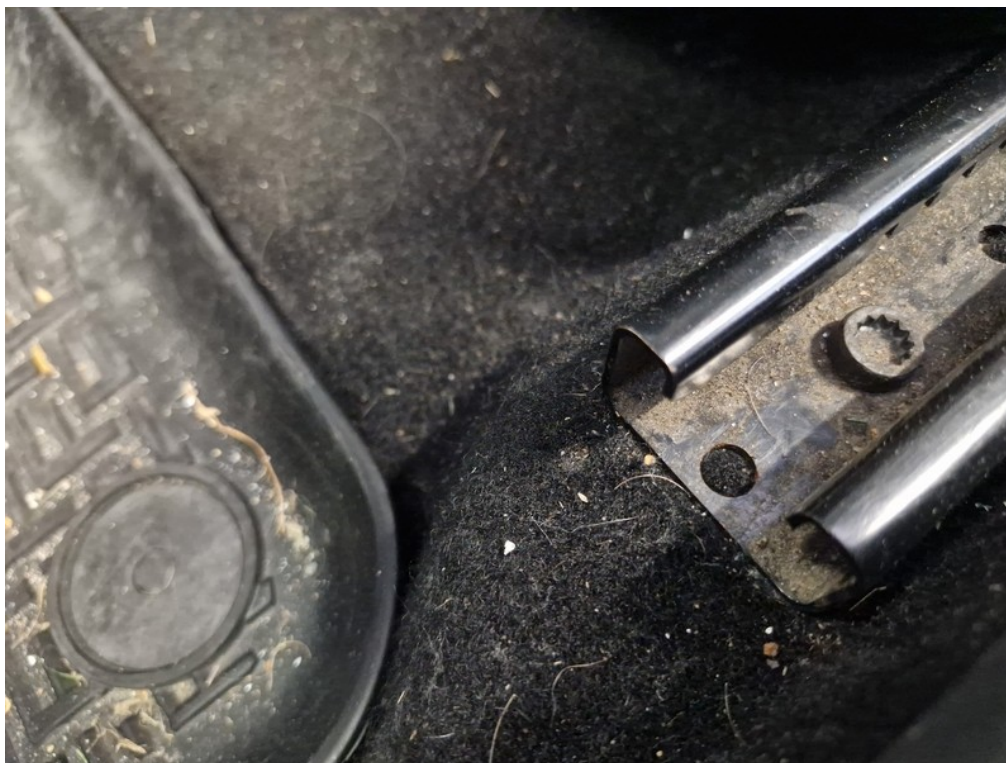
Viz popis k poškození č. 9

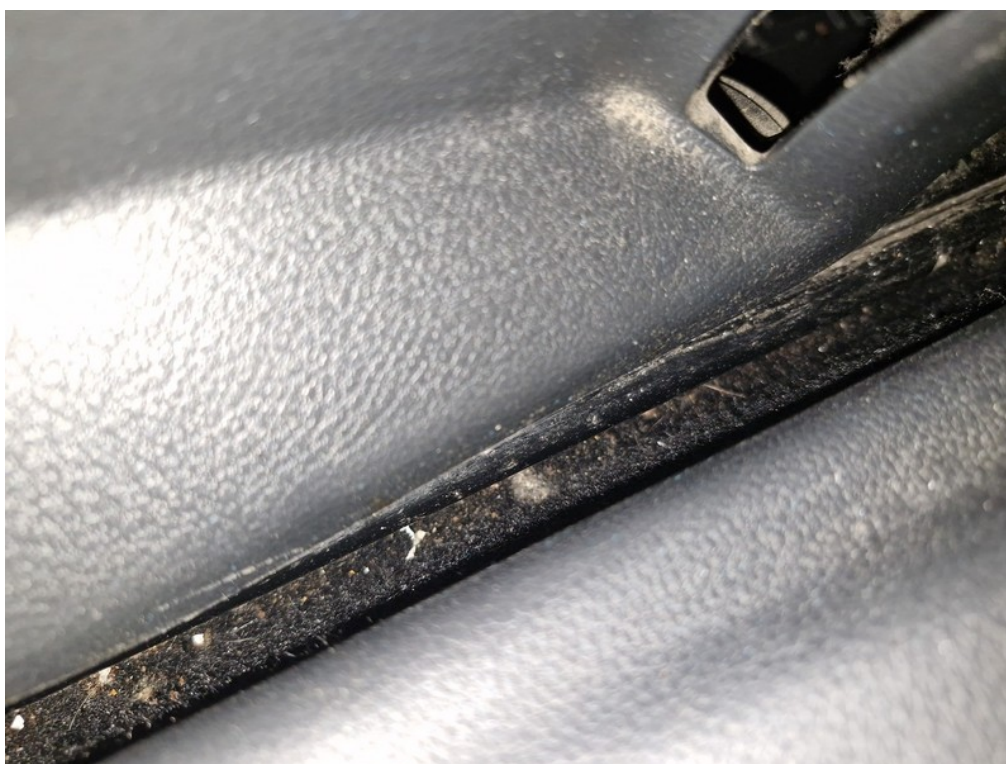
Viz popis k poškození č. 9

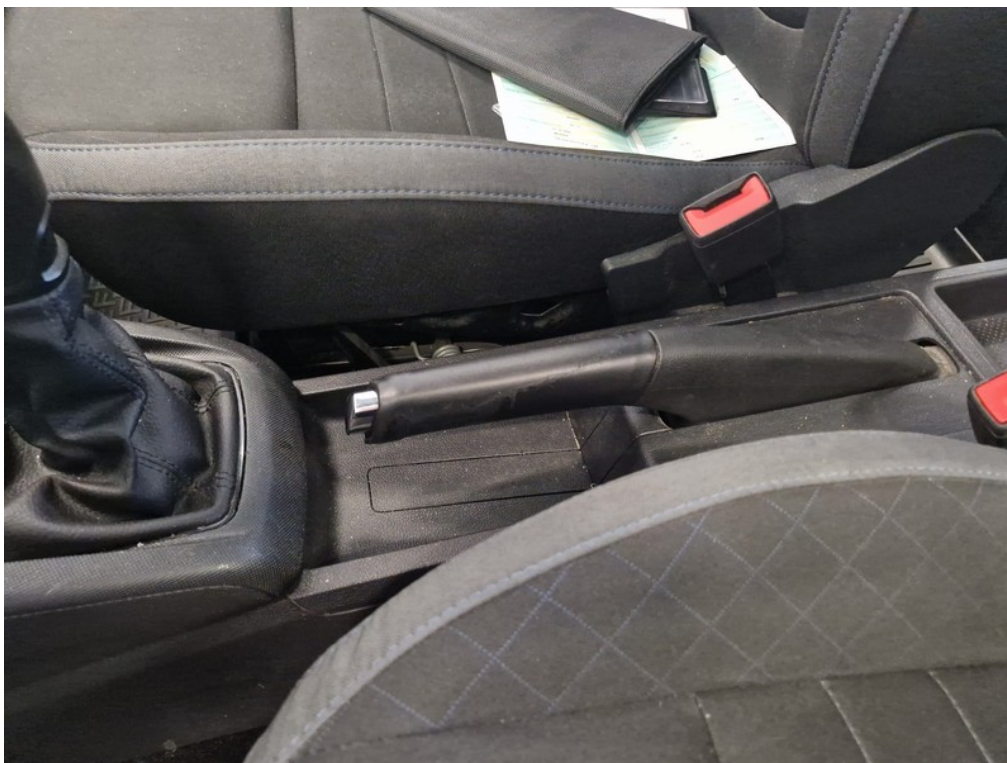
| Opotřebení |

**10 Ovládací páka ruční brzdy - Opotřebení**  
Umístění: Interiér (vnitřní prostor)

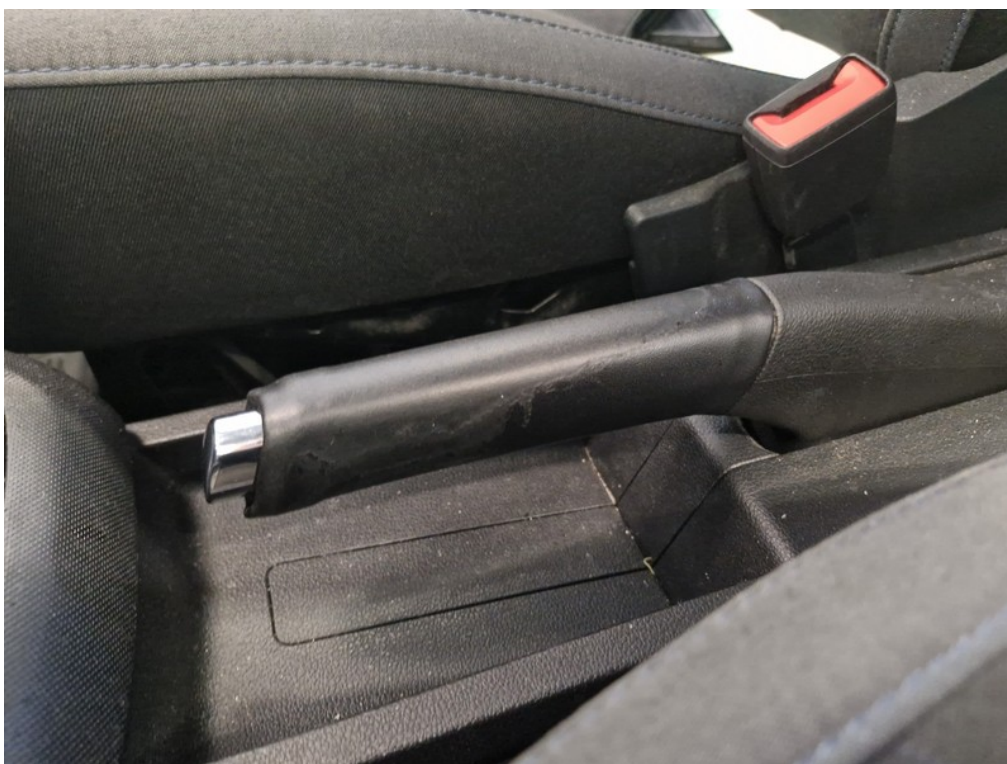
Viz popis k poškození č. 10

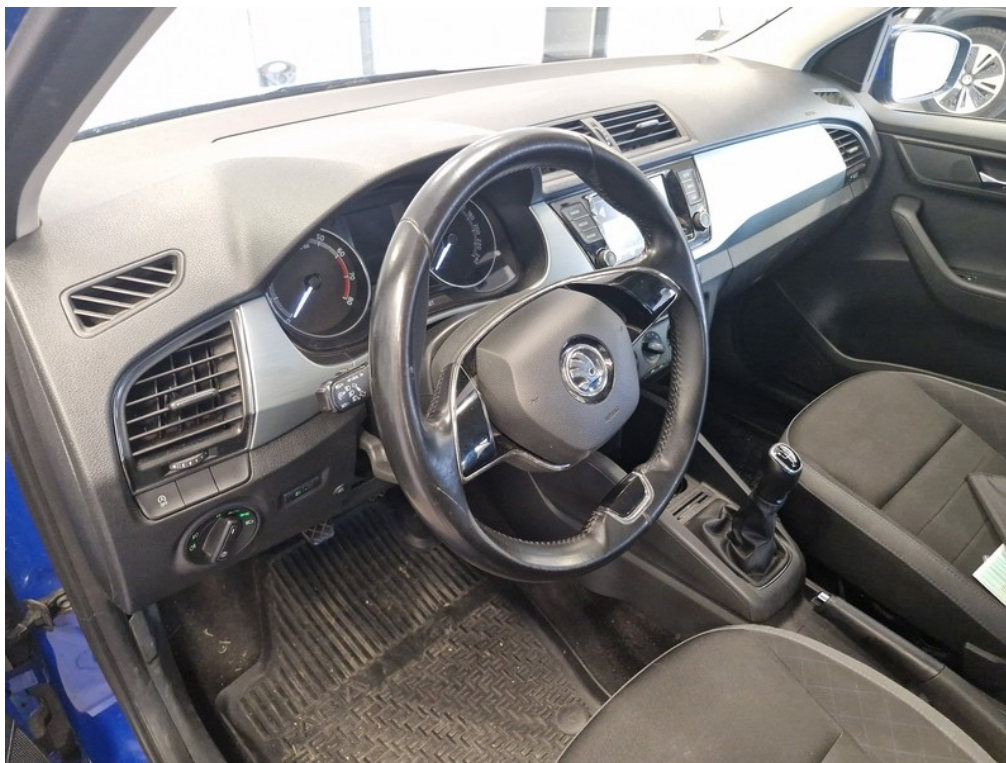
| Škrábance |

**11 Volant - Škrábance**  
Umístění:

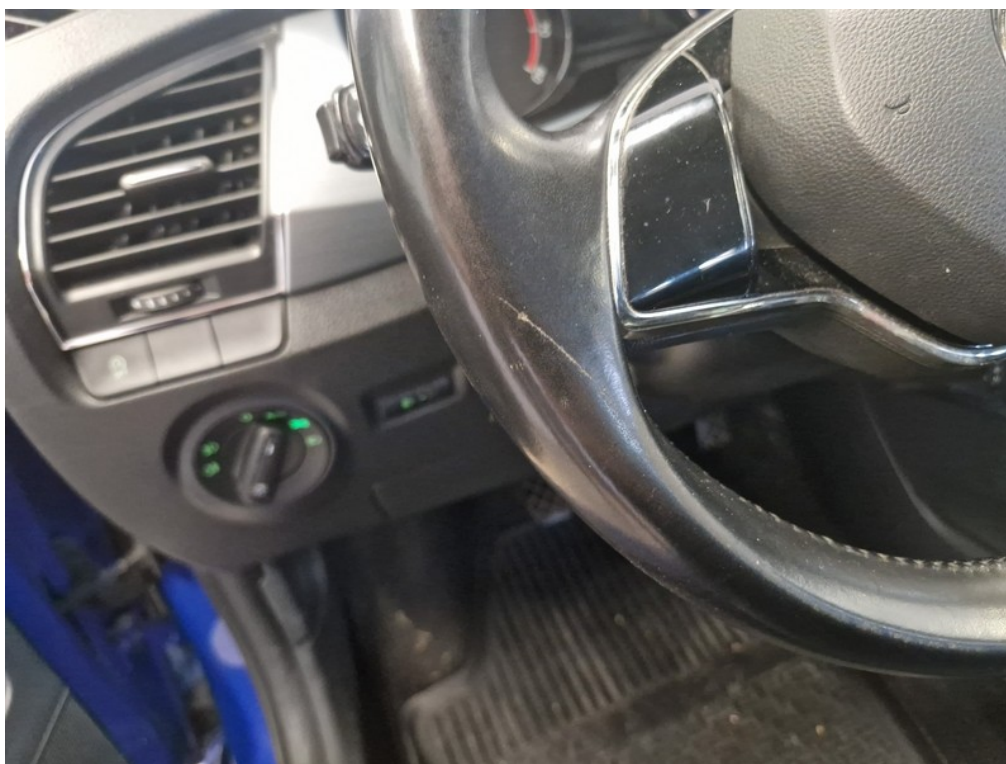
Viz popis k poškození č. 11

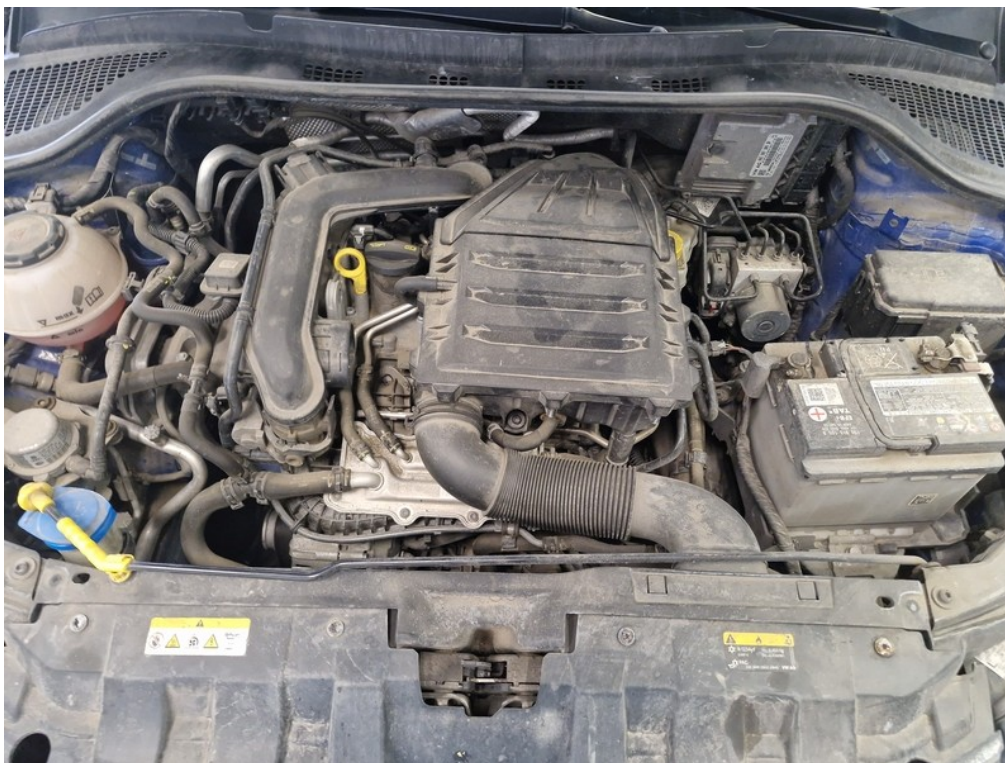
| Znečištěno |

**12 Motorový prostor - Znečištěno**

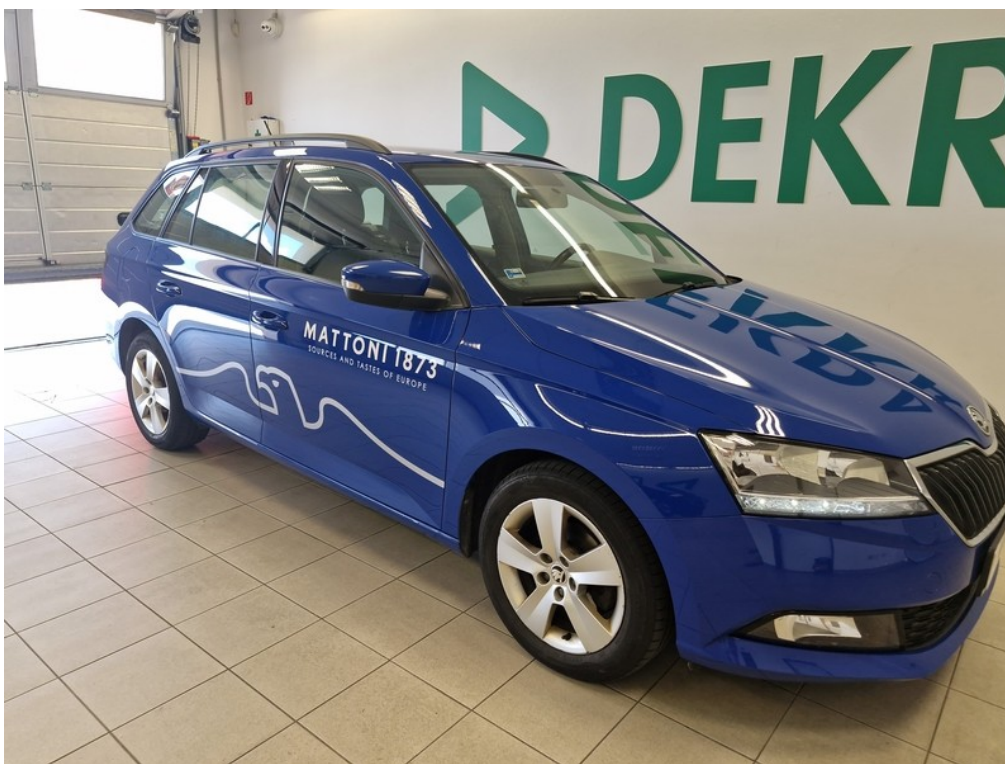
**13** Umístění:

| Polepy |

**Malá plocha karoserie - Polepy**

Poznámka: Reálne náklady na odstránenie reklamných polepov z vozidla budú vyčíslené spoločnosťou ARVAL SLOVAKIA.
