**DEKRA CZ a.s.**

**ARVAL CZ s.r.o.**

**ÚDAJE O VOZIDLE**

| RZ: | <b>9AD0828</b> | VIN: | TMBJP6NJ9NZ021937 |

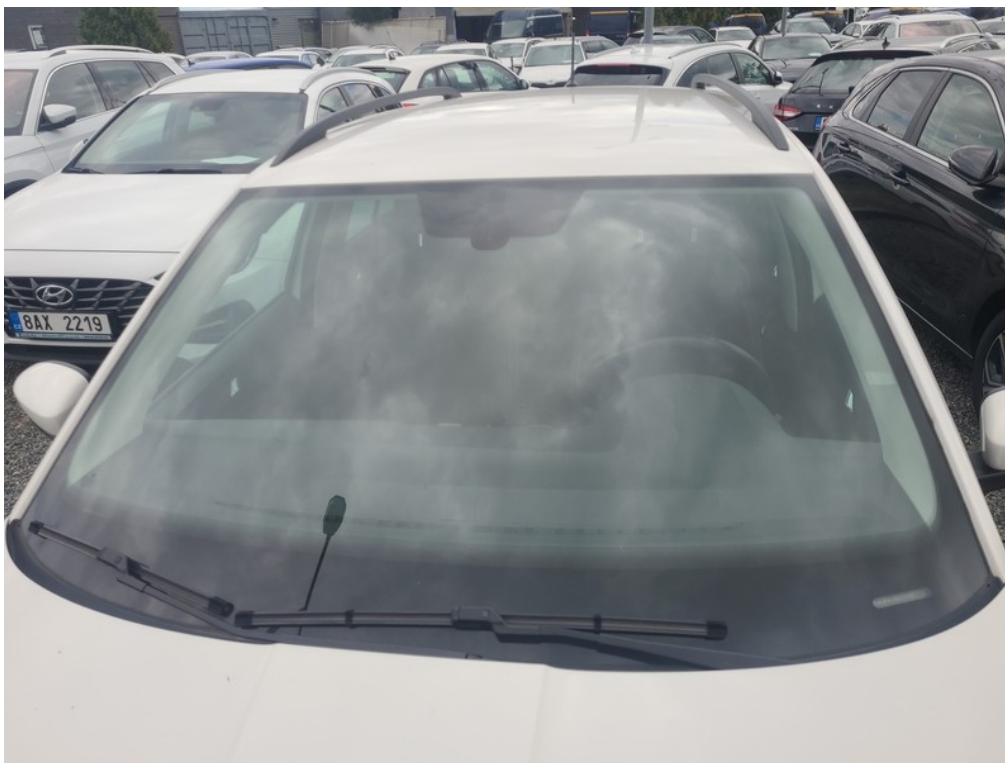
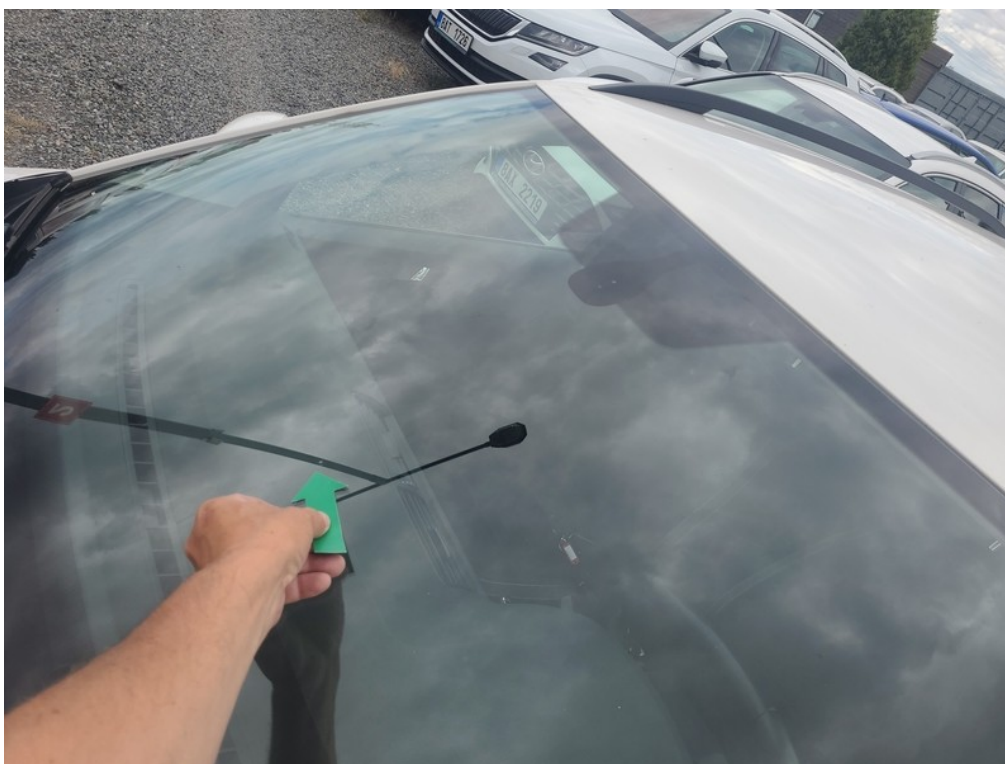
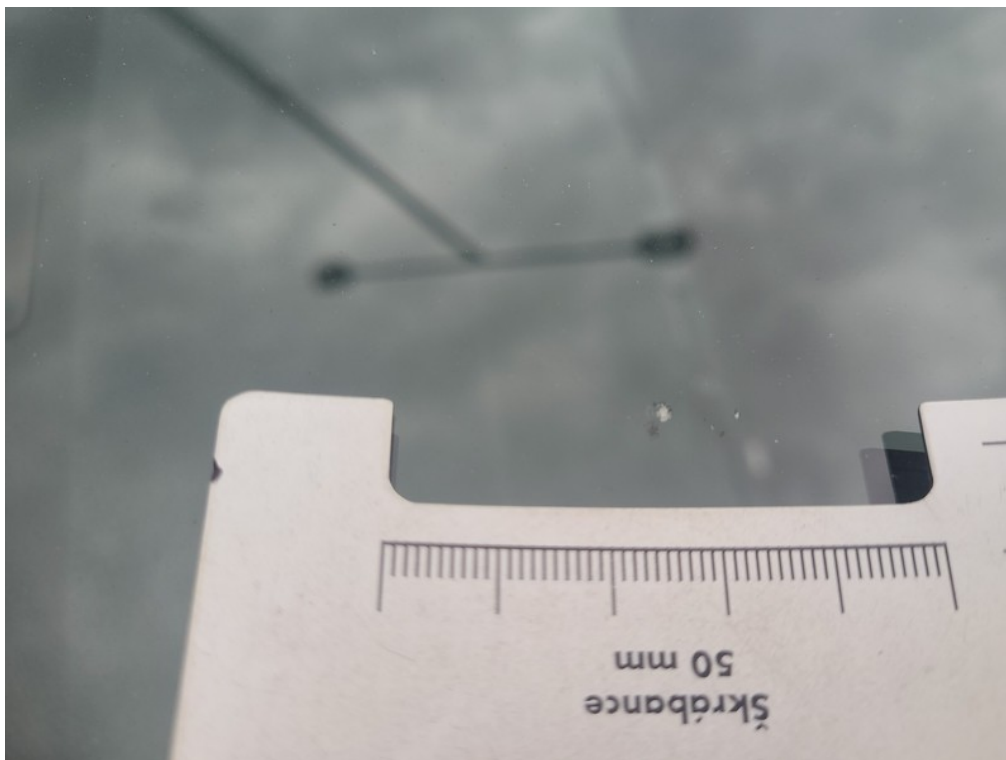
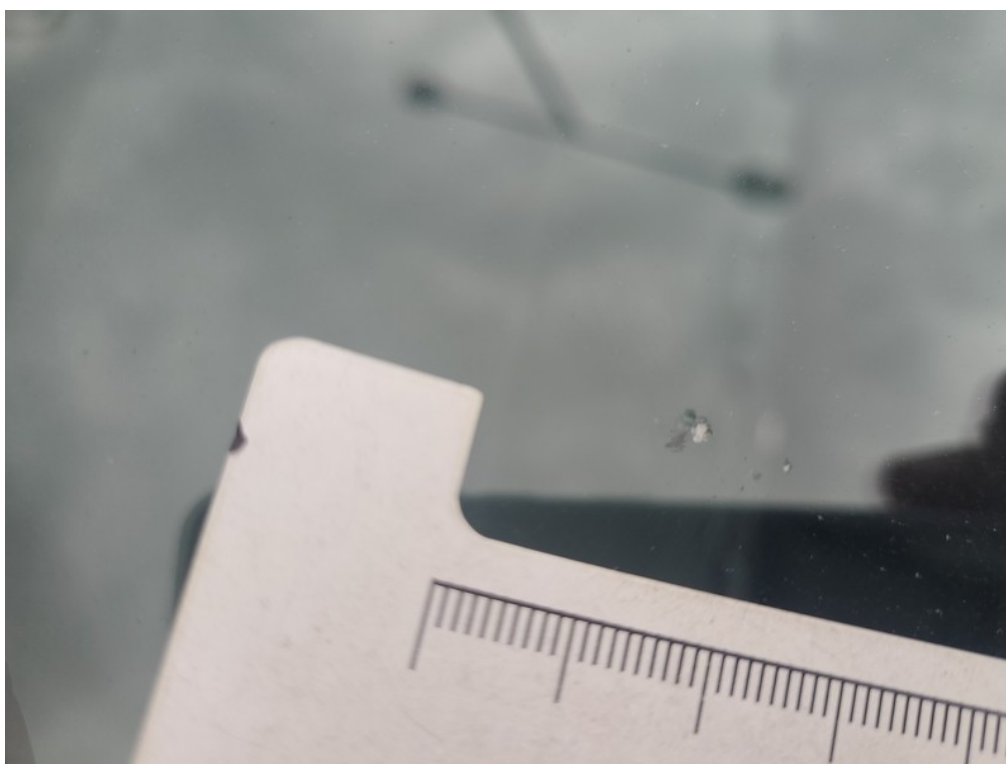
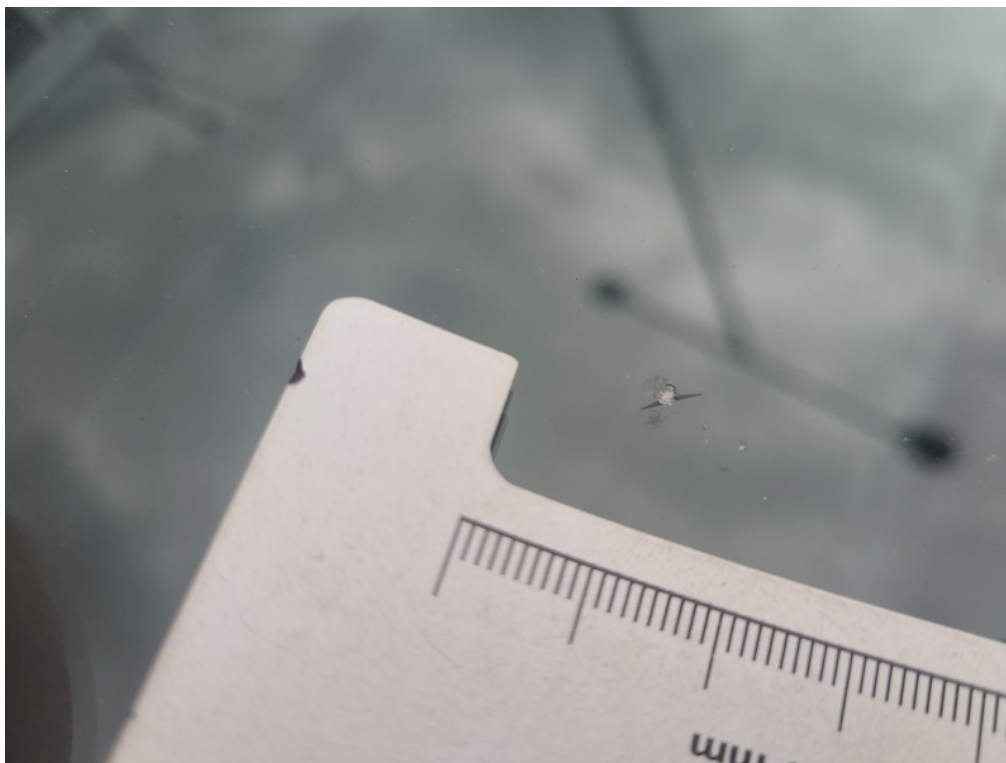
| P.č. | Poškozený díl | Druh poškození |
|---|---|---|
| 1 | Čelní sklo | Štěp |

**1 Čelní sklo - Štěp**  
Umístění:

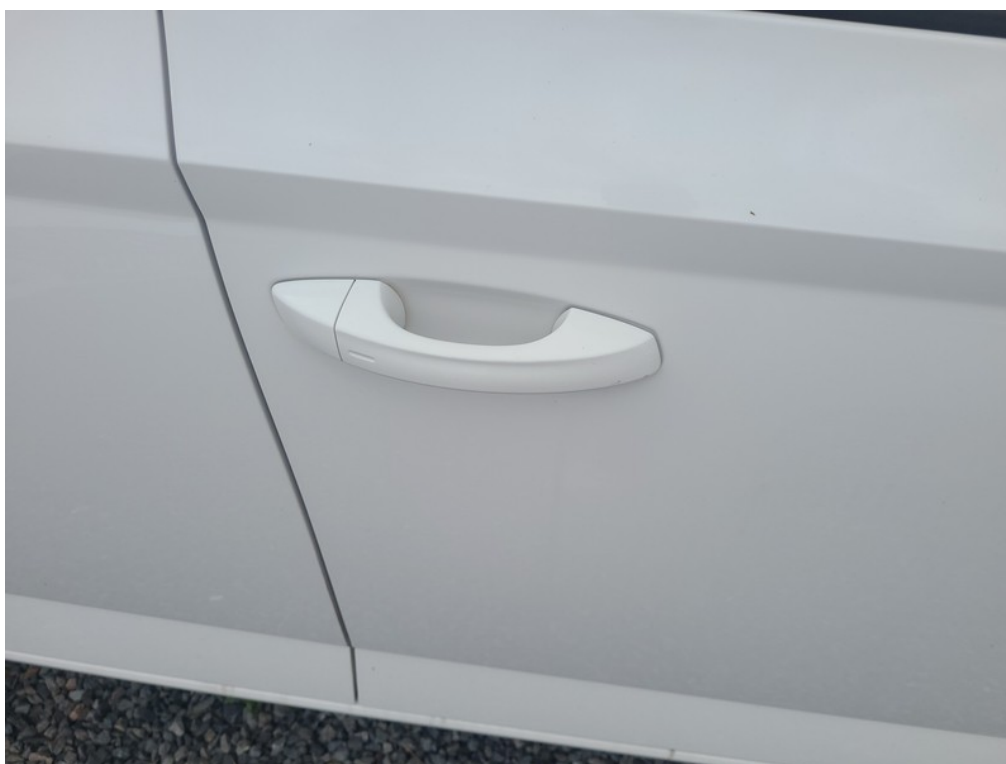
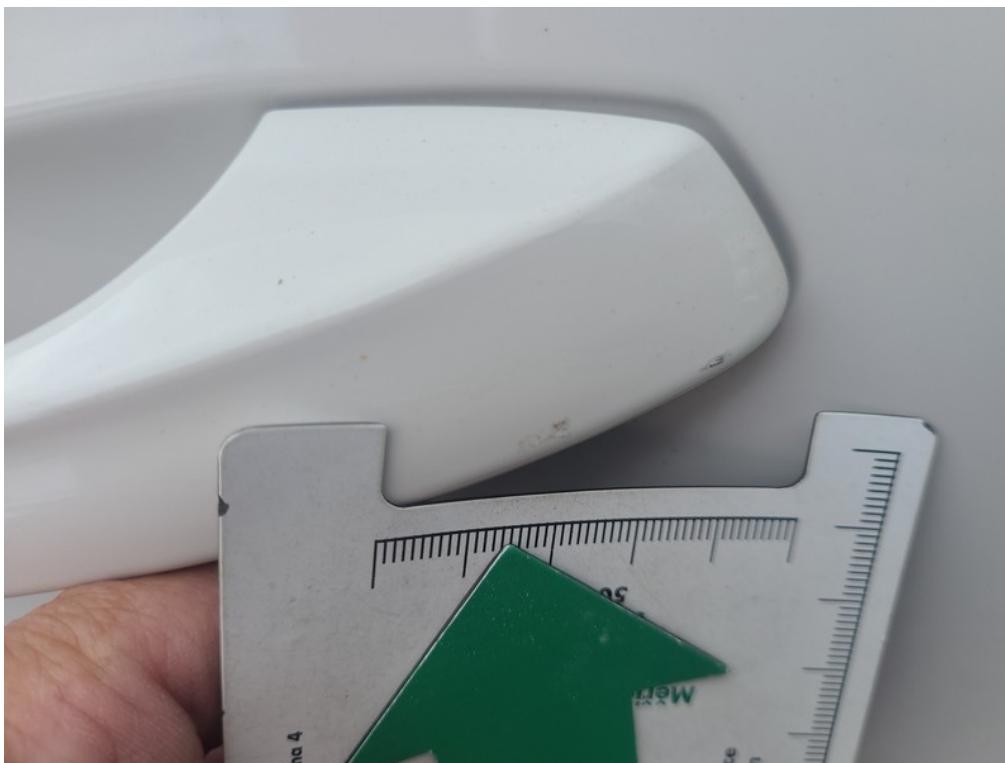
| P.č. | Poškozený díl | Druh poškození |
|---|---|---|
| 2 | Madlo kliky PP dveří | Škrábance |

**2 Madlo kliky PP dveří - Škrábance**  
Umístění: Exteriér (vnější prostor)

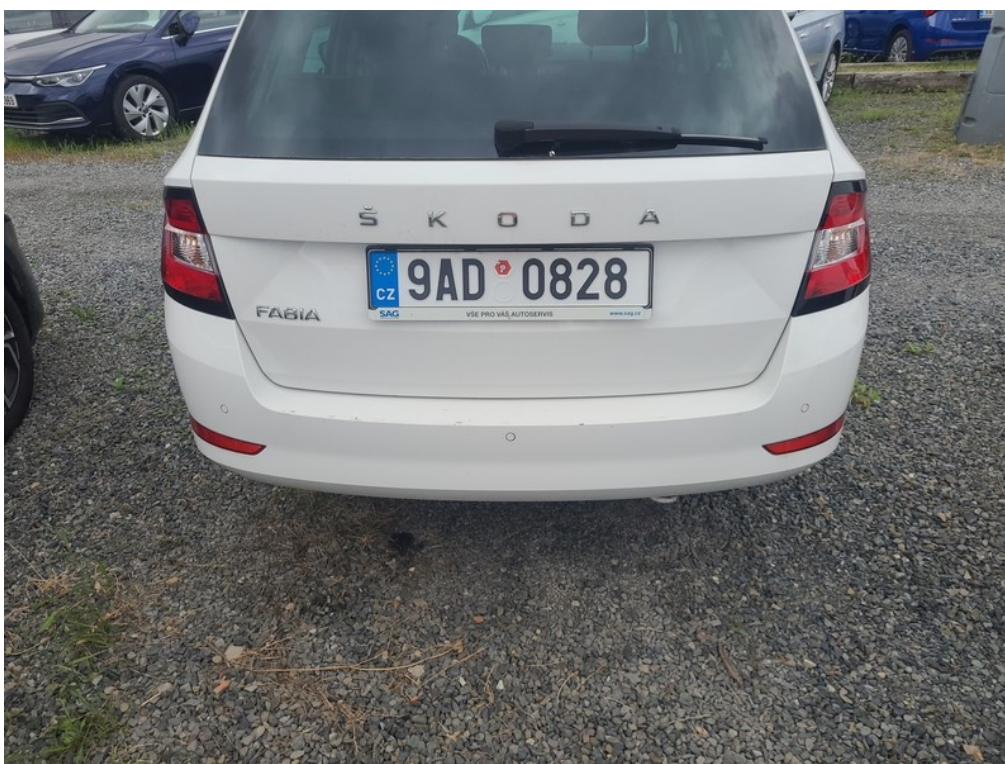
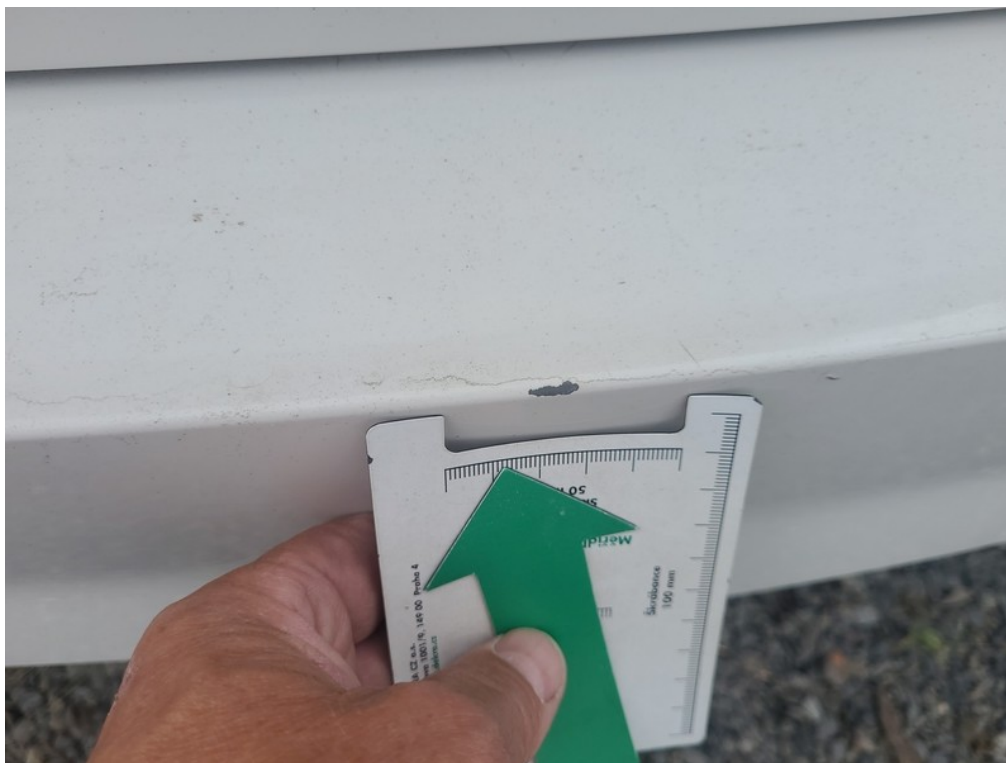
| P.č. | Poškozený díl | Druh poškození |
|---|---|---|
| 3 | Zadní nárazník | Škrábance |

**3 Zadní nárazník - Škrábance**  
Umístění:

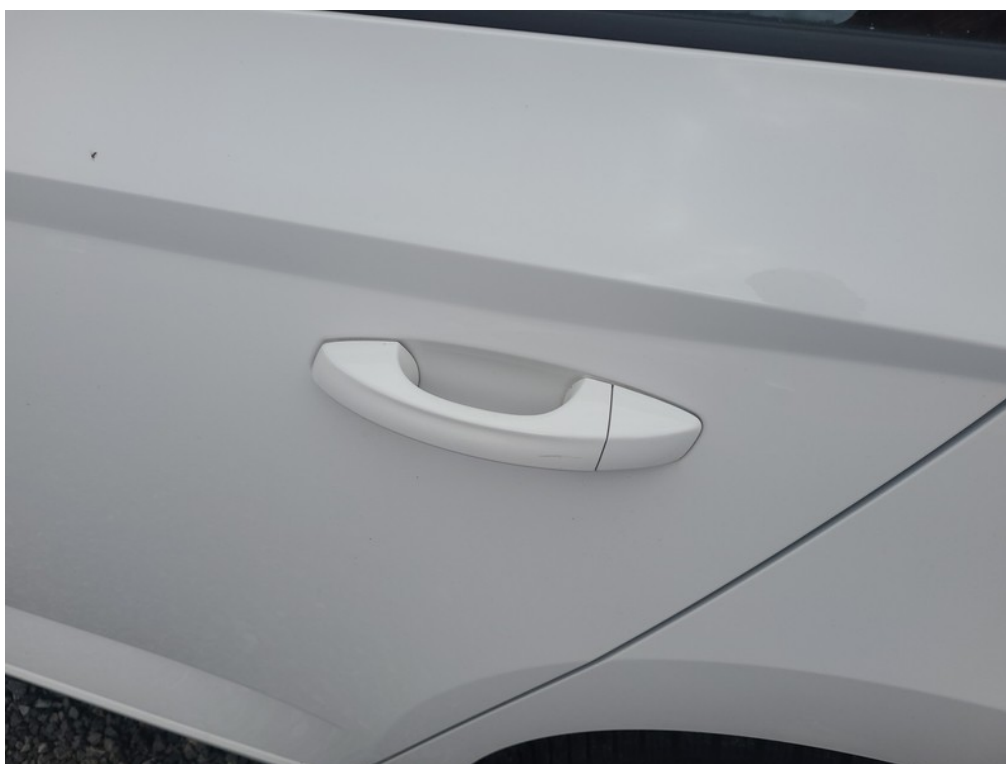
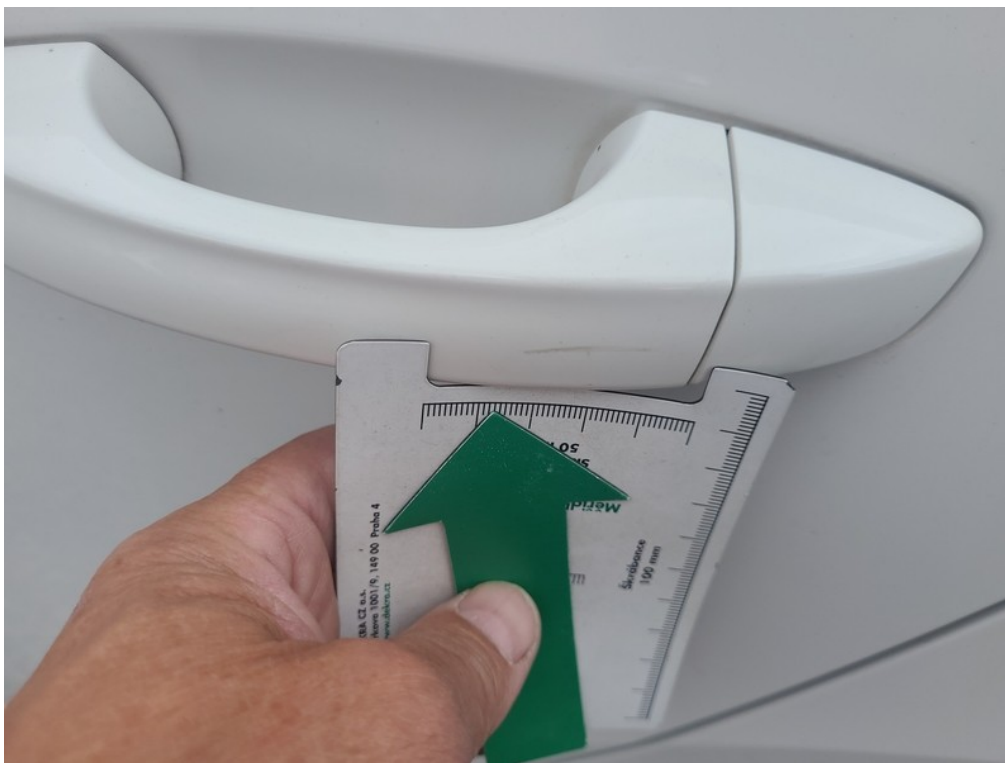
| P.č. | Poškozený díl | Druh poškození |
|---|---|---|
| 4 | Madlo kliky LZ dveří | Škrábance |

**4 Madlo kliky LZ dveří - Škrábance**  
Umístění: Exteriér (vnější prostor)

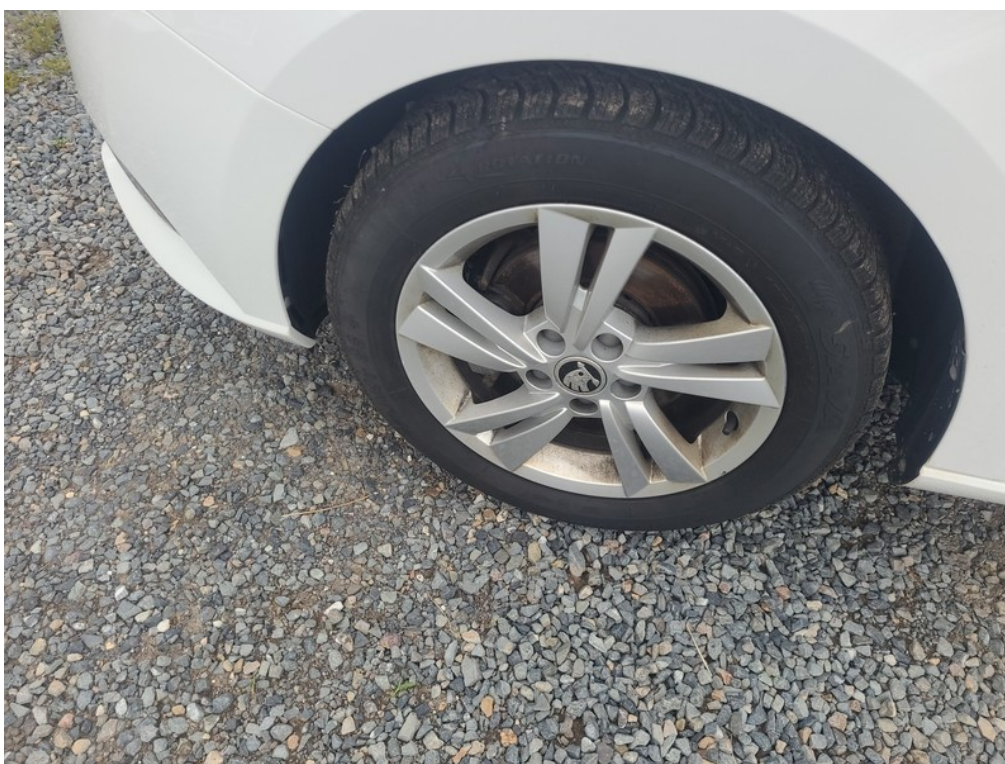
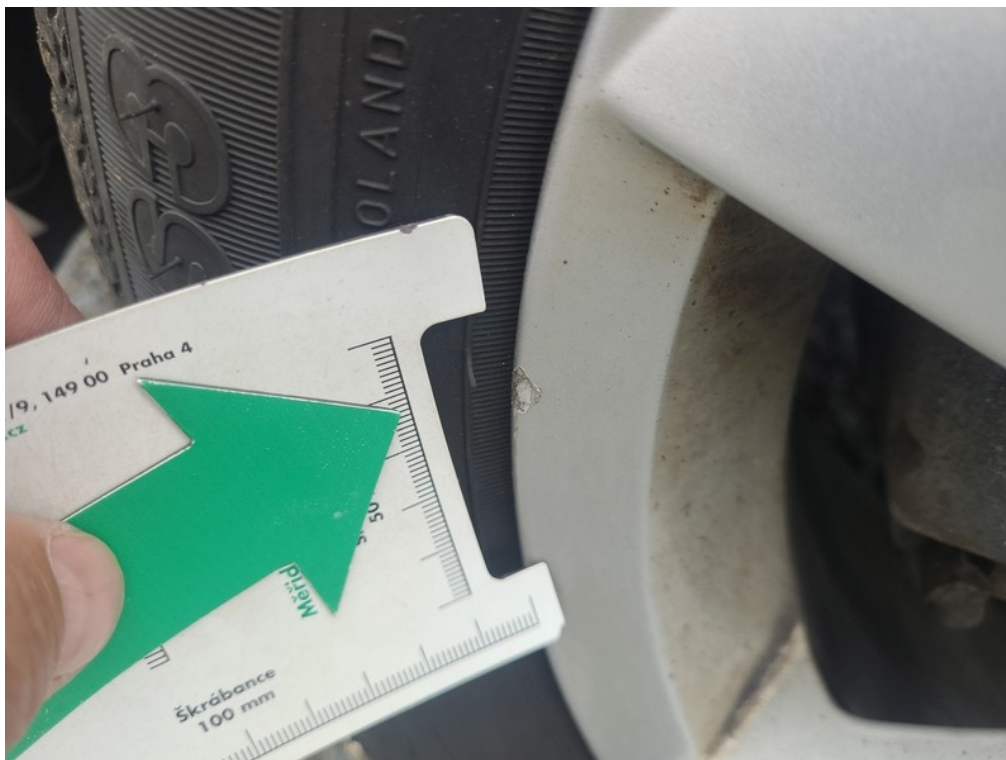
| P.č. | Poškozený díl | Druh poškození |
|---|---|---|
| 5 | Disk LP kola | Škrábance |

**5 Disk LP kola - Škrábance**  
Umístění:

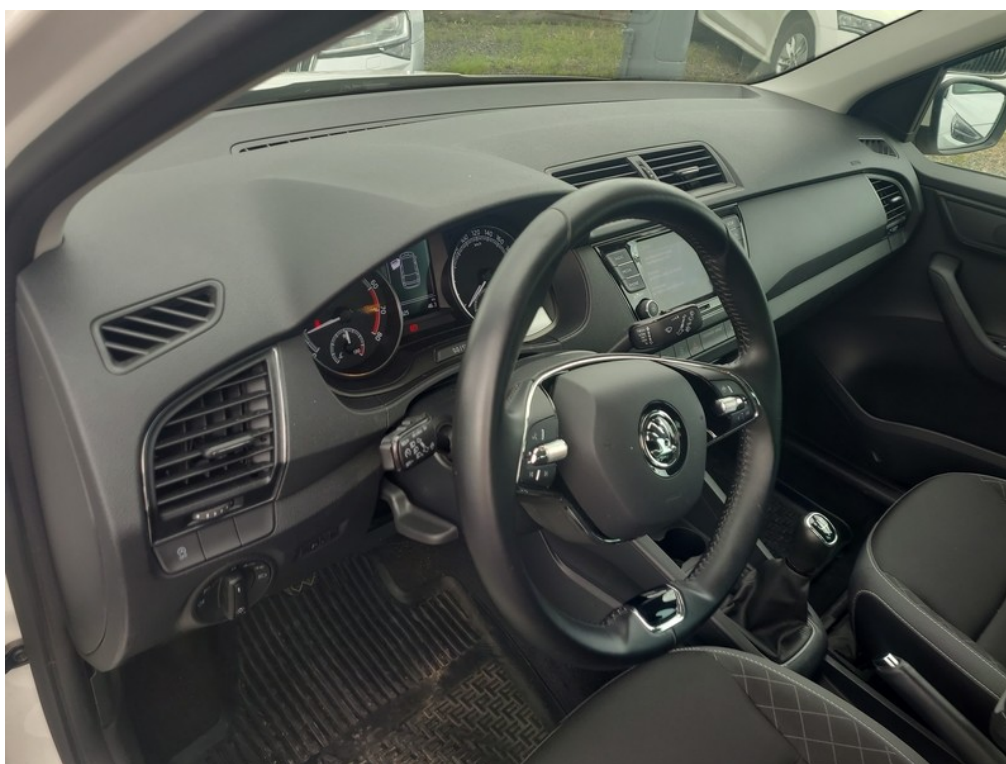
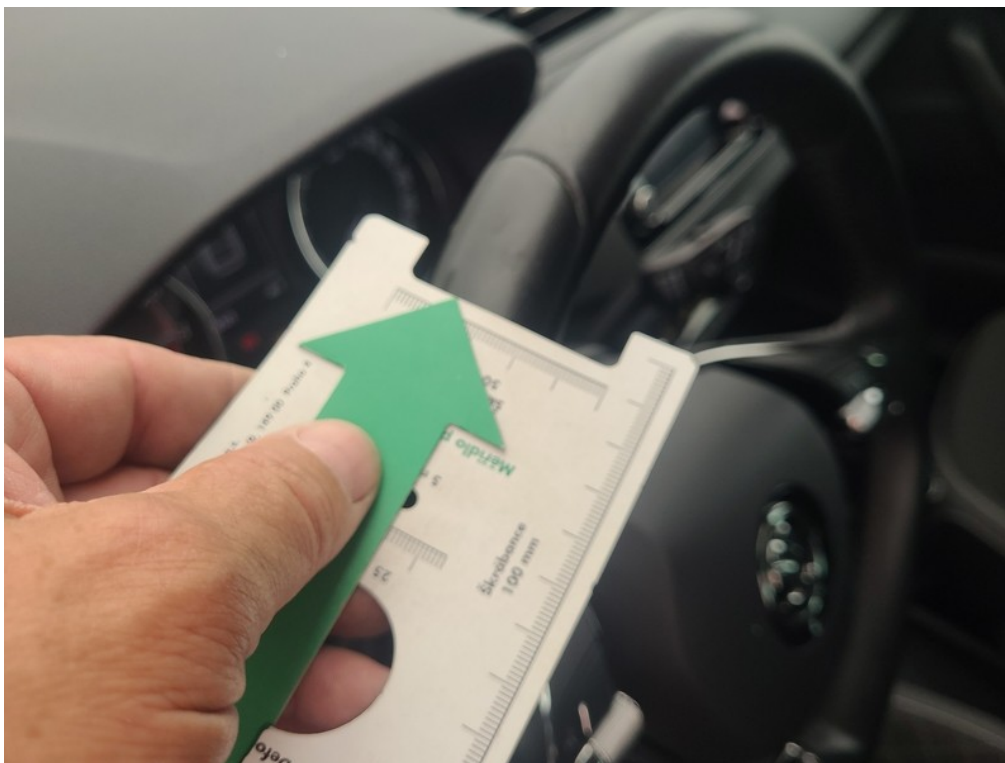
| P.č. | Poškozený díl | Druh poškození |
|---|---|---|
| 6 | Volant | Opotřebení |

**6 Volant - Opotřebení**  
Umístění:

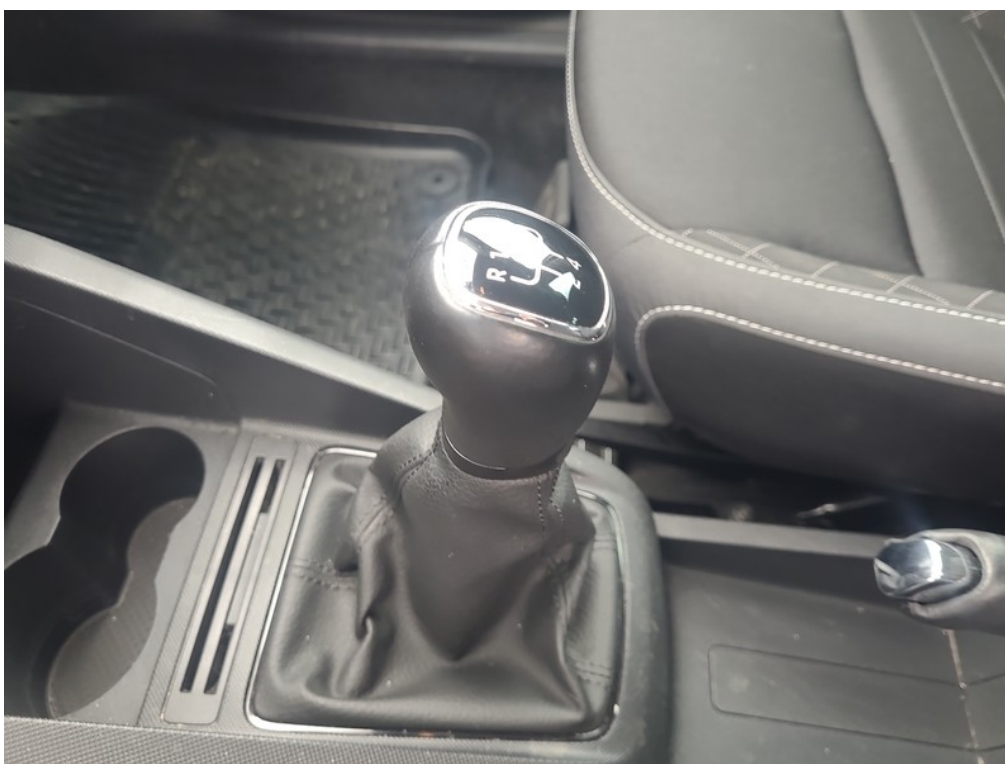
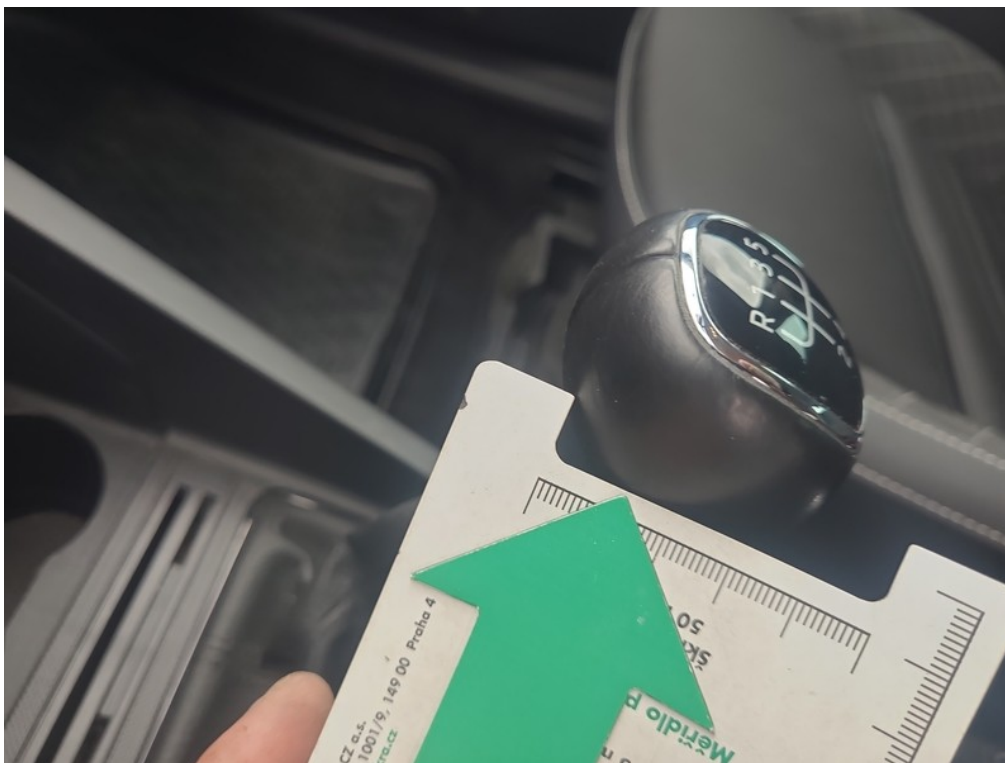
| P.č. | Poškozený díl | Druh poškození |
|---|---|---|
| 7 | Řadicí páka | Opotřebení |

**7 Řadící páka - Opotřebení**  
Umístění:

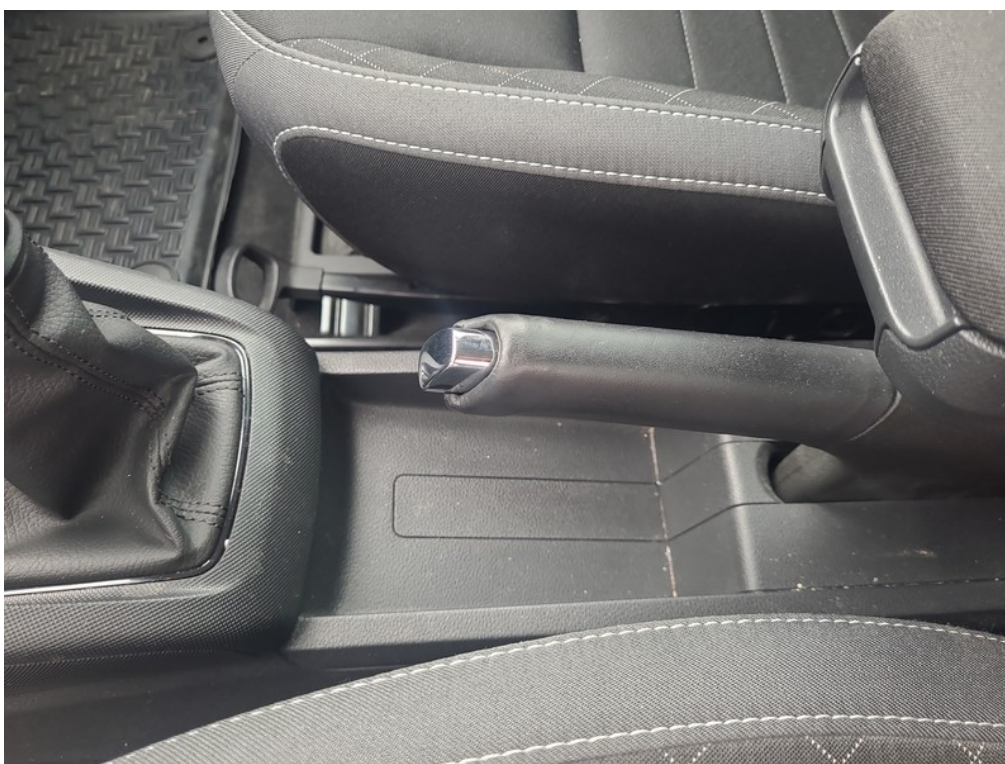
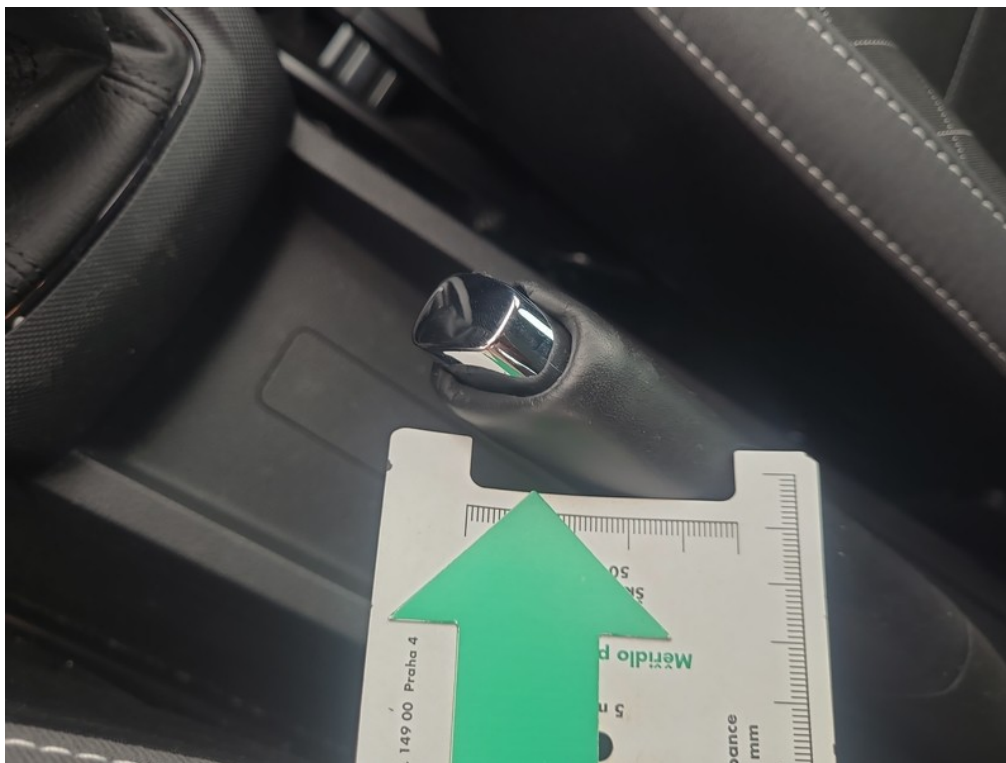
| P.č. | Poškozený díl | Druh poškození |
|---|---|---|
| 8 | Ruční brzda | Opotřebení |

**8** Ruční brzda - Opotřebení  
Umístění:

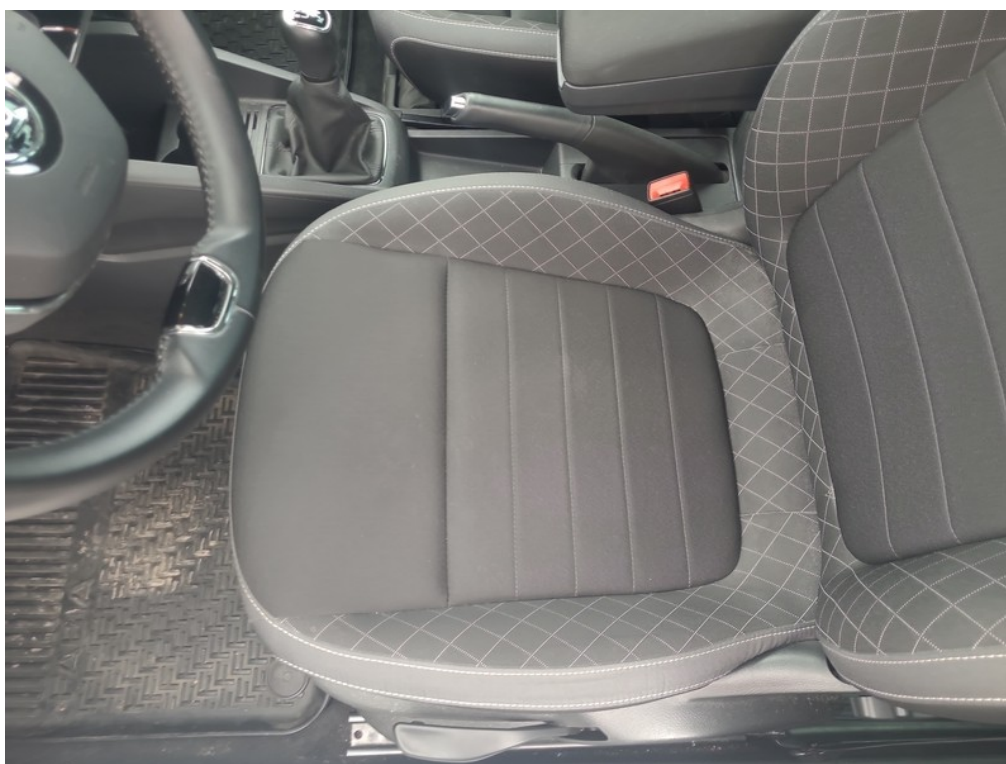
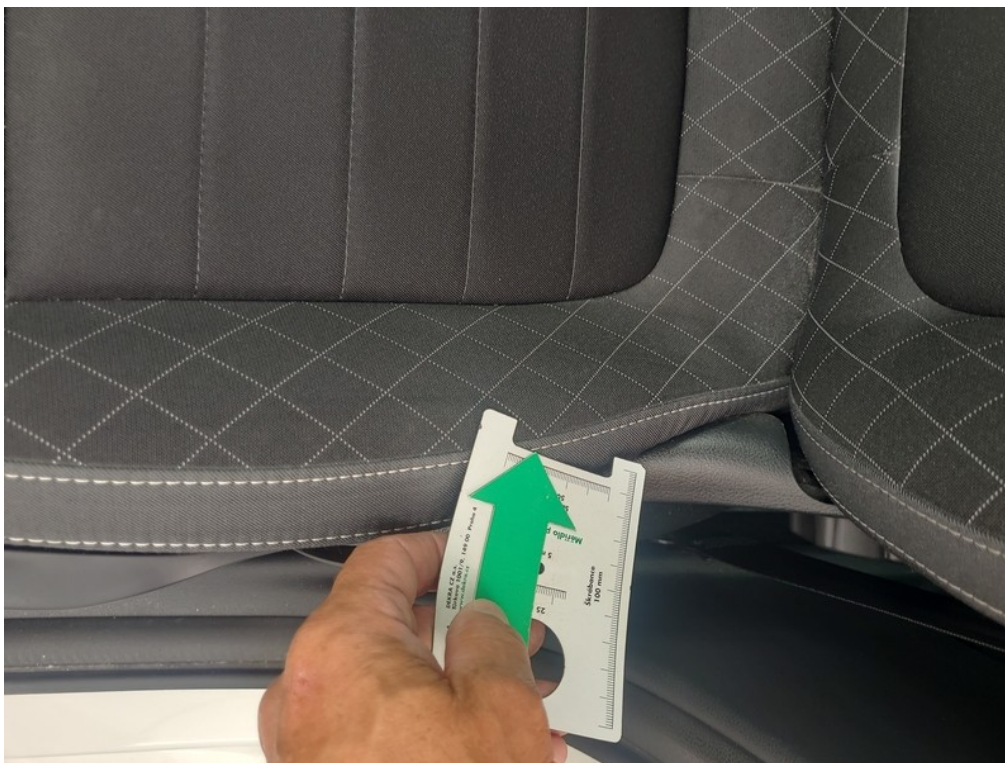
| P.č. | Poškozený díl | Druh poškození |
|---|---|---|
| 9 | Potah sedáku sedadla řidiče | Opotřebení |

**9 Potah sedáku sedadla řidiče - Opotřebení**  
Umístění: Interiér (vnitřní prostor)

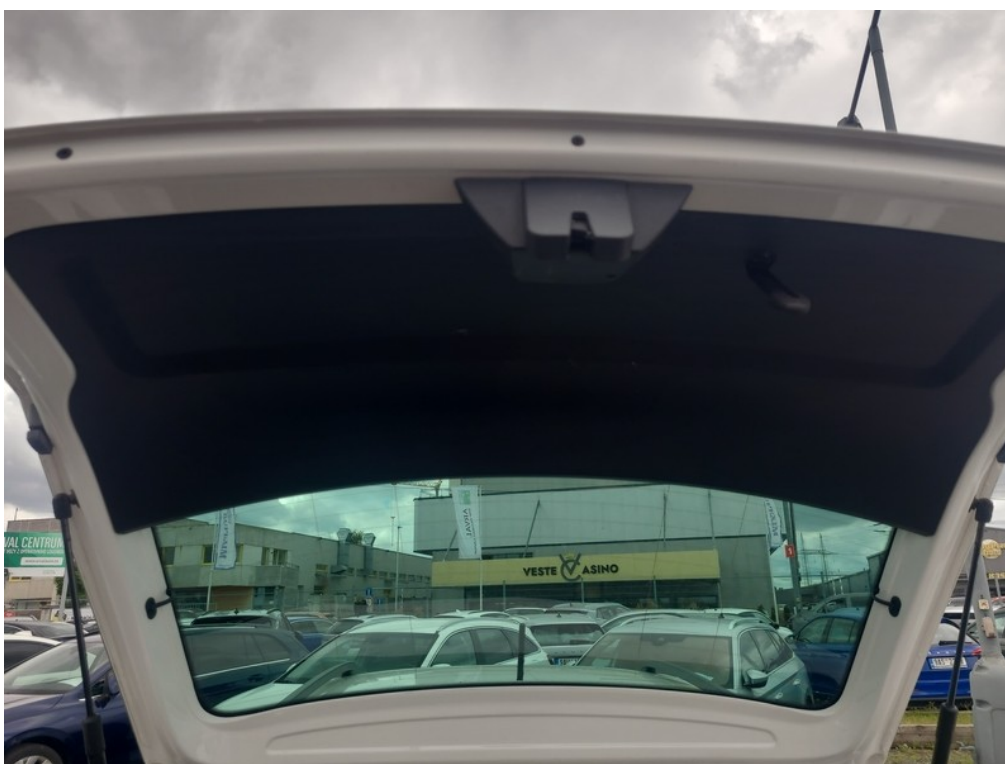
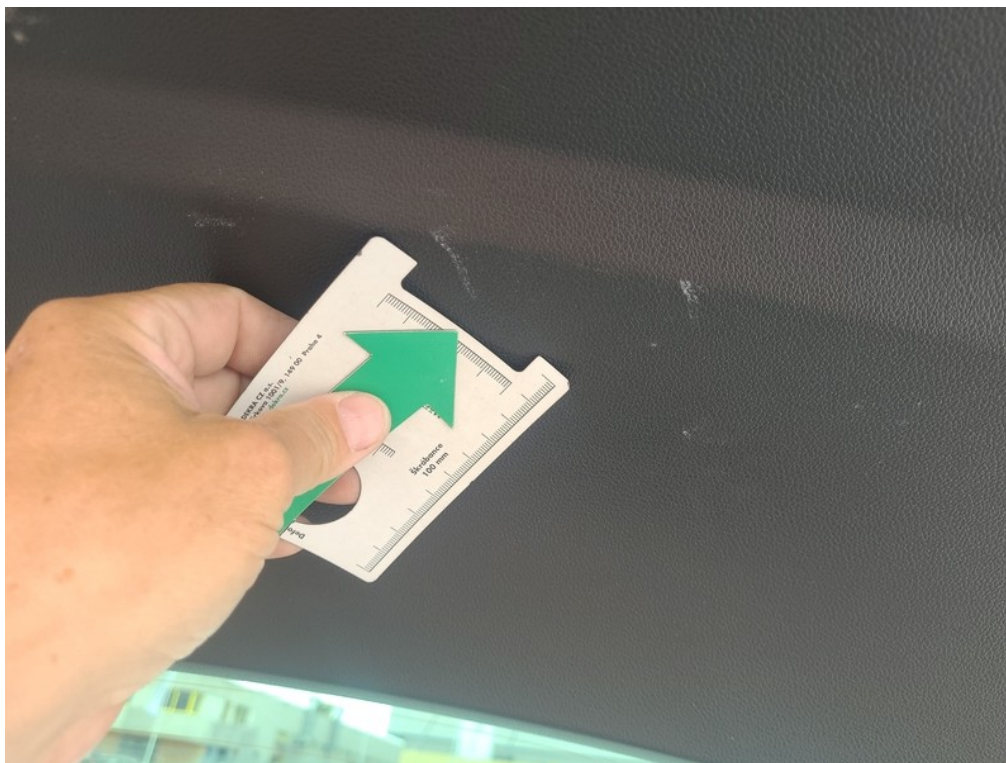
| P.č. | Poškozený díl | Druh poškození |
|---|---|---|
| 10 | Plastový kryt víka zav. prostoru | Škrábance |

10 **Plastový kryt víka zav. prostoru - Škrábance**  
Umístění: Interiér (vnitřní prostor)

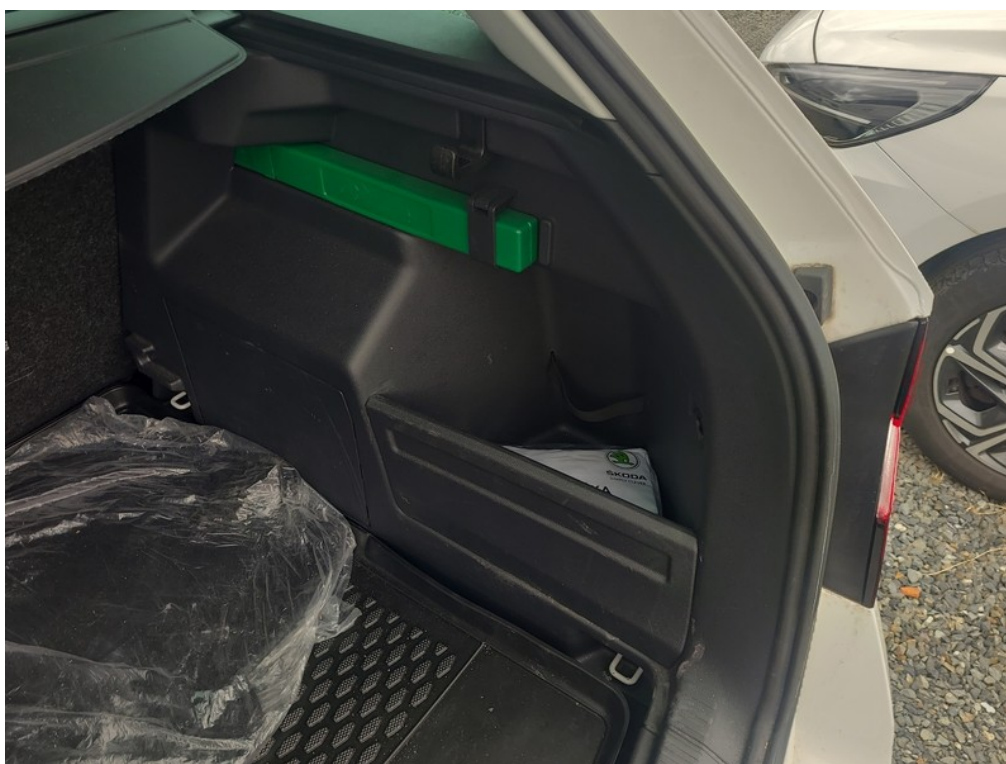
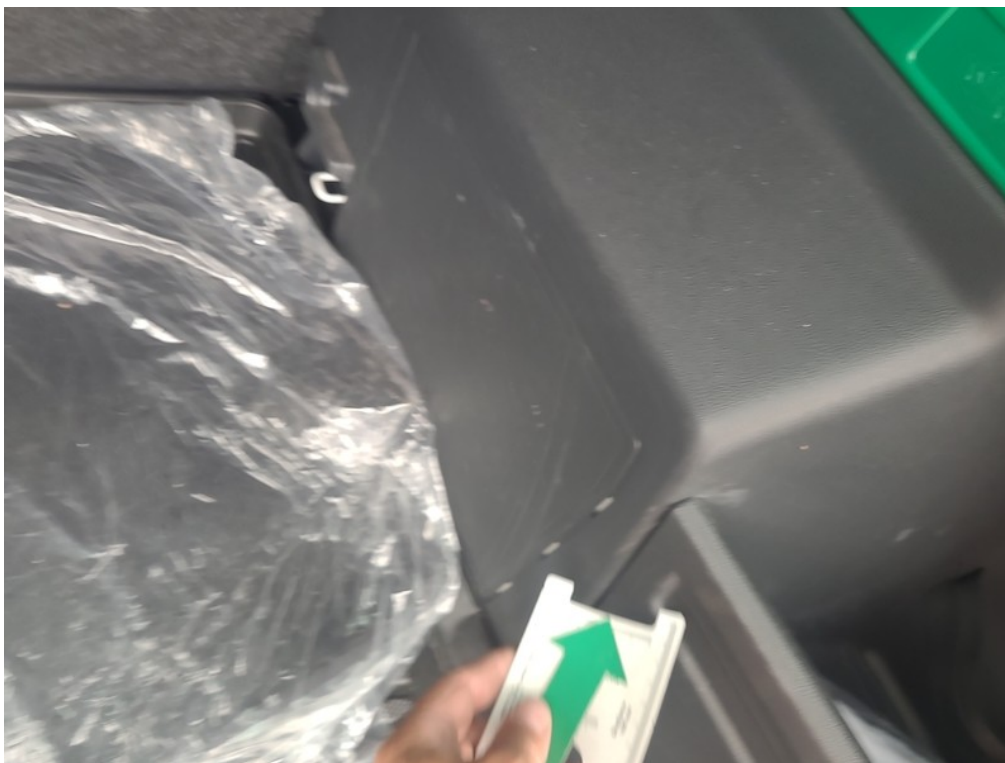
| P.č. | Poškozený díl | Druh poškození |
|---|---|---|
| 11 | Boční výplň zav. prostoru P | Škrábance |

**11** Boční výplň zav. prostoru P - Škrábance  
Umístění: Interiér (vnitřní prostor)

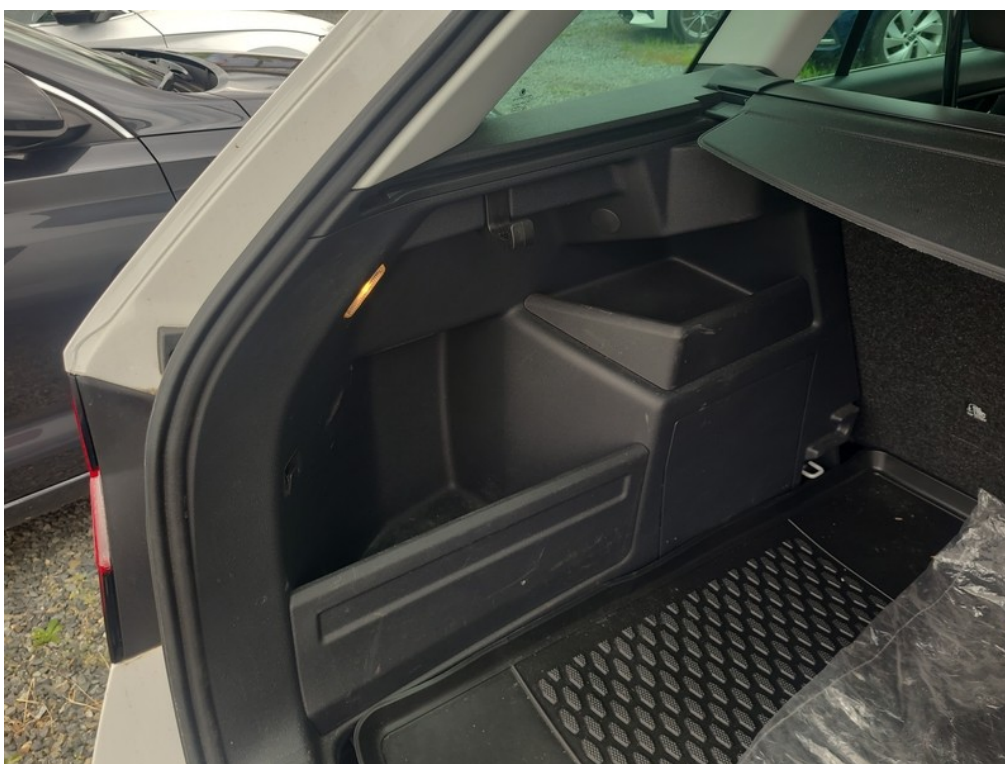
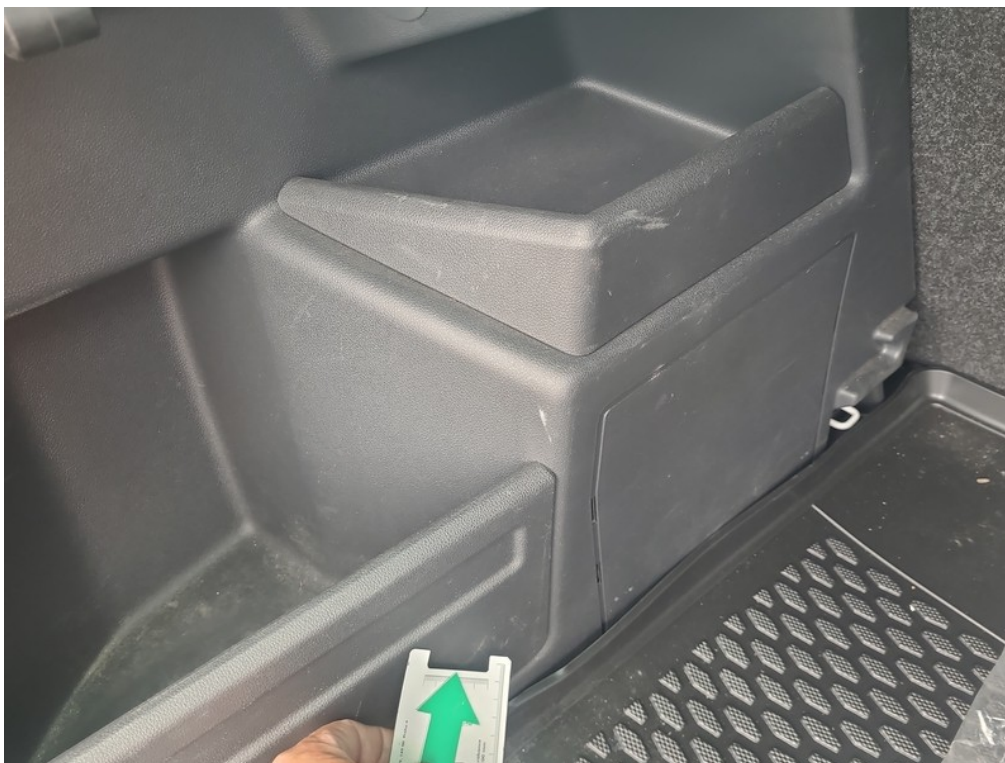
| P.č. | Poškozený díl | Druh poškození |
|---|---|---|
| 12 | Boční výplň zav. prostoru L | Škrábance |

**12** Boční výplň zav. prostoru L - Škrábance  
Umístění: Interiér (vnitřní prostor)
