**DEKRA CZ a.s.**

**ARVAL CZ s.r.o.**

**ÚDAJE O VOZIDLE**

| RZ: | <b>9AD0828</b> | VIN: | TMBJP6NJ9NZ021937 |

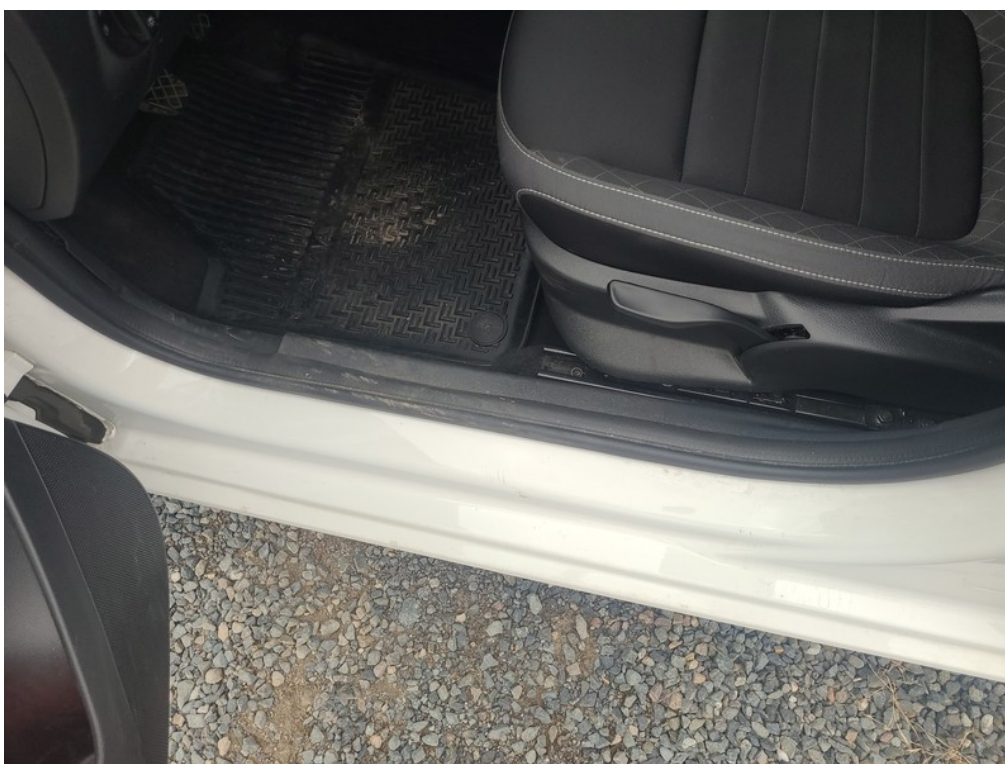
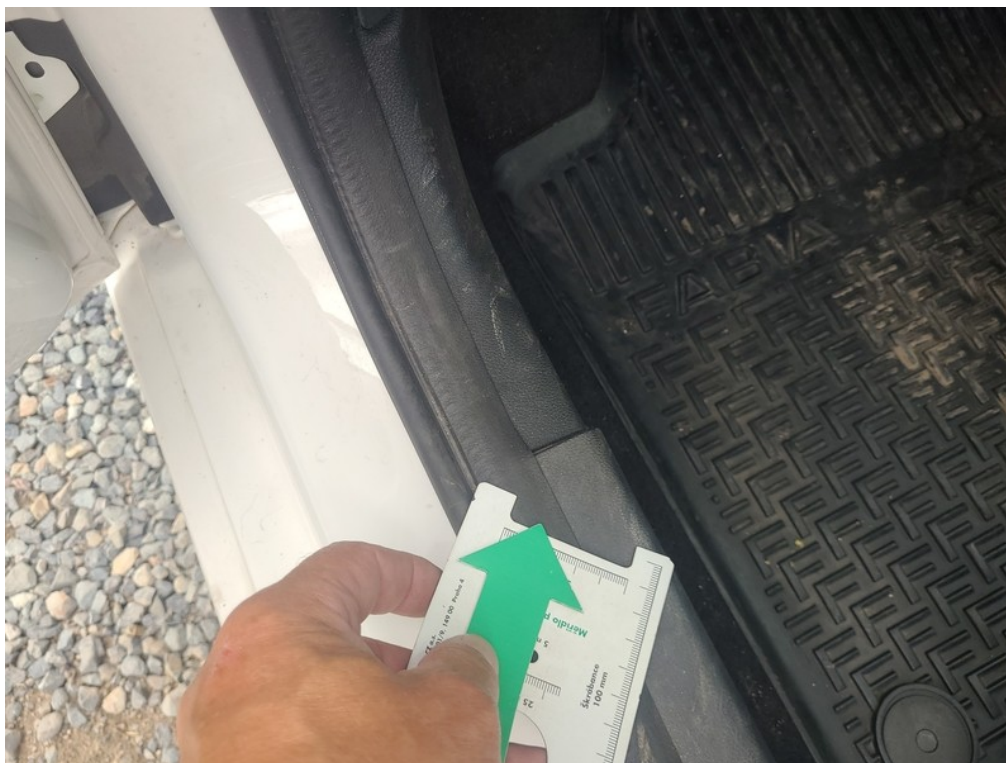
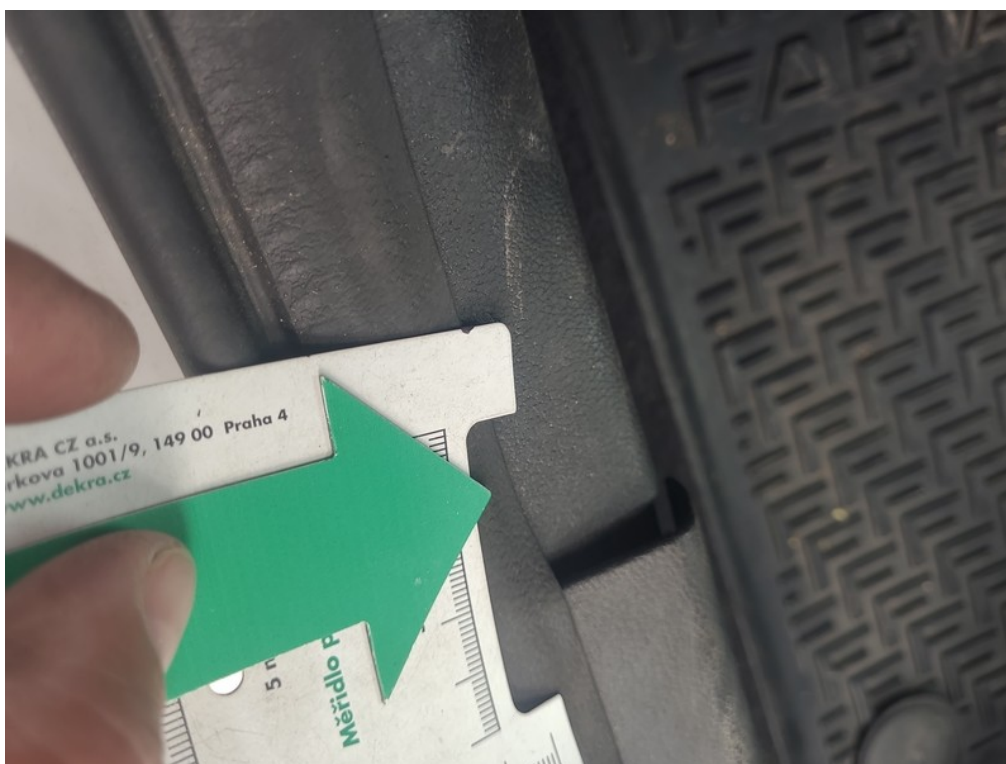
| P.č. | Poškozený díl | Druh poškození |
|---|---|---|
| 13 | Kryt levého prahu - přední díl | Ke slícování |

**13** Kryt levého prahu - přední díl - Ke slícování  
Umístění: Interiér (vnitřní prostor)

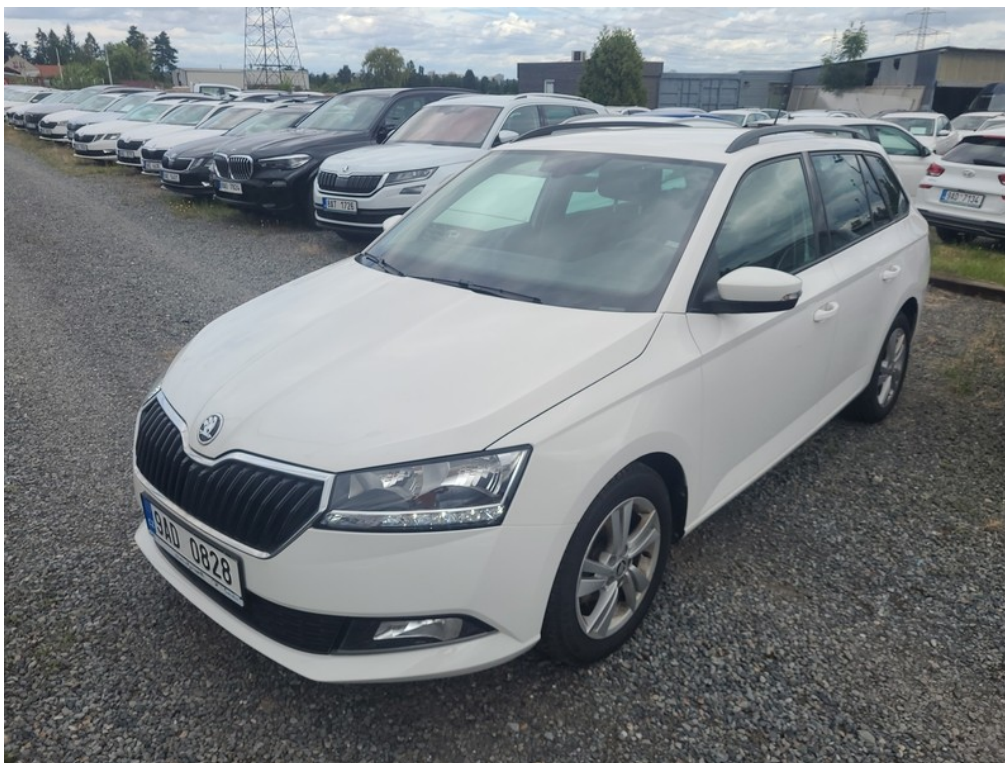
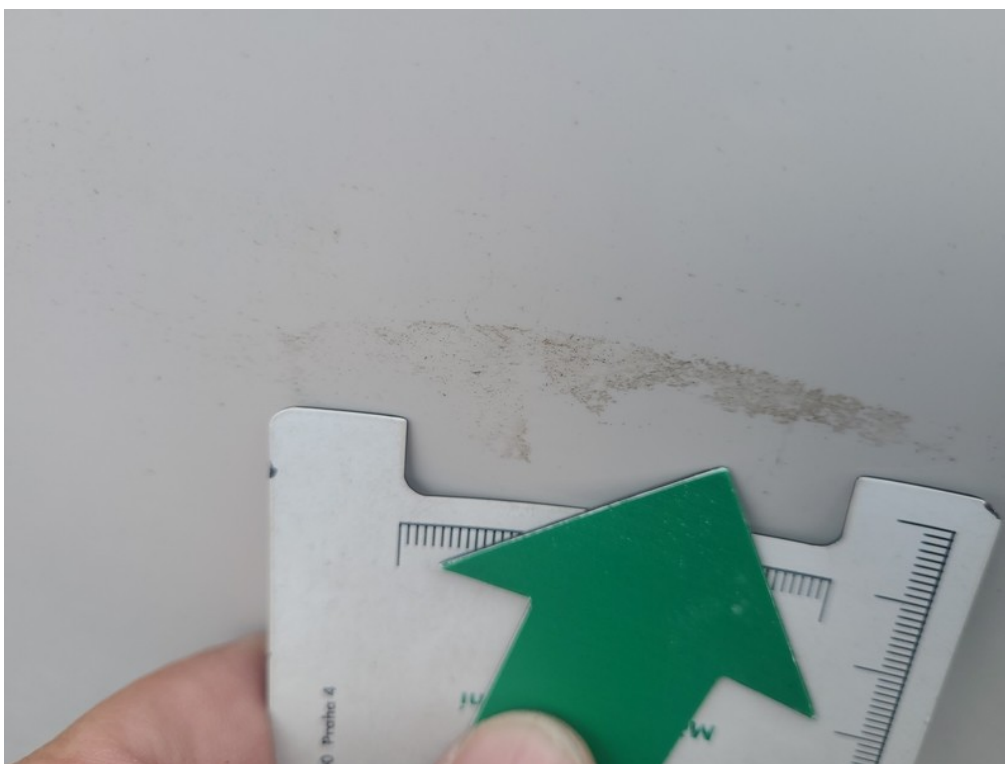
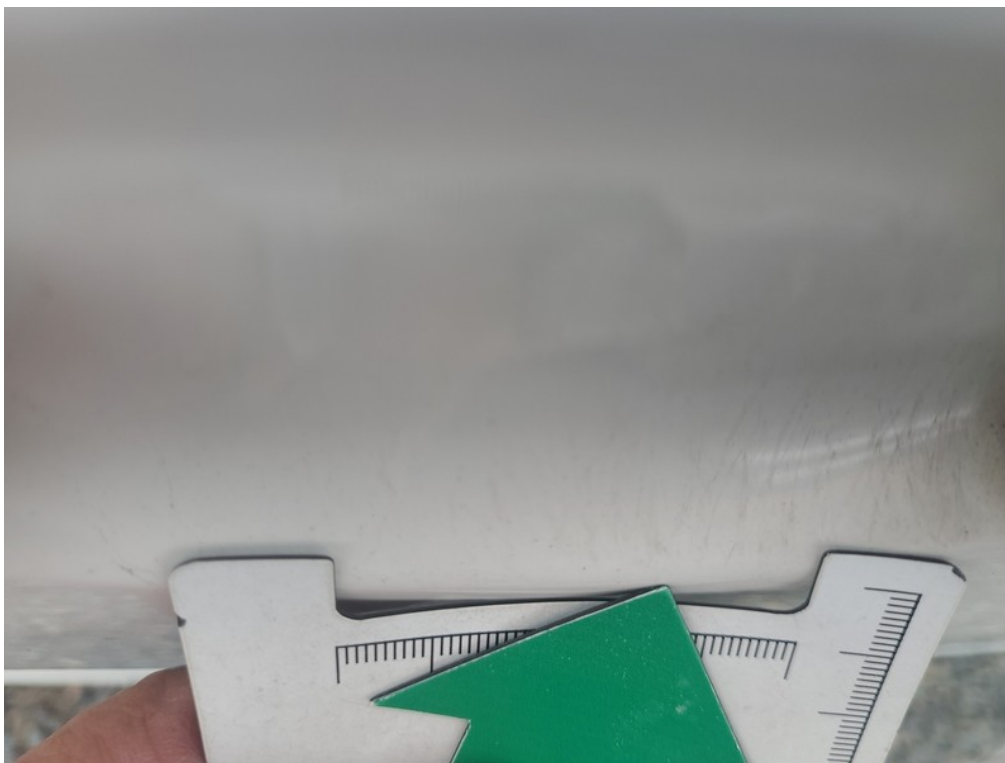
| P.č. | Poškozený díl | Druh poškození |
|---|---|---|
| 14 | Celková plocha karoserie | Škrábance |

**14** Celková plocha karoserie - Škrábance  
Umístění: Ostatní

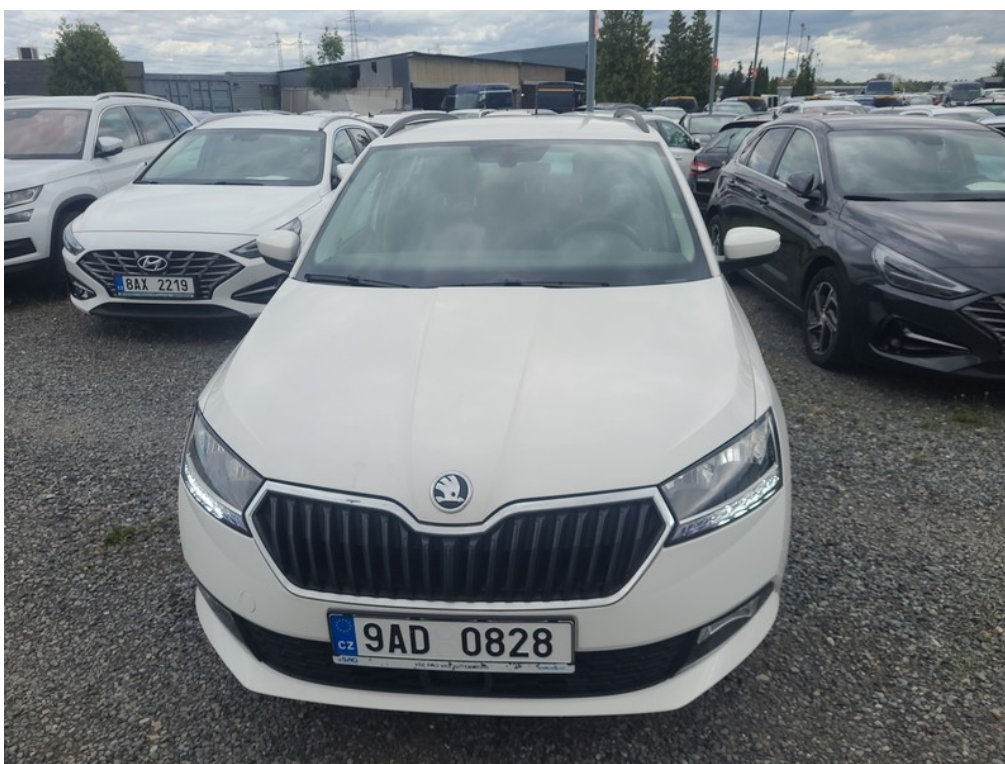
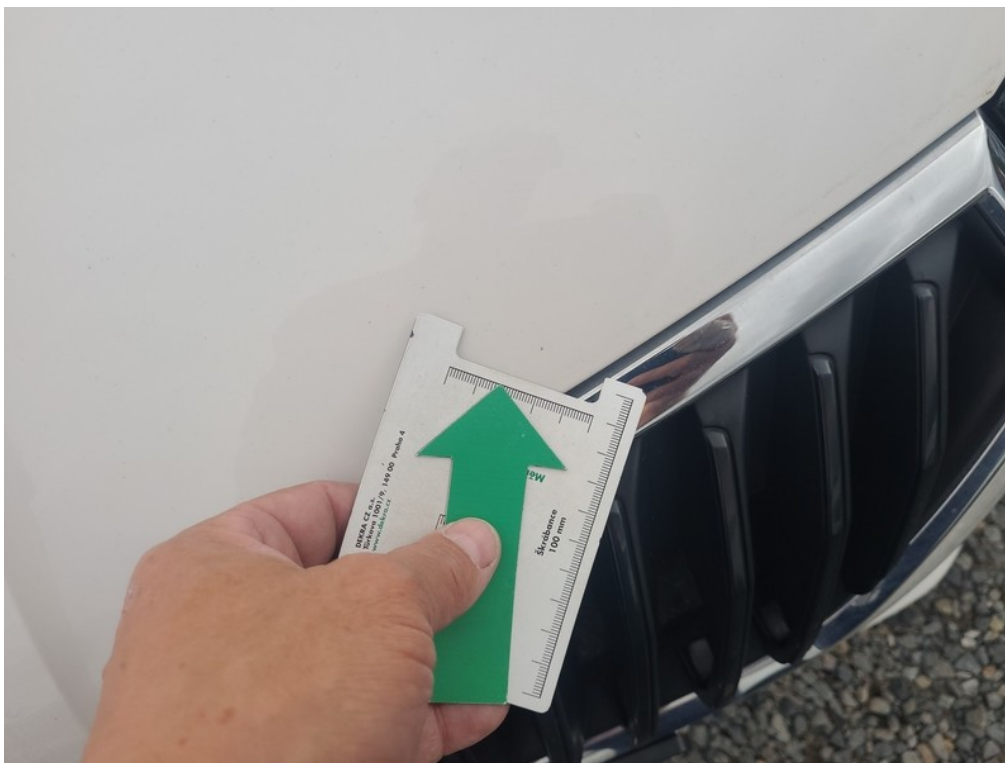
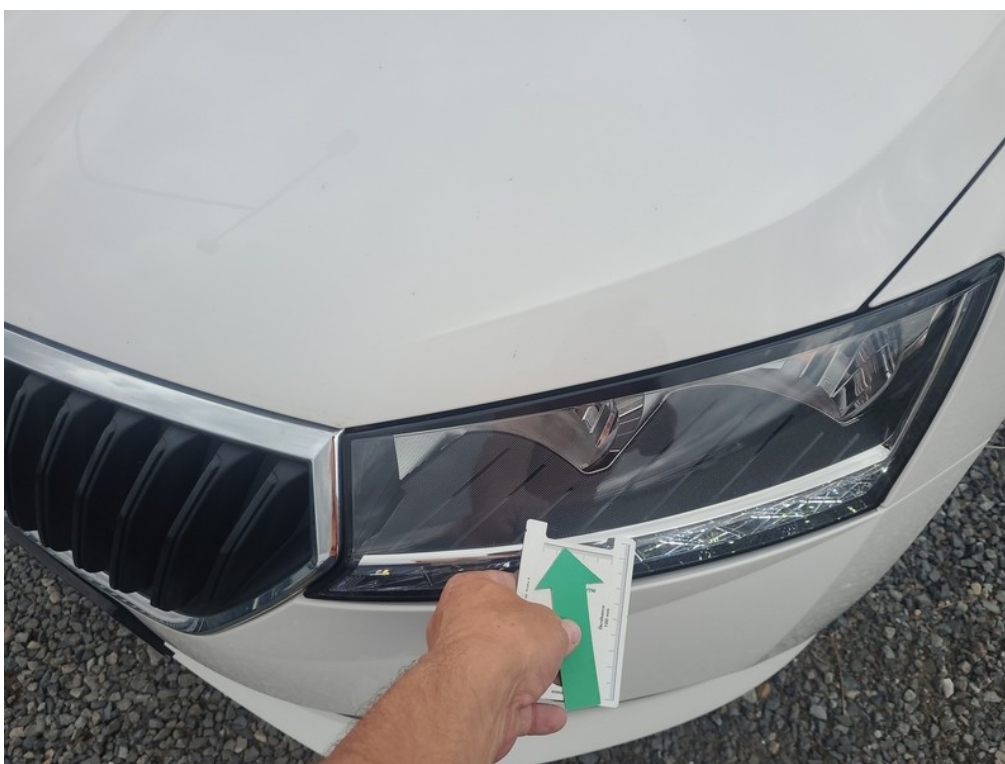
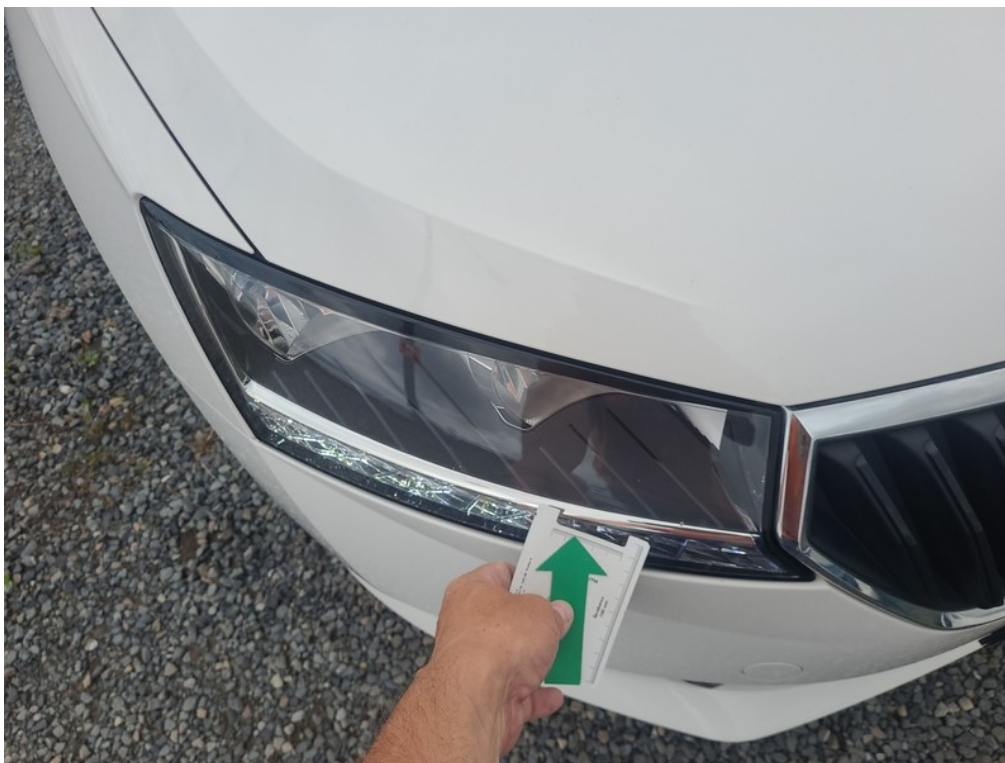
| P.č. | Poškozený díl | Druh poškození |
|---|---|---|
| 15 | Přední část vozidla | Poškození od odletujícího kamení |

**15** Přední část vozidla - Poškození od odletujícího kamení

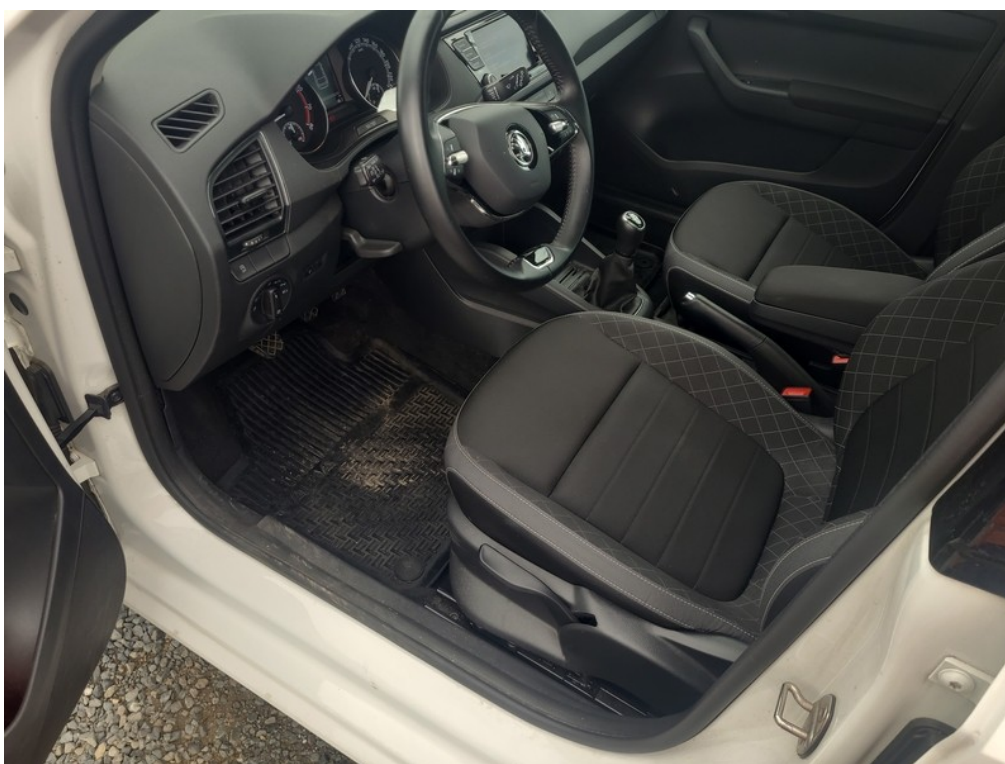
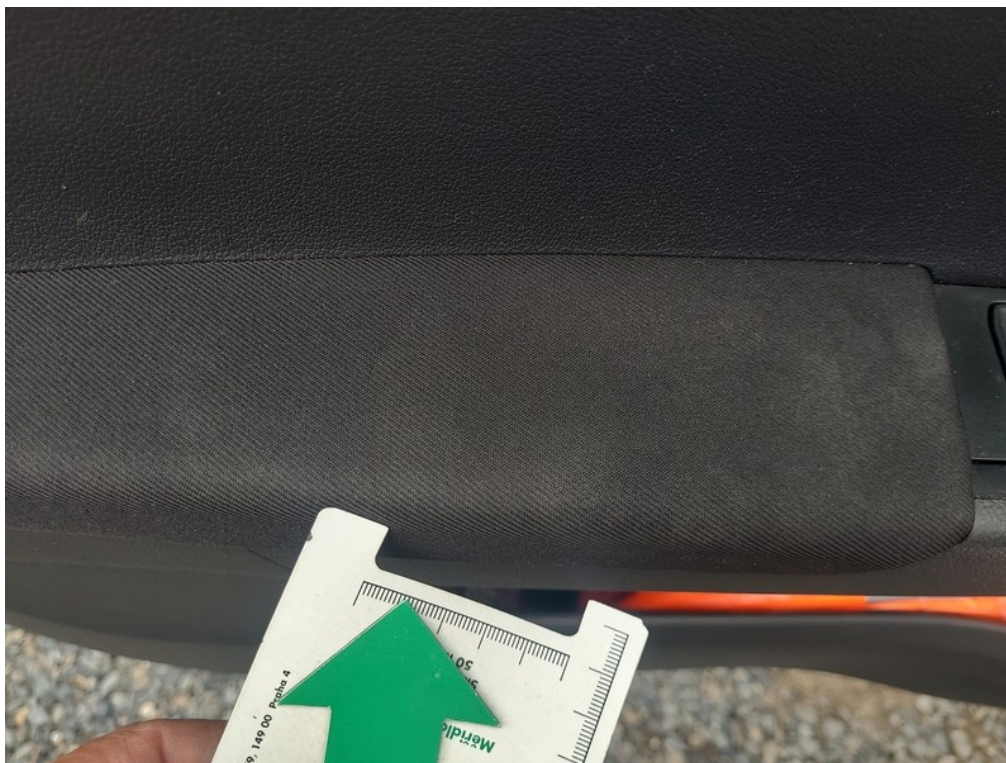
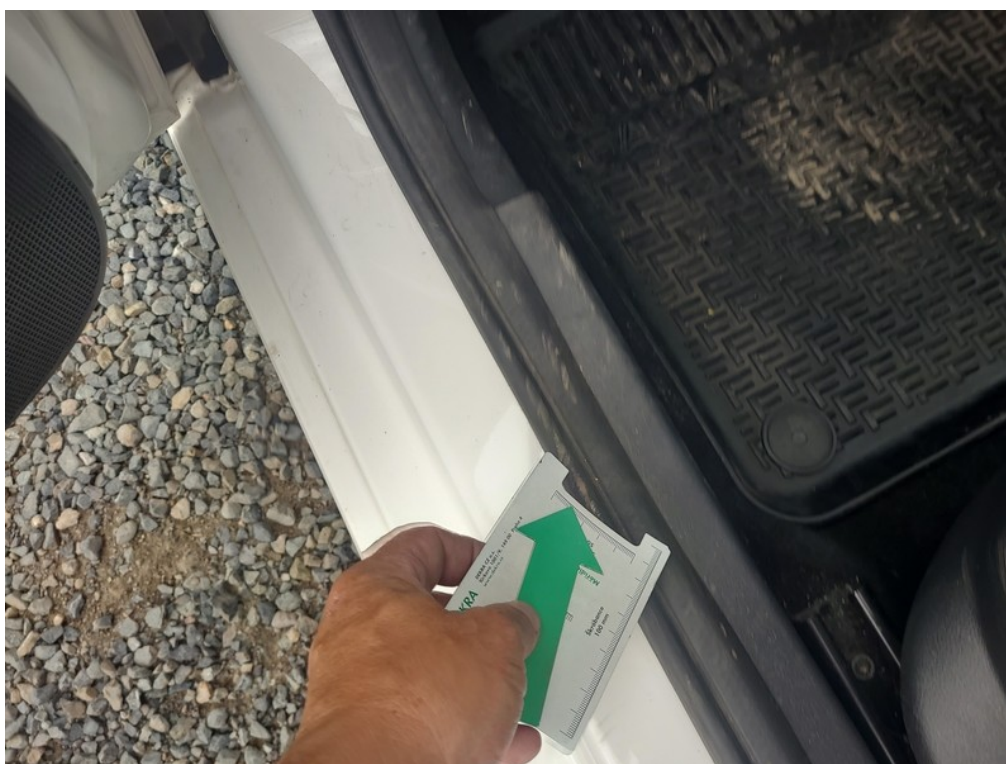
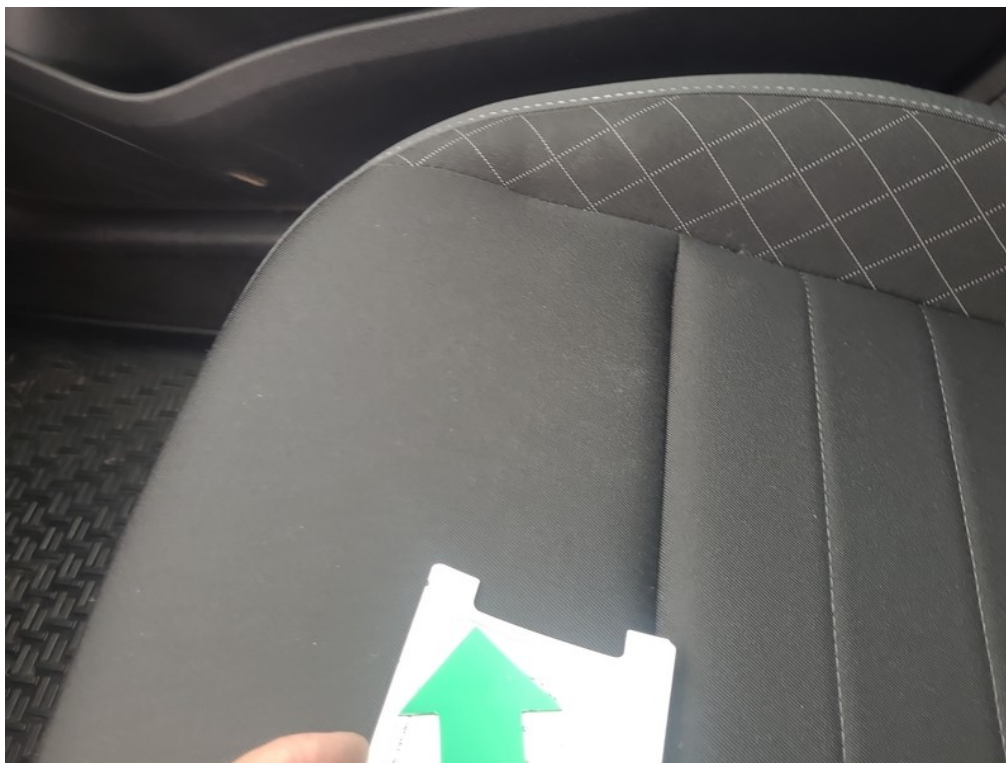
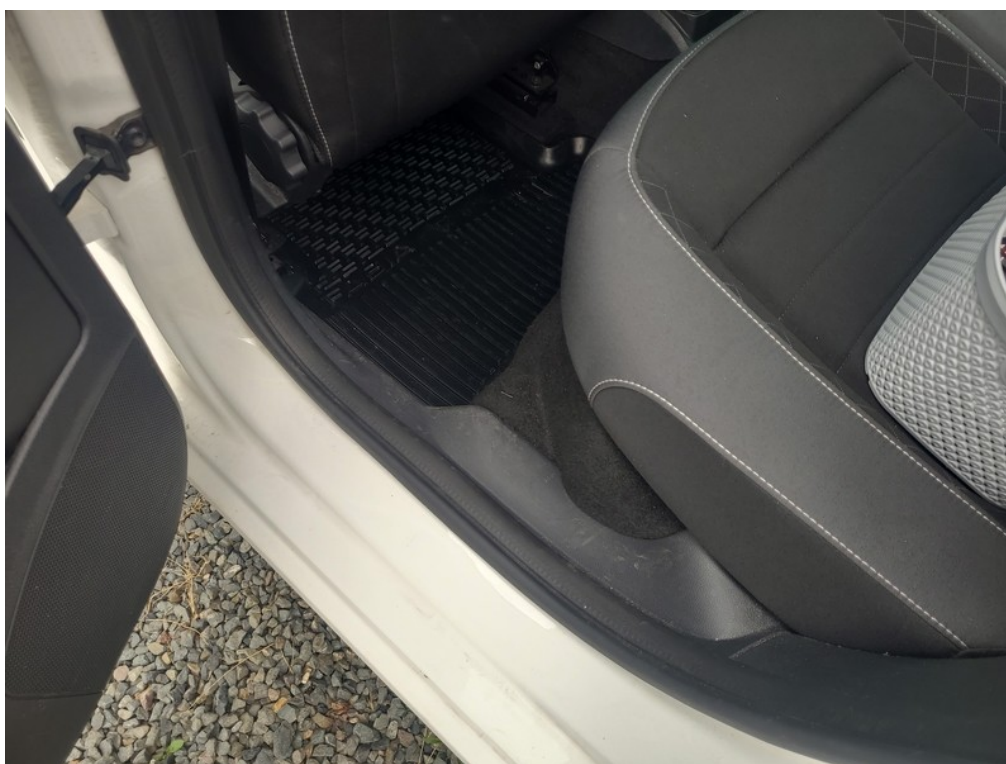
| P.č. | Poškozený díl | Druh poškození |
|---|---|---|
| 16 | Interiér | Znečištěno |

**16** Interiér - Znečištěno  
Umístění:
