**DEKRA Slovensko s.r.o.**  
Panónska cesta 47  
851 04 Bratislava

**ARVAL SLOVAKIA, s.r.o.**  
Pribinova 19  
811 09 Bratislava

| RZ: | <b>BT670DO</b> | VIN: | TMBJP6NjXMZ073317 |
| Model vozidla: | Škoda Fabia Combi (2015) | Provedení: | Fab.Com.1.0TSI 70 Style |

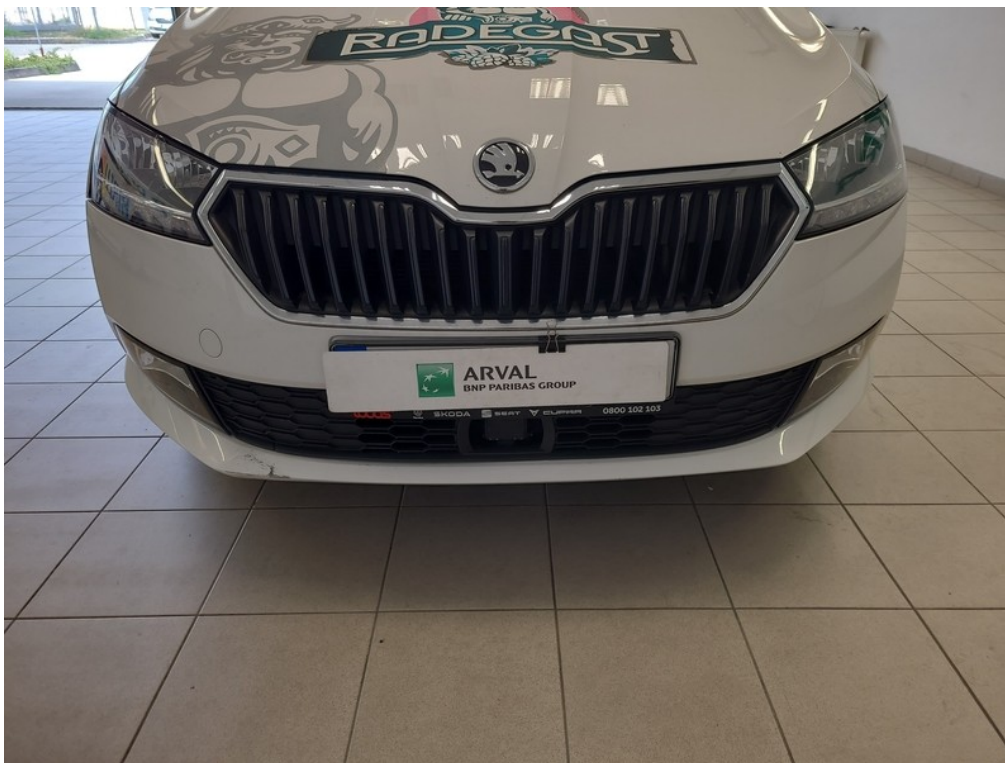
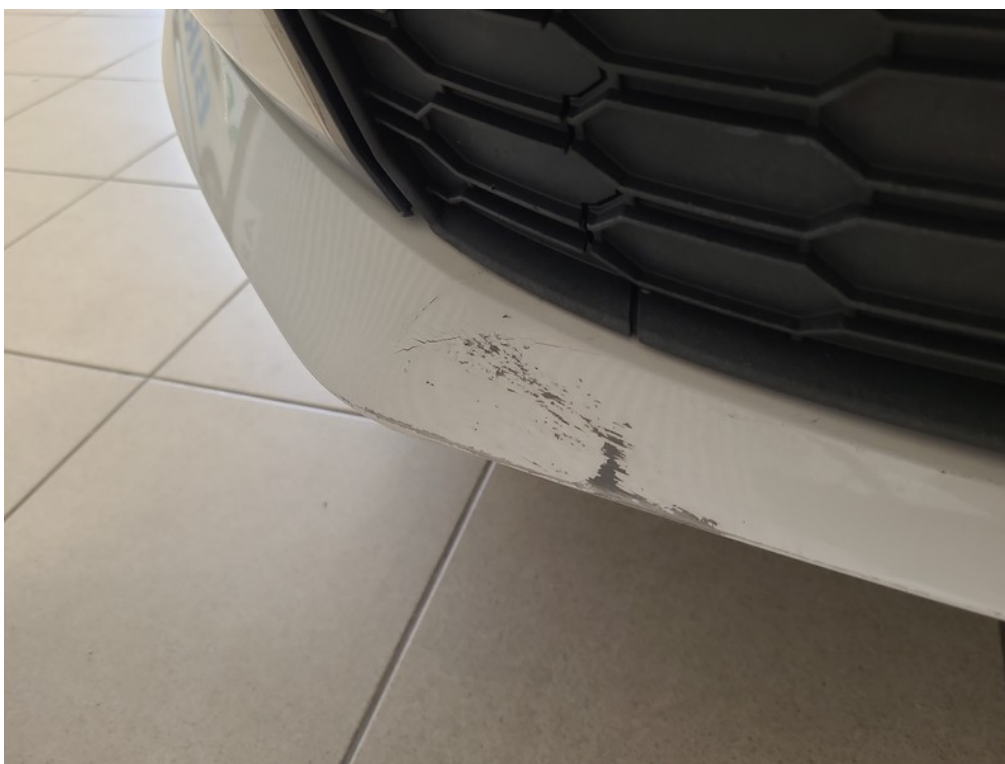
### 1 Přední nárazník - Deformace

Viz popis k poškození č. 1

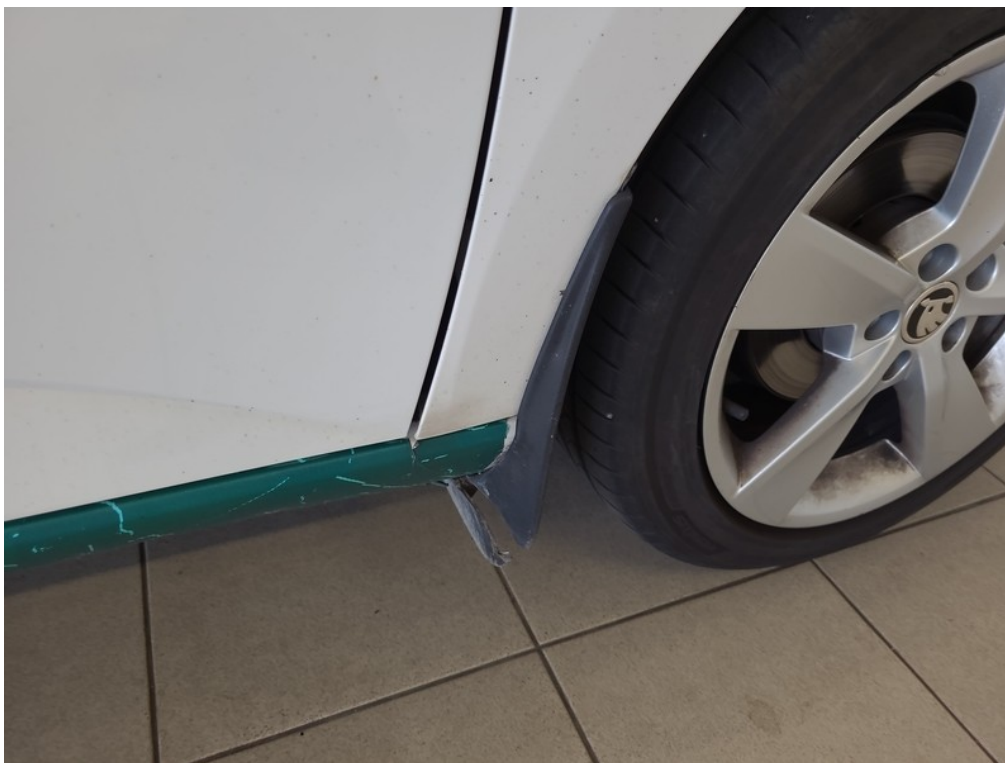
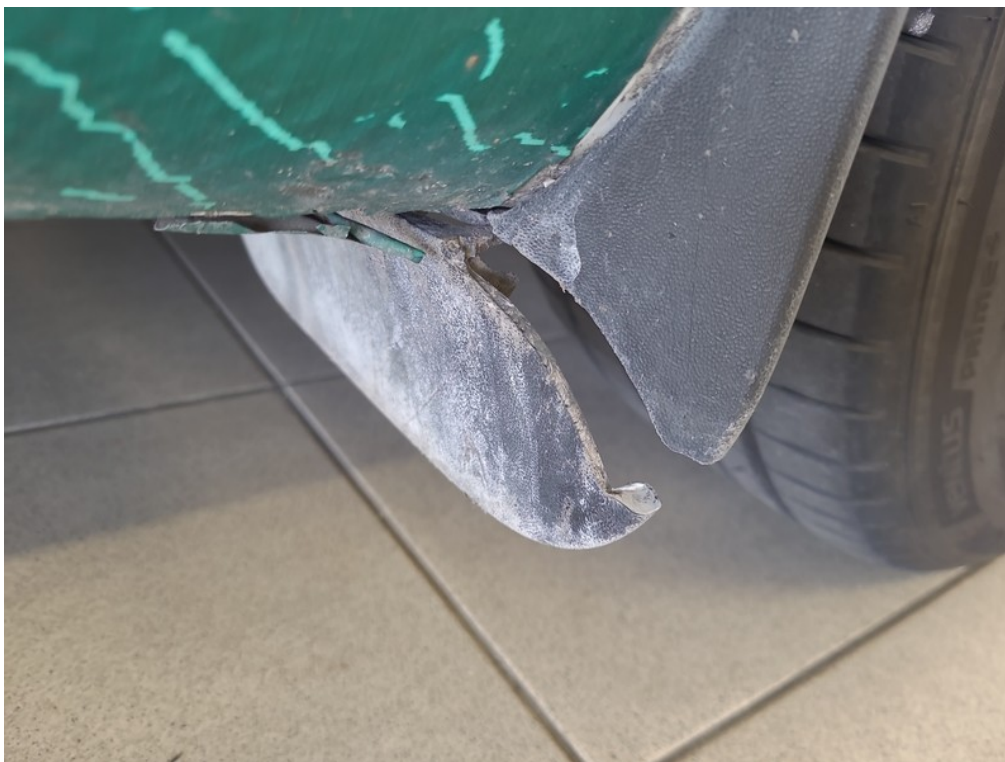
**Vložka podběhu PP kola - Prasklina**

Poznámka: Reálne náklady na opravu náhradných dielov budú vyčíslené spoločnosťou ARVAL SLOVAKIA

Viz popis k poškození č. 2

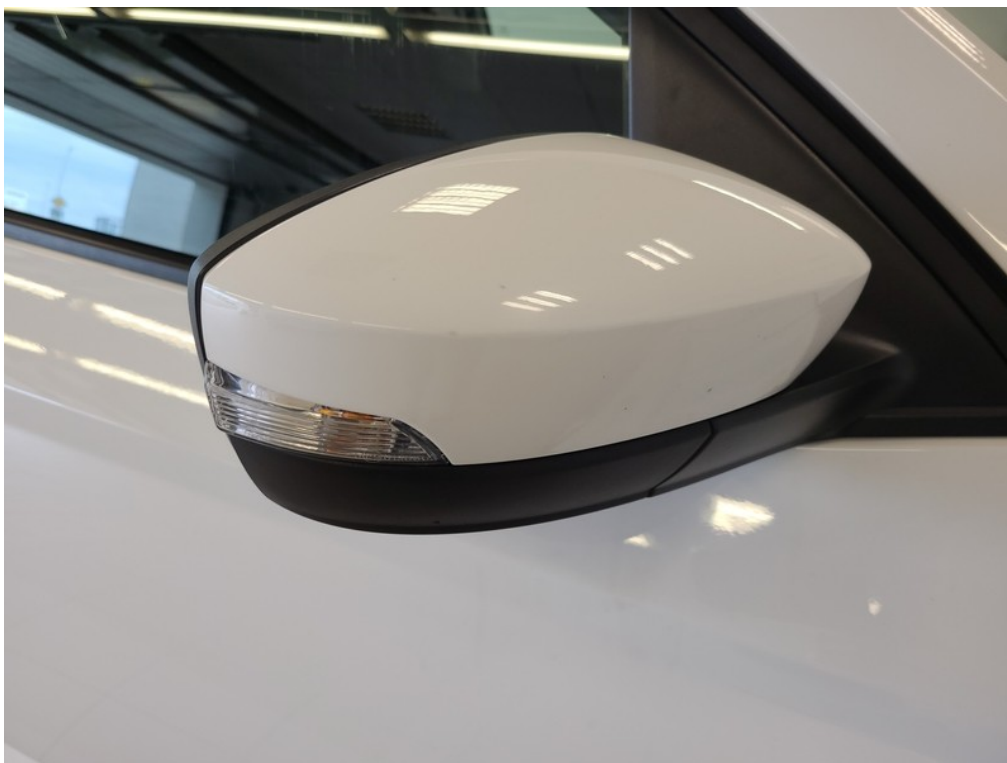
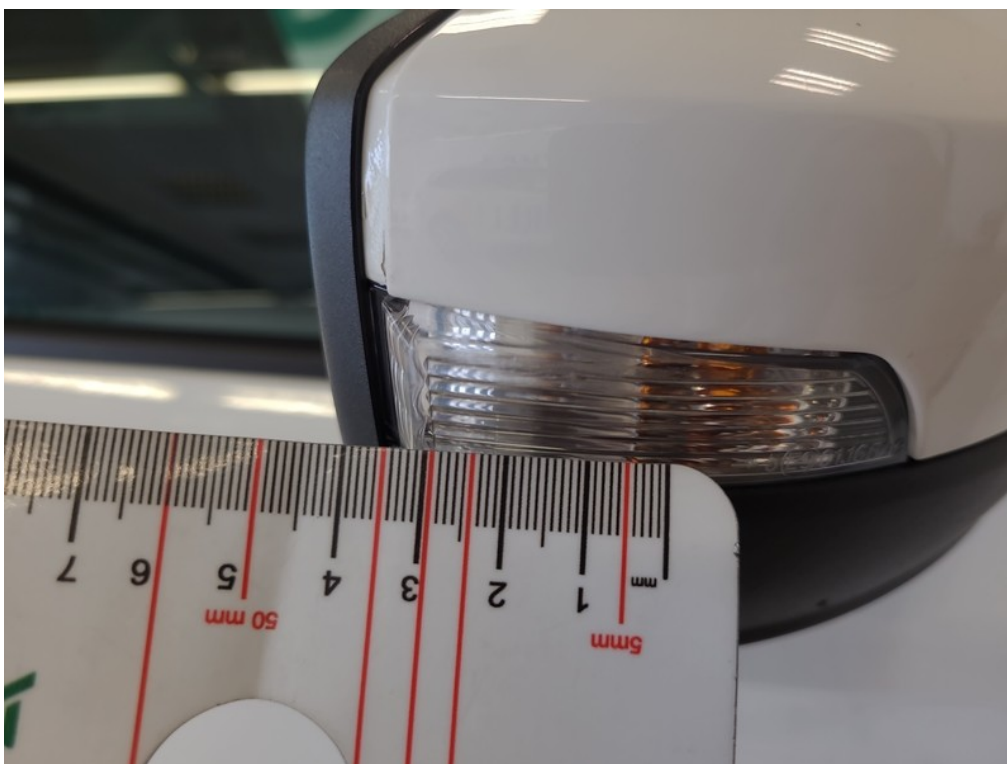
**3 Blikač boční P zpětného zrcátka - Škrábance**  
Umístění: Exteriér (vnější prostor)

Viz popis k poškození č. 3

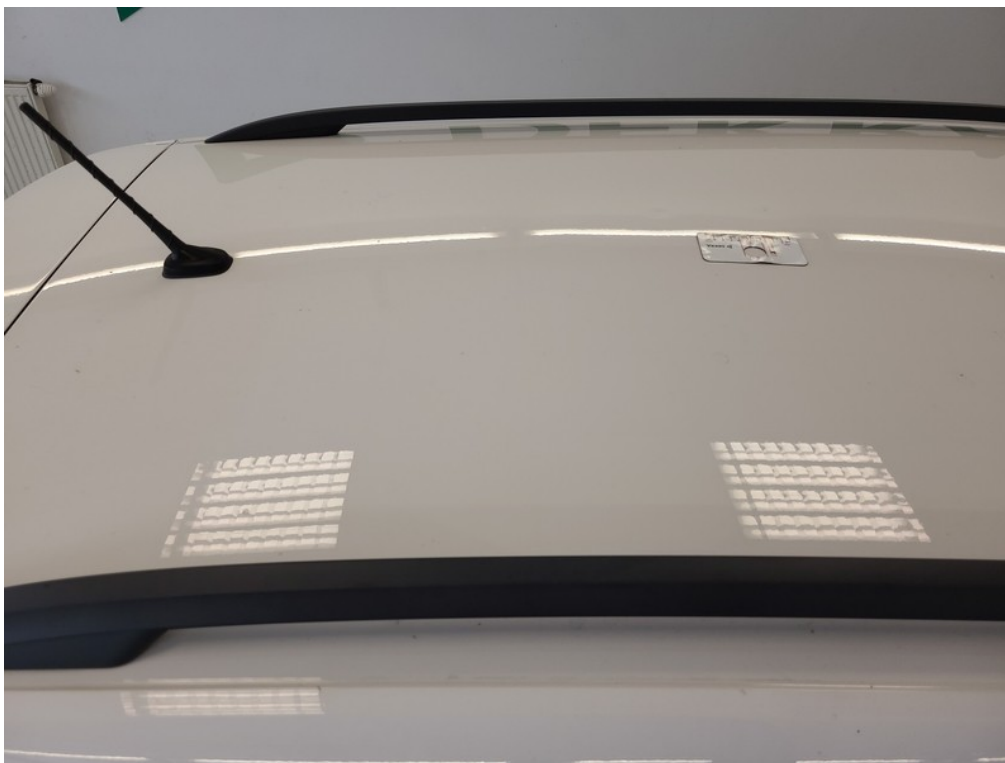
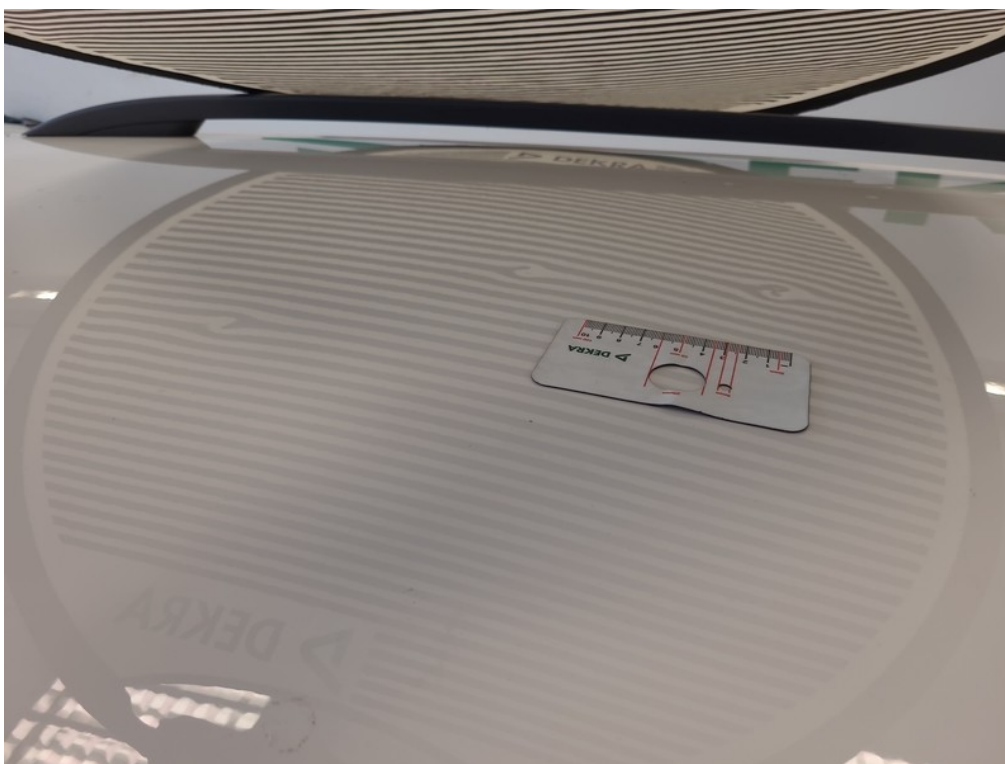
### 4 Střecha - Deformace Umístění:

Viz popis k poškození č. 4

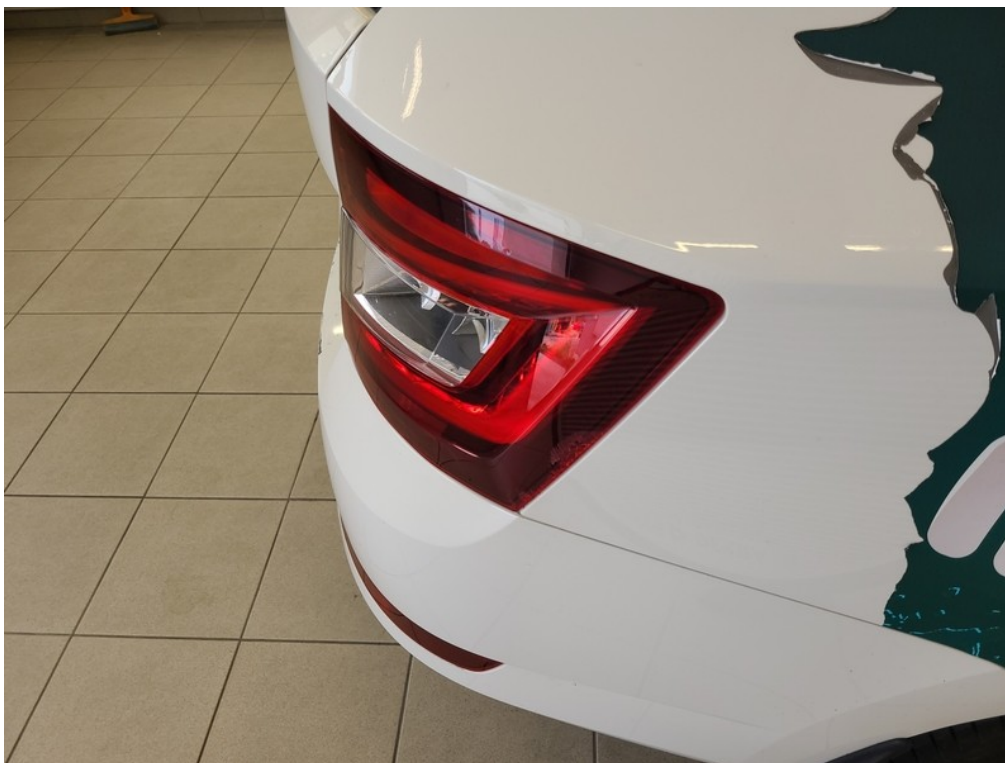
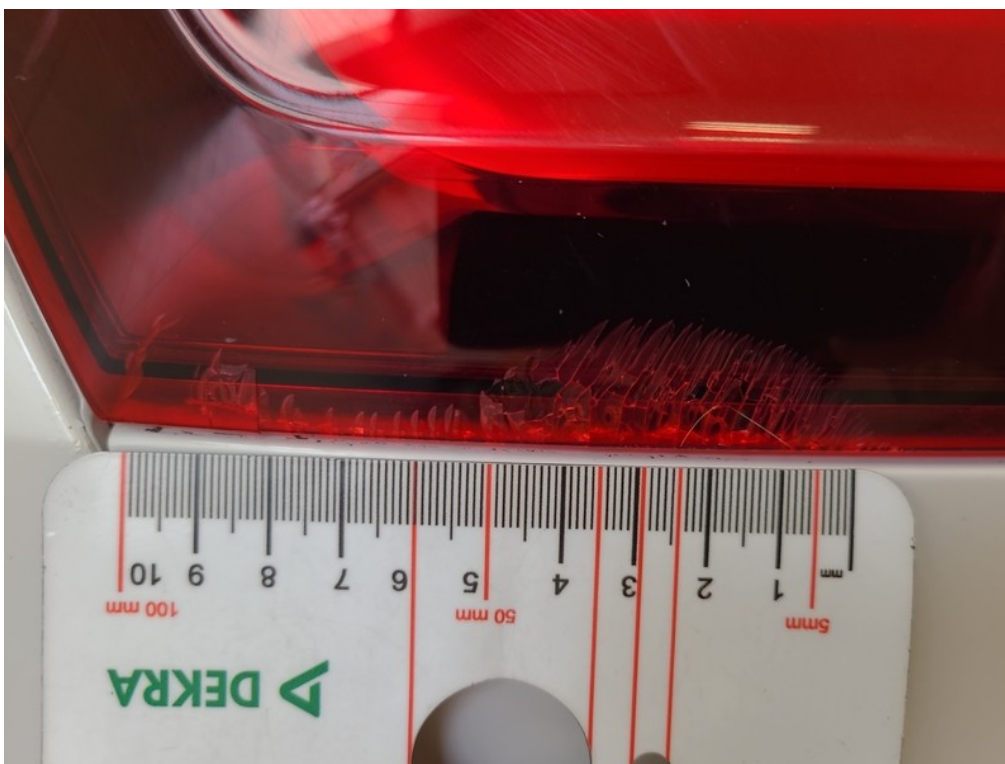
**5** **Koncové světlo pravé - Prasklina**  
Umístění: Exteriér (vnější prostor)

Viz popis k poškození č. **5**

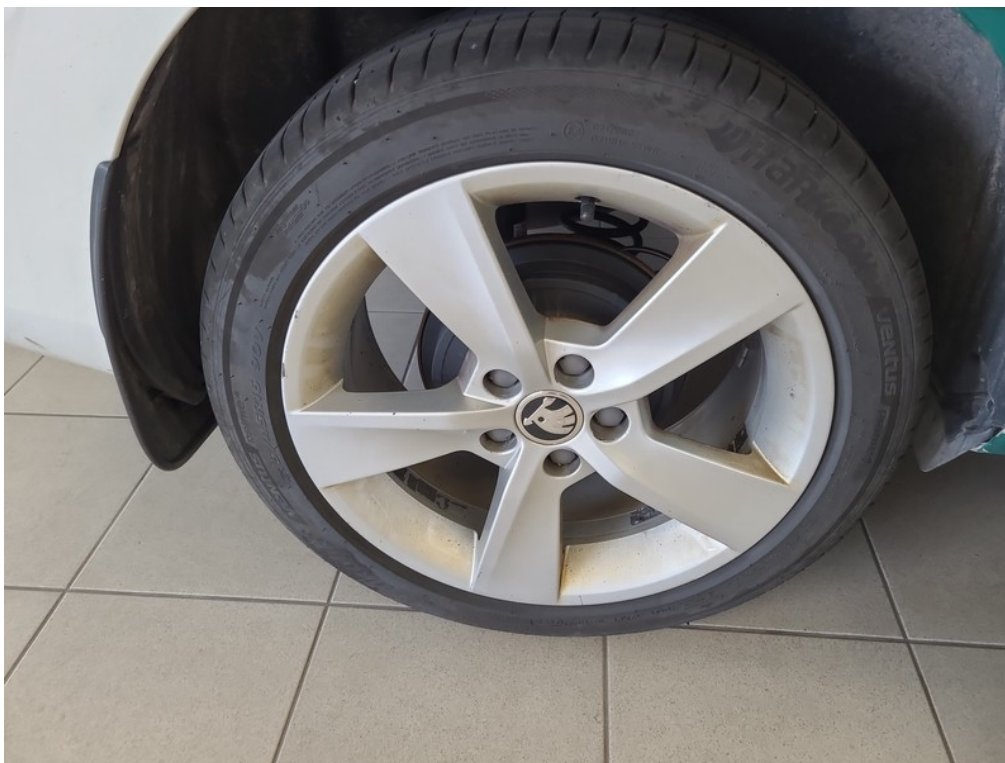
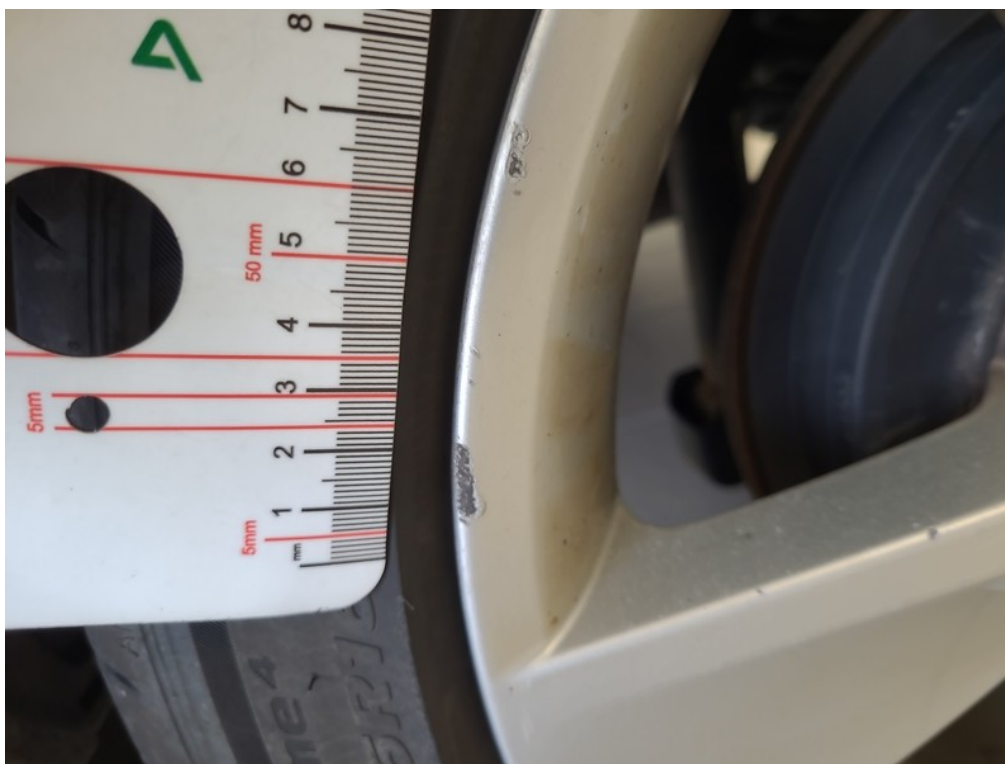
**6 Disk PZ kola - Škrábance**  
Umístění:

Viz popis k poškození č. 6

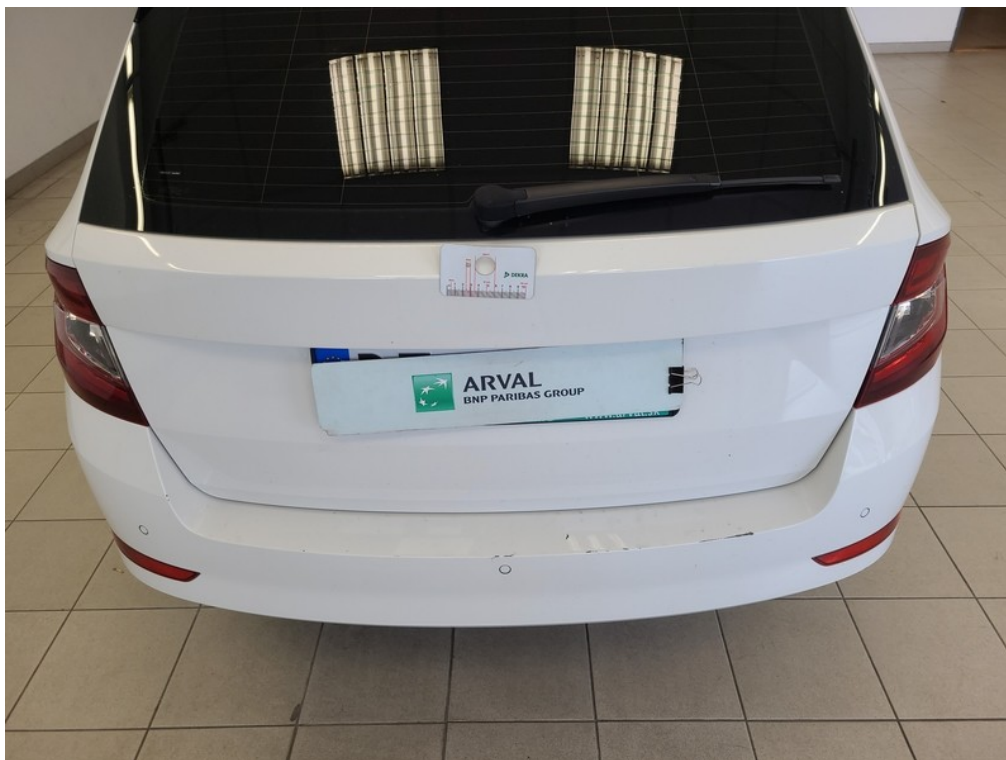
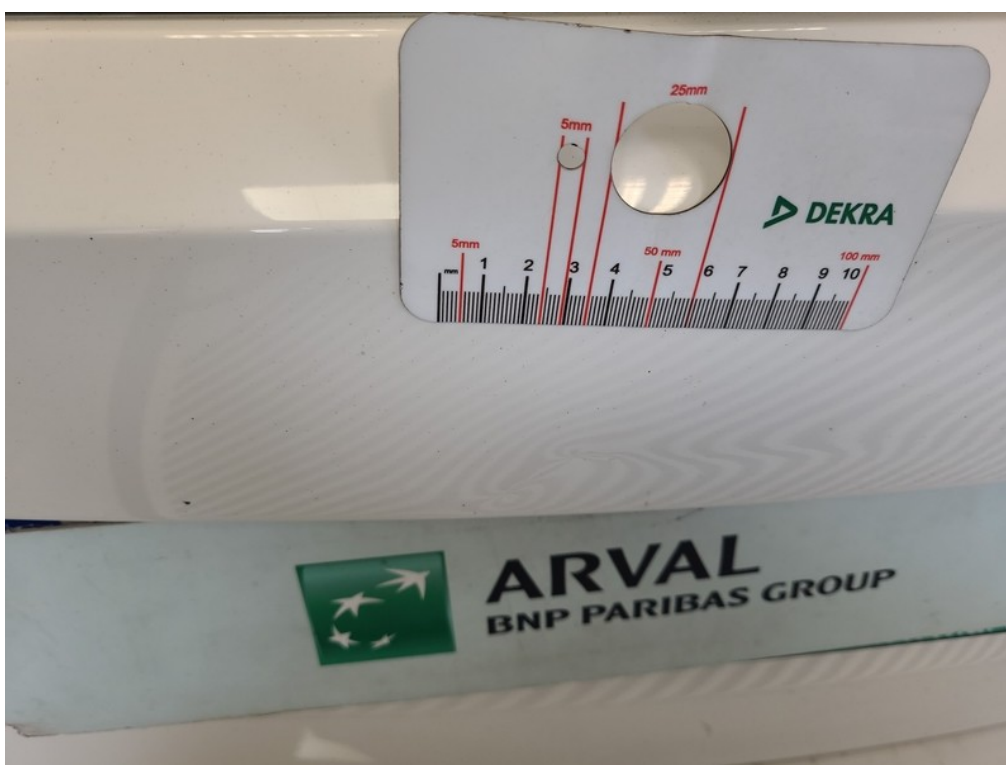
**7 Víko zavazadlového prostoru - Deformace**  
Umístění: Exteriér (vnější prostor)

Viz popis k poškození č. 7

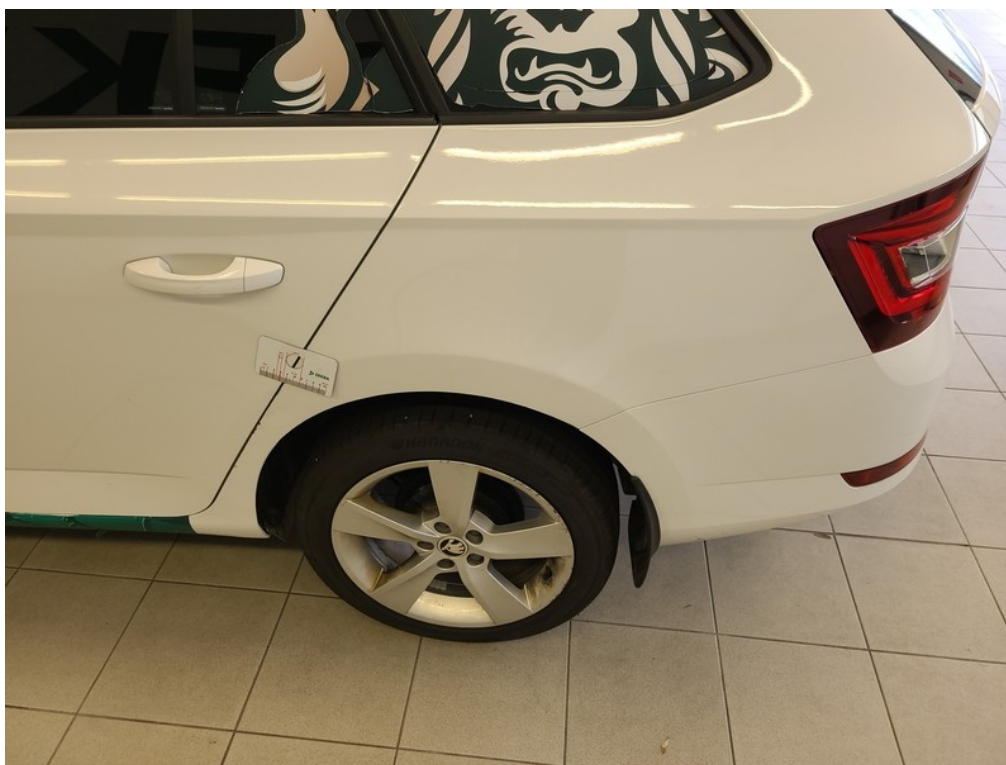
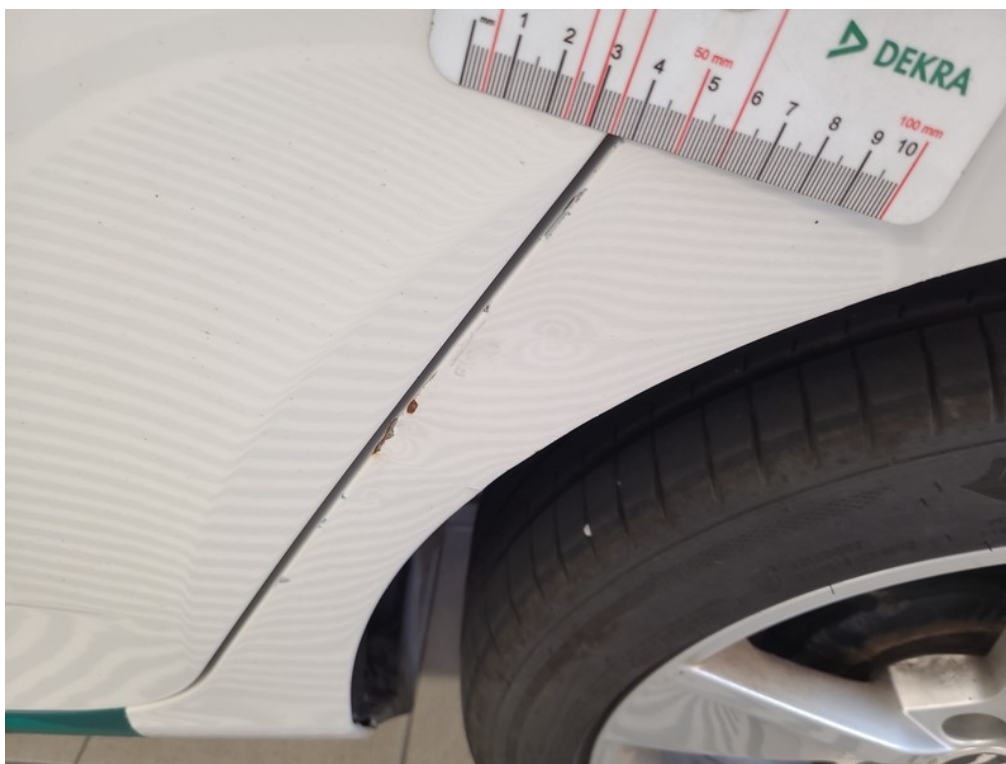
**8 Bočnice zadní levá - Deformace**  
Umístění:

Viz popis k poškození č. 8

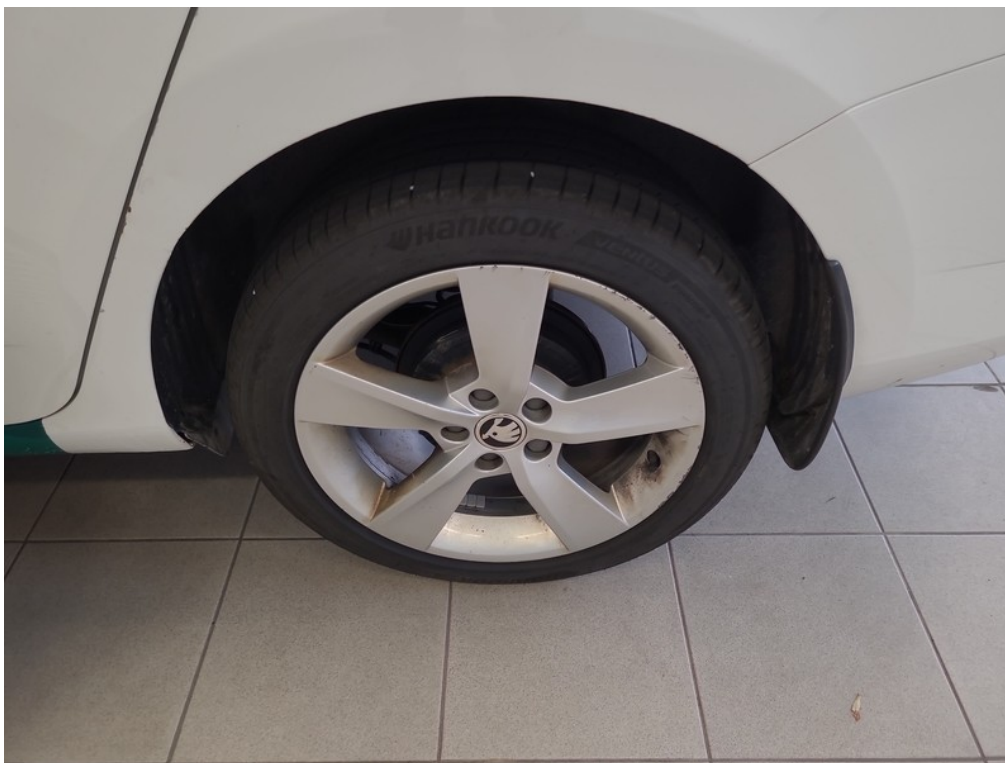
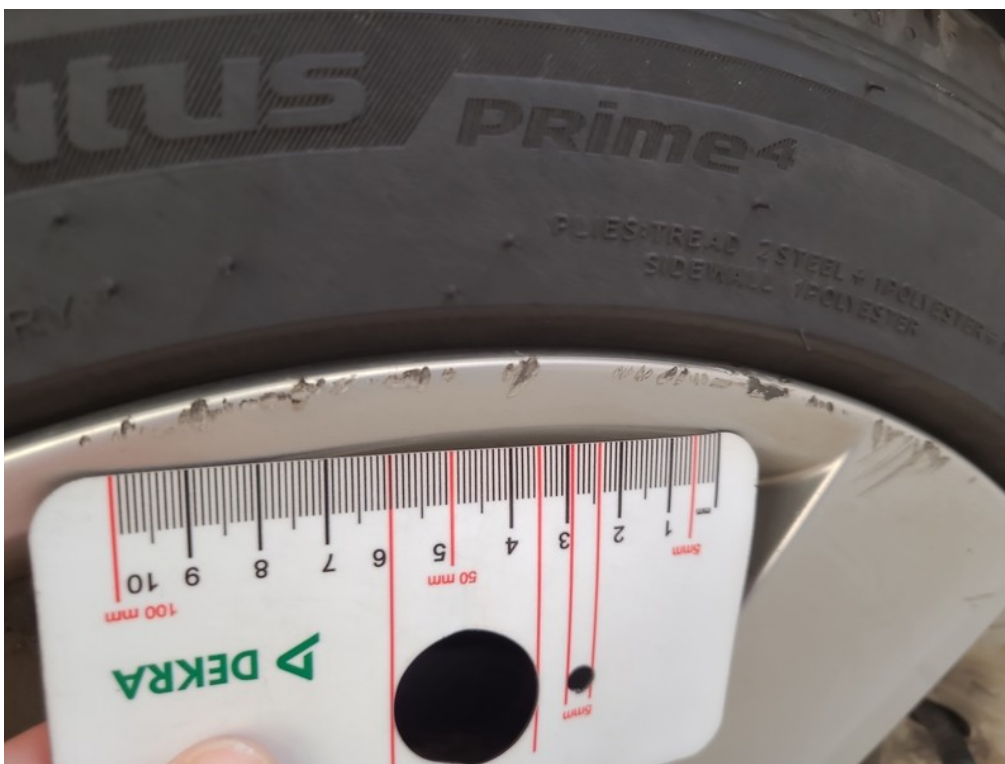
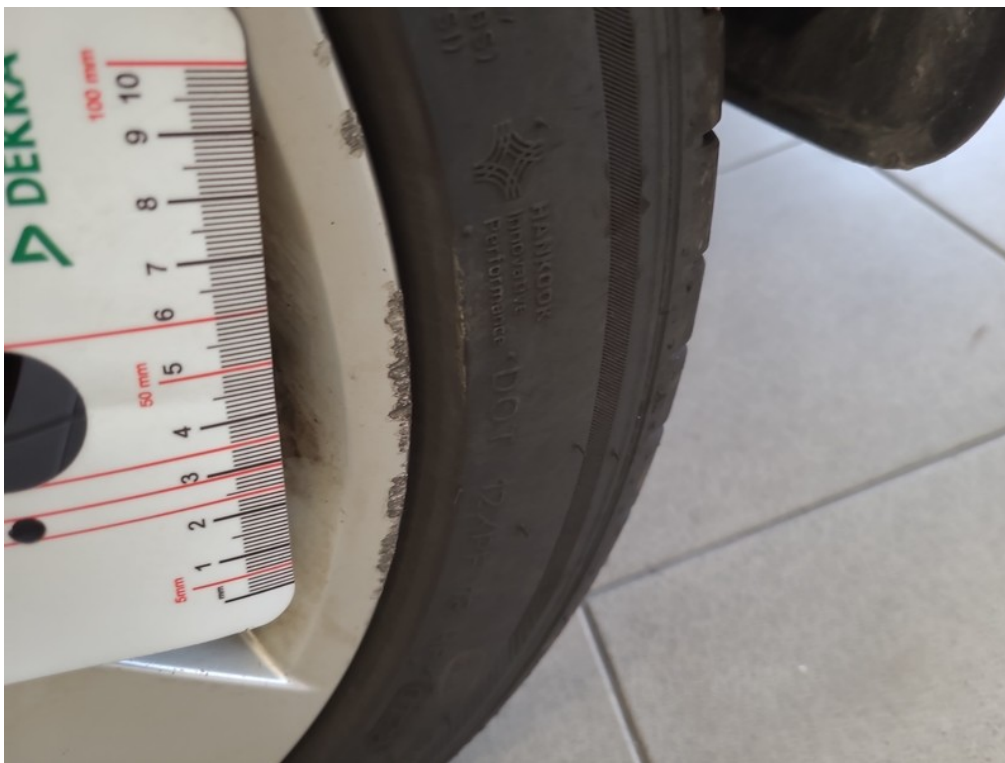
**9 Disk LZ kola - Škrábance**  
Umístění:

Viz popis k poškození č. 9

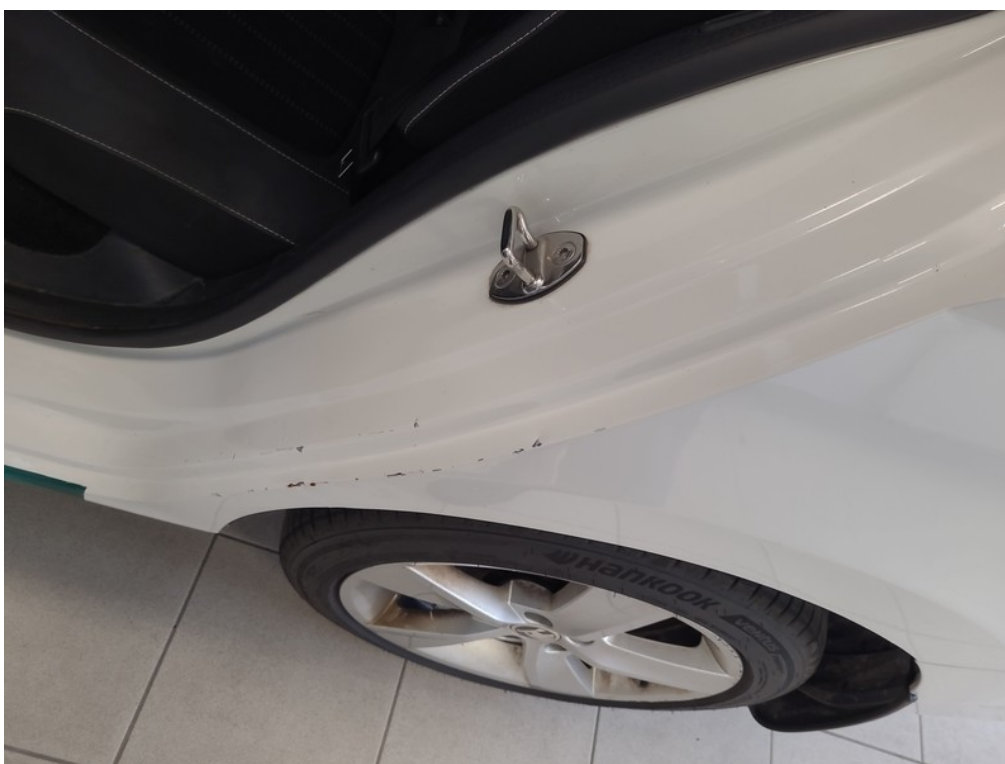
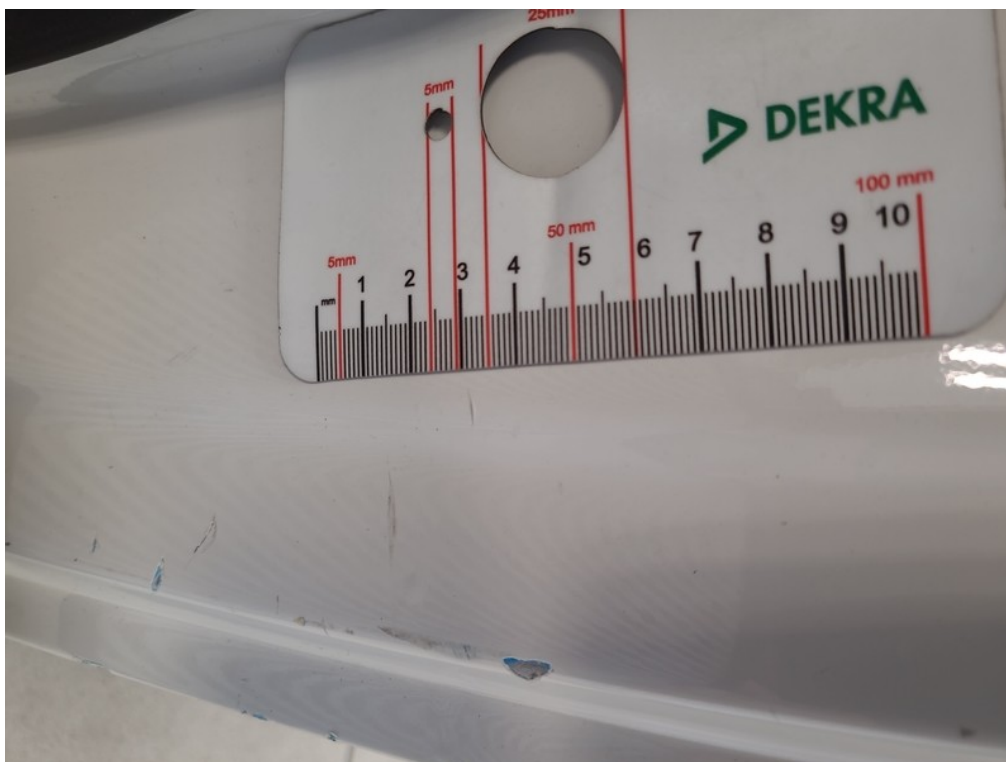
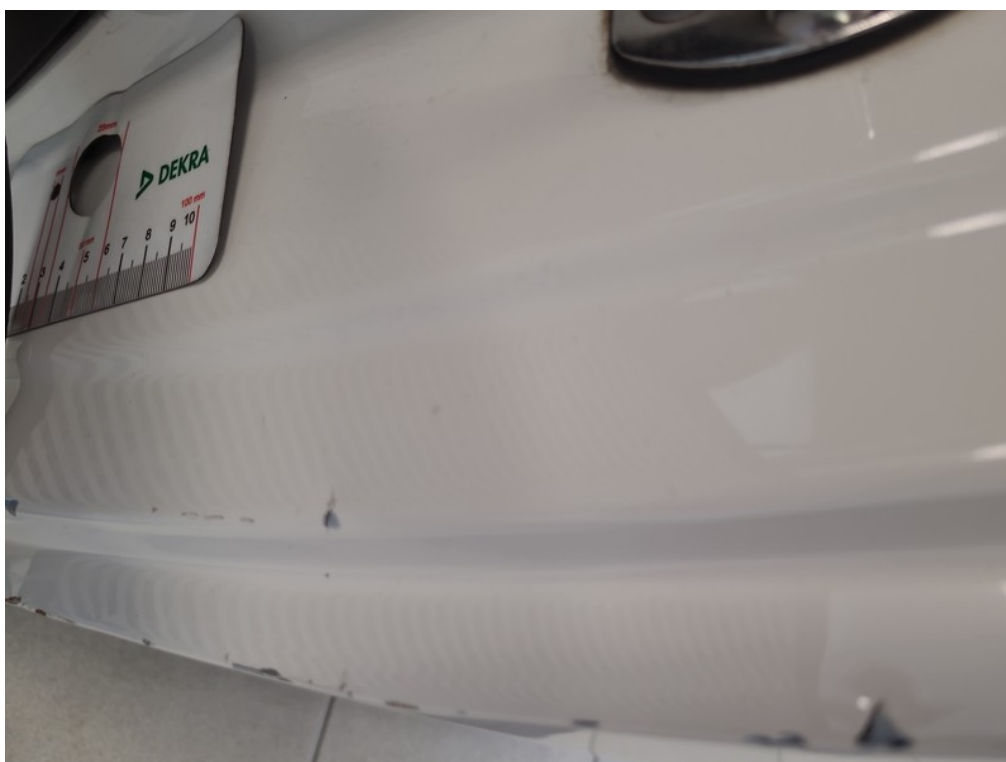
10 **C sloupek levý - Deformace**  
Umístění:

Viz popis k poškození č. 10

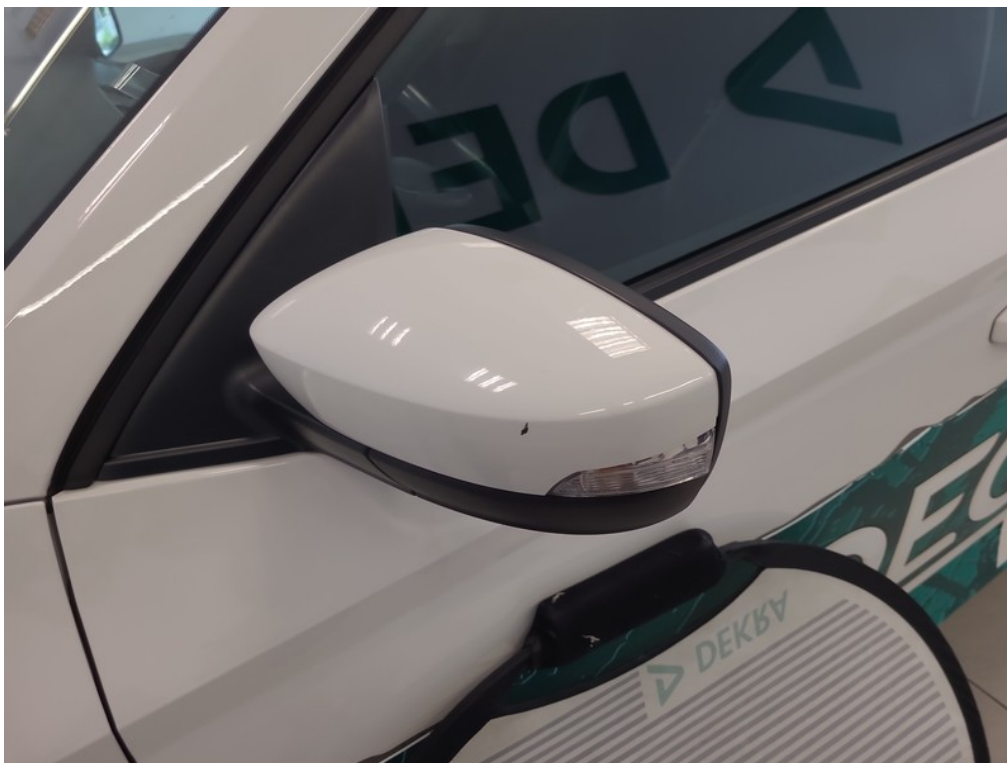
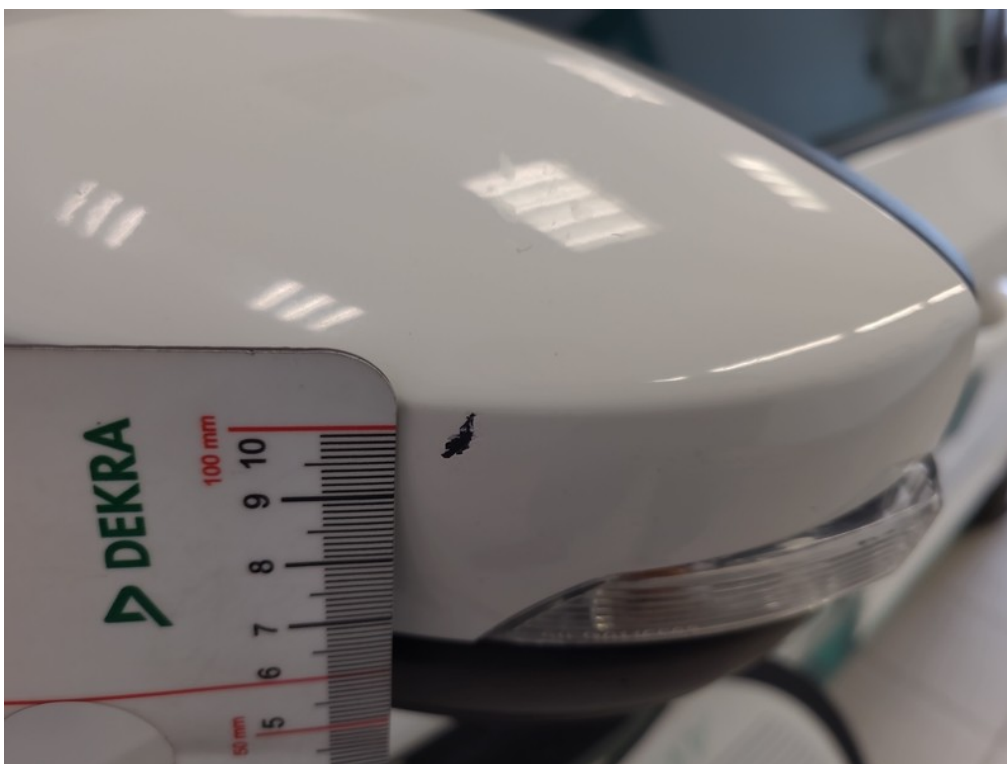
**11 Kryt L zpětného zrcátka - Škrábance**  
Umístění: Exteriér (vnější prostor)

Viz popis k poškození č. 11

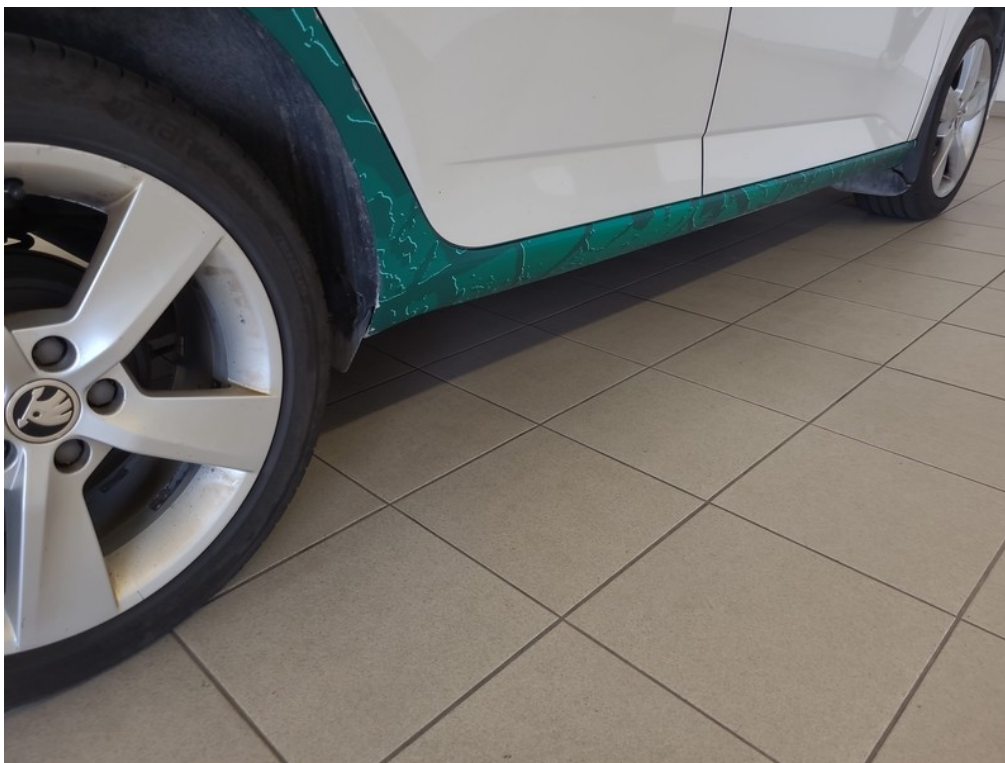
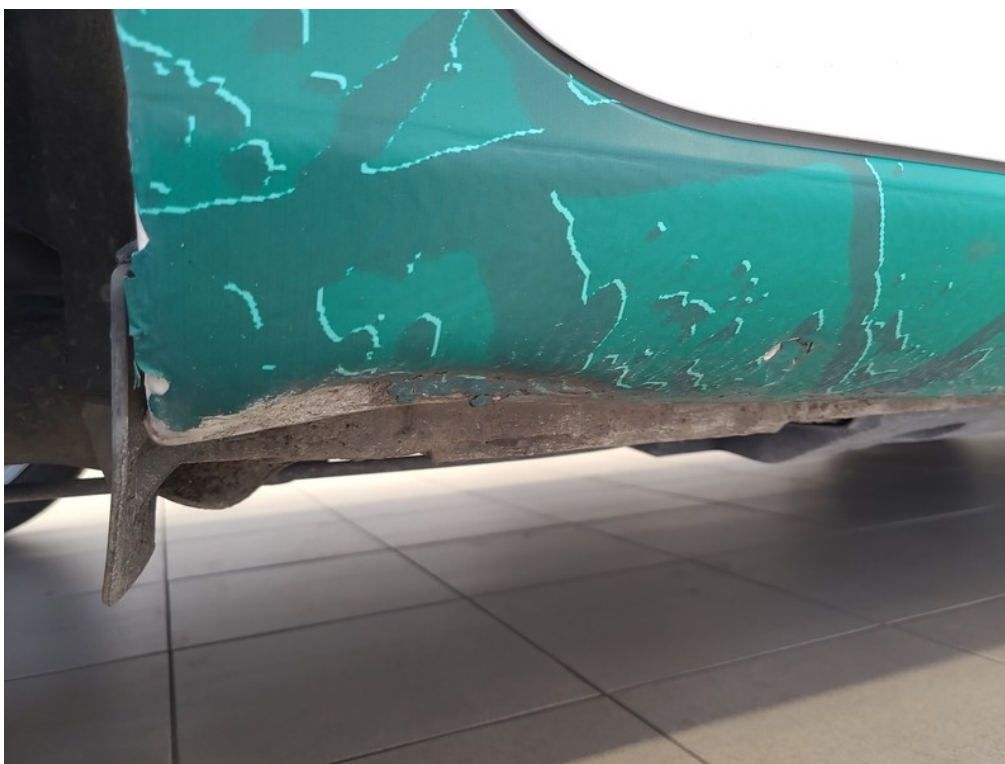
**12** Práh pravý - Deformace  
Umístění:

Viz popis k poškození č. 12

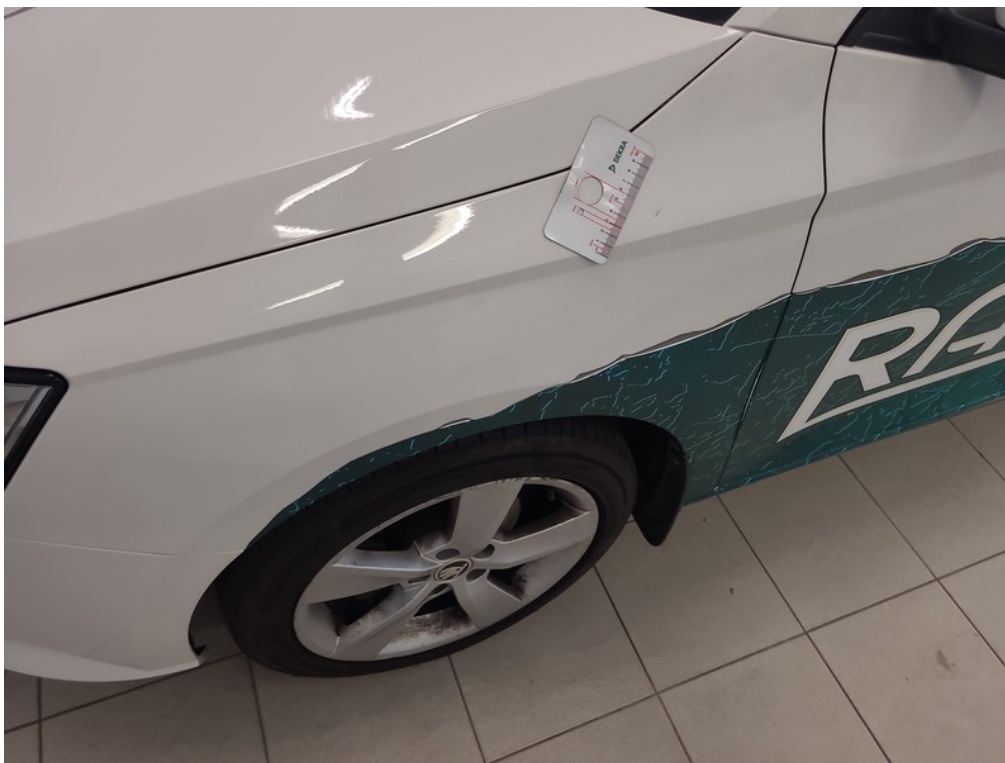
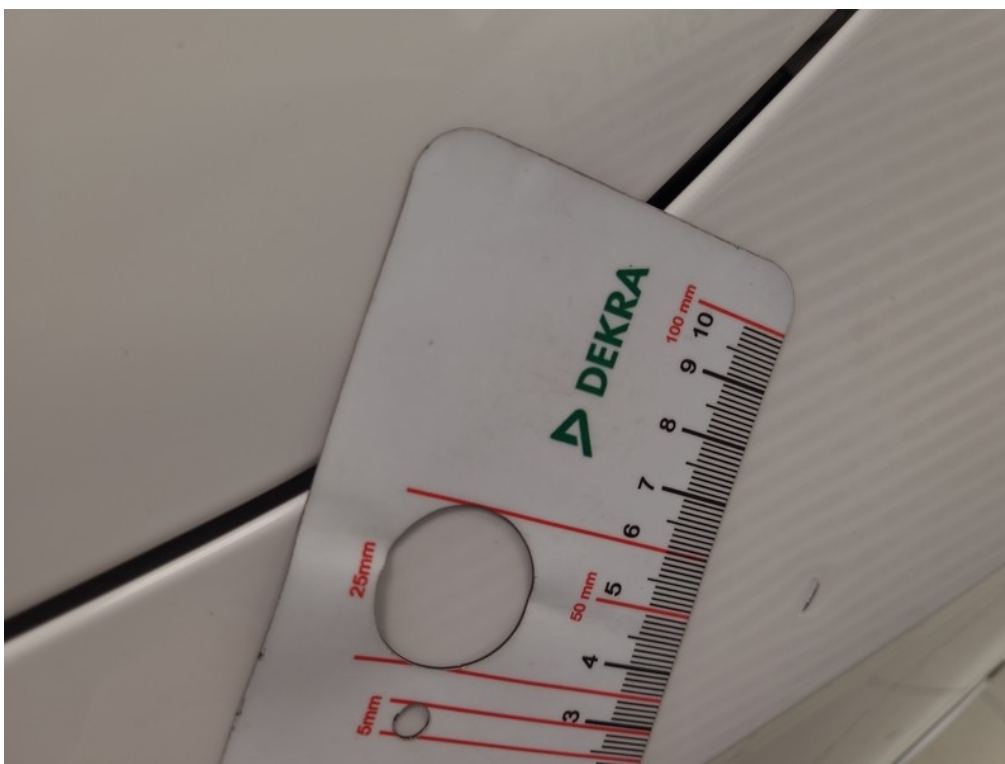
**13** Blatník přední levý - Deformace

Viz popis k poškození č. 13
