**DEKRA Slovensko s.r.o.**  
Panónska cesta 47  
851 04 Bratislava

**ARVAL SLOVAKIA, s.r.o.**  
Pribinova 19  
811 09 Bratislava

| RZ: | <b>BT670DO</b> | VIN: | TMBJP6NjXMZ073317 |
| Model vozidla: | Škoda Fabia Combi (2015) | Provedení: | Fab.Com.1.0TSI 70 Style |

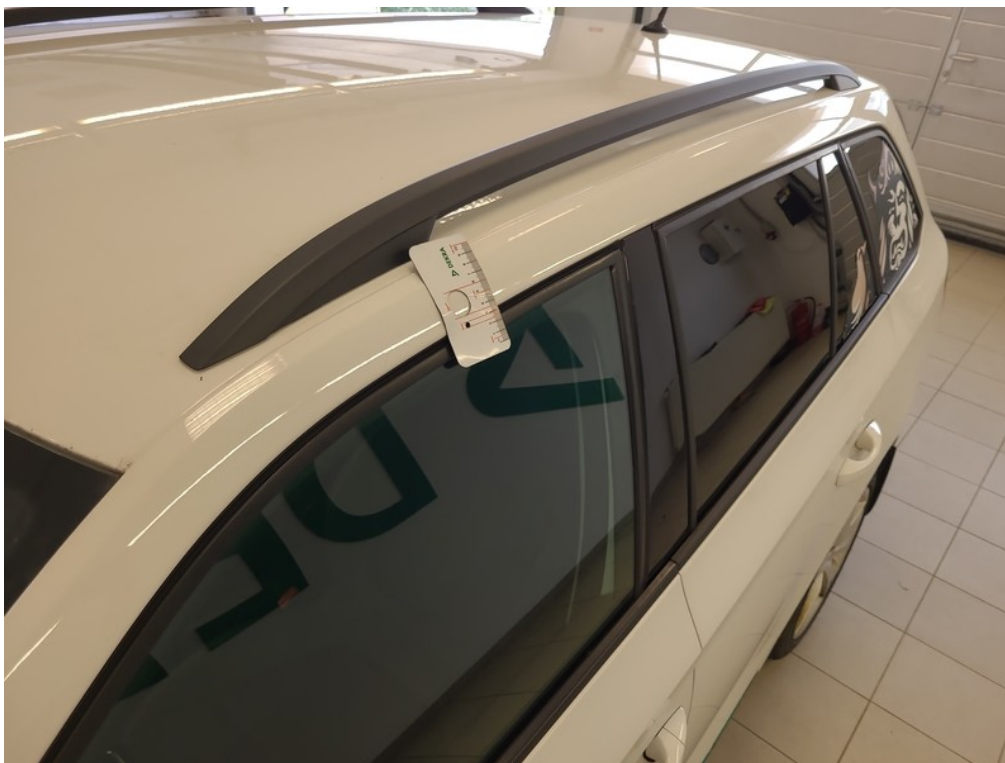
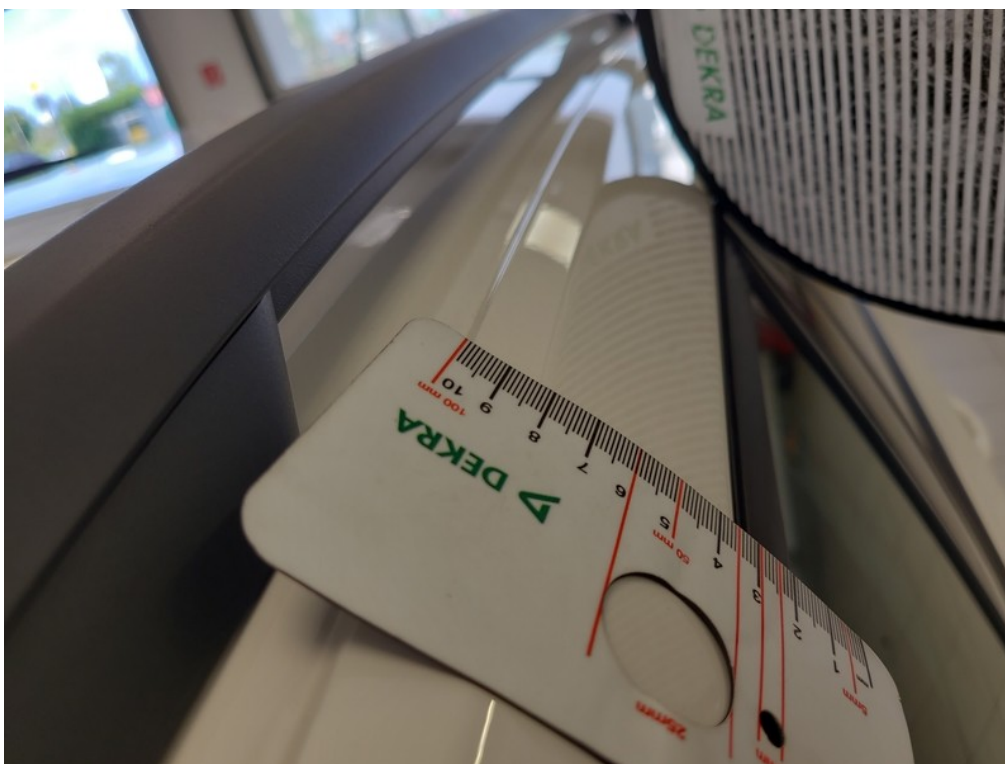
**14** Rám dveří levý - Deformace

Viz popis k poškození č. 14

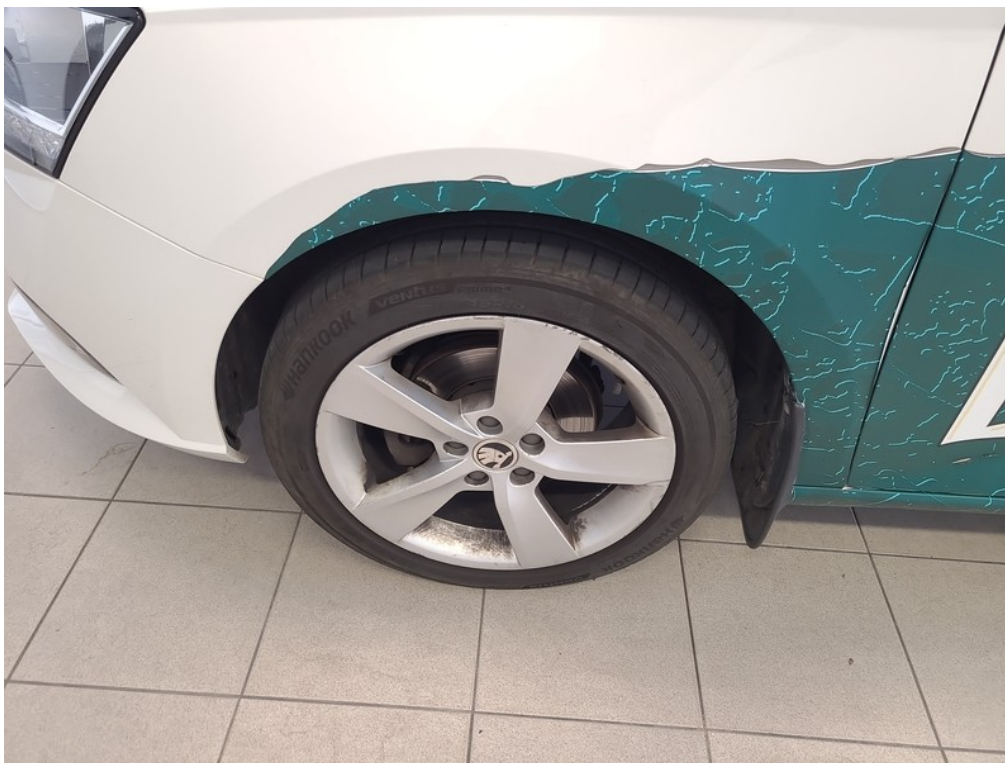
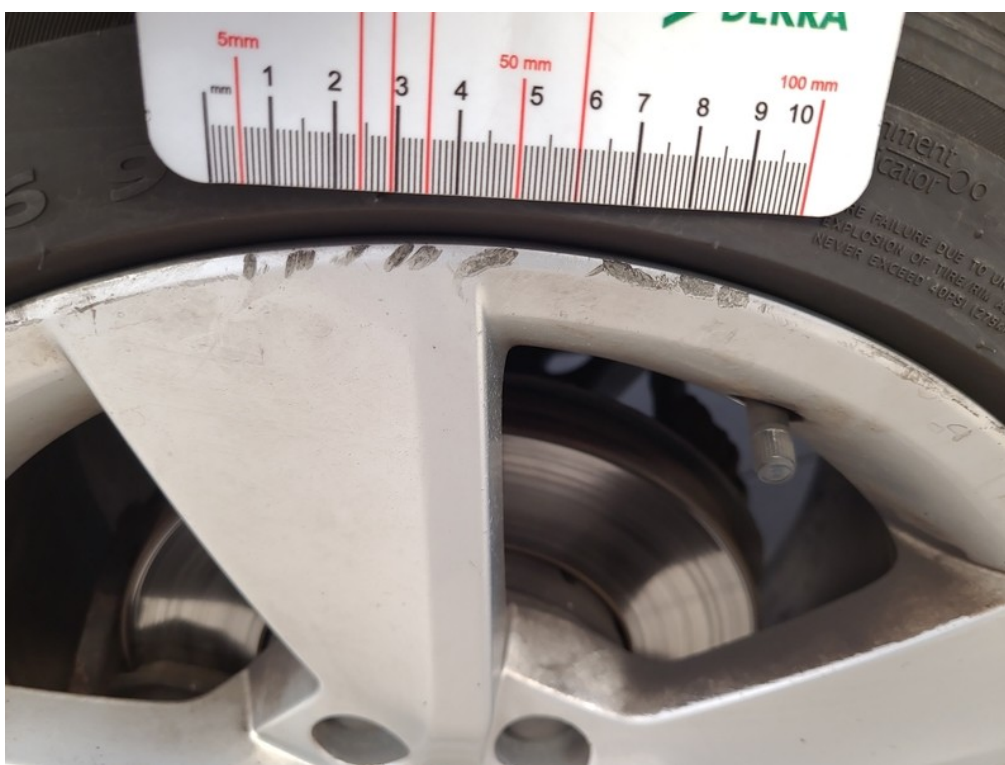
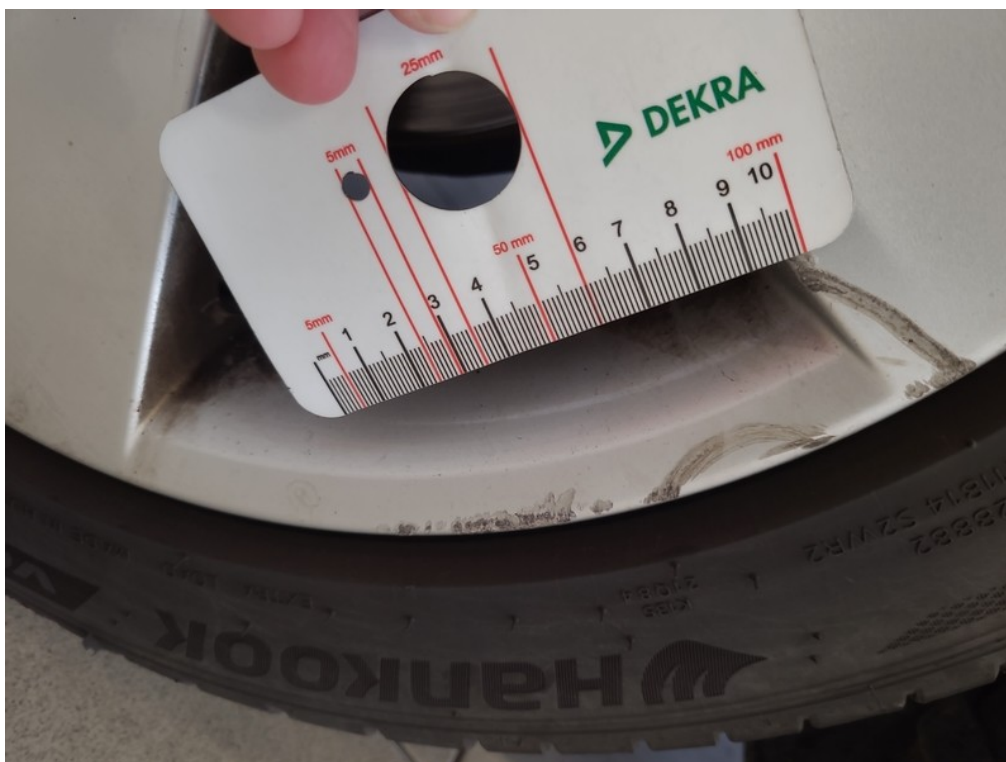
**15** Disk LP kola - Škrábance  
Umístění:

Viz popis k poškození č. 15

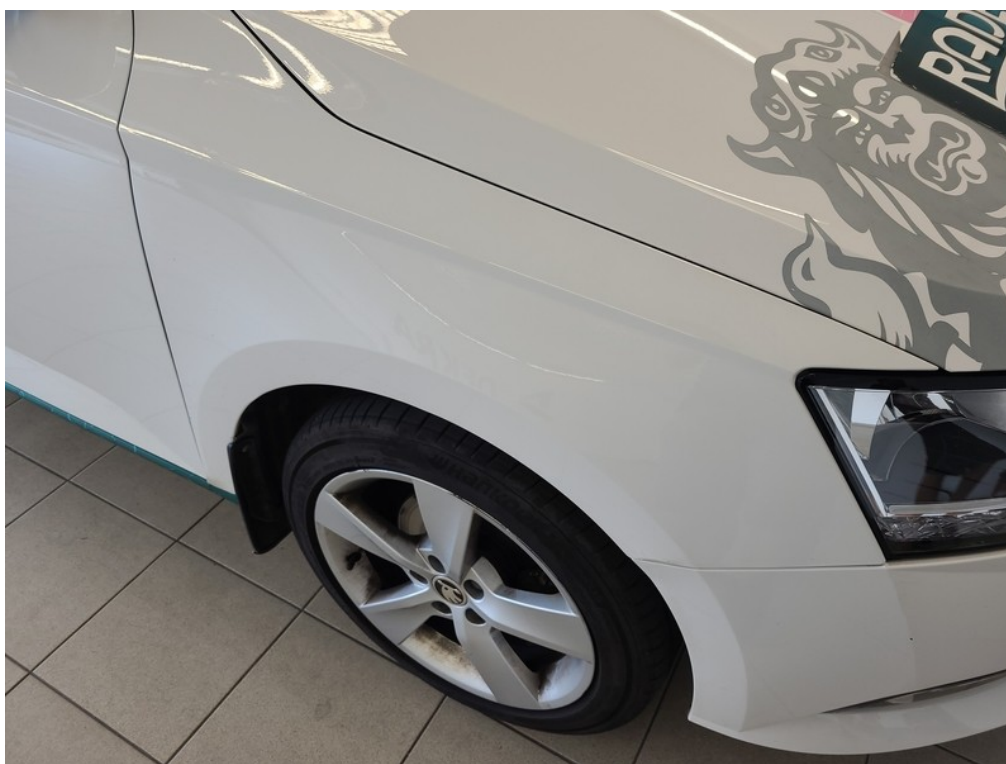
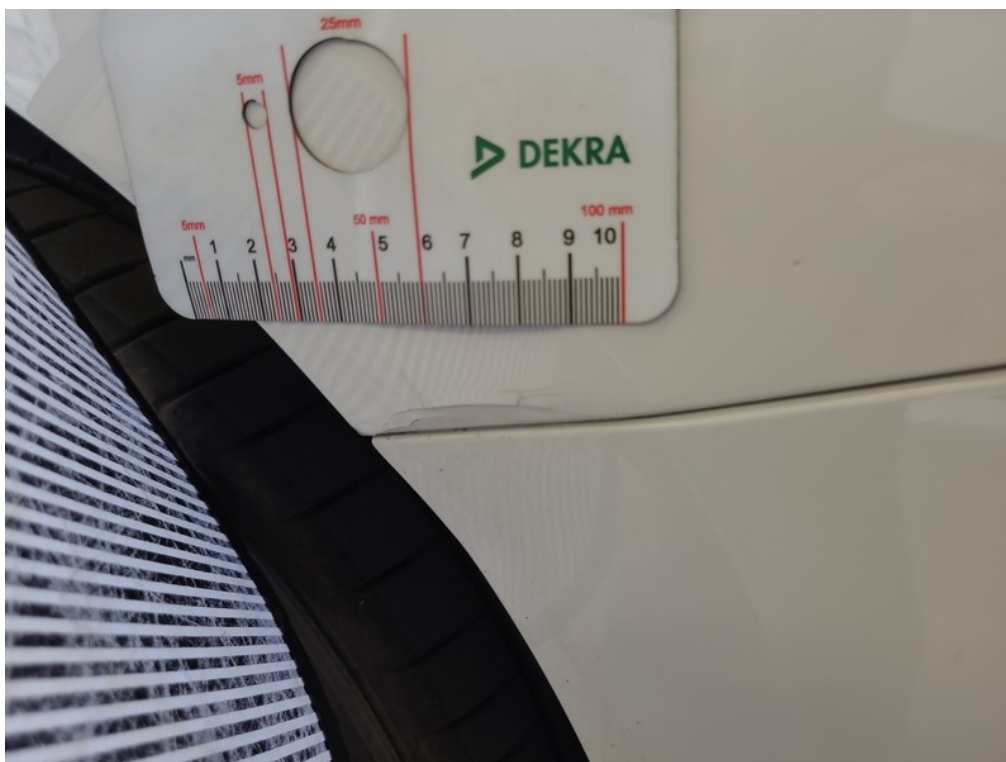
**16** Blatník přední pravý - Deformace  
Umístění: Exteriér (vnější prostor)

Viz popis k poškození č. 16

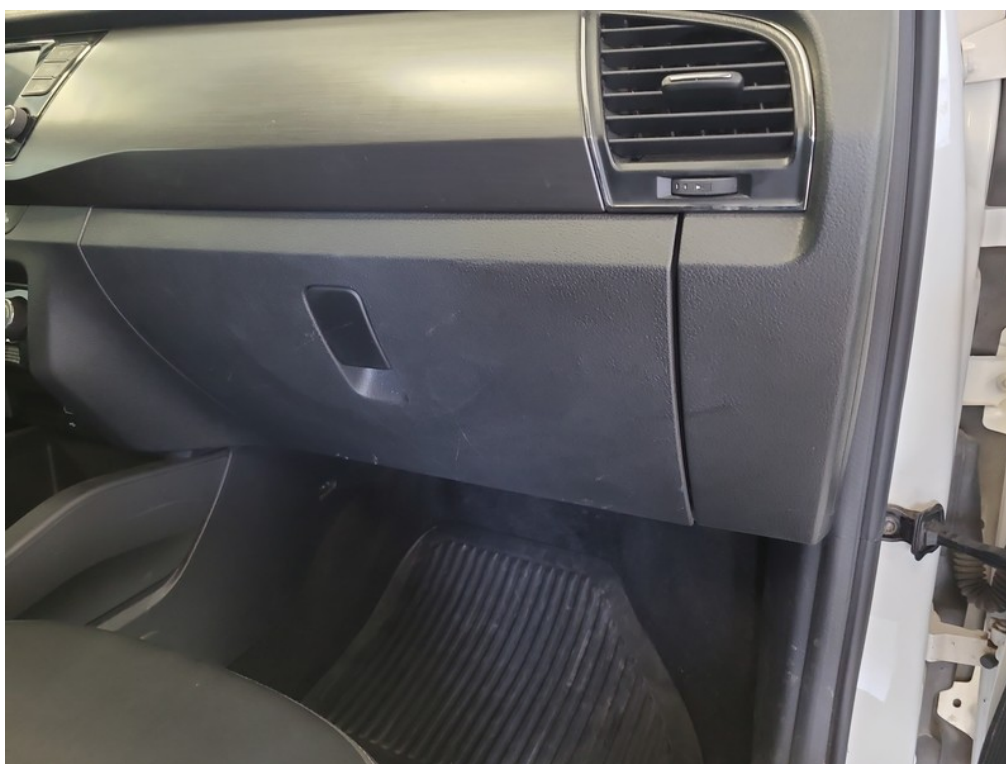
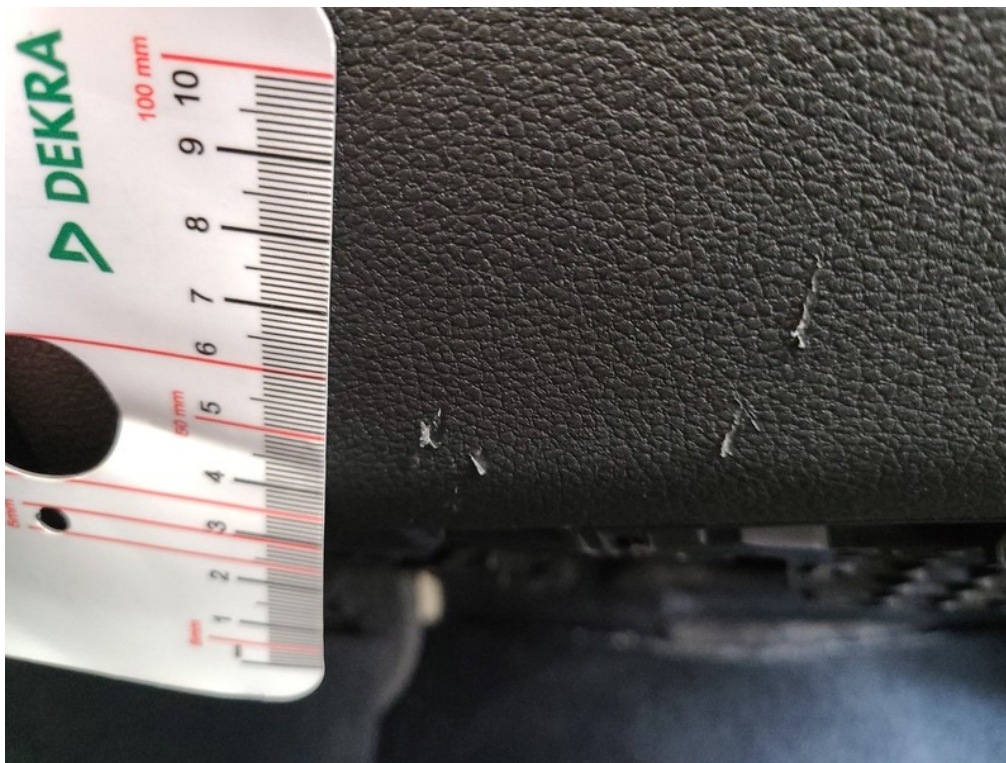
**17** Odkládací skříňka - víko - Škrábance  
Umístění: Interiér (vnitřní prostor)

Viz popis k poškození č. 17

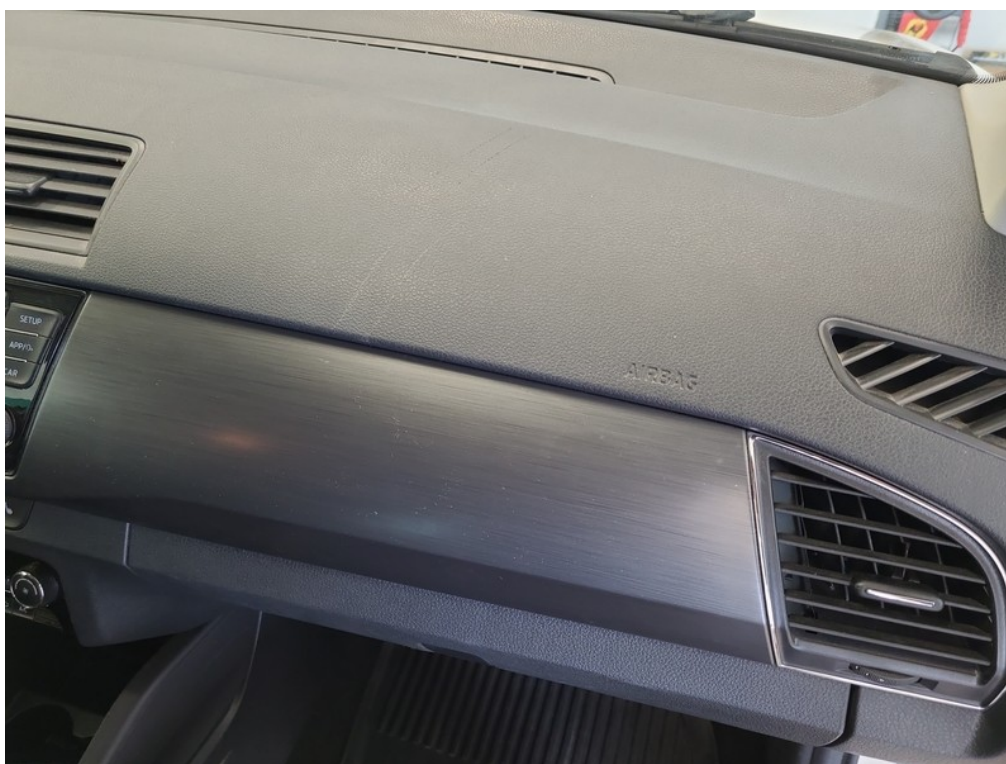
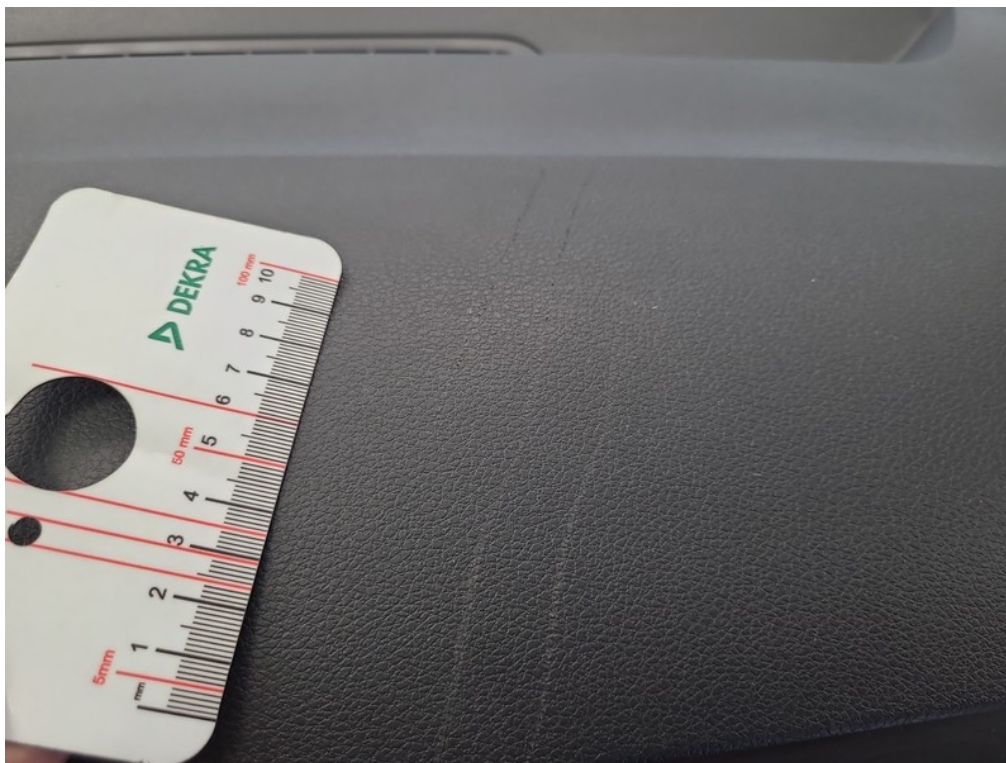
**18** Přístrojová deska - Škrábance

Viz popis k poškození č. 18

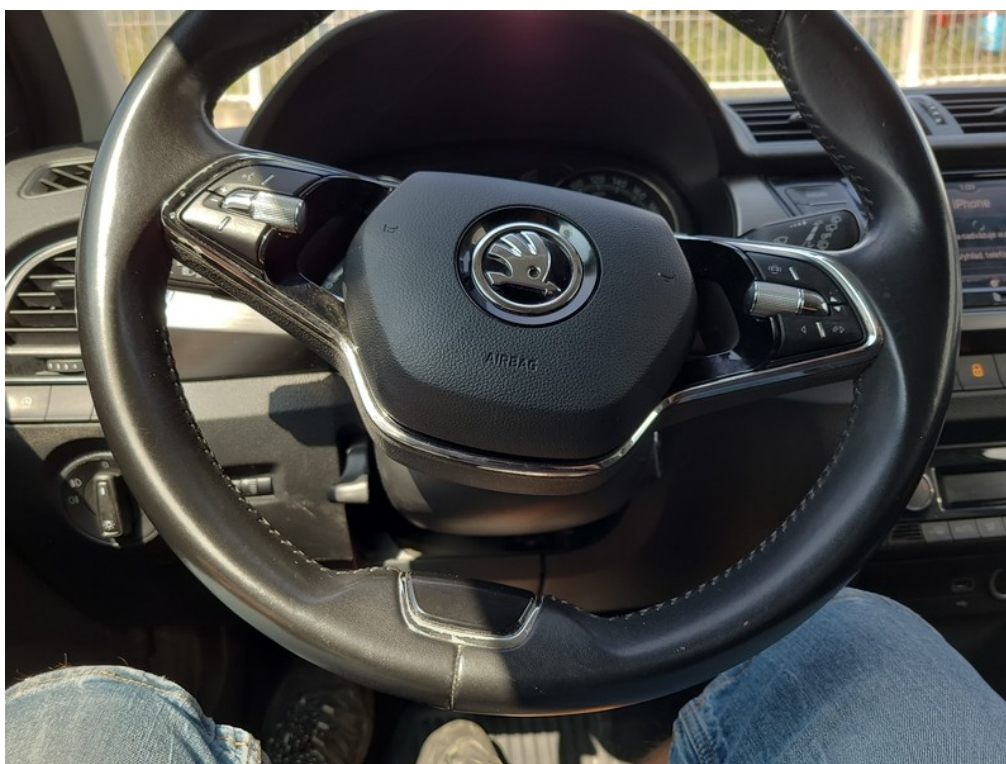
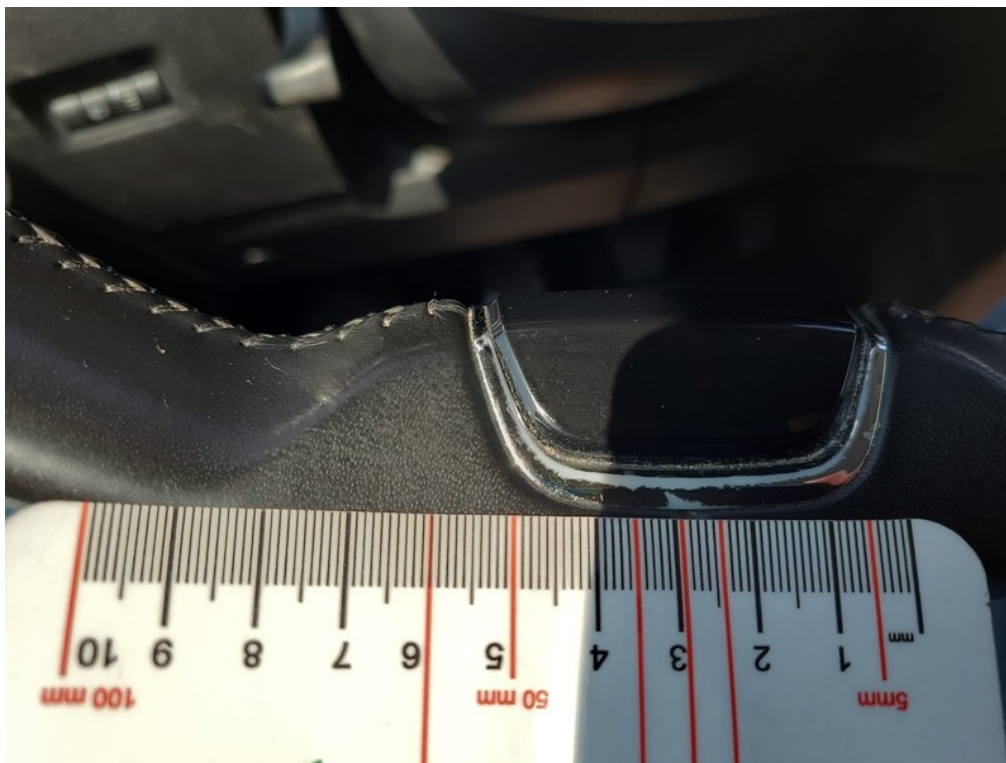
**19** Volant - Opotřebení  
Umístění:

Viz popis k poškození č. 19

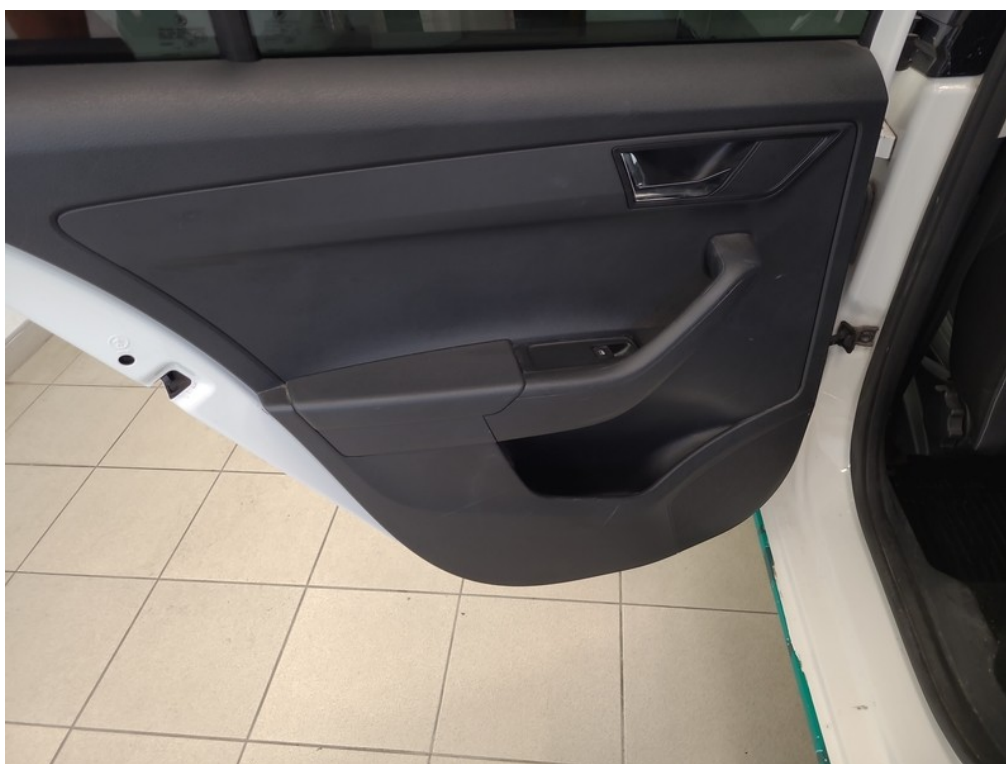
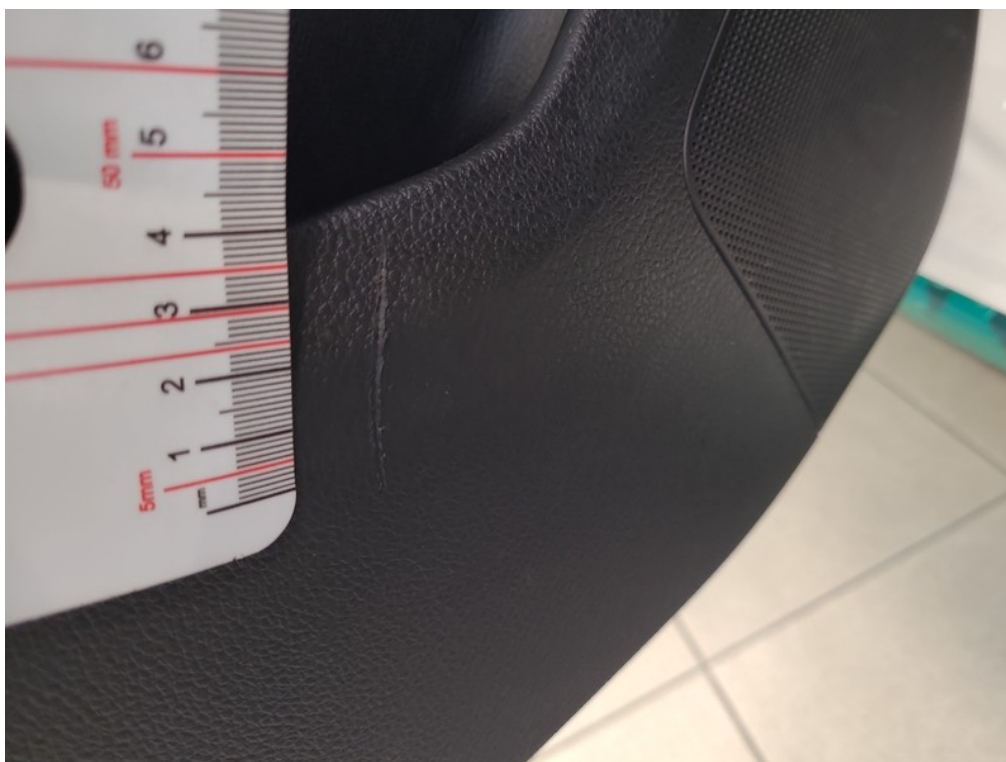
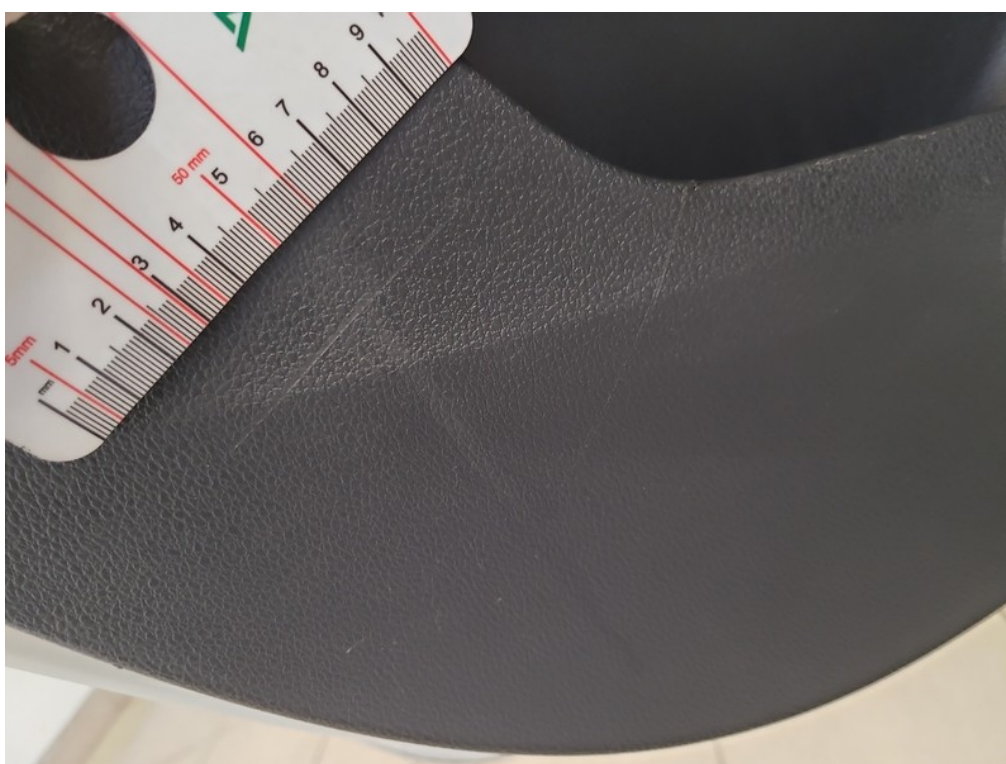
**20** Výplň LZ dveří - Škrábance  
Umístění:

Viz popis k poškození č. 20

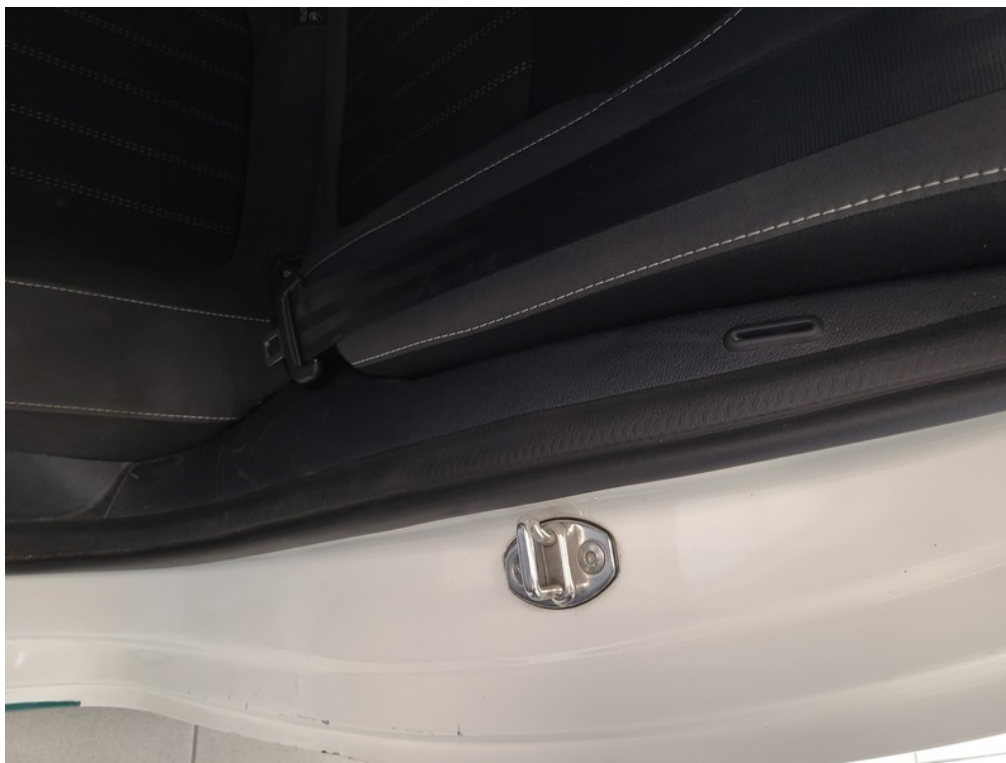
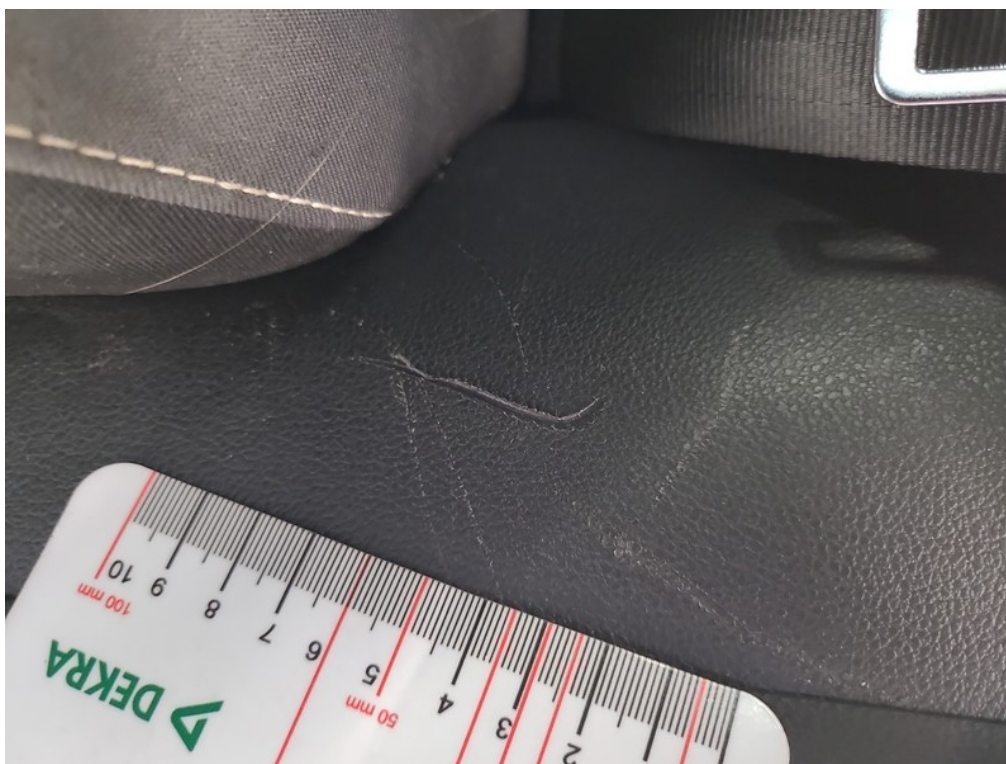
**21 Vnitřní kryt levého C-sloupku dolní - Škrábance**  
Umístění: Interiér (vnitřní prostor)

Viz popis k poškození č. 21

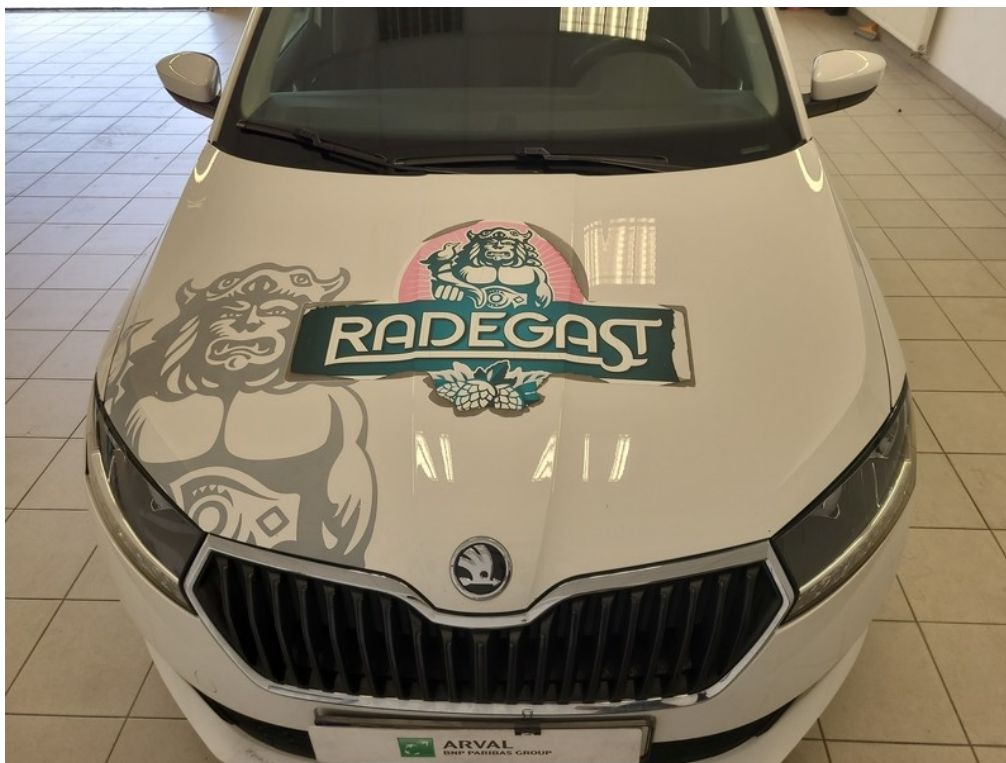
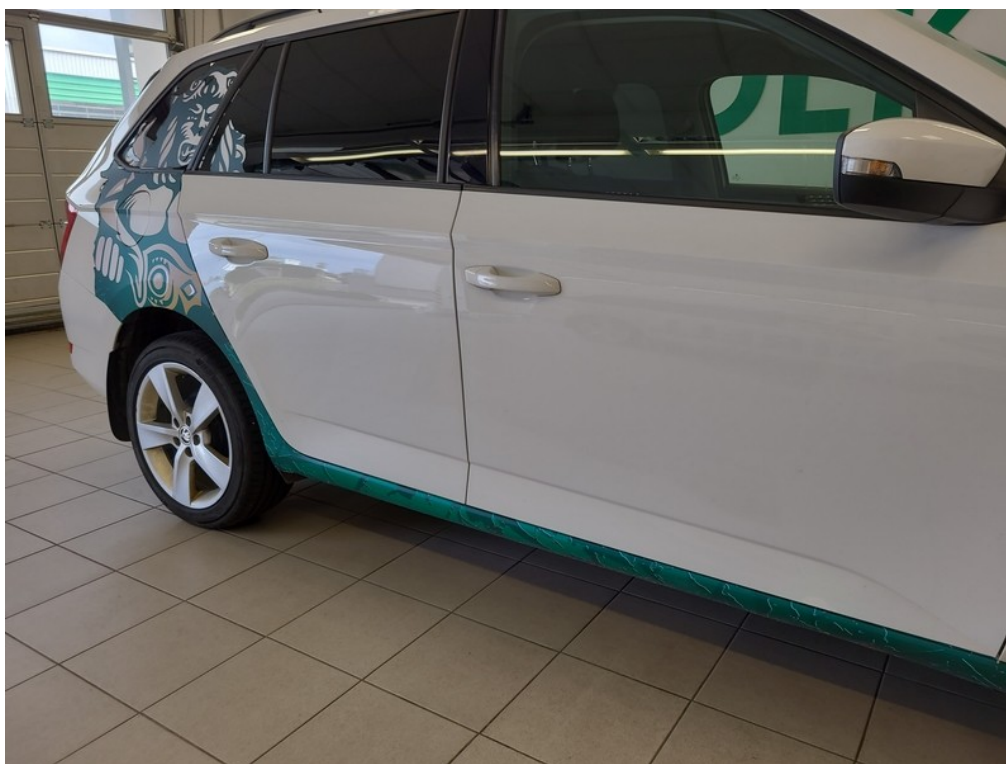
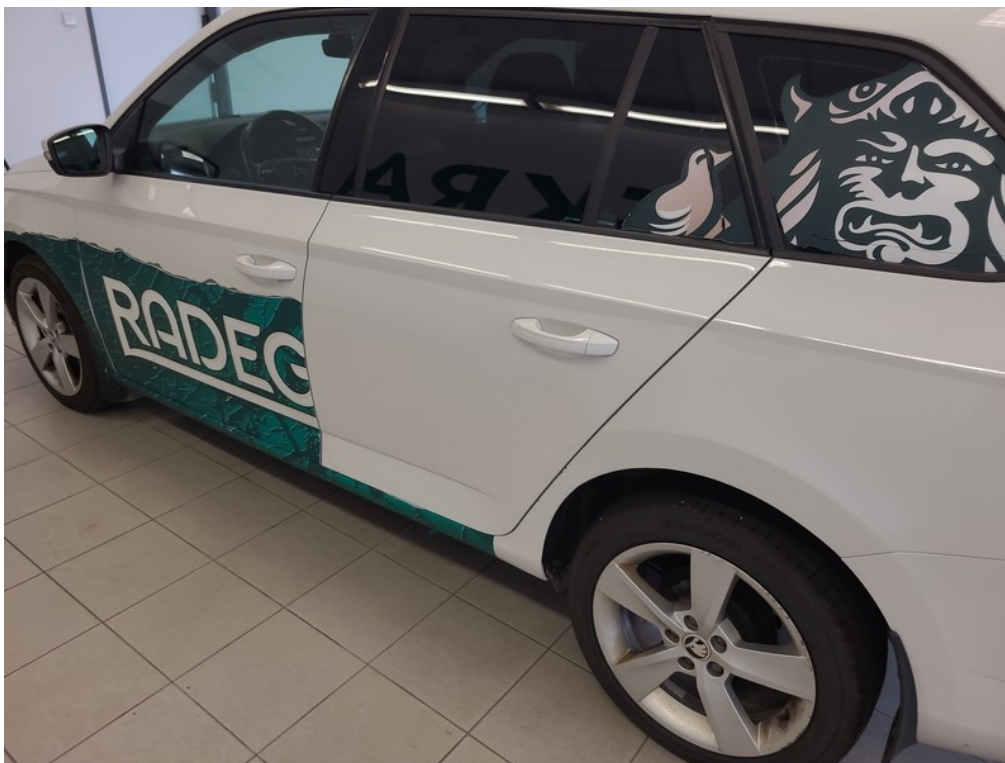
**Celková plocha karoserie - Polepy**

Poznámka: Reálne náklady na odstránenie reklamných polepov z vozidla budú vyčíslené spoločnosťou ÁRVAL SLOVAKIA.

Viz popis k poškození č. 22

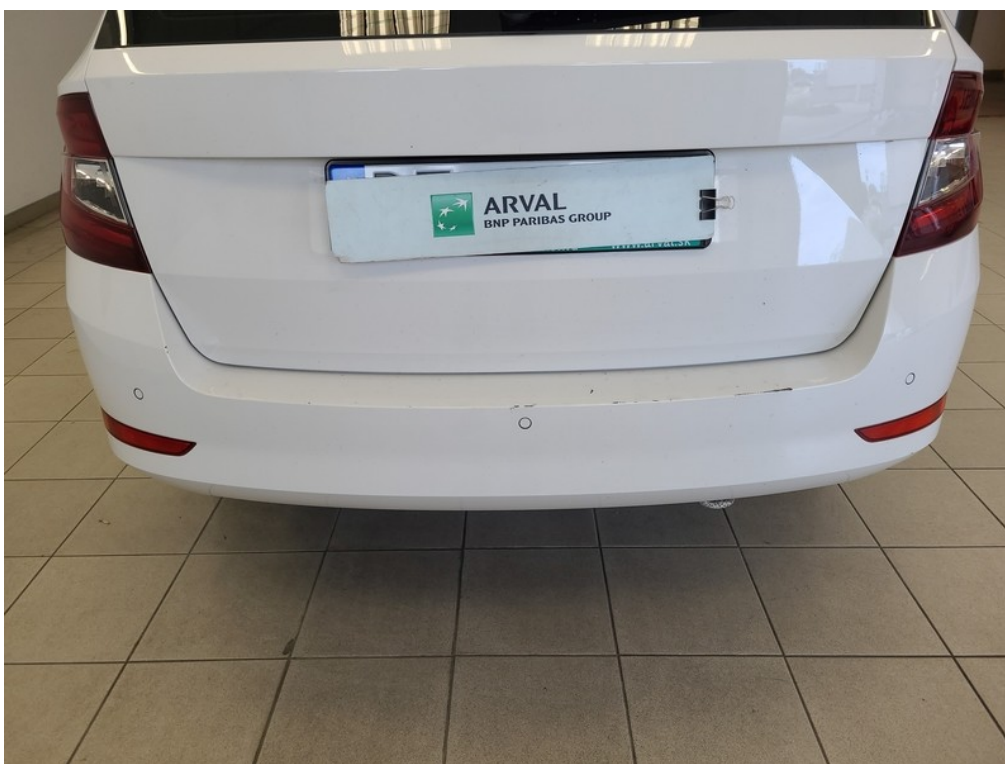
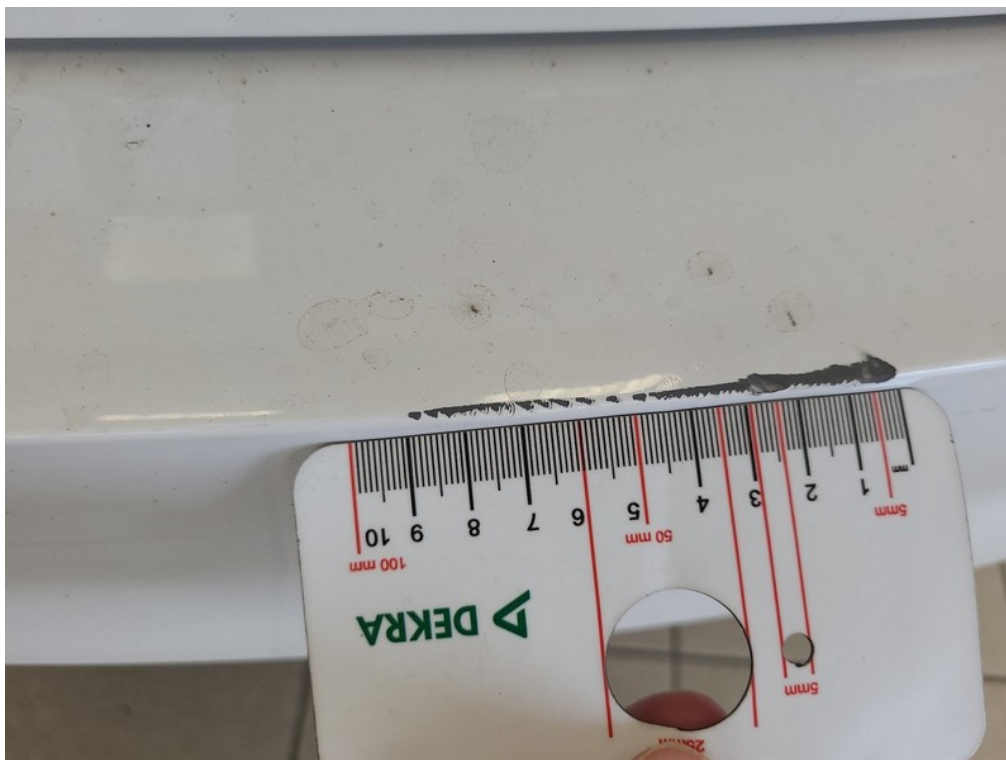
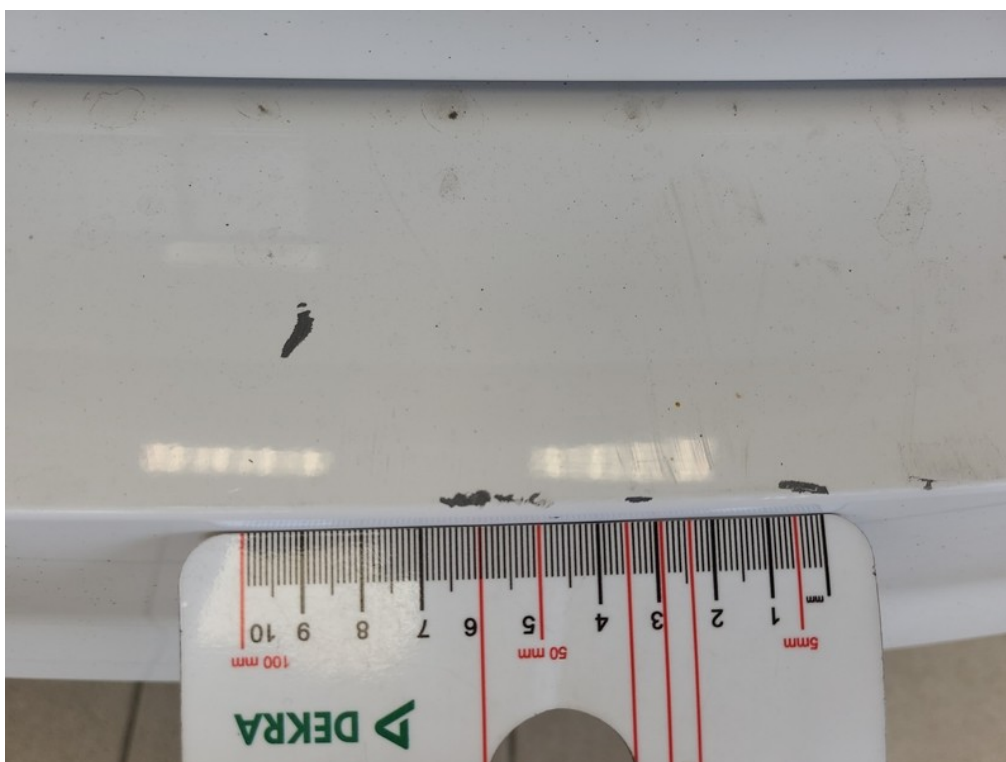
**23** Plasty zavazadlového prostoru - Škrábance  
Umístění: Ostatní

Viz popis k poškození č. 23

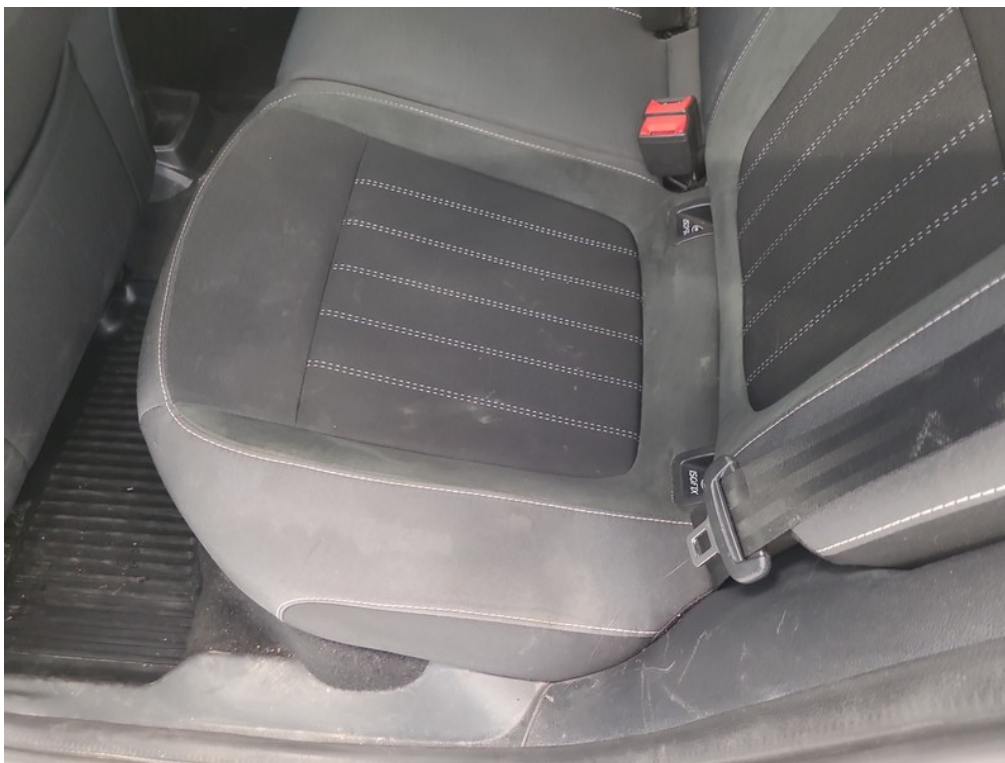
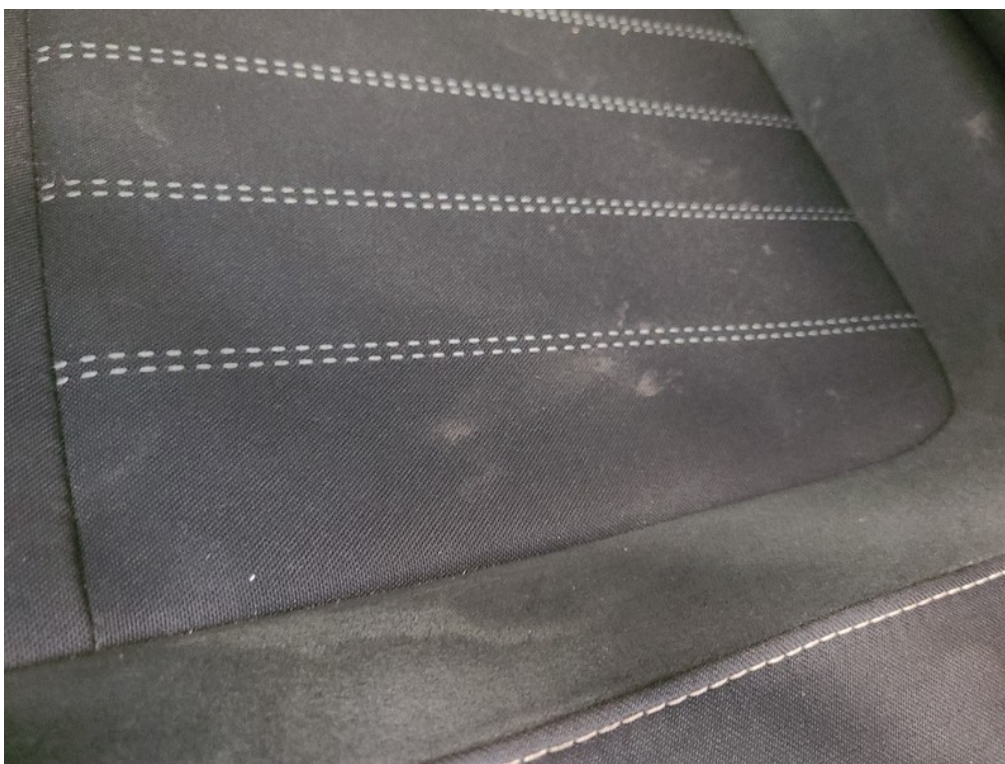
**24** Interiér - Znečištěno  
Umístění:

Viz popis k poškození č. 24
