**DEKRA Slovensko s.r.o.**  
Panónska cesta 47  
851 04 Bratislava

**ARVAL SLOVAKIA, s.r.o.**  
Pribinova 19  
811 09 Bratislava

| RZ: | <b>BT184DO</b> | VIN: | TMBJP6NXXMZ082910 |
| Model vozidla: | Škoda Fabia Combi (2015) | Provedení: | Fab.Com.1.0TSI 70 Ambition |

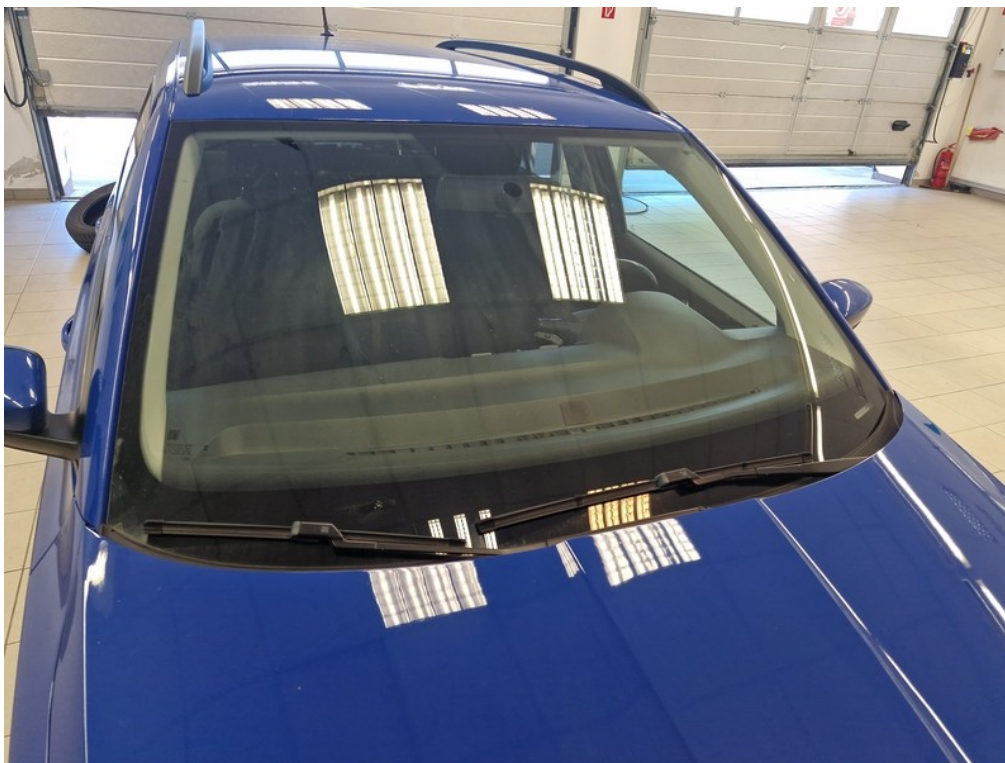
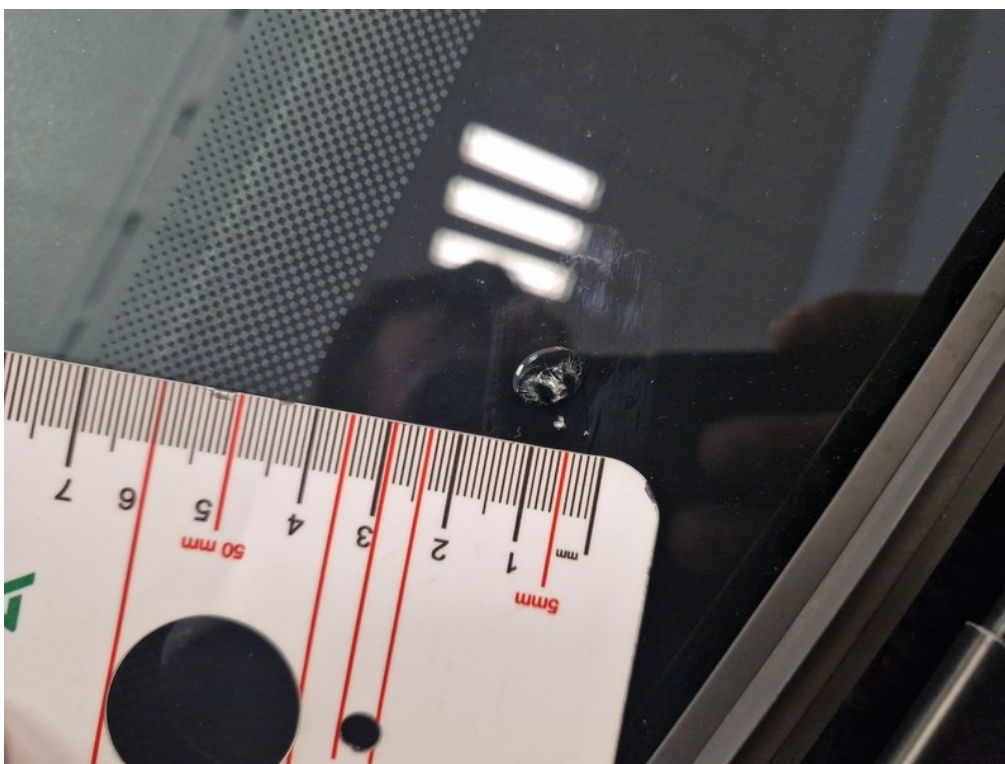
**1 Čelní sklo - Prasklina**  
Umístění:

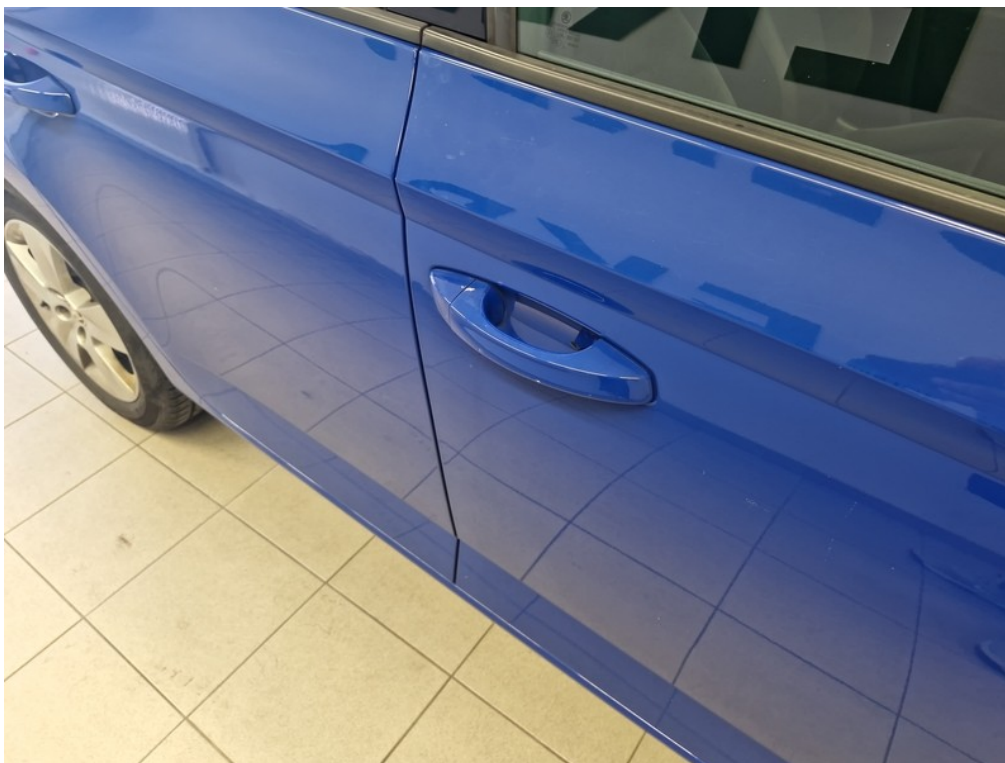
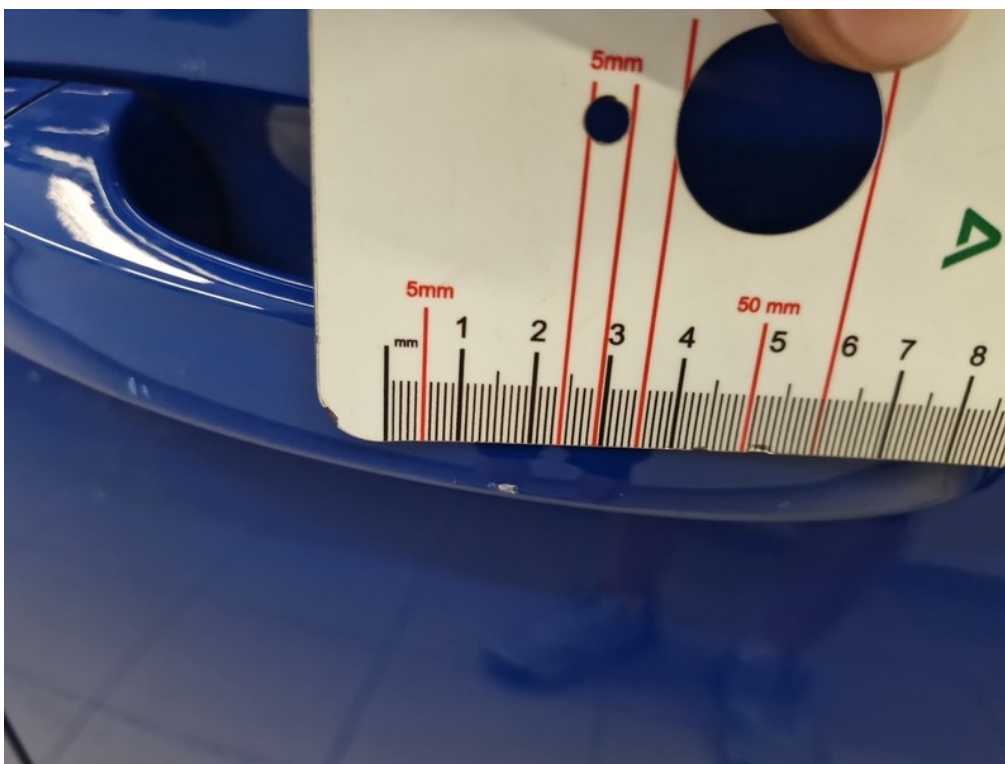
**2 Madlo kliky PP dveří - Škrábance**  
Umístění:

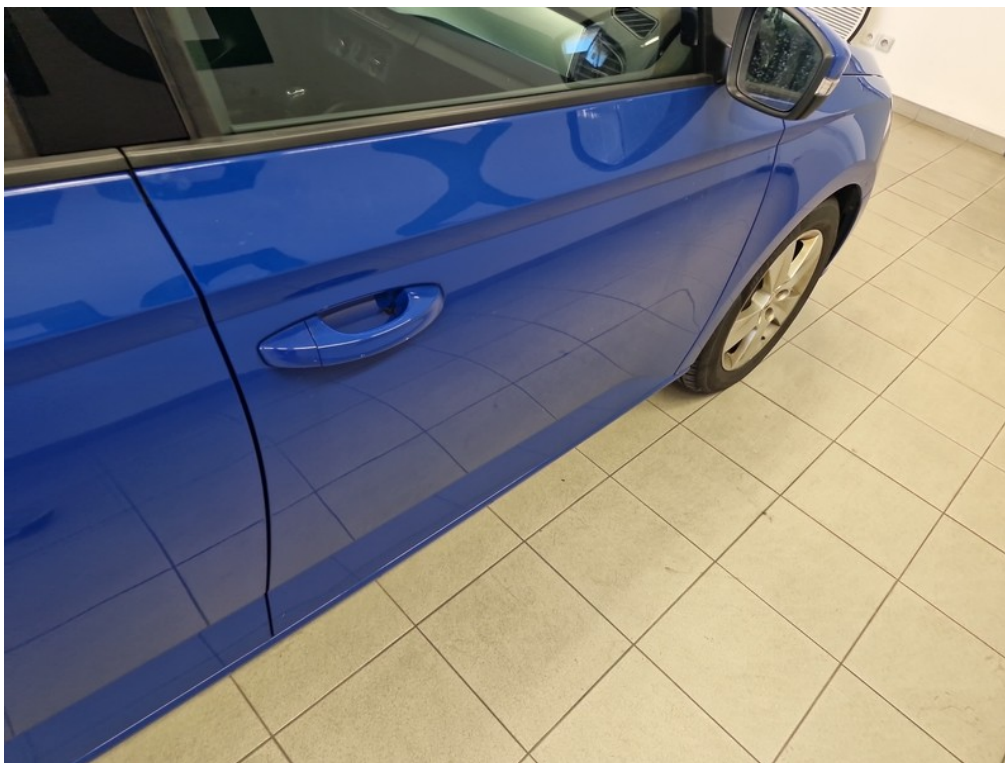
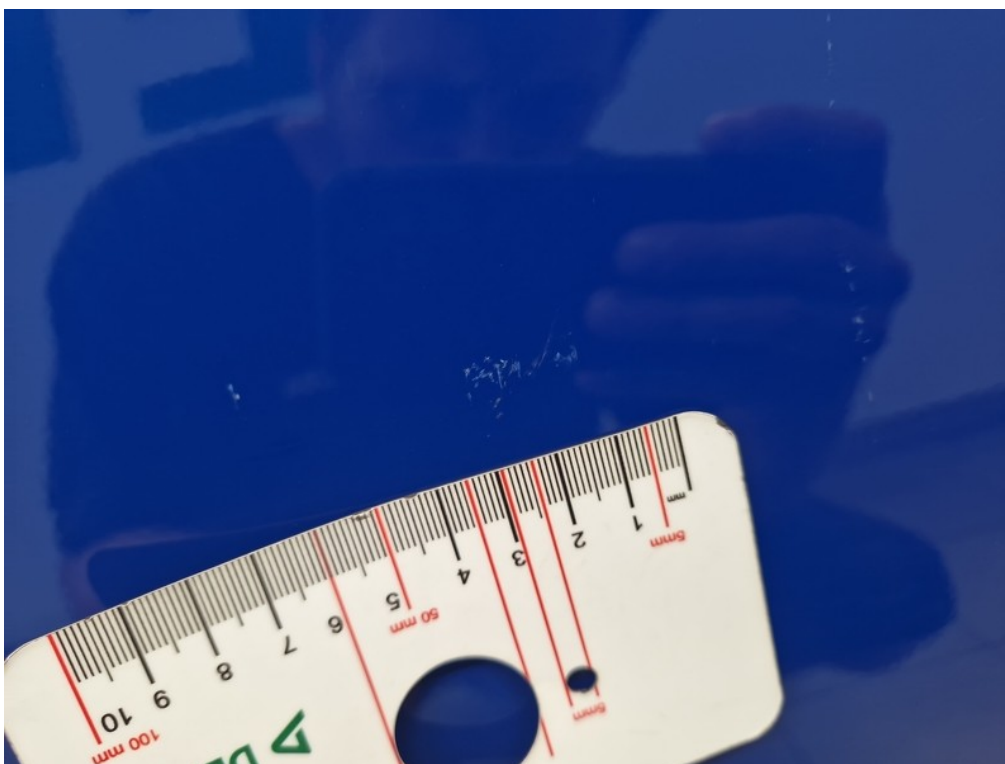
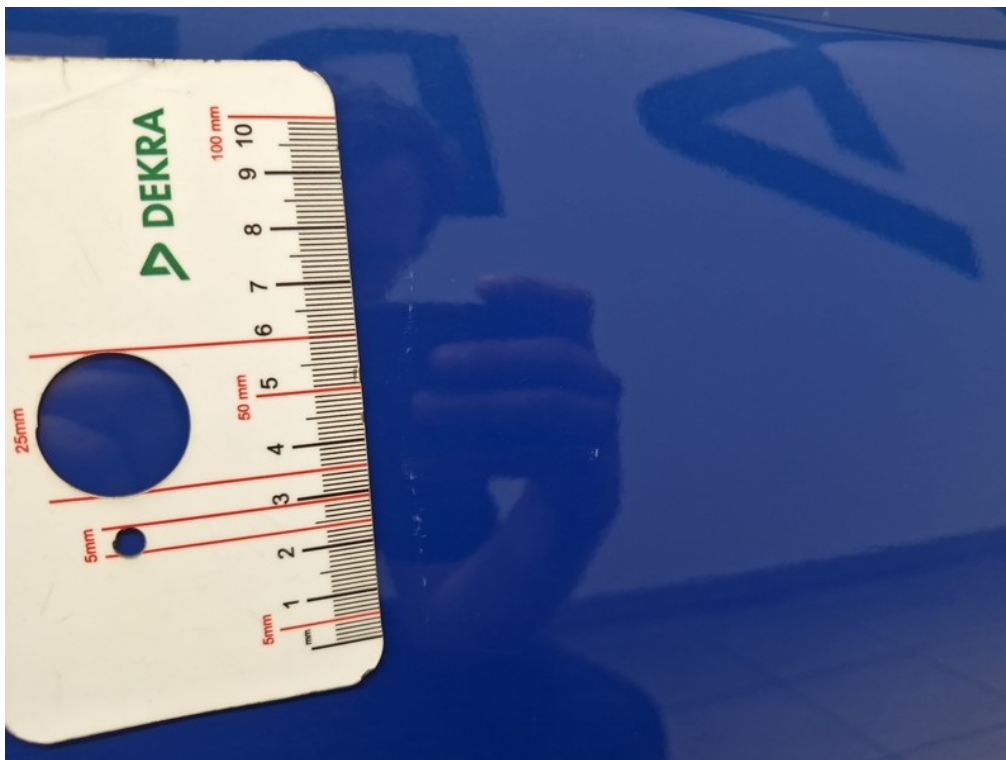
**3 Dveře přední pravé - Škrábance**  
Umístění:

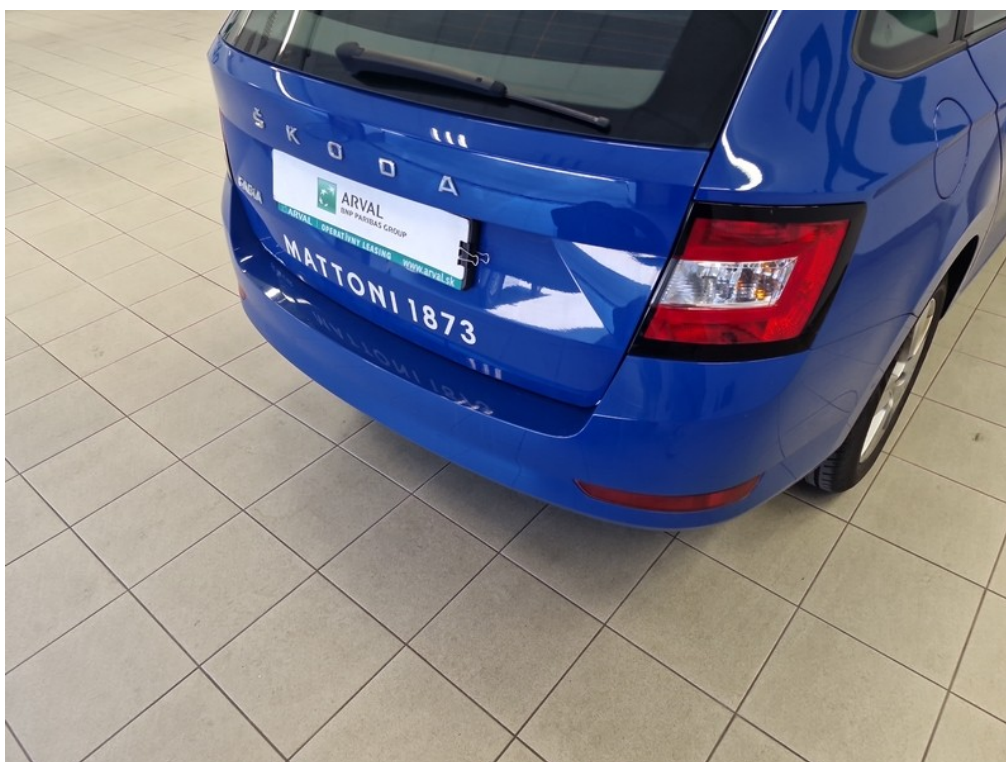
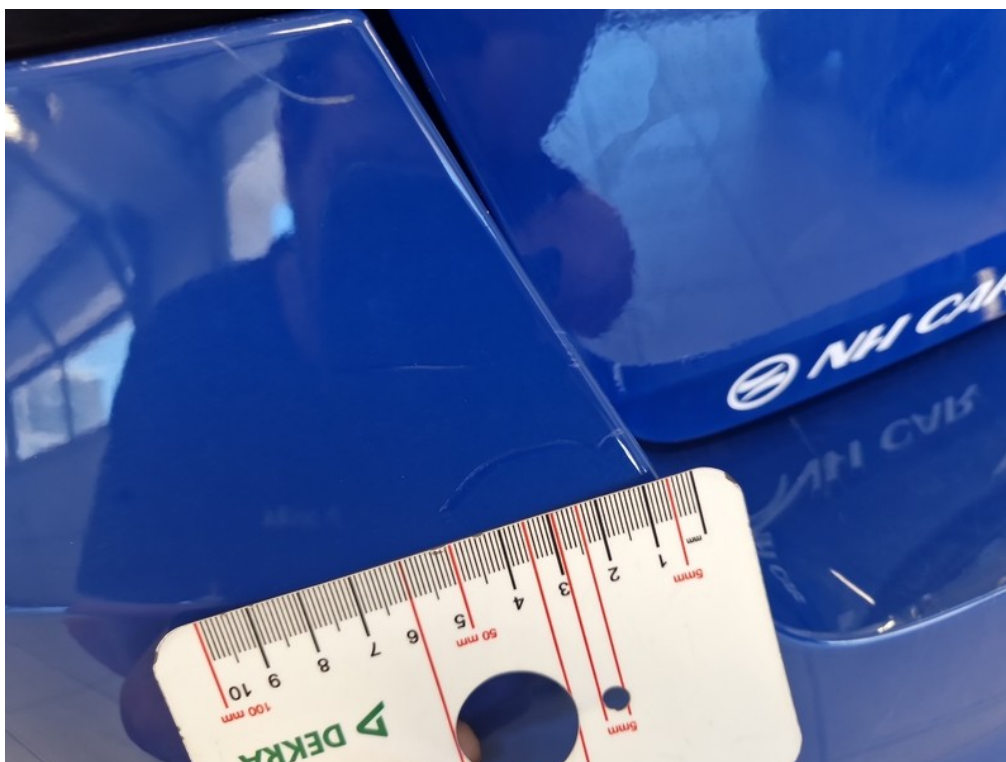
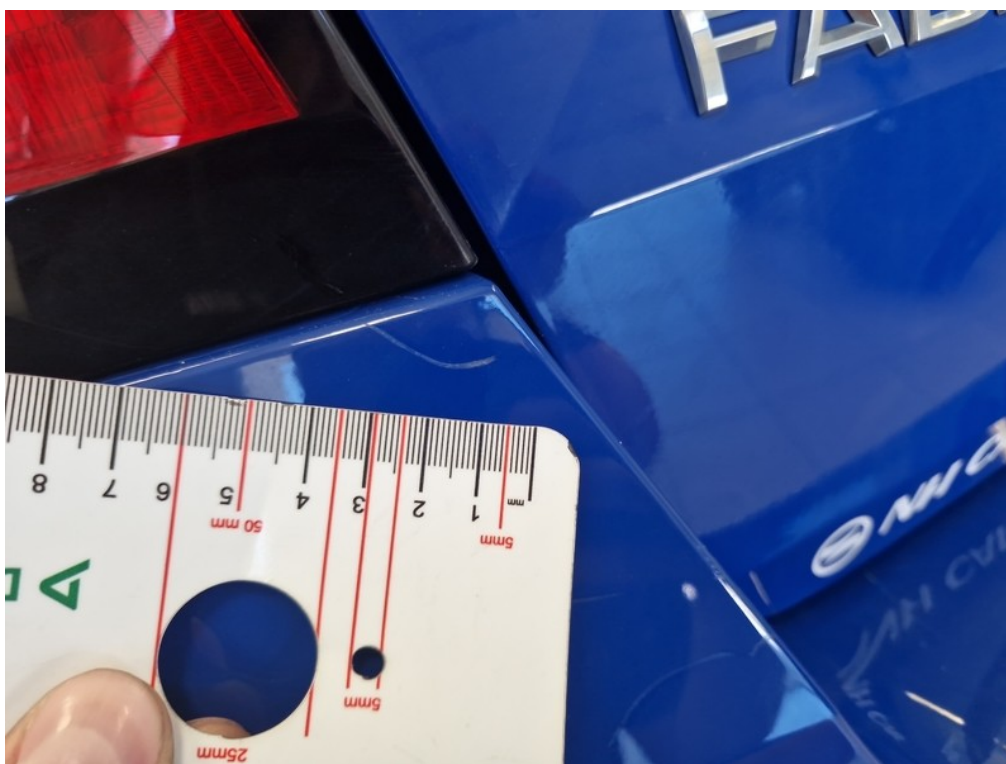
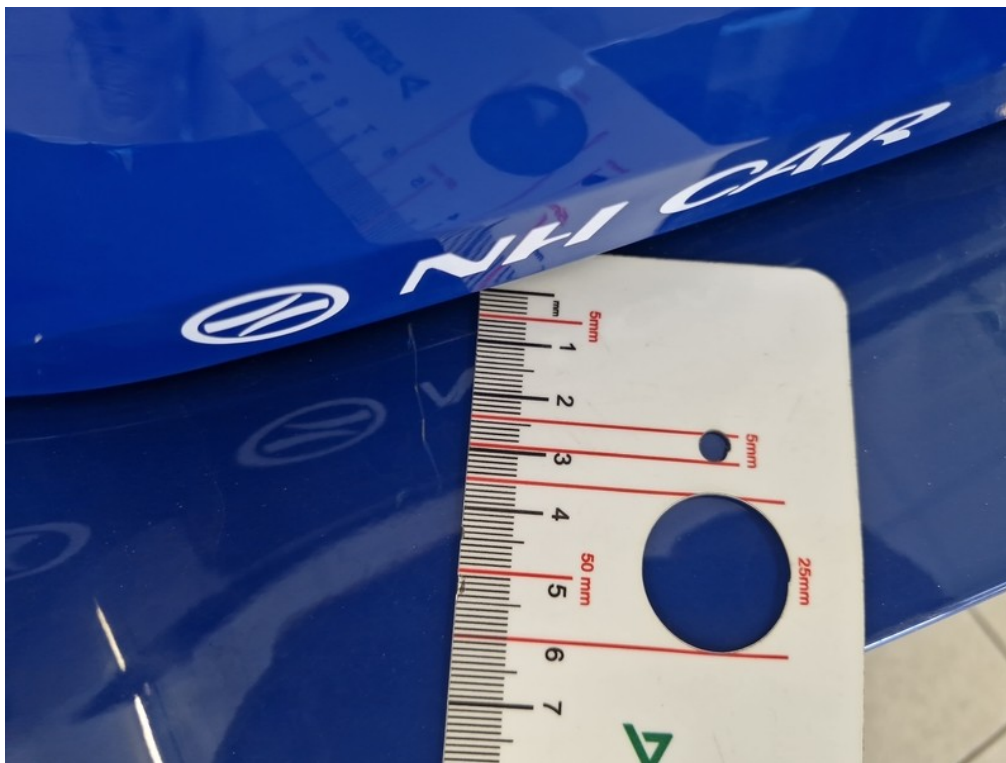
**4 Zadní nárazník - Škrábance**  
Umístění:

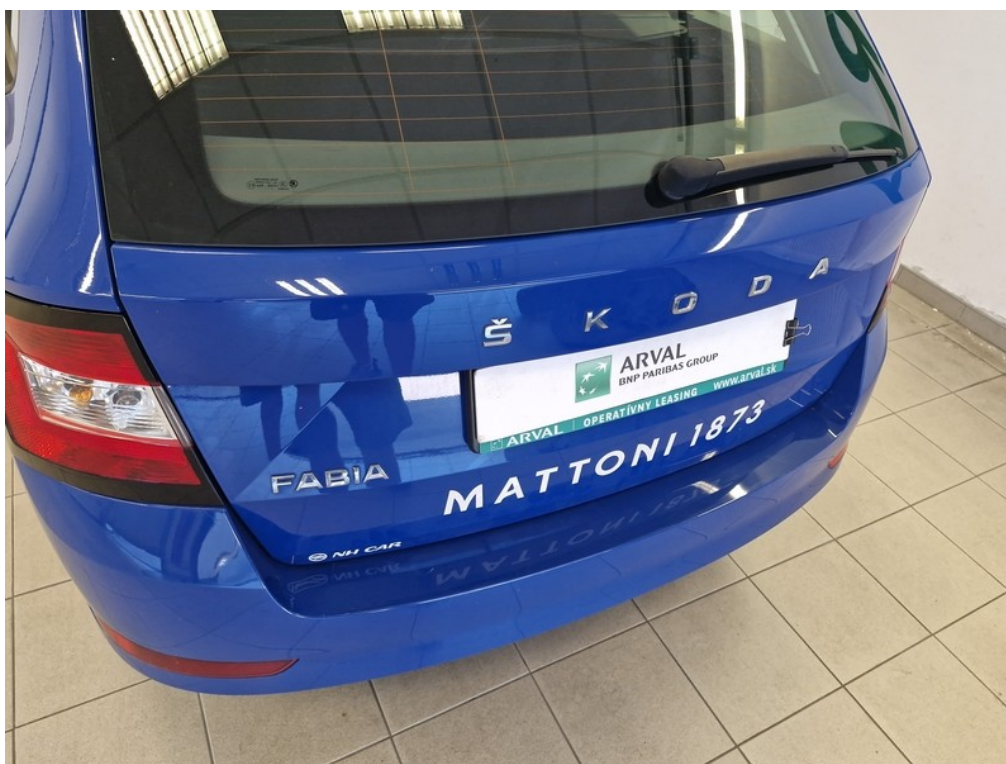
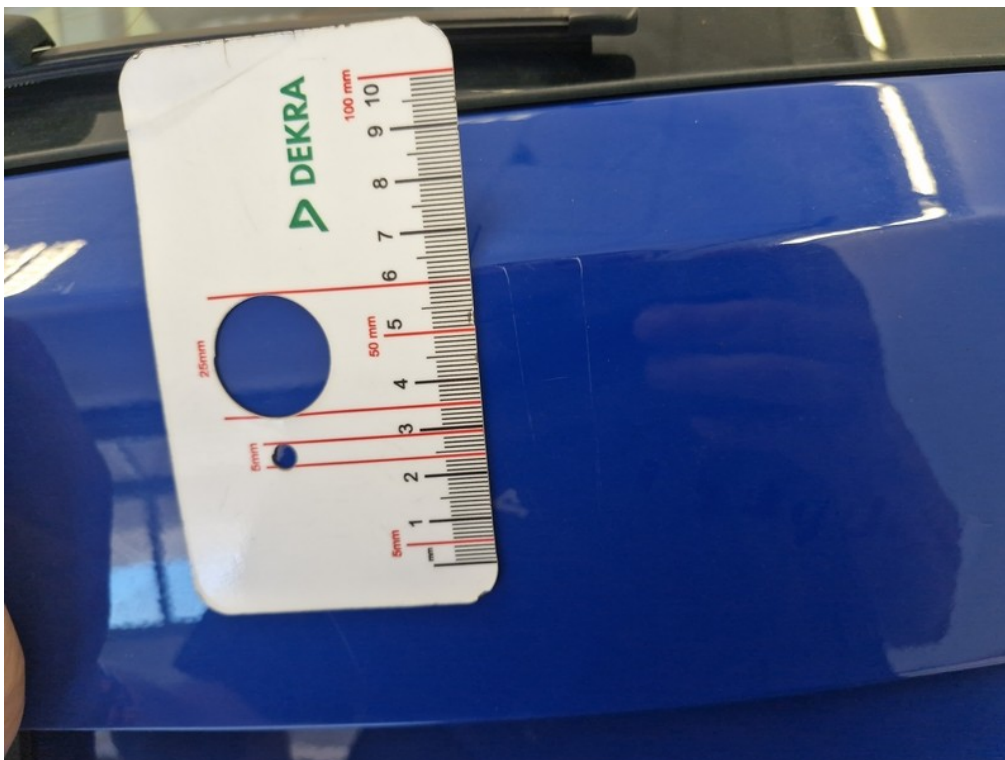
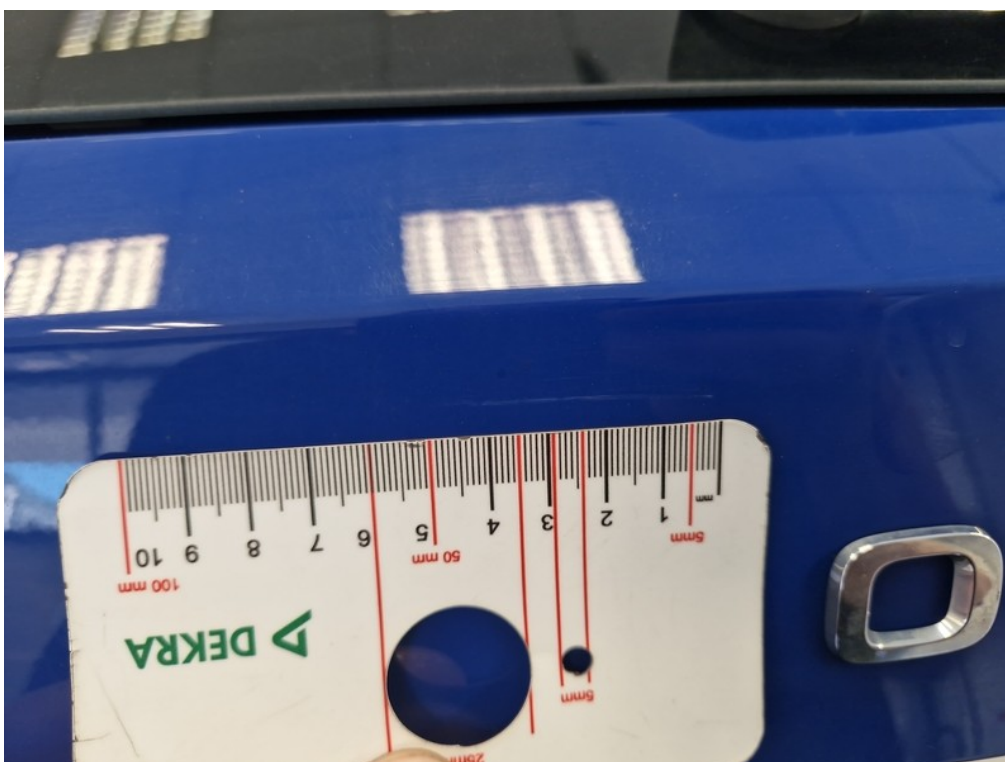
**5 Víko zavazadlového prostoru - Škrábance**  
Umístění: Exteriér (vnější prostor)

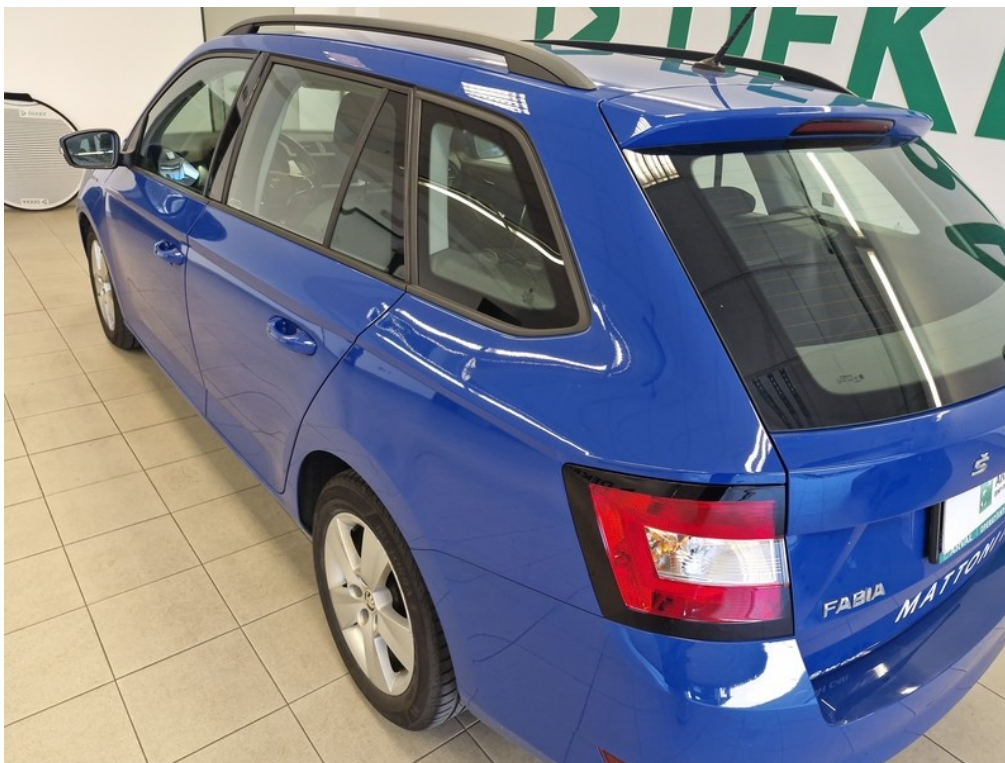
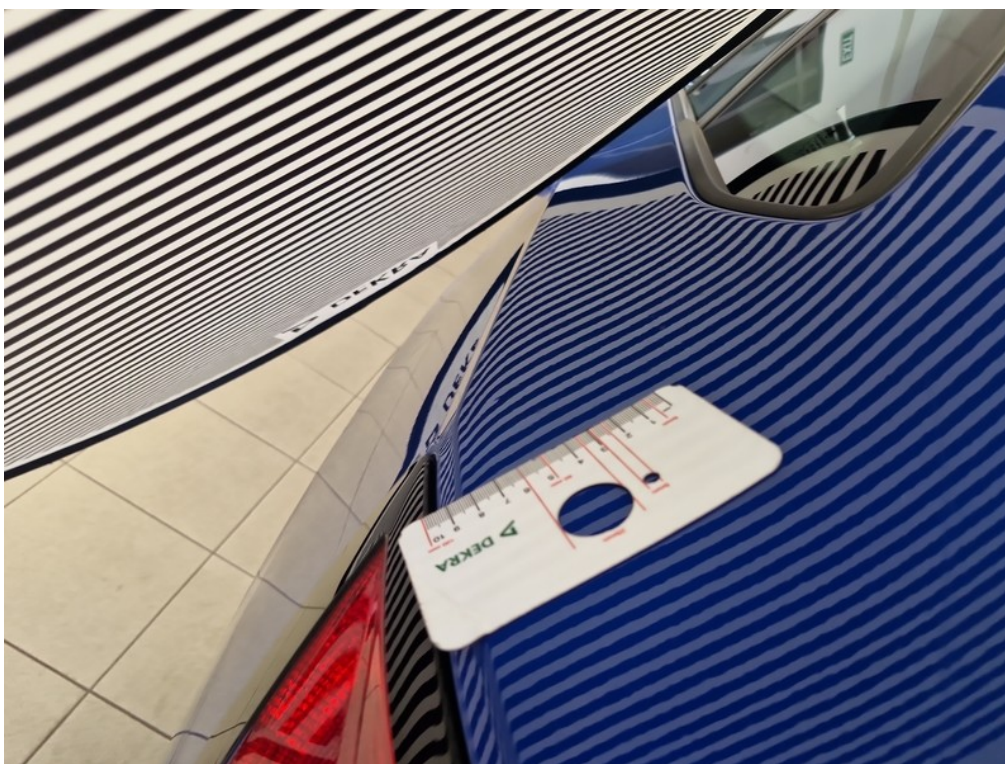
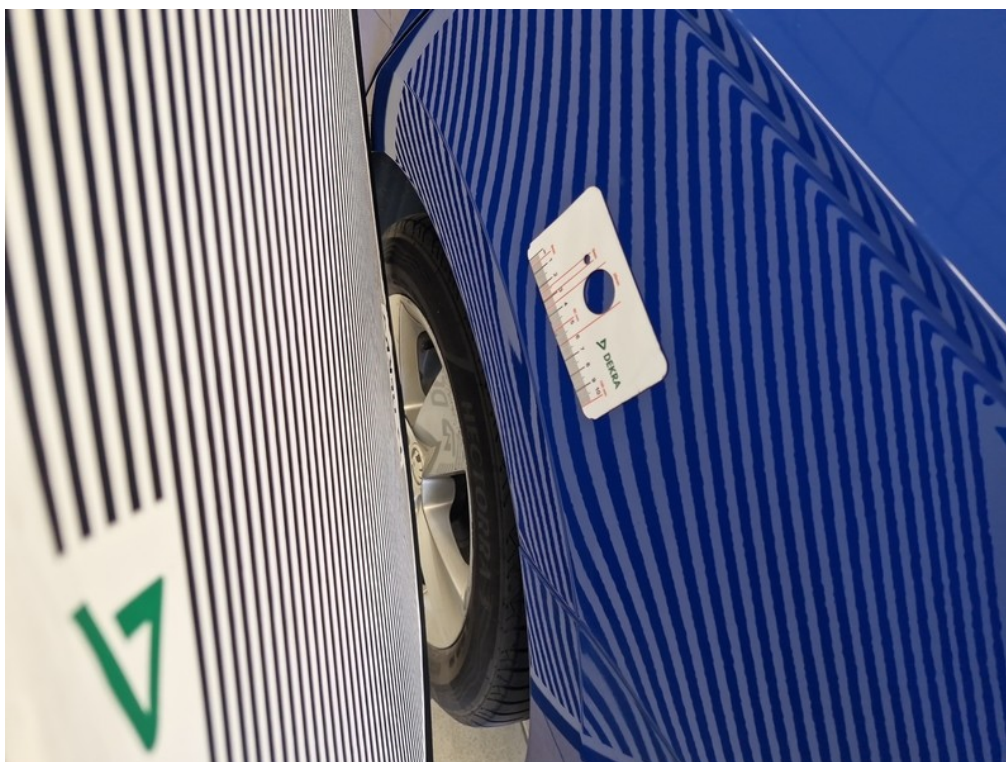
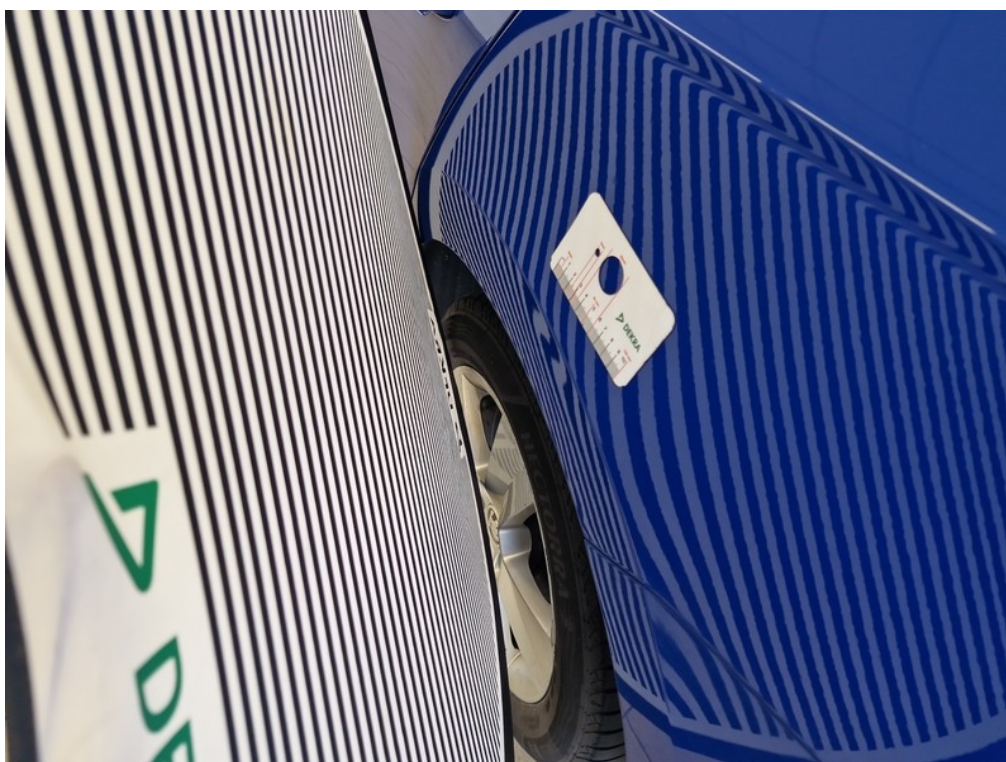
**6 Bočnice zadní levá - Deformace**  
Umístění:

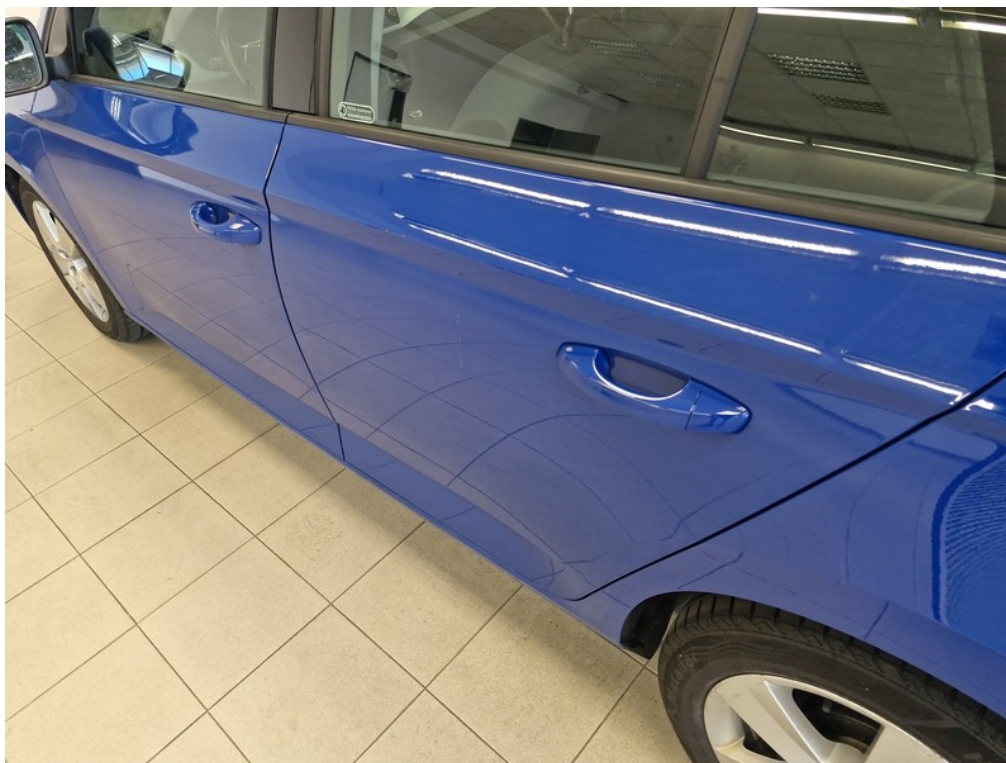
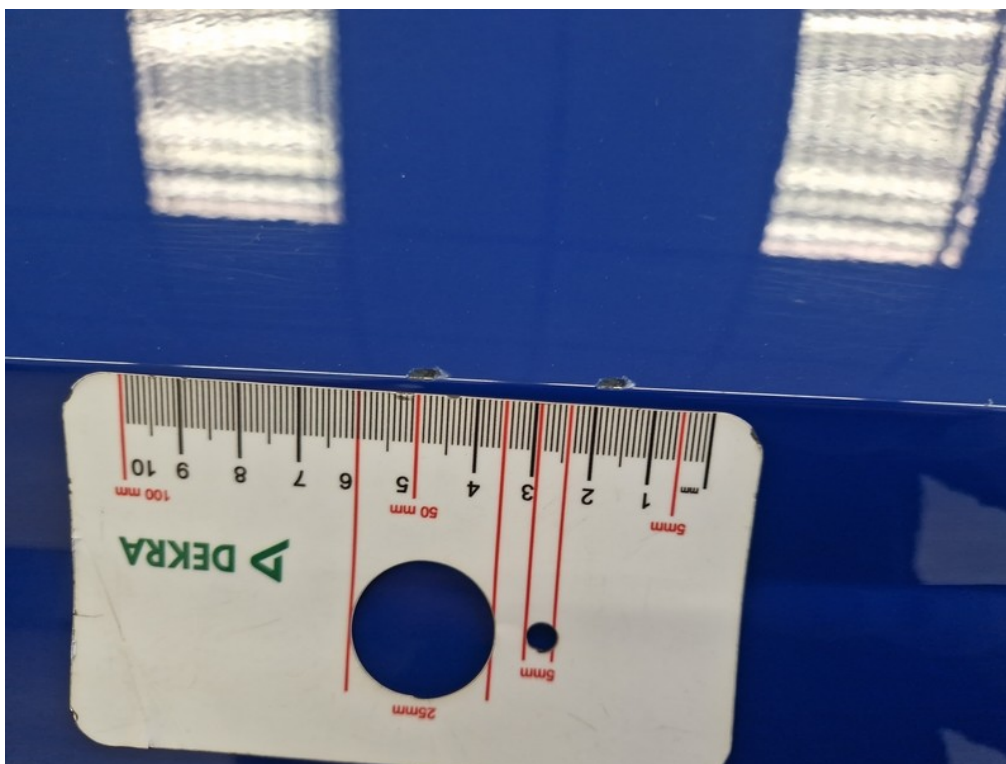
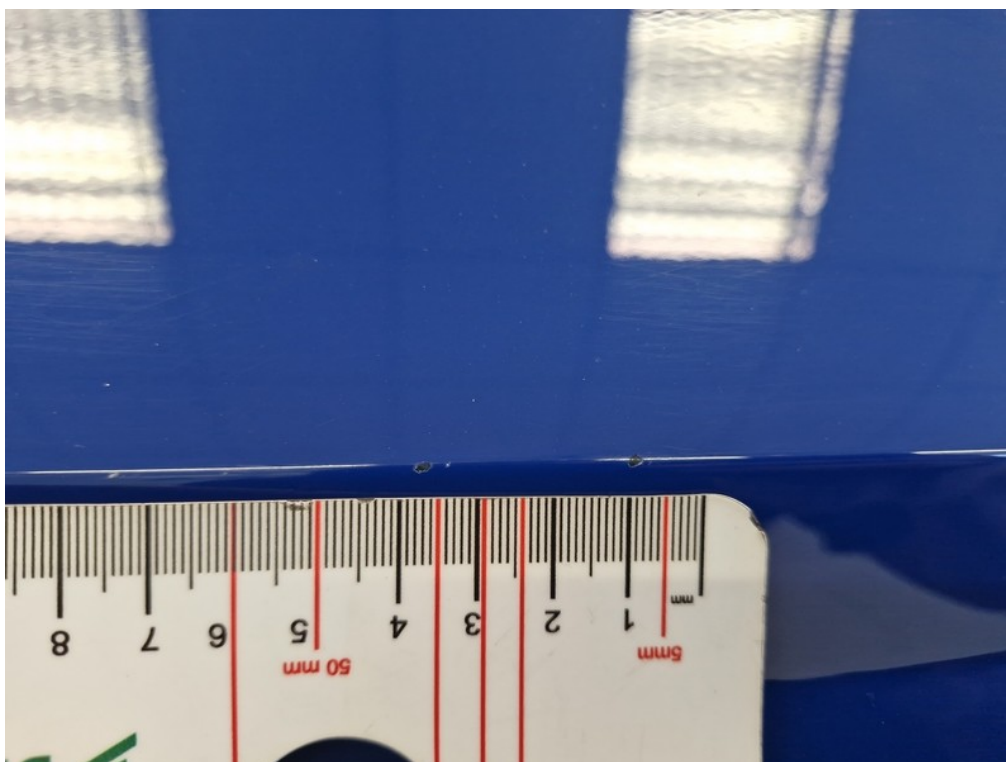
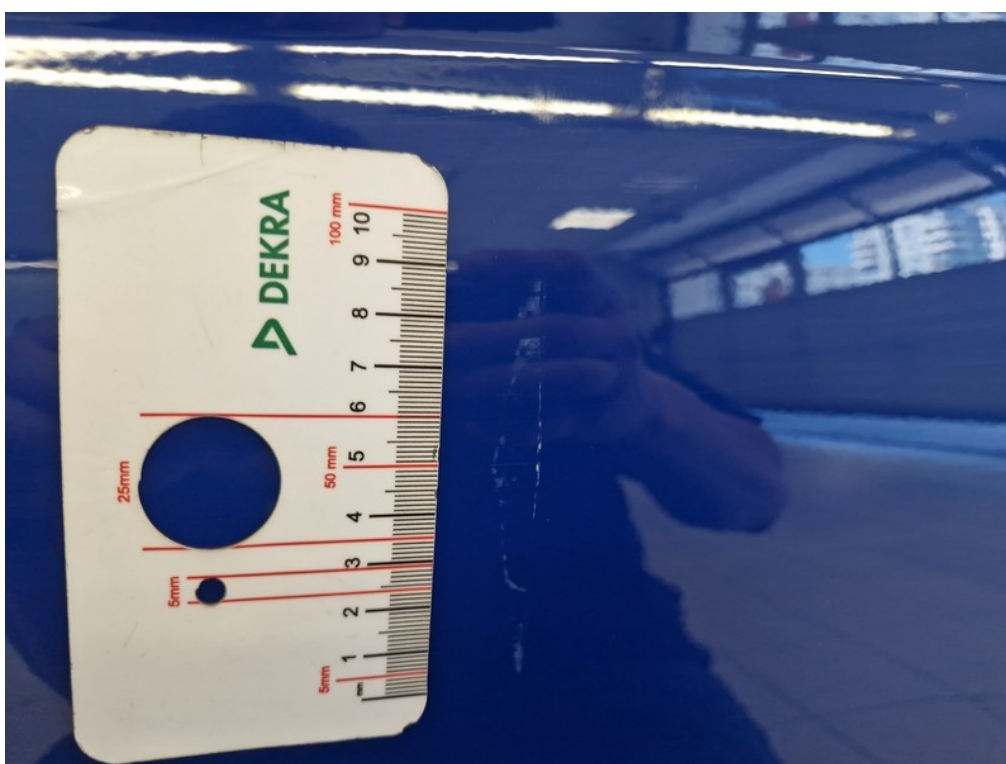
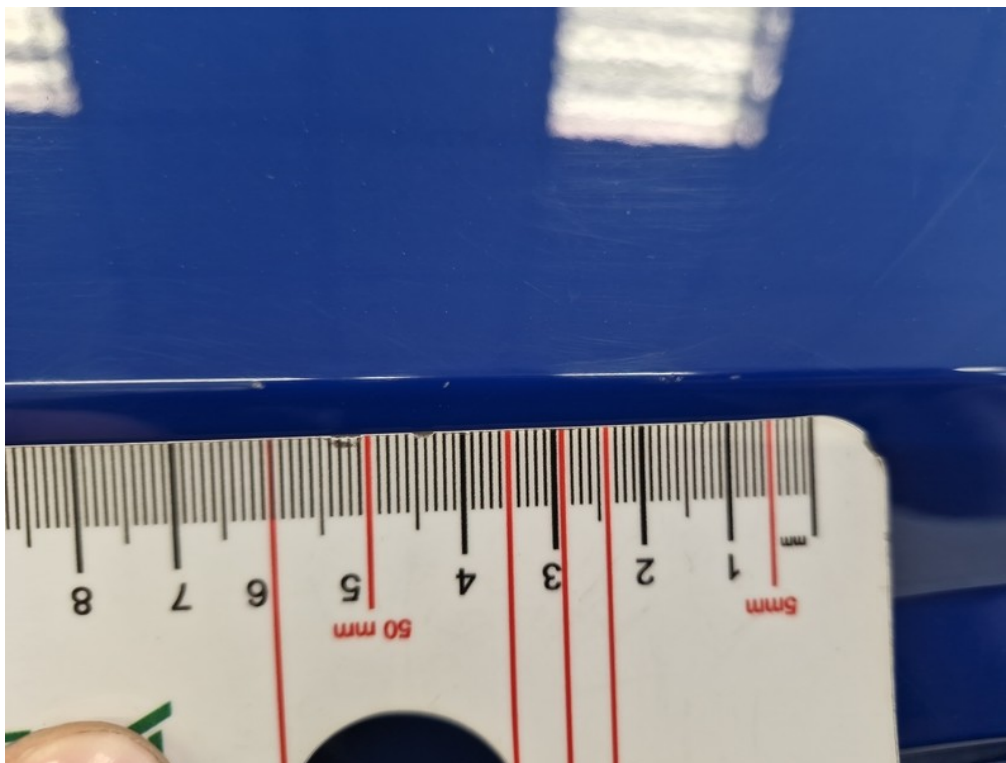
**7 Dveře zadní levé - Škrábance**  
Umístění:

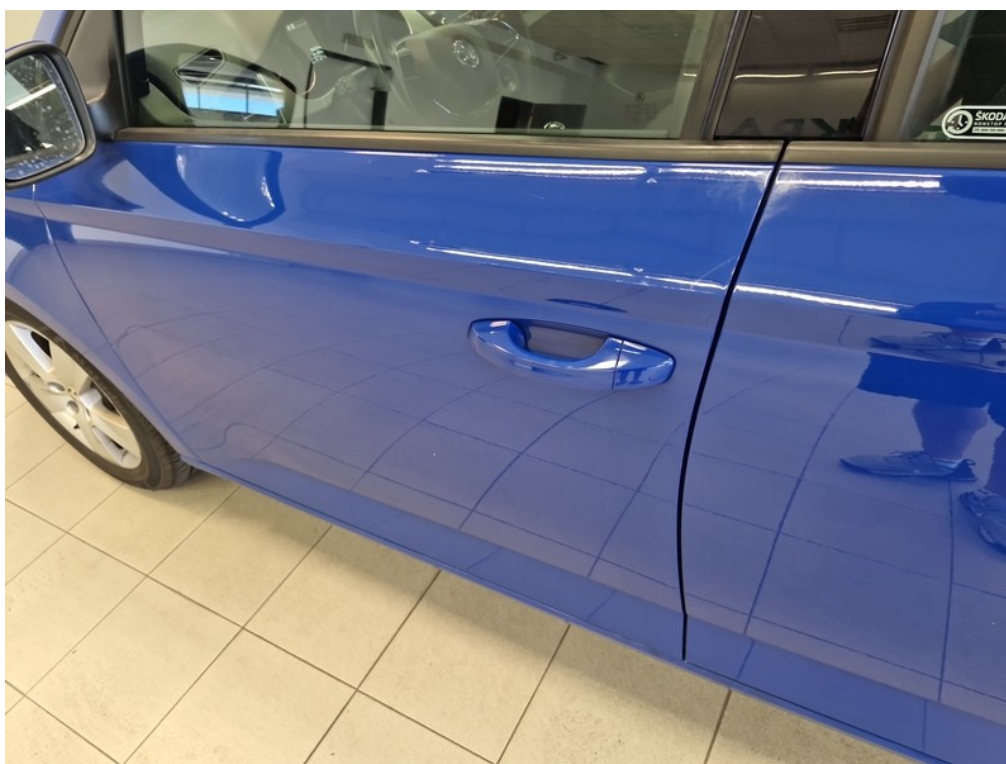
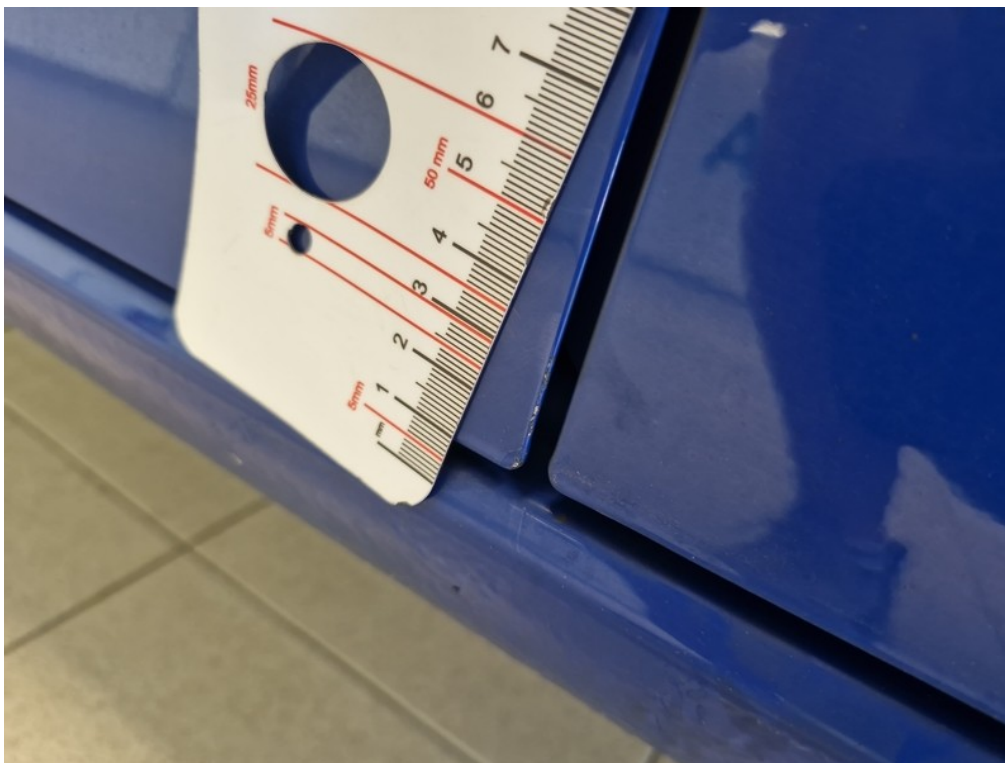
**8** Hrana LP dveří - Škrábance  
Umístění:

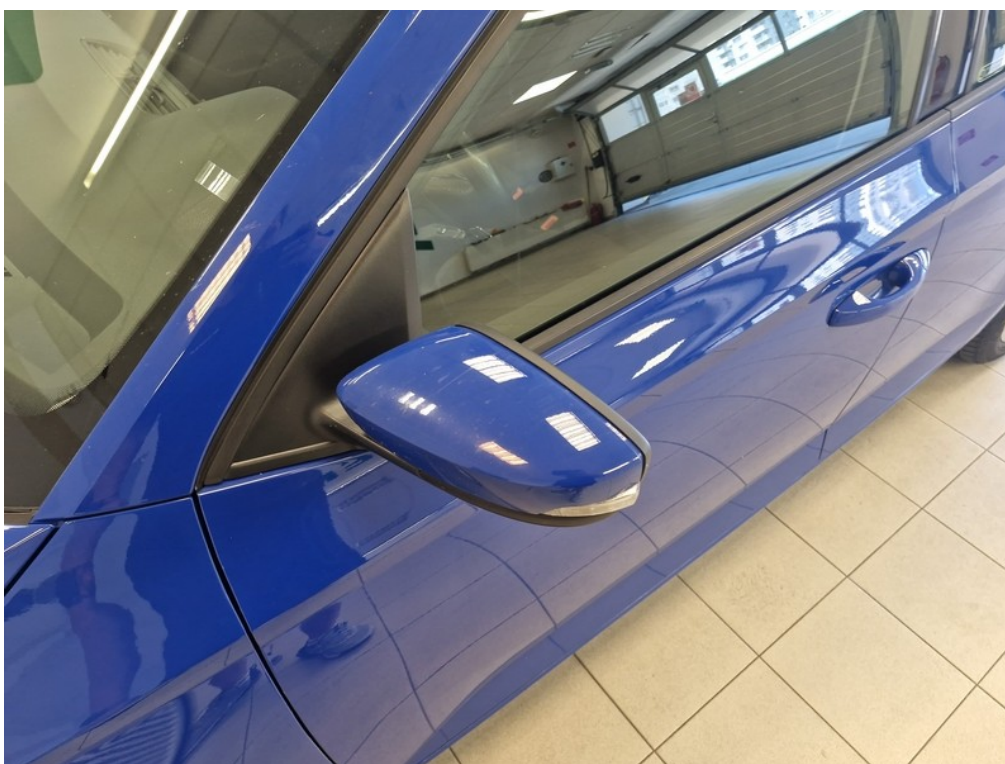
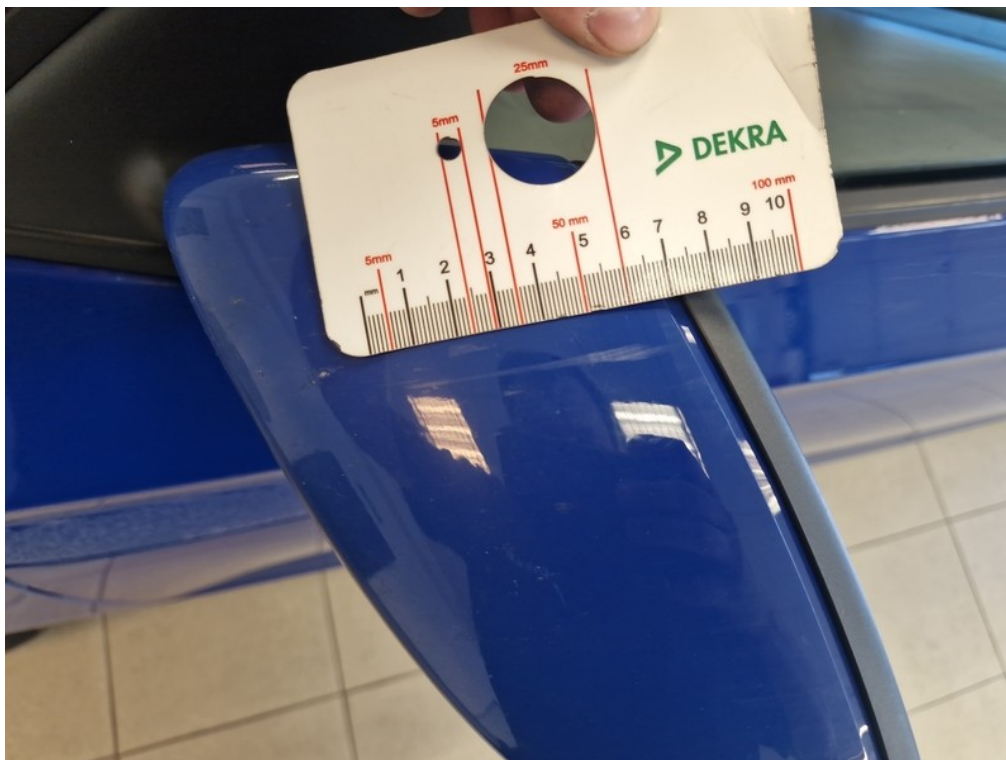
**9**

**Kryt L zpětného zrcátka - Škrábance**

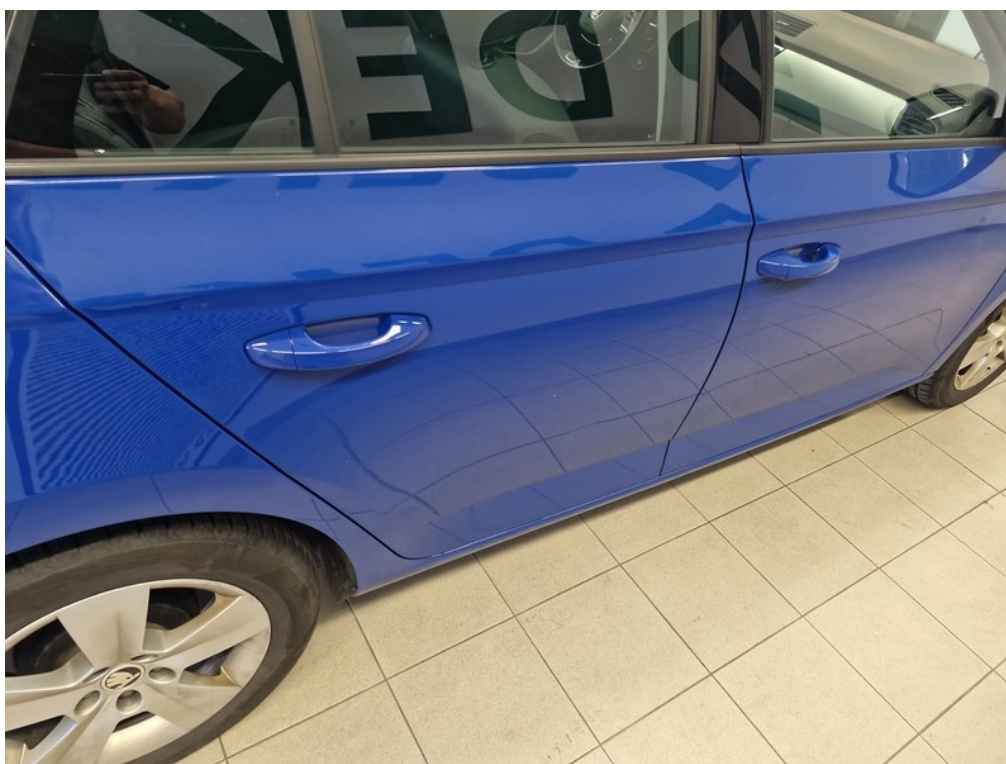
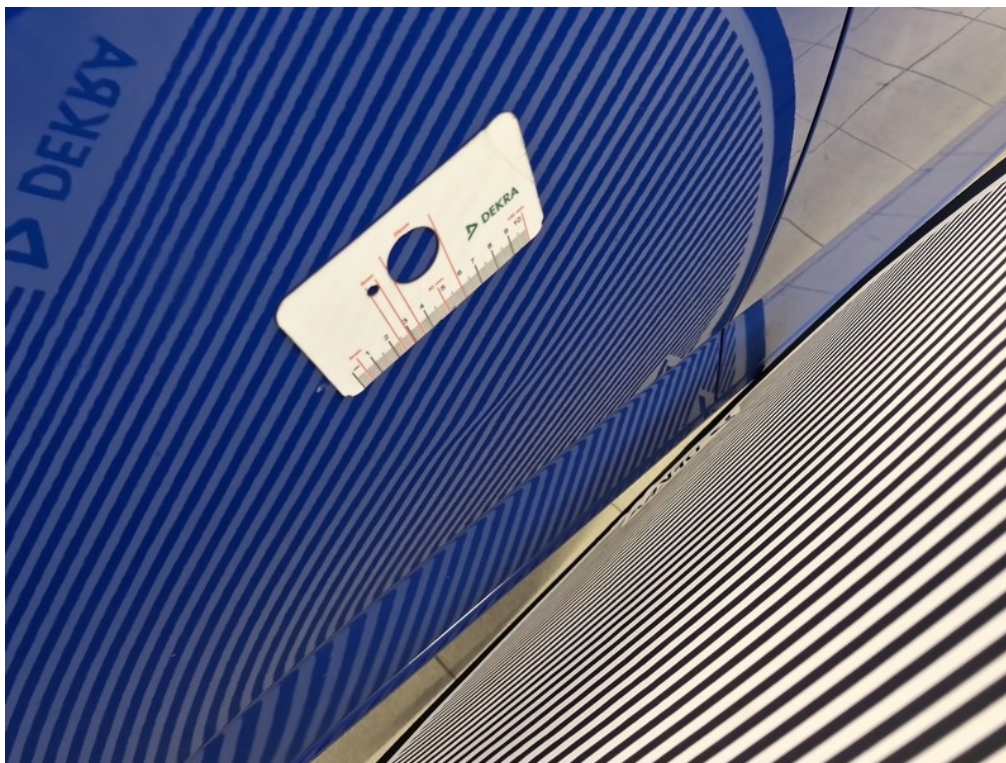
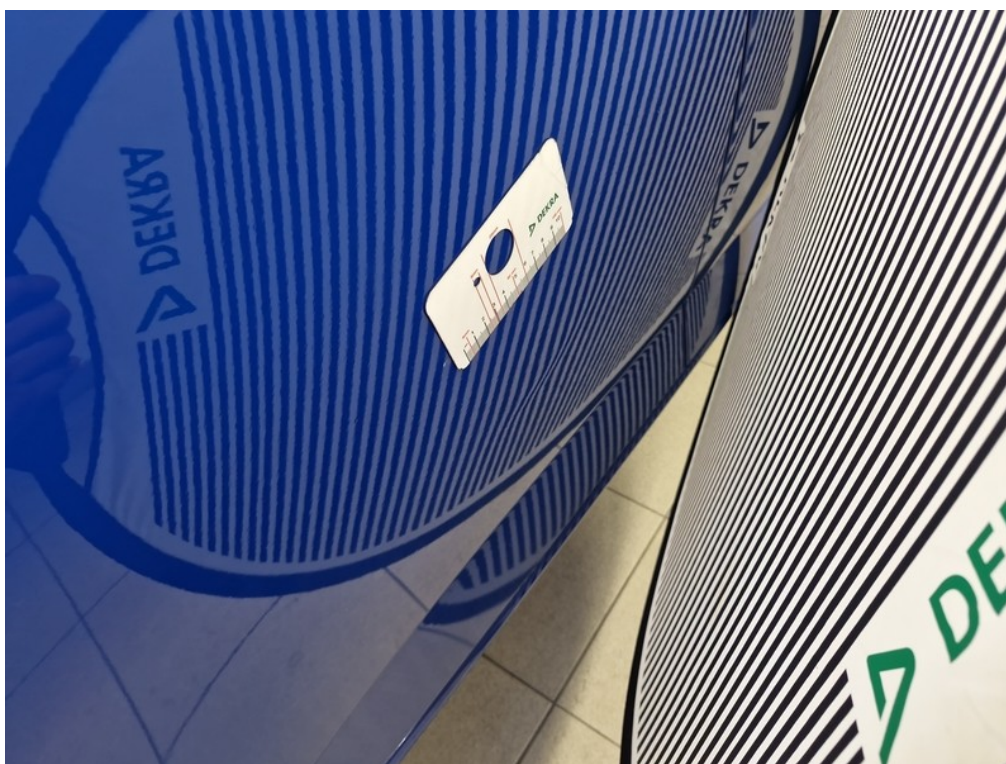
10 Dveře zadní pravé - Deformace  
Umístění:
